Registro Fotográfico

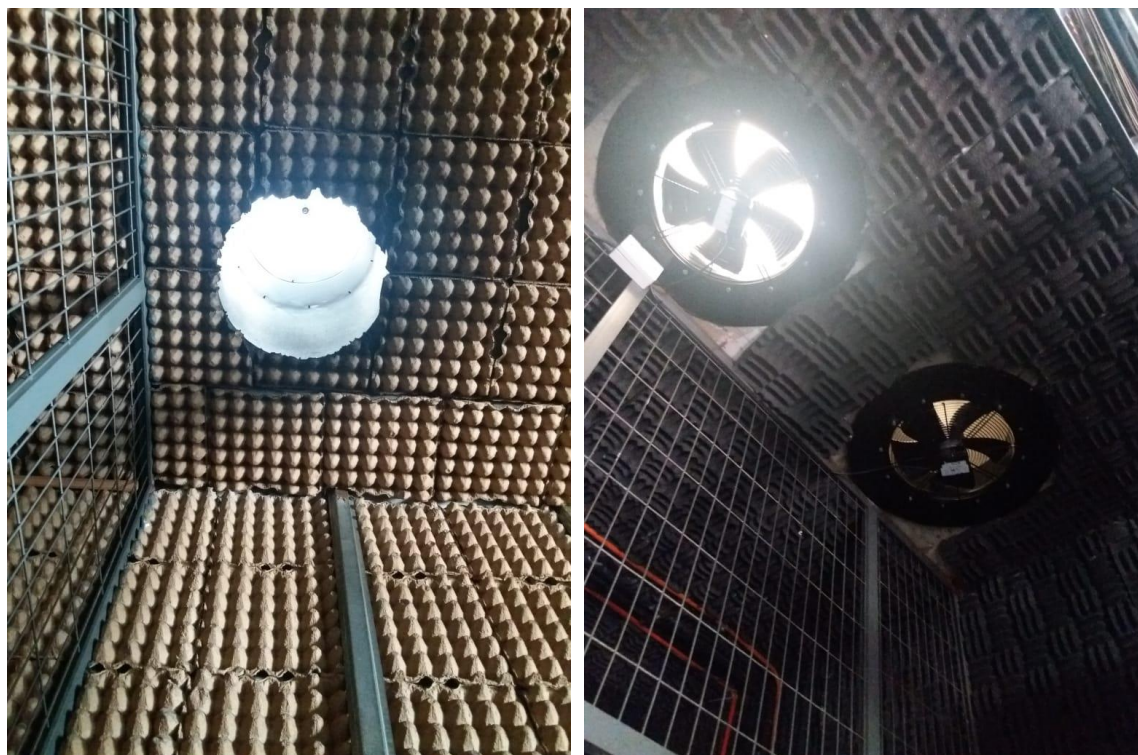
N° Fotografía: 003	Fecha: 25/01/2019		
Hecho infraccionar: 1	Acción: 1		
Coordenadas UTM DATUM WGS84	HUSO	Norte: 6296438	Este: 339696
Descripción del medio de verificación: Ventilación de Sala (Comparativo ANTES/DESPUÉS) <ul style="list-style-type: none"> - Apertura de rasgo circular de diámetro 50 cm, en cielo - Montaje de ductos de aspiración tipo bastón con malla protectora - Reparación y sellado de techumbre - Montaje de motores para ventilación forzada - Modificación codo tubo de escape *Esta mejora permite al grupo electrógeno funcionar siempre a puertas cerradas y conservar los límites adecuados de temperatura del equipo.
