**DATOS DE LA FAENA:**

**PROPOSITO DE LA INSPECCIÓN:**

**ESQUEMA MODULO 100 EN CENTRO Aracena 14**

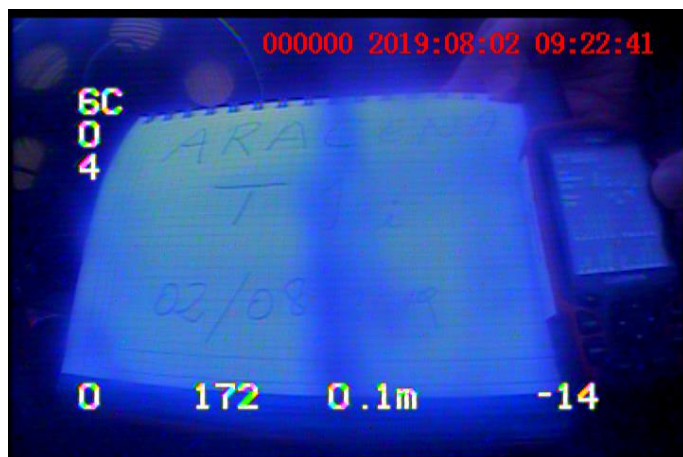
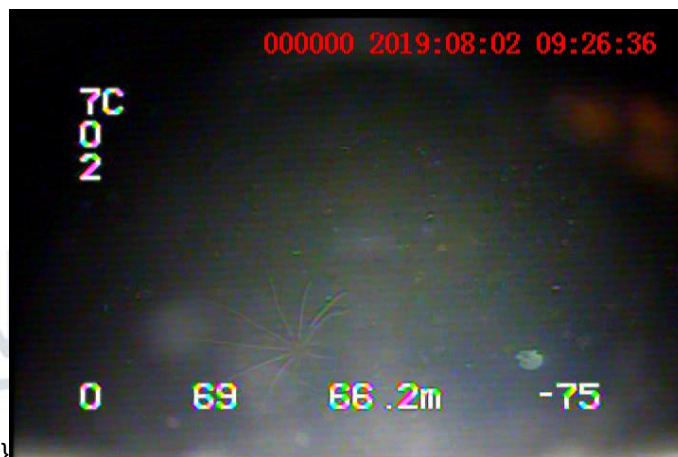
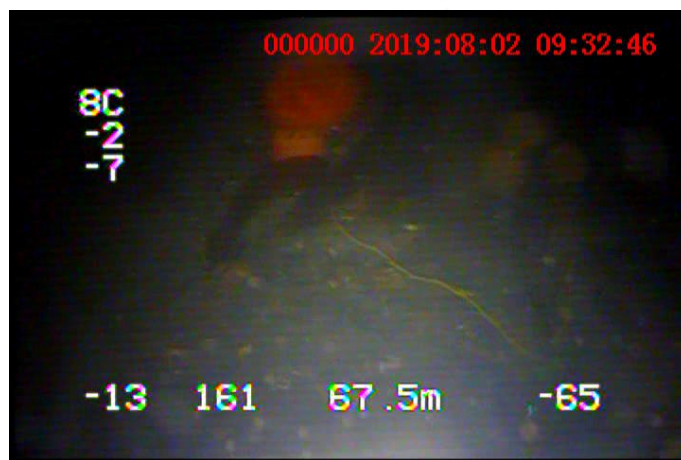
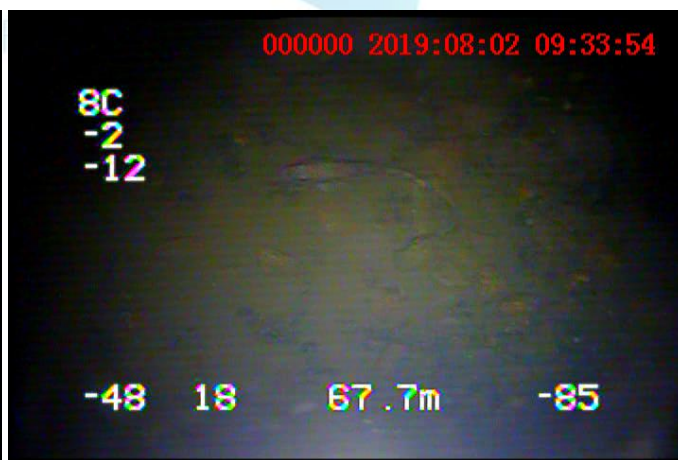
<u>Transecta 1</u>	
Fecha:	02-08-2019
Profundidad máxima:	68 – 10 mts
Fondo:	Arenoso, conchillas, rocas y desniveles
Pellets de alimento:	Sin novedad.
Beggiatoa:	Se encuentran bancos de beggiatoa en esta transecta.
Fecas de peces:	Sin novedad.
Observaciones:	Fuertes corrientes durante las filmaciones, se parte de canal hacia costa.

**OBS.:** Imágenes representativas de fondo marino de la Transecta 1.

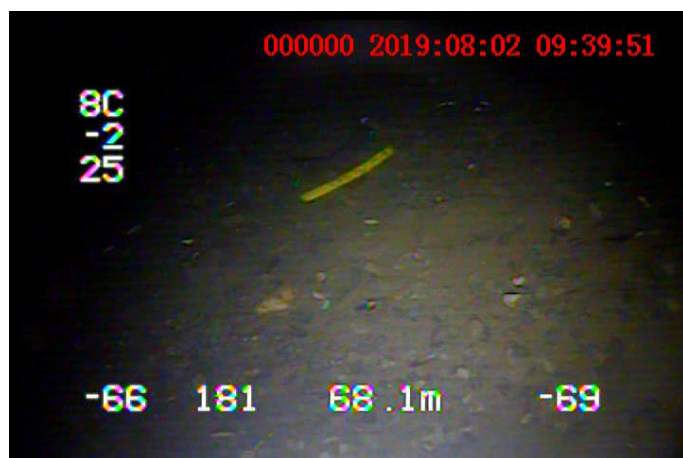
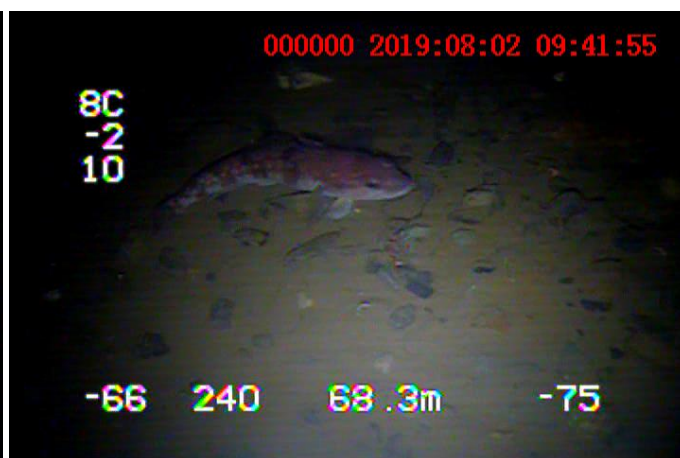
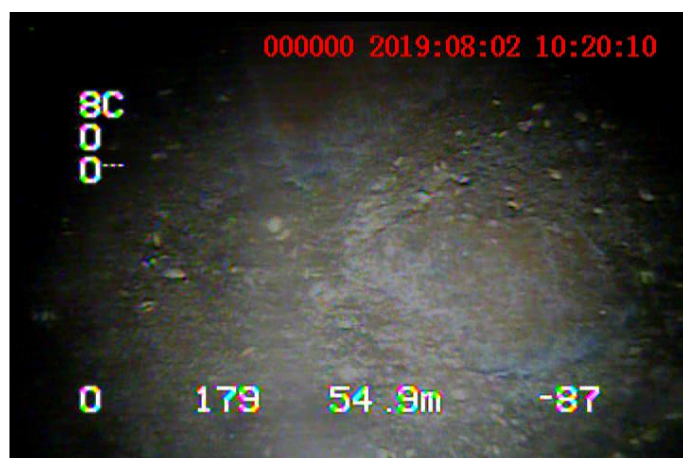
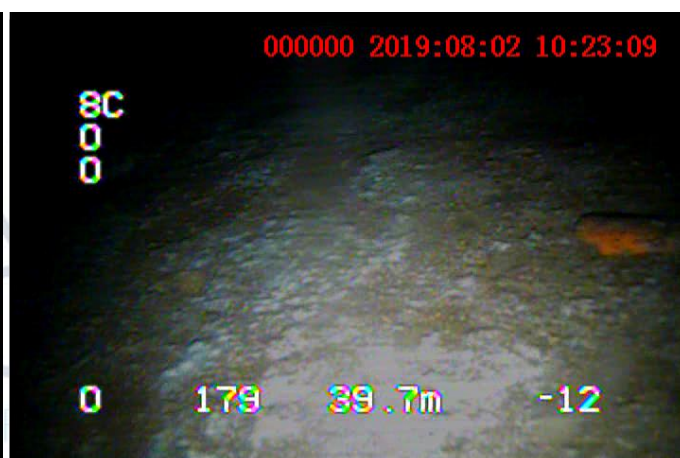
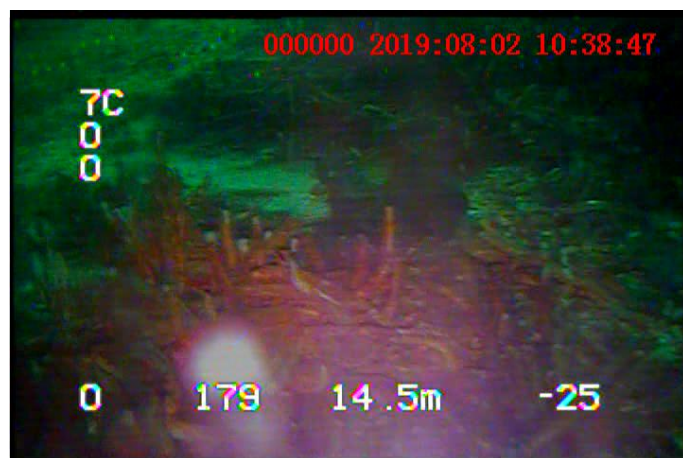
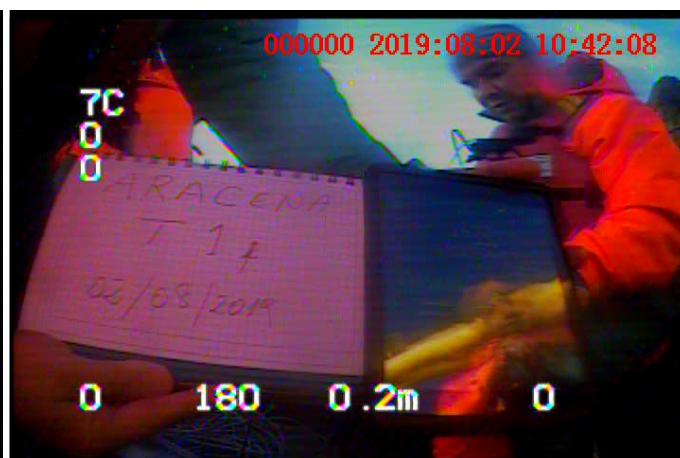
**OBS.:** Imágenes representativas de fondo marino Transecta 1

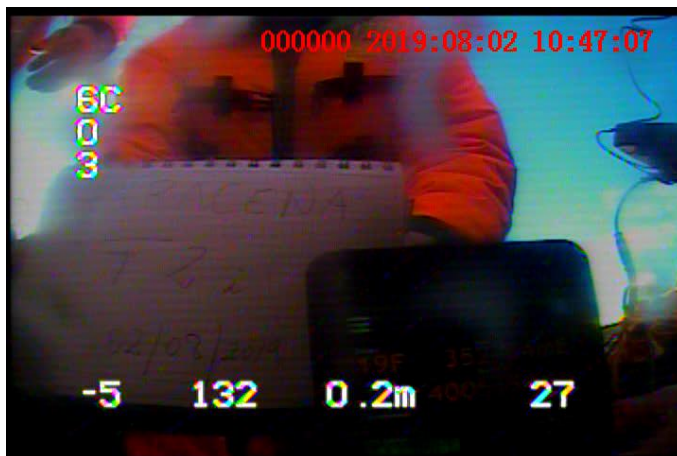
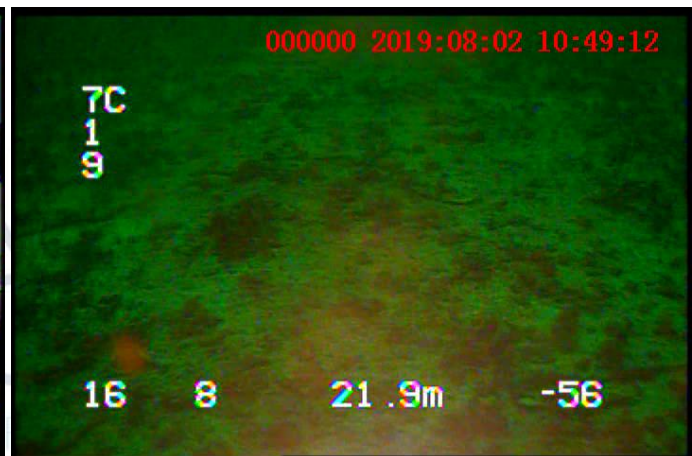
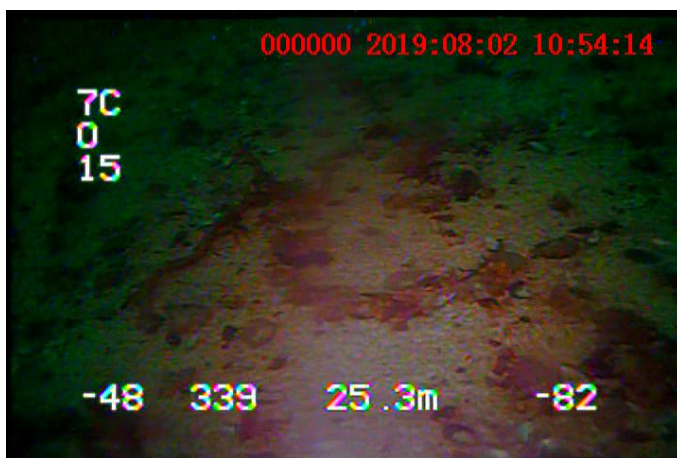
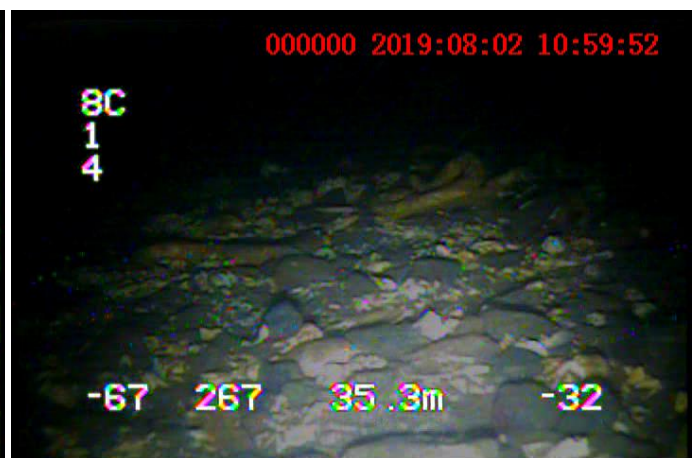
Transecta 2	
Fecha:	02-08-2019
Profundidad máxima:	17-67 mts
Fondo:	Arenoso, conchillas, rocas de distintos tamaños por su relieve y desniveles.
Pellets de alimento:	Sin novedad.
Beggiatoa:	Bancos de Beggiatoa en los alrededores del sector inspeccionado.
Fecas de peces:	Sin novedad.
Observaciones:	Fuertes corrientes, se parte de costa hacia lado canal.

**OBS.:** Imágenes representativas de fondo marino Transecta 2.

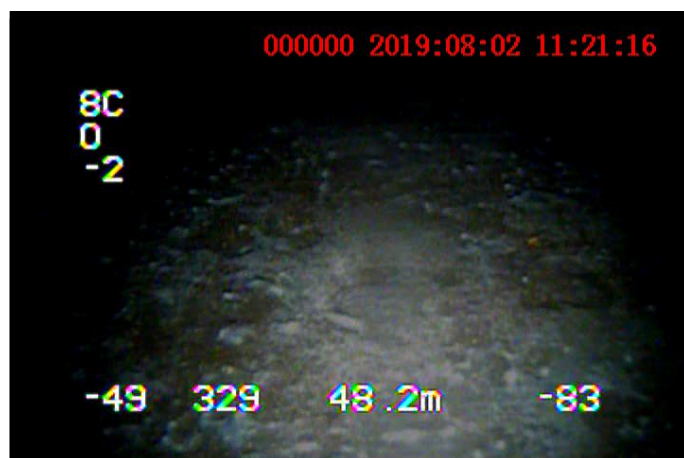
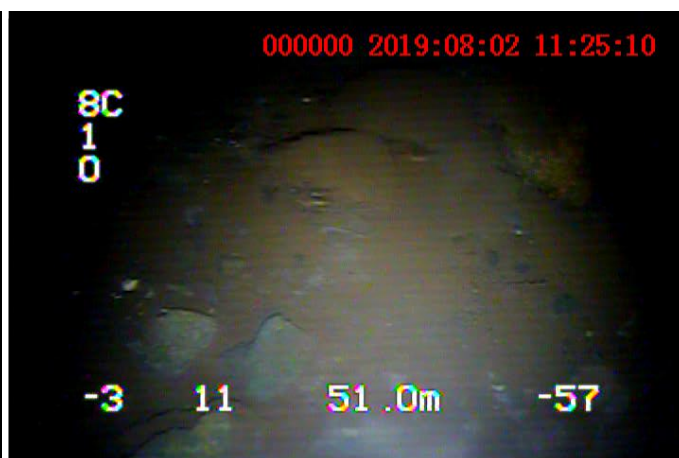
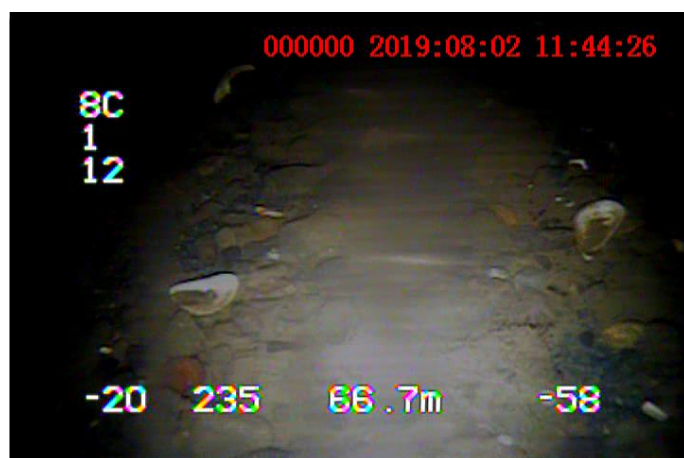
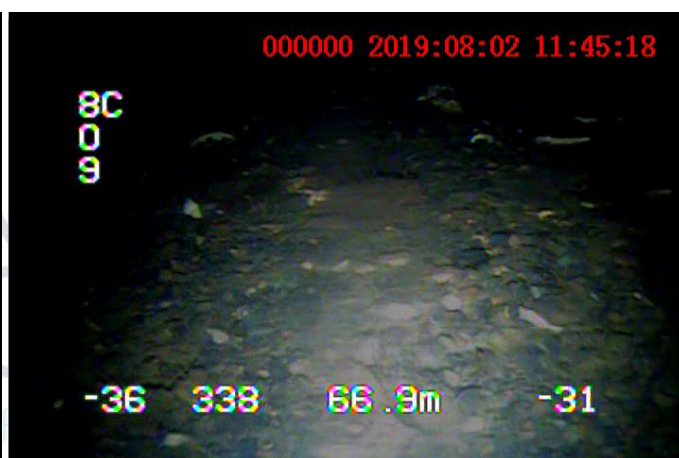
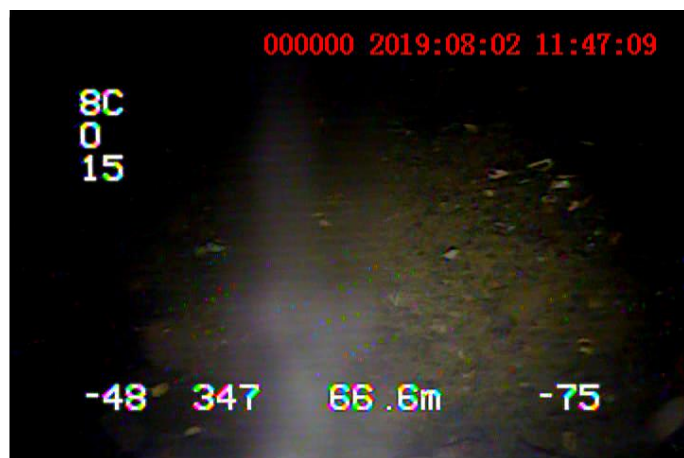
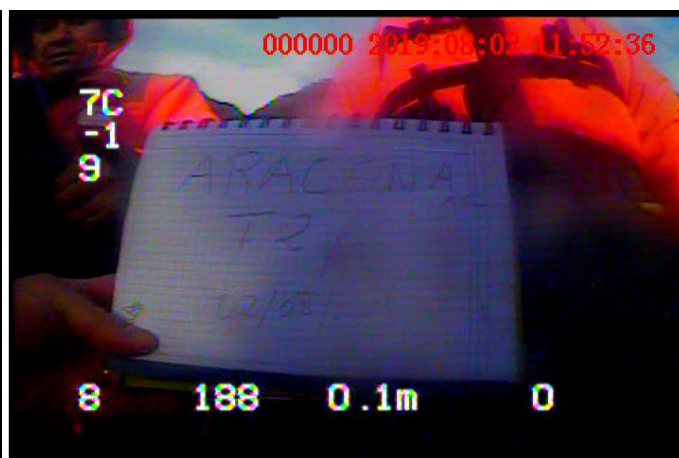
**OBS.:** Imágenes representativas de fondo marino Transecta 2.

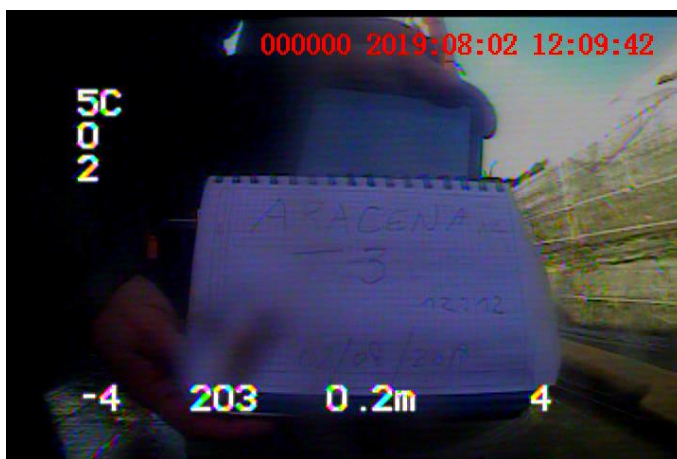
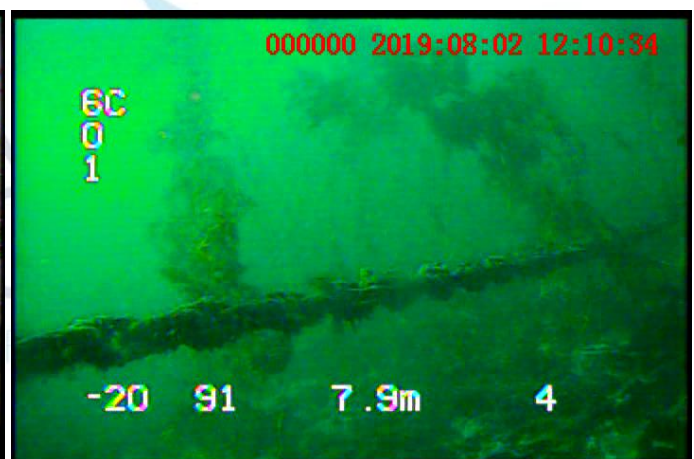
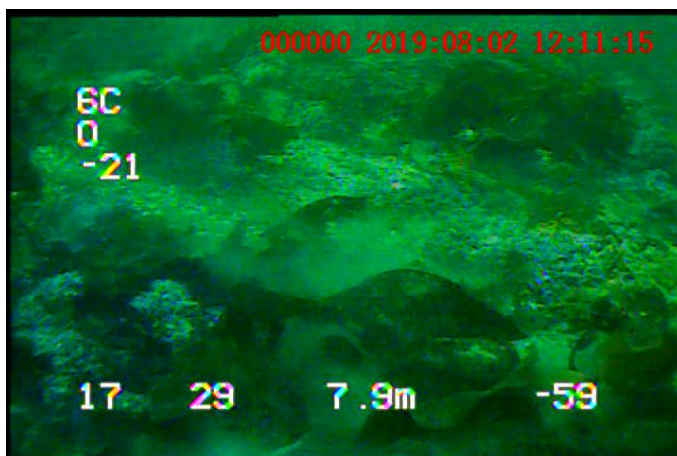
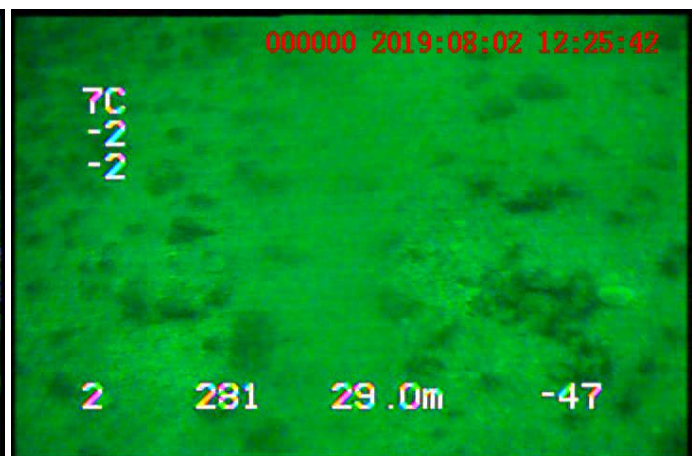
<u>Transecta 3</u>	
Fecha:	02-08-2019
Profundidad máxima:	08-41 mts
Fondo:	Arenoso, conchillas, rocoso y desniveles
Pellets de alimento:	Sin novedad.
Beggiatoa:	Se encuentran bancos de beggiatoa en el sector.
Fecas de peces:	Sin novedad.
Observaciones:	Se inicia de cabecera sur hacia cabecera norte hasta llegar unos 100 metros más allá del pontón, se logra realizar algunas grabaciones, pero por la cantidad de líneas de fondeos se dificulta inspeccionar el sector.

**OBS.:** Imágenes representativas de fondo marino Transecta 3.

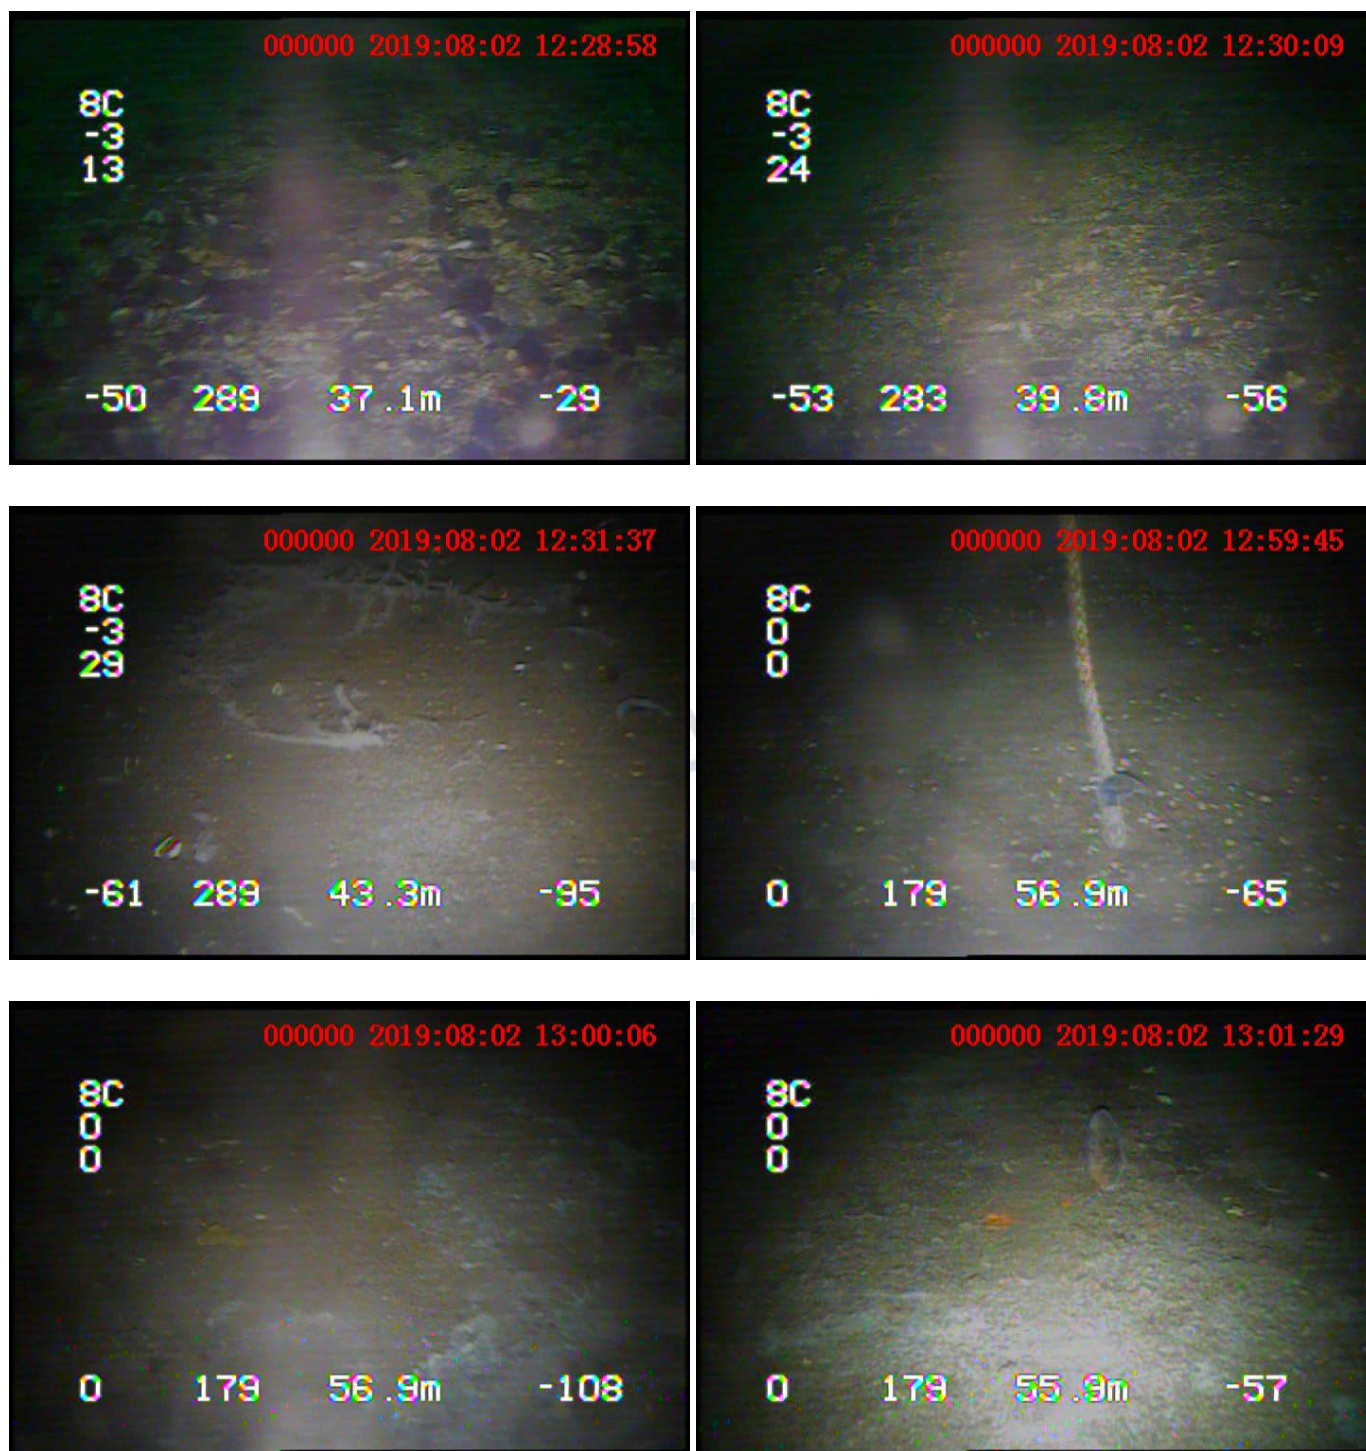
**OBS.:** Imágenes representativas de fondo marino Transecta 3.

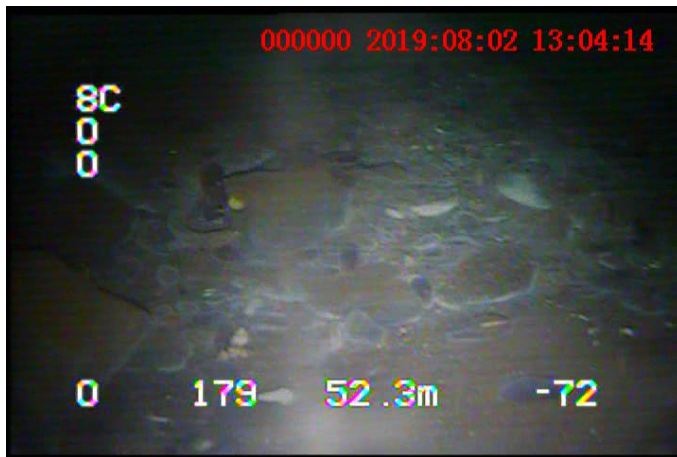
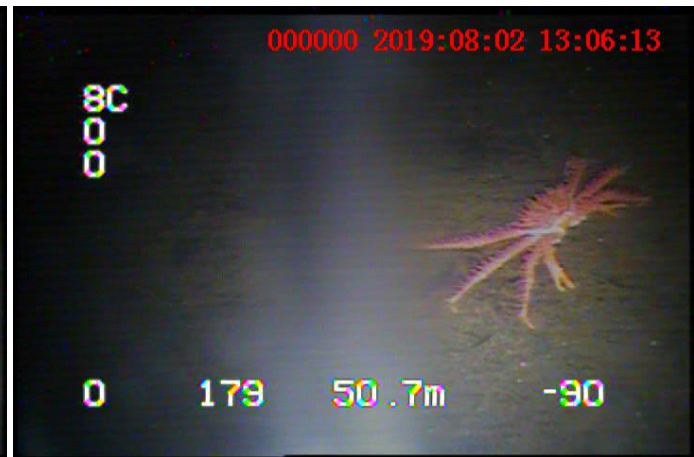
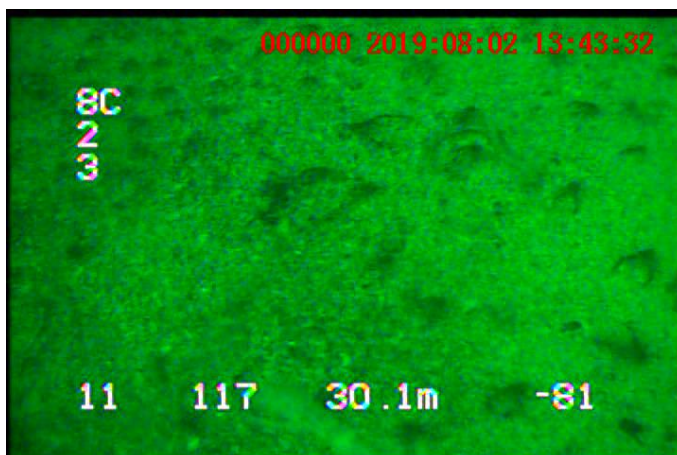
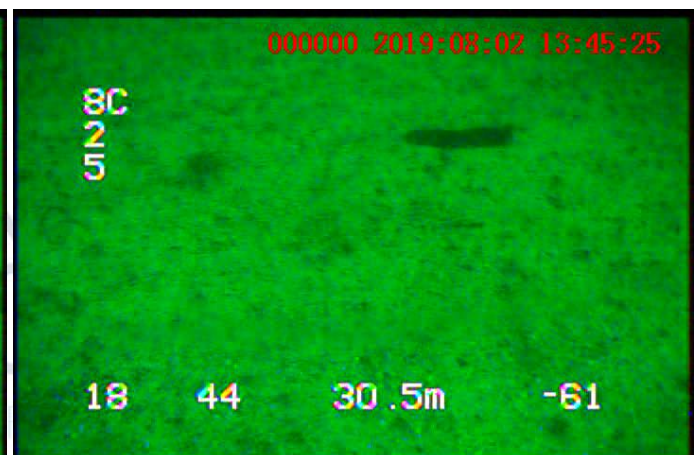
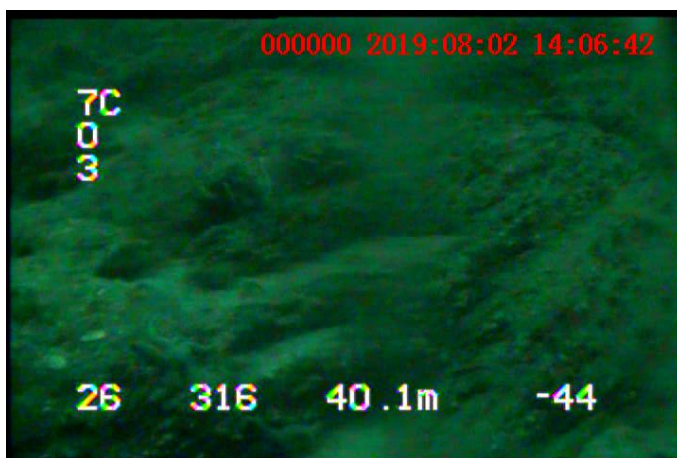
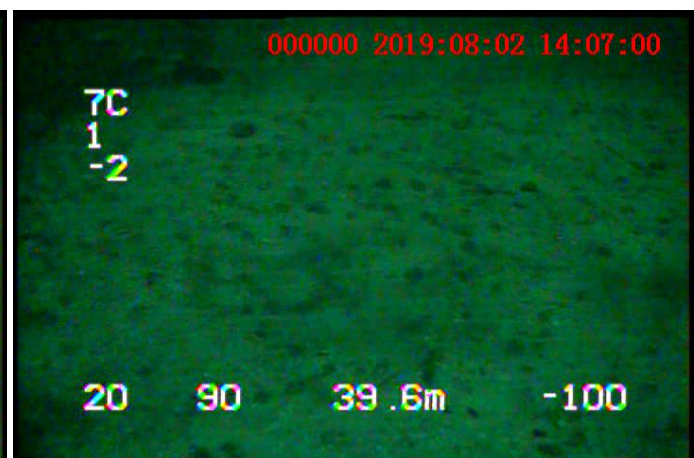
OBS.: Imágenes representativas de transecta 3.
