DEPARTAMENTO DE PREVENCION DE RIESGOS

Formulario De Investigación De Incidentes

ÁREA: SILO PVC N°1

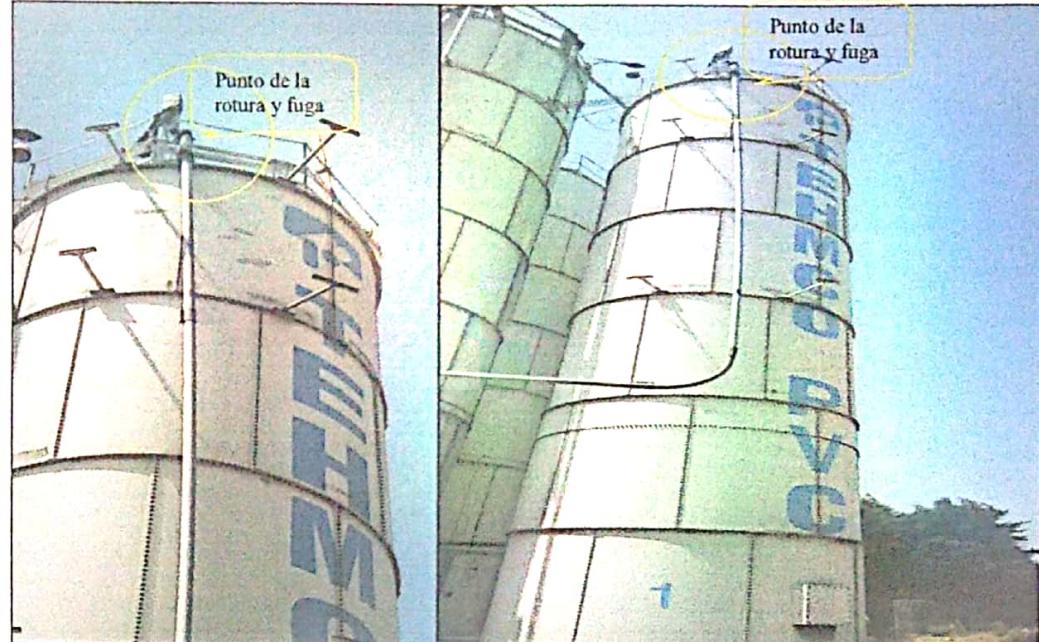
El día viernes 22/11/2019. El silo N°1 Se encontraba operando de forma normal abasteciendo por ductos las líneas extrusoras internas con material de mezclado de pvc de pigmento azul, cuando a eso de las 17:20 horas. El supervisor de turno detecta que hay menos presión en ductos, sale a verificar inmediatamente el silo y corrobora que hay una rotura en una de las cañerías del silo, evidenciando que hay una filtración de material particulado, se detiene inmediatamente el proceso de abastecimiento desde el silo y se informa al Dpto. De mantención para que se verifique y cuantifique el daño originado. Luego de unos 30 minutos de la fuga de material; toman contacto con nuestra empresa personal de empresa colindante EDM, franco (experto en prevención de riesgos de empresa EDM) y Elena KVESADA (Directora y representante de empresa EDM). Para informar que había presencia de material en sus instalaciones (Patio y entrada de galpón), Evidenciando personalmente personal de prevención de riesgos la presencia de polvo producto de la fuga, se informa a la empresa EDM Exploration Drill Master. Que la fuga fue controlada y se detuvo proceso productivo hasta que se origine las reparaciones correspondientes y disculpándonos por los inconvenientes ocasionados.

- 1.- Rotura se produce por fricción de material y subida de presión en ducto
- 2.- Se evidencia pequeño desgaste por fricción en mantenciones anteriores.
- 3.- Matriz IPER su actualización fue el 1-06-2019, verificar el cumplimiento de lo indicado en la jerarquía de los controles: Verificar el cumplimiento con los registros.

Pieza con desgaste por fricción por el paso de material.

Acción comprometida	Responsables	Plazo	Fecha de terminación
Se detiene el proceso de abastecimiento de manera inmediata, hasta la reparación total de la rotura.	Daniel Iribarren (jefe de producción)	Inmediata	03/02/2020
Se abastecerá de manera provisoriamente de manera interna con maxi sacos a líneas extrusoras.	Daniel Iribarren (jefe de producción)	Inmediata	23/11/2019
Se solicita adquisición de nueva pieza para recambio de ducto.	D. Iribarren (Producción) Osvaldo Urbina (mantención) Miguel Lorca (Adquisiciones)	2 días	24/11/2019
Instalación de nueva pieza programada para fines de enero.	D. Iribarren (Producción) Osvaldo Urbina (mantención)	60 días	03/02/2020
Verificación de instalación y funcionamiento	Marcelo Ithal (Dpto. de Prevención de Riesgos)	70 días	03/02/2020

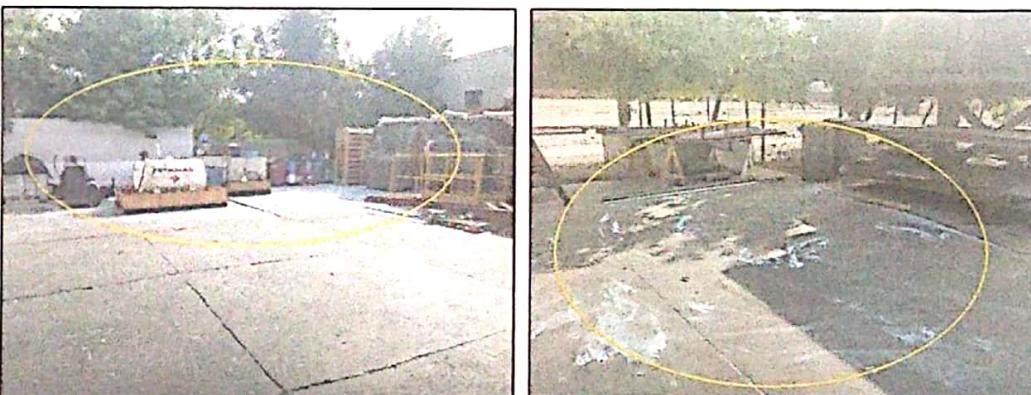
Área de empresa EDM Afectada
