REPORTE TÉCNICO

INSPECCIÓN AMBIENTAL

PLAN DE EXPANSIÓN CHILE LT 2X500 KW CARDONES-POLPAICO

Región de Valparaíso

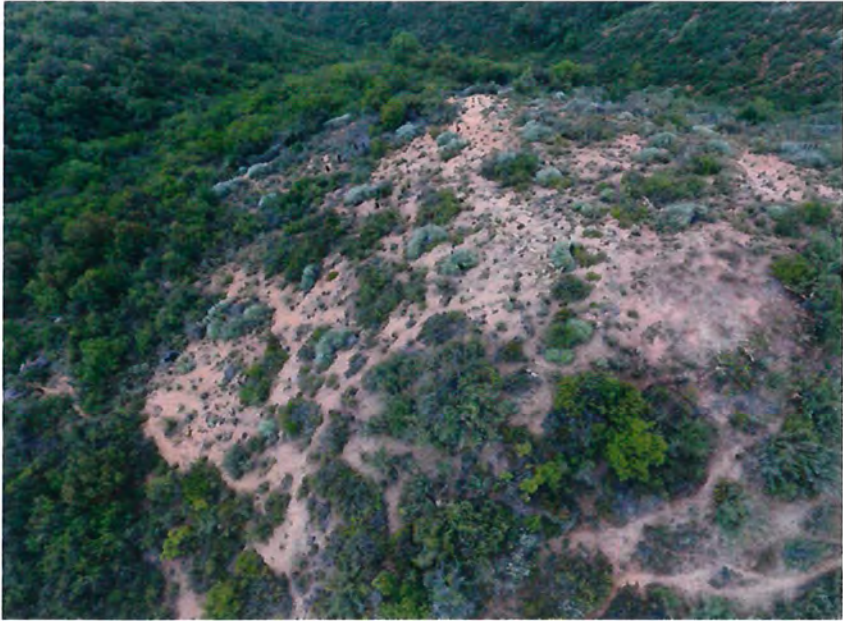
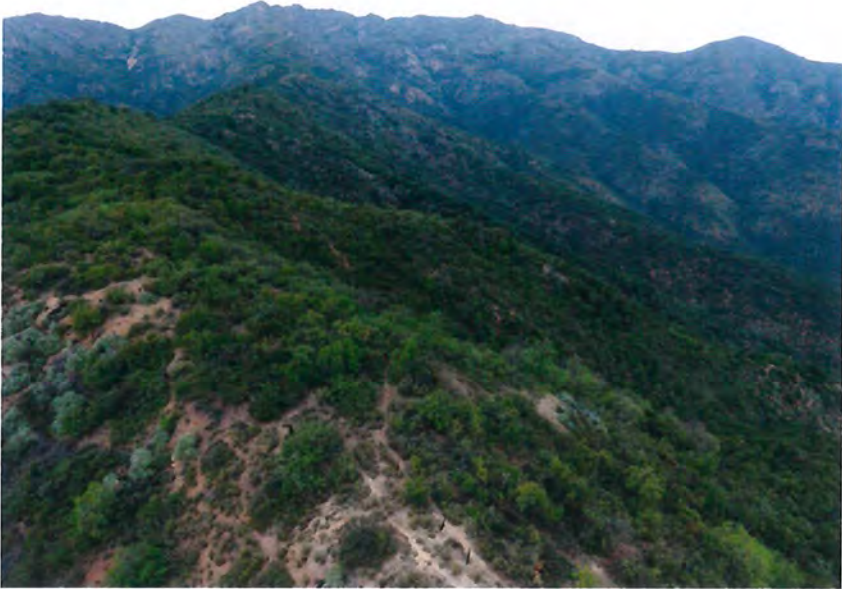
- Con apoyo de sensores remotos, imagen de dron, se observó el tramo de emplazamiento de las torres T798V a T803V según el trazado autorizado en la RCA N°1608/2015, constatándose que a la fecha de la inspección (26-09-2018) no había actividades de despeje de vegetación o evidencias de construcción (Fotografías 1 a 6).

Fotografía 1		Fecha: 26-09-2018		Fotografía 2	
Coordenadas DATUM WGS84 HUSO 19	Norte: 6.338.141	Este: 296.766		Coordenadas DATUM WGS84 HUSO 19	Norte: 6.338.124
Descripción de medio de prueba:			Descripción de medio de prueba:		
Fotografía Drone que muestra la ubicación proyectada para la Torre T797, según la RCA N°1608/2015.			Fotografía Drone que muestra la ubicación proyectada para la Torre T798V, según la RCA N°1608/2015.

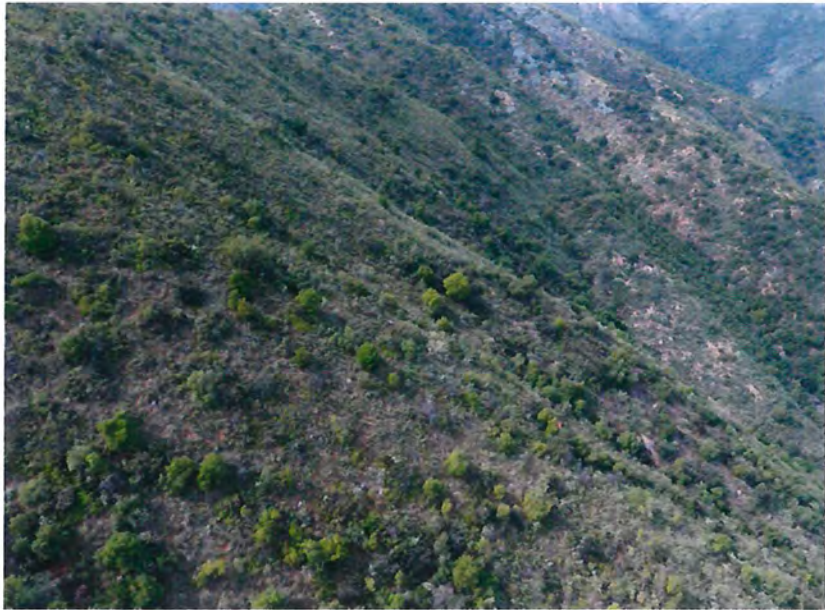
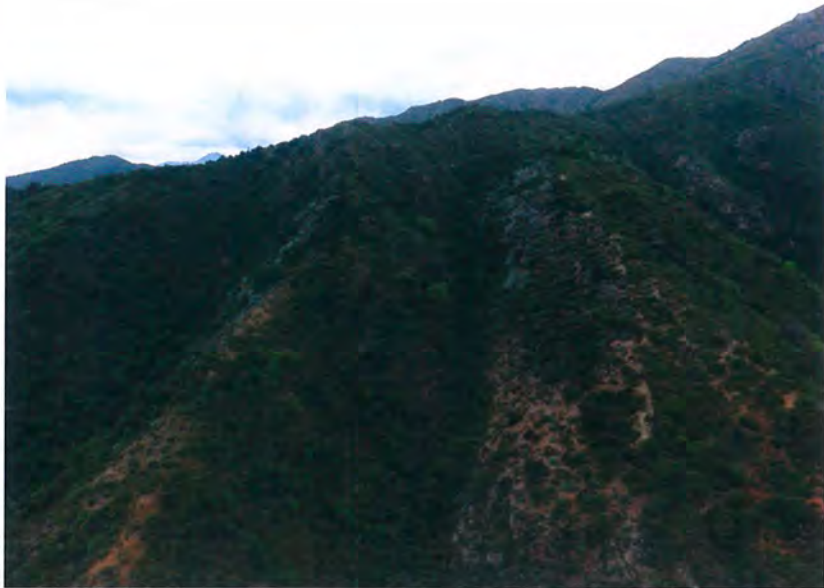
Fotografía 3		Fecha: 26-09-2018		Fotografía 4	
Coordenadas DATUM WGS84 HUSO 19	Norte: 6.337.666	Este: 297.260		Coordenadas DATUM WGS84 HUSO 19	Norte: 6.336.977 Este: 297.426
Descripción de medio de prueba: Fotografía Drone que muestra la ubicación proyectada para la Torre T799V, según la RCA N°1608/2015.			Descripción de medio de prueba: Fotografía Drone que muestra la ubicación proyectada para la Torre T800V, según la RCA N°1608/2015.

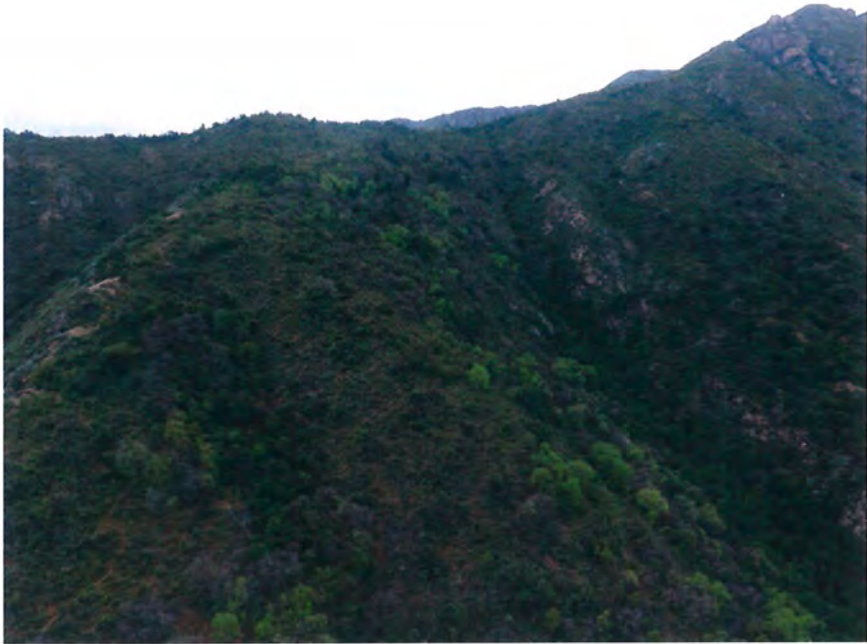
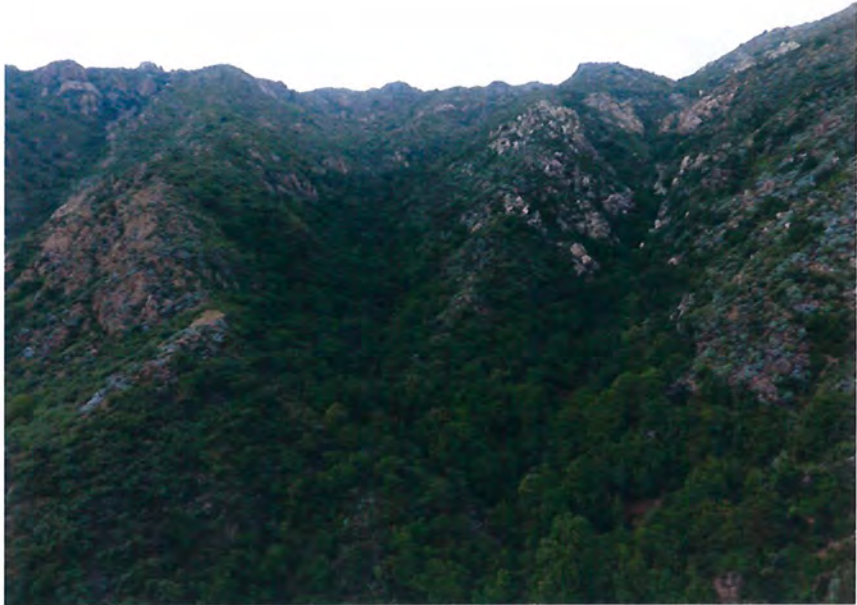
Fotografía 5		Fecha: 26-09-2018		Fotografía 6	
Coordenadas DATUM WGS84 HUSO 19	Norte: 6336792	Este: 297634		Coordenadas DATUM WGS84 HUSO 19	Norte: 6336074
Descripción de medio de prueba:			Descripción de medio de prueba:		
Fotografía Drone que muestra la ubicación proyectada para la Torre T801V, según la RCA N°1608/2015.			Fotografía Drone que muestra la ubicación proyectada para la Torre T7802V, según la RCA N°1608/2015.

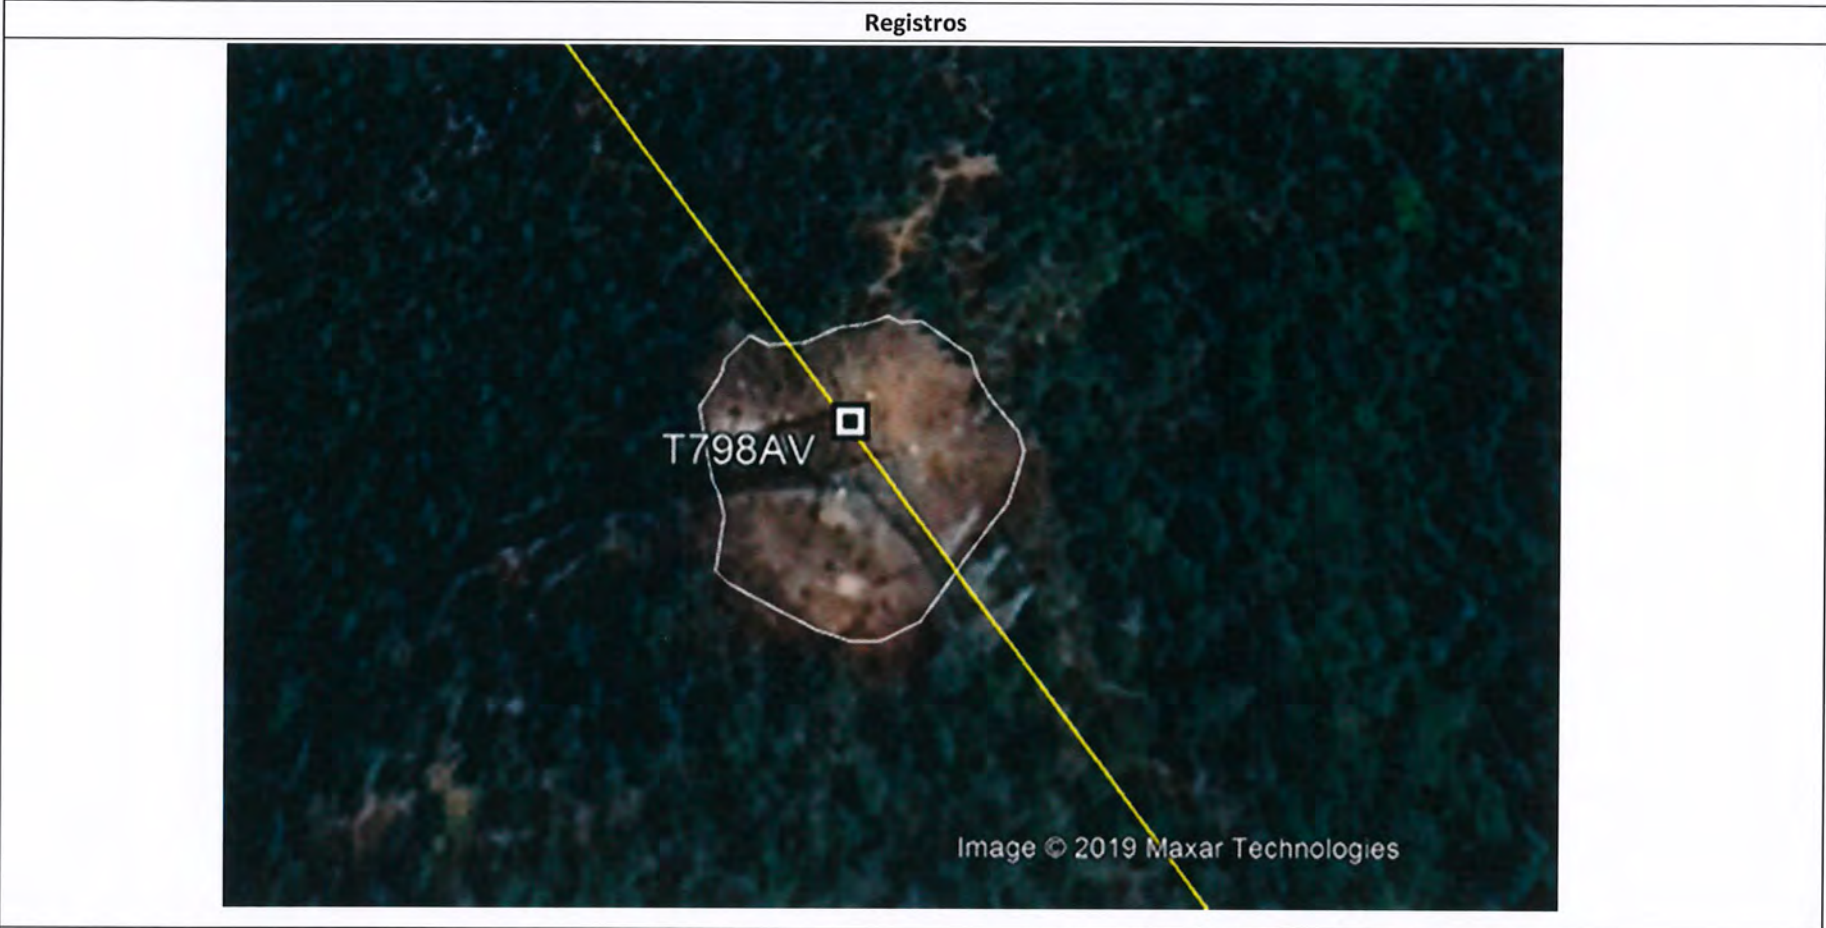
Figura 1.

<p>Observaciones:</p> <p>El principal efecto de los hechos constados dice relación con la eliminación de una superficie de bosque nativo no aprobada por la RCA, donde se afectó vegetación que no fue descrita en forma detallada en el proceso de evaluación, particularmente se encontró la presencia de <i>Adesmia loudonia</i>, que no fue descrita en la línea de base y que por lo tanto no fue considerada dentro de las especies objeto de reforestación.</p>

Coordenadas DATUM WGS84 HUSO 19	Coordenada Norte: 6.337.933	Coordenada Este: 296.982
Descripción de medio de prueba:		
En la imagen se visualiza el centro de la nueva torre 798AV no contemplada y polígono de borde blanco correspondiente al área despejada (0,1115 ha) para la instalación de la misma en en sector correspondiente a bosque nativo.

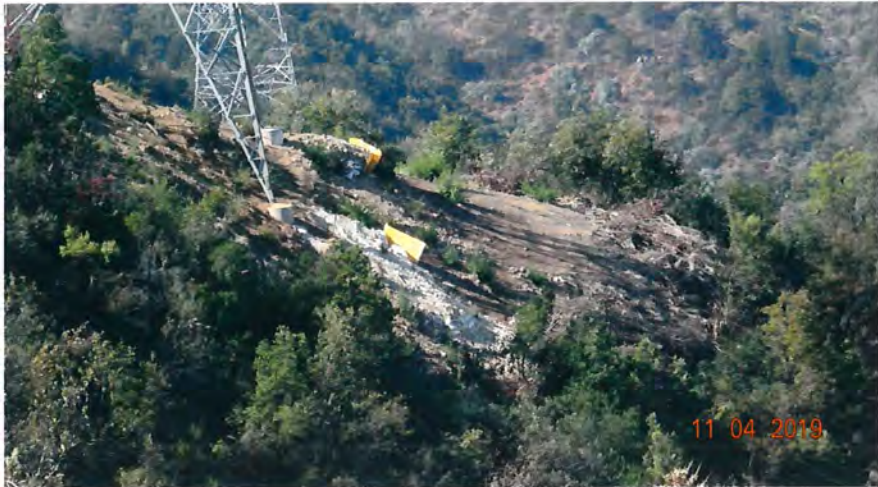
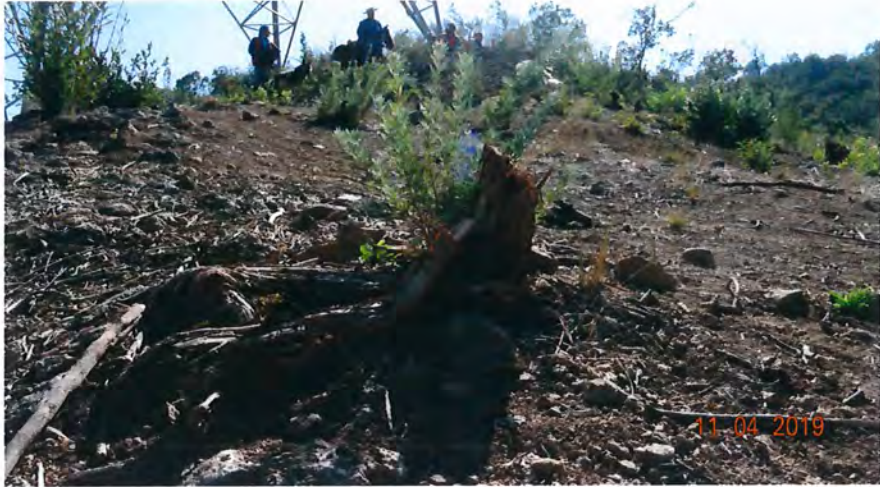
Fotografía 7		Fecha: 11-04-2019		Fotografía 8	
Coordenadas DATUM WGS84 HUSO 19		Norte: 6.337.933	Este: 296.982	Coordenadas DATUM WGS84 HUSO 19	Norte: 6.337.916 Este: 296.989
Descripción de medio de prueba:			Descripción de medio de prueba:		
Vista panorámica en donde se aprecian las patas de la Torre 798AV construida y el área que intervino en sector correspondiente a bosque nativo.			Detalle de la plataforma Torre 798 AV, en donde se observa tocón con rebrote de un ejemplar adulto de <i>Adesmia loudonia</i> .

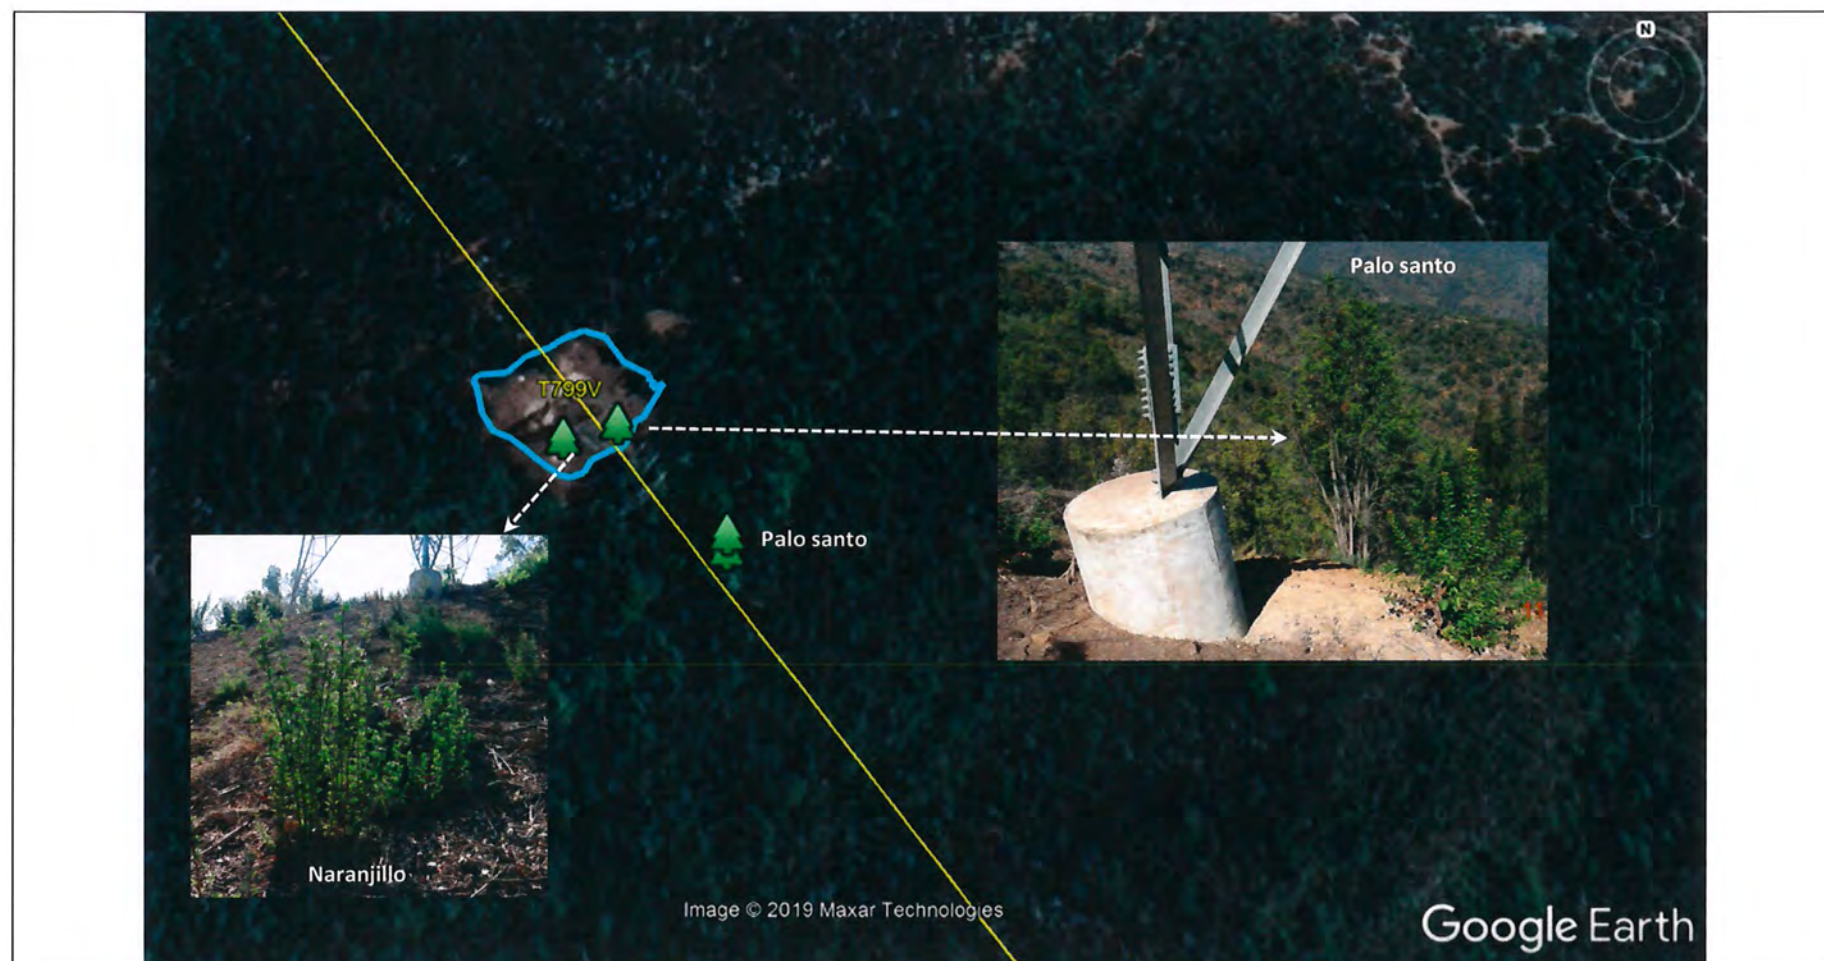
Figura 2.

El principal efecto de los hechos constados dice relación con la eliminación de una superficie de 0,1124 ha de bosque nativo de preservación por presencia de naranjillo y tayu, sin PAS 150.

En la imagen se aprecia polígono de borde color celeste con la superficie de 0,1124 [Ha] que resultó afectada por la construcción de la torre T799V, la cual constituye bosque nativo de preservación con presencia de la especies "vulnerable" *Dasyphyllum excelsum* y *Citronella mucronata*.

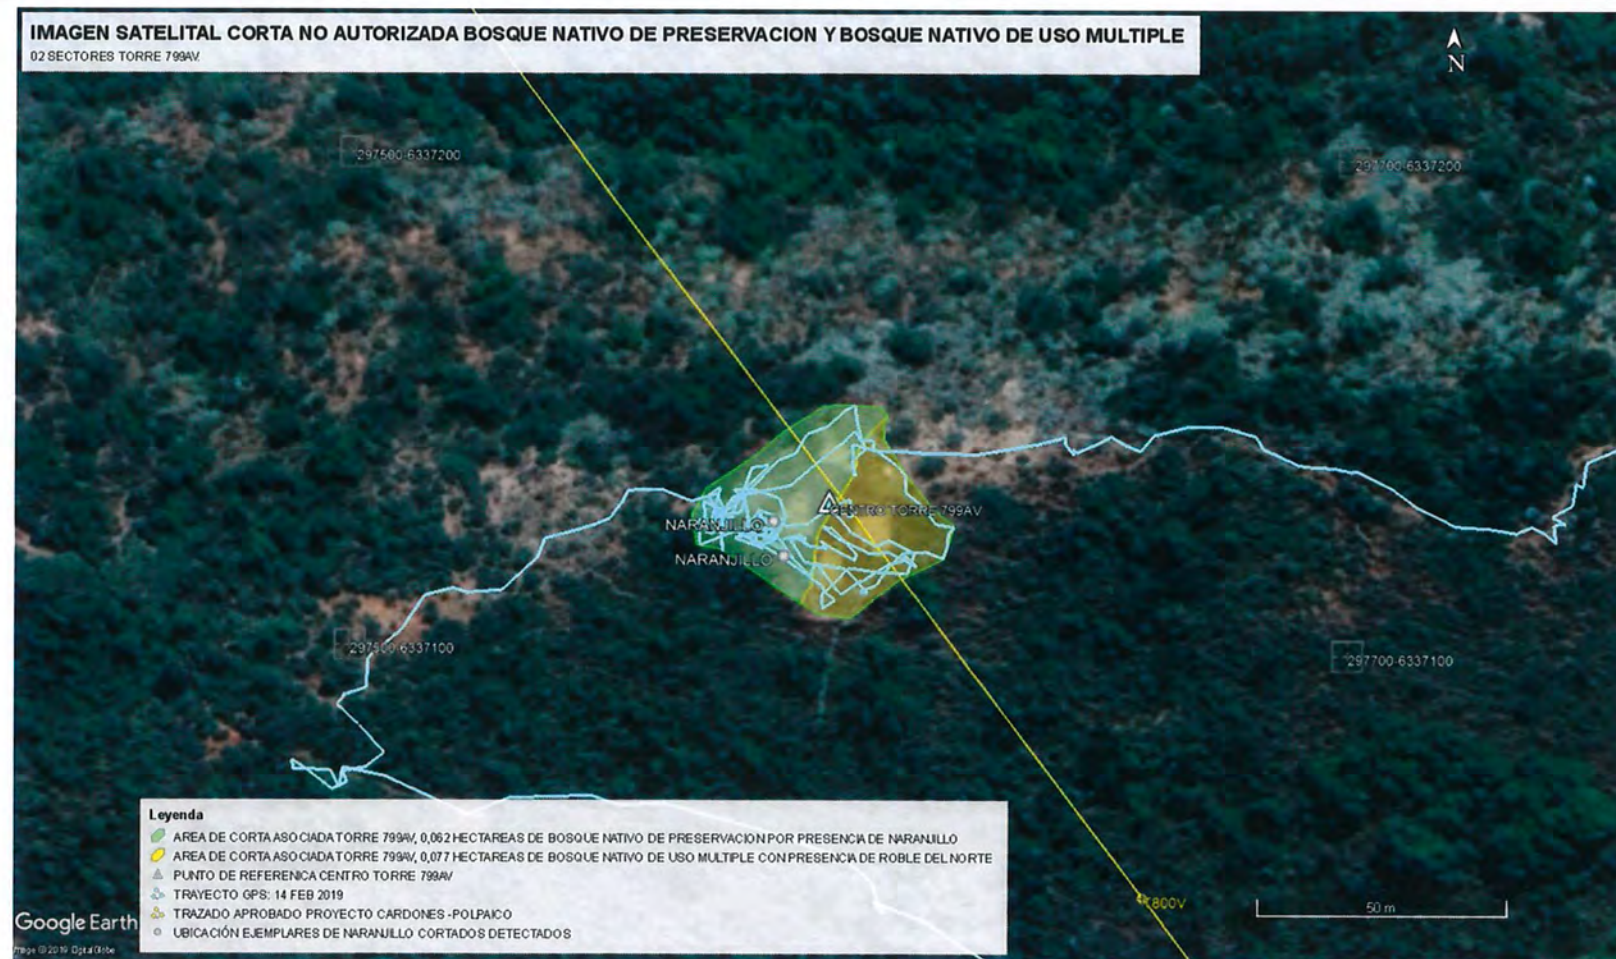
Figura 3

<p>Observaciones:</p> <p>El principal efecto de los hechos constados dice relación con la eliminación de una superficie de 0,062 ha. de bosque nativo de preservación con presencia de naranjillo sin PAS 150 y la eliminación de 0,077 ha. de bosque nativo de uso multiple de roble de Santiago.</p> <p>Cabe indicar que al no contar con el PAS 150 y el correspondiente Plan de Manejo de Bosque Nativo de Preservación, no se pudo verificar que se cumplan los requisitos para la aplicación del procedimiento excepcional del artículo 19° de la Ley 20.283. Tampoco se evaluaron los posible efectos sobre el hábitat de naranjillo a nivel de la cuenca y tampoco existen compromisos de reforestación ni medidas que apunten asegurar que no se afecta la continuidad de la especie a nivel de la cuenca.</p> <p>Para el área de corta de roble de Santiago, al no contar con el PAS 148, no se pudo verificar que se cumplieran los requisitos para su otorgamiento y no existen compromisos de reforestación asociadas , ni medidas de protección comprometidas.</p>

En la imagen se visualiza el centro de la nueva torre 799AV no contemplada. A la izquierda del centro de la torre se aprecia polígono de color verde claro que corresponde al área intervenida con bosque de preservación con presencia de naranjillo (0,062 ha) y a la derecha del centro de la torre se visualiza polígono color anaranjado correspondiente a intervención de bosque nativo de uso múltiple (0,077 ha).

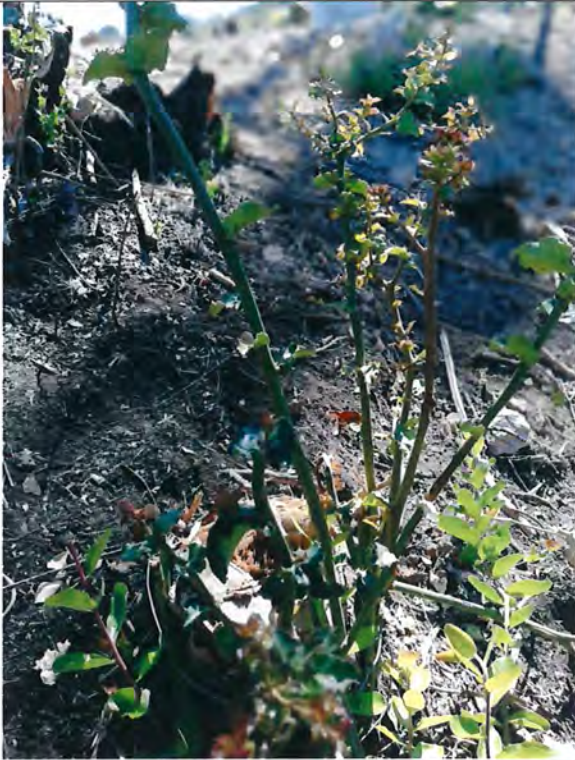
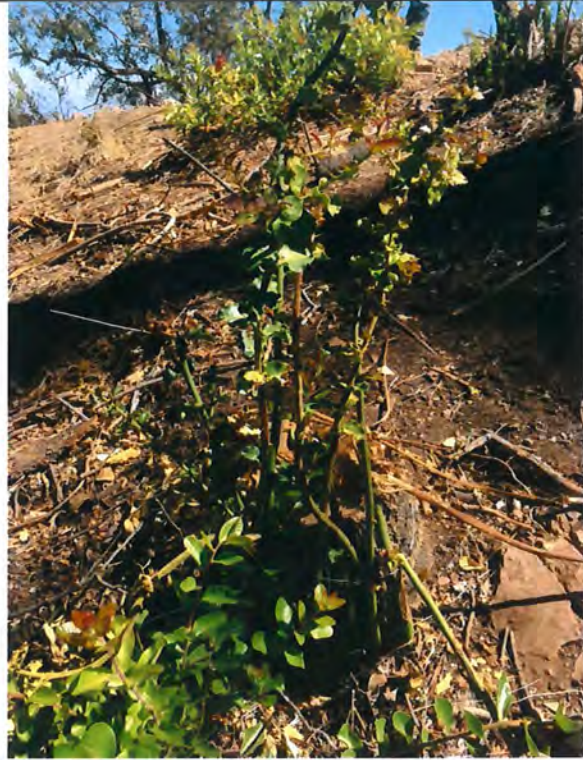
Fotografía 9		Fecha: 14-02-2019		Fotografía 10	
Coordenadas WGS84 Huso 19		Norte: 6.337.127 m.	Este: 297.585 m.	Coordenadas WGS84 Huso 19	
Norte: 6.337.117 m.		Este: 297.587 m.		Fecha: 14-02-2019	
Descripción de medio de prueba:			Descripción de medio de prueba:		
Primer ejemplar de naranjillo cortado en el área de la plataforma de la nueva torre T799AV.			Segundo ejemplar de naranjillo cortado en el área de la plataforma de la nueva torre T799AV.

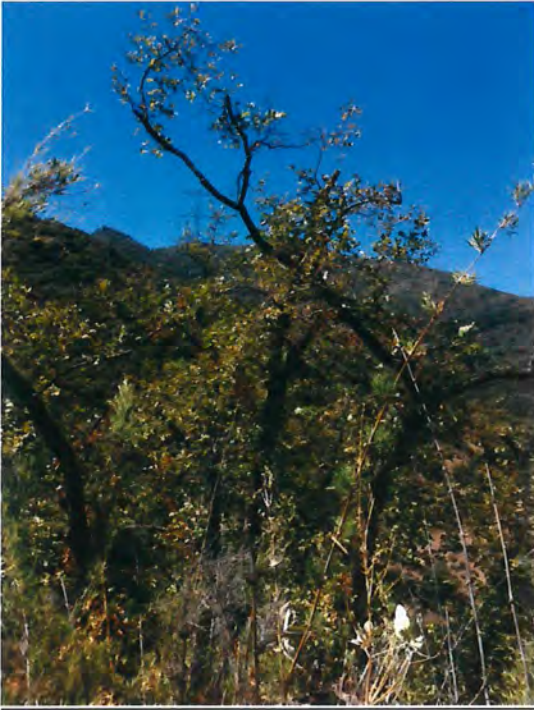
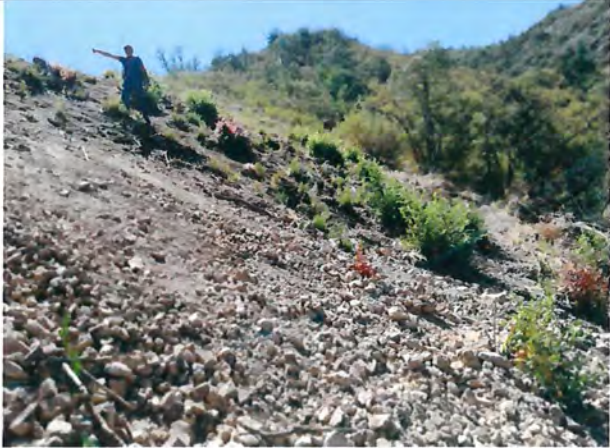
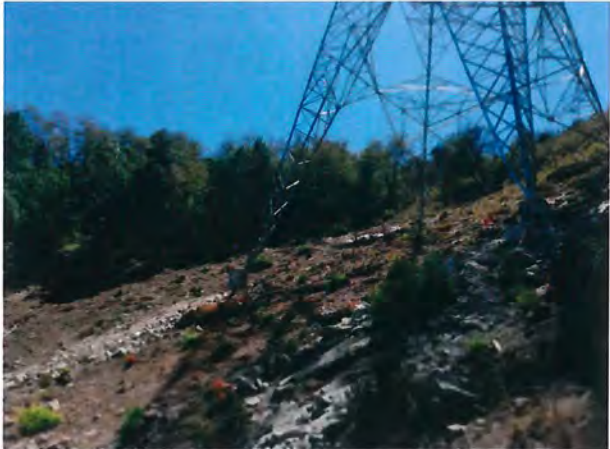
Fotografía 11	Fecha: 14-02-2019		Fotografía 12	Fecha: 14-02-2019
Coordenadas WGS84 Huso 19	Norte: -----	Este: -----	Coordenadas WGS84 Huso 19	Norte: 6.337.118 m. Este: 297.610 m.
Descripción de medio de prueba:		Descripción de medio de prueba:		
Ejemplar de roble de Santiago observado en área colindante a la plataforma de la T799AV.		En las imágenes se visualizan tocones de ejemplares cortados de roble de Santiago en la plataforma de la T799AV.

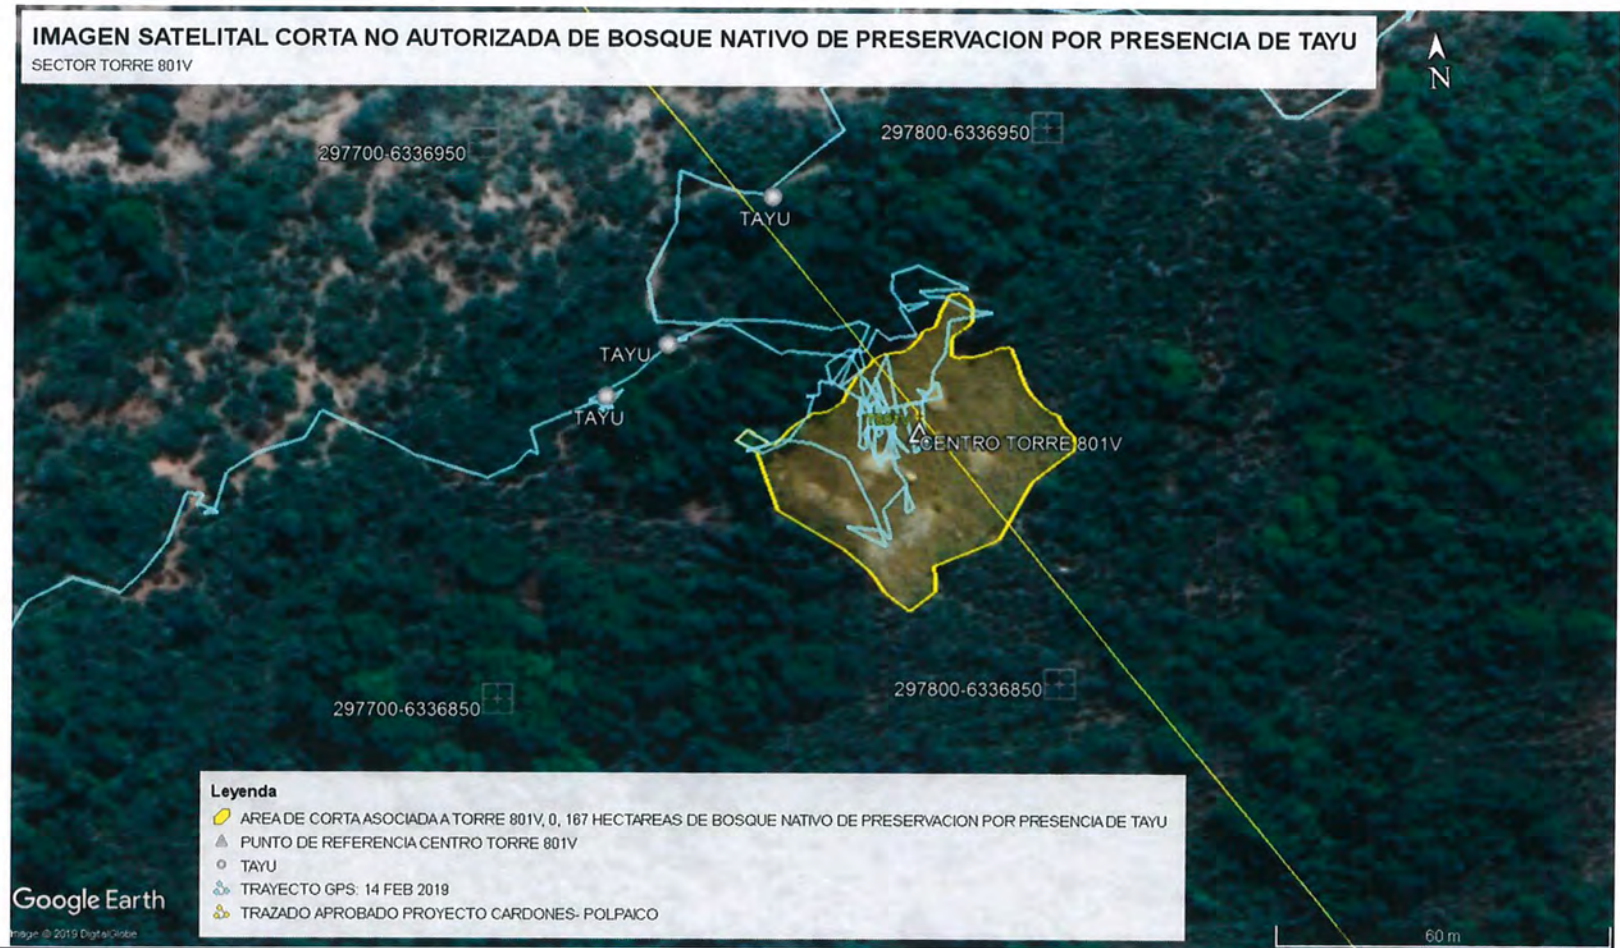
Figura 4.

El principal efecto de los hechos constados dice relación con la eliminación de una superficie de 0,167 ha. de bosque nativo de preservación con presencia de Palo Santo sin contar con el PAS 150.

En la imagen se aprecia la superficie de 0,167 [Ha] que resultó afectada por la construcción de la torre T801V, la cual constituye bosque nativo de preservación al estar inserta en una matriz vegetal que constituye hábitat de la especie arbórea "vulnerable" *Dasyphyllum excelsum* (palo santo o tayu).

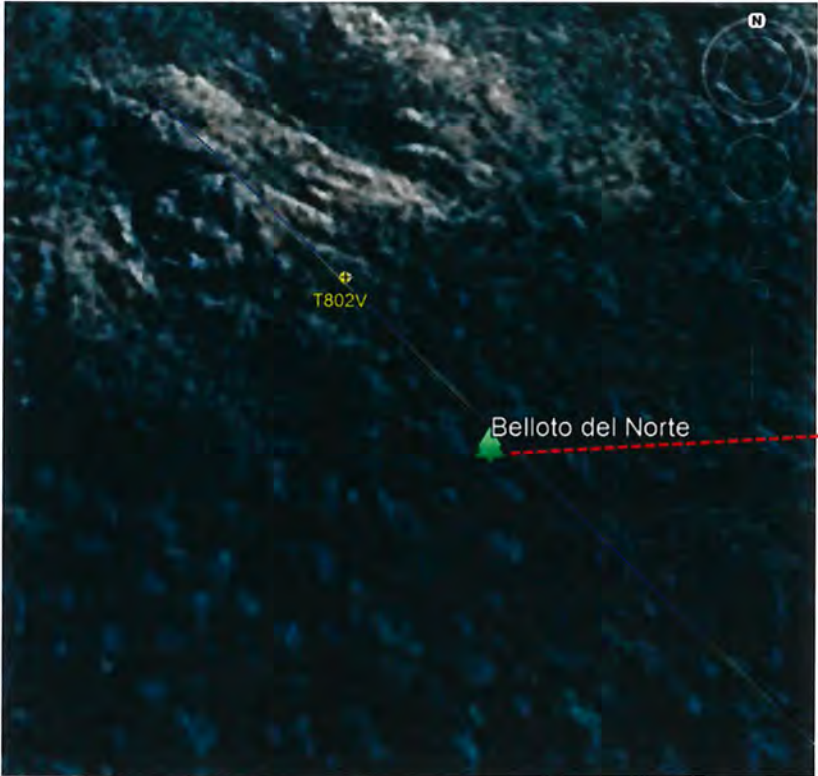
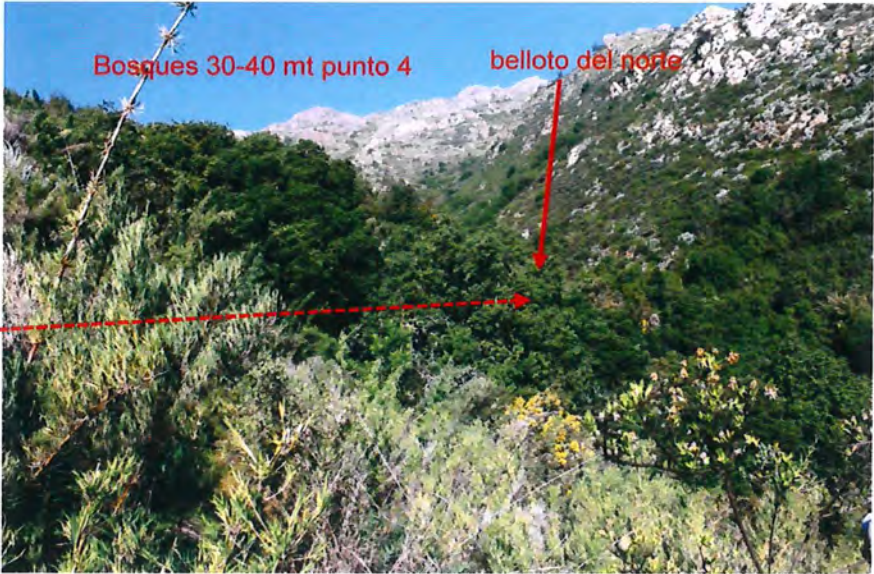
Figura 6			Fotografía 13		
Coordenadas WGS84 Huso 19	Norte: 6.336.160 m.	Este: 298.342 m.	Coordenadas WGS84 Huso 19	Norte: 6.336.160 m.	Este: 298.342 m.
Descripción de medio de prueba:			Descripción de medio de prueba:		
Imagen Google Earth de fecha 22 de marzo de 2018, previo a la construcción de la T802, en donde se visualiza la matriz de bosque nativo de preservación en la que se insertaba la parte de la plataforma proyectada de dicha torre			En la imagen se aprecia el bosque de preservación con presencia de belloto del norte que resultó intervenido en 0,017 ha por la construcción de parte de la plataforma de la T802.

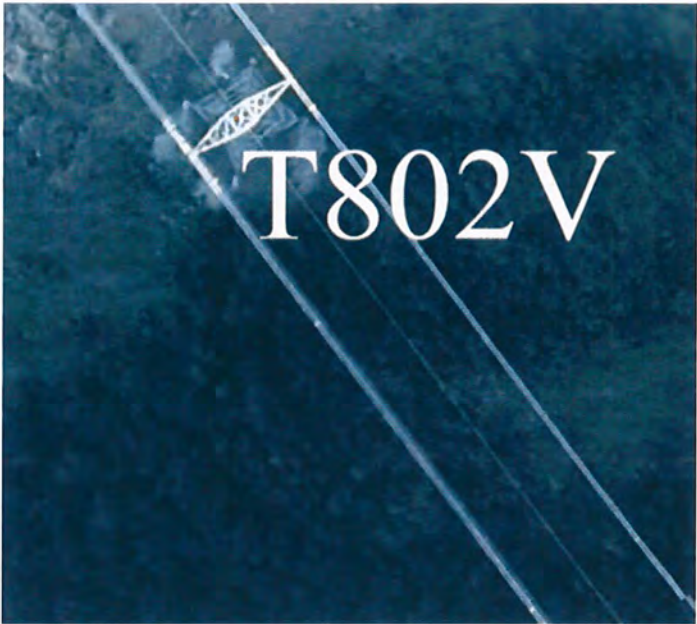
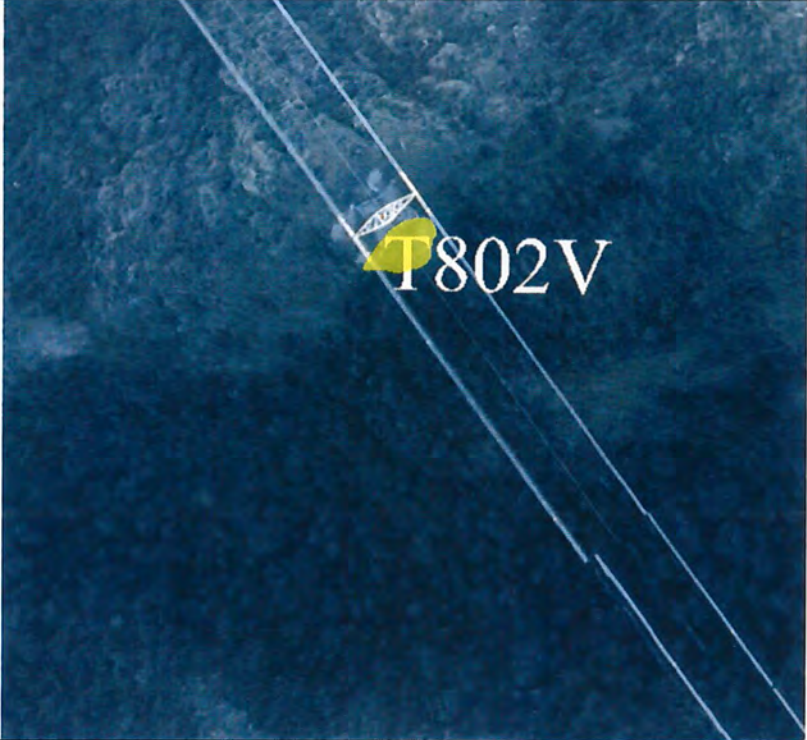
<p>Figura 7</p> <p>Descripción de medio de prueba:</p> <p>Imagen de la T802 de marzo de 2019, en donde se aprecia la torre ya construida y que intervino xx Ha de bosque nativo de preservación.</p>	<p>Figura 8</p> <p>Descripción de medio de prueba:</p> <p>Imagen de marzo de 2019, en donde se aprecia en color amarillo superficie de 0,017 ha. de bosque nativo de preservación que fue intervenido por los trabajos de construcción de la T802.</p>

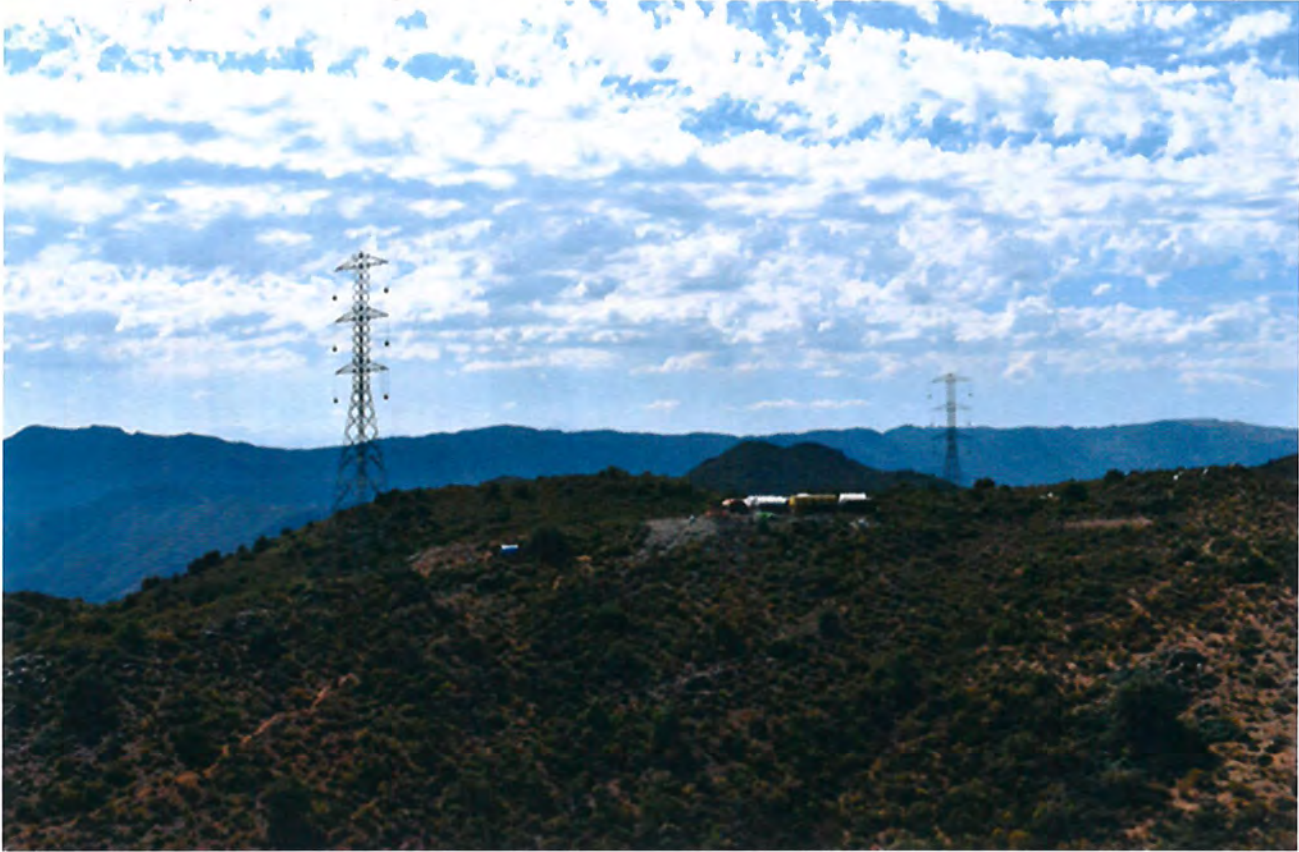
Fotografía 16	Fecha: 12-02-2019
Coordenadas DATUM WGS84 HUSO 19	Norte: Este:
Descripción de medio de prueba: Fotografía panorámica T 805 áreas Helipuerto y sector transformado en campamento.

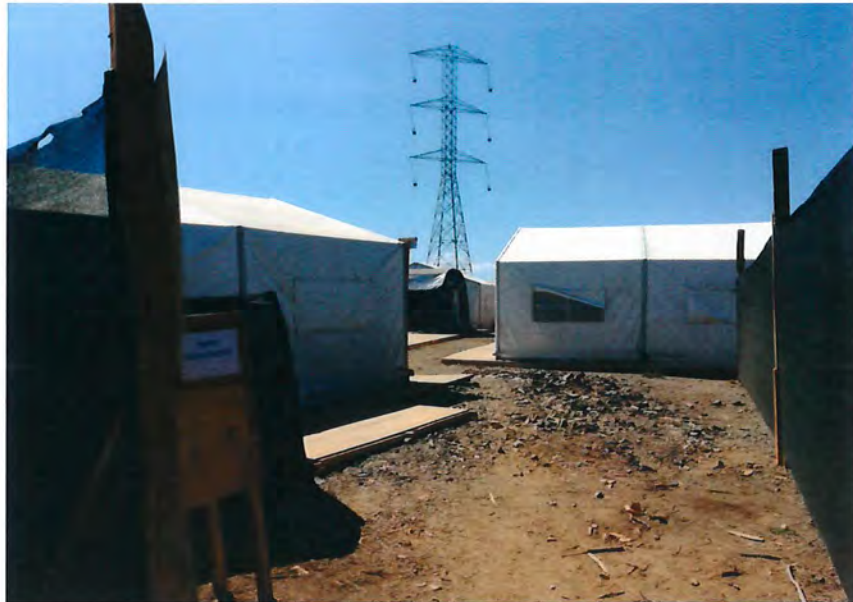
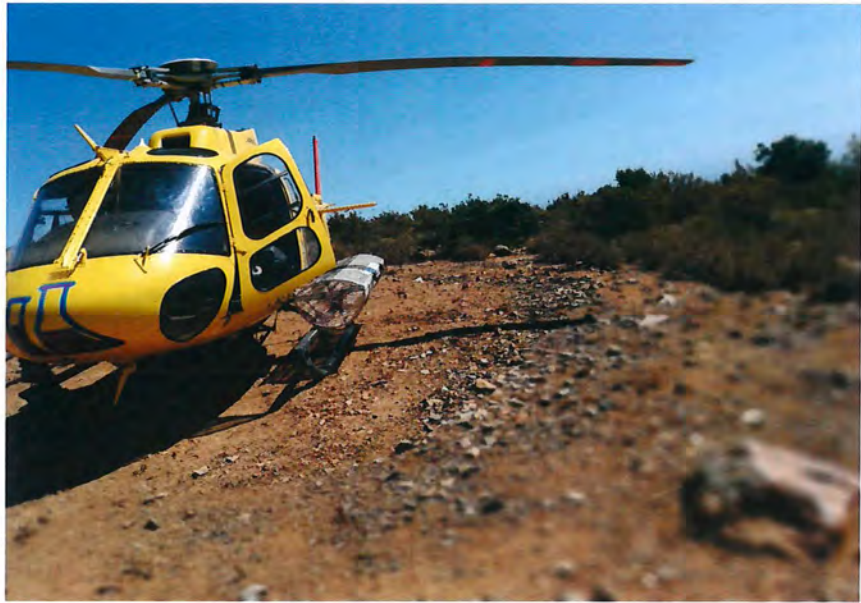
Fotografía 17		Fecha: 12-02-2019		Fotografía 18	
Coordenadas DATUM WGS84 HUSO 19		Norte: 6334.998	Este: 299.185	Coordenadas DATUM WGS84 HUSO 19	
				Norte: 6335.017	
				Este: 299.162	
Descripción de medio de prueba: Fotografía área aledaña torre 805 transformada en campamento.			Descripción de medio de prueba: Fotografía área helipuerto T805.

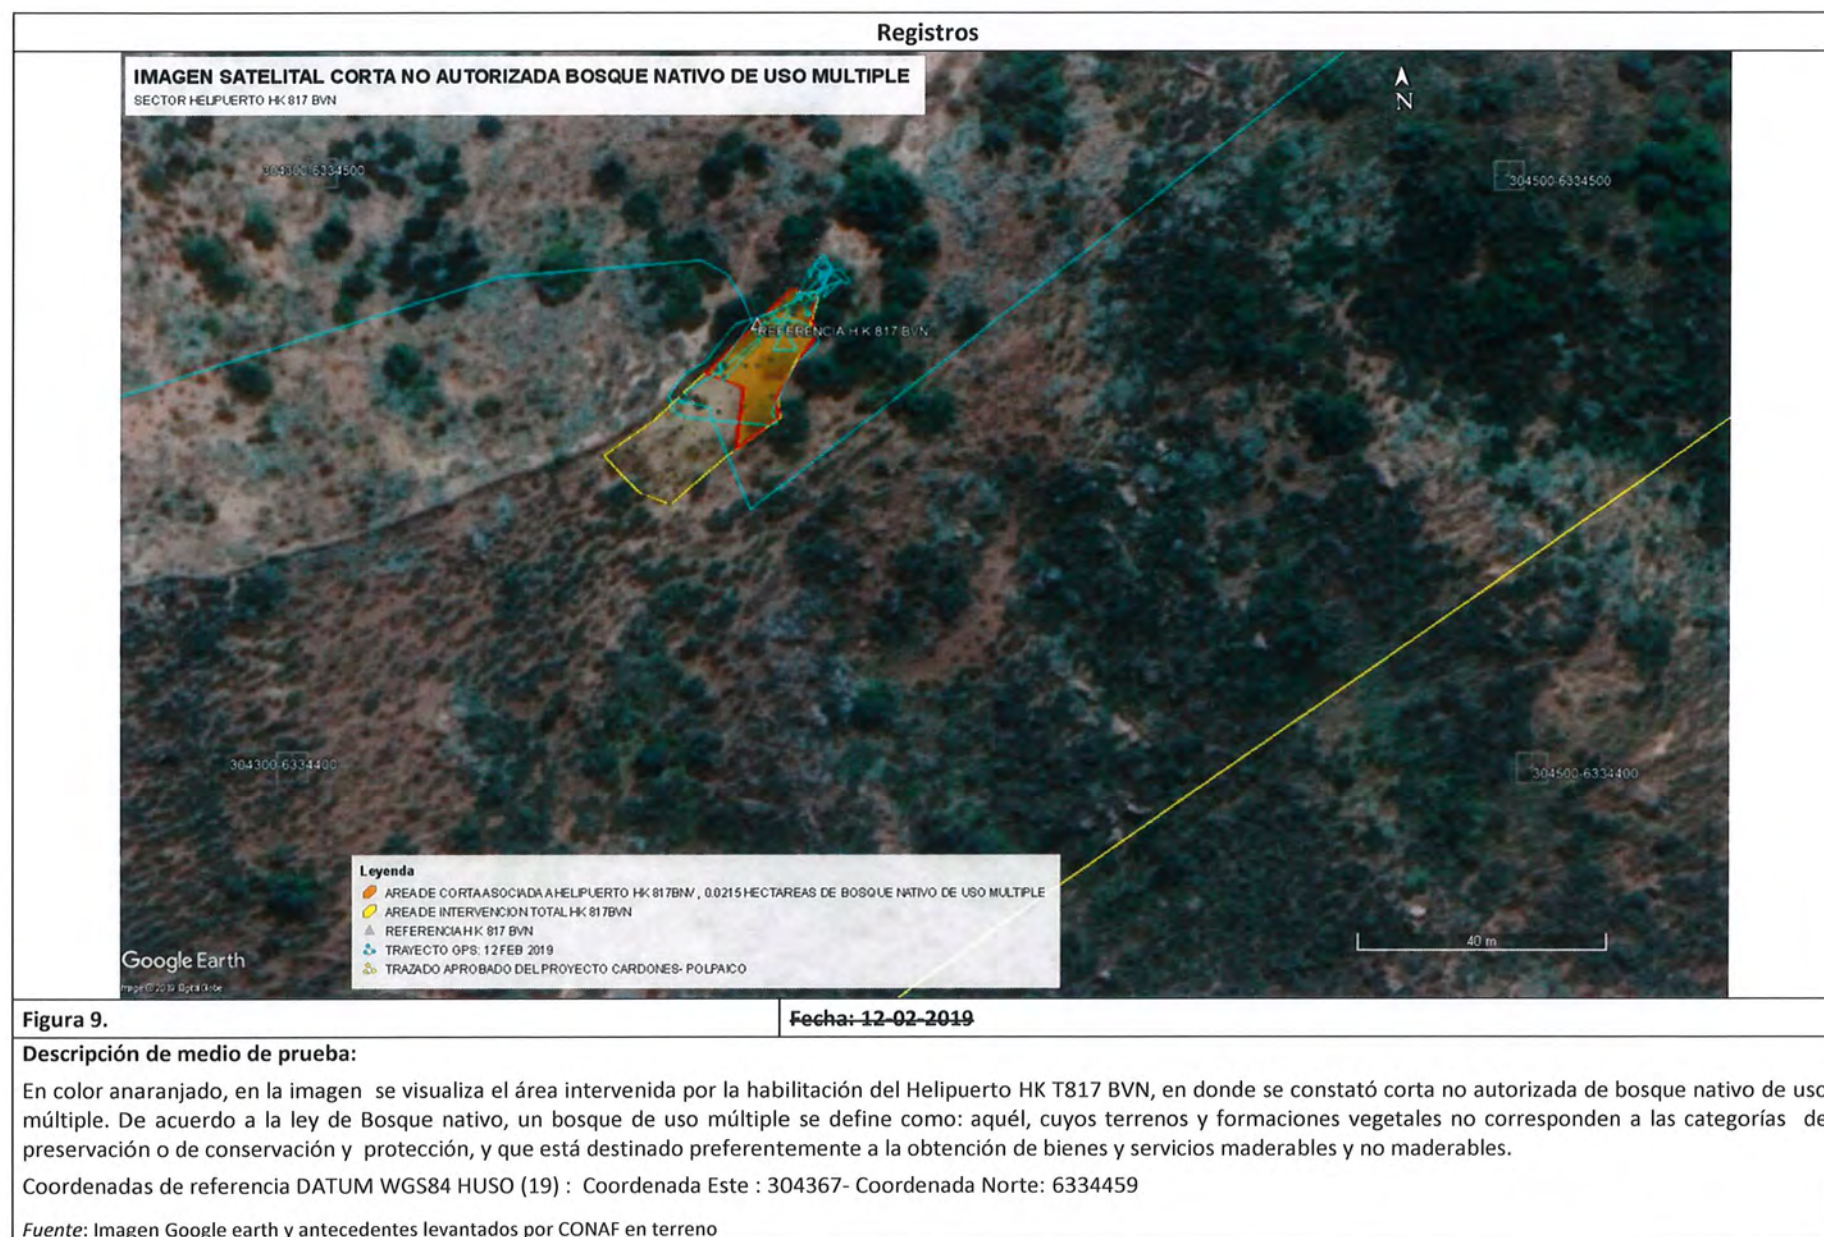
Figura 9.

El principal efecto de los hechos constados dice relación con la eliminación de bosque nativo de uso múltiple en una superficie de 0,0215 hectáreas, como resultado de la habilitación de un helipuerto no autorizado por la RCA.
