REPORTE TÉCNICO

INSPECCIÓN AMBIENTAL

PLAN DE EXPANSIÓN CHILE LT 2X500 KW CARDONES-POLPAICO

Región de Valparaíso

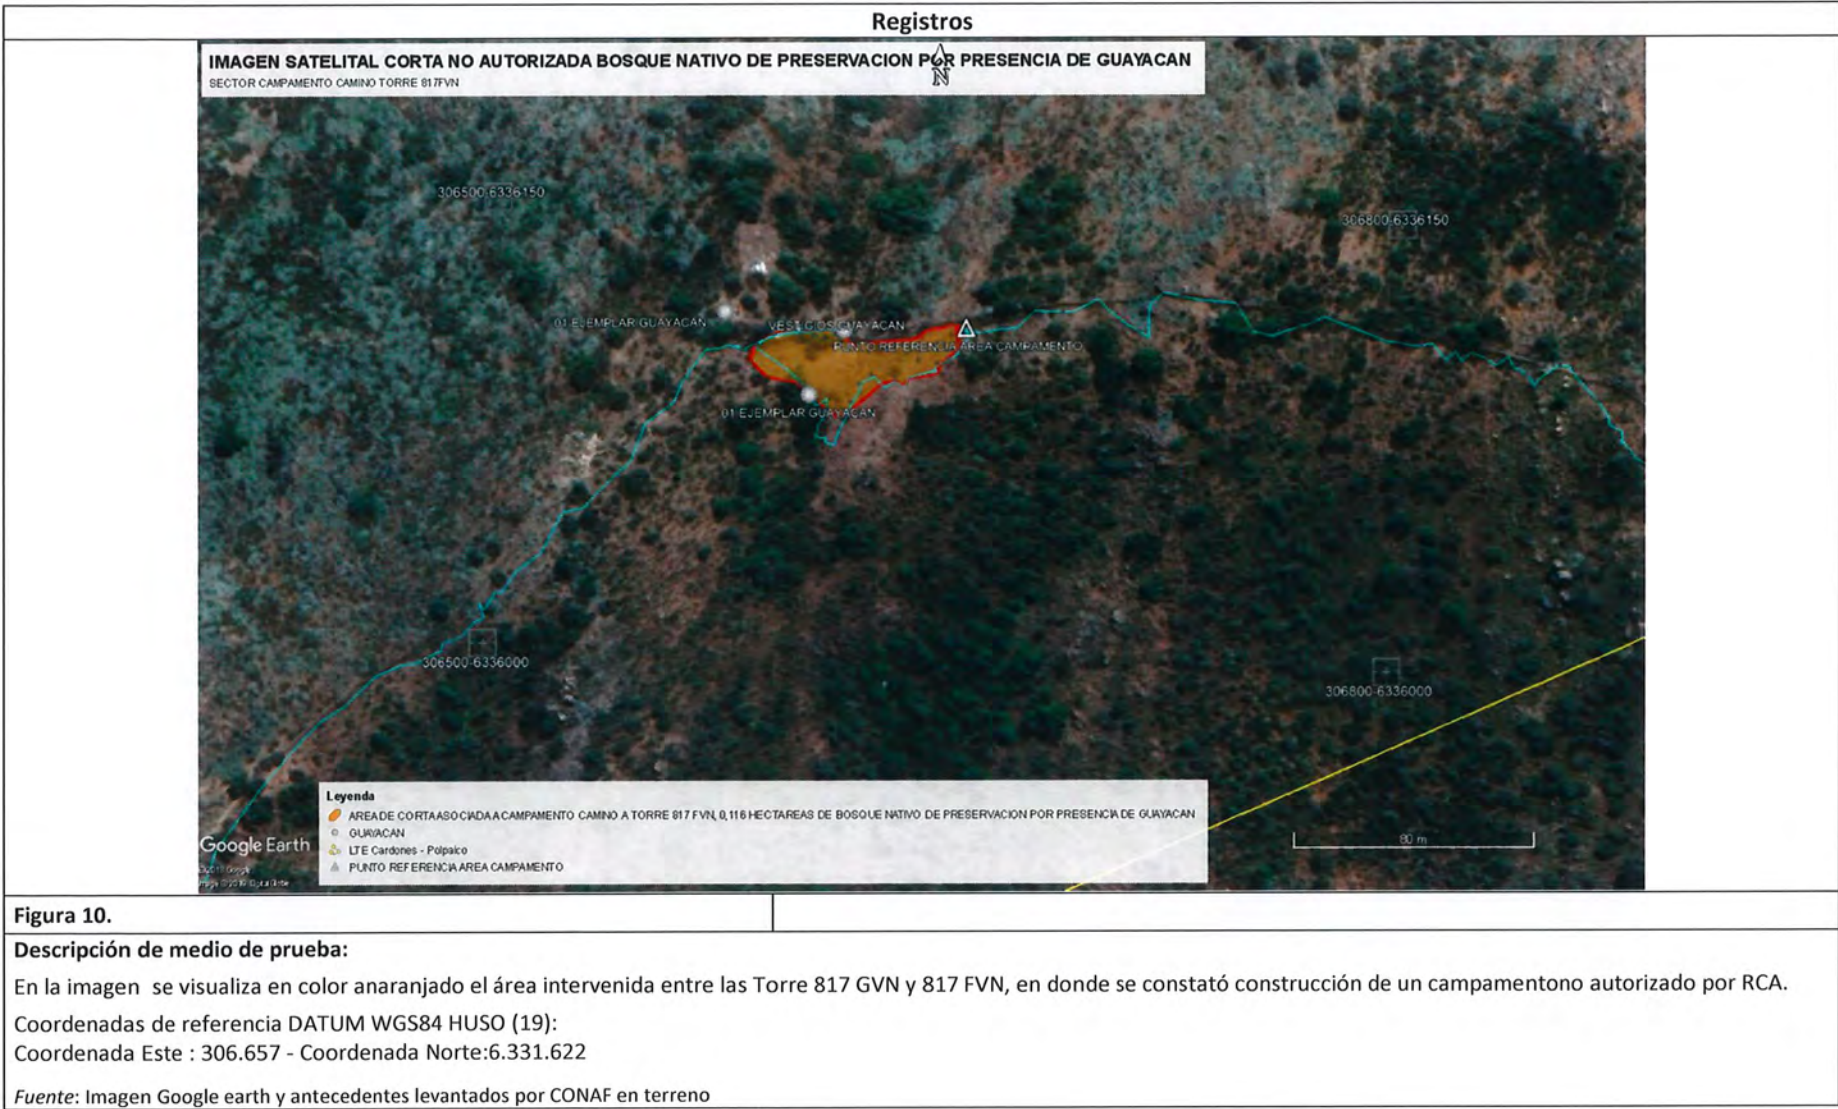
El principal efecto del hecho constatado es la eliminación de 0,116 hectáreas de bosque nativo de preservación por presencia de *Porlieria chilensis*.

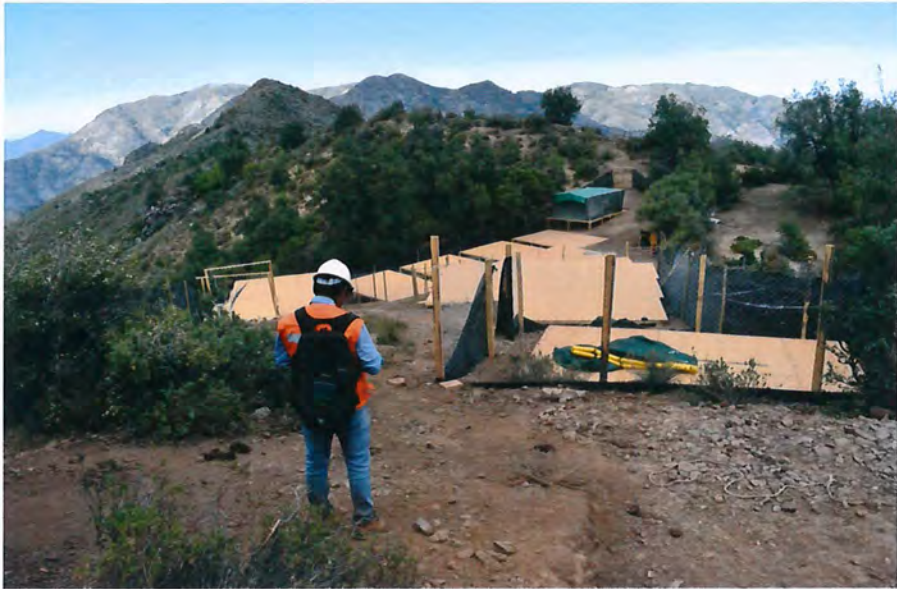
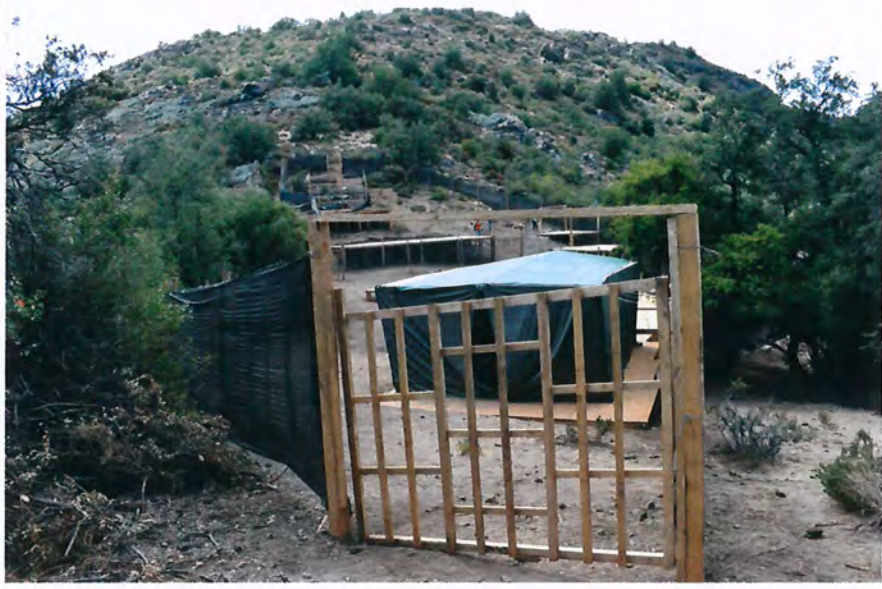
Fotografía 19	Fecha: 12-02-2019		Fotografía 20	Fecha: 12-02-2019	
Coordenadas DATUM WGS84 HUSO 19	Norte: 6.336.109	Este: 306.656	Coordenadas DATUM WGS84 HUSO 19	Norte: 6.336.109	Este: 306.656
Descripción de medio de prueba:					
Vistas generales del área intervenida de bosque de preservación de Guayacán por la construcción de un campamento de emergencia. Se observa la vegetación remanente alrededor del área intervenida.

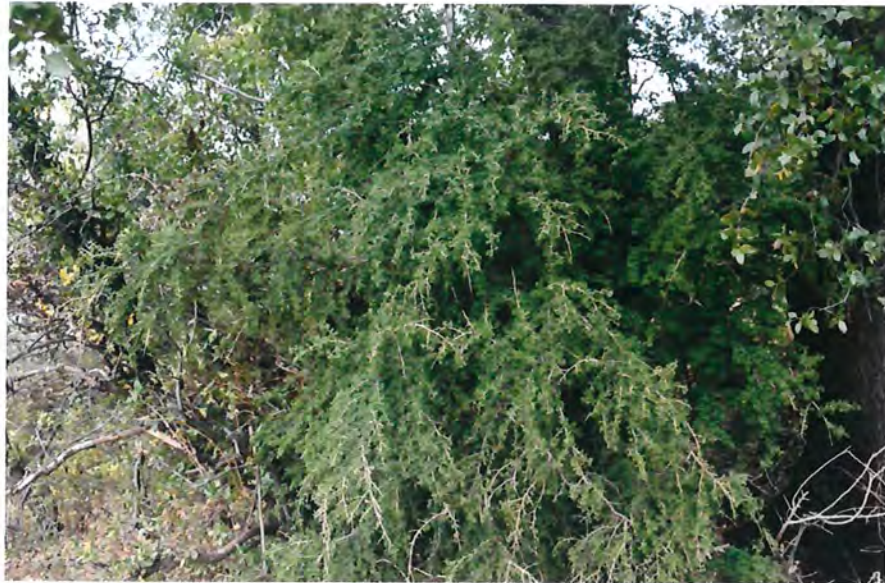
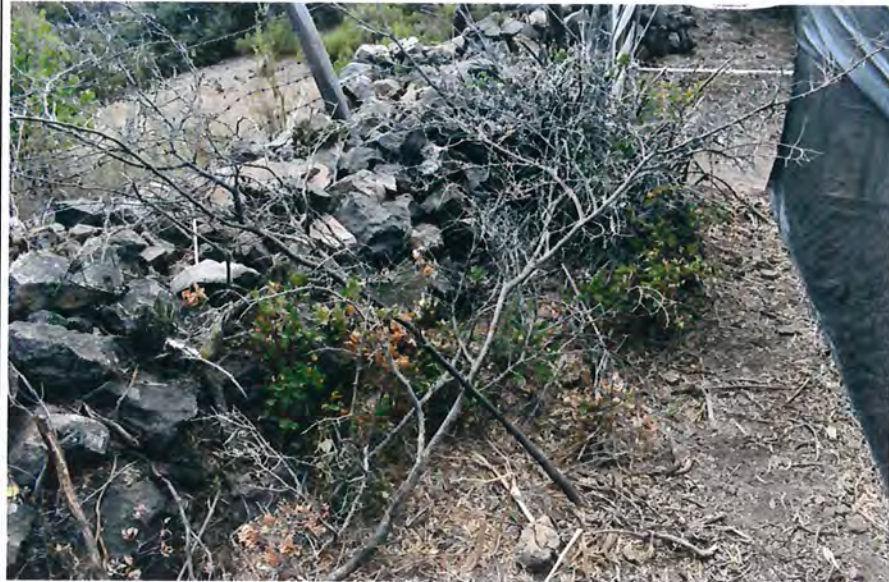
Fotografía 21		Fecha: 12-02-2019		Fotografía 22		Fecha: 12-02-2019		
Coordenadas DATUM WGS84 HUSO 19		Norte: 6.336.085	Este: 306.604		Coordenadas DATUM WGS84 HUSO 19		Norte: 6.336.108	Este: 306.615
Descripción de medio de prueba:				Descripción de medio de prueba:				
Ejemplar de guayacán ubicado inmediatamente a continuación del área intervenida por el campamento de emergencia				Detalle de ramas secas de guayacán a un costado del área del campamento de emergencia

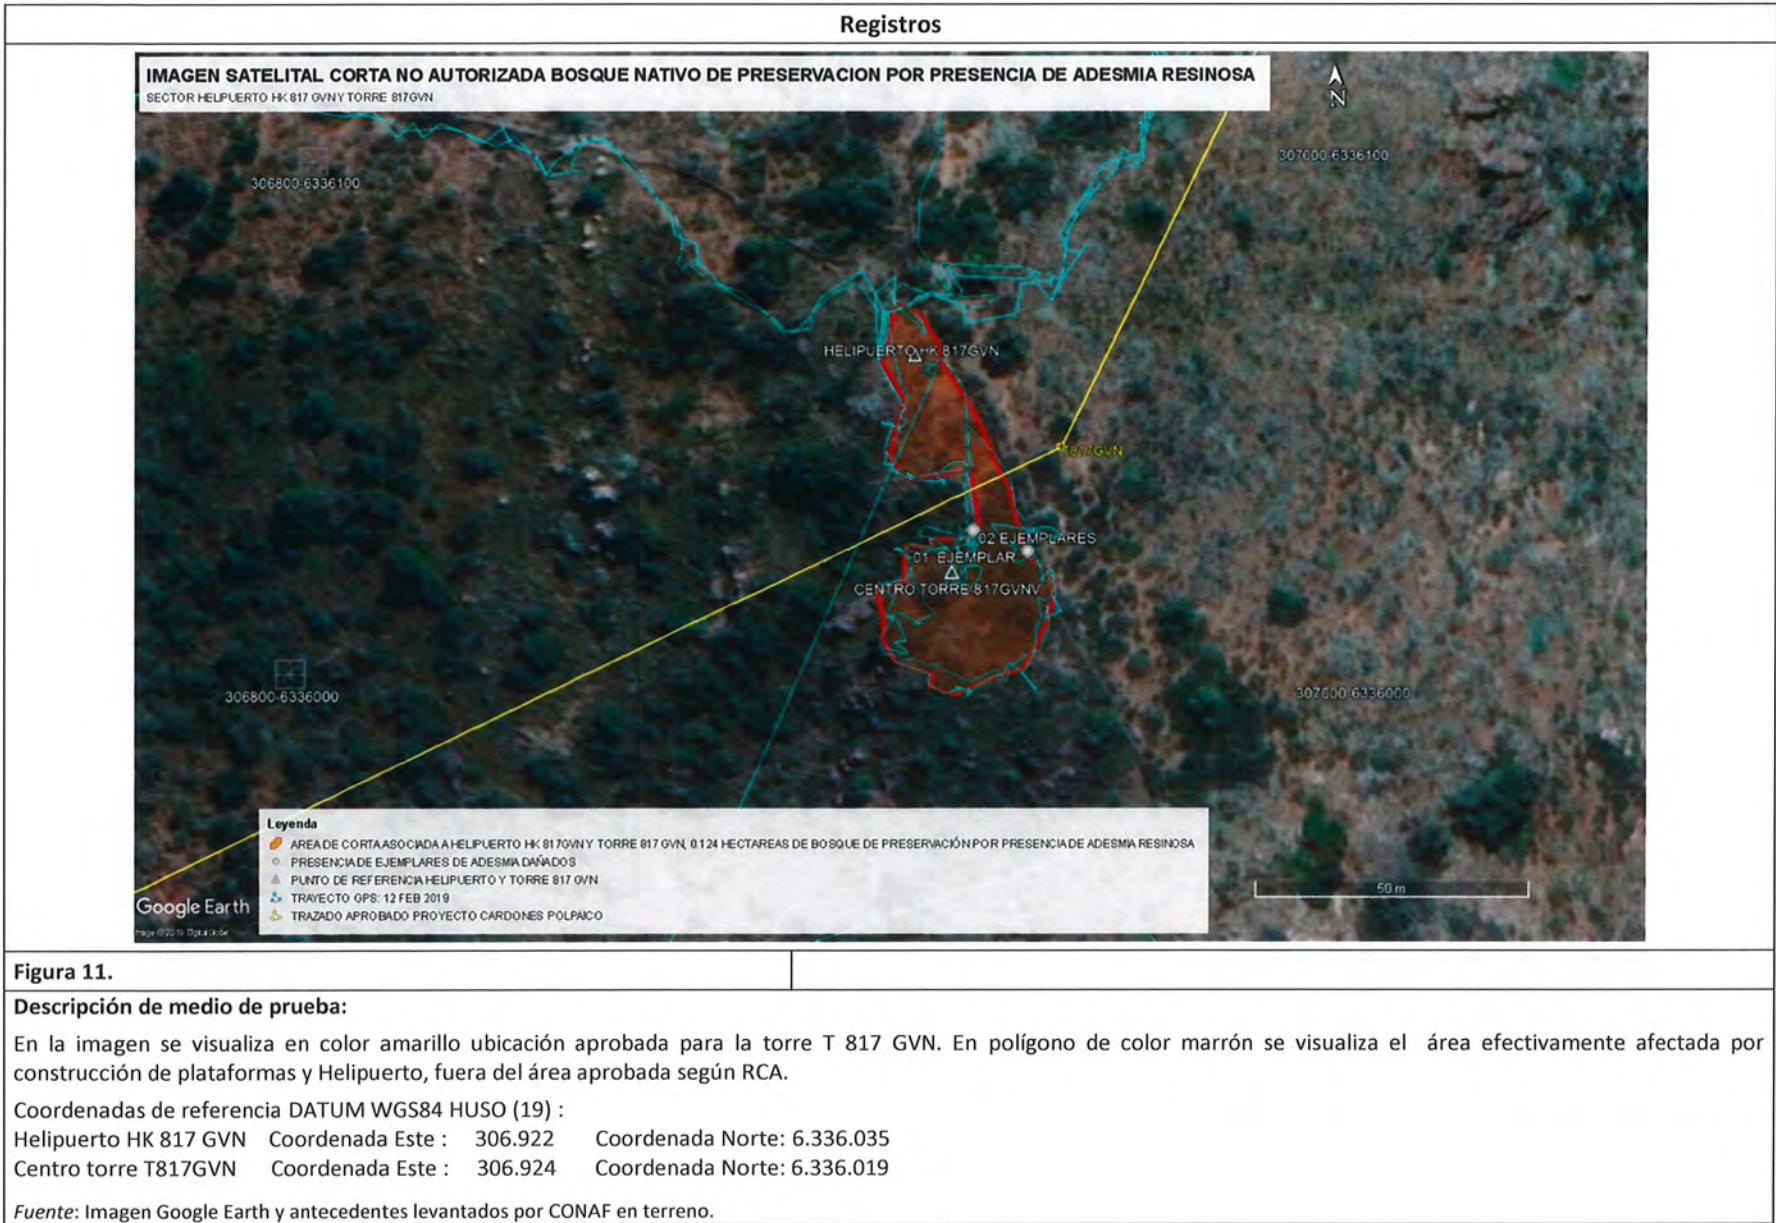
- Como resultado del emplazamiento de la torre 817 GVN, en una ubicación distinta a la autorizada y la construcción de un Helipuerto no contemplado, en terreno se constató evidencias de daño mecánico a 03 ejemplares de *Adesmia resinosa*. Inmediatamente a continuación del área intervenida se observó un sector con alta densidad de *Adesmia resinosa* cercado con malla y que según lo declarado por el titular corresponde a una medida de protección y demarcación de la especie para su protección.

El principal efecto del hecho constatado es la eliminación de 0,124 hectáreas de bosque nativo de preservación por presencia de *Adesmia resinosa*.

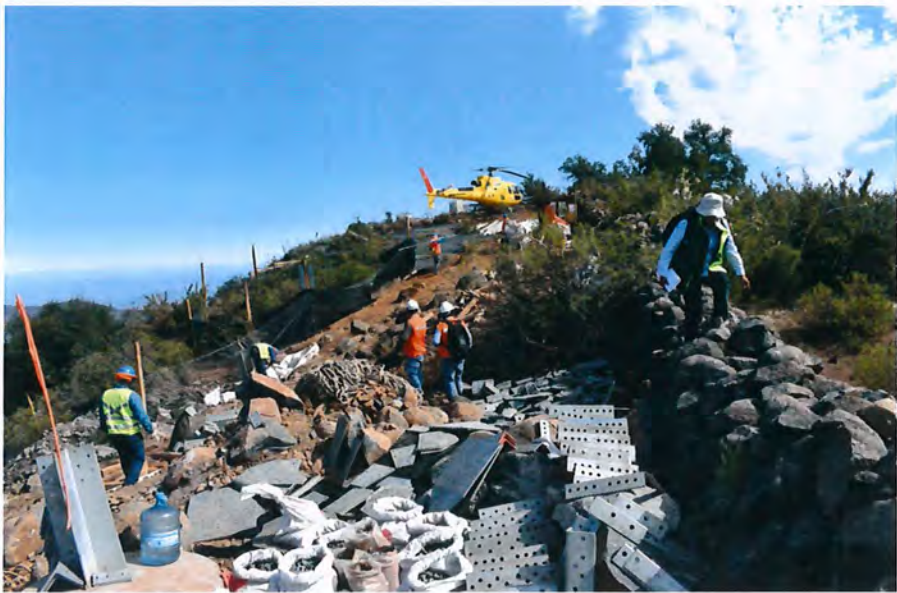
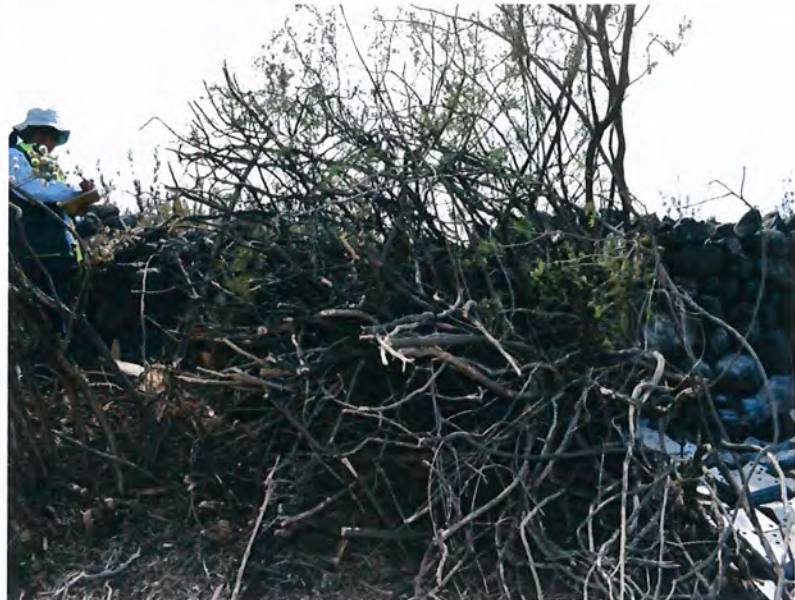
Fotografía 23		Fecha: 12-02-2019		Fotografía 24	
Coordenadas DATUM WGS84 HUSO 19		Norte: 6.336.019	Este: 306.924	Coordenadas DATUM WGS84 HUSO 19	
				Norte: 6.336.023	Este: 306.937
Descripción de medio de prueba: En la imagen se visualiza al fondo helicóptero posado sector en el Helipuerto HK 817 GVN. En primer plano se aprecia una vista parcial del área de emplazamiento de la Torre T817 GVN.			Descripción de medio de prueba: Detalle de primer ejemplar de <i>Adesmia resinosa</i> con daño mecánico por obras del proyecto en sector Torre 817 GVN.

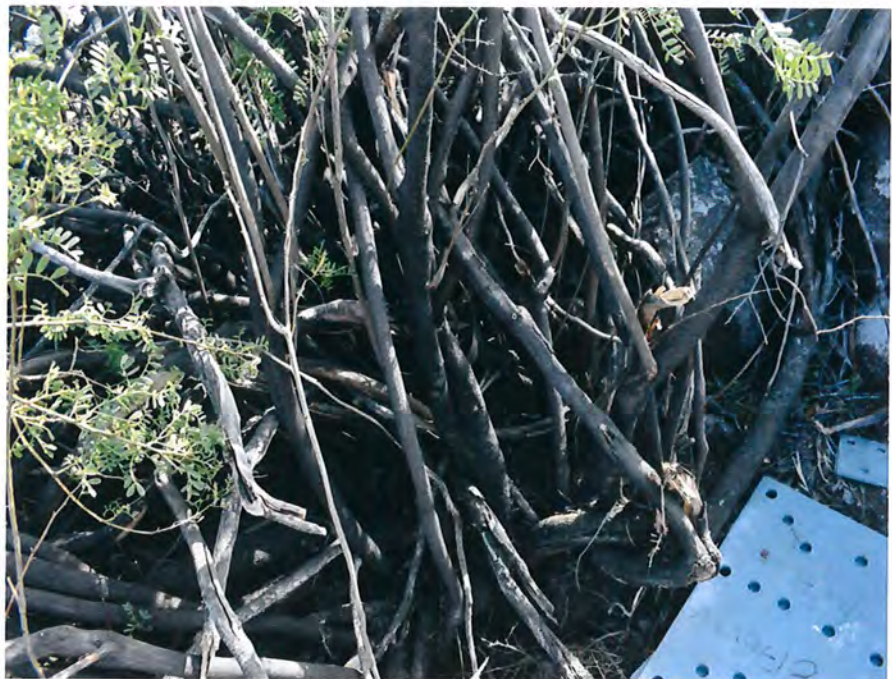
Fotografía 25	Fecha: 12-02-2019	
Coordenadas DATUM WGS84 HUSO 19	Norte: 6.336.023	Este: 306.937
Descripción de medio de prueba:		
Detalle afectación mecánica de segundo ejemplar de <i>Adesmia resinosa</i> por obras del proyecto en sector Torre T817 GVN.

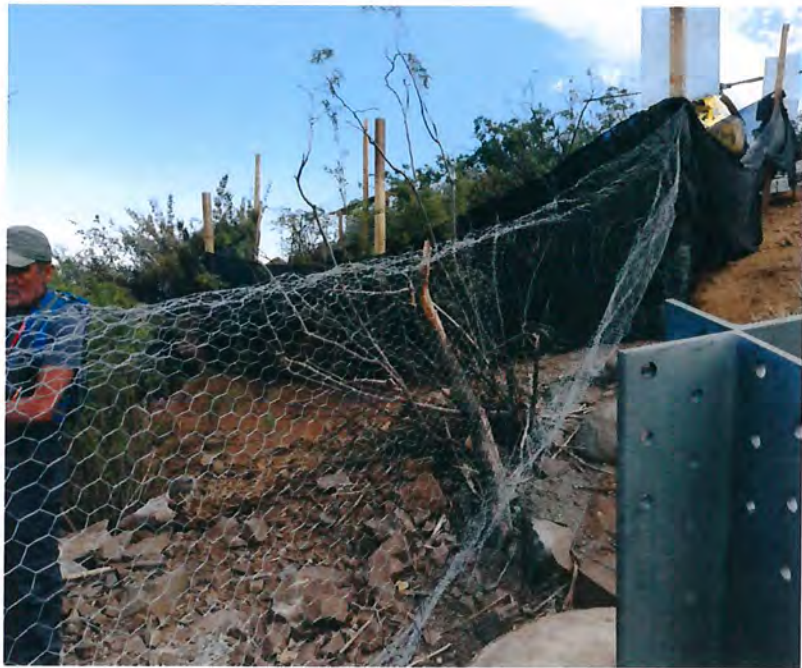
Fotografía 26	Fecha: 12-02-2019	
Coordenadas DATUM WGS84 HUSO 19	Norte: 6.336.023	Este: 306.937
Descripción de medio de prueba:		
Detalle ejemplar de <i>Adesmia resinosa</i> con daño mecánico por obras del proyecto en sector excluido contiguo a plataforma Torre 817 GVN.

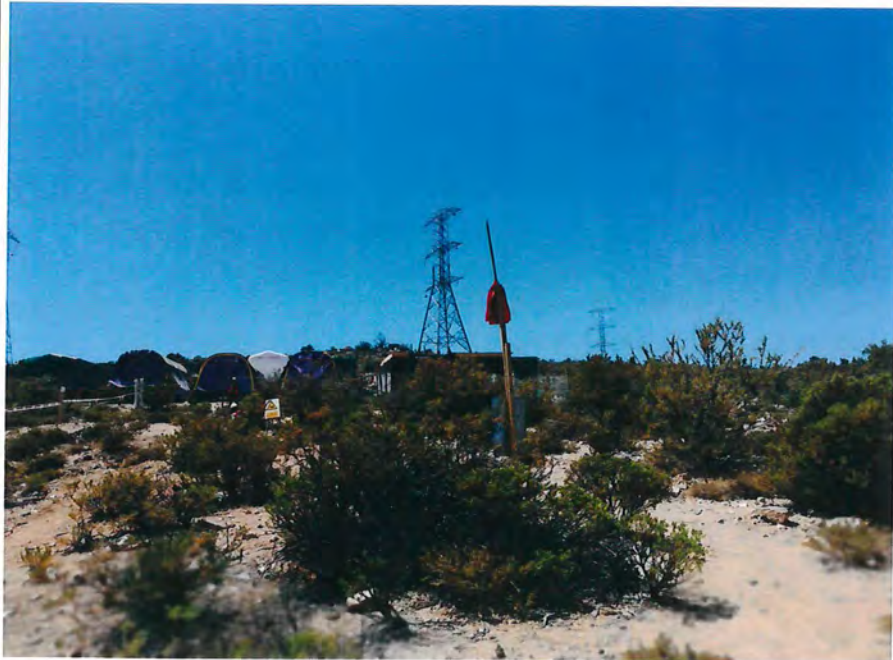
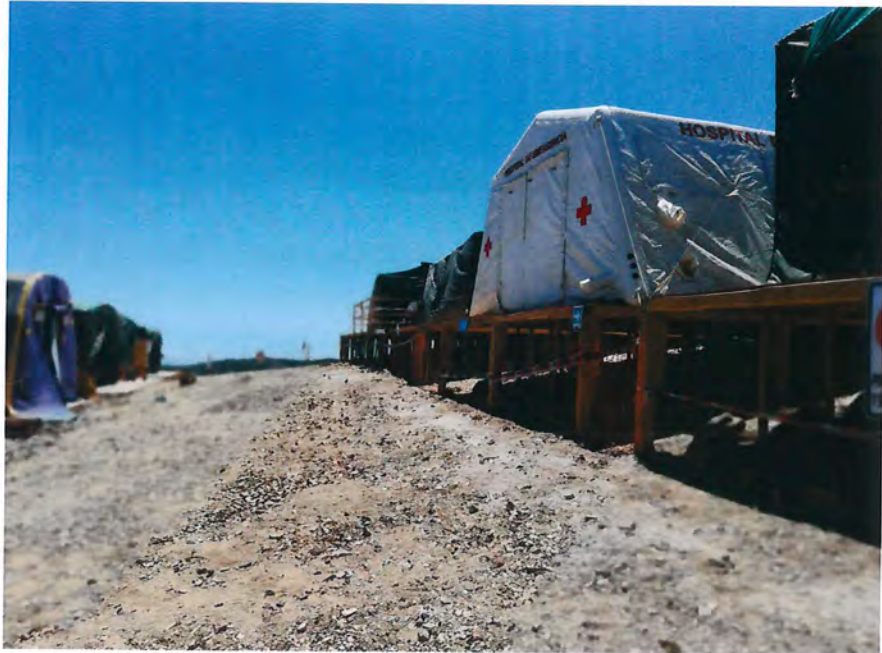
Fotografía 27		Fecha: 12-02-2019		Fotografía 28	
Coordenadas DATUM WGS84 HUSO 19		Norte: 6333030	Este: 300.622	Coordenadas DATUM WGS84 HUSO 19	
Descripción de medio de prueba:				Coordenadas DATUM WGS84 HUSO 19	
En la imagen se visualiza campamento emergencia T810 VN				Norte: 6333.123	
				Este: 300.692	
				Descripción de medio de prueba:	
				Detalle campamento emergencia T810 VN
