**INSPECCIÓN AMBIENTAL
PLAN DE EXPANSIÓN CHILE LT 2X500 KW CARDONES-POLPAICO
COQUIMBO**

CORPORACIÓN NACIONAL FORESTAL

**JULIO
2019**

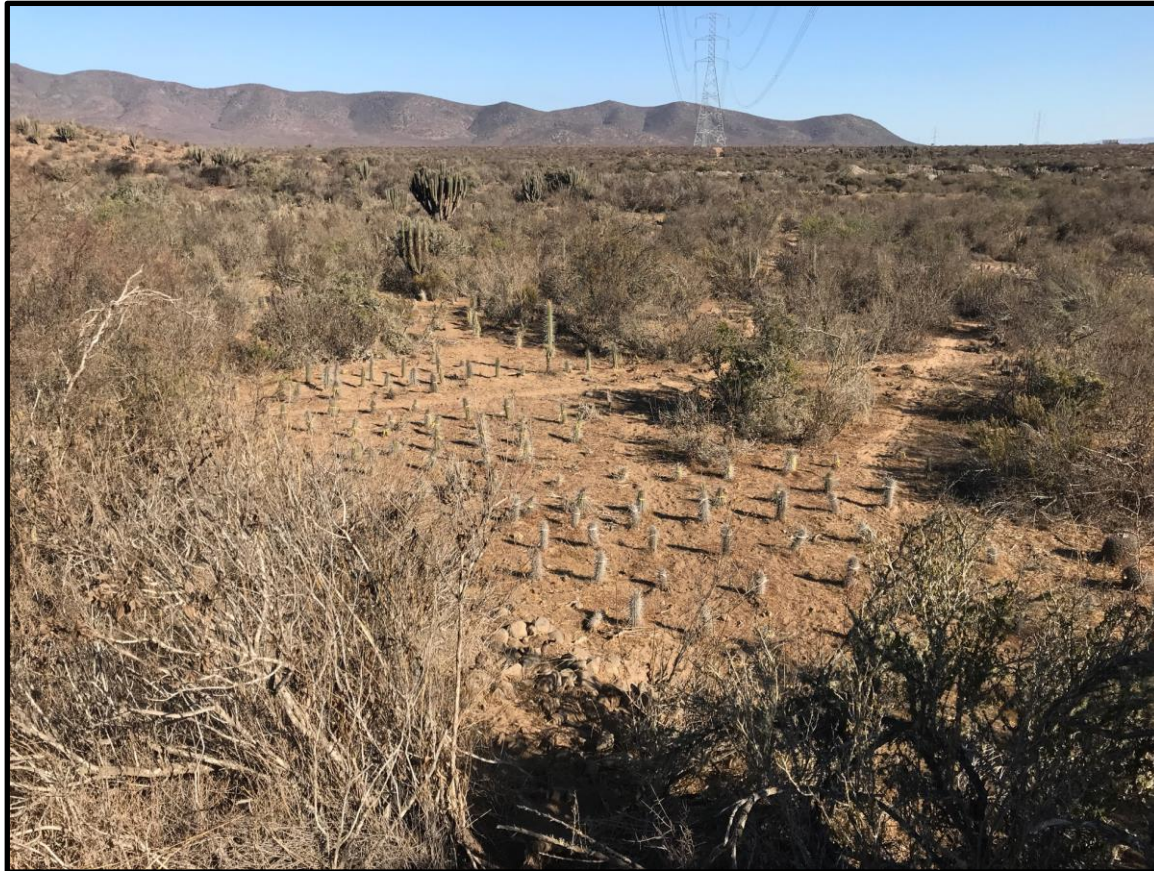
Fotografía 1	Fecha: 22/04/2019	
Coordenadas DATUM WGS84 HUSO (19)	Coordenada Norte: 6648403	Coordenada Este: 269865
Descripción de medio de prueba: Fotografía de sitio de Relocalización y repoblamiento arbustivo REFIV-16

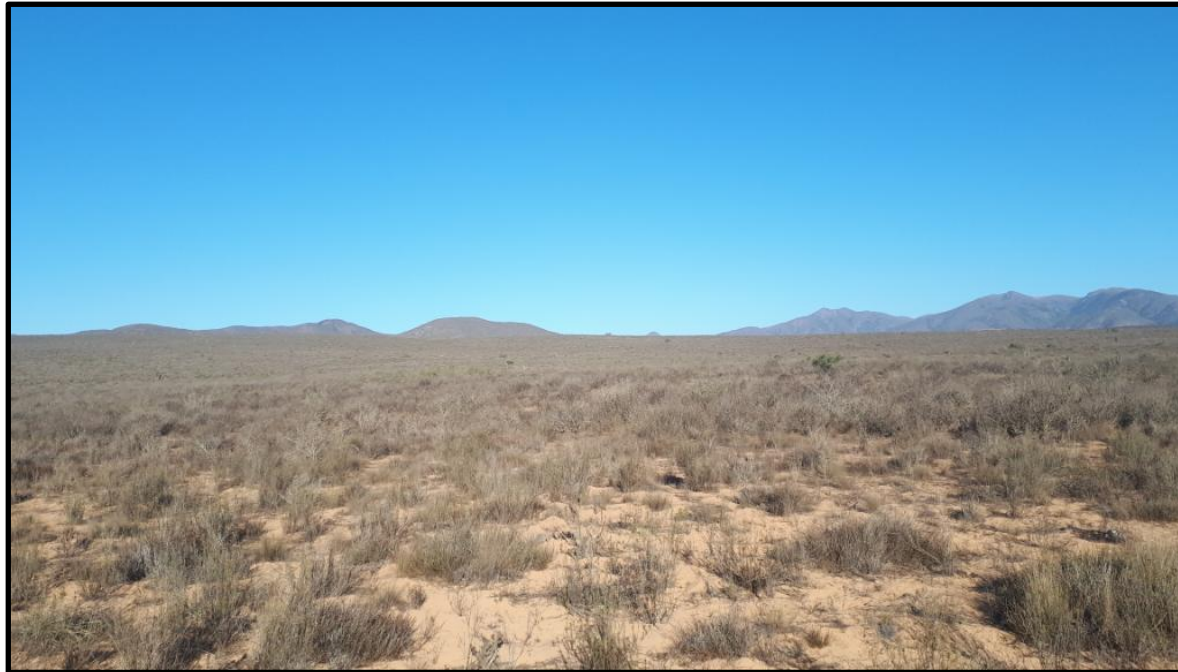
Fotografía 2

Fotografía sitio de repoblamiento arbustivo REFIV-17, donde no se encontraron actividades.

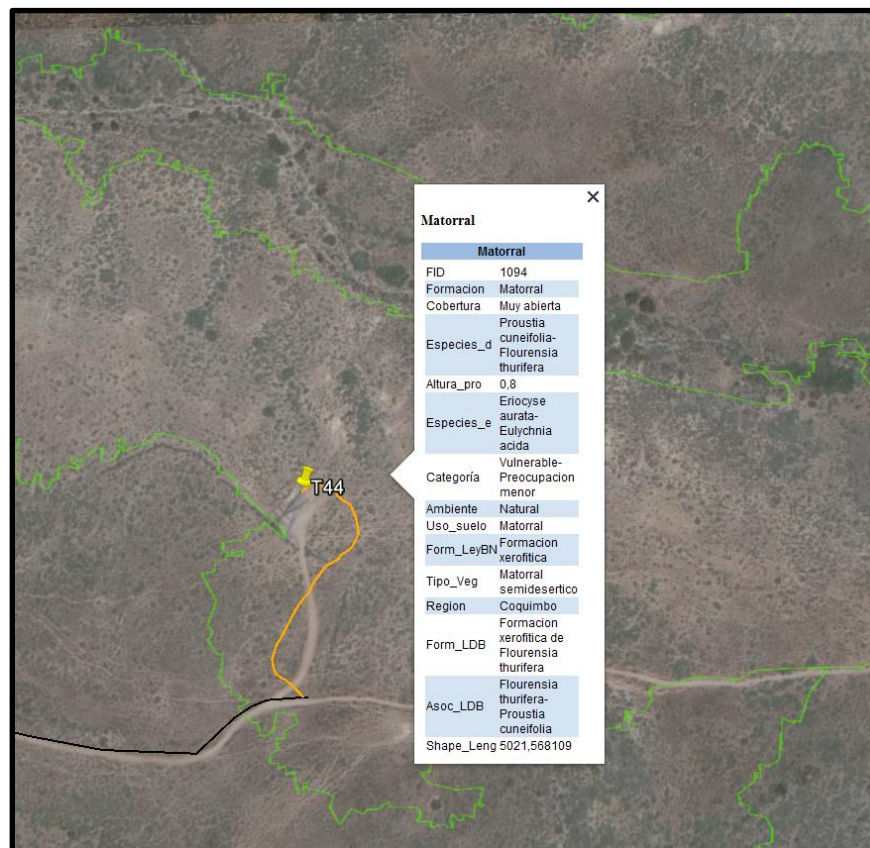
Fotografía 3

Plataforma T44 construida sobre una FX y camino no aprobado por RCA construido sobre FX, de color naranja, corresponde al camino proyectado.

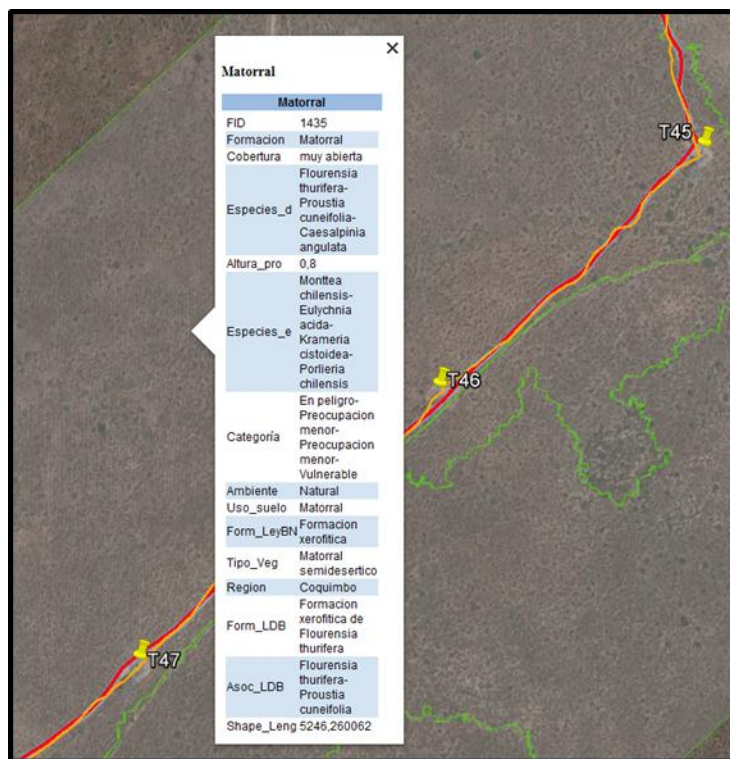
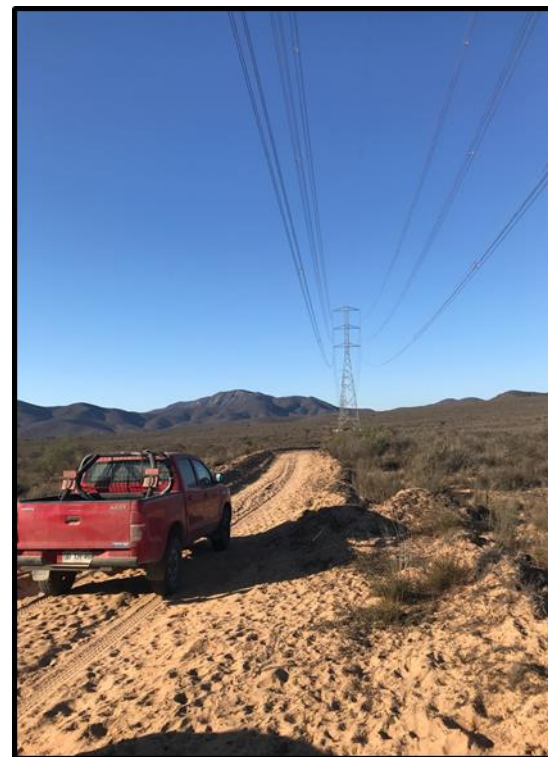
Fotografía 4

<p>Hecho(s) Constatado(s):</p> <ul style="list-style-type: none"> - Se constató un camino de 5m de ancho no contemplado en la RCA 1608/2015 entre las torres 48 y 49 sobre una formación xerofítica. - Se sobrevoló con dron el área de las torres 44, 45, 46 y 47. 	
<p>Observaciones:</p> <p>En análisis de gabinete de la documentación analizada y de los hechos constatados se pudo determinar lo siguiente:</p> <ul style="list-style-type: none"> - Por concepto de construcción de caminos y plataformas se constató la corta de 1,46 ha de Formaciones Xerofíticas (FX) sin tener el respectivo Plan de Trabajo para Formaciones Xerofíticas (PAS 151) aprobado sectorialmente por esta Corporación. - Se constató que los caminos de acceso que unen las torres 48 y 49, así como el camino para acceder a la torre 44 y a la torre 45 no se ajustan a lo aprobado en la RCA 1608, sin tener el respectivo Plan de Trabajo para Formaciones Xerofíticas (PAS 151) aprobado sectorialmente por esta Corporación.

Plataformas T45, T46, T47 y sus respectivos caminos de acceso proyectados construidos sobre una FX, de color naranja, corresponde al camino proyectado. En imagen Derecha, se constata camino de acceso no autorizado entre las Torres 49 y 48.

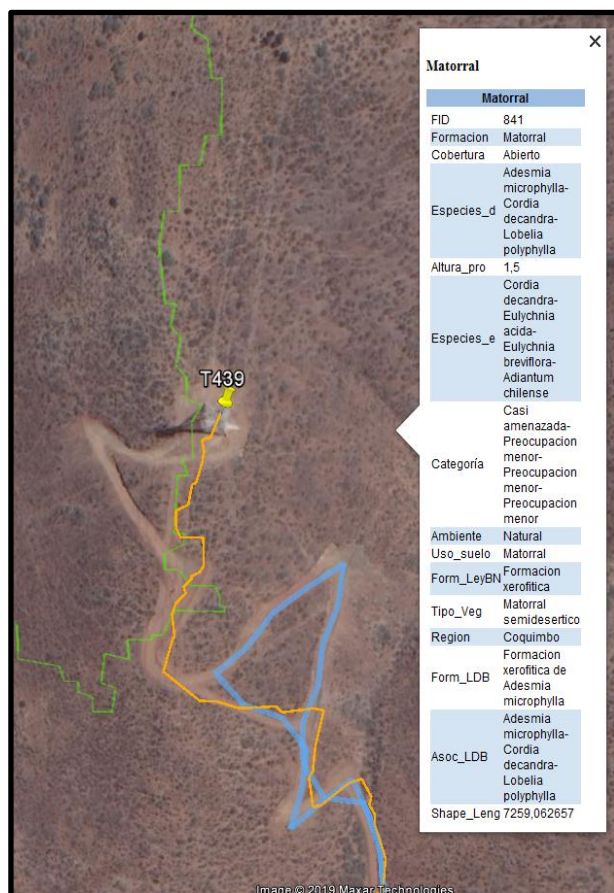
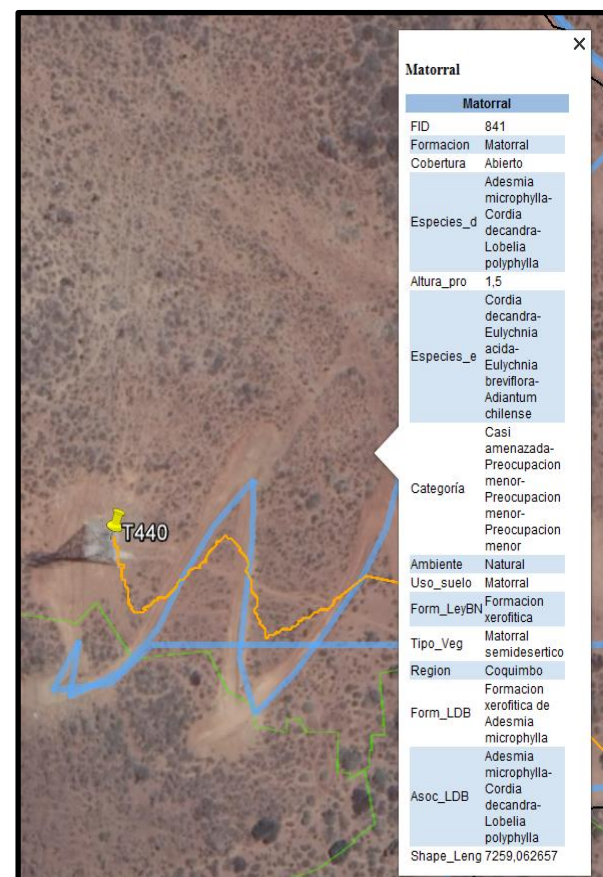
Fotografía 5

- Se constató que la torre 439 se encontraba construida al igual que su respectivo camino de acceso sobre una formación xerofítica. Se observó que el trazado del camino no corresponde al aprobado en RCA N° 1608/2015 en el área cercana a la base de la torre. Adicionalmente, se detectó bote al lado (derrame de suelo producto de la construcción y la pendiente) en dicho sector. Se sobrevoló el área con dron.

- Se constató que la torre 440 se encontraba construida al igual que su respectivo camino de acceso sobre una formación xerofítica. Se observó que el trazado del camino no corresponde al aprobado en RCA N° 1608/2015 en el área cercana a la base de la torre. Adicionalmente, se detectó bote al lado en dicho sector. Se sobrevoló el área con dron.

Descripción de medio de prueba: Caminos de acceso a T439 y T440 no aprobados por RCA y construidos sobre FX, de color naranja, corresponde al camino proyectado.

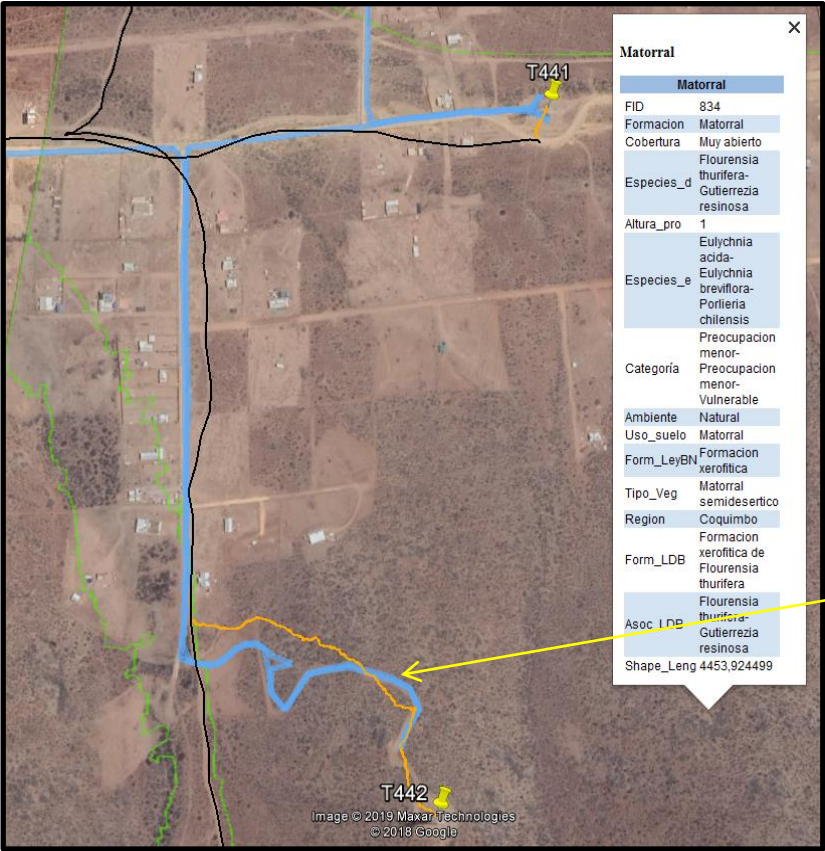
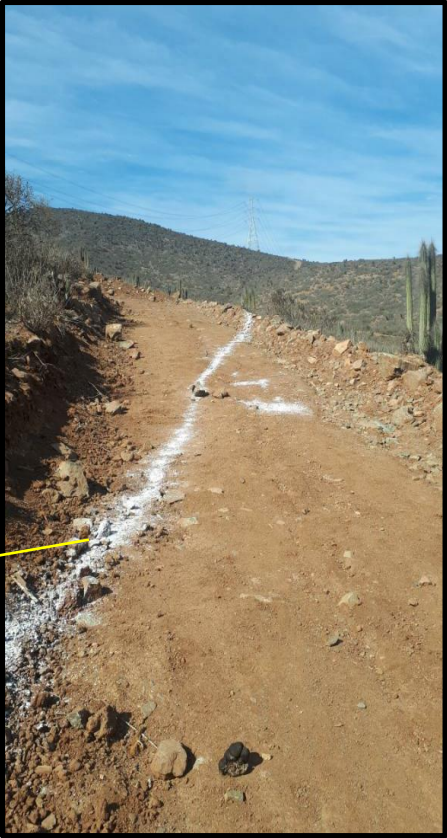
- Se constató que la torre 442 se encontraba construida al igual que su respectivo camino de acceso sobre una formación xerofítica. Se observó que el trazado del camino no corresponde al aprobado en RCA N° 1608/2015. Dicho camino tenía un ancho de 5 m, el cual se midió en un punto, en donde además se observaron cárcavas. Adicionalmente, se realizó una parcela de muestreo de 500 m² en donde se registró el número de individuos por especie y la cobertura de copa de 5 individuos de *Cordia decandra* (carbonillo). Se sobrevoló el área con dron.

Fotografía 6		Fecha: 23/04/219	
Coordenadas DATUM WGS84 HUSO (19) (torre 442)		Coordenada Norte: 6676459	Coordenada Este: 288629
Descripción de medio de prueba: Caminos de acceso a T441 y T442 no aprobados por RCA y contruidos sobre FX. En azul el recorrido de los fiscalizadores y en color negro corresponde al camino existente, de color naranjo, corresponde al camino proyectado. La fotografía de la derecha corresponde al camino de acceso a la torre 442.

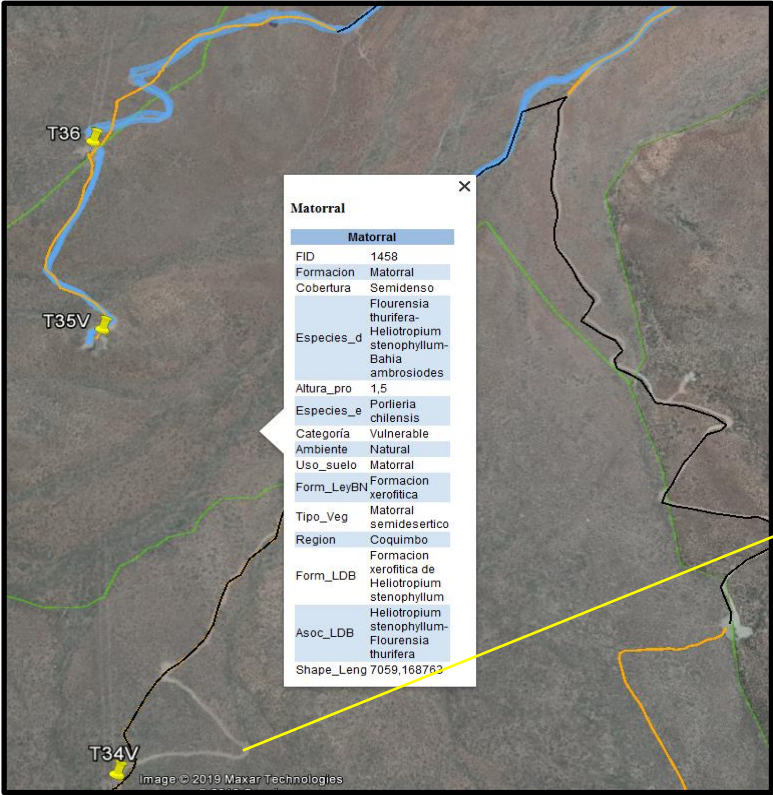
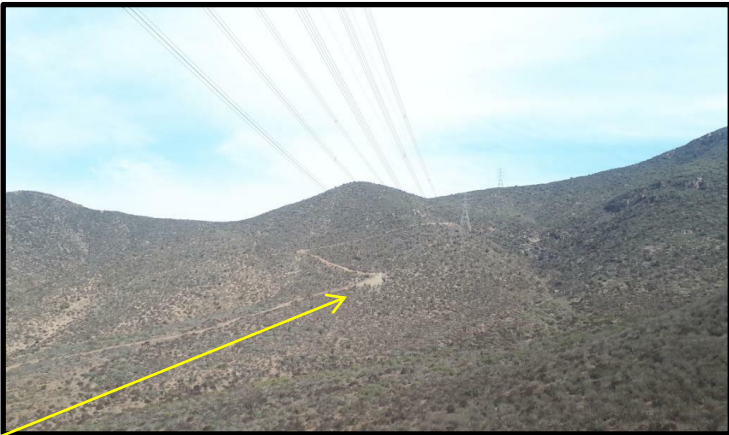
Fotografía 7

- Se constató que la torre 34 se encontraba construida al igual que su respectivo camino de acceso sobre una formación xerofítica. Se observó que el trazado del camino no corresponde al aprobado en RCA N° 1608/2015 en el área cercana a la base de la torre. Adicionalmente, se detectó bote al lado en parte del camino de acceso. Se observaron

Descripción de medio de prueba: Camino de acceso torre a T34 no aprobado por RCA, de color naranja, corresponde al camino proyectado.

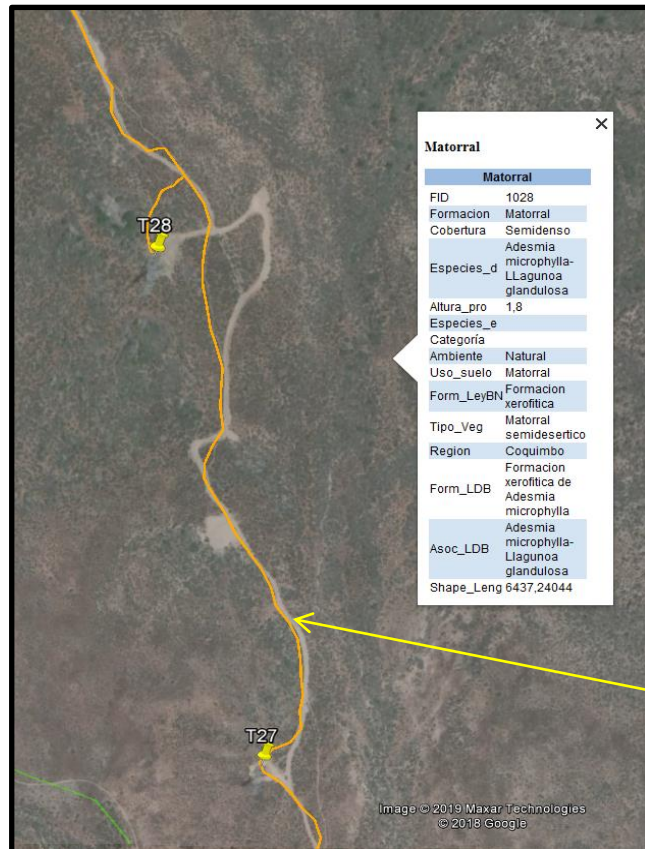
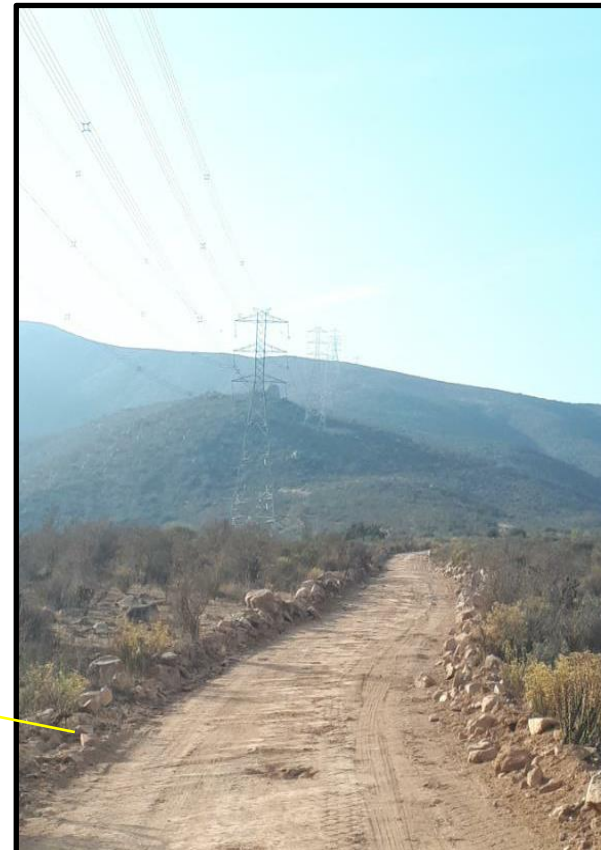
Fotografía 8

- Se constató que la torre 26 se encontraba construida al igual que su respectivo camino de acceso sobre una formación xerofítica. Se constató un sobreancho del camino no contemplado en la RCA 1608/2015 cercano a la base de la torre. Desde aquí se observó que las torres 27 y 28 se encontraban construidas con sus respectivos caminos de acceso sobre formación xerofítica. Se constató una desviación del trazado del camino que va desde la torre 27 a la 28 respecto de lo aprobado en RCA N° 1608/2015.

Descripción de medio de prueba: Camino de acceso T27 y T28 no aprobado por RCA. De color naranja, corresponde al camino proyectado.

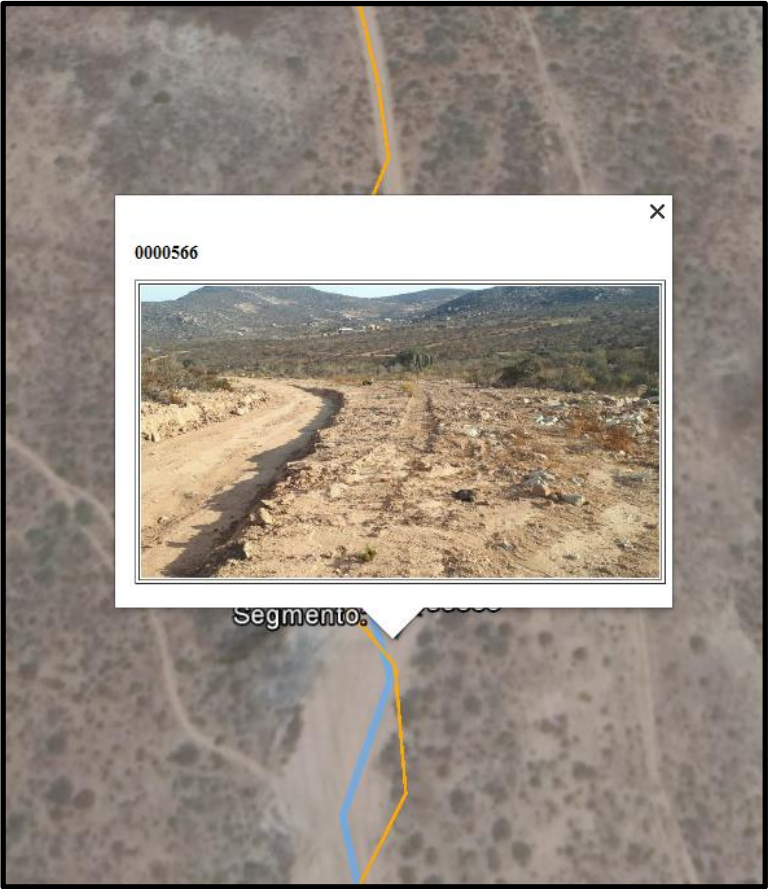
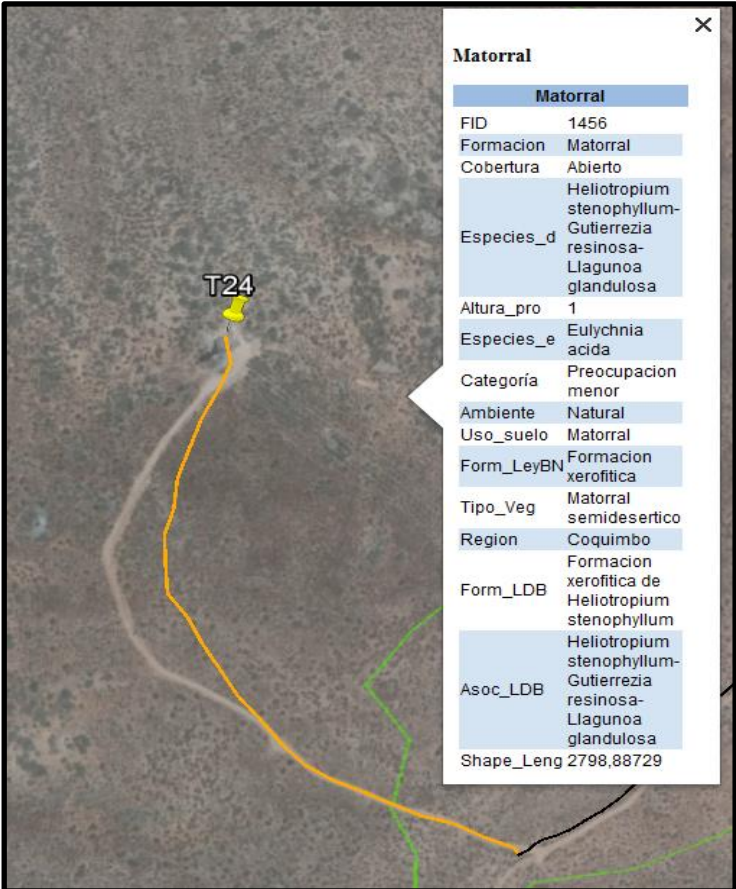
Fotografía 9		Fecha: 23/04/219	
Coordenadas DATUM WGS84 HUSO (19) (torre 24)		Coordenada Norte: 6668002	Coordenada Este: 277755
Descripción de medio de prueba: Sobreancho camino T26 y camino no aprobado por RCA T24, de color naranja corresponde al camino proyectado, azul, el recorrido de los

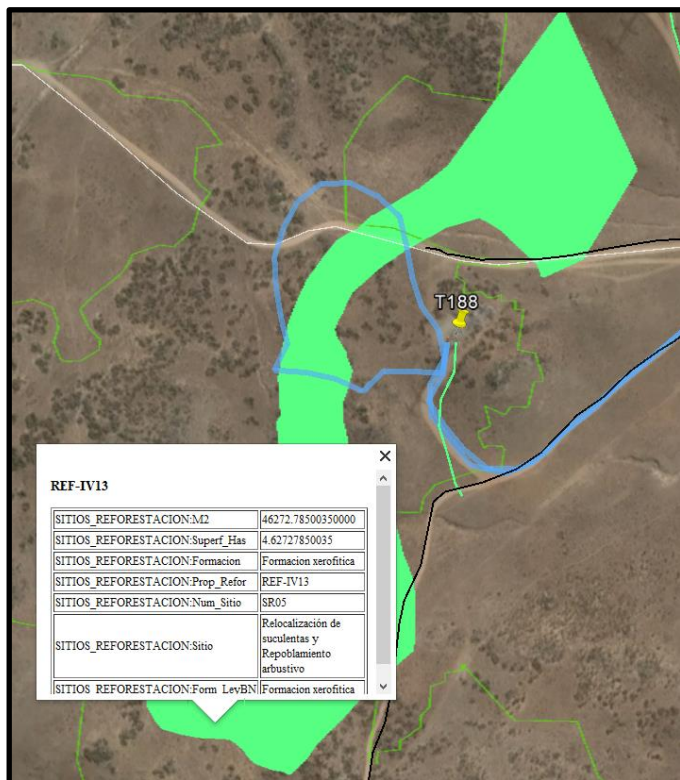
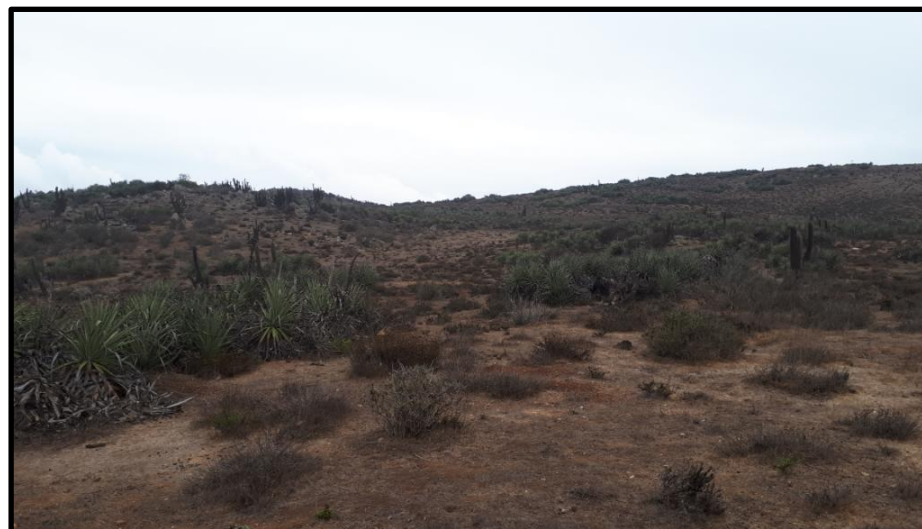
Fotografía 10

Descripción de medio de prueba: Fotografía de Sitio de relocalización de suculentas y repoblamiento arbustivo REF-IV13, donde no existen actividades, de color naranja corresponde al camino proyectado, azul, el recorrido de los fiscalizadores y negro el camino existente.

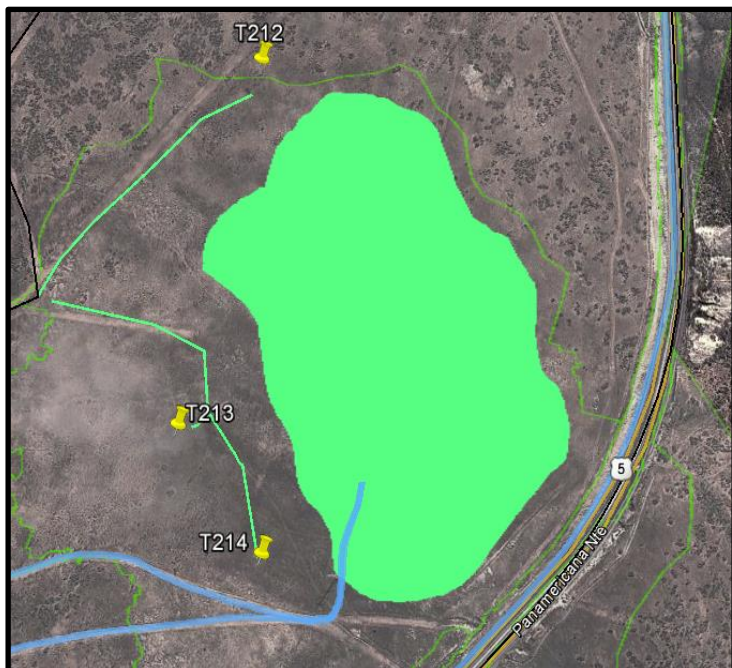
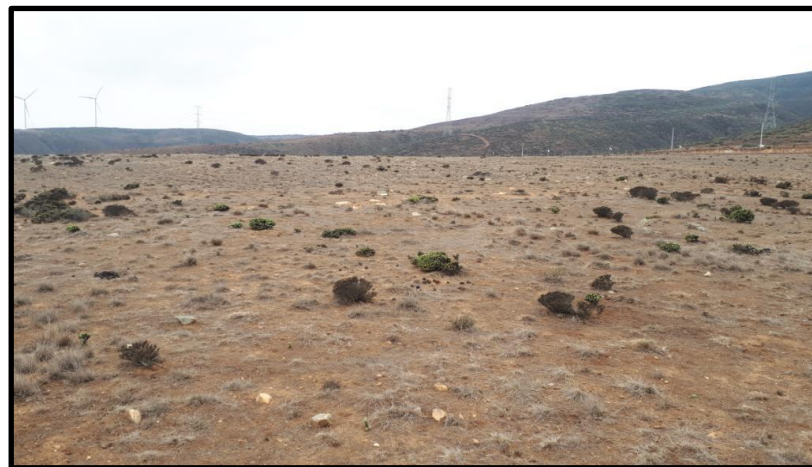
Fotografía 11

Descripción de medio de prueba: Fotografía de Sitio de relocalización de suculentas y repoblamiento arbustivo REF-IV10, donde no existen actividades, de color naranja corresponde al camino proyectado, azul, el recorrido de los fiscalizadores y negro el camino existente.

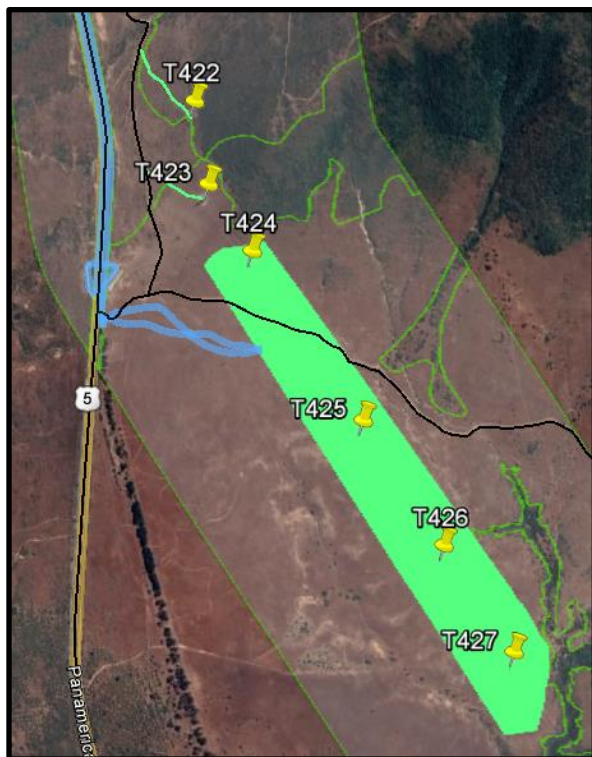
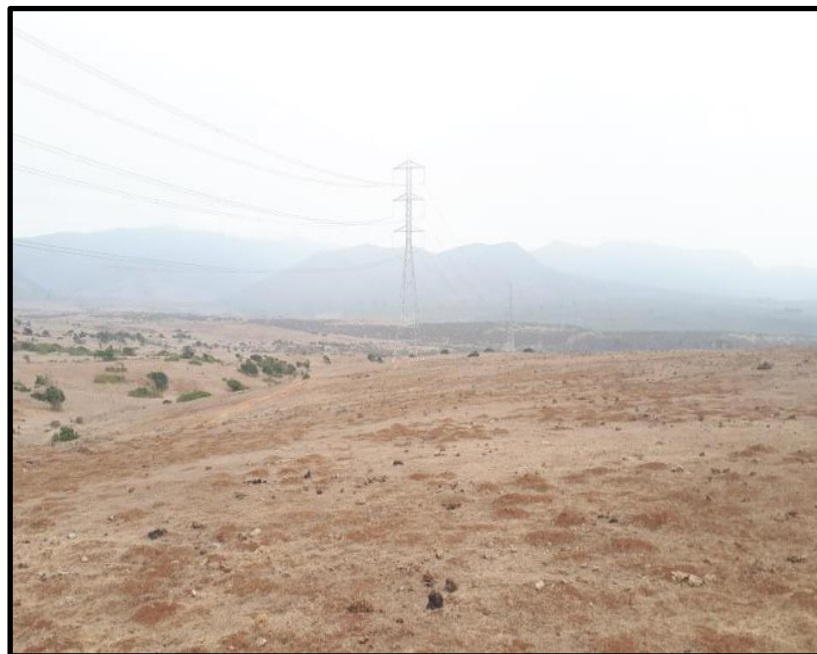
Fotografía 12

Descripción de medio de prueba: Fotografía de Sitio de relocalización de suculentas y repoblamiento arbustivo REF-IV 07, donde no existen actividades.

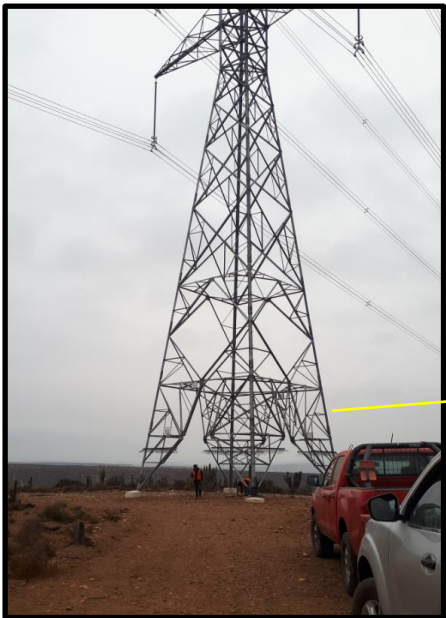
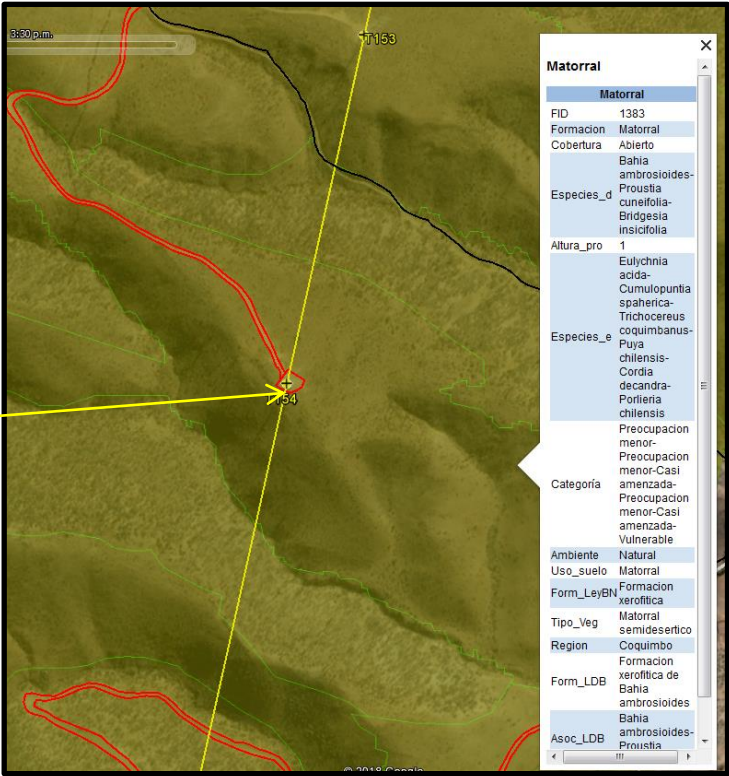
Fotografía 13		Fecha: 24/04/219	
Coordenadas DATUM WGS84 HUSO (19)		Coordenada Norte: 6606556	Coordenada Este: 256976
Descripción de medio de prueba: Fotografía de plataforma torre 154 y su camino de acceso, sobre formación xerofítica,

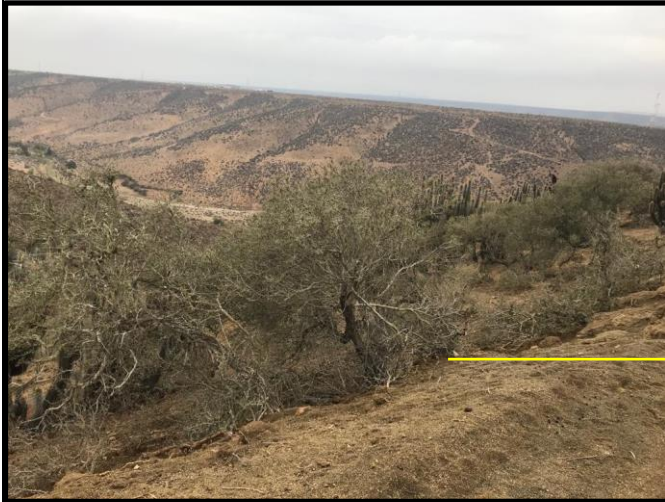
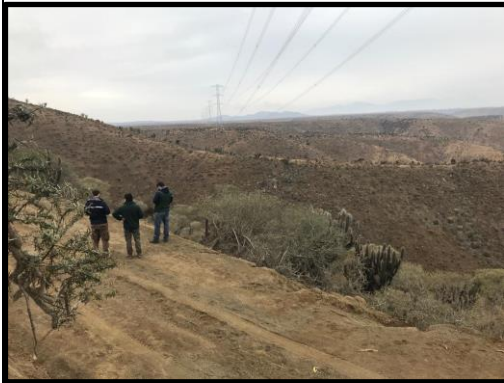
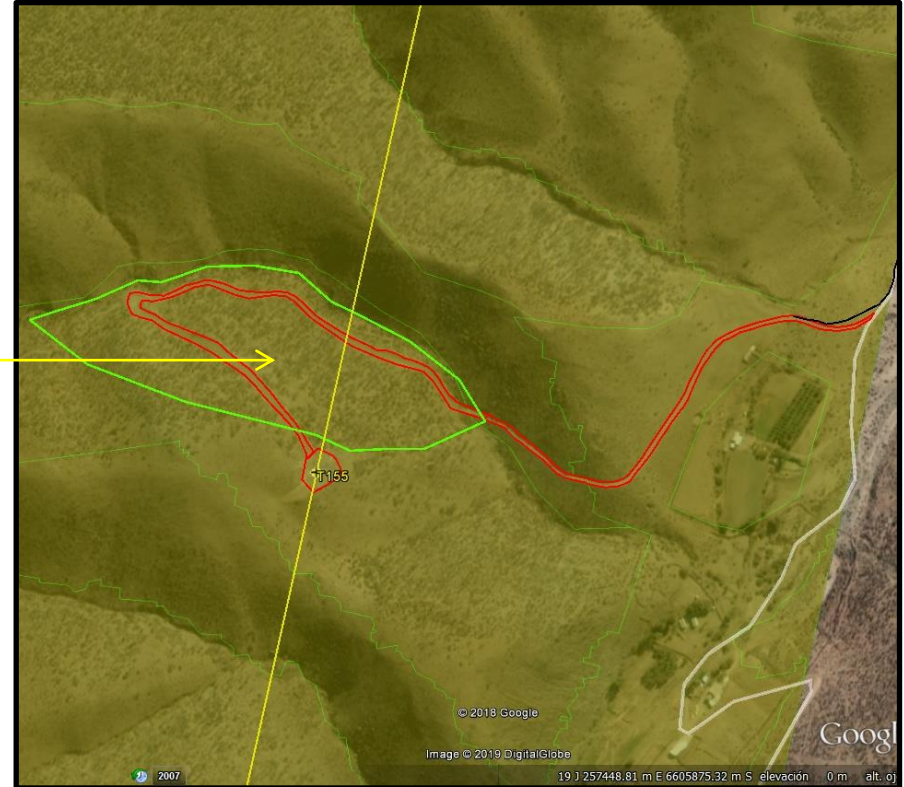
Fotografía 14		Fecha: 24/04/219	
Coordenadas DATUM WGS84 HUSO (19) (plataforma torre 155)		Coordenada Norte: 6606033	Coordenada Este: 256871
Descripción de medio de prueba: Fotografía de camino de acceso torre 155 con presencia de Bosque Nativo de <i>Cordia decandria</i>

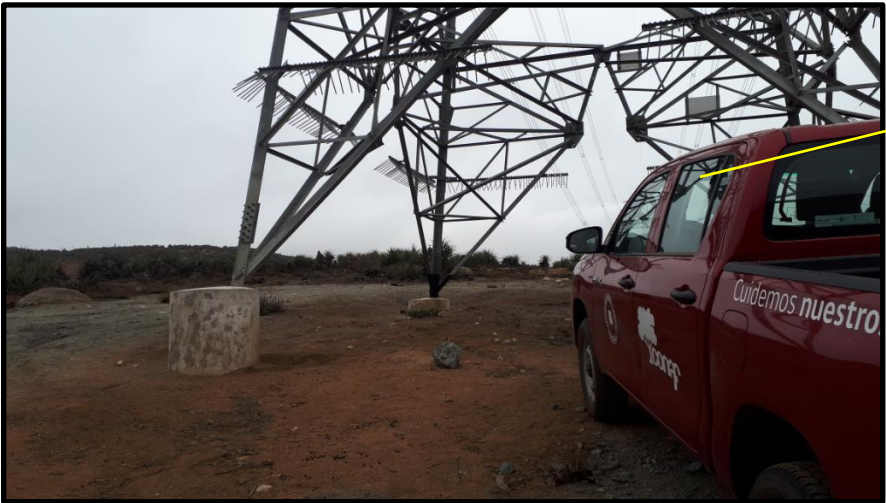
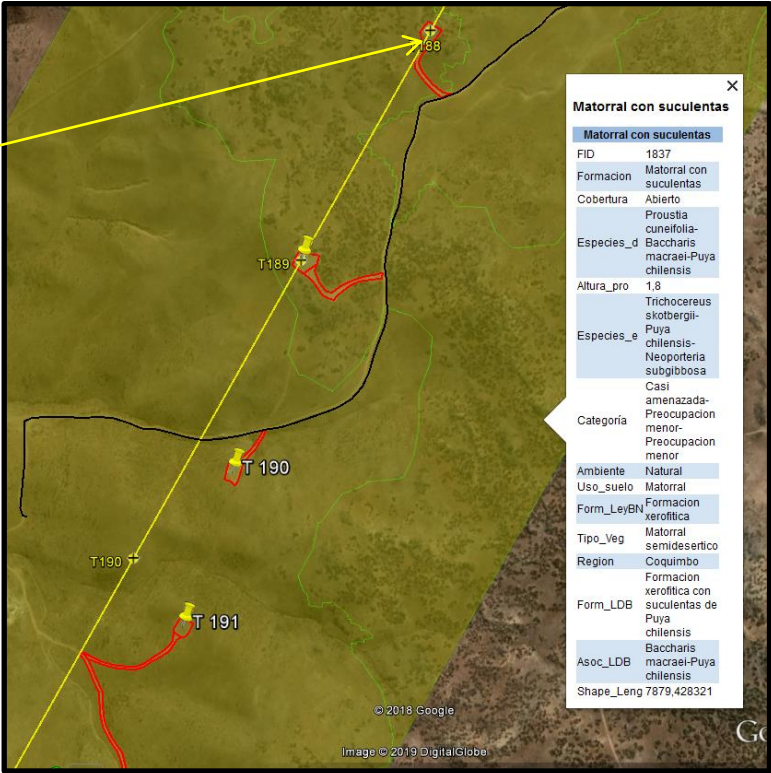
Fotografía 15		Fecha: 24/04/219	
Coordenadas DATUM WGS84 HUSO (19) (torre 188)		Coordenada Norte: 6591267	Coordenada Este: 253461
Descripción de medio de prueba: Fotografía de plataforma torres 188 y 189 y sus respectivos caminos de acceso, sobre formación xerofítica. Torres 190 y 191 sobre matorral nativo. Fotografía de la izquierda corresponde a la plataforma de la torre 188.

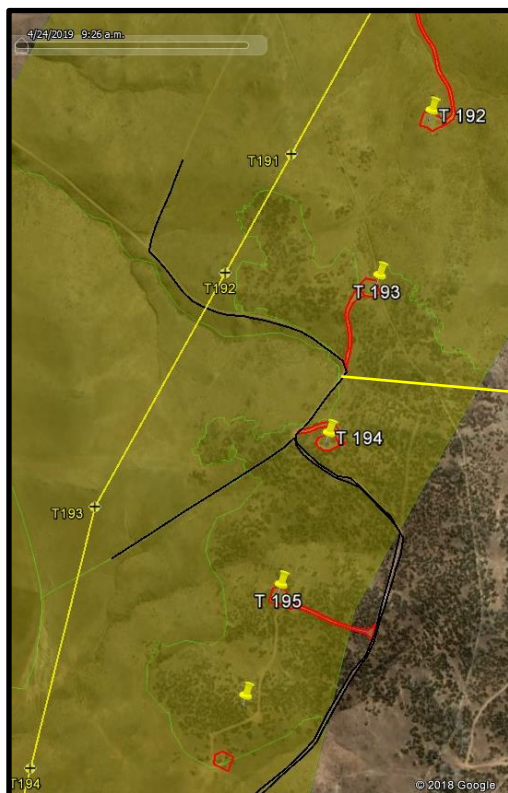
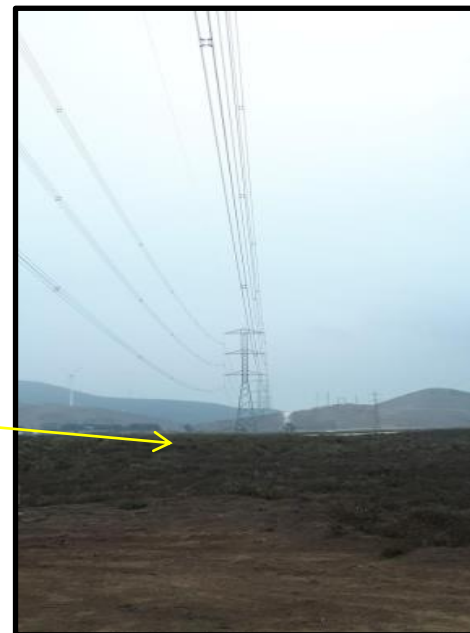
Fotografía 16

Descripción de medio de prueba: Fotografía aérea de plataforma torres 192 y 196 y sus respectivos caminos de acceso, sobre matorral nativo. El tramo presentado es una modificación aprobada por Resolución Exenta N° 23 del año 2017. En fotografía se observa el trazado original. Por la fecha de la imagen aérea (22/04/2017), no es posible visualizar todas las torres construidas.

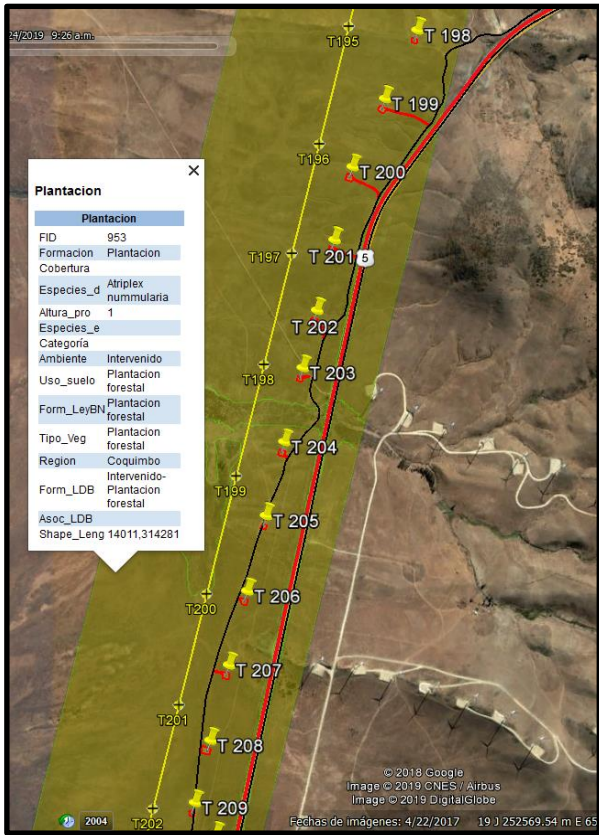
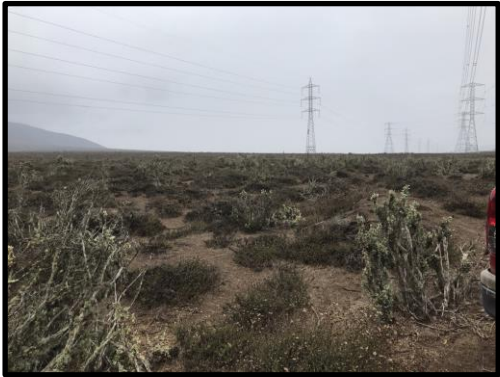
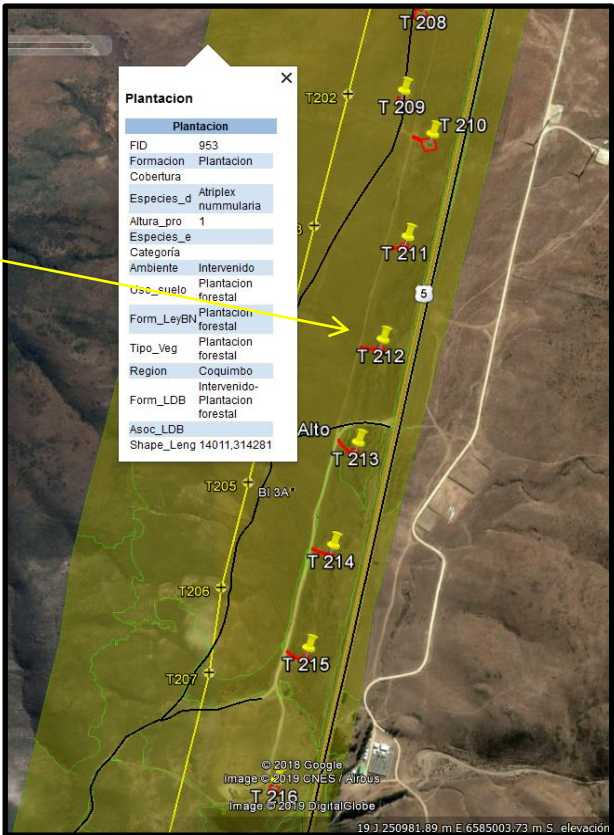
Fotografía 17

Descripción de medio de prueba: Fotografía aérea de plataforma torres 198 a la 215 y sus respectivos caminos de acceso. De la torre 198 a la 212, sobre plantación forestal, de la 213 a la 216, sobre matorral nativo. Estas torres fueron presentadas en la Pertinencia 23 del 2017. Por la fecha de la imagen aérea (22/04/2017), no es posible visualizar todas las torres construidas.

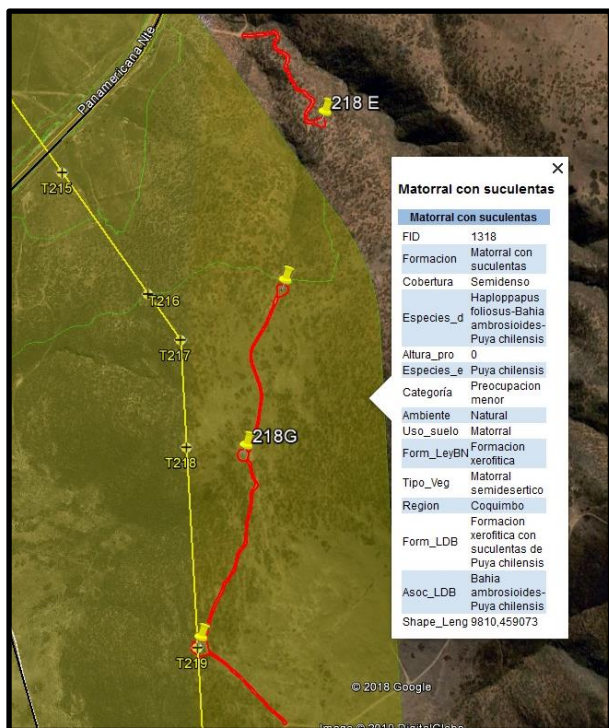
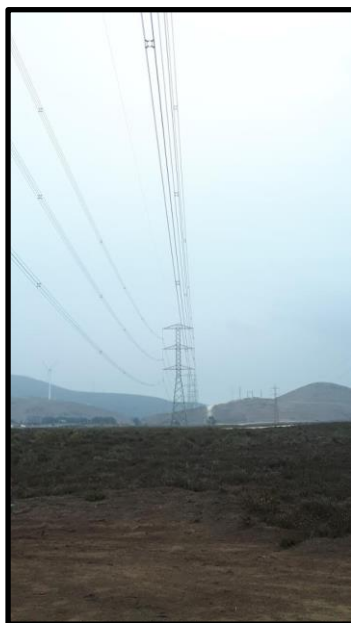
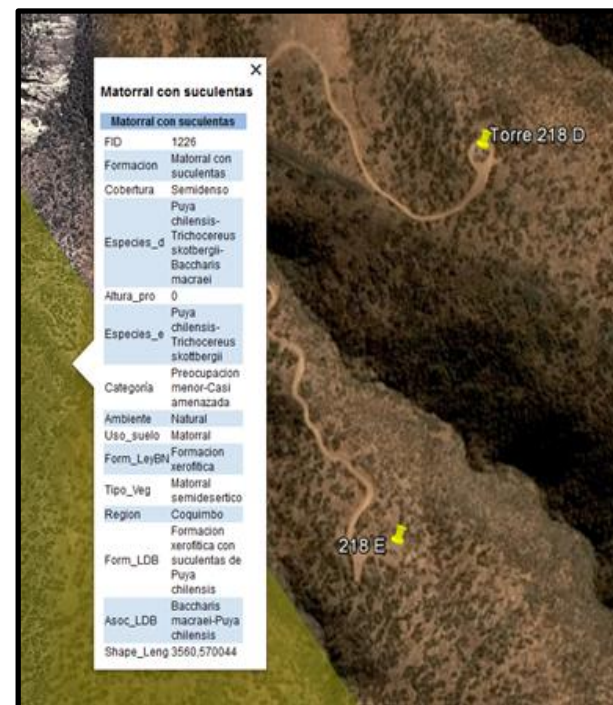
Fotografía 18

Descripción de medio de prueba: Fotografía aérea de plataforma torres 218E ala 219 y sus respectivos caminos de acceso, todas sobre formación xerofítica. En imagen derecha, se observa Torre 218D, fuera del área de influencia del proyecto.

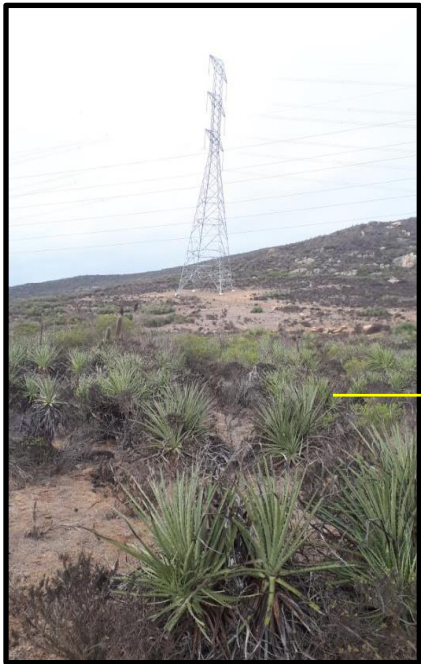
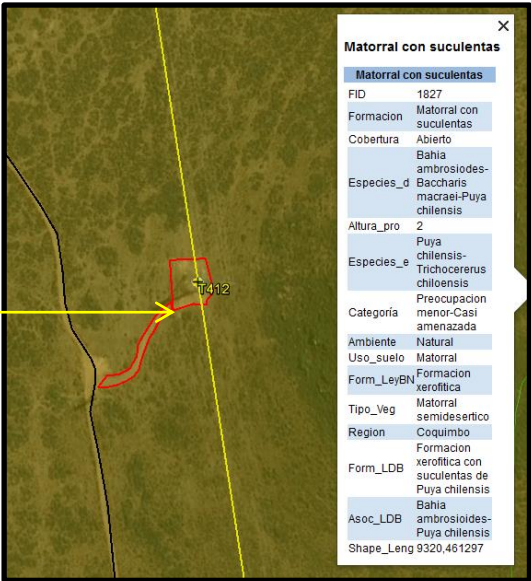
Fotografía 20		Fecha: 24/04/219	
Coordenadas DATUM WGS84 HUSO (19)		Coordenada Norte: 6492762	Coordenada Este: 260851
Descripción de medio de prueba: Fotografía aérea de plataforma torres 412 y su respectivo camino de acceso, sobre formación xerofítica.

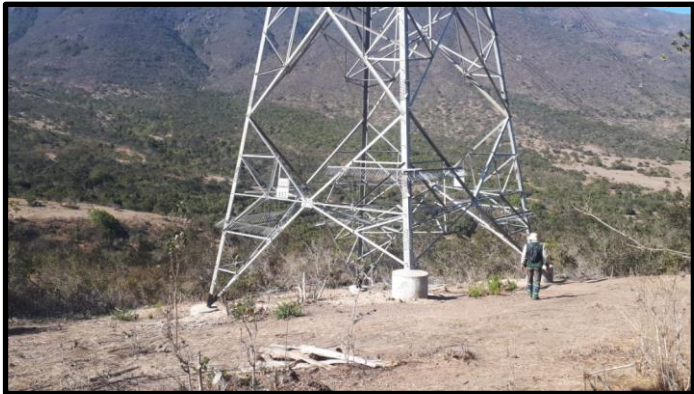
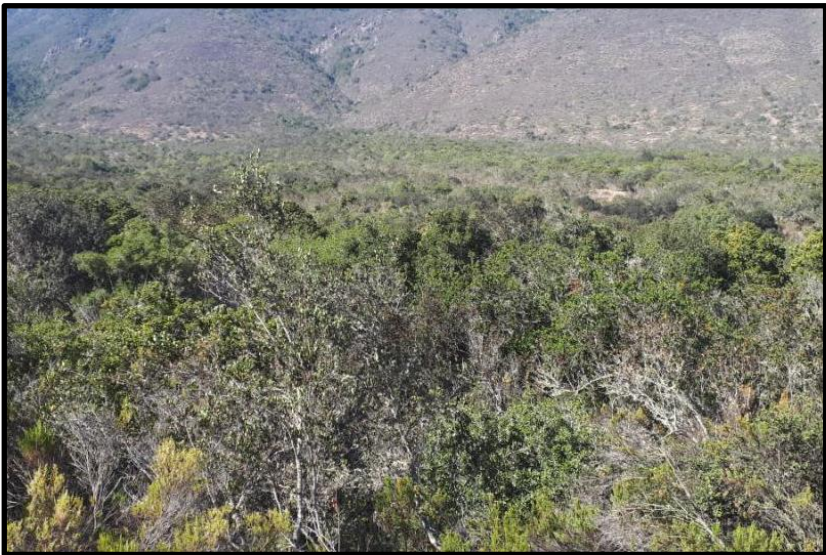
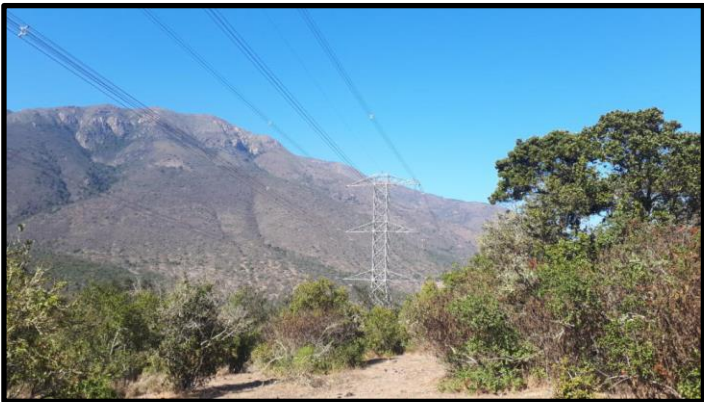
o		
Hecho(s) Constatado(s):		
<ul style="list-style-type: none">- Se constató que la torre 482 se encontraba construida sobre bosque nativo. Se constató la presencia de la especie <i>Pouteria splendens</i> (Lucumillo), a 200 metros de la torre. Adicionalmente se constató la presencia de la especie <i>Citronella mucronata</i> (Naranjillo) a 200 metros de la torre. Se sobrevoló el área con drone.- Se constató que las torres 484, 485, 486 y 487 se encuentran construidas		
Observaciones:		
<ul style="list-style-type: none">- Se constató la corta de 0,01 ha de bosque nativo en la plataforma de la torre 482.

Fotografía 24		Fecha: 26/04/219	
Coordenadas DATUM WGS84 HUSO (19)		Coordenada Norte: 6461369	Coordenada Este: 266908
Descripción de medio de prueba: Fotografía plataforma torre 482
