**INSPECCION AMBIENTAL
PLAN DE EXPANSIÓN CHILE LT 2X500 KW CARDONES-POLPAICO
REGION METROPOLITANA**

CORPORACIÓN NACIONAL FORESTAL

**JULIO
2019**

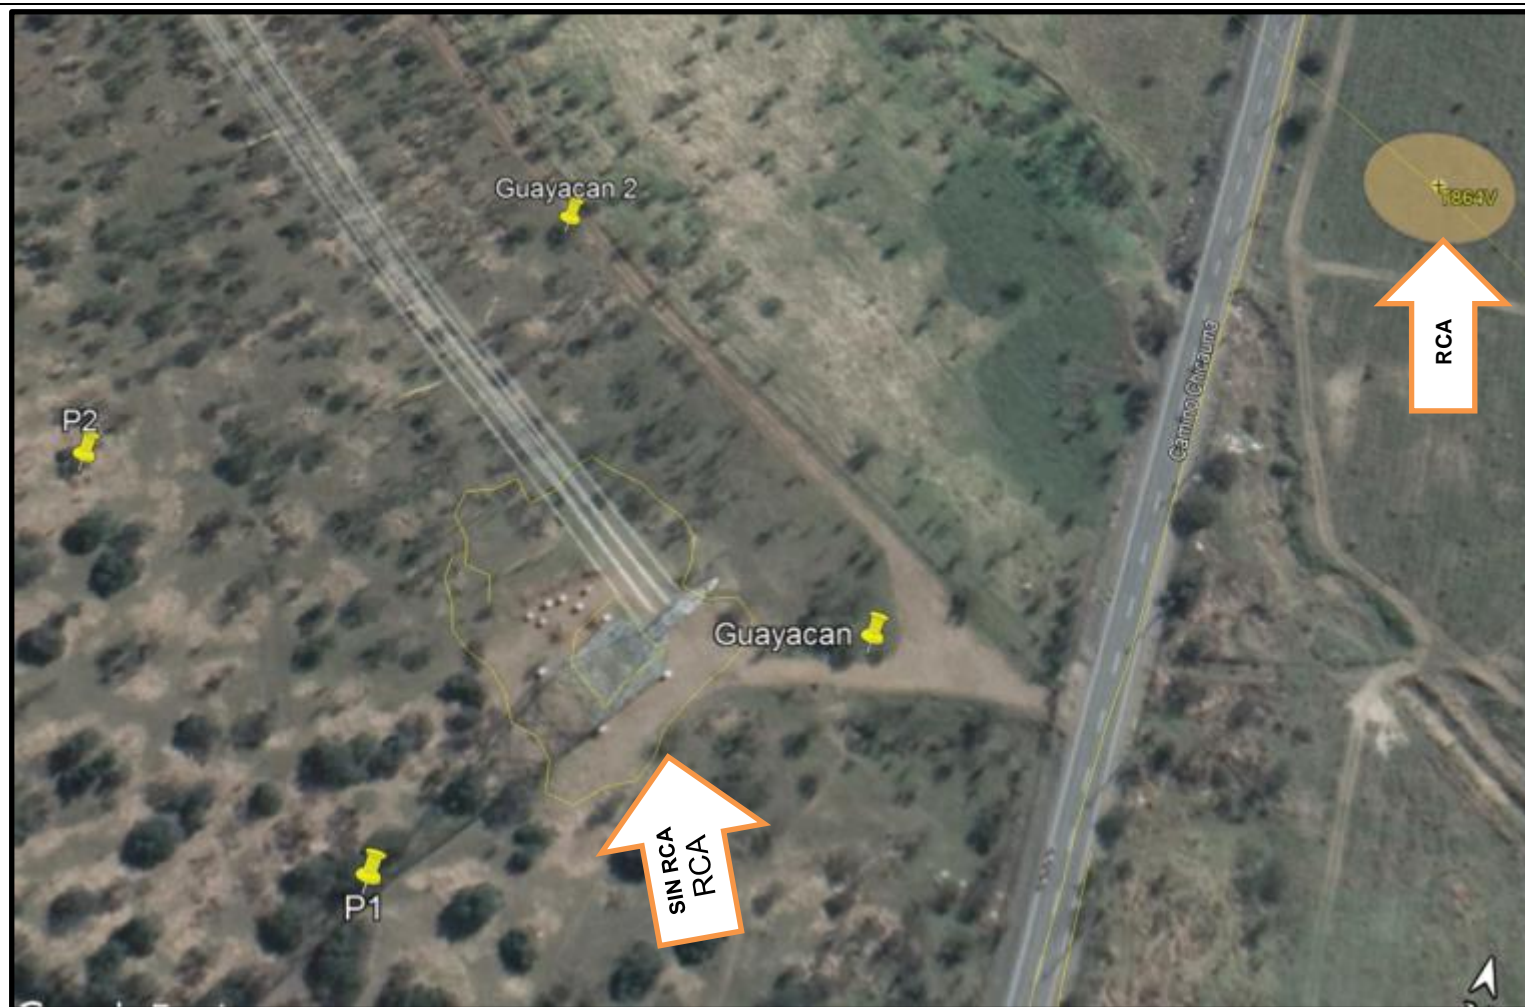
Fotografía N° 1

Fotografía aérea de la instalación de la Torre en Bosque Nativo de Preservación sin tener Plan de Manejo de Preservación (PAS150), además se identifican los individuos de Guayacán que se encuentran aledaños a la Torre, considerando la ubicación de donde se realizaron las parcelas (P1, P2).

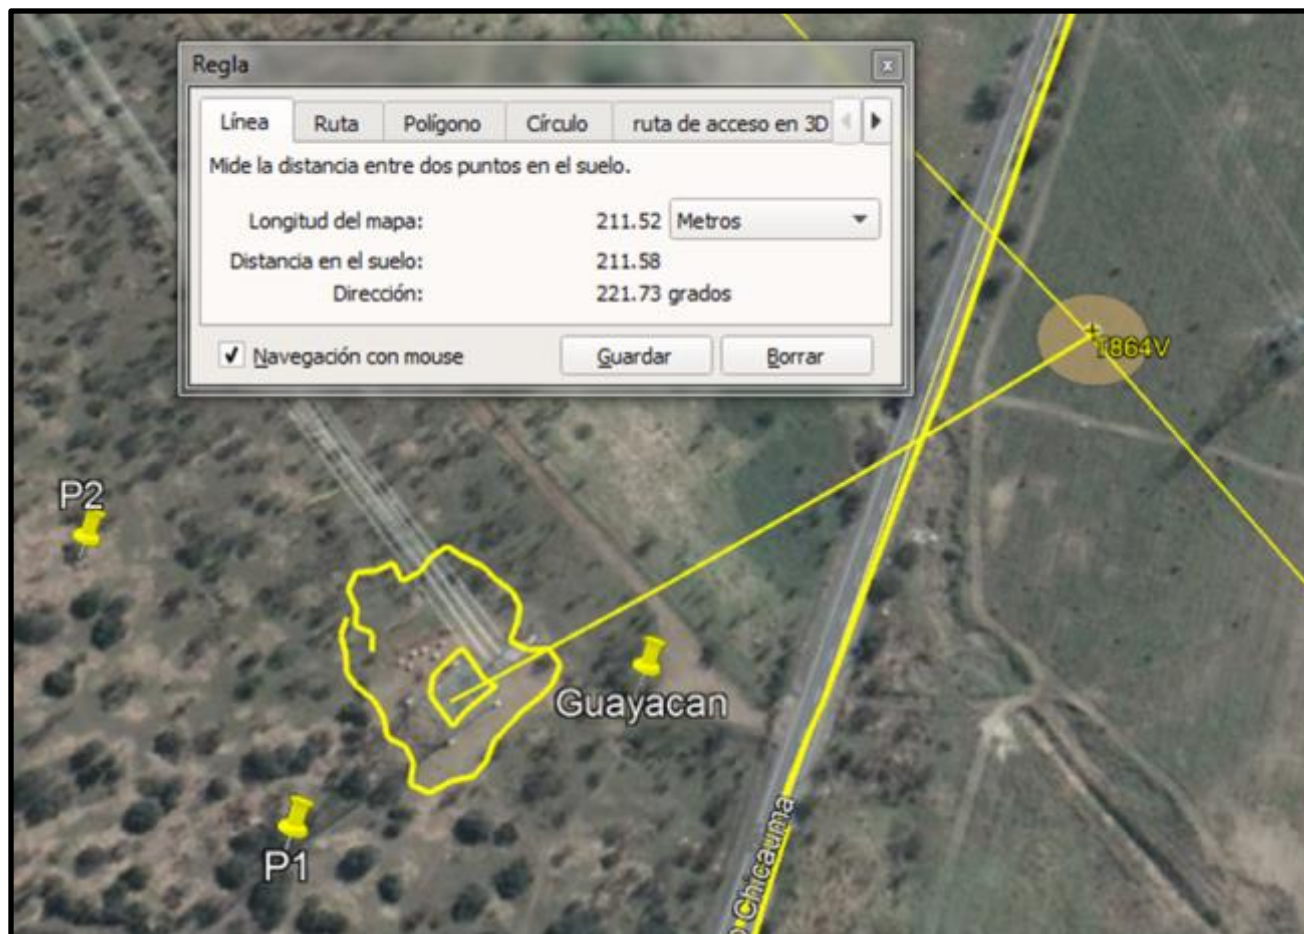
Fotografía N°2

En la imagen se muestra la distancia (211mt) que existe entre la Torre aprobada en la RCA N°1608/2015 y la Torre construida sin RCA en Bosque Nativo de Preservación.

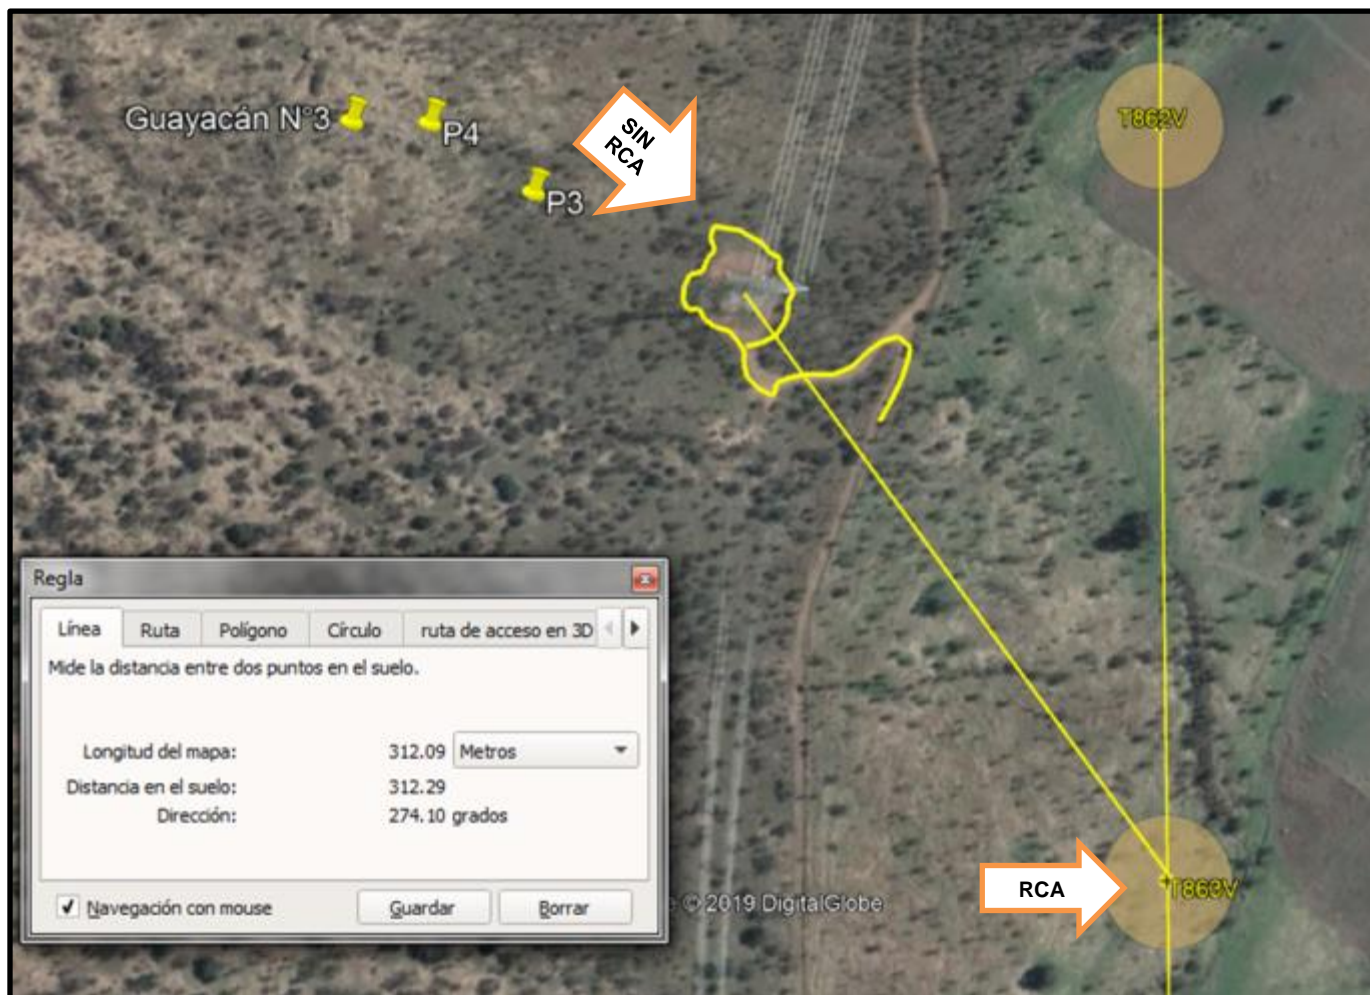
Fotografía N° 7

Hecho(s) Constatado(s): <p>Torre 863, se constató que el lugar de emplazamiento y camino de acceso de la torre no corresponde a lo descrito en la RCA N°1608/2015, ni al Plan de Manejo Corta y Reforestación de Bosque para ejecutar Obras Civiles Resolución N° 38/33-20/16, de fecha de aprobación el día 02 de diciembre del año 2016, por CONAF Provincia de Santiago.</p> <p>Se contabilizo la corta de 28 Espinos, para la instalación de la Torre.</p>	
Observaciones: <p>Se realizaron 2 parcelas testigo, para determinar superficie y tipo de vegetación intervenida, producto de la construcción de la torre.</p> <p>Se constató presencia de Guayacán cercano a la torre.</p> <p>Se aprobó en el PMOCC N°38/33-20/16, la intervención para la Torre 863, una superficie de 0.250 ha, de las especies <i>Acacia caven</i> y <i>Lithraea caustica</i> en el año 2016.</p>

Fotografía de la instalación de la Torre 863, con presencia de la especie de Guayacán cercana a la Torre, y Parcelas realizadas (P3, P4), considerando la distancia (312mt) que existe entre la Torre aprobada en la RCA N° 1608/2015 y la Torre construida sin RCA y sin Plan de Manejo.

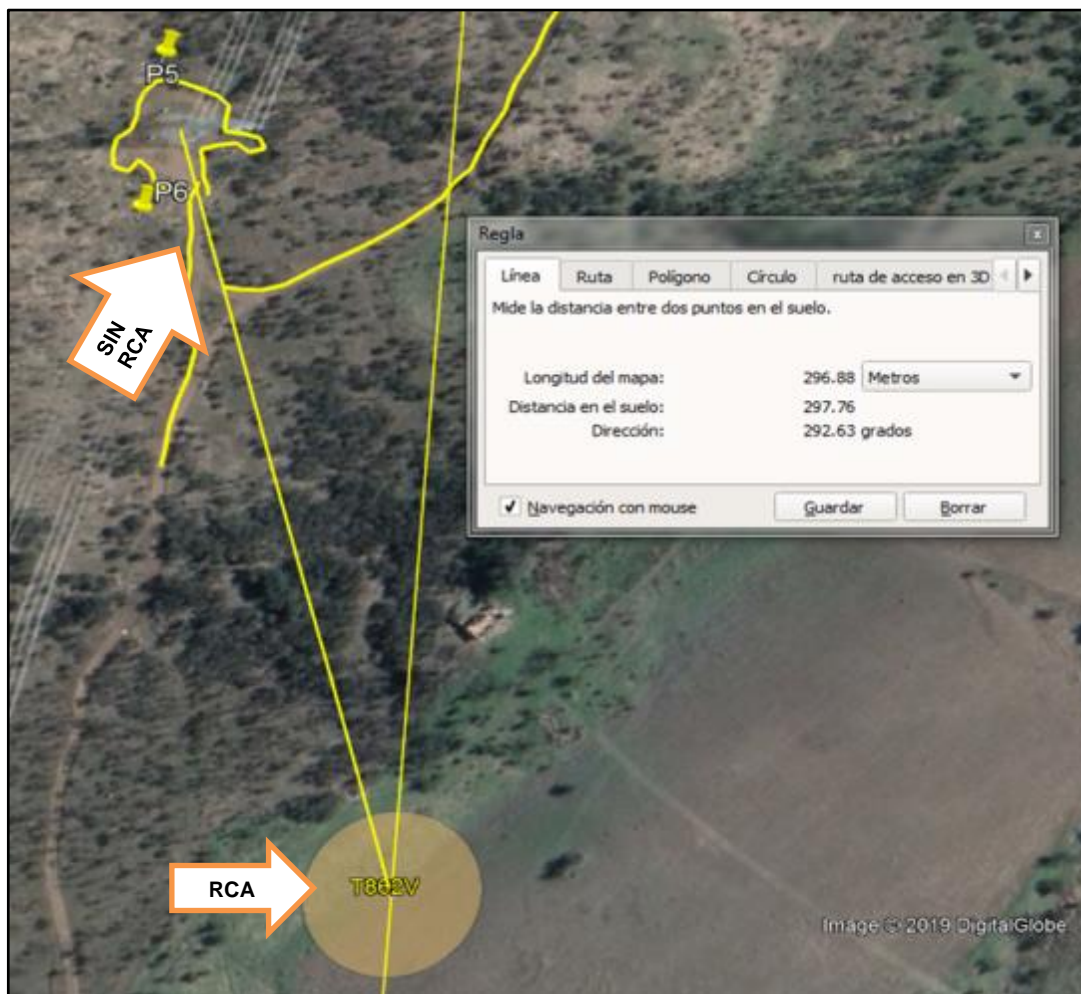
Fotografía N°10

Fotografía de la instalación de la Torre 862, y las Parcelas realizadas (P5, P6).

En la imagen se muestra la distancia (296mt) que existe entre la Torre aprobada en la RCA N°1608/2015 y la Torre construida sin RCA ni Plan de Manejo.

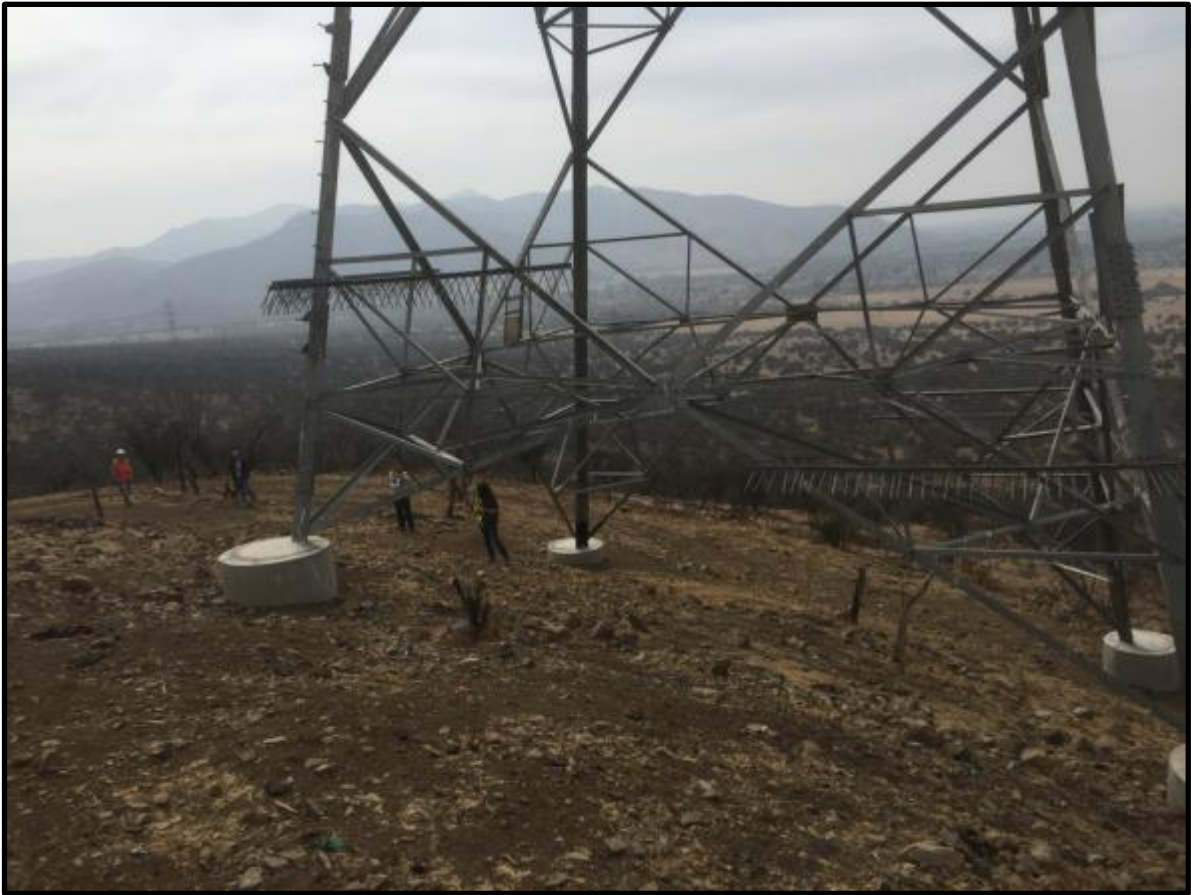
Fotografía N°13		Fecha: 23-04-2019	
Coordenadas DATUM WGS84 HUSO (19)		Coordenada Norte: 6328541	Coordenada Este: 322376
Descripción de medio de prueba: Instalación de la Torre 862, en lugar sin Permisos, cabe mencionar que en imagen se muestra árboles quemados, en la mayoría espinos, por incendio en el año 2017.

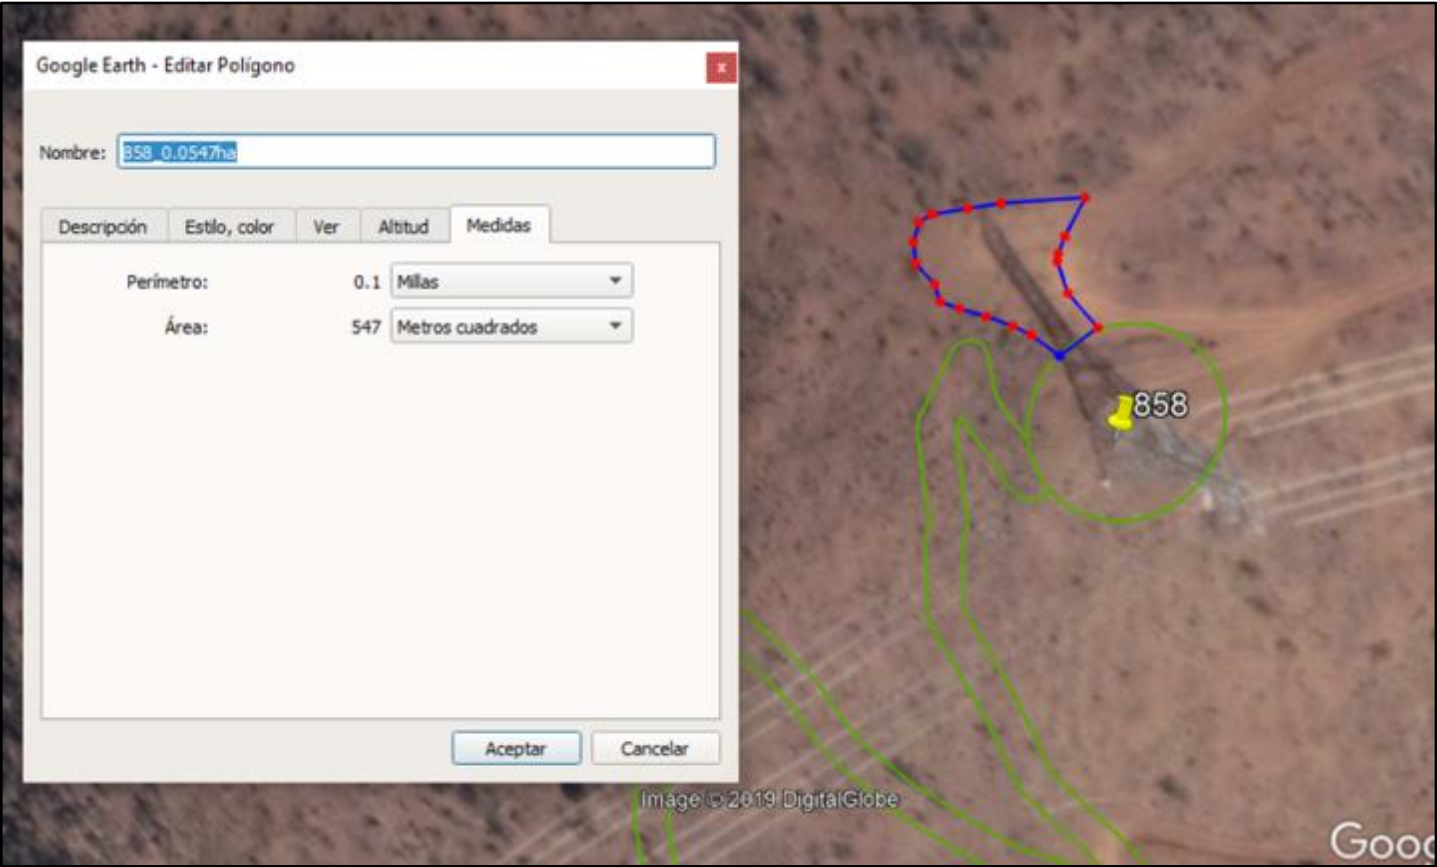
En terreno se pudo apreciar que la torre intervino más superficie de lo autorizado en el Plan de manejo de Preservación para la construcción **Torre 858**

Fotografía N° 26		Fecha: 24-04-2019	
Coordenadas DATUM WGS84 HUSO (19)		Coordenada Norte: 6329477	Coordenada Este: 321269
<p>Descripción de medio de prueba: La Torre 858 fue ubicada según lo aprobado por el Plan de Manejo de Preservación, e intervendrían para su construcción 0.8 ha respectivamente.</p>

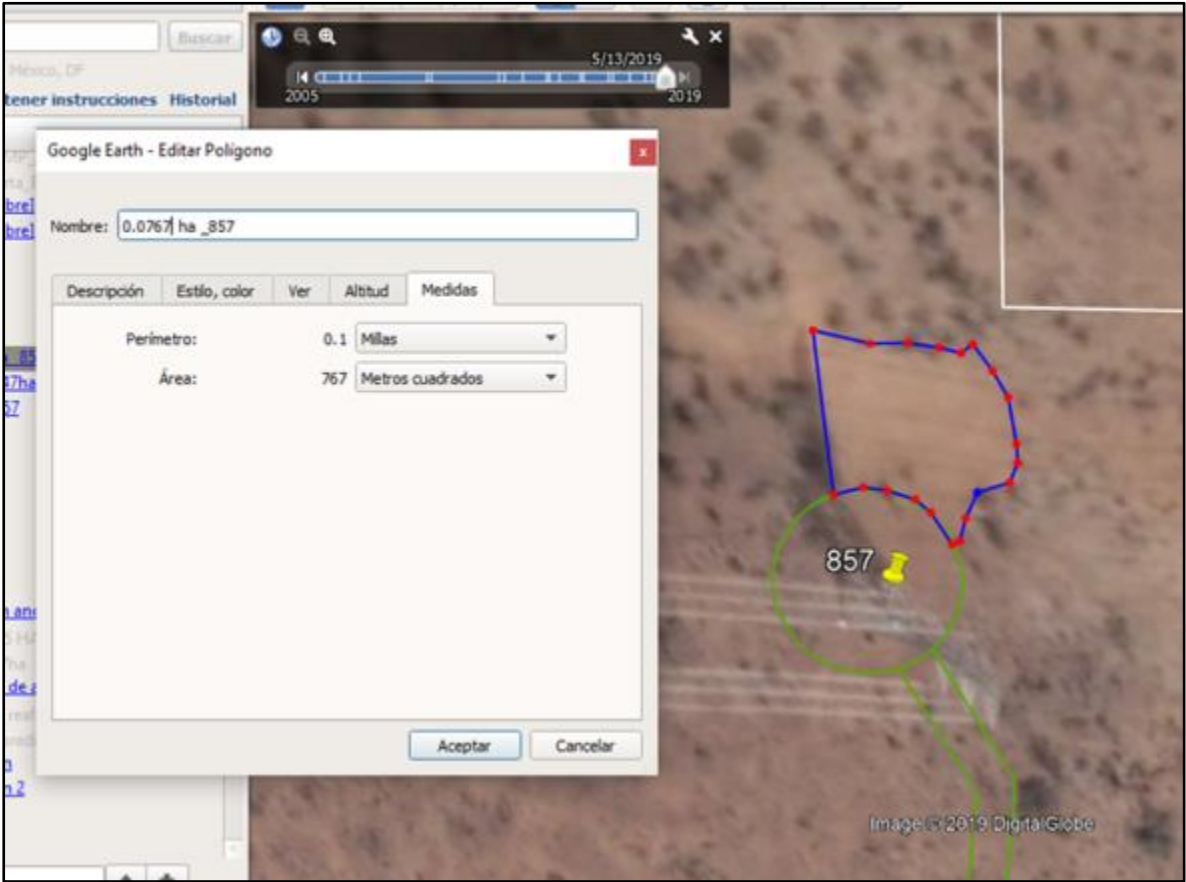
Fotografía N° 29		Fecha: 24-04-2019	
Coordenadas DATUM WGS84 HUSO (19)		Coordenada Norte: 6329786	Coordenada Este: 321055
<p>Descripción de medio de prueba: La torre 857 fue ubicada según lo aprobado por el Plan de Manejo de preservación, e intervendrían para su construcción 0.1ha respectivamente. En terreno se pudo apreciar que la torre intervino más superficie de lo presupuestado.</p>

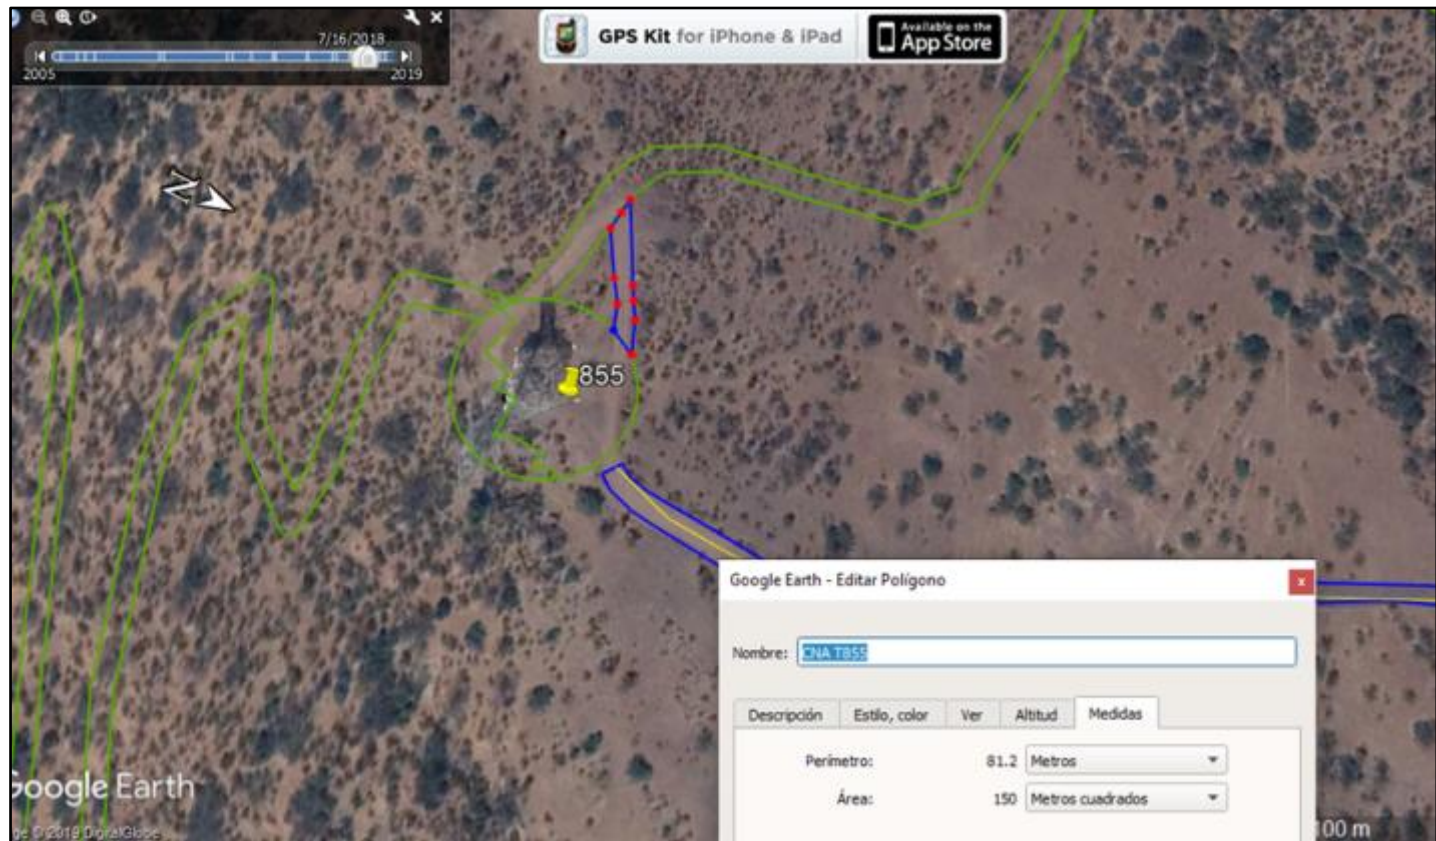
Fotografía N° 34		Fecha: 24-04-2019	
Coordenadas DATUM WGS84 HUSO (19)		Coordenada Norte: 6331061	Coordenada Este: 320378
<p>Descripción de medio de prueba: El camino de acceso a la Torre 855, cuya superficie a intervenir era de 1.29 ha, no fue realizado. El acceso a ésta se realizó por el Fundo “Resto del fundo Tapihue” El cuanto al camino de acceso a la torre 856 presenta pequeñas variaciones en su trazado, no obstante, intervino el mismo rodal y una superficie menor a la estimada (0.38 vs/ 0.49 ha).</p> <p>En cuanto al área intervenida para la construcción de la Torre 855 se verificó que se intervino más de lo autorizado.</p>

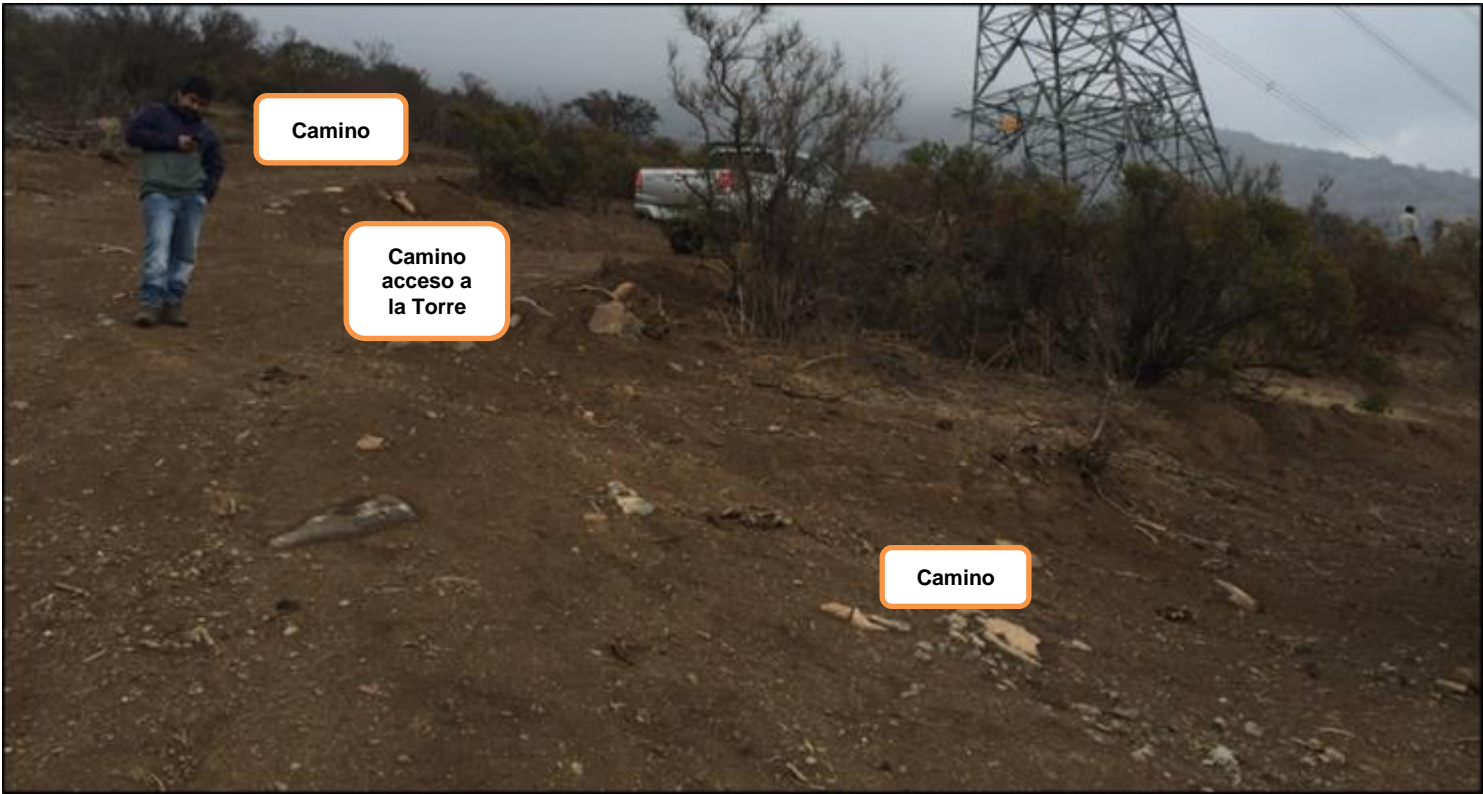
Fotografía N° 38		Fecha: 24-04-2019	
Coordenadas DATUM WGS84 HUSO (19)		Coordenada Norte: 6330346	Coordenada Este: 320765:
Descripción de medio de prueba: Imagen de los tres caminos aledaños y de acceso a la Torre 856.

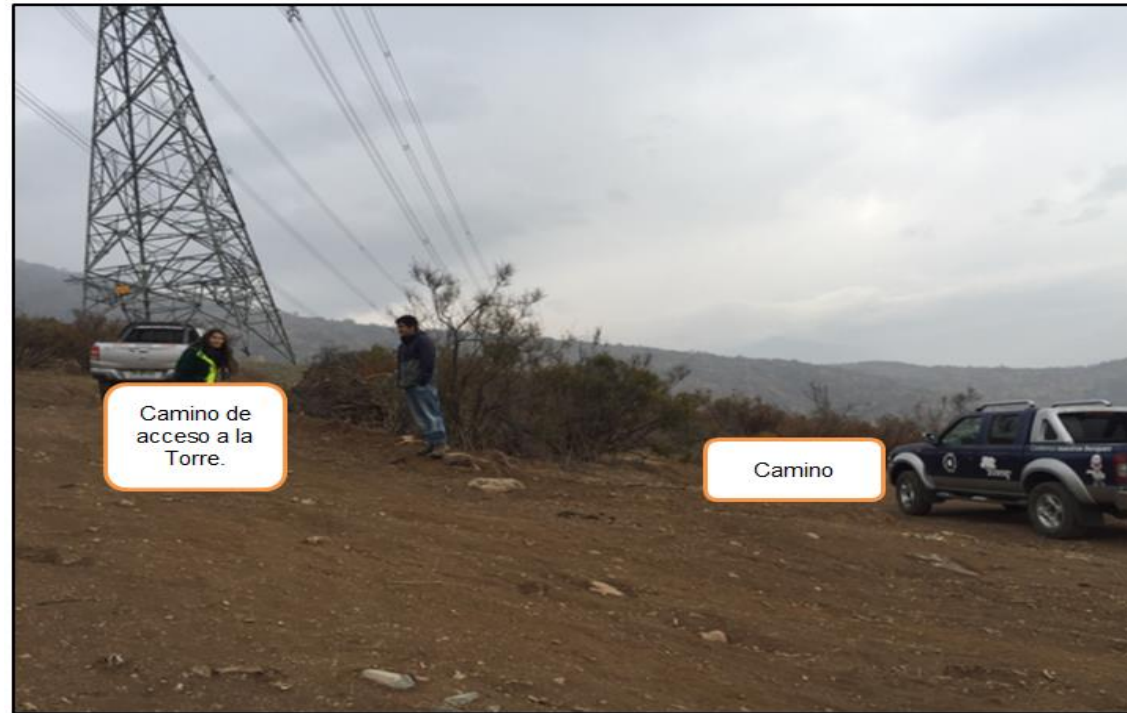
Fotografía N° 39		Fecha: 24-04-2019	
Coordenadas DATUM WGS84 HUSO (19)		Coordenada Norte: 6330346	Coordenada Este: 320765:
Descripción de medio de prueba: Imagen de los tres caminos aledaños y de acceso a la Torre 856.

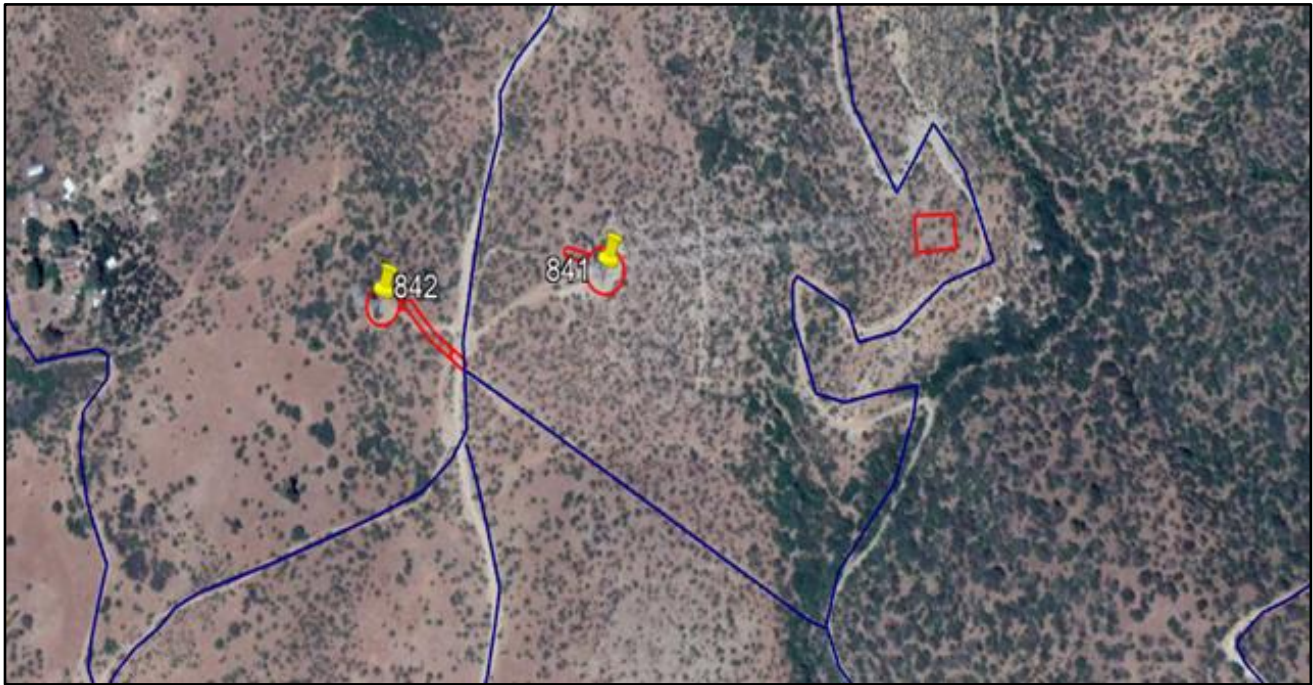
Fotografía N° 49		Fecha: 25-04-2019	
Coordenadas DATUM WGS84 HUSO (19)		Coordenada Norte:	Coordenada Este:
Descripción de medio de prueba:			
Las torres se ubicaron e intervinieron según lo aprobado en el PMOCC. En azul se ilustran los caminos preexistentes del lugar en donde se realizaron las obras.

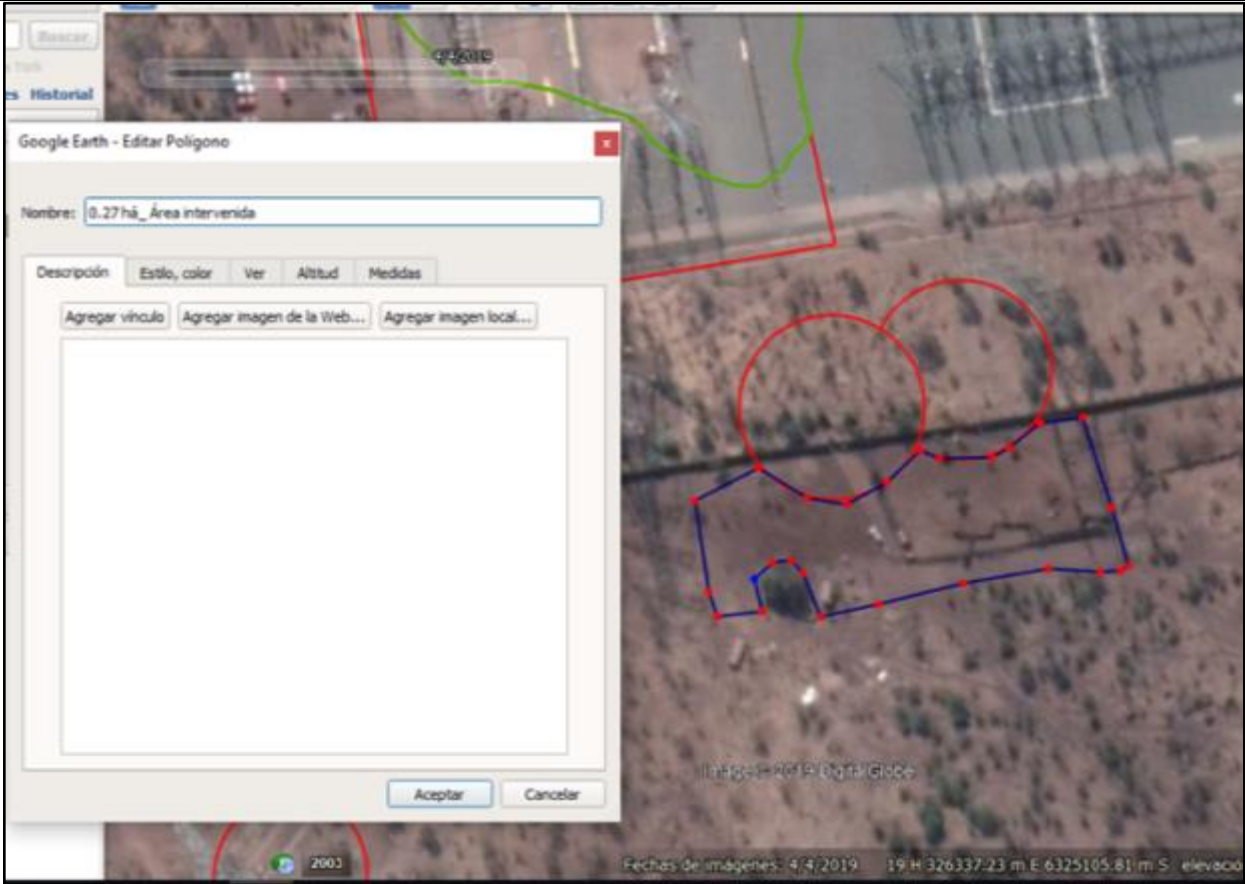
Fotografía N° 80		Fecha: 30-04-2019	
Coordenadas DATUM WGS84 HUSO (19)		Coordenada Norte:	Coordenada Este:
<p>Descripción de medio de prueba:</p> <p>En rojo los polígonos correspondientes a la Plaza de tendido (0.12 há) y Torre 874 (0.15 há), ambas suman una superficie de 0.27há. Los accesos se encuentran acorde a la superficie presentada en el Plan de Manejo de Preservación, levemente corridos.</p> <p>En azul el polígono del área intervenida al momento de la fiscalización (0.27há), por lo tanto, la plaza de tendido aumentó la superficie planificada en 0.15 há. La torre fue relocalizada a 50 metros al poniente.</p>

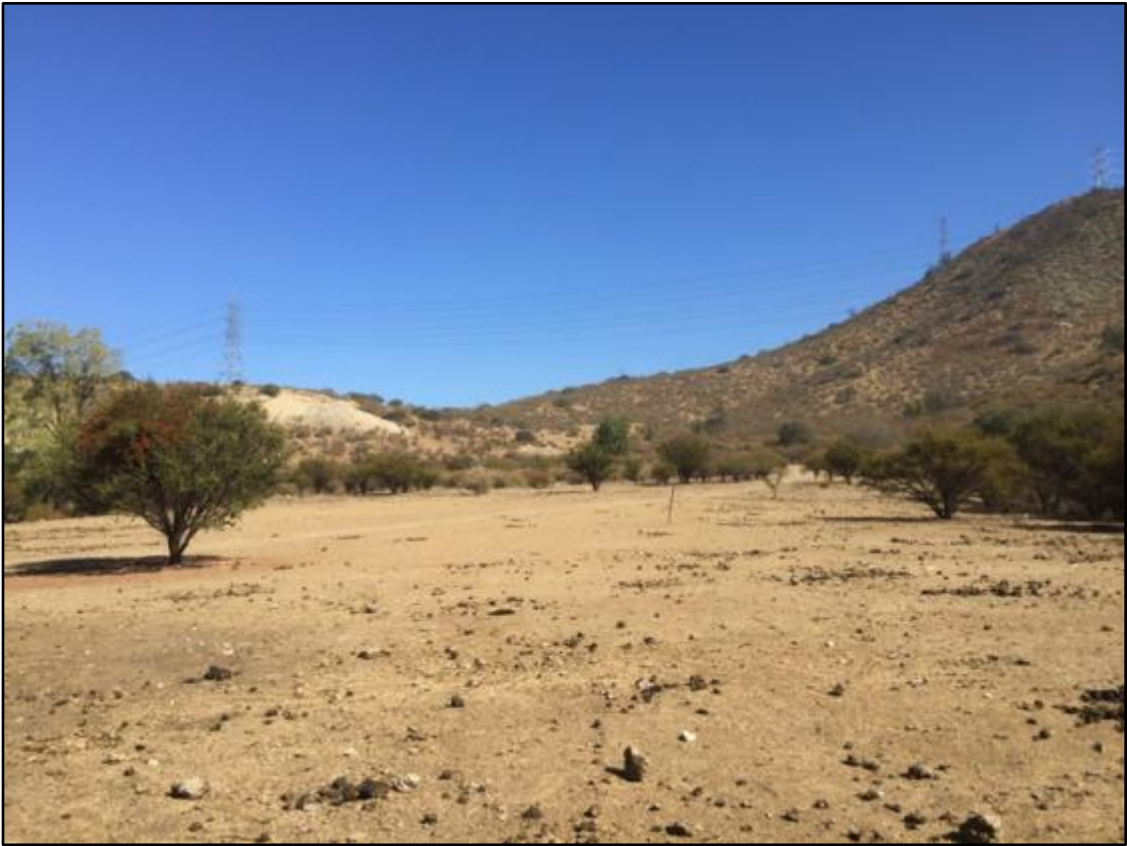
Fotografía N° 92		Fecha: 30-04-2019	
Coordenadas DATUM WGS84 HUSO (19)		Coordenada Norte: 6338343 (Punto medio del lugar)	Coordenada Este: 317952
Descripción de medio de prueba: Sitio en donde se debían ejecutar el año 2018 la Reforestación por un total de (R1=2.79há; R2=1,64ha respectivamente) asociada a las cortas de bosque nativo con presencia de Algarrobos asociados al Plan de Manejo de Preservación N°123/1-20/16.
