# ANEXO FOTOGRÁFICO

| 1. ANTECEDENTES | | | |
|---|---|---|---|
| 26 de junio de 2020 | Repuestos Paola | AV. Ogana N°1117 | NPA |

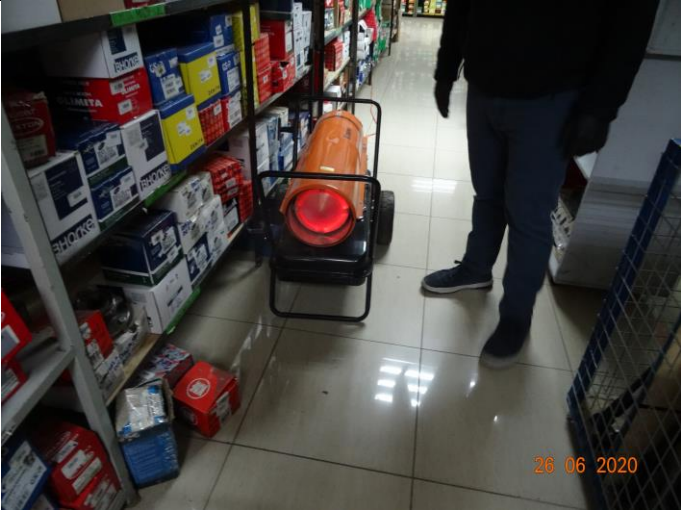
| Fotografía 1 | Fotografía 2 |
|---|---|
| Descripción del medio de prueba: turbo calefactor encendido para la zona de almacenaje | Descripción del medio de prueba: Turbo calefactor apagado en la sala de ventas. |

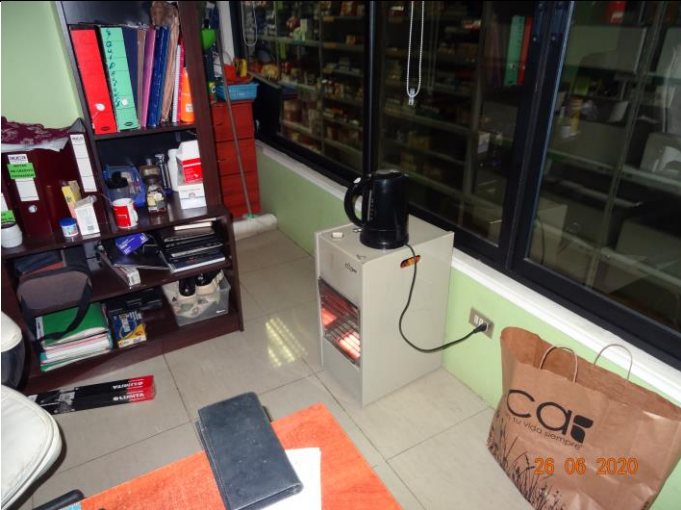
| Fotografía 3 |

| Fotografía 3 |
|---|
| Descripción del medio de prueba: Estufa a gas encendida para sala administrativa. |
