ANEXO FOTOGRÁFICO

Fecha de Inspección: 14 de Julio de 2020	Nombre de la Unidad Fiscalizable: Colun Coyhaique	Dirección: Gastón Adasme N°55	Registro: NPA-CCA
--	---	---	-----------------------------

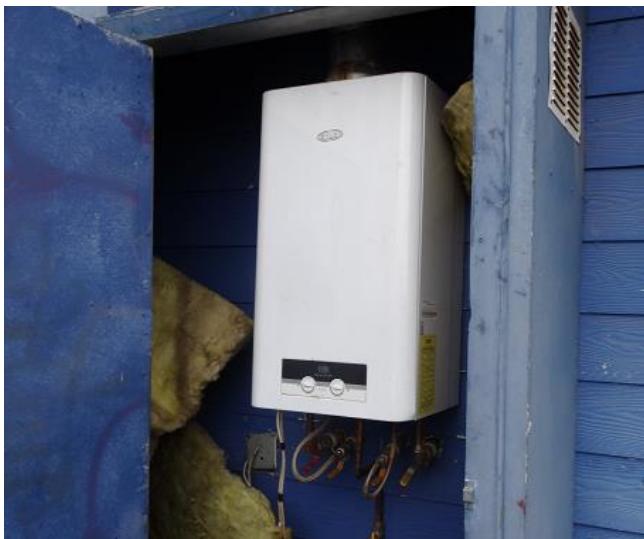
Fotografía 1	Fotografía 2.

Descripción del medio de prueba: Caldera a gas, en reparaciones al momento de la fiscalización	Descripción del medio de prueba: Radiadores del sistema de calefacción central a gas ubicado en oficinas administrativas. Apagado por mantención al momento de la fiscalización

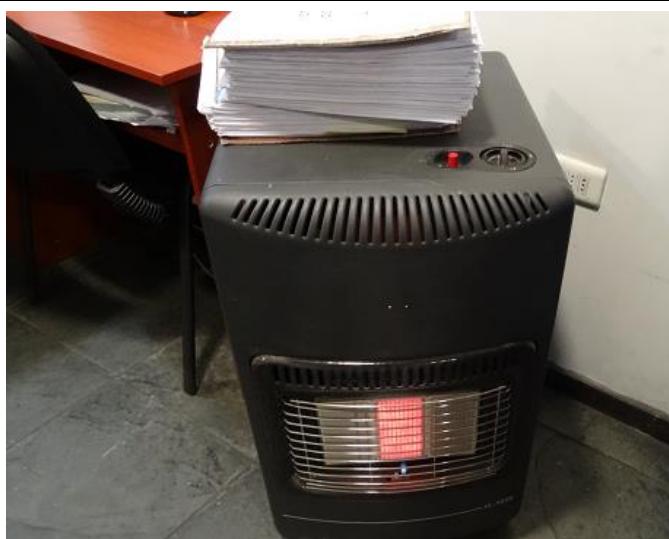
Fotografía 3.	Fotografía 4.

Descripción del medio de prueba: Calefactor a gas instalado en oficina administrativa.	Descripción del medio de prueba: Calefactor eléctrico en oficina administrativa.

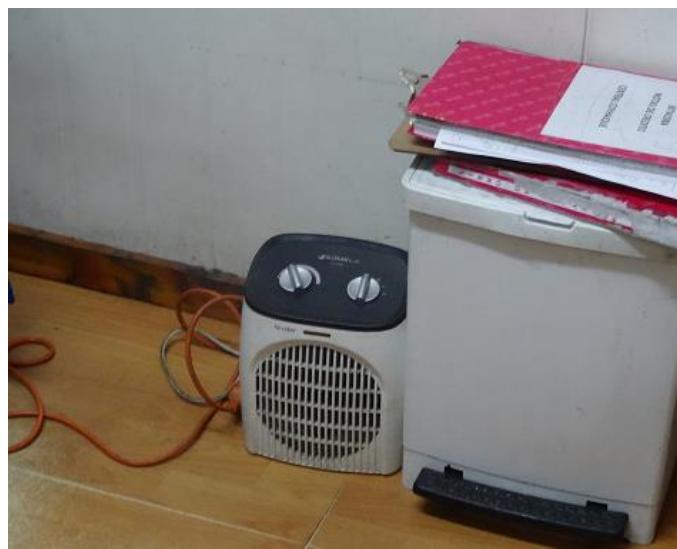
Fotografía 5.

Descripción del medio de prueba: Calefactor eléctrico en oficina ubicada previo al acceso de bodega.

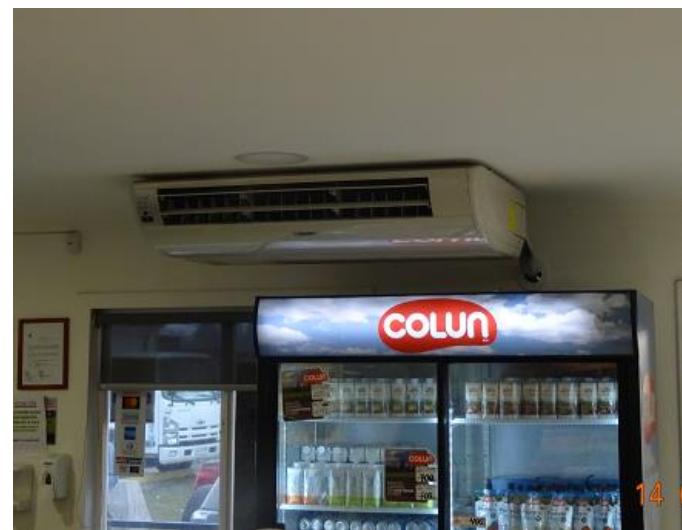
Fotografía 6.

Descripción del medio de prueba: Calefactor eléctrico tipo Split en sala de venta.
