INF – DG– 0001  
Revisión A

## **“Restaurante Mc Donald’s – Iquique”.**

### **Informe de Diagnóstico**

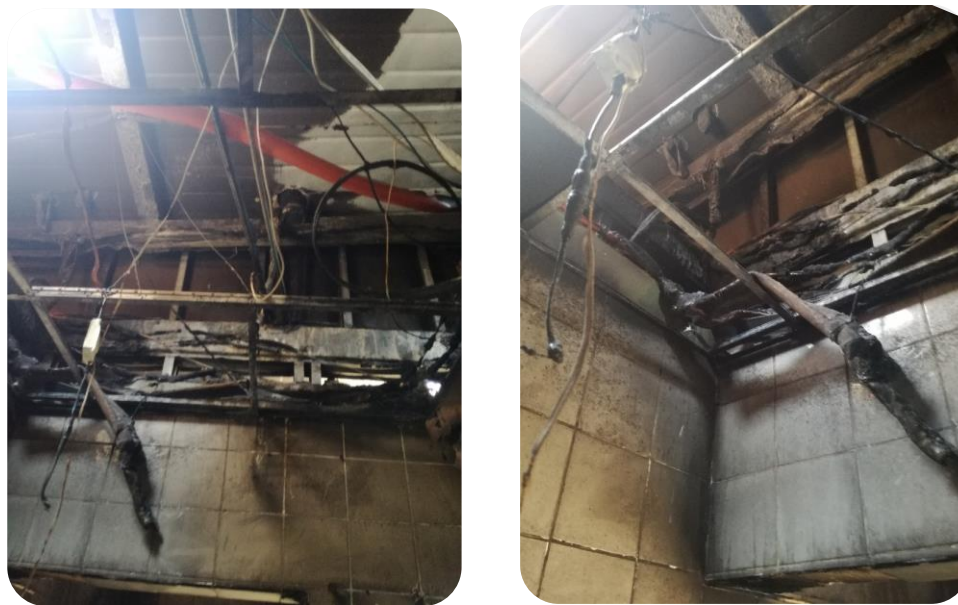
A continuación, se presenta el registro realizado para el interior del local. En la figura N°6 se puede apreciar la cercha en el muro que divide el área de franquiciado y pasillo de área de lavado, la cual evidencia claramente la exposición al fuego por largo periodo, en este sector el fuego se propago desde la solera superior de los tabiques.

Figura N° 8 Detalle de cerchas sector tableros eléctricos.

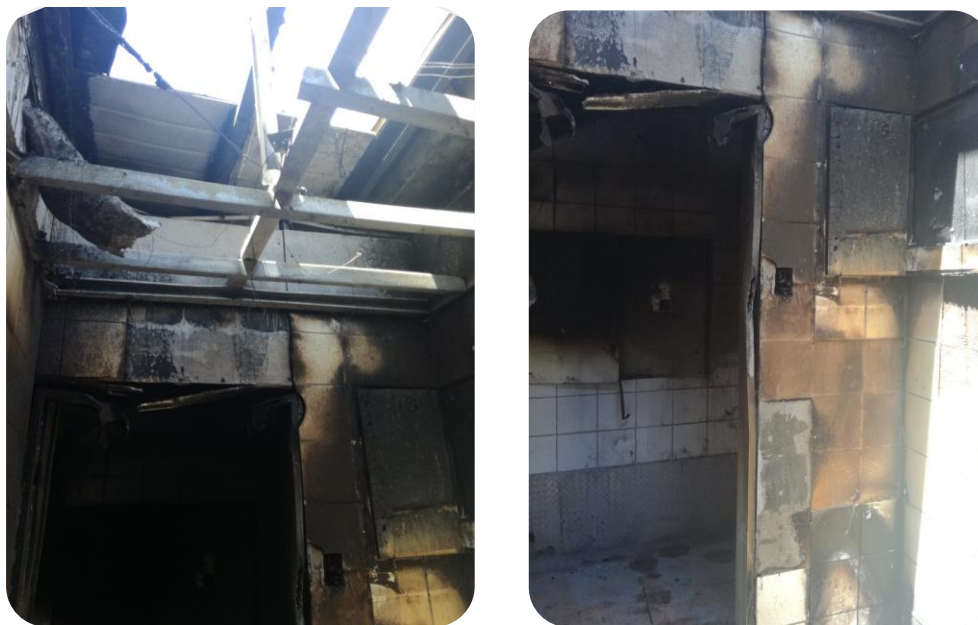
Figura N° 9 Detalle de tabiquerías en bodegas de secos

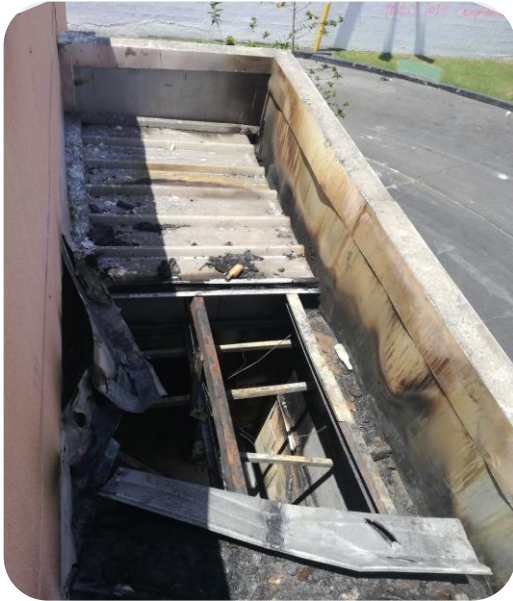
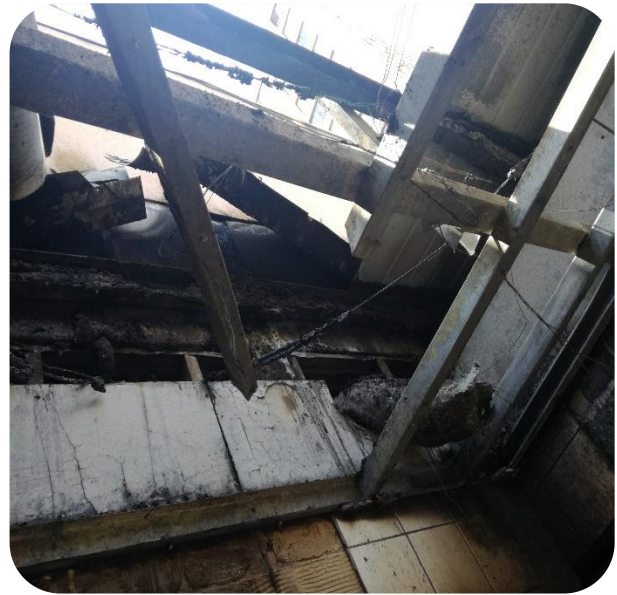
En las figuras N°10, se presenta el sector de franquiciado, colindante a los tableros eléctricos registran evidencia de una larga exposición a las llamas tanto en la techumbre como en los muros perimetrales, se considera este como unos de los focos con mayores temperaturas alcanzadas junto con el sector de tableros eléctricos.

Figura N° 10 Registro techumbre sector de franquiciado (izq.) – vista interior (der.)  
Fuente: Elaboración propia

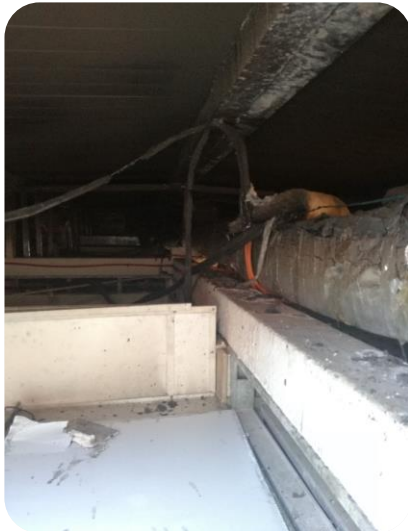
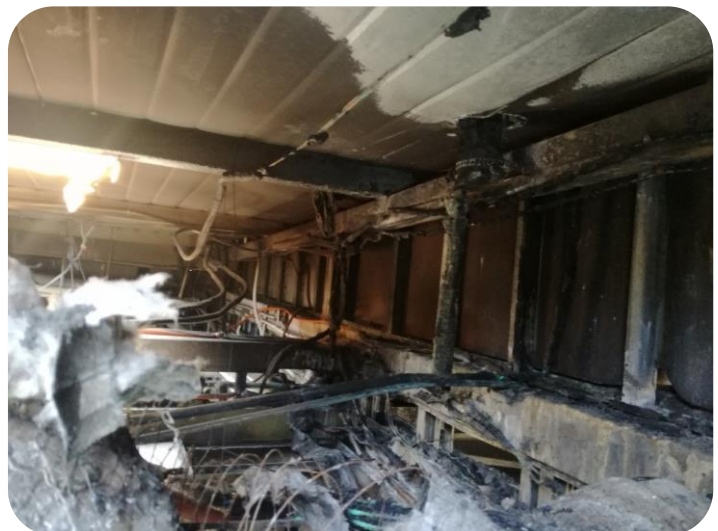
Figura N° 11 Registro entre techo sector de tableros eléctricos, sala de equipos.

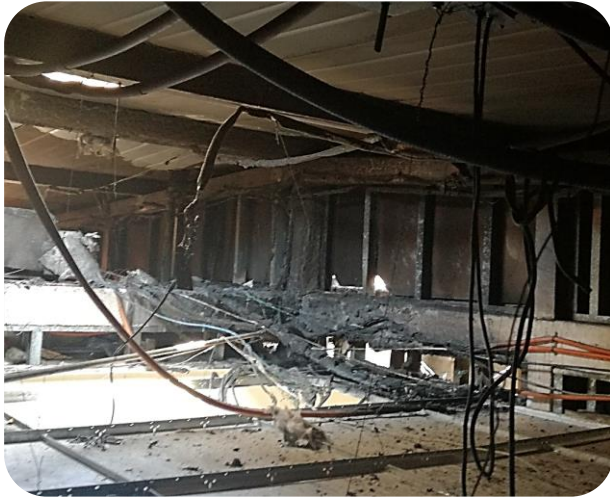
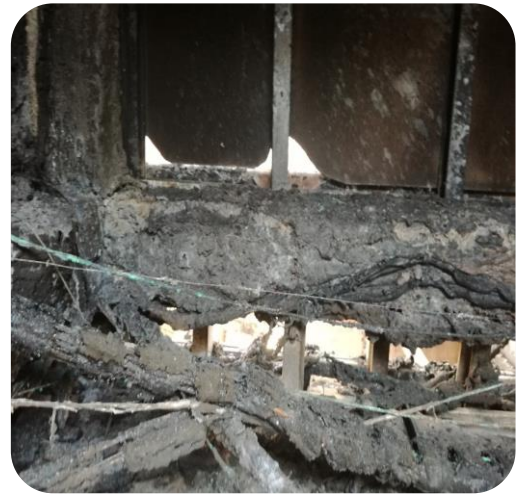
**Figura N° 12 Registro de entre techo sector de tableros, vista desde bodega de secos.**

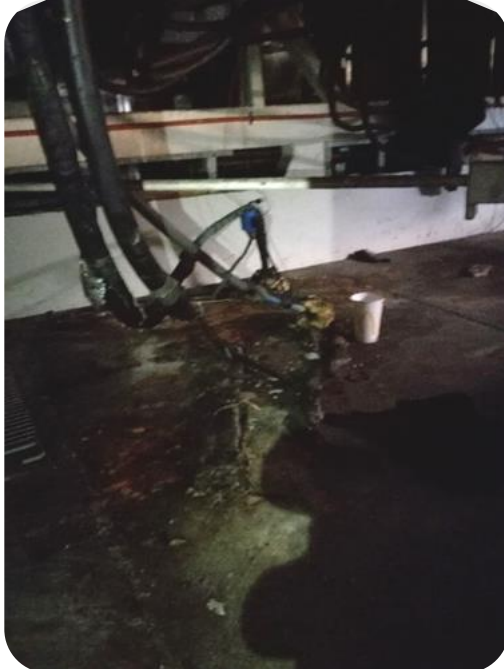
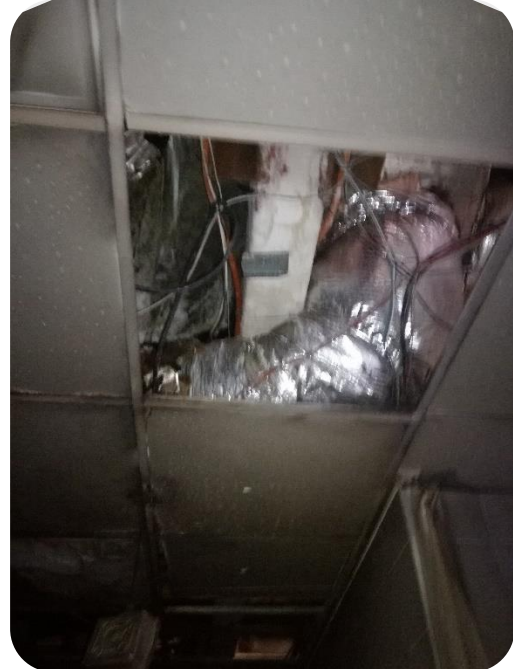
**Figura N° 13 Registro de alimentación de bodega de fríos (izq.) – Cielo pasillo área de lavados (der.)**

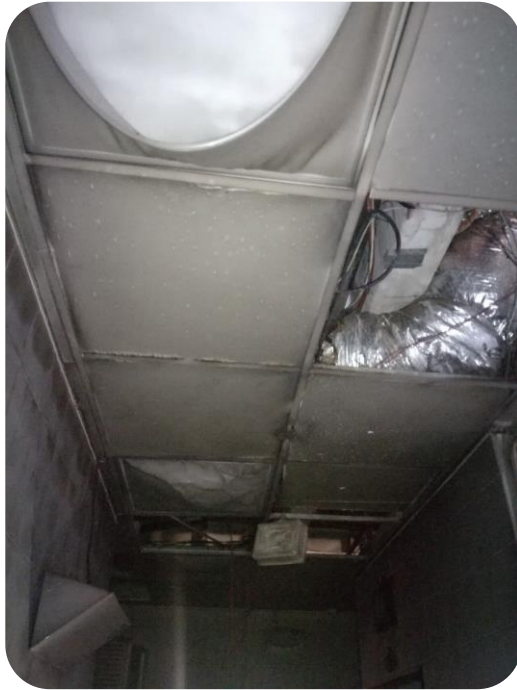
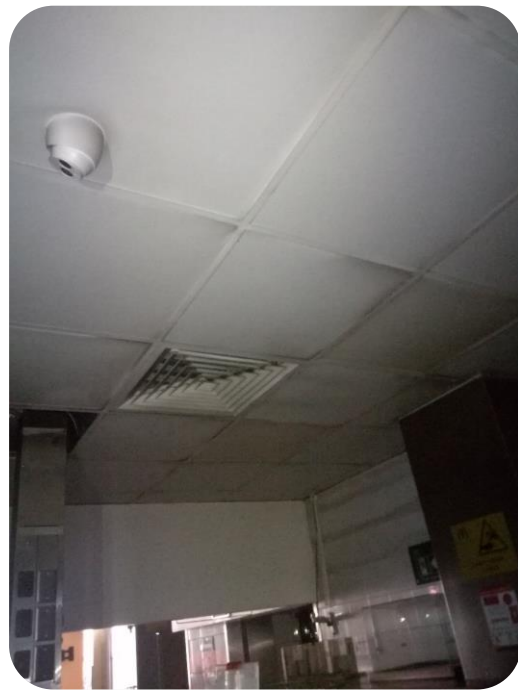
**Figura N° 14 Registro de Cielos, sector cocina (izq.) –Área de lavados(der.)**  
*Fuente: Elaboración propia*

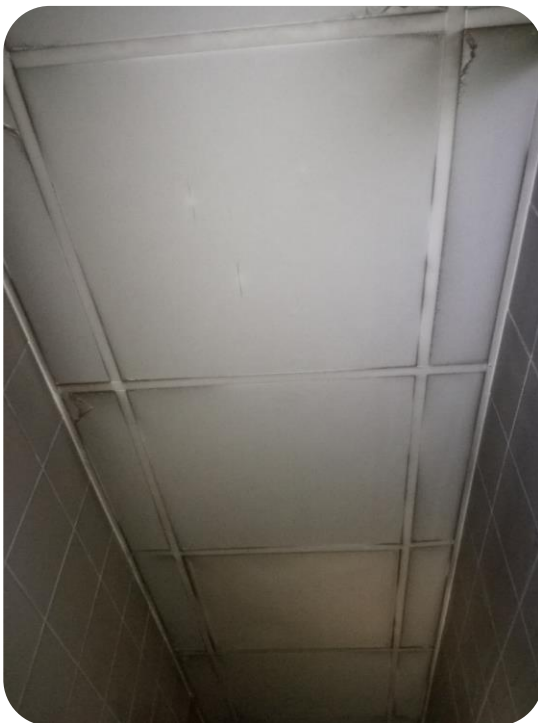
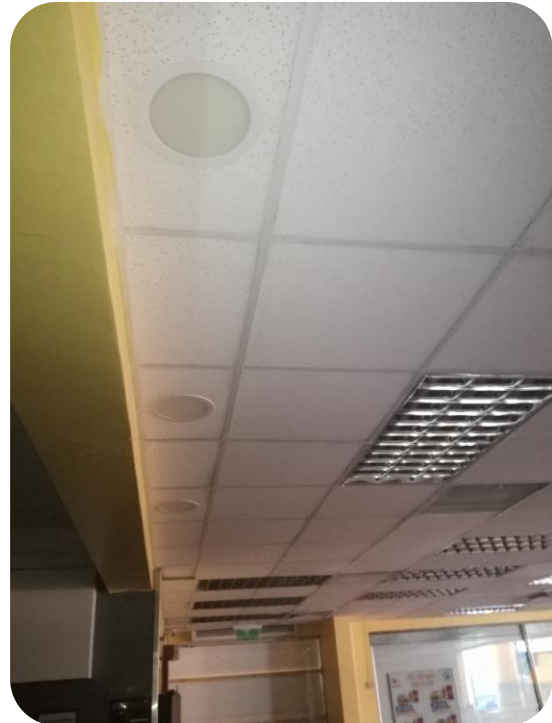
**Figura N° 15 Registro de Cielos, sector pasillo oficina gerente (izq.) – Área de comedores (der.)**  
*Fuente: Elaboración propia*

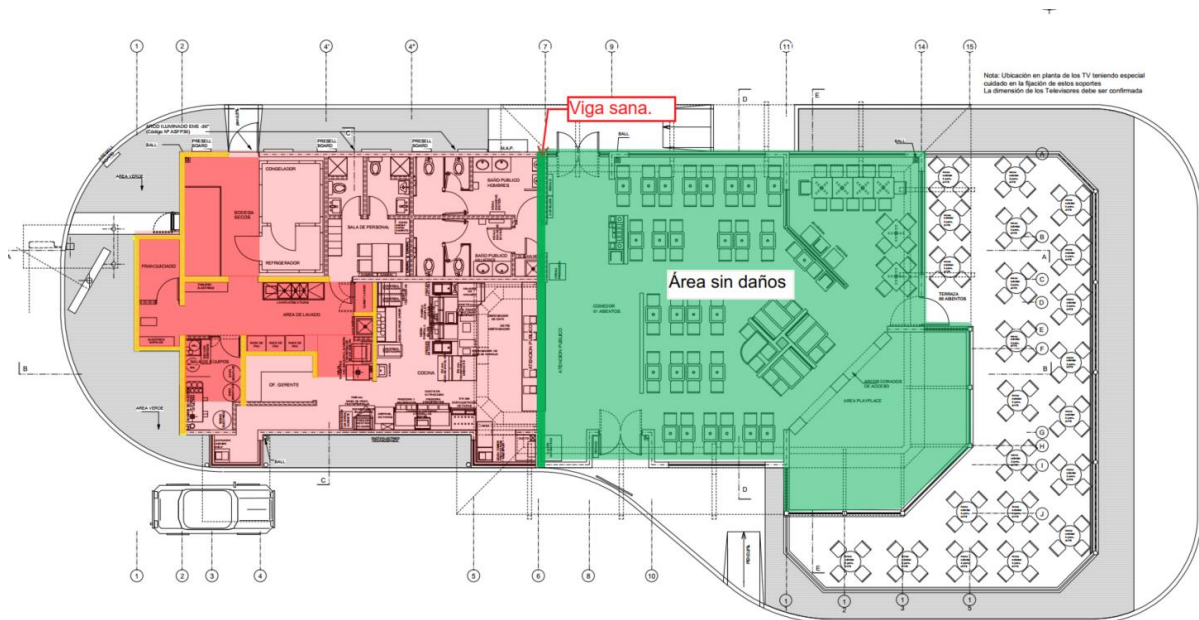
**Figura N° 16 Posible zona de mayores temperaturas durante el incendio.**

En el esquema de la figura n°16, se presenta un esquema con los daños evidenciados: En amarillo se representan los muros con daños en solera superior con daños potenciales perdiendo sus capacidades mecánicas comprometiendo la horizontalidad de estos componentes. Sombreado en rojo oscuro se representa el daño sufrido por la estructura de techumbre que se estima con pérdidas importantes en sus propiedades mecánicas que comprometen la estabilidad global del techo en ese sector. Sombreado en rojo claro, se representa los daños sufridos en la estructura secundaria (cielo falso y ductos de aire acondicionado).

Descripción	Nivel	Obs.
Fisuras	N.A	-
Revestimiento	Grave	En general en todos los tabiques indicados en fig. N°16.
Deformaciones	Leve	Deformaciones menores, en sectores de gran combustión.
Desaplomo	N.A	-
Flexión	N.A	-
Otras	Grave.	Combustión de solera superior.

Descripción	Nivel	Obs.
Fisuras	N.A	-
Revestimiento	Grave	En sectores sombrados en rojo indicados en fig. N°16.
Deformaciones	Grave	En sectores de gran combustión, sombreados en fig. N°16.
Desaplomo	Grave	En sectores de gran combustión, sombreados en fig. N°16.
Flexión	Grave	En sectores de gran combustión, sombreados en fig. N°16.
Otras	Medio.	En sectores por radicación de calor.

Para las cerchas se registraron sectores con alta exposición al fuego afectando dos cerchas principales transversales y una longitudinal (puntal). Considerando las altas temperatura alcanzada (1000°C), se puede inferir la disminución del módulo de elasticidad de los perfiles metálicos de la estructura, incluso aunque no se presenten problemas de flexión. Por lo tanto, se concluye que este material presenta sus propiedades mecánicas alteradas de manera importante. Finalmente, este daño se evalúa con un nivel de impacto muy alto para la vida útil de la estructura para las áreas indicas en figura N°16.

Para los muros de tabiquería perimetrales e interiores de sectores indicados en figura N°16 se detectaron daños importantes en el revestimiento y en la solera superior, por lo tanto, se concluye que los muros presentan sus propiedades mecánicas alteradas de manera importante. Finalmente, este daño se evalúa con un nivel de impacto muy alto para la vida útil para la estructura en las áreas indicadas en figura N°16.

Para los elementos secundarios de techo (cielo falso), se presentan completamente dañados en los sectores sombreados en rojo oscuro, por lo que se puede concluir que el material de soporte perdió completamente su capacidad mecánica en estos sectores, en el área sombreada en rojo claro se considera una pérdida de resistencia menor que los focos principales, no obstante, esta pérdida resulta es significativa respecto de las propiedades originales. Finalmente, este daño se evalúa con un nivel de impacto alto para la vida útil de la estructura en las áreas indicadas en figura N°16.
