**ANEXO A OFICIO DE ASTILLEROS FAUNDEZ Y CIA. LTDA.
DE ACUERDO A PUNTO 9 DE ACTA DE FISCALIZACION**

Punto 9.1.:

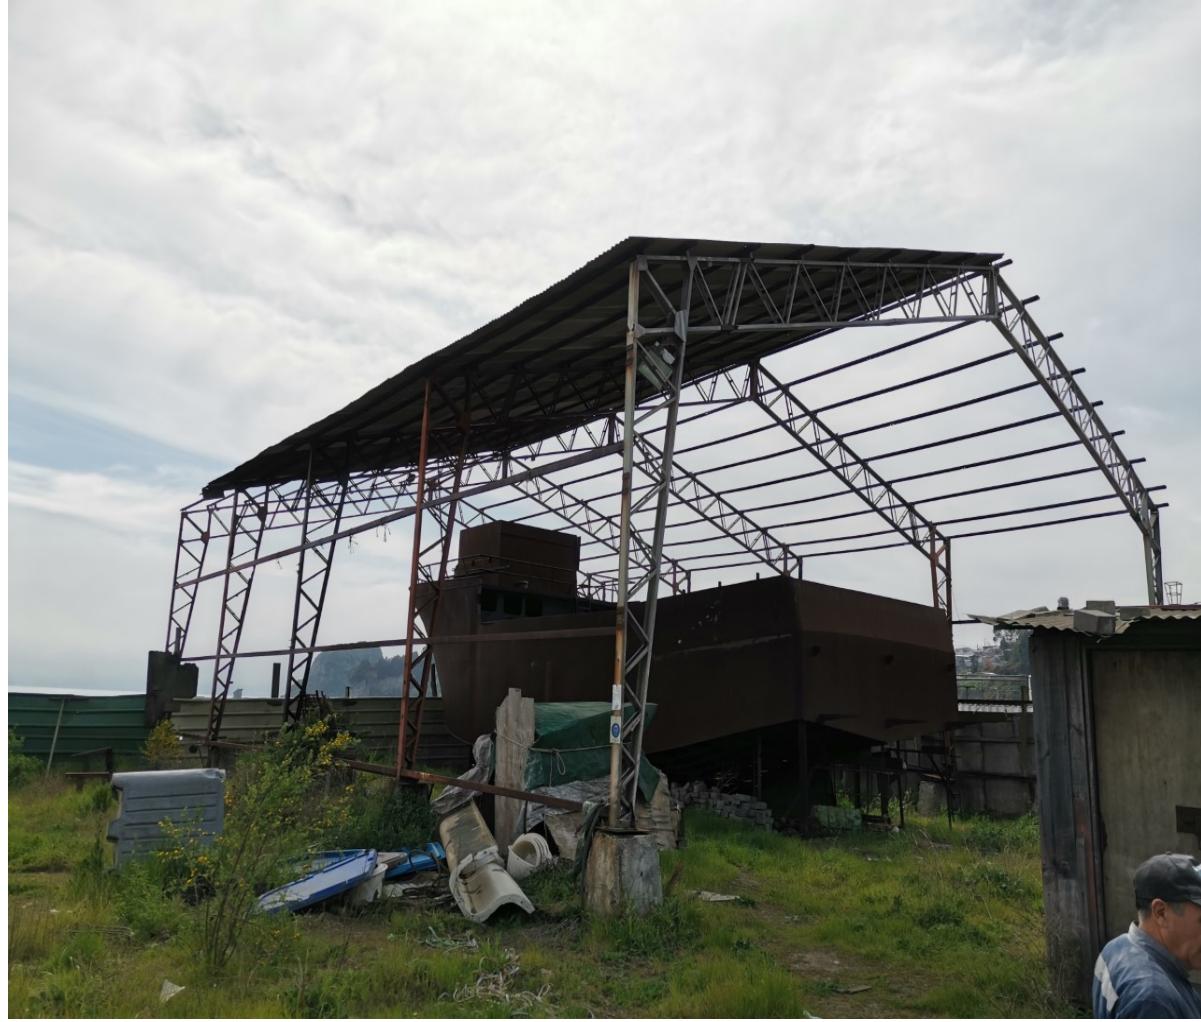
Vista Galpón

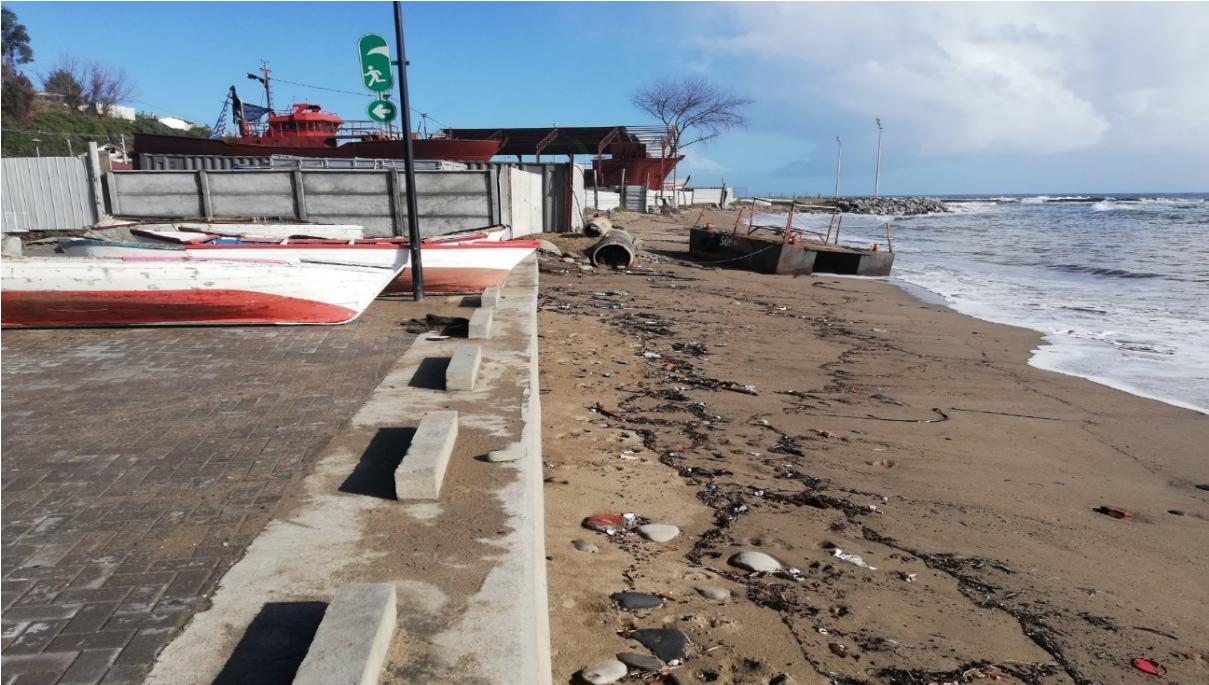
Diferencia/h de cerco Astillero con muro protección de paseo público.

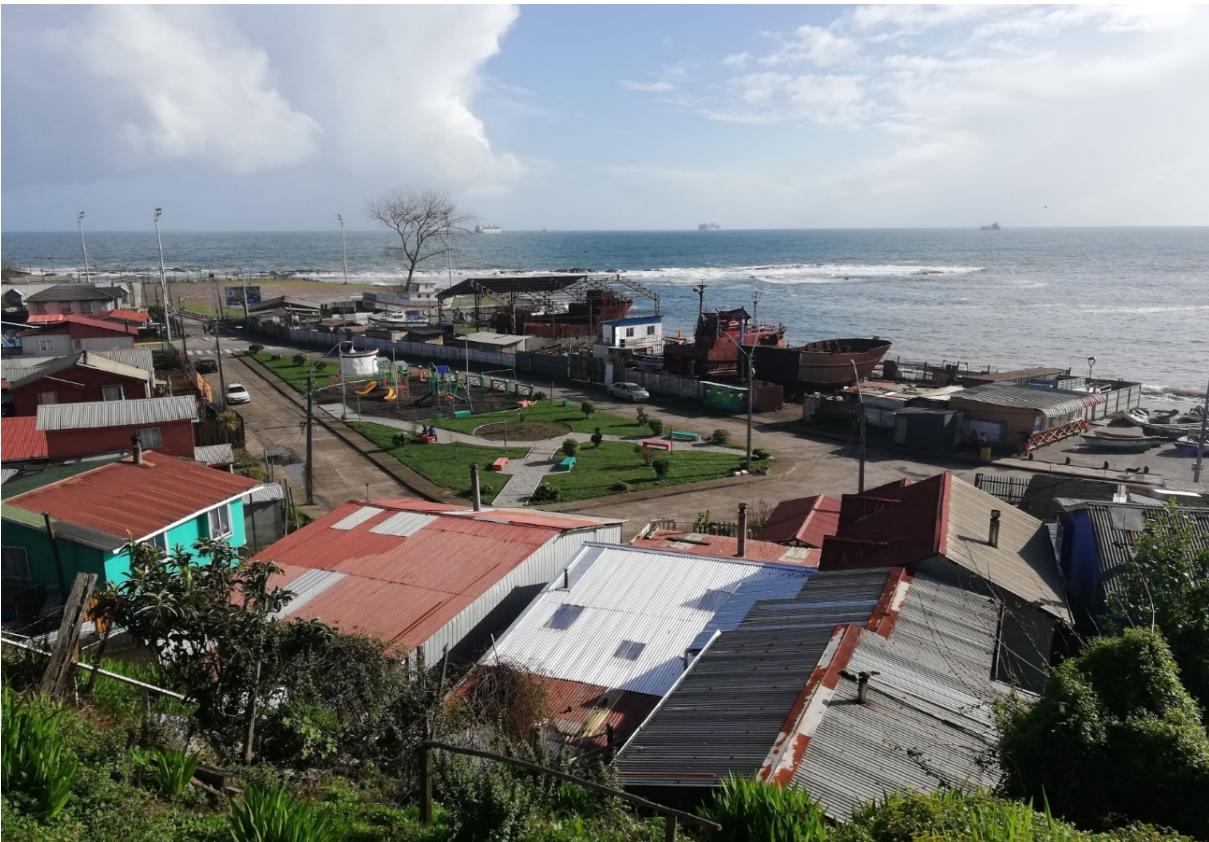
Panorámica Astillero

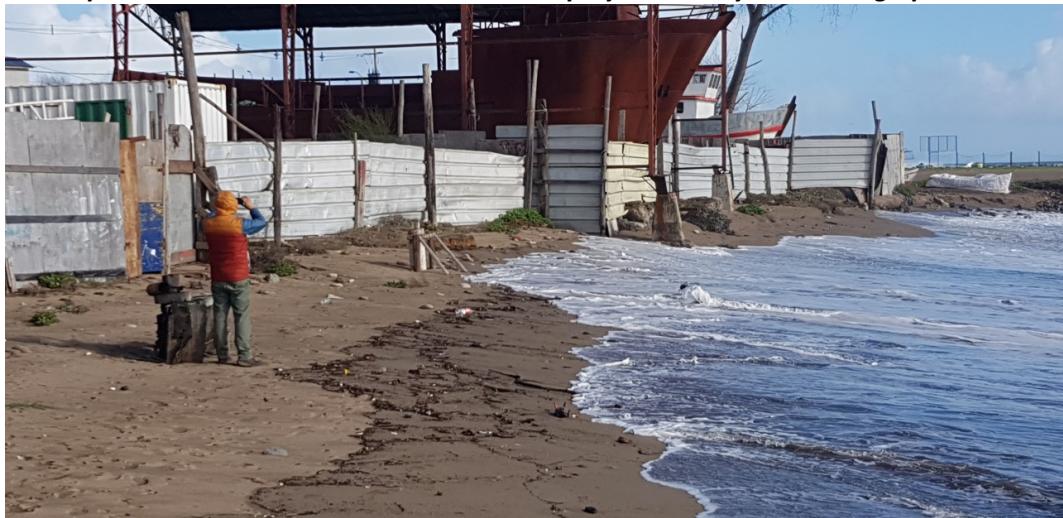
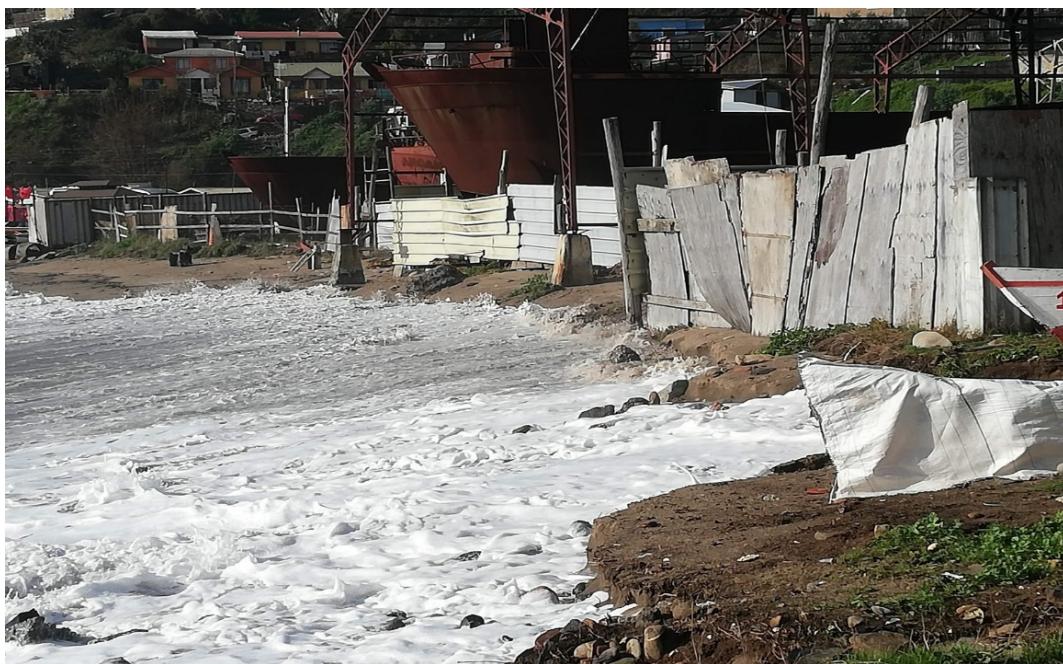
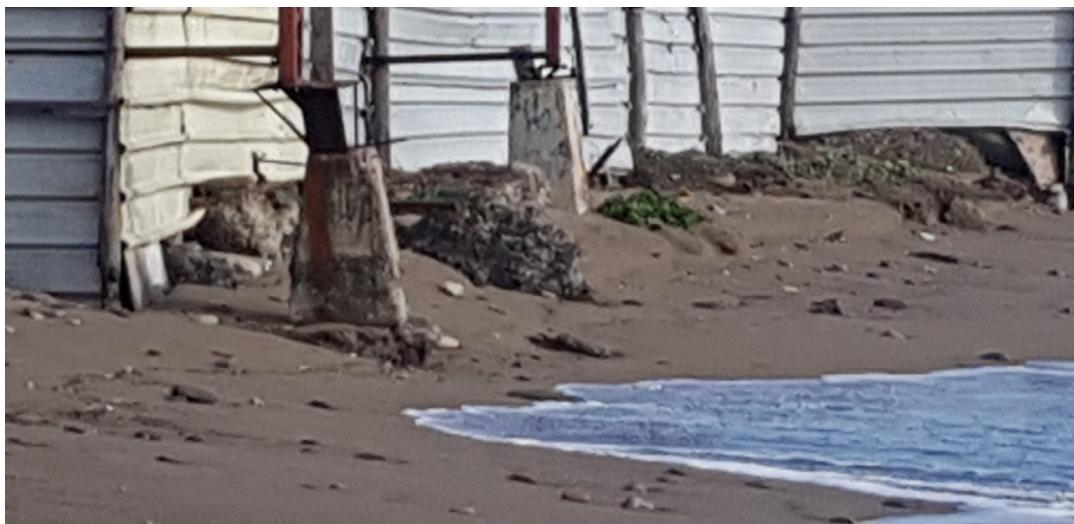
Daños por socavación al Astillero en sector de playa a cerco y bases del galpón.

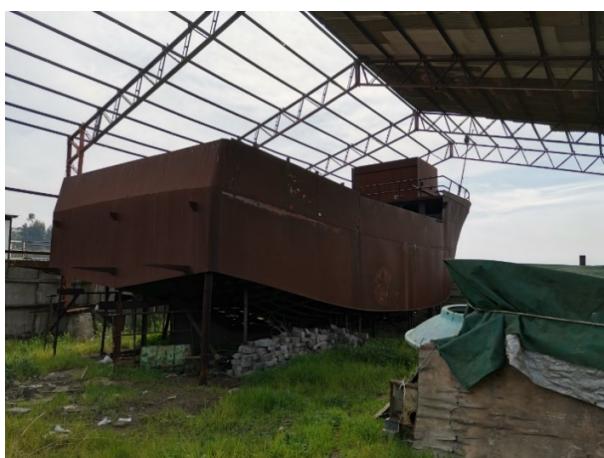
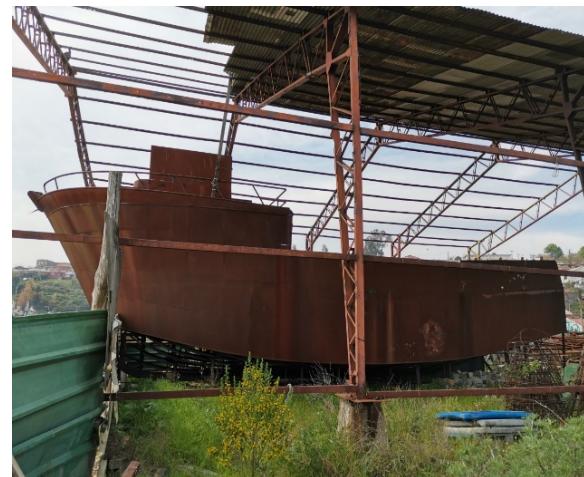
Punto 9.7: Fotografías (georreferenciadas) de naves actualmente varadas para realizar trabajos de mantenimiento, pero que no se han realizado debido a la contingencia nacional COVID-19. Todas las fotografías con una breve descripción de su ubicación.

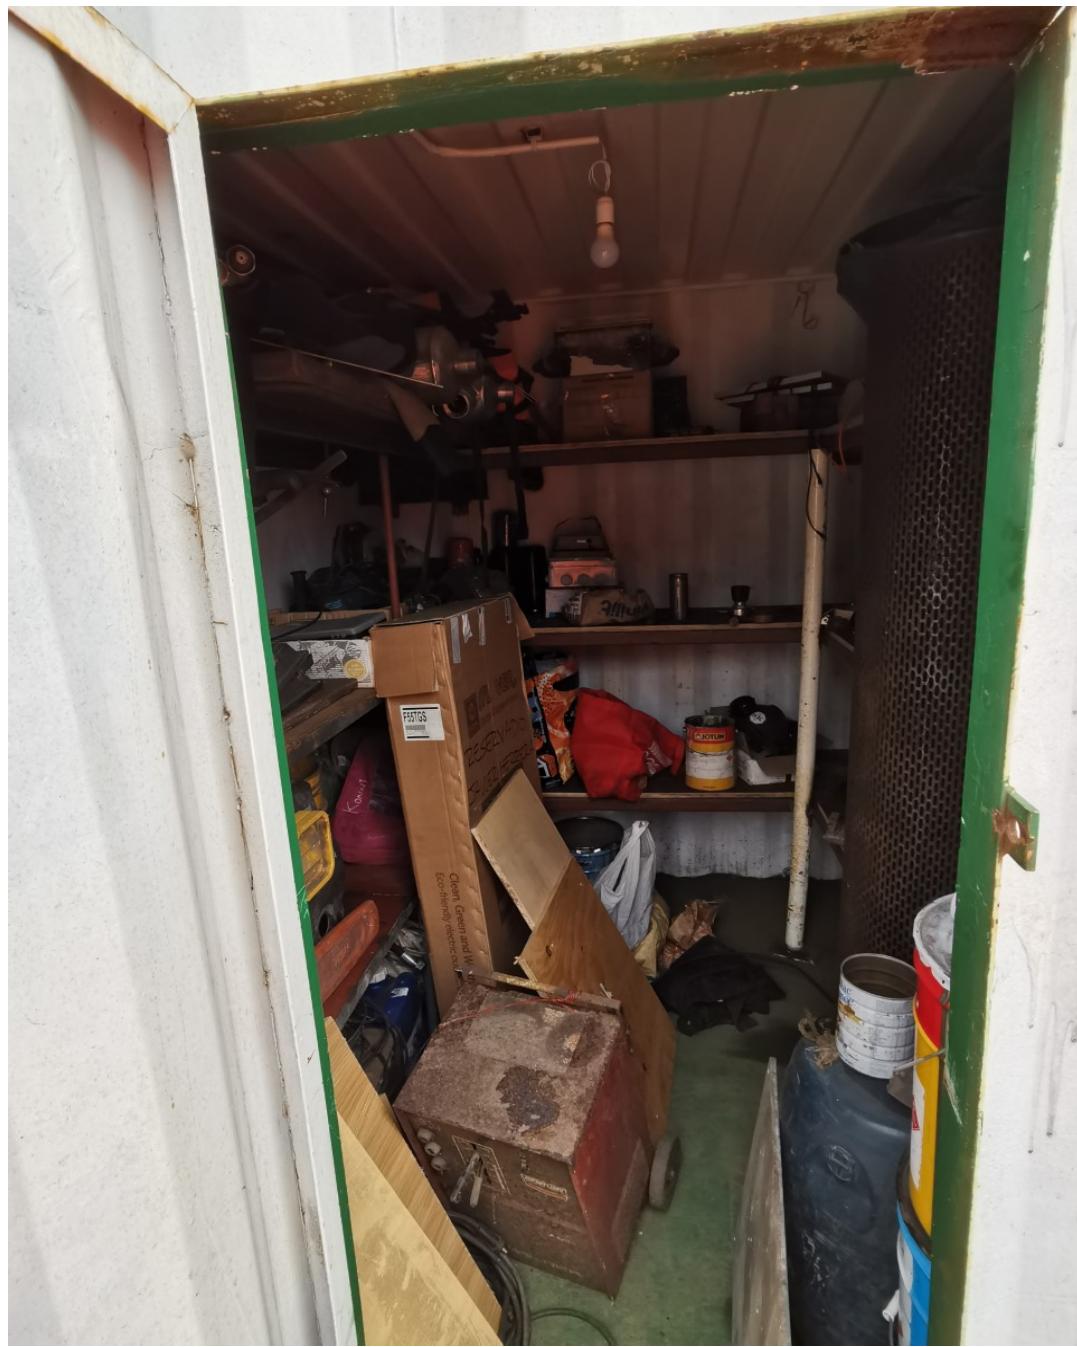
Respuesta: Minibodega con almacenamiento de envases vacíos
