## ACTA DE INSPECCION AMBIENTAL

1. ANTECEDENTES		
1.1 Fecha de Inspección: <b>04-11-2020</b>	1.2 Hora de inicio: <b>16:00 hrs</b>	1.3 Hora de término: <b>18:00 hrs</b>
1.4 Identificación de la actividad, proyecto o fuente fiscalizada: <b>PLANTA DE TRATAMIENTO DE AGUAS SERVIDAS DE CHILLAN y CHILLAN VIEJO</b>	1.5 Fase de la actividad, proyecto o fuente fiscalizada: <b>OPERACIÓN</b>

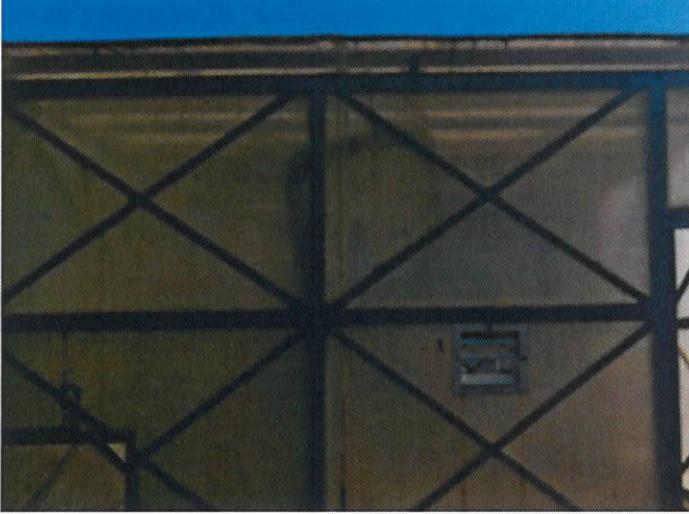
Foto 1 Encapsulado sala de PEAS y reja automática.	Foto 2 Sistema de reja automática PEAS no operativo al momento de la visita

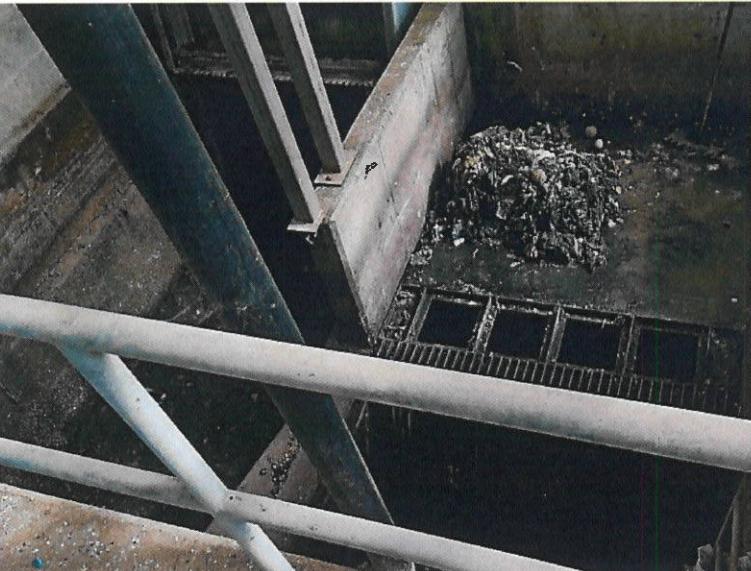
<p><b>Foto 4 Retiro de residuos área de rejas de forma manual sector PEAS</b></p>

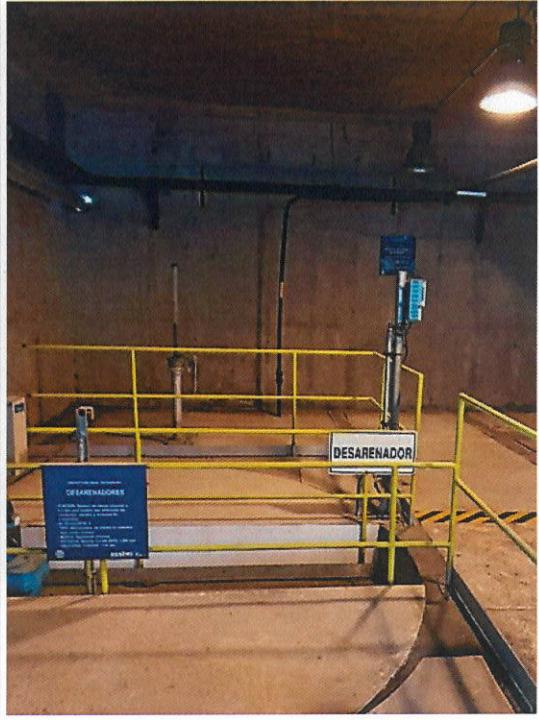
<p><b>Foto 5 Sala de desarenadores</b></p>

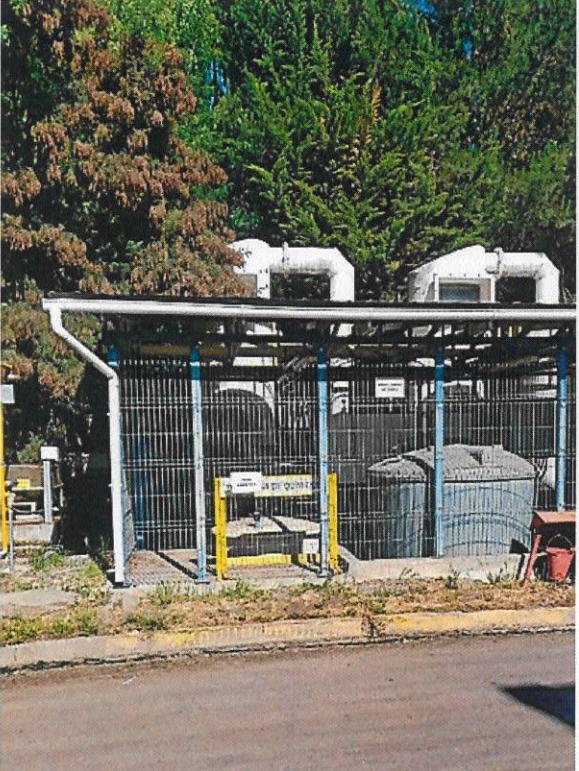
<p><b>Foto 6 Unidad de biofiltro</b></p>

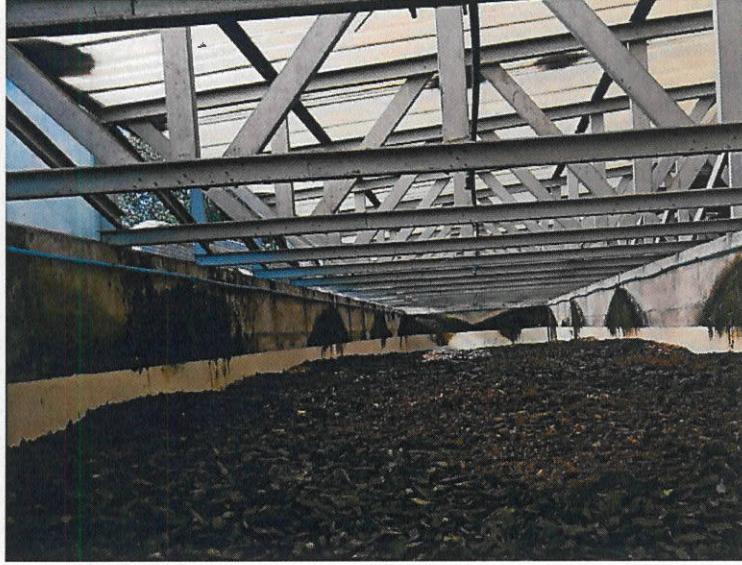
<p><b>Foto 7 Biofiltro con sustrato de chip de epino</b></p>

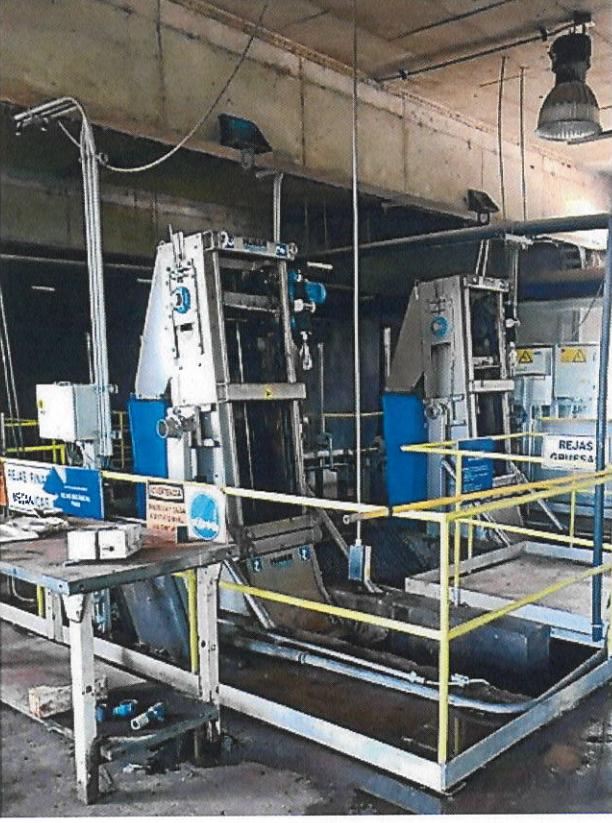
<p><b>Foto 8 Sistemas rejas afluente</b></p>

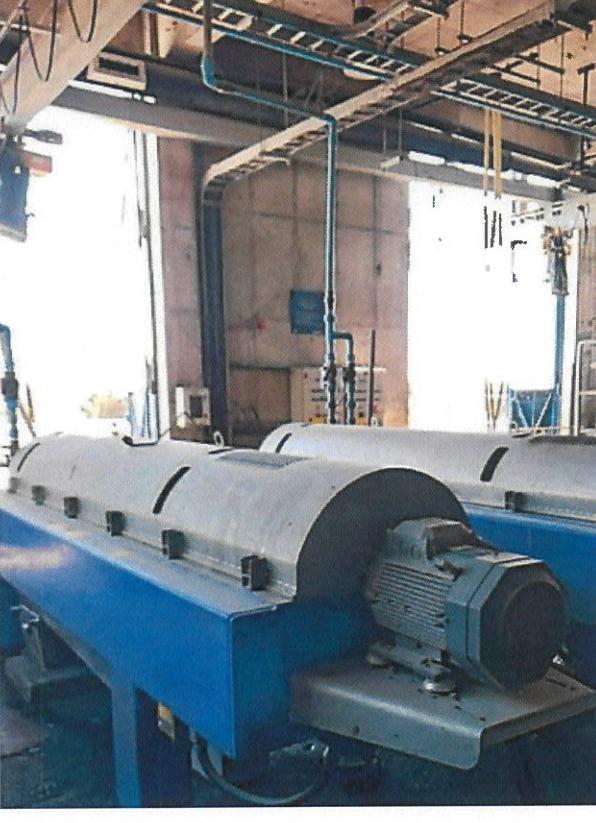
- 8.7. Durante la actividad se realiza centrifugado y encalado de lodos con salidas de +/- 60% de contenido de humedad, estos son trasladados en carro abierto a un área de secado abierta en el sector sur de la instalación sobre una loza impermeable de hormigón, la que visitada no presenta vectores ni olores significativos. Se informa que el galpón de lodos está en proceso de reparación de piso, por ello los lodos se disponen provisoriamente en cancha abierta, los volúmenes diarios son del orden de +/- 78 ton, los cuales son retirados ante estas circunstancias diariamente para ser dispuesto en predios forestales, según condiciones establecidas por la aprobación ambiental.

<p><b>Foto 9 Sistema de centrifugas</b></p>

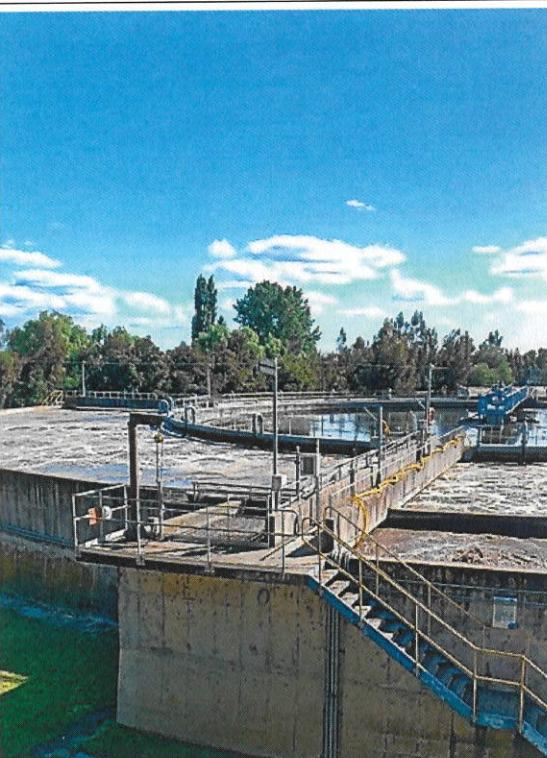
- 8.4. Posteriormente se visita unidad de reactores y clarificación, donde se da cuenta que la unidad está en un proceso de aireación continuo, con presencia de algunas aves en el sistema de clarificación.

<p><b>Foto 10 Reactor y clarificador</b></p>

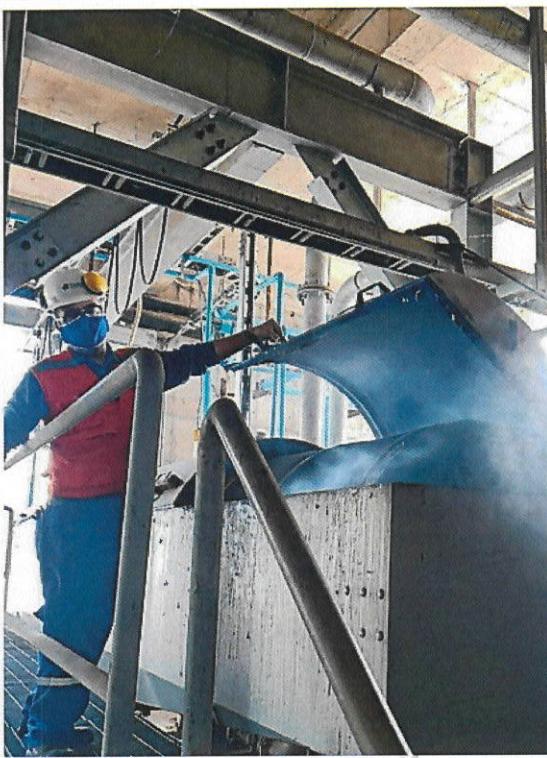
<p><b>Foto 11 Sistema de rotofiltro</b></p>

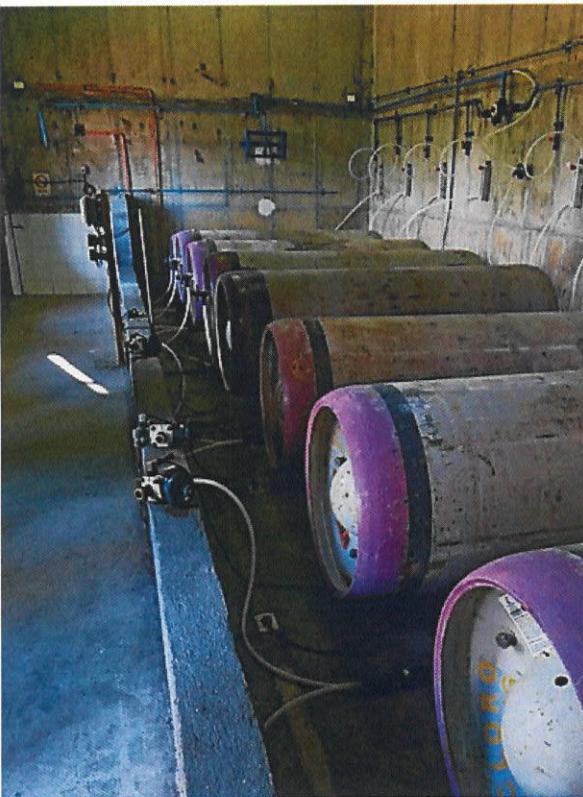
- 8.5. Revisada la línea de desinfección, al momento de la visita se aplica cloro (Cl<sub>2</sub>), en dosis de 2-3 mg/l, para la cual existe una sala de acumulación de 8 TK de 1.000 kilos cada uno. La sala se encuentra con ventilación forzada y régimen de control de temperatura.

<p>Foto 11 unidad de almacenamiento controlado de 8 TK Cl2</p>

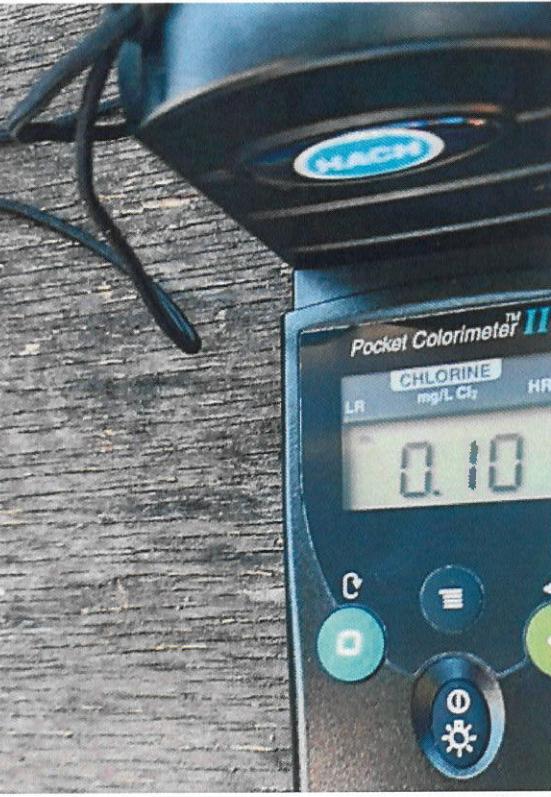
- 8.6. Al visitar efluente, este mantiene un caudal instantáneo de 681 l/s, para lo cual se procede a tomar una muestra de cloro libre residual, la que arroja 0,1 mg/l.

<p>Foto 12 Medición directa en efluente cloro libre residual.</p>

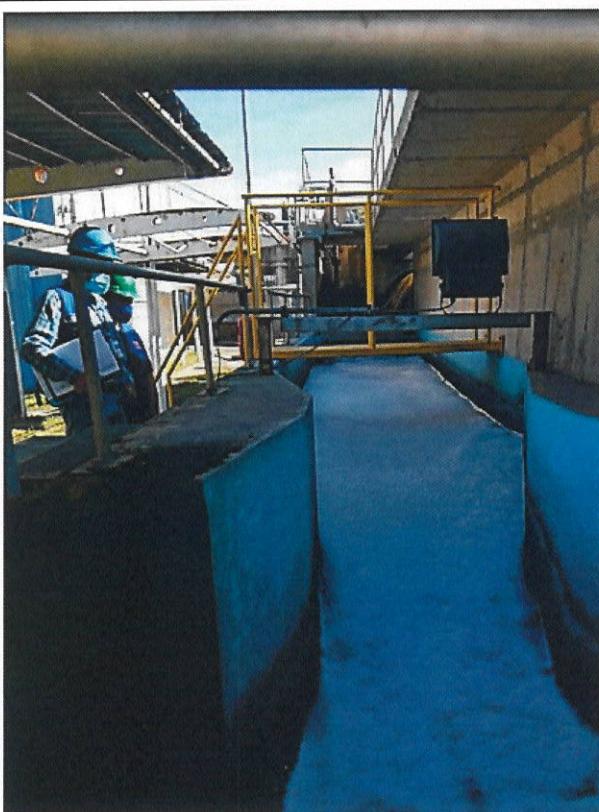
<p>Foto 13 línea de efluente medición de caudal</p>

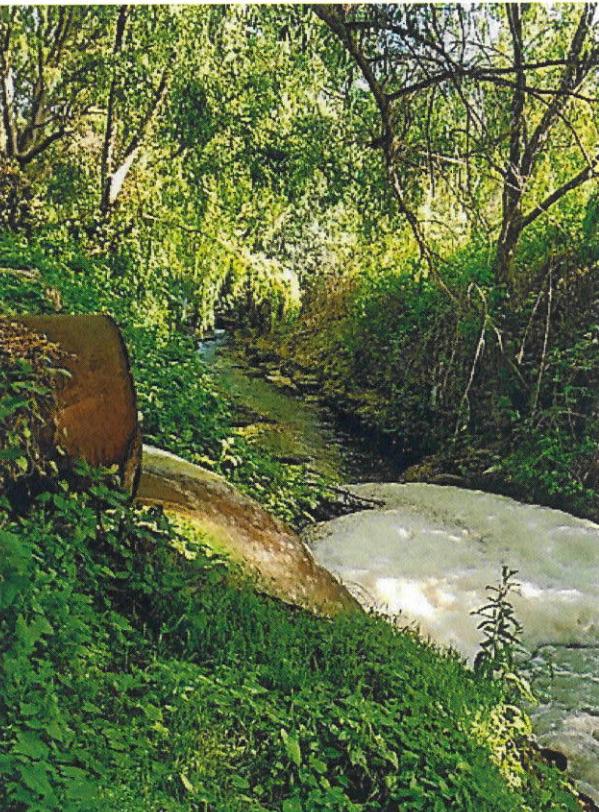
- 8.8. Finalmente se visita línea de efluente, el que descarga en el estero las Toscas, donde existe abundante espuma la que mantiene una columna de más de 300 mm, especialmente aguas arriba de la mezcla, toda vez que la descarga es del tipo área, generándose posteriormente una pluma de espuma de menor intensidad aguas abajo.

<p>Foto 14 Descarga Estero las Toscas, presencia de espuma en punto de mezcla</p>

Nº	Descripción
1	Informar programa de mantenimiento de sistema de rejillas automático de PEAS y fecha de puesta en operación.
2	Informar programa de reparación de galpón de lodos y fecha de puesta en operación.
3	Informar medida a adoptar, con el fin de evitar columnas de espuma en la mezcla de efluente con cuerpo receptor.
4	Informar resultados del programa de monitoreo de cuerpo receptor de los años 2019 y 2020, y que dice relación con el cumplimiento de la NCh 1333.
5	Informar población actual atendida y planilla de cargas máximas diaria de planta durante año 2020 DBO5/día (Excel).
6	Informar capacidad de bombeo de 04 bombas asociadas a PEAS de instalación.
7	Informar planilla desde el año 2019 del caudal mensual de: volumen bypass (m <sup>3</sup> /mes), Caudal de tratamiento (m <sup>3</sup> /mes) (Excel).
8	Registro de poder espumógeno de efluente durante el año 2020 (Excel).

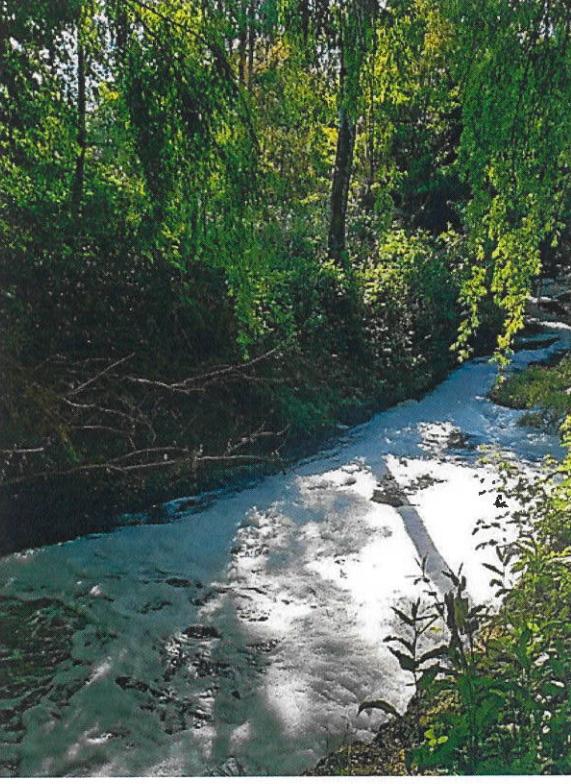
Foto 15 Esteros las Toscas aguas debajo de efluente	Foto 16 Trolva de movimiento interno de lodos

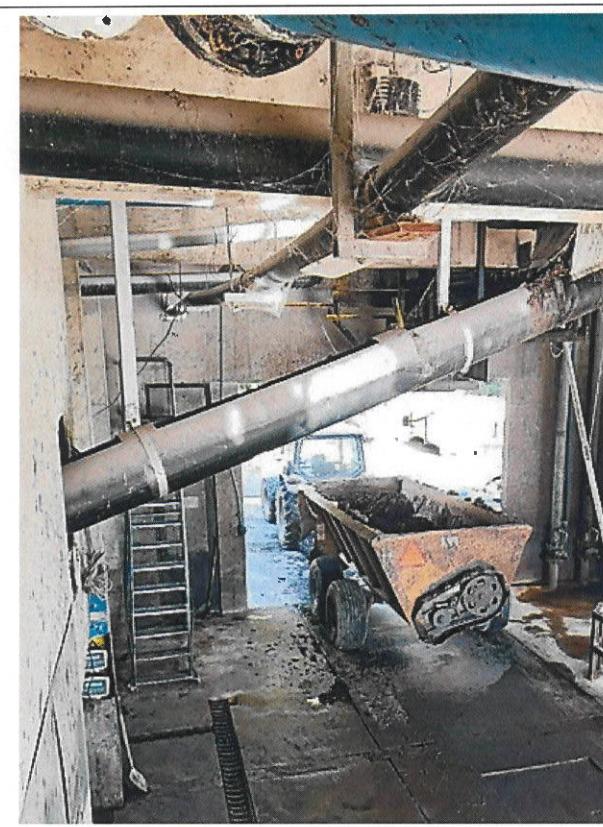
Foto 17 Sala de encalado y carga de lodos	Foto 18 Lodo desde sala de carga

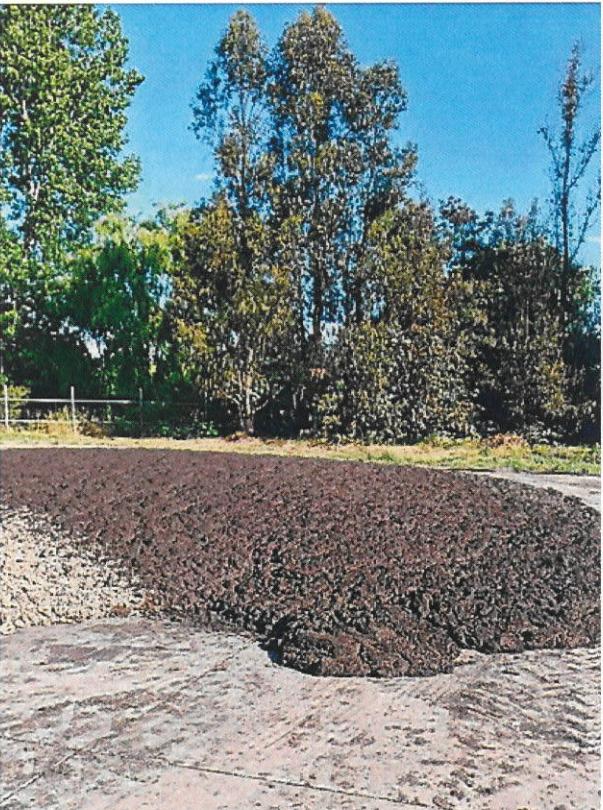
Foto 19 Cancha abierta de acopio de lodos	Foto 20 Galpón de acopio techado de lodos
