**REQUERIMIENTO DE INFORMACIÓN**  
**ACTA DE INSPECCIÓN AMBIENTAL SMA 12-03-2020**

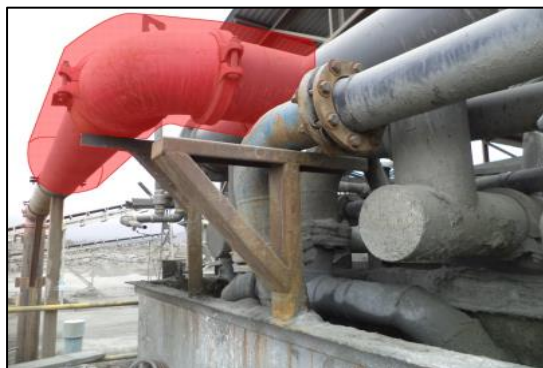
**Imagen 1. Revestimiento a implementar en el ducto -en curva de 90°- en sector de flotación**

Se aclara a la autoridad que en el considerando 4.5 de la RCA 32/2016, numeral VI) un revestimiento acústico en ducto ubicado en el sector de flotación, se hace mención al ducto que insufla aire en las celdas de flotación, desde un motor (Blower motor).

Dicho ducto debe ser revestido en la curva de 90° -producto de turbulencias en el caudal interior-, con un encamisado de 2 planchas de acero de 0,6 mm, en cuyo interior deberá contar con lana mineral de 50 mm de espesor con una densidad volumétrica de 80 kg/m<sup>3</sup>, conforme fuera especificado en el considerando 7.1.5.3 Medidas de Control de Ruido, numeral VI) del Anexo 3. Estudio de Impacto Acústico de la Adenda N° 2 del Proyecto, el cual se detalla a continuación.

En el sector de flotación se deberá implementar un recubrimiento al ducto, con el objetivo de reducir el ruido generado en la curva de 90°, producto de turbulencias en el caudal interior. La configuración de la solución consiste en 1.2 [mm] de acero en el exterior, la que debe ser obtenida con un encamisado de 2 planchas de acero de 0.6 [mm], y en el interior estas deberán contener lana mineral de 50 [mm] de espesor con una densidad volumétrica de 80 [kg/m<sup>3</sup>], como mínimo.

La implementación de esta medida se contempla para el mes de abril del presente año. La coordenada de referencia de la ubicación del revestimiento del ducto se presenta en la **Tabla 2**.

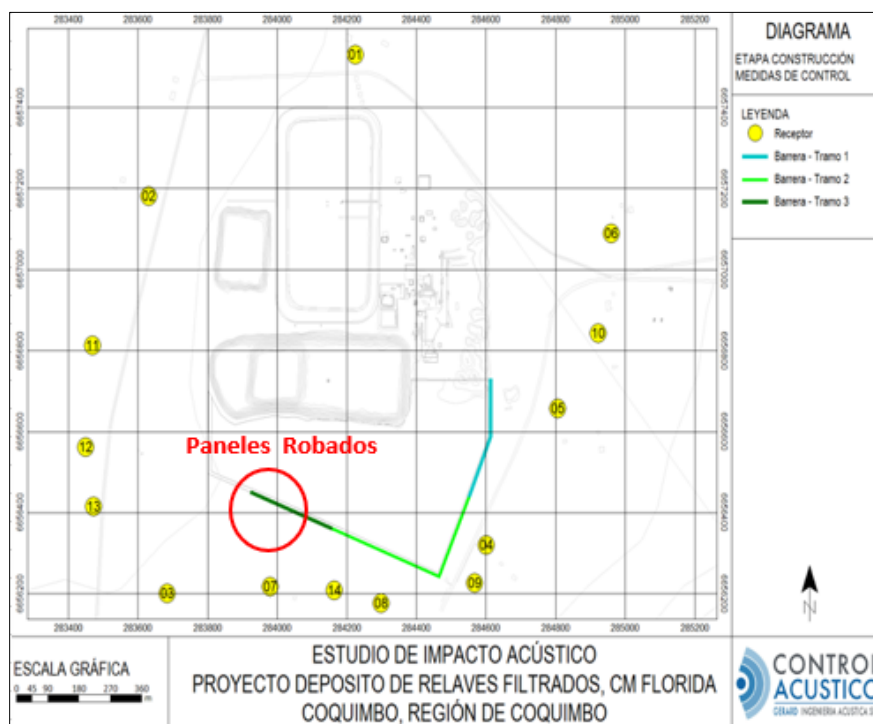
**Imagen 2. Ubicación de paneles de la barrera acústica**

Respecto a la medida de instalación de una barrera acústica en el perímetro sur poniente, es preciso señalar a la autoridad que esta se encontraba implementada al 100% en diciembre del año

2018. Sin embargo, 3 paneles de terciado estructural (7,2 m) ubicados al comienzo de la barrera acústica -sentido WE-, fueron robados el 13 de enero de 2020 según consta en la denuncia interpuesta ante Carabineros de Chile. La **Imagen 2** y **3** muestran la ubicación de los paneles que fueron sustraídos.

Cabe señalar que CM Florida S.A., ha realizado la solicitud de adquisición para la reposición de los paneles robados. El Titular estima que la medida estará implementada nuevamente en su totalidad durante el mes de abril 2020.
