**SISTEMA DE GESTIÓN SEGURIDAD Y SALUD OCUPACIONAL  
CM FLORIDA S.A**

**MEDIDAS DE CONTROL DE EMISIONES ACÚSTICAS**

**ESTADO DE IMPLEMENTACIÓN**

**MINERA TAMBILLOS**

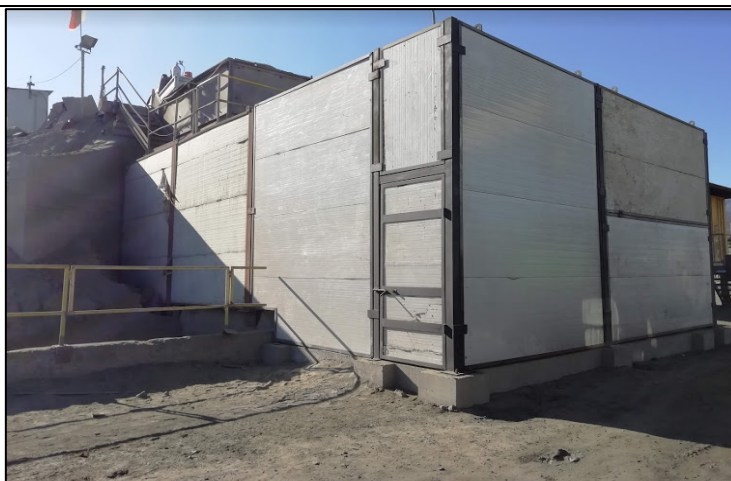
Se encuentra instalado un 80% del semi – encierro acústico (panel Rw-36), en el chancador primario de la Planta de Beneficio. Se encuentra pendiente instalar panel lado sur, cumbrera y sellar aberturas en las uniones de los panles del lado norte. A la brevedad se implementará en su totalidad de la medida.

**Imagen. 2. Paneles en chancador primario**

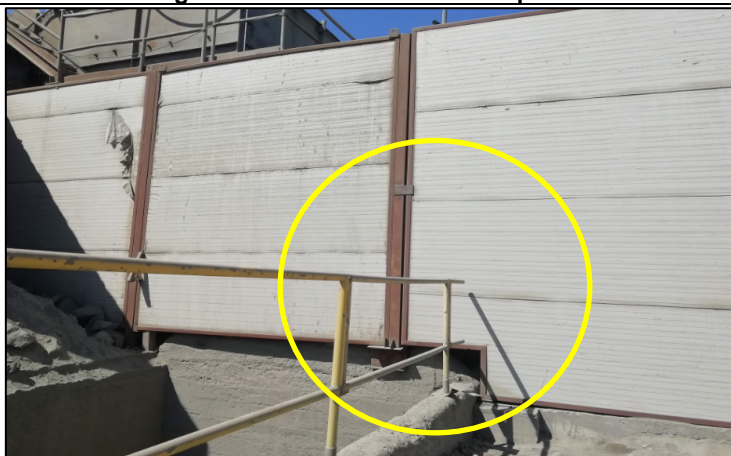
**Imagen 3. Aberturas en las uniones de los paneles en lado norte – Chancador primario**

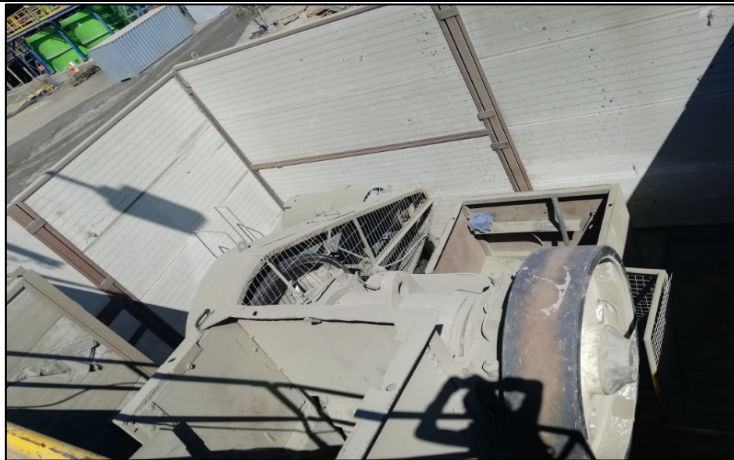
**Imagen 4. Pendiente instalacion de la cumbrera – Chancador primario**

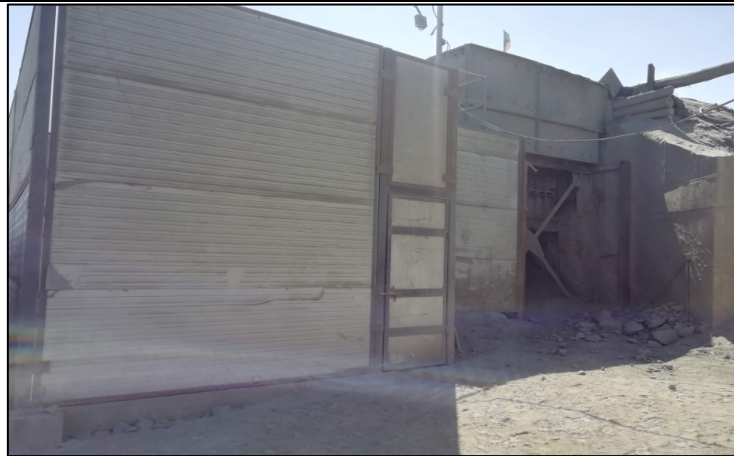
**Imagen 5. Pendiente reposición del panel lateral en lado sur, debido a caída de roca – Chancador primario**

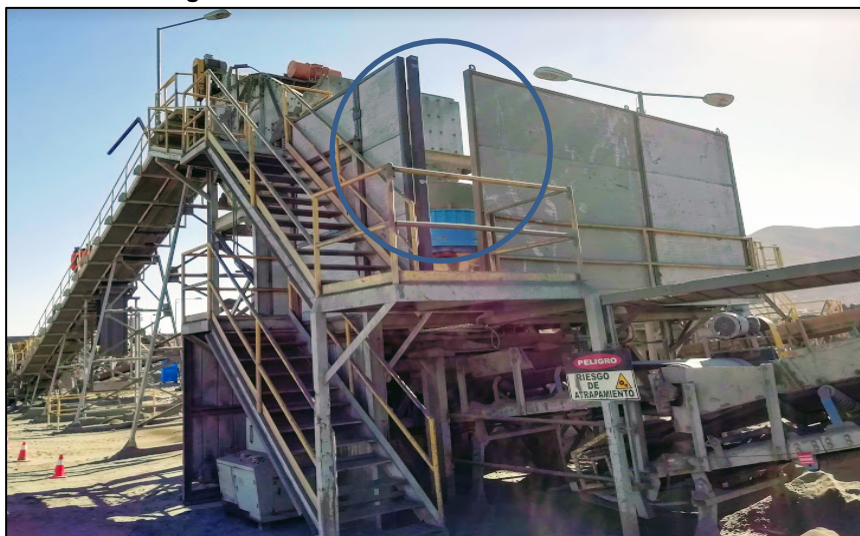
Se encuentra instalada un 80% de la barrera acústica (panel Rw-36). Se encuentra pendiente cerrar la entrada en el lado sur e instalar la cumbrera. A la brevedad se implementará en su totalidad de la medida.

**Imagen 7. Entrada lado sur - Chancador secundario**

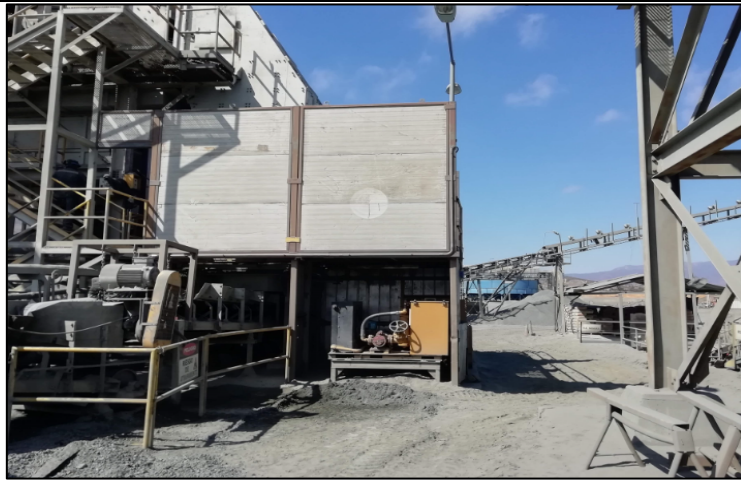
Se encuentra instalada un 80% de la barrera acústica (panel  $R_w$ -36). Se encuentra pendiente habilitar los paneles del lado oeste y la cumbrera. A la brevedad se implementará en su totalidad de la medida.

Imagen 9. Paneles lado norte - Chancador terciario

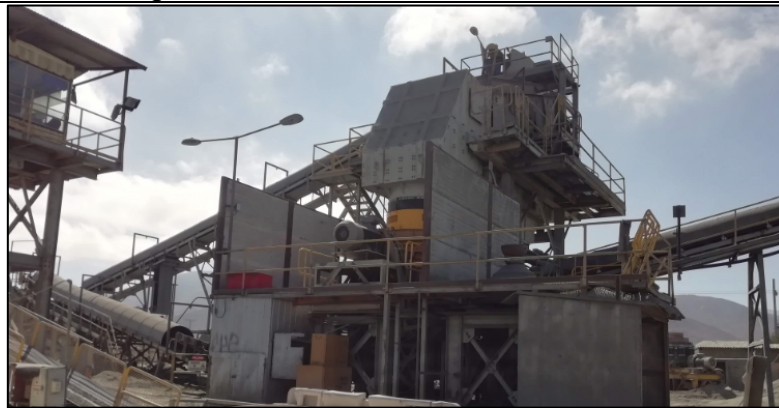
Imagen 10. Paneles lado oeste - Chancador terciario

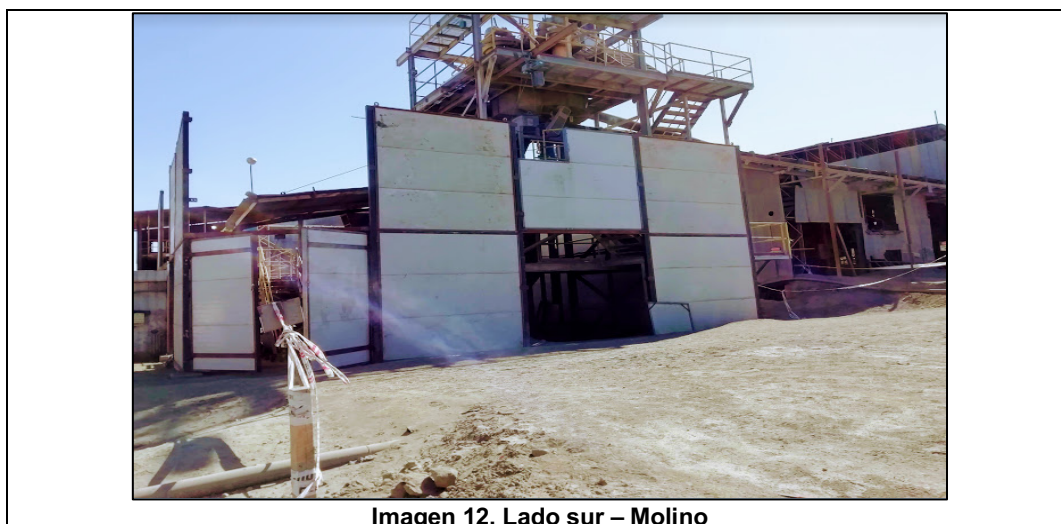
Se encuentra instalada un 80% de la barrera acústica (panel Rw-36). Se encuentra pendiente instalar los paneles del lado sur y oeste. A la brevedad se implementará en su totalidad de la medida.

**Imagen 12. Lado sur – Molino**

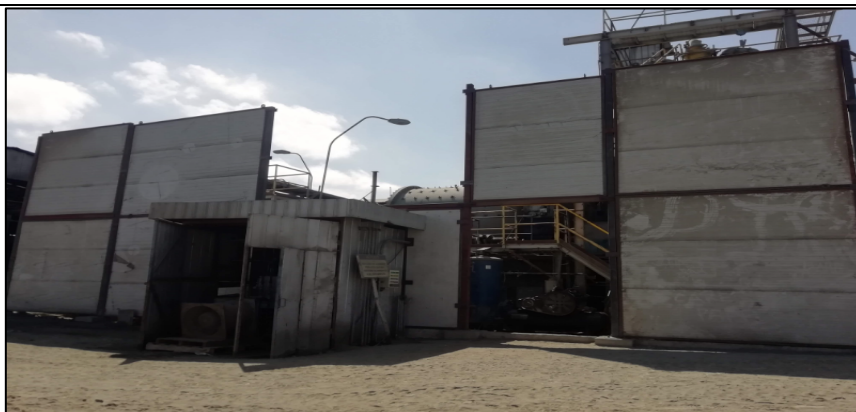
**Imagen 13. Lado oeste - Molino**

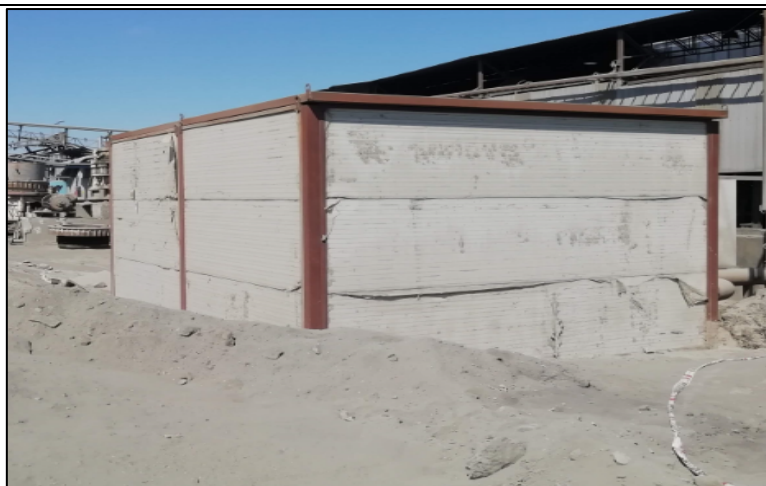
La medida se encuentra implementada en su totalidad.

**Imagen 17. Encierro acústico motor soplador en lado norte**

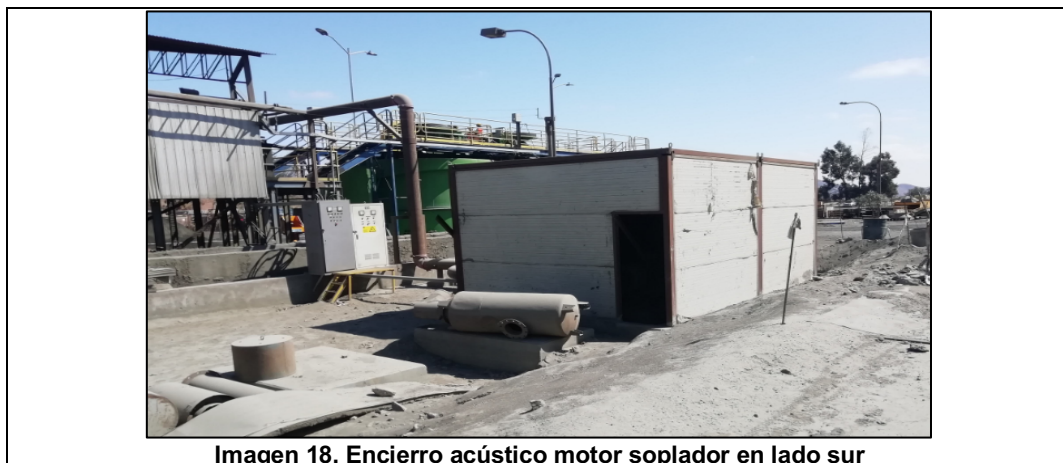
**Imagen 18. Encierro acústico motor soplador en lado sur**

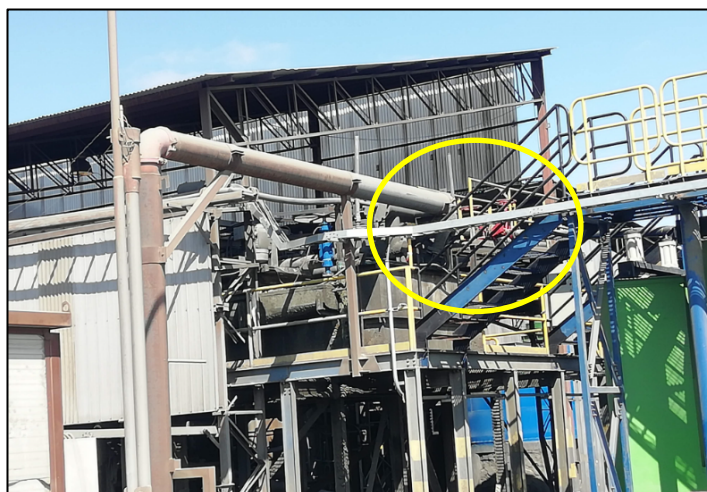
El recubrimiento al ducto de flotación, no ha sido implementado. Esta medida será implementada durante el mes de abril de 2020.

**Imagen 20. Recubrimiento al ducto de flotación - Pendiente**

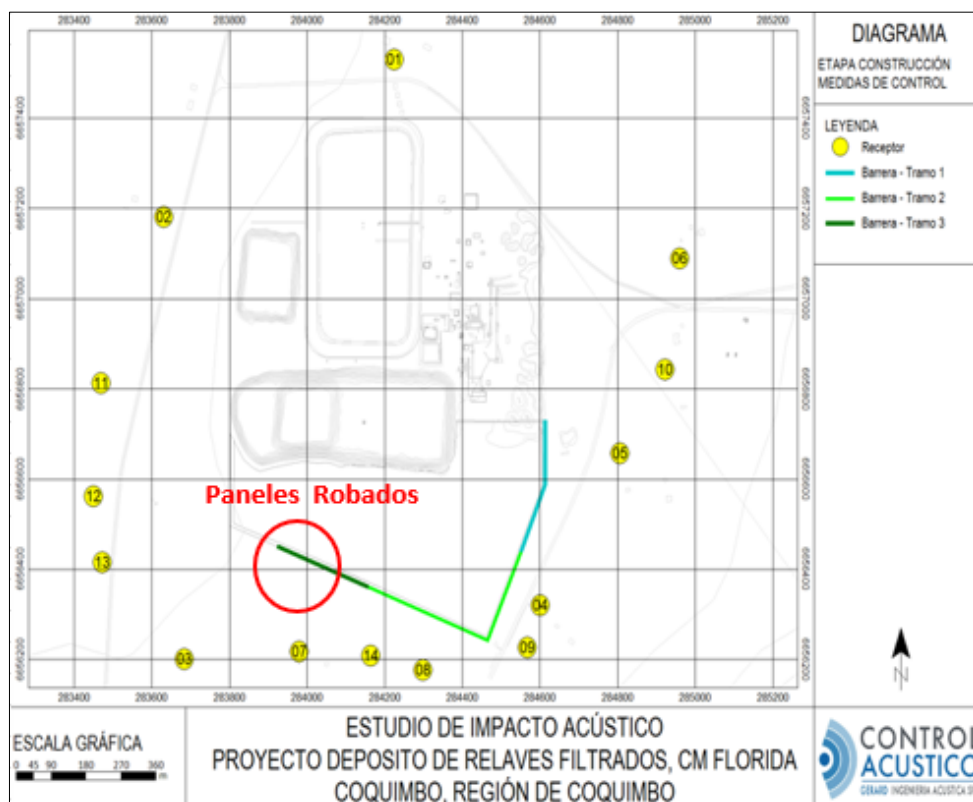
La medida se encuentra implementada en su totalidad. Sin embargo es preciso señalar a la autoridad que con fecha 13 de enero de 2020 se realizó una denuncia ante Carabineros de Chile, por el robo de 3 unidades de paneles de terciado estructural (7,20 metros lineales) ubicados al comienzo de la barrera acústica de oeste a este.

**Imagen 22. Robo de tres unidades de paneles - Barrera acústica**

Cabe señalar que CM Florida S.A., ha realizado la solicitud de adquisición para la reposición de los paneles robados a la brevedad, tal como se aprecia en la **Imagen 24**. El Titular estima que la medida estará implementada nuevamente en su totalidad durante el mes de abril 2020.

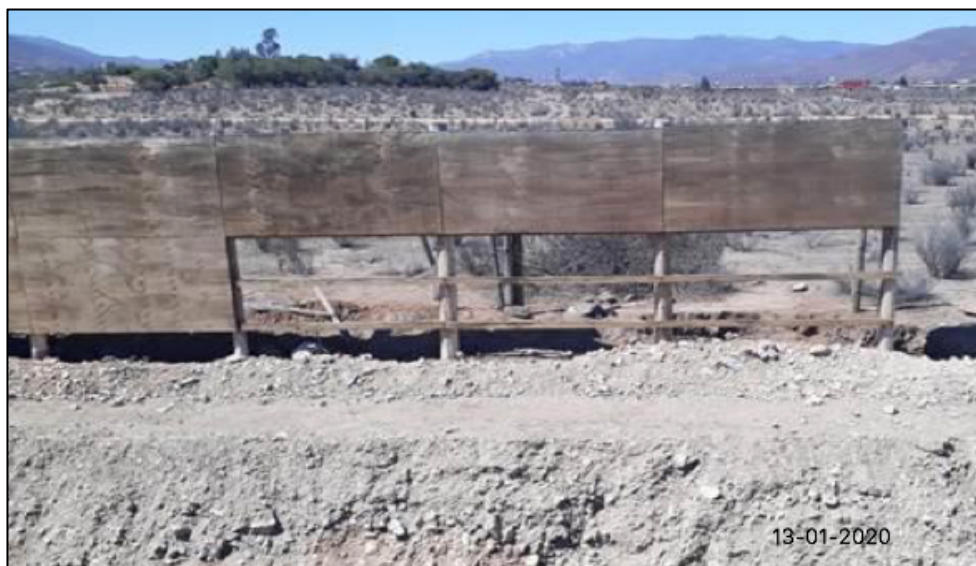
**Imagen 23. Robo de tres unidades de paneles - Barrera acústica**

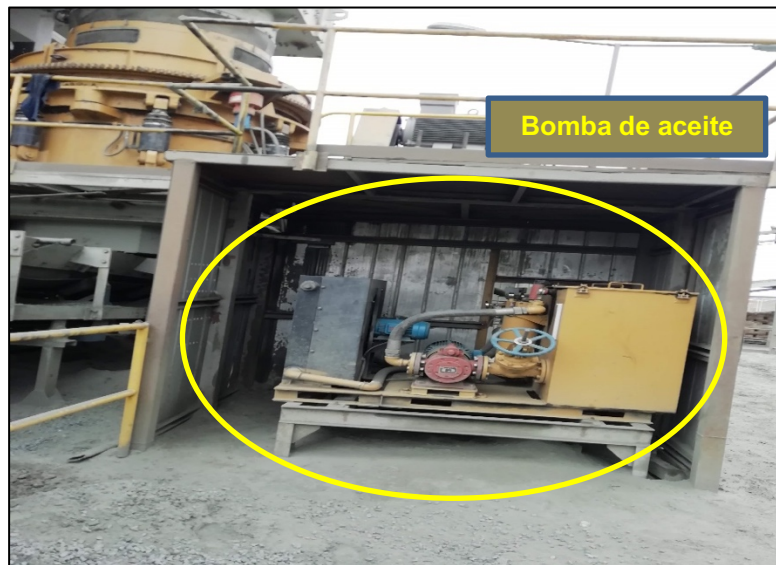
El encapsulamiento de la bomba de aceite del chancador terciario y motor de la cinta transportadora, no se ha sido implementado. Esta medida será implementada a la brevedad.

**Imagen 21. Bomba de aceite**
