ACTA DE INSPECCION AMBIENTAL

1. ANTECEDENTES		
1.1 Fecha de Inspección: 14-05-2020	1.2 Hora de inicio: 11:49	1.3 Hora de término: 12:59
1.4 Nombre de la Unidad Fiscalizable: PLANTA ASTILLADO CORONEL	1.5 Estado operacional de la Unidad Fiscalizable: EN OPERACIÓN

- RESOLUCIÓN DE CALIFICACIÓN AMBIENTAL N° 45/2010 DE LA COMISIÓN DE EVALUACIÓN REGIÓN BIOBIO QUE CALIFICA PROYECTO "PLANTA DE ASTILLADO CORONEL".

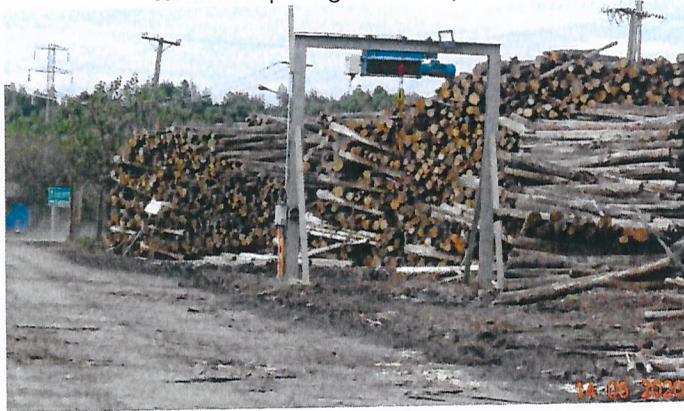
Posterior a la reunión, se procede a la inspección en terreno donde Elder Alday indica en primer lugar el lugar donde son controlados los camiones que entran a la planta, el cual consta de un sistema de medición de volumen, según lo declarado por Elder Alday no se realiza un pesaje a los camiones. Por otro lado, se indica que el origen de los camiones que traen la materia prima proviene de más de 20 fuentes, la cual viene ya descortezada, los camiones al ingresar a la planta se genera un registro, para luego depositar la carga en la cancha de copio o directamente en el astillador dependiendo de la disponibilidad de este.

Fotografía 1. Sistema de medición del volumen de carga de camiones que ingresan a la planta.

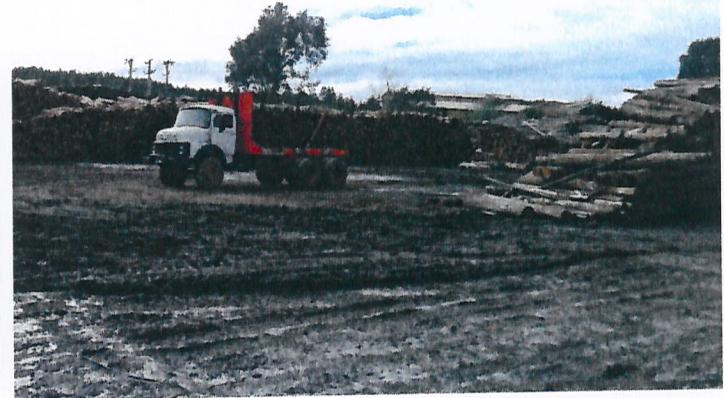
Fotografía 2. Canchas de acopio de madera.

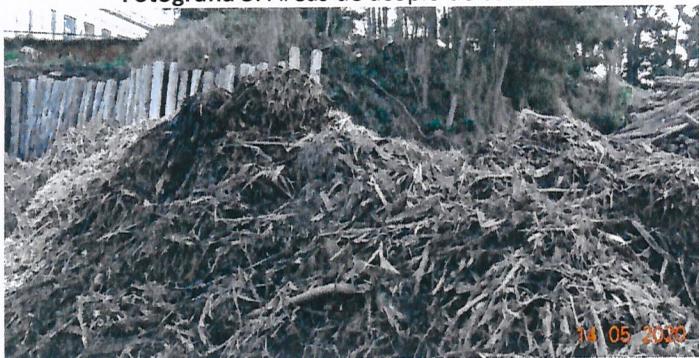
En los sectores cercanos al astillador se observan áreas de acopio de corteza que vienen de la madera con restos de corteza, la cual es extraída y depositada en estas áreas, Elder Alday declara que la corteza es regalada a Comasa, información que también es registrada.

Fotografía 3. Áreas de acopio de corteza.

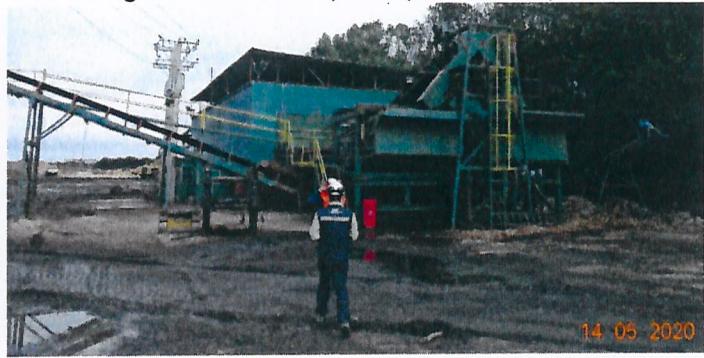
**Fotografía 4.** Astillador y Rechipeador de la planta.

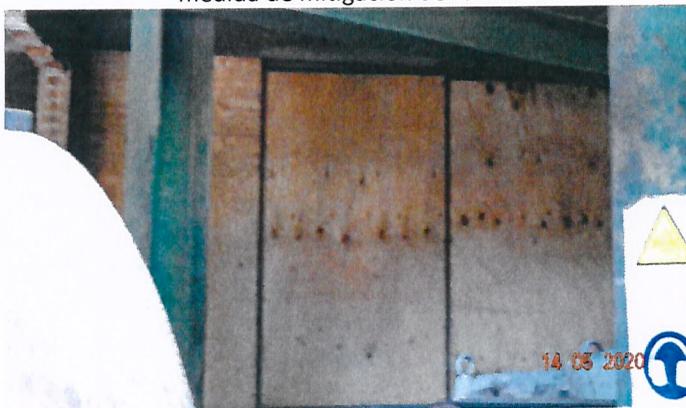
Posteriormente, se visita el astillador donde se observa los paneles de madera instalados a interior para la mitigación de las emisiones de ruido. Por otro lado Elder Alday señala que la madera antes de ingresar al astillador es rociada con agua con unos aspersores para evitar el calentamiento de las cuchillas, esta agua es captada en parte por unos canales instalados debajo de la línea del astillador y depositada en un estanque, el cual recircula el agua en el mismo proceso, el estanque se llena con agua potable solo cuando se acaba el agua, luego de la recirculación de una porción del agua utilizada.

Fotografía 5. Paneles instalados al interior del astillador como medida de mitigación de ruido.

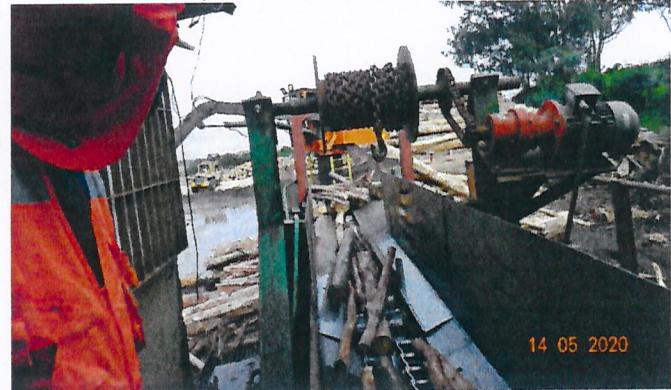
**Fotografía 6.** Línea de entrada al astillador con aspersores para humedecer la madera.

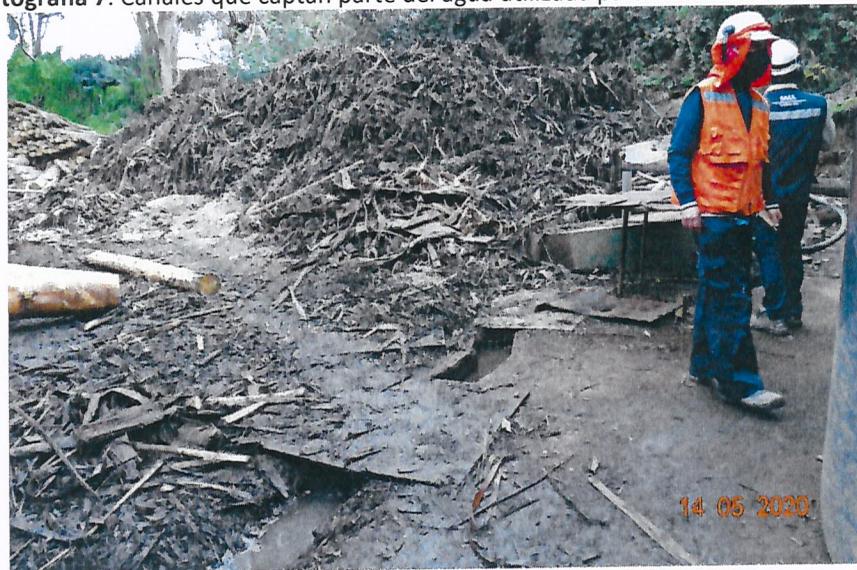
**Fotografía 7.** Canales que captan parte del agua utilizada para humedecer la madera.

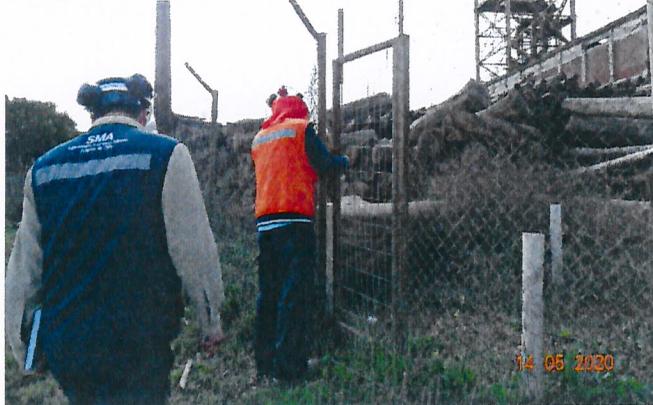
Finalmente, se visita el sector donde está ubicado el monumento nacional "Las Cabrias del Pique Arenas Blancas", en el sector se observa dos rejas cerradas con candado en el acceso al momento, ubicado en la avenida Costanera coordenadas WGS84 661.900 mE y 5-902.225 mS H18. Según lo declarado por Elder Alday las llaves del candado se encuentran en las oficinas de la planta, y en el caso de que una persona solicite acceder al monumento se va a abrir el acceso, pero normalmente el sector se encuentra cerrado.

Fotografía 8. Acceso por avenida Costanera al monumento.

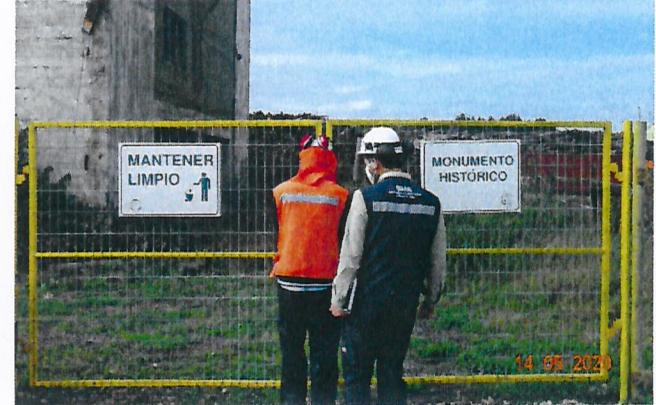
Fotografía 9. Acceso por avenida Costanera al monumento.
