## ACTA DE INSPECCION AMBIENTAL

1. ANTECEDENTES				
1.1 Fecha de Inspección: <b>12.03.2021</b>	1.2 Hora de inicio: <b>13:30</b>	1.3 Hora de término: <b>15:00</b>		
1.4 Nombre de la Unidad Fiscalizable: <b>LACTEOS RIO CATO LIMITADA</b>		1.5 Estado operacional de la Unidad Fiscalizable: <b>EN OPERACIÓN</b>

2. MOTIVO DE LA ACTIVIDAD DE FISCALIZACIÓN				
2.1 <input type="checkbox"/> Programada	2.2 <input type="checkbox"/> No programada	Denuncia: <input checked="" type="checkbox"/>	Oficio: _____	Otro: _____
	Denuncia Digital N°: 2557 – 2021 / Descarga de riles crudos quesería - Coihueco- 236476.40 m E - 5941702.25 m S WGS 84 H19

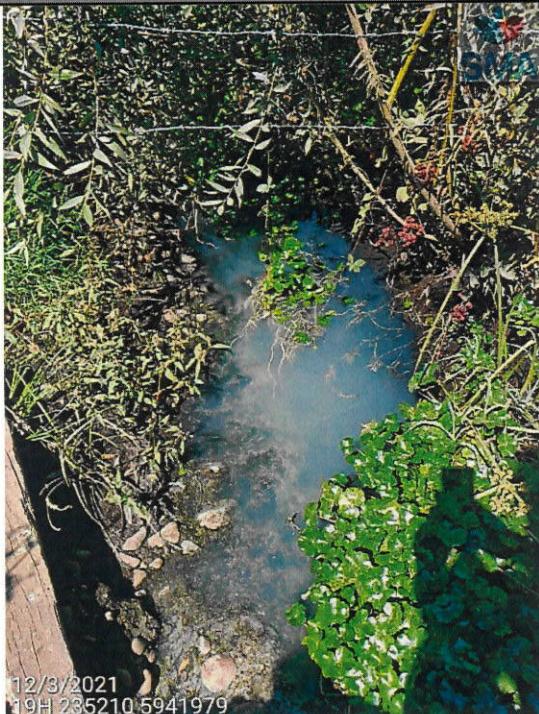
Se inicia la actividad de fiscalización ambiental a las 13:30 hrs, específicamente a 1,3 km aguas abajo de la unidad fiscalizable cerca del lugar denunciado en Denuncia Digital N°: 2557 – 2021 donde se da cuenta de una inspección al camino atravesio canal (235212.13 m E - 5941979.69 m S WGS 84 H19), donde existe presencia de residuos líquidos derivados de procesos LACTEOS RIO CATO LIMITADA. Los residuos tienen color lechoso tanto aguas arriba como aguas abajo del atravesio, el lugar mantiene olores asimilables a la actividad de forma persistente, focalizado hasta 50 metros de distancia a la redonda, y de ofensividad de tipo desagradable asimilable a descomposición, lo que afecta también al lecho del cauce que se aprecia de color blanco grasoso (ver fotos).

Foto 1: Aguas arriba camino atravesio canal

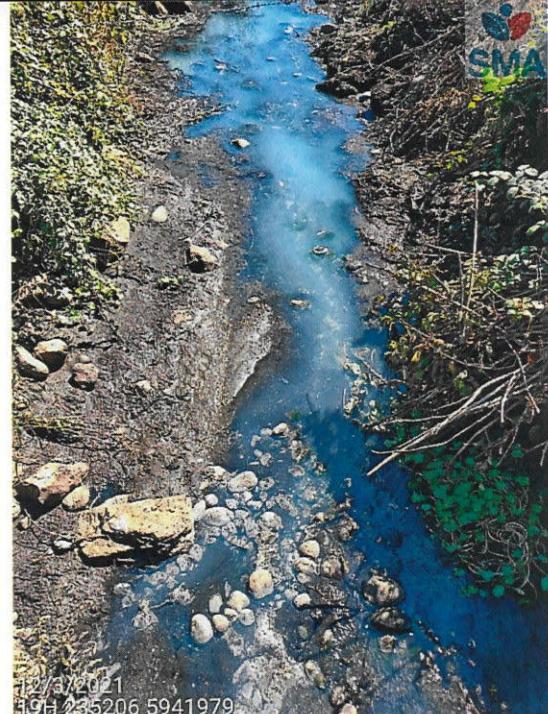
Foto 2: Aguas abajo camino atravesio canal

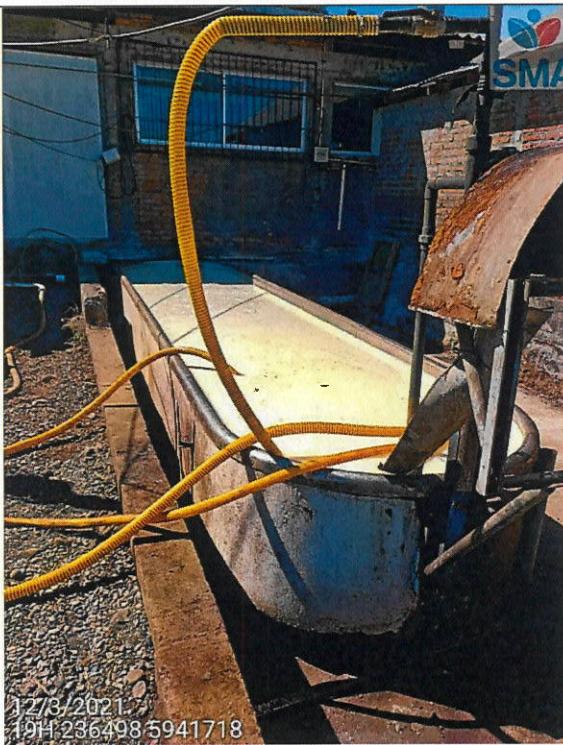
Foto 3: Tina exterior llena de material resultante de proceso.

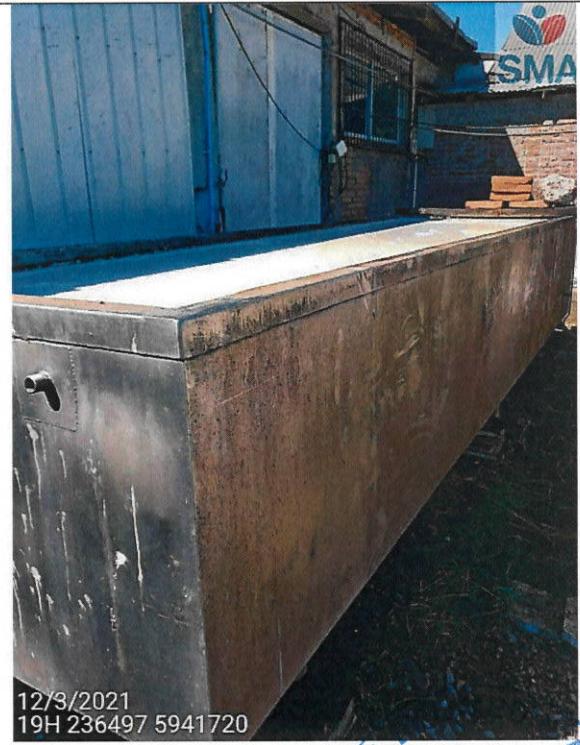
Foto 4: de tina exterior llena de material resultante de proceso.

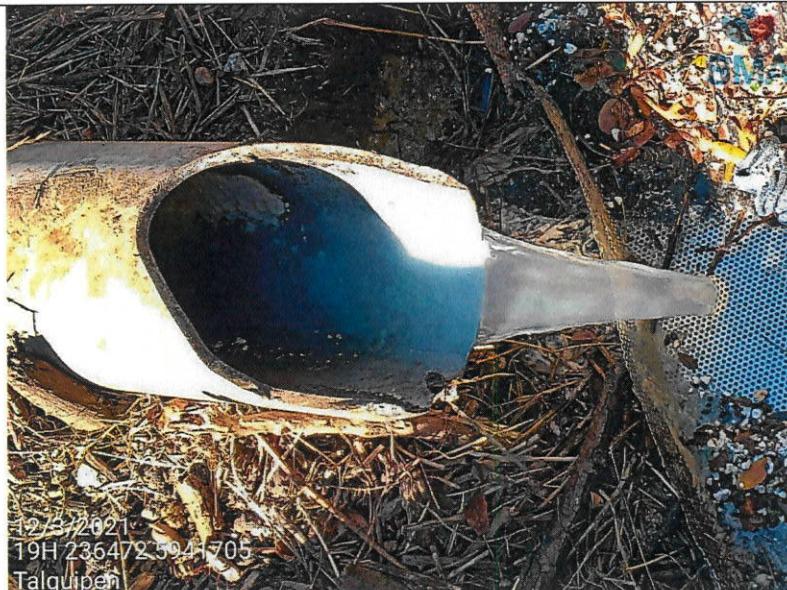
Posteriormente, se visita la instalación que se emplaza 1,3 km de distancia en línea recta al oriente, donde el lugar visitado, corresponde a una planta de fabricación de quesos, manjar y mantequilla que presenta un consumo de alrededor de 15.000 litros de leche día. En el lugar se da cuenta que las áreas de acumulación de suero (tinas) están llenas, además se observa una descarga de tipo directa de alrededor de 0,5 l/segundo, el efluente mantiene las mismas características visitadas en el punto anterior, con menos intensidad de olor. La coordenada de la descarga es 236473.39 m E - 5941712.50 m S WGS 84 H19) (ver fotos).

Al momento de la inspección, no se constata la presencia del proyecto de lombrifiltro habilitado u otro sistema de tratamiento de residuos líquidos, según se informe en visita del 11 de agosto de 2020.

Foto 5: Tubería del ducto efluente de 20 cm de diámetro con descarga en desarrollo, caudal estimado alrededor de 0,5 l/segundo

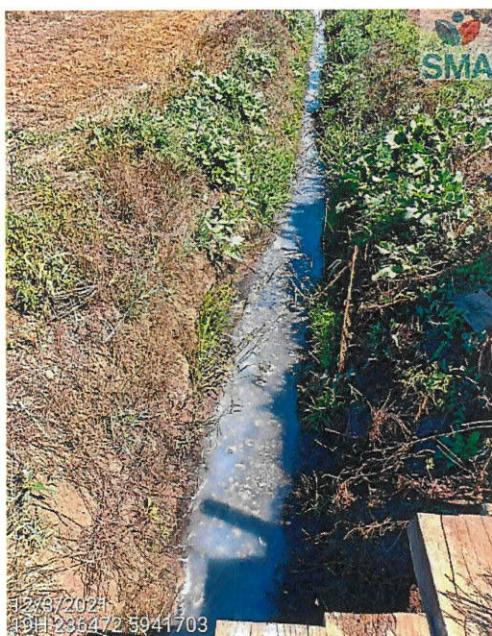
Foto 6: Canal receptor de la descarga, aguas abajo inmediatamente después del ducto efluente con alteraciones en color u olor.

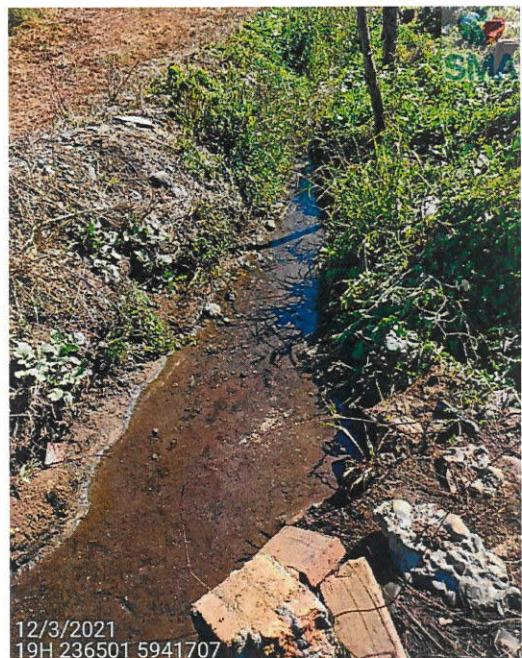
Foto 7: Aguas arriba inmediatamente antes del ducto efluente, sin alteraciones de color u olor.
