ACTA DE INSPECCION AMBIENTAL

| 1. ANTECEDENTES | | |
|---|--|---|
| 1.4 Nombre de la Unidad Fiscalizable: EMISARIO TERRESTRE Y MARINO DE AGUAS SERVIDAS, SECTOR CALETA EL BLANCO | 1.5 Estado operacional de la Unidad Fiscalizable: EN OPERACIÓN | |
| 1.6 Ubicación de la Unidad Fiscalizable: SECTOR PLAYA EL NEGRO-CALETA EL BLANCO, COMUNA DE LOTA | Comuna: LOTA | Región: BIOBIO |

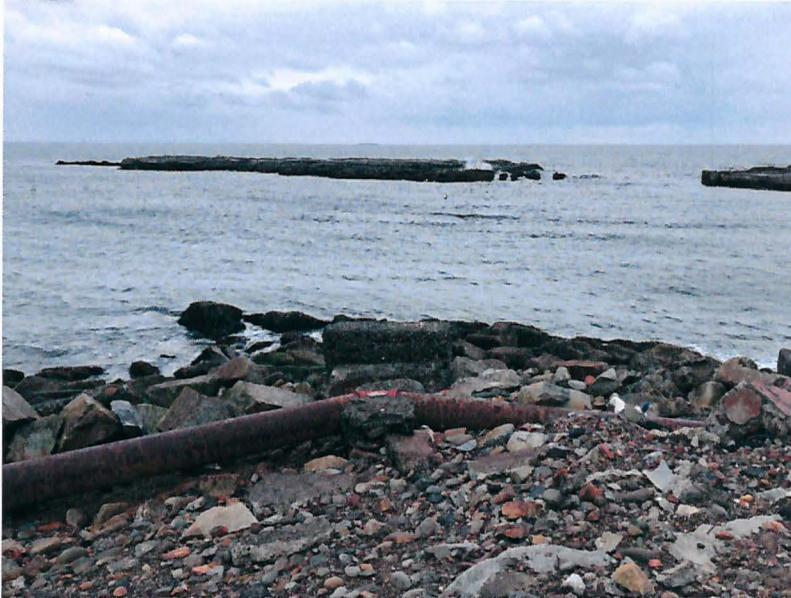
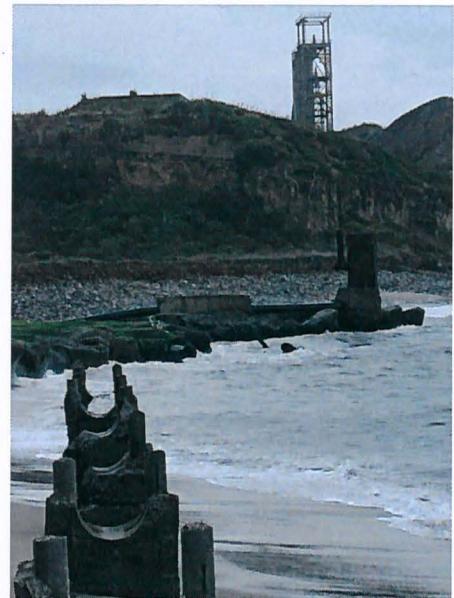
Se efectuó recorrido a pie desde punto donde aflora el emisario en tramo terrestre, al poniente del fin de la calle San Pedro, sector Caleta El Blanco, coordenadas UTM (WGS84, 18H) 5894598 mS - 662715 mE (Imagen de la izquierda), hasta la cámara de carga localizada en coordenadas UTM /WGS84, 18H) 5894332 mS – 662642 mE (Imagen de la derecha), constatándose lo siguiente:

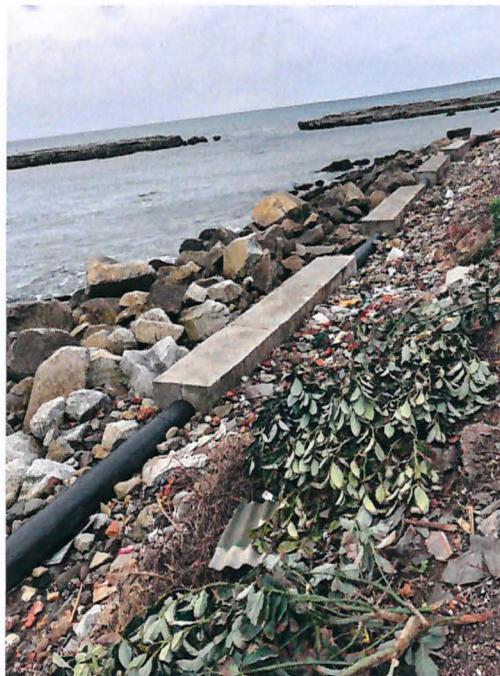
1. No se observa la presencia de ningún ducto de emergencia emplazado en playa en el sector de coordenadas UTM (WGS84, 18H) 5894543 mS – 662709 mE, tal como lo señala la RCA y el Plan de Emergencias, sólo observándose ducto terrestre que conecta con el emisario post-cámara de carga, cuyo propósito es el de disponer las aguas servidas pre-tratadas, fuera de la ZPL.

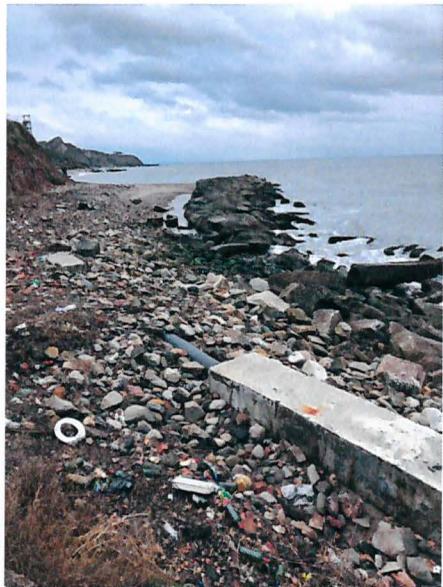
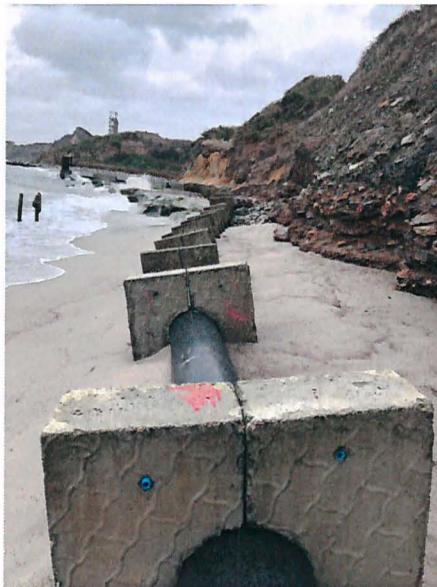
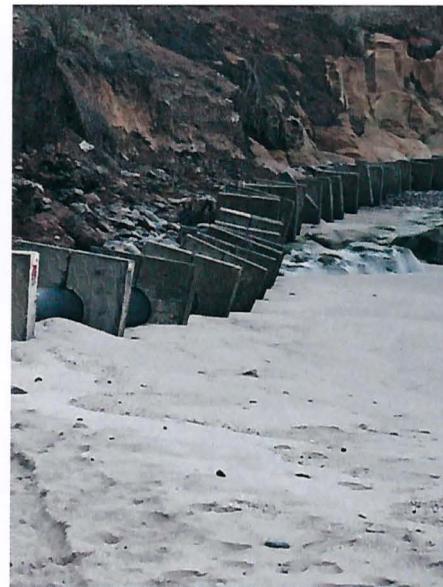
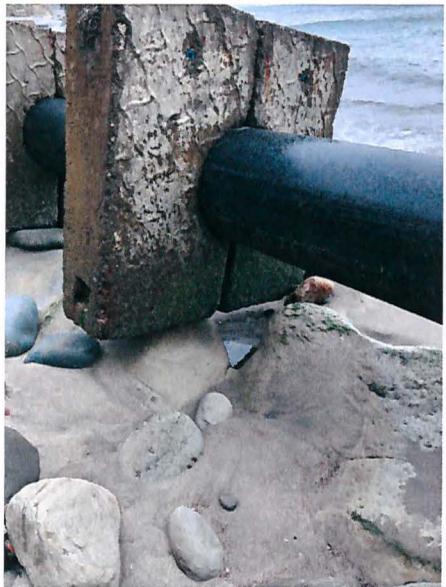
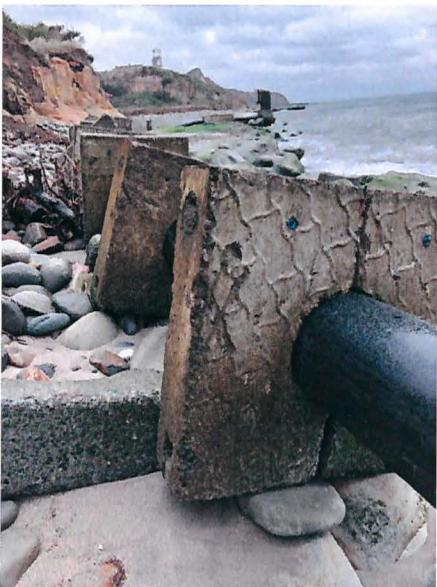
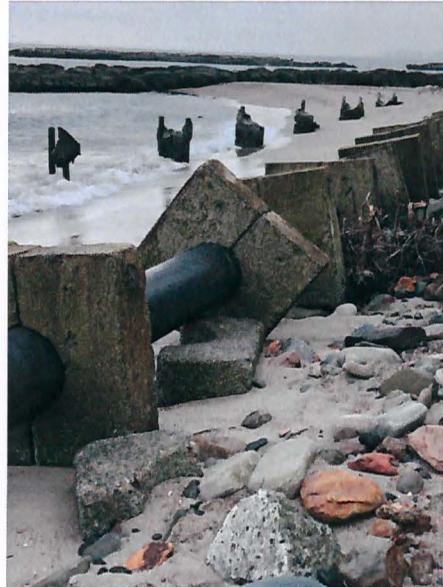
2. Se constata que el tramo terrestre se puede dividir en cuatro tramos principales:
 - a. El primero de 170 metros de longitud (georreferenciado), primero anclado con bloques de hormigón sobre roca y luego cubierto con roca fragmentada, siempre reforzado con bloques de hormigón.

- b. El siguiente tramo de 41 metros de largo, donde el ducto se encuentra dispuesto sobre suelo arenoso, observándose el desplazamiento de los lastres de hormigón, debido a la dinámica de la playa o intermareal, lo que ha provocado las presencia de muertos girados y suspendidos (colgados), lo que ha ocasionado la ondulación del ducto de HDPE, perdiendo la línea recta inicial. Estas ondulaciones se acompañan de un punto donde la junta de termofusión presenta desplazamiento de 1 cm.

- c. El tercer tramo de unos 60 metros, se encuentra emplazado sobre una plataforma rocosa. También se constata desplazamiento de muertos al no estar anclado en base, modificando el trazado del ducto hacia el emisario submarino.

- d. El tramo final, corresponde a la sección desde la curva del codo de conexión hacia la cámara de carga, siempre sobre la plataforma rocosa, cuya longitud es de 25 metros lineales. Se observa una curva pronunciada en el sector del codo, sin un soporte intermedio. Se observa en dicha curva que aplicaron hormigón sobre el codo para fijarlo a la plataforma rocosa; sin embargo, también se observa que este presenta signos de socavamiento por efecto de su exposición a las condiciones costeras.

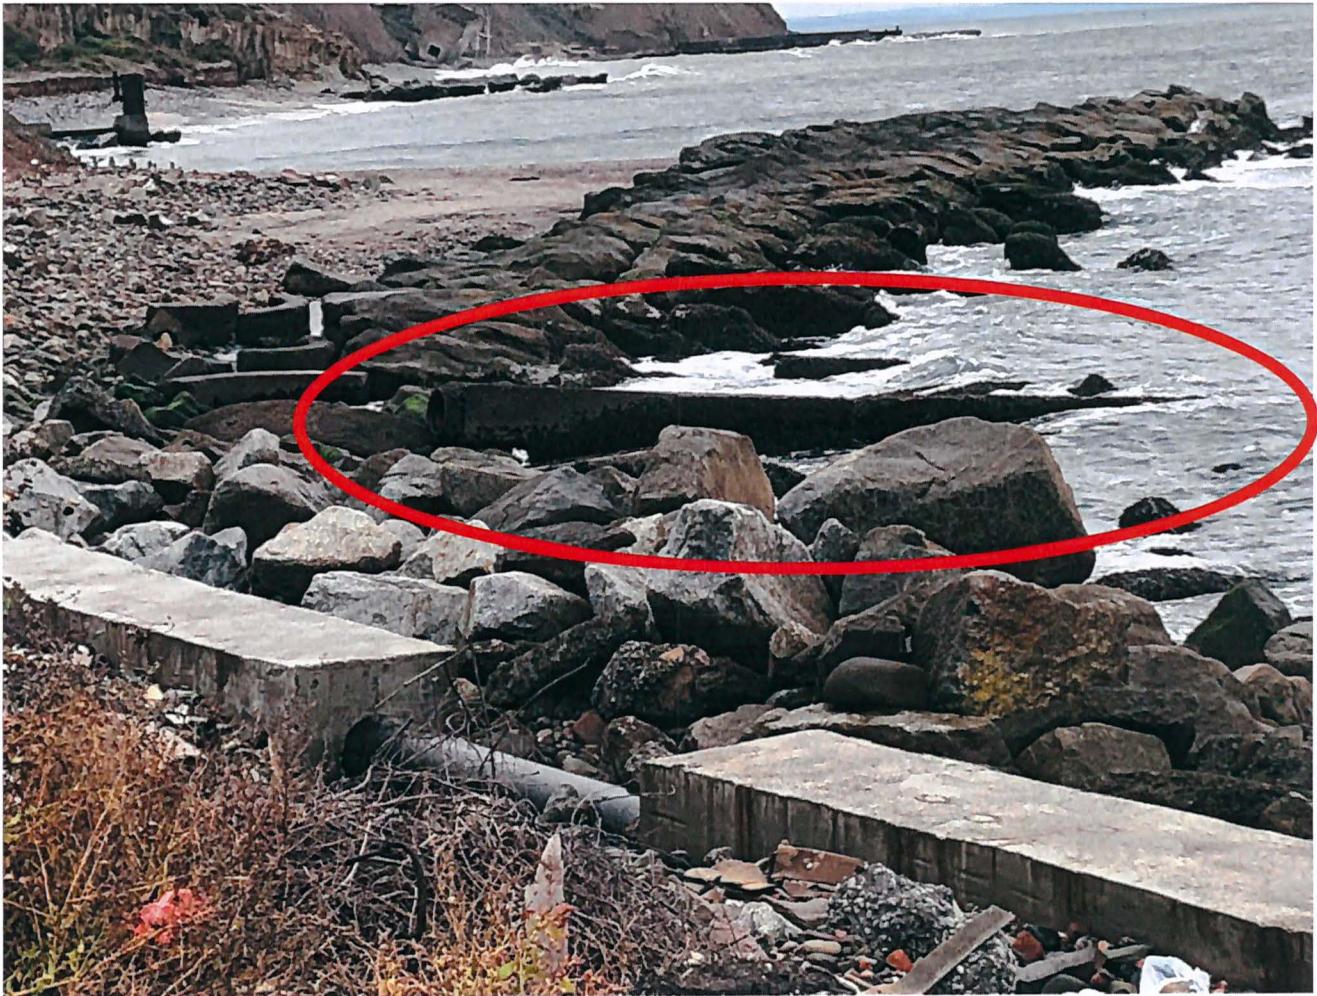
3. En cuanto a la concesión marítima, la empresa titular del Emisario de Lota, durante el año 2019 presentó los documentos al organismo competente para renovar los permisos correspondientes, considerando que ésta caducó el año 2018, según lo declarado por el Sr. Maríquez, Supervisor de Tratamiento, no contando con la renovación a la fecha de la inspección.
4. En las coordenadas UTM (WGS84, 18H) 5894544 mS – 662687 mE, se observa la presencia de tubería de ducto de emergencia original en acero, en desuso, desconectada del sistema. Se solicitará un Plan de acciones para su retiro del borde costero, por constituir un residuo que puede ocasionar un riesgo para embarcaciones, personas u otros sistemas presentes en el sector.
