ACTA DE INSPECCION AMBIENTAL

1. ANTECEDENTES		
1.1 Fecha de Inspección: 13-04-2021	1.2 Hora de inicio: 11:00 hrs	1.3 Hora de término: 12:30 hrs
1.4 Identificación de la actividad, proyecto o fuente fiscalizada: PLANTA DE TRATAMIENTO DE AGUAS SERVIDAS DE YUNGAY	1.5 Fase de la actividad, proyecto o fuente fiscalizada: OPERACIÓN RCA N° 207/199 Y AMPLIACION RCA N° 104/2019

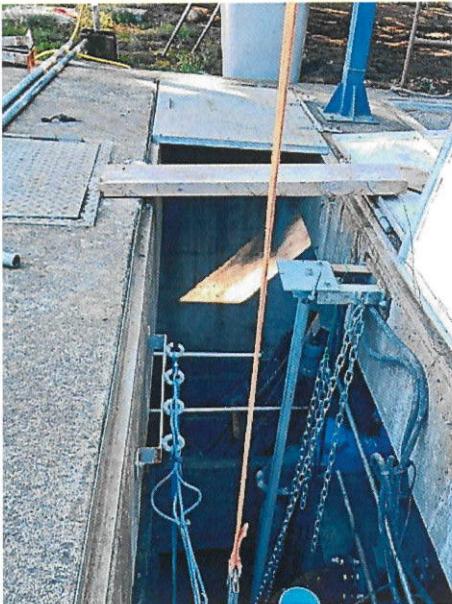
Se inicia la actividad en PEAS del sector Norte, la que opera mediante reja manual, donde los residuos sólidos capturados son acopiados transitoriamente en un contenedor lateral, no existen olores asociados al proceso y sin presencia de sólidos vectores. En esta unidad se implementan nuevos equipos de bombeo, con el propósito de elevar el caudal igual máximo horario a 68 l/s hasta la unidad de pretratamiento compacto, la configuración de bombas es 2

Foto 1 Estación N° 2 - PEAS y contenedor de Res. Sólidos.

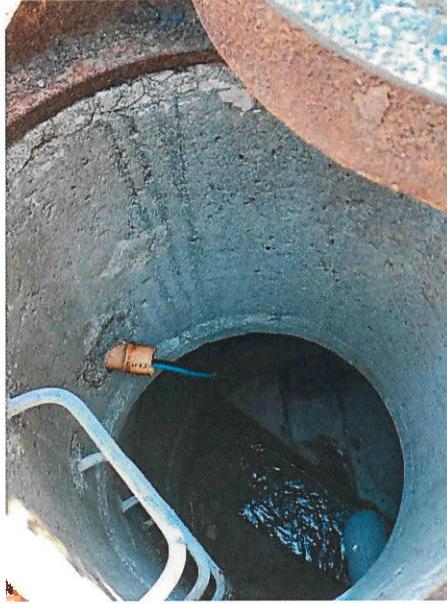
+ 1, es decir, 2 operando y 1 de respaldo. Posteriormente, se chequea línea de by pass, el que opera por rebalse, al momento de la visita no está operando y mantiene un registro de totalizador de 356.692 m³.

Foto 2 Estación N° 2 – Cámara de ingreso con línea de rebalse de bypass en desuso.

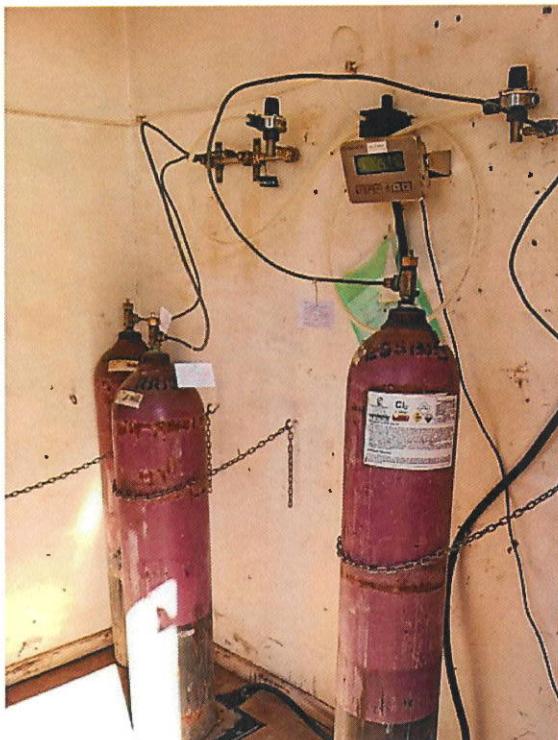
La sala de gas cloro mantiene 12 cilindros de Cl₂, de los cuales dos están conectados en uso y otros dos en modo stand by. Hacia el sector sur, se encuentra sala de generador WEG MODELO GTA 250 MI 33 N° 85705 que mantiene una potencia instalada de 190 KVA y 1500 RPM, de acuerdo al Considerando 4.3.2 de la RCA 104/19.

Foto 3 – Estación N° 3 Bodega y Cámara de Gas Cloro

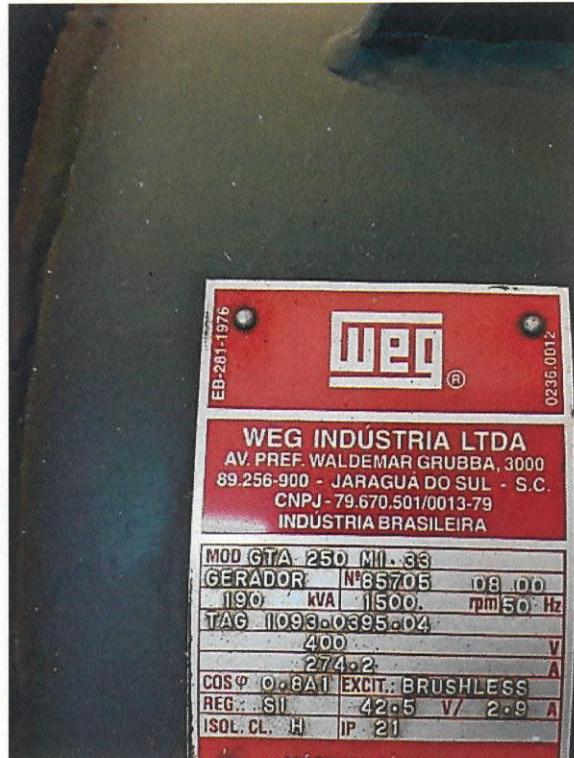
Foto 4 Estación N° 3 – Placa Generador Respaldo

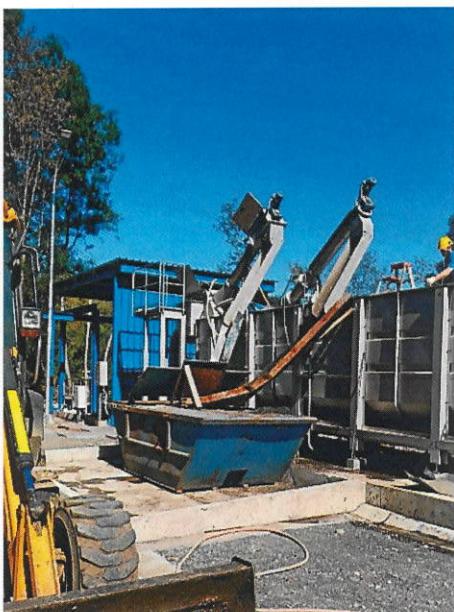
Existe un nuevo equipo de pretratamiento compacto en la zona oriente del nuevo sedimentador, el cual consta de dos unidades de separación, el Tornillo N° 1 realiza desengrasado por aireación y el Tornillo N° 2 para desbaste fino y desarenado. El pretratamiento también recibe las aguas provenientes de la caja de espumas del clarificador secundario.

Foto 5 Estación N° 4 Pretratamiento compacto

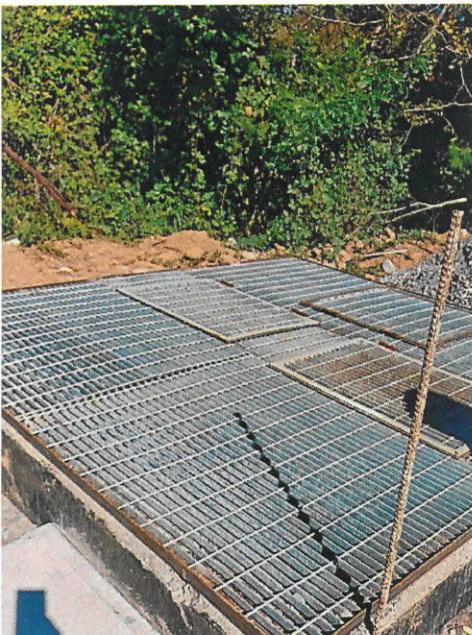
CADICA N° 1 y N° 2 operativos, al momento de la inspección.

Foto 6 Estación N° 5 CADICA

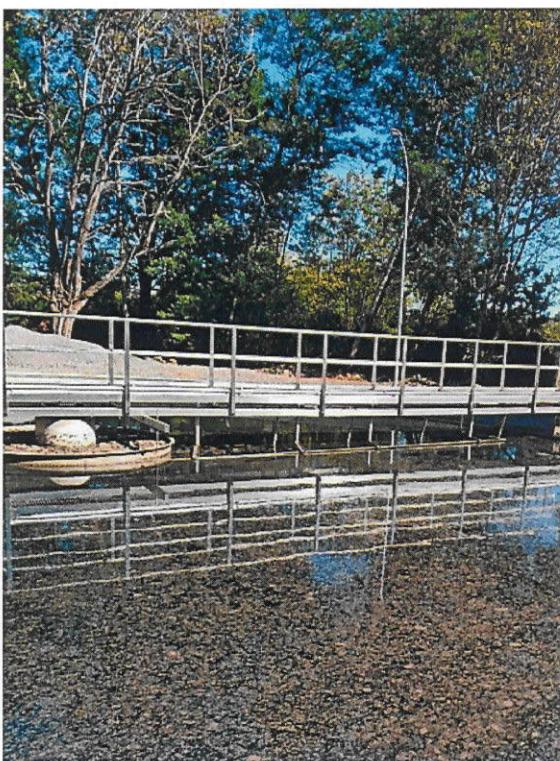
Existe un nuevo sedimentador del tipo circular, de 20 metros de diámetro y una profundidad máxima de 5,75 m que incluye un puente barredor en funcionamiento, la obra está operativa y se informa desde hace dos meses.

Foto 7 Estación N° 6 Nuevo Sedimentador

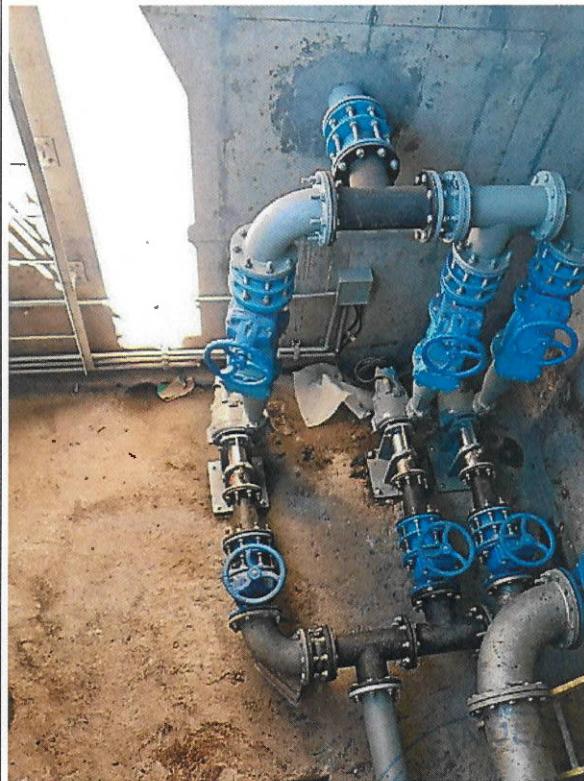
Esta al lado oriente del sedimentador, en operación donde la unidad de recirculación de lodos (RAW) tiene configuración 1 + 1 y la unidad de purga de lodos (WAS) tiene configuración 1 + 1 en sus bombas.

Foto 8 Estación N° 7 RAS/WAS

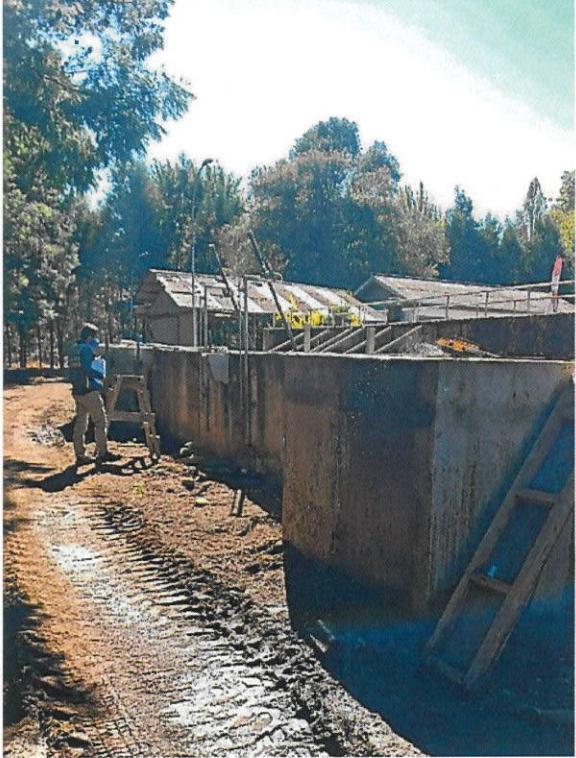
En operación existen dos reactores, los que mantienen cuatro aireadores (dos por unidad), los que operan al momento e la inspección en régimen alterno de 30/30 minutos, cada reactor mantiene su línea de vertedero independiente y en uso de acuerdo a lo aprobado ambientalmente.

<p>Foto 9 Estación N° 8 Reactores con vertederos independientes</p>

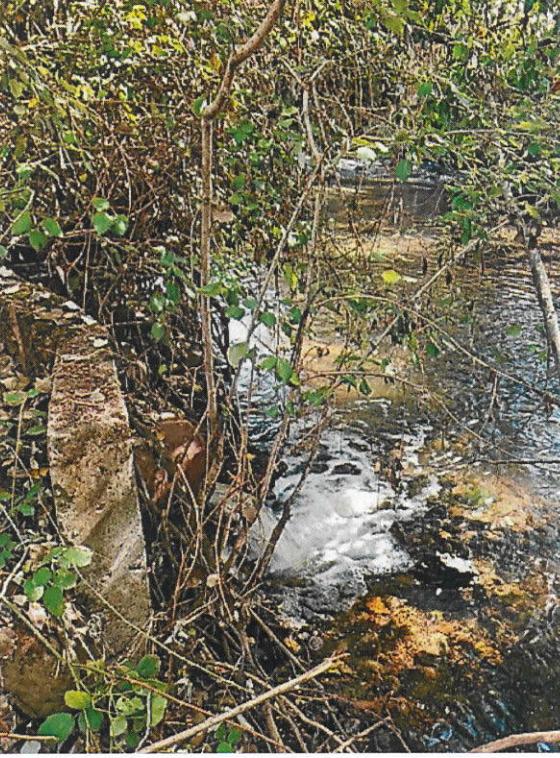
Se visita descarga de efluente, la que es del tipo aérea y con un caudal estimado de alrededor de 24 l/segundo sobre el río Trilaleo, según registro de planta. En el lugar no se visualiza la construcción de un muro boca con pedraplén destinado a proteger y asegurar la estabilidad de la descarga, de acuerdo al Considerando 4.3.2 de la RCA 104/19.

<p>Foto 10 Estación N° 9 Descarga aérea de efluente en curso receptor Trilaleo</p>

Nº	Descripción
1	Informar fecha propuesta de realización del programa de monitoreo semestral de la calidad físicoquímica y fauna del Río Trilaleo - Estaciones de monitoreo aguas arriba (500 y 100 m) y aguas abajo de la descarga (100 y 500 m) y en la descarga (punto de descarga y efluente), de acuerdo al Considerando 9 de la RCA 104/19
2	Informar cronograma de reparación de galpón de lodos, o en su defecto forma de control de ingreso de aguas lluvias a contenedor de lodos deshidratado.
3	Informar fecha propuesta de mediciones de componente aire (lores) al interior de la PTAS Yungay, de acuerdo al Considerando 9 de la RCA 104/19.
4	Informar fecha propuesta de instalación de pandereta de 700 metros del sector sur de la PTAS aledaño, de acuerdo al Considerando 9 de la RCA 104/19.
5	Informar población actual atendida y planilla de cargas máximas diaria de planta durante año 2020 DBO5/día (Excel).
6	Informar fecha propuesta de la construcción de un muro boca con pedraplén destinado a proteger y asegurar la estabilidad de la descarga, de acuerdo al Considerando 4.3.2 de la RCA 104/19.

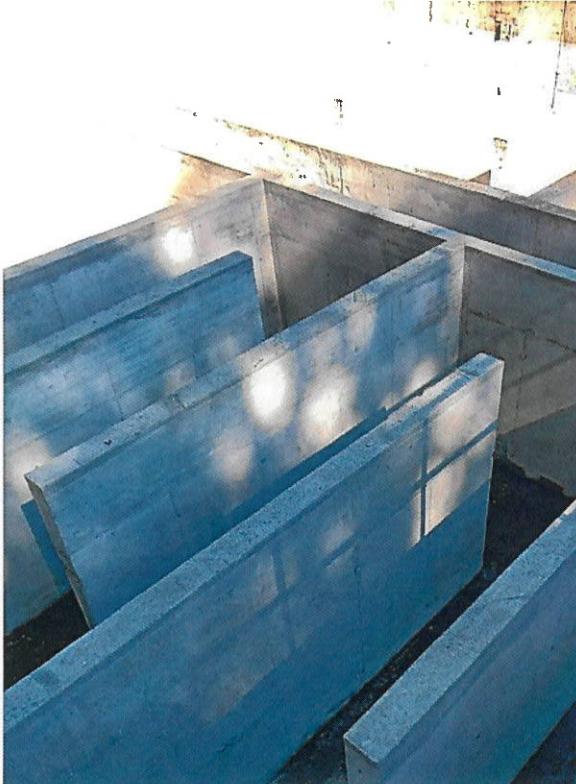
Se visita nuevo sistema de desinfección, el cual corresponde a una cámara de contacto, está terminado en cuanto a obras gruesas, solo falta habilitación y operación de equipos complementarios, sin perjuicio de ello se emplea el sistema antiguo de desinfección mediante una cámara de contacto en el sector aledaño y oriente a los reactores. Al realizar medición de cloro libre residual en sistema antiguo y operativo, los valores arrojan 0,34 mg/l.

<p>Foto 11 Estación N° 10 – Nueva unidad de desinfección en fase de construcción.</p>

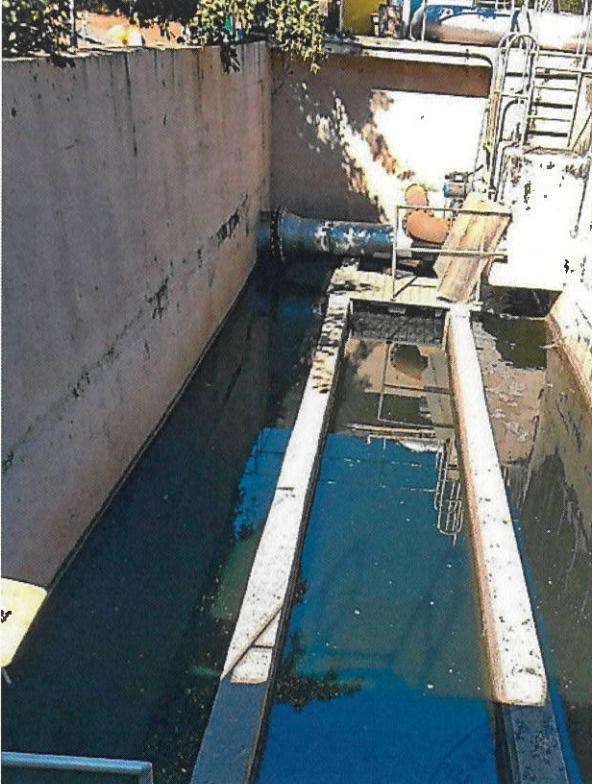
<p>Foto 12 Estación N° 10 – Unidad de desinfección operativa.</p>

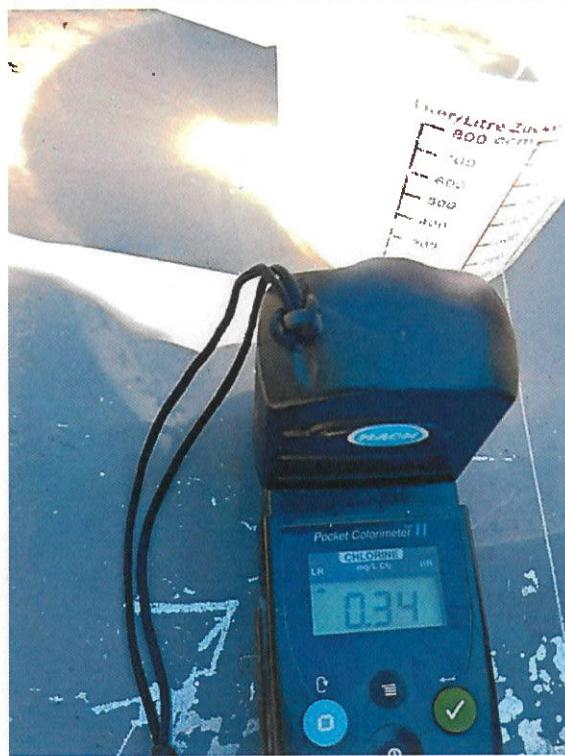
Foto 13 Estación N° 10 – Medición cloro libre residual en efluente

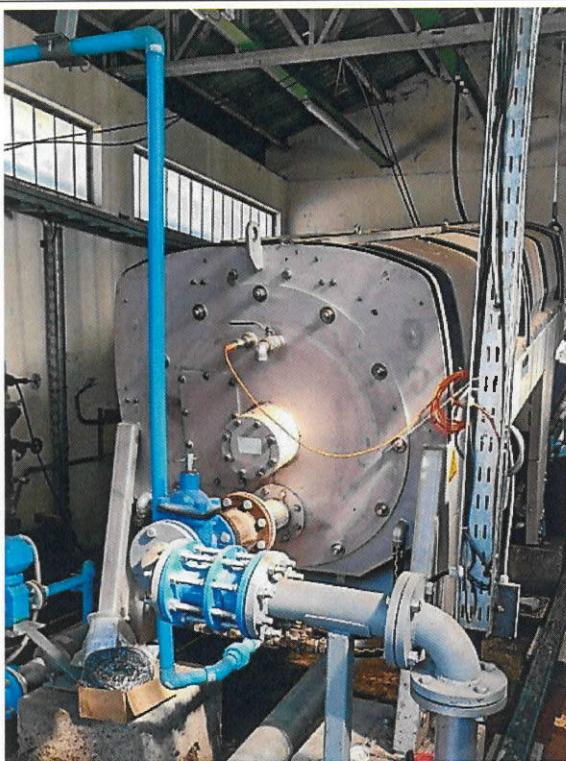
La unidad de deshidratado se emplaza en el galpón de lodos donde existe una prensa centrifuga que deshidrata al 82%, para luego ser dispuestos por una correa transportadora en un contenedor de 12 toneladas de capacidad. El deshidratado es de alrededor de 50 m³ en 6 horas y se alcanza el volumen en tres días de operación, donde la centrifuga opera en regimen alterno (cada día por medio). En el mismo lugar, se da cuenta que el contenedor está habilitado sobre una techumbre que presenta deficiencias estructurales, debido a que parte del escrurimiento superficial de lluvias escurriría por roturas de algunas de sus planchas pudiendo pasar a parte del contenedor de lodos deshidratados.

Foto 14 Estación N° 11 Centrifuga de lodos

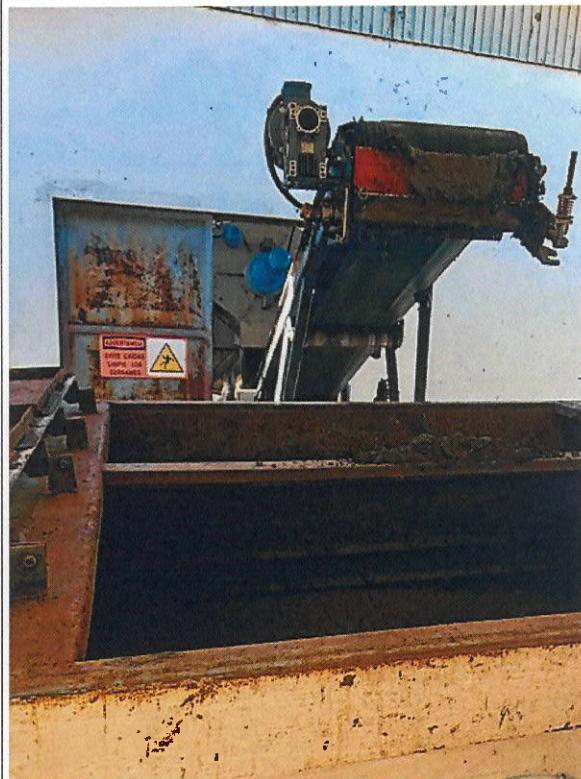
Foto 15 Estación N° 11 Correa de carga de lodos deshidratados

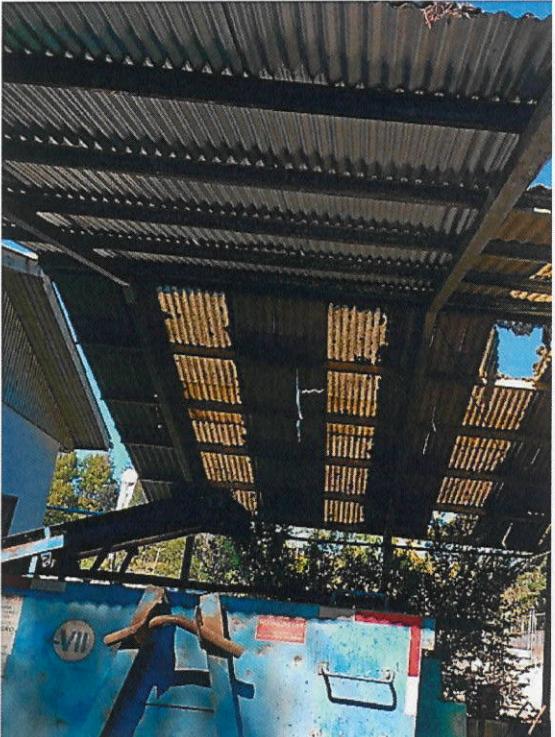
Foto 16 Estación N° 11 Techumbre galpón de lodos	Foto 17 Estación N° 12 Línea de cortafuego vecinos sector sur del proyecto.

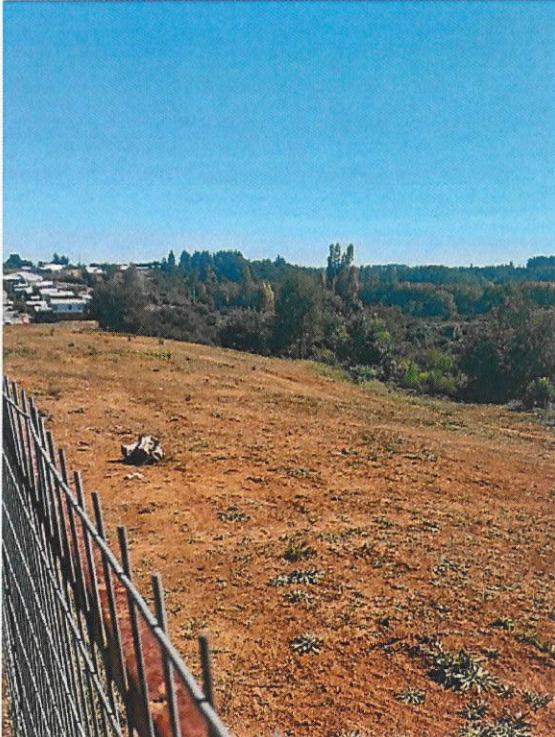
Posteriormente, se retira del interior de la Unidad Fiscalizable y se visita el punto 764236.57 m E - 5887895.19 m S WGS 84 H18, al sur del proyecto, específicamente donde residen vecinos más cercanos en prolongación de calle Arturo Prat, donde no se perciben olores asociados a la actividad y se aprecia faja de protección de incendios con ausencia de vegetación de un ancho estimado en 20 metros en todo el deslinde sur del proyecto. En la actividad no se aprecia la habilitación de la pandereta de 700 metros con pilares prefabricados cada 2 metros lineales de acuerdo al considerando 9 de la RCA 104/19.
