ACTA DE INSPECCION AMBIENTAL (FORMATO DE ACTA INSPECCIÓN GENERAL)

1. ANTECEDENTES		
1.1 Fecha de Inspección: 22 de junio de 2021	1.2 Hora de inicio: 10:00	1.3 Hora de término: 11:49
1.4 Nombre de la Unidad Fiscalizable: ENESA	1.5 Estado operacional de la Unidad Fiscalizable: Operación

1.6 Ubicación de la Unidad Fiscalizable: Km 17,5 Camino a Coronel, Parque Industrial Escuadrón 2.	Comuna (s): Coronel	Región (es): Biobío
1.7 Titular (es) de la Unidad Fiscalizable: ELECTRICA NUEVA ENERGIA S.A.	Domicilio: Km 17,5 Camino a Coronel, Parque Industrial Escuadrón 2.	
RUT o RUN: 76.266.824-3	Teléfono: +56 (41) 2906522	Correo electrónico: cmunoz@enesa.cl

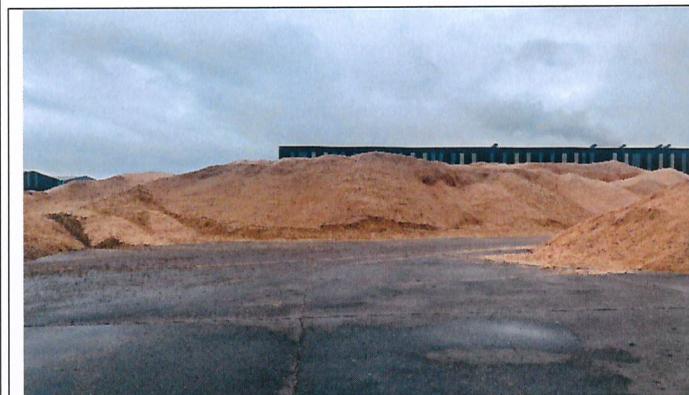
Fotografía N°1. Acopio de biomasa.

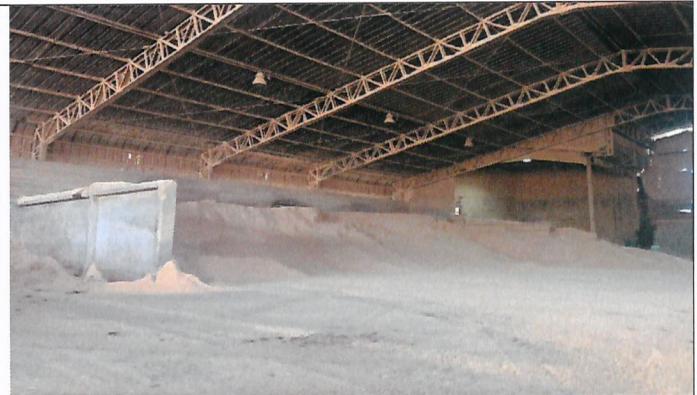
Fotografía N°2. Almacenamiento combustible seco.

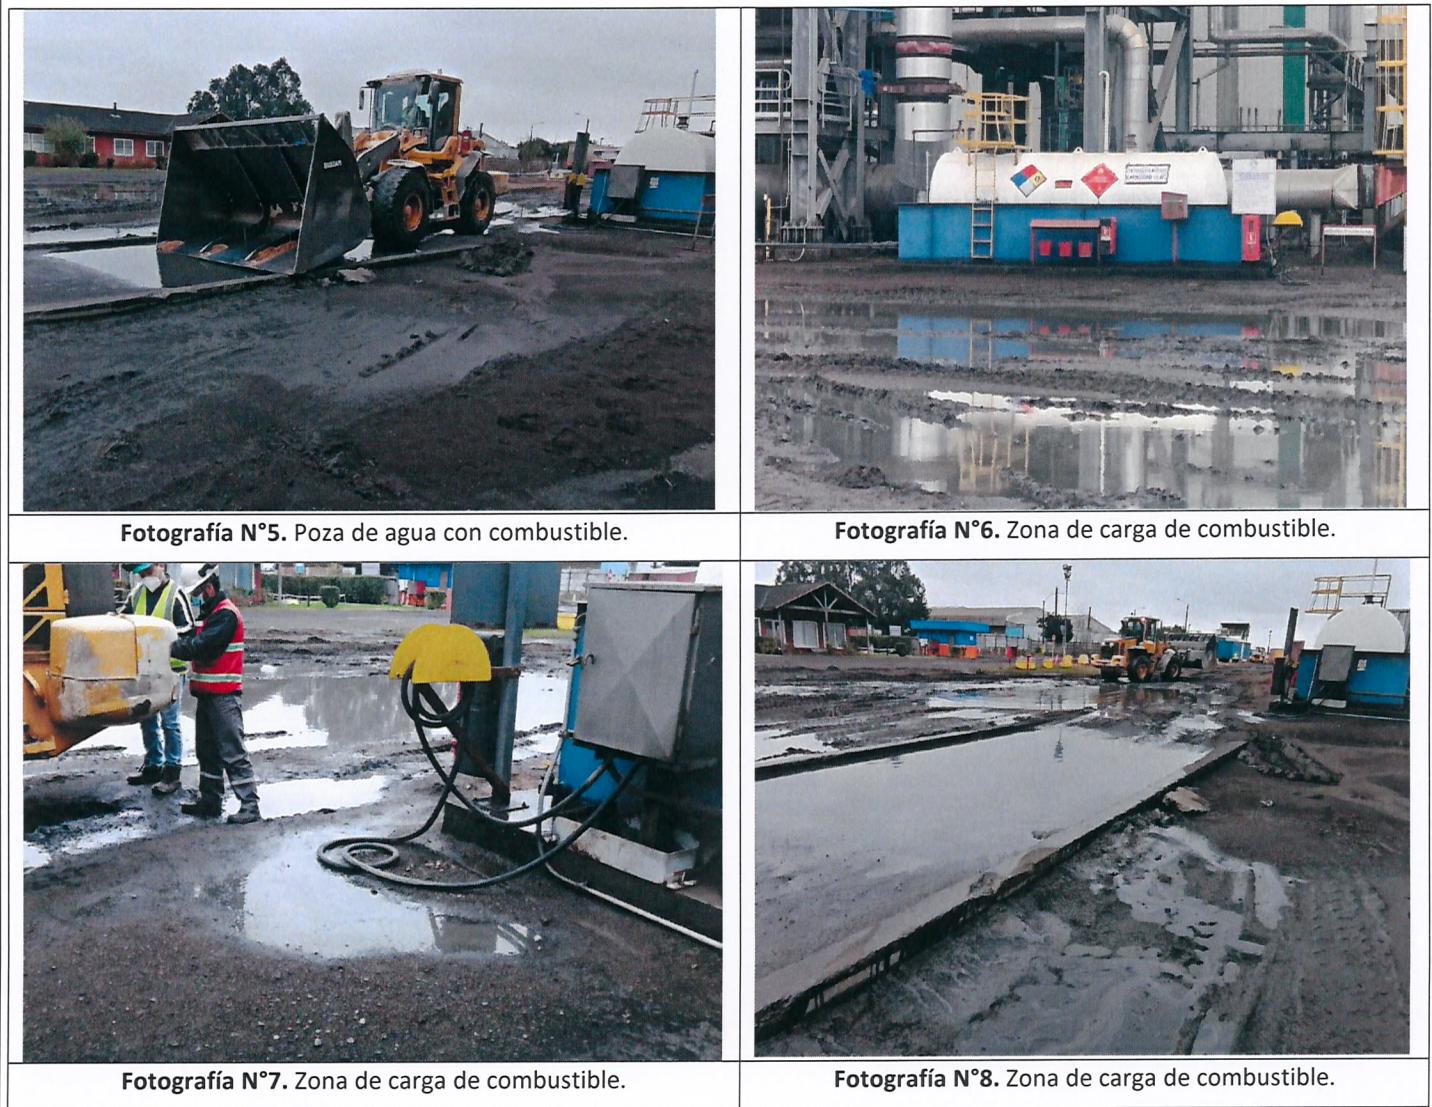
Estación 2: Zona de carga de combustible.

Al continuar con el recorrido, se observó la zona de carga de combustible, la cual consiste en una loza de concreto donde se ubican los camiones para realizar el proceso de carga de combustible. Los fiscalizadores constataron que en el lugar y debido a las lluvias ocurridas en el sector existen apozamientos de aguas lluvias con presencia de hidrocarburos tanto en la loza de concreto como en una poza de agua contigua a la estación. El Sr. Muñoz indicó que existe un pozo para el almacenamiento de estos Riles debajo de la loza de concreto donde el agua es retirada a través de bombas para ser depositadas en la canaleta donde los Riles son dirigidos a FPC. Con respecto a los Riles con restos de hidrocarburos que son vertidos directamente al suelo, el Sr. Muñoz declaró que no se realiza un tratamiento a estos.

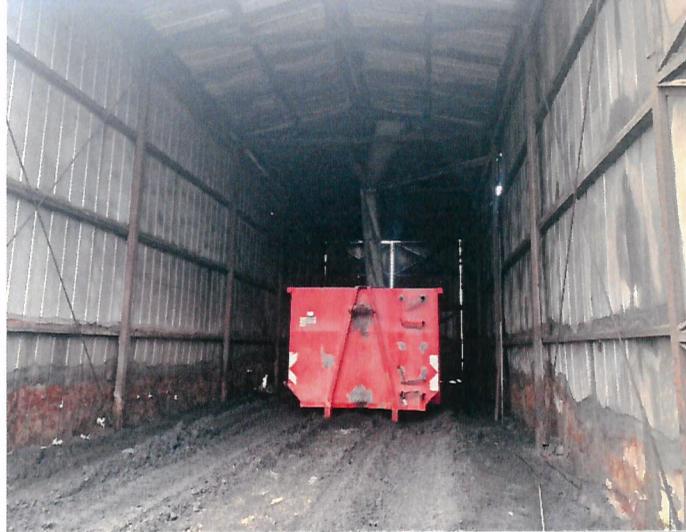
Continuando el recorrido, los participantes de la fiscalización se dirigieron a la zona de almacenamiento de cenizas. La Sra. Rebolledo detalló que cada contenedor cuenta con dos escotillas por donde ingresan las cenizas residuales del proceso. Señala además que se cuenta con visores donde los operadores monitorean las 24 horas del día para dar aviso cuando un contenedor completó su capacidad y así realizar el correspondiente cambio.

Fotografía N°9. Galpón de almacenamiento de cenizas – contenedor KDM.

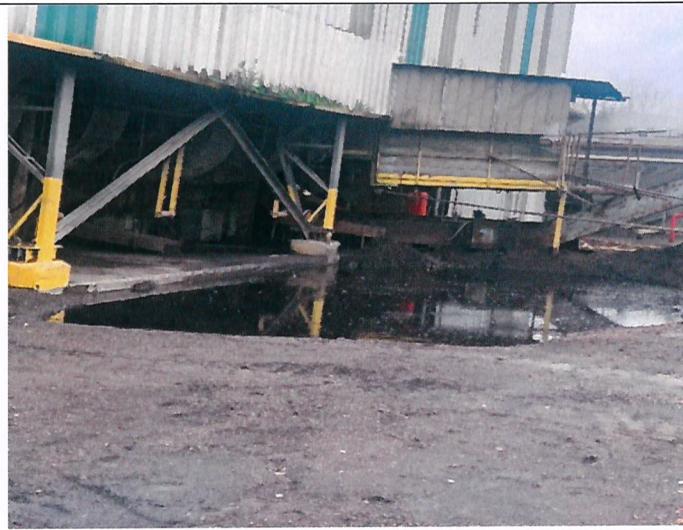
Continuando el recorrido por Planta, se visualiza una poza de agua de color negro, directo sobre el suelo. Al consultar el origen del agua, el Sr. Muñoz declaró que esta proviene de los sistemas de sellos de la caldera para que el aire no ingrese. Agrega que cuando se realizan los mantenimientos, se extrae la escoria de la caldera y escurre ese flujo de agua. Según lo indicado por el titular estas aguas tienen presencia de cenizas y material que no es completamente quemado en el proceso de la planta.

Fotografía N°10. Poza de agua en Planta.

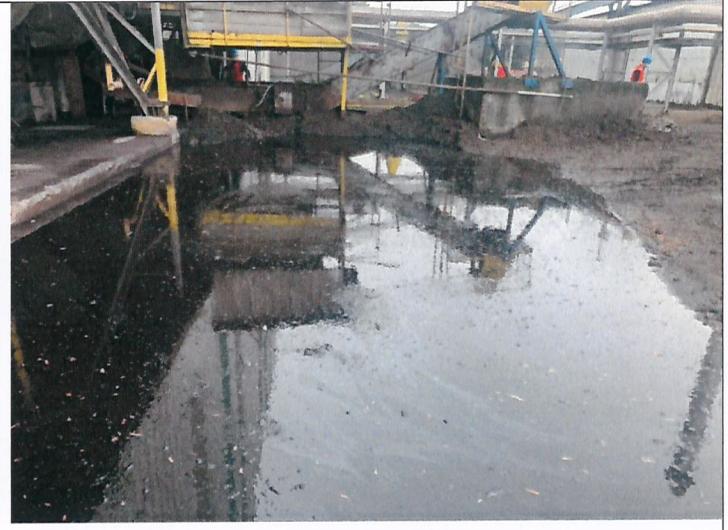
Fotografía N°11. Poza de agua en Planta.

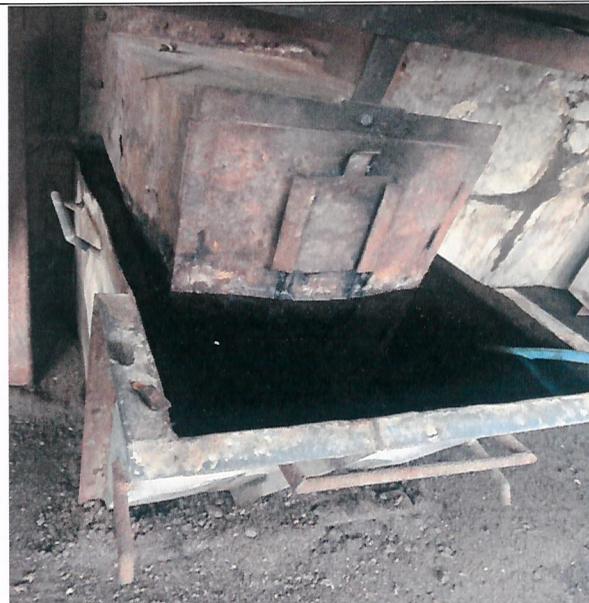
Finalmente, el Sr. Muñoz indica se esa agua se recoge con bombas y se deriva a las canaletas donde son derivados los Riles de la planta para su transporte a la Planta de Riles propiedad de FPC.

Fotografía N°12. Agua residual de sistema de sellos de la caldera.

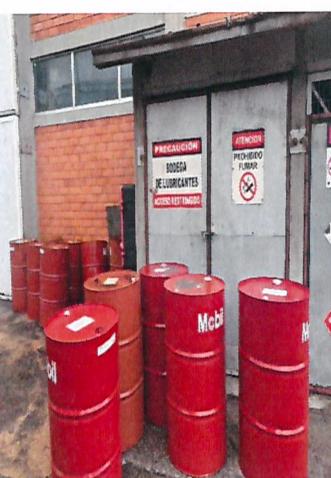
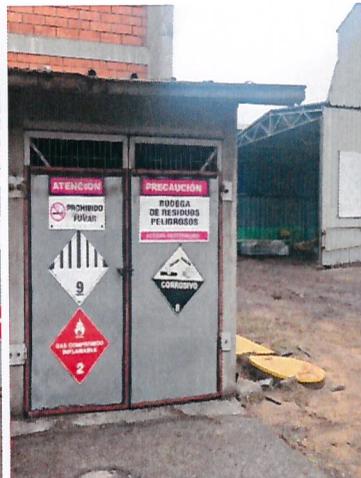
Fotografía N°13. Bodega de residuos peligrosos y bodega de lubricantes.

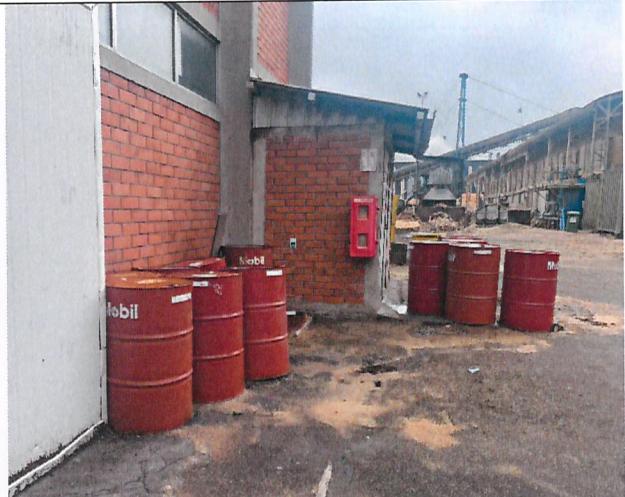
Fue posible observar la presencia de tambores de lubricantes fuera de la zona de acopio correspondiente y asimismo, el almacenamiento de tambores (200 l) de residuos peligrosos fuera de la bodega de RESPEL, estos últimos, directo sobre el suelo sin pretil de contención o similar.

Fotografía N°14. Contenedores de aceites y de residuos peligrosos fuera del sitio de almacenamiento correspondiente.

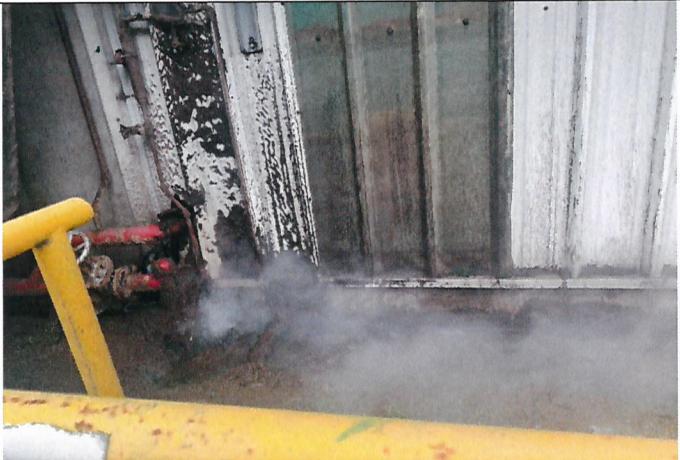
Siguiendo con el recorrido por Planta, se visualizan distintas filtraciones, el Sr. Muñoz indica que una de estas (Fotografía N° 15) corresponde a una fuga de válvula de la línea de calentamiento de vapor condensado. Adicionalmente se observa escurrimiento desde otro equipo de Planta (Fotografía N° 16), donde la Sra. Rebolledo indicó que esta se trata de purgas provenientes de las turbinas. Agrega que estas se colectan con las purgas de menor tamaño y se dirigen a la Planta de tratamiento de RILes de FPC a través de una bomba.

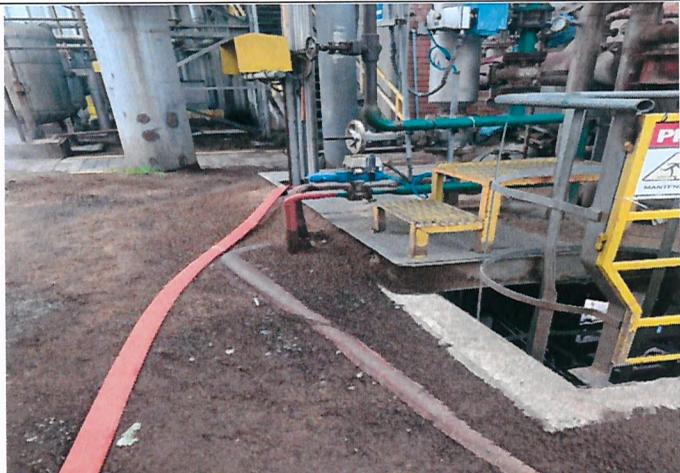
Aledaño a las bodegas de RESPEL y lubricantes se encuentra el foso de la Caldera N° 3 donde fue posible observar el foso donde se encontraba el condensador inundado, por lo que el agua estaba siendo bombeada y vertida directo sobre el suelo. La Sra. Rebolledo señaló que se trata de aguas lluvias. Se observa gran cantidad de vapor en este vertimiento.

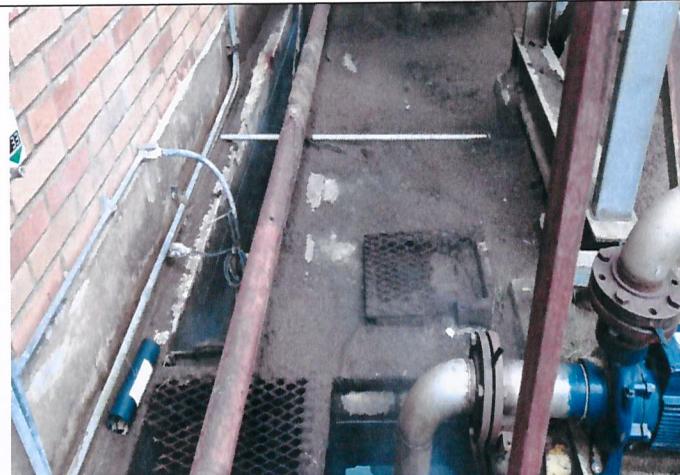
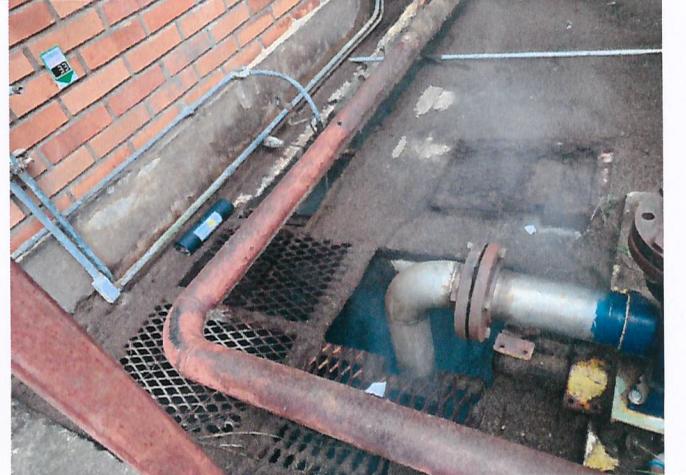
Fotografía N°19. Canaletas conducción de RILes	Fotografía N°20. Canaletas de conducción de RILes.

Finalmente se observó el sector de las canaletas donde son vertidos todos los RILes del proceso de ENESA para su transporte a la Planta de RILes de FPC. El Sr. Muñoz indicó que las aguas de la planta son dirigidas a estas canaletas a través de bombas tal como se mencionó en los puntos anteriores, en estas canaletas se encuentra instalada una bomba, la que de acuerdo al nivel de agua que exista se activa automáticamente para su transporte a FPC.
