ACTA DE INSPECCION AMBIENTAL

1. ANTECEDENTES			
1.1 Fecha de Inspección: 30.09.2021	1.2 Hora de inicio: 16:00 hrs.	1.3 Hora de término: 16:30 hrs.	
1.4 Nombre de la Unidad Fiscalizable: PLANTA FORESTAL MASMADERA		1.5 Estado operacional de la Unidad Fiscalizable: OPERACIÓN DE CALDERA

3. MATERIA ESPECÍFICA OBJETO DE LA INSPECCIÓN AMBIENTAL			
CONTROL DE EMISIONES EN FUENTES FIJAS – PDC FISCALIZACION EN EL MARCO DEL PPDA CHILLAN – CHILLAN VIEJO – GEC 2021

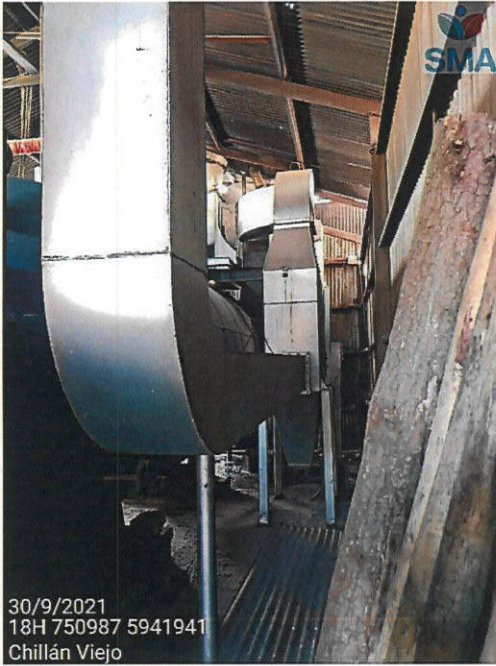
FOTO 6: Ciclón

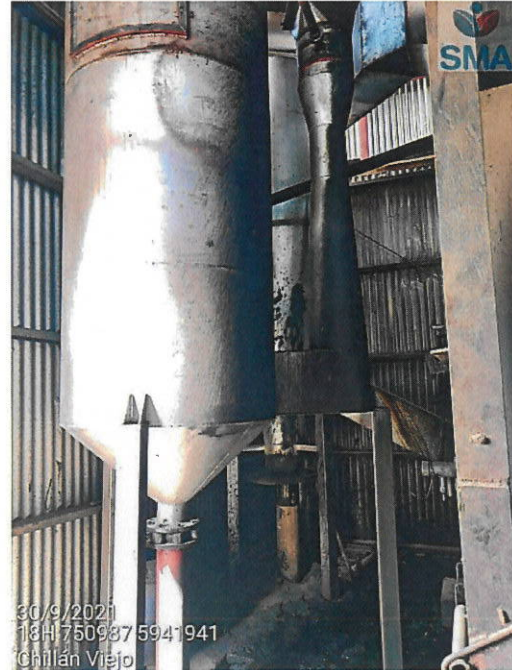
FOTO 7: Línea de lavado

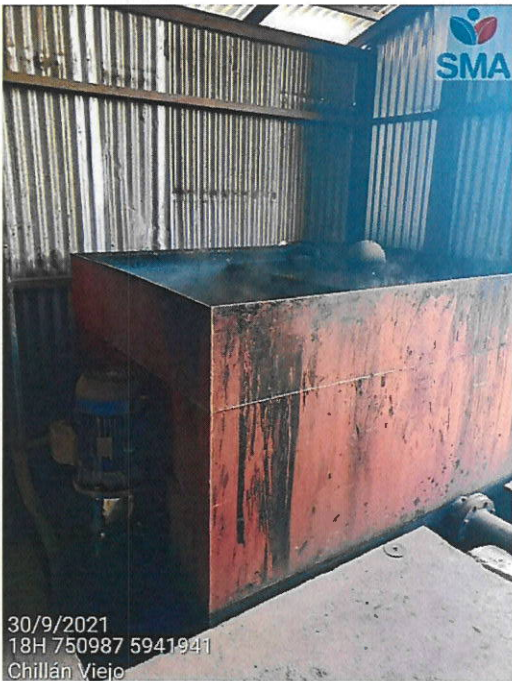
Sr. Francisco Molina Informa que los trabajos de reparación del sistema de abatimiento ya están concluidos hace alrededor de 60 días, durante la inspección se observa que el ventilador de salida fue reemplazado por un nuevo ventilador de mayor potencia, la unidad dañada aún se mantiene en la misma instalación, pero fuera de línea. Con el sistema el abatimiento la unidad alcanza una concentración promedio de MP de 38,92 mg/m³N según muestreo Isocinético.

FOTO 8: Ventilador de salida de gases
