## ACTA DE INSPECCION AMBIENTAL

| 1. ANTECEDENTES | | | |
|---|---|---|---|
| 1.4 Nombre de la Unidad Fiscalizable: CENDYR QUILLON | | 1.5 Estado operacional de la Unidad Fiscalizable: EN CONSTRUCCION | |

| 2. MOTIVO DE LA ACTIVIDAD DE FISCALIZACIÓN (Marque con x según corresponda) | |
|---|---|
| DENUNCIA DIGITAL N°: 14532 INTERVENCIÓN HUMEDAL URBANO QUILLÓN | |

| 3. MATERIA ESPECÍFICA OBJETO DE LA INSPECCIÓN AMBIENTAL |
|---|
| VERIFICACION INTERVENCIONES HUMEDAL URBANO LAGUNA AVENDAÑO EN PROCESO DE DECLARACION SEGUNDO OFICIAL DE FECHA 01 DE JULIO DE 2021. |

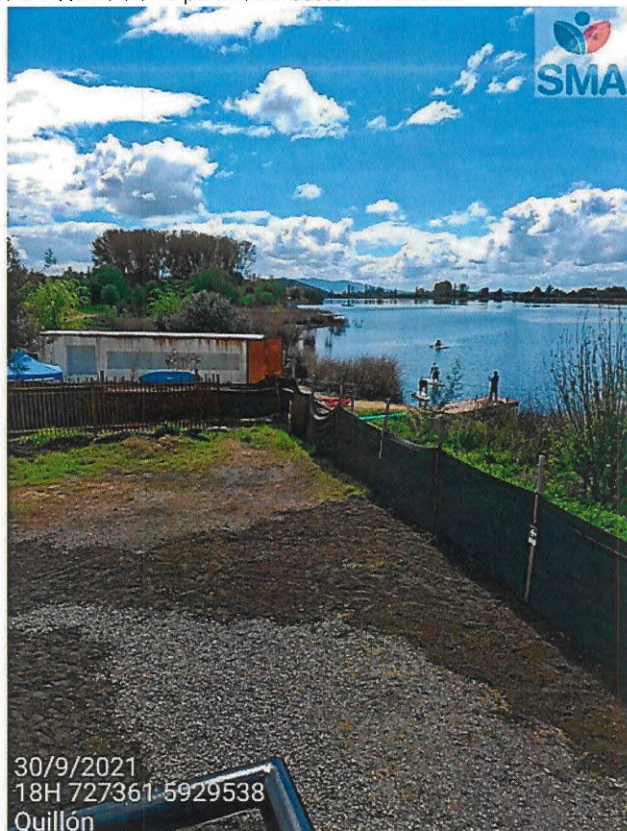
- Las obras materializadas no consideran realizar embarcaderos o intervenciones de playa, para lo cual el proyecto considera desde el día 1 un cierre perimetral completo con malla. Observado el sector perimetral orientado hacia la laguna, se da cuenta que no existen intervenciones al humedal o totora, solo se constata la presencia de una estación de medición de la DGA la que mantiene portón con llave y acceso controlado (727375.26 m E - 5929534.71 m S WGS84 H18S). Hacia el sector sur y fuera del totoral, existe la presencia de 02 container cerrados para acopio de herramientas y materiales, los que serán retirados una vez concluidas las obras.

Foto 1 Vista de cierre perimetral sector nororiente

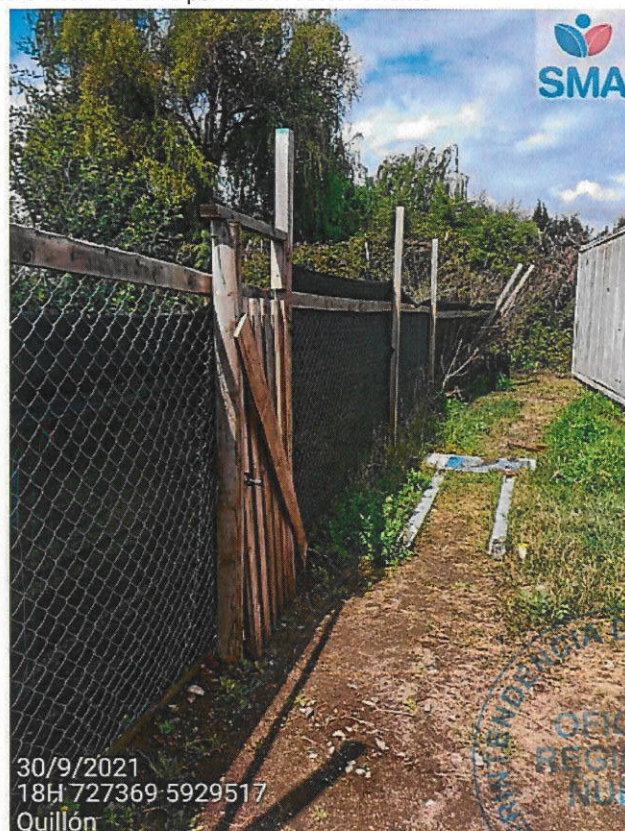
Foto 2 Vista de cierre perimetral sector oriente

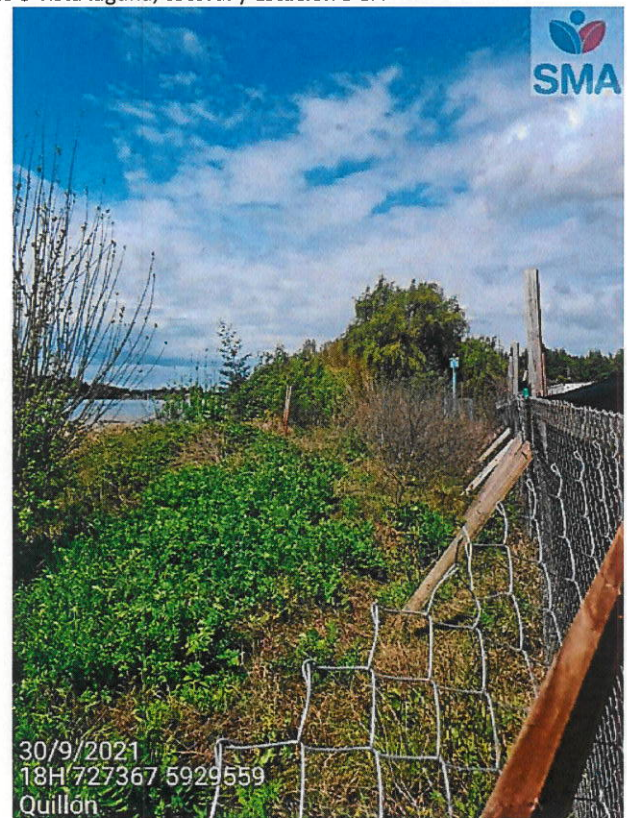
Todas las áreas intervenidas y visualizadas durante la fiscalización, están en la parte superior de la terraza, fuera del emplazamiento de la zona de totora y ajena a intervenciones directas sobre el cuerpo de agua Laguna Avendaño, no existiendo habilitación de playas o bajadas a la laguna adicionales a las existentes, las que corresponden a un muelle antiguo y estación de medición de DGA.

Foto 3 vista laguna, titoral y estación DGA

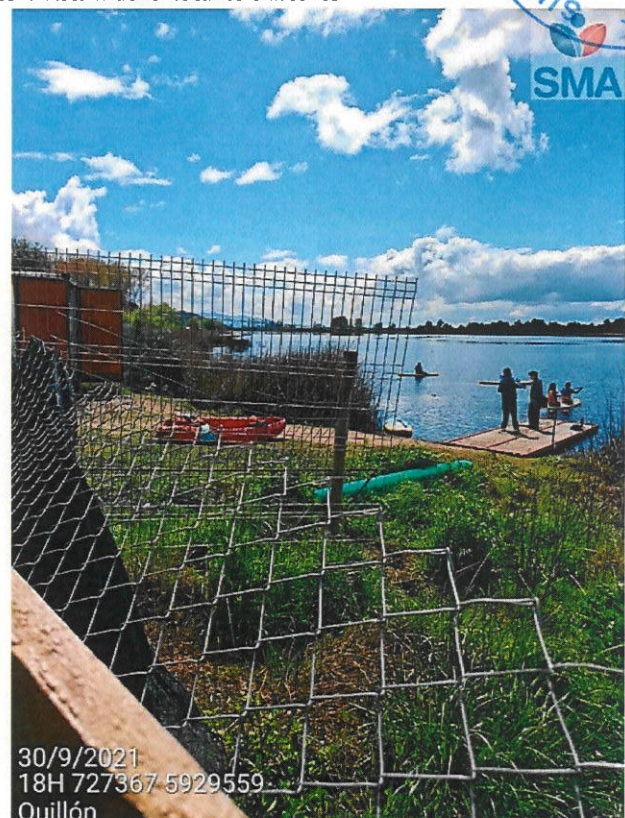
- El nuevo CENDYR empleará una zona de embarque tipo muelle (727375.24 m E - 5929579.80 m S WGS84 H18S), asociada al sector norte de la laguna, las obras son existentes y no se aprecia que existan intervenciones asociadas al totoral o zona de contacto de la laguna.

Foto 4 Vista muelle flotante existente

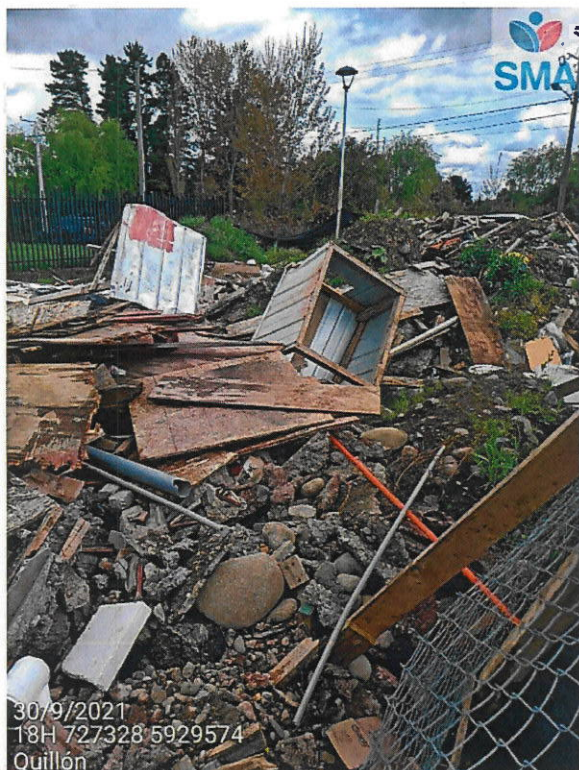
- Posteriormente, se recorre sector norte del CENDYR, donde se da cuenta de una zona cerrada de acopio transitorio de restos de construcción y esarpes, los que se informan que serán retirados dentro de los próximos días. En el mismo sector se mantienen containers cerrados, los que se informan son utilizados para guardar equipamiento y embarcaciones, y serían retirados una vez que entre en operación el CENDYR, el emplazamiento es siempre fuera del sector de la laguna y totoral.

Foto 5 Vista zona de acopio transitorio de residuos sector norte CENDYR

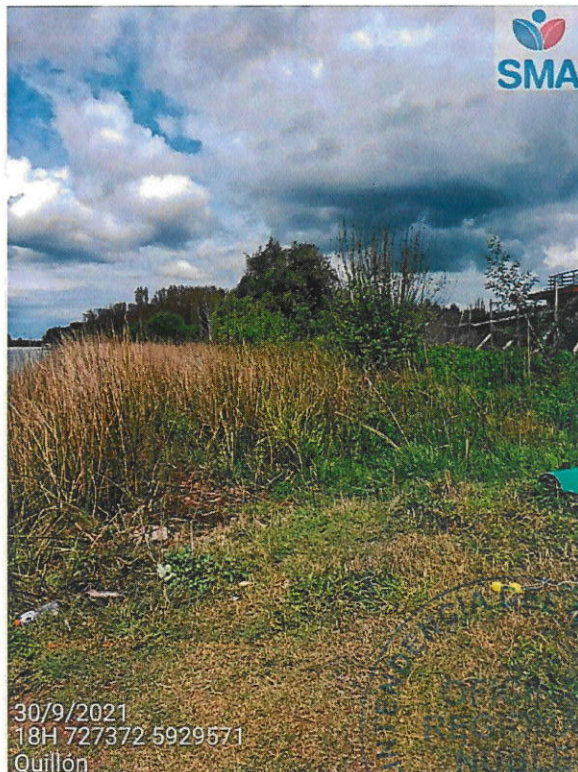
Foto 6 vista anterior oriente CENDYR cierre perimetral desde Laguna Avendaño

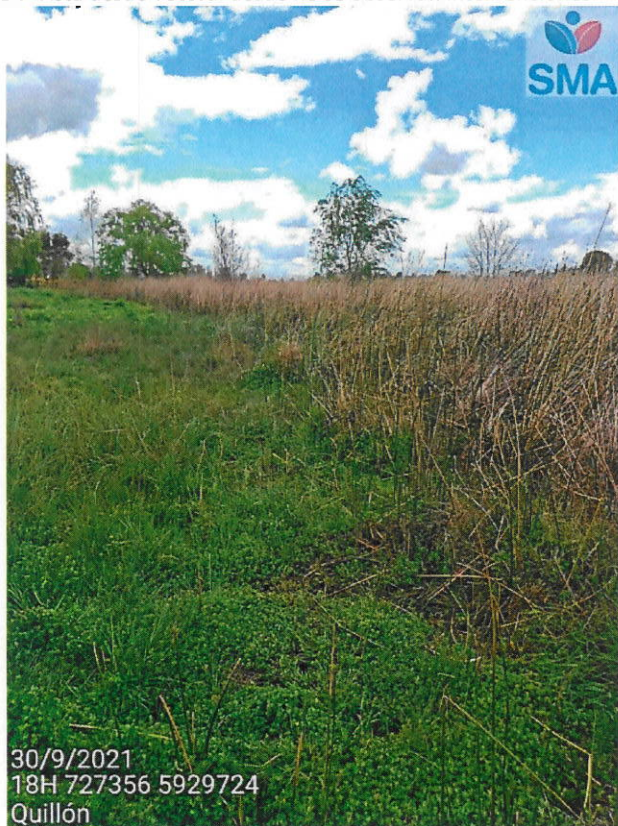
Foto 7 Vista desde Totoral desde no se observan intervenciones

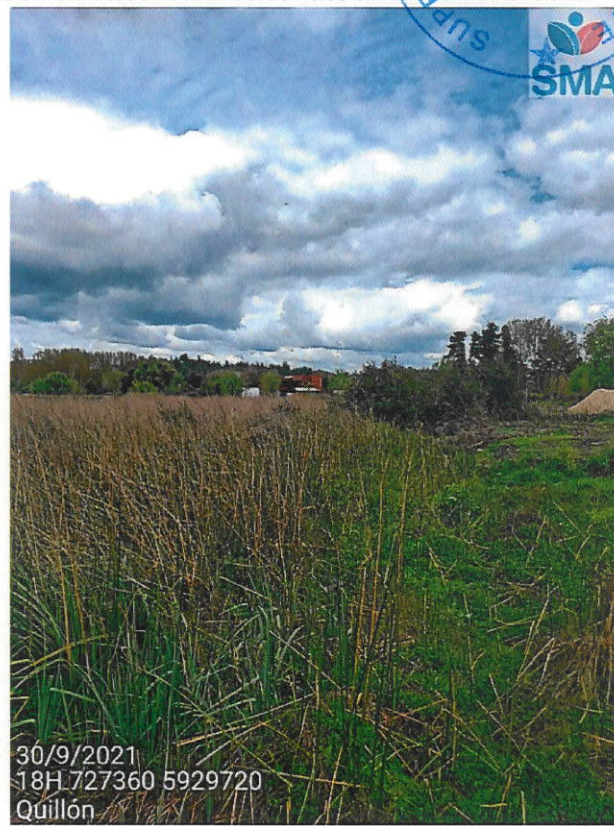
Foto 8 Vista desde Totoral desde no se observan intervenciones

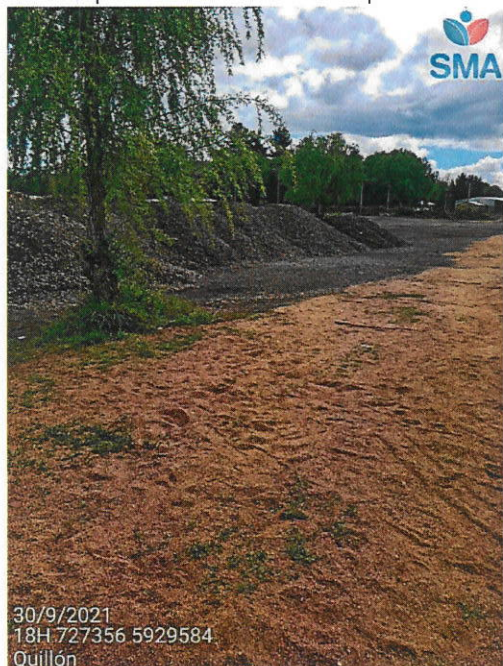
- Finalmente se hace recorrido en predio colindante sector norte al CENDYR y de administración municipal, donde existe acopio de material del tipo gravilla, maicillo y otros (5.000 m<sup>3</sup>), utilizados para mejoramiento de caminos y plazas. Se informa que son lugares de acopio transitorios dado que el lugar original es otro predio municipal en el sector Parragueras, pero debido a la organización y desarrollo del Rally, no se ha podido ser usado estas semanas. Se informa que el material sería retirado, posterior al término del Rally.

Foto 9 Zona de acopio de materiales terraza superior

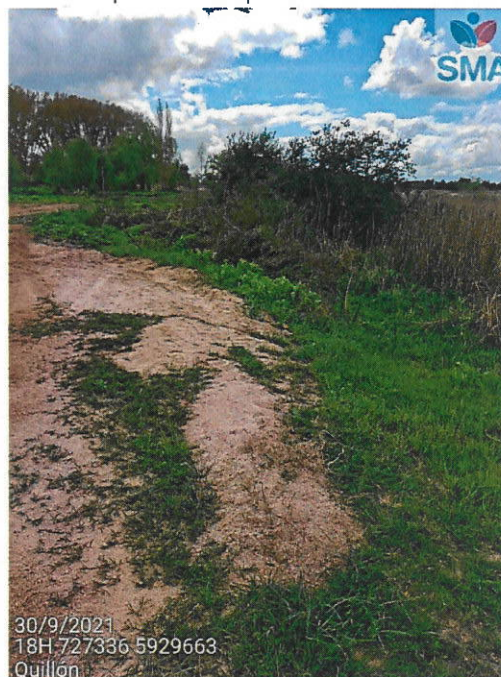
Foto 10 Zona de acopio terraza superior

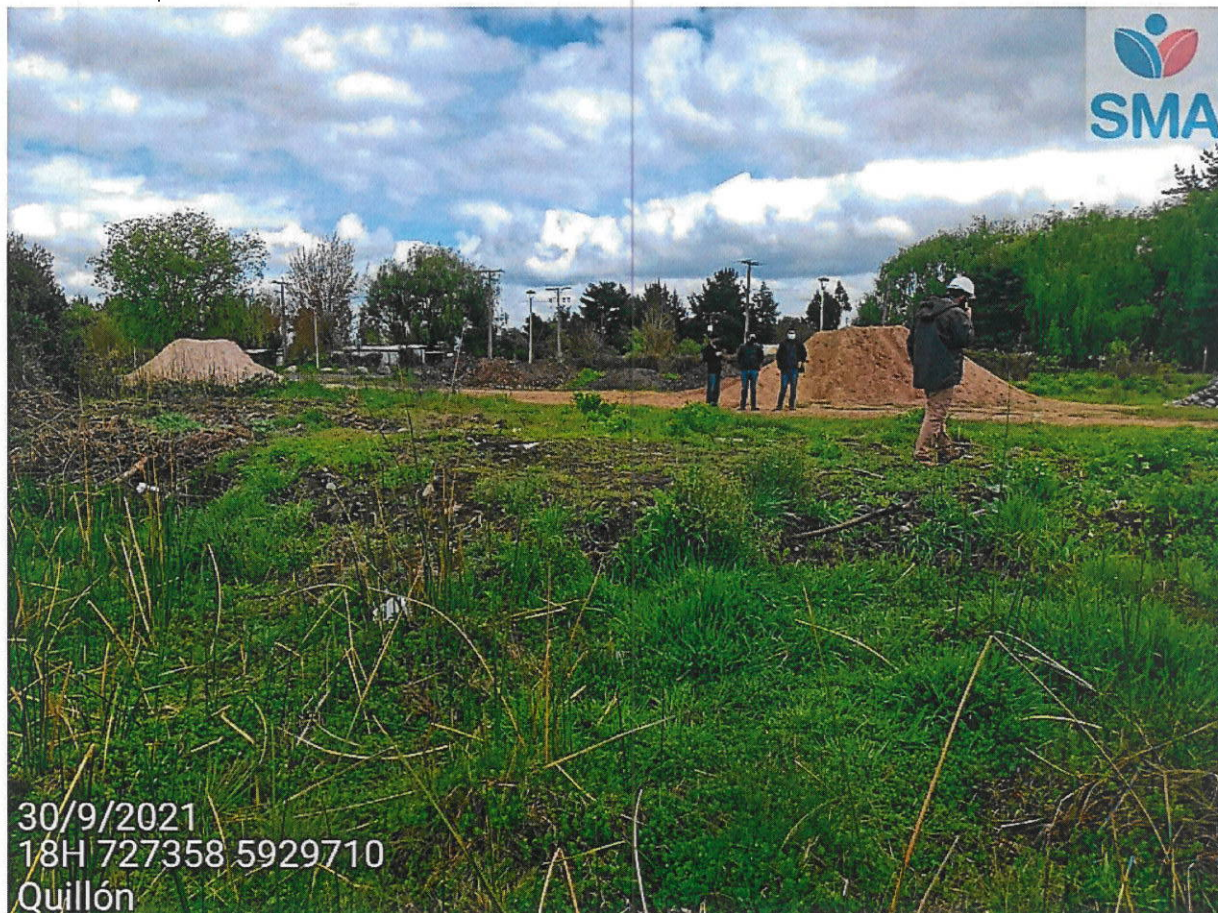
Foto 11 vista zona de acopio desde terraza inferior sin intervención en humedal
