Minuta

Respuesta a Solicitud de información número 6 del punto 9 asociada a Acta fiscalización SMA 12 agosto 2021

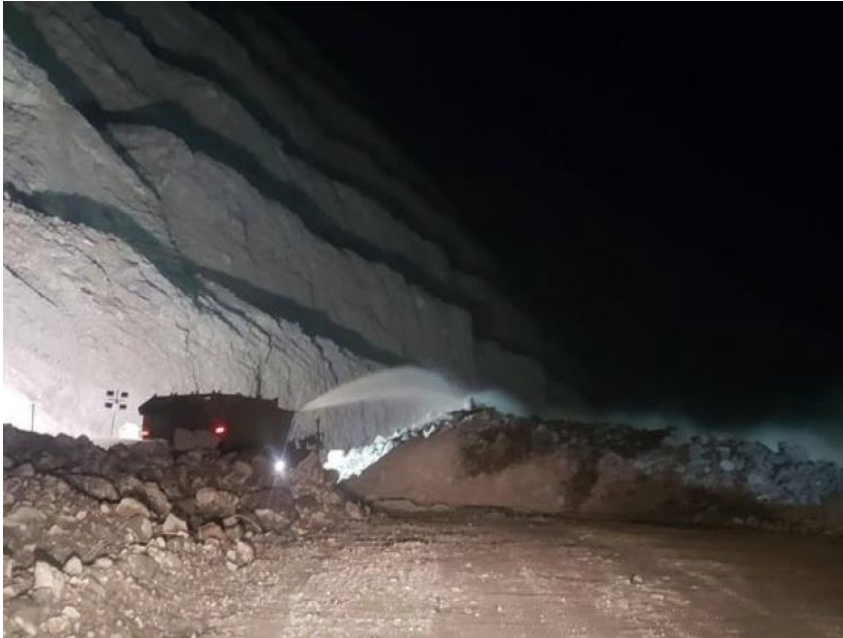
07 de mayo – Turno noche

Comentario: Se riega frente de carguío de pala 4 y pala 9.

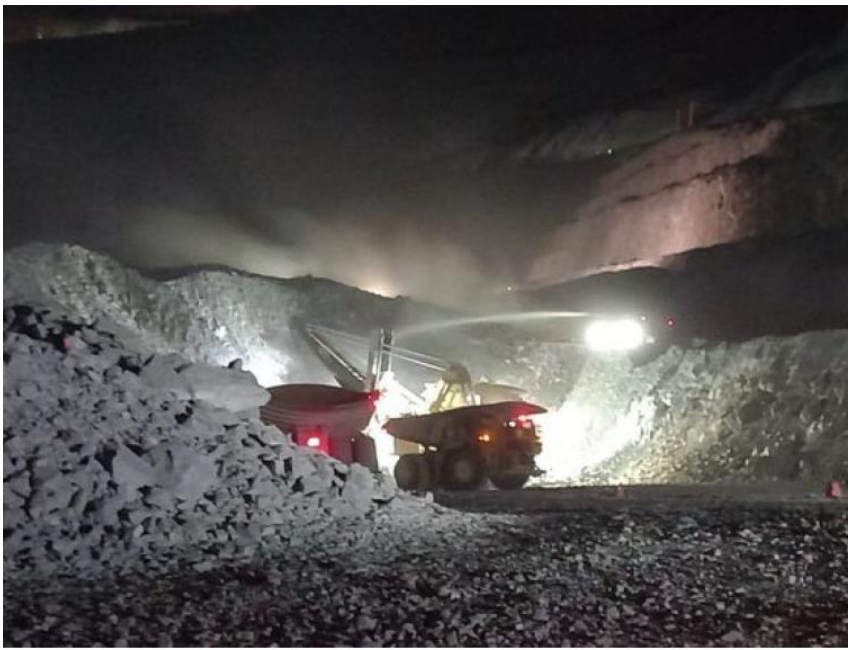
17 de julio – turno noche

Comentario: se riega frente de carguío de pala 07

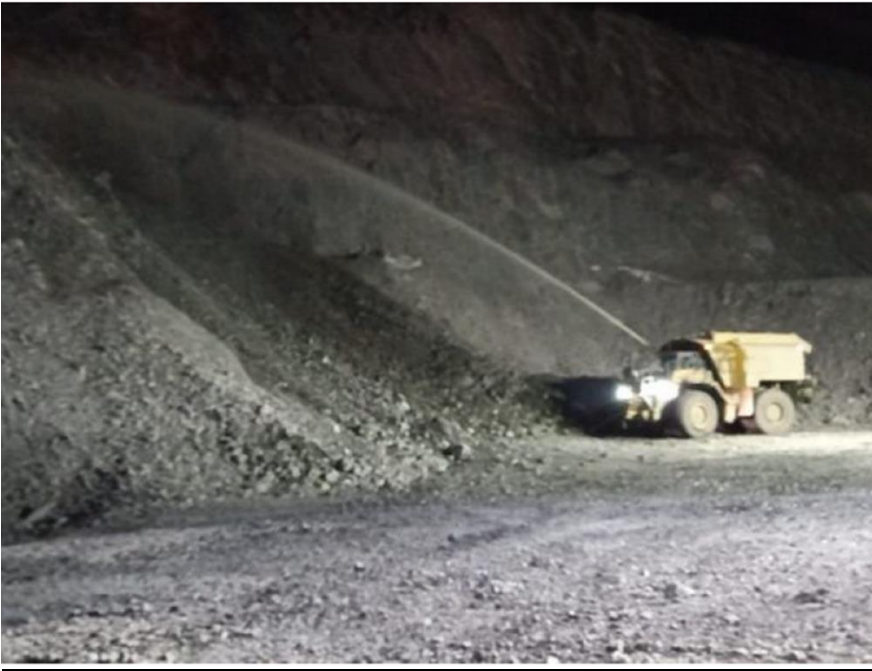
18 de julio – turno noche

Comentario: se riega frente de carguío de pala 04 y 07

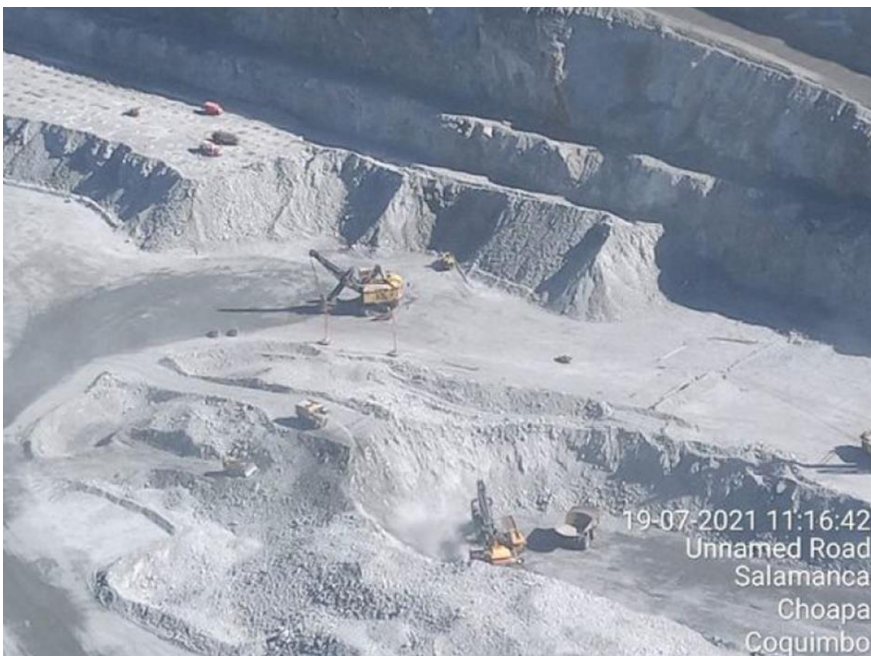
19 de julio – turno día

Comentario: Se riega frente de carguío de pala 7 ubicada en Fase 10 Norte
