Resumen Ejecutivo Monitores Mesa Calidad del Aire

Fecha (turno)	26/07/2021 - (Noche)
Monitor	Loreto Ossandon
Acompañante NT	Hernán Aguirre
Hora Inicio	
Hora Término	05:13
Tipo Alerta	SIN ALERTA
Porcentaje de cumplimiento	100.0%

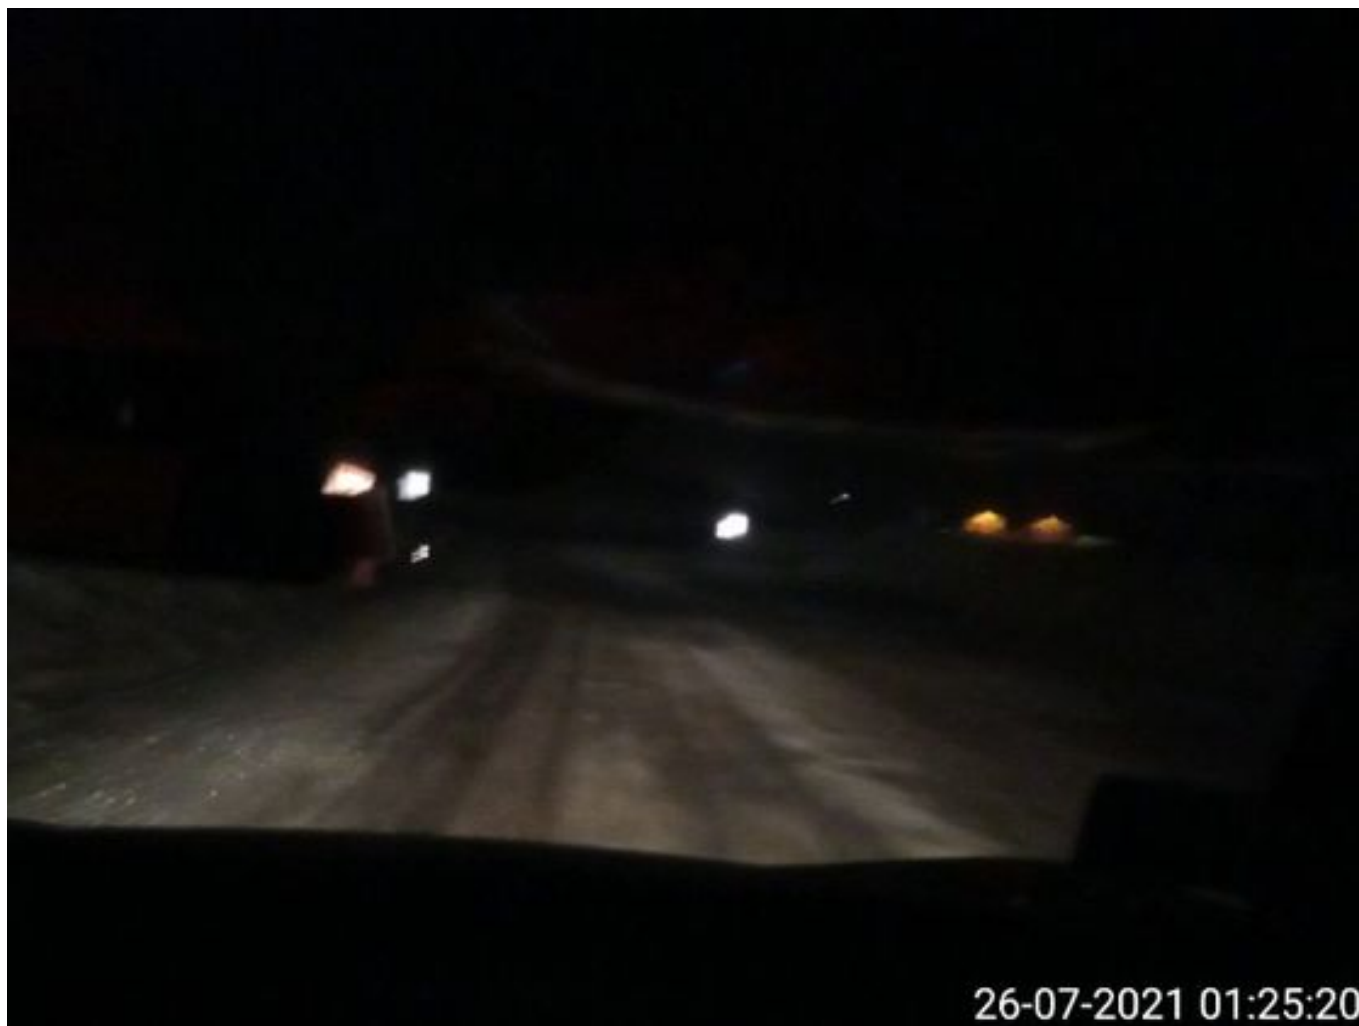
Foto 4: Medida: Riego de caminos. Lugar: Fases Inferiores. Comentarios: Se observan rampas con producto aplicado. 2 DAS operativos (841 y 843).

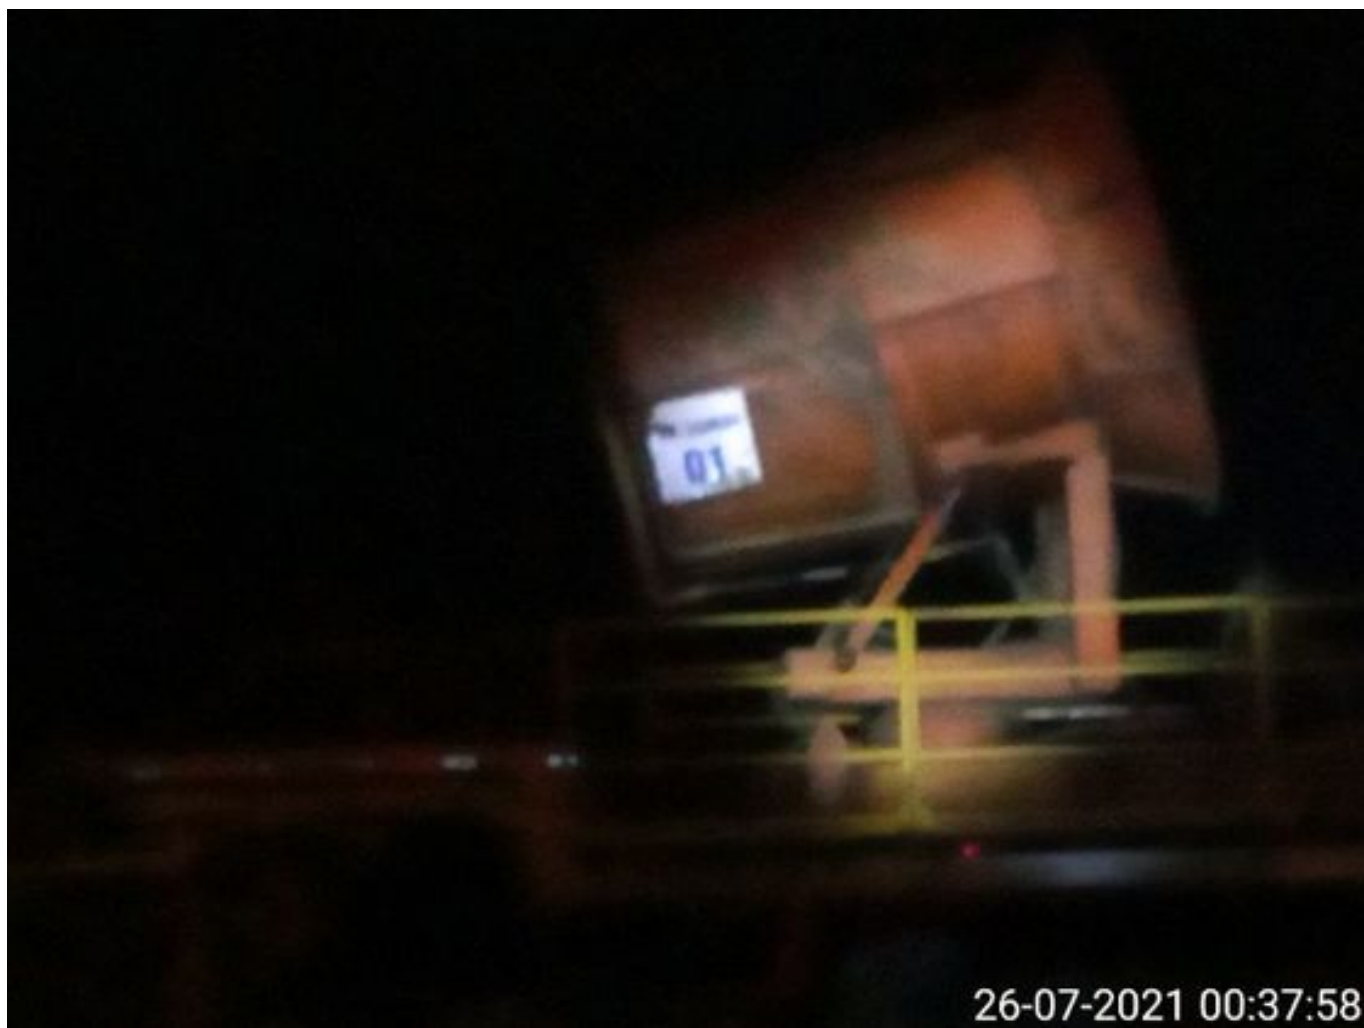
Foto 7: Medida: Fogcannon 1. Lugar: . Comentarios: Fogcannon 1 en reserva.

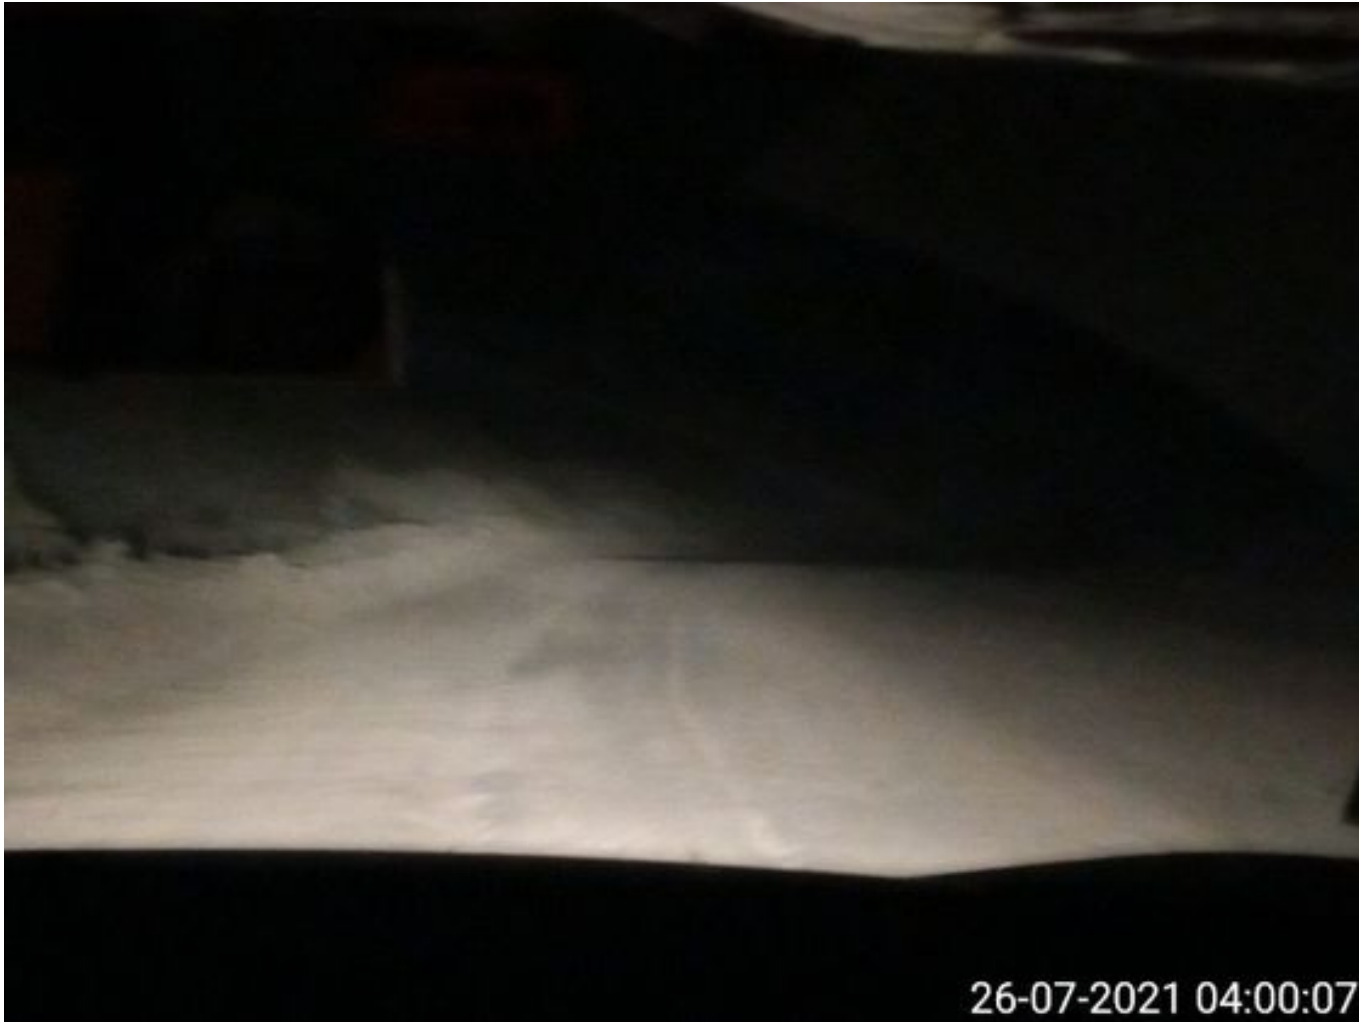
Foto 9: Medida: Riego de caminos EPSA Cerro Amarillo. Lugar: Fases superiores. Comentarios: Sin circuito por colación. 1 EPSA operativo.

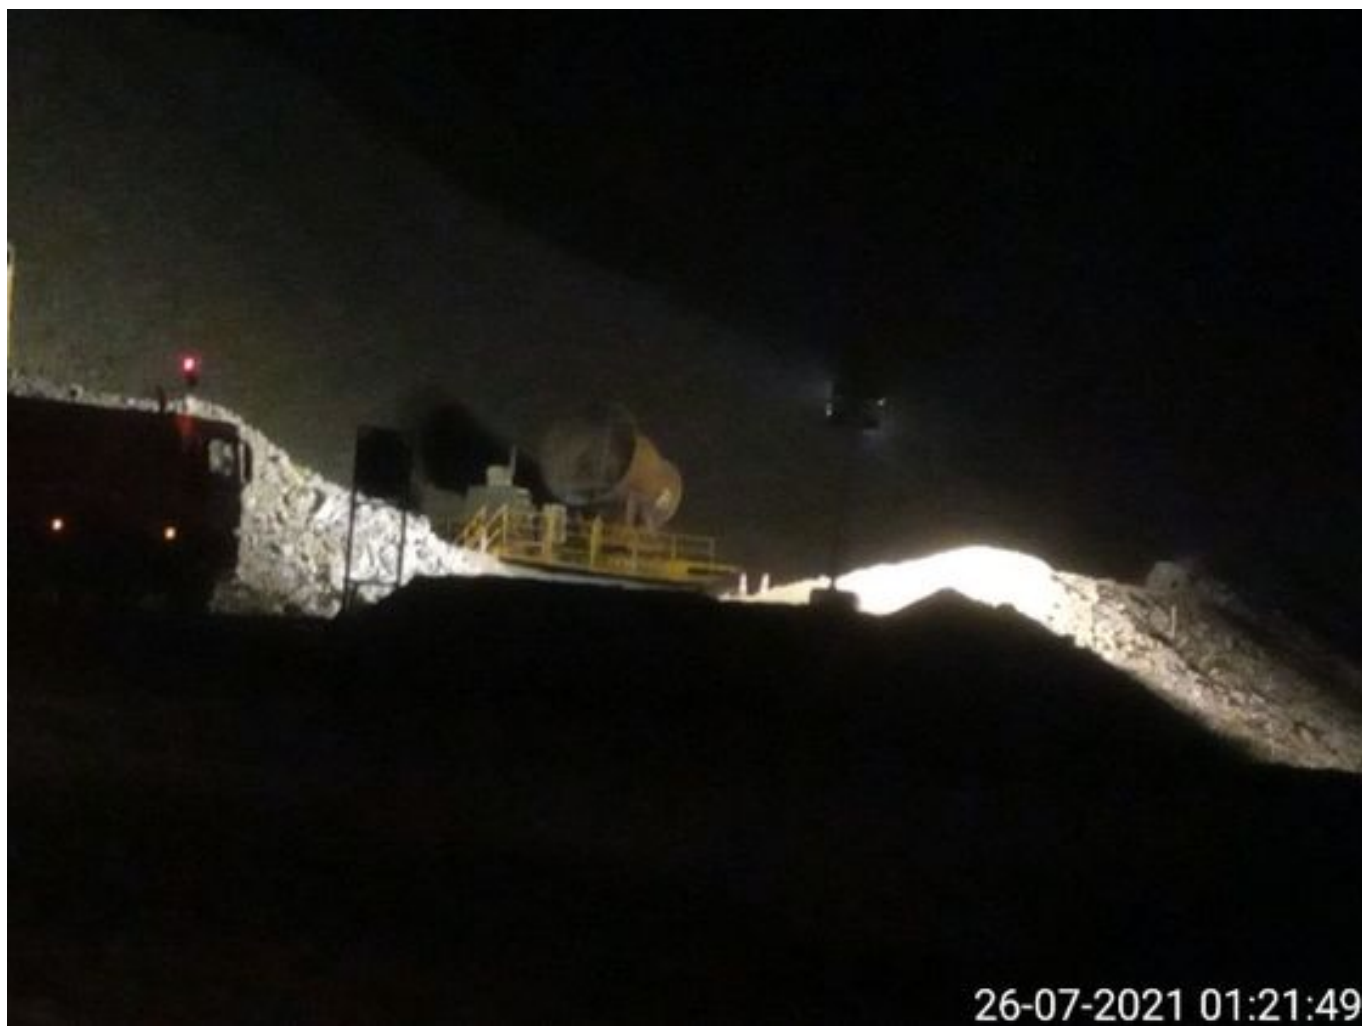
Fogcannon 2 -		No aplica;	Fogcannon 2 en reserva.	Ver Foto 10;	01:55

Foto 10: Medida: Fogcannon 2. Lugar: . Comentarios: Fogcannon 2 en reserva.

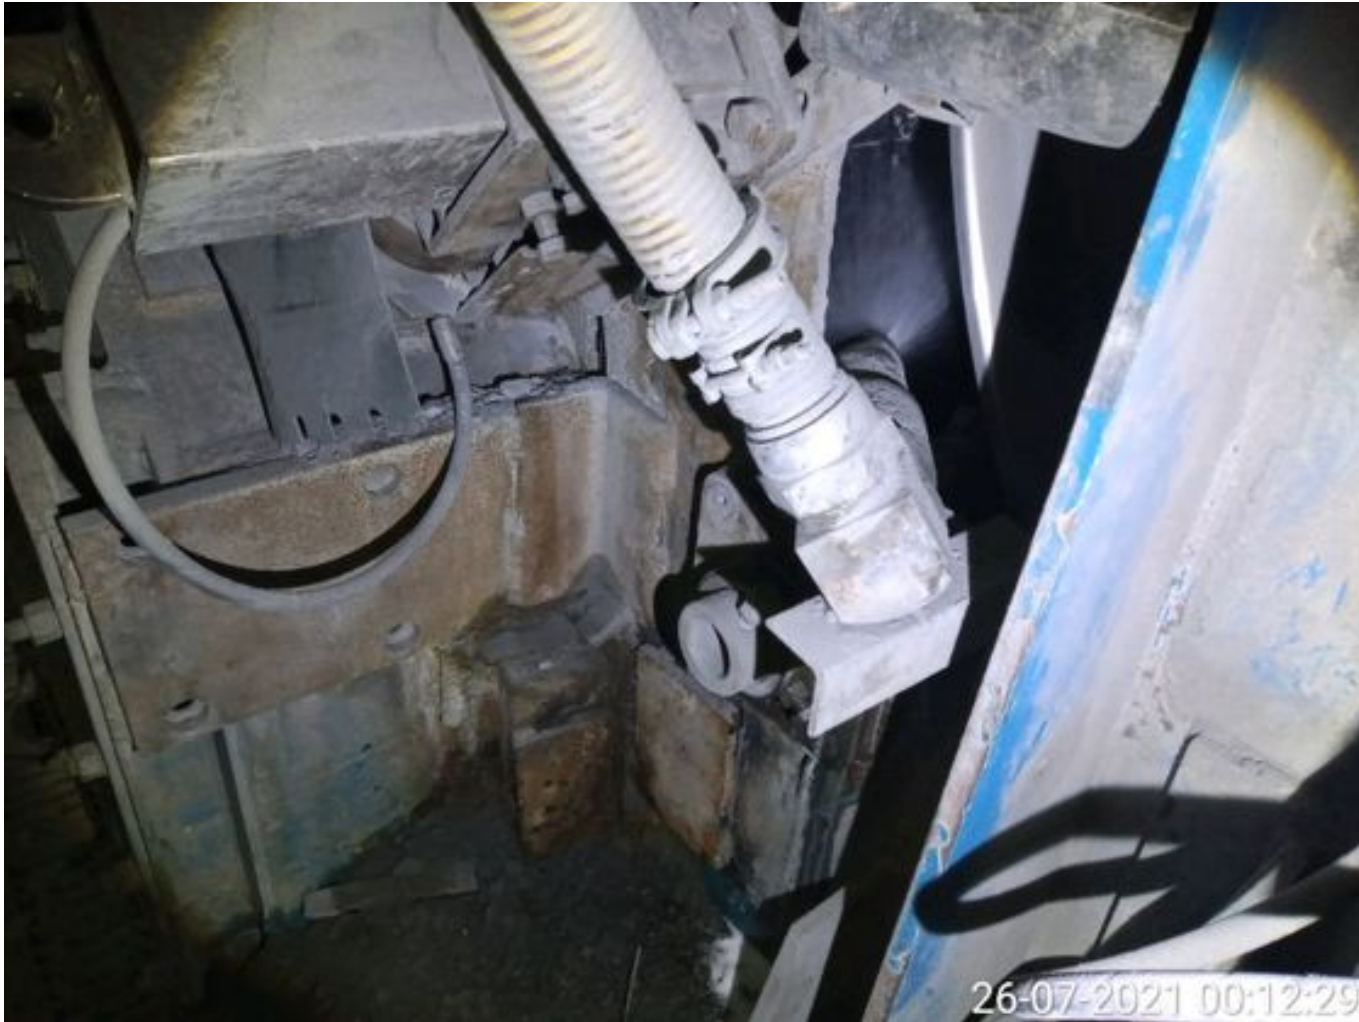
Foto 11: Medida: Aplicación Espuma Surfactante. Lugar: Correa CV 007. Comentarios: Aplicación Espuma Surfactante Correa CV007 operativa.

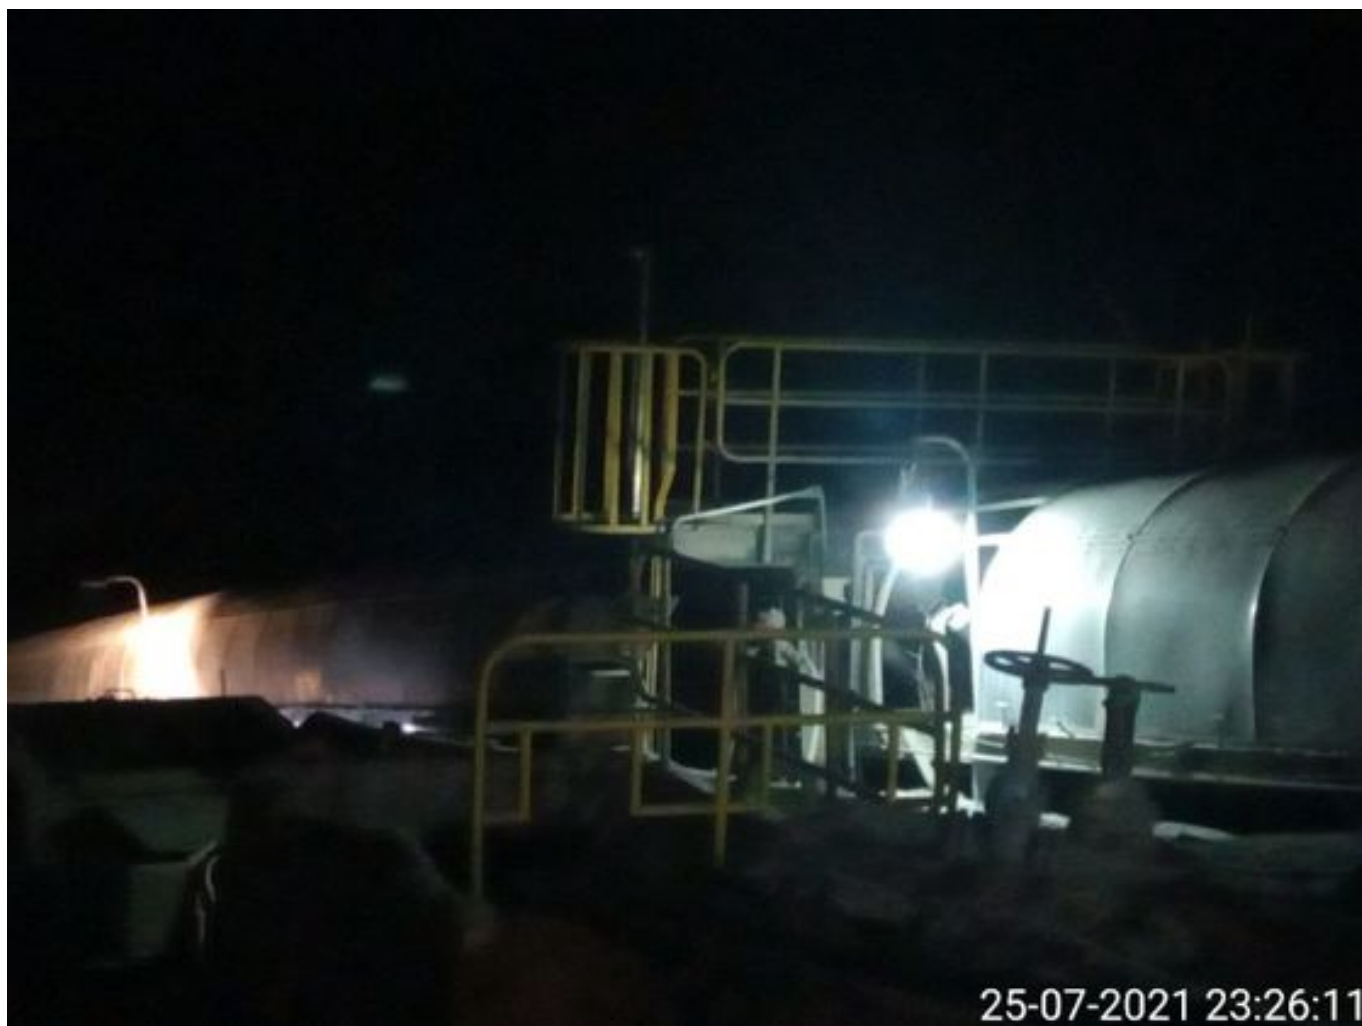
Foto 12: Medida: Regaderas en Correa Transportadora. Lugar: Salida túnel 3. Comentarios: Regaderas en Correa Transportadora Salida Túnel 3 operativas.

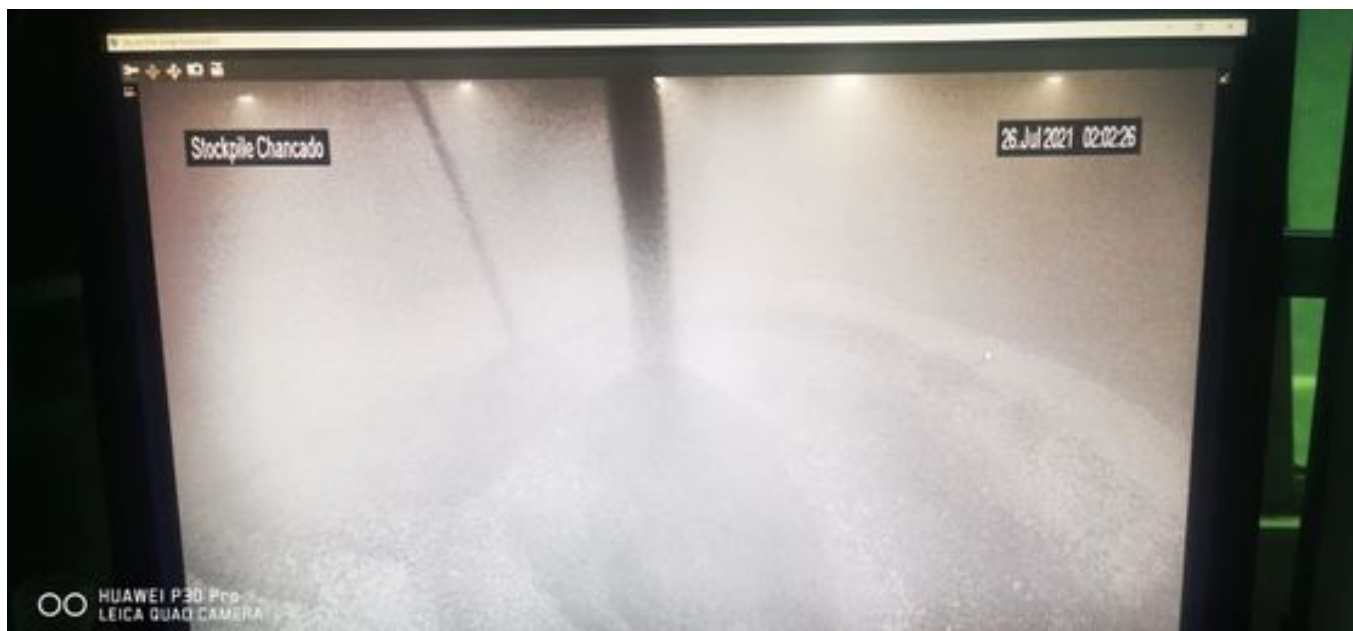
Foto 13: Medida: Espumante en Correas y Stock Pile. Lugar: Chancado 1. Comentarios: Espumante en Correas y Stock Pile Chancado 1 operativo. Stock de producto TK 4.280 litros. Ambas bombas operativas al 20%.

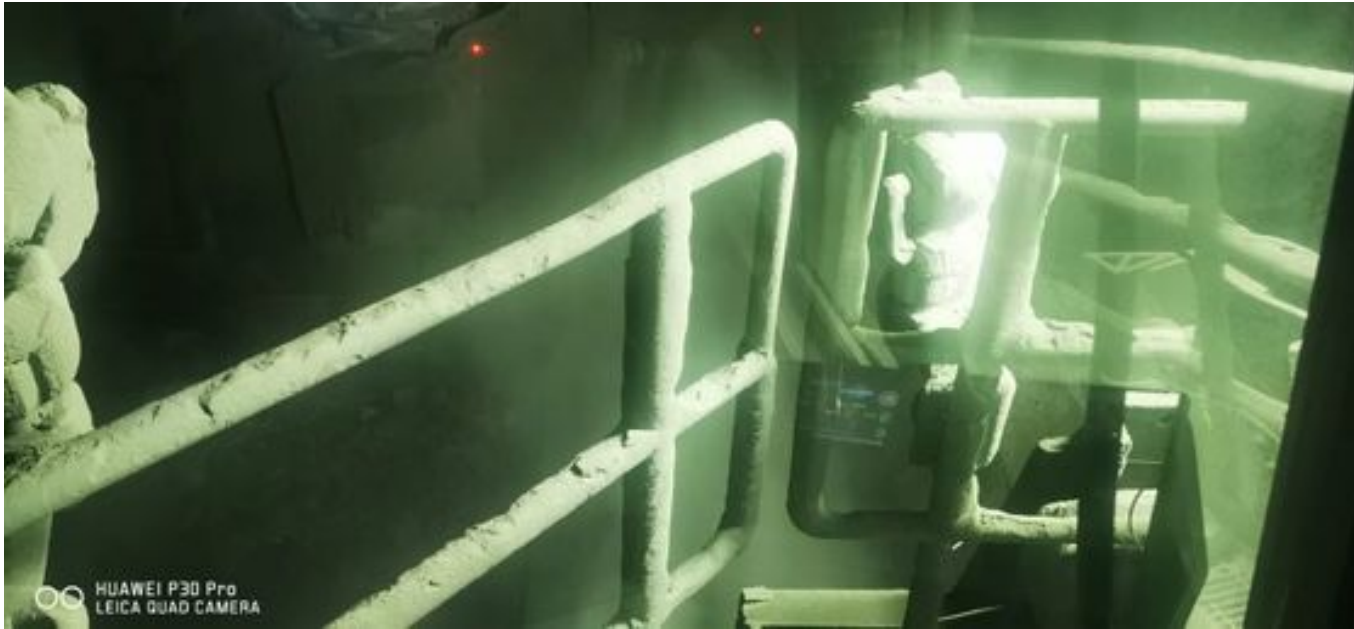
Foto 14: Medida: Supresor de polvo. Lugar: Taza Chancado 1. Comentarios: Supresor de polvo Chancado 1 operativo. Se observa material particulado en suspensión. Medida de mitigación no es suficiente.

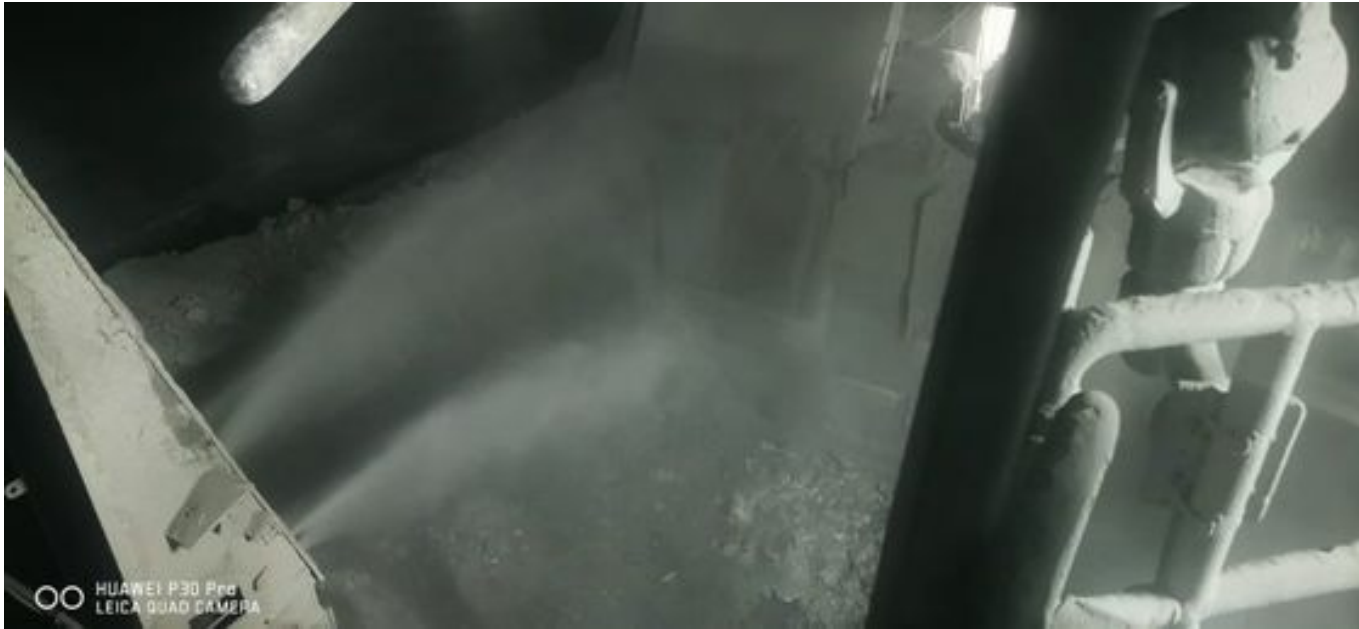
Foto 15: Medida: Supresor de polvo. Lugar: Taza Chancado 1. Comentarios: Supresor de polvo Chancado 1 operativo. Se observa material particulado en suspensión. Medida de mitigación no es suficiente.

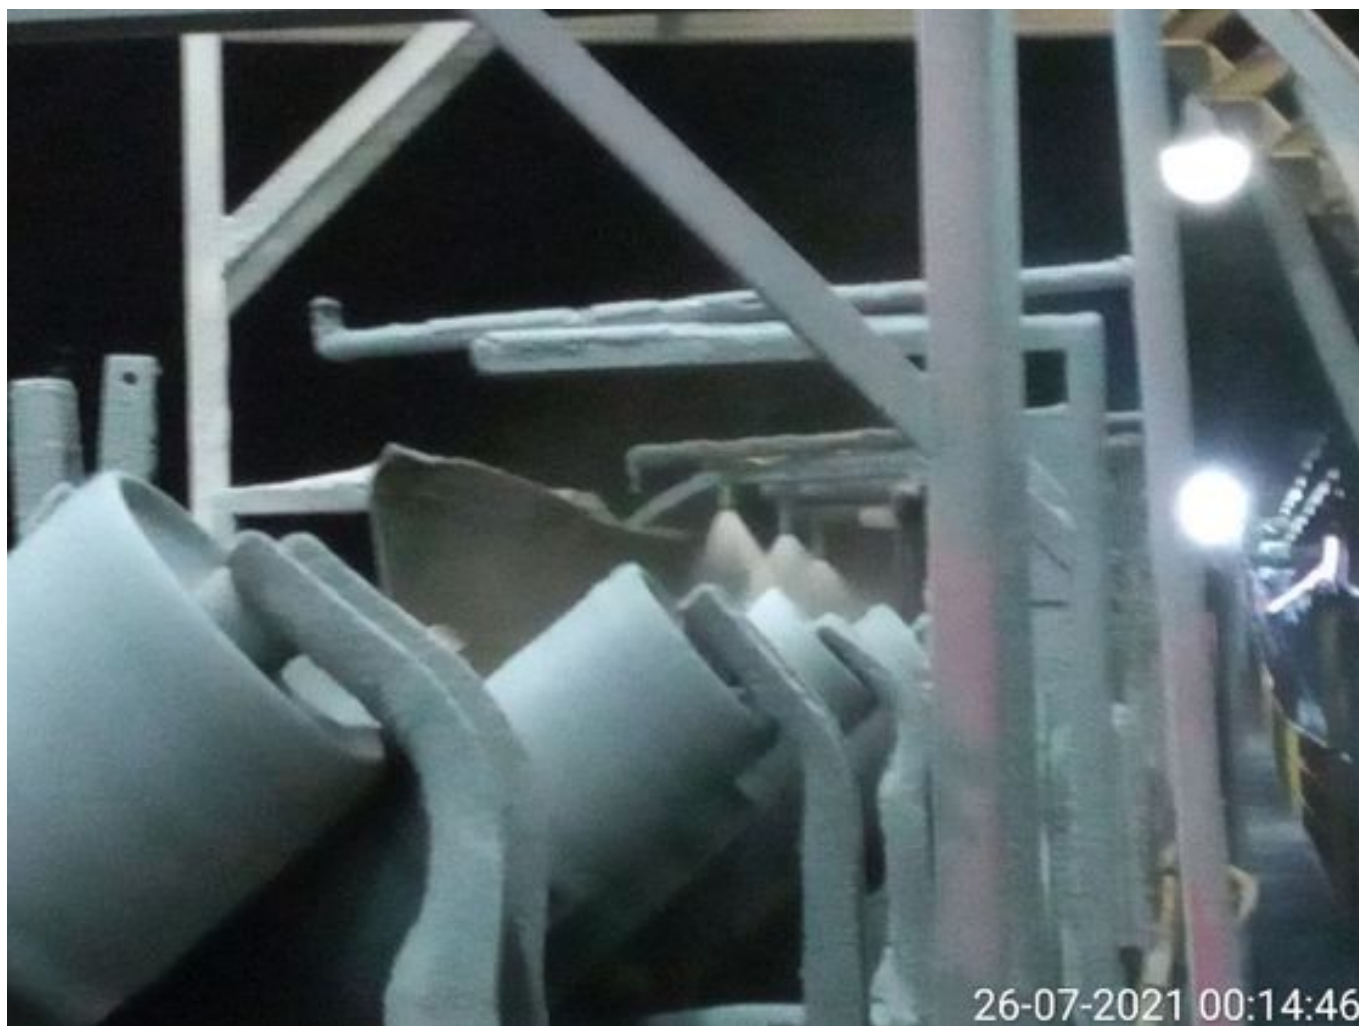
Foto 16: Medida: Regaderas. Lugar: TP2. Comentarios: Regaderas TP2 operativas.

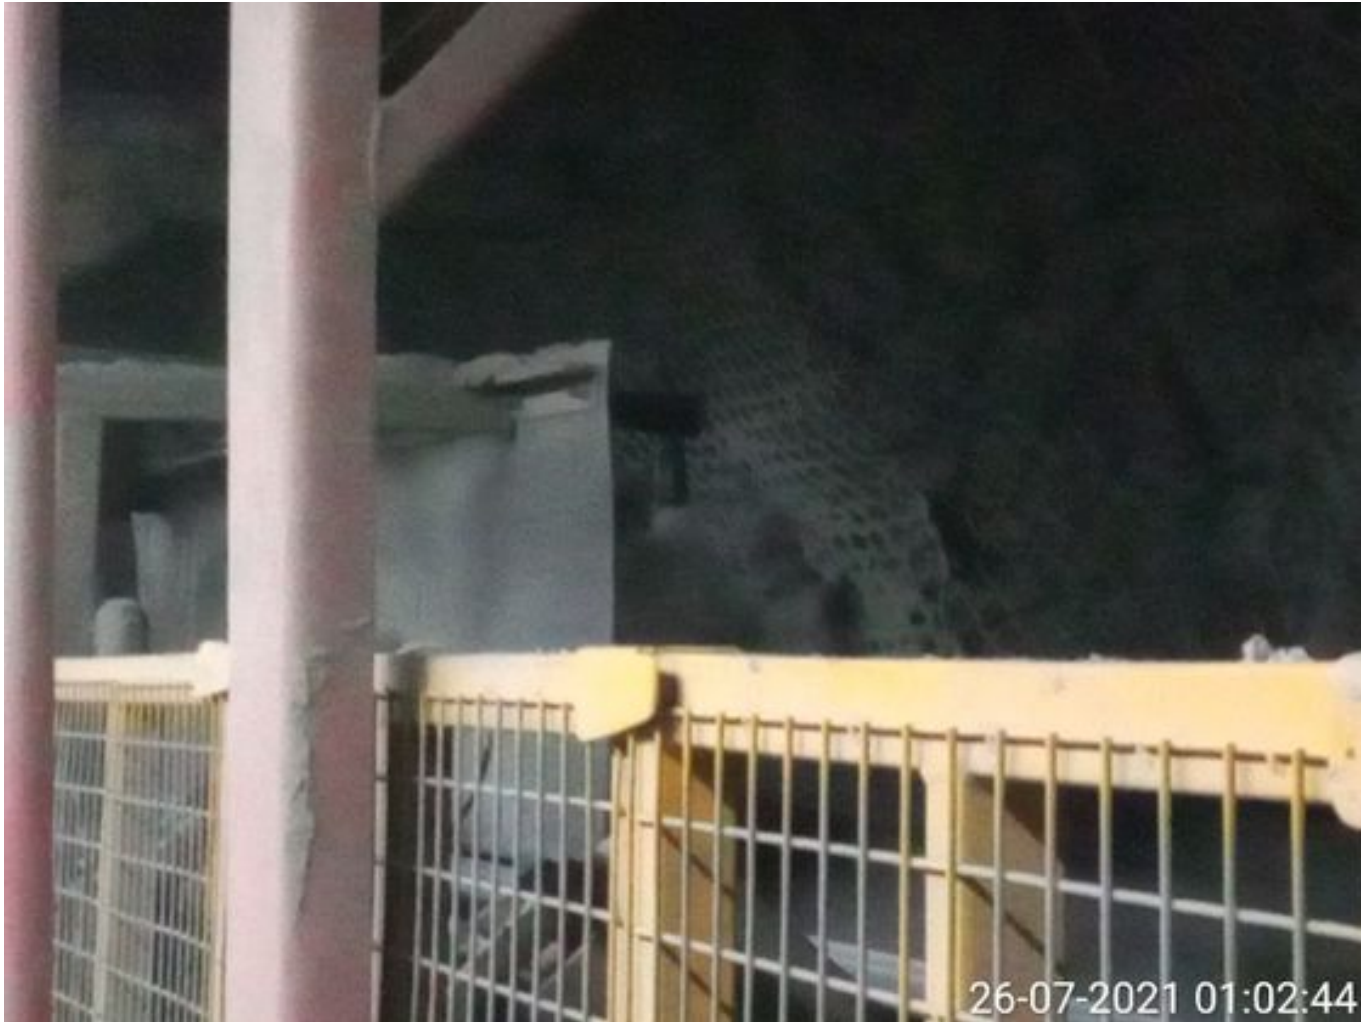
Foto 17: Medida: Regaderas. Lugar: TP1. Comentarios: Regaderas TP1 operativas.

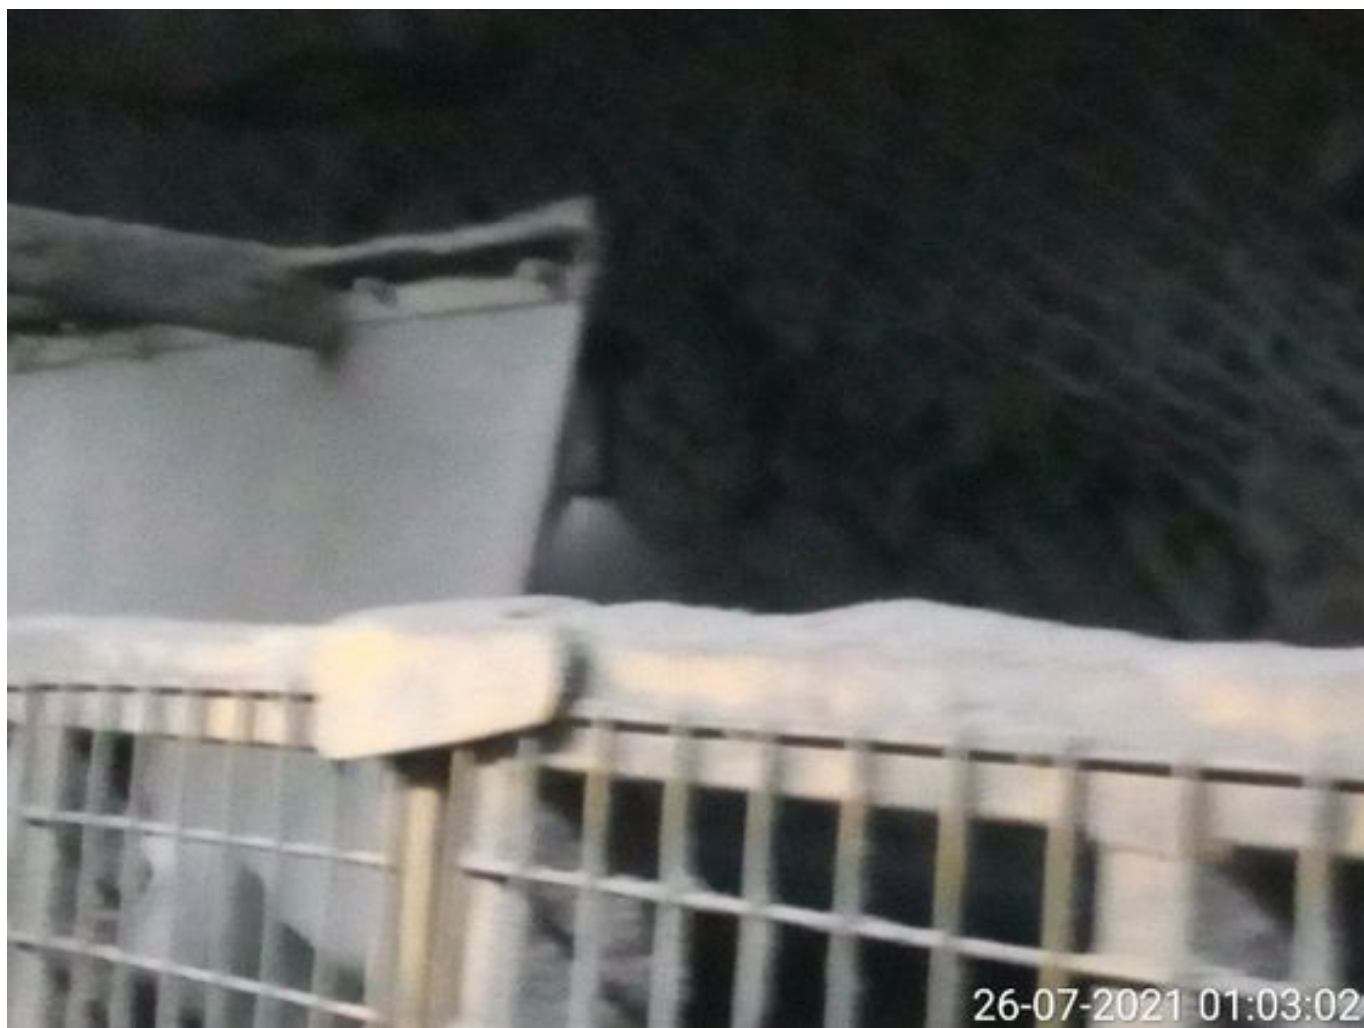
Foto 18: Medida: Regaderas. Lugar: TP1. Comentarios: Regaderas TP1 operativas.

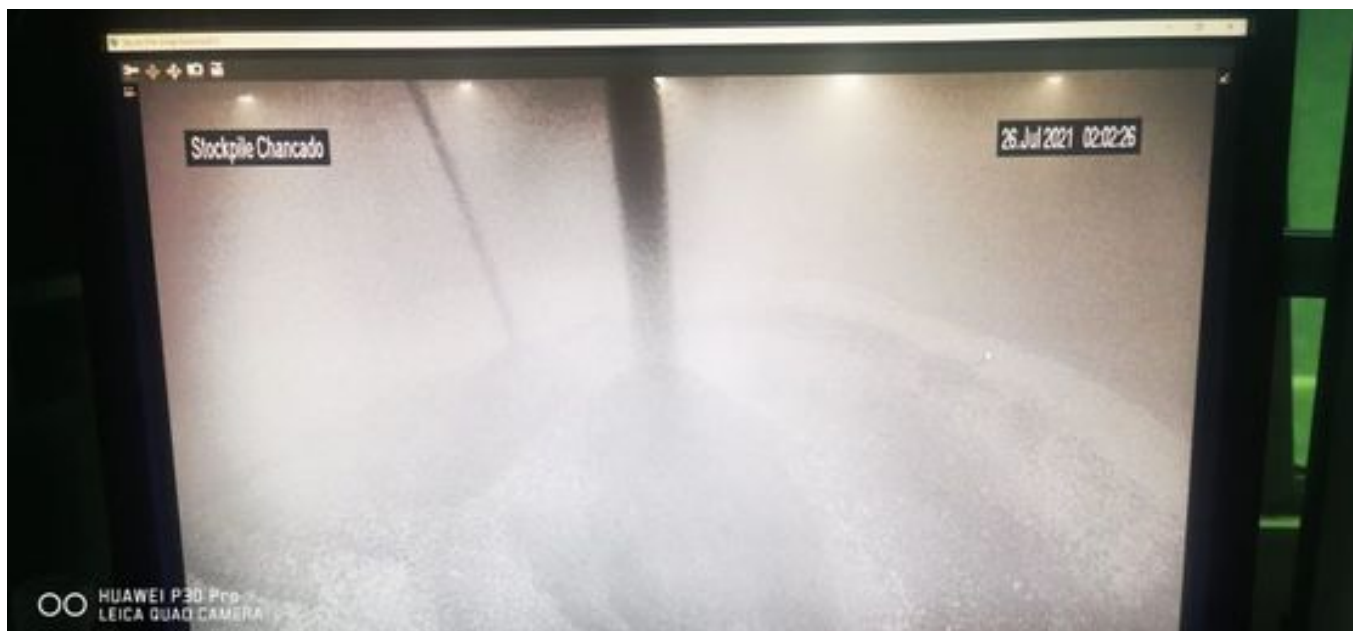
Foto 19: Medida: Espumante en Correas y Stock Pile. Lugar: Chancado 2. Comentarios: Espumante en Correas y Stock Pile Chancado 2 operativo. Stock de producto TK 4.280 litros. Ambas bombas operativas al 20%.

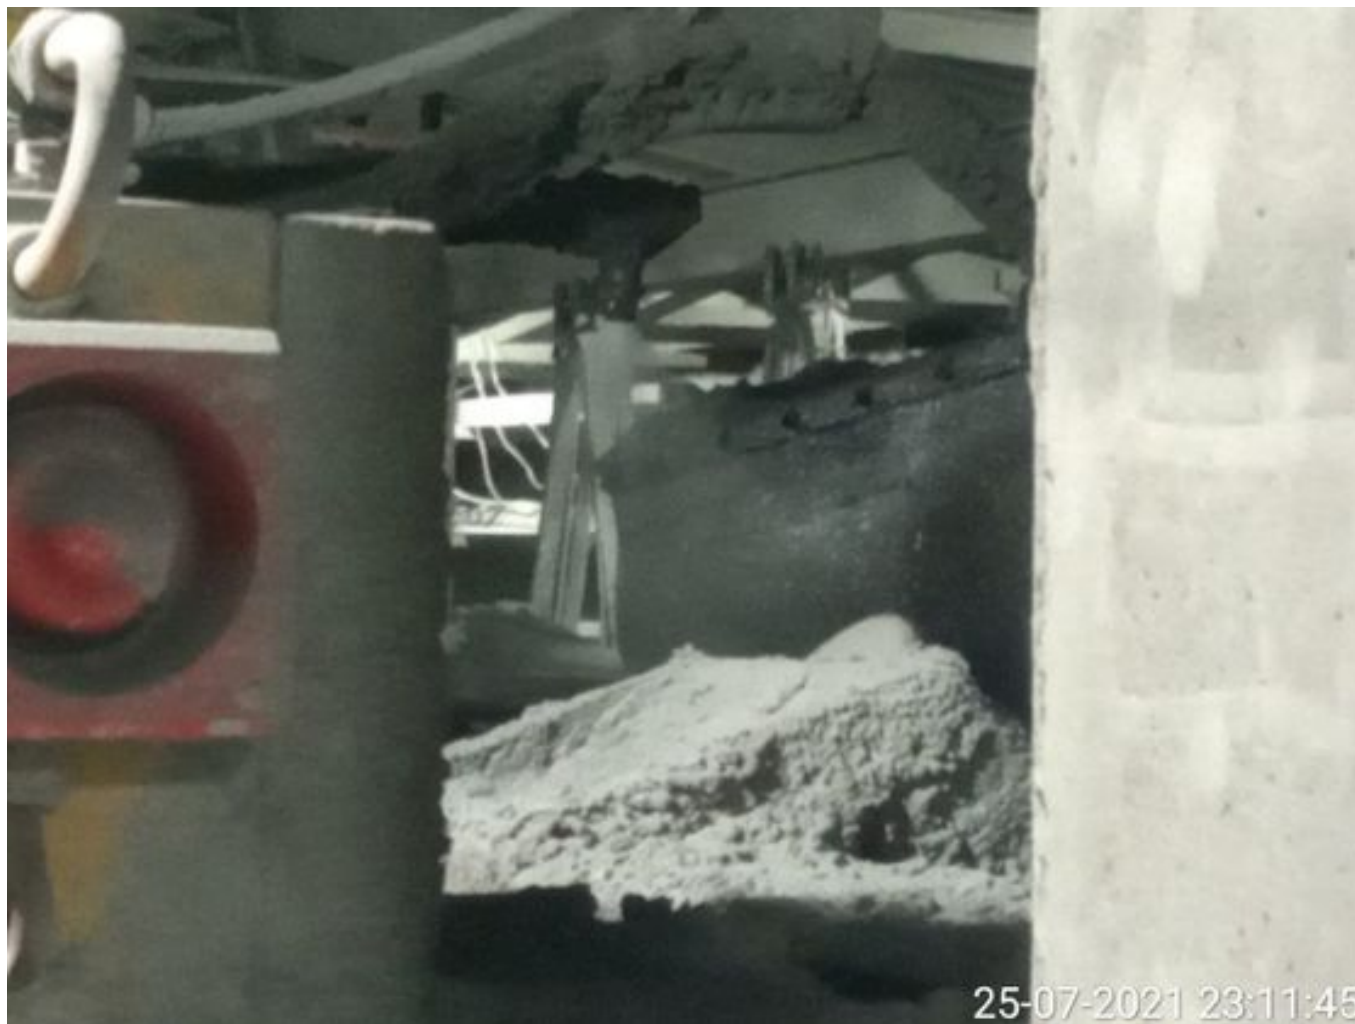
Foto 20: Medida: Regaderas. Lugar: Descarga stock pile planta. Comentarios: Regaderas Descarga Stock Pile planta operativas.

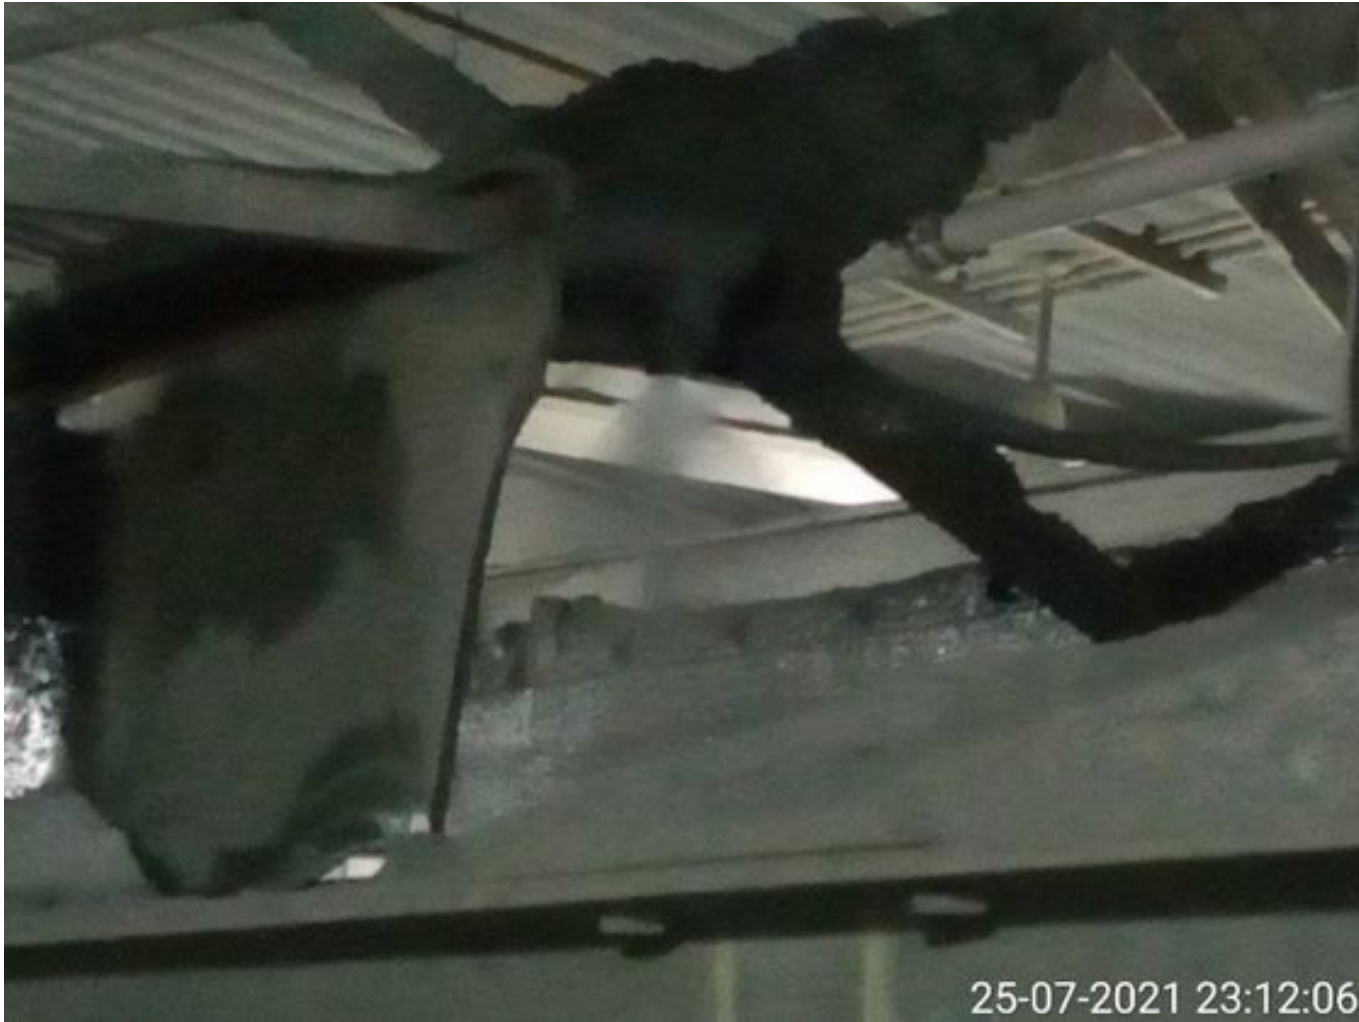
Foto 21: Medida: Regaderas. Lugar: Descarga stock pile planta. Comentarios: Regaderas Descarga Stock Pile planta operativas.

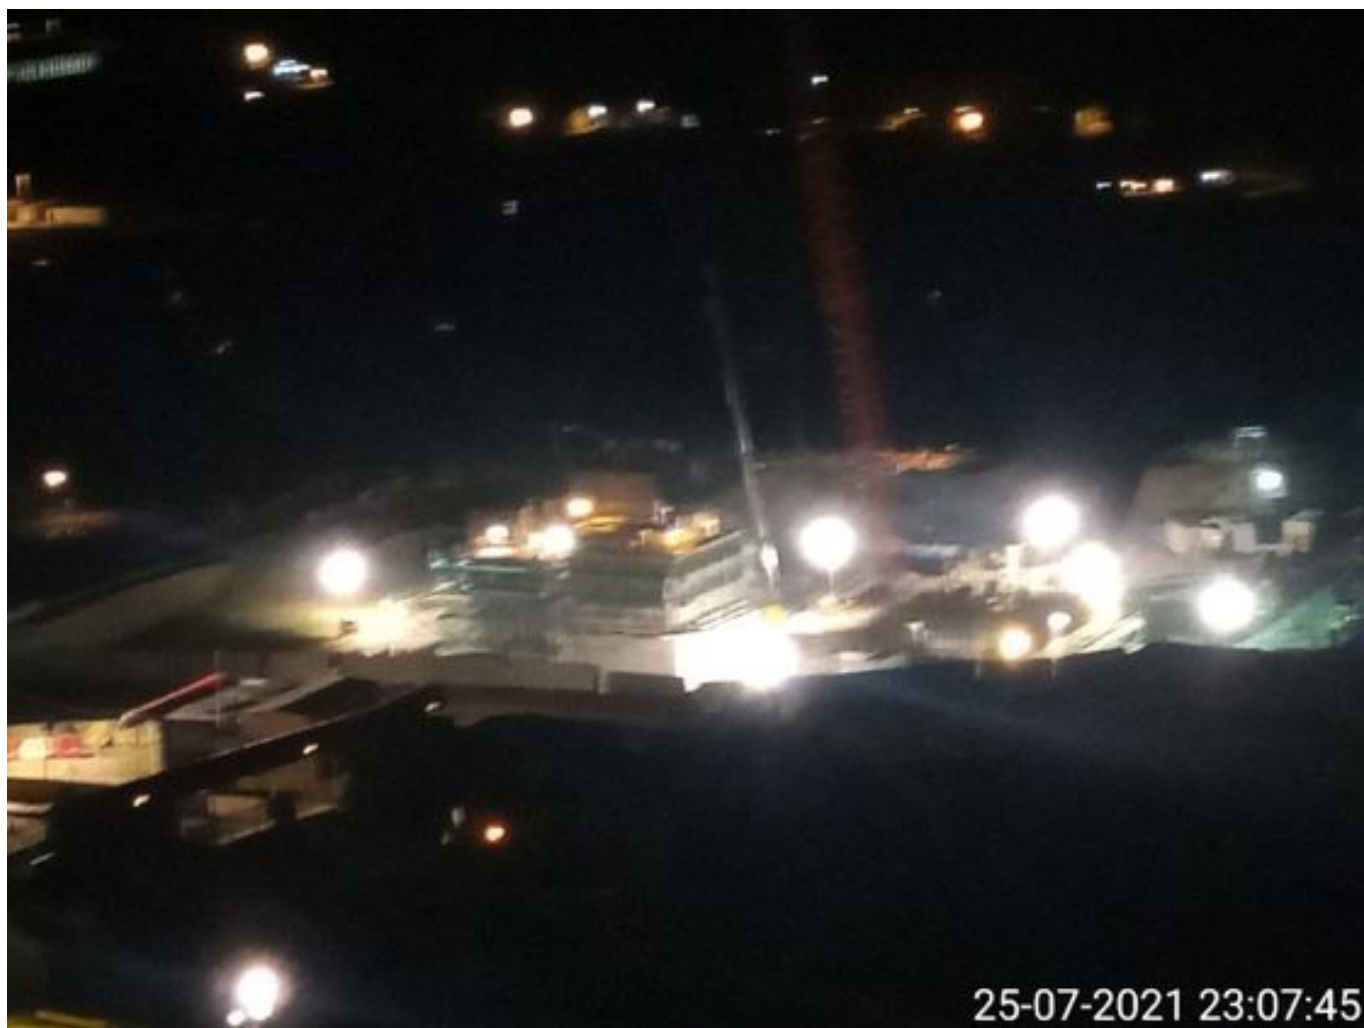
Foto 22: Medida: Riego de frentes de carguio. Lugar: INCO. Comentarios: Sin trabajos en turno noche.

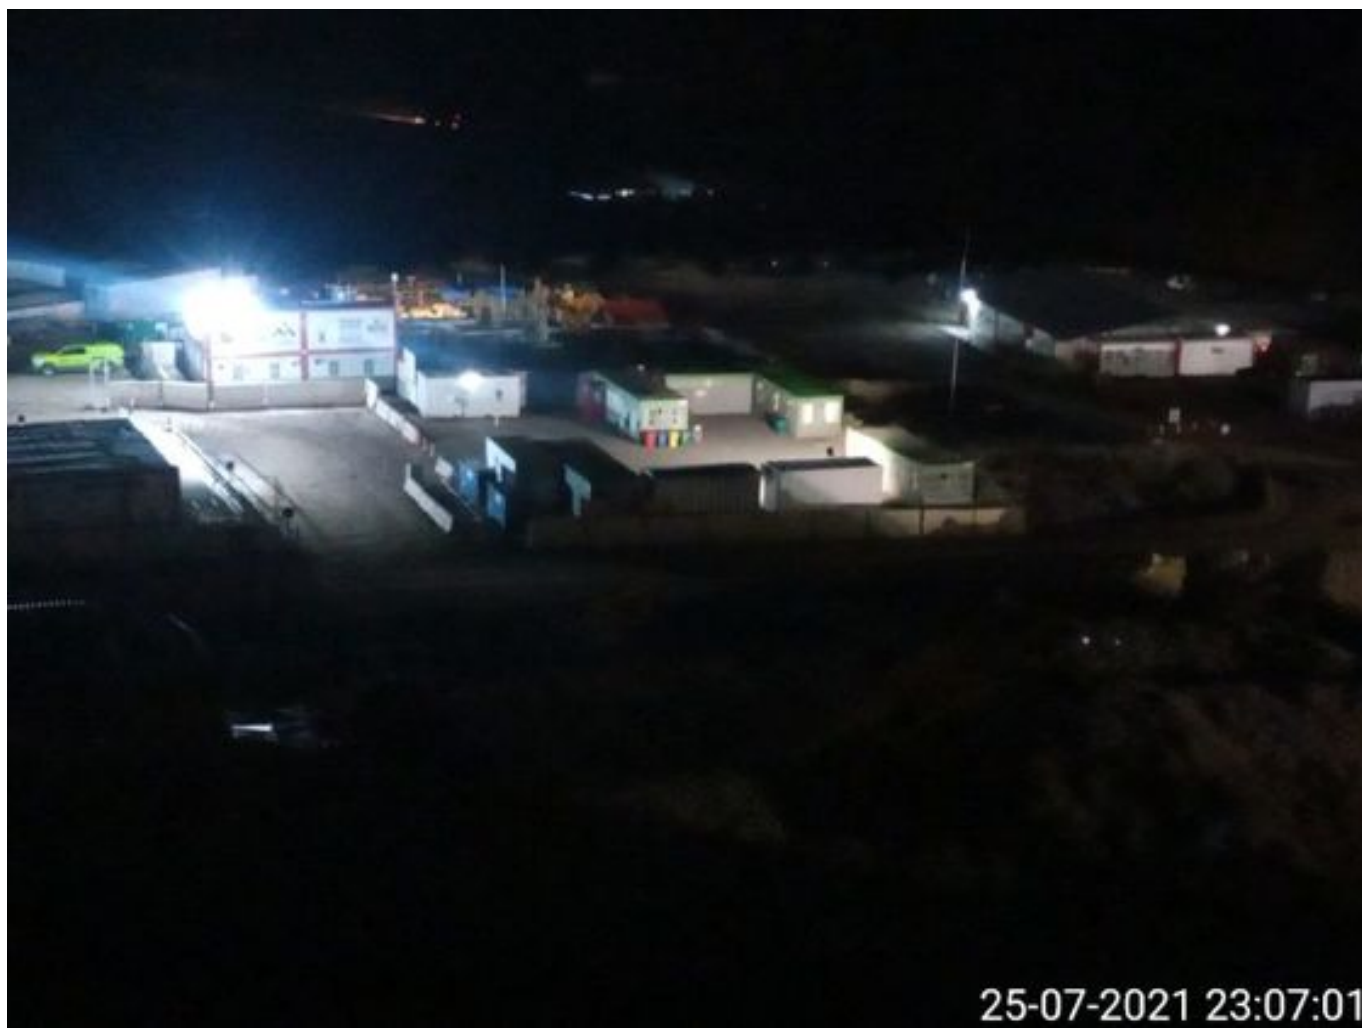
Foto 23: Medida: Aplicacion de producto surpesor en caminos. Lugar: INCO. Comentarios: Sin trabajos en turno noche.
