Resumen Ejecutivo Monitores Mesa Calidad del Aire

Fecha (turno)	26/07/2021 - (Noche)
Monitor	Loreto Ossandon
Acompañante NT	Hernán Aguirre
Hora Inicio	
Hora Término	05:13
Tipo Alerta	SIN ALERTA
Porcentaje de cumplimiento	100.0%

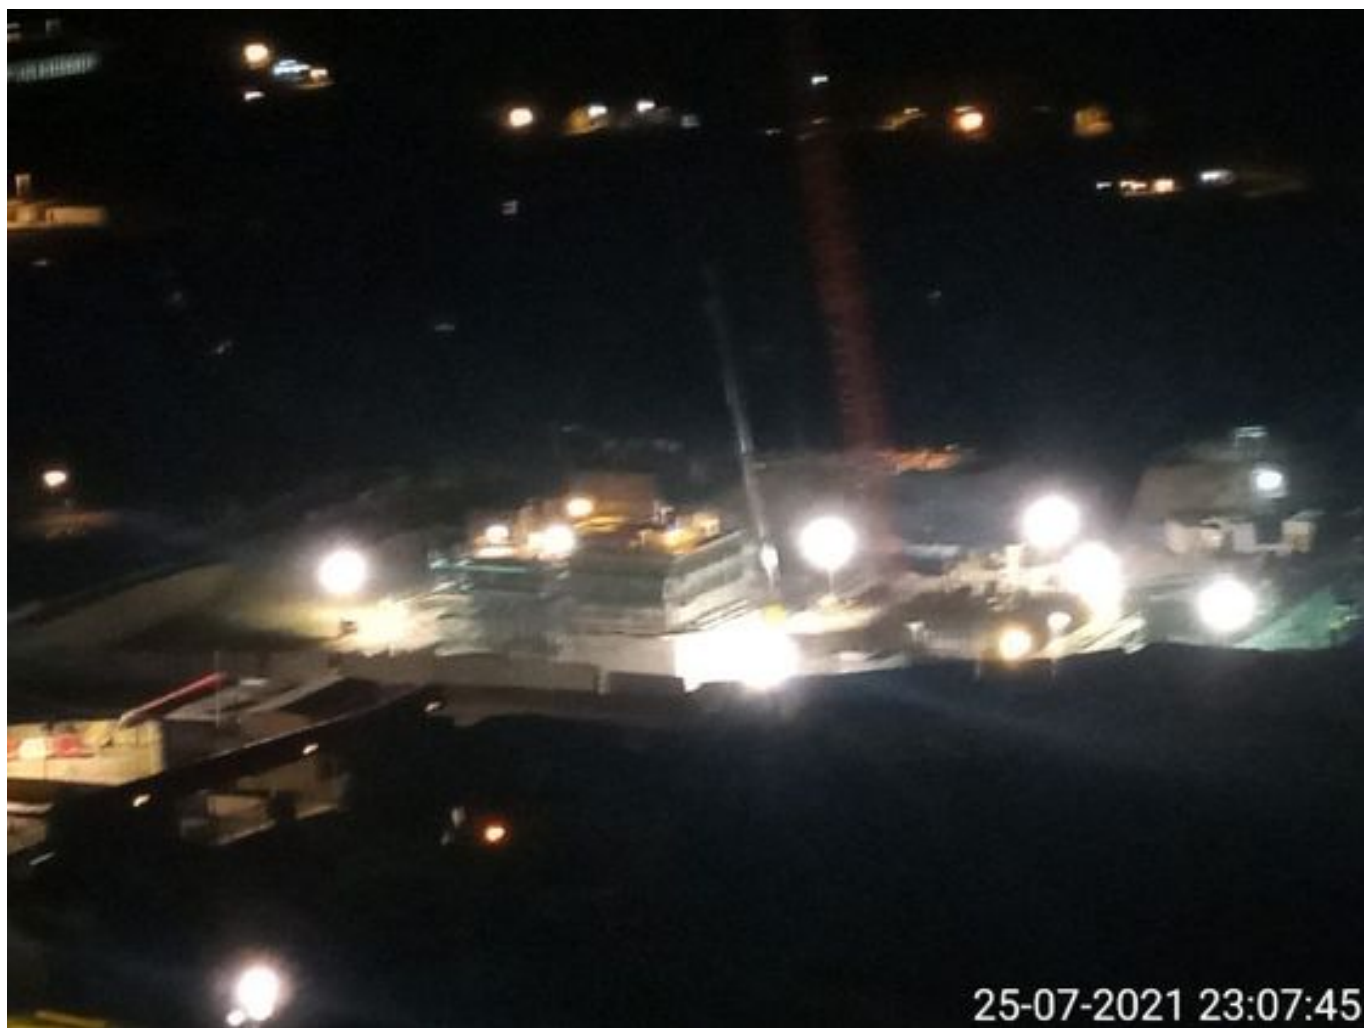
Foto 24: Medida: Riego de caminos en frentes de trabajo. Lugar: INCO. Comentarios: Sin trabajos en turno noche.

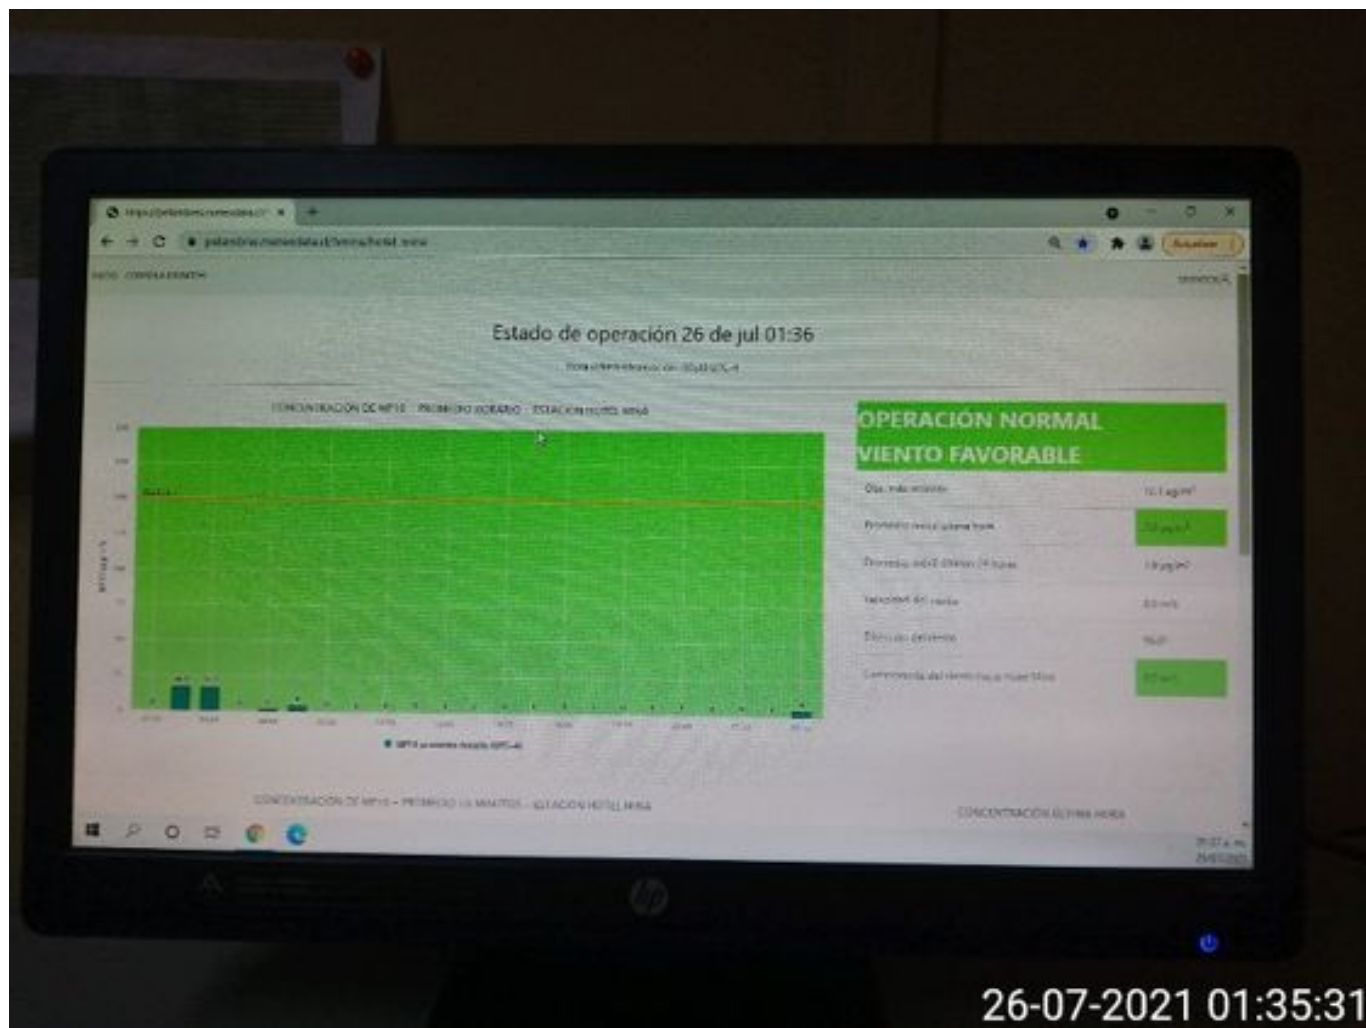
Foto 26: Medida: Paralización de equipos de carguío. Lugar: Medida Adicional. Comentarios: Sin Alerta pronosticada. Los niveles de MP10 se mantienen bajos.

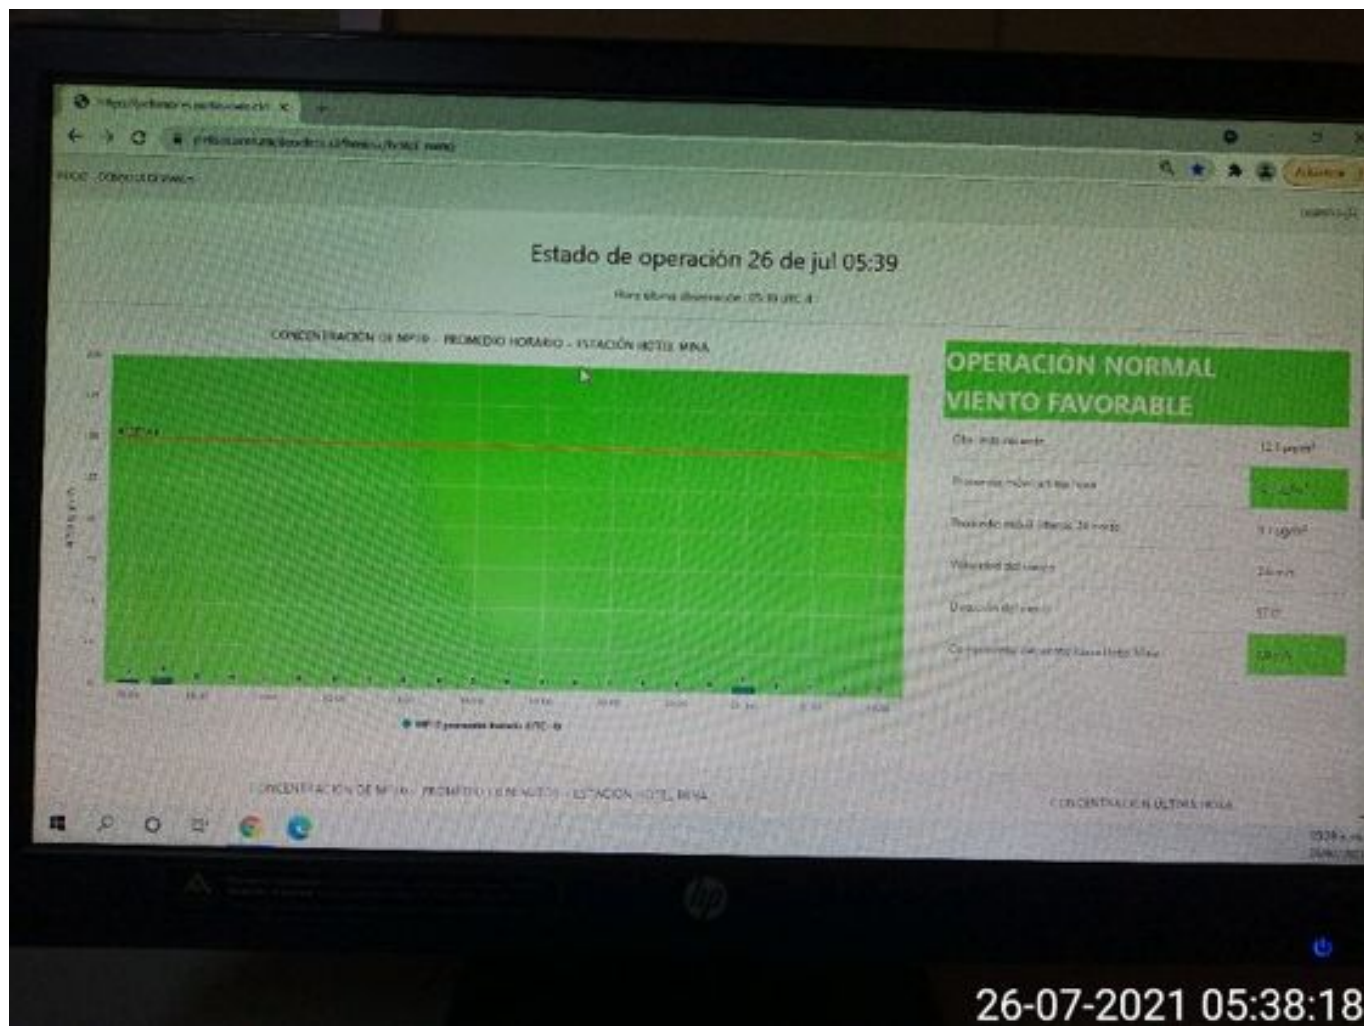
Foto 27: Medida: Paralización de equipos de carguío. Lugar: Medida Adicional. Comentarios: Sin Alerta pronosticada. Los niveles de MP10 se mantienen bajos.
