Resumen Ejecutivo Monitores Mesa Calidad del Aire

Fecha (turno)	26/07/2021 - (Día)
Monitor	Sebastián Cortes
Acompañante NT	José Luis Elgueta
Hora Inicio	09:57
Hora Término	15:48
Tipo Alerta	SIN ALERTA
Porcentaje de cumplimiento	100.0%

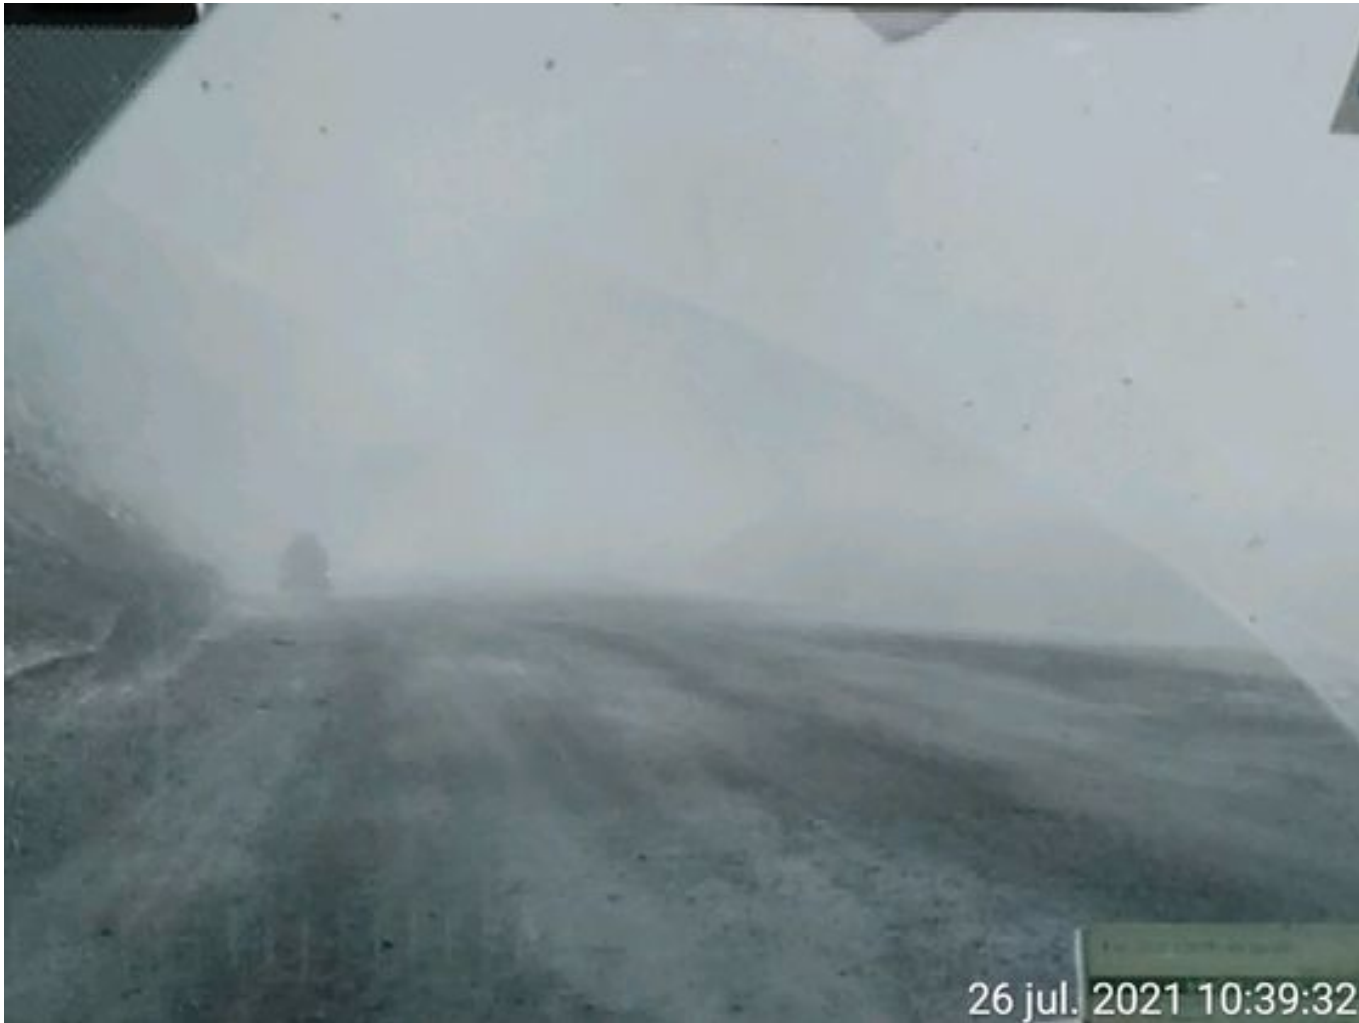
Foto 1: Medida: Riego de caminos. Lugar: Fases Intermedias. Comentarios: Se observa rampas humectadas, cuesta regular regadío debido a congelamiento por bajas temperaturas. 2 aljibes besalco operativos. Fuente de emisión fase 10 por tránsito de Caex.

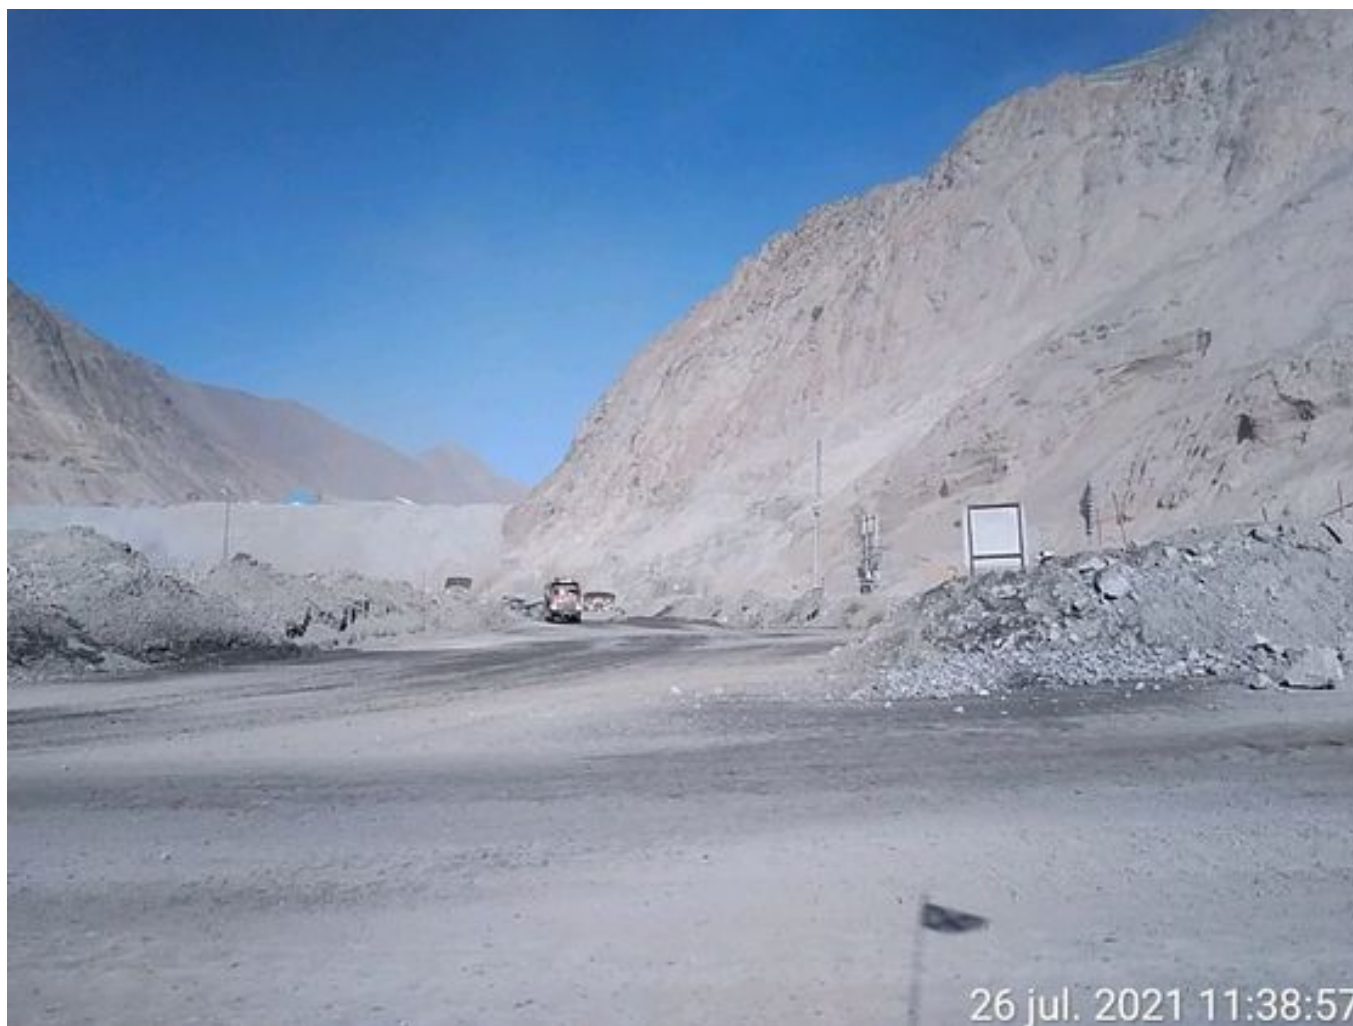
Foto 2: Medida: Riego de caminos. Lugar: Fases Intermedias. Comentarios: Se observa rampas humectadas, cuesta regular regadío debido a congelamiento por bajas temperaturas. 2 aljibes besalco operativos. Fuente de emisión fase 10 por tránsito de Caex.

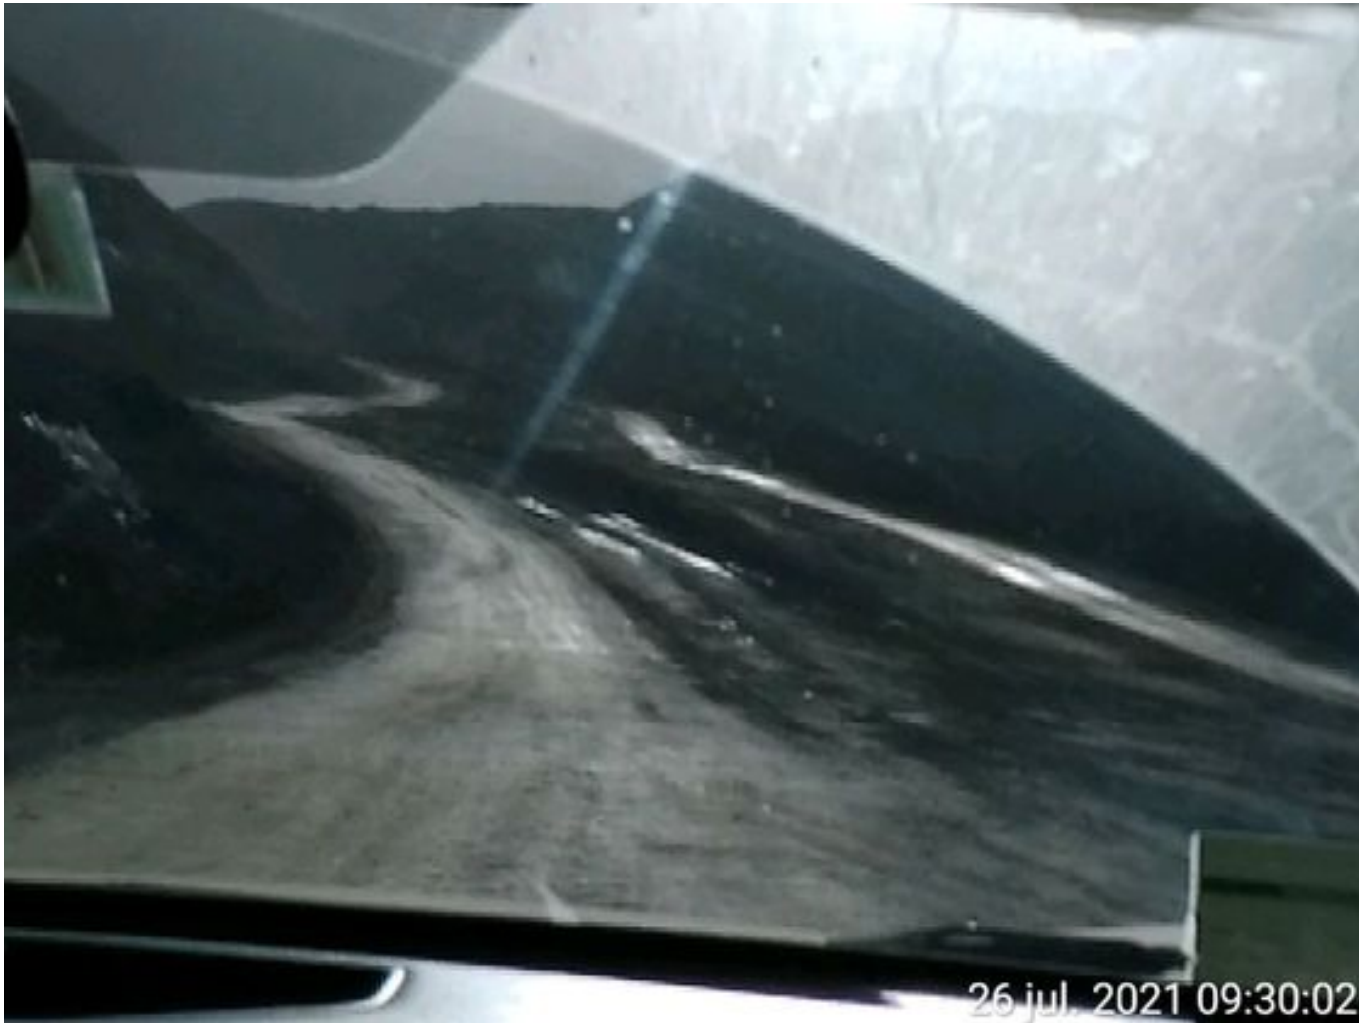
Foto 3: Medida: Riego de caminos. Lugar: Fases Inferiores. Comentarios: Se observa rampas con aplicación de producto entre cortado operativo, 3 aljibes DAS operativos.

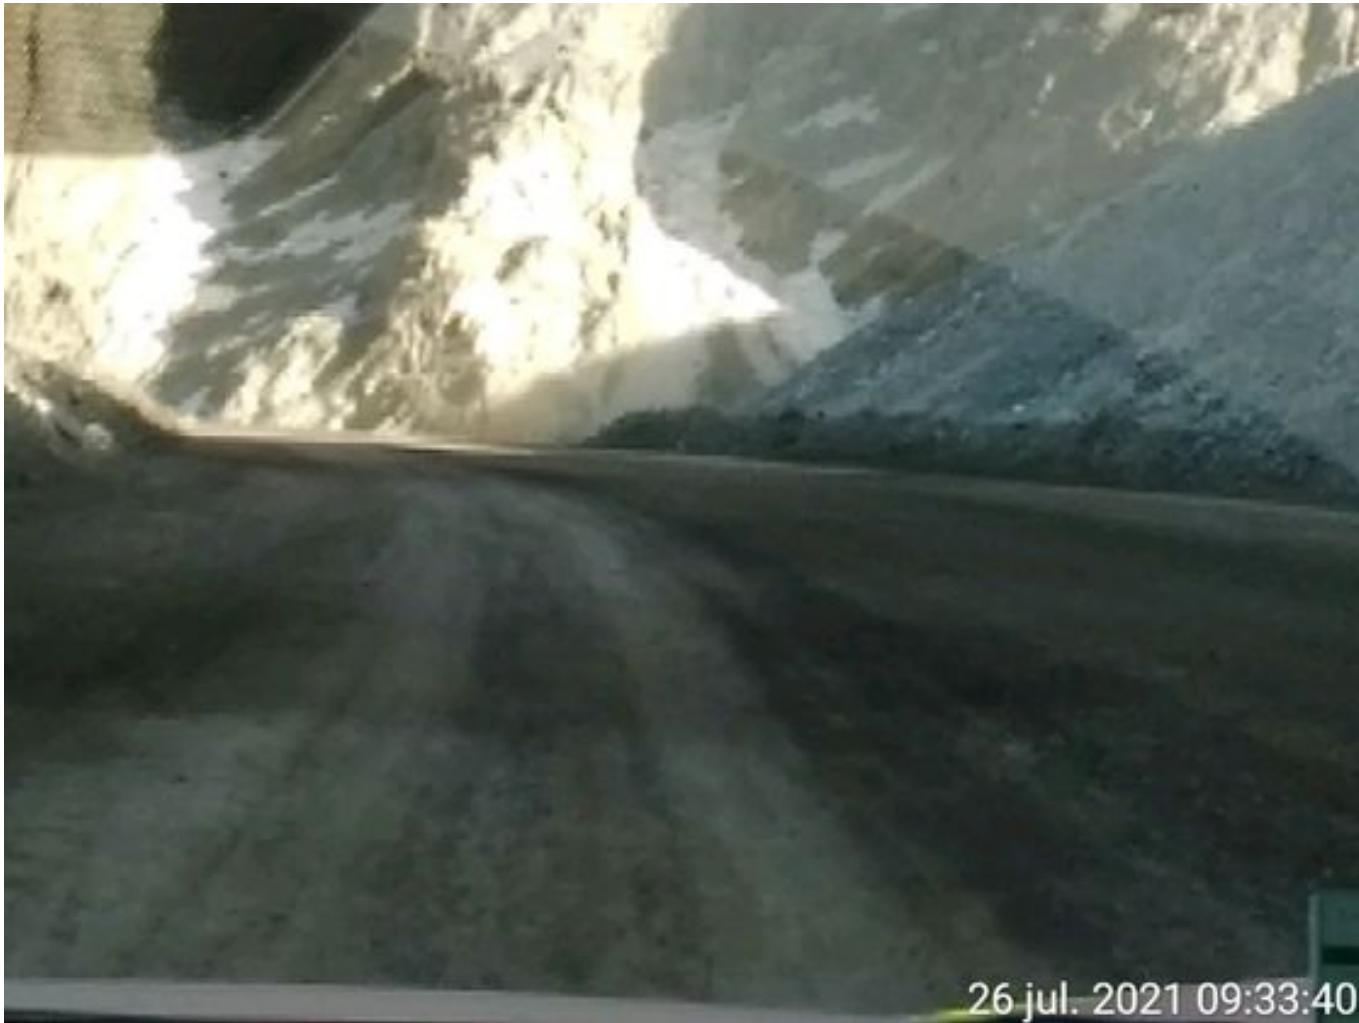
Foto 4: Medida: Riego de caminos. Lugar: Fases Inferiores. Comentarios: Se observa rampas con aplicación de producto entre cortado operativo, 3 aljibes DAS operativos.

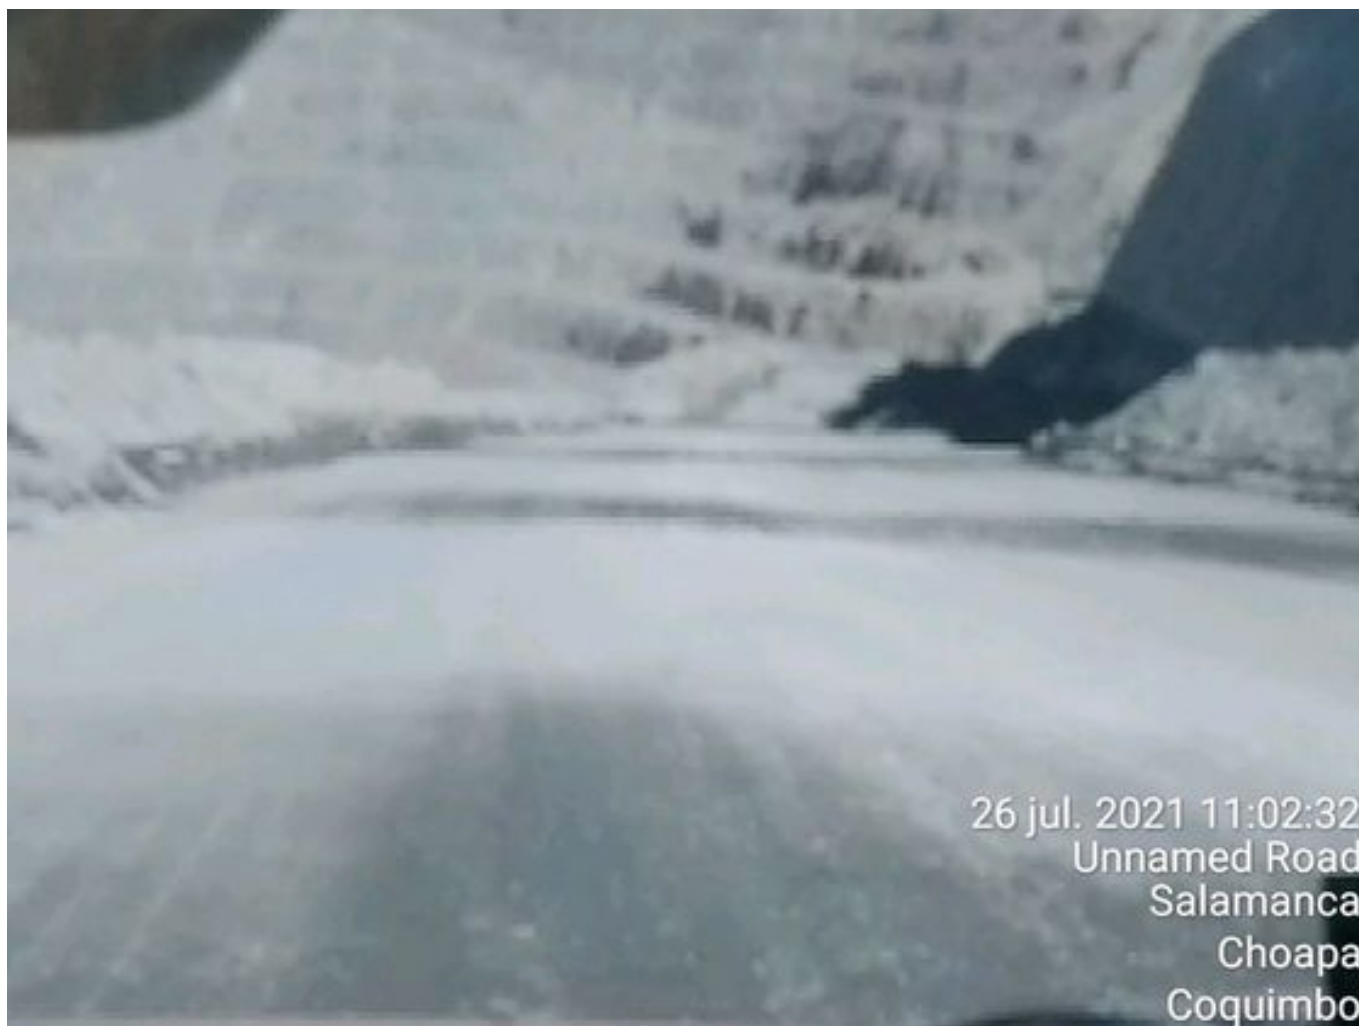
Foto 5: Medida: Riego de caminos. Lugar: Fases superiores. Comentarios: Se observa rampas humectadas, cuesta regular regadío debido a las bajas temperaturas. 3 aljibes besalco operativos. Se observa desprendimiento de material en rampa Este.

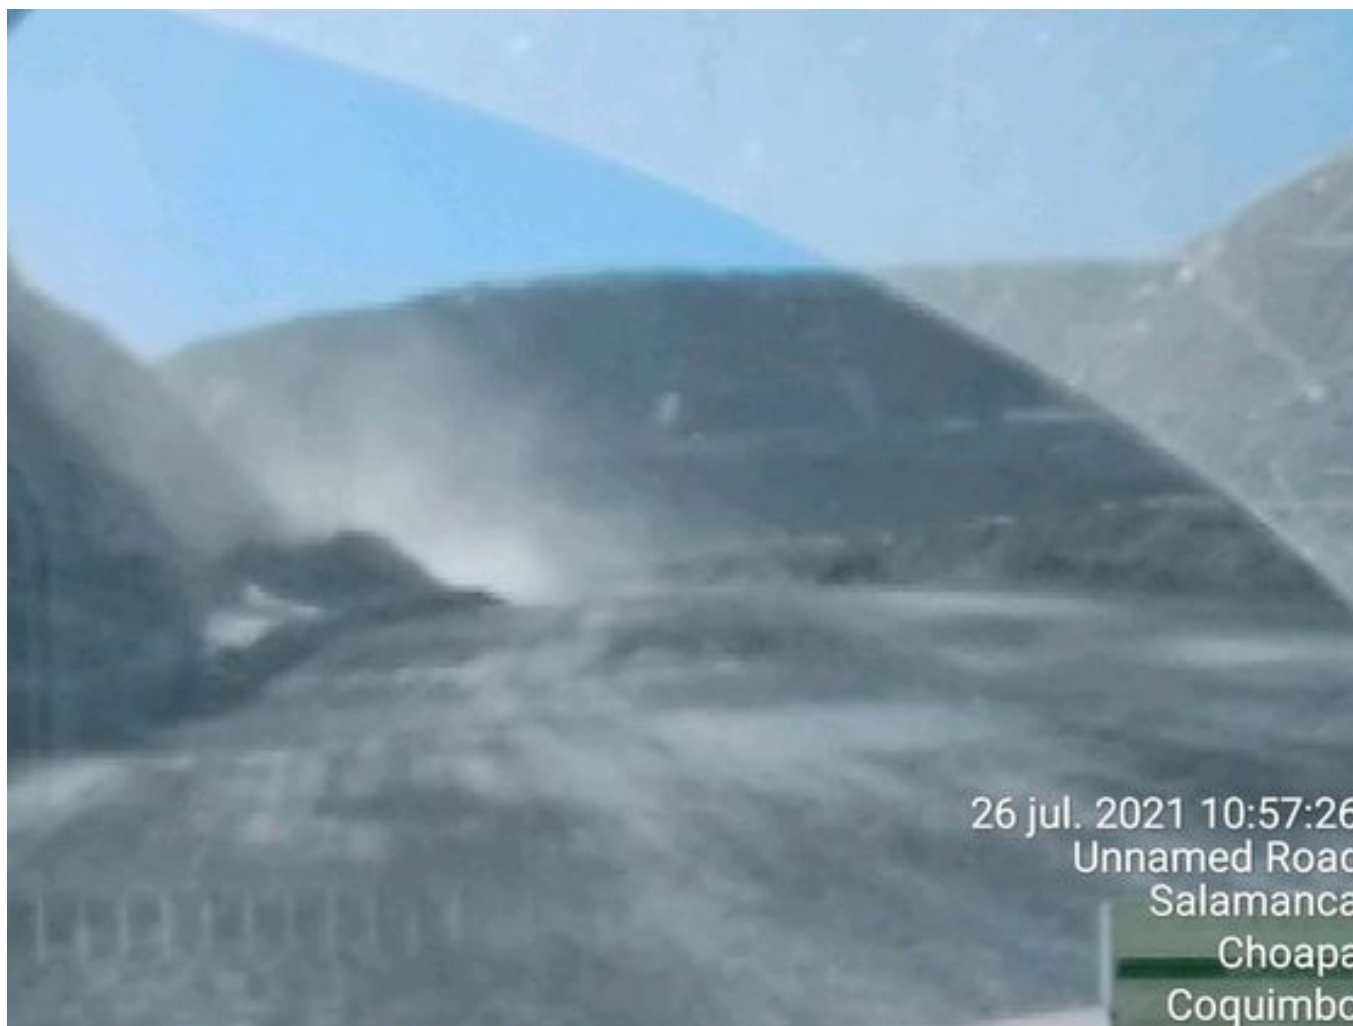
Foto 6: Medida: Riego de caminos. Lugar: Fases superiores. Comentarios: Se observa rampas humectadas, cuesta regular regadío debido a las bajas temperaturas. 3 aljibes besalco operativos. Se observa desprendimiento de material en rampa Este.

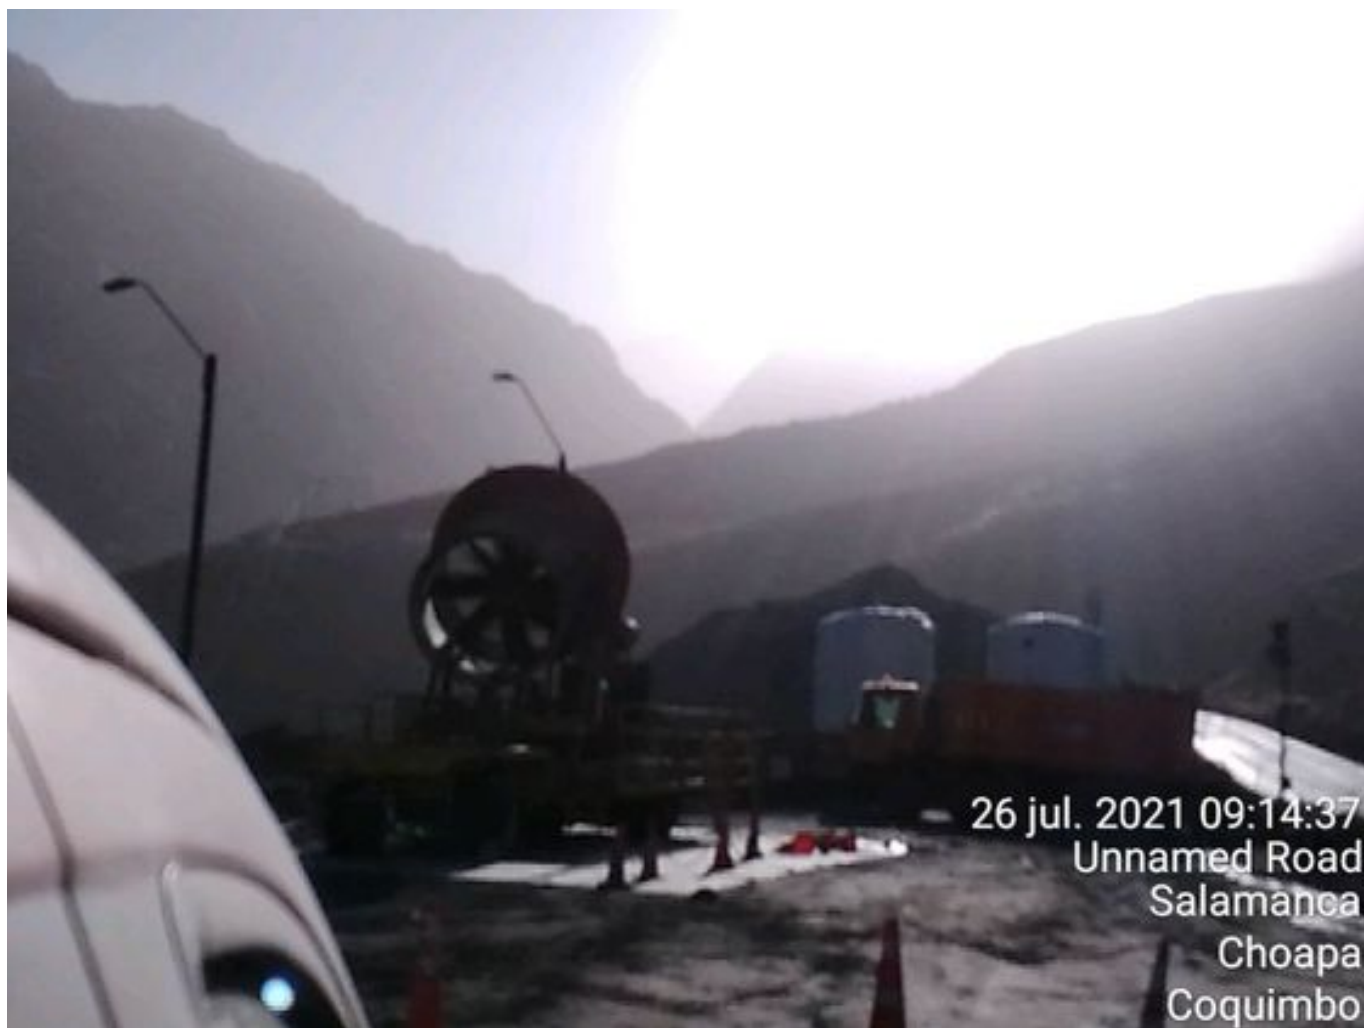
Foto 7: Medida: Fogcannon 1. Lugar: . Comentarios: Fogcannon en reserva por procedimiento. Medida insuficiente para mitigar material particulado en suspensión.

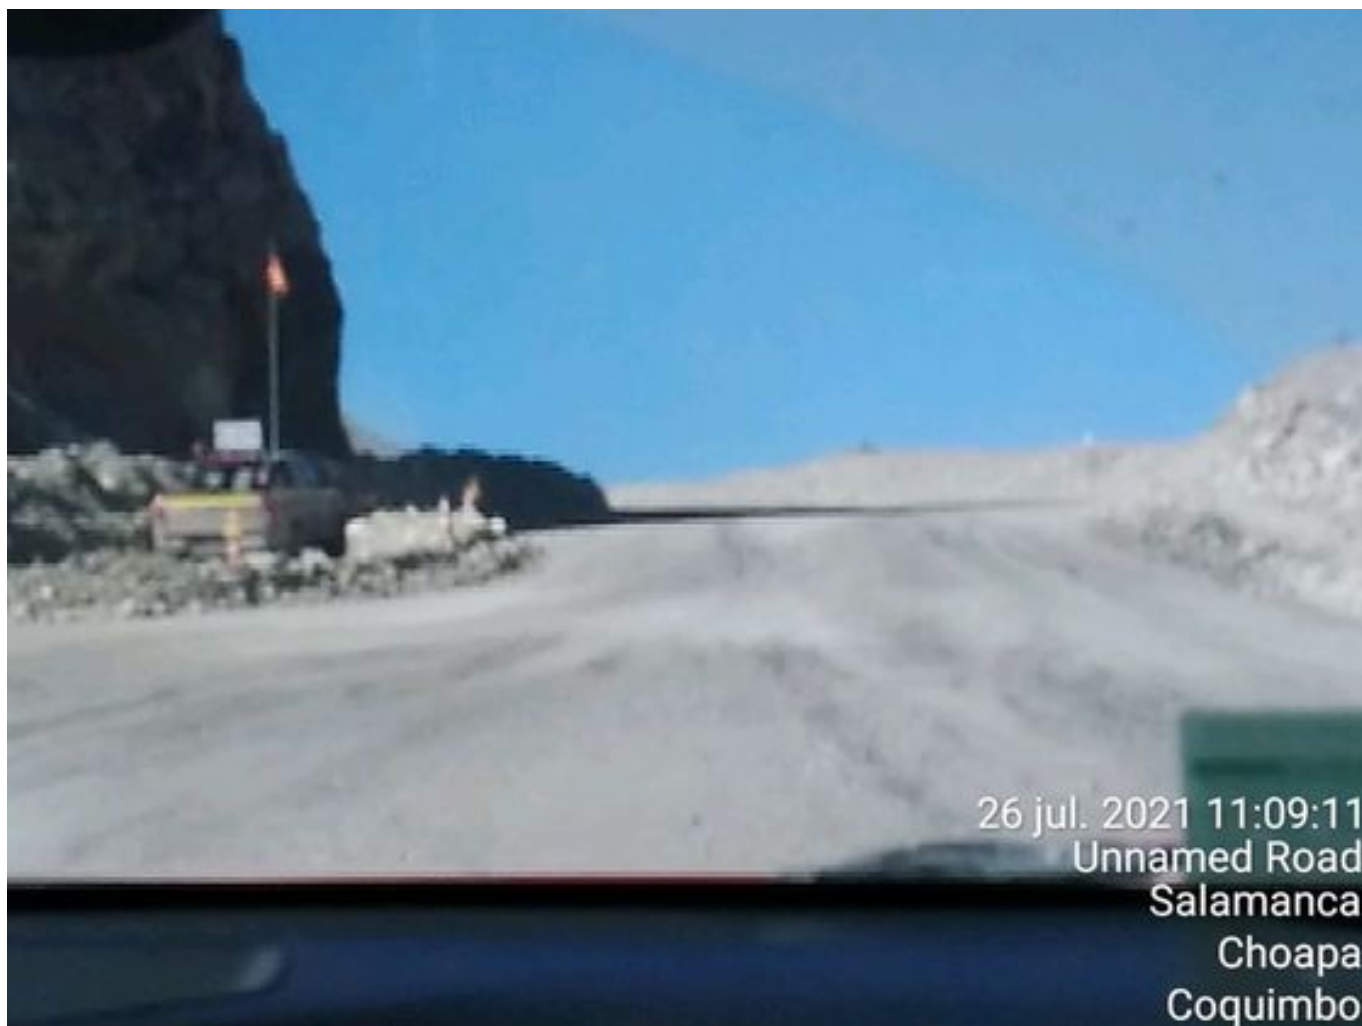
Foto 8: Medida: Riego de caminos EPSA Cerro Amarillo. Lugar: Fases superiores. Comentarios: Se observa circuito epsa Cerro amarillo humectado, cuesta regular el regadío debido a congelamiento por bajas temperaturas. Aljibe epsa operativo.

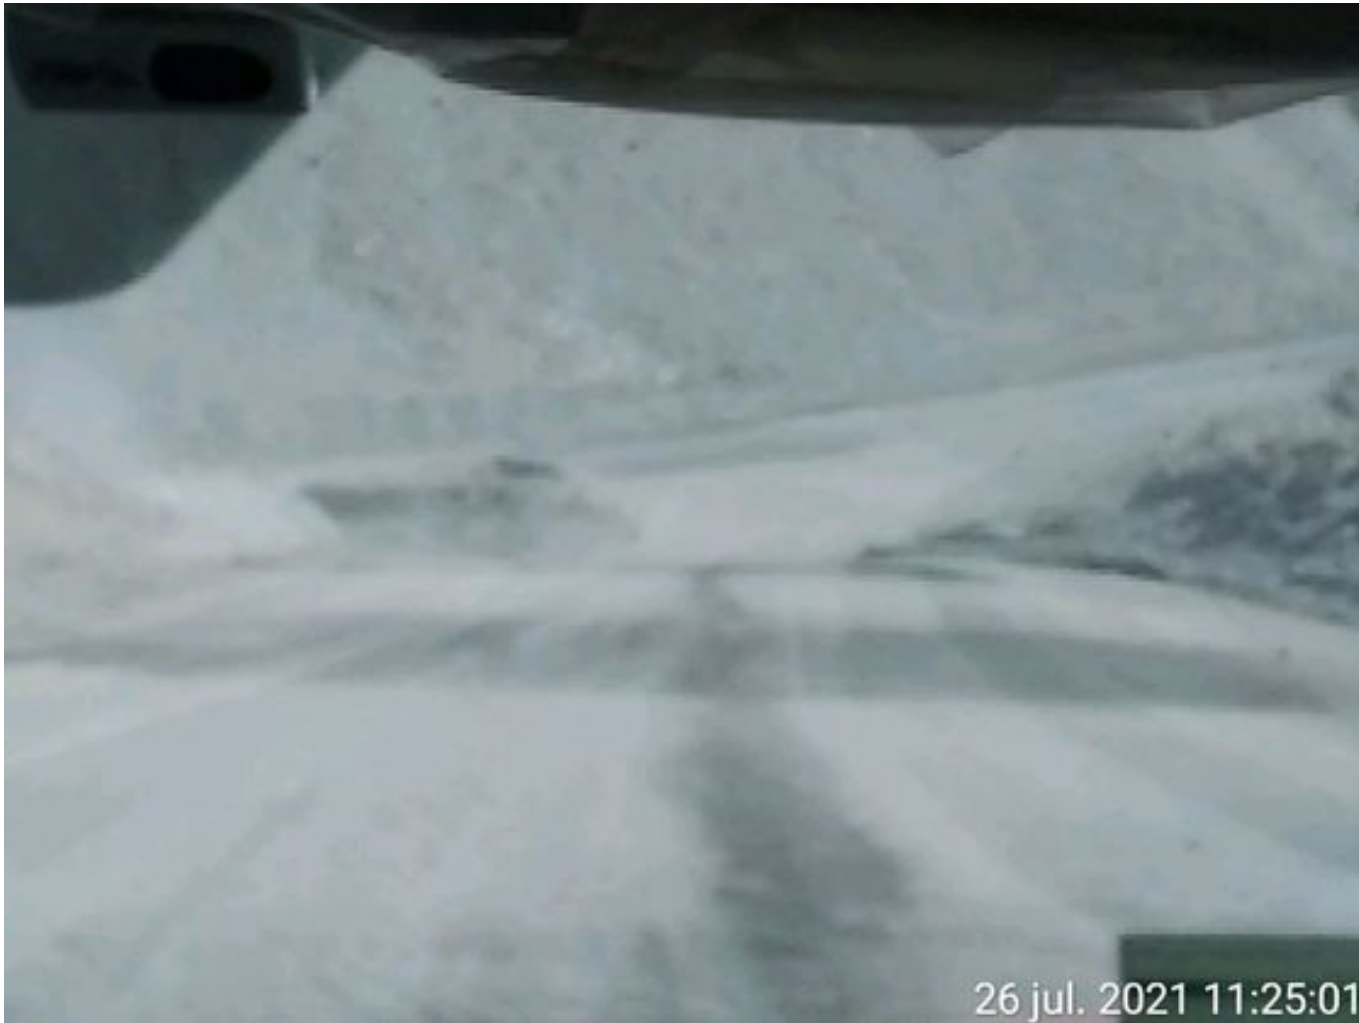
Foto 9: Medida: Riego de caminos EPSA Cerro Amarillo. Lugar: Fases superiores. Comentarios: Se observa circuito epsa Cerro amarillo humectado, cuesta regular el regadío debido a congelamiento por bajas temperaturas. Aljibe epsa operativo.

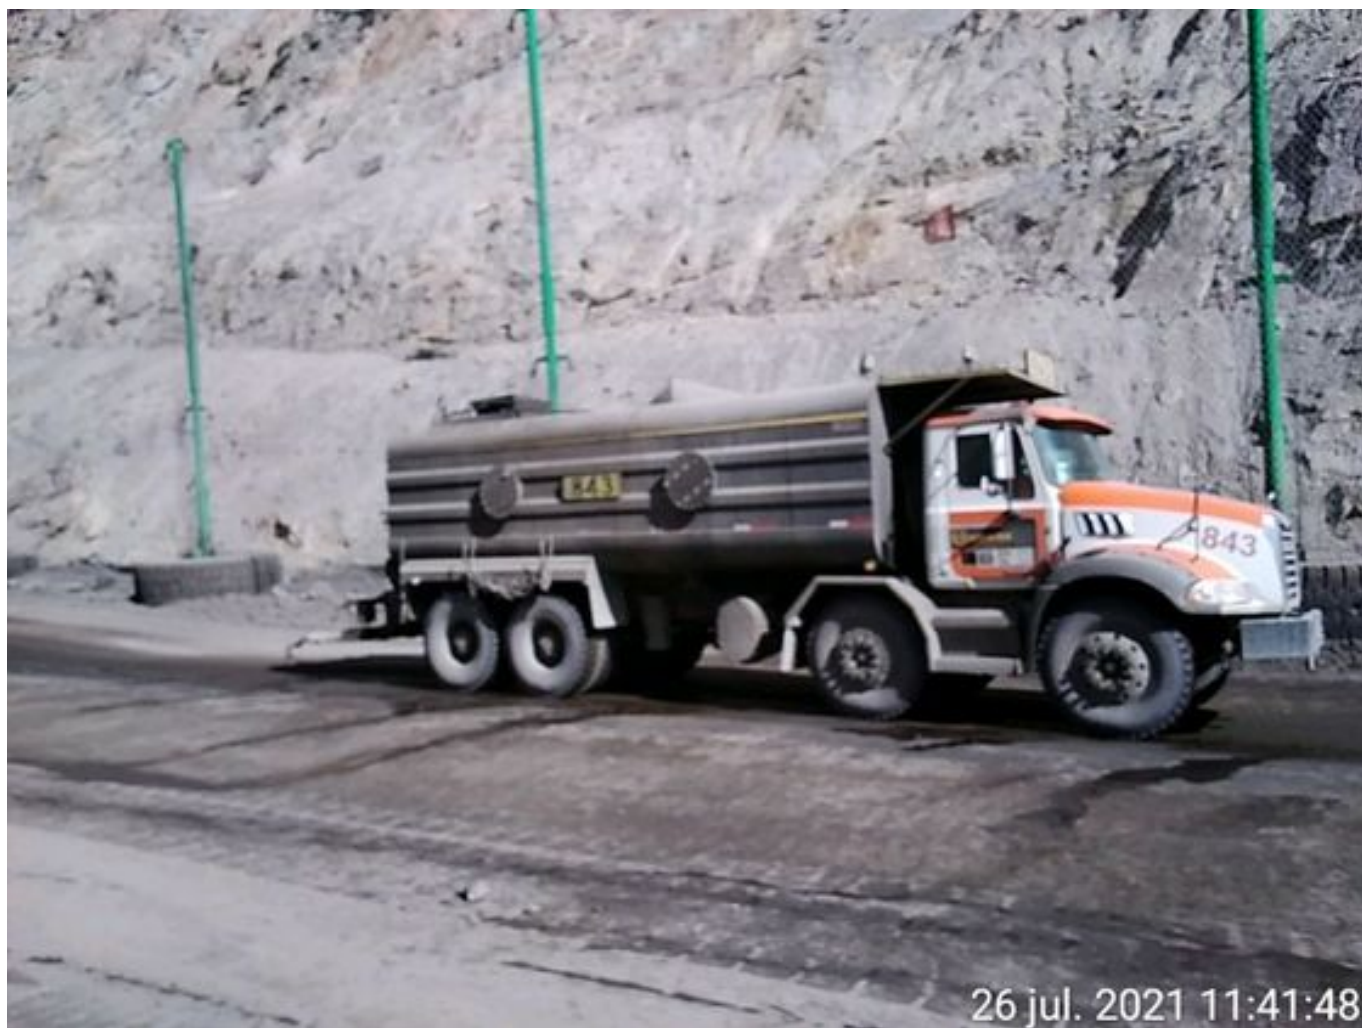
Foto 10: Medida: Aplicación anticongelante. Lugar: Caminos Interior Mina. Comentarios: Producto anticongelante y camión salero operativo.

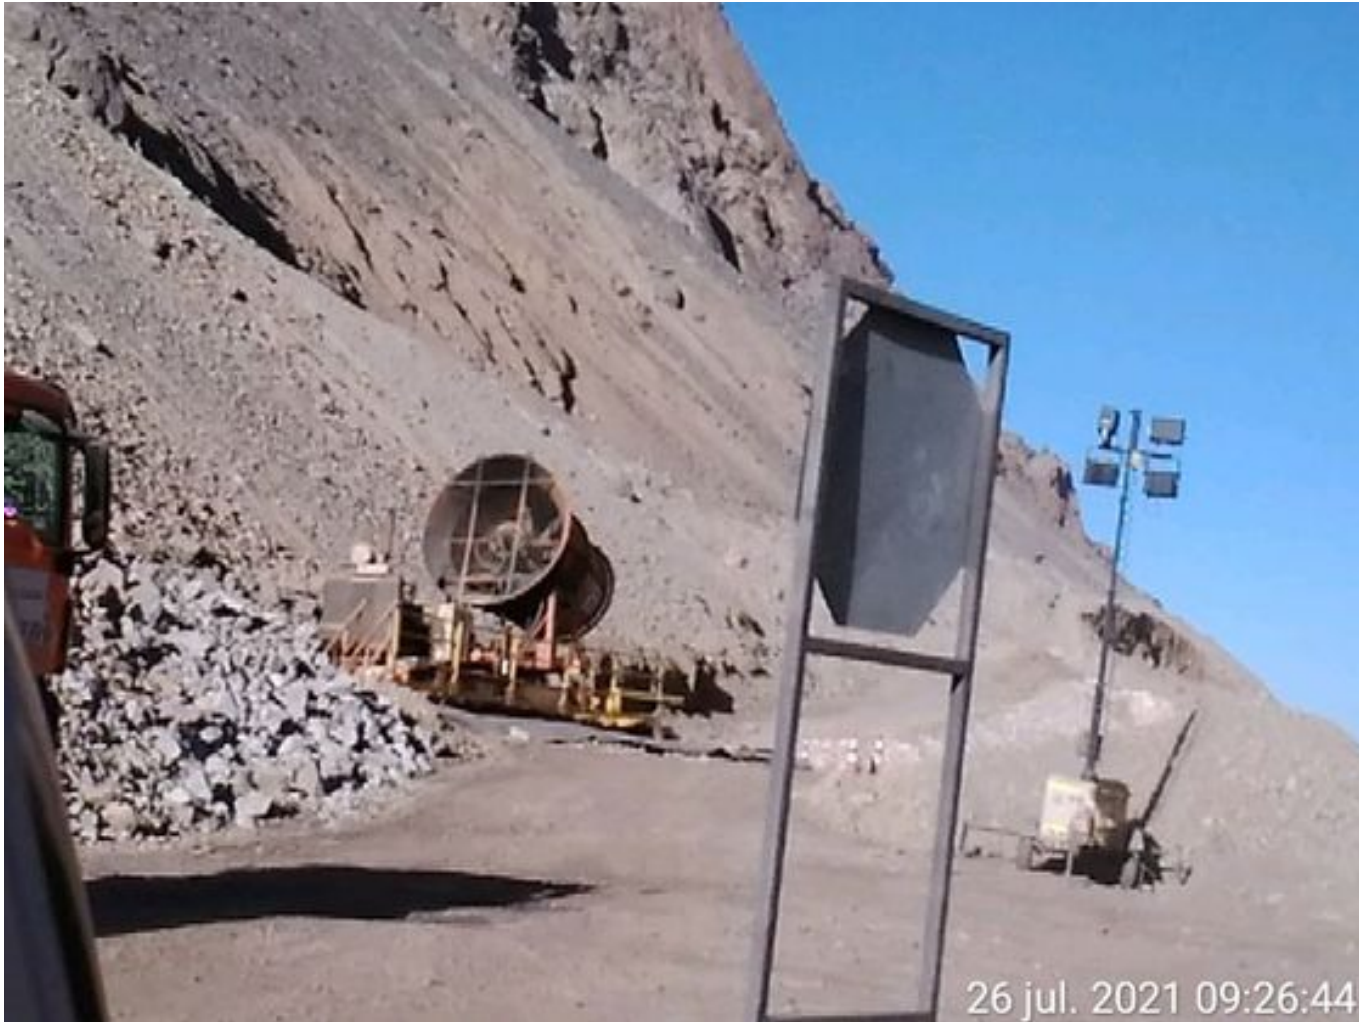
Aplicación anticongelante - Caminos Interior Mina	100%		Producto anticongelante y camión salero operativo.	Ver Foto 10;	12:31
	Fogcannon 2 -		No aplica;	Fogcannon en reserva por procedimiento. Medida insuficiente para mitigar material particulado en suspensión.	Ver Foto 11;	09:45

Foto 11: Medida: Fogcannon 2. Lugar: . Comentarios: Fogcannon en reserva por procedimiento. Medida insuficiente para mitigar material particulado en suspensión.

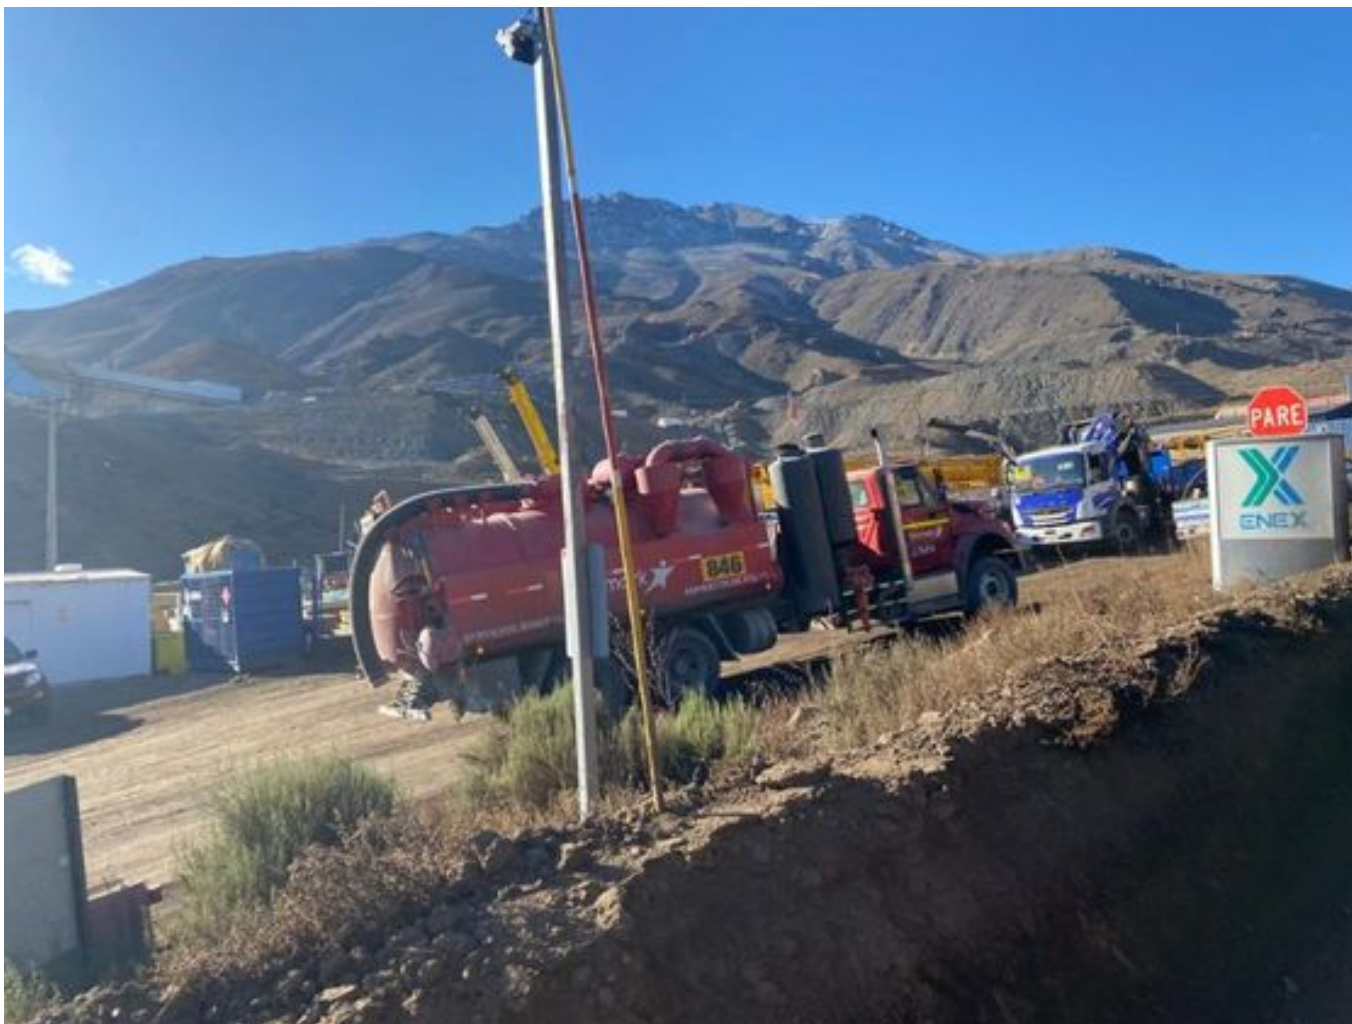
Foto 12: Medida: Limpieza con camión super sucker. Lugar: Chancado y correas. Comentarios: Camión super sucker operativo, visto en dirección a tp2.

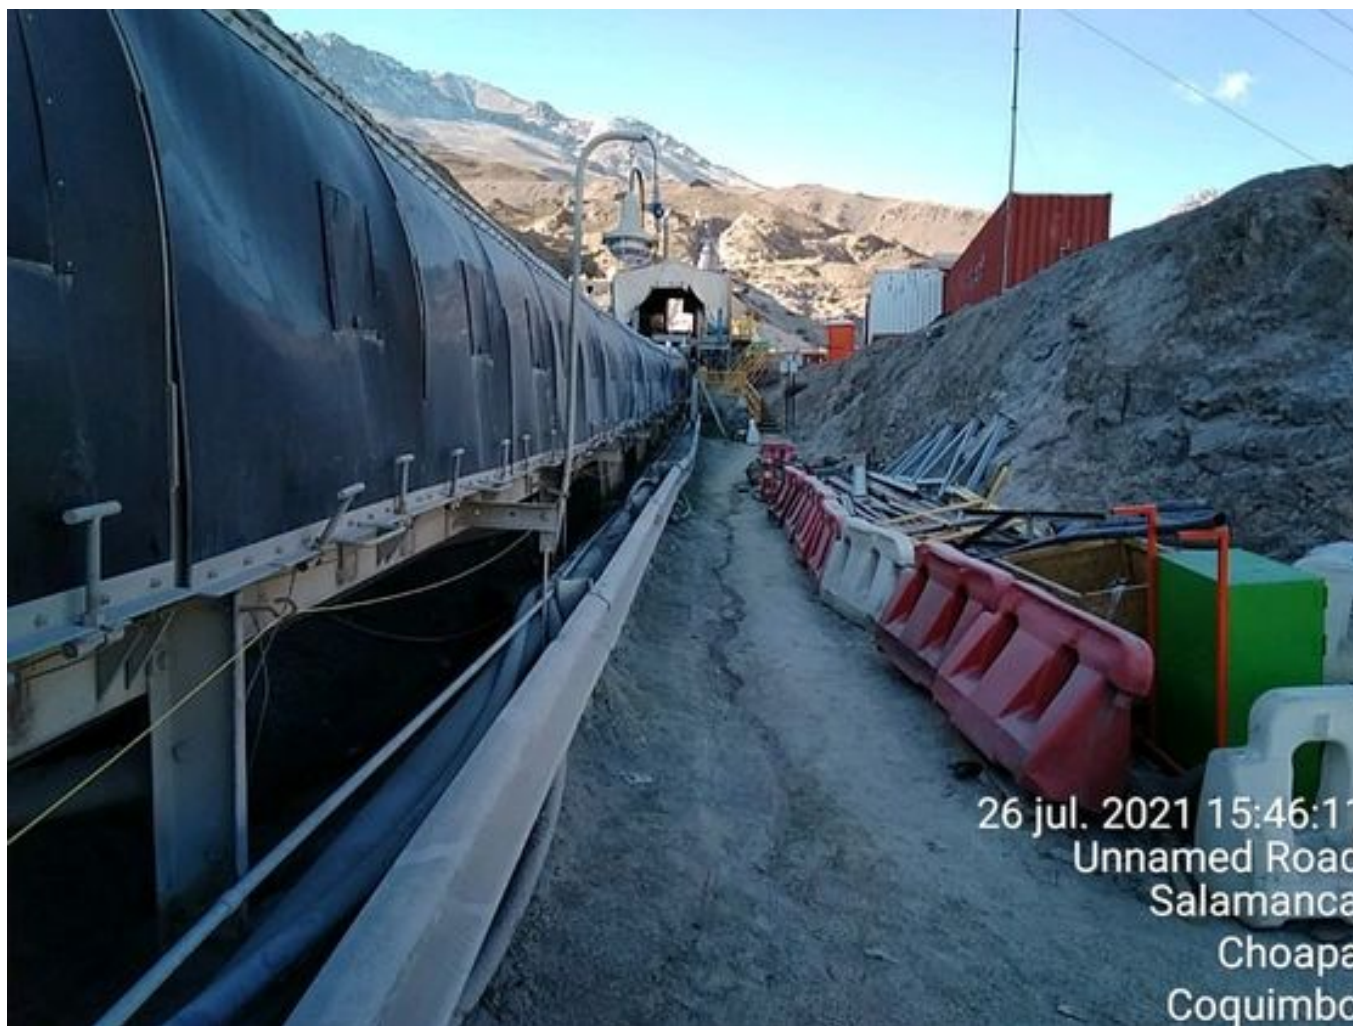
Foto 13: Medida: Limpieza costado Correa CV 007. Lugar: Post-Mantención. Comentarios: Limpieza costado correa operativo, no se observa material particulado en suspensión.

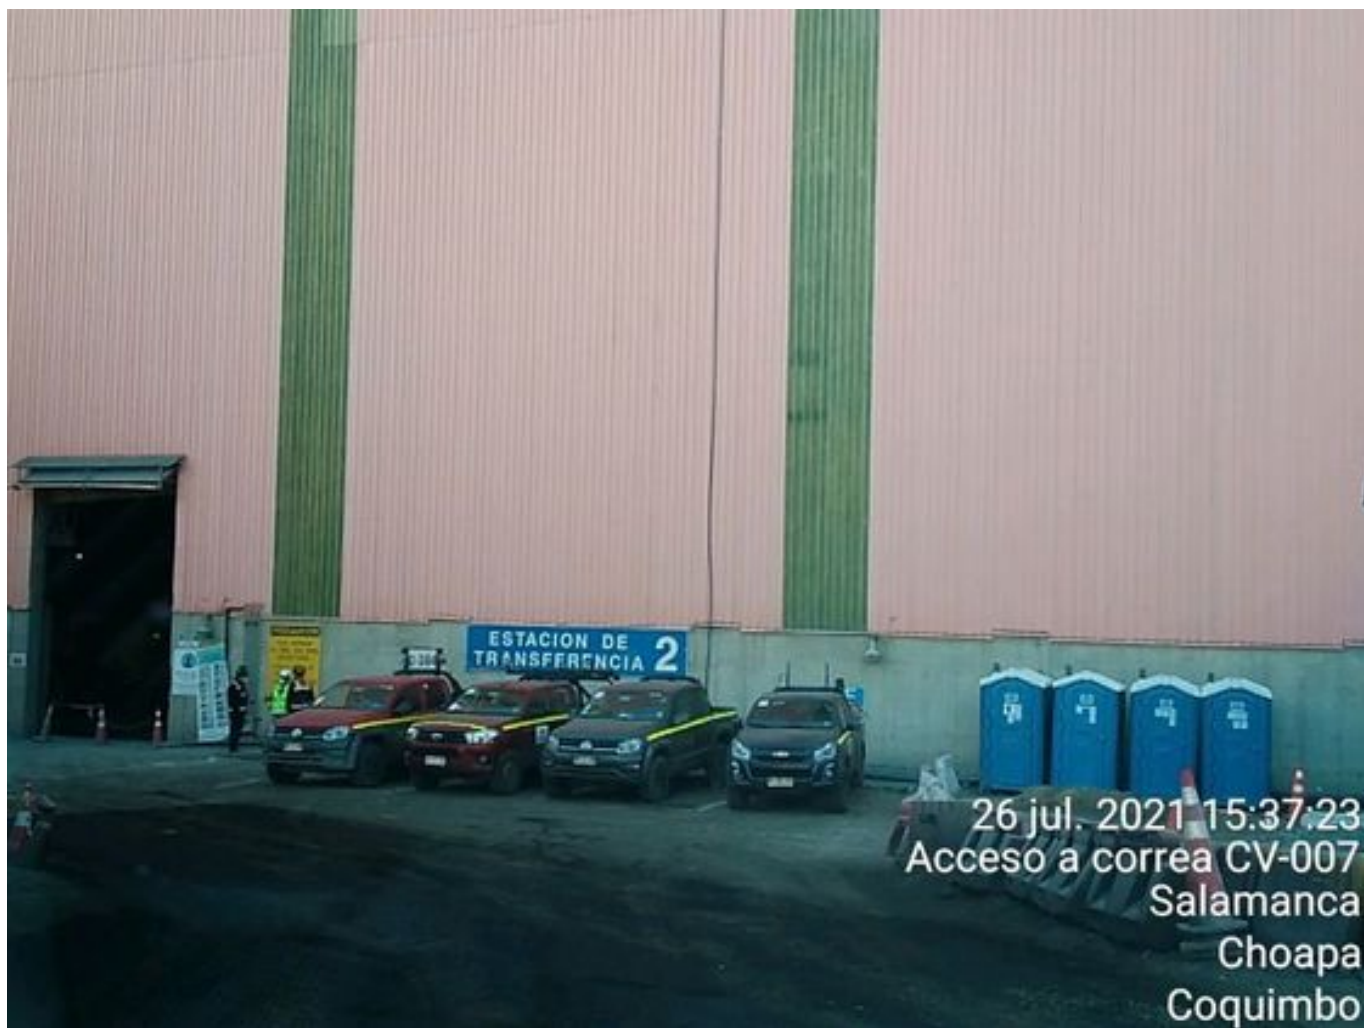
Foto 14: Medida: Aplicación Espuma Surfactante. Lugar: Correa CV 007. Comentarios: No se observan trabajos en el área.

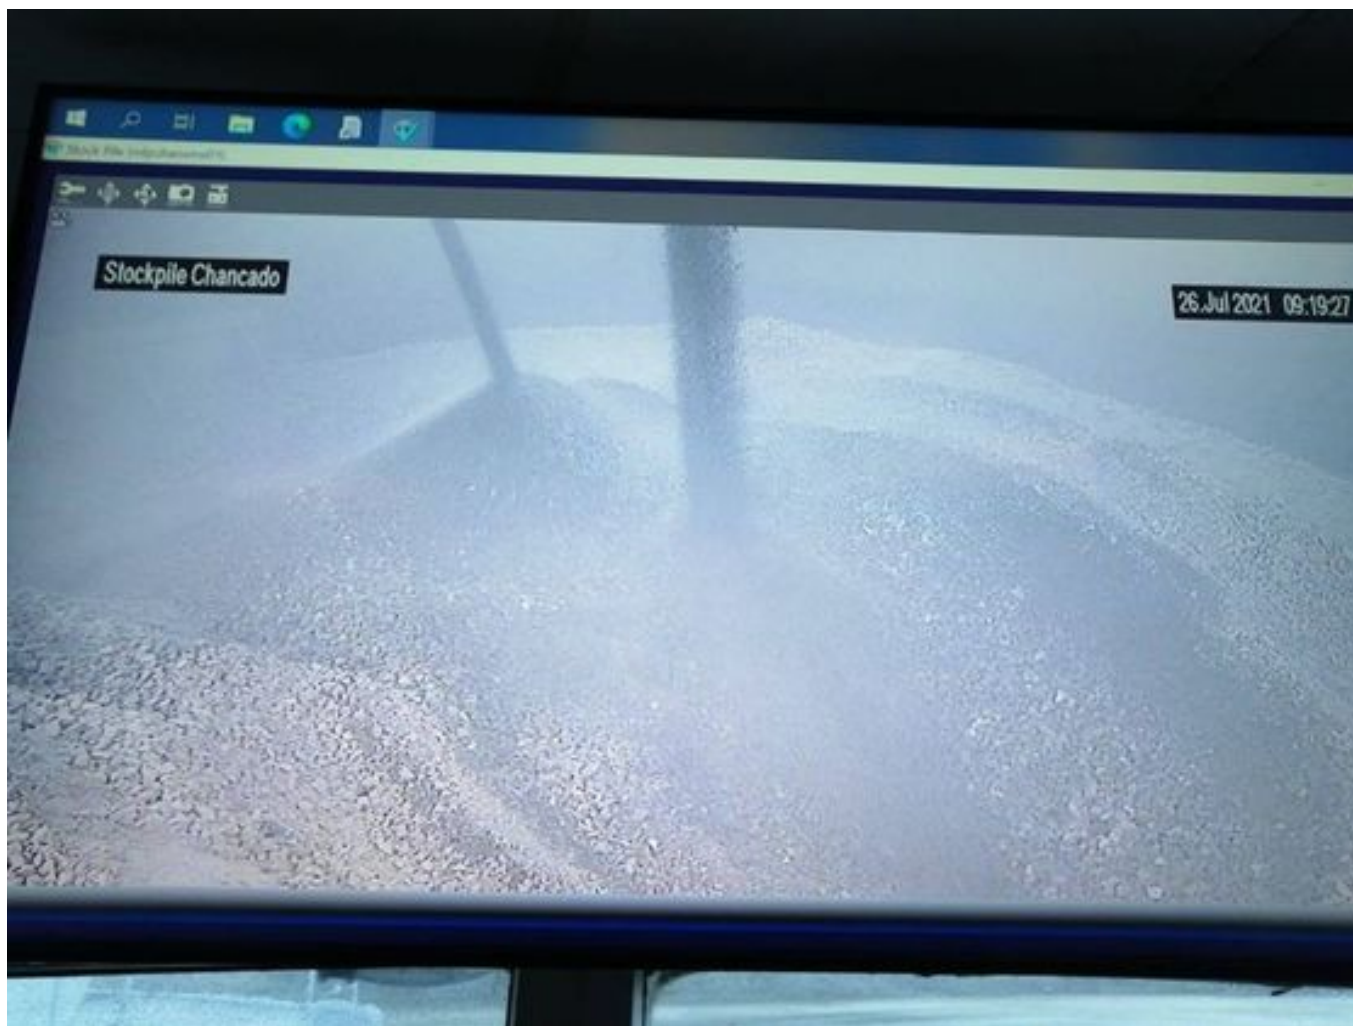
Foto 16: Medida: Espumante en Correas y Stock Pile. Lugar: Chancado 1. Comentarios: Producto operativo, medida insuficiente para mitigar material particulado en suspensión. TK: 4.160L. Bombas al 20% ambos chancados.

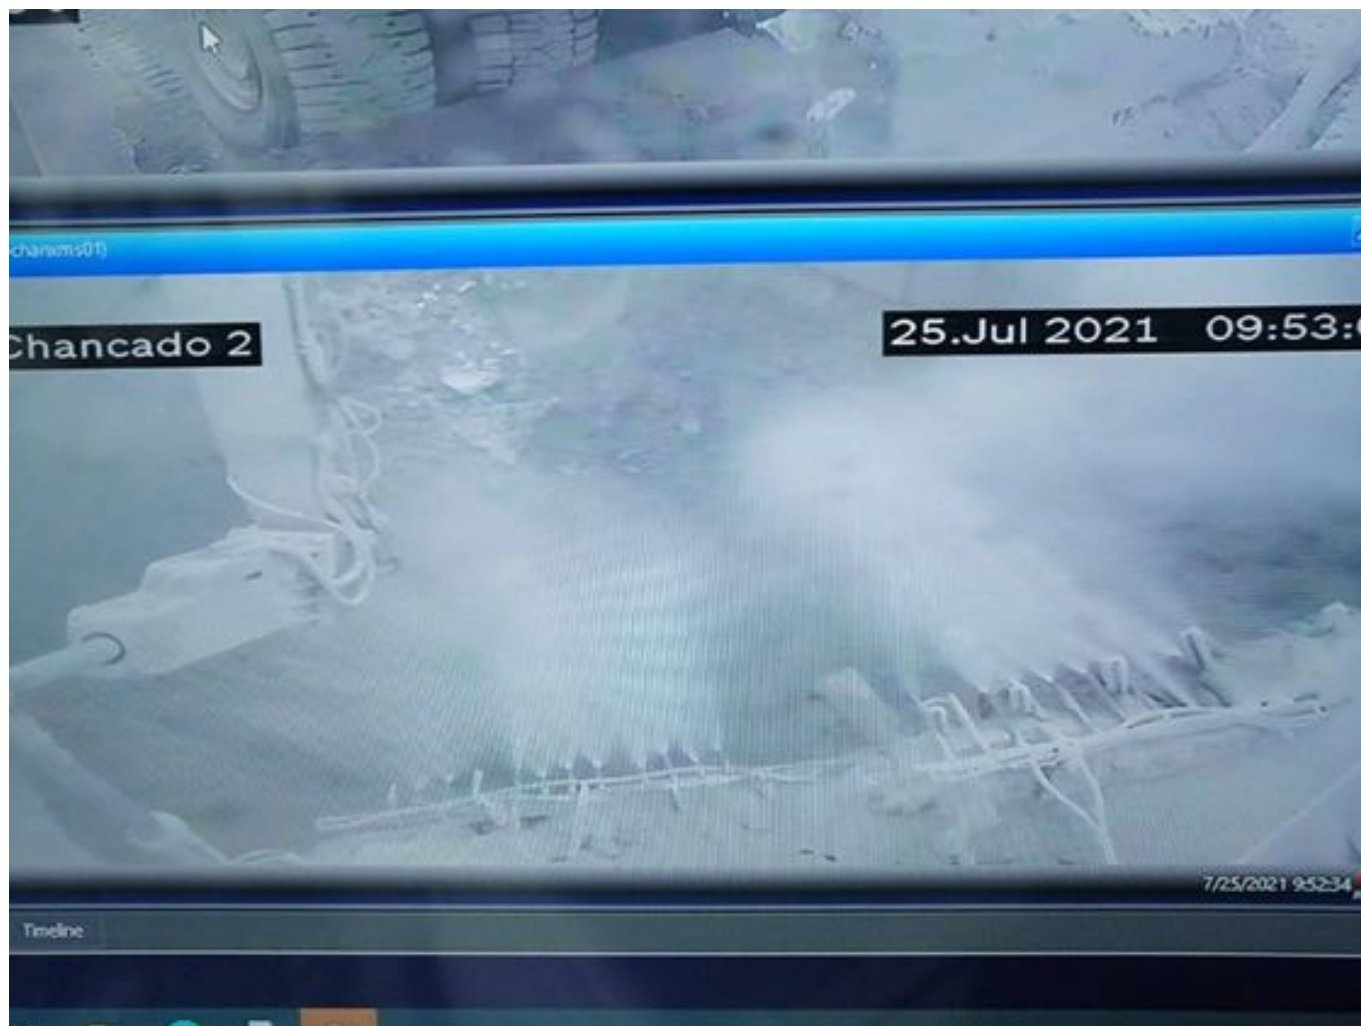
Foto 17: Medida: Supresor de polvo. Lugar: Taza Chancado 2. Comentarios: Supresores de polvo operativos funcionando al 75% debido a congelamientos durante turno noche, medida insuficiente para mitigar material particulado en suspensión. TK: 4.160L. Bombas al 20% ambos chancados.
