Resumen Ejecutivo Monitores Mesa Calidad del Aire

Fecha (turno)	26/07/2021 - (Día)
Monitor	Sebastián Cortes
Acompañante NT	José Luis Elgueta
Hora Inicio	09:57
Hora Término	15:48
Tipo Alerta	SIN ALERTA
Porcentaje de cumplimiento	100.0%

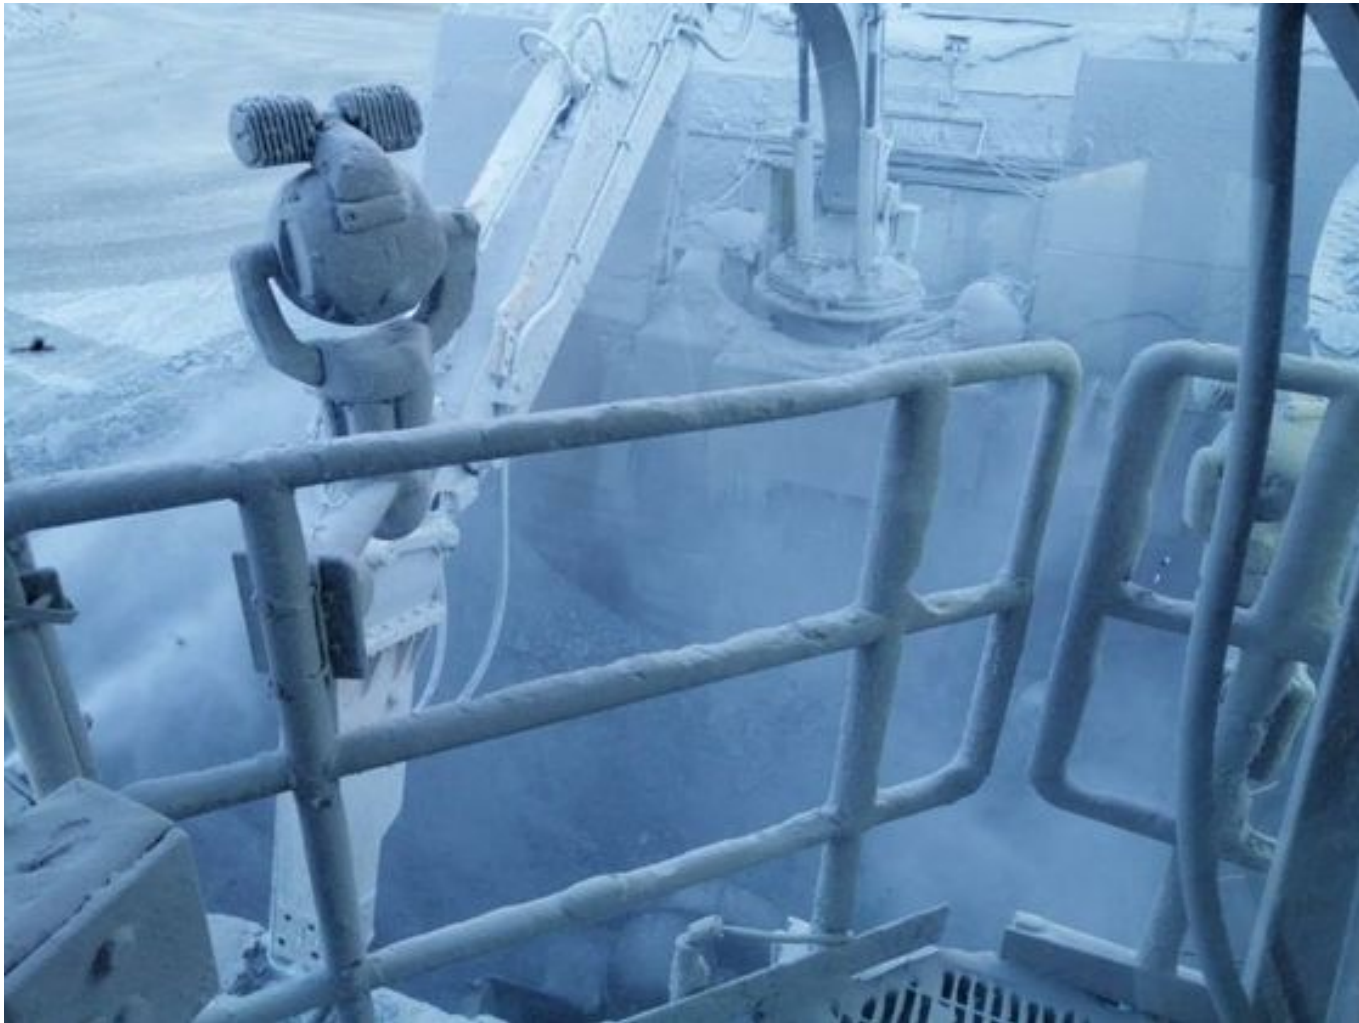
Foto 18: Medida: Supresor de polvo. Lugar: Taza Chancado 1. Comentarios: Supresores de polvo operativos, medida insuficiente para mitigar material particulado en suspensión. TK: 4.160L. Bombas al 20% ambos chancados.

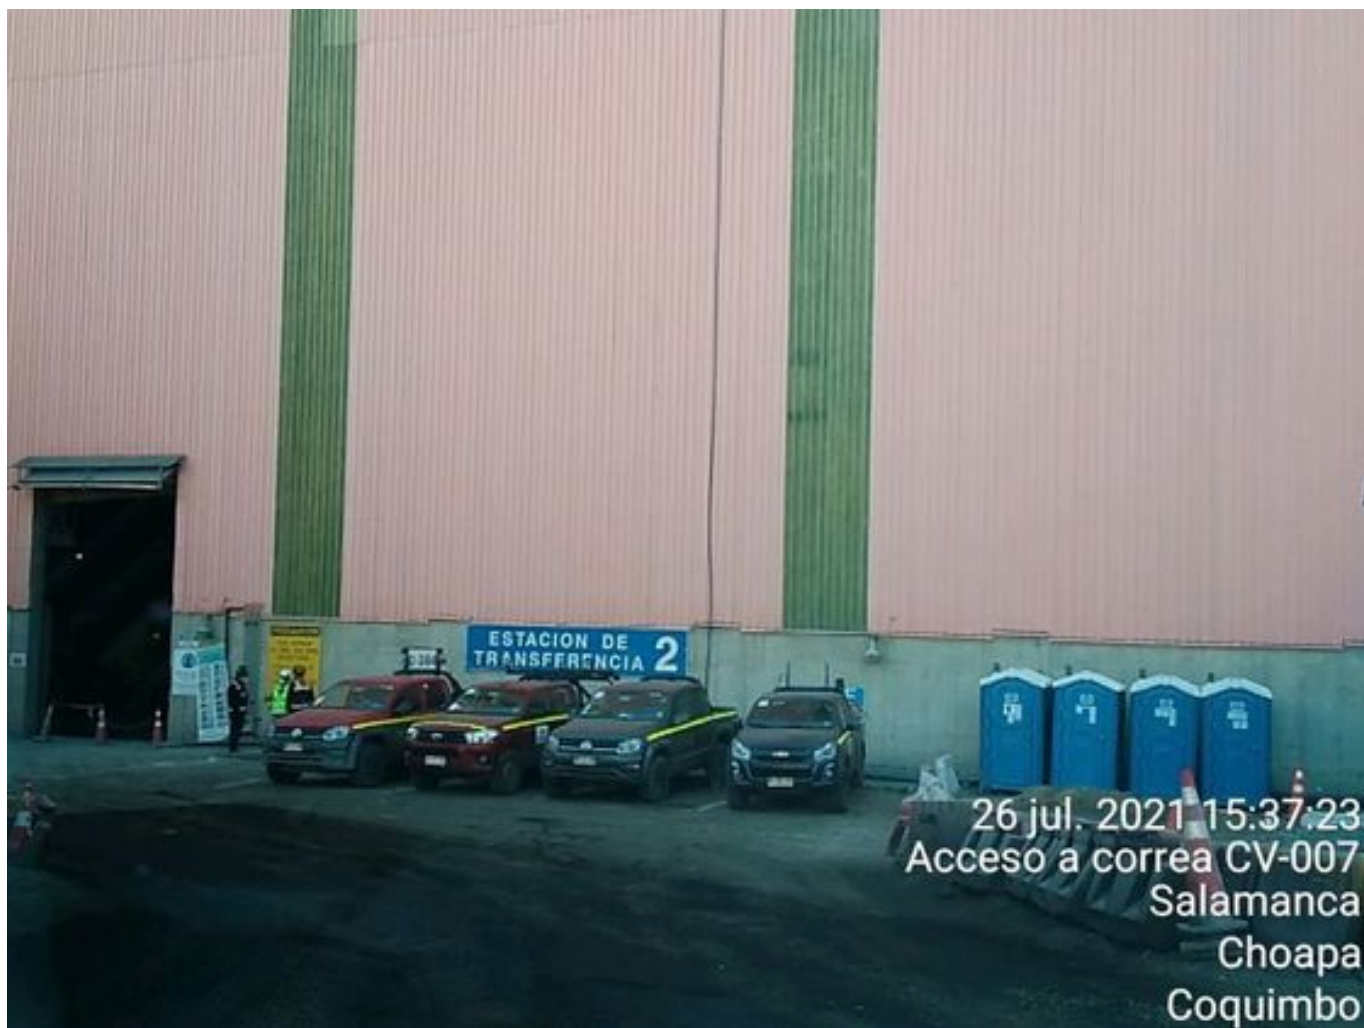
Foto 19: Medida: Regaderas. Lugar: TP2. Comentarios: No se observan trabajos en el área.

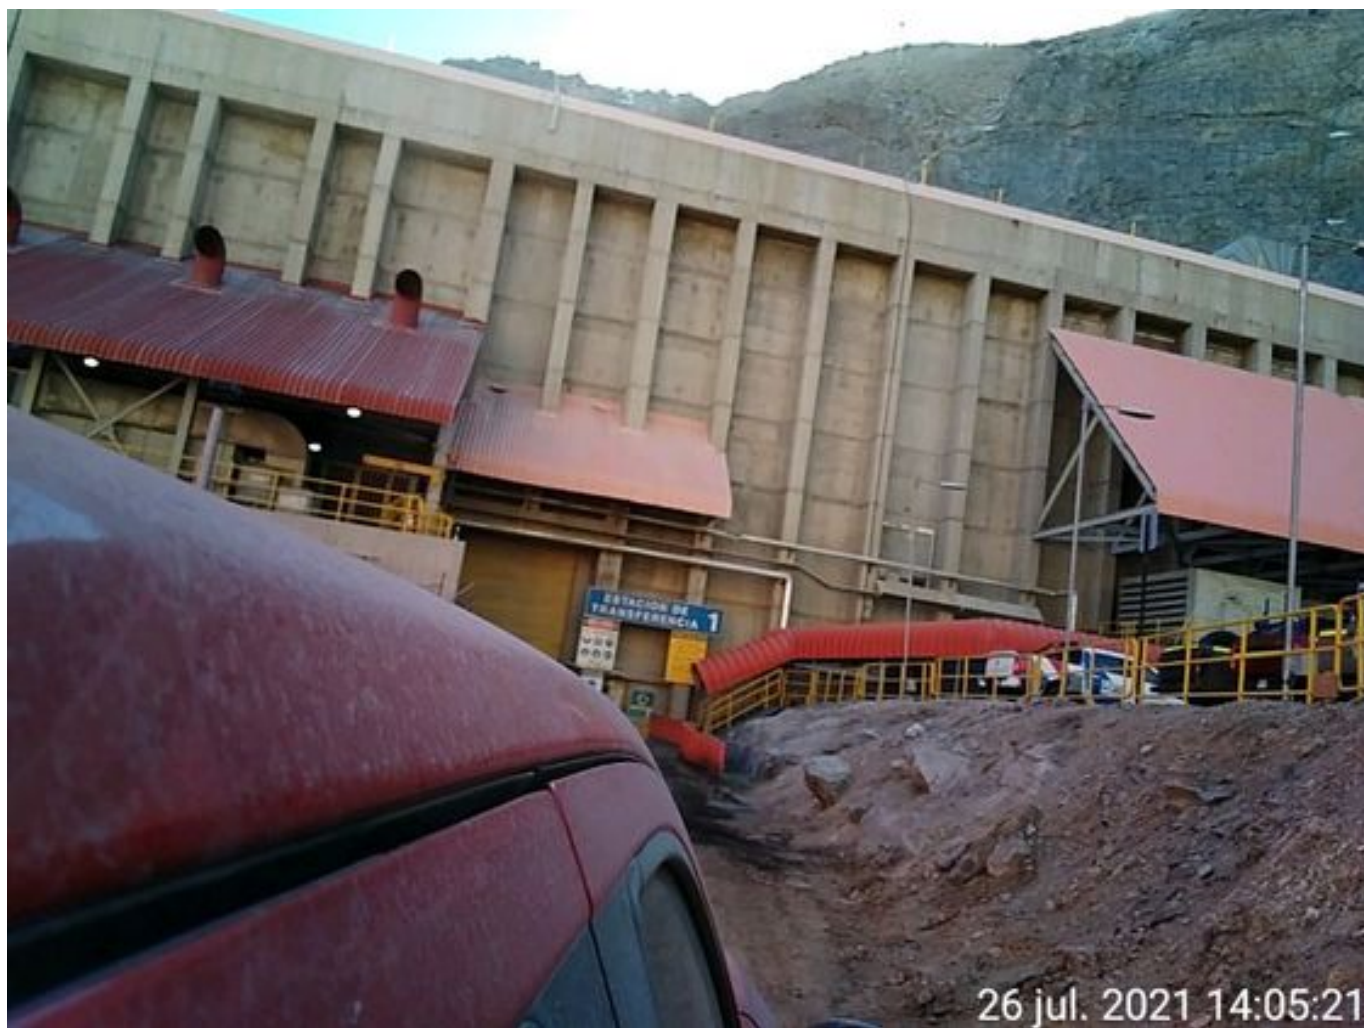
Foto 20: Medida: Regaderas. Lugar: TP1. Comentarios: Detenido por falta de mineral en proceso.

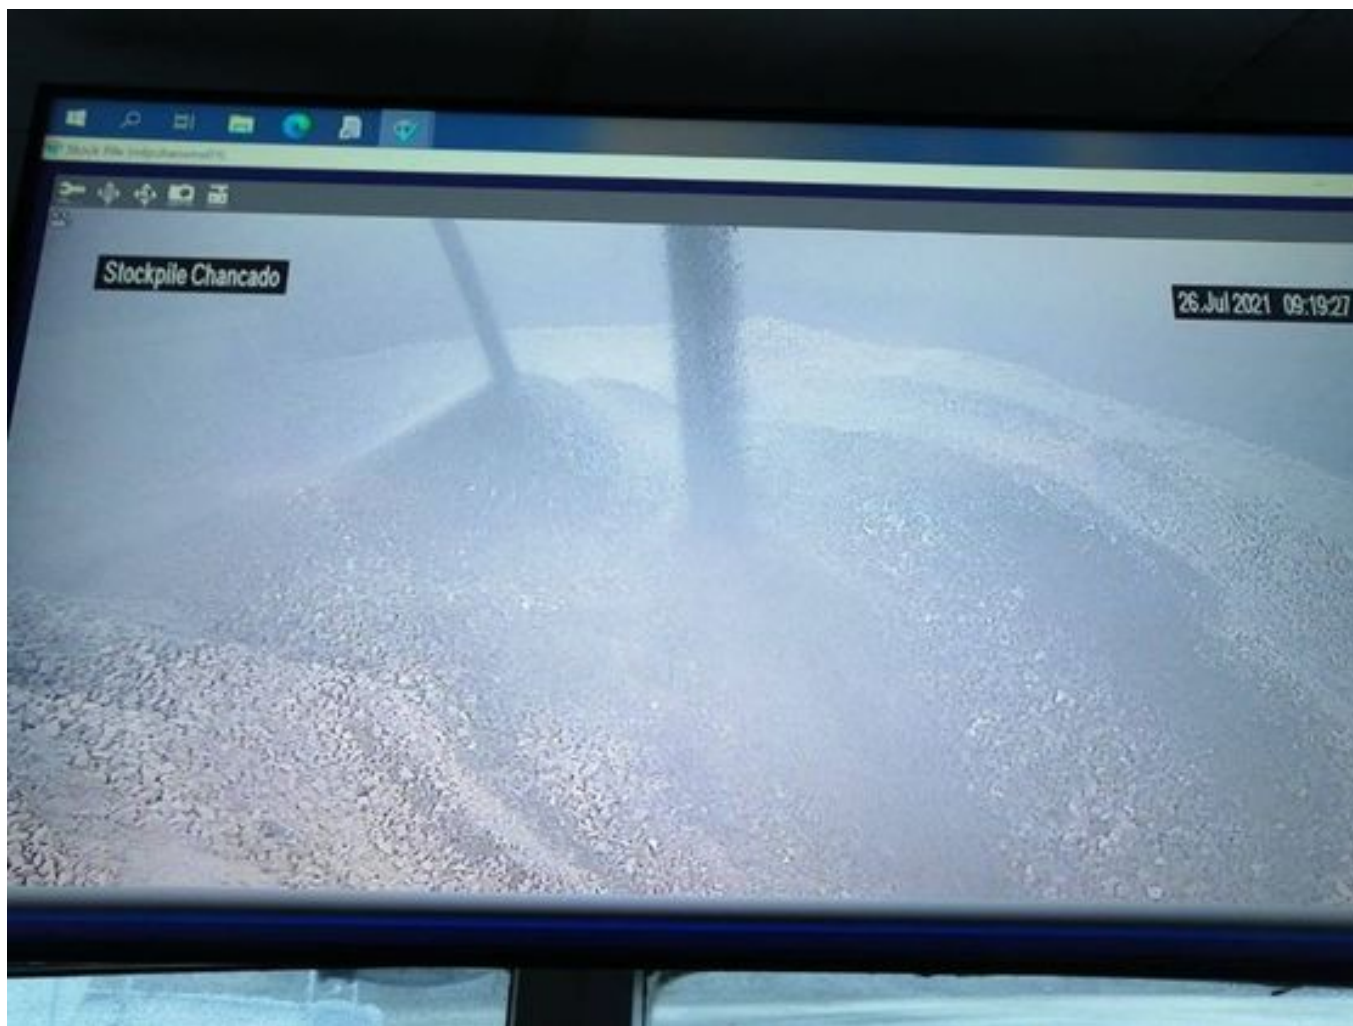
Foto 21: Medida: Espumante en Correas y Stock Pile. Lugar: Chancado 2. Comentarios: Producto operativo, medida insuficiente para mitigar material particulado en suspensión. TK: 4.160L. Bombas al 20% ambos chancados.

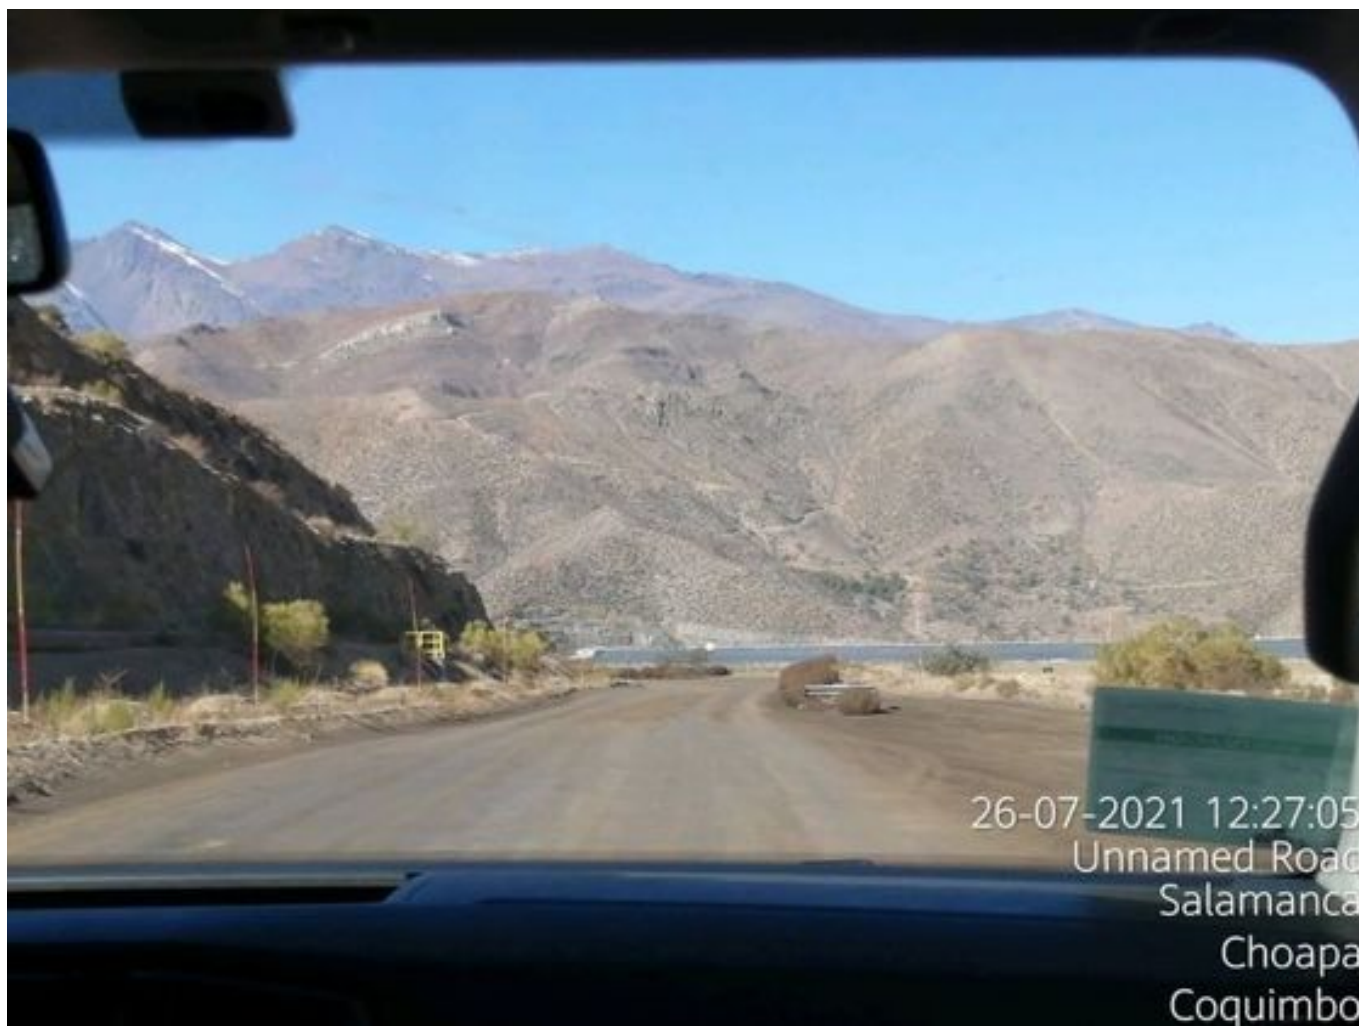
Foto 22: Medida: Aplicación Dust Control camino alternativo. Lugar: Estribo derecho Tranque Quillayes. Comentarios: Se observan caminos con aplicación de producto entre cortado operativo.

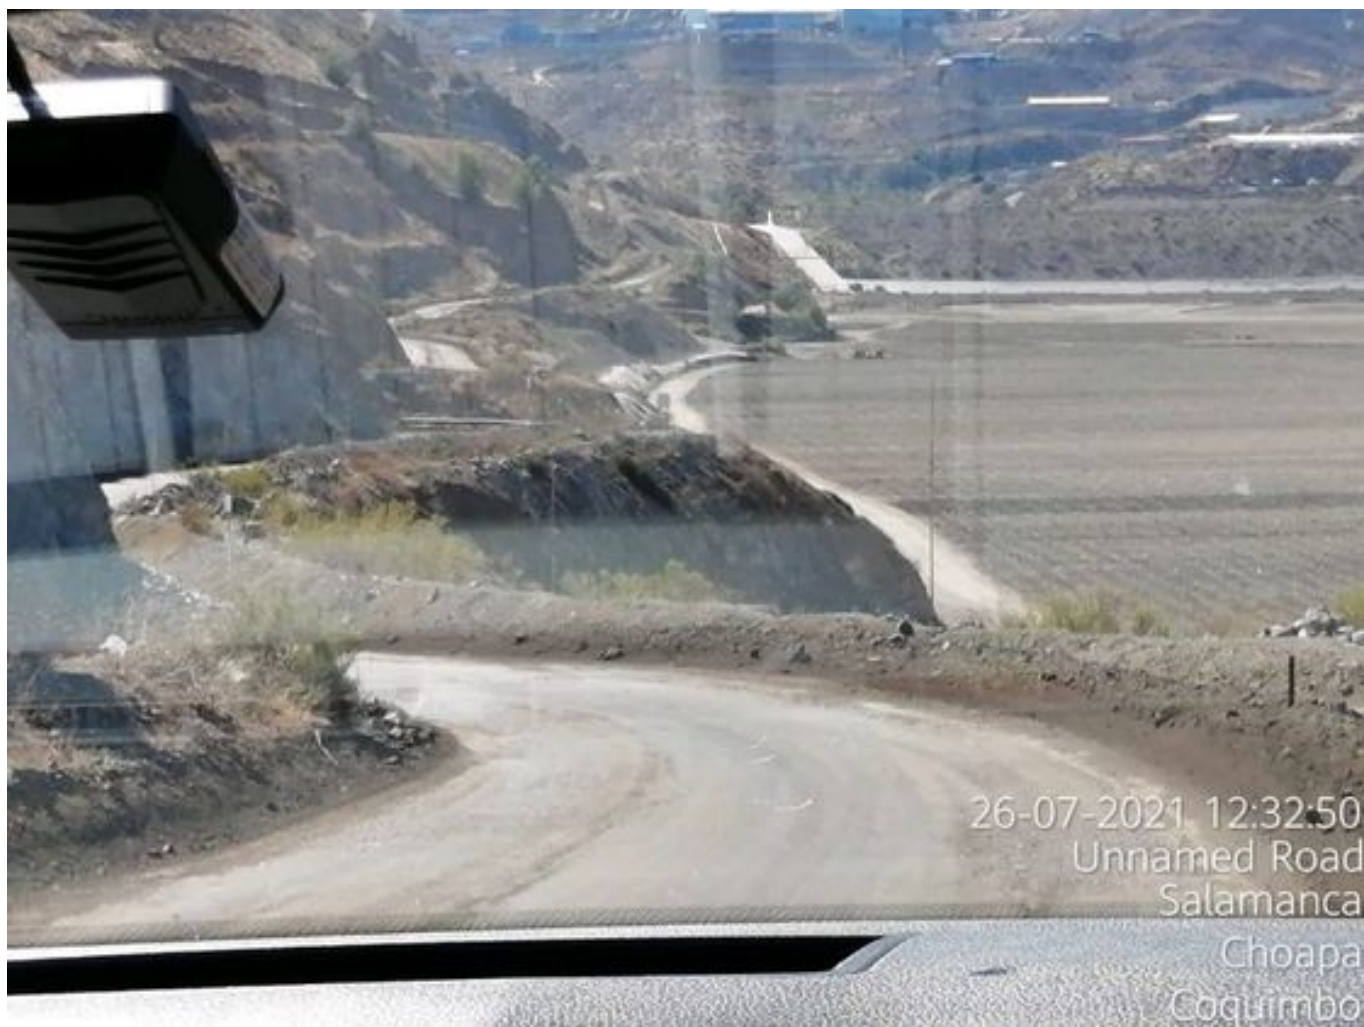
Foto 23: Medida: Aplicación Dust Control camino alternativo. Lugar: Estribo derecho Tranque Quillayes. Comentarios: Se observan caminos con aplicación de producto entre cortado operativo.

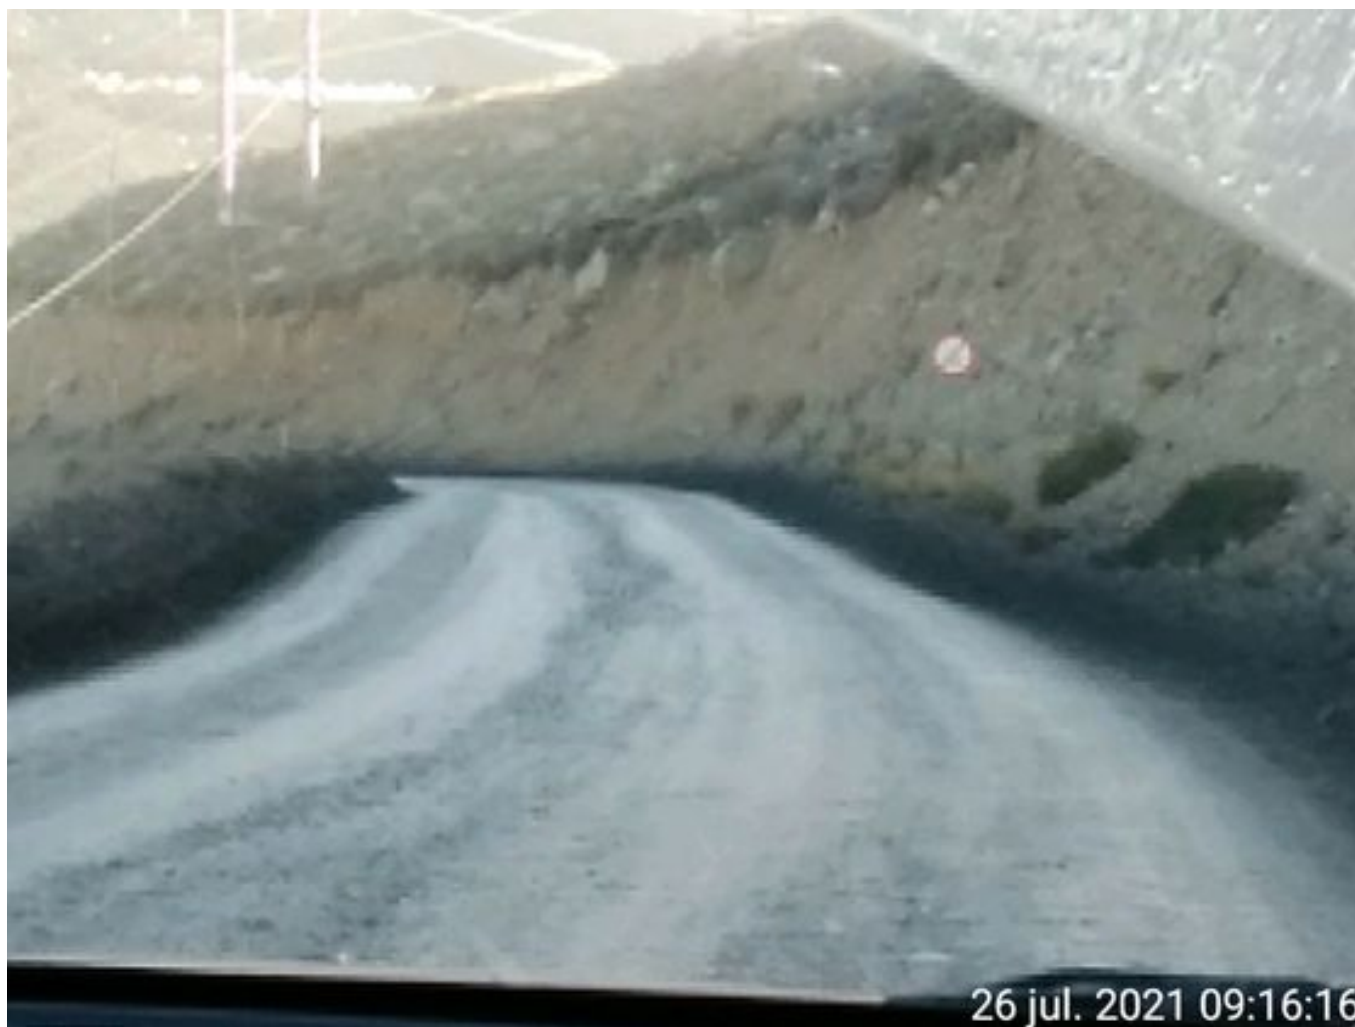
Foto 24: Medida: Aplicación de producto Corp. Vial. Lugar: Hotel Mina a Garita Mina. Comentarios: Se observa camino con aplicación de producto entre cortado operativo.

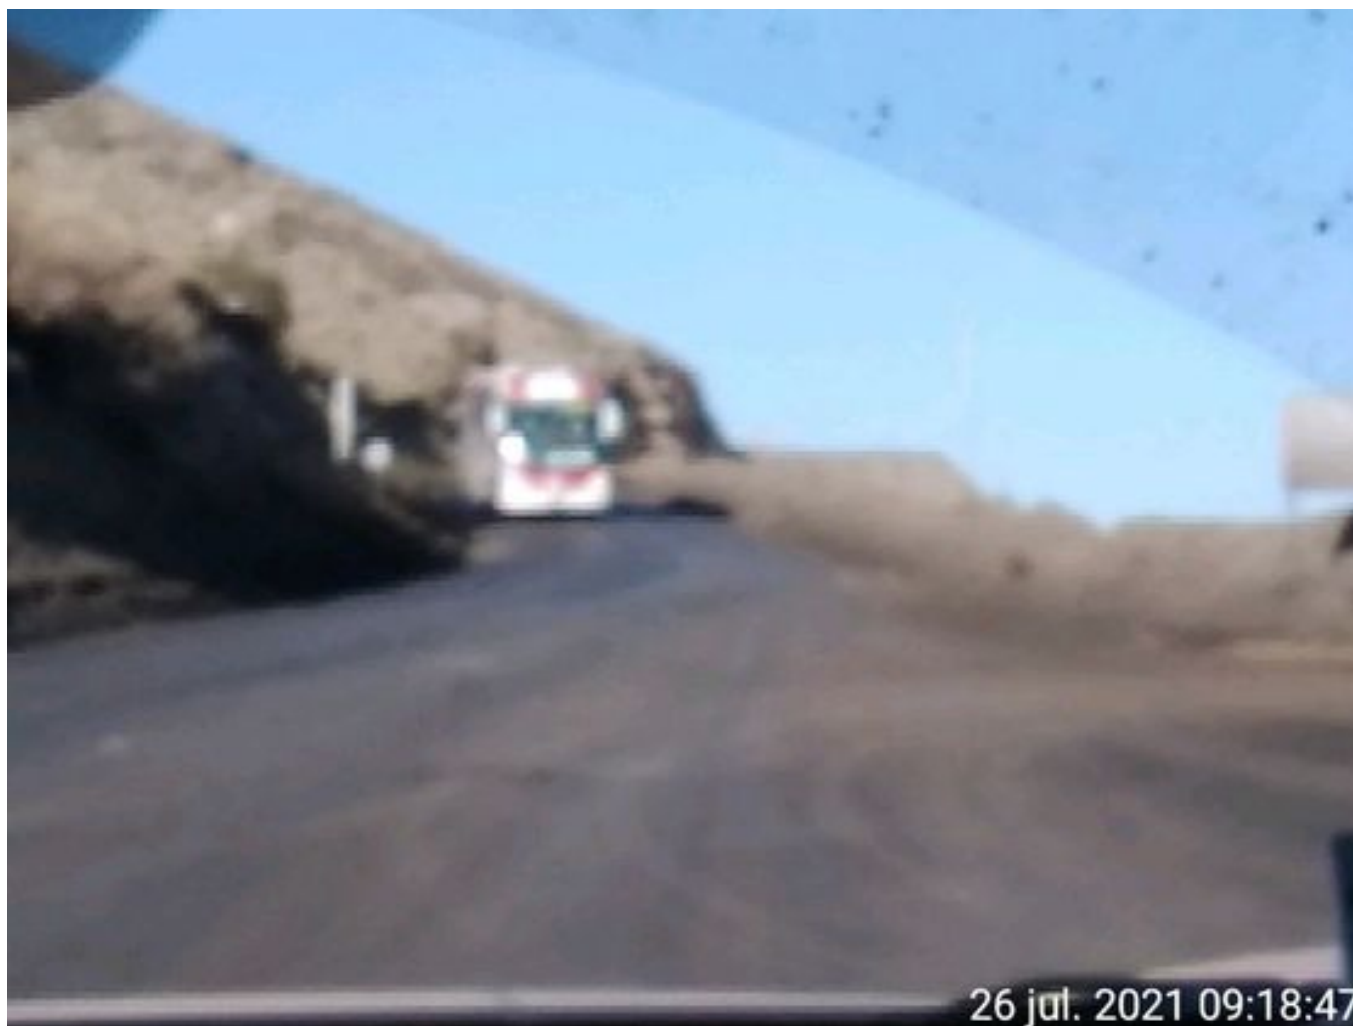
Foto 25: Medida: Aplicación de producto Corp. Vial. Lugar: Hotel Mina a Garita Mina. Comentarios: Se observa camino con aplicación de producto entre cortado operativo.

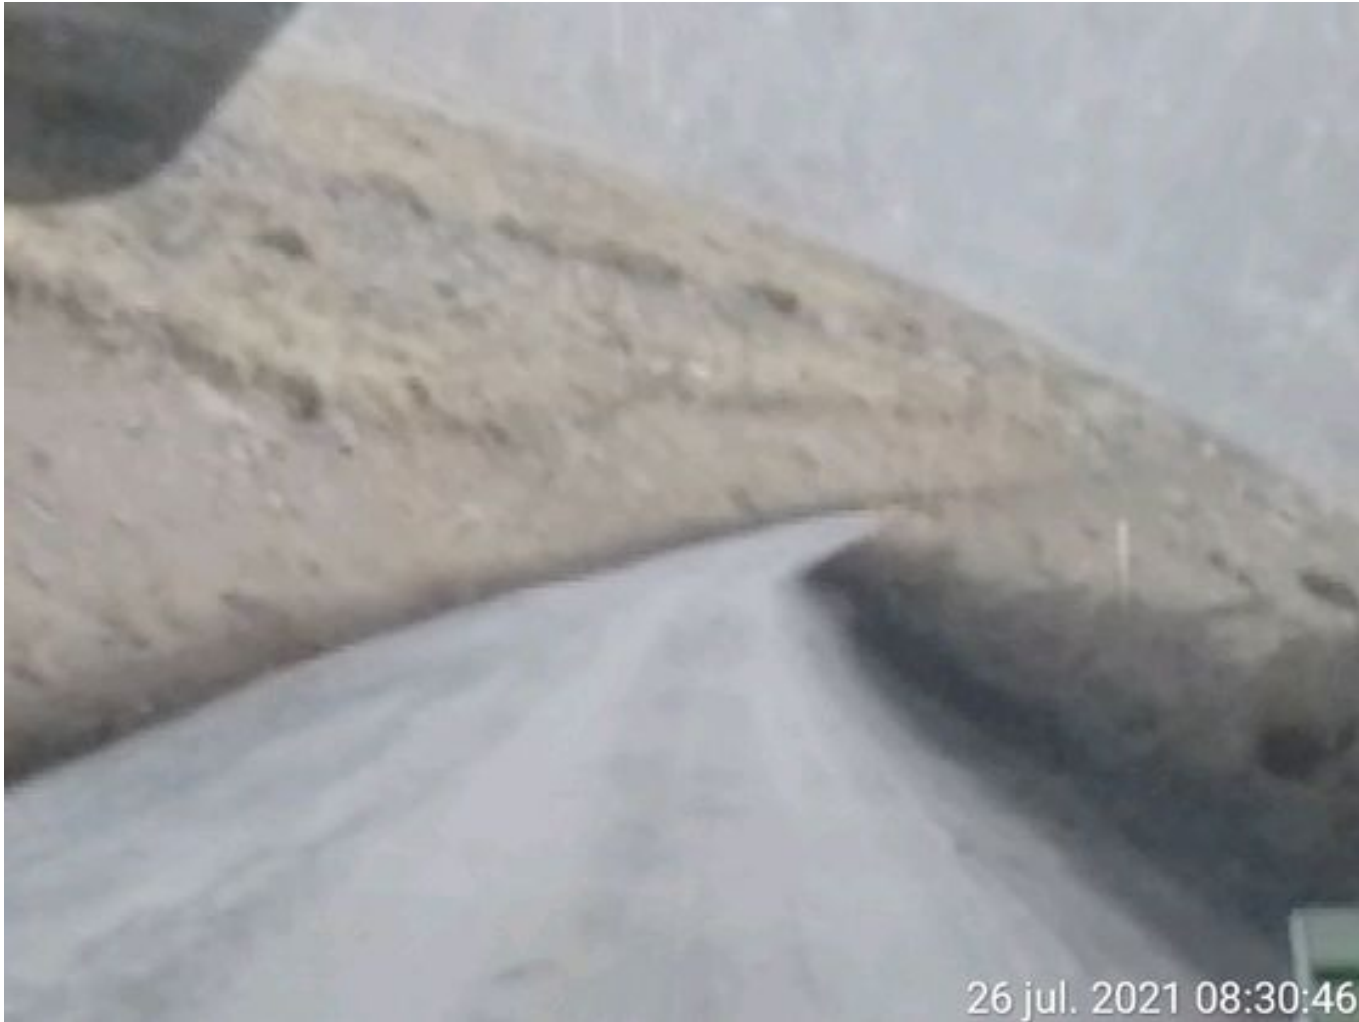
Foto 26: Medida: Aplicación Dust Control. Lugar: Quillay a Hotel Mina. Comentarios: Se observa camino con aplicación de producto entre cortado operativo.

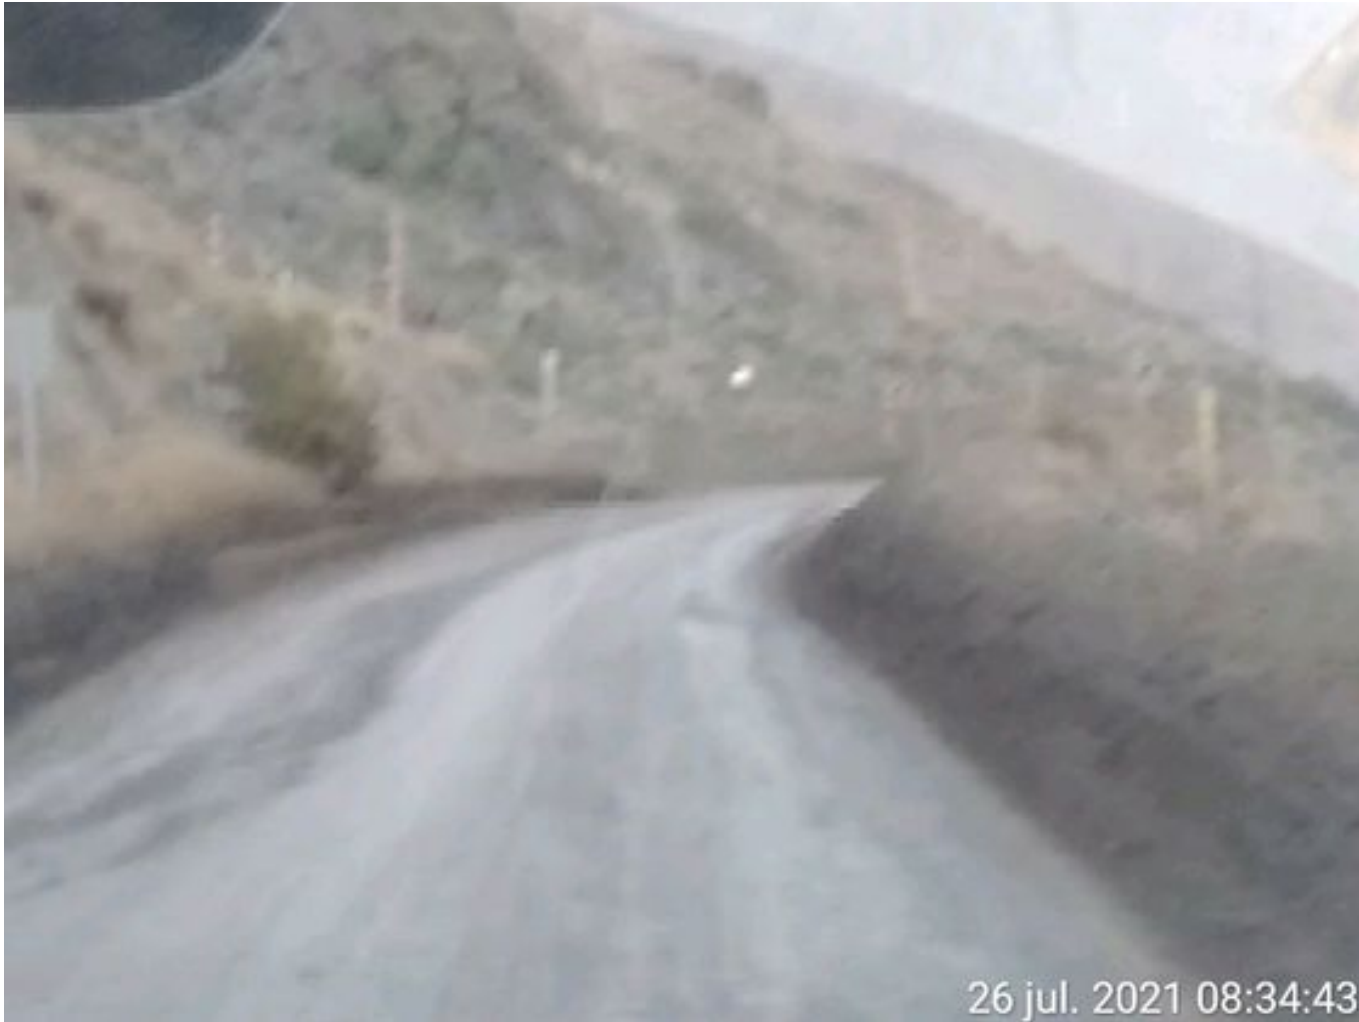
Foto 27: Medida: Aplicación Dust Control. Lugar: Quillay a Hotel Mina. Comentarios: Se observa camino con aplicación de producto entre cortado operativo.

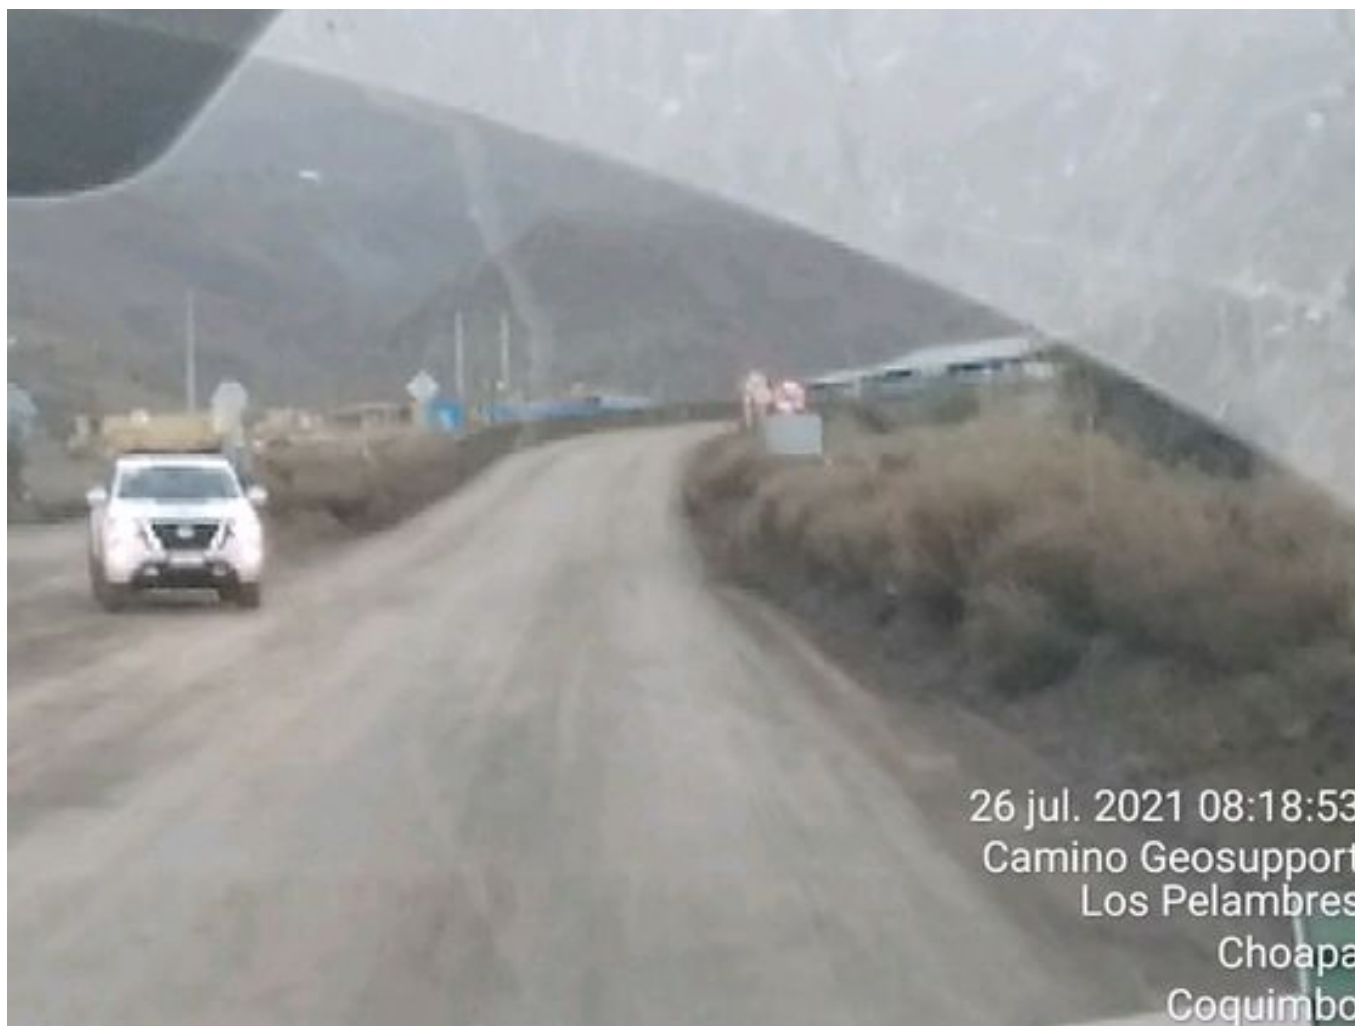
Foto 28: Medida: Aplicación Dust Control. Lugar: Chacay a Quillay. Comentarios: Se observa camino con aplicación de producto entre cortado operativo.

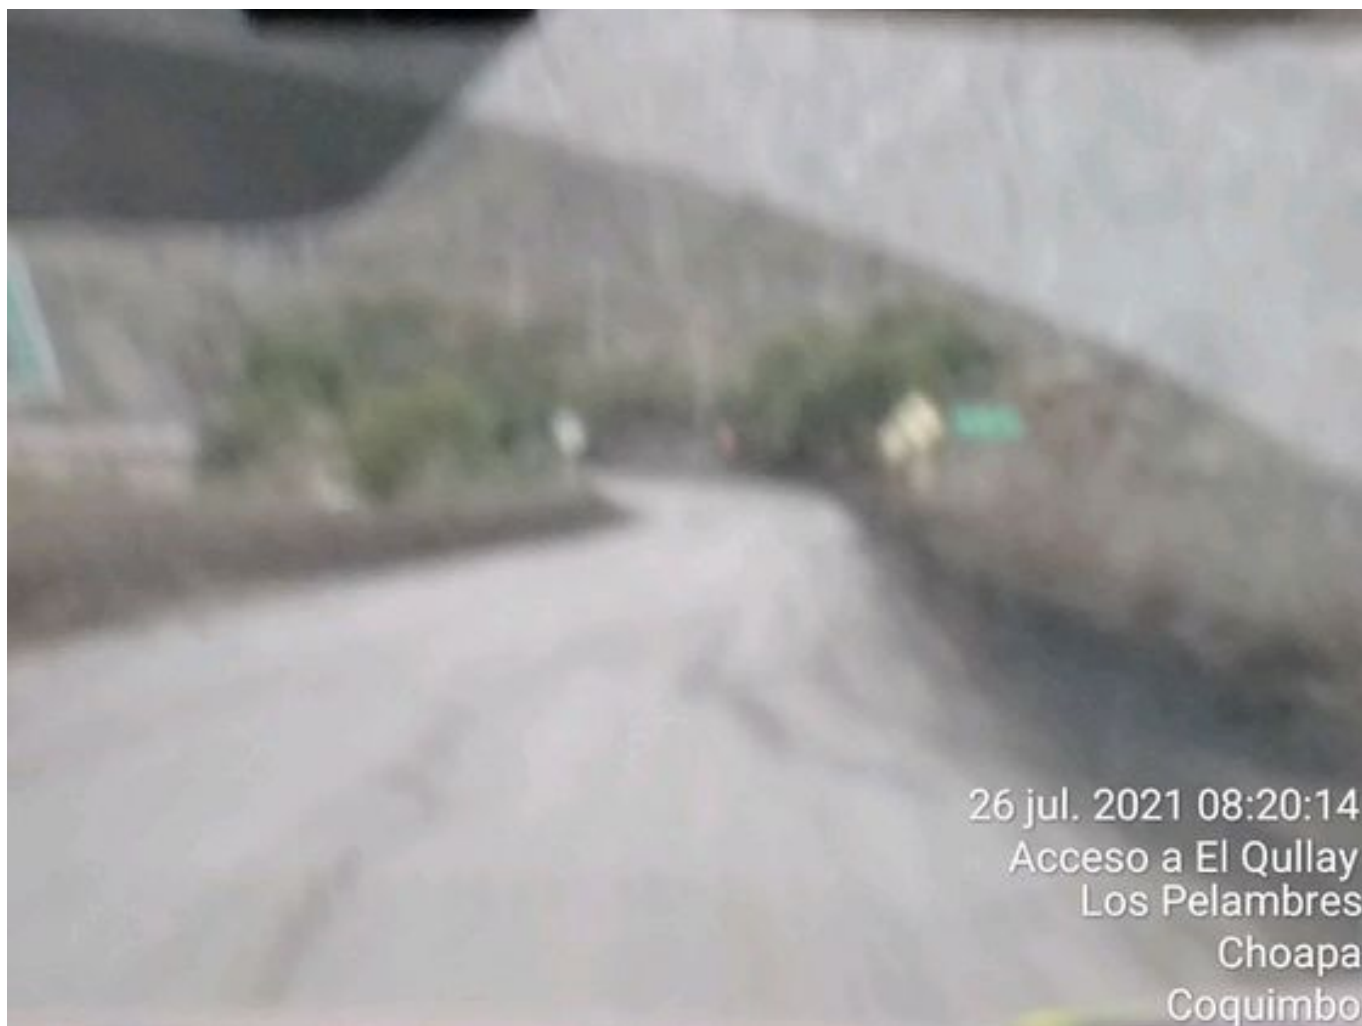
Foto 29: Medida: Aplicación Dust Control. Lugar: Chacay a Quillay. Comentarios: Se observa camino con aplicación de producto entre cortado operativo.

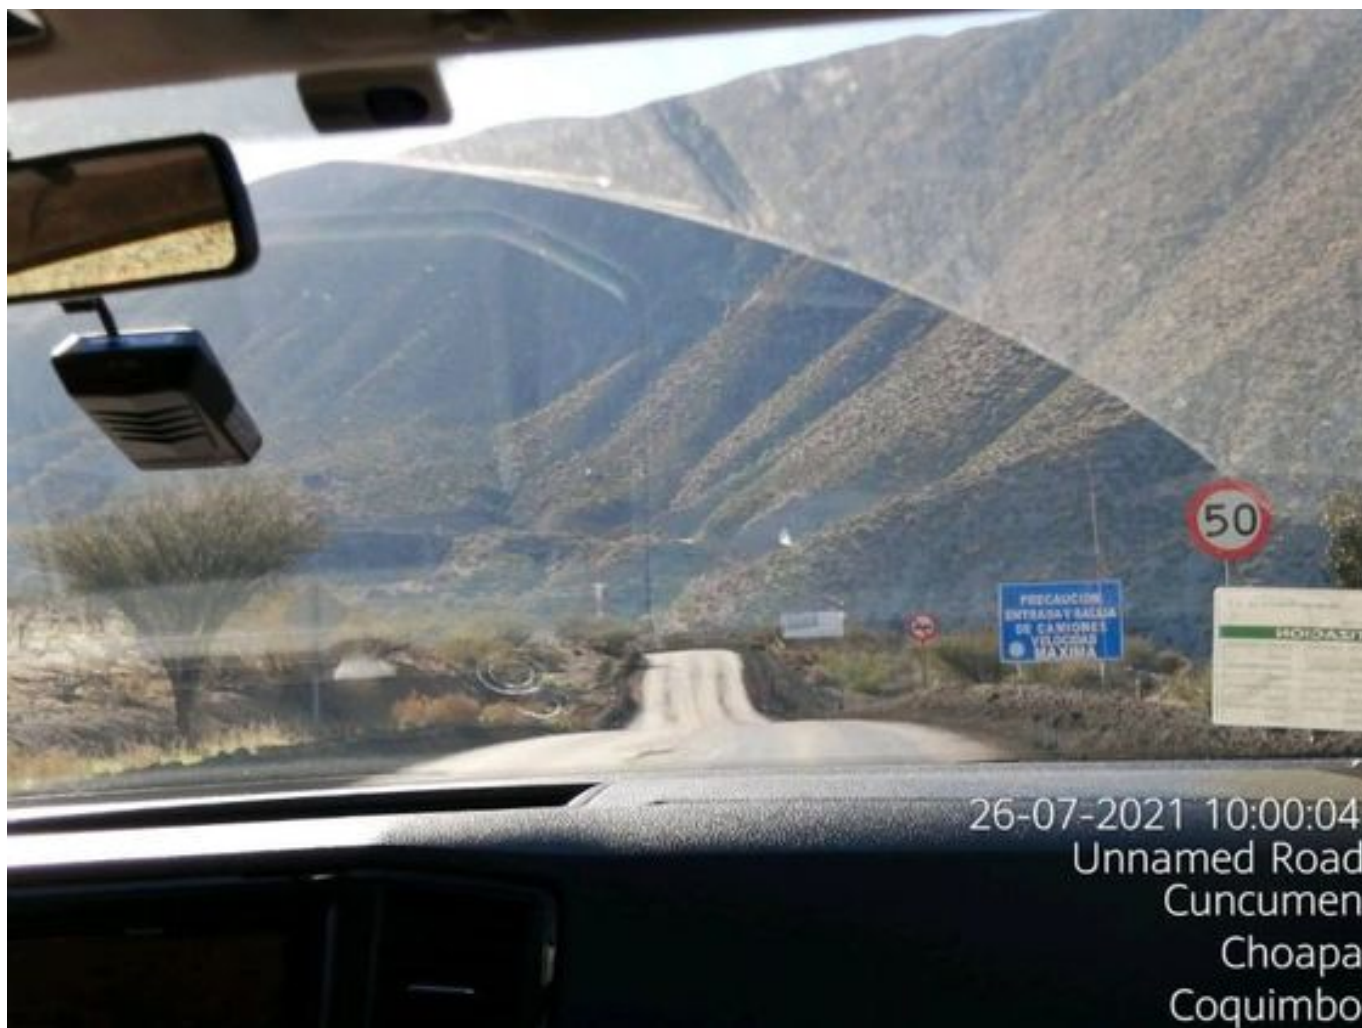
Foto 30: Medida: Aplicación Dust Control. Lugar: Portones a Chacay. Comentarios: Se observa camino con aplicación de producto entre cortado operativo.

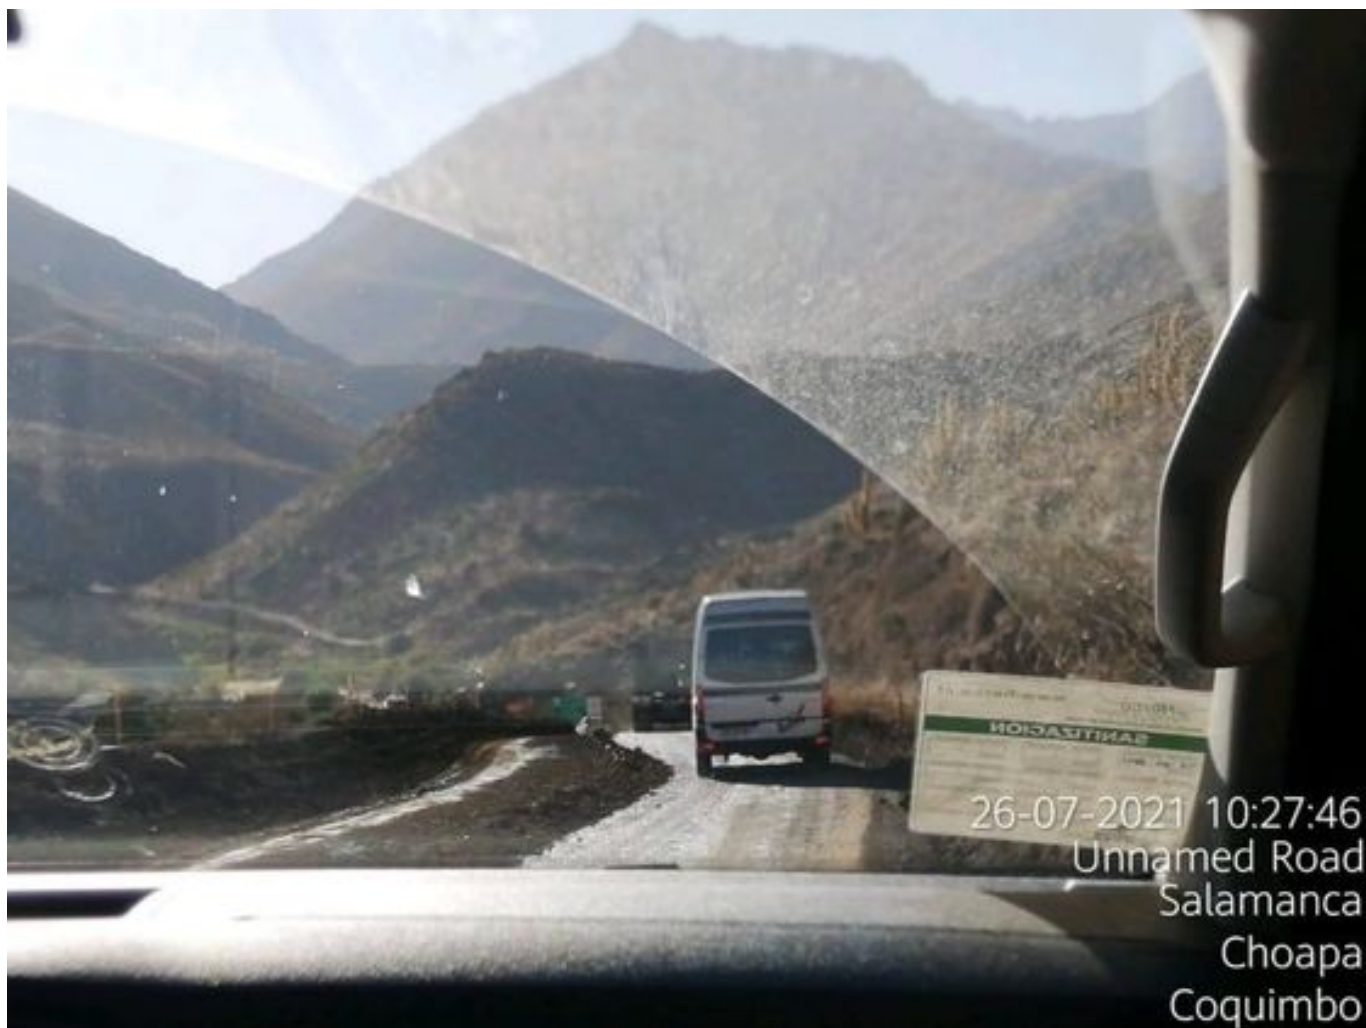
Foto 31: Medida: Aplicación Dust Control. Lugar: Portones a Chacay. Comentarios: Se observa camino con aplicación de producto entre cortado operativo.

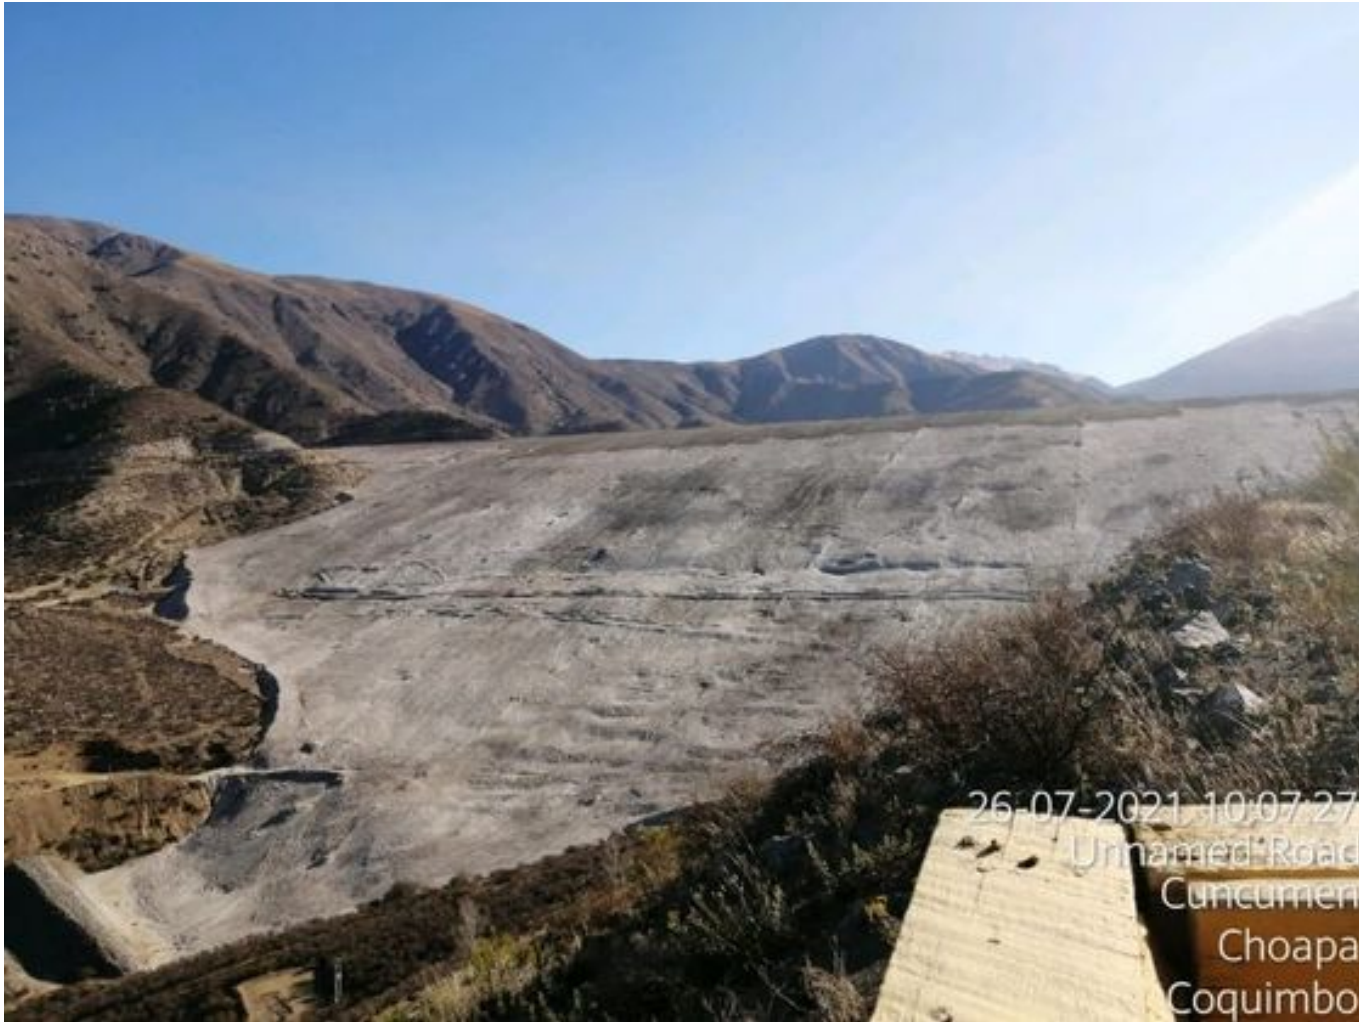
Foto 33: Medida: Aplicación de supresor. Lugar: Sector Muro. Comentarios: No se observan trabajos en el área.

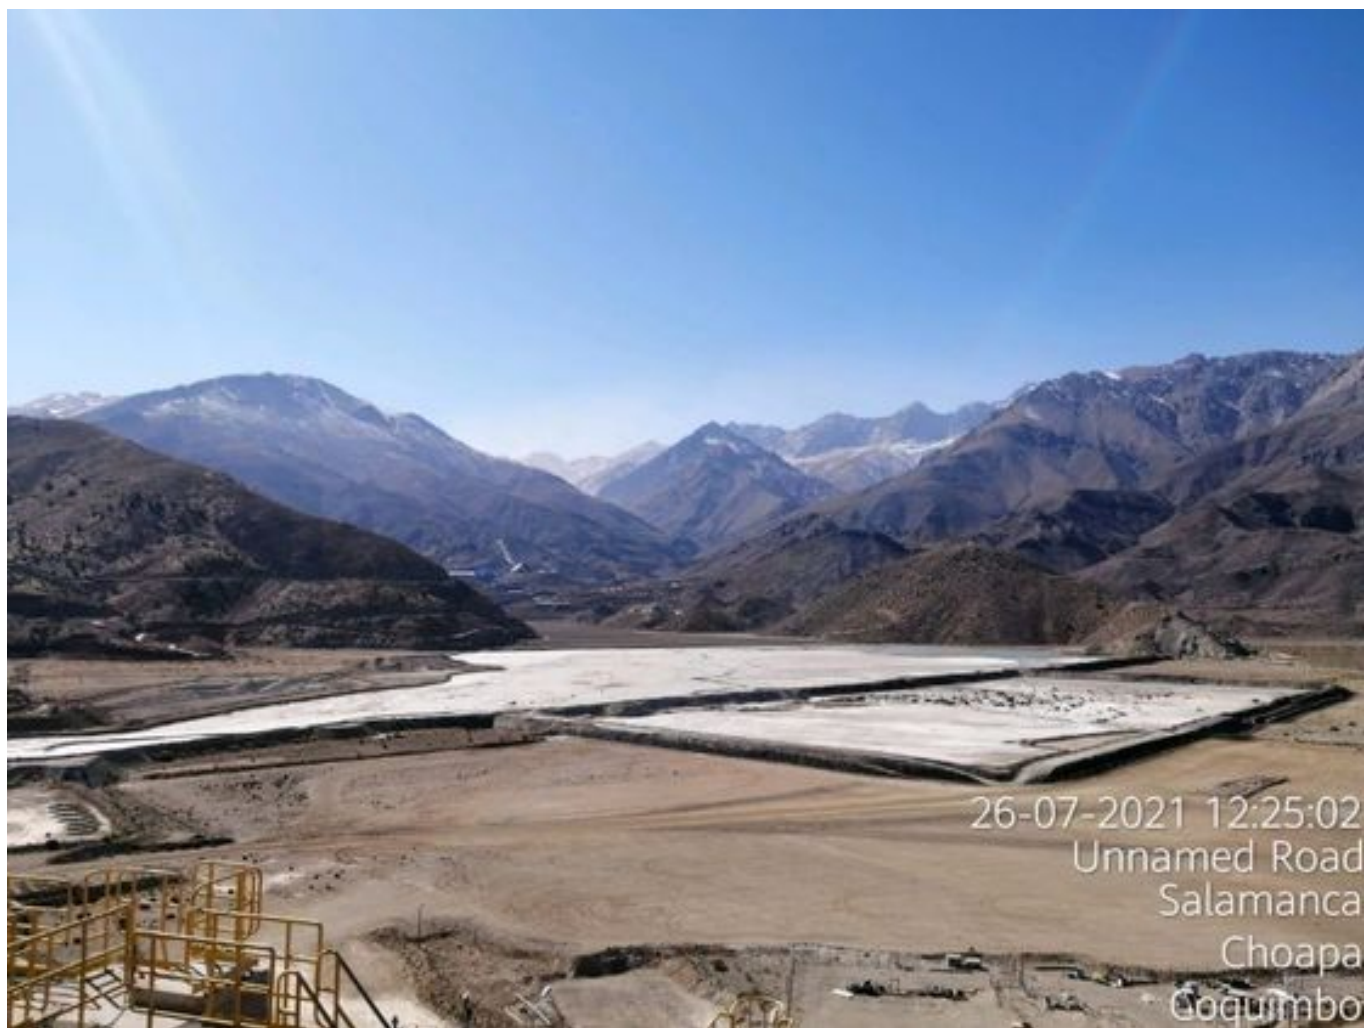
Foto 34: Medida: Aplicación de empréstito. Lugar: Sector Tranque. Comentarios: No se observan trabajos en el área.
