Resumen Ejecutivo Monitores Mesa Calidad del Aire

Fecha (turno)	26/07/2021 - (Día)
Monitor	Sebastián Cortes
Acompañante NT	José Luis Elgueta
Hora Inicio	09:57
Hora Término	15:48
Tipo Alerta	SIN ALERTA
Porcentaje de cumplimiento	100.0%

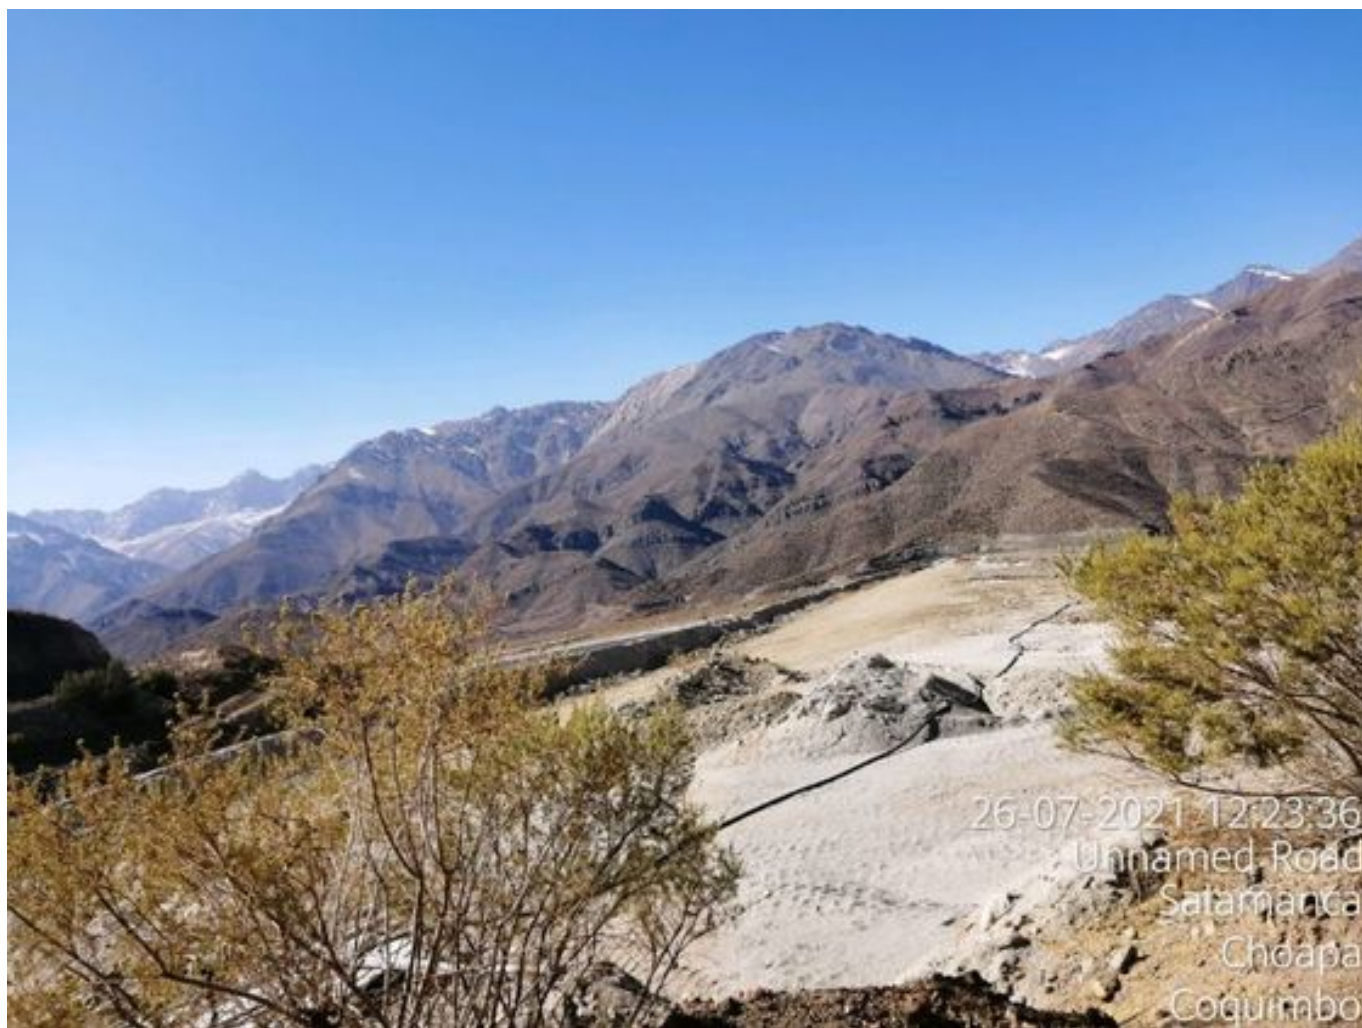
Foto 35: Medida: Aplicación Soiltiac coronamiento del muro. Lugar: Tranque Quillayes. Comentarios: No se observan trabajos en el área.

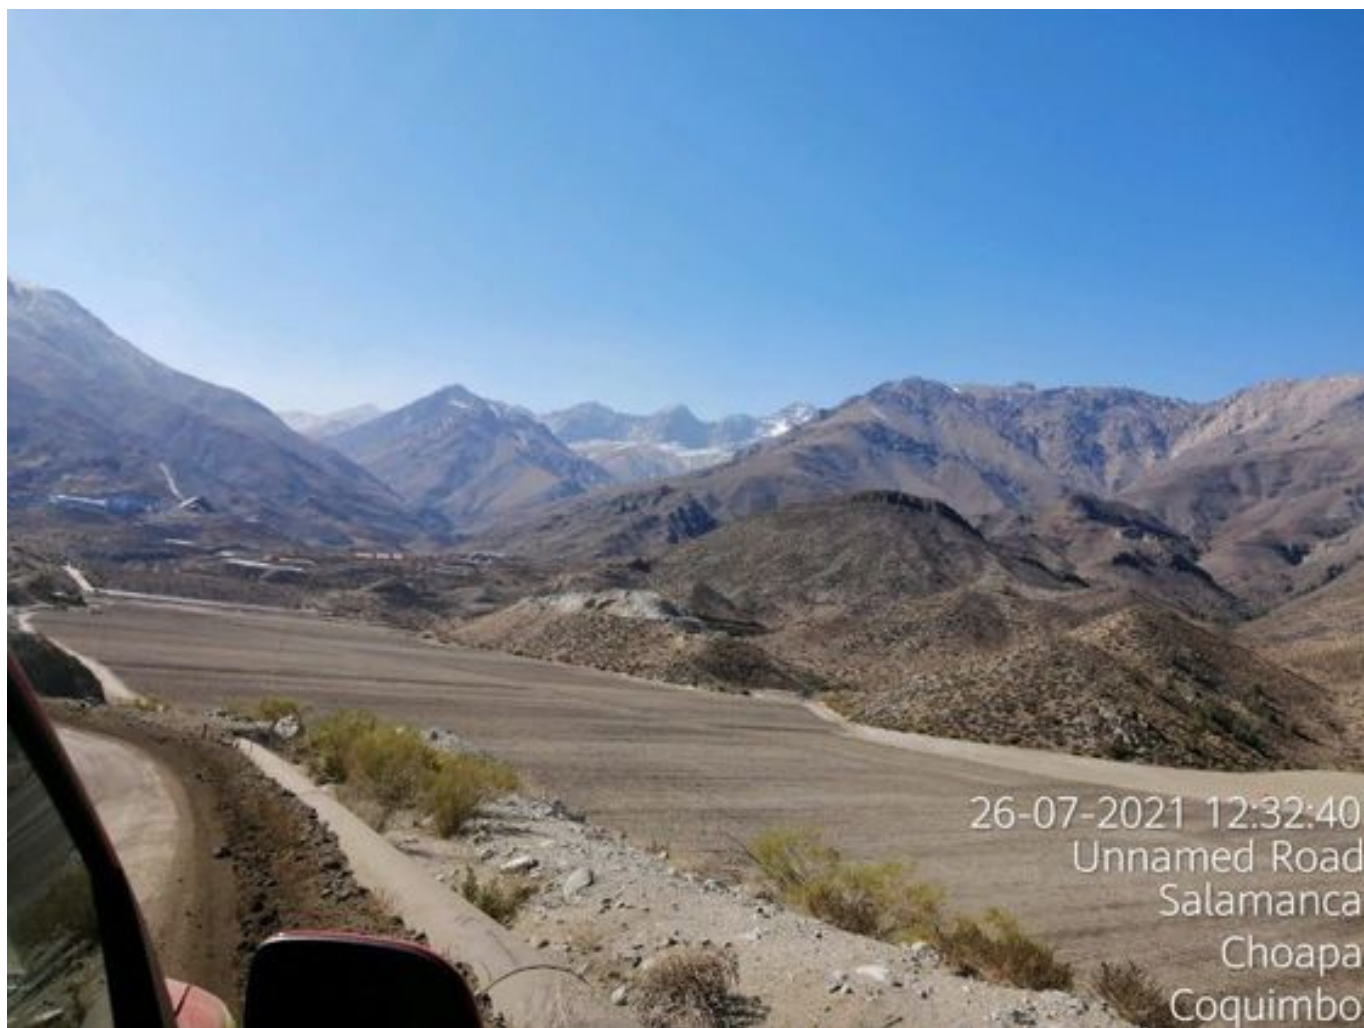
Foto 36: Medida: Aplicación de empréstito. Lugar: Sector Cola. Comentarios: No se observan trabajos en el área.

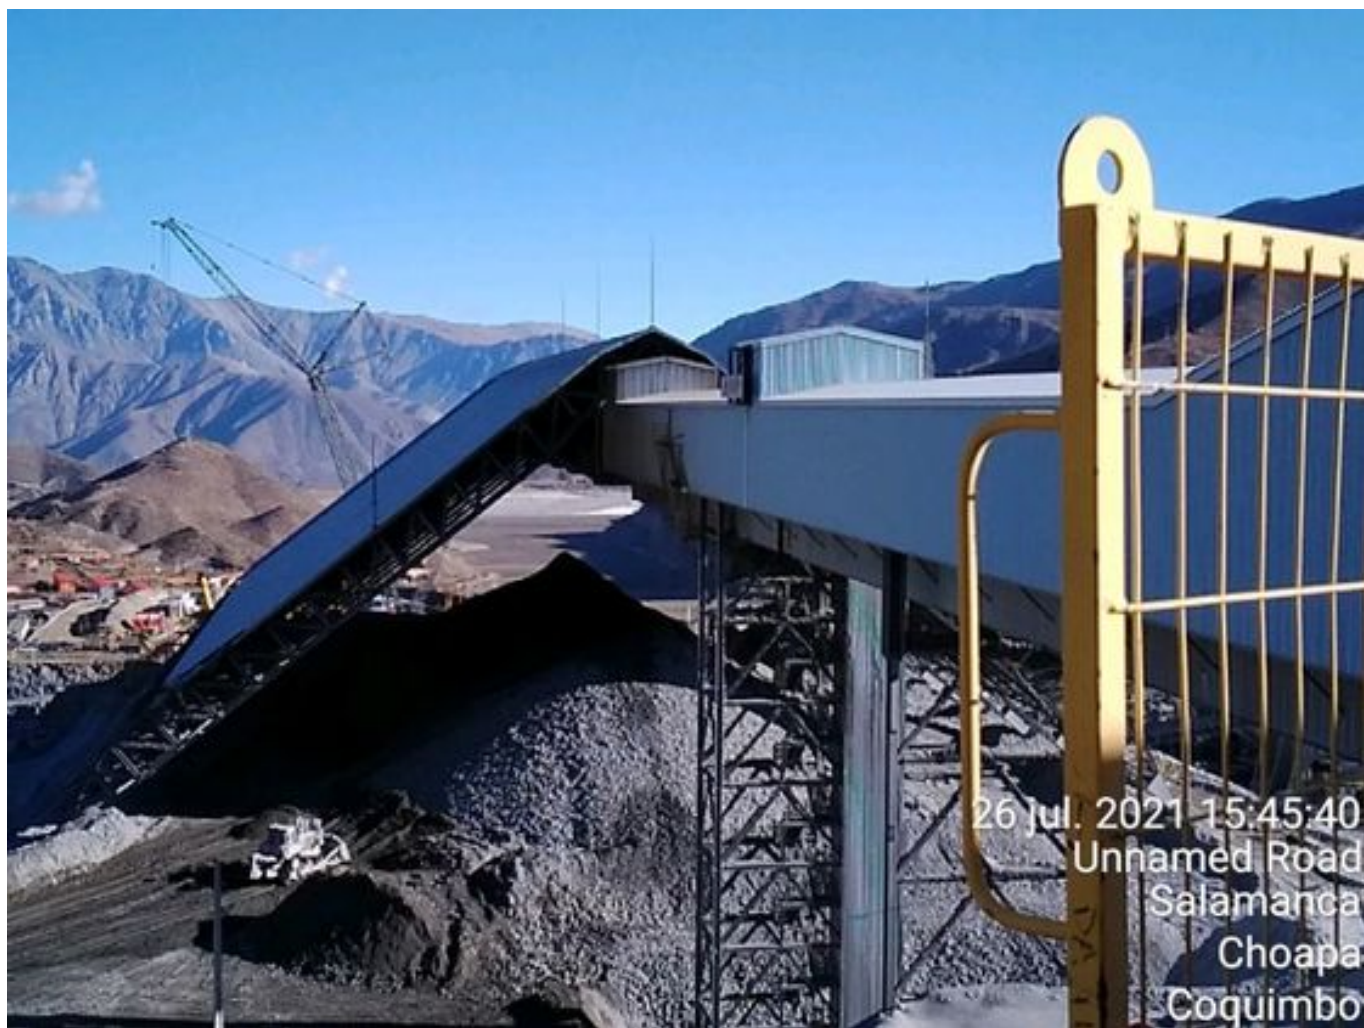
Foto 37: Medida: Regaderas. Lugar: Descarga stock pile planta. Comentarios: No se observan trabajos en el área.

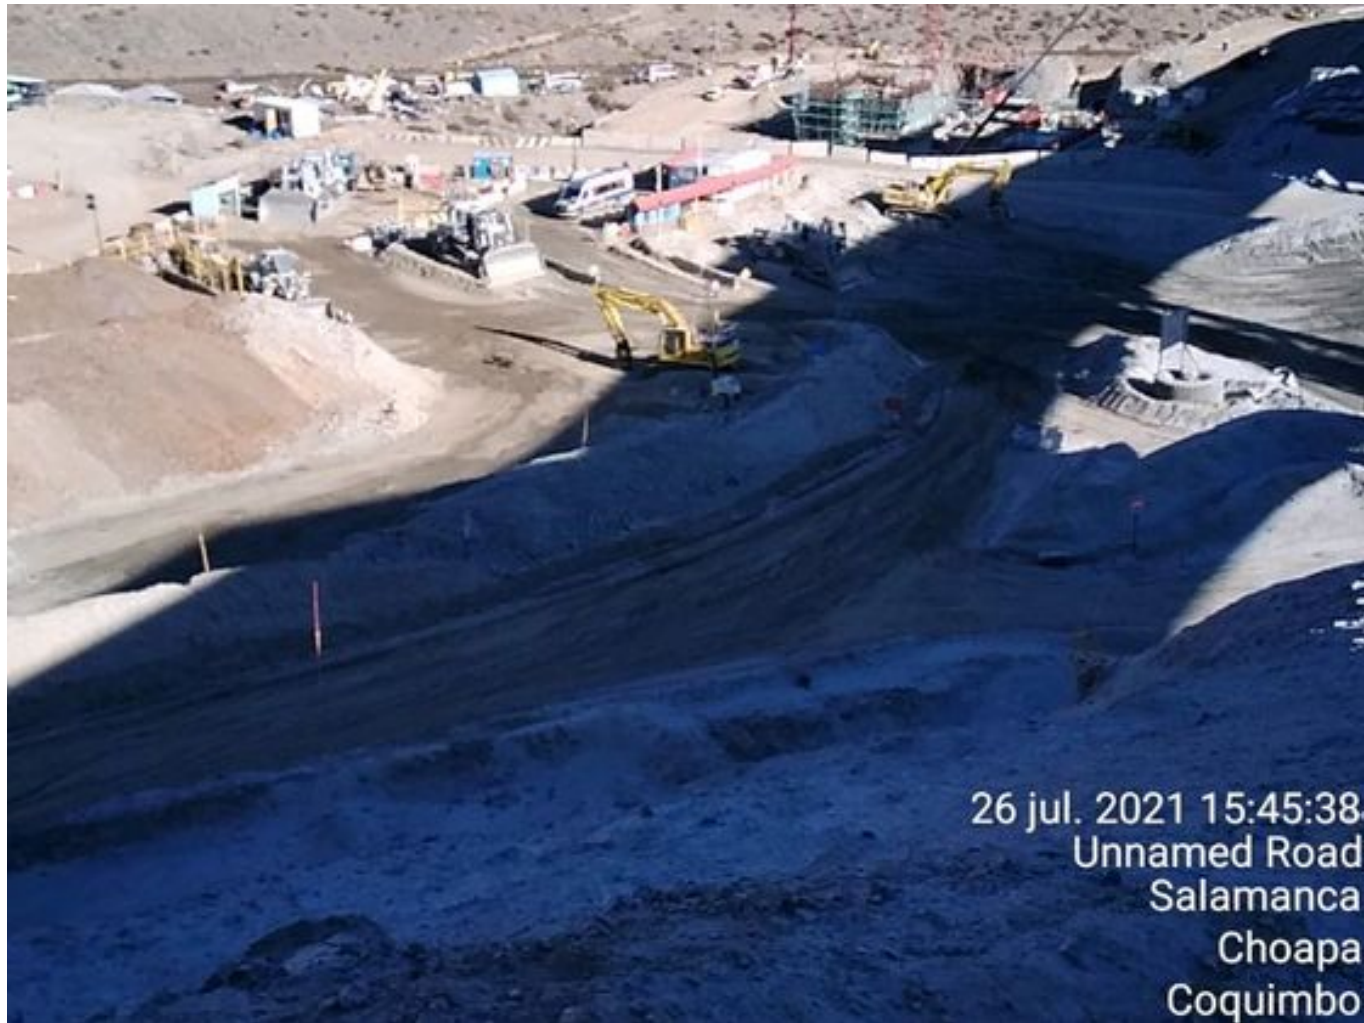
Foto 38: Medida: Riego Caminos. Lugar: Stock pile planta. Comentarios: Se observa camino hacia patio 9 humectado por aljibe bechtel.

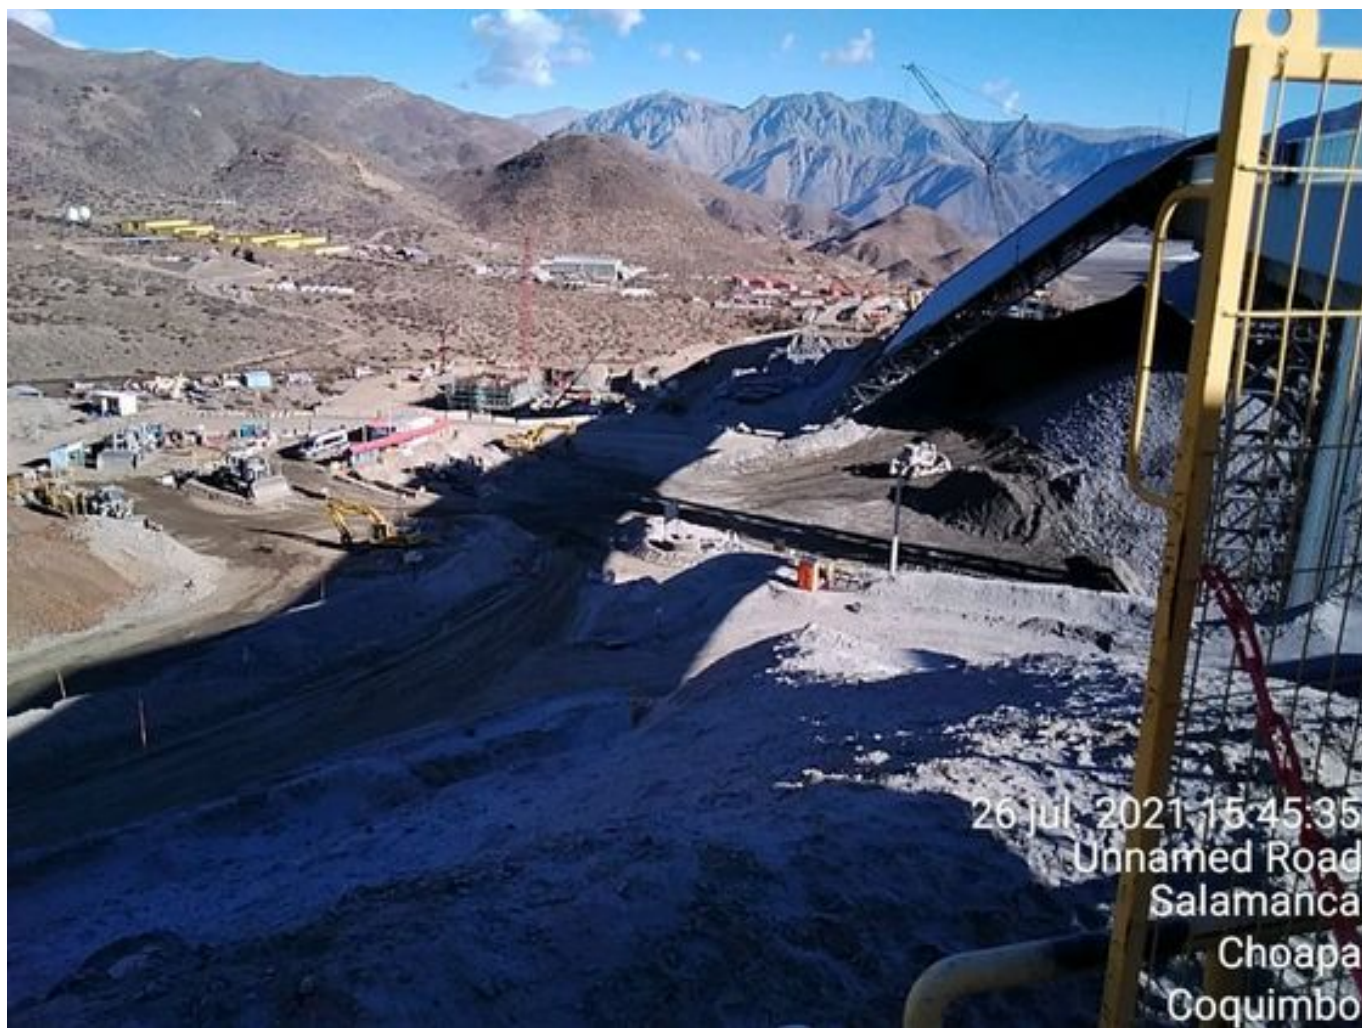
Foto 39: Medida: Riego Caminos. Lugar: Stock pile planta. Comentarios: Se observa camino hacia patio 9 humectado por aljibe bechtel.

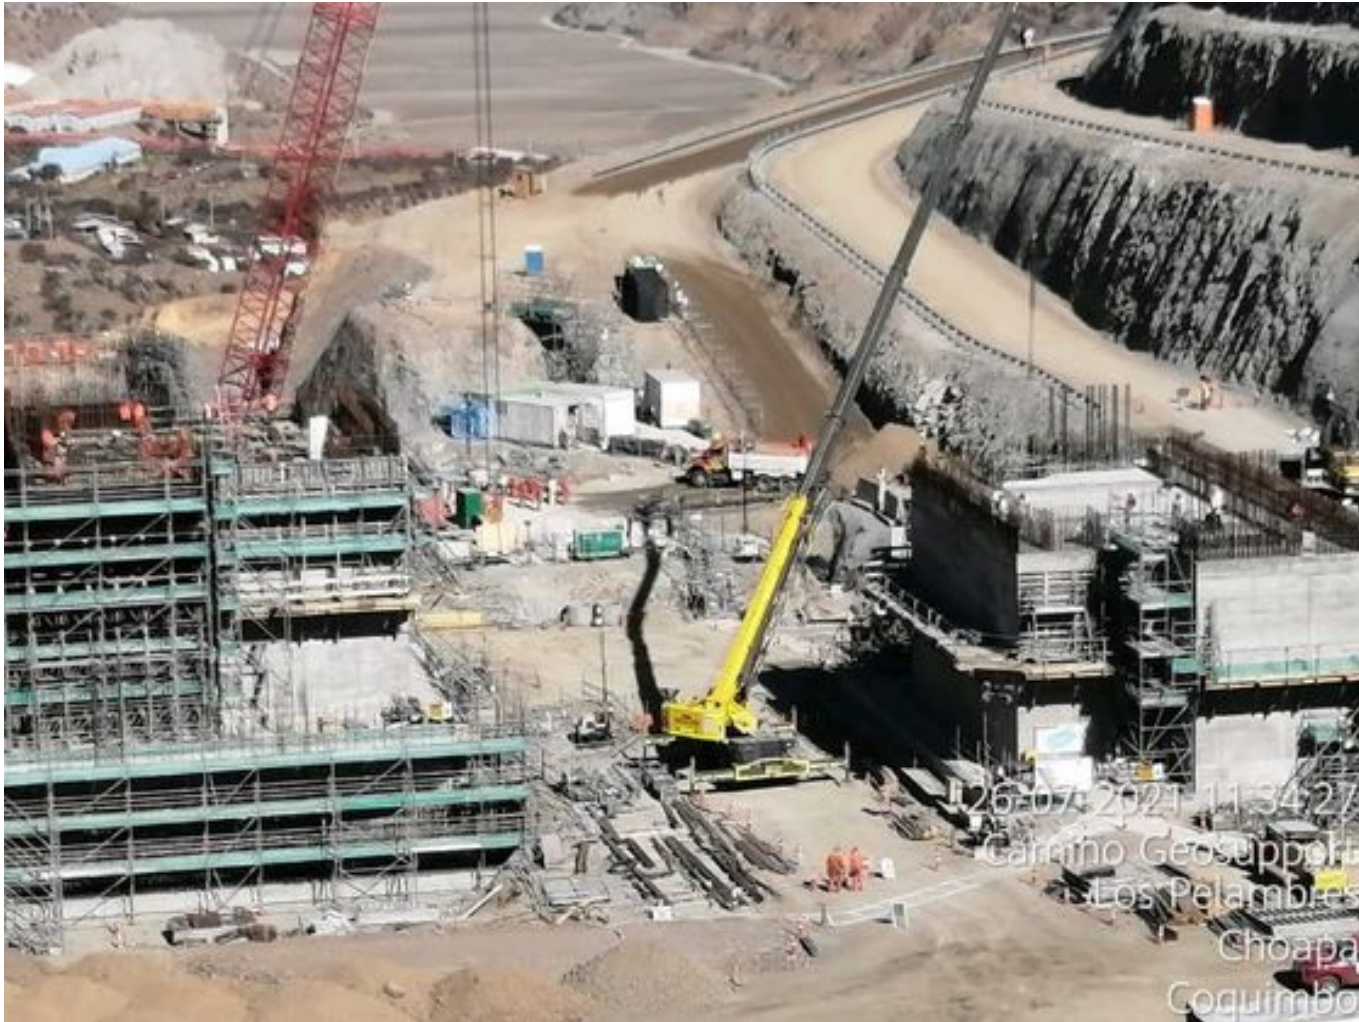
Foto 40: Medida: Riego de frentes de carguio. Lugar: INCO. Comentarios: No se observan trabajos de carguío ni trabajos.

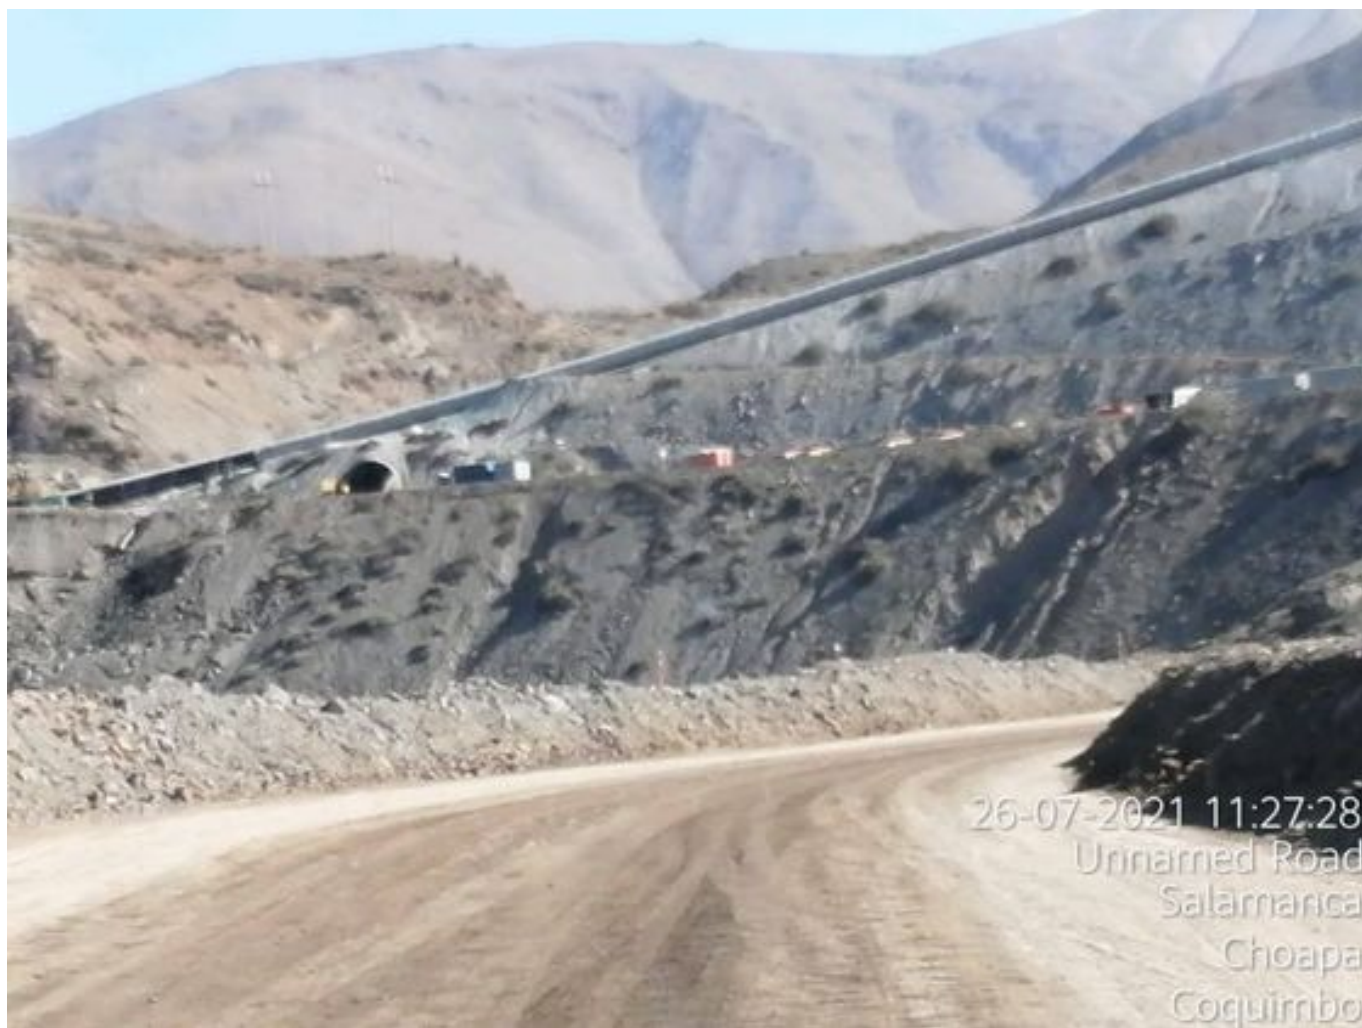
Foto 41: Medida: Riego de caminos en frentes de trabajo. Lugar: INCO. Comentarios: Se observan rampas humectadas por aljibe bechtel.

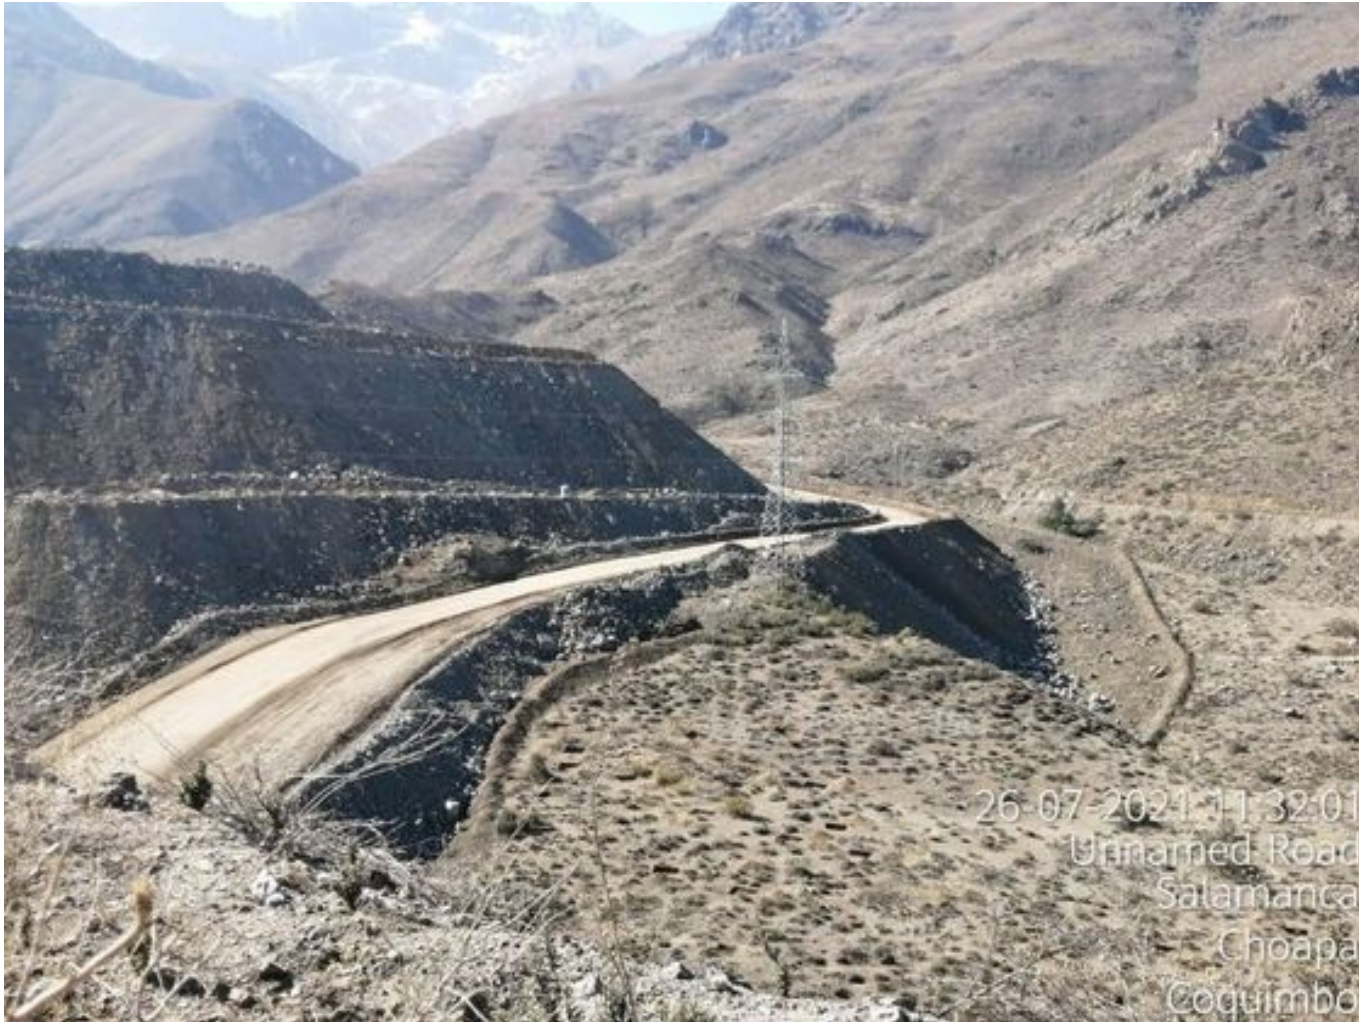
Foto 42: Medida: Riego de caminos en frentes de trabajo. Lugar: INCO. Comentarios: Se observan rampas humectadas por aljibe bechtel.

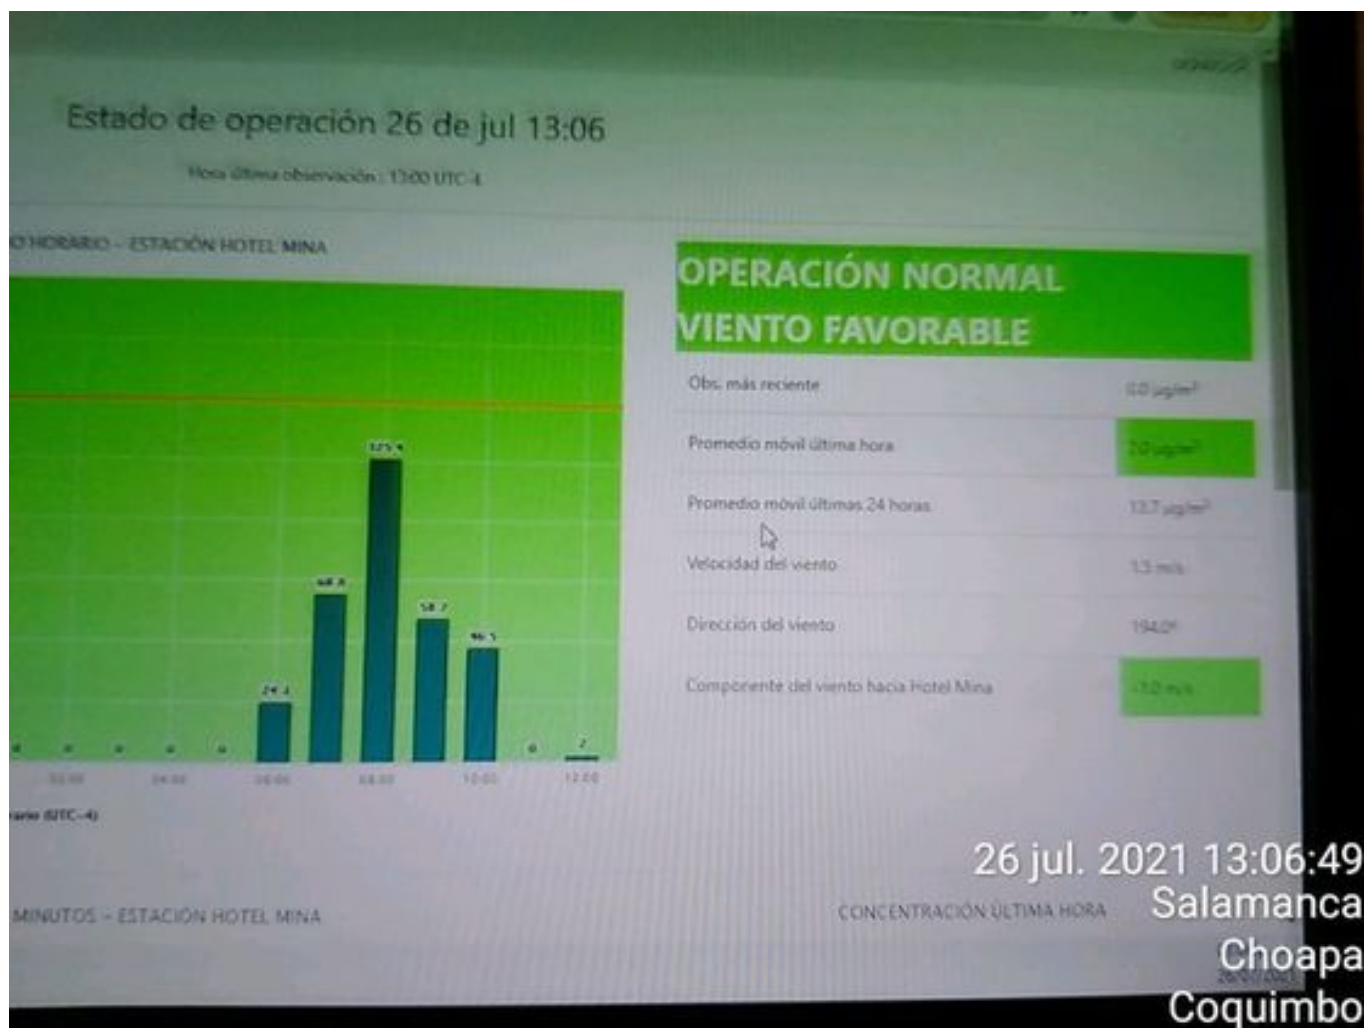
Foto 43: Medida: Paralización de equipos de carguío. Lugar: Medida Adicional. Comentarios: No se presenta alerta por lo tanto se realiza operación normal.
