## Resumen Ejecutivo Monitores Mesa Calidad del Aire

<b>Fecha (turno)</b>	27/07/2021 - (Noche)
<b>Monitor</b>	Loreto Ossandon
<b>Acompañante NT</b>	Hernán Aguirre
<b>Hora Inicio</b>	03:30
<b>Hora Término</b>	06:08
<b>Tipo Alerta</b>	4
<b>Porcentaje de cumplimiento</b>	96.0%

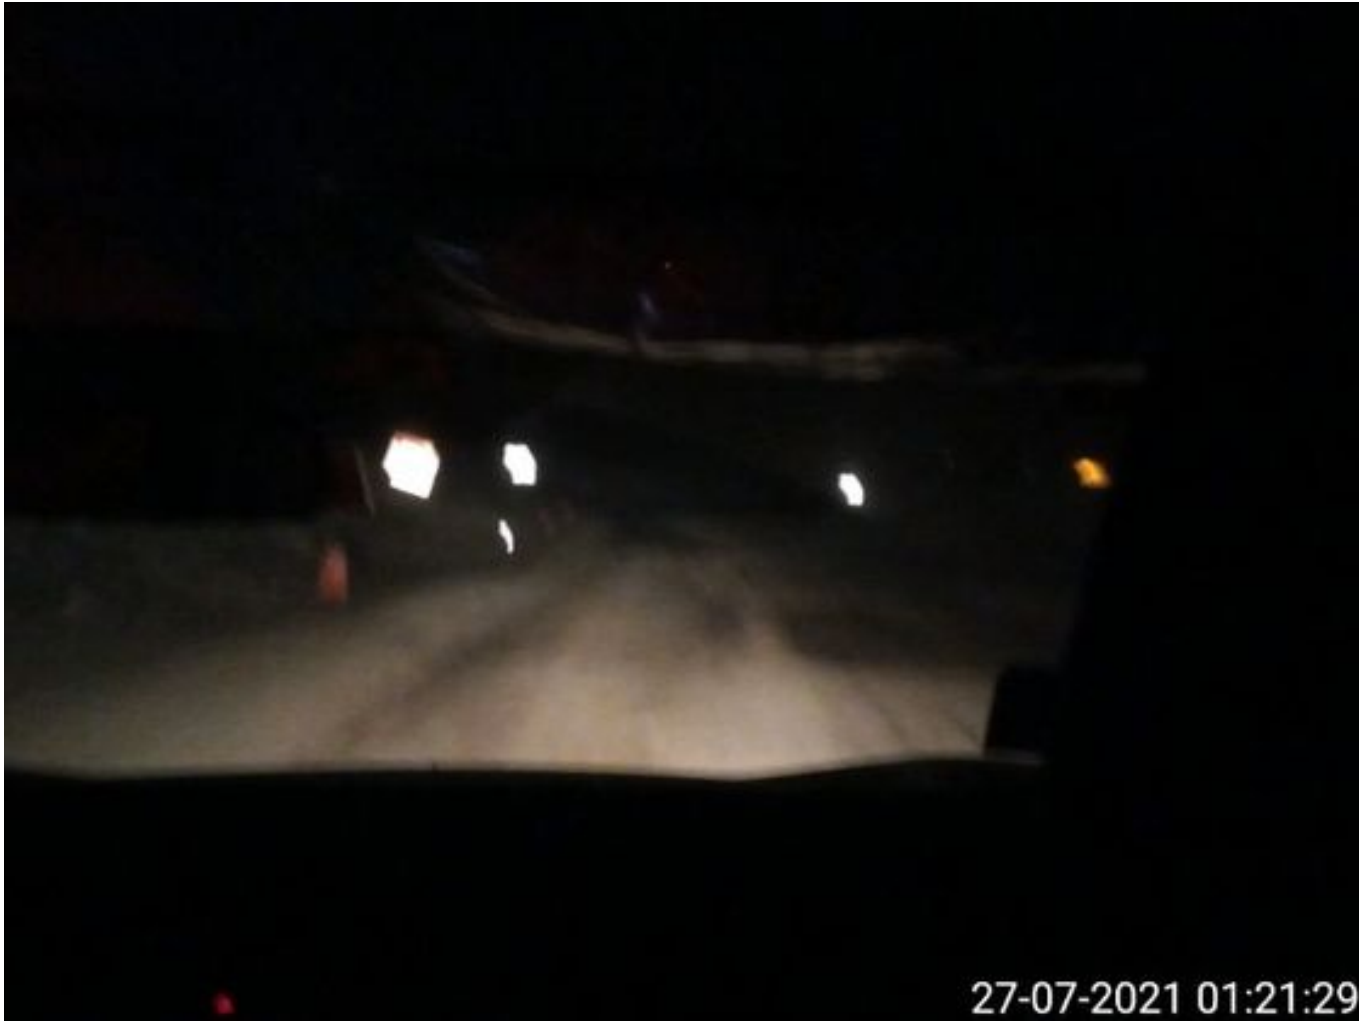
Foto 3: Medida: Riego de caminos. Lugar: Fases Inferiores. Comentarios: Se observan rampas con riego 5x1. 2 DAS operativos.

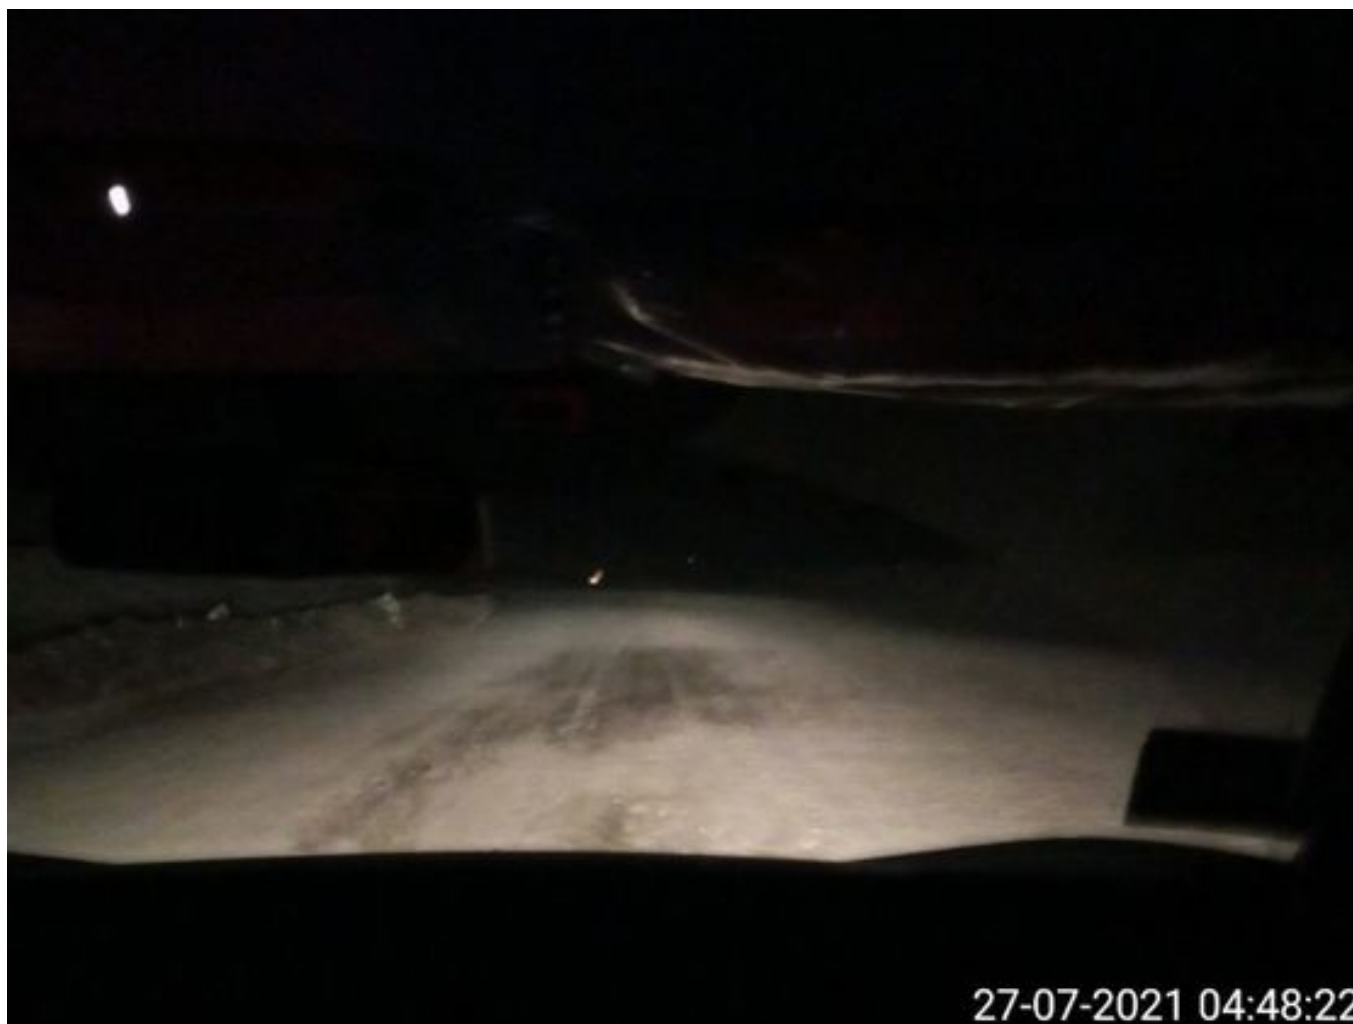
Foto 5: Medida: Riego de caminos. Lugar: Fases superiores. Comentarios: Se observan rampas con riego corto 5x1, debido a bajas temperaturas y a falta de operador de Salero. 3 Besalcos operativos. Cachimbas Hito y Norte Norte operativas.

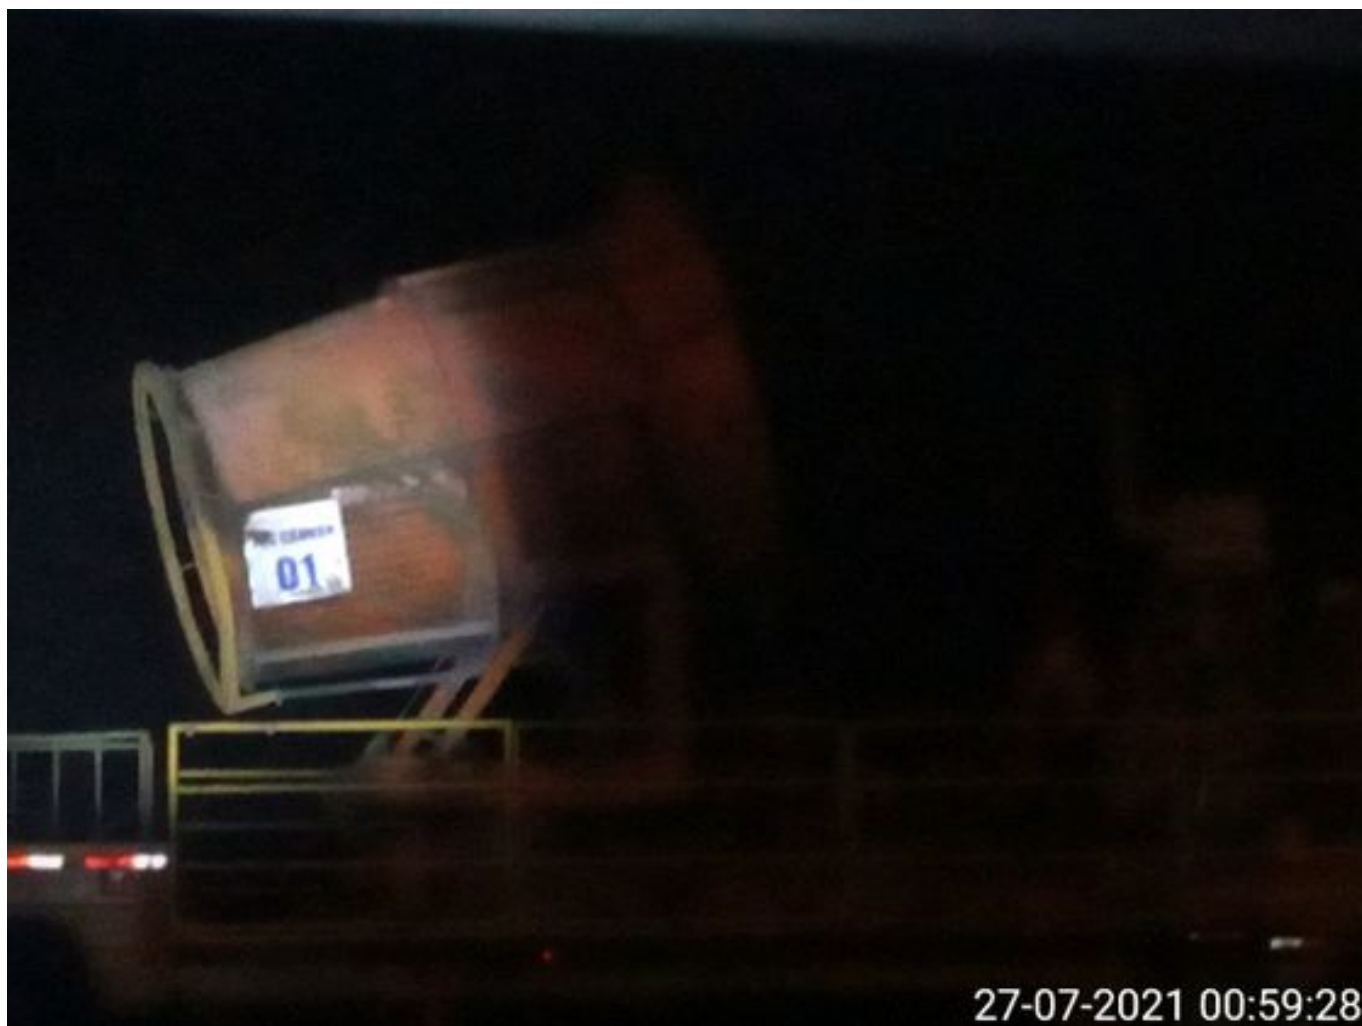
Foto 7: Medida: Fogcannon 1. Lugar: . Comentarios: Fogcannon 1 detenido por congelamiento, se pone operativo a las 04:20 hrs.

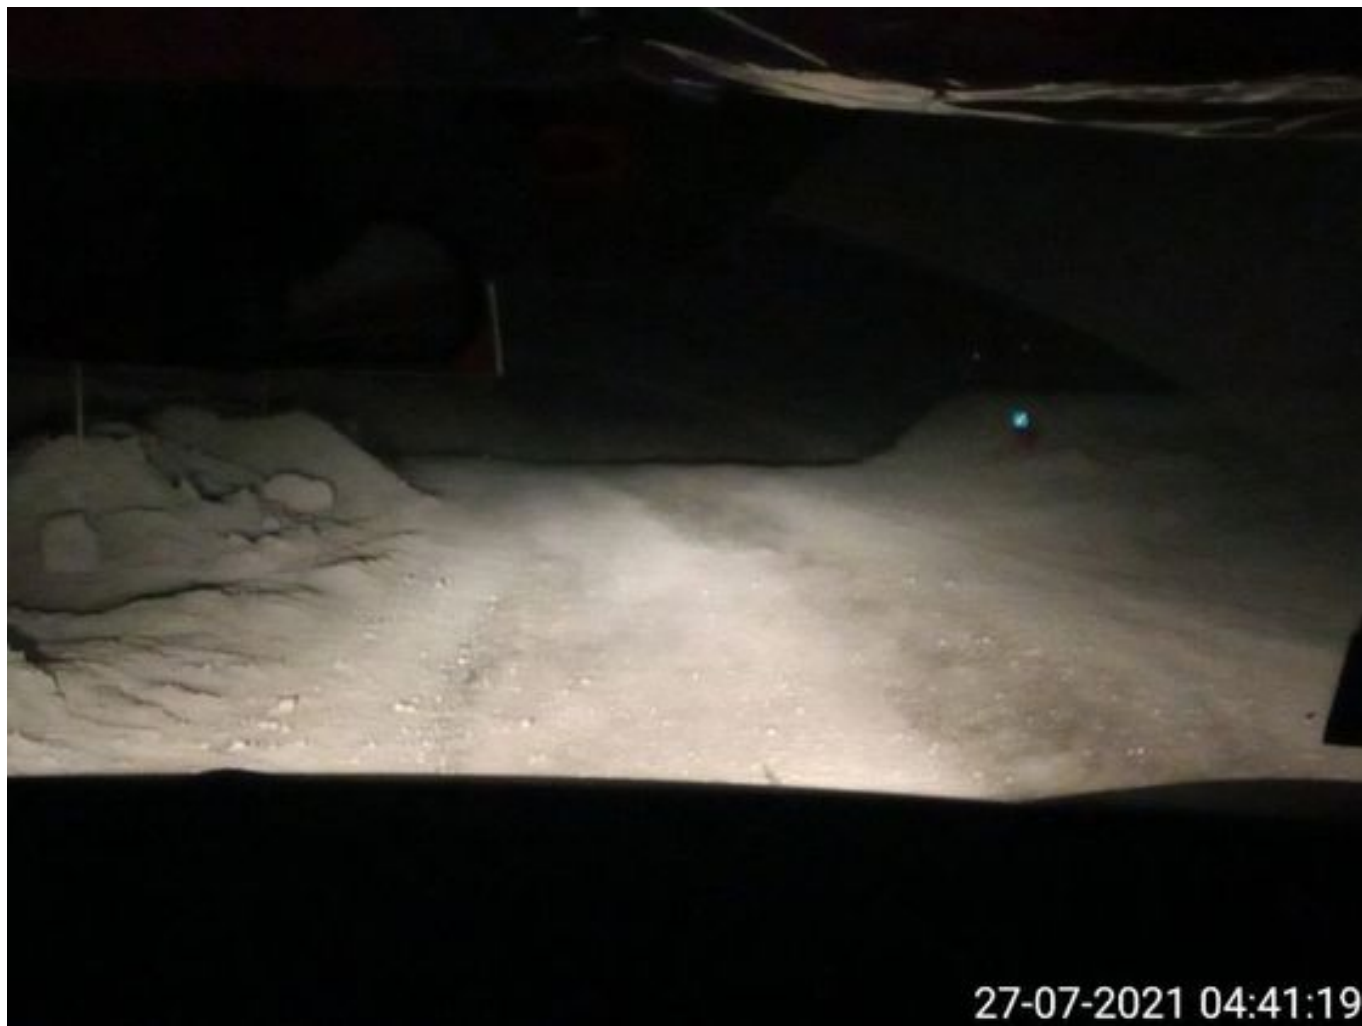
Foto 8: Medida: Riego de caminos EPSA Cerro Amarillo. Lugar: Fases superiores. Comentarios: Cerro Amarillo sin circuito por cambio de turno.

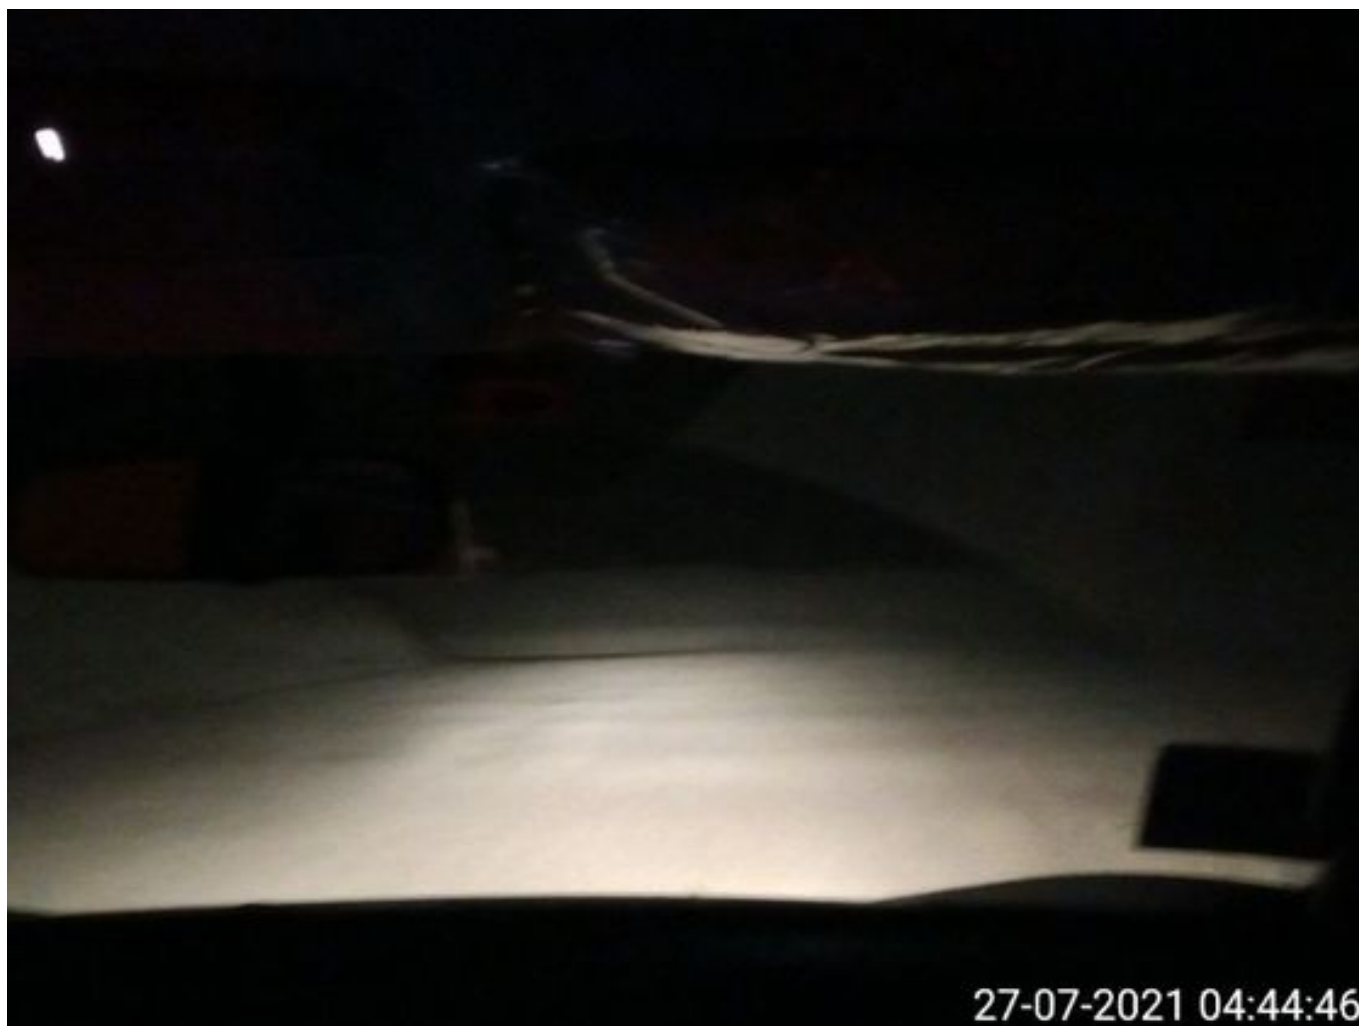
Foto 9: Medida: Riego de caminos EPSA Cerro Amarillo. Lugar: Fases superiores. Comentarios: Cerro Amarillo sin circuito por cambio de turno.

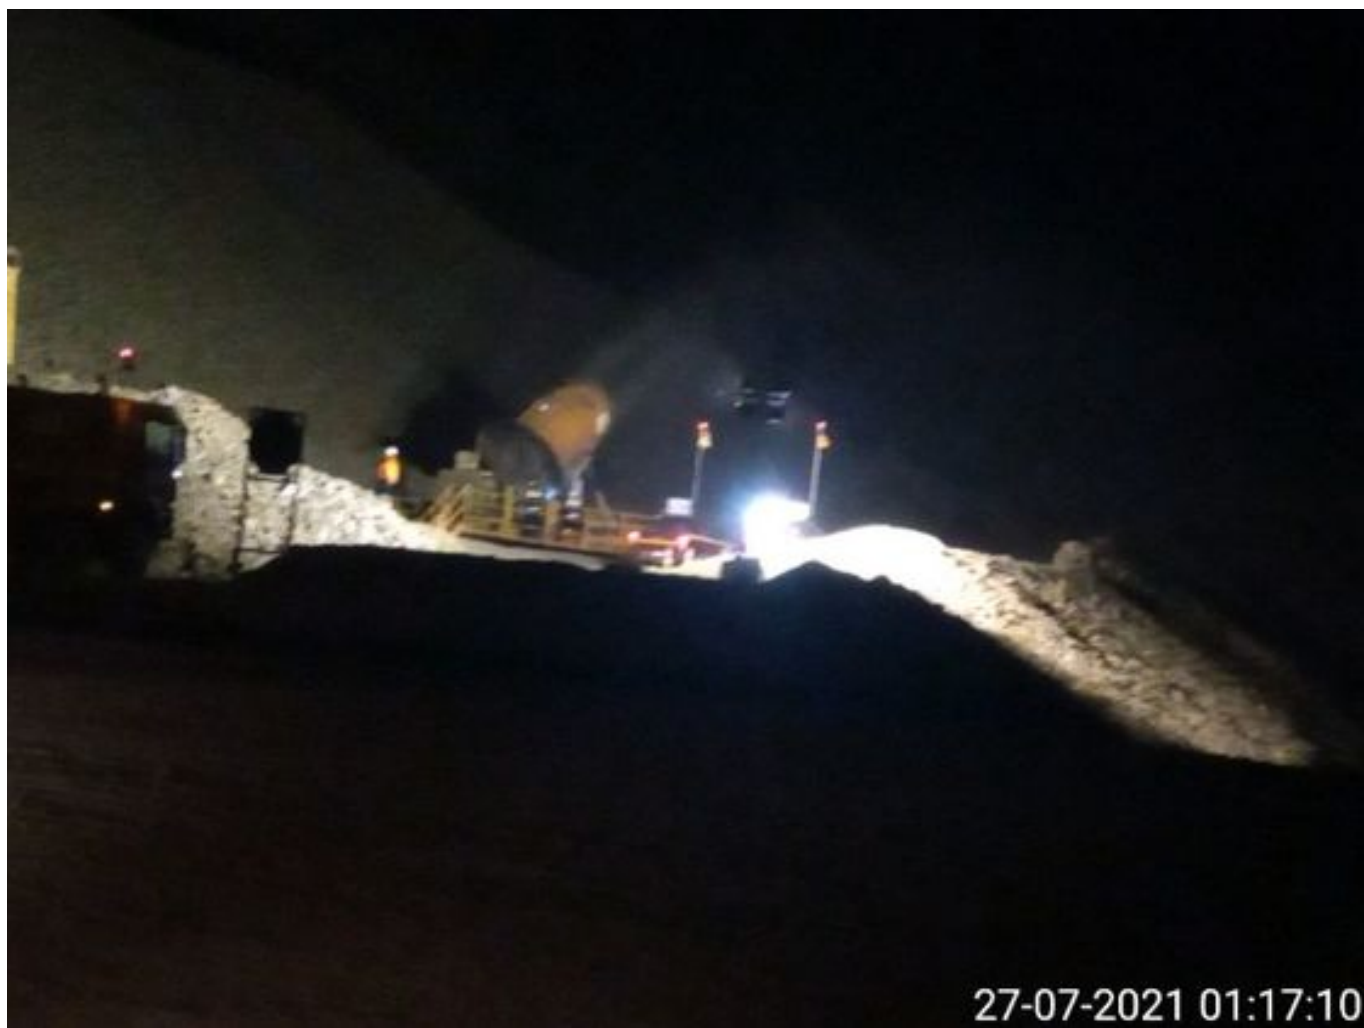
Foto 10: Medida: Fogcannon 2. Lugar: . Comentarios: Fogcannon 2 operativo desde las 01:10 hrs.

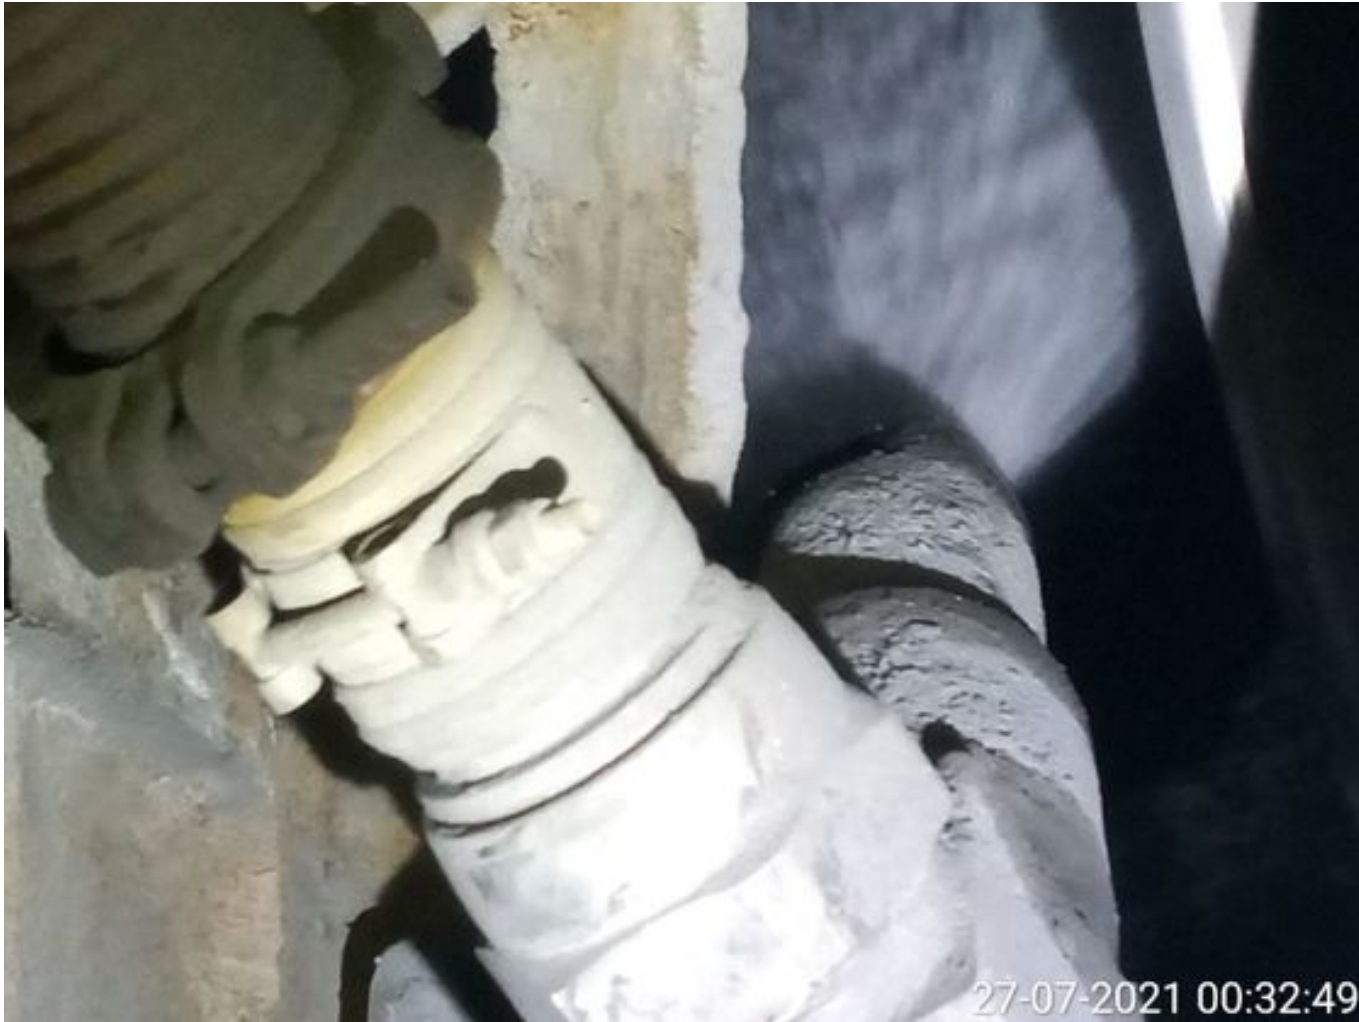
Foto 11: Medida: Aplicación Espuma Surfactante. Lugar: Correa CV 007. Comentarios: Aplicación Espuma Surfactante Correa CV007 operativa.

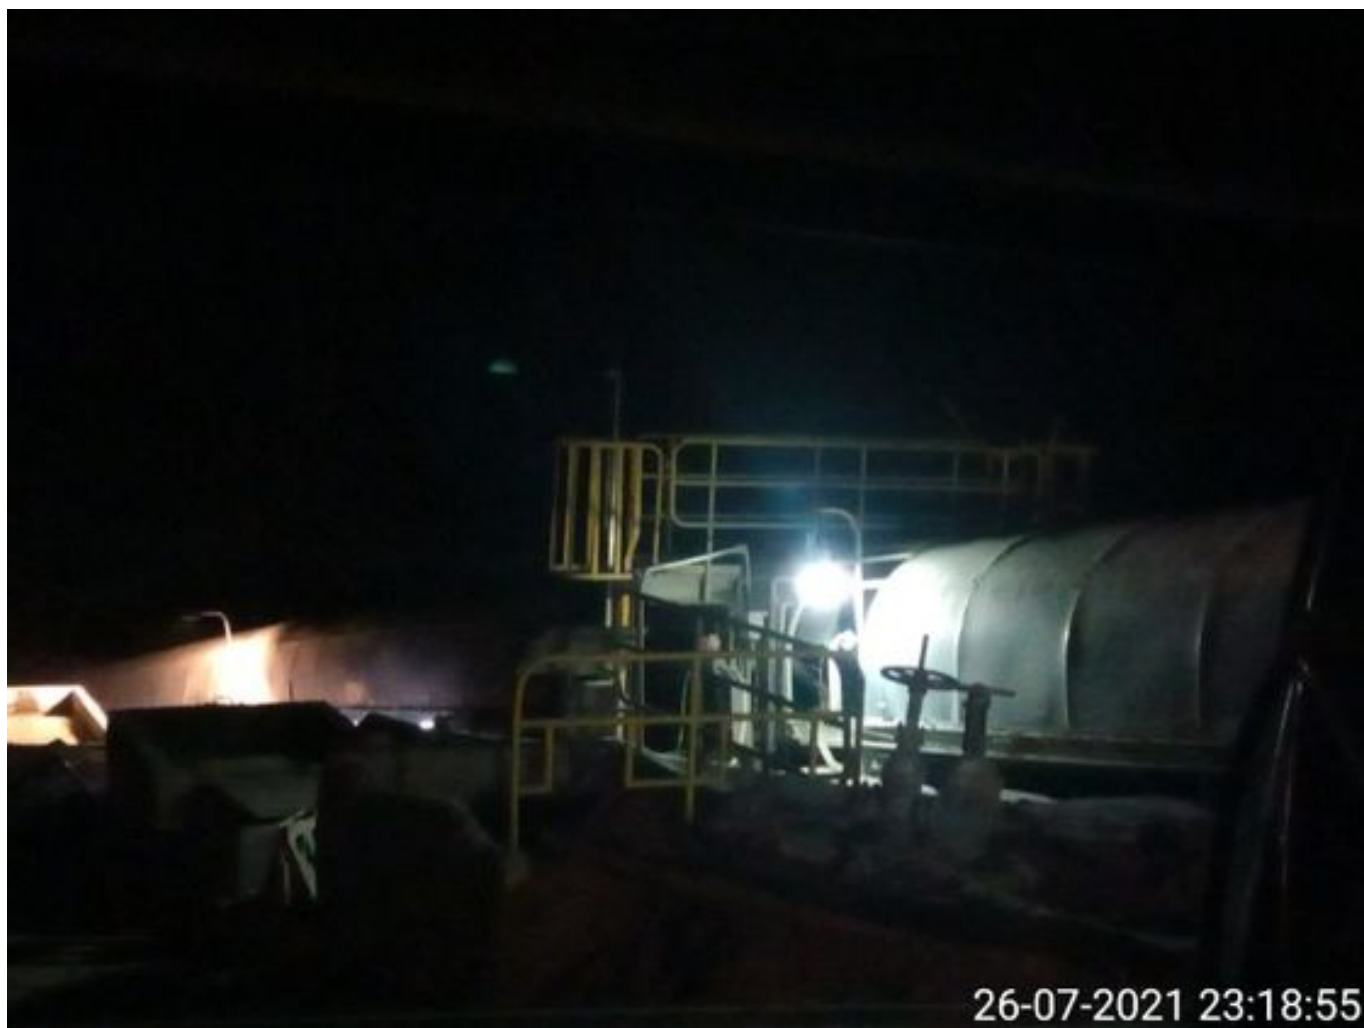
Foto 12: Medida: Regaderas en Correa Transportadora. Lugar: Salida túnel 3. Comentarios: Regaderas en Correa Transportadora Salida Túnel 3 operativas.

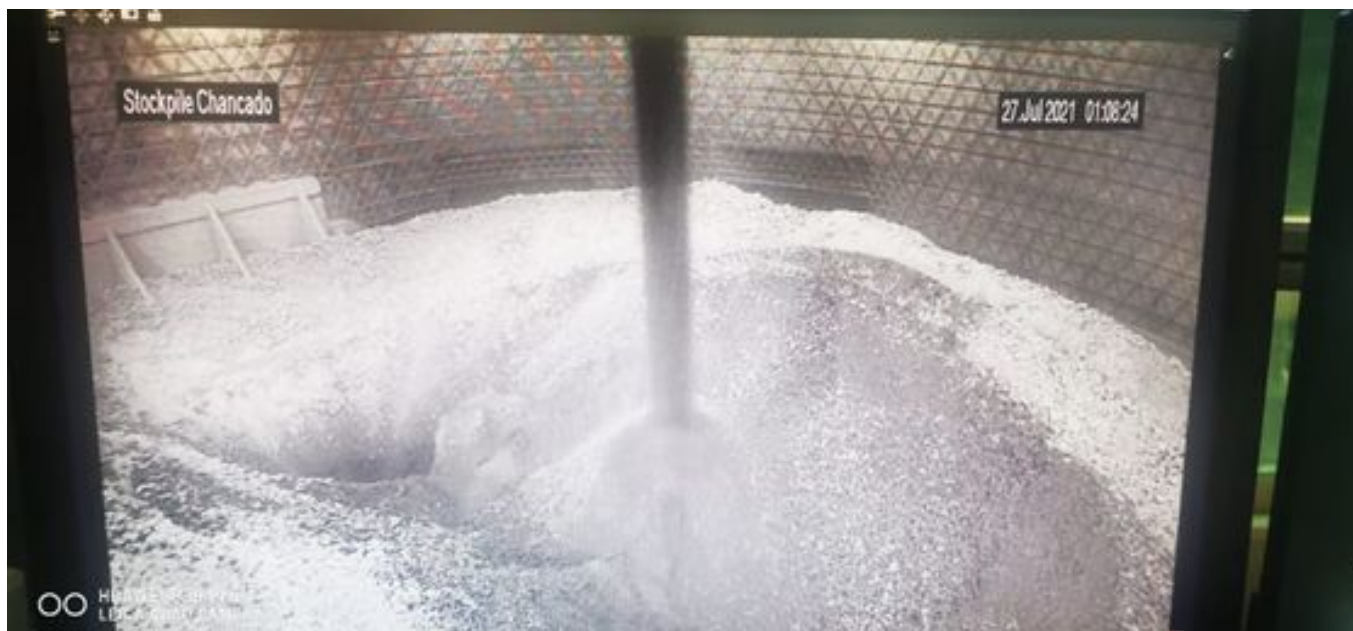
Foto 13: Medida: Espumante en Correas y Stock Pile. Lugar: Chancado 1. Comentarios: Espumante en Correas y Stock Pile Chancado 1 operativo. Stock de producto TK 4.050 litros. Ambas bombas al 20% operativas.

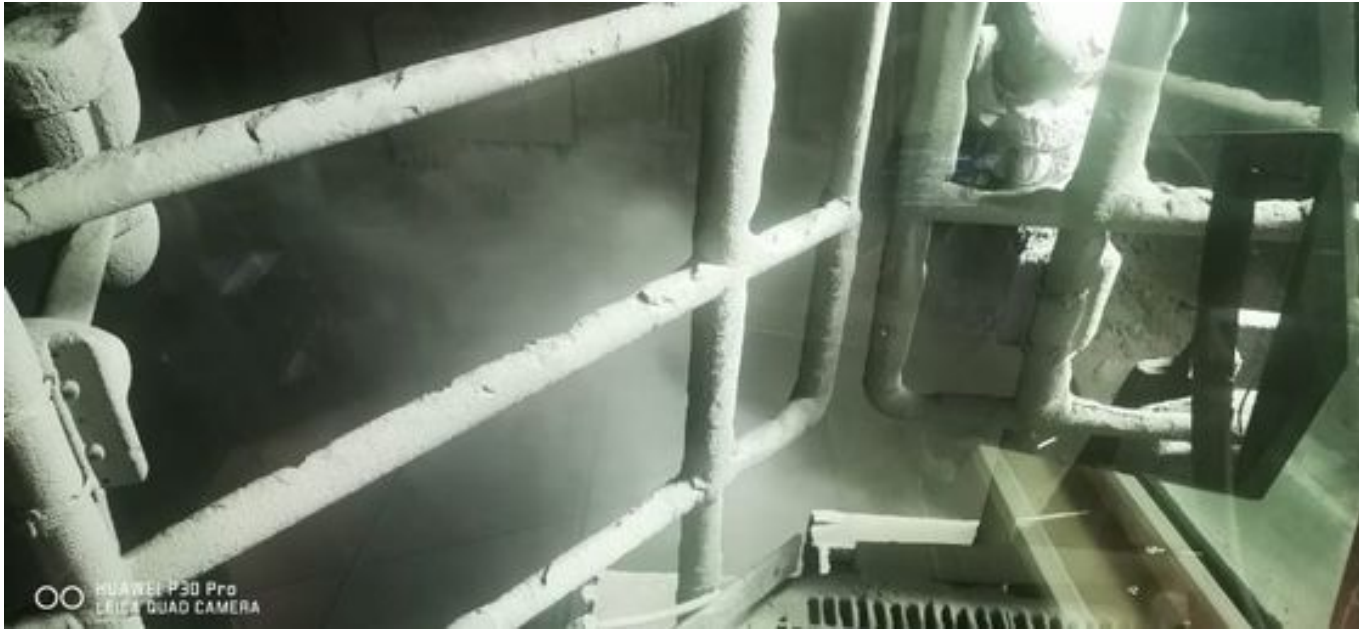
Foto 14: Medida: Supresor de polvo. Lugar: Taza Chancado 1. Comentarios: Supresor de polvo Chancado1 operativo. Se observa material particulado en suspensión. Medida de mitigación no es suficiente.

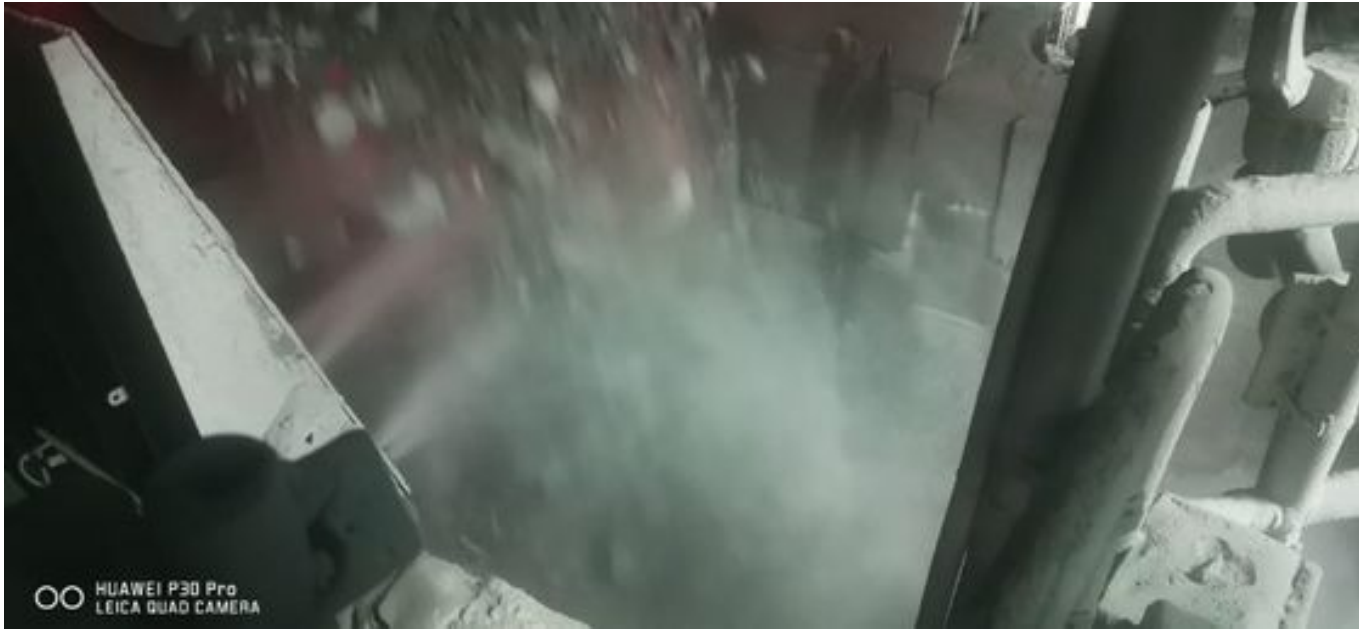
Foto 15: Medida: Supresor de polvo. Lugar: Taza Chancado 1. Comentarios: Supresor de polvo Chancado1 operativo. Se observa material particulado en suspensión. Medida de mitigación no es suficiente.

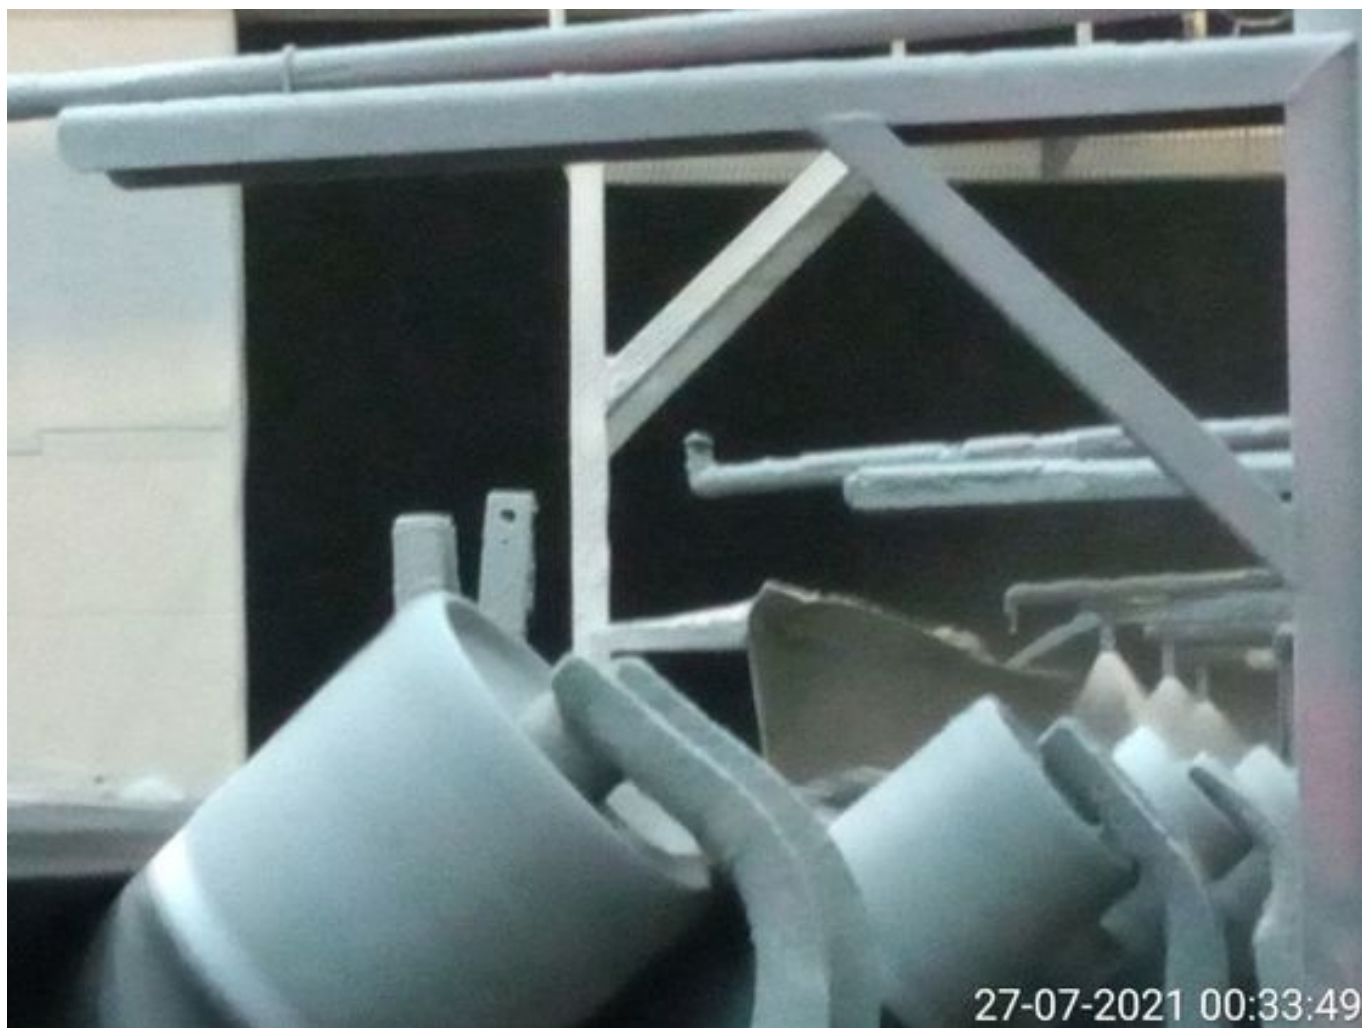
Foto 16: Medida: Regaderas. Lugar: TP2. Comentarios: Regaderas TP2 operativas.

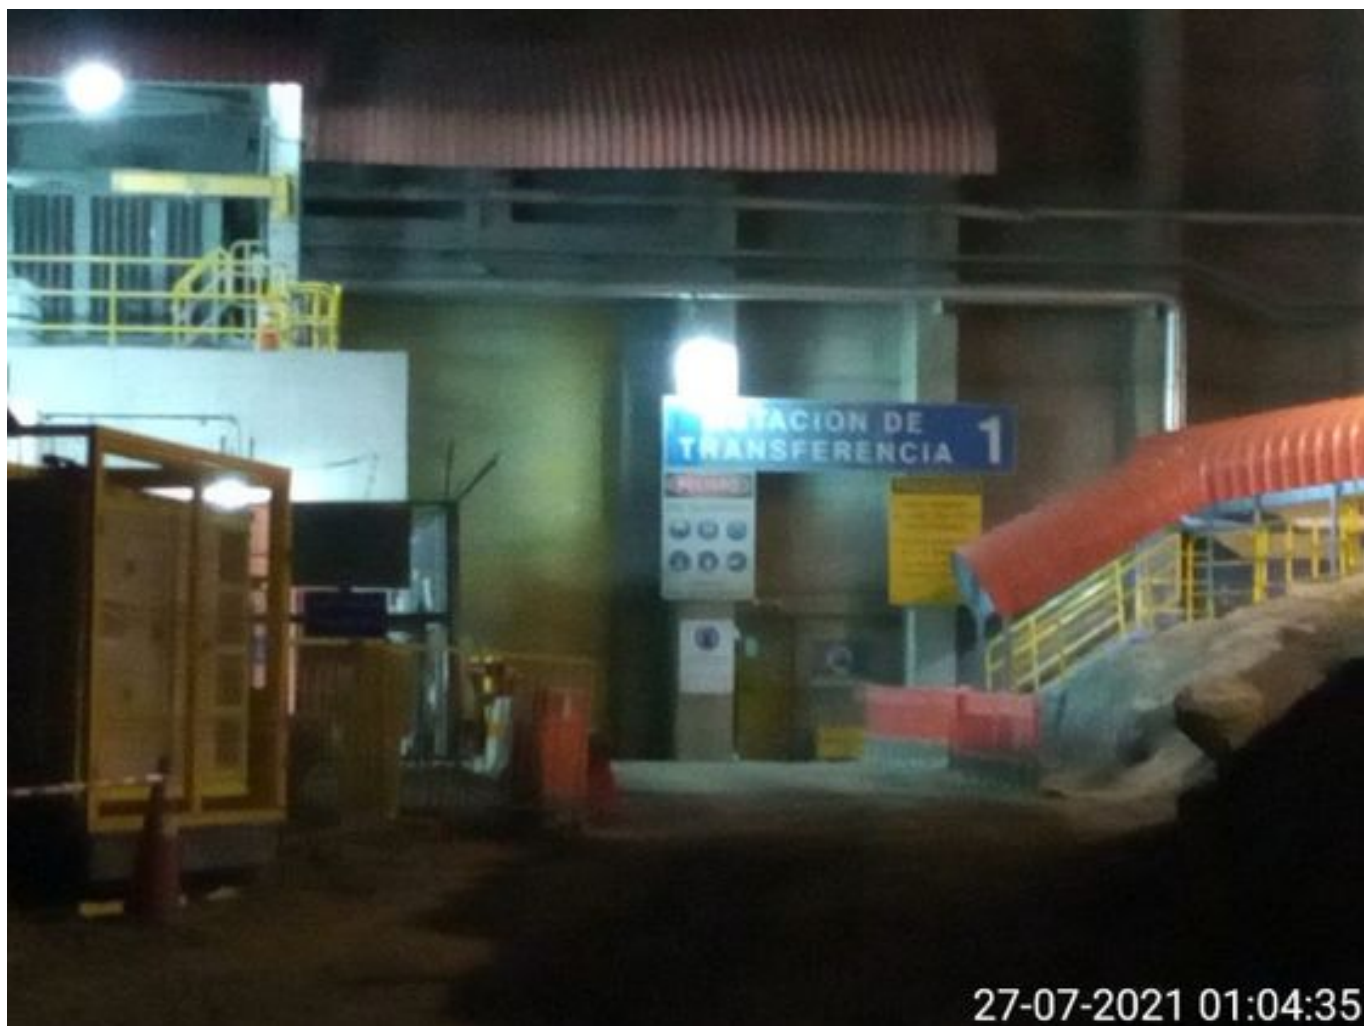
Foto 17: Medida: Regaderas. Lugar: TP1. Comentarios: Regaderas TP1 detenidas por pila baja en chancado.

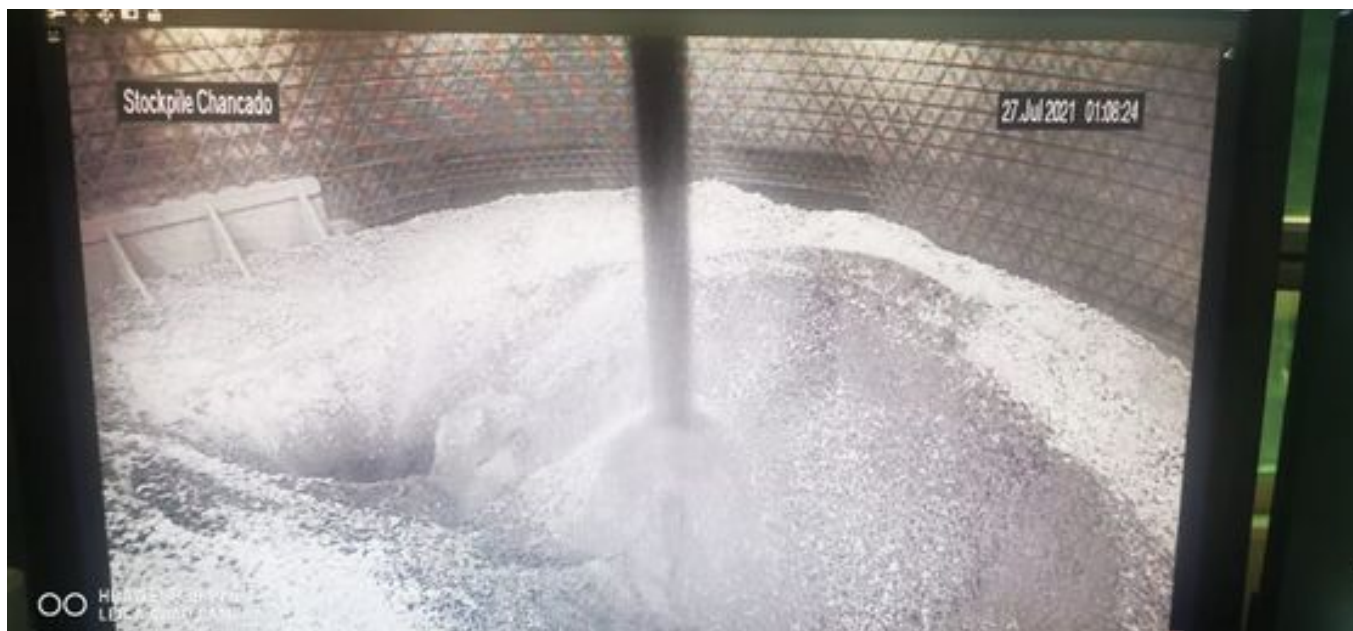
Foto 18: Medida: Espumante en Correas y Stock Pile. Lugar: Chancado 2. Comentarios: Espumante en Correas y Stock Pile Chancado 2 operativo. Stock de producto TK 4.050 litros. Ambas bombas al 20% operativas.

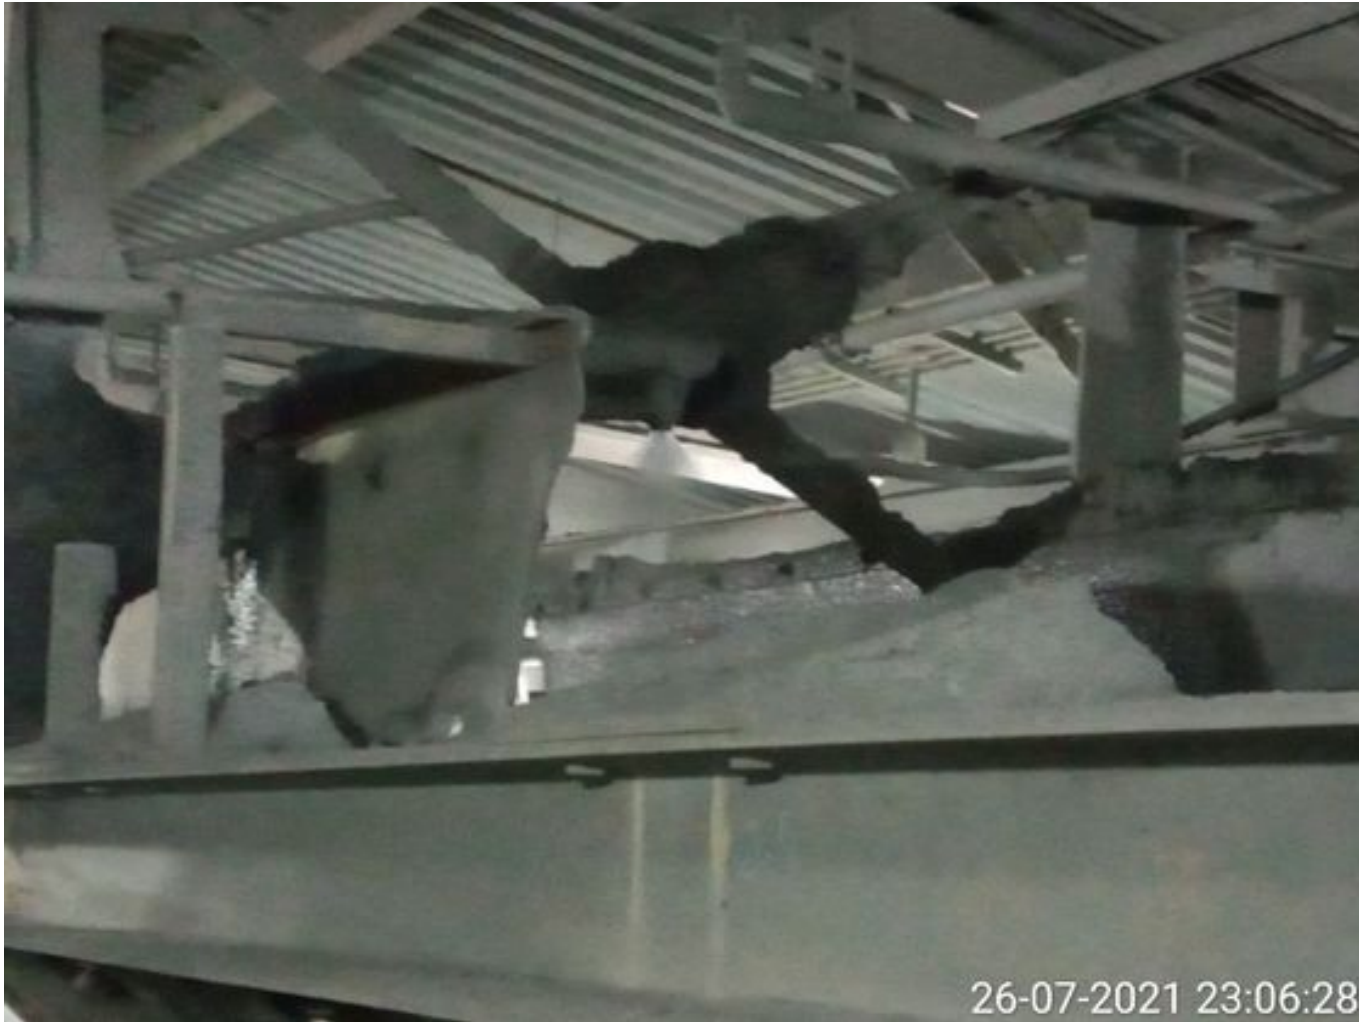
Foto 19: Medida: Regaderas. Lugar: Descarga stock pile planta. Comentarios: Regaderas Descarga Stock Pile planta operativas.

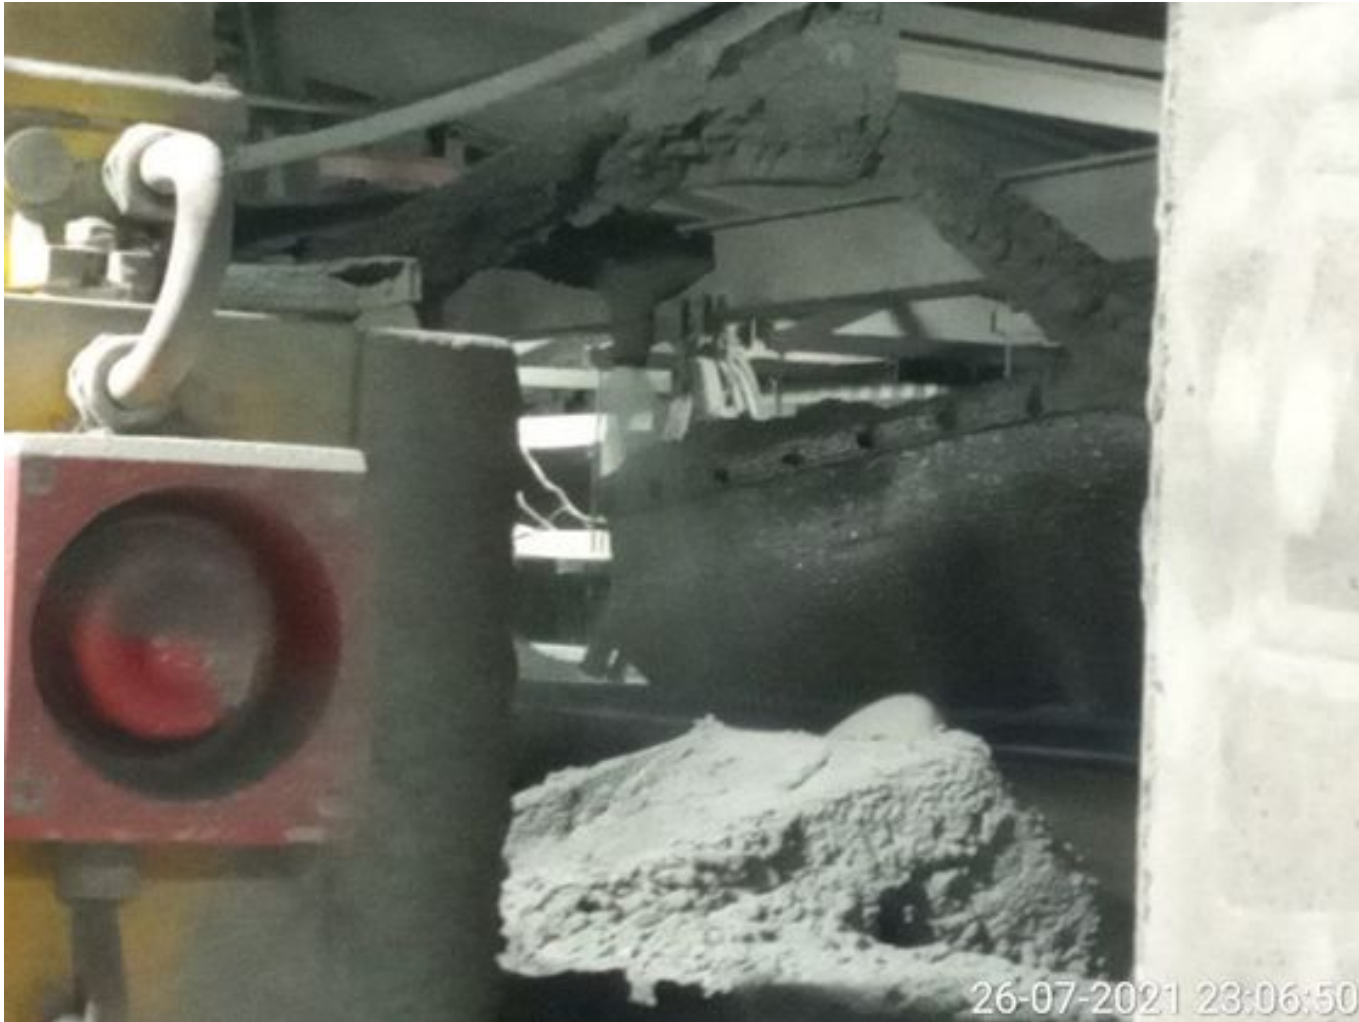
Foto 20: Medida: Regaderas. Lugar: Descarga stock pile planta. Comentarios: Regaderas Descarga Stock Pile planta operativas.

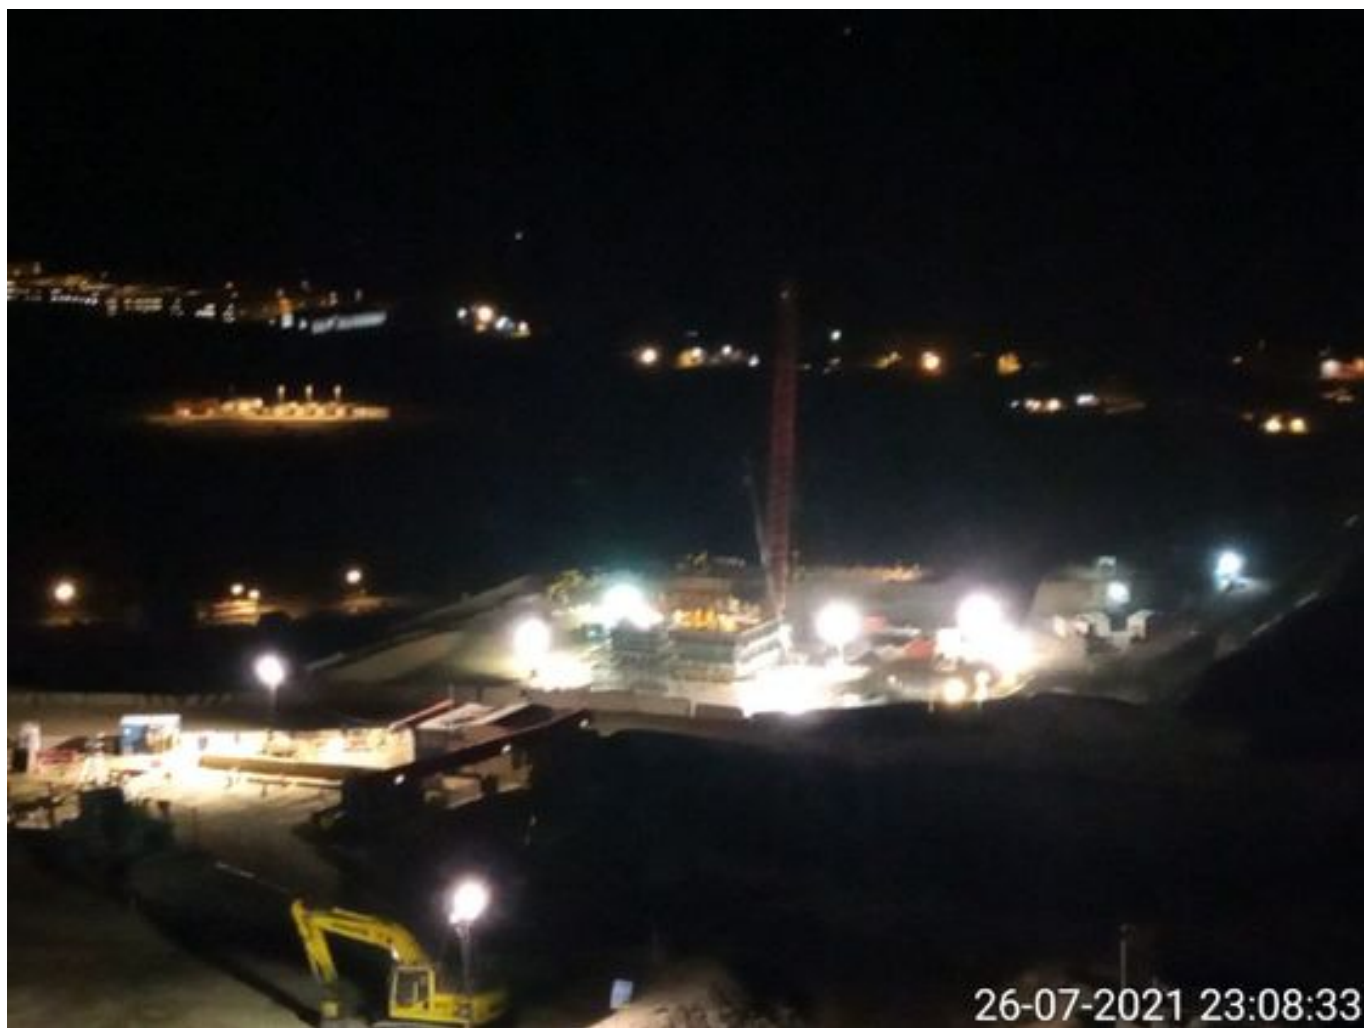
Foto 21: Medida: Riego de frentes de carguio. Lugar: INCO. Comentarios: Sin trabajos en turno noche.
