## Resumen Ejecutivo Monitores Mesa Calidad del Aire

<b>Fecha (turno)</b>	27/07/2021 - (Noche)
<b>Monitor</b>	Loreto Ossandon
<b>Acompañante NT</b>	Hernán Aguirre
<b>Hora Inicio</b>	03:30
<b>Hora Término</b>	06:08
<b>Tipo Alerta</b>	4
<b>Porcentaje de cumplimiento</b>	96.0%

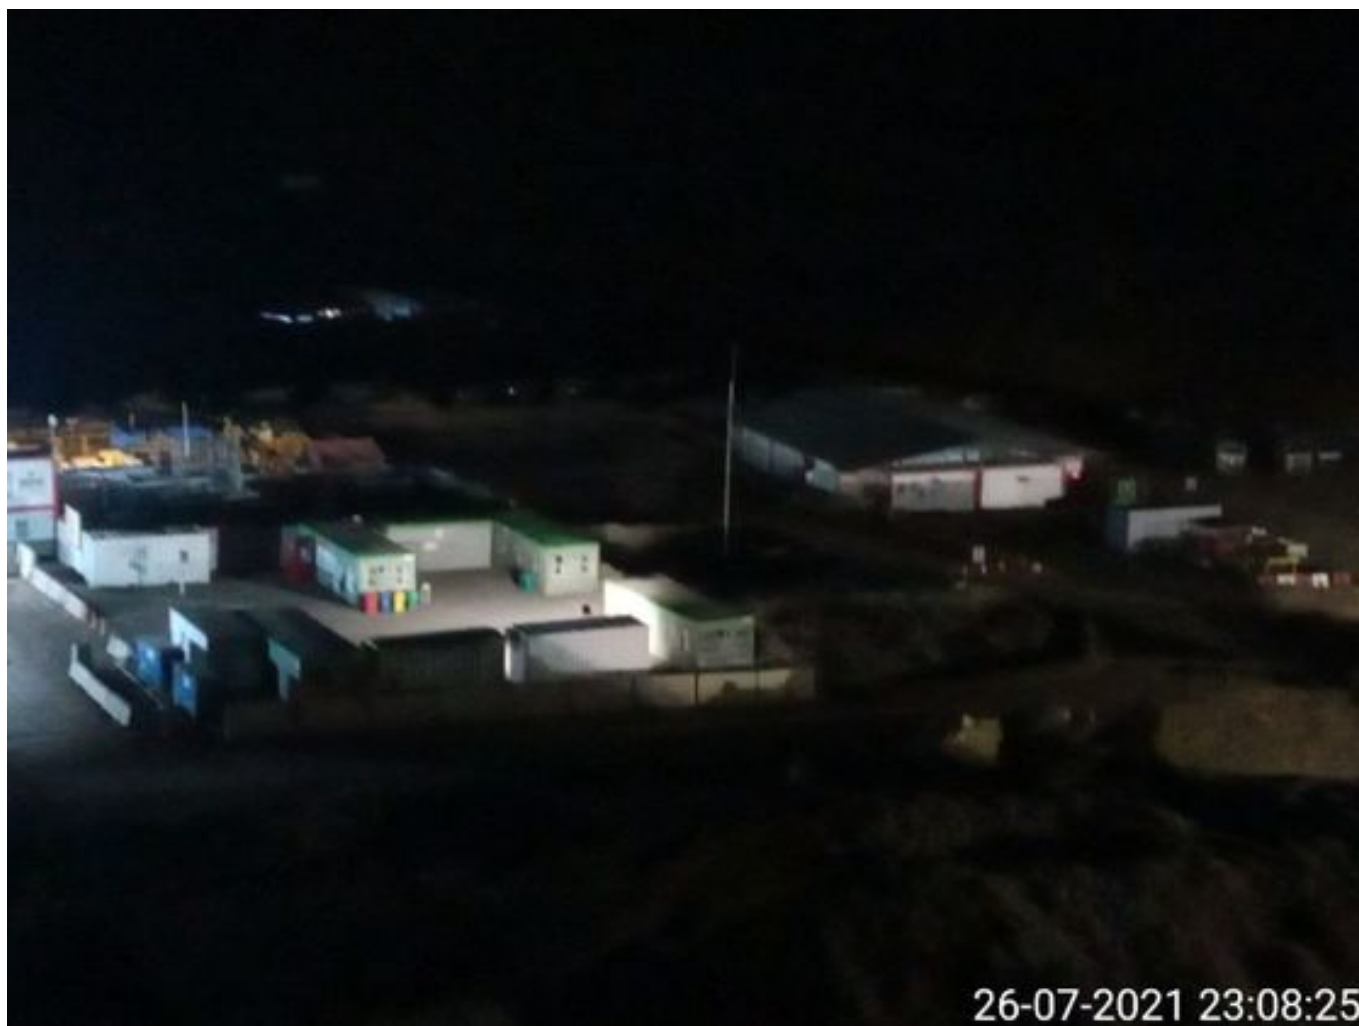
Foto 22: Medida: Aplicacion de producto surpesor en caminos. Lugar: INCO. Comentarios: Sin trabajos en turno noche.

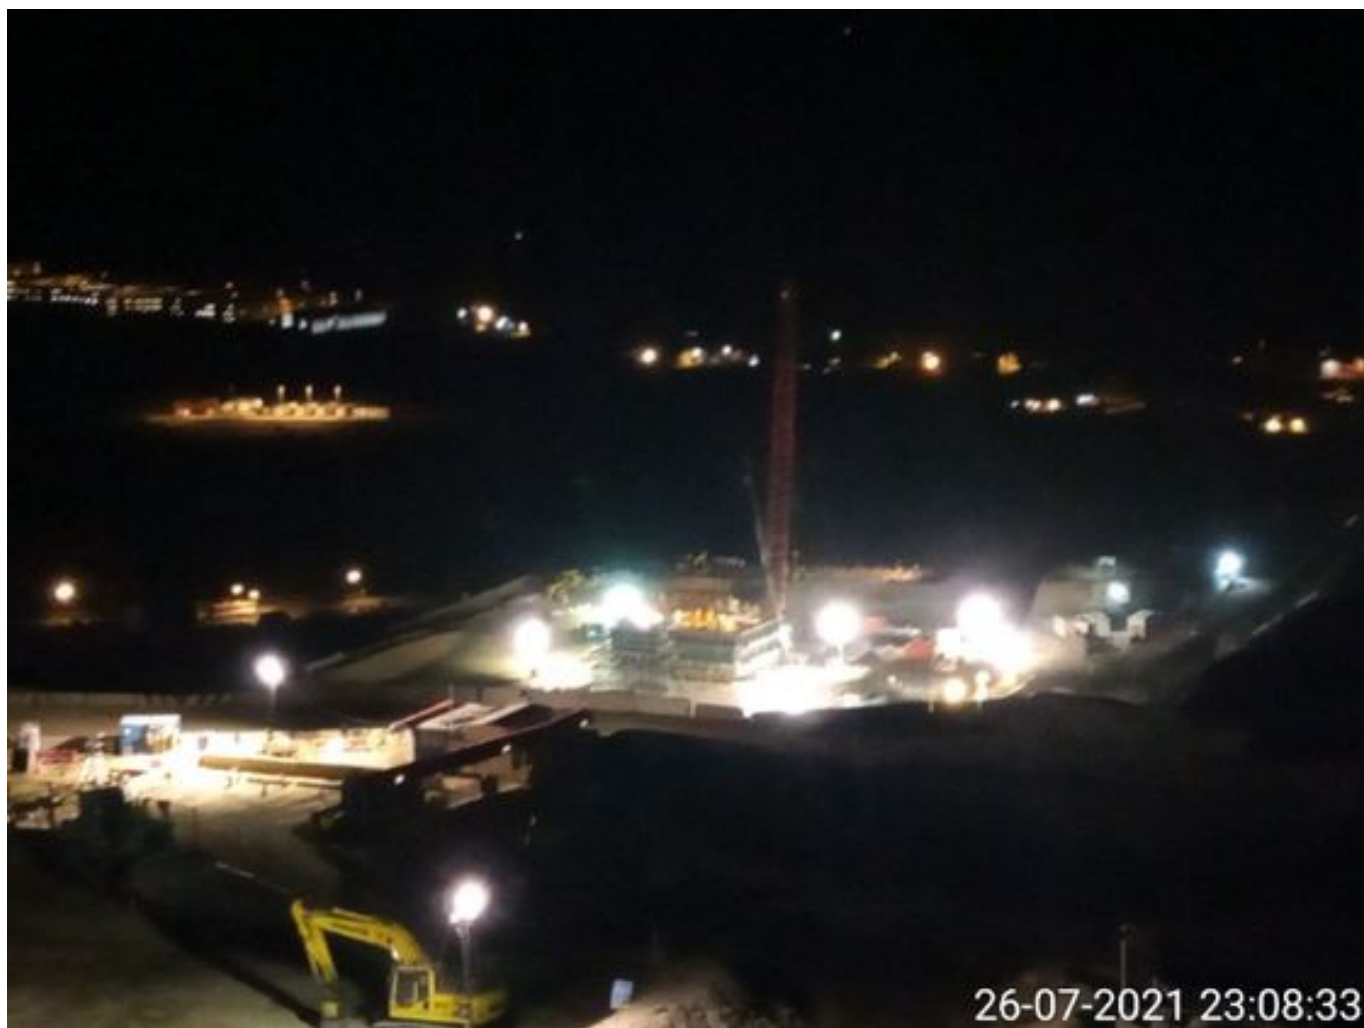
Foto 23: Medida: Riego de caminos en frentes de trabajo. Lugar: INCO. Comentarios: Sin trabajos en turno noche.

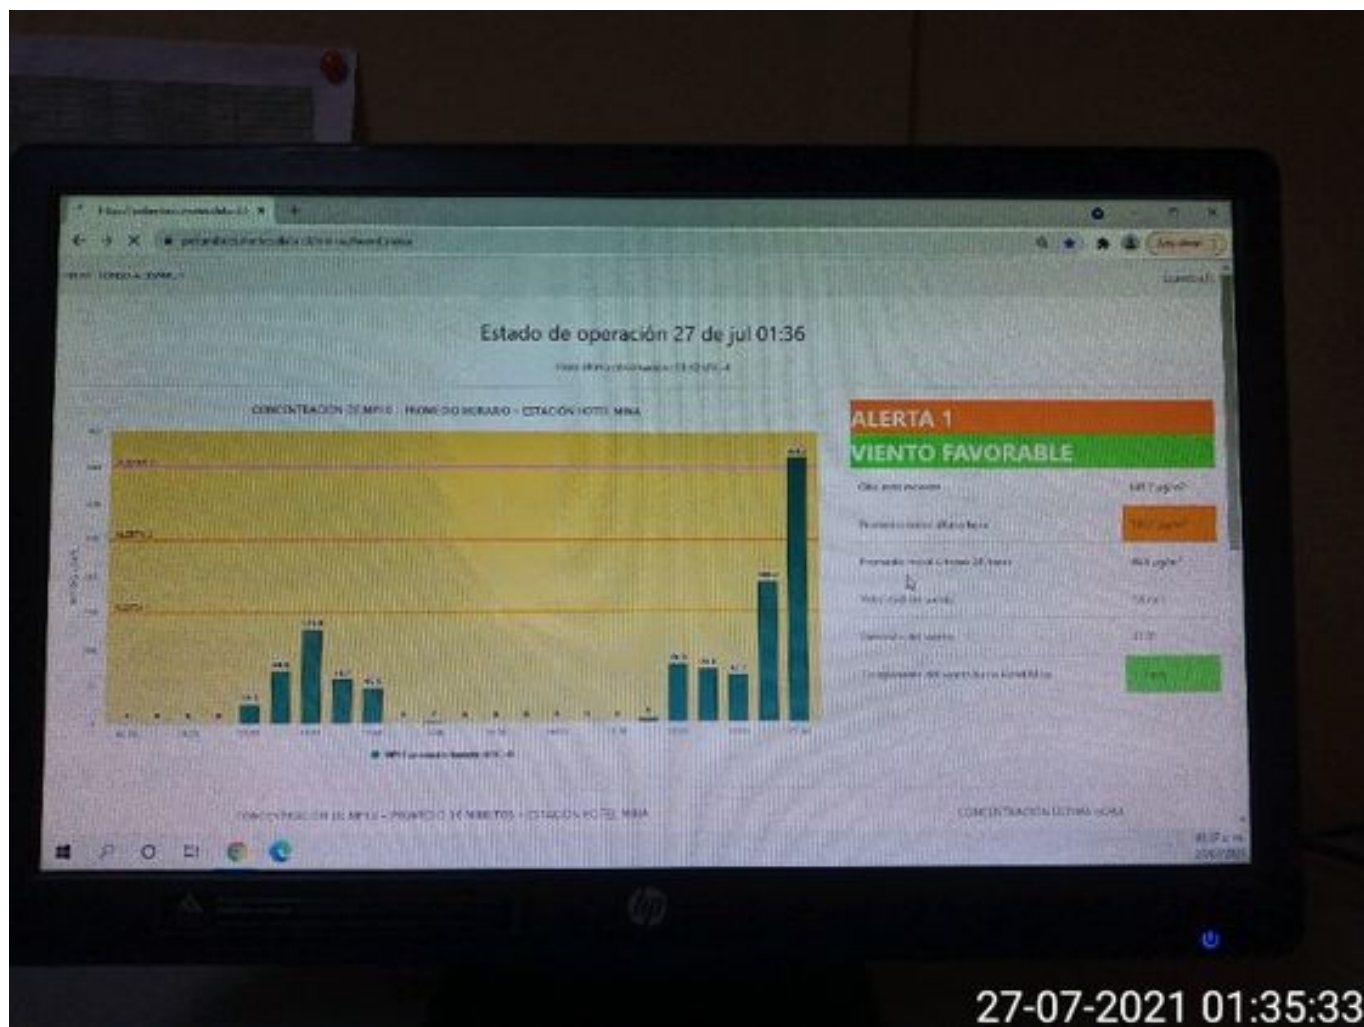
Foto 26: Medida: Paralización de equipos de carguío. Lugar: Medida Adicional. Comentarios: Alerta 1 pronosticada entre las 03:00 y las 09:00 hrs. Se presenta Alerta 1 con Promedio Hora de las 23:00 de 190,2 ug/m3, Alerta 3 con PH de las 00:00 de 364,2 ug/m3, Alerta 4 con PH de las 02:00 de 505,8 ug/m3, Alerta 4 con PH de las 03:00 540,2 ug/m3, Alerta 4 con PH 05:00 544,3 ug/m3.

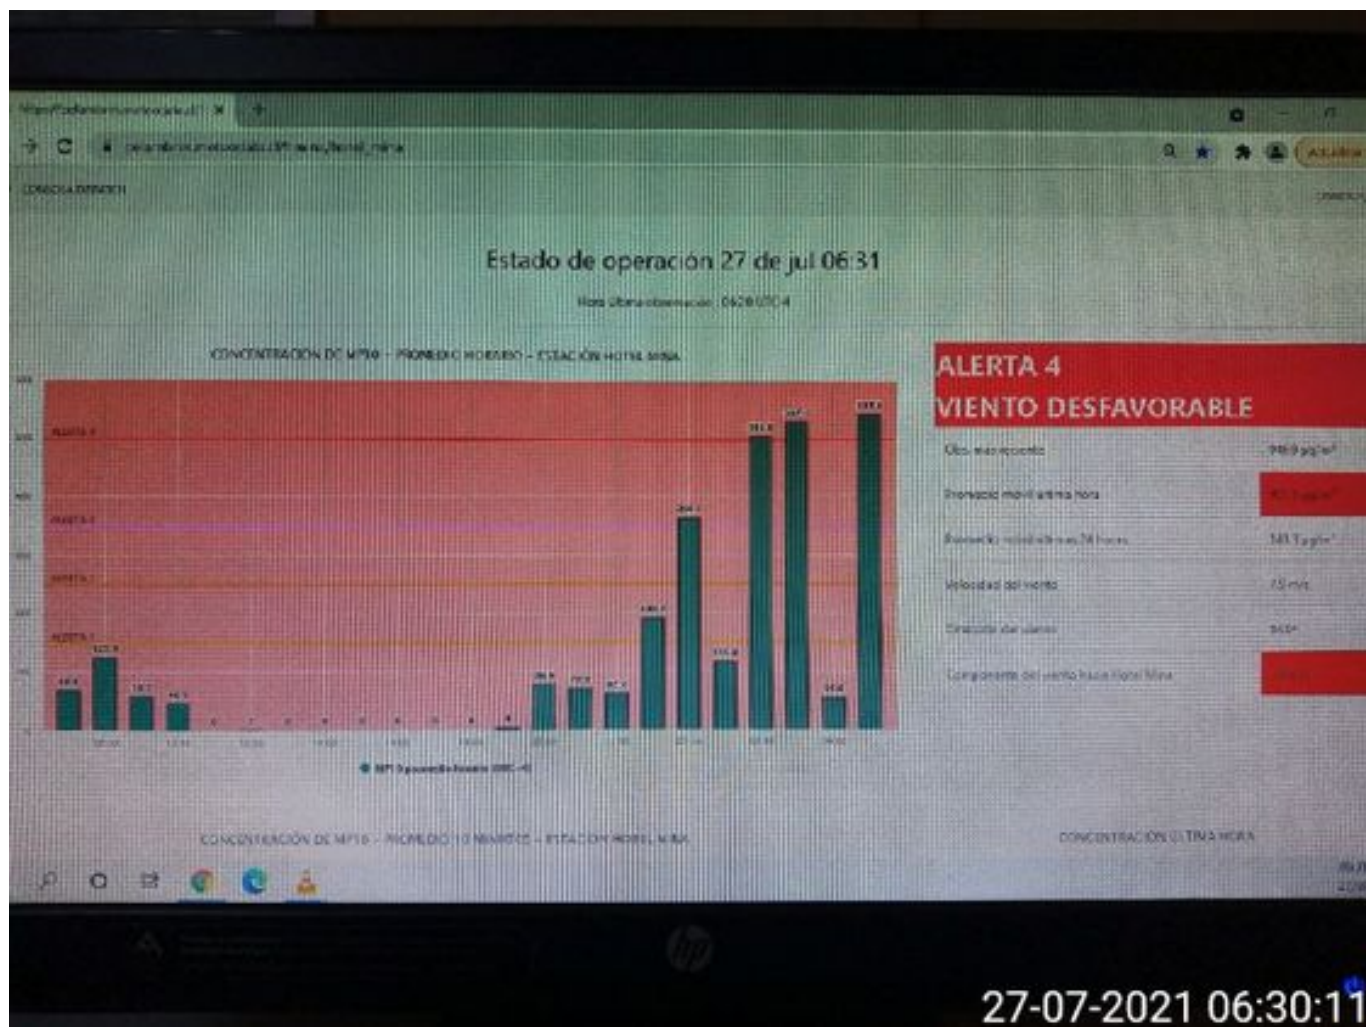
Foto 27: Medida: Paralización de equipos de carguío. Lugar: Medida Adicional. Comentarios: Alerta 1 pronosticada entre las 03:00 y las 09:00 hrs. Se presenta Alerta 1 con Promedio Hora de las 23:00 de 190,2 ug/m3, Alerta 3 con PH de las 00:00 de 364,2 ug/m3, Alerta 4 con PH de las 02:00 de 505,8 ug/m3, Alerta 4 con PH de las 03:00 540,2 ug/m3, Alerta 4 con PH 05:00 544,3 ug/m3.
