Resumen Ejecutivo Monitores Mesa Calidad del Aire

Fecha (turno)	27/07/2021 - (Dia)
Monitor	Yeniffer Tapia
Acompañante NT	Jatniel Molina
Hora Inicio	09:54
Hora Término	18:10
Tipo Alerta	4
Porcentaje de cumplimiento	100.0%

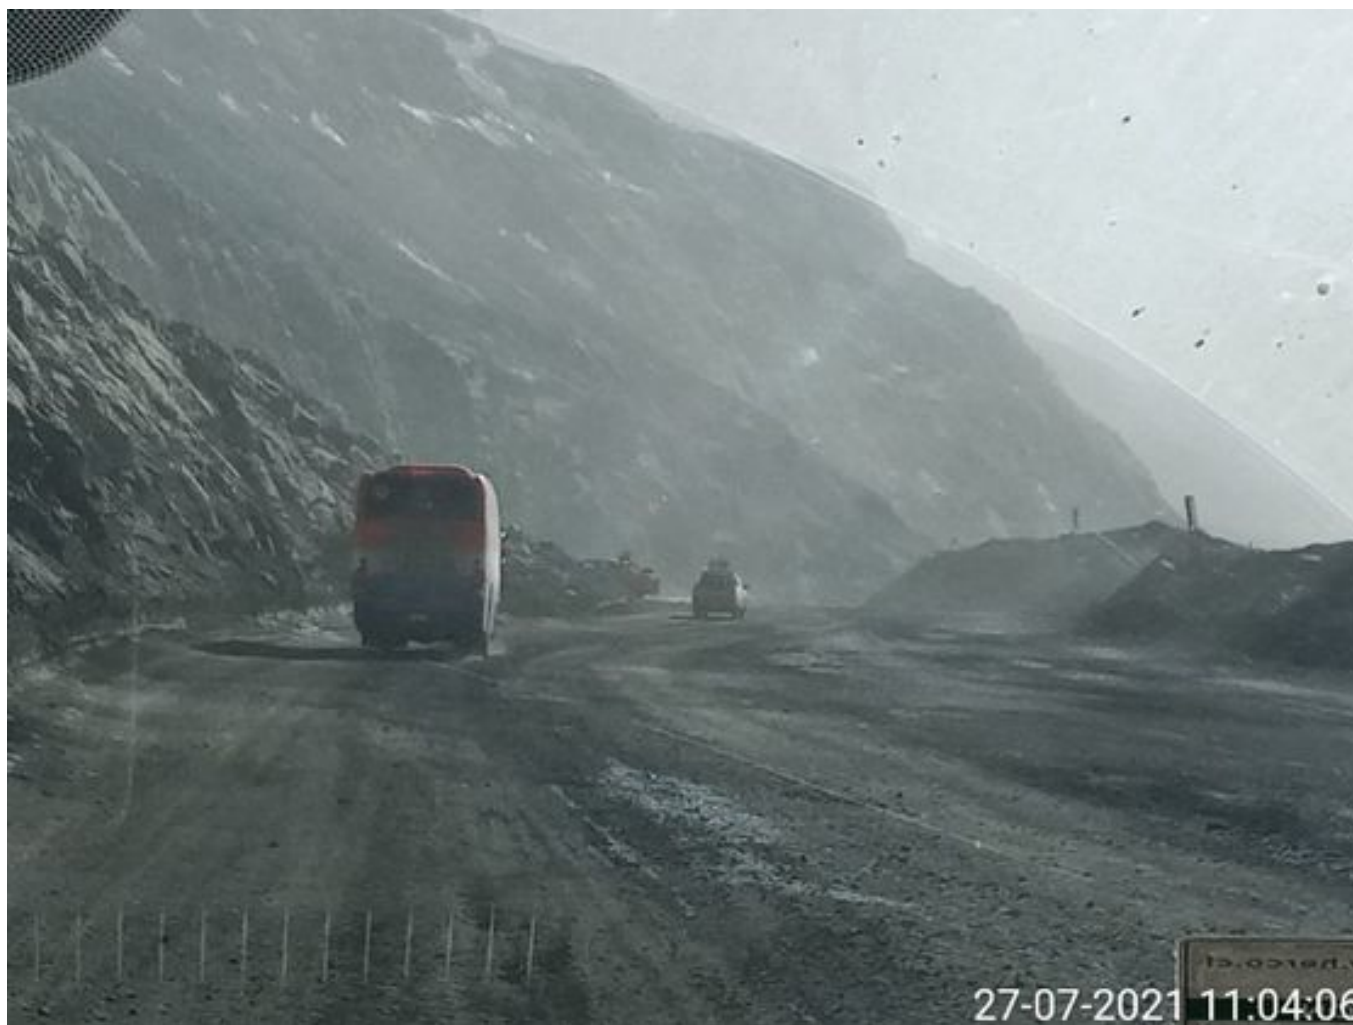
Foto 1: Medida: Riego de caminos. Lugar: Fases Intermedias. Comentarios: rampas con riego y aplicación de producto operativo entre cortado 3x1 con 1 camion aljibe besalco operativo , 1 camion das presta apoyo en toda la rampa oeste , medida de regadio no es suficiente para mitigar material particulado, fuentes de emisión tránsito de Caex, equipos de carguío, descarga de caex en taza de chancado , se observa bastante material particulado en la mina

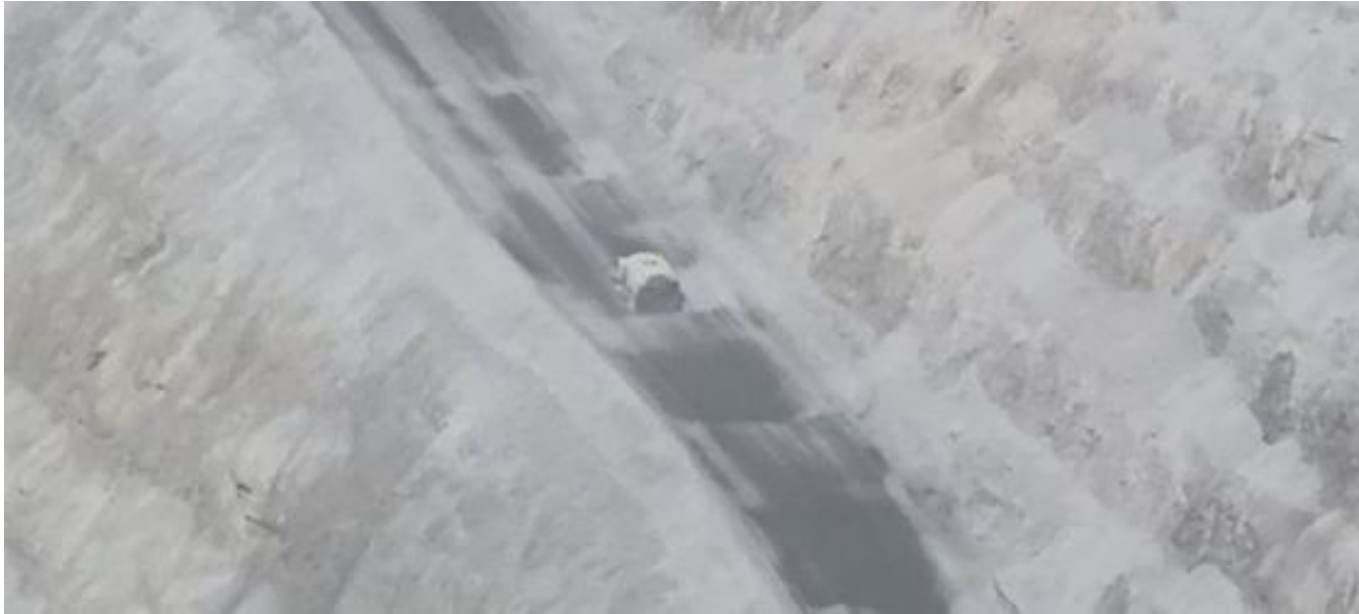
Foto 2: Medida: Riego de caminos. Lugar: Fases Intermedias. Comentarios: rampas con riego y aplicación de producto operativo entre cortado 3x1 con 1 camion aljibe besalco operativo , 1 camion das presta apoyo en toda la rampa oeste , medida de regadio no es suficiente para mitigar material particulado, fuentes de emisión tránsito de Caex, equipos de carguío, descarga de caex en taza de chancado , se observa bastante material particulado en la mina

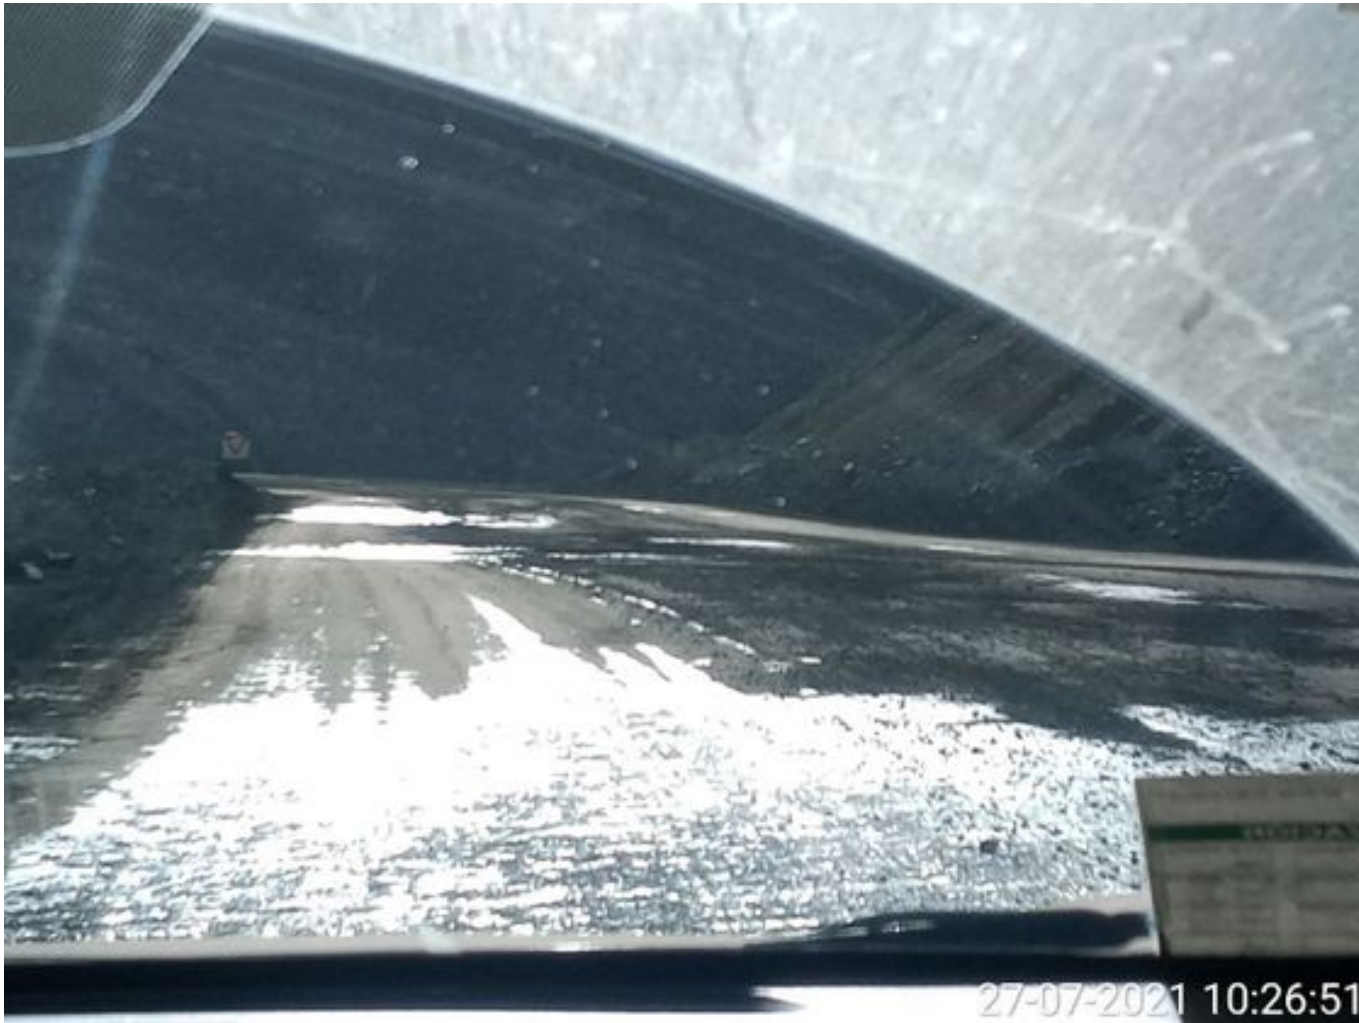
Foto 3: Medida: Riego de caminos. Lugar: Fases Inferiores. Comentarios: rampas con aplicación de producto operativo entre cortado con 3 camiones dast en circuito y 1 camion backup , botaderos se encuentran detenidos por mp10

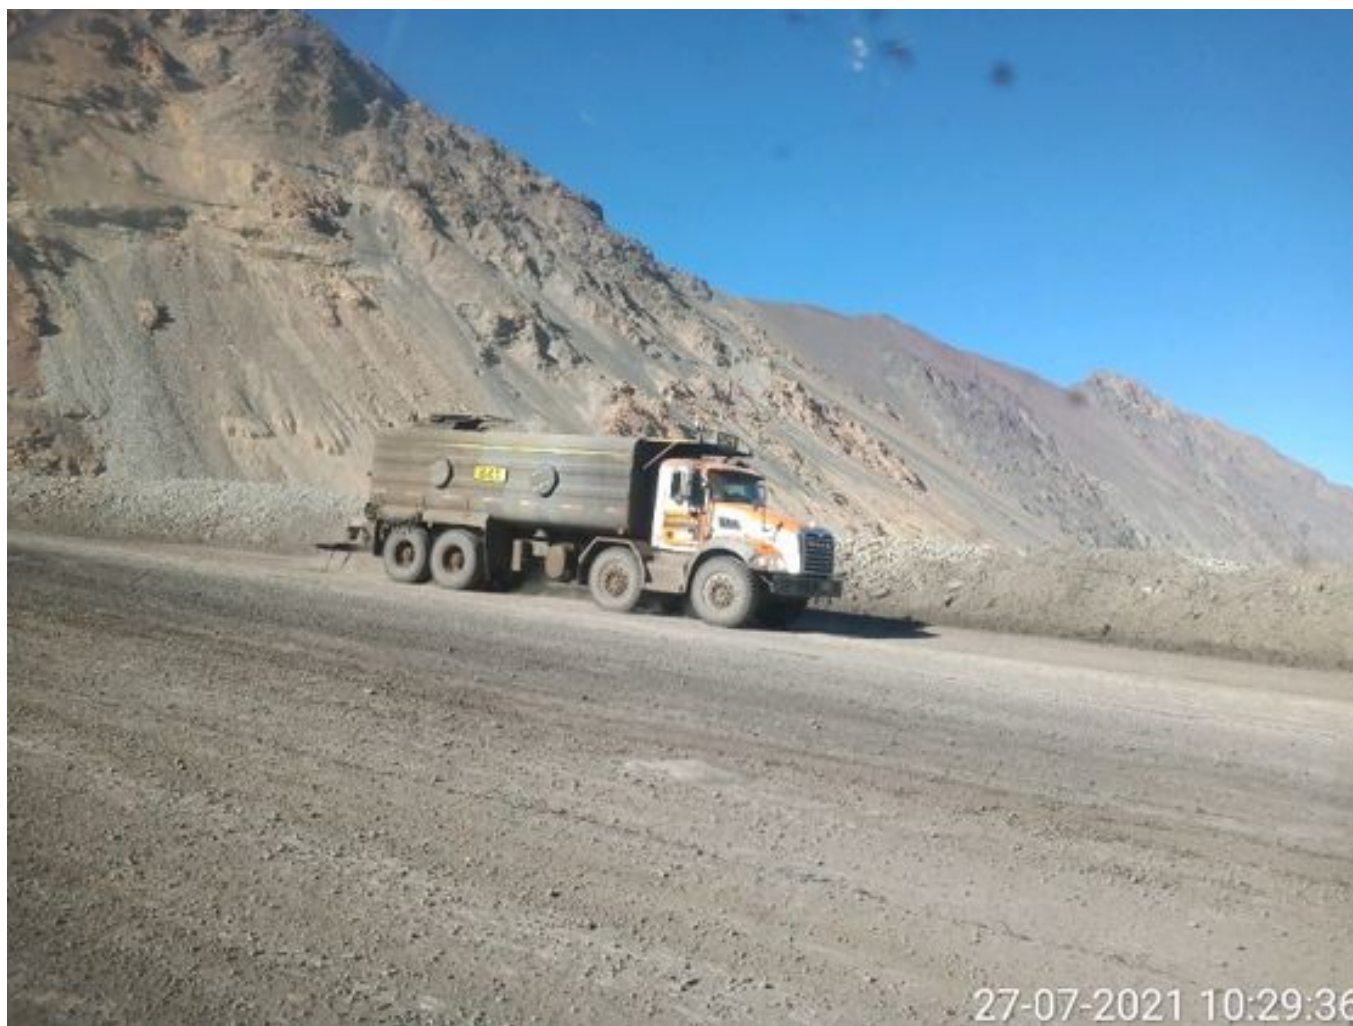
Foto 4: Medida: Riego de caminos. Lugar: Fases Inferiores. Comentarios: rampas con aplicación de producto operativo entre cortado con 3 camiones dast en circuito y 1 camion backup , botaderos se encuentran detenidos por mp10

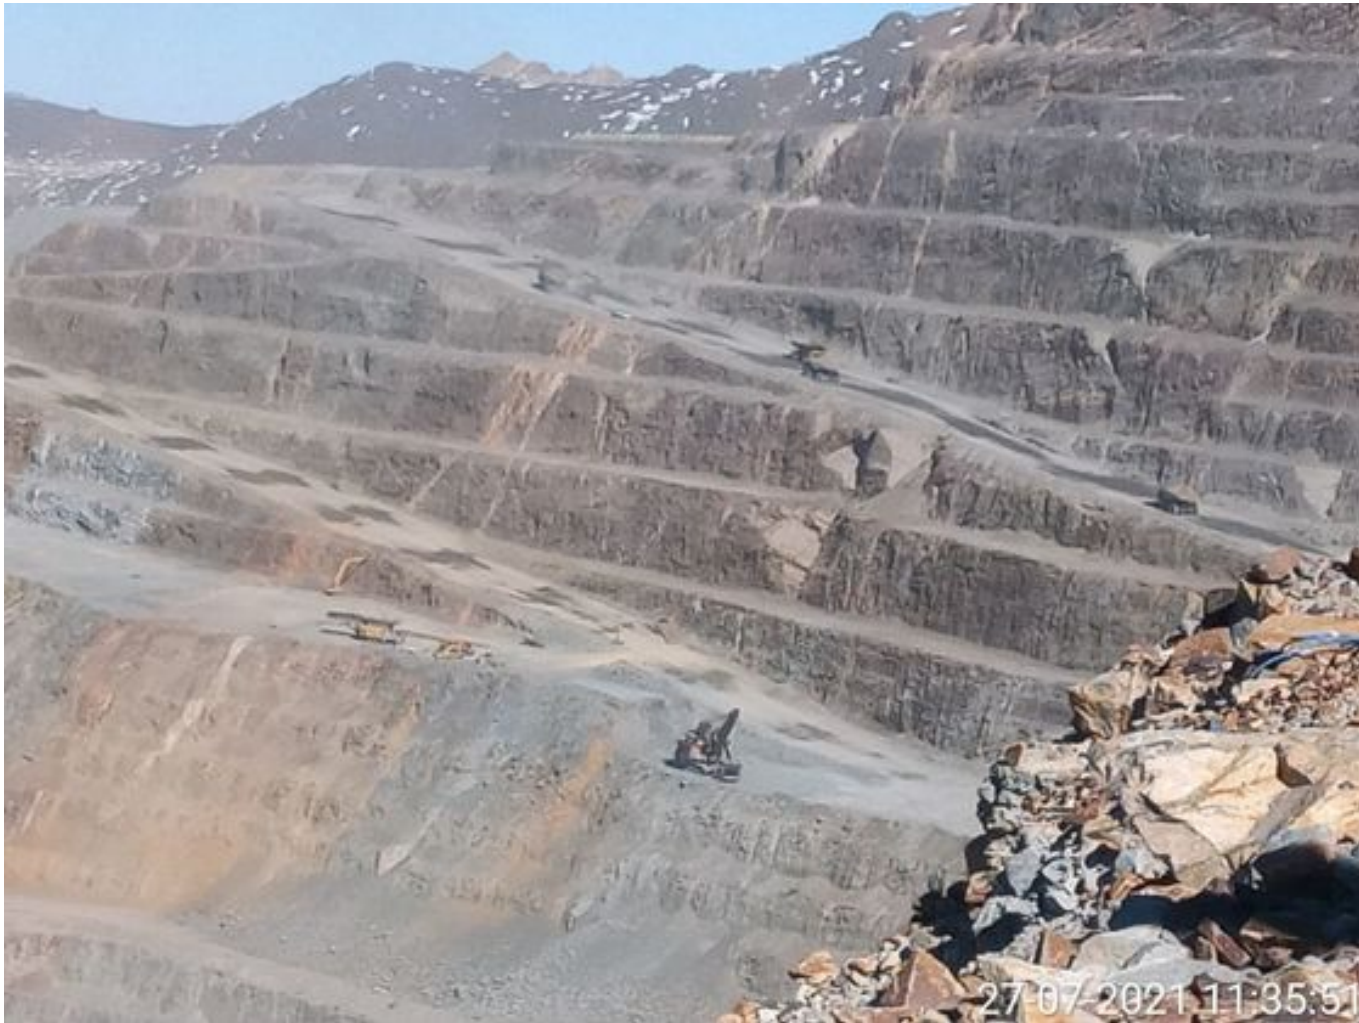
Foto 5: Medida: Riego de caminos. Lugar: Fases superiores. Comentarios: rampas con riego entre cortado 4x1 con 2 camiones aljibes besalco en pistas, medida de regadio no es suficiente para mitigar material particulado, fuentes de emisión equipos de carguío, tránsito de Caex, laderas y pretilas por fuertes ráfagas de viento levantando Bastante material particulado

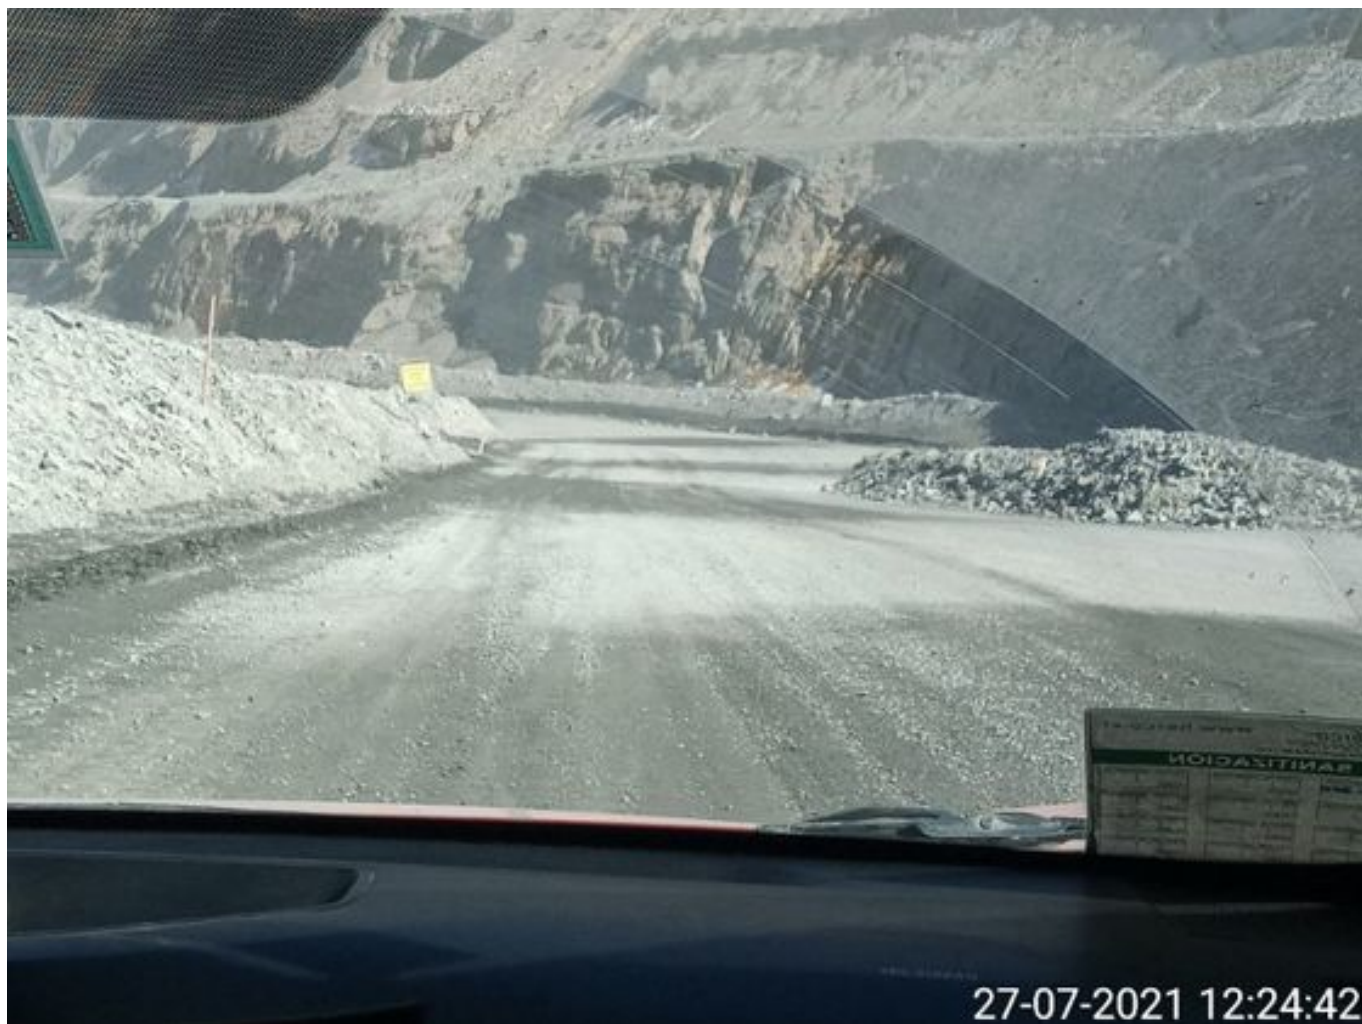
Foto 6: Medida: Riego de caminos. Lugar: Fases superiores. Comentarios: rampas con riego entre cortado 4x1 con 2 camiones aljibes besalco en pistas, medida de regadio no es suficiente para mitigar material particulado, fuentes de emisión equipos de carguío, tránsito de Caex, laderas y pretiles por fuertes ráfagas de viento levantando Bastante material particulado

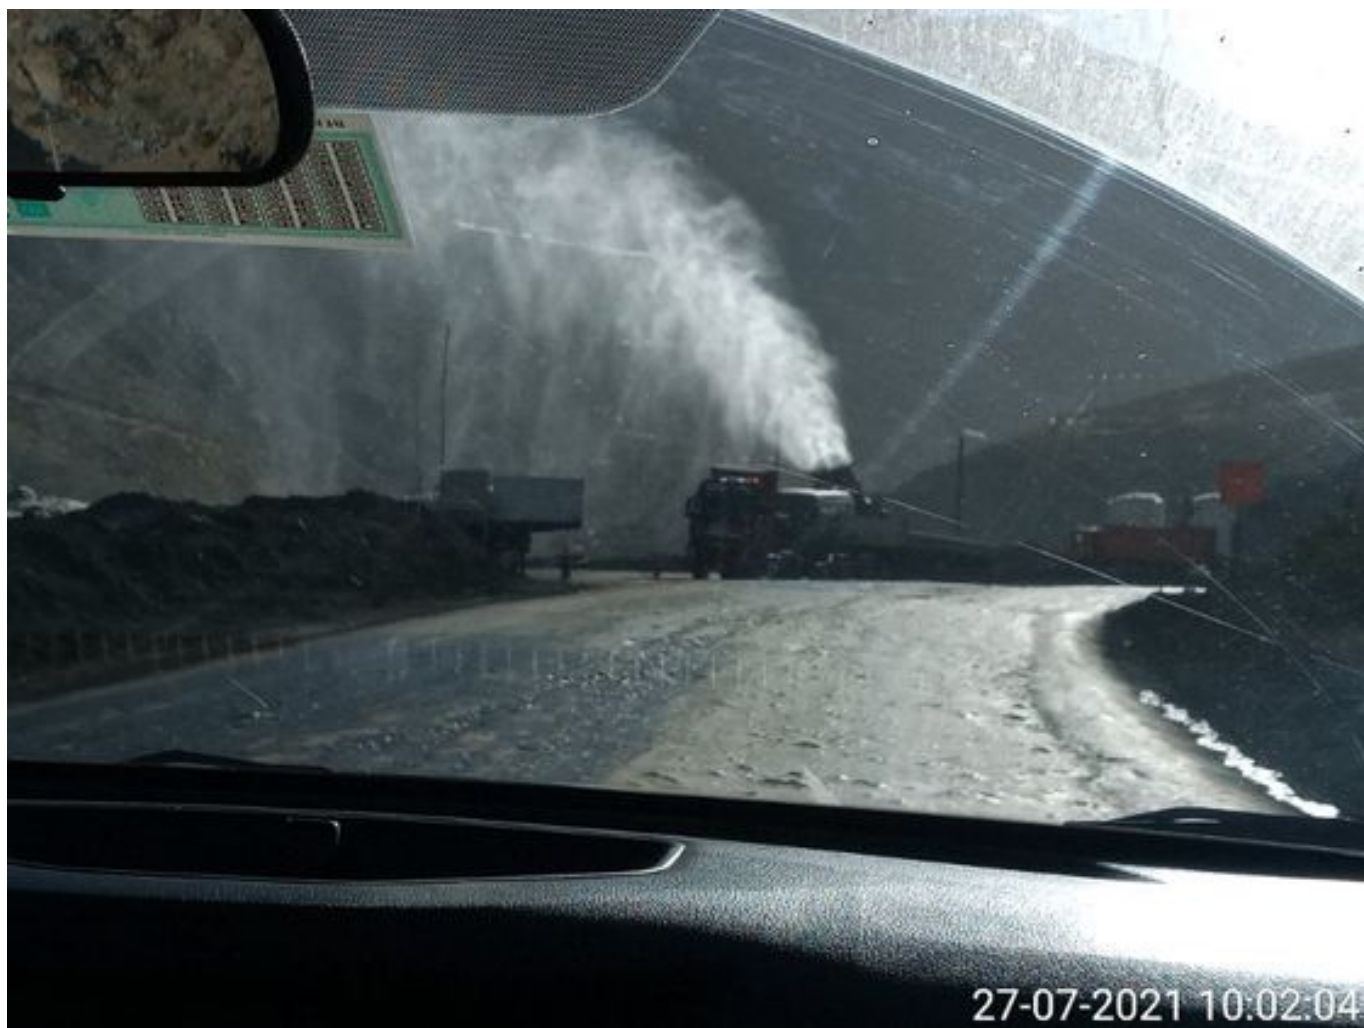
Foto 7: Medida: Fogcannon 1. Lugar: . Comentarios: equipo operativo

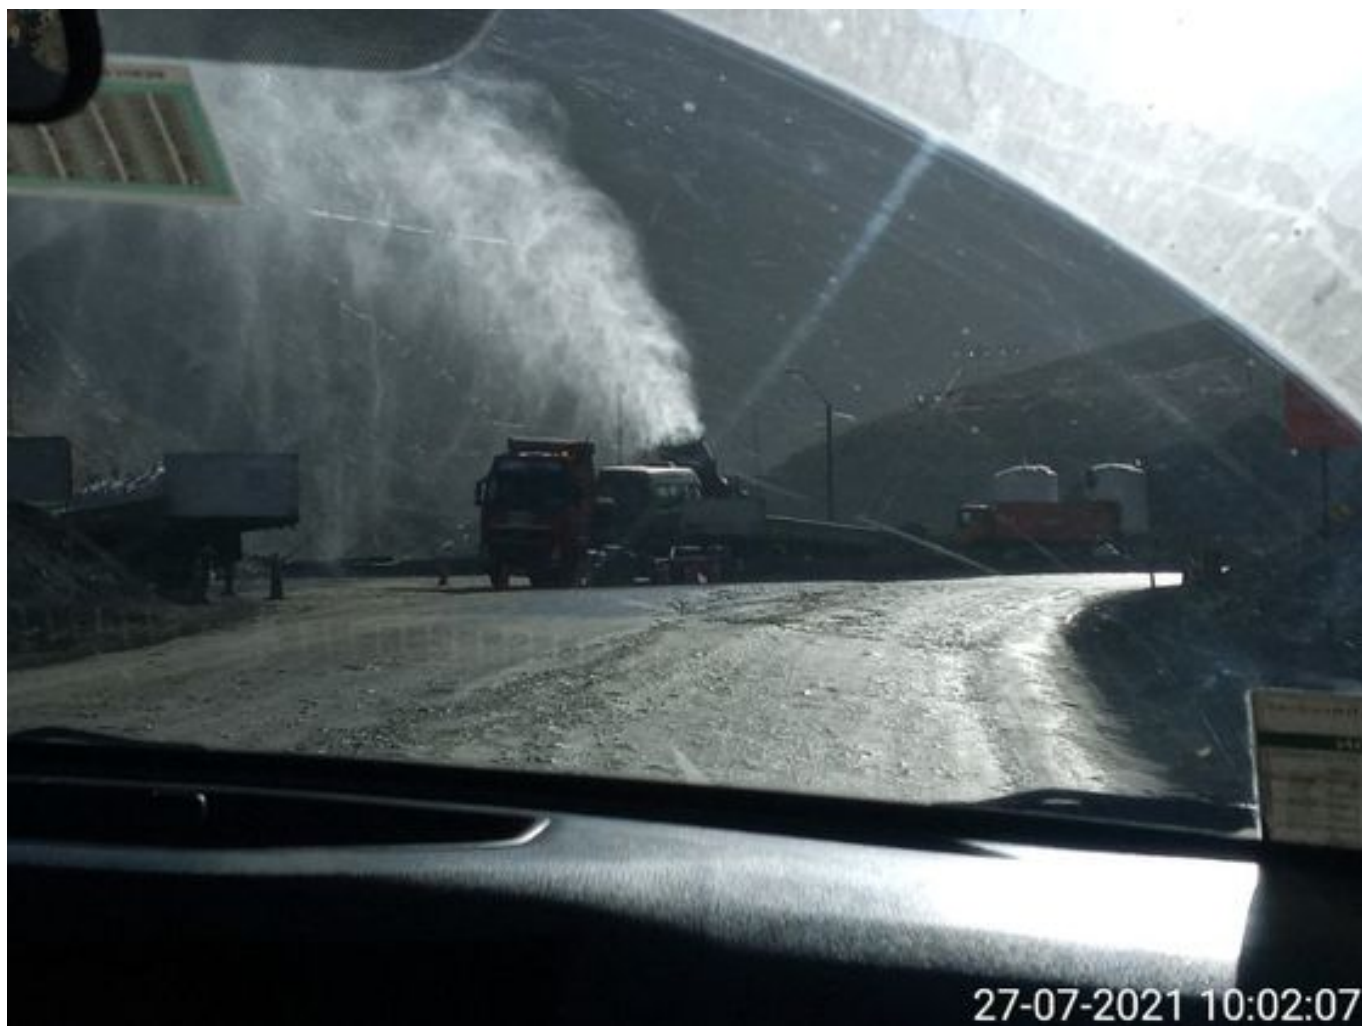
Foto 8: Medida: Fogcannon 1. Lugar: . Comentarios: equipo operativo

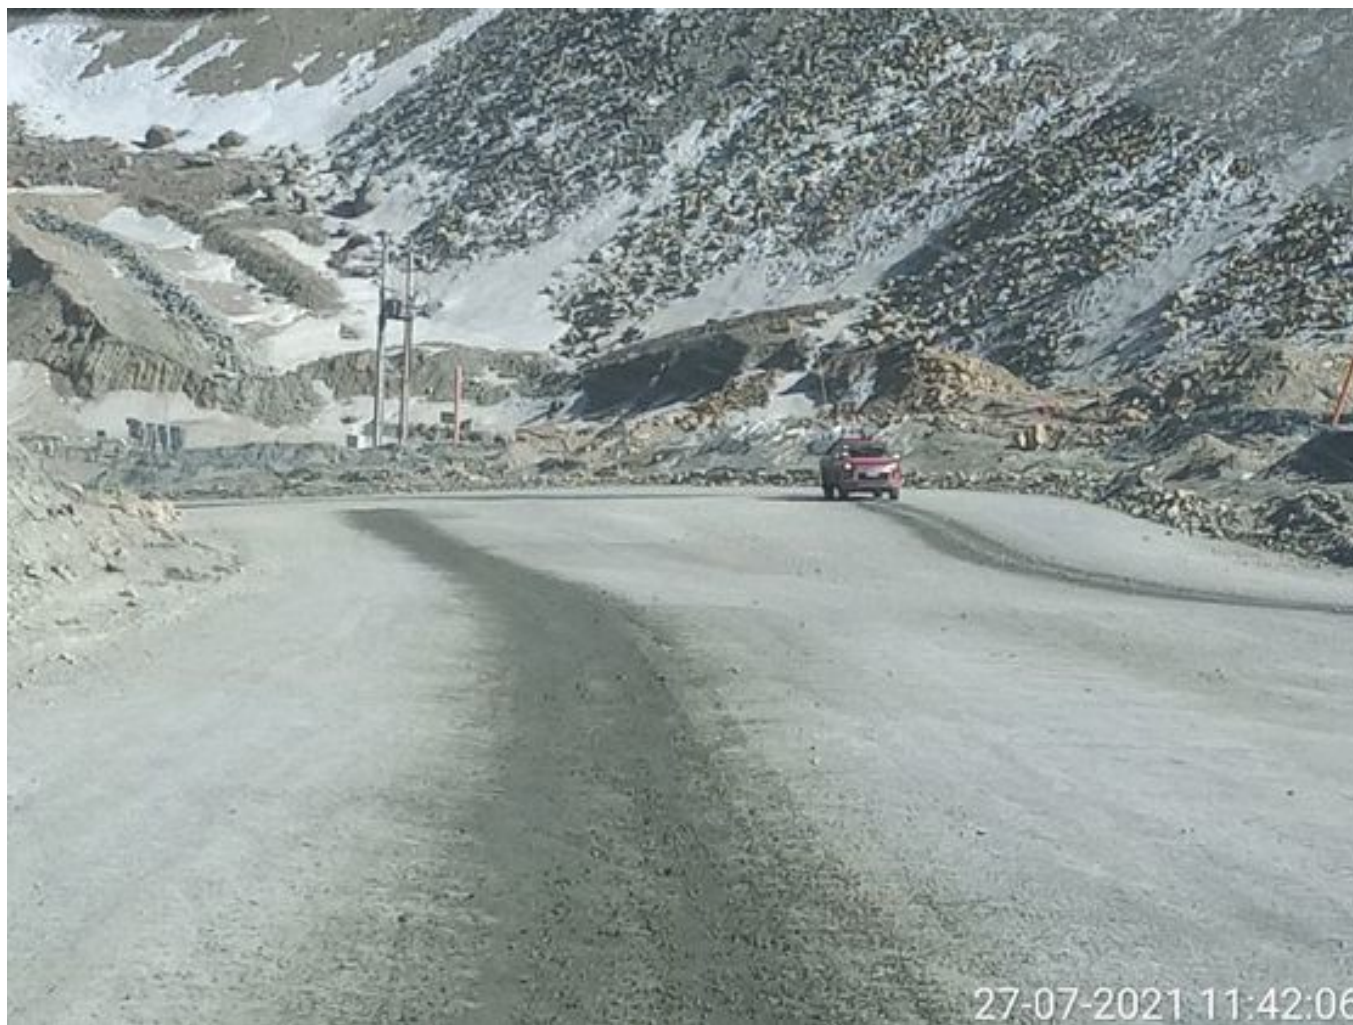
Foto 9: Medida: Riego de caminos EPSA Cerro Amarillo. Lugar: Fases superiores. Comentarios: rampas se encuentran con riego entre cortado pero al momento de la visita se encuentran detenidos por mp10 , en la visita se observa el camión epsa operativo pero con problemas en el aspersor de agua , no se ponen operativos

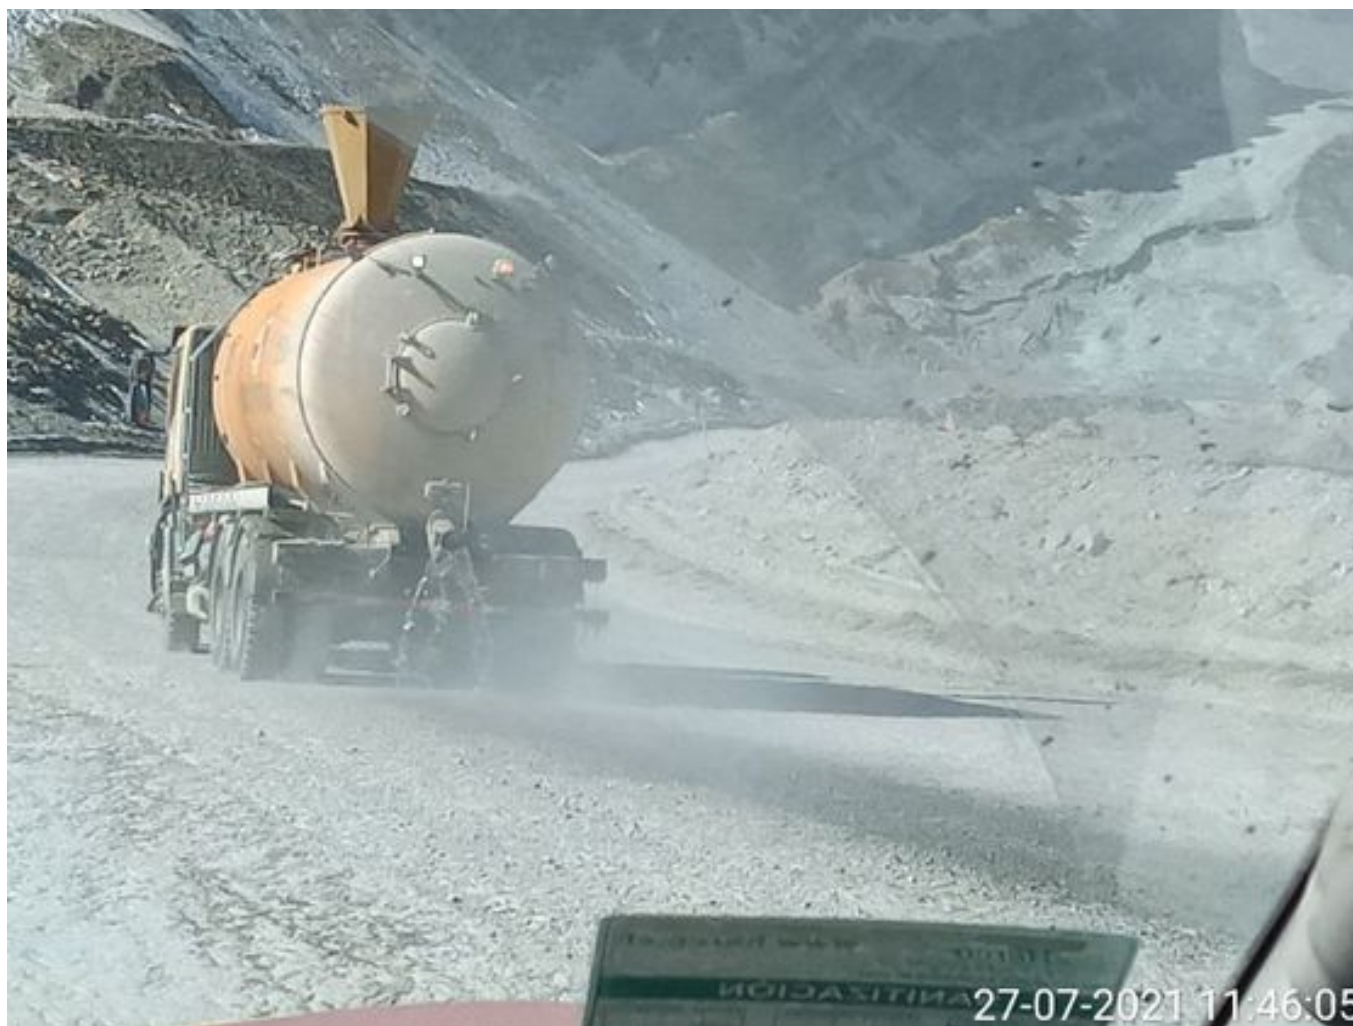
Foto 10: Medida: Riego de caminos EPSA Cerro Amarillo. Lugar: Fases superiores. Comentarios: rampas se encuentran con riego entre cortado pero al momento de la visita se encuentran detenidos por mp10 , en la visita se observa el camión epsa operativo pero con problemas en el aspersor de agua , no se ponen operativos

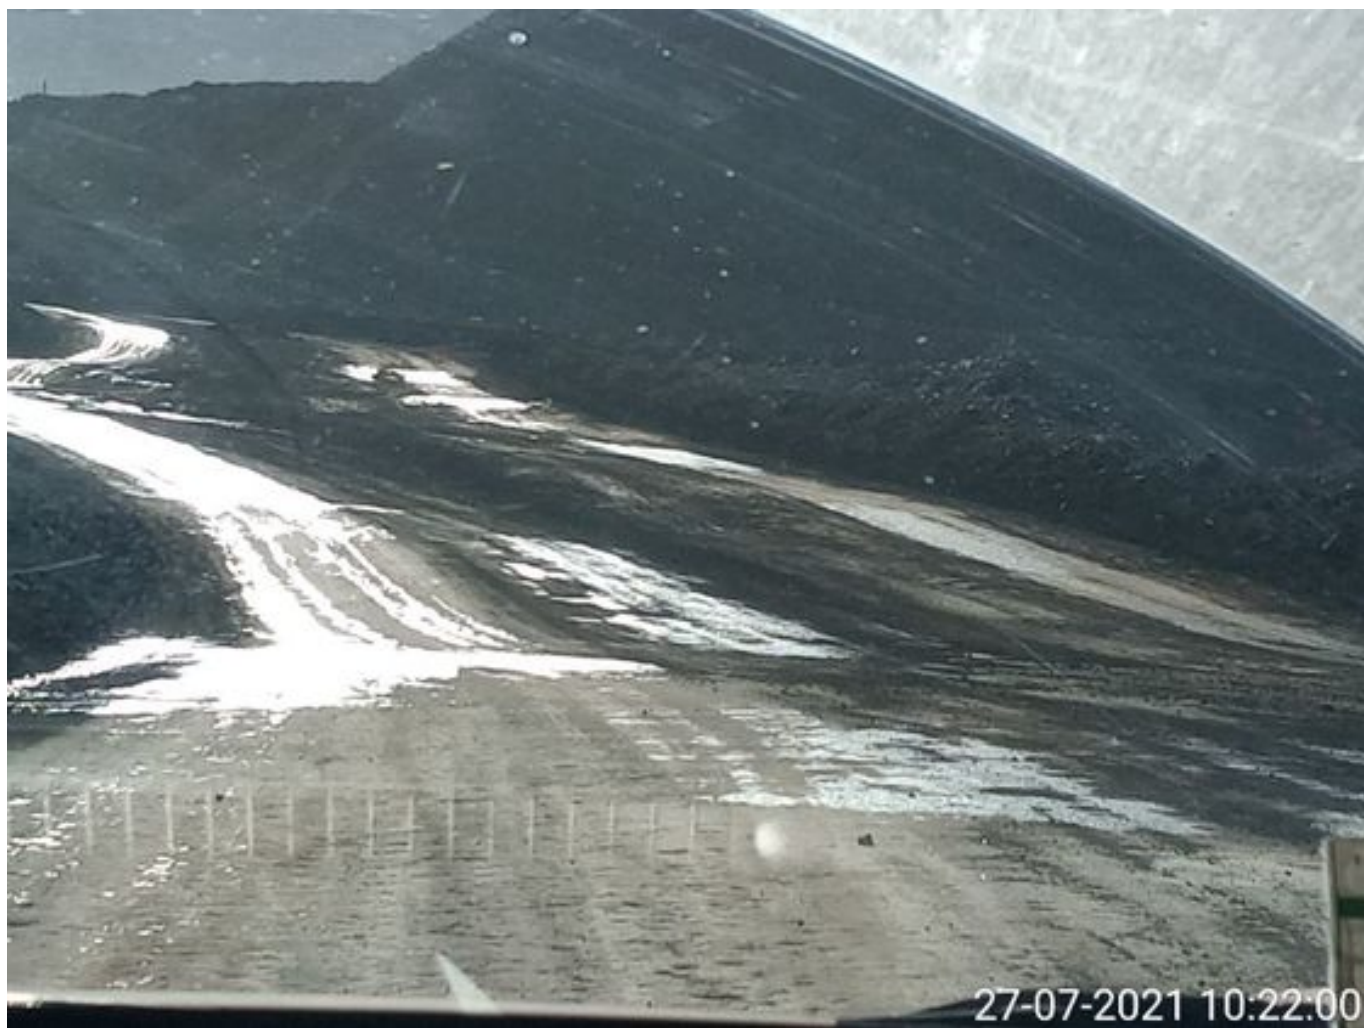
Foto 11: Medida: Aplicación anticongelante. Lugar: Caminos Interior Mina. Comentarios: anticongelante operativo

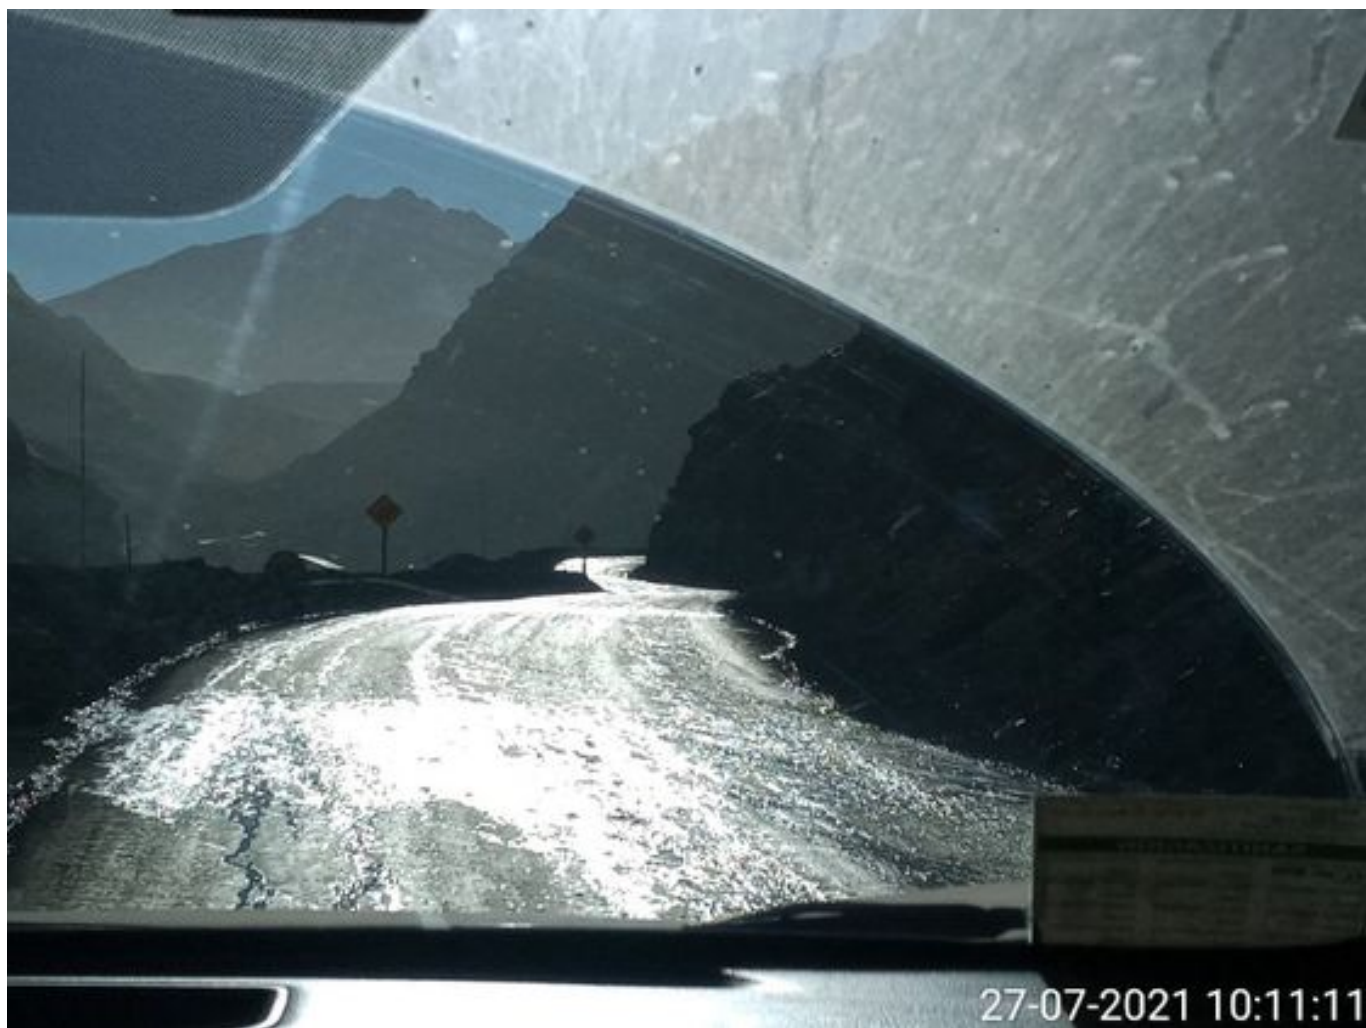
Foto 12: Medida: Aplicación anticongelante. Lugar: Caminos Interior Mina. Comentarios: anticongelante operativo

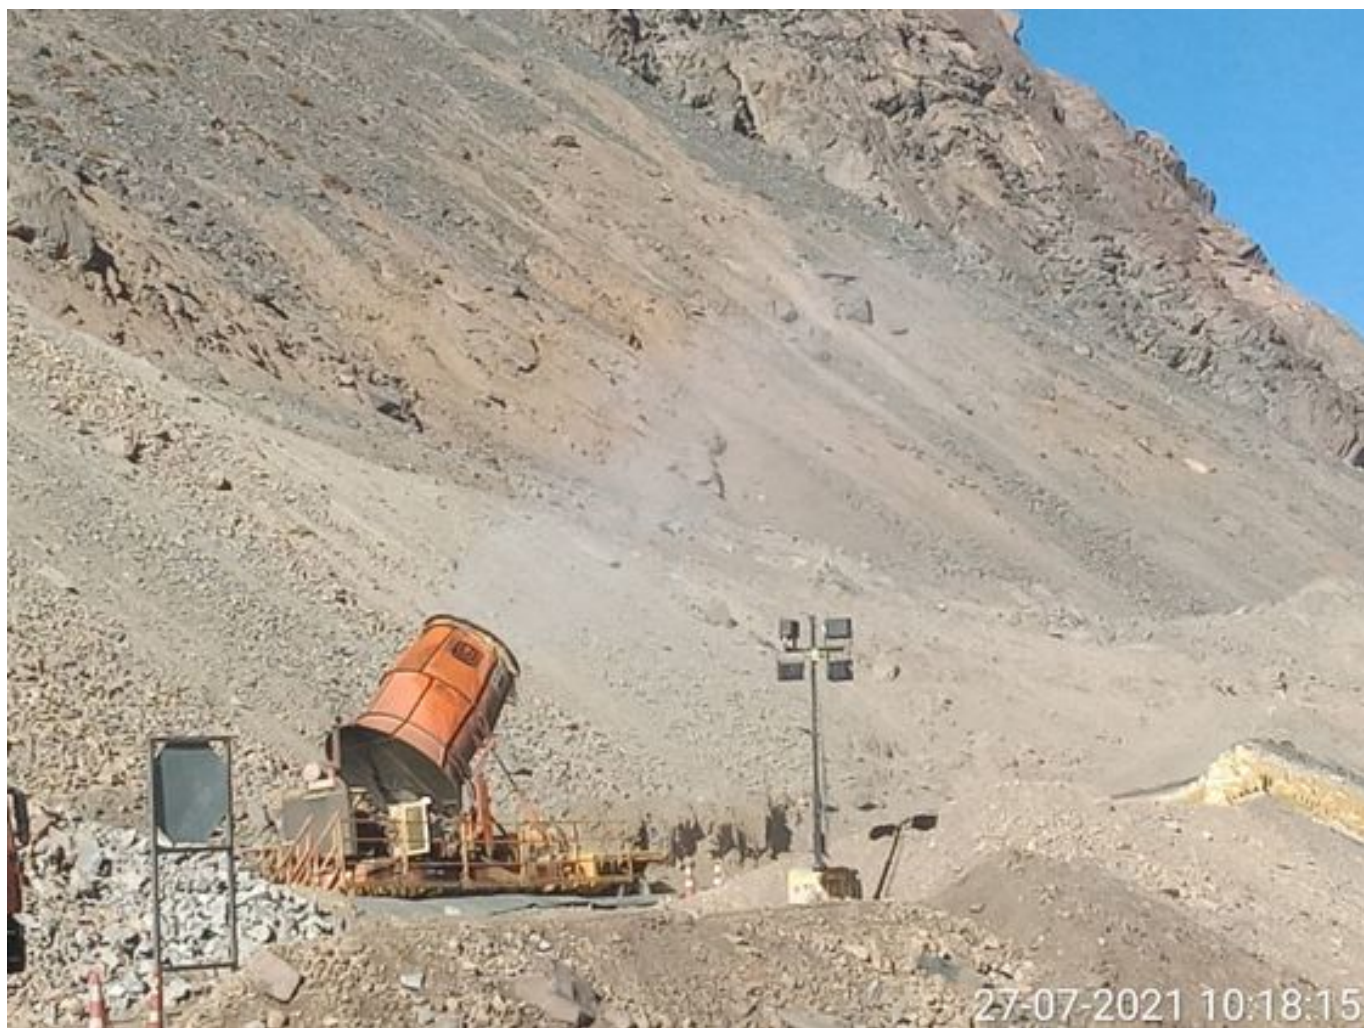
Foto 13: Medida: Fogcannon 2. Lugar: . Comentarios: equipo operativo

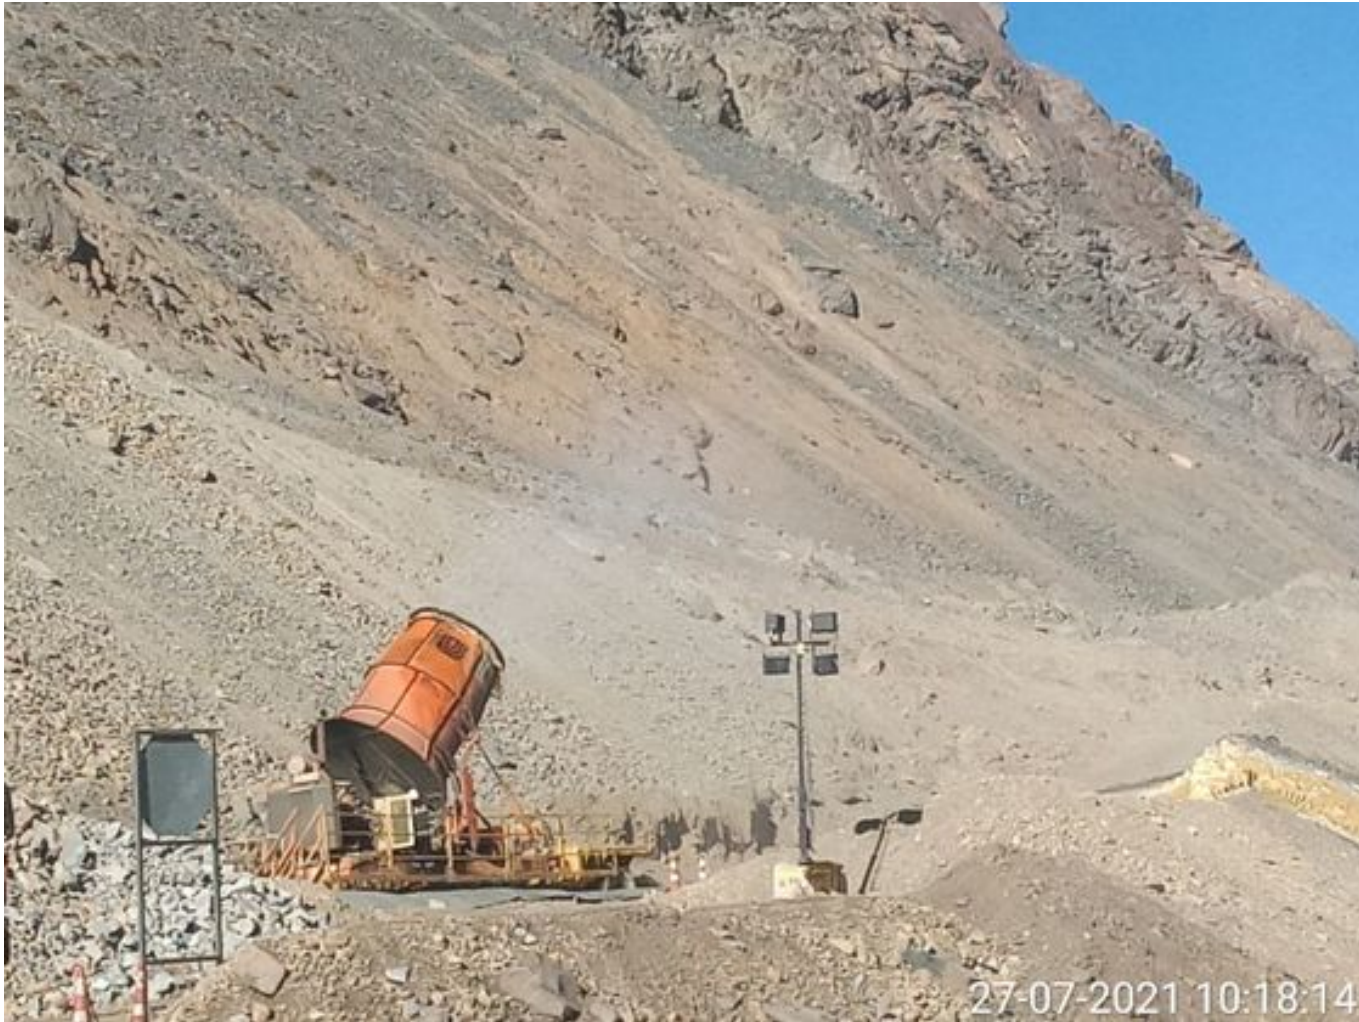
Foto 14: Medida: Fogcannon 2. Lugar: . Comentarios: equipo operativo

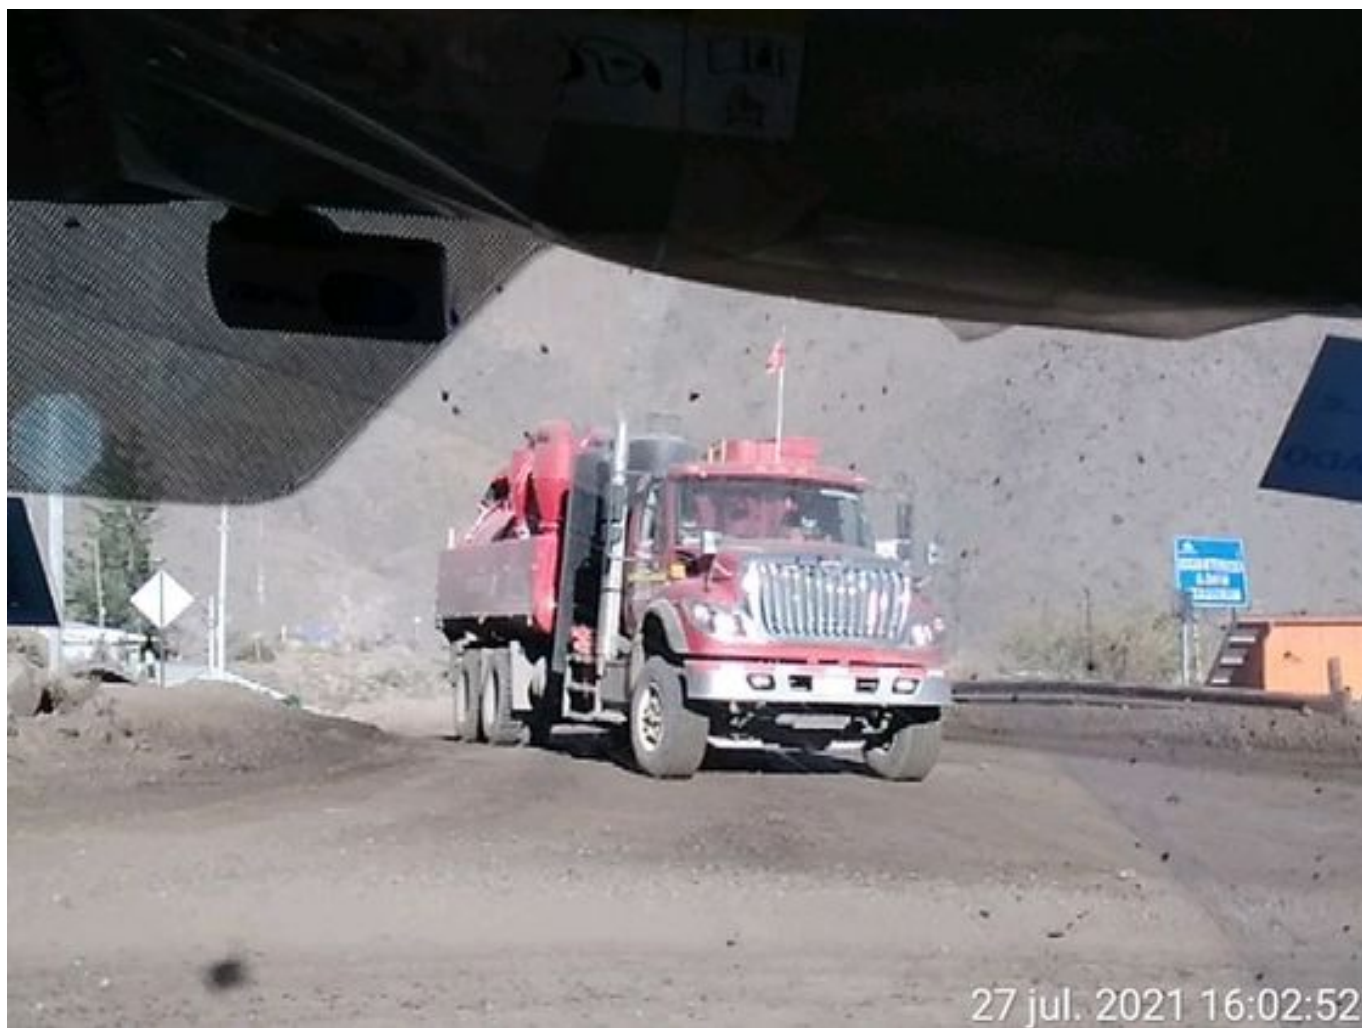
Foto 15: Medida: Limpieza con camión super sucker. Lugar: Chancado y correas. Comentarios: equipo operativo

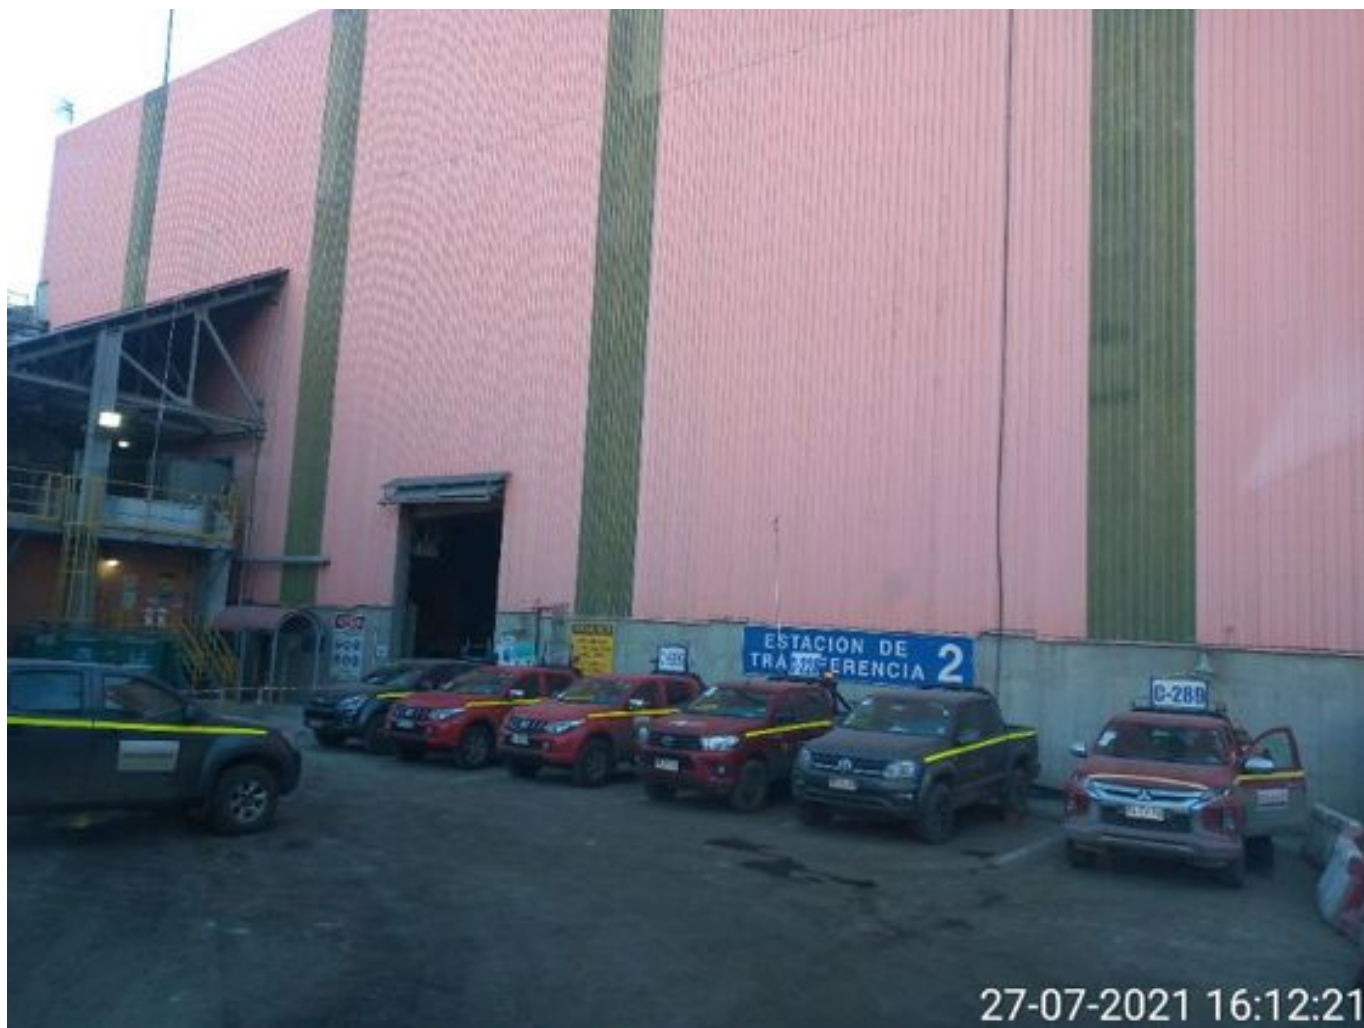
Foto 16: Medida: Aplicación Espuma Surfactante. Lugar: Correa CV 007. Comentarios: correas detenidas por mantención programada de 4 hrs
