Resumen Ejecutivo Monitores Mesa Calidad del Aire

Fecha (turno)	27/07/2021 - (Dia)
Monitor	Yeniffer Tapia
Acompañante NT	Jatniel Molina
Hora Inicio	09:54
Hora Término	18:10
Tipo Alerta	4
Porcentaje de cumplimiento	100.0%

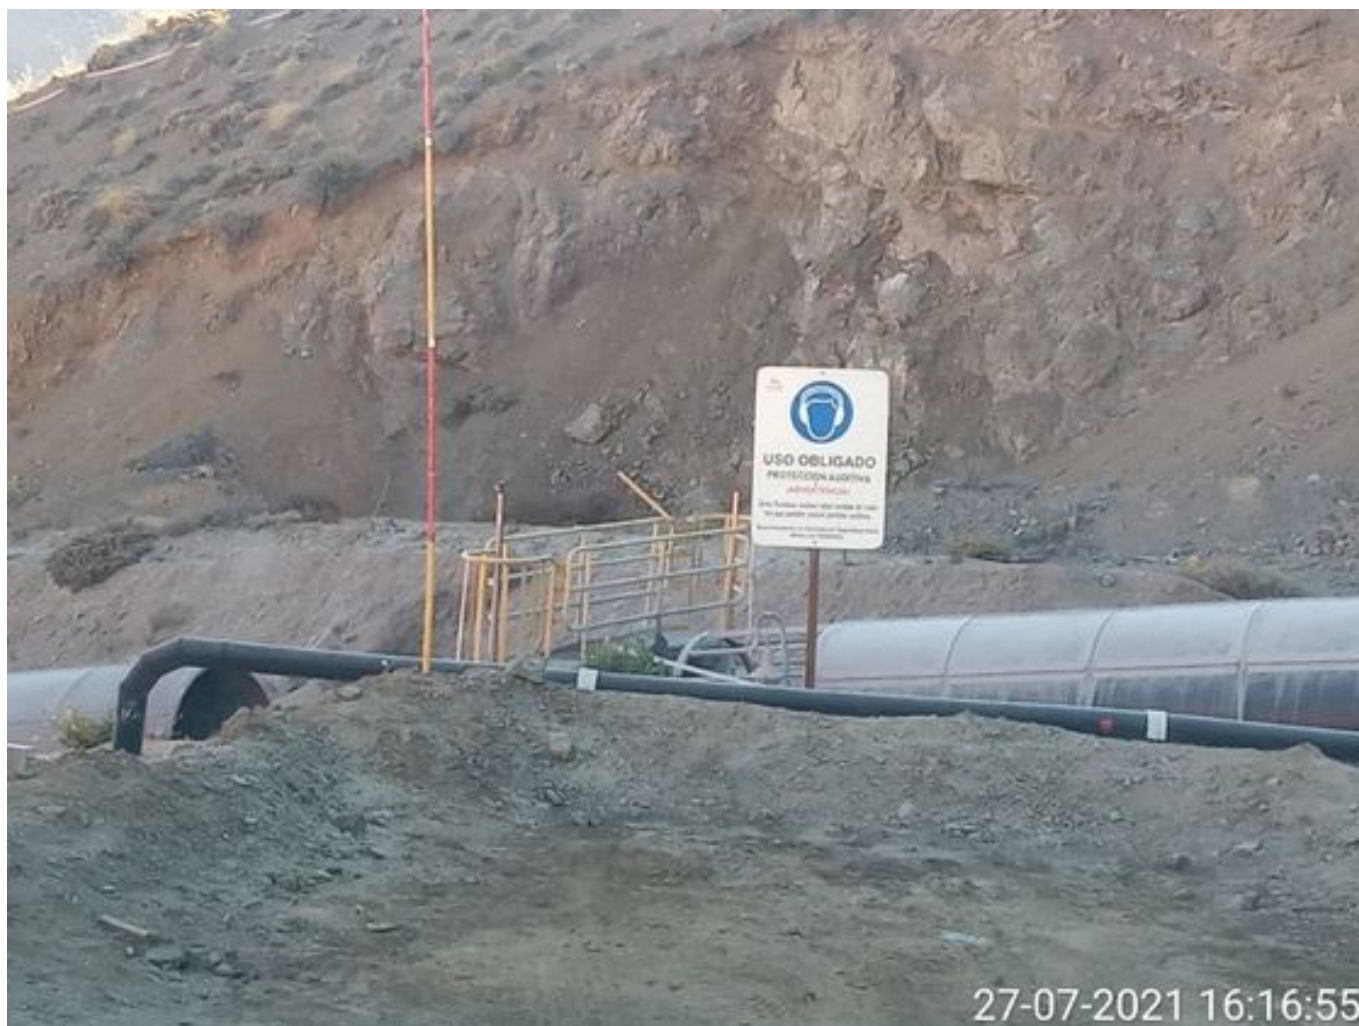
Foto 17: Medida: Regaderas en Correa Transportadora. Lugar: Salida túnel 3. Comentarios: correas detenidas por mantención programada de 4 hrs

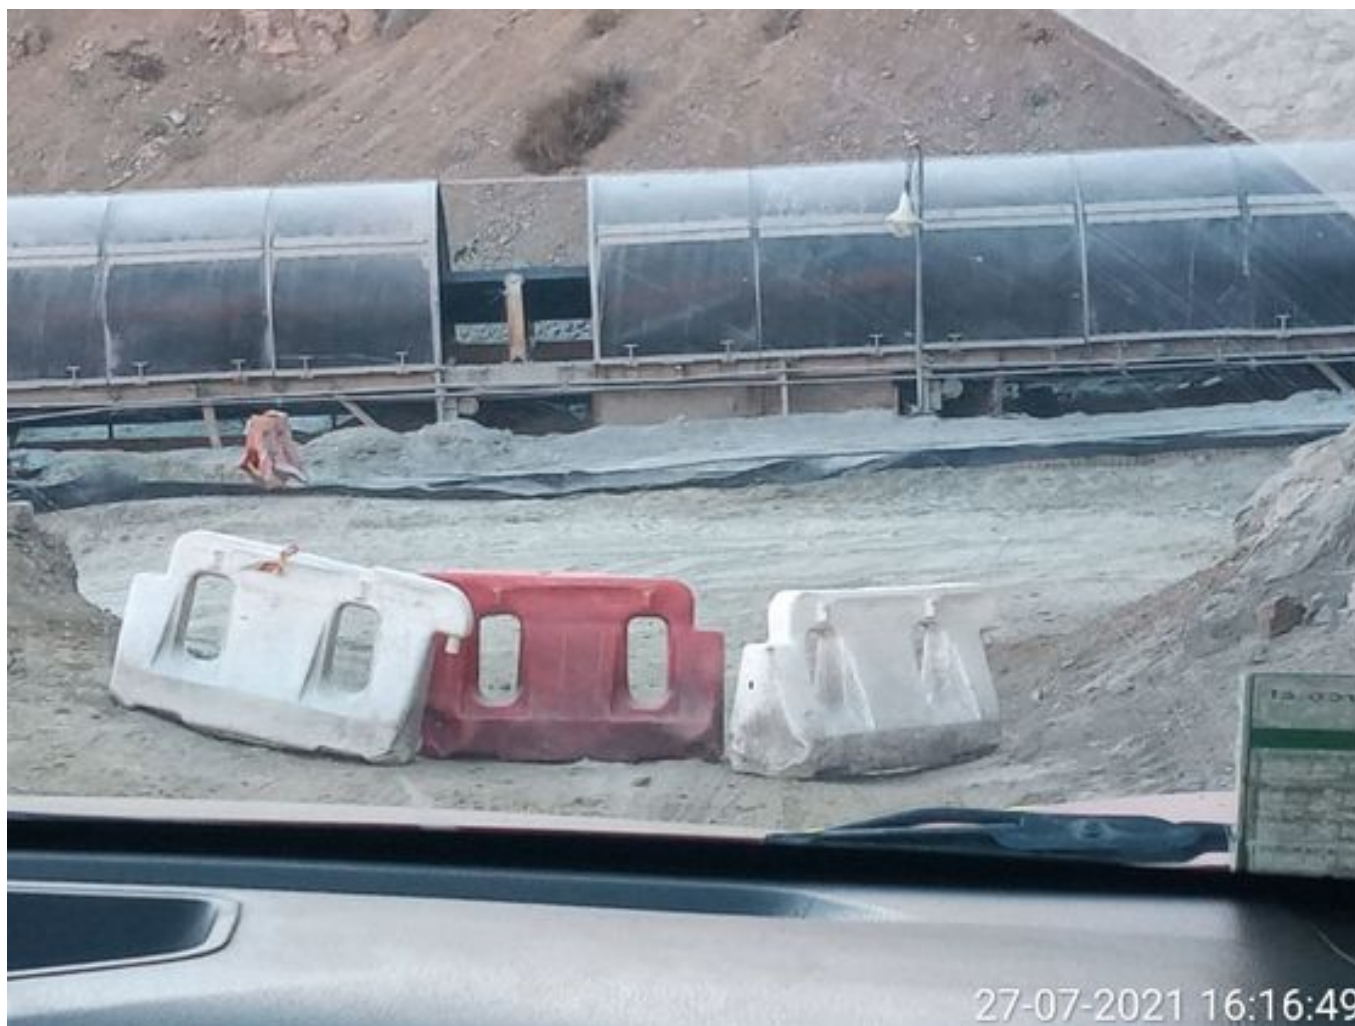
Foto 18: Medida: Regaderas en Correa Transportadora. Lugar: Salida túnel 3. Comentarios: correas detenidas por mantención programada de 4 hrs

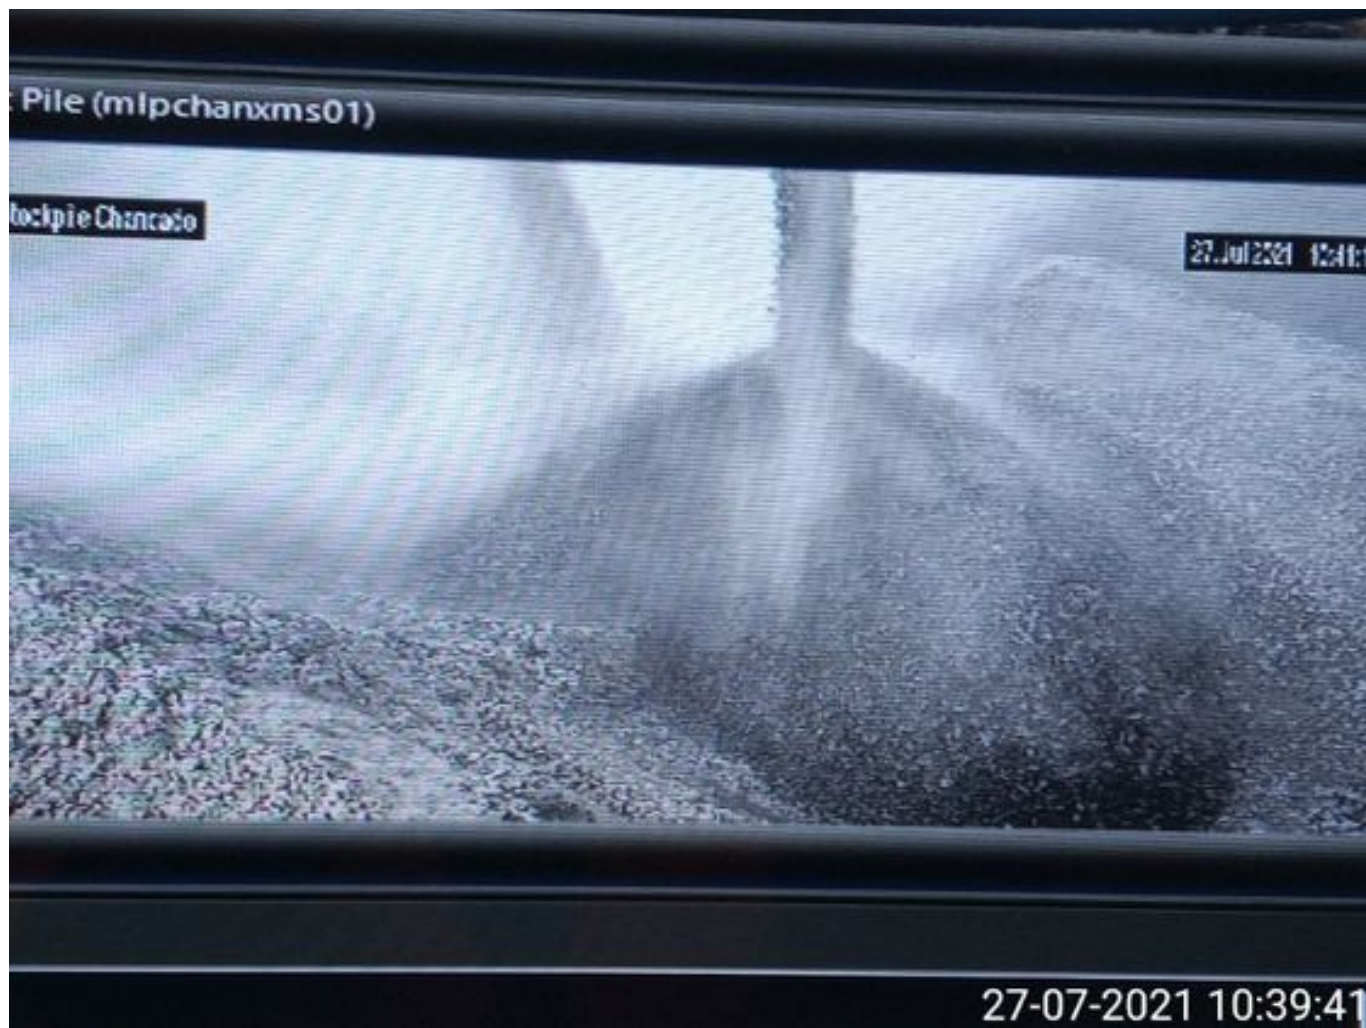
Foto 19: Medida: Espumante en Correas y Stock Pile. Lugar: Chancado 1. Comentarios: producto operativo TK 4.030 litros y ambas bombas al 20%

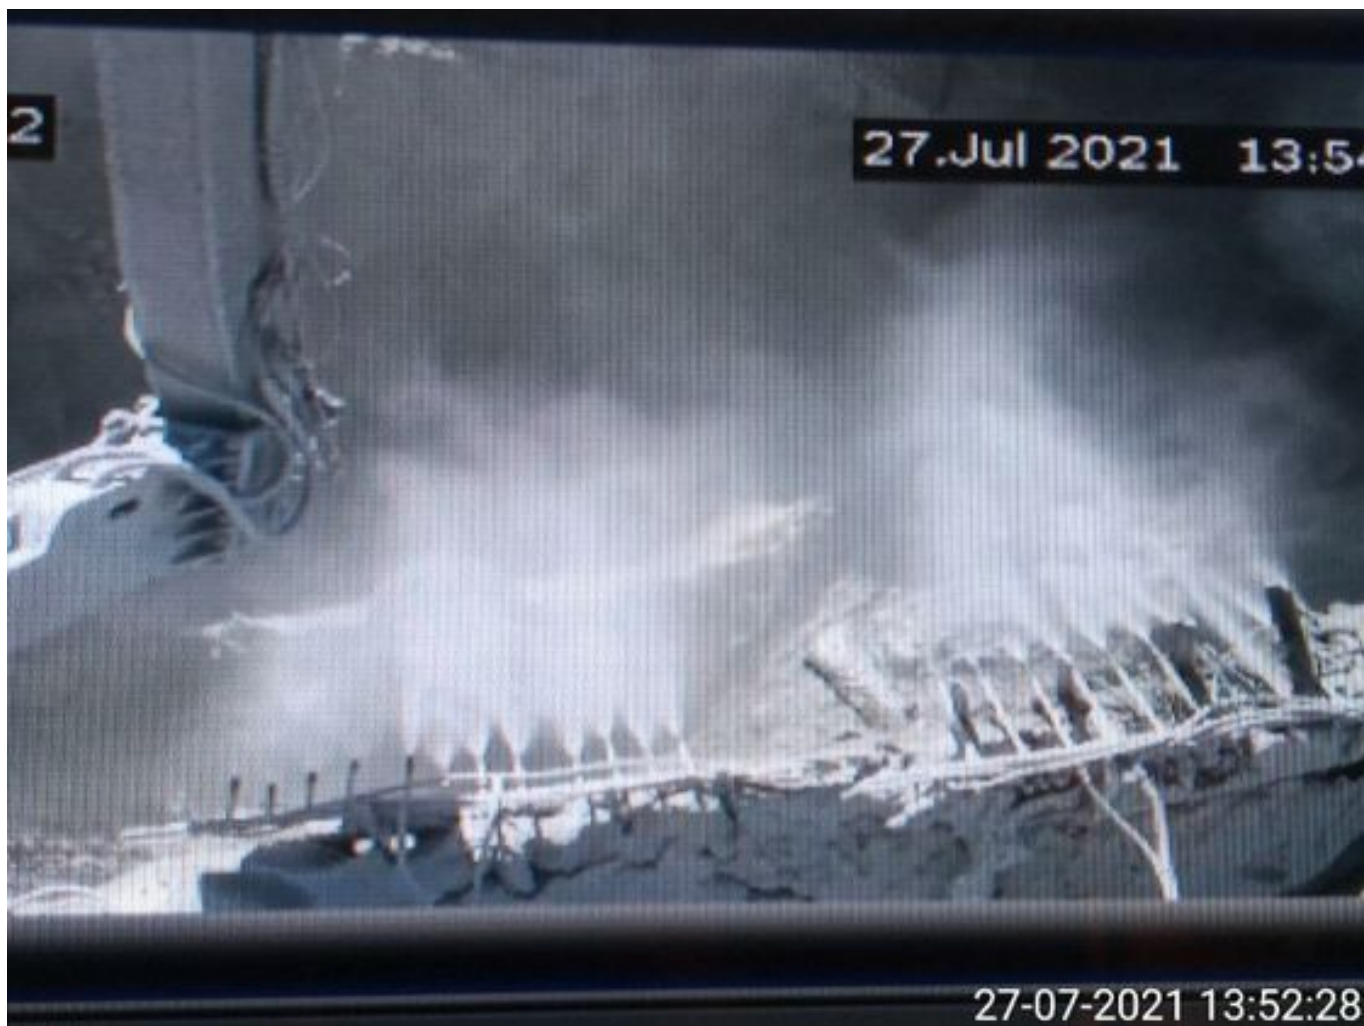
Foto 20: Medida: Supresor de polvo. Lugar: Taza Chancado 2. Comentarios: Supresores se observan operativos pero medida no es suficiente para mitigar material particulado en descarga de caex en taza de chancado

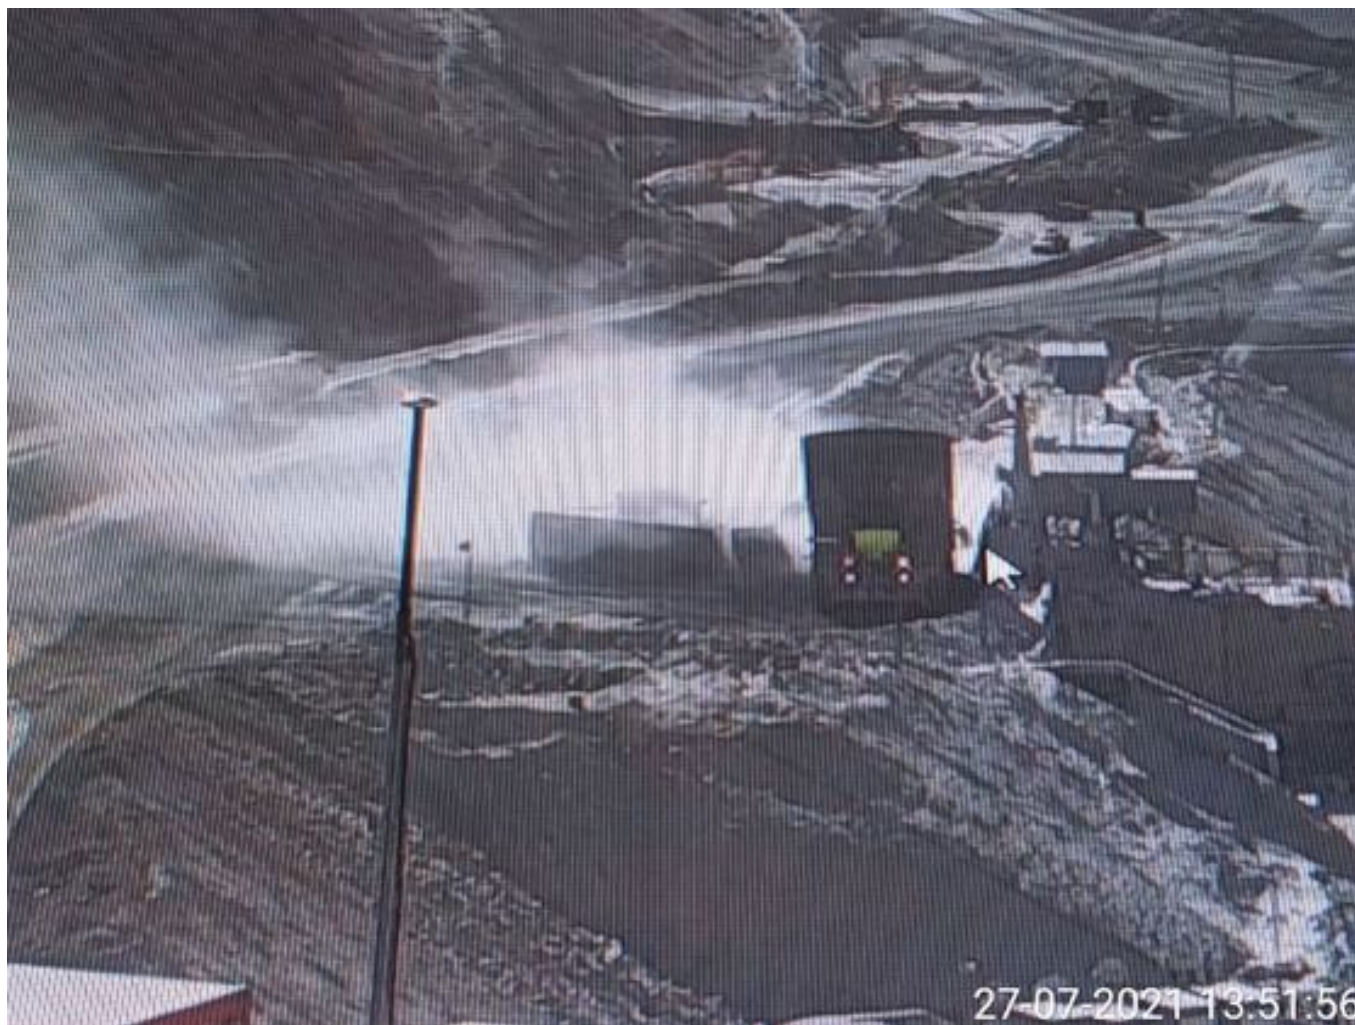
Foto 21: Medida: Supresor de polvo. Lugar: Taza Chancado 2. Comentarios: Supresores se observan operativos pero medida no es suficiente para mitigar material particulado en descarga de caex en taza de chancado

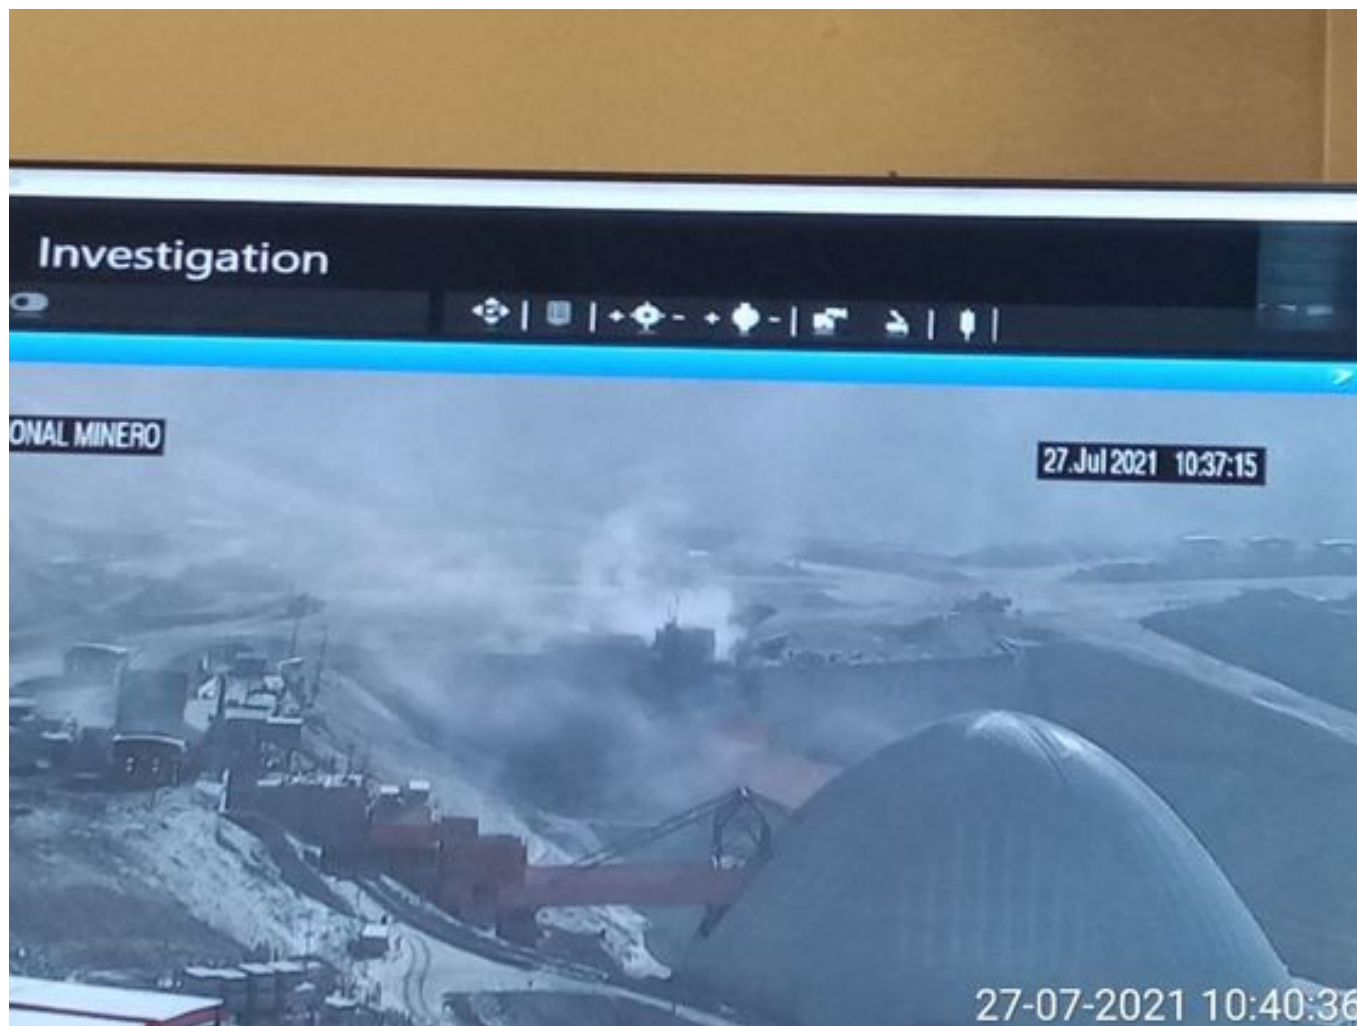
Foto 22: Medida: Supresor de polvo. Lugar: Taza Chancado 1. Comentarios: supresores se observan operativos pero medida no es suficiente para mitigar material particulado en descarga de caex en taza de chancado

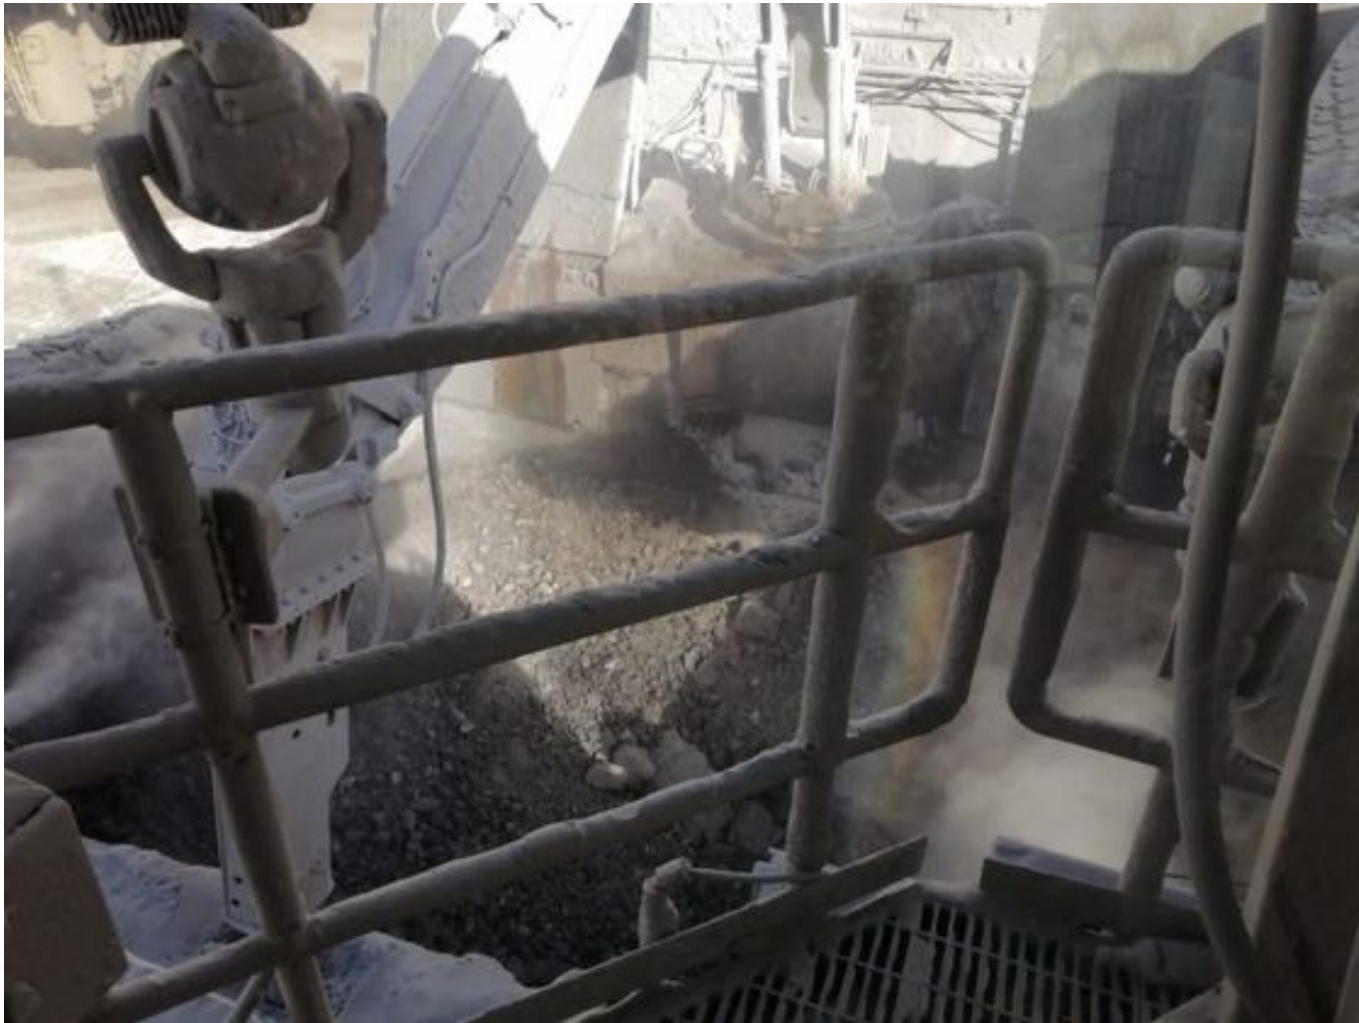
Foto 23: Medida: Supresor de polvo. Lugar: Taza Chancado 1. Comentarios: supresores se observan operativos pero medida no es suficiente para mitigar material particulado en descarga de caex en taza de chancado

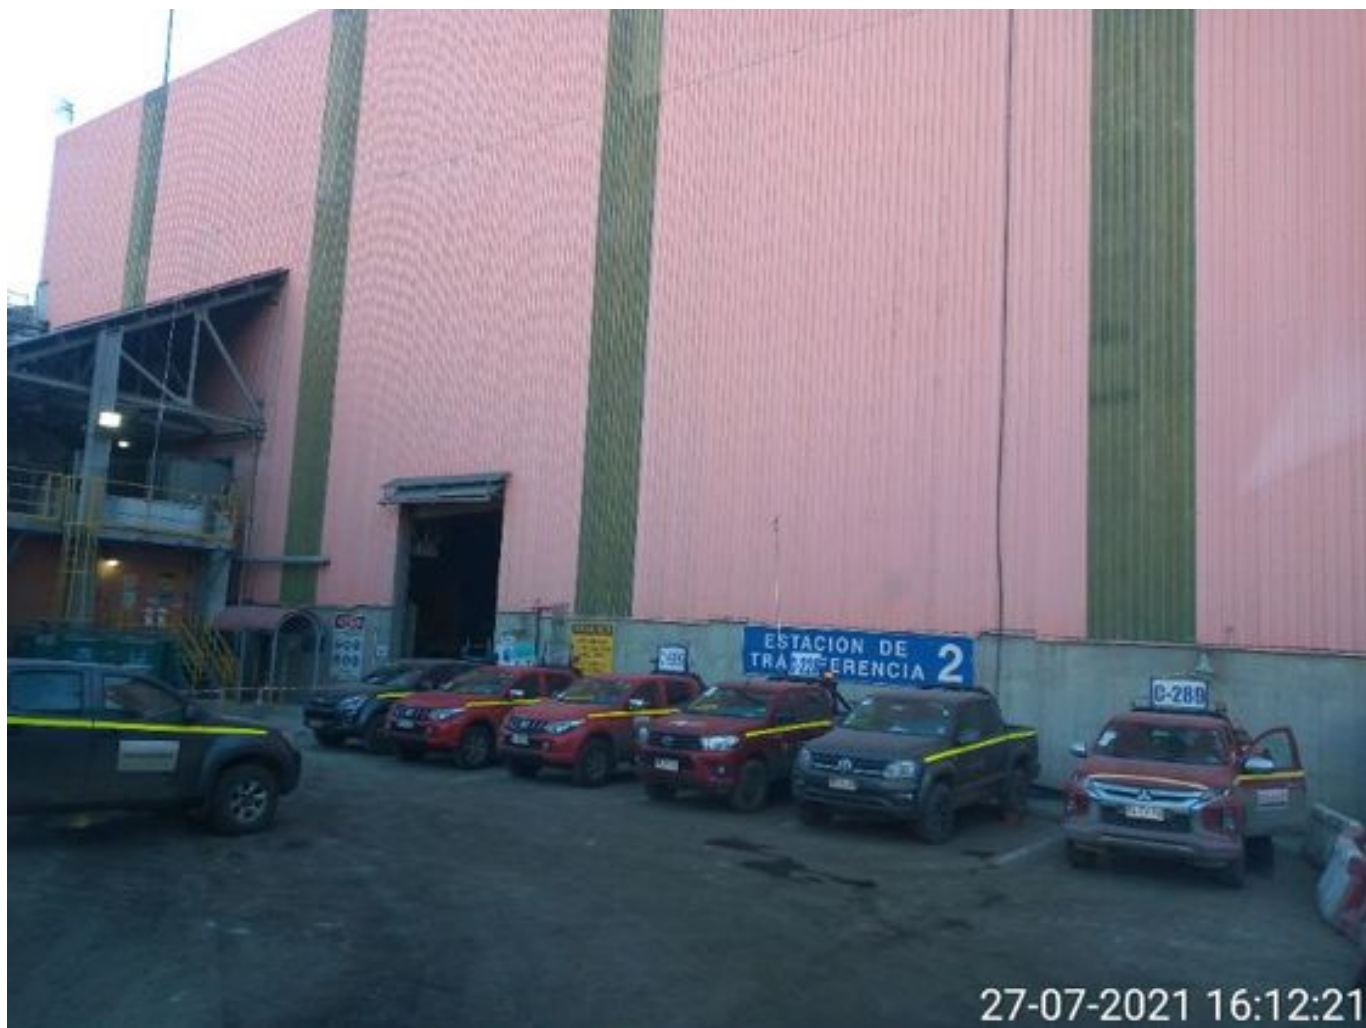
Foto 24: Medida: Regaderas. Lugar: TP2. Comentarios: correas detenidas por mantención programada por 4 hrs

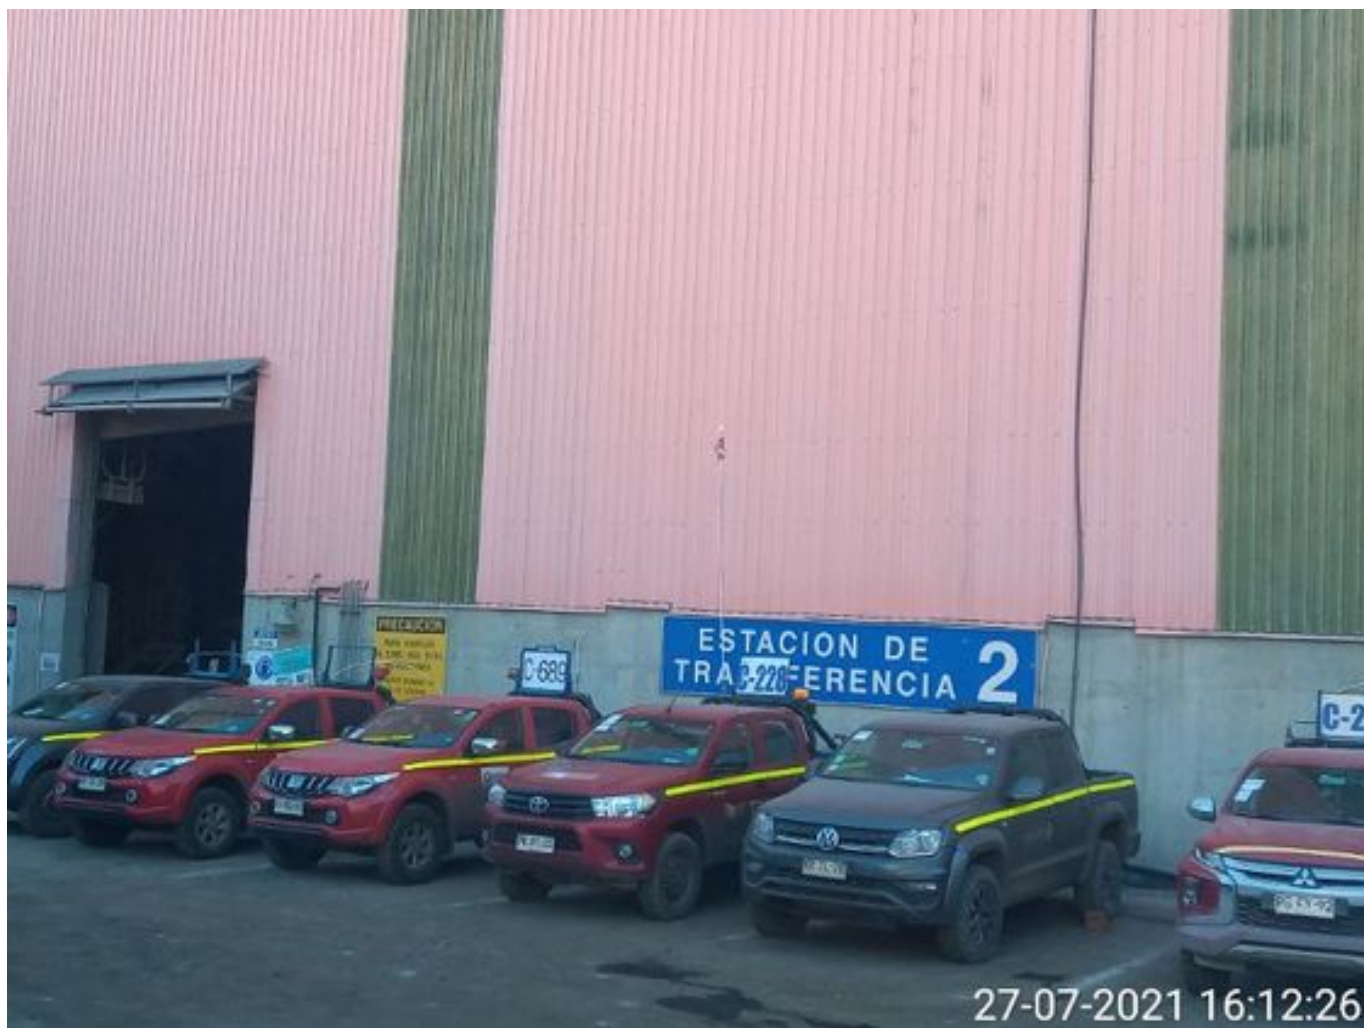
Foto 25: Medida: Regaderas. Lugar: TP2. Comentarios: correas detenidas por mantención programada por 4 hrs

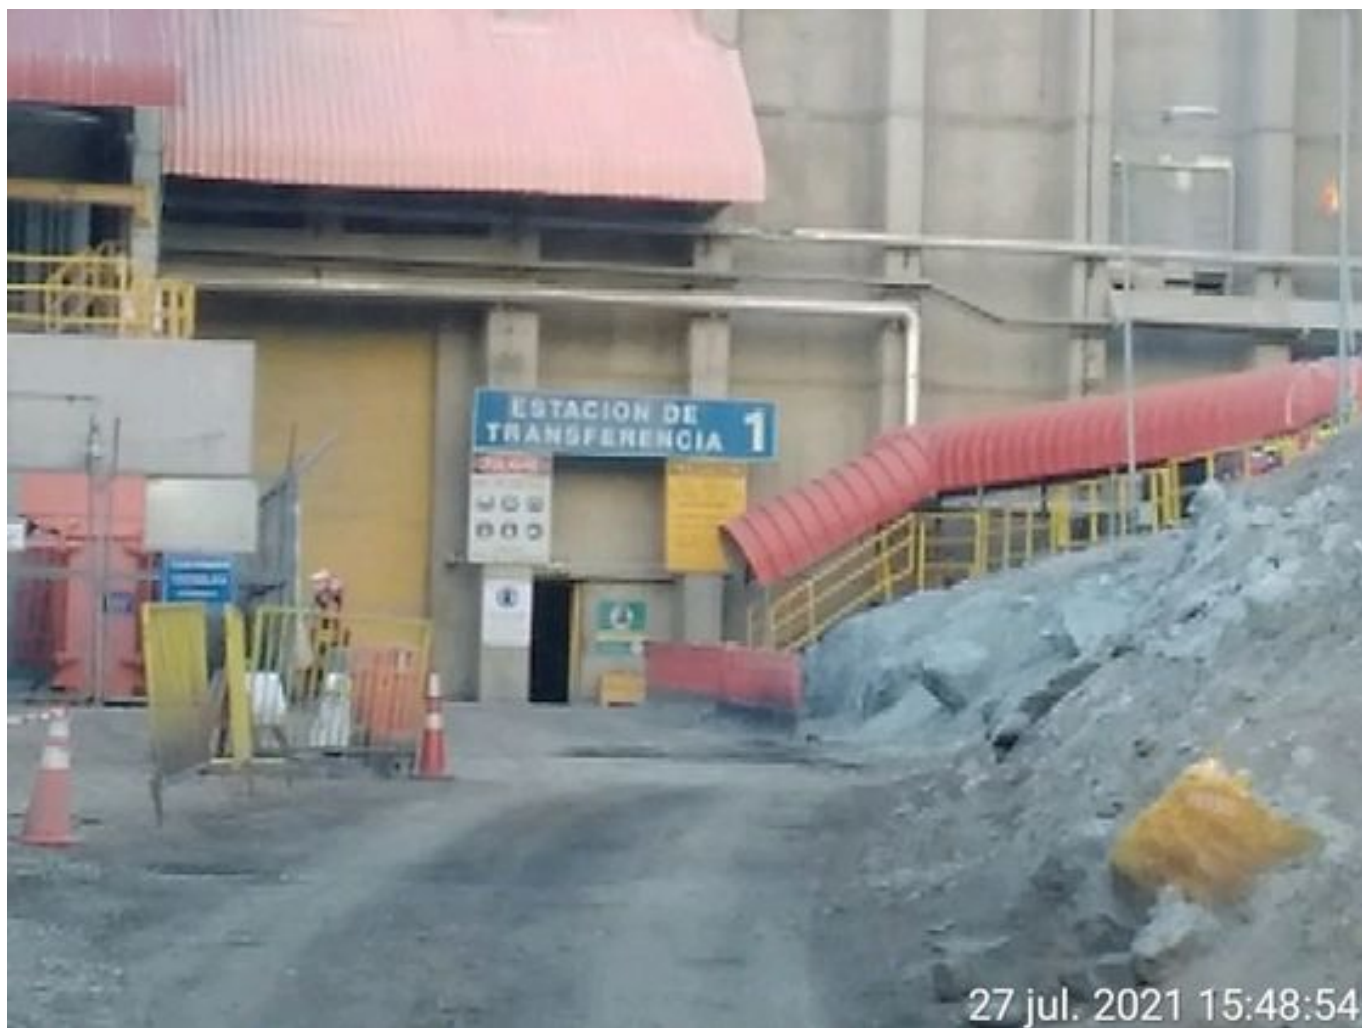
Foto 26: Medida: Regaderas. Lugar: TP1. Comentarios: correas detenidas por mantención programada de 4 hrs

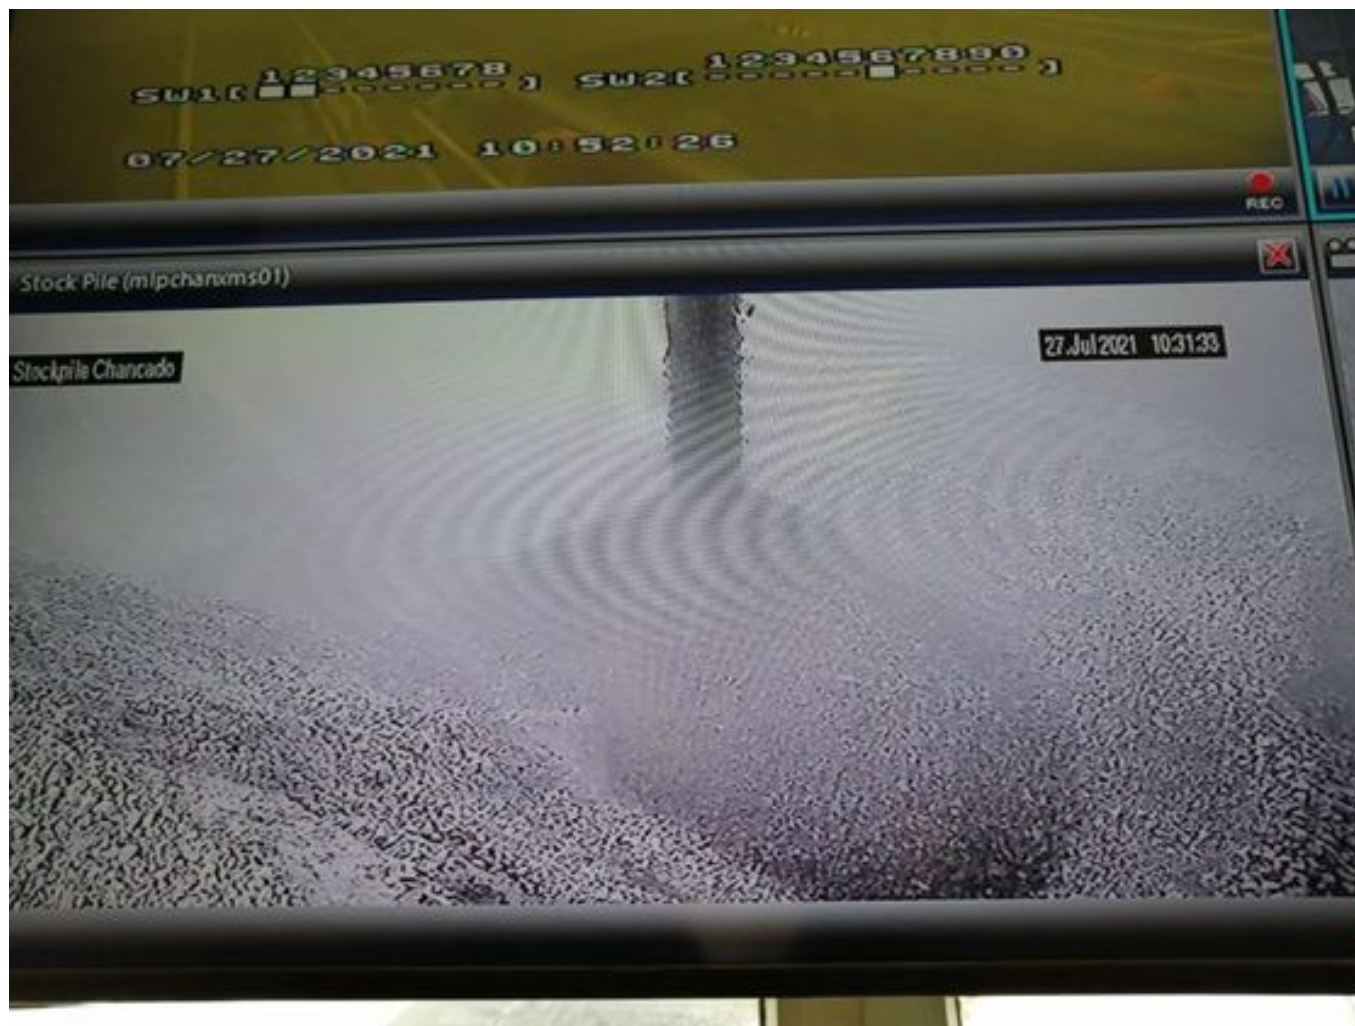
Foto 27: Medida: Espumante en Correas y Stock Pile. Lugar: Chancado 2. Comentarios: producto operativo no se observa material particulado fuera del domo

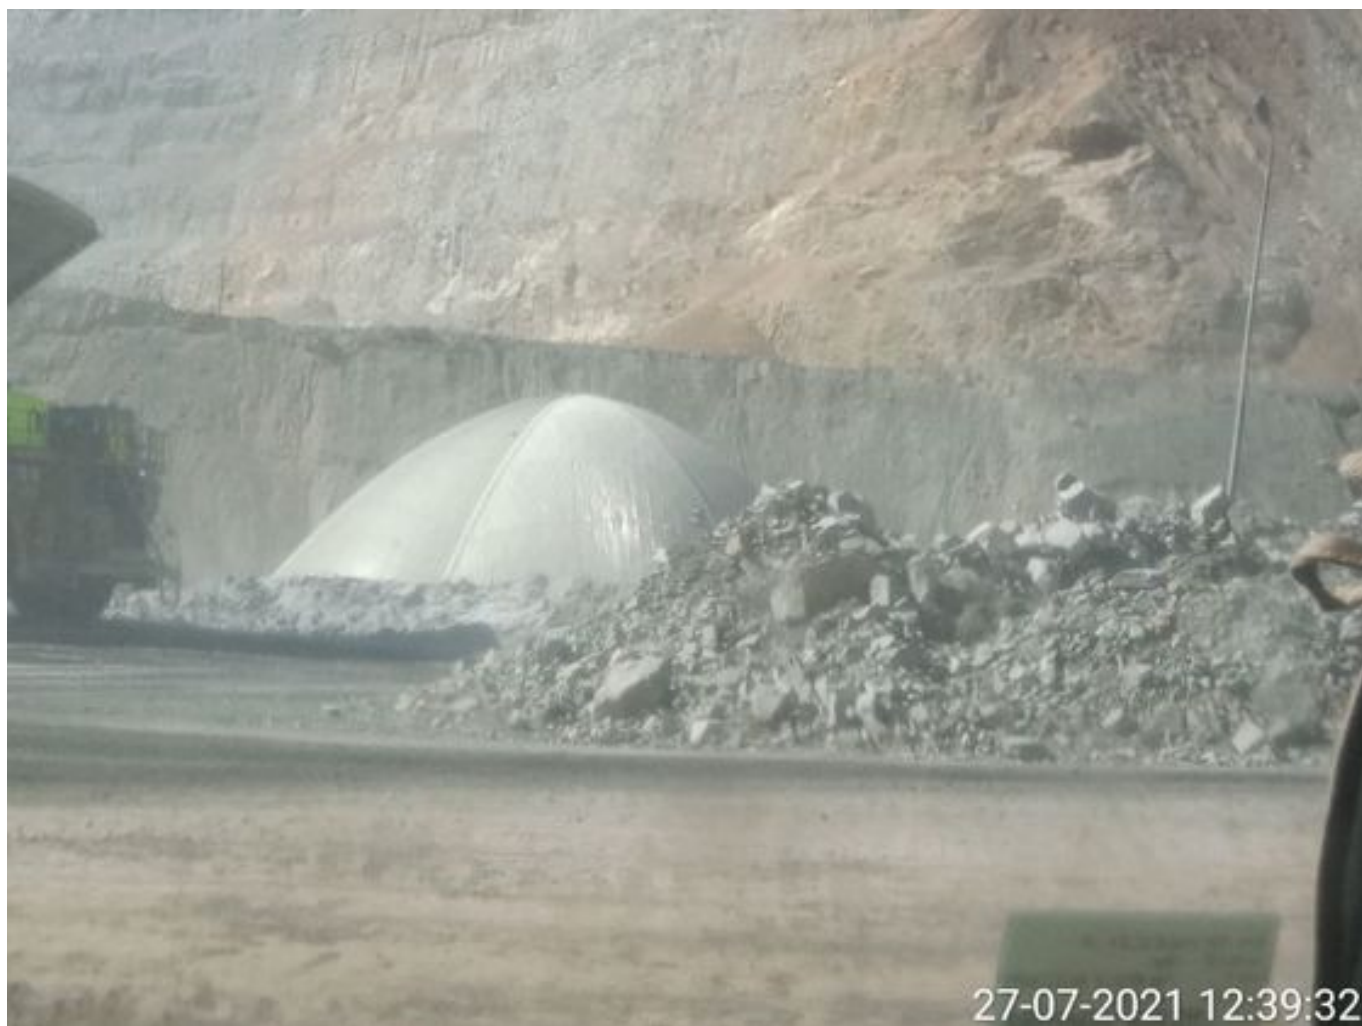
Foto 28: Medida: Espumante en Correas y Stock Pile. Lugar: Chancado 2. Comentarios: producto operativo no se observa material particulado fuera del domo

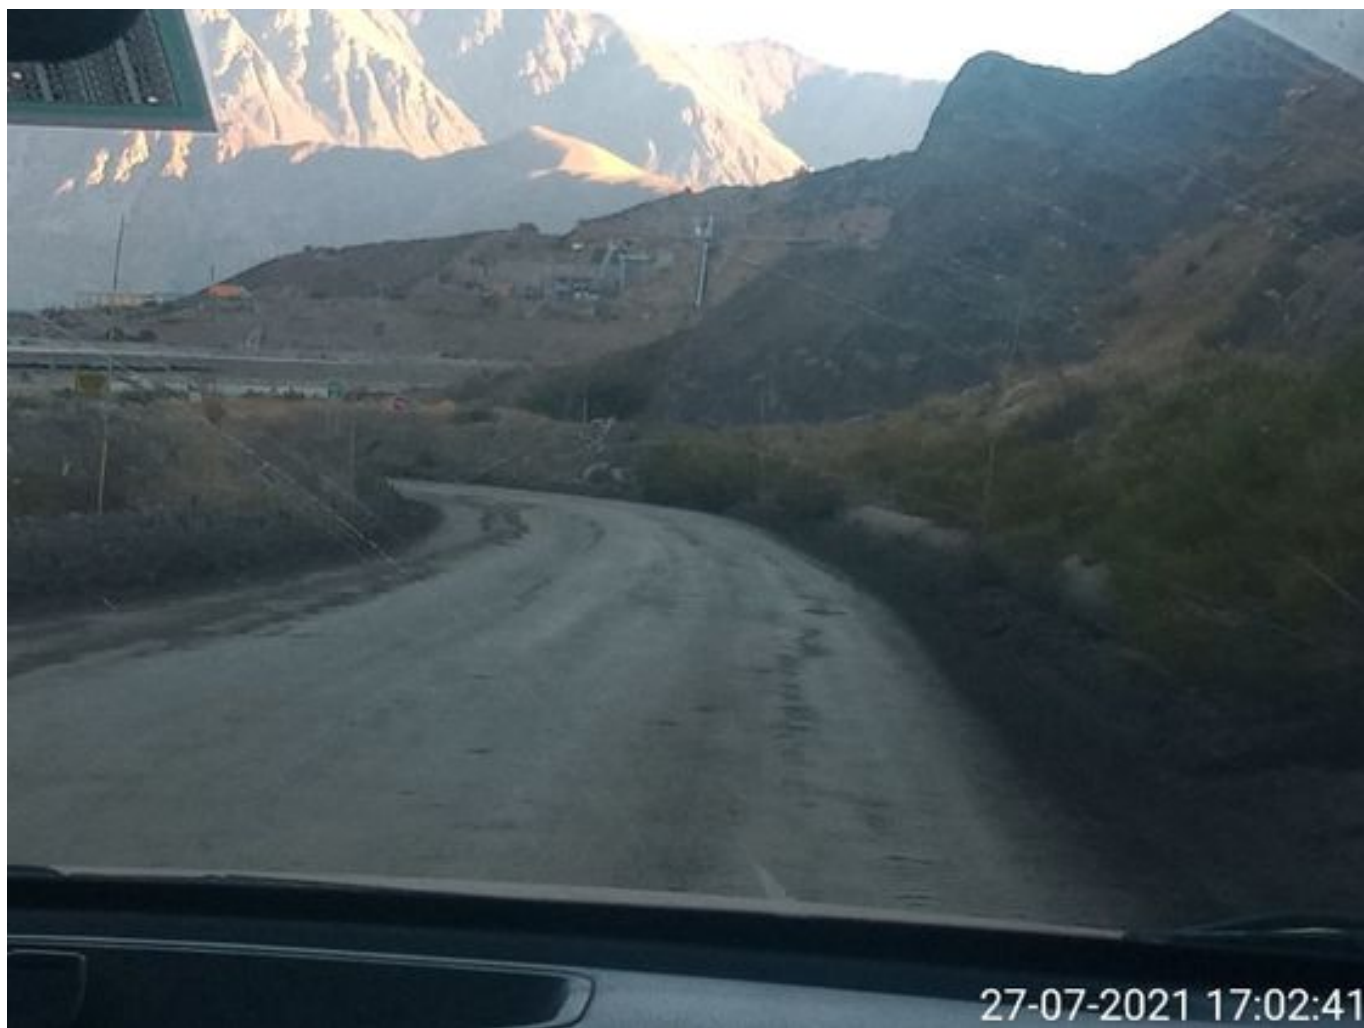
Foto 29: Medida: Aplicación Dust Control camino alternativo. Lugar: Estribo derecho Tranque Quillayes. Comentarios: camino con aplicación de producto operativo

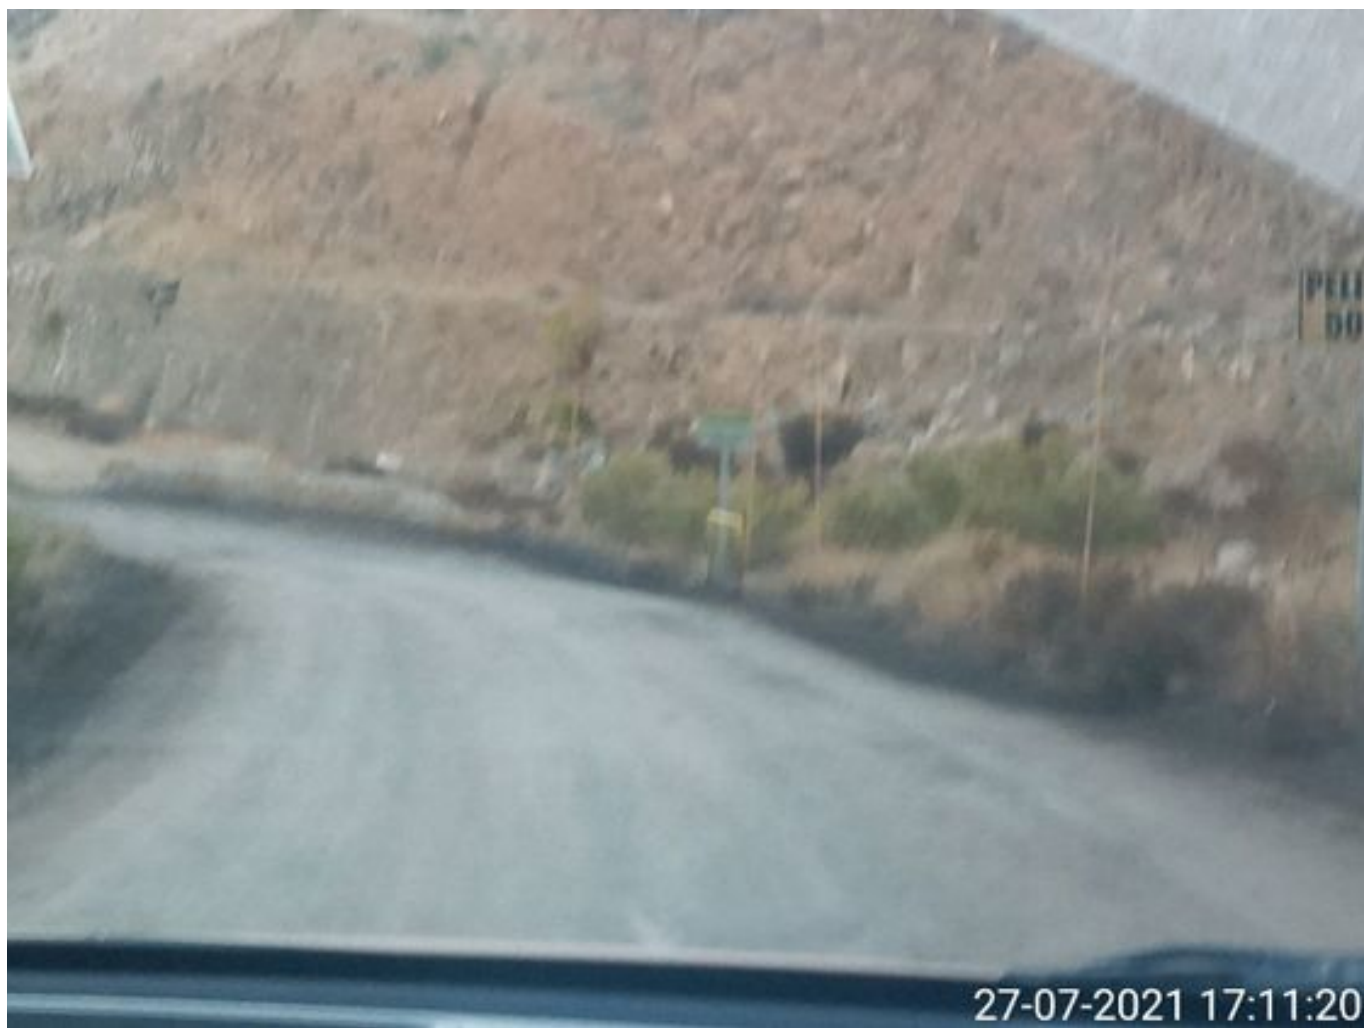
Foto 30: Medida: Aplicación Dust Control camino alternativo. Lugar: Estribo derecho Tranque Quillayes. Comentarios: camino con aplicación de producto operativo

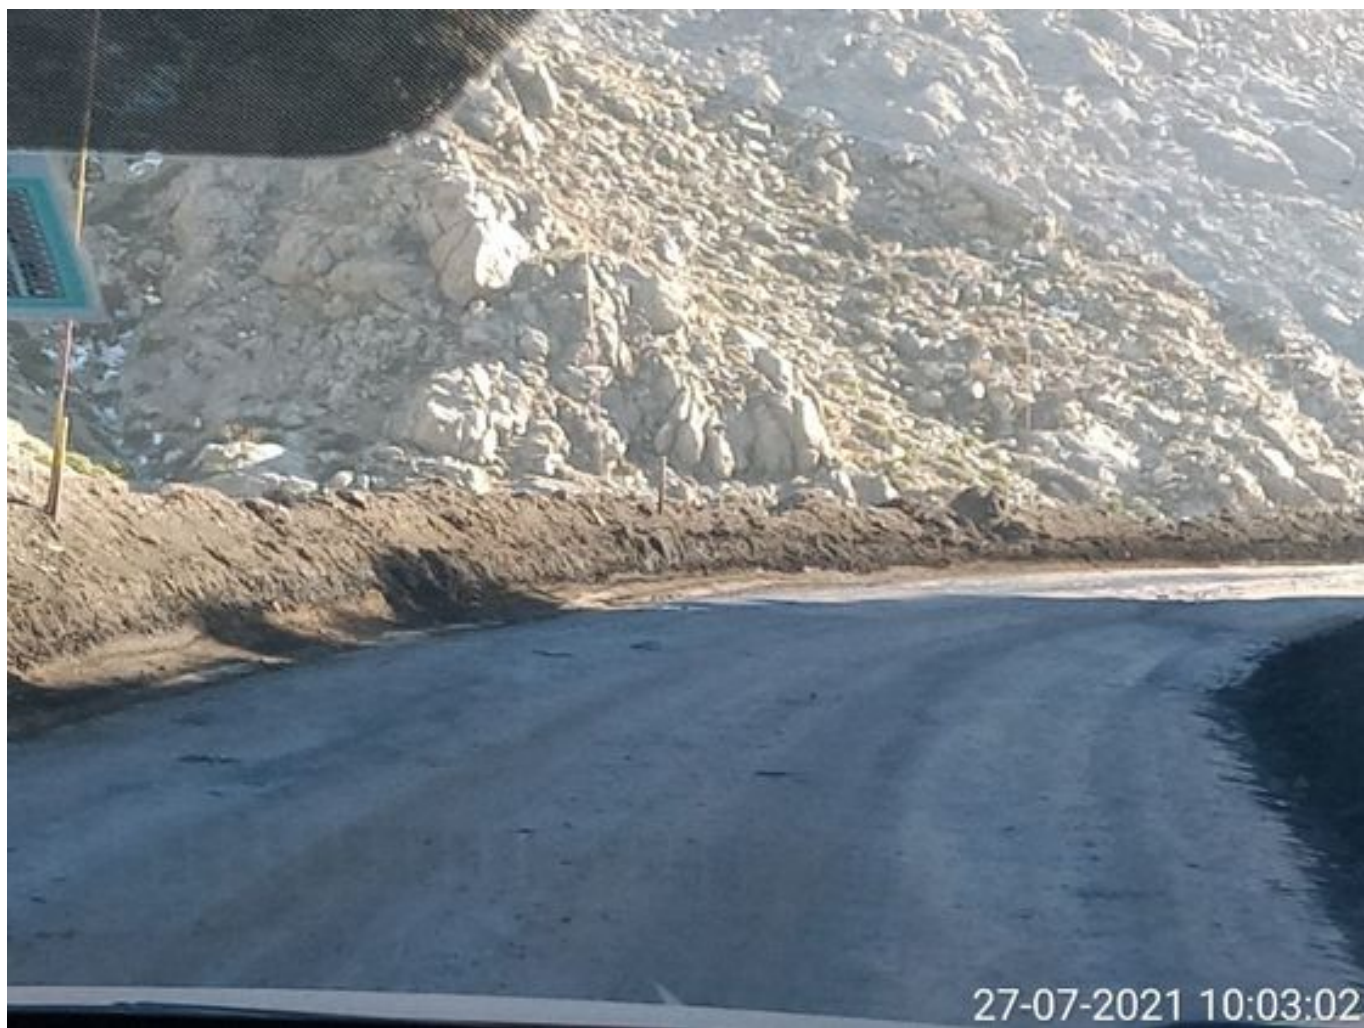
Foto 31: Medida: Aplicación de producto Corp. Vial. Lugar: Hotel Mina a Garita Mina. Comentarios: camino con aplicación de producto operativo entre cortado

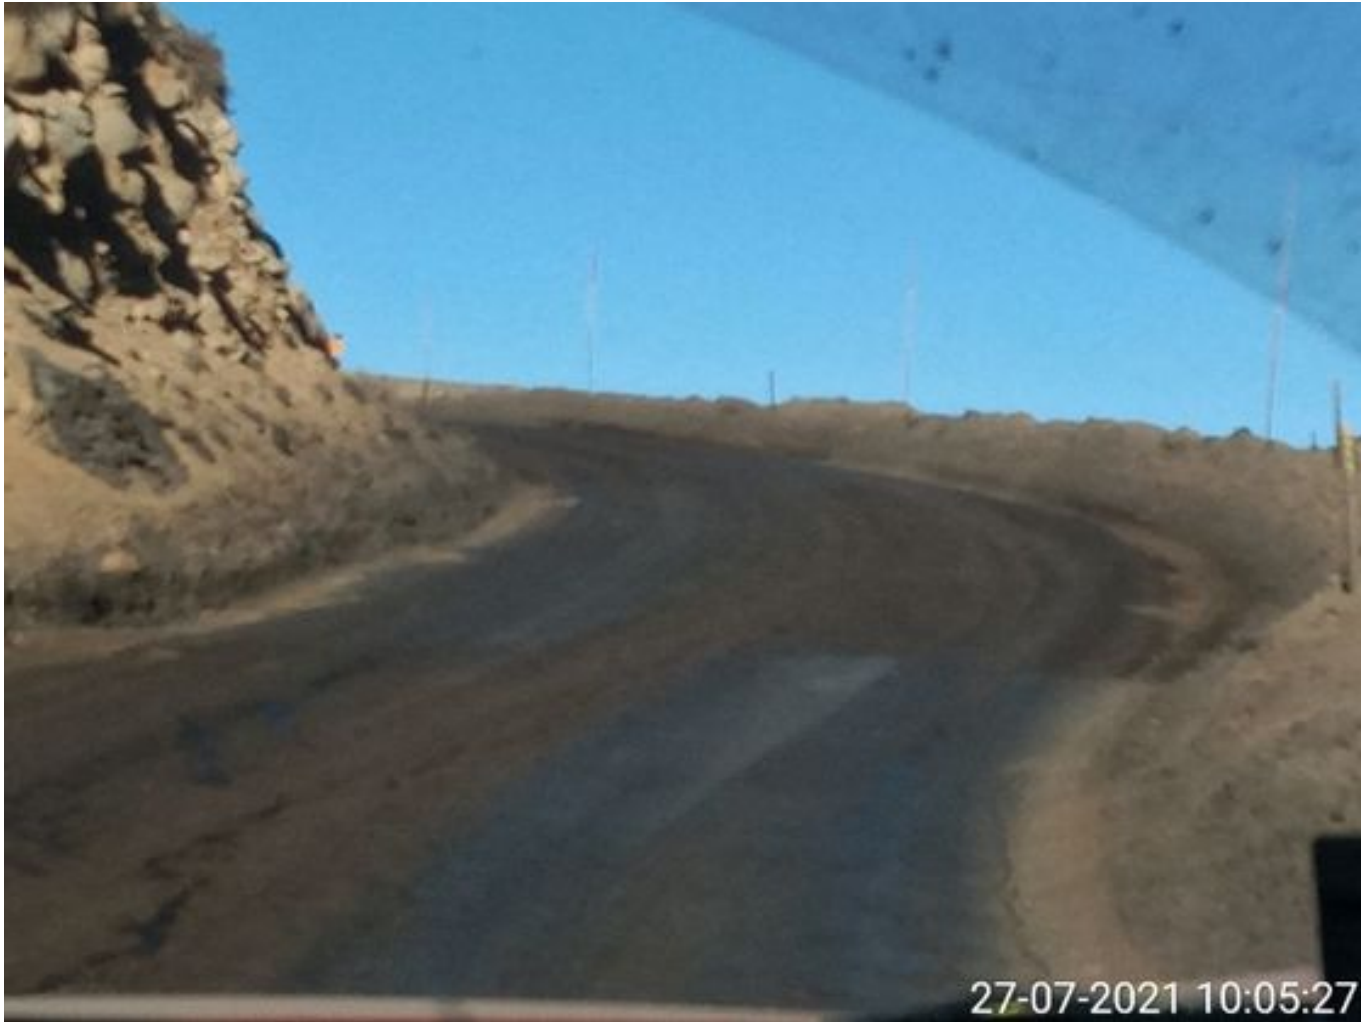
Foto 32: Medida: Aplicación de producto Corp. Vial. Lugar: Hotel Mina a Garita Mina. Comentarios: camino con aplicación de producto operativo entre cortado
