Resumen Ejecutivo Monitores Mesa Calidad del Aire

Fecha (turno)	27/07/2021 - (Dia)
Monitor	Yeniffer Tapia
Acompañante NT	Jatniel Molina
Hora Inicio	09:54
Hora Término	18:10
Tipo Alerta	4
Porcentaje de cumplimiento	100.0%

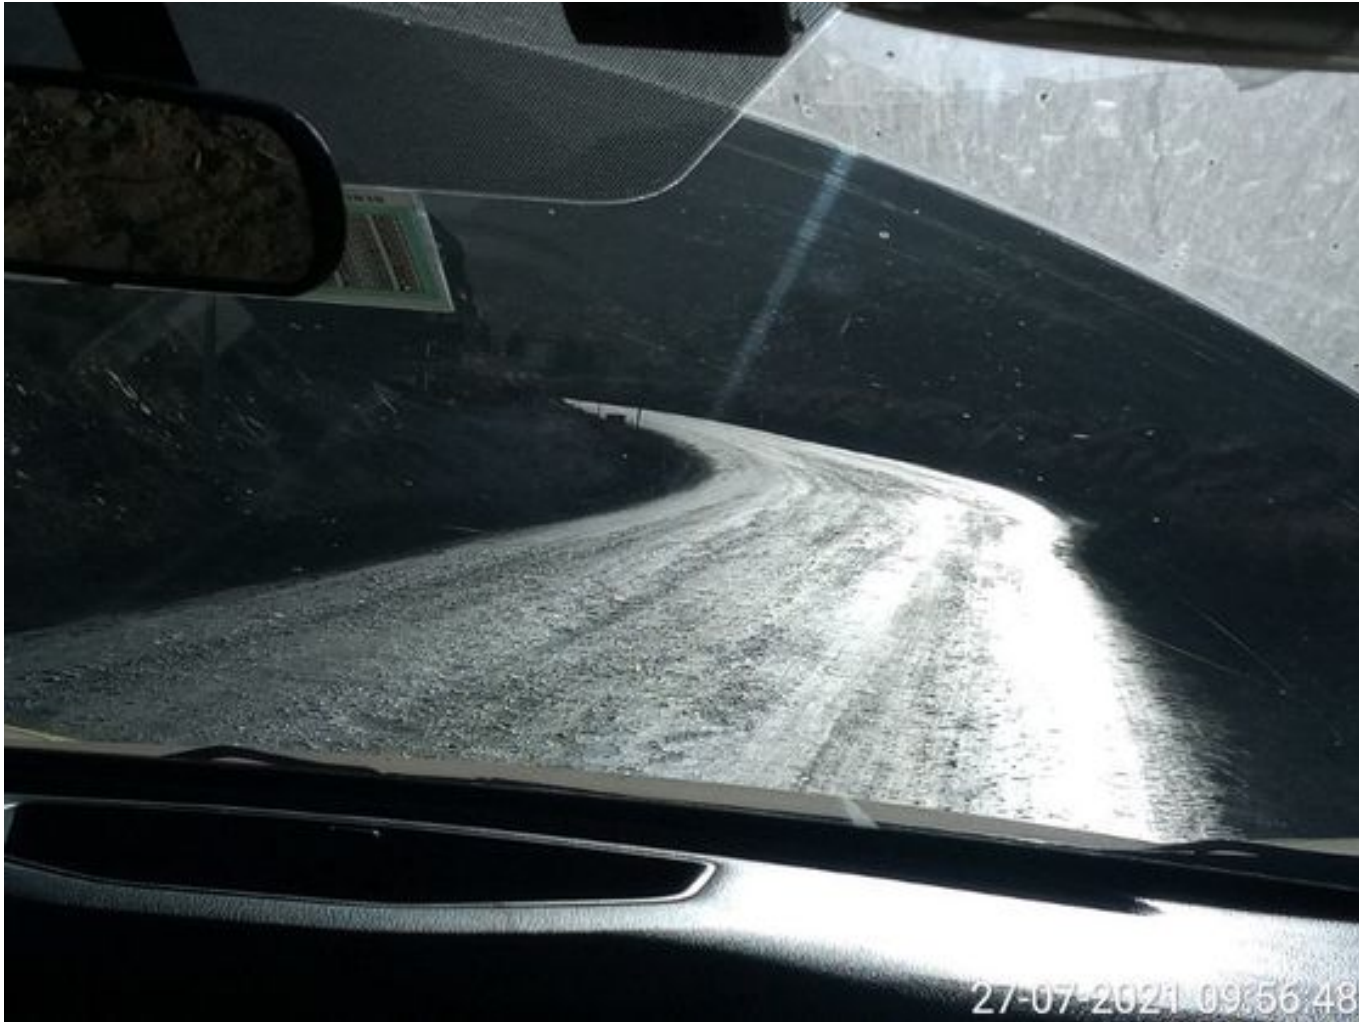
Foto 33: Medida: Aplicación Dust Control. Lugar: Quillay a Hotel Mina. Comentarios: camino con aplicación de producto operativo entre cortado

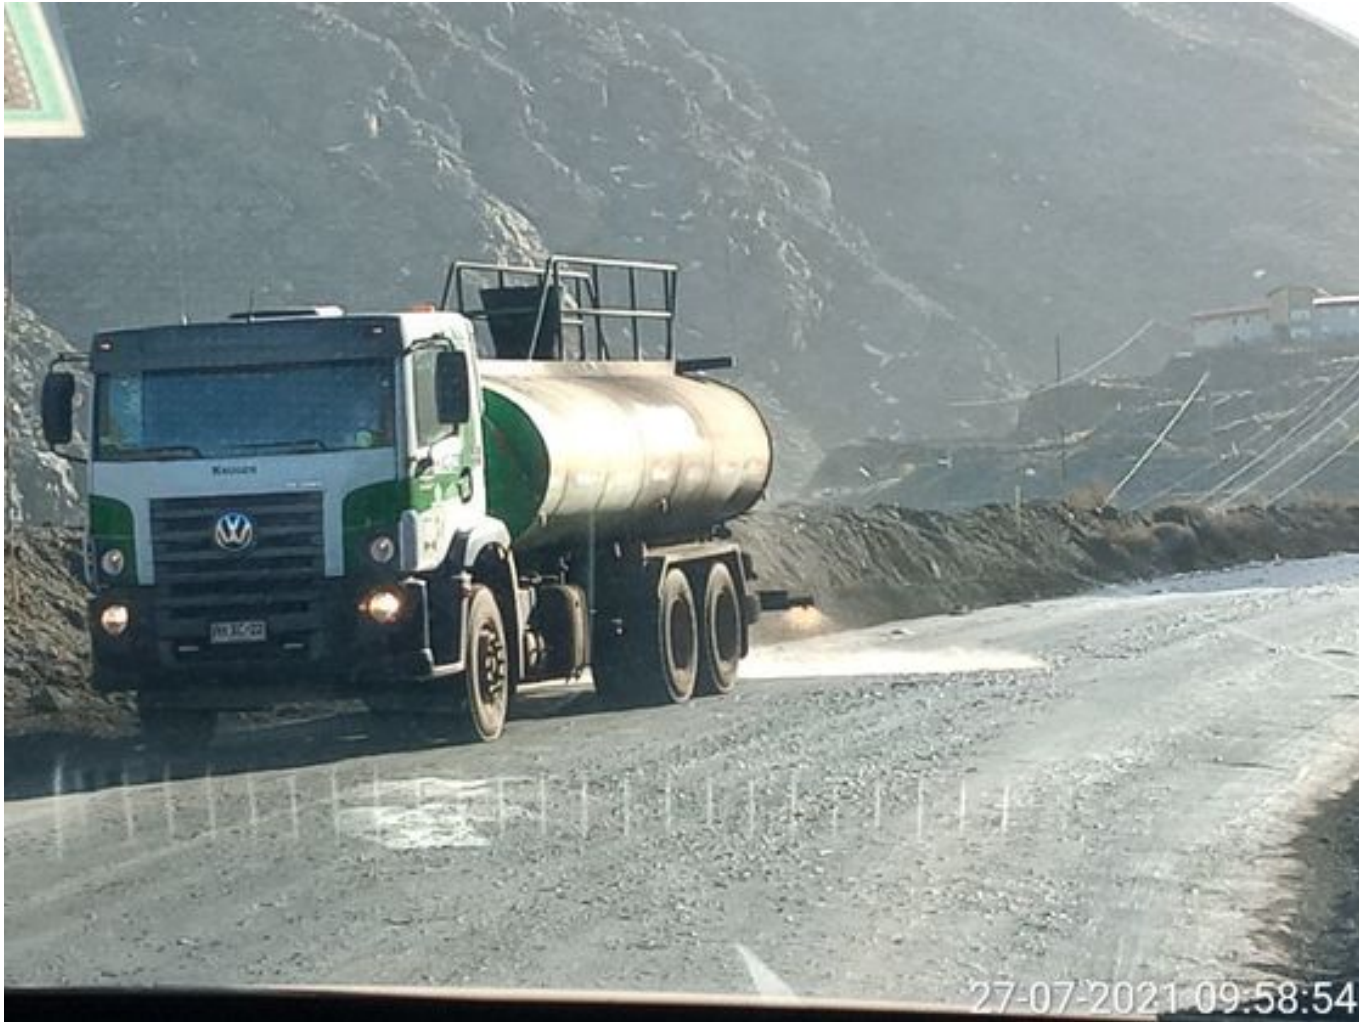
Foto 34: Medida: Aplicación Dust Control. Lugar: Quillay a Hotel Mina. Comentarios: camino con aplicación de producto operativo entre cortado

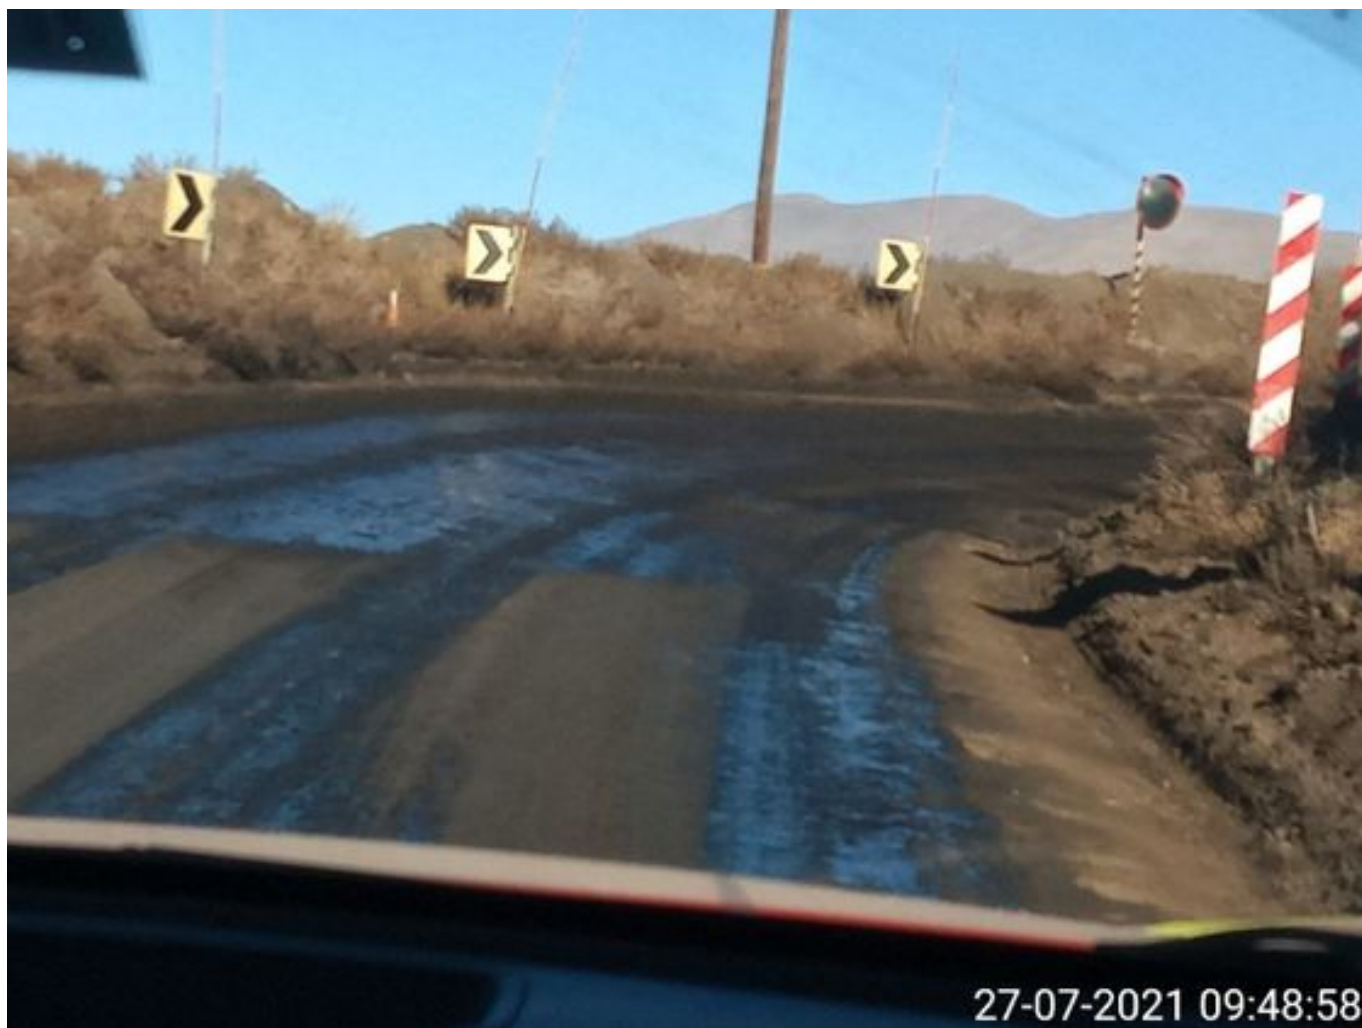
Foto 35: Medida: Aplicación Dust Control. Lugar: Chacay a Quillay. Comentarios: Camino con aplicación de producto operativo entre cortado

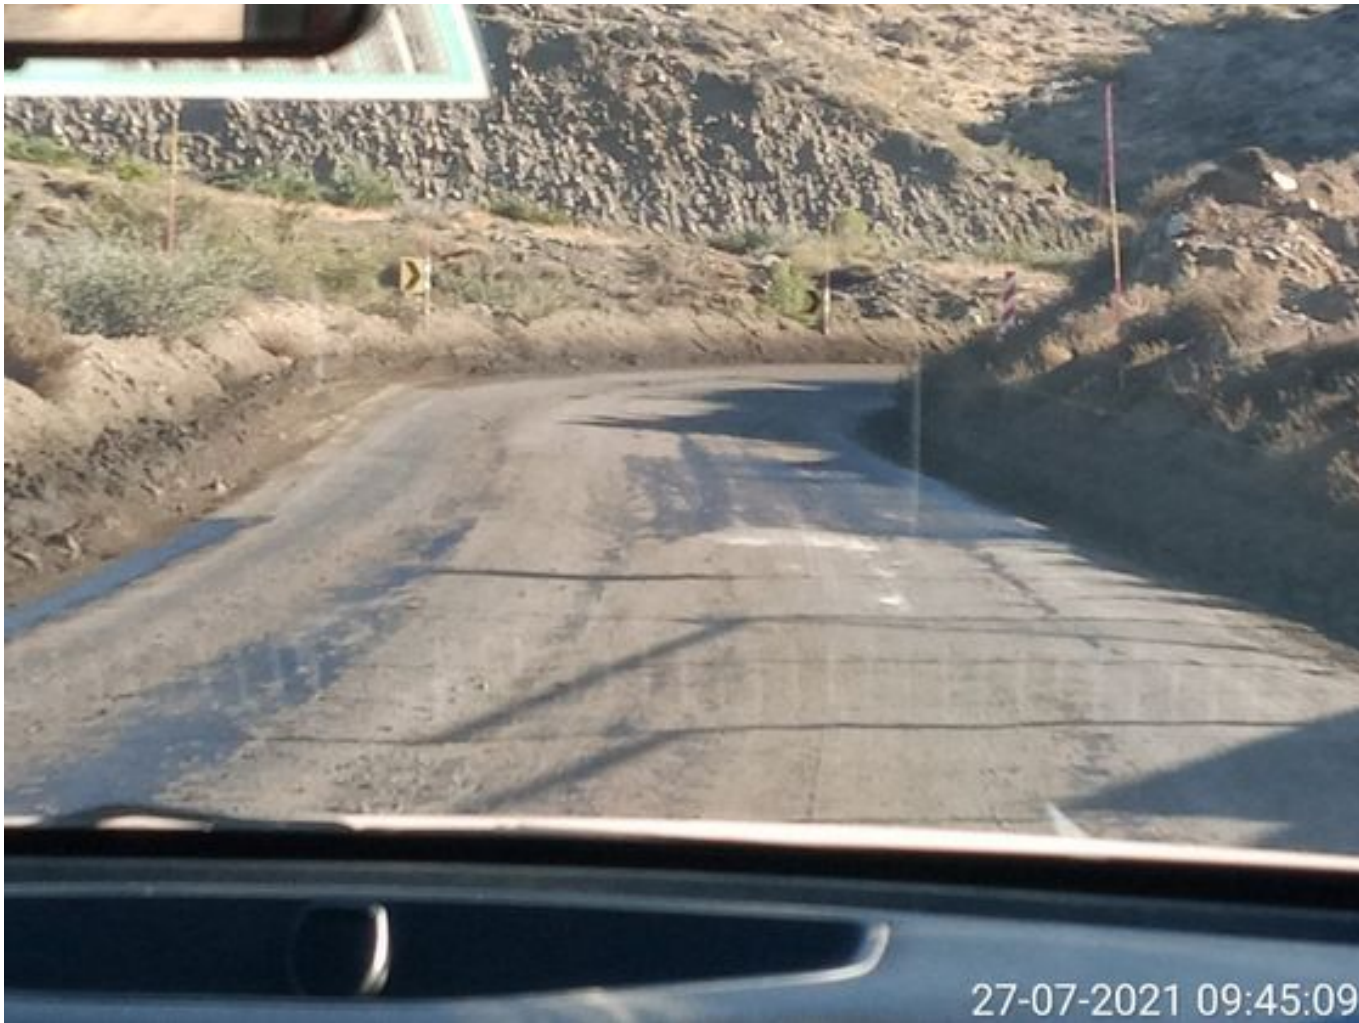
Foto 36: Medida: Aplicación Dust Control. Lugar: Chacay a Quillay. Comentarios: Camino con aplicación de producto operativo entre cortado

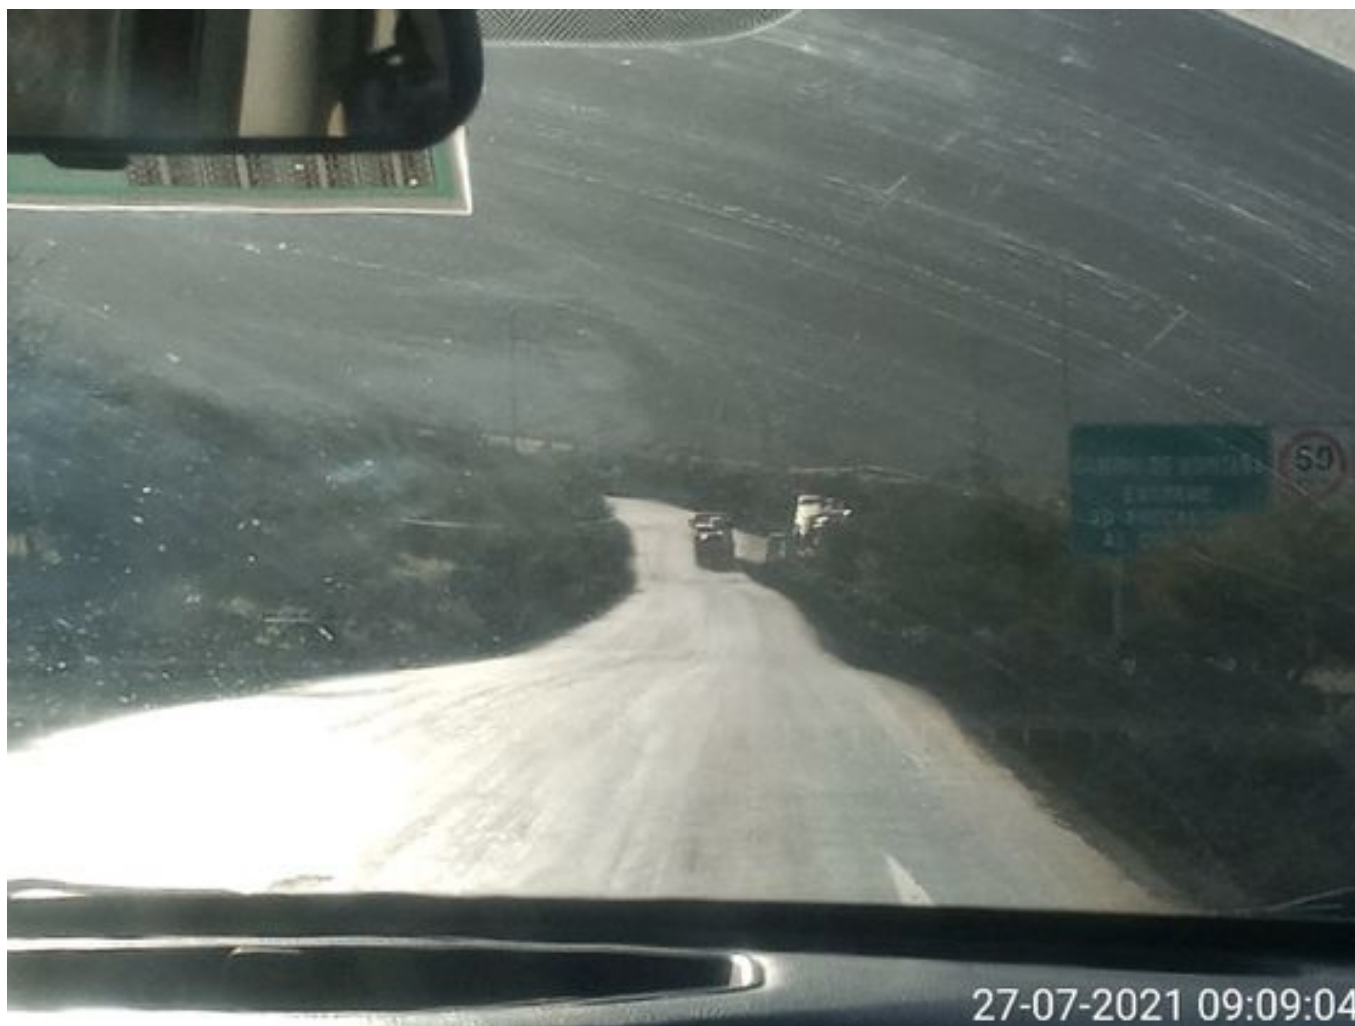
Foto 37: Medida: Aplicación Dust Control. Lugar: Portones a Chacay. Comentarios: camino con aplicación de producto operativo entre cortado

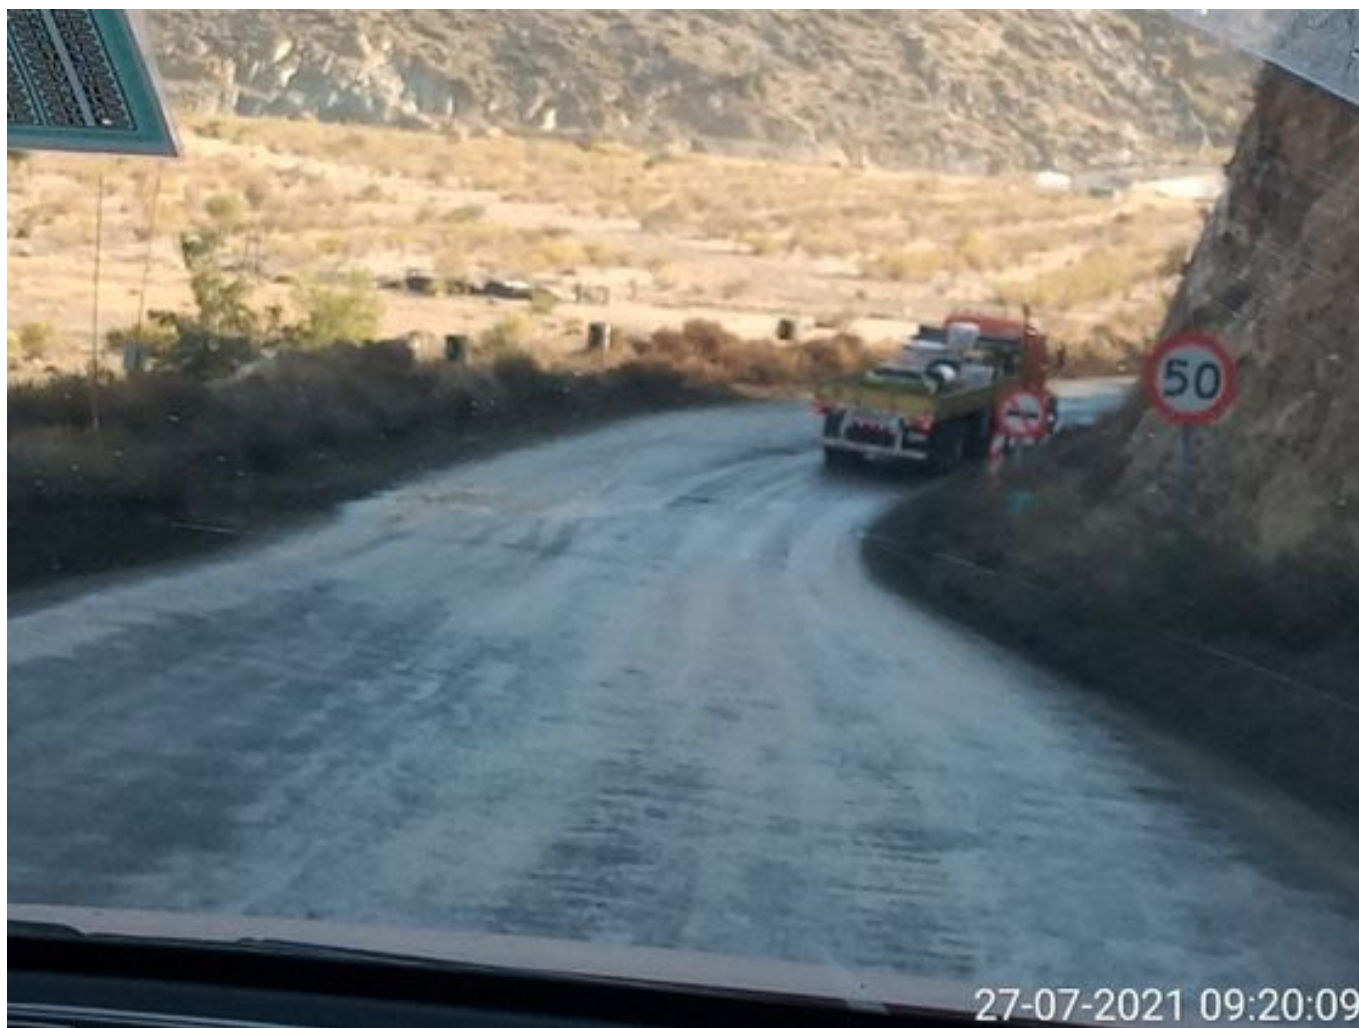
Foto 38: Medida: Aplicación Dust Control. Lugar: Portones a Chacay. Comentarios: camino con aplicación de producto operativo entre cortado

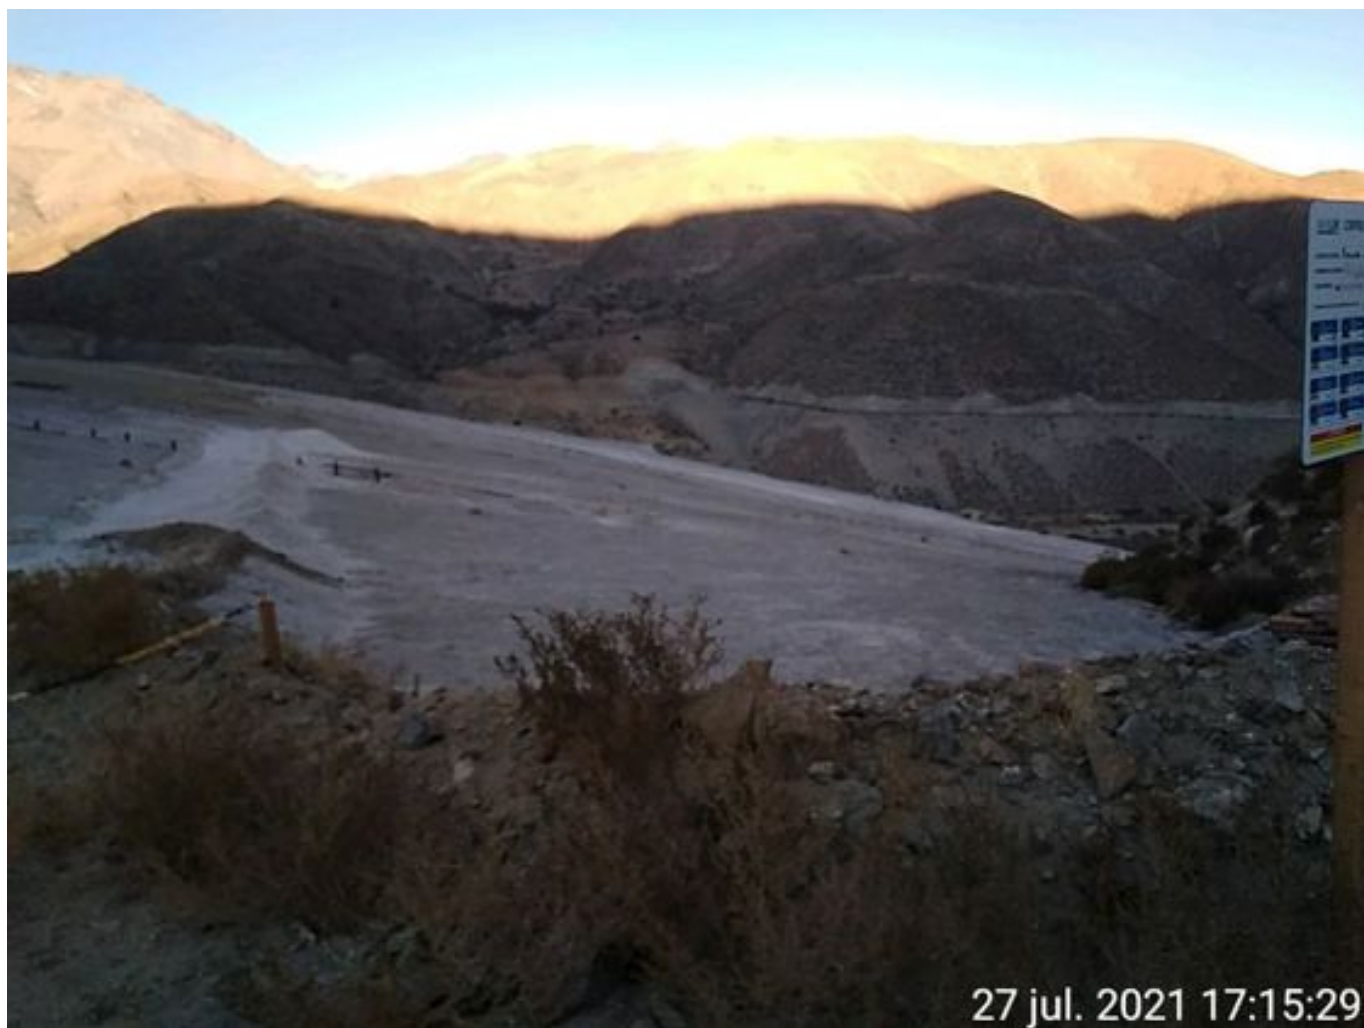
Foto 40: Medida: Aplicación de supresor. Lugar: Sector Muro. Comentarios: no se observan trabajos en el área

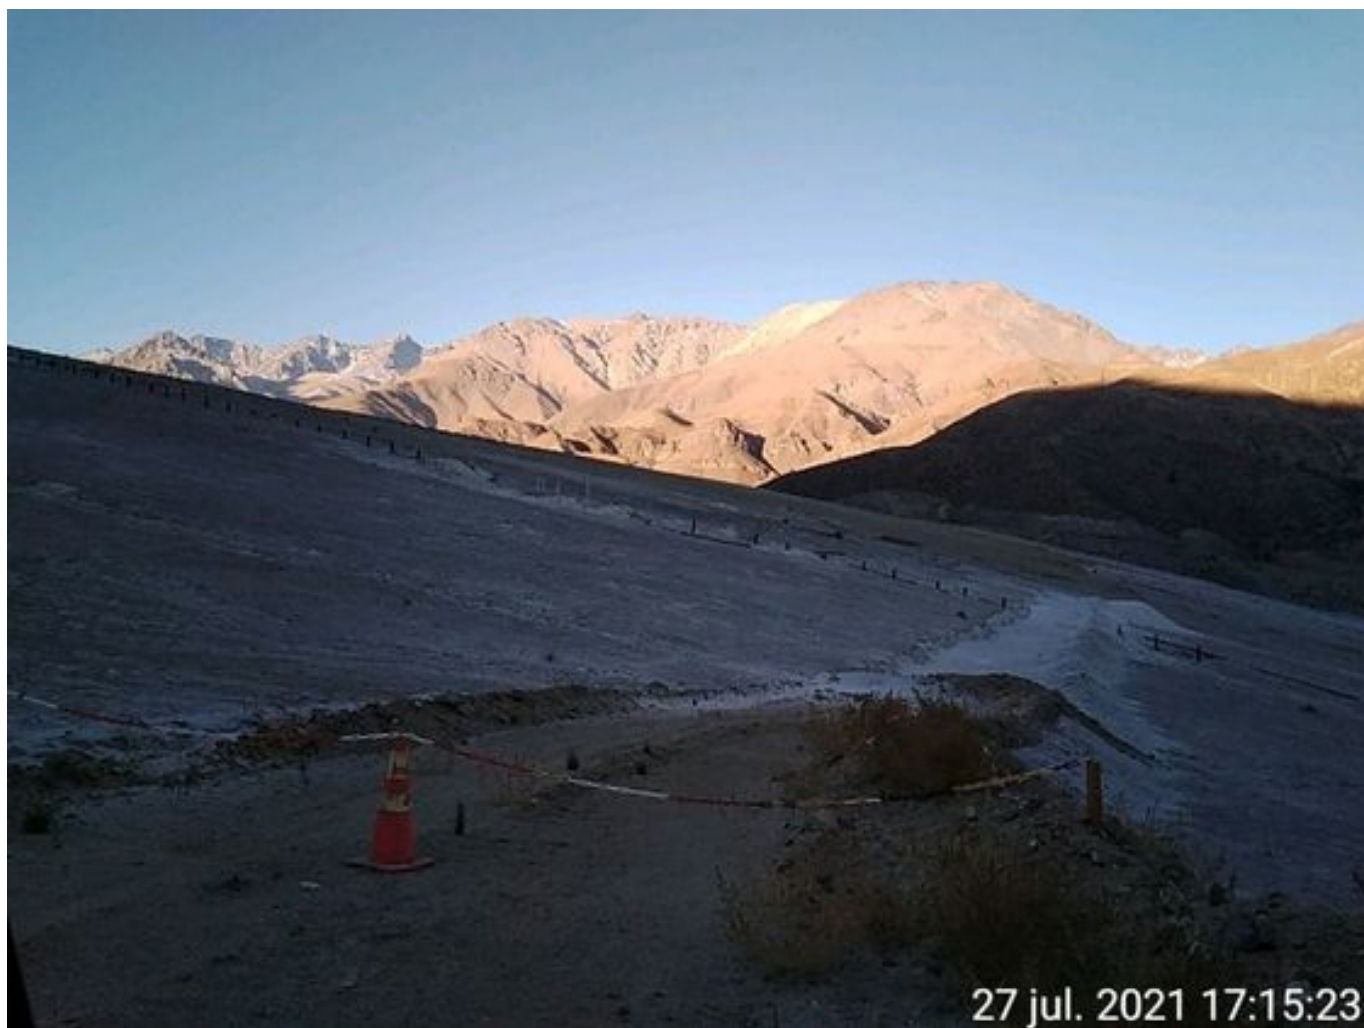
Foto 41: Medida: Aplicación de supresor. Lugar: Sector Muro. Comentarios: no se observan trabajos en el área

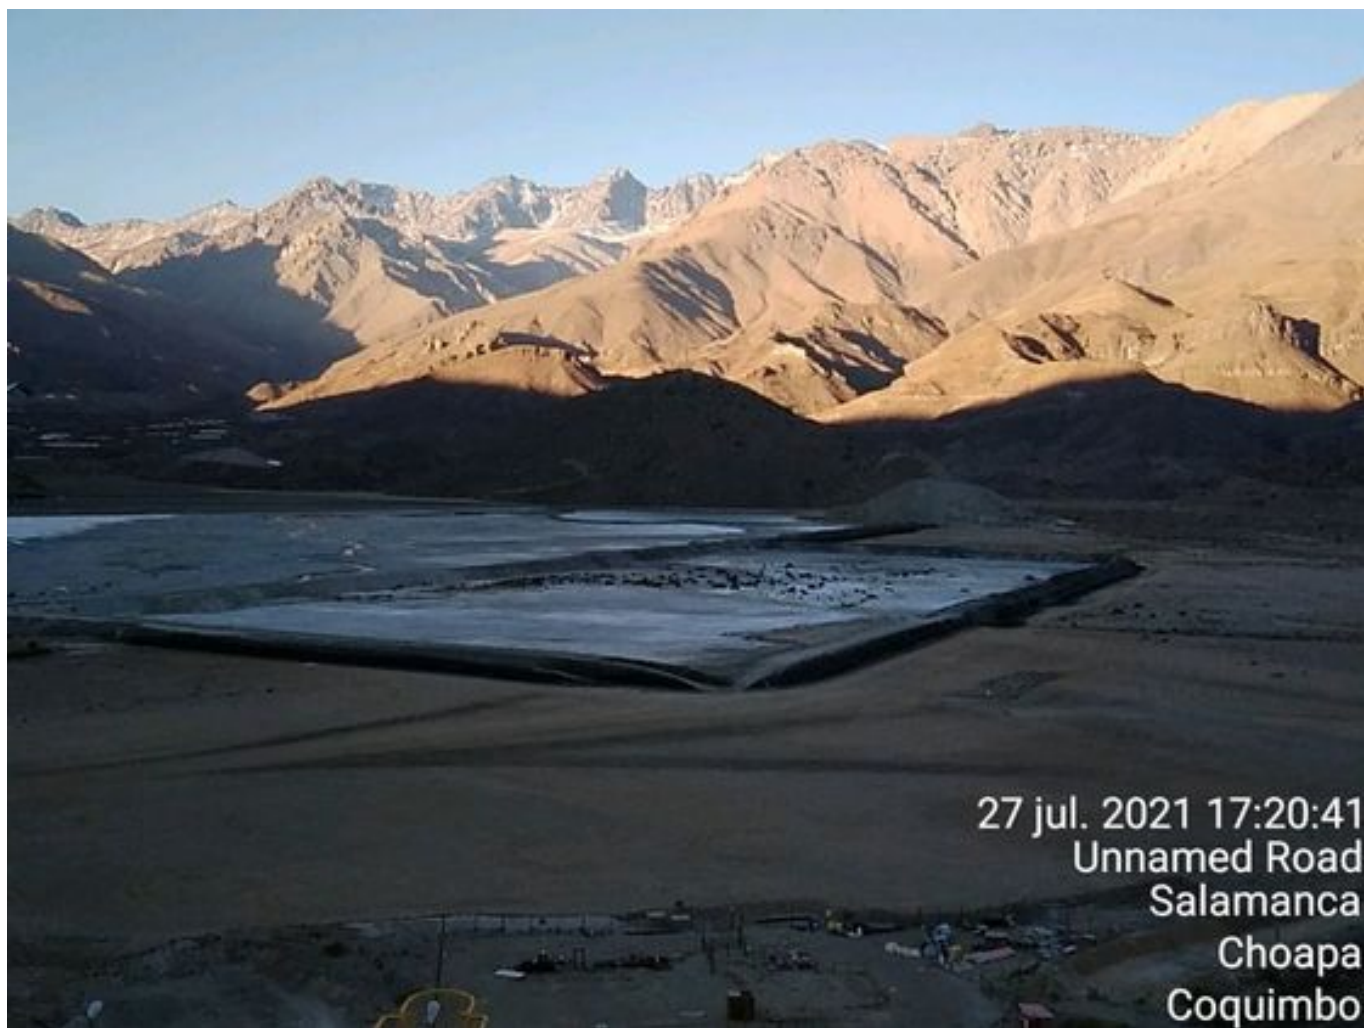
Foto 42: Medida: Aplicación de empréstito. Lugar: Sector Tranque. Comentarios: no se observan trabajos en el área

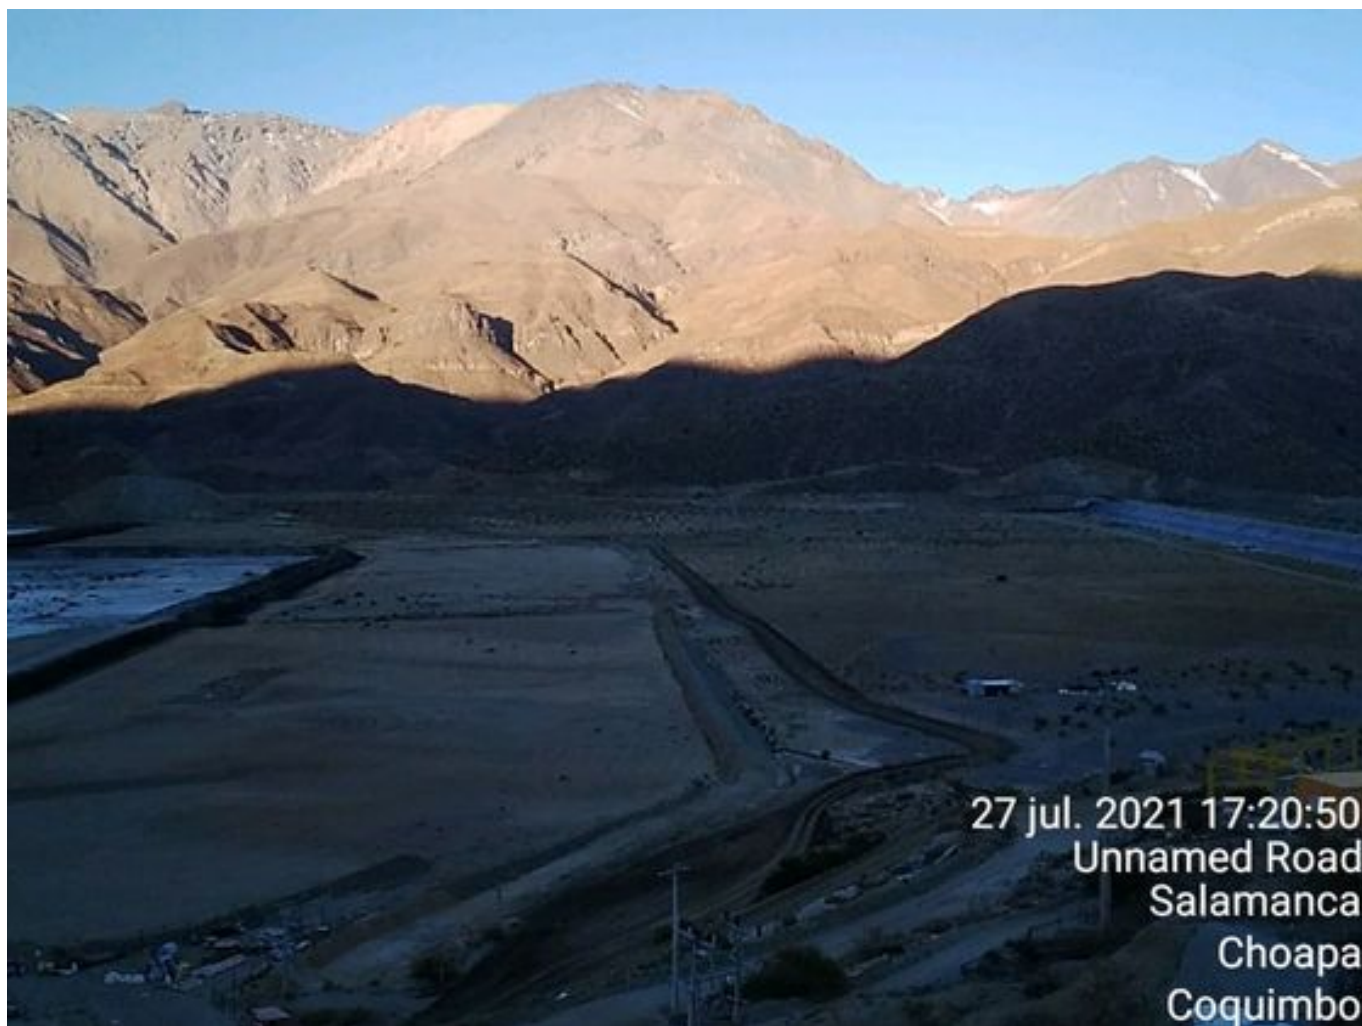
Foto 43: Medida: Aplicación de empréstito. Lugar: Sector Tranque. Comentarios: no se observan trabajos en el área

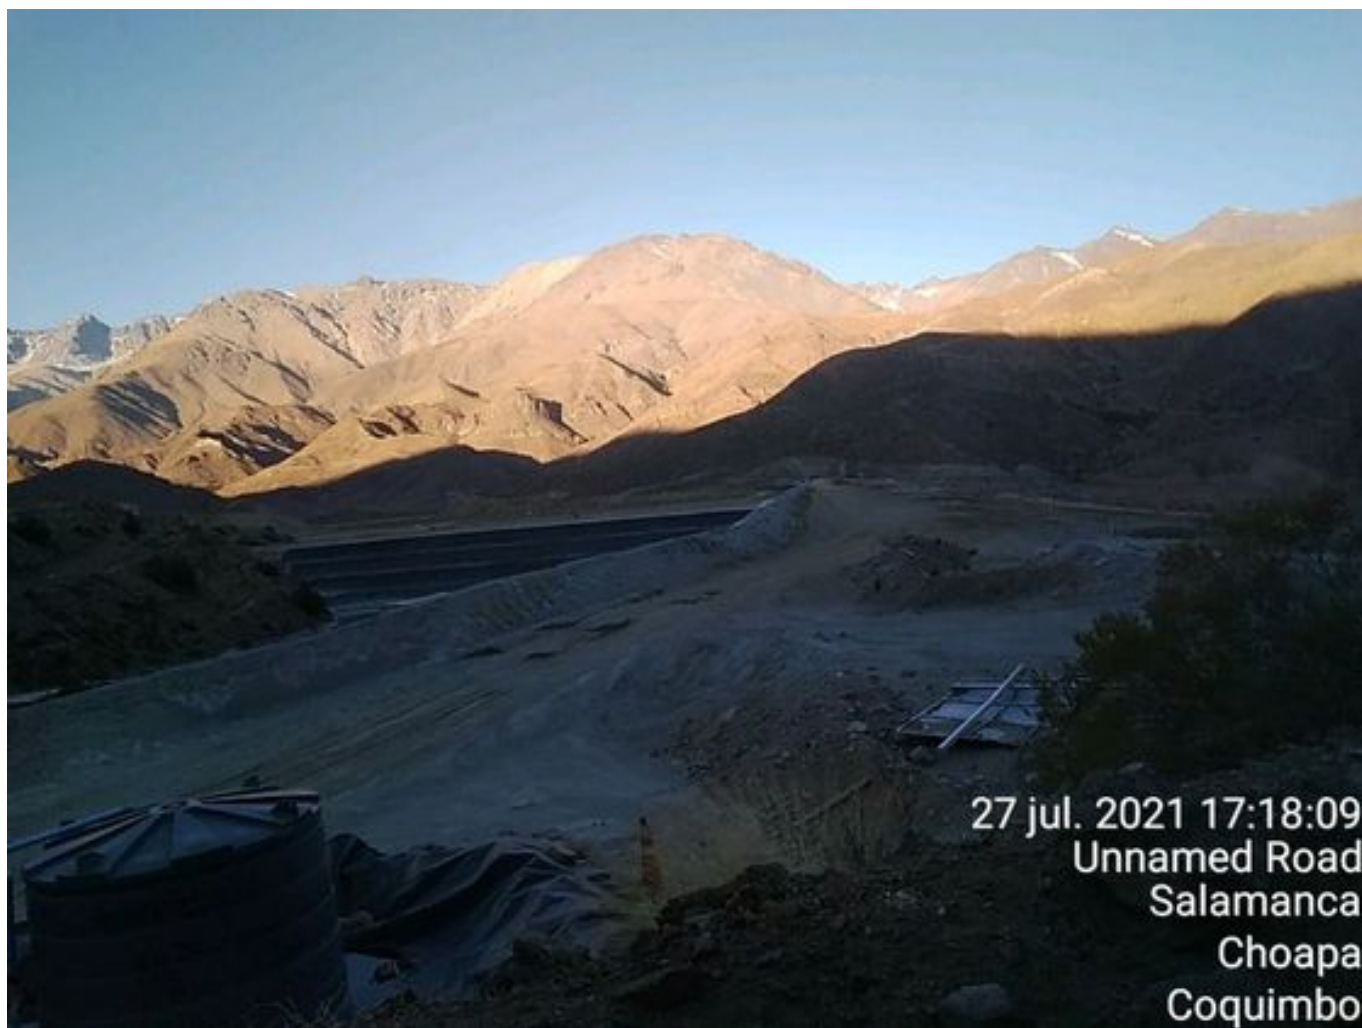
Foto 44: Medida: Aplicación Soiltiac coronamiento del muro. Lugar: Tranque Quillayes. Comentarios: no se observan trabajos en el área

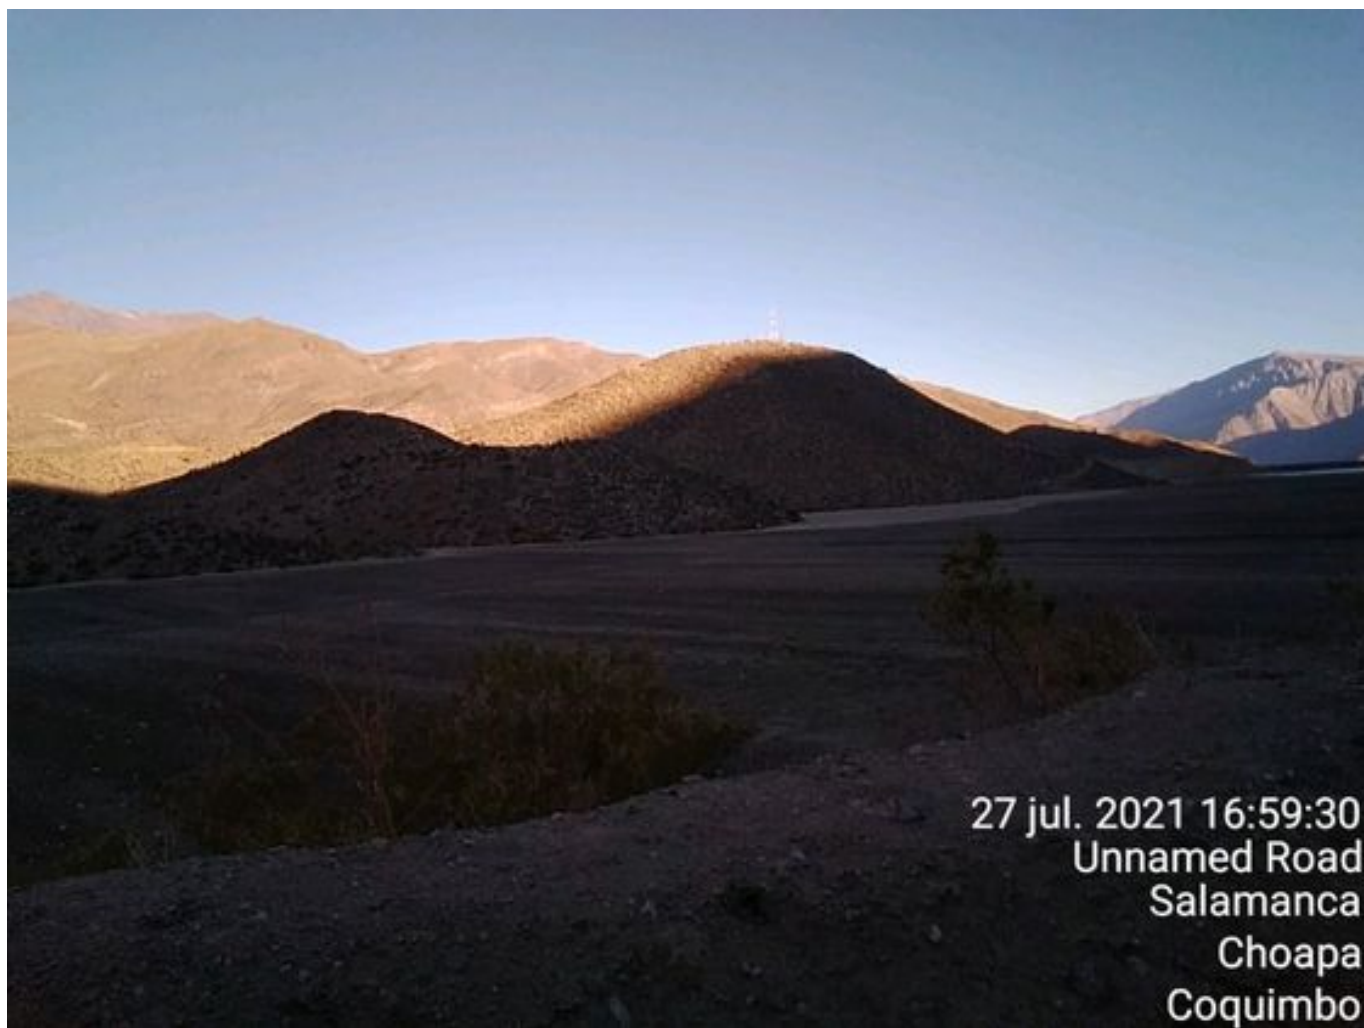
Foto 45: Medida: Aplicación de empréstito. Lugar: Sector Cola. Comentarios: no se observan trabajos en el área

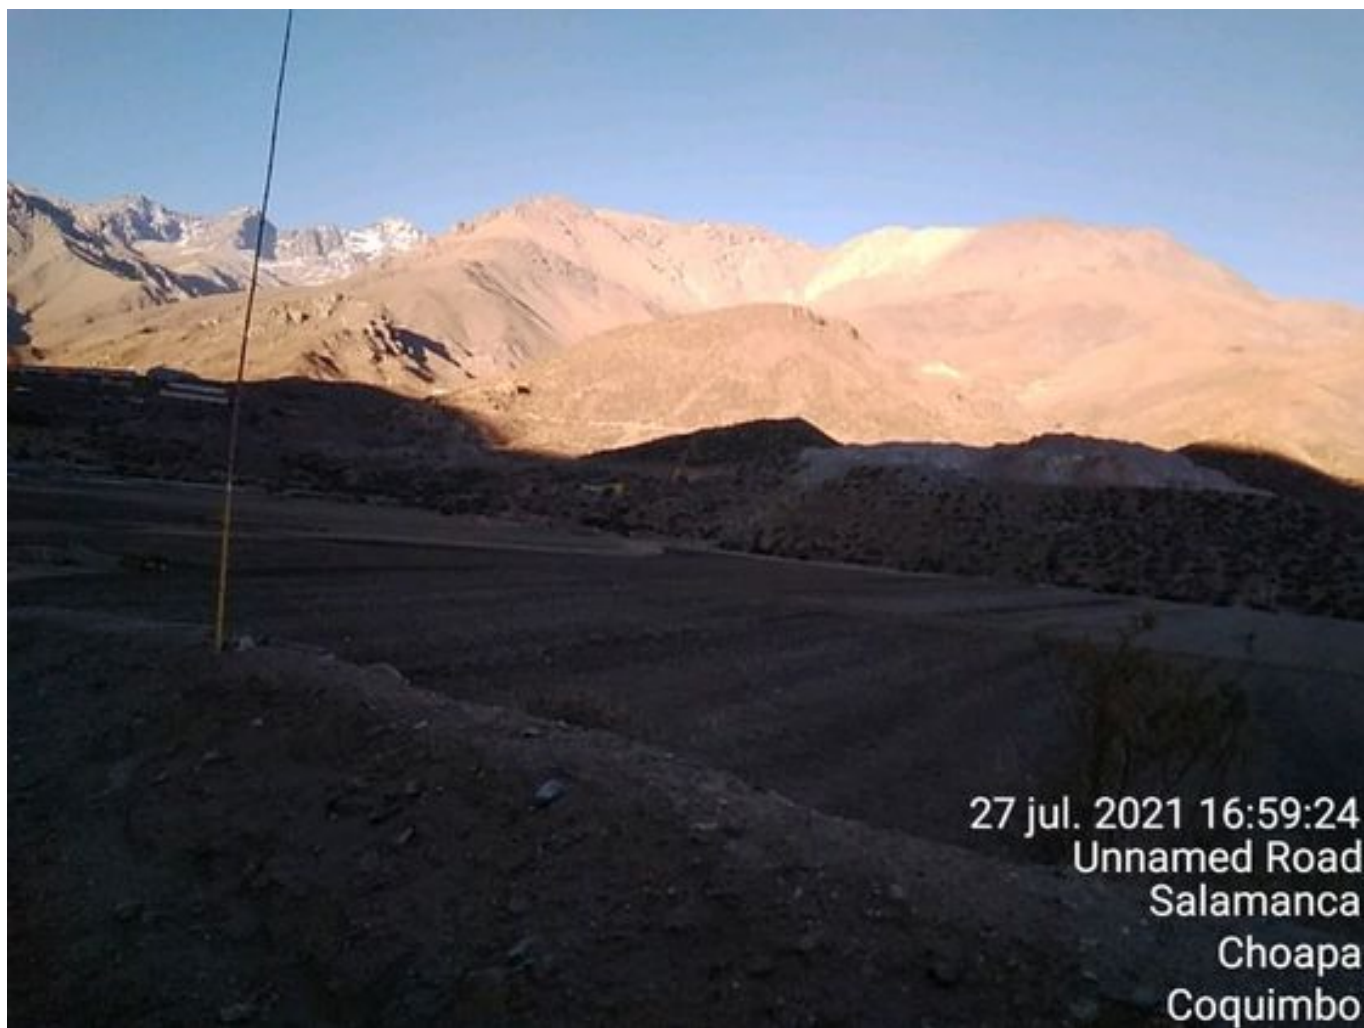
Foto 46: Medida: Aplicación de empréstito. Lugar: Sector Cola. Comentarios: no se observan trabajos en el área

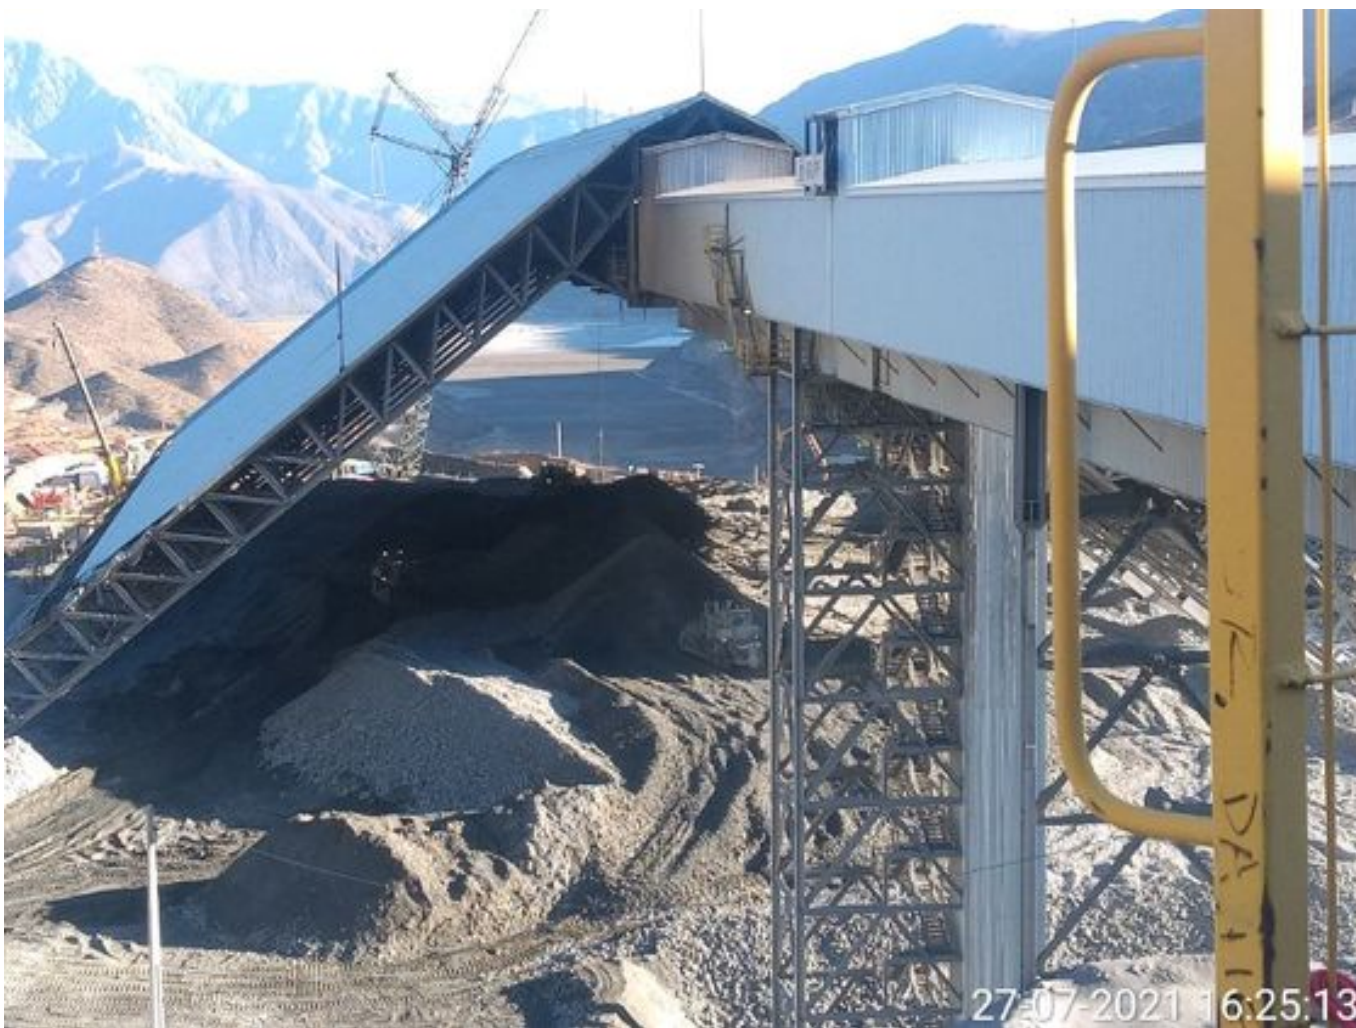
Foto 47: Medida: Regaderas. Lugar: Descarga stock pile planta. Comentarios: correas detenidas por mantención programada de 4 hrs

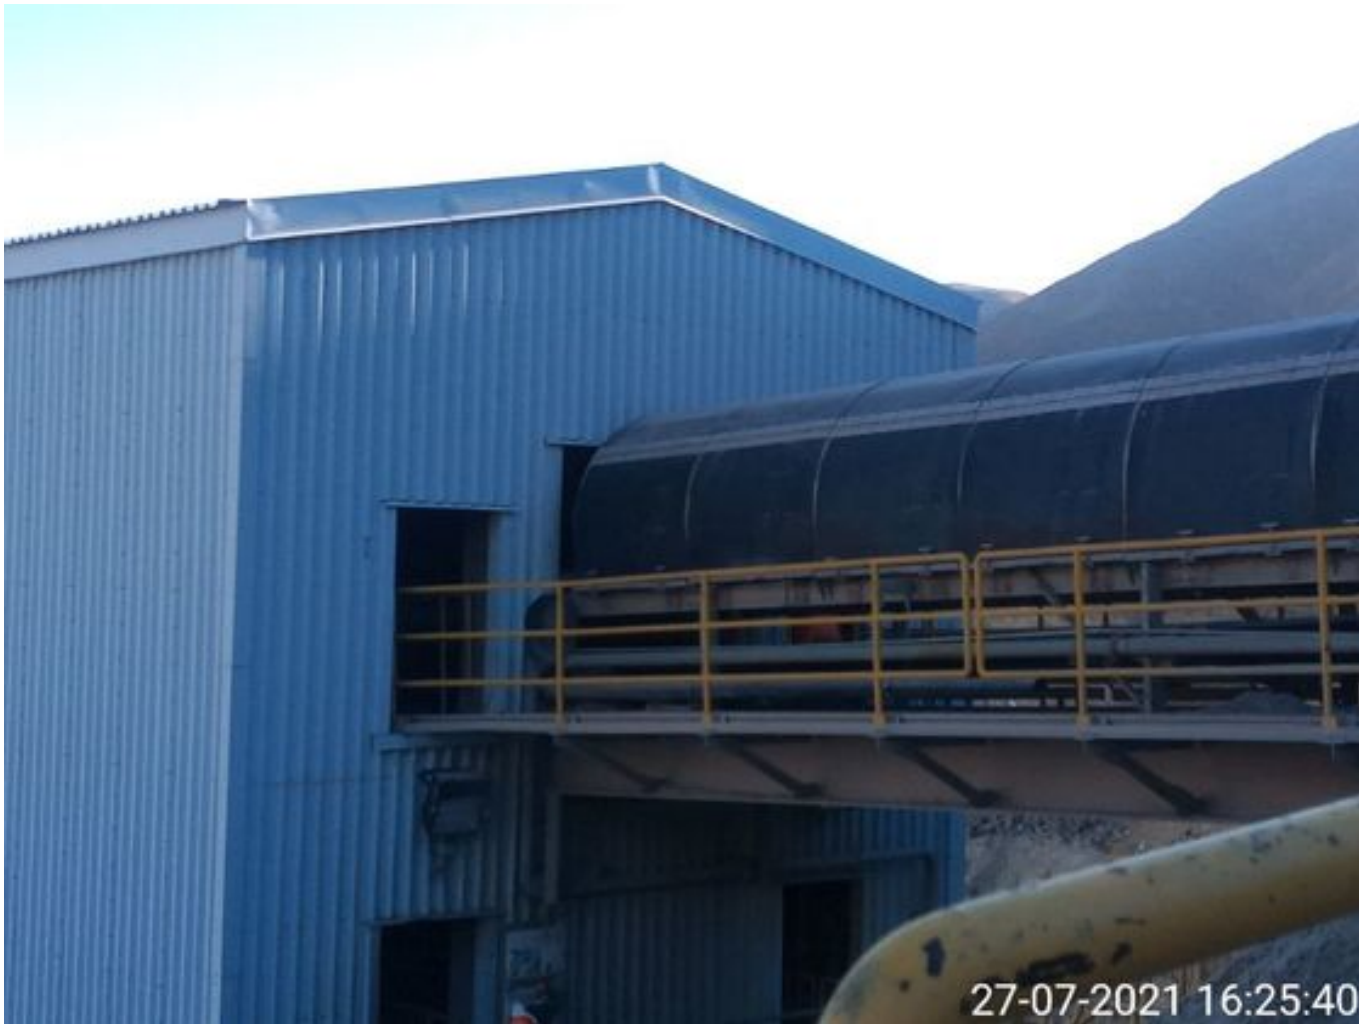
Foto 48: Medida: Regaderas. Lugar: Descarga stock pile planta. Comentarios: correas detenidas por mantención programada de 4 hrs

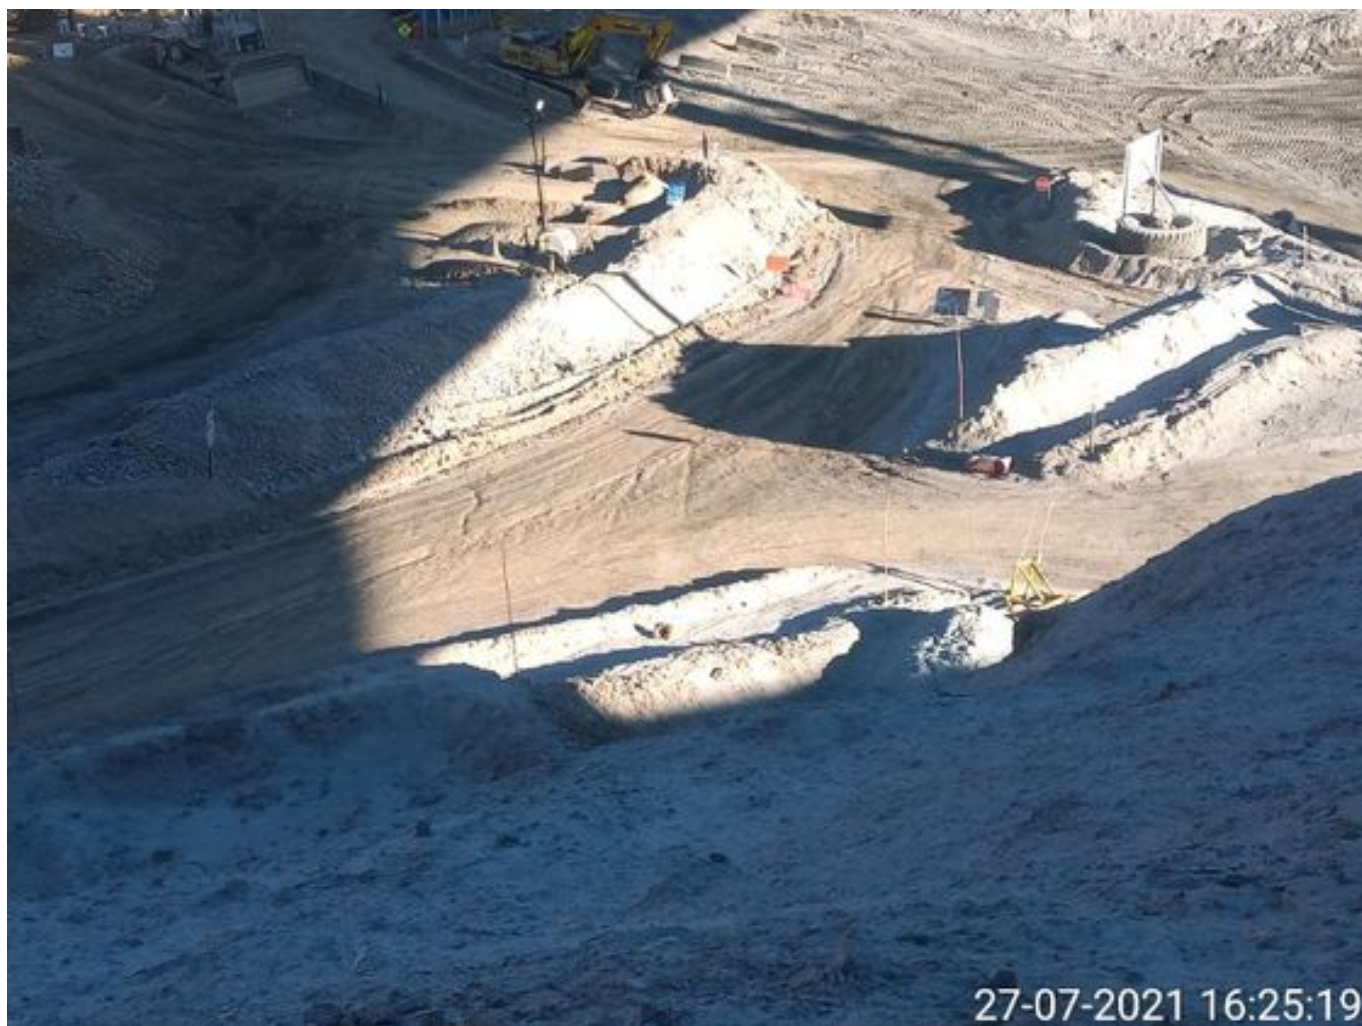
Foto 49: Medida: Riego Caminos. Lugar: Stock pile planta. Comentarios: riego de caminos operativo
