Resumen Ejecutivo Monitores Mesa Calidad del Aire

Fecha (turno)	27/07/2021 - (Dia)
Monitor	Yeniffer Tapia
Acompañante NT	Jatniel Molina
Hora Inicio	09:54
Hora Término	18:10
Tipo Alerta	4
Porcentaje de cumplimiento	100.0%

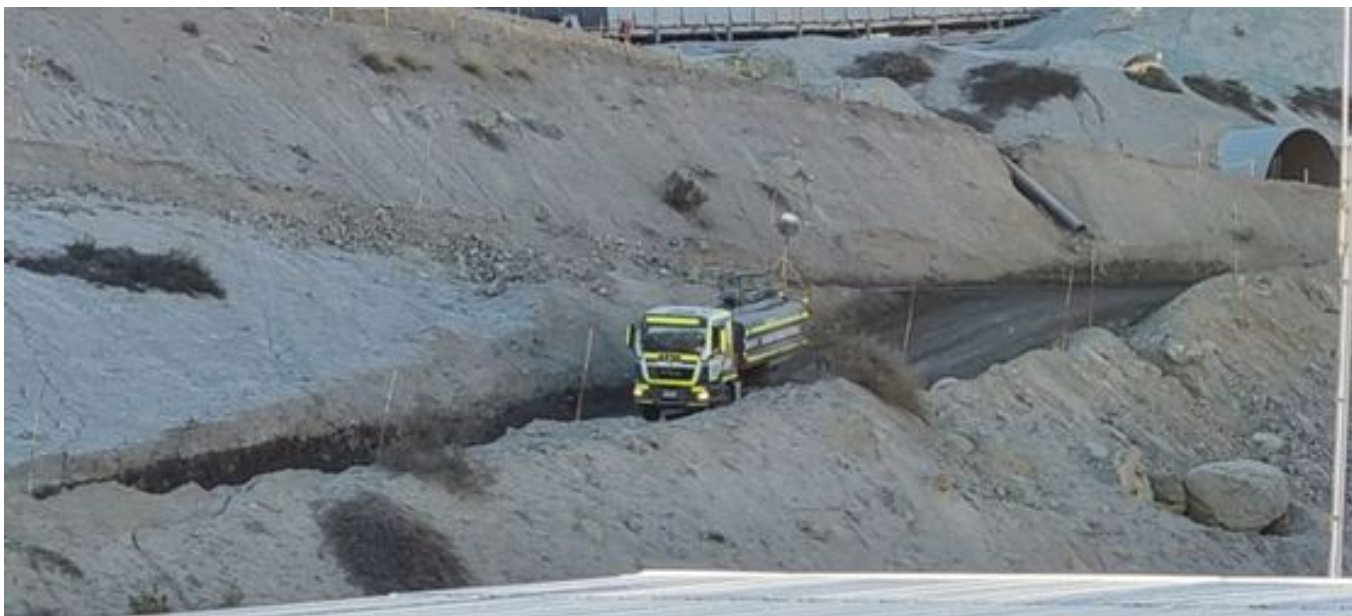
Foto 50: Medida: Riego Caminos. Lugar: Stock pile planta. Comentarios: riego de caminos operativo

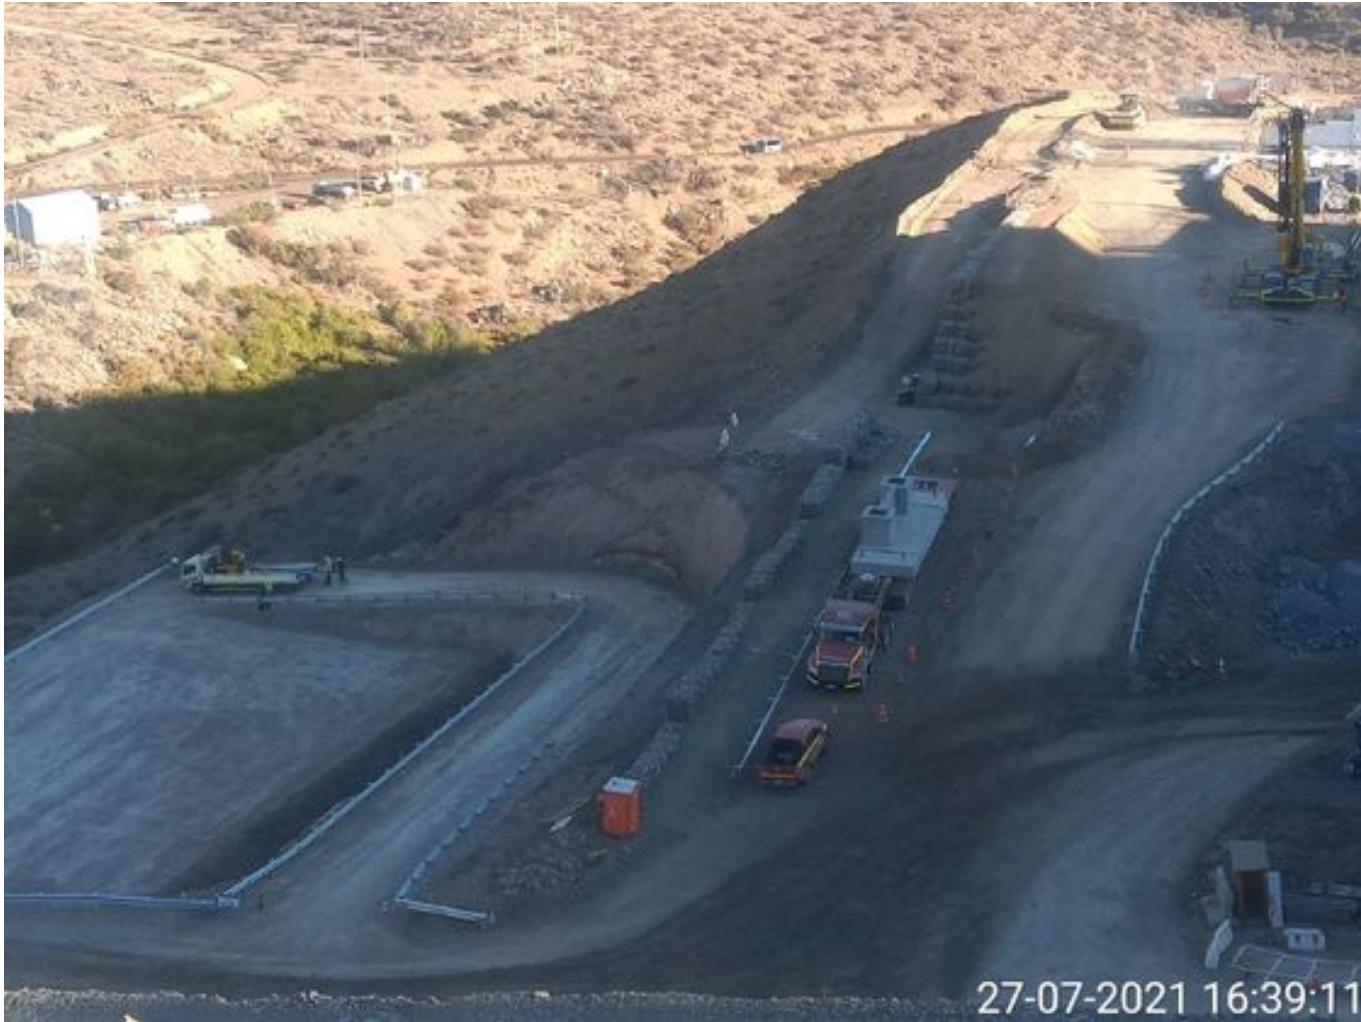
Foto 51: Medida: Riego de caminos en frentes de trabajo. Lugar: INCO. Comentarios: caminos con riego operativo 1 camion bechtel humectando

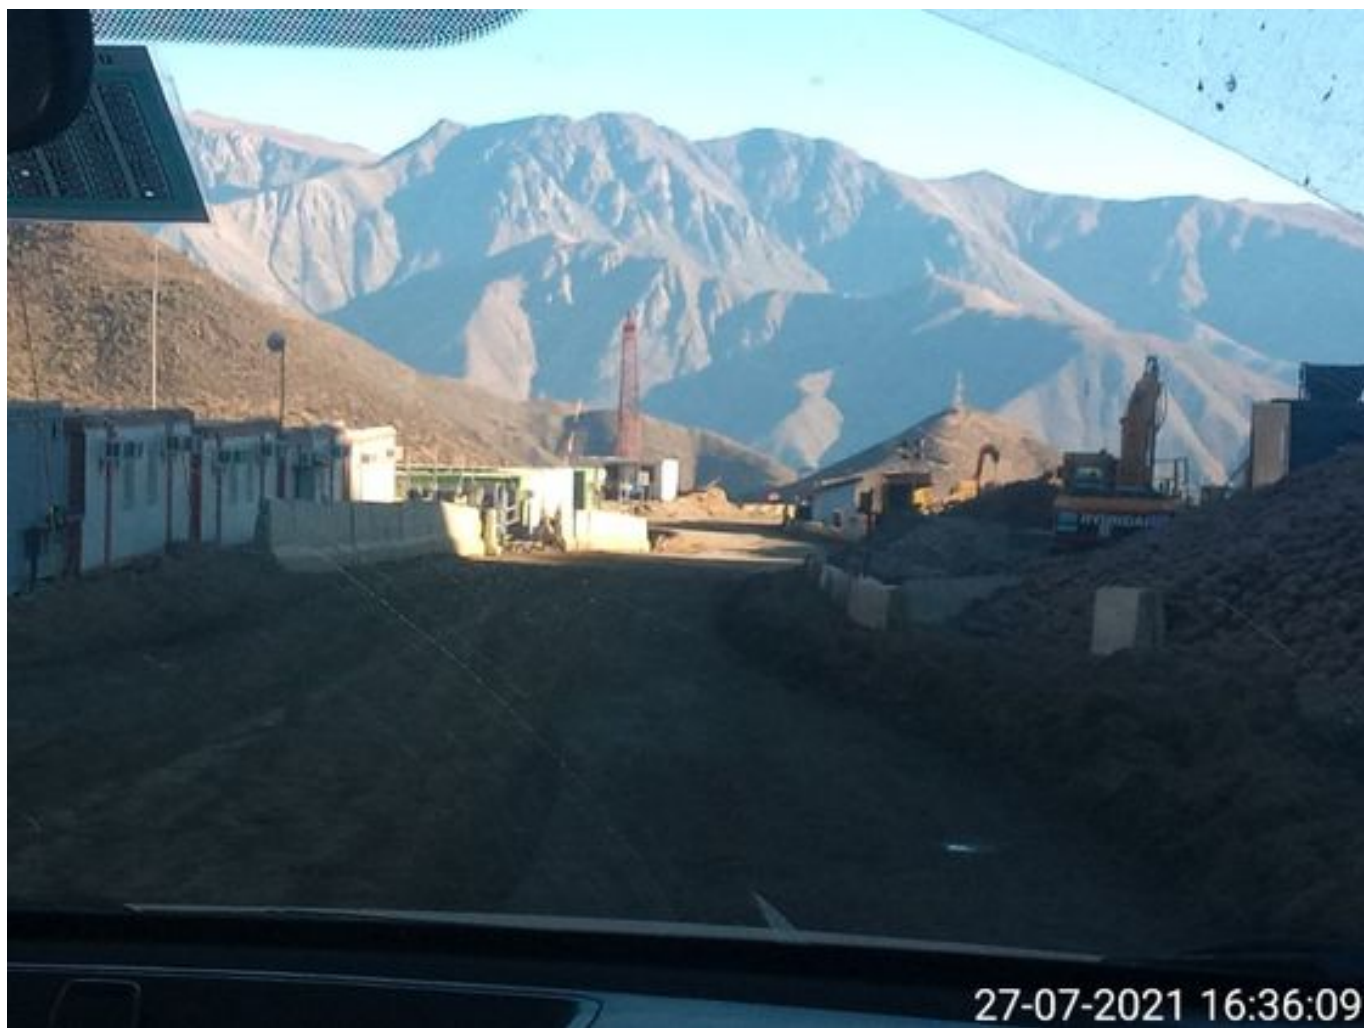
Foto 52: Medida: Riego de caminos en frentes de trabajo. Lugar: INCO. Comentarios: caminos con riego operativo 1 camion bechtel humectando

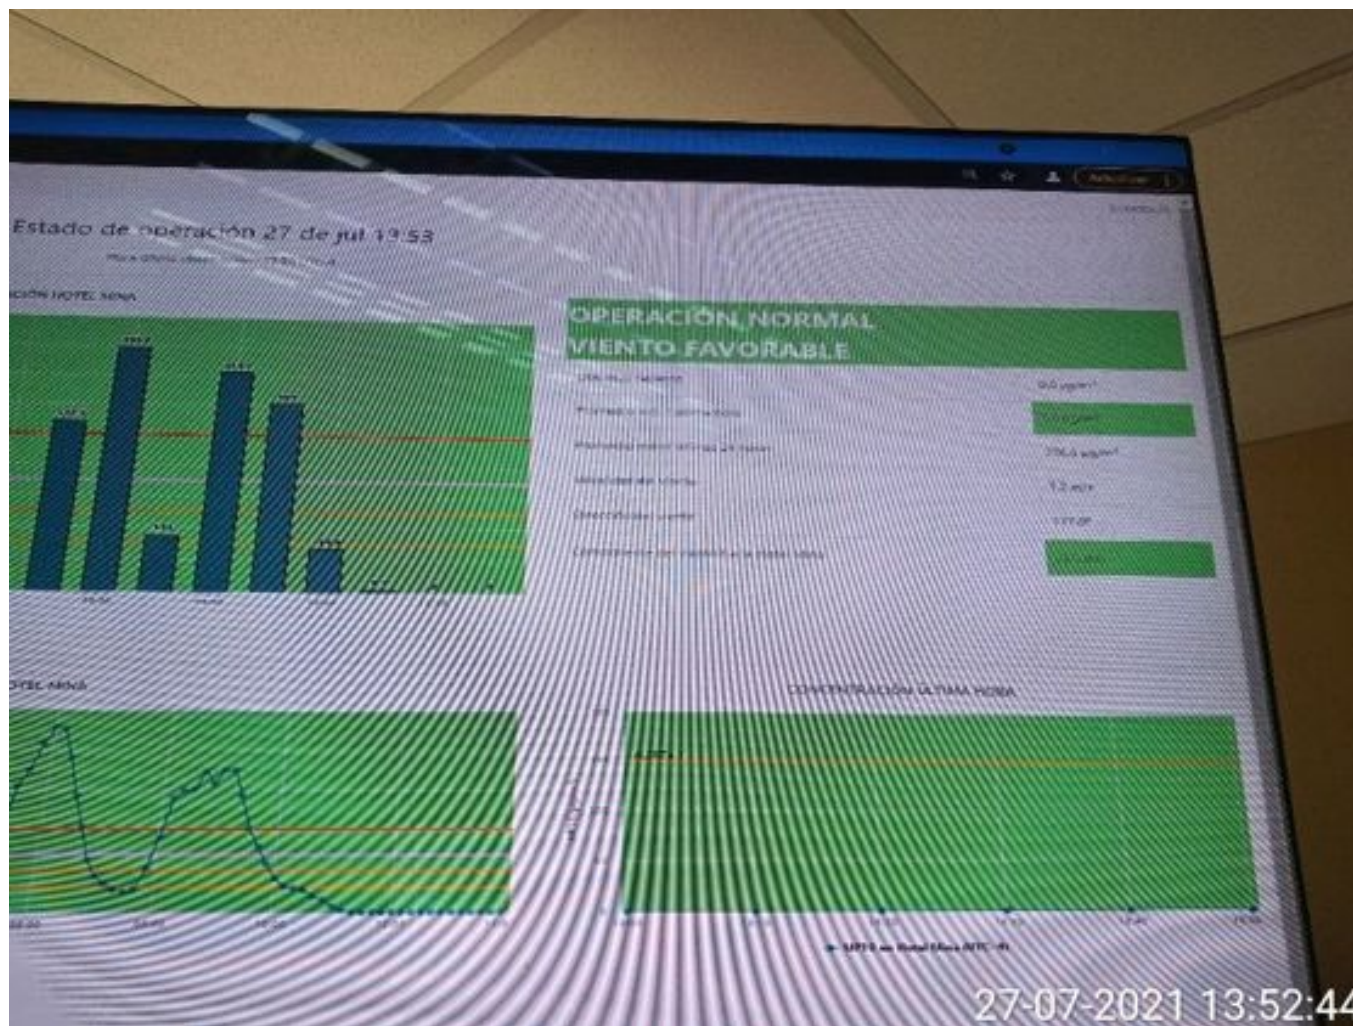
Foto 54: Medida: Paralización de equipos de carguío. Lugar: Medida Adicional. Comentarios: se presenta alerta 4 por lo tanto se detiene toda la mina queda operacion normal a las 10:58 hrs en la fotografía se ve en detalles las detenciones
