## Resumen Ejecutivo Monitores Mesa Calidad del Aire

<b>Fecha (turno)</b>	28/07/2021 - (Dia)
<b>Monitor</b>	Yeniffer Tapia
<b>Acompañante NT</b>	Jatniel Molina
<b>Hora Inicio</b>	08:50
<b>Hora Término</b>	18:28
<b>Tipo Alerta</b>	4
<b>Porcentaje de cumplimiento</b>	93.0%

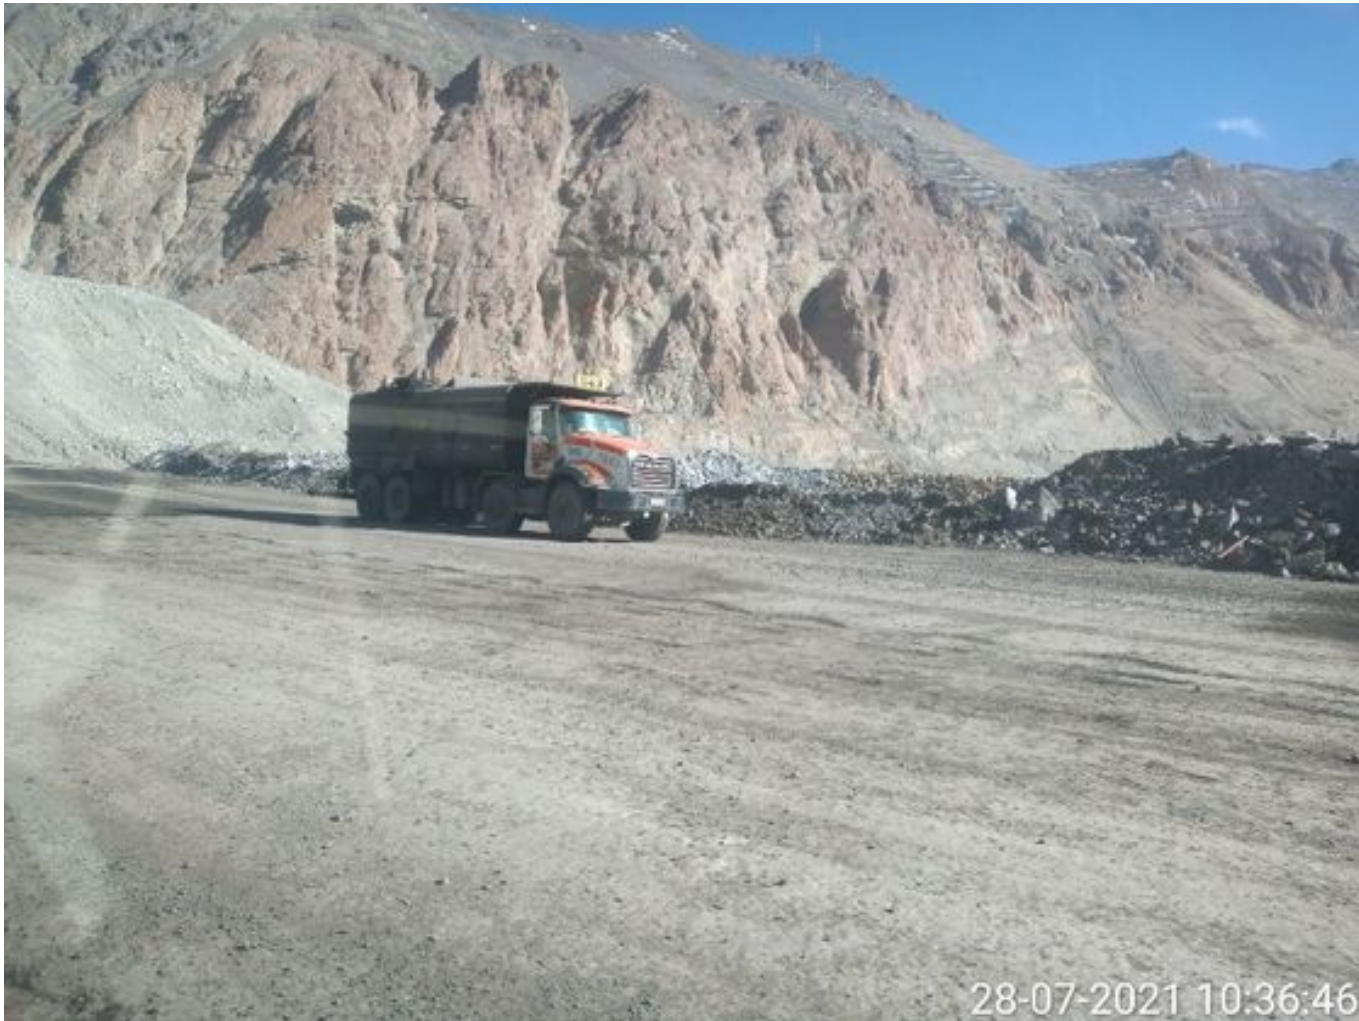
Foto 1: Medida: Riego de caminos. Lugar: Fases Intermedias. Comentarios: rampas con aplicación de producto operativo entre cortado con apoyo de camiones DAS, empresa besalco tanto como camiones aljibes y equipos de apoyo no trabajan en turno noche ni en turno día, fuentes de emisión tránsito de Caex , descarga de caex en taza de chancado y laderas y pretilas por fuertes ráfagas de viento

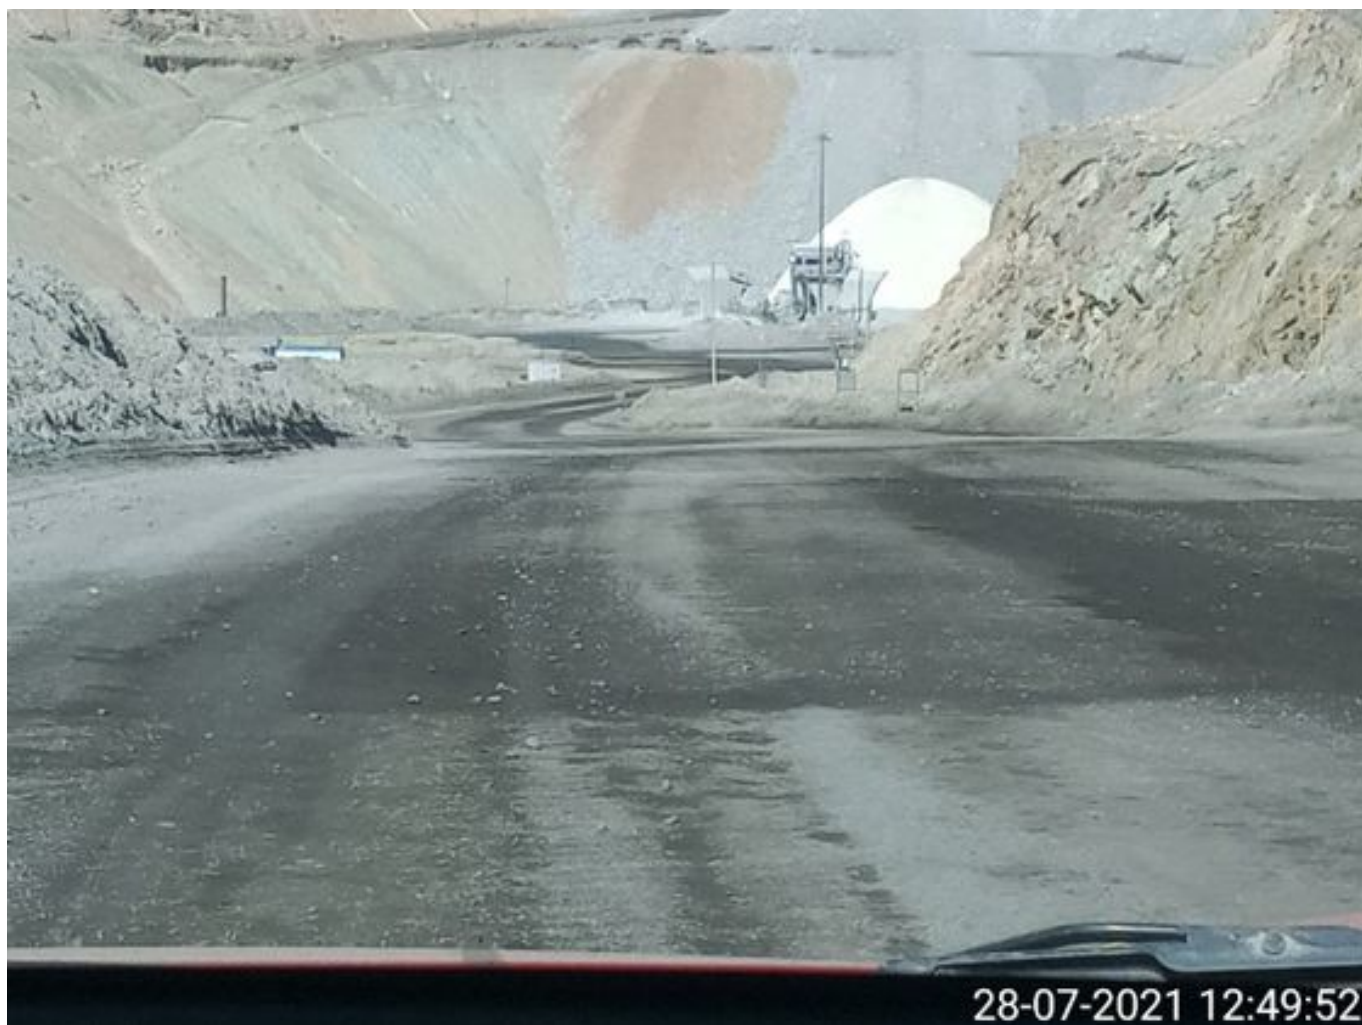
Foto 2: Medida: Riego de caminos. Lugar: Fases Intermedias. Comentarios: rampas con aplicación de producto operativo entre cortado con apoyo de camiones DAS, empresa besalco tanto como camiones aljibes y equipos de apoyo no trabajan en turno noche ni en turno día, fuentes de emisión tránsito de Caex , descarga de caex en taza de chancado y laderas y pretilas por fuertes ráfagas de viento

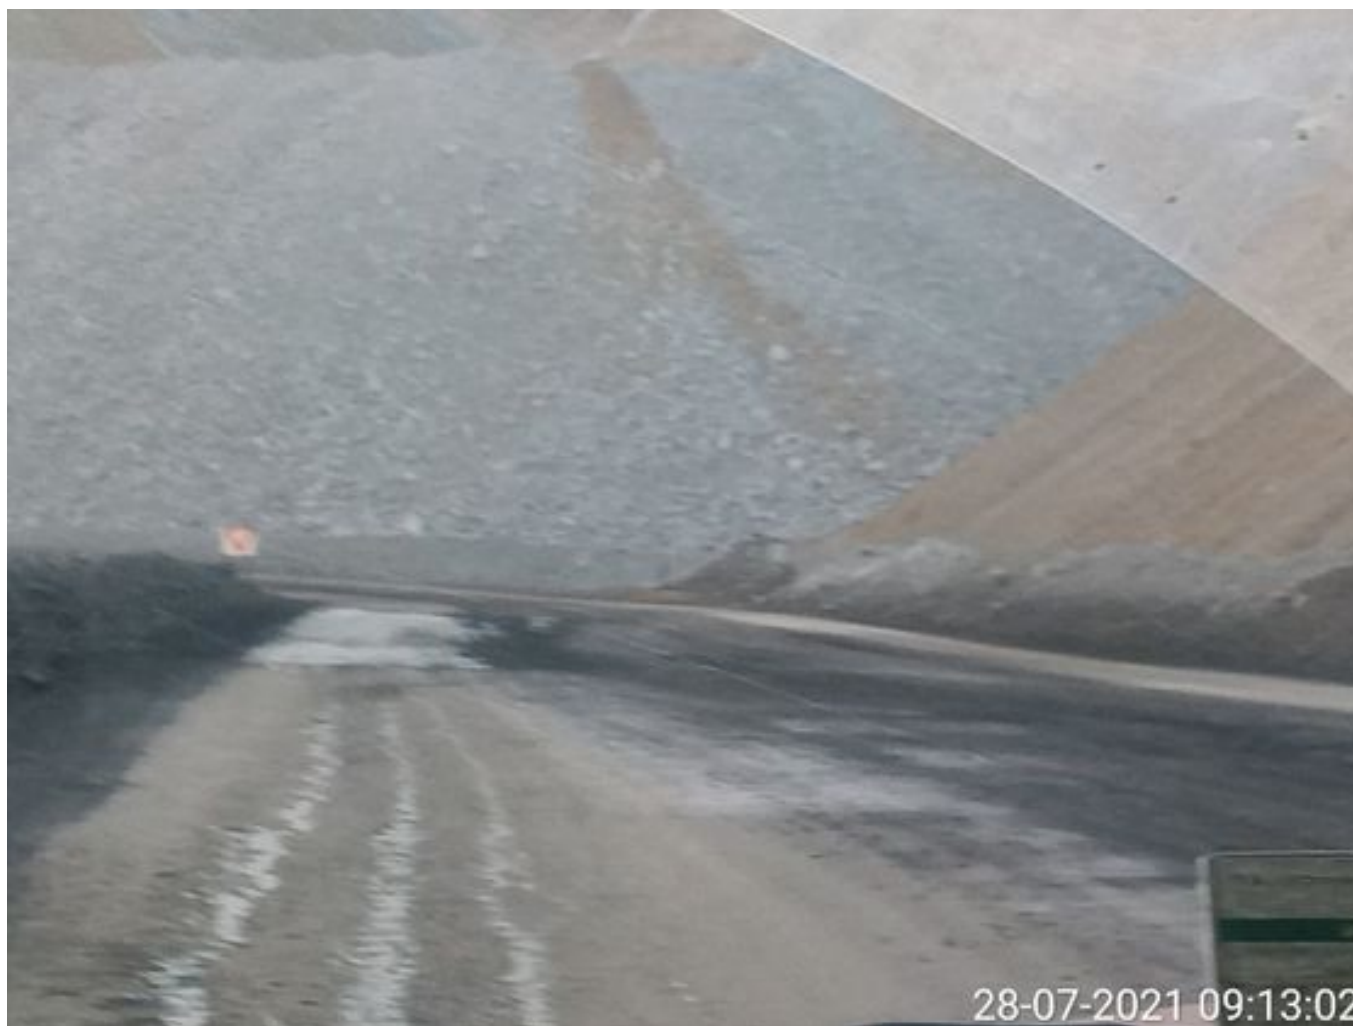
Foto 3: Medida: Riego de caminos. Lugar: Fases Inferiores. Comentarios: rampas con aplicación de producto operativo entre cortado con 3 camiones Das en pistas , el backup se encuentra con fuga de aire en el acumulador de aire, botaderos detenidos por alerta mp10

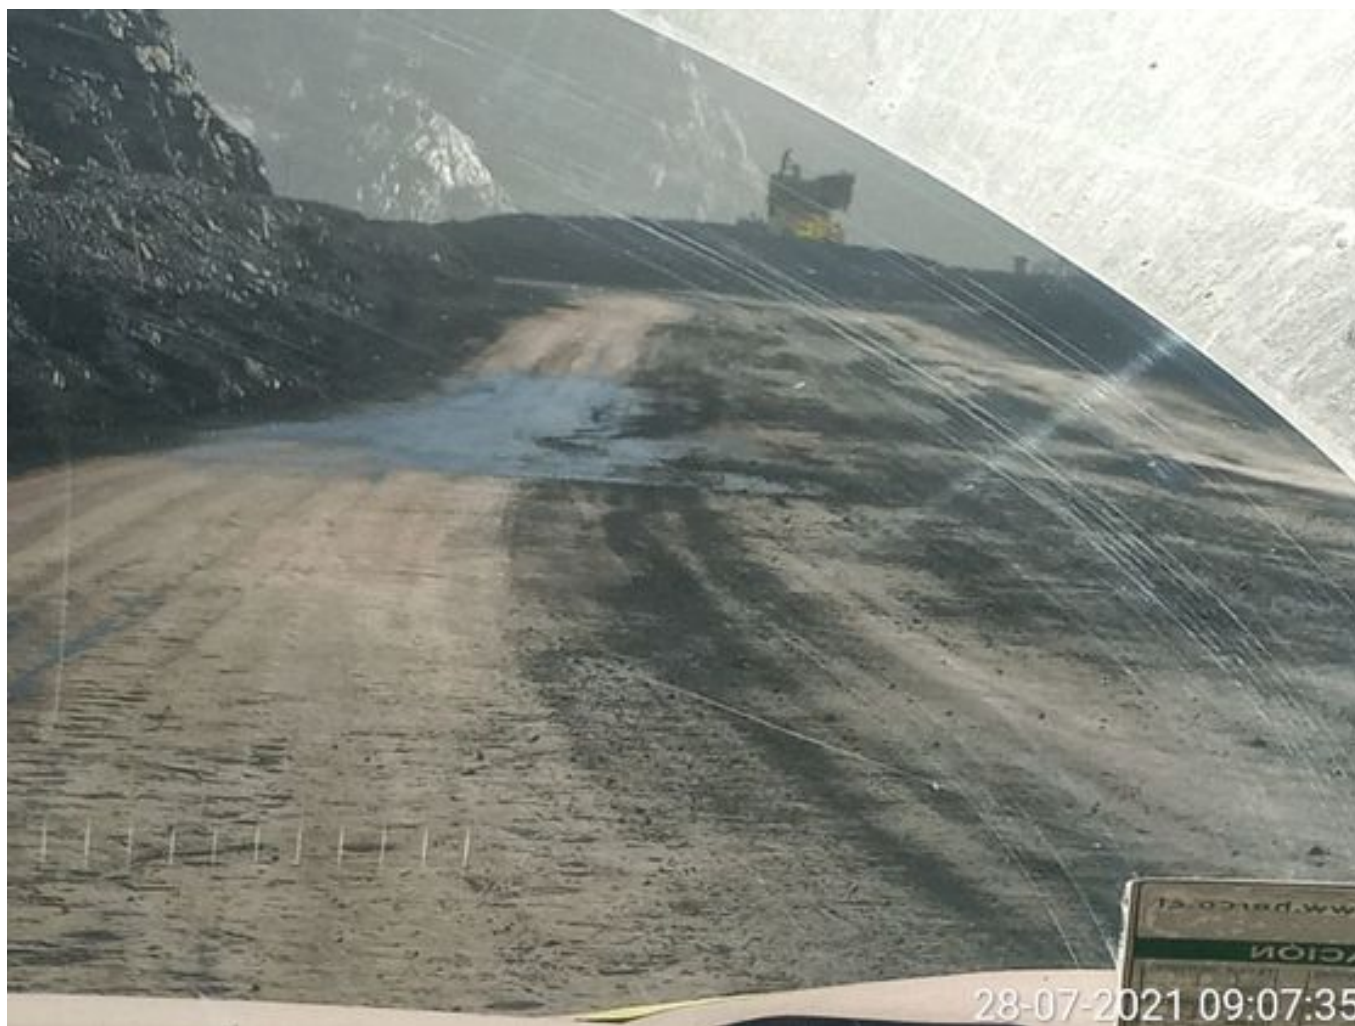
Foto 4: Medida: Riego de caminos. Lugar: Fases Inferiores. Comentarios: rampas con aplicación de producto operativo entre cortado con 3 camiones Das en pistas , el backup se encuentra con fuga de aire en el acumulador de aire, botaderos detenidos por alerta mp10

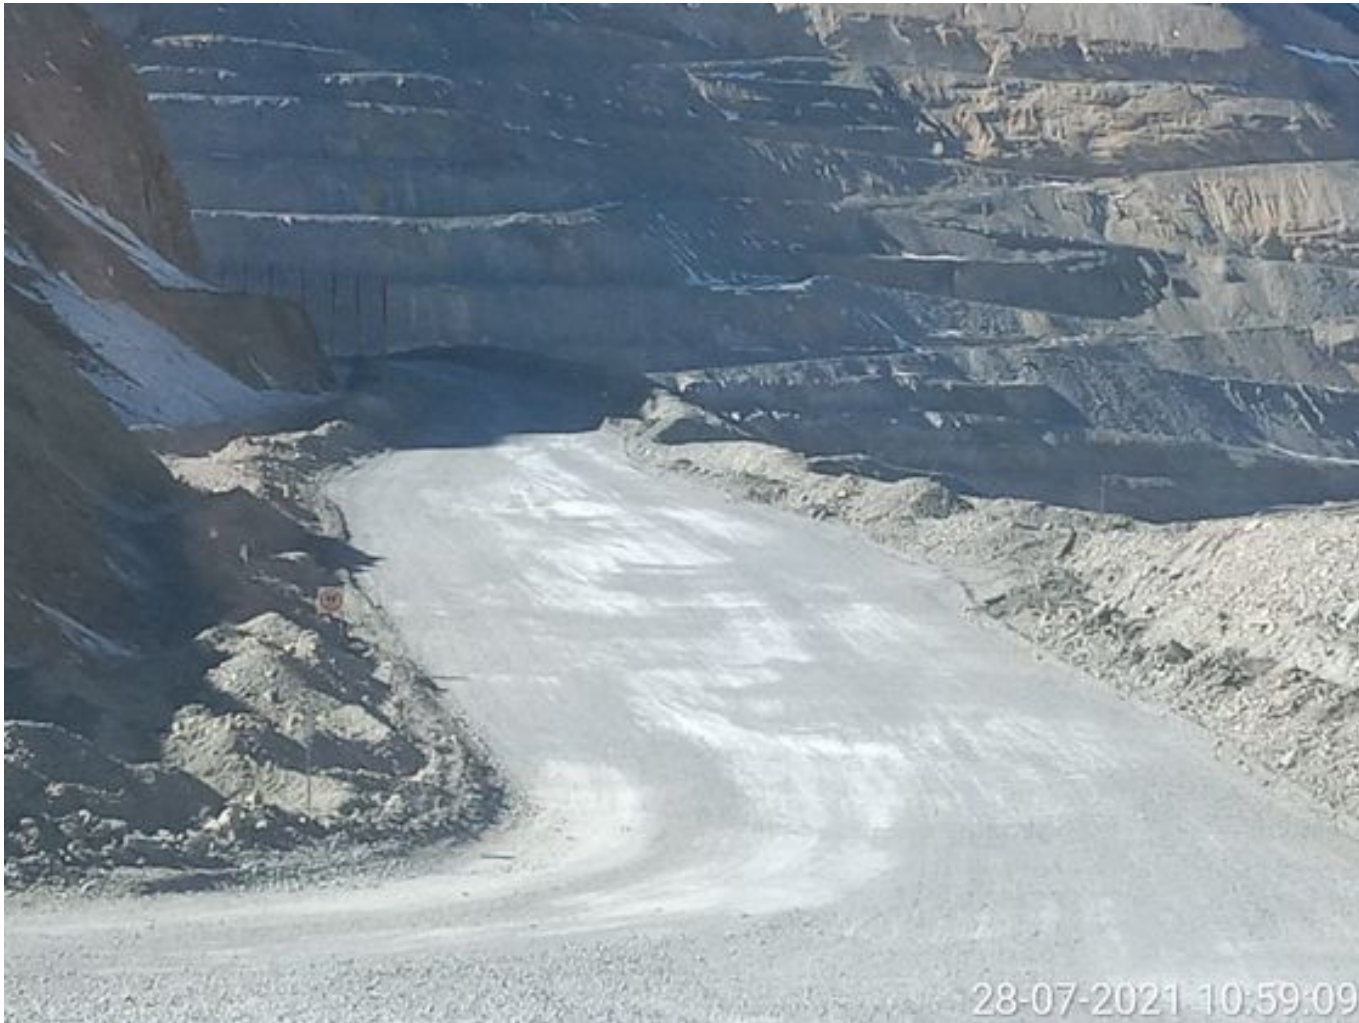
Foto 5: Medida: Riego de caminos. Lugar: Fases superiores. Comentarios: rampas se encuentran sin humectacion empresa besalco no trabaja en turno noche ni en turno dia, fuentes de emisión tránsito de caex , tránsito de equipos menores , laderas y pretilles por fuertes ráfagas de viento levantando bastante material particulado

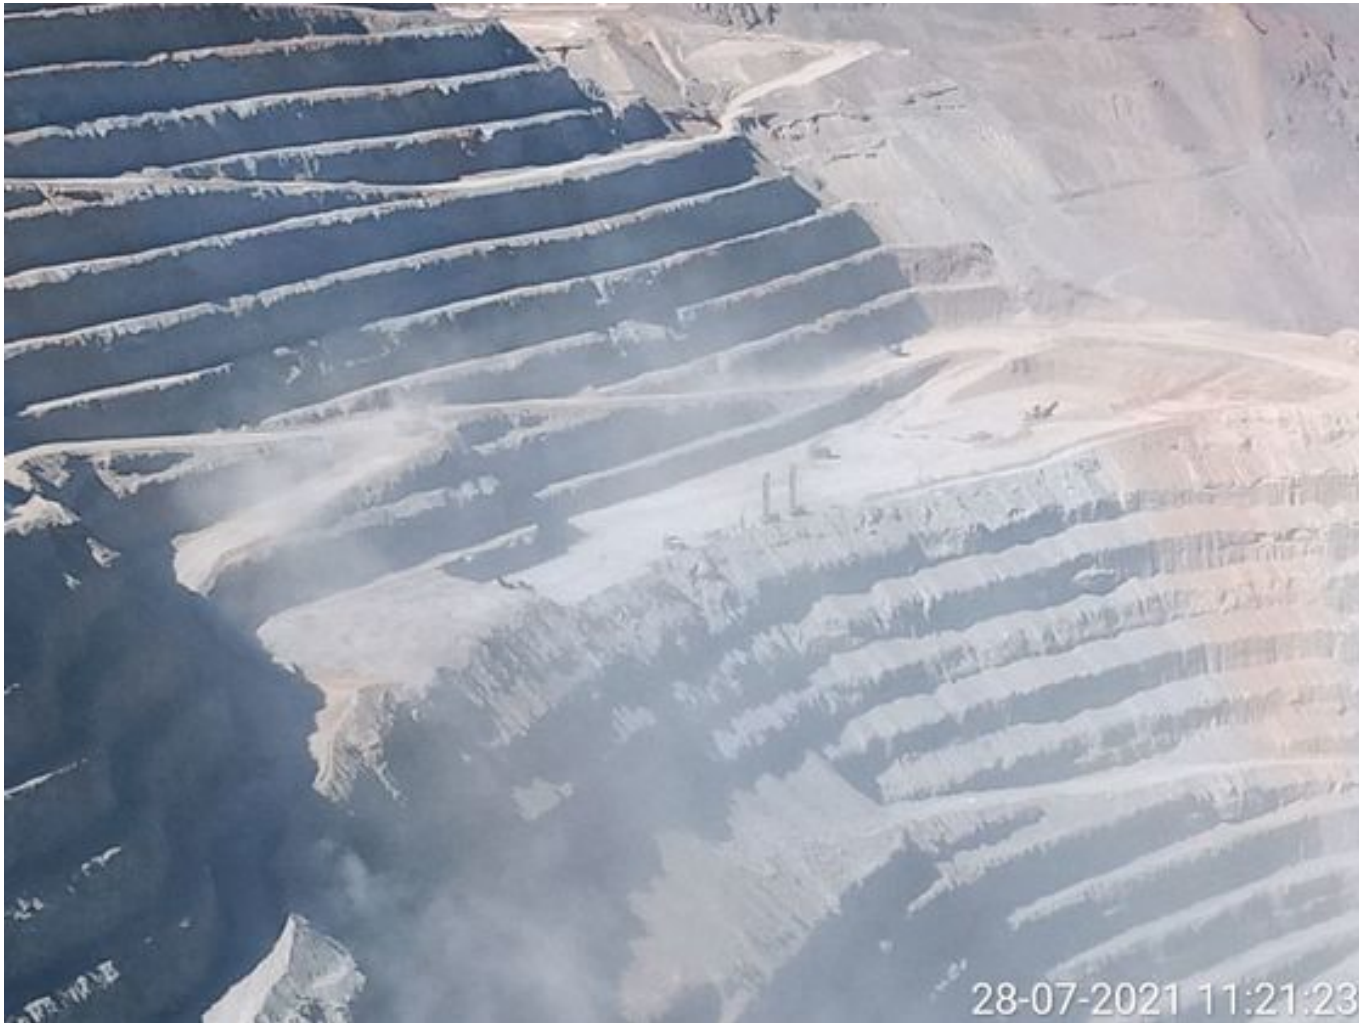
Foto 6: Medida: Riego de caminos. Lugar: Fases superiores. Comentarios: rampas se encuentran sin humectacion empresa besalco no trabaja en turno noche ni en turno dia, fuentes de emisión tránsito de caex , tránsito de equipos menores , laderas y pretilos por fuertes ráfagas de viento levantando bastante material particulado

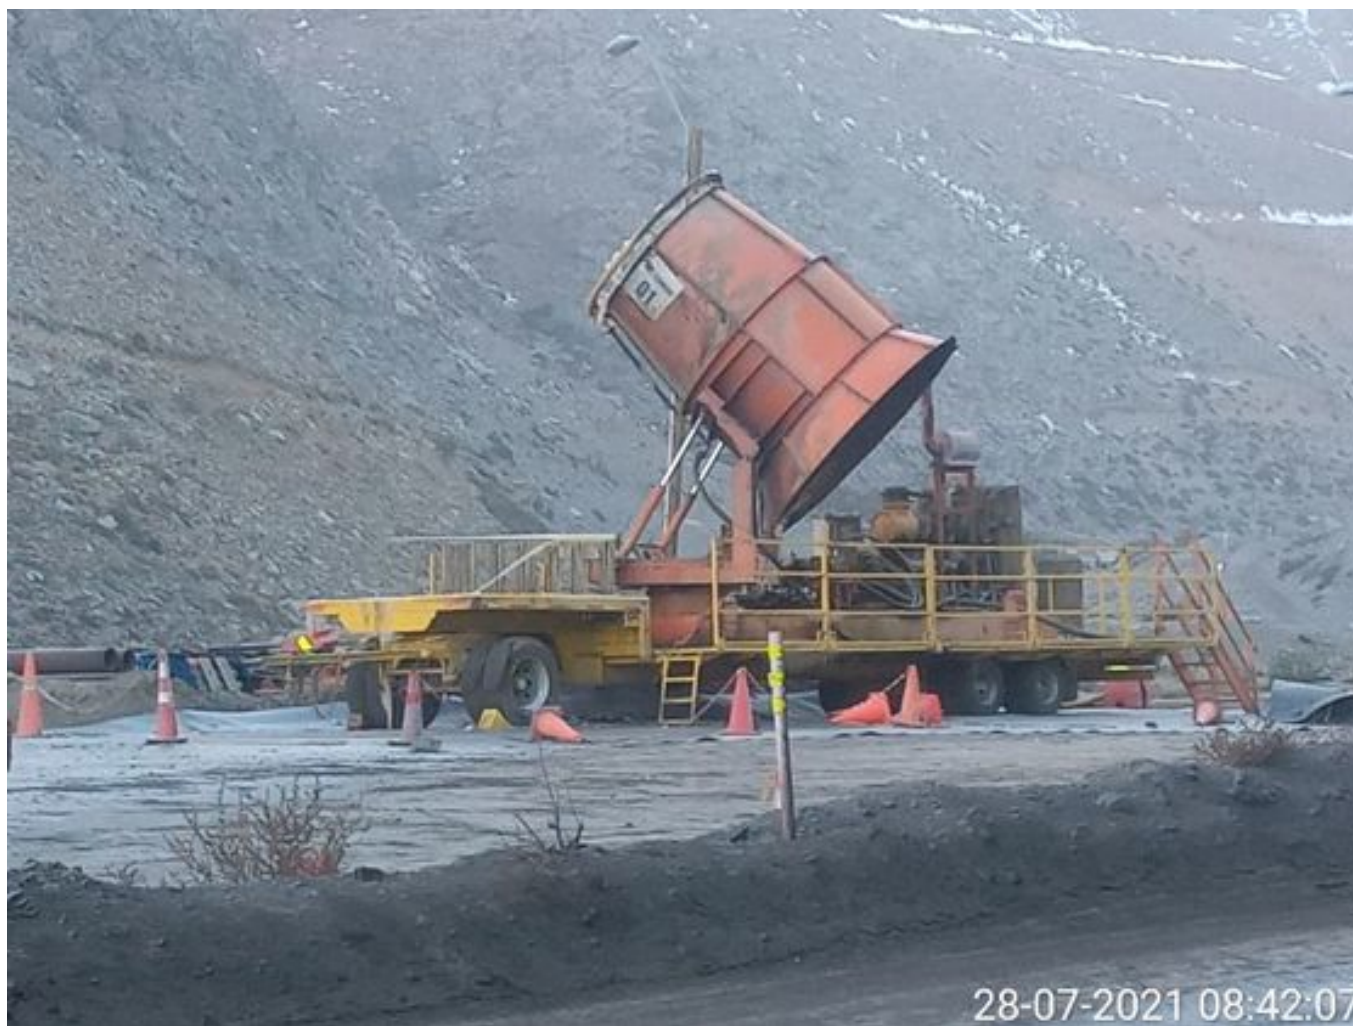
Foto 7: Medida: Fogcannon 1. Lugar: . Comentarios: equipo detenido por procedimiento y fuera por falta de combustible

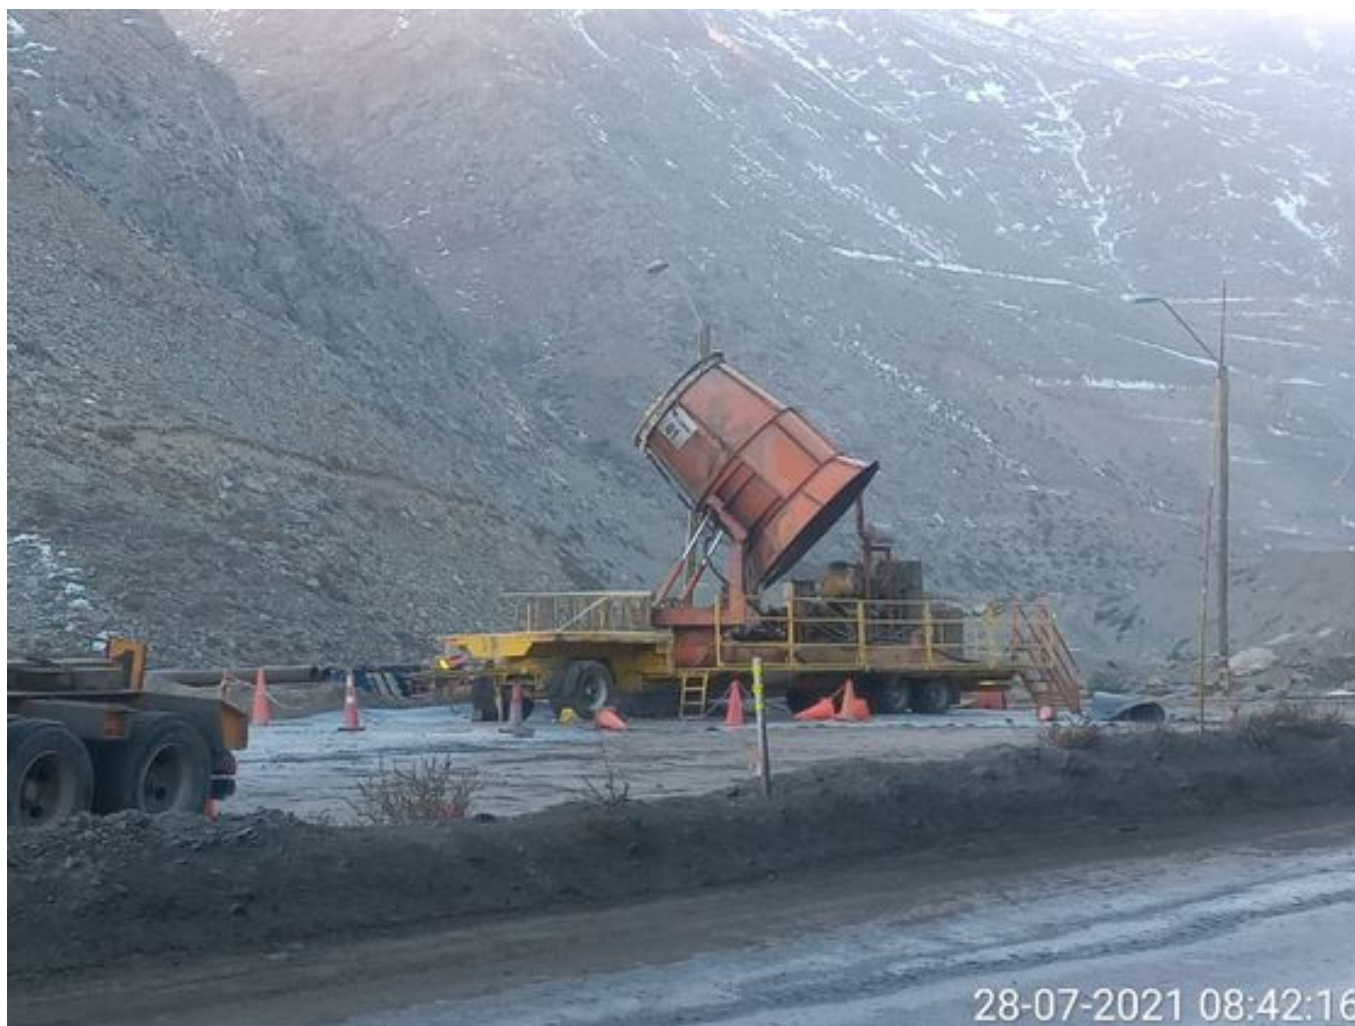
Foto 8: Medida: Fogcannon 1. Lugar: . Comentarios: equipo detenido por procedimiento y fuera por falta de combustible

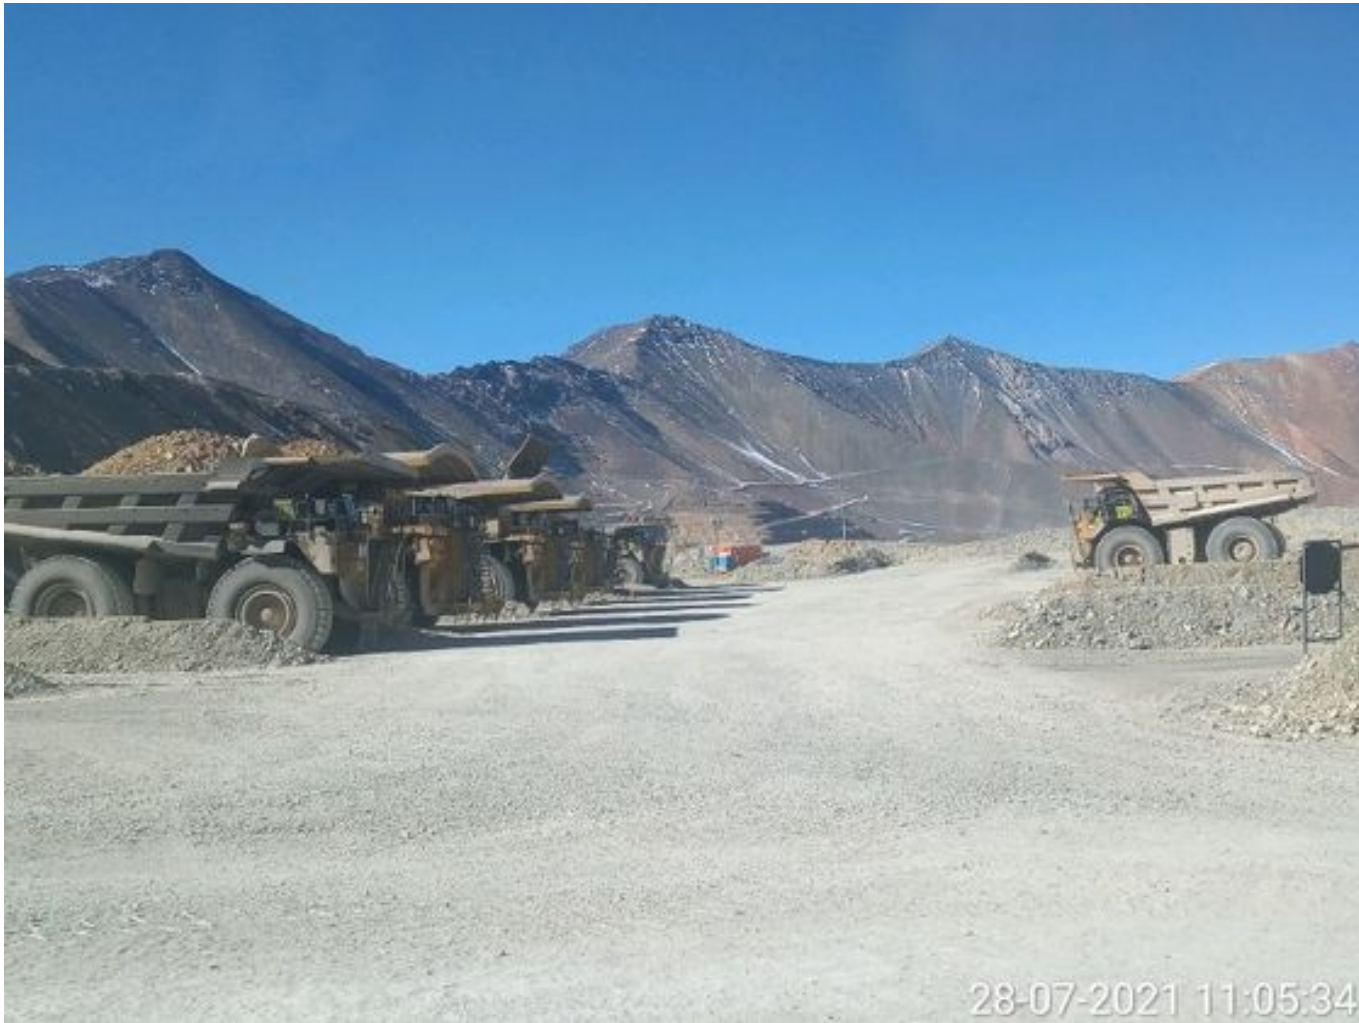
Foto 9: Medida: Riego de caminos EPSA Cerro Amarillo. Lugar: Fases superiores. Comentarios: rampas se encuentran sin humectacion , equipos de carguío se encuentran detenidos por alerta mp10, pero al transitar vehículos livianos se observa material particulado

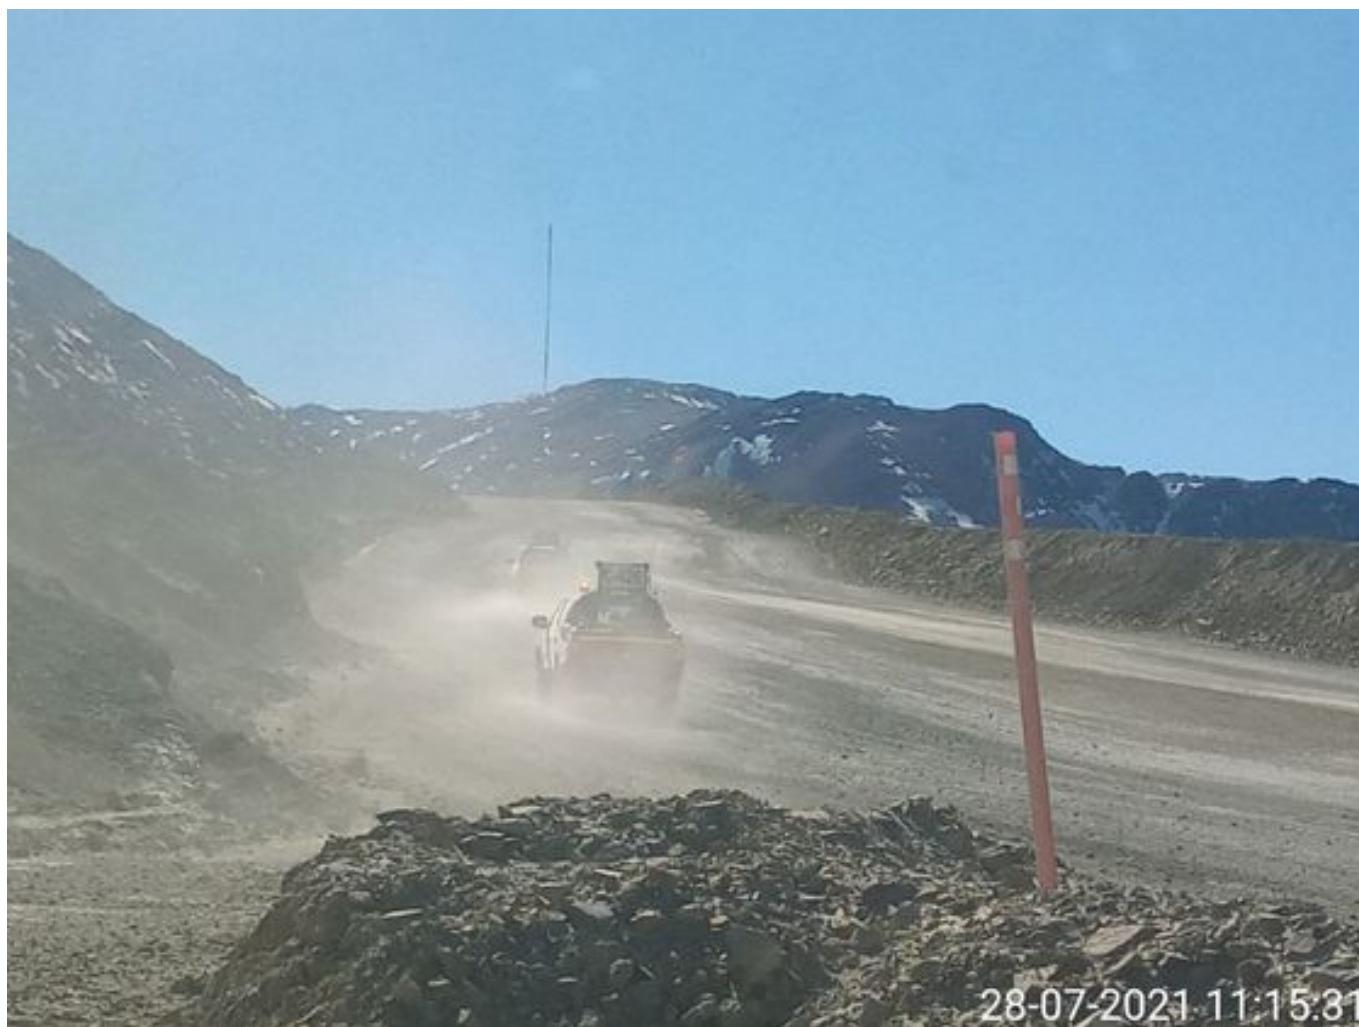
Foto 10: Medida: Riego de caminos EPSA Cerro Amarillo. Lugar: Fases superiores. Comentarios: rampas se encuentran sin humectacion , equipos de carguío se encuentran detenidos por alerta mp10, pero al transitar vehículos livianos se observa material particulado

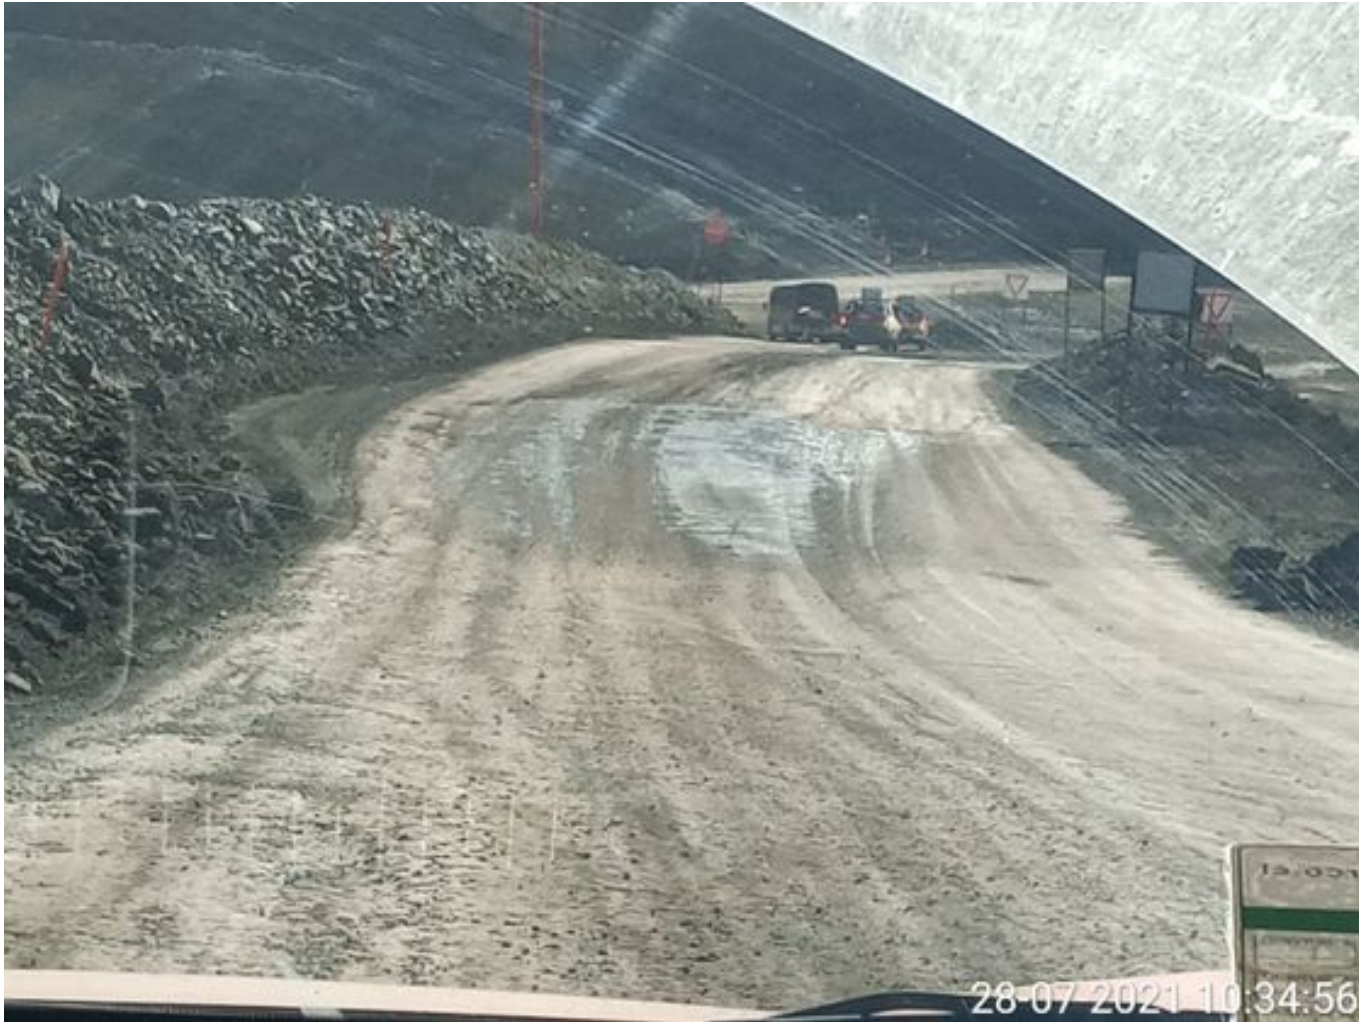
Foto 11: Medida: Aplicación anticongelante. Lugar: Caminos Interior Mina. Comentarios: anticongelante operativo

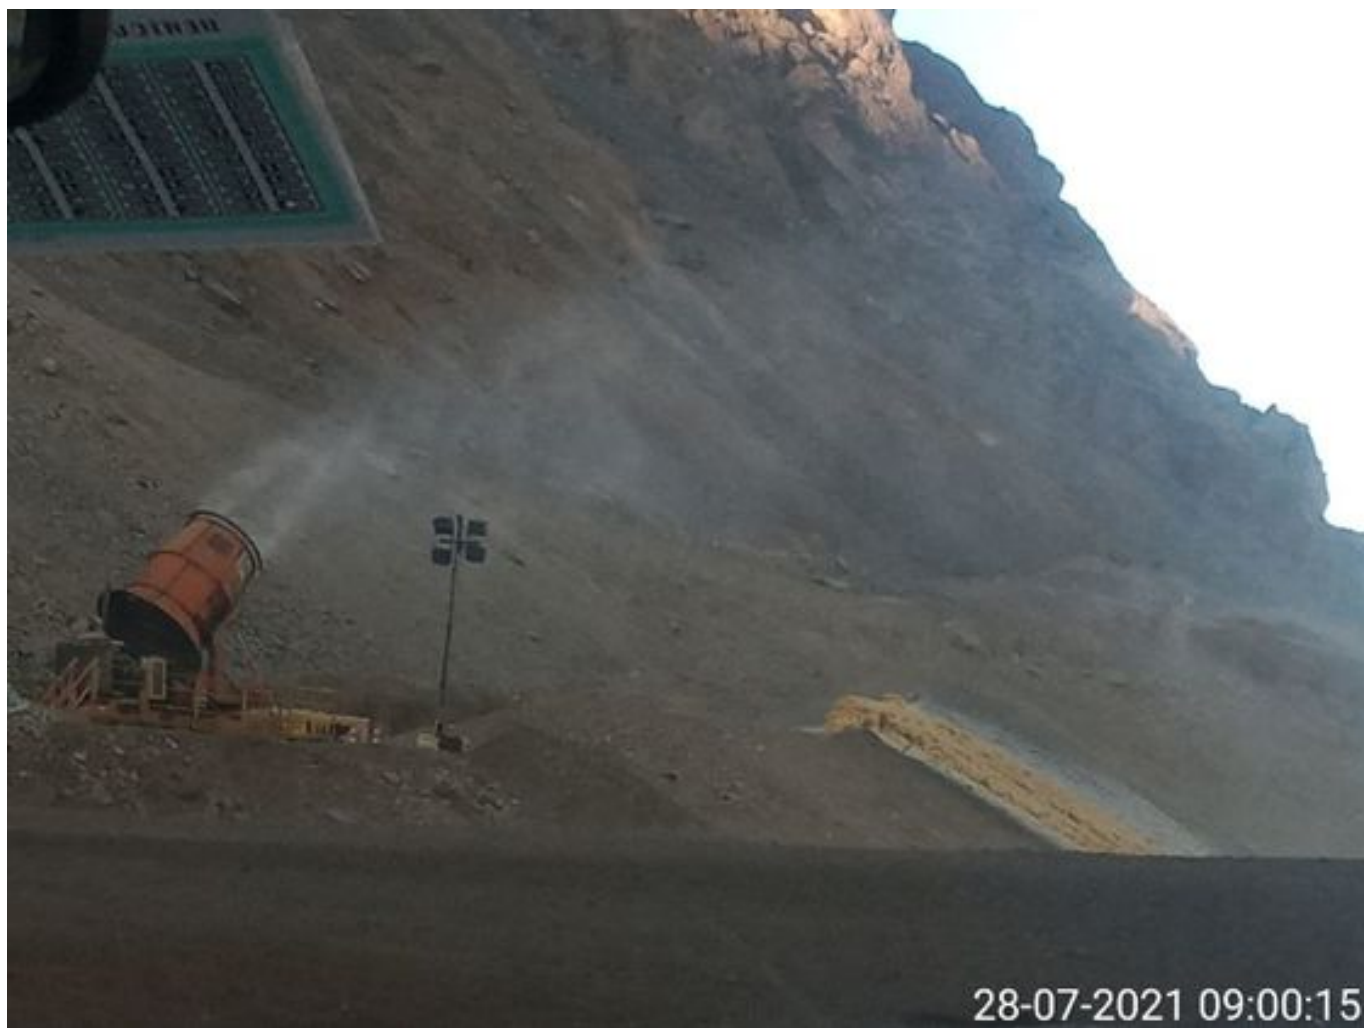
Foto 12: Medida: Fogcannon 2. Lugar: . Comentarios: equipo operativo desde las 02:15 hrs de anoche

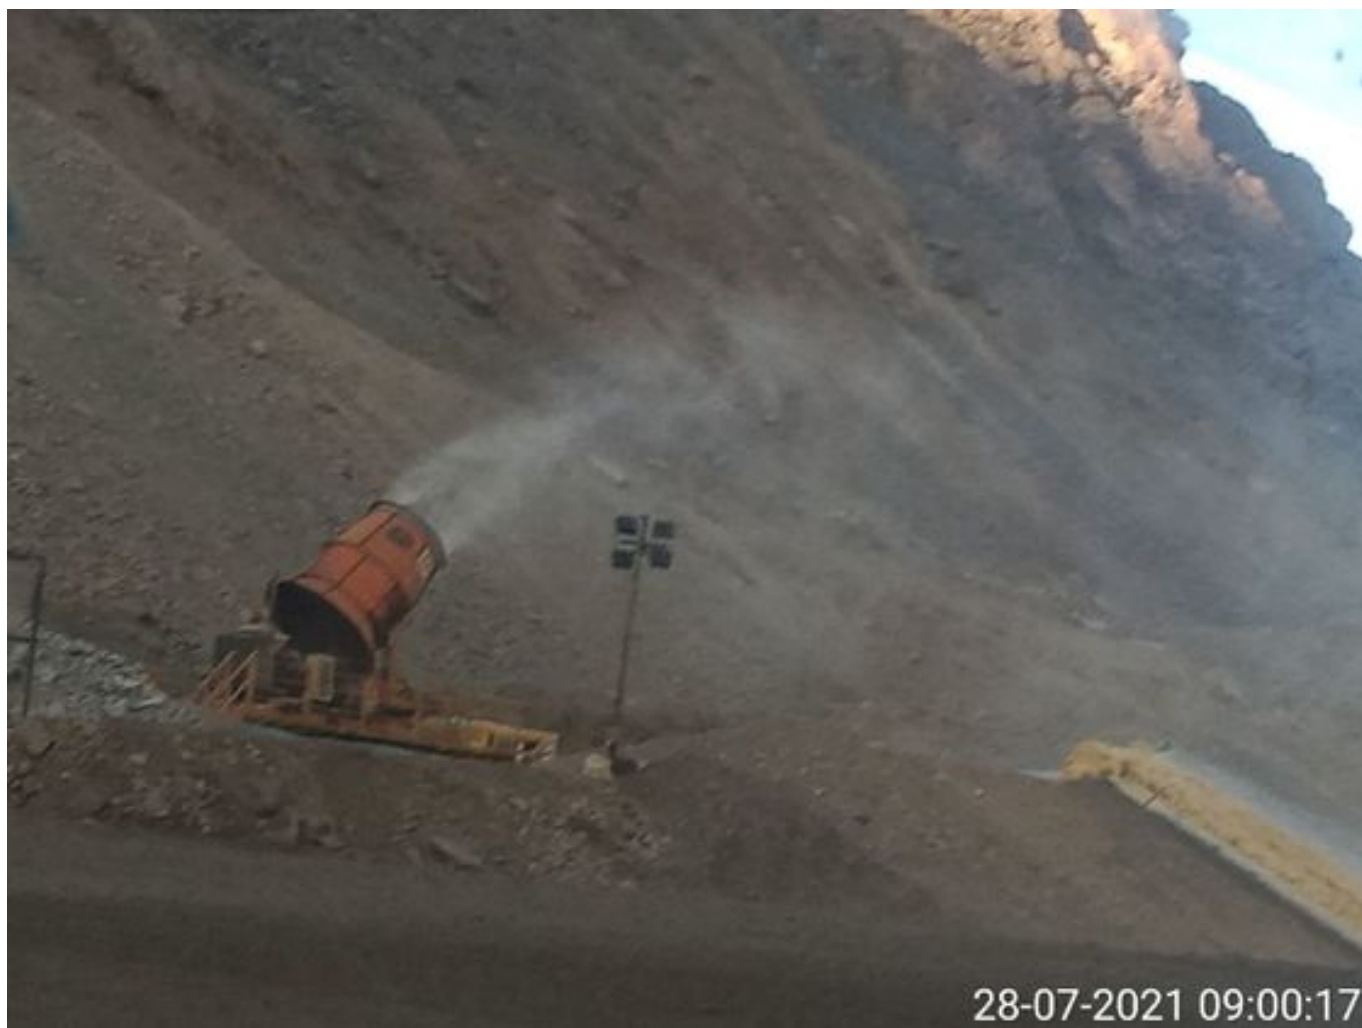
Foto 13: Medida: Fogcannon 2. Lugar: . Comentarios: equipo operativo desde las 02:15 hrs de anoche

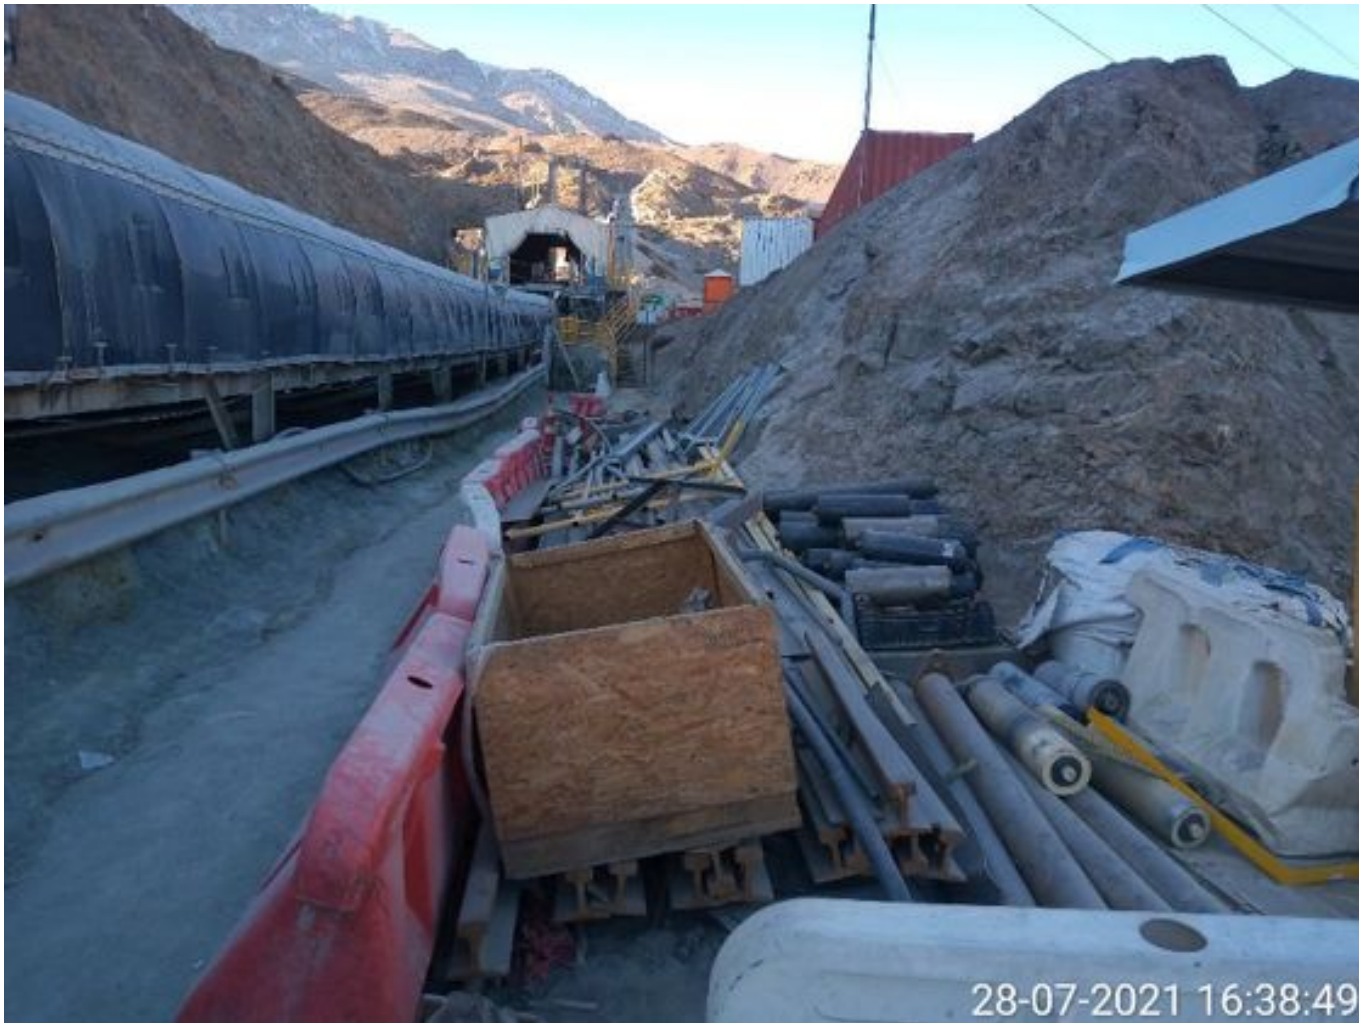
Foto 14: Medida: Limpieza costado Correa CV 007. Lugar: Post-Mantención. Comentarios: costado de correa operativo

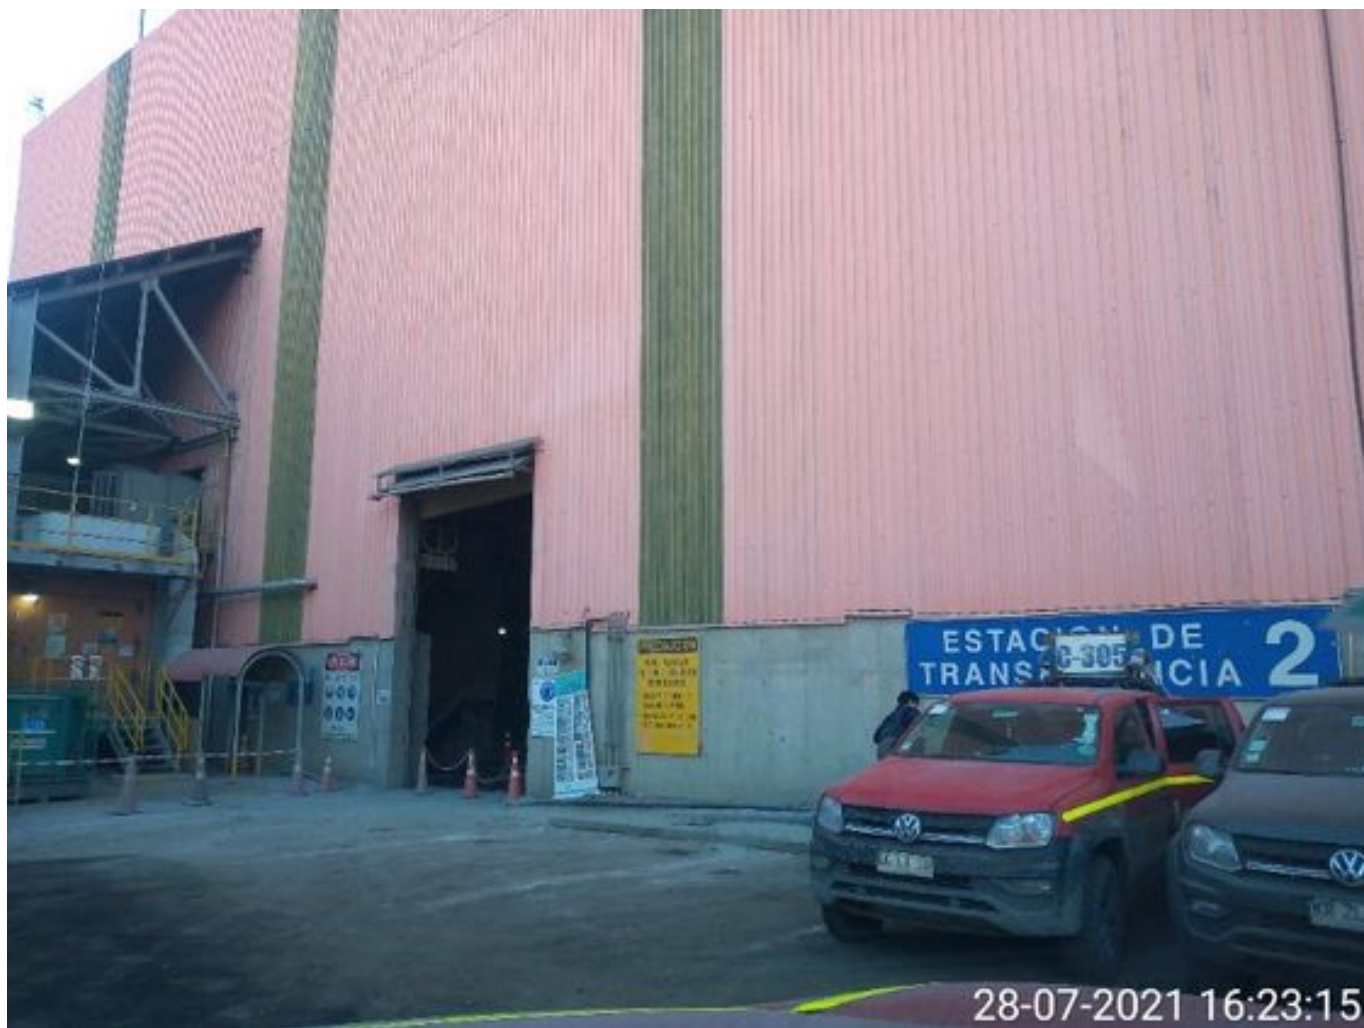
Foto 15: Medida: Aplicación Espuma Surfactante. Lugar: Correa CV 007. Comentarios: correas detenidas por falta de mineral en proceso en stock pile de chancado

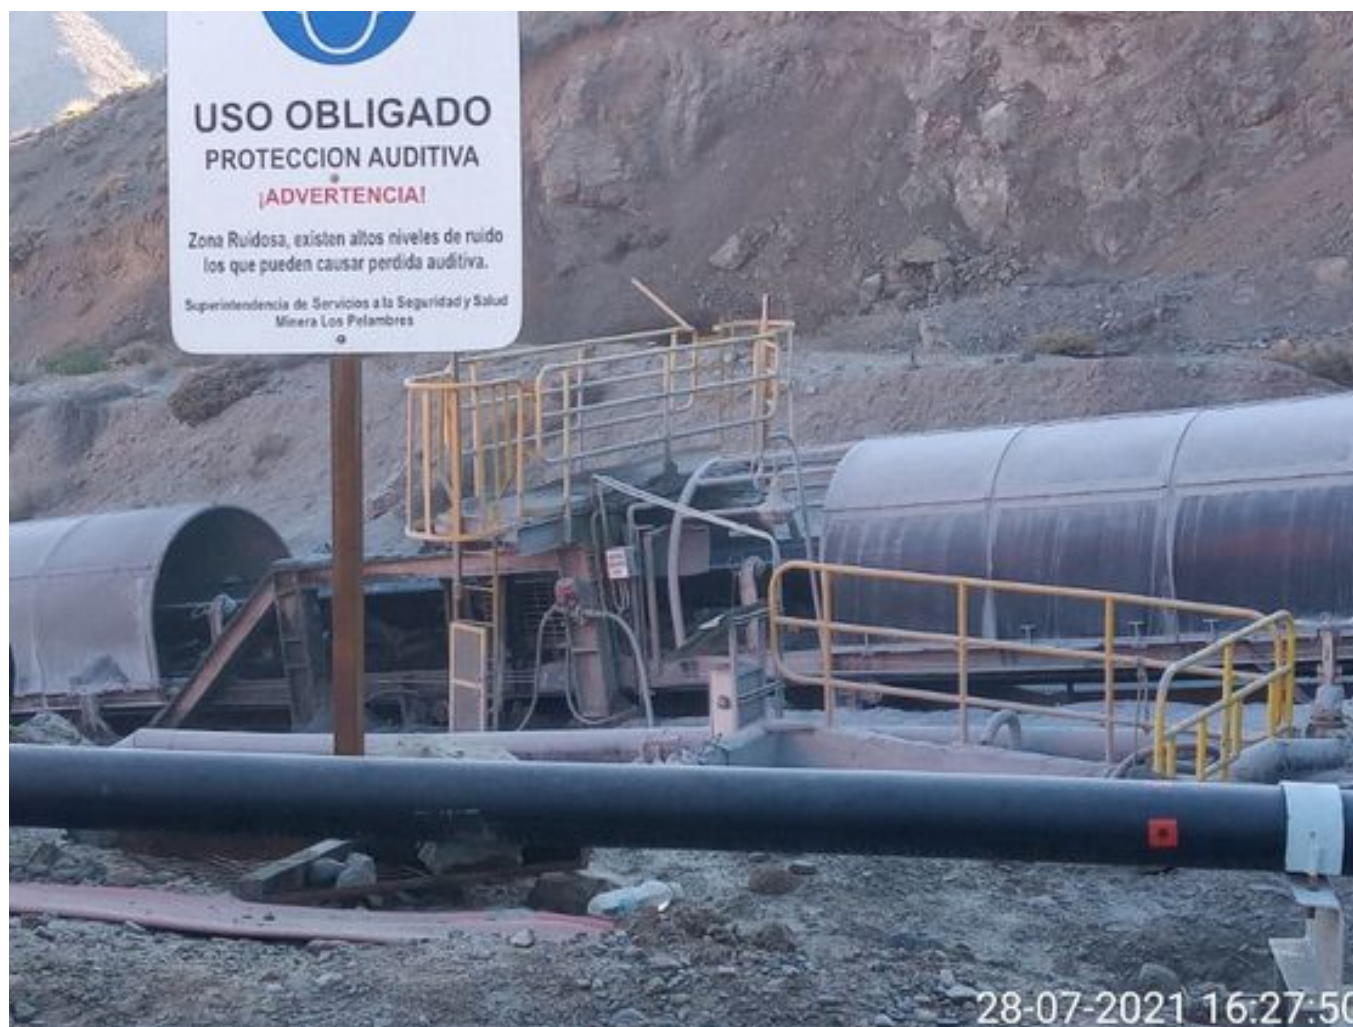
Foto 16: Medida: Regaderas en Correa Transportadora. Lugar: Salida túnel 3. Comentarios: correas detenidas por falta de mineral en proceso en stock pile de chancado
