## Resumen Ejecutivo Monitores Mesa Calidad del Aire

<b>Fecha (turno)</b>	28/07/2021 - (Dia)
<b>Monitor</b>	Yeniffer Tapia
<b>Acompañante NT</b>	Jatniel Molina
<b>Hora Inicio</b>	08:50
<b>Hora Término</b>	18:28
<b>Tipo Alerta</b>	4
<b>Porcentaje de cumplimiento</b>	93.0%

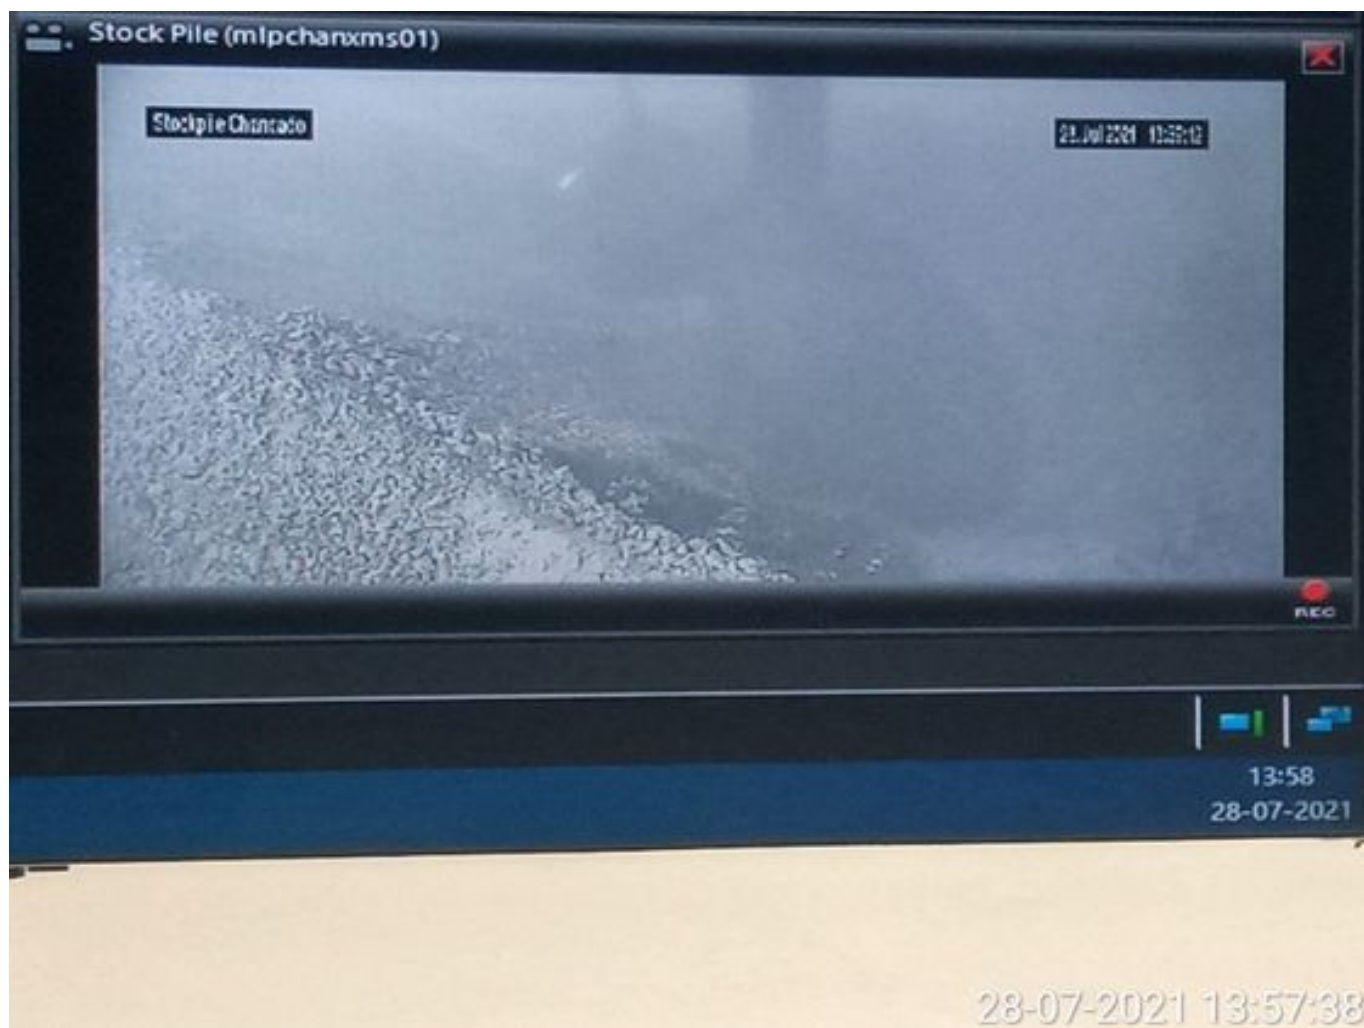
Foto 17: Medida: Espumante en Correas y Stock Pile. Lugar: Chancado 1. Comentarios: producto operativo stock TK 3.980 litros y ambas bombas al 20%

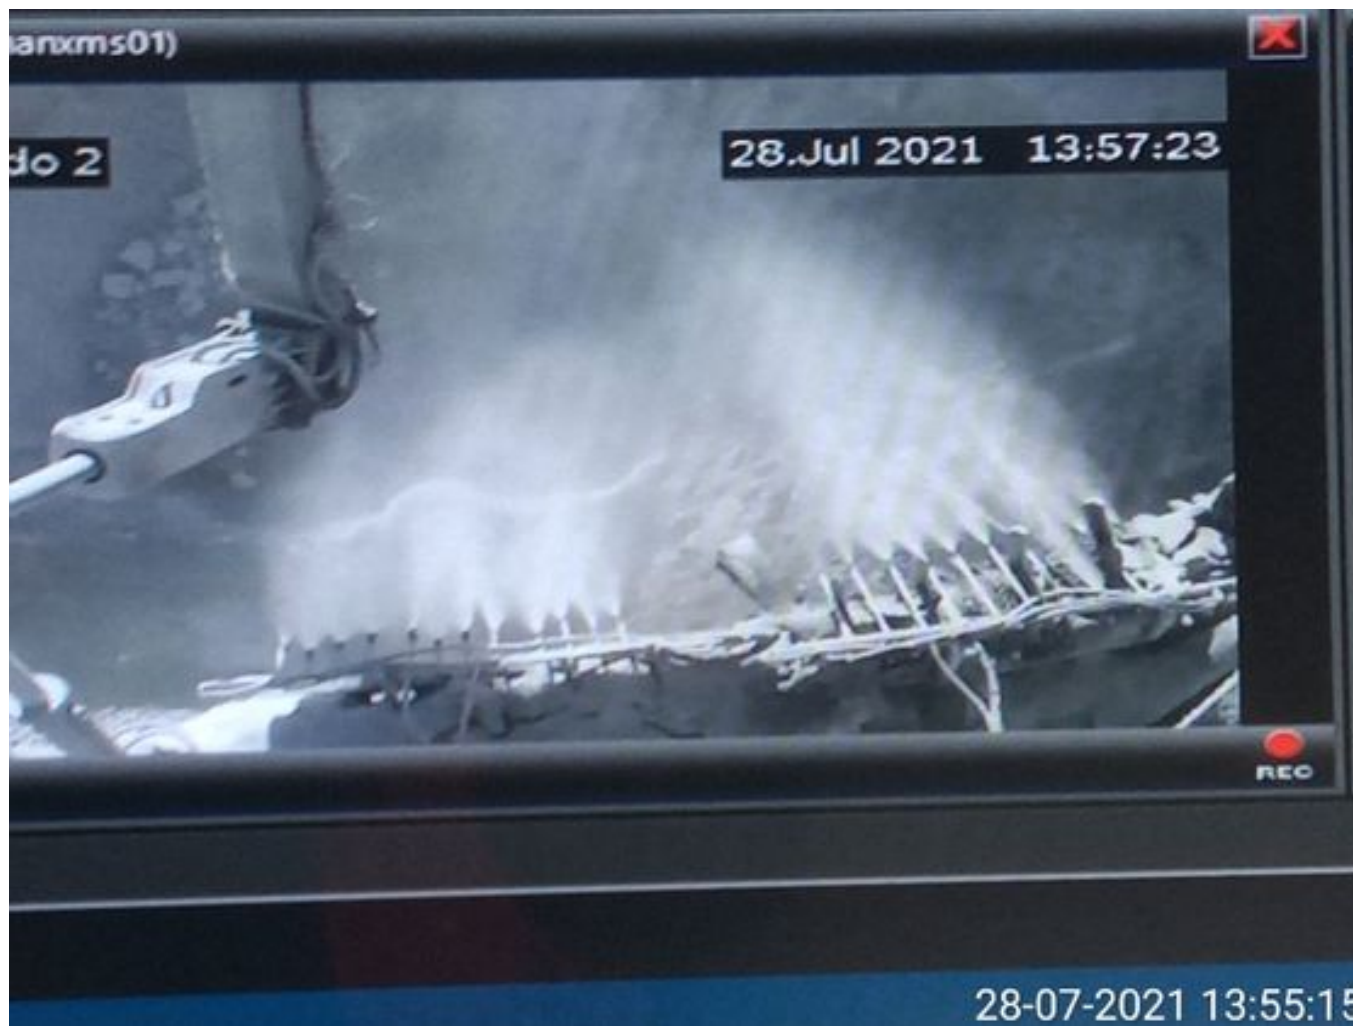
Foto 18: Medida: Supresor de polvo. Lugar: Taza Chancado 2. Comentarios: supresores se observan operativos pero medida no es suficiente para mitigar material particulado en descarga de caex en taza de chancado

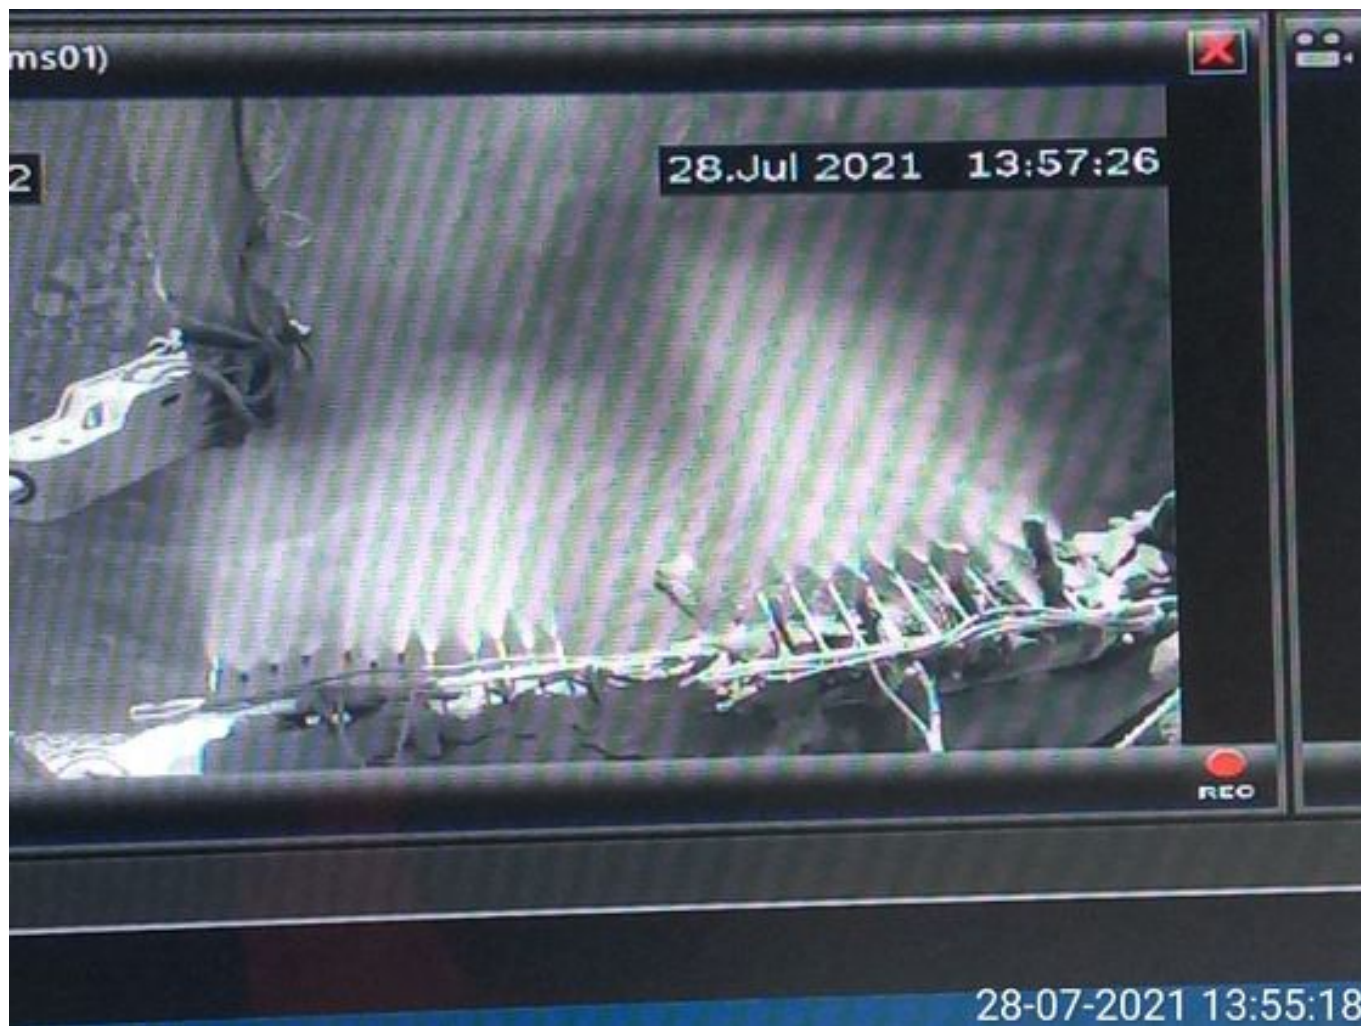
Foto 19: Medida: Supresor de polvo. Lugar: Taza Chancado 2. Comentarios: supresores se observan operativos pero medida no es suficiente para mitigar material particulado en descarga de caex en taza de chancado

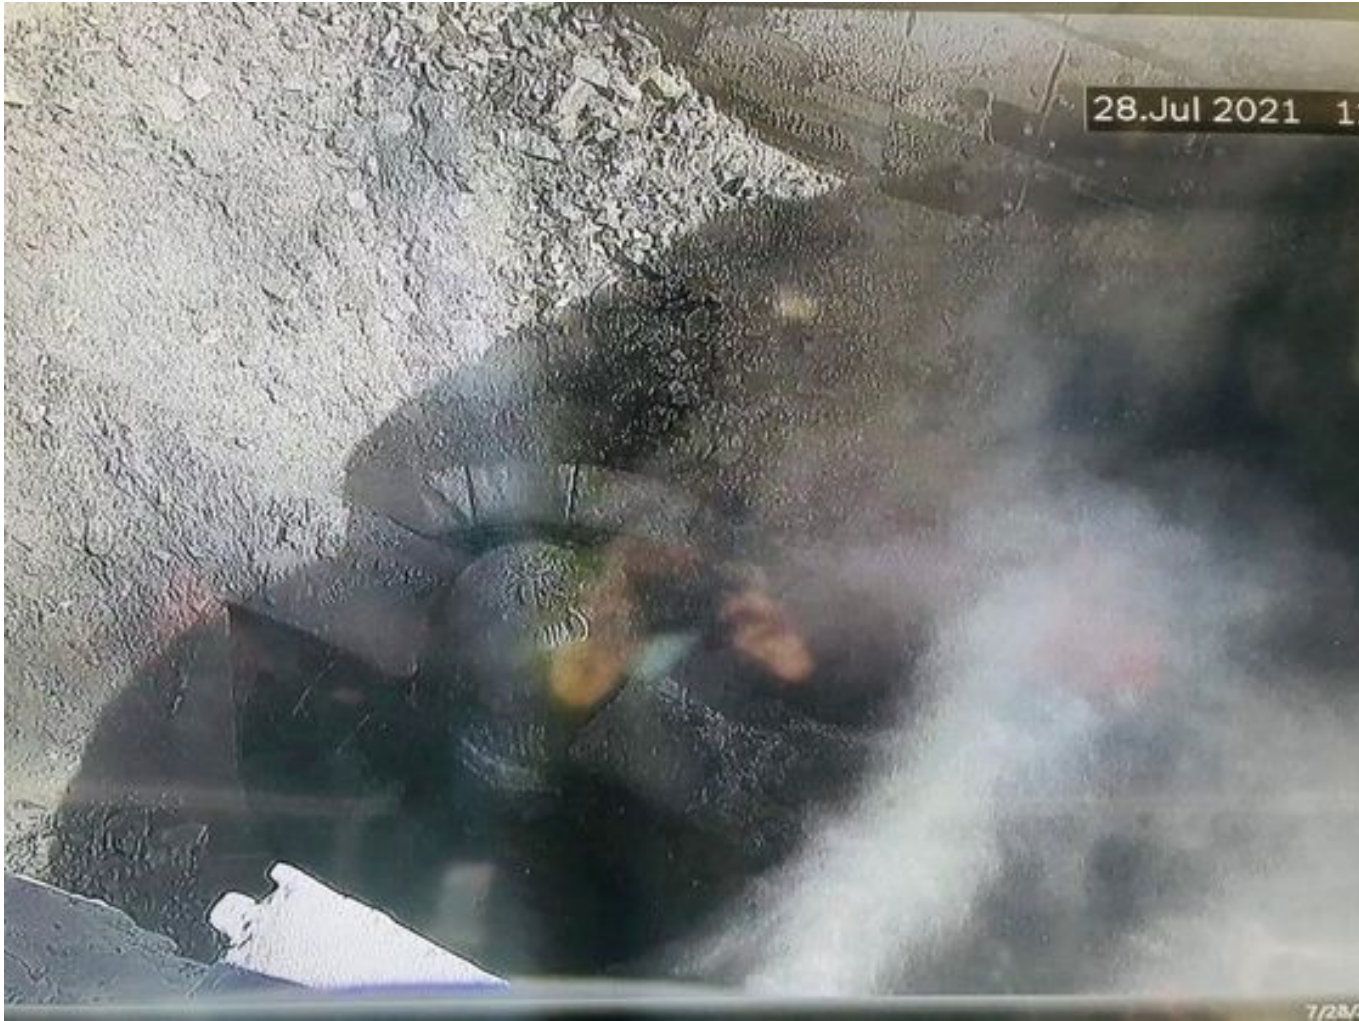
Foto 21: Medida: Supresor de polvo. Lugar: Taza Chancado 1. Comentarios: supresores se observan operativos pero medida no es suficiente para mitigar material particulado en descarga de caex en taza

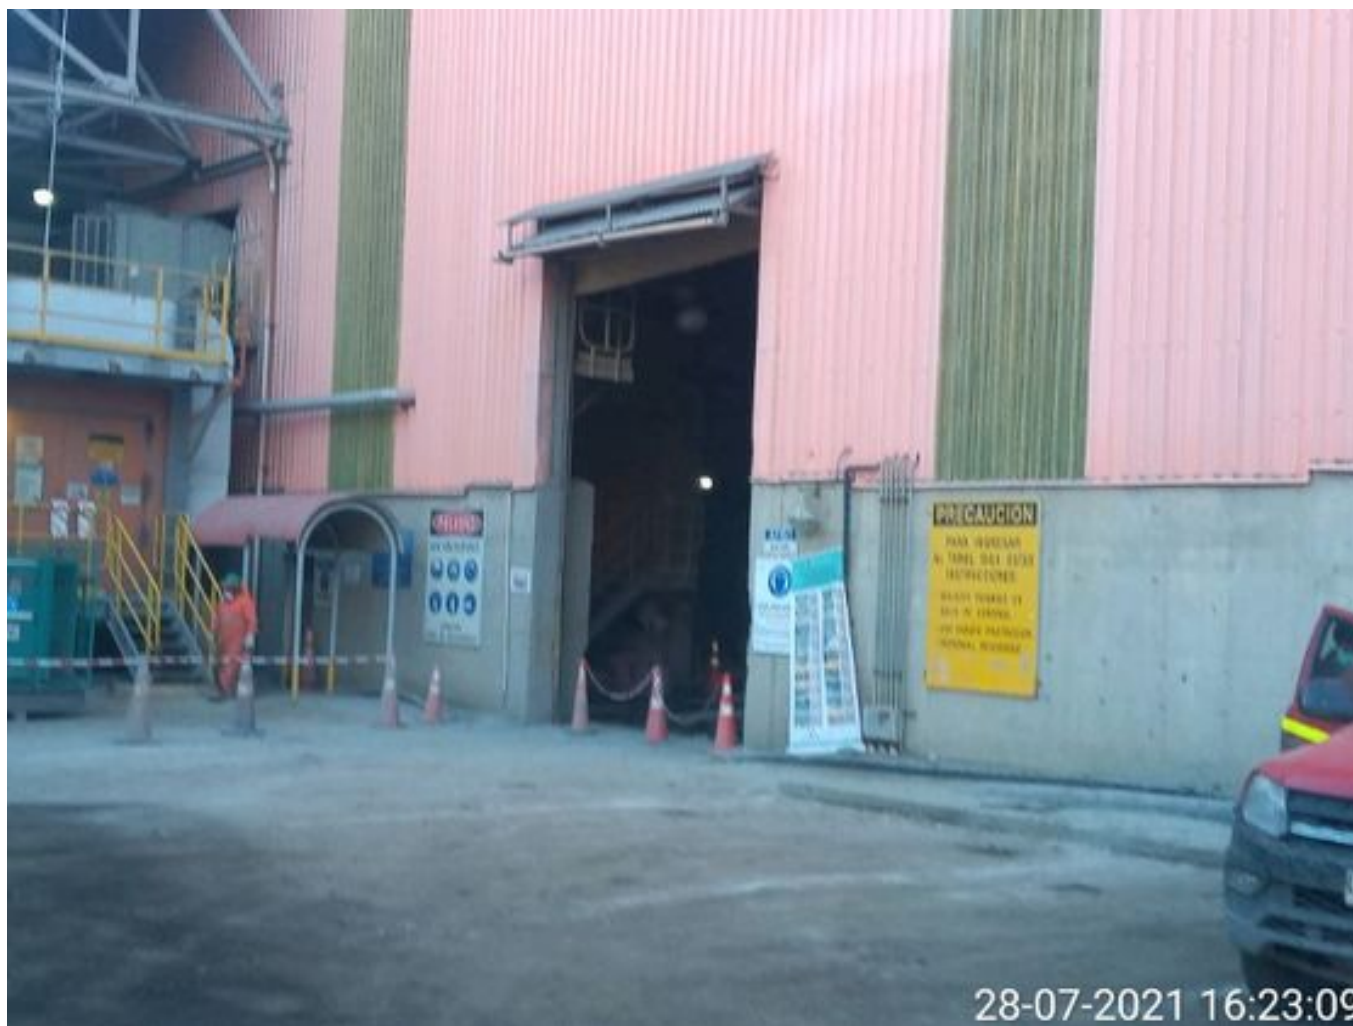
Foto 22: Medida: Regaderas. Lugar: TP2. Comentarios: correas detenidas por falta de mineral en proceso en stock pile de chancado

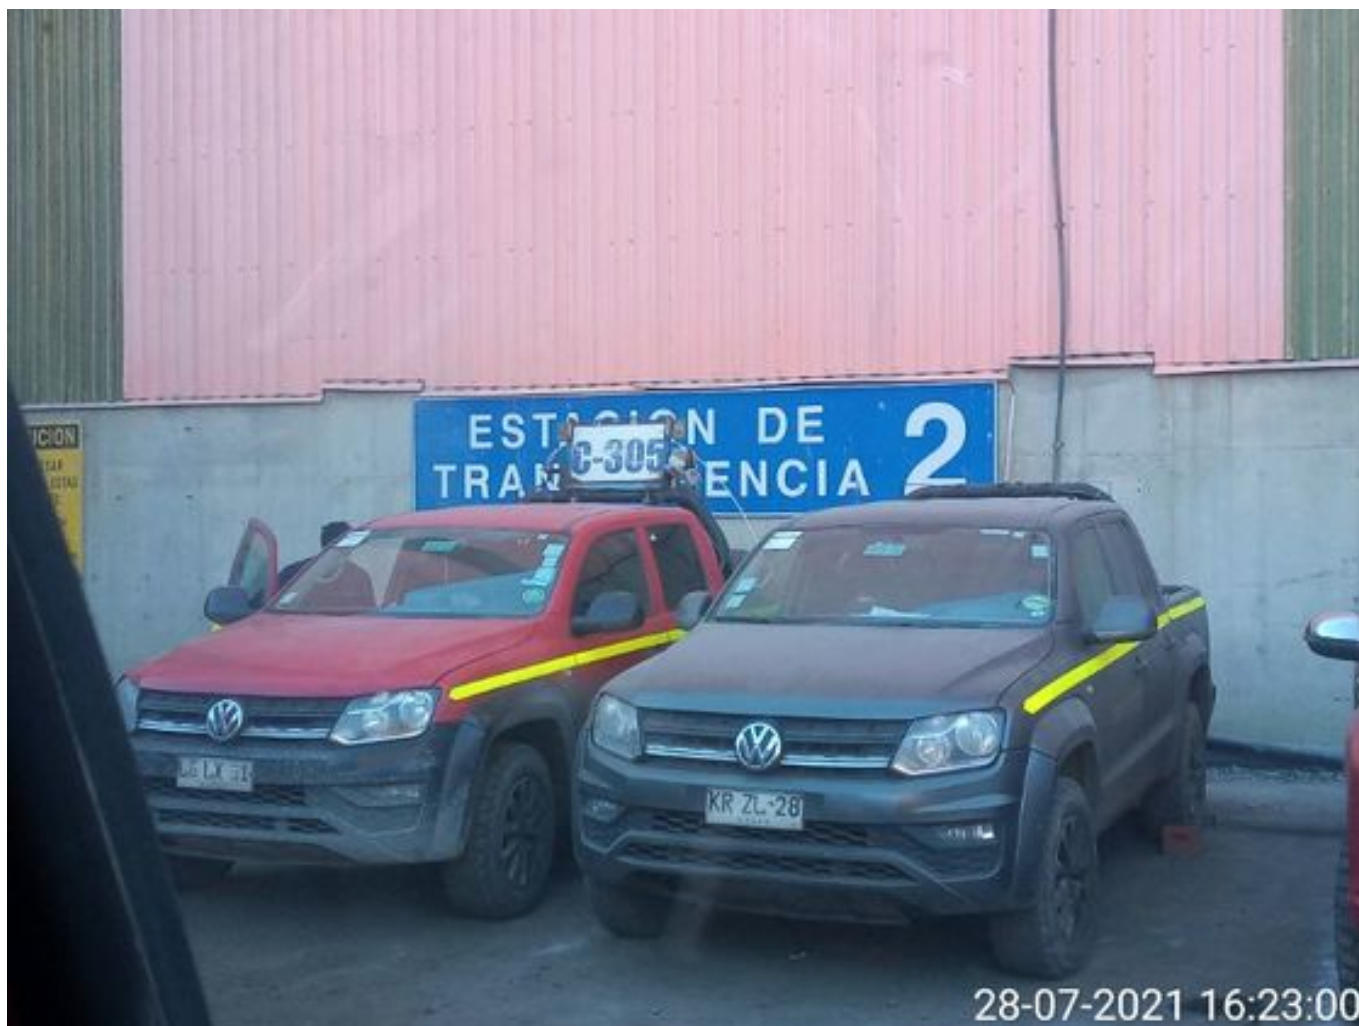
Foto 23: Medida: Regaderas. Lugar: TP2. Comentarios: correas detenidas por falta de mineral en proceso en stock pile de chancado

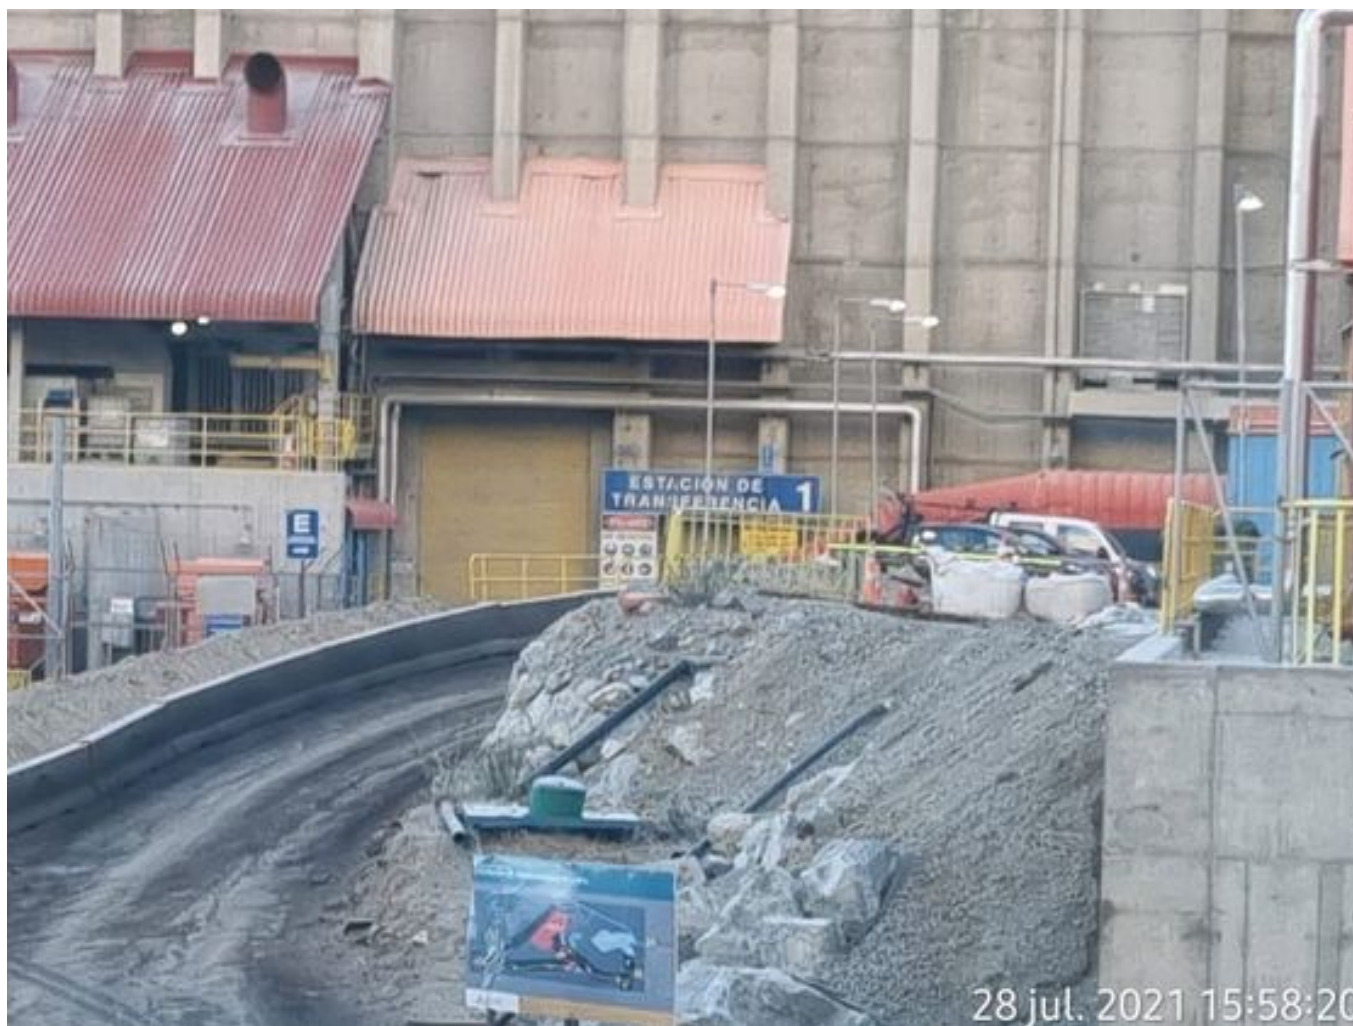
Foto 24: Medida: Regaderas. Lugar: TP1. Comentarios: correas detenidas por falta de mineral en proceso en stock pile de chancado

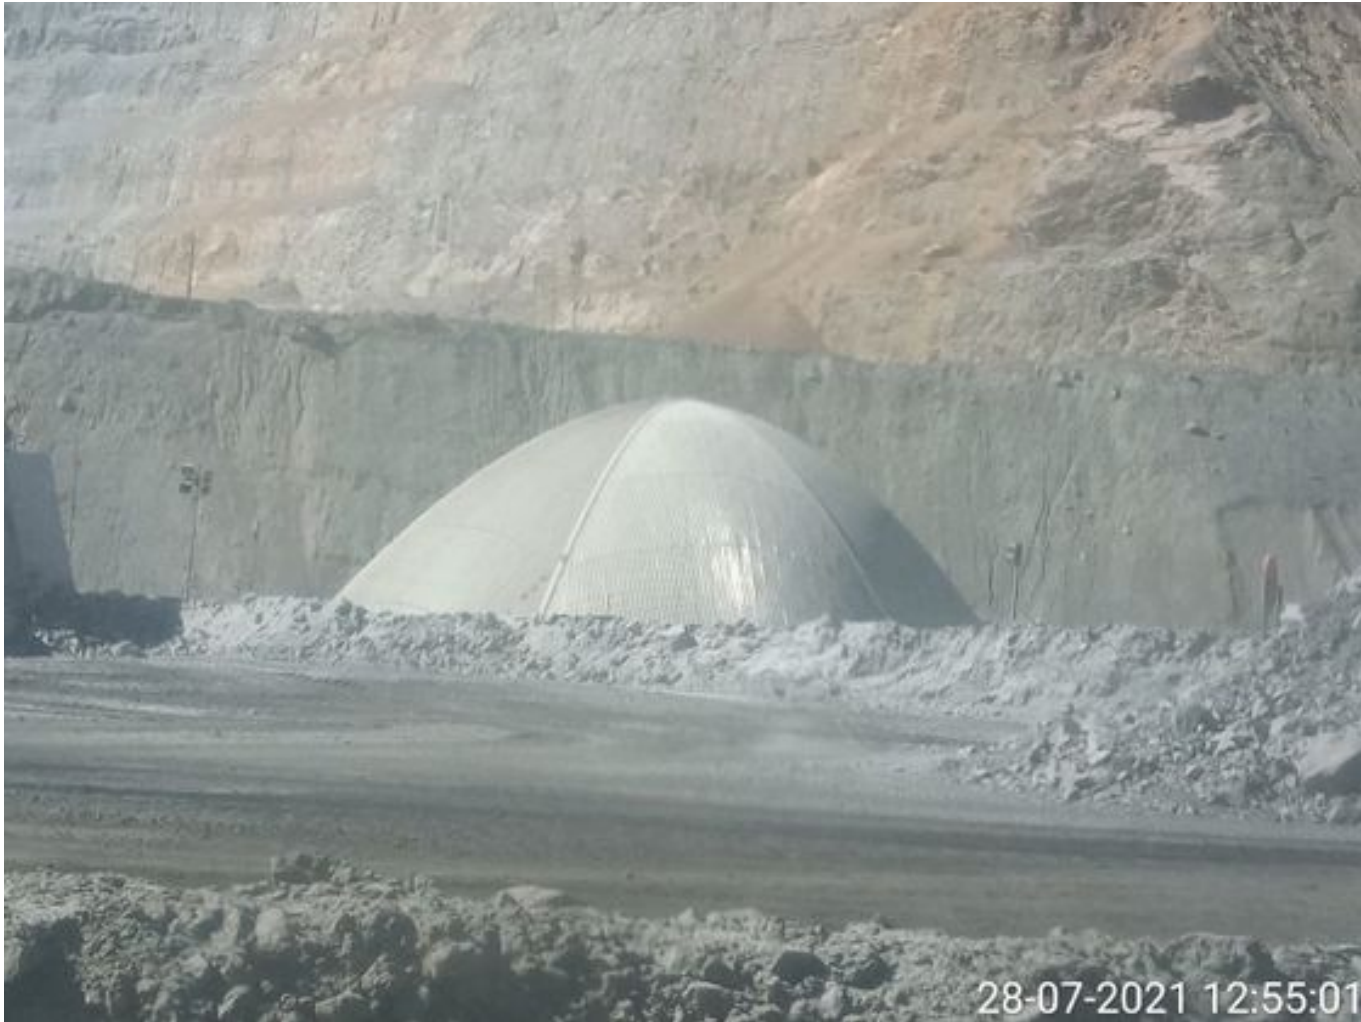
Foto 25: Medida: Espumante en Correas y Stock Pile. Lugar: Chancado 2. Comentarios: producto operativo no se observa material particulado fuera del domo

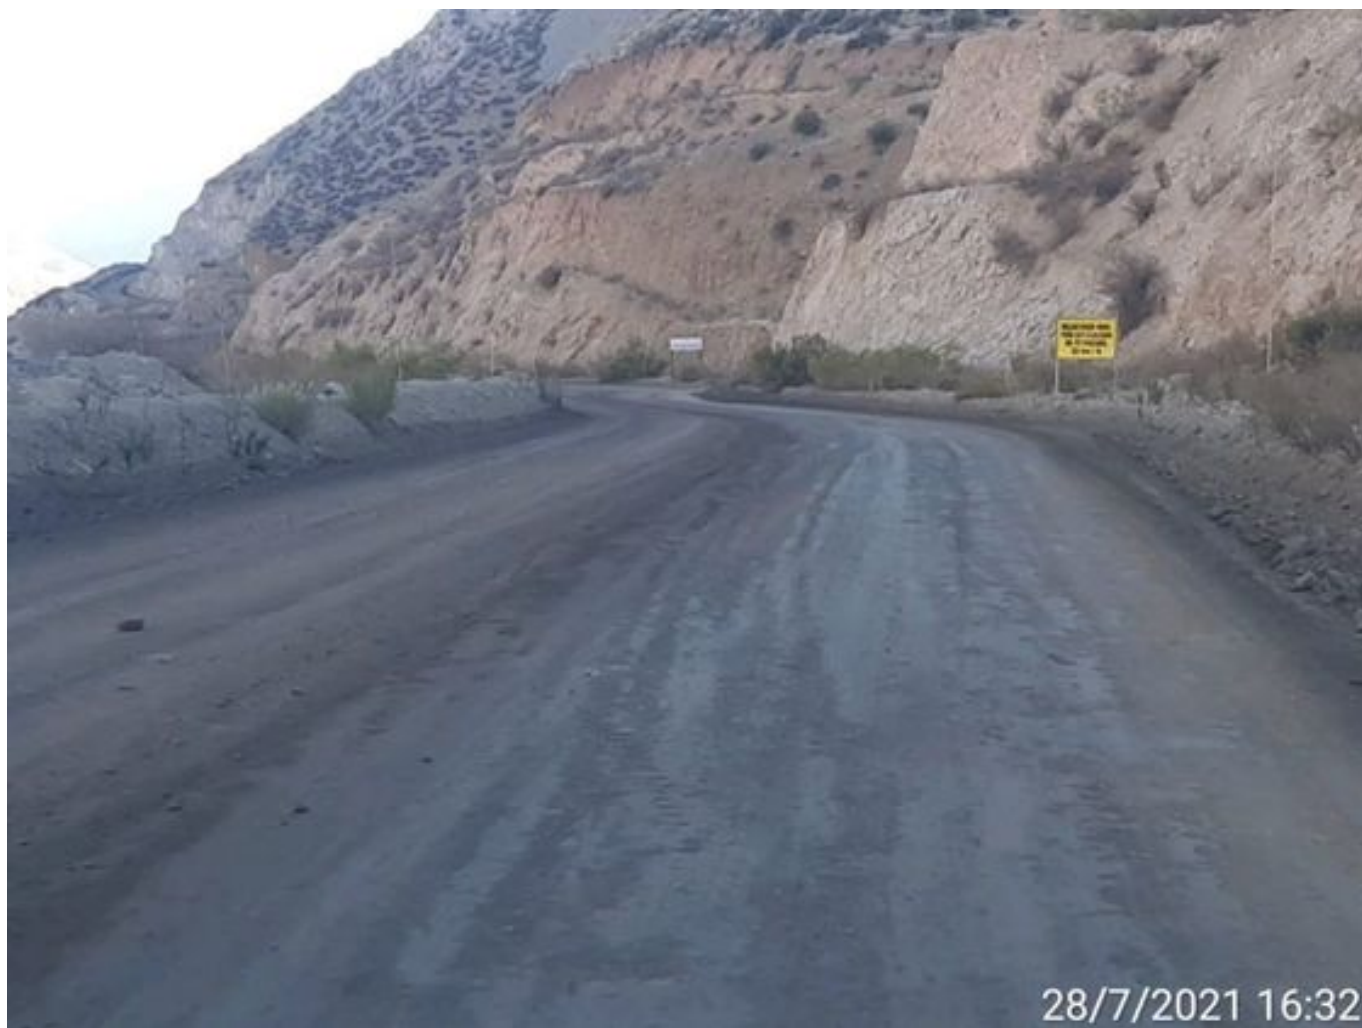
Foto 27: Medida: Aplicación Dust Control camino alternativo. Lugar: Estribo derecho Tranque Quillayes. Comentarios: camino con aplicación de producto operativo

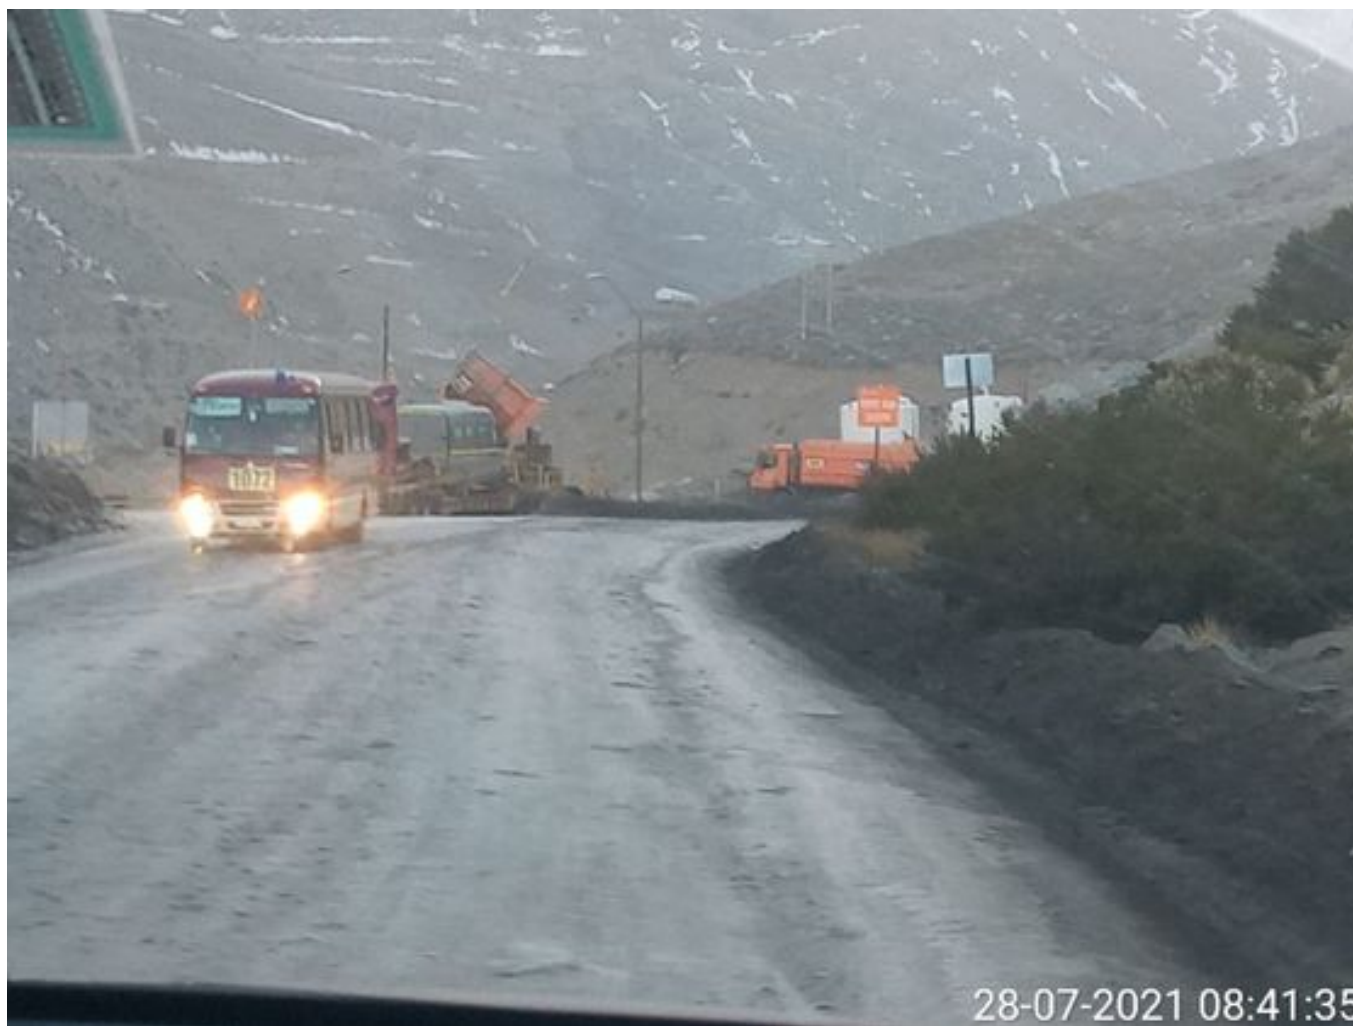
Foto 28: Medida: Aplicación de producto Corp. Vial. Lugar: Hotel Mina a Garita Mina. Comentarios: aplicación temprana no se realiza por bajas temperaturas, pero no se observa material particulado en el circuito

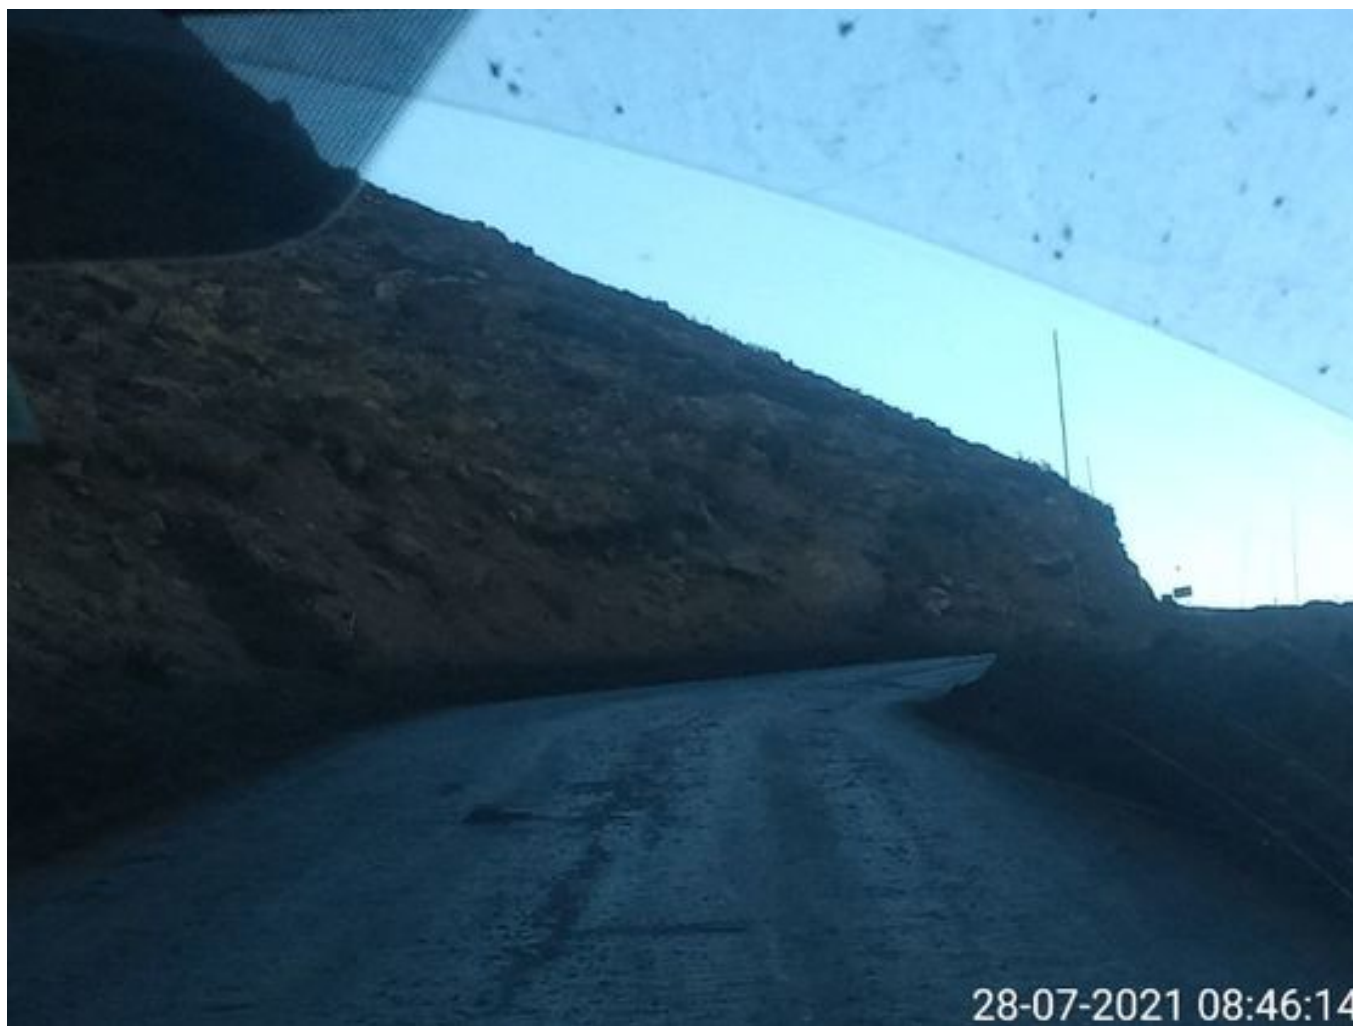
Foto 29: Medida: Aplicación de producto Corp. Vial. Lugar: Hotel Mina a Garita Mina. Comentarios: aplicación temprana no se realiza por bajas temperaturas, pero no se observa material particulado en el circuito

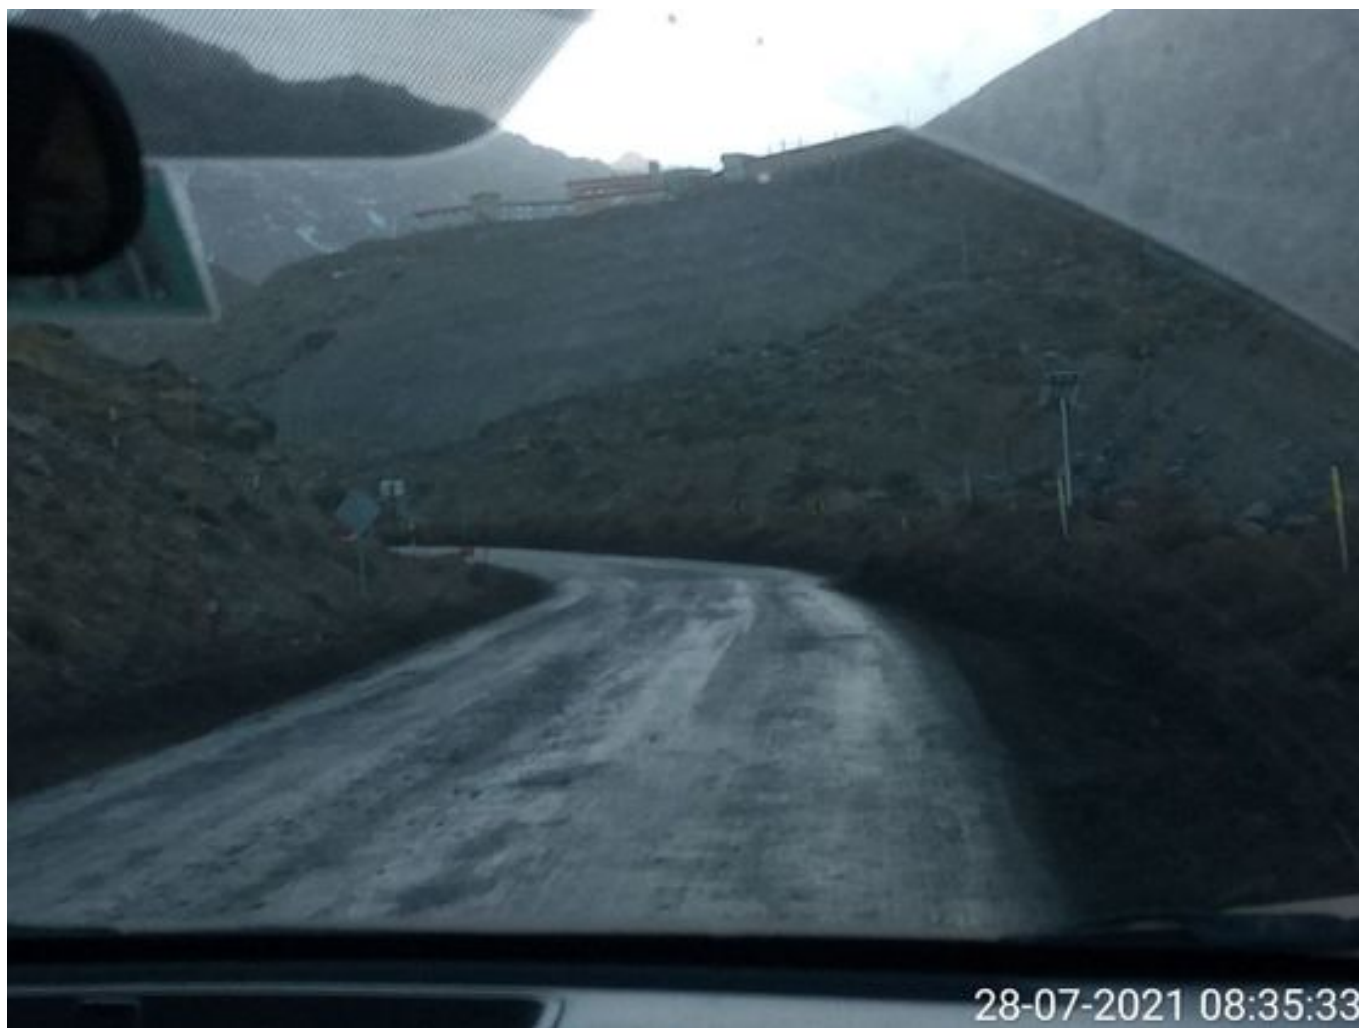
Foto 30: Medida: Aplicación Dust Control. Lugar: Quillay a Hotel Mina. Comentarios: camino con aplicación de producto operativo

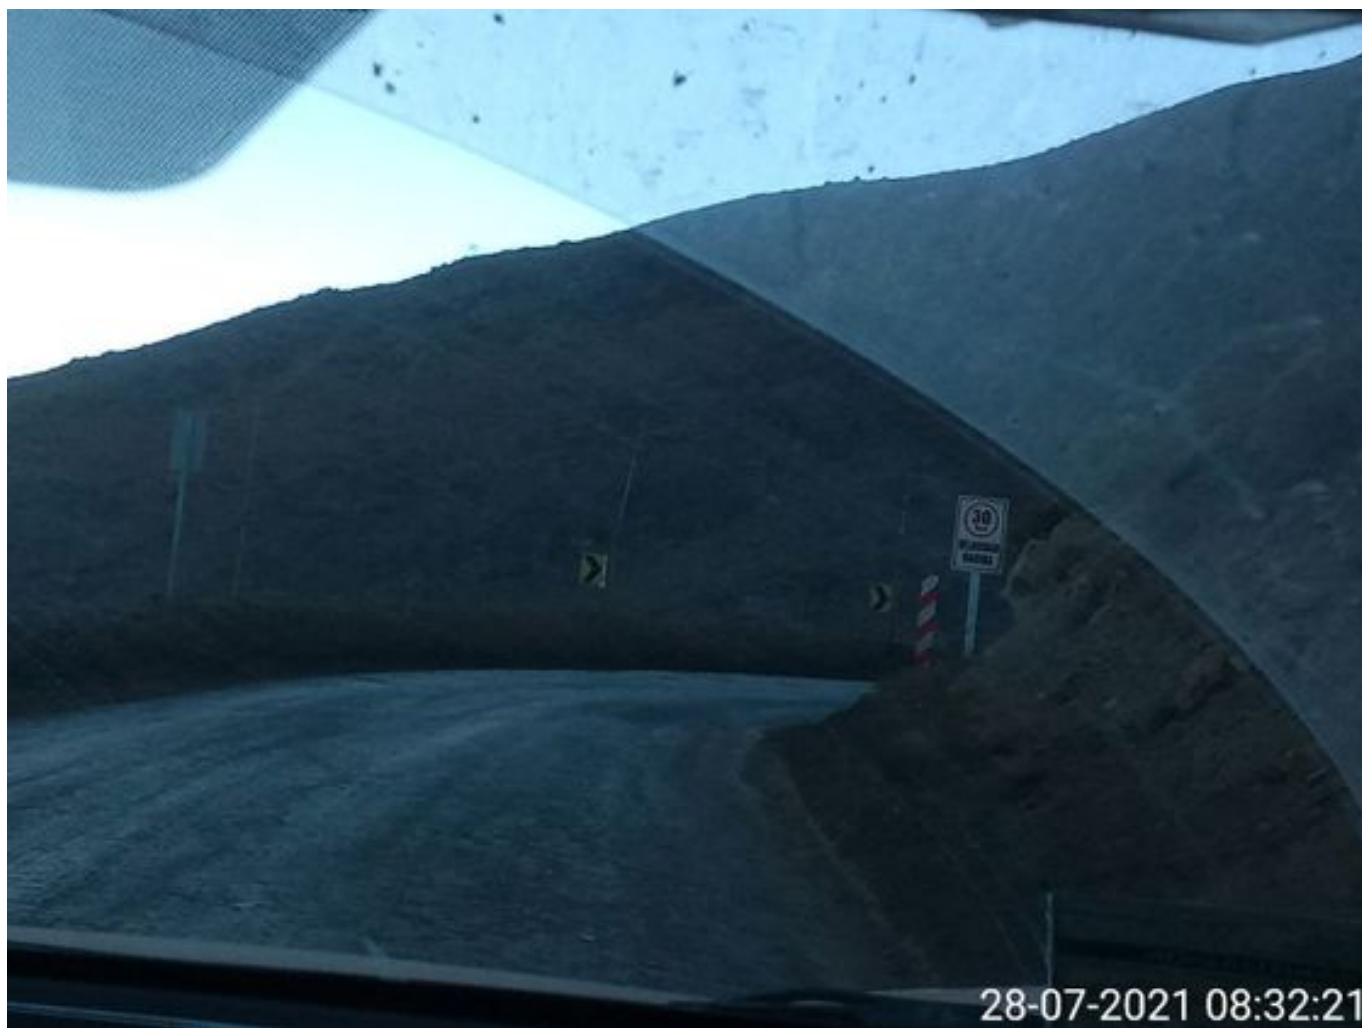
Foto 31: Medida: Aplicación Dust Control. Lugar: Quillay a Hotel Mina. Comentarios: camino con aplicación de producto operativo

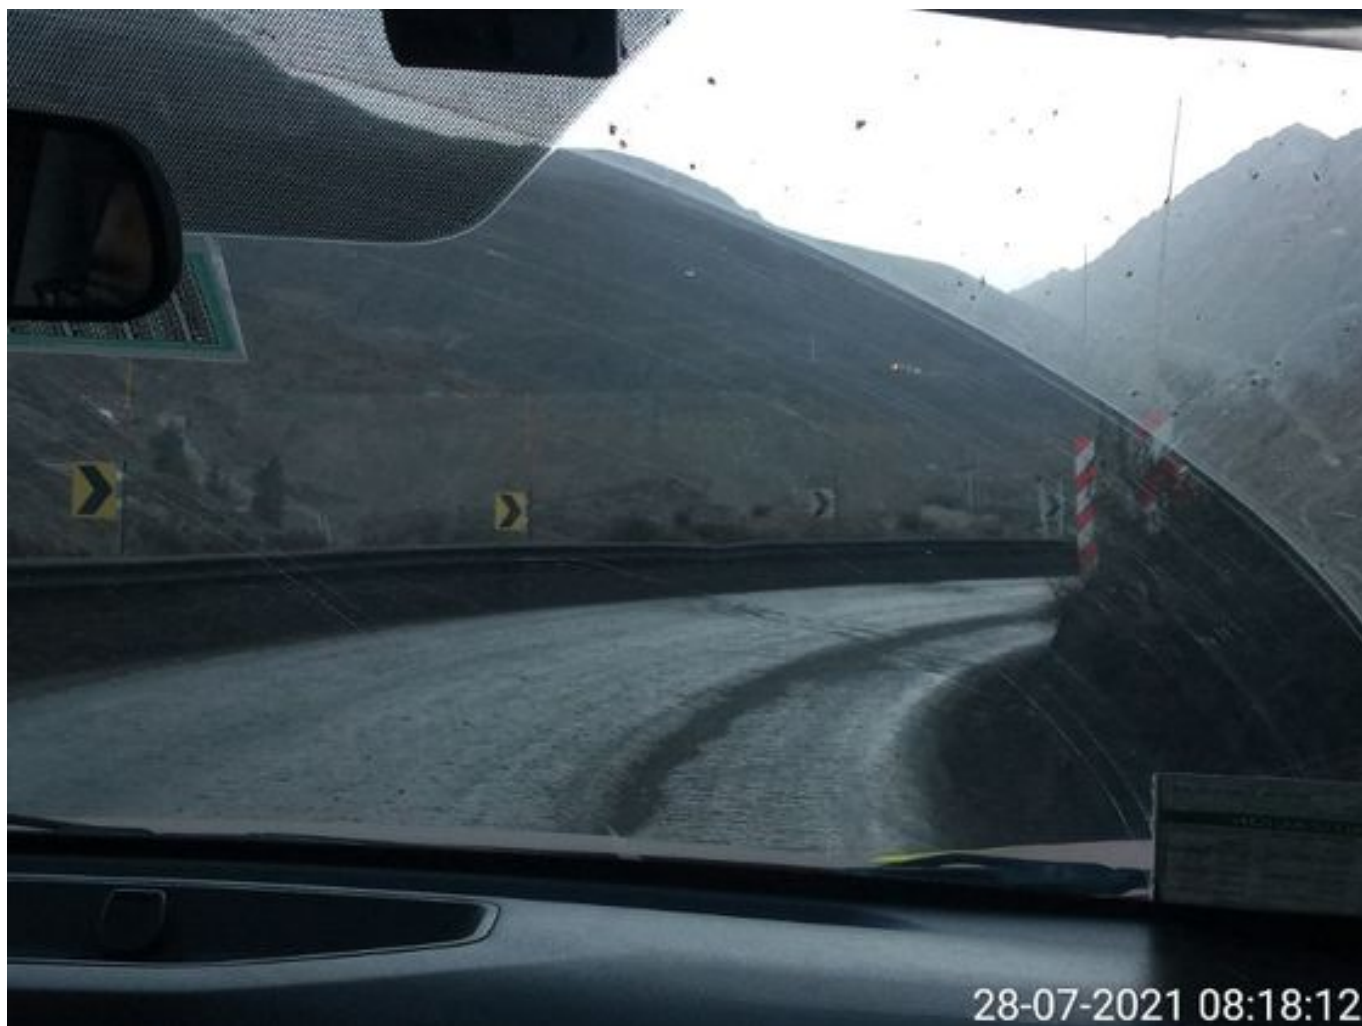
Foto 32: Medida: Aplicación Dust Control. Lugar: Chacay a Quillay. Comentarios: Camino con aplicación de producto operativo

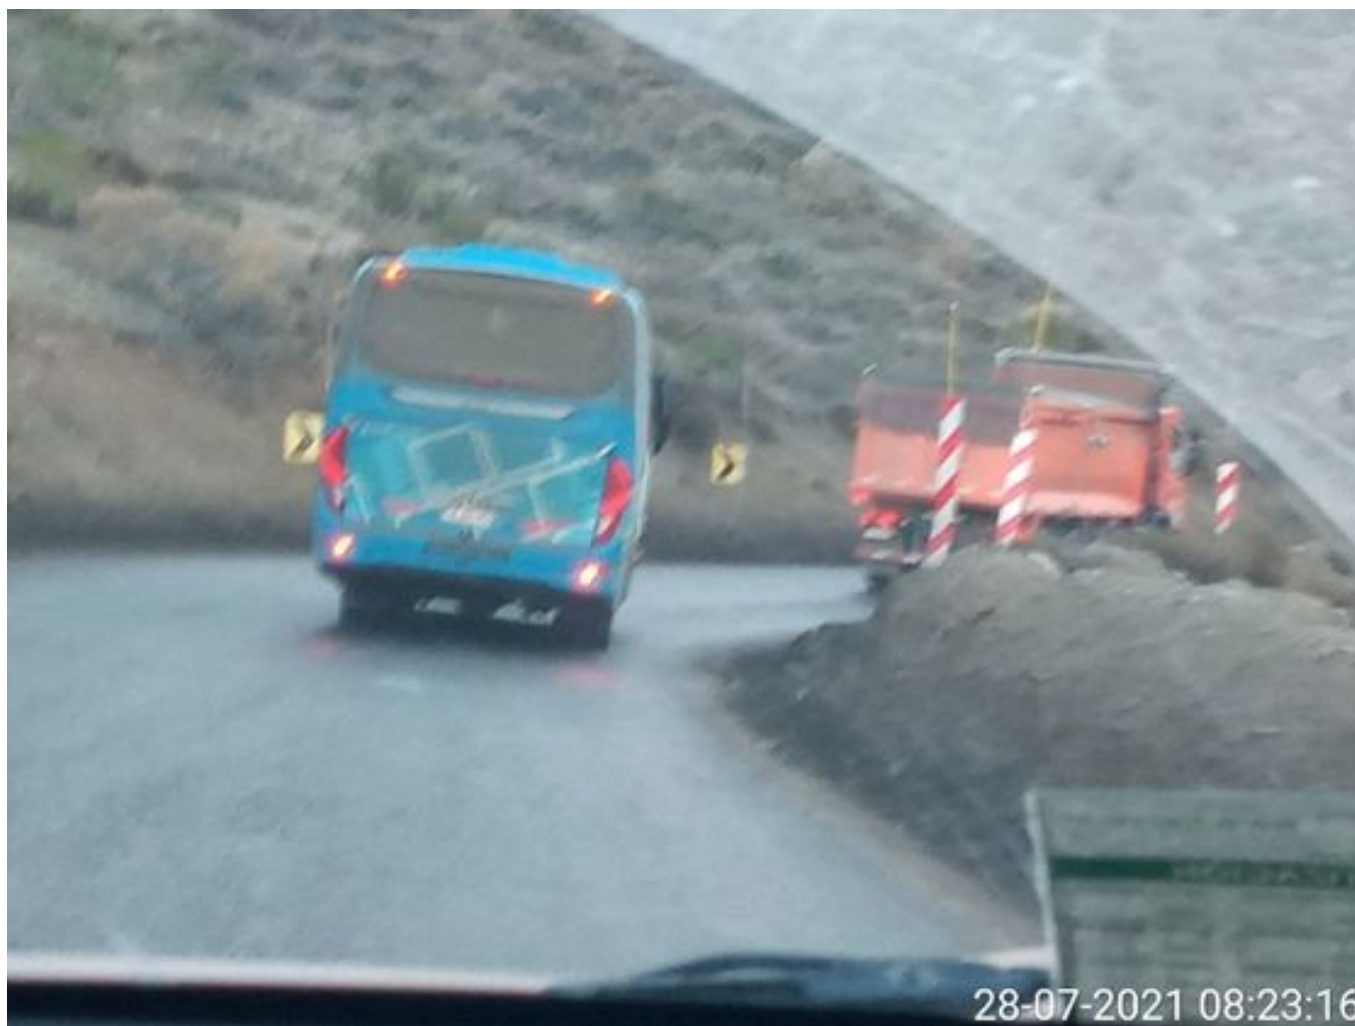
Foto 33: Medida: Aplicación Dust Control. Lugar: Chacay a Quillay. Comentarios: Camino con aplicación de producto operativo

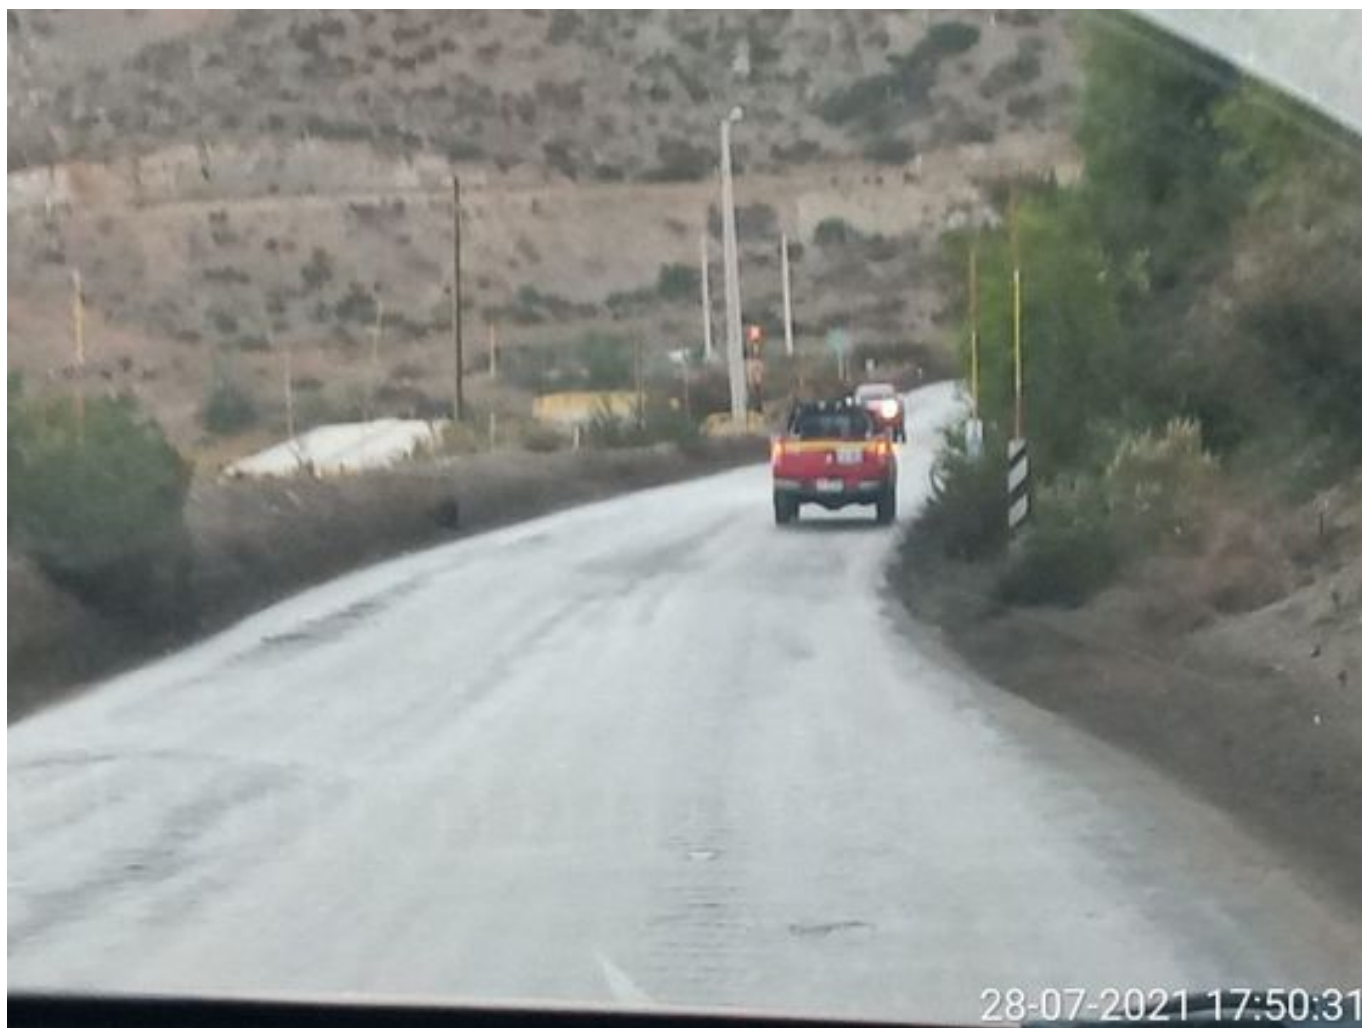
Foto 35: Medida: Aplicación Dust Control. Lugar: Portones a Chacay. Comentarios: camino con aplicación de producto operativo
