## Resumen Ejecutivo Monitores Mesa Calidad del Aire

<b>Fecha (turno)</b>	28/07/2021 - (Dia)
<b>Monitor</b>	Yeniffer Tapia
<b>Acompañante NT</b>	Jatniel Molina
<b>Hora Inicio</b>	08:50
<b>Hora Término</b>	18:28
<b>Tipo Alerta</b>	4
<b>Porcentaje de cumplimiento</b>	93.0%

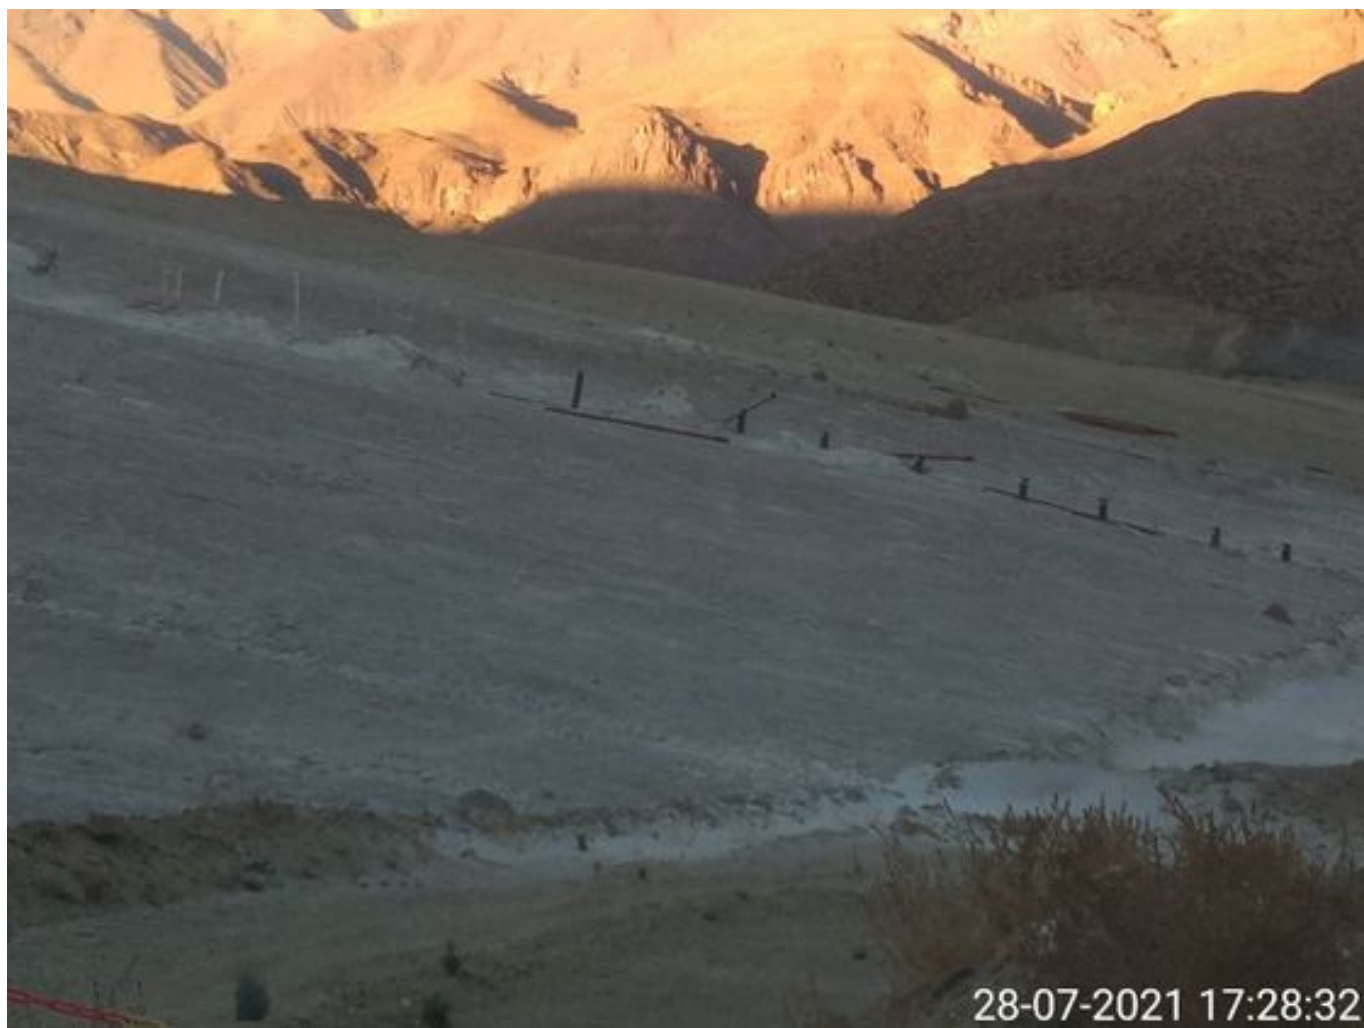
Foto 37: Medida: Aplicación de supresor. Lugar: Sector Muro. Comentarios: no se observan trabajos en el área

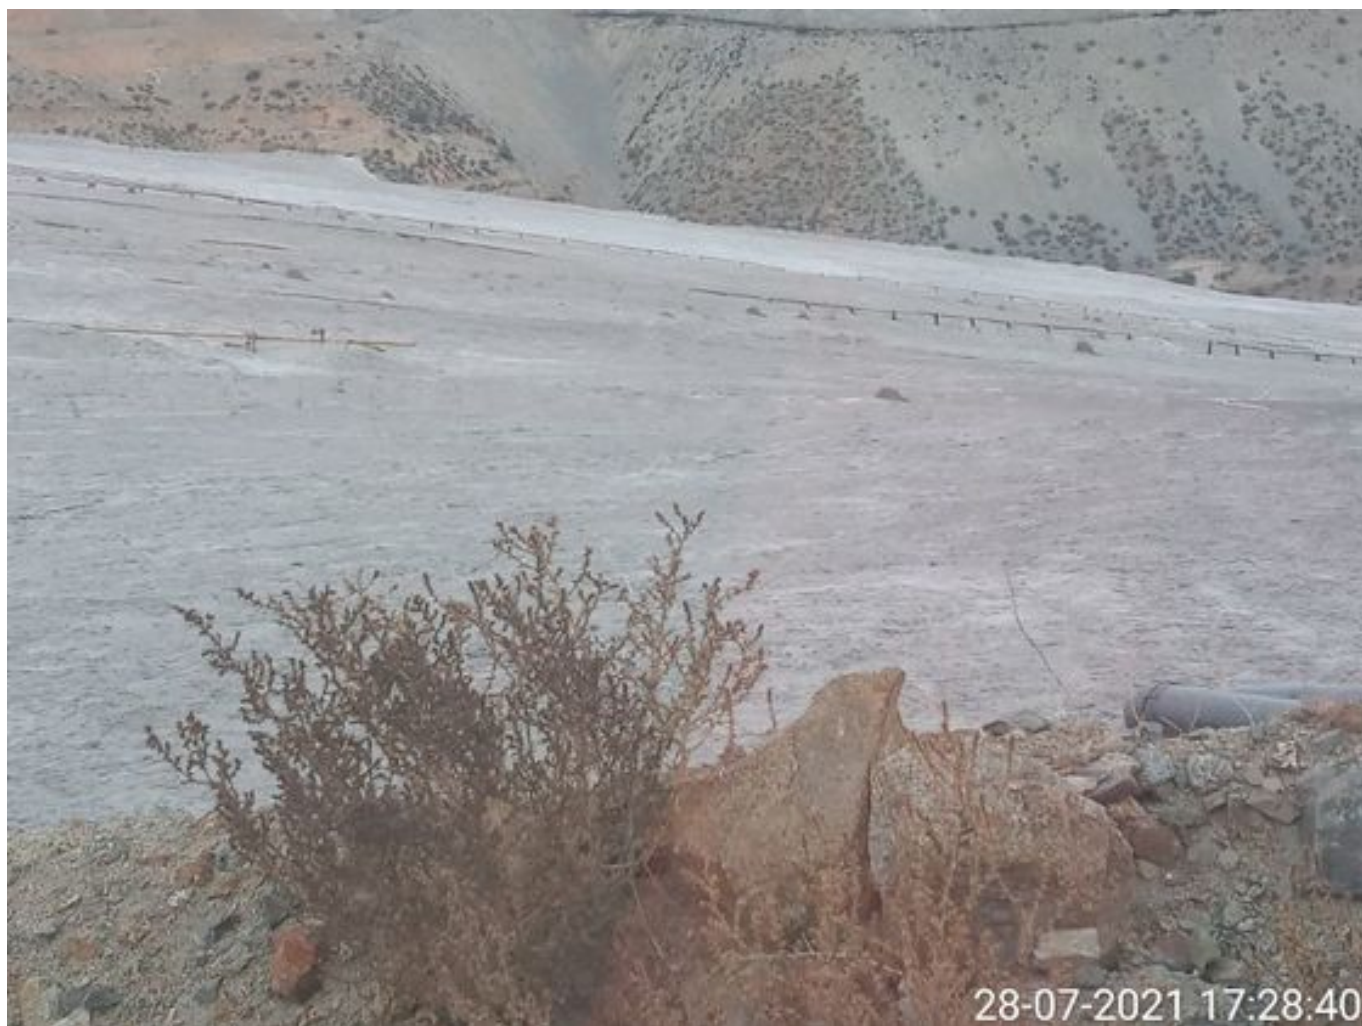
Foto 38: Medida: Aplicación de supresor. Lugar: Sector Muro. Comentarios: no se observan trabajos en el área

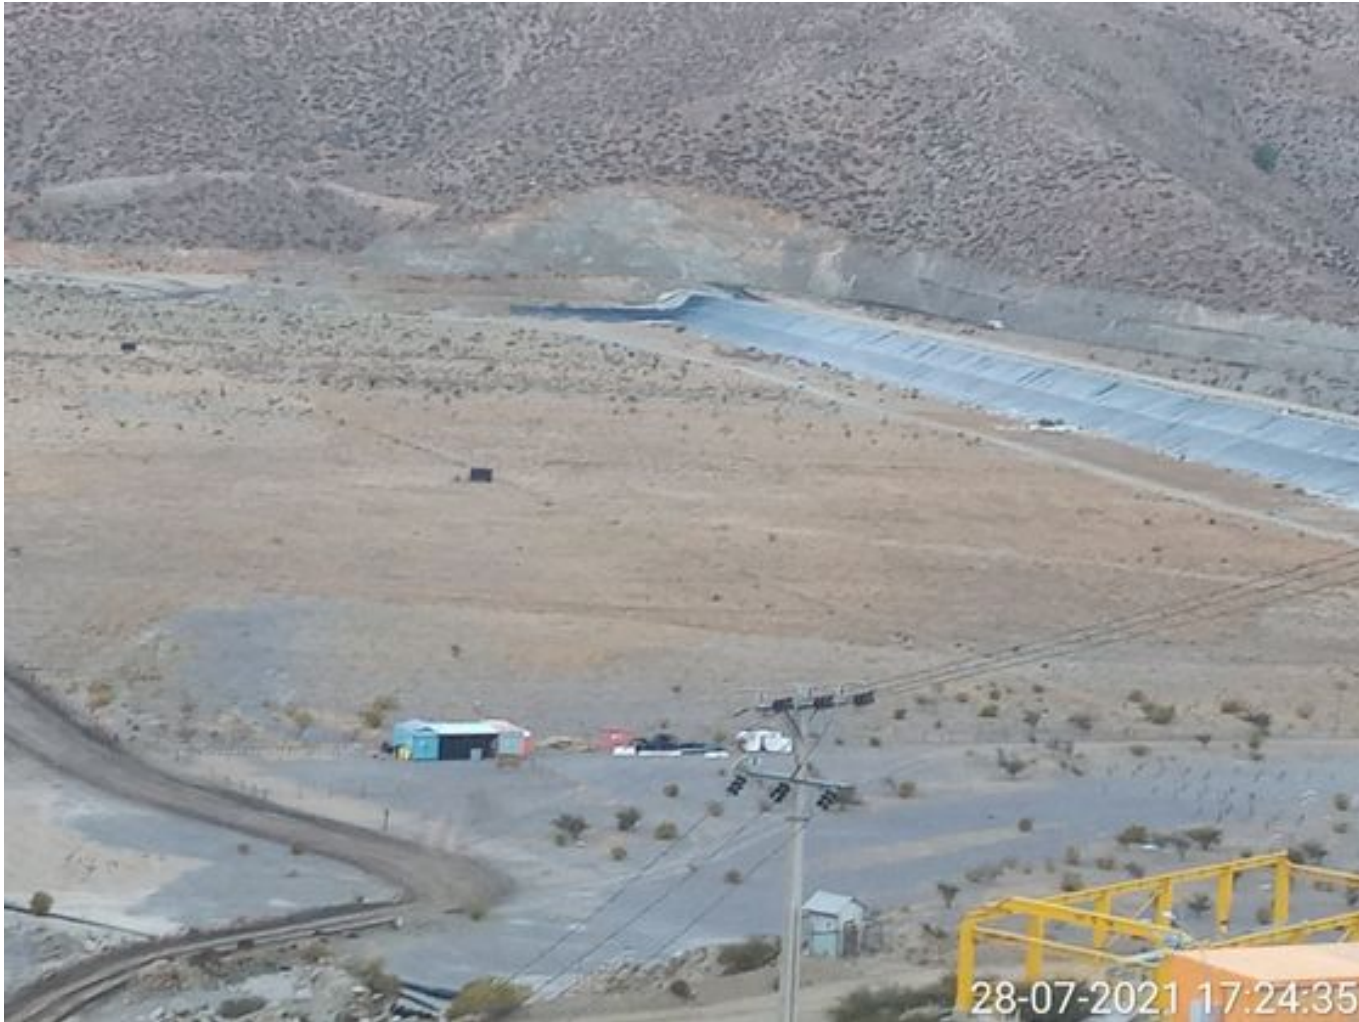
Foto 40: Medida: Aplicación de empréstito. Lugar: Sector Tranque. Comentarios: no se observan trabajos en el área

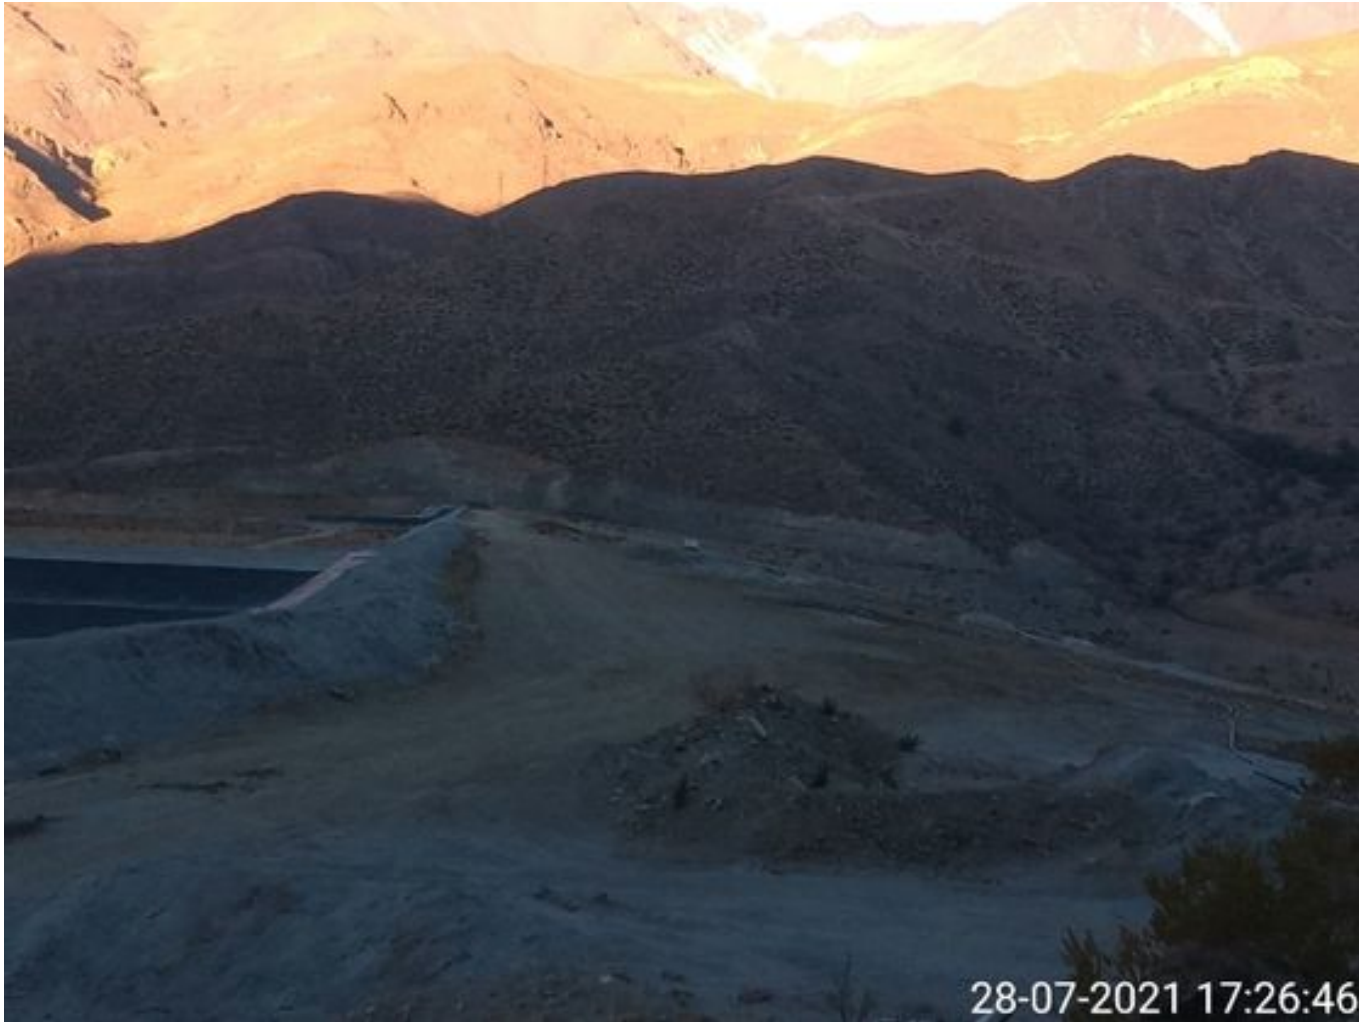
Foto 41: Medida: Aplicación Soiltiac coronamiento del muro. Lugar: Tranque Quillayes. Comentarios: no se observan trabajos en el área

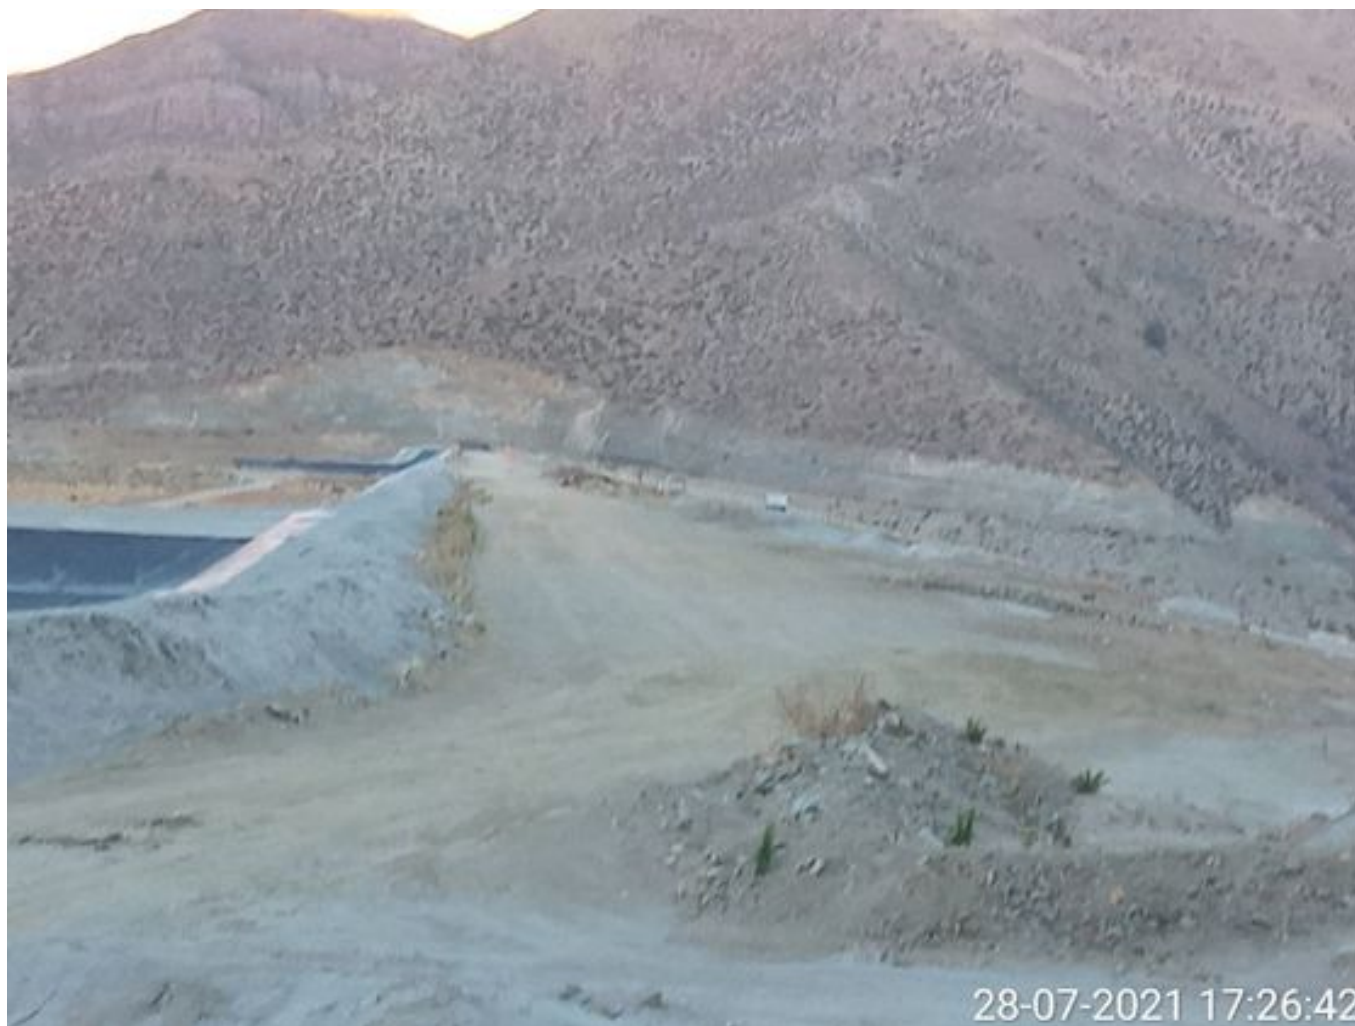
Foto 42: Medida: Aplicación Soiltiac coronamiento del muro. Lugar: Tranque Quillayes. Comentarios: no se observan trabajos en el área

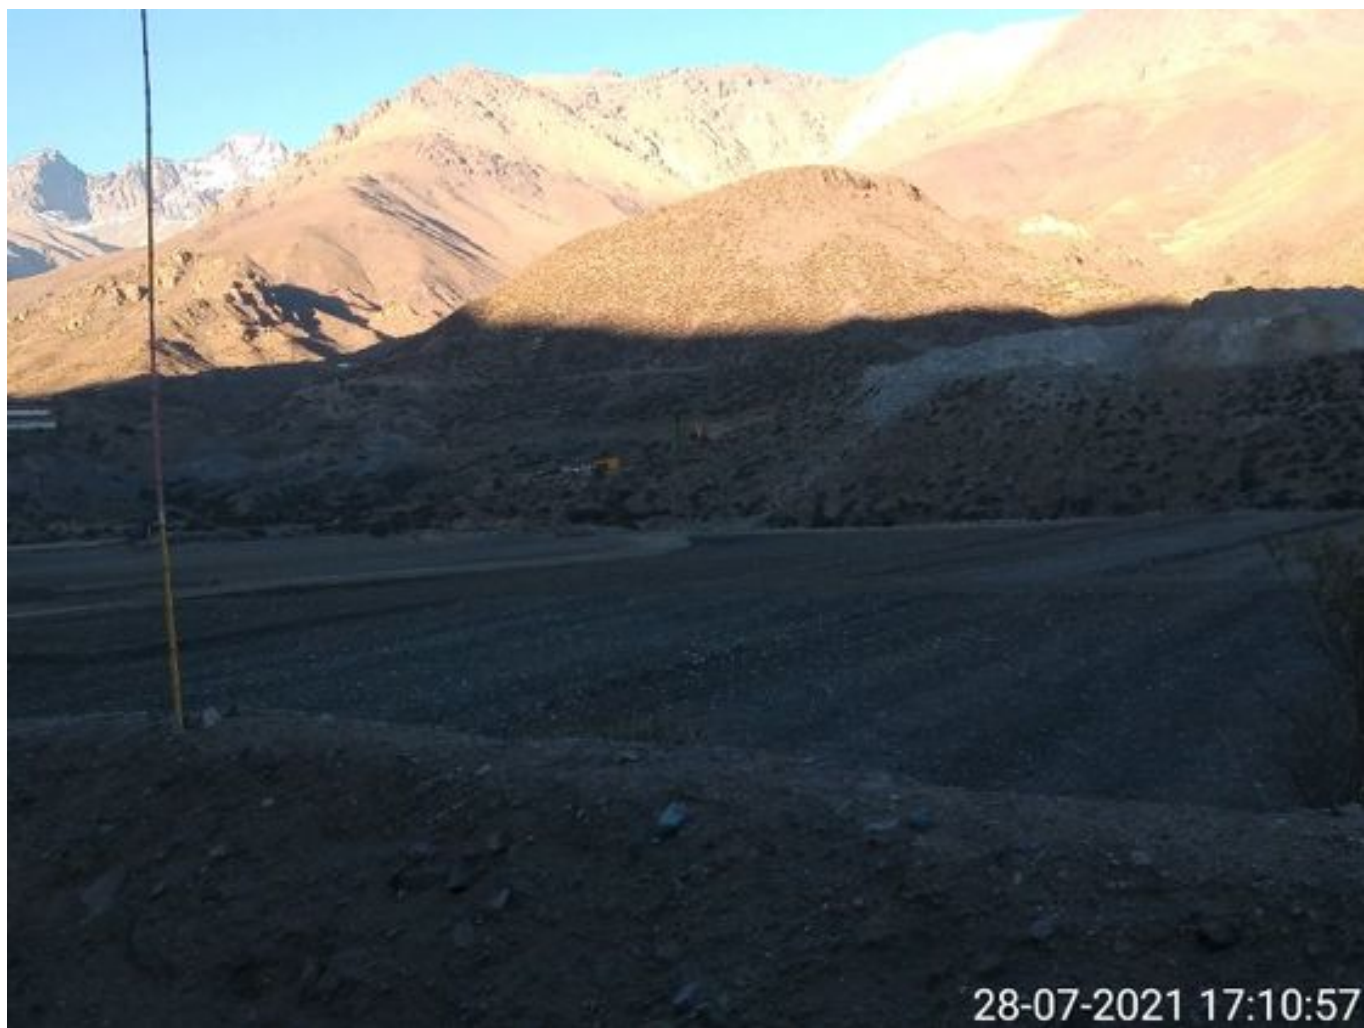
Foto 43: Medida: Aplicación de empréstito. Lugar: Sector Cola. Comentarios: no se observan trabajos en el área

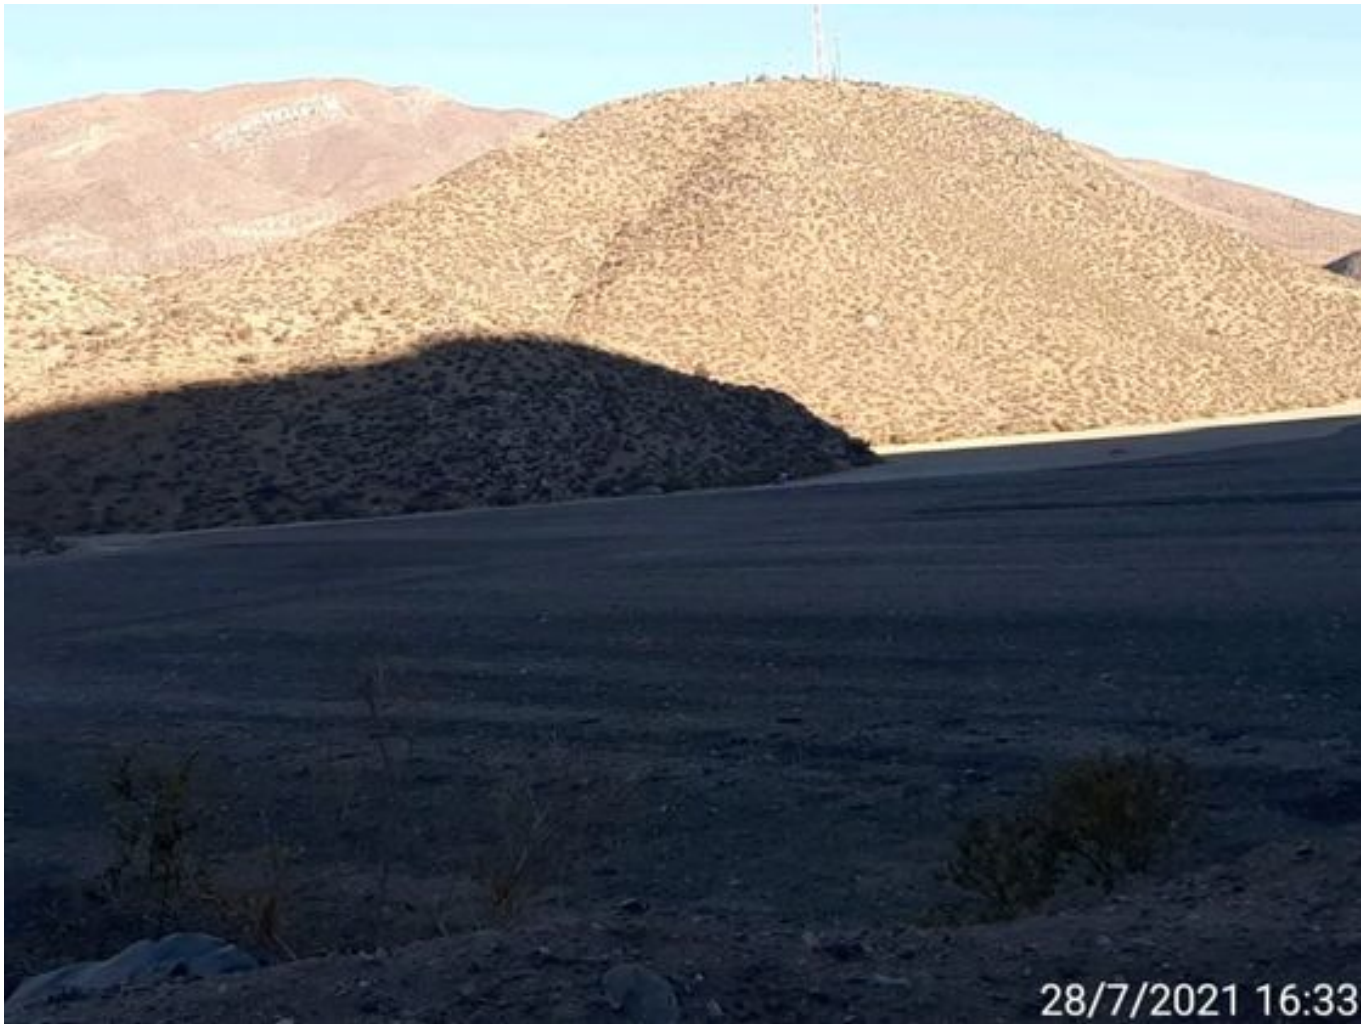
Foto 44: Medida: Aplicación de εμπρεστίτο. Lugar: Sector Cola. Comentarios: no se observan trabajos en el área

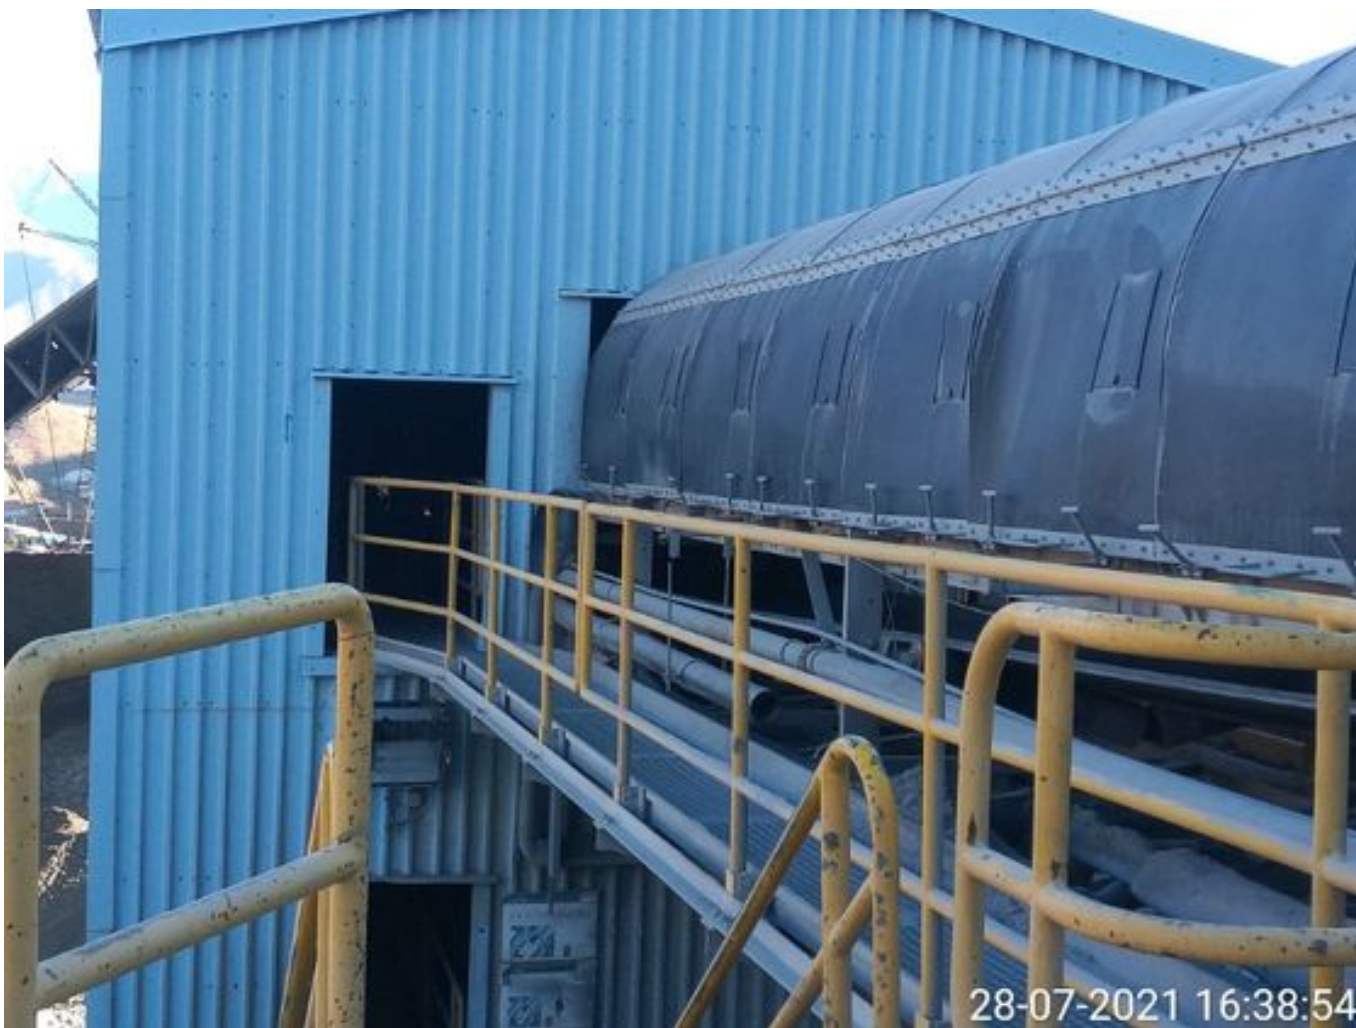
Foto 45: Medida: Regaderas. Lugar: Descarga stock pile planta. Comentarios: correas detenidas por falta de mineral en proceso en stock pile de chancado

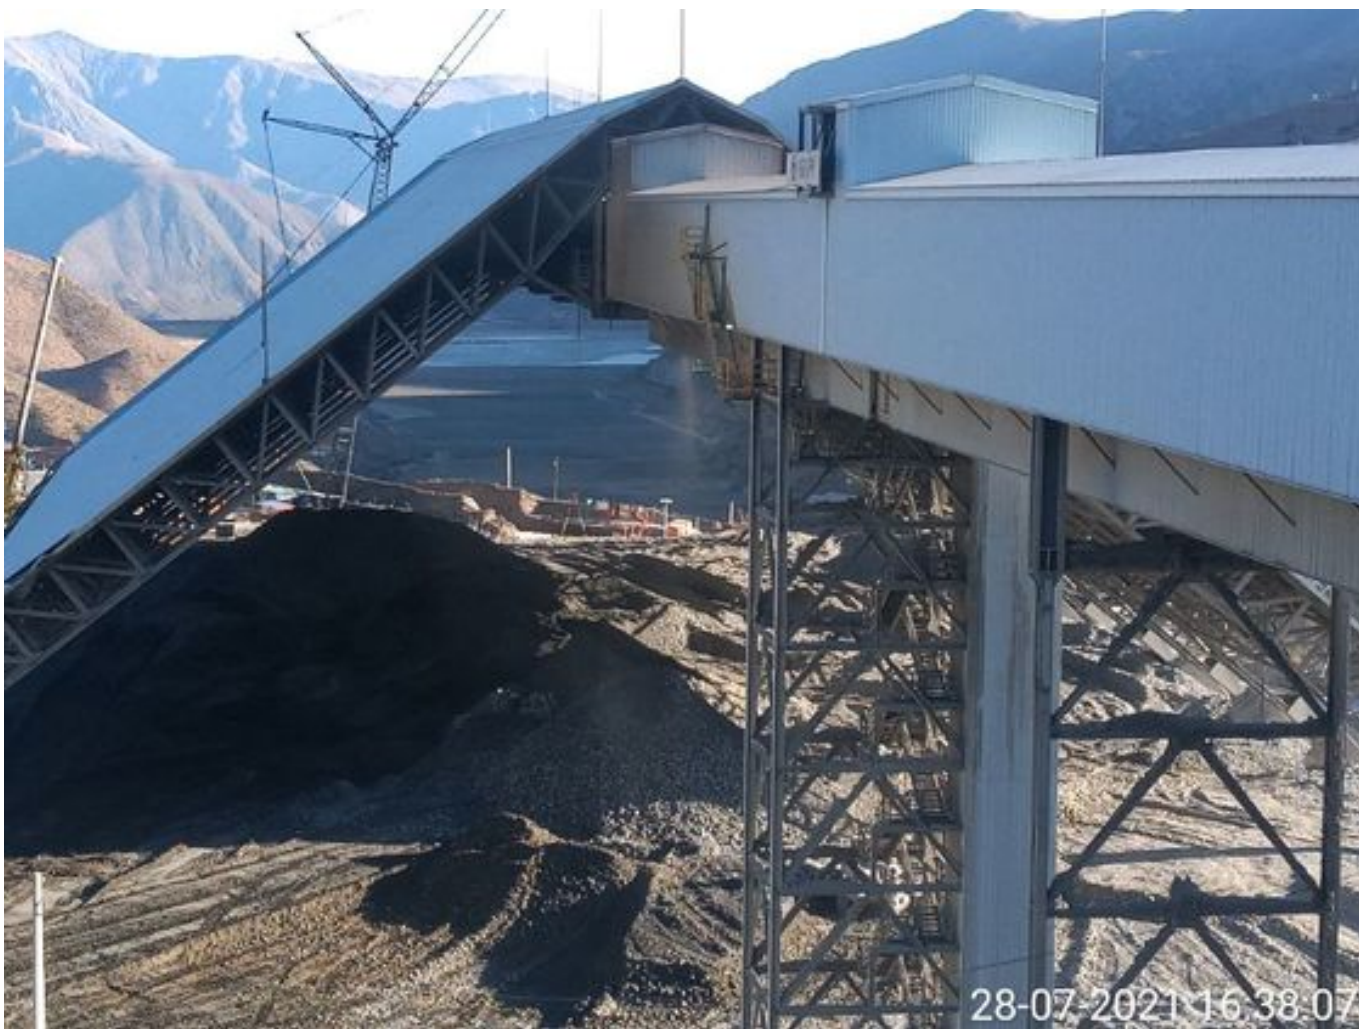
Foto 46: Medida: Regaderas. Lugar: Descarga stock pile planta. Comentarios: correas detenidas por falta de mineral en proceso en stock pile de chancado

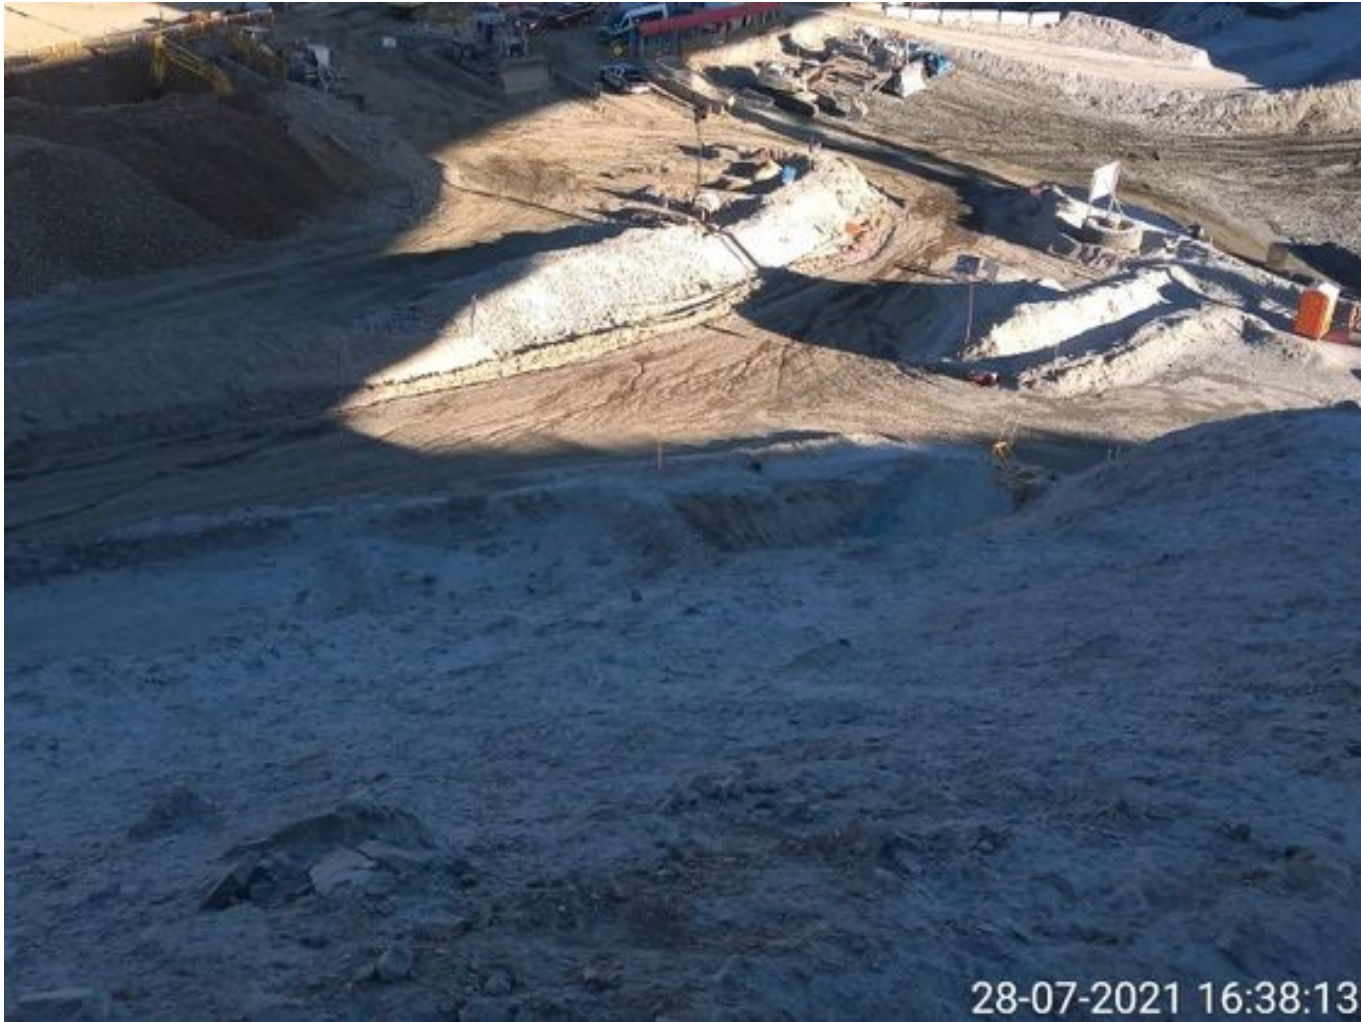
Foto 47: Medida: Riego Caminos. Lugar: Stock pile planta. Comentarios: camino con riego operativo

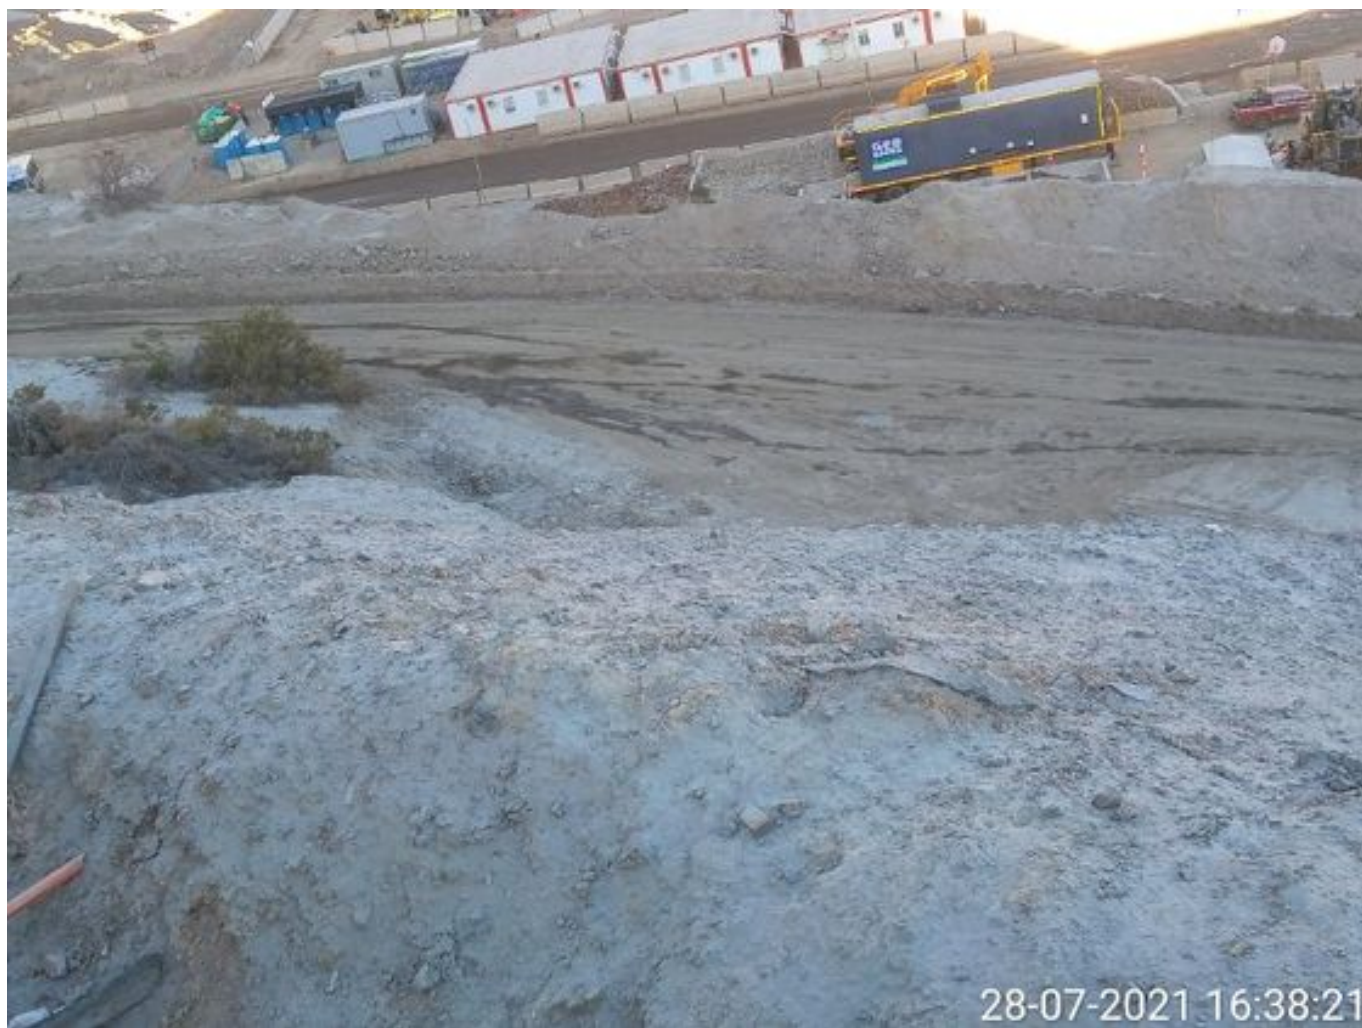
Foto 48: Medida: Riego Caminos. Lugar: Stock pile planta. Comentarios: camino con riego operativo

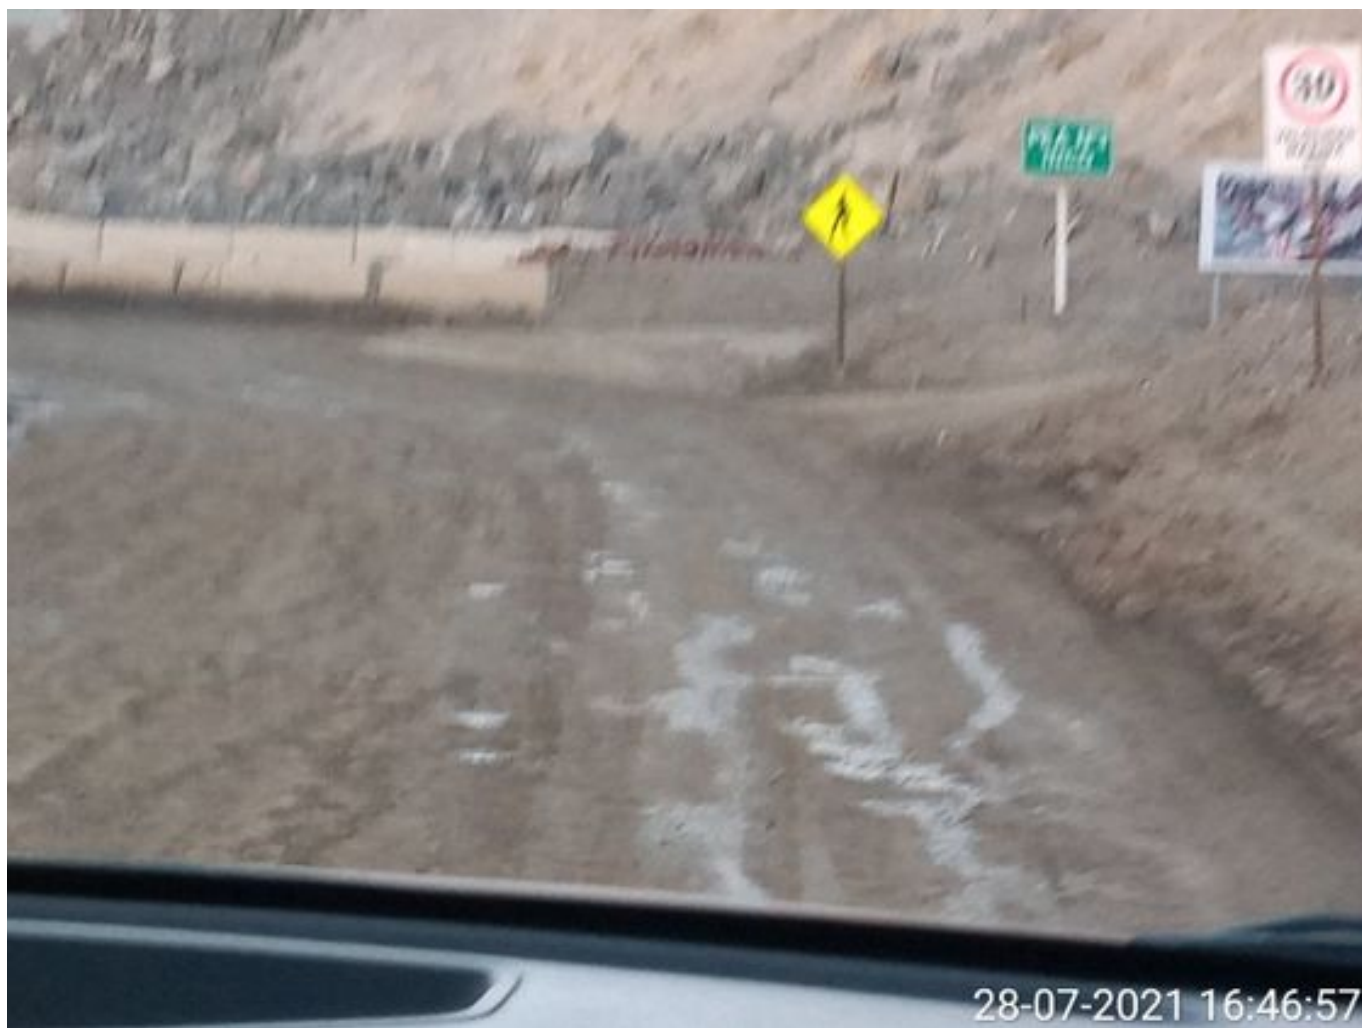
Foto 49: Medida: Riego de caminos en frentes de trabajo. Lugar: INCO. Comentarios: riego de caminos operativo con 1 camion de bechtel

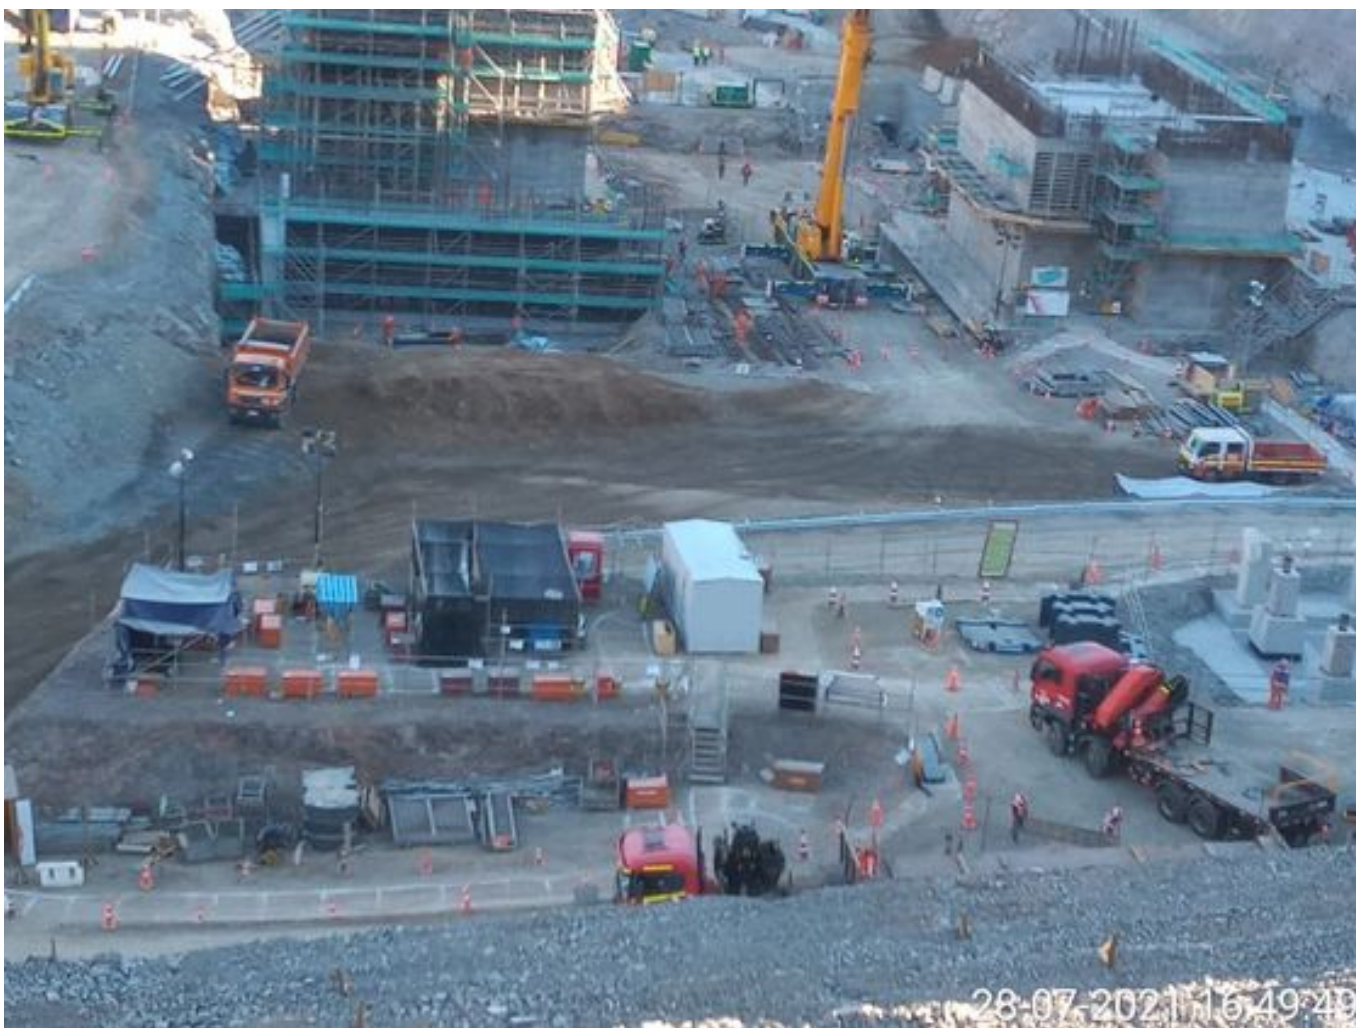
Foto 50: Medida: Riego de caminos en frentes de trabajo. Lugar: INCO. Comentarios: riego de caminos operativo con 1 camion de bechtel

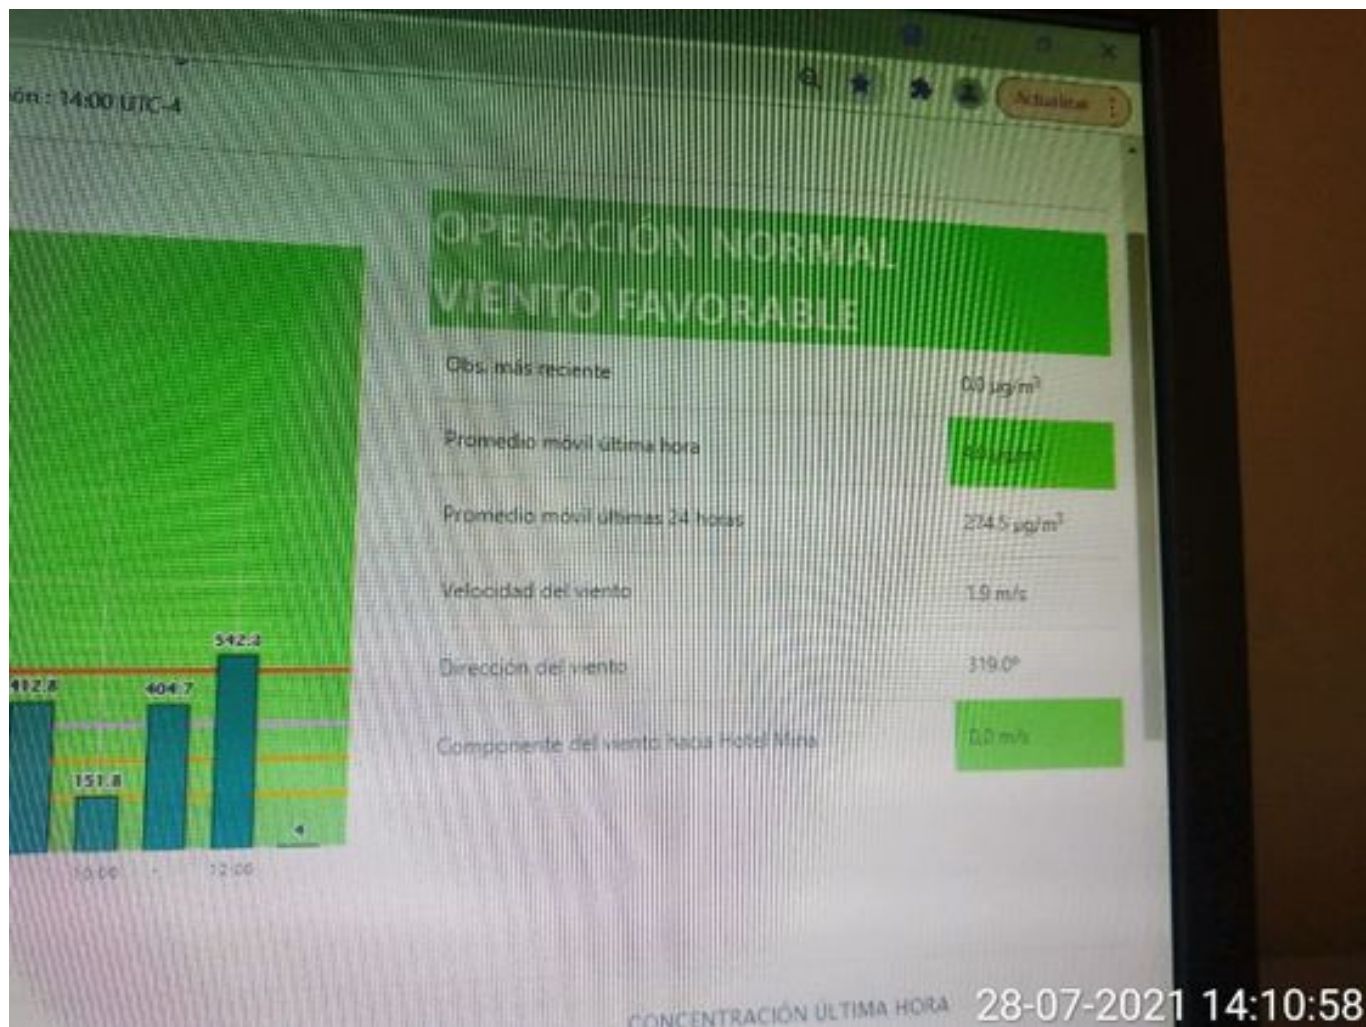
Foto 52: Medida: Paralización de equipos de carguío. Lugar: Medida Adicional. Comentarios: se presenta alerta 4 no pronosticada equipos detenidos correspondiente , empresa besalco no trabaja durante turno noche y turno día, queda operación normal a las 13:23 hrs con promedio móvil y con promedio hora operación normal de 13 a 14 hrs , en la fotografía se ve en detalles las detenciones de equipos
