Resumen Ejecutivo Monitores Mesa Calidad del Aire

| Fecha (turno) | 29/07/2021 - (Noche) |
| Monitor | Paola Barraza |

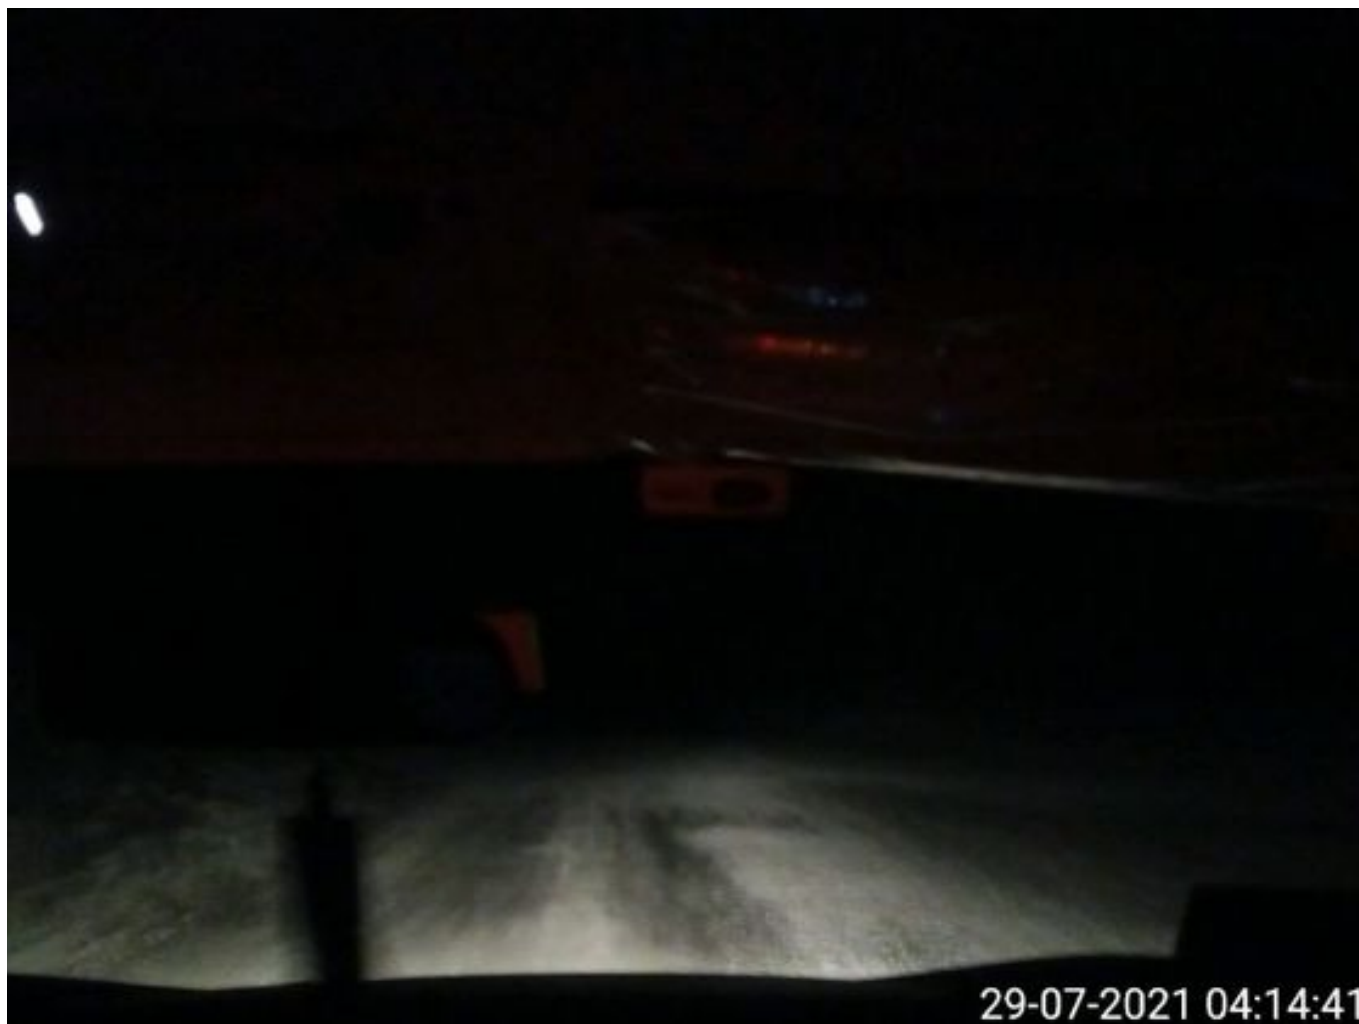
| Área | Compromiso | Operat. | Motivo | Comentarios | Foto Ref. | Hora |
|---|---|---|---|--|---|---|
| Caminos Interior Mina | Riego de caminos - Fases Inter-medias | 100% | | Rampas con humectacion entre cortado operativo , 1 aljibes besalco operativos (1 aljibes presenta problemas de congelamiento Sta Camila Martinez indica que saldrá operativo en una horas más aprox , aljibes 819 y 820 fuera de servicio sin proyección ambos , regadío se realiza 3x1 y 2x1 por bajas temperaturas lo cual al transitar caex se observa polucion de entre cortado de regadío . Temperatura a piso en rampas Oeste inferior -7.7° . Fuentes de emisión por mp10 tránsito de caex, equipos de apoyo , palas de fase 10. | Ver Foto 1; | 04:11 |

Foto 1: Medida: Riego de caminos. Lugar: Fases Intermedias. Comentarios: Rampas con humectacion entre cortado operativo , 1 aljibes besalco operativos (1 aljibes presenta problemas de congelamiento Sta Camila Martinez indica que saldrá operativo en una horas más aprox , aljibes 819 y 820 fuera de servicio sin proyección ambos , regadío se realiza 3x1 y 2x1 por bajas temperaturas lo cual al tránsito caer se observa polucion de entre cortado de regadío . Temperatura a piso en rampas Oeste inferior -7.7° . Fuentes de emisión por mp10 tránsito de caer, equipos de apoyo , palas de fase 10.

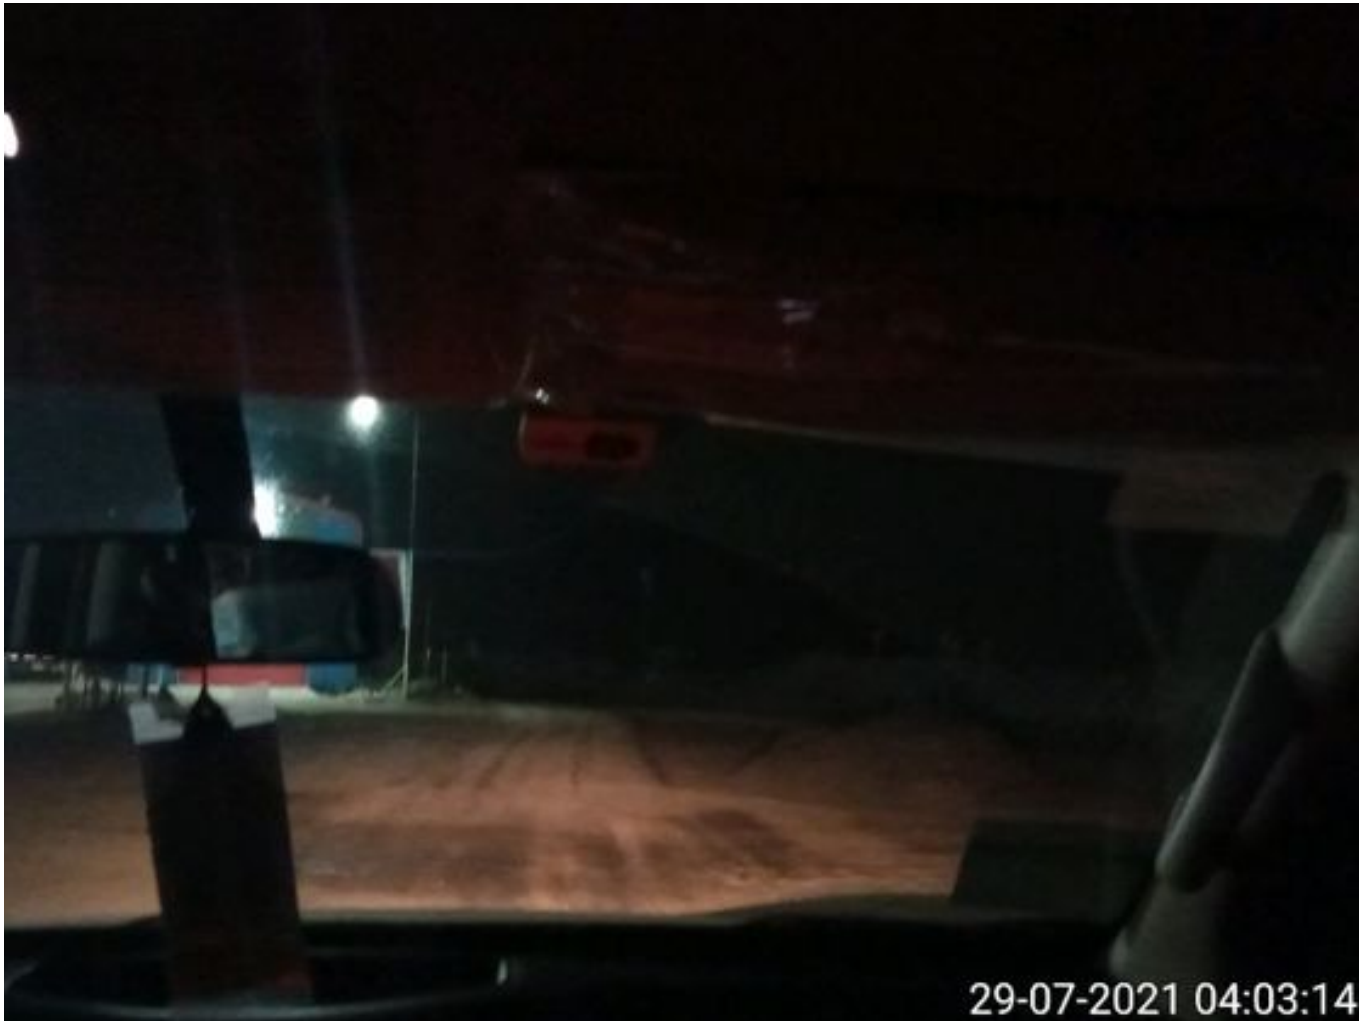
| Área | Compromiso | Operat. | Motivo | Comentarios | Foto Ref. | Hora |
|---|---|---|---|--|---|---|
| | Riego de caminos - Fases Inferiores | 100% | | Rampas con aplicación de producto operativo entre cortado , 2 aljibes Dust operativos más un aljibe backup . | Ver Foto 2; | 02:54 |

Foto 2: Medida: Riego de caminos. Lugar: Fases Inferiores. Comentarios: Rampas con aplicación de producto operativo entre cortado , 2 aljibes Dust operativos más un aljibe backup .

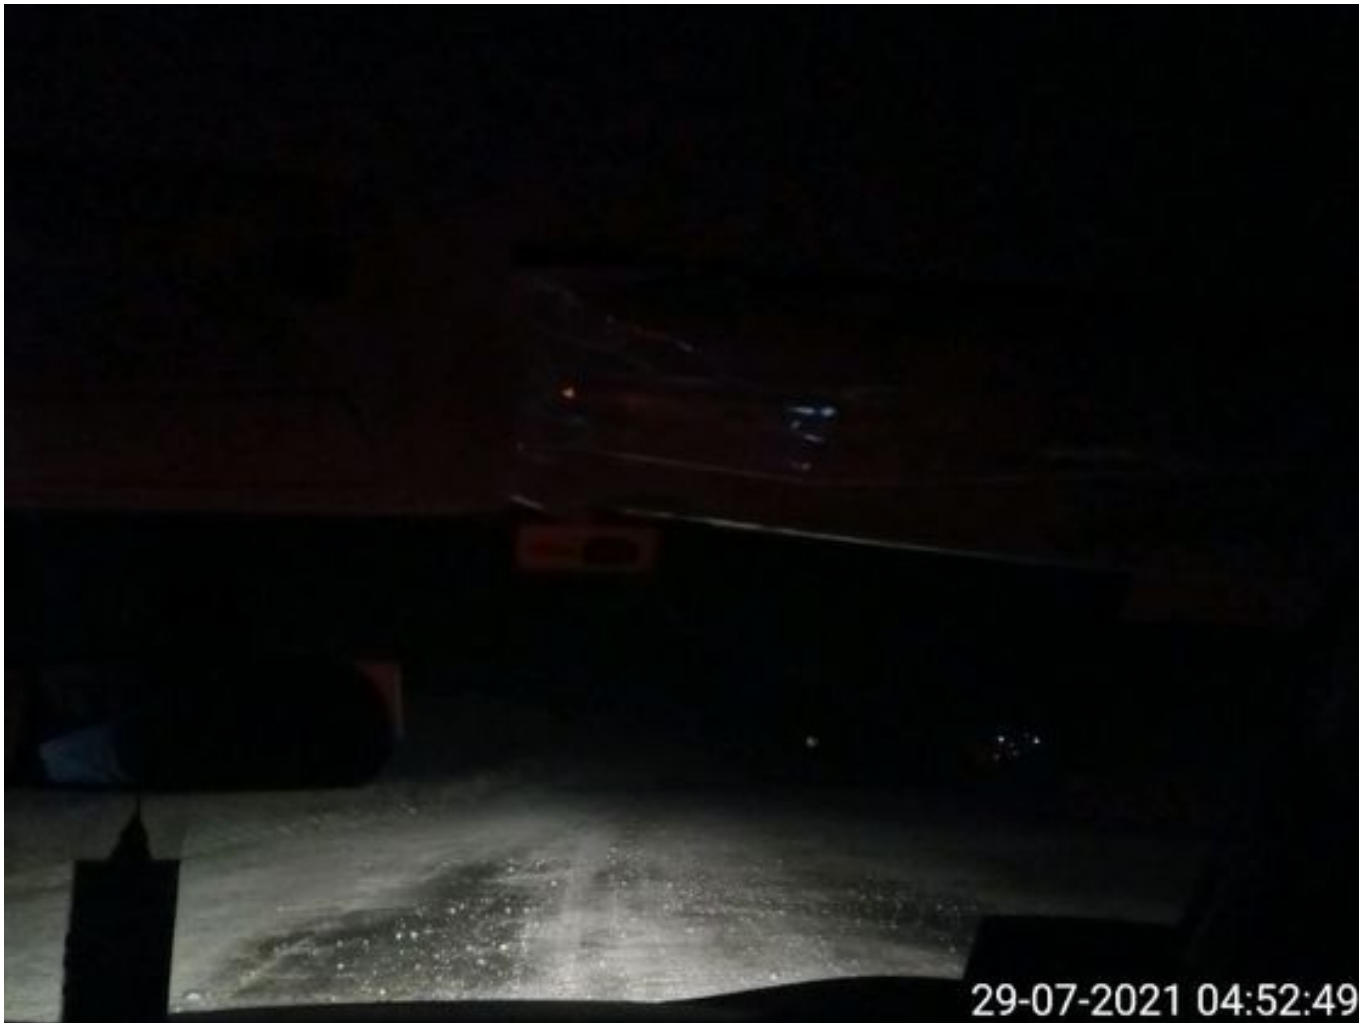
Foto 3: Medida: Riego de caminos. Lugar: Fases superiores. Comentarios: Rampas con humectacion entre cortado operativo ,regadío se realiza 3x1 y 2x1 por bajas temperaturas , 2 aljibes besalco operativos , cachimba de Portezuelo y Norte Norte operativas ambas . Fuentes de emisión por mp10 tránsito de caex , equipos de apoyo , palas de fase 9 -11 . Temperatura a piso en rampas Norte Norte -11.6° fase9 – 12.5

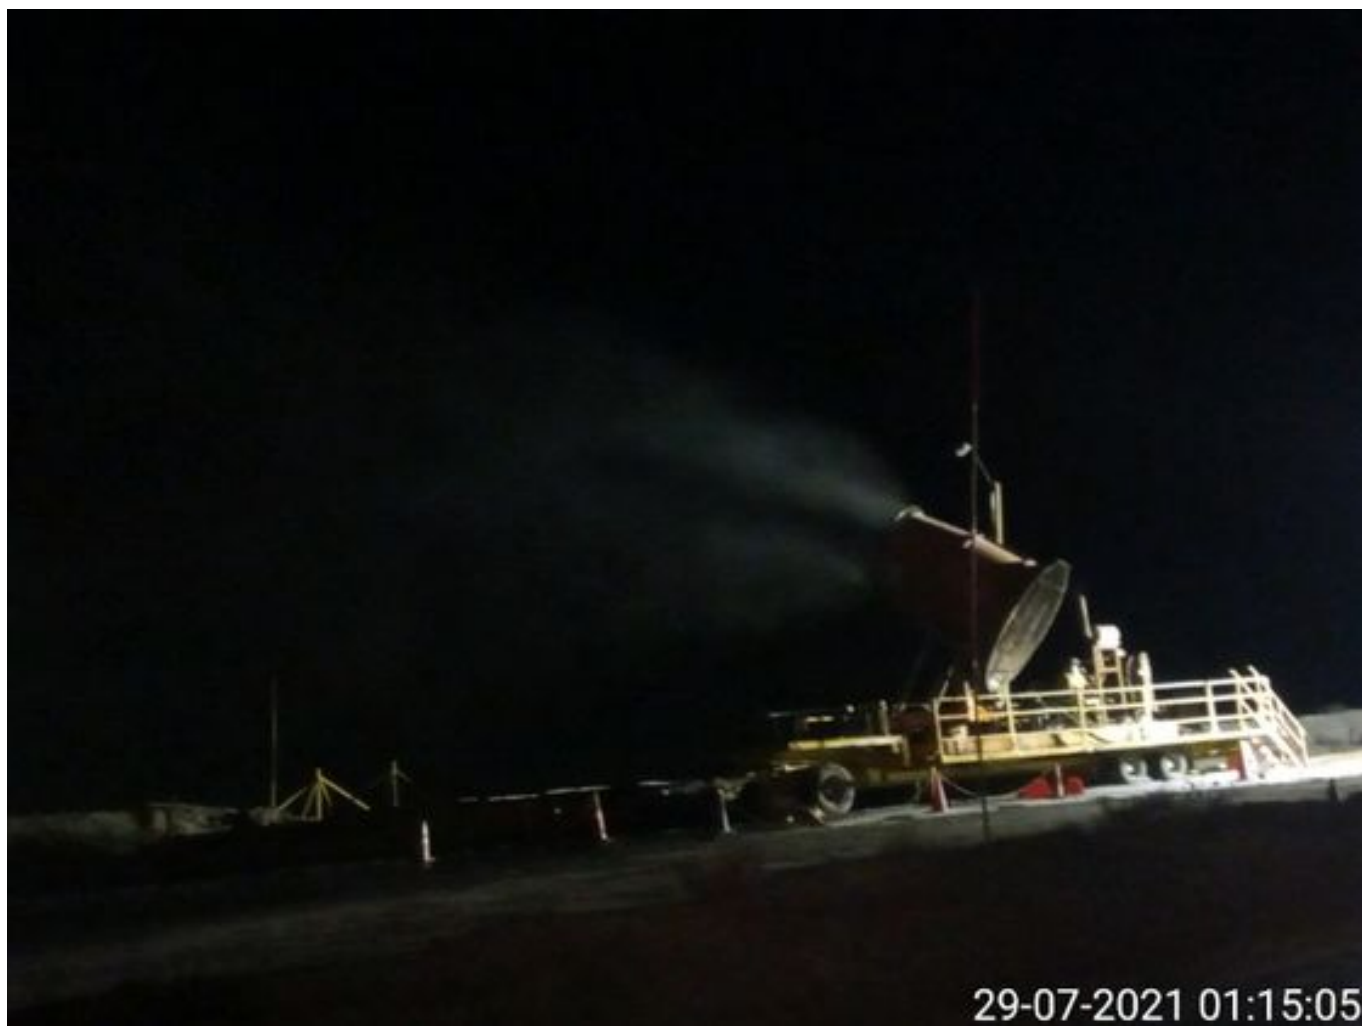
| Área | Compromiso | Operat. | Motivo | Comentarios | Foto Ref. | Hora |
|---|---|---|---|--|---|---|
| | Fogcannon 1 - | 100% | | Equipo operativo por alerta pronosticada. | Ver Foto 4; | 01:28 |

Foto 4: Medida: Fogcannon 1. Lugar: . Comentarios: Equipo operativo por alerta pronosticada.

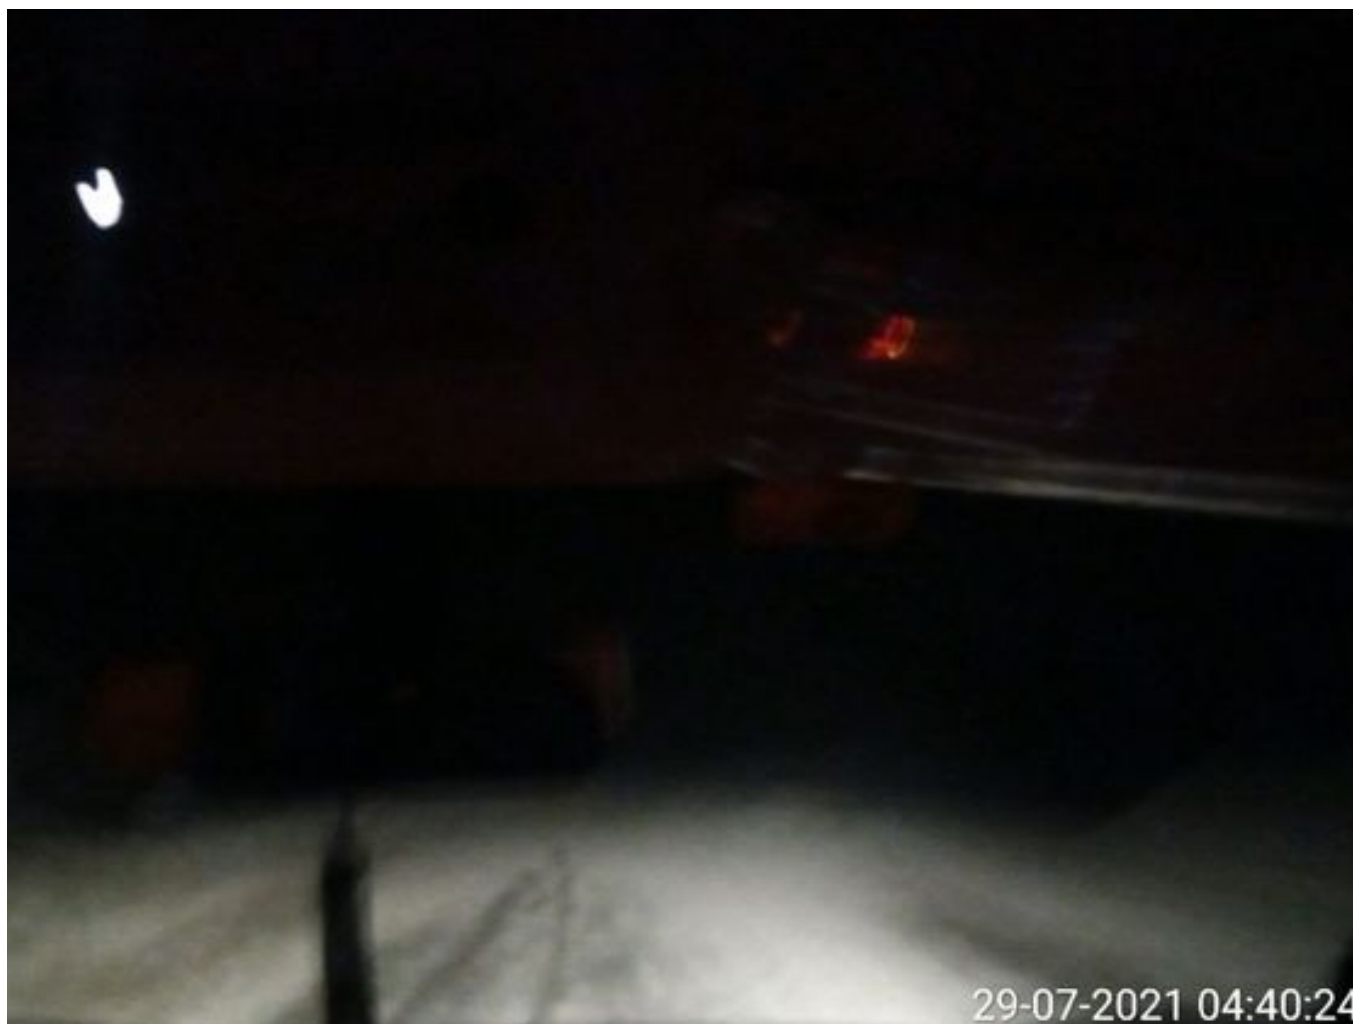
| Área | Compromiso | Operat. | Motivo | Comentarios | Foto Ref. | Hora |
|---|---|---|---|--|---|---|
| | Riego de caminos EPSA Cerro Amarillo - Fases superiores | 100% | | Circuito Cerro Amarillo con humectacion entre cortado operativo , 1 aljibe Epsa operativo .Temperatura a piso -12.3° | Ver Foto 5; | 04:33 |

Foto 5: Medida: Riego de caminos EPSA Cerro Amarillo. Lugar: Fases superiores. Comentarios: Circuito Cerro Amarillo con humectacion entre cortado operativo , 1 aljibe Epsa operativo .Temperatura a piso -12.3°

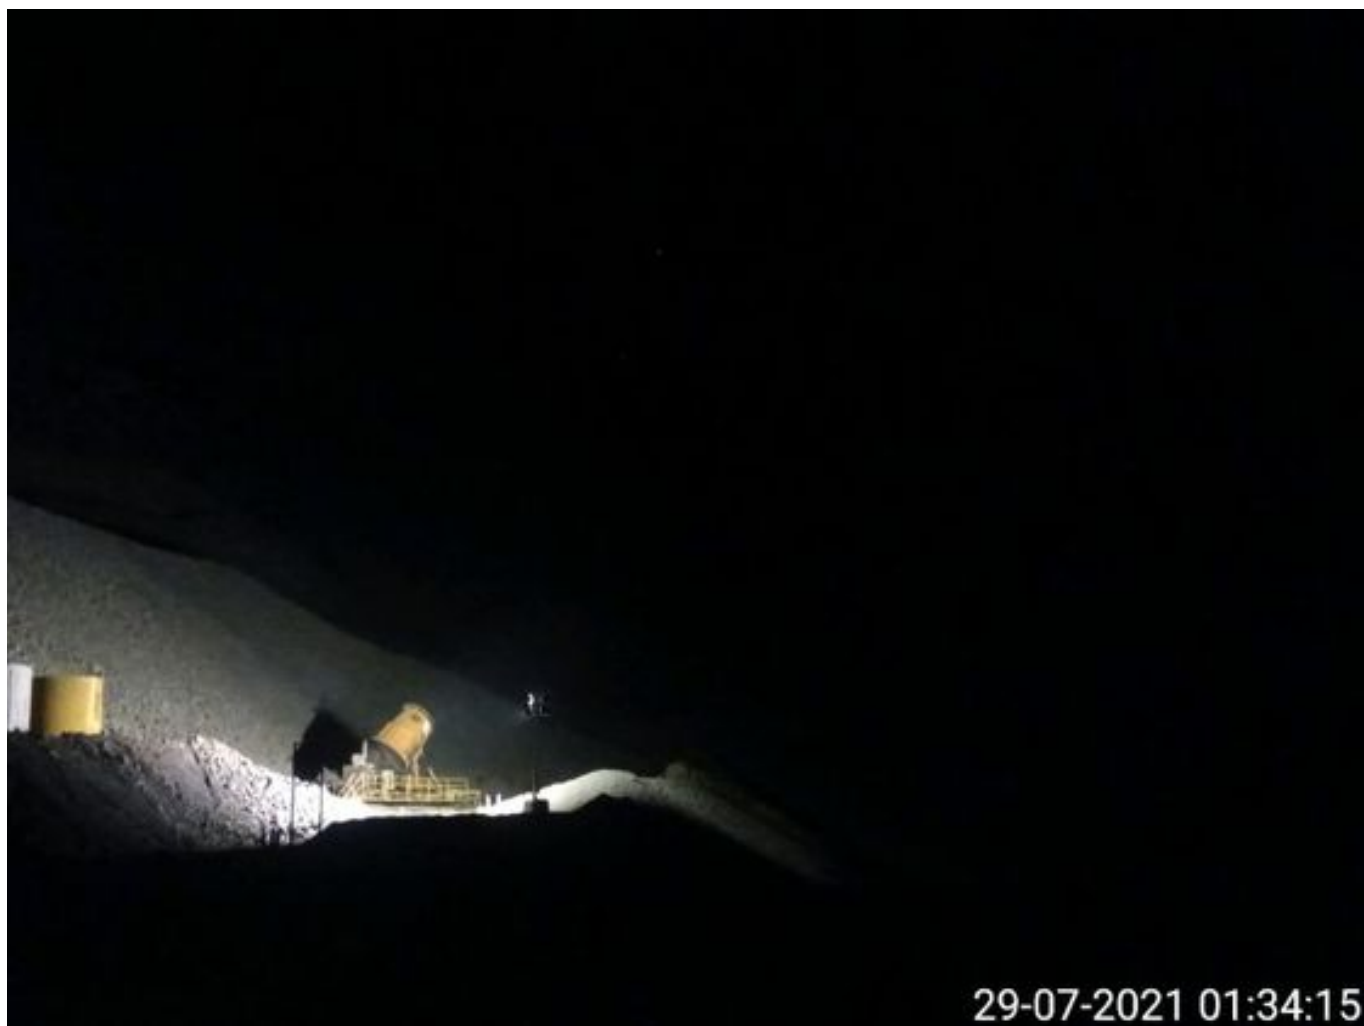
| Área | Compromiso | Operat. | Motivo | Comentarios | Foto Ref. | Hora |
|---|---|---|---|--|---|---|
| | Fogcannon 2 - | 100% | | Equipo operativo por alerta. | Ver Foto 6; | 02:53 |

Foto 6: Medida: Fogcannon 2. Lugar: . Comentarios: Equipo operativo por alerta.

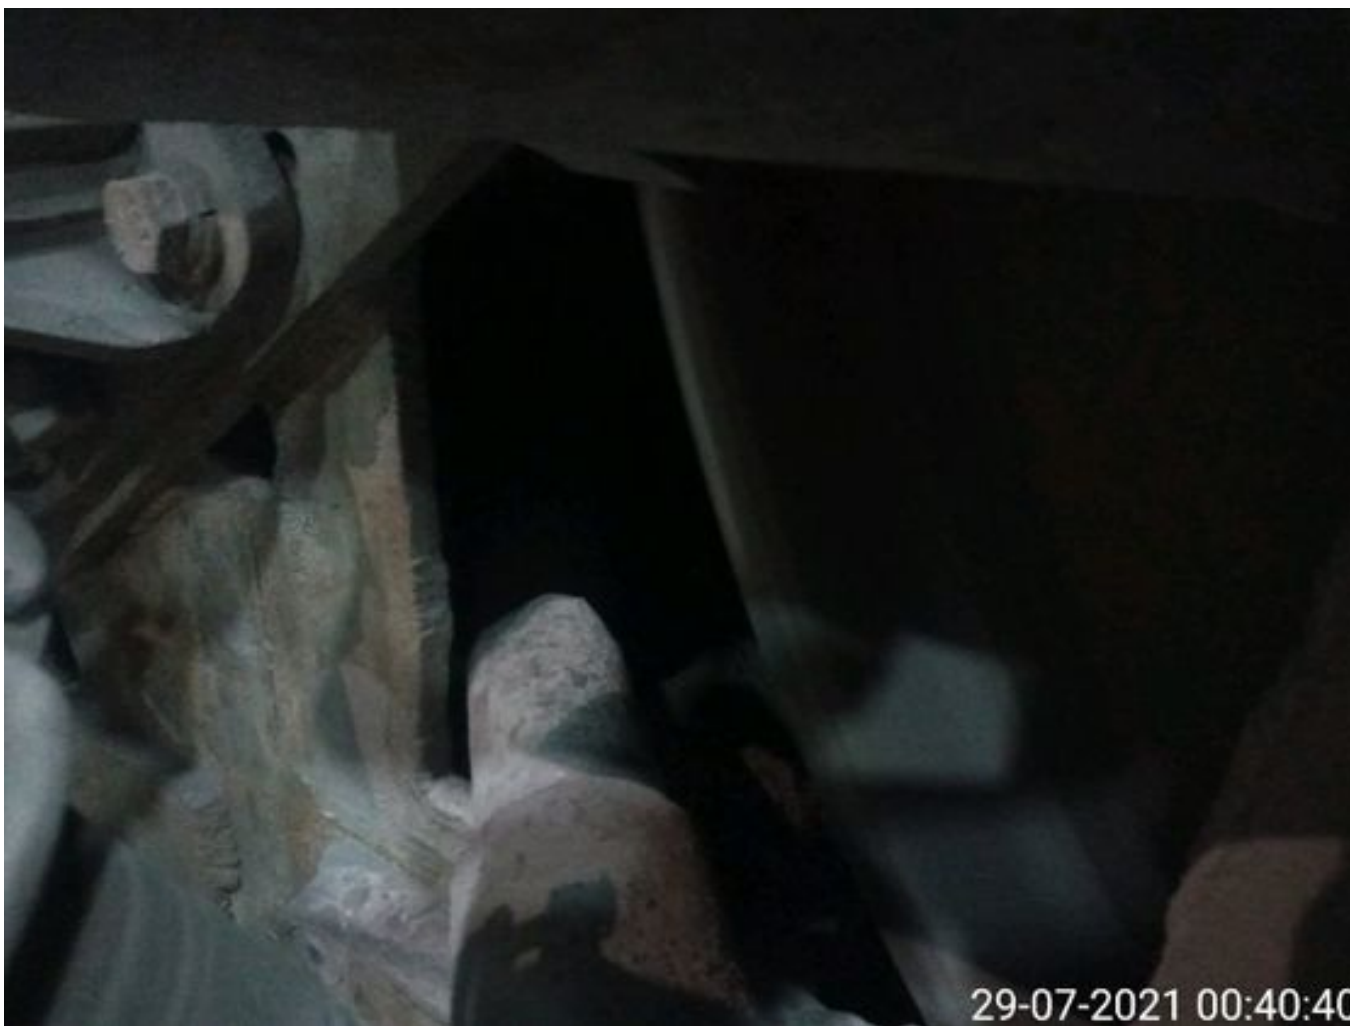
| Área | Compromiso | Operat. | Motivo | Comentarios | Foto Ref. | Hora |
|---|---|---|--|---|---|---|
| Chancado y Correas | Aplicación Espuma Surfactante - Correa CV 007 | 75% | | Al momento de verificar Espuma Surfactante se encuentra detenida , se da aviso a operadores de el sector (Sebastian Araya) lo cual despues queda operativa . | Ver Foto 7; Ver Foto 8 | 01:11 |

Foto 7: Medida: Aplicación Espuma Surfactante. Lugar: Correa CV 007. Comentarios: Al momento de verificar Espuma Surfactante se encuentra detenida , se da aviso a operadores de el sector (Sebastian Araya) lo cual despues queda operativa .

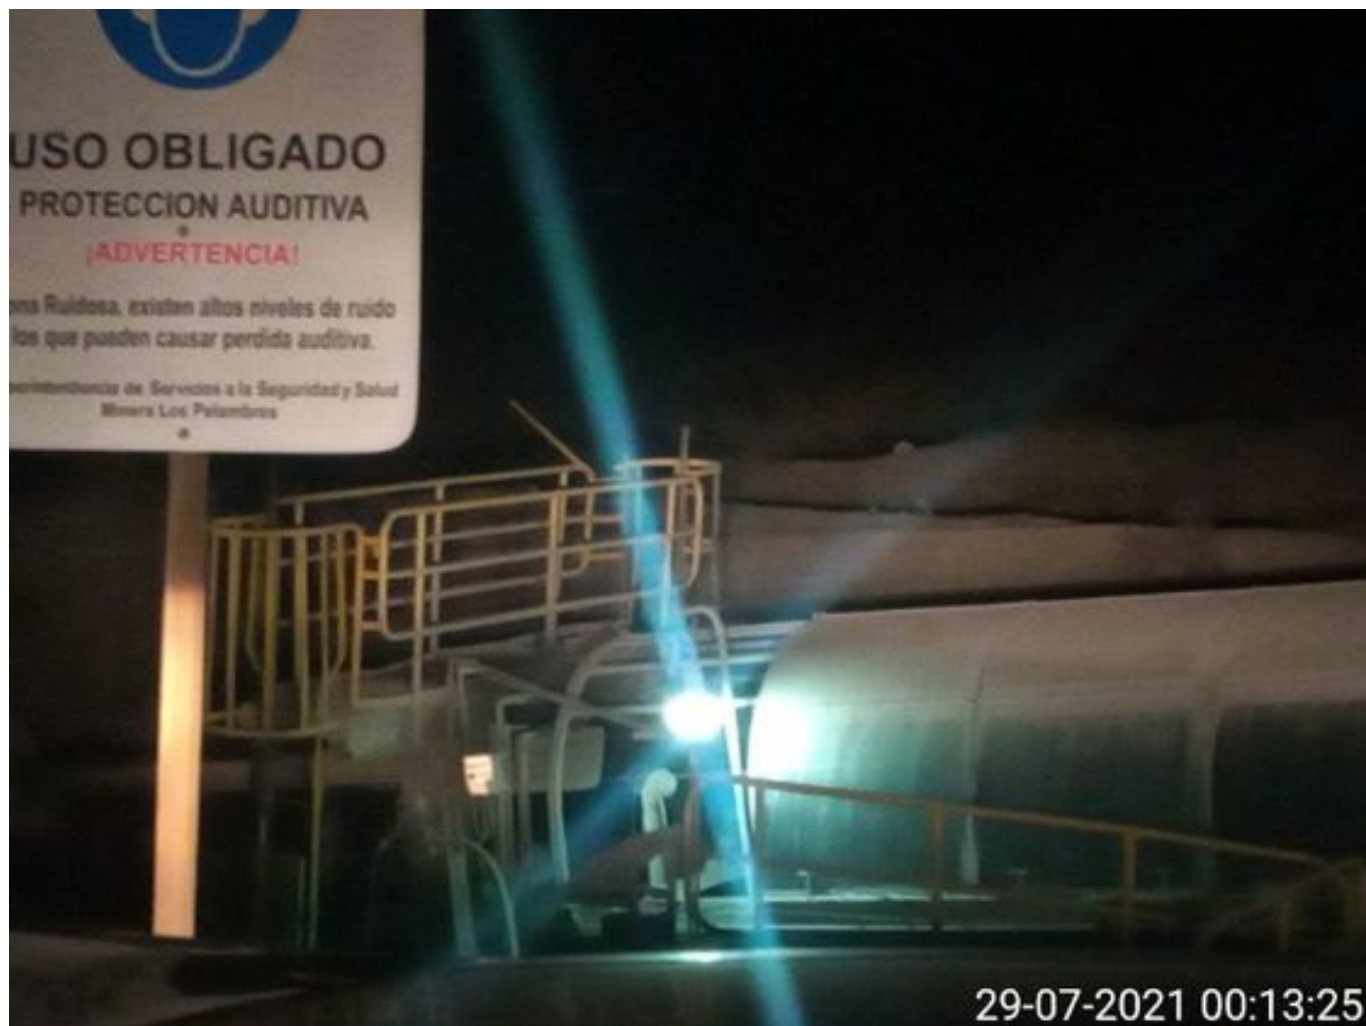
| Área | Compromiso | Operat. | Motivo | Comentarios | Foto Ref. | Hora |
|---|---|---|--|---|---|---|
| | Regaderas en Correa Transportadora - Salida túnel 3 | 100% | | Regadera operativa en el sector. | Ver Foto 9; | 01:11 |

Foto 9: Medida: Regaderas en Correa Transportadora. Lugar: Salida túnel 3. Comentarios: Regadera operativa en el sector.

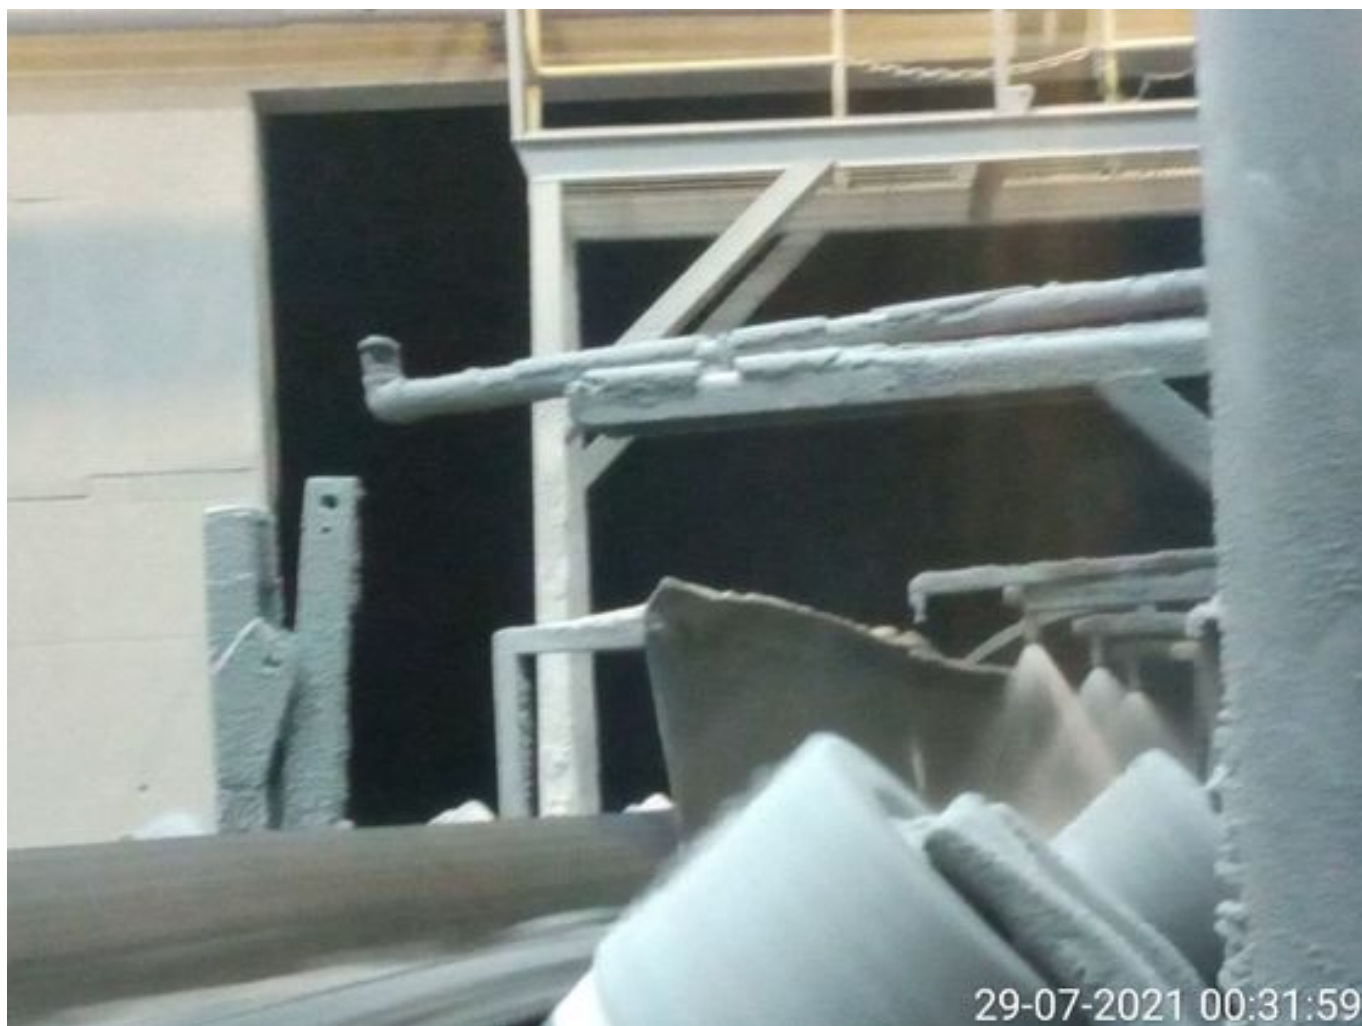
| Área | Compromiso | Operat. | Motivo | Comentarios | Foto Ref. | Hora |
|---|---|---|--|---|---|---|
| | Regaderas - TP2 | 100% | | 3 Regaderas operativas en el sector . | Ver Foto 12; | 01:11 |

Foto 12: Medida: Regaderas. Lugar: TP2. Comentarios: 3 Regaderas operativas en el sector .

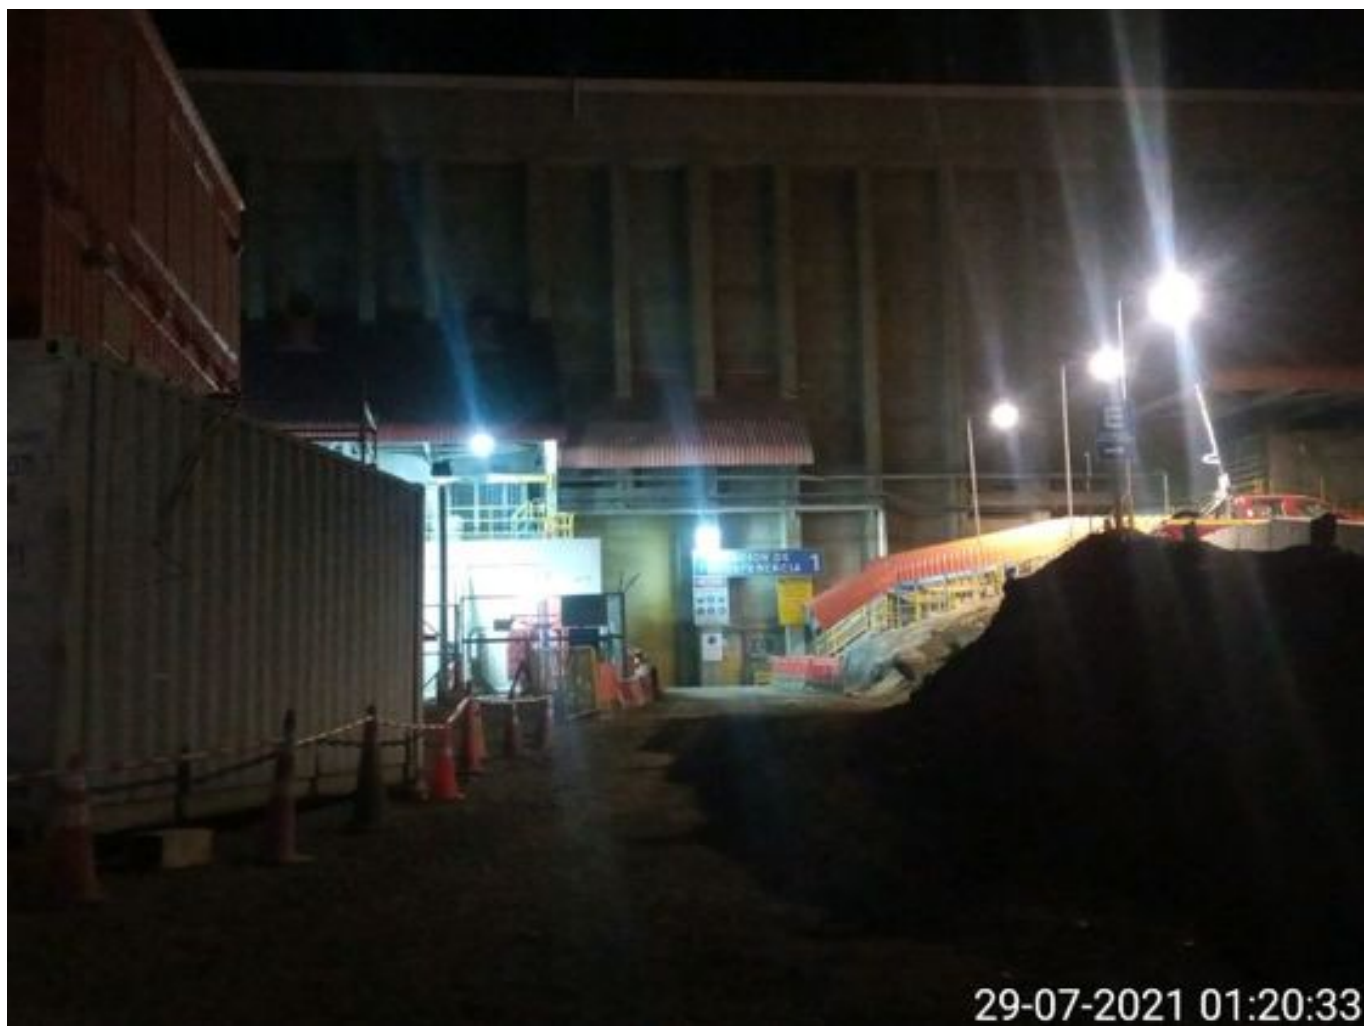
| Área | Compromiso | Operat. | Motivo | Comentarios | Foto Ref. | Hora |
|---|---|---|--|---|---|---|
| | Regaderas - TP1 | | No aplica;Falta de mineral en proceso; | Regaderas detenidas por falta de mineral en proceso . | Ver Foto 13; | 01:22 |

Foto 13: Medida: Regaderas. Lugar: TP1. Comentarios: Regaderas detenidas por falta de mineral en proceso .

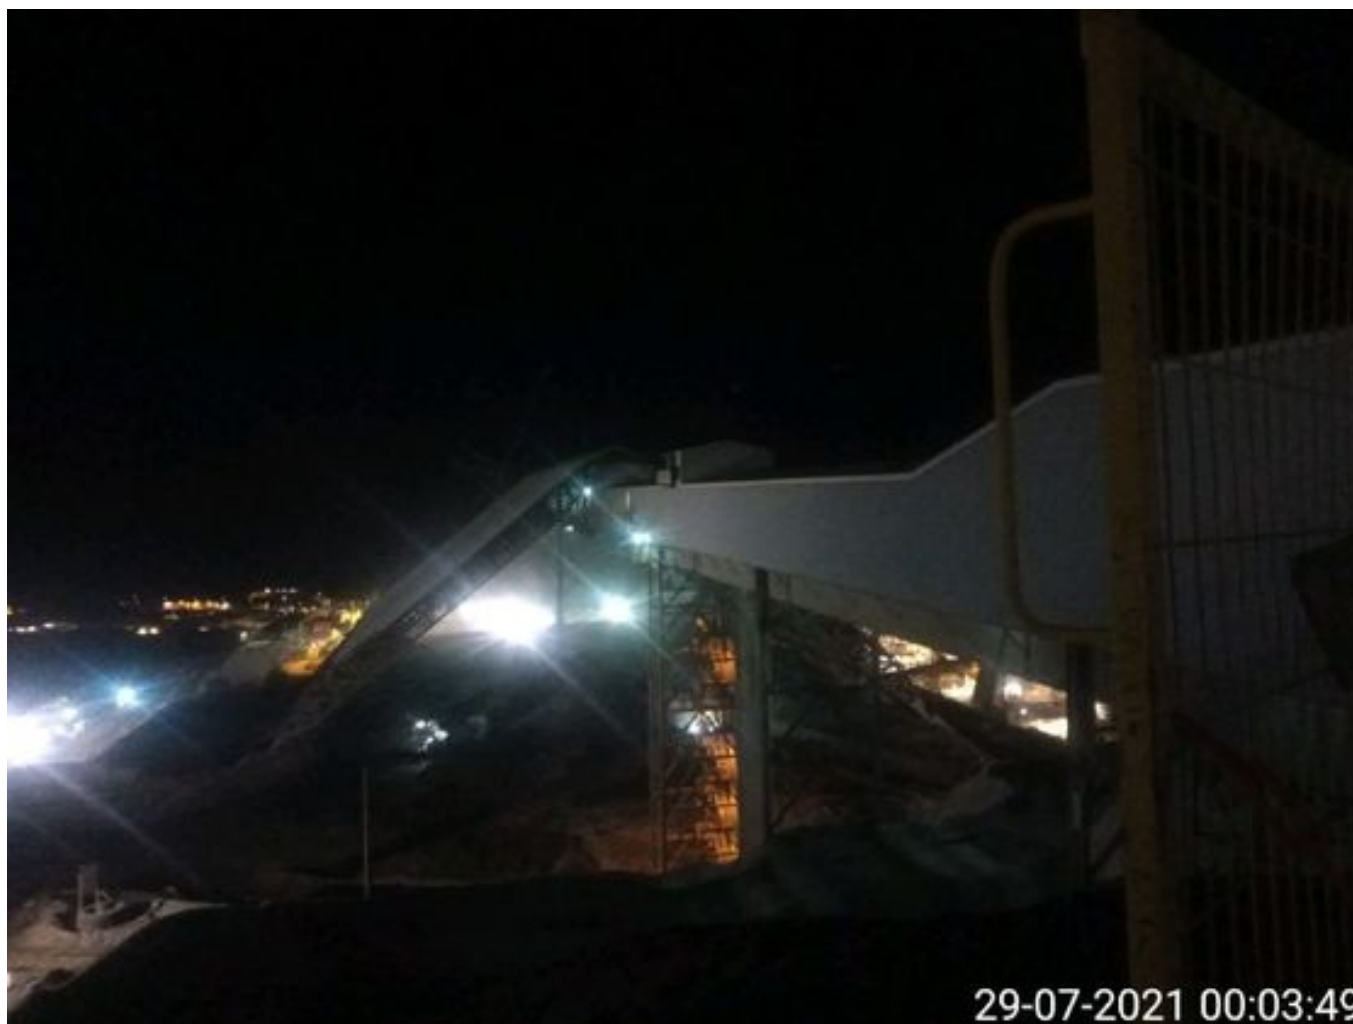
| Área | Compromiso | Operat. | Motivo | Comentarios | Foto Ref. | Hora |
|---|--|---|---|---|---|---|
| Stock Pile Planta | Regaderas - Descarga stock pile planta | 100% | | 4 Regaderas operativas en el sector , se observa polución en el sector de descarga de stock pile planta . | Ver Foto 14; Ver Foto 15 | 01:11 |

Foto 14: Medida: Regaderas. Lugar: Descarga stock pile planta. Comentarios: 4 Regaderas operativas en el sector , se observa polución en el sector de descarga de stock pile planta .

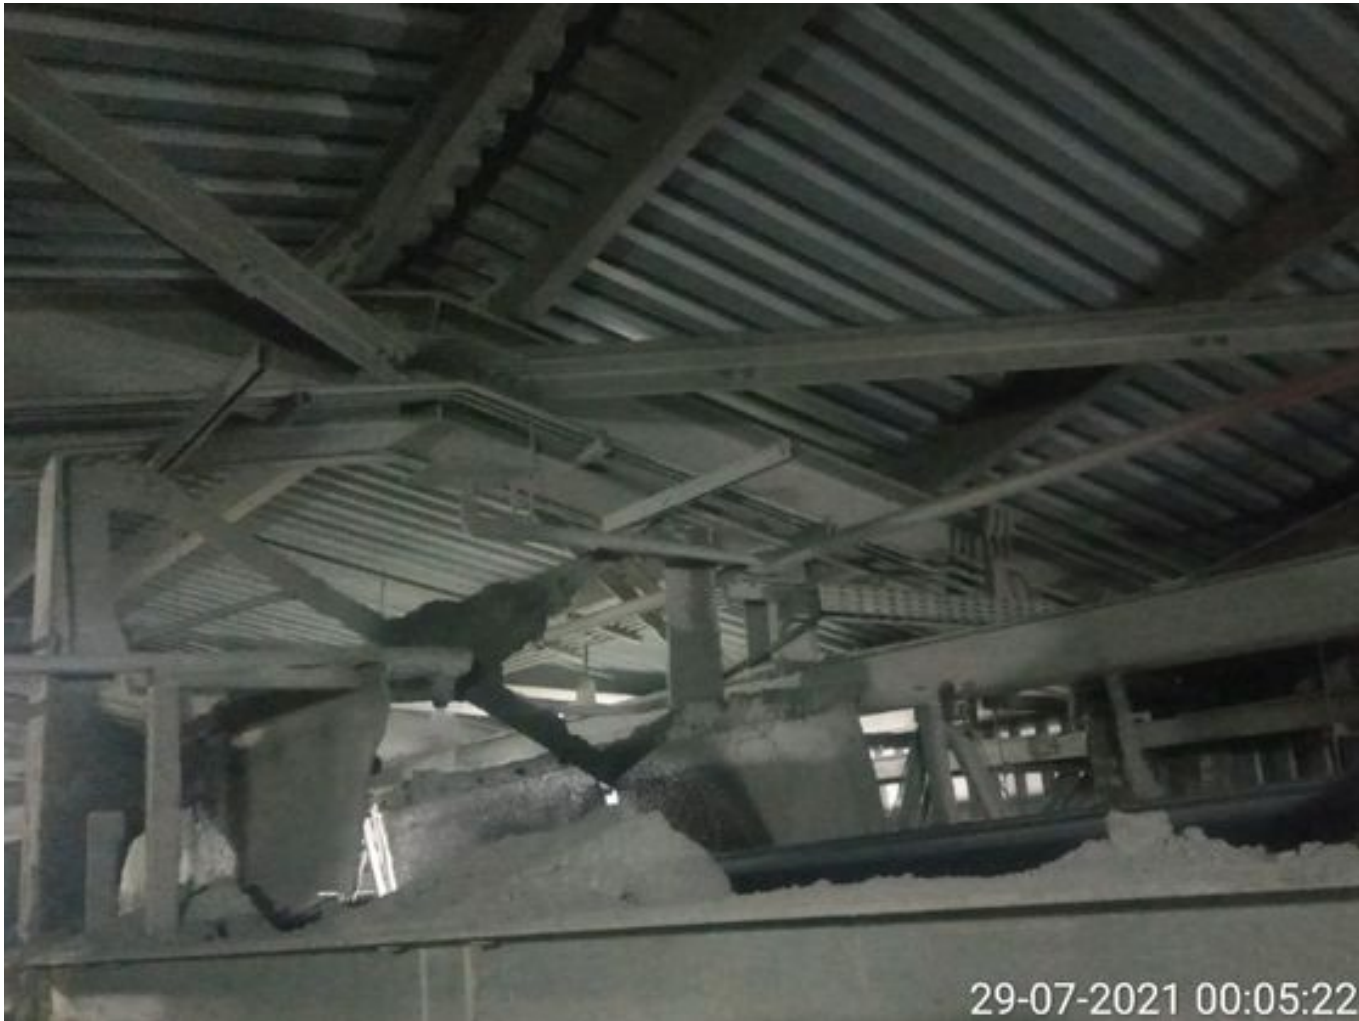
Foto 15: Medida: Regaderas. Lugar: Descarga stock pile planta. Comentarios: 4 Regaderas operativas en el sector , se observa polución en el sector de descarga de stock pile planta .

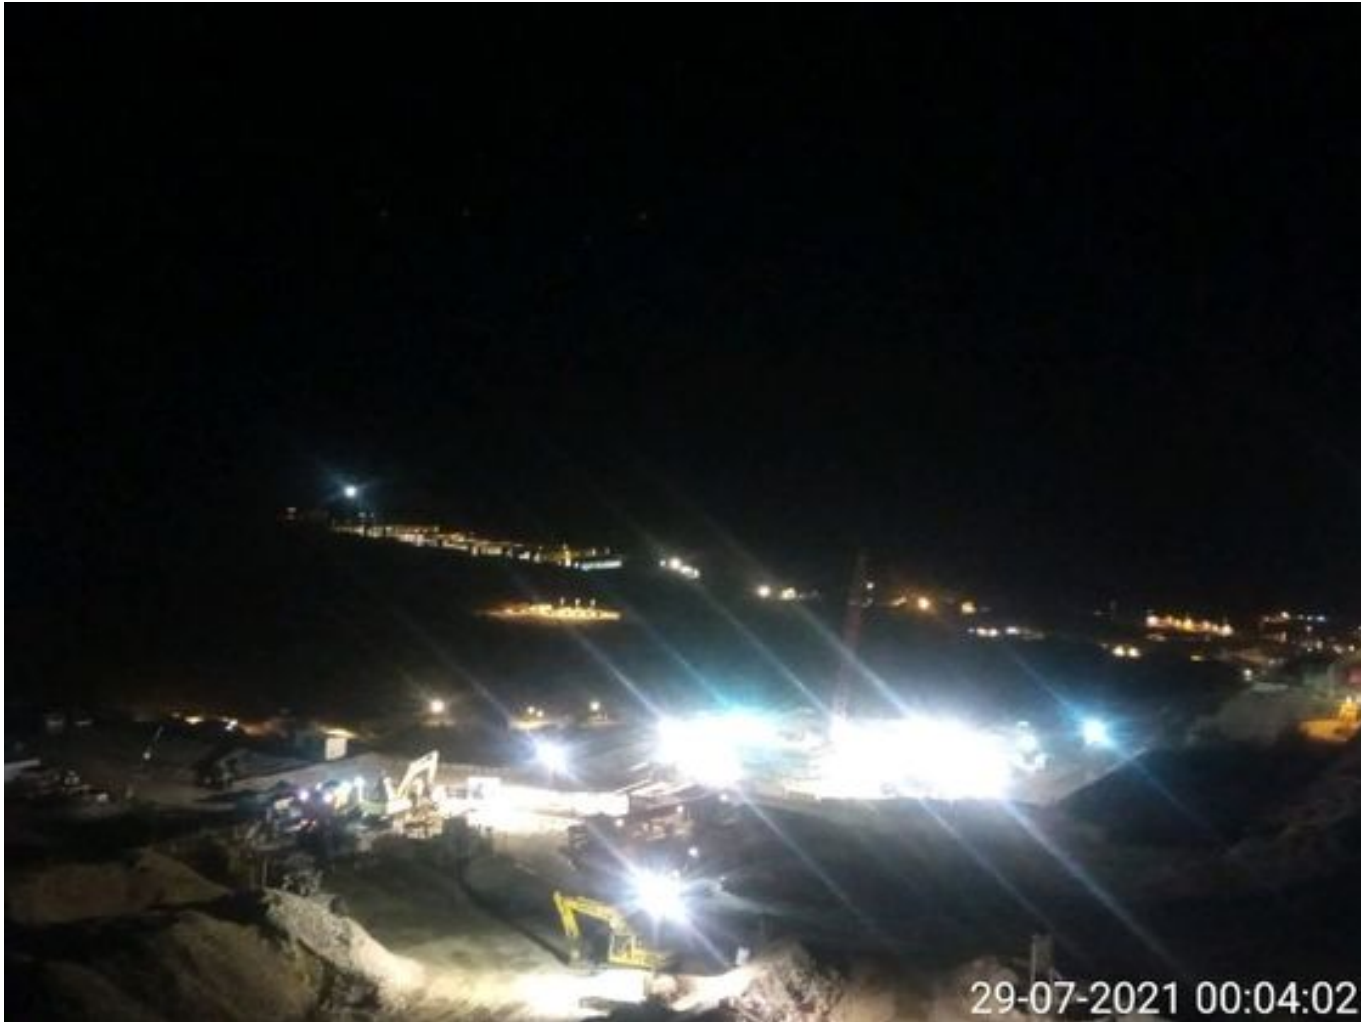
| Área | Compromiso | Operat. | Motivo | Comentarios | Foto Ref. | Hora |
|---|---|---|---|--|---|---|
| INCO | Riego de frentes de carguio - INCO | | No aplica; | No se realizan trabajos en el sector . | Ver Foto 16; | 01:08 |

Foto 16: Medida: Riego de frentes de carguio. Lugar: INCO. Comentarios: No se realizan trabajos en el sector .

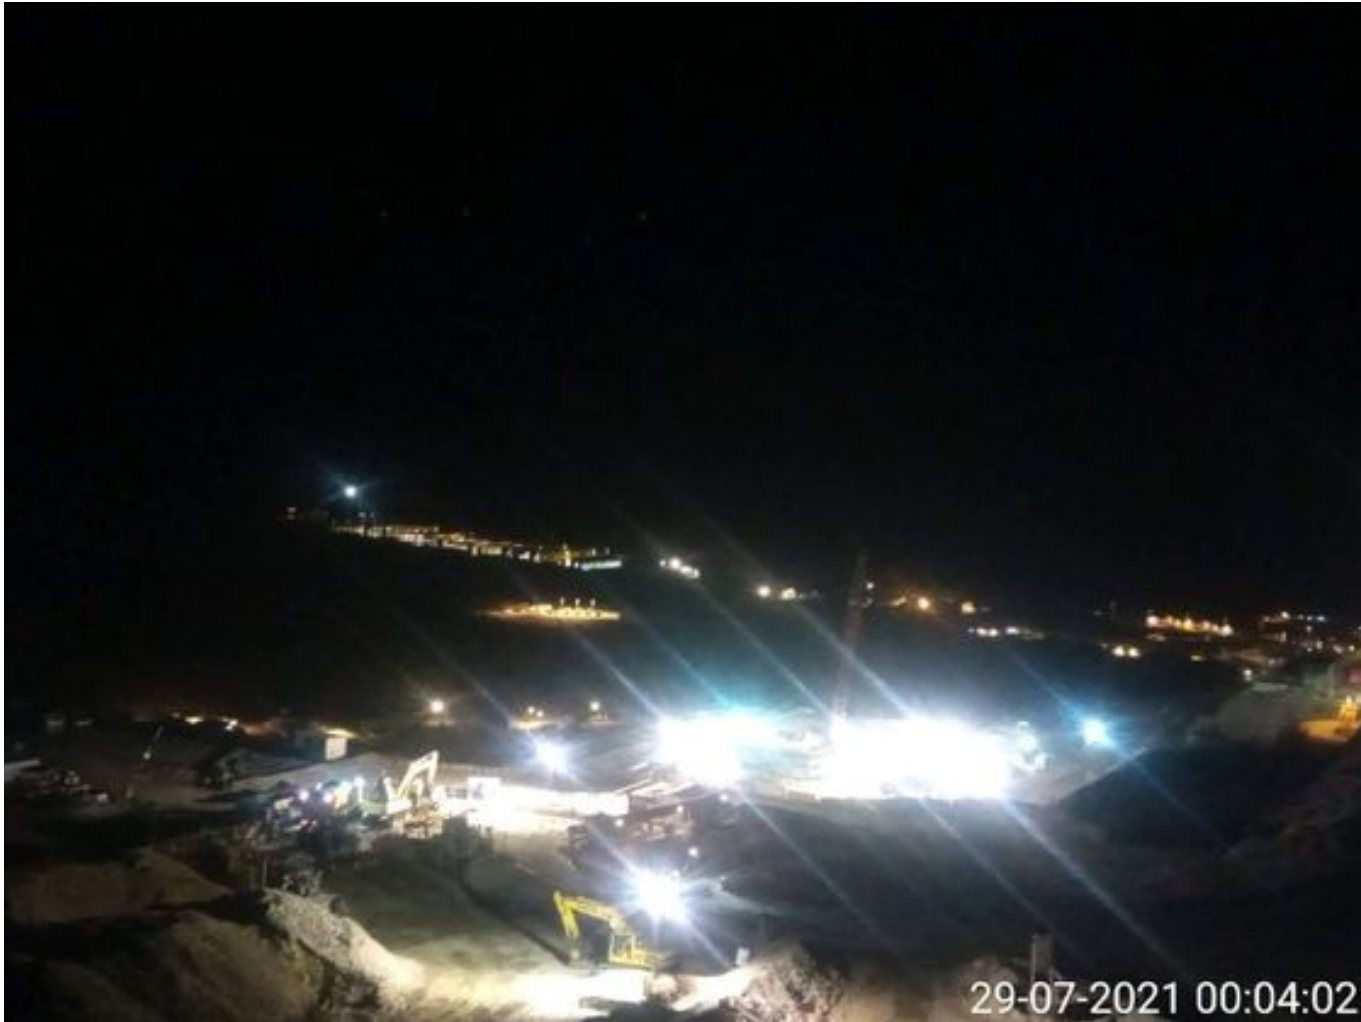
| Área | Compromiso | Operat. | Motivo | Comentarios | Foto Ref. | Hora |
|---|---|---|---|--|---|---|
| | Aplicacion de producto surpesor en caminos - INCO | | No aplica; | Sin trabajos en turno noche. | Ver Foto 17; | 01:09 |

Foto 17: Medida: Aplicacion de producto surpesor en caminos. Lugar: INCO. Comentarios: Sin trabajos en turno noche.

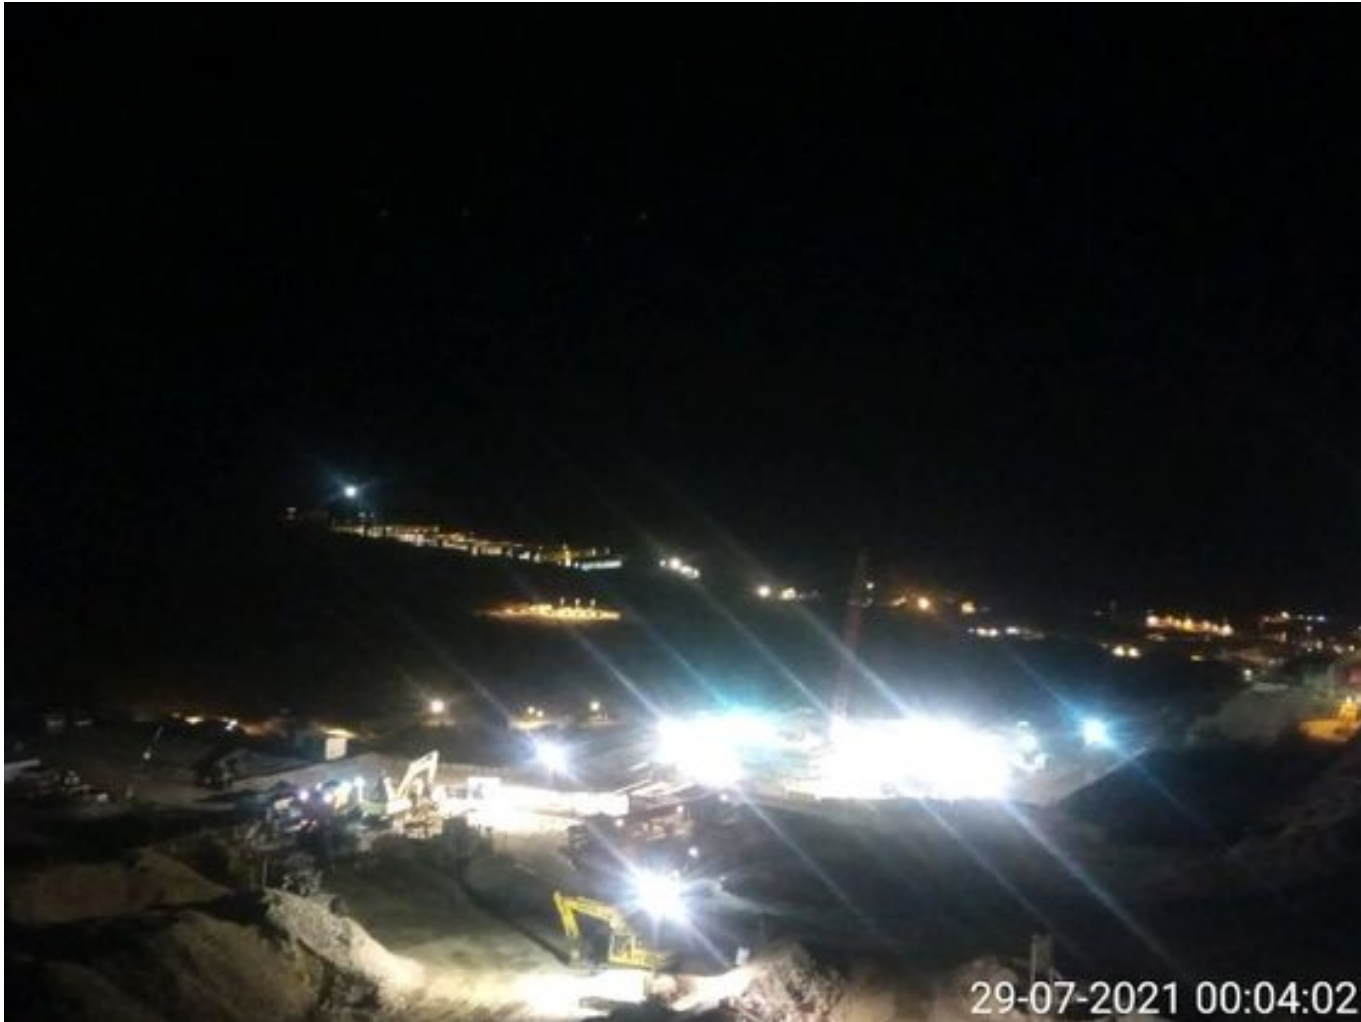
| Área | Compromiso | Operat. | Motivo | Comentarios | Foto Ref. | Hora |
|---|---|---|---|--|---|---|
| | Riego de caminos en frentes de trabajo - INCO | | No aplica; | No se realizan trabajos en el sector . | Ver Foto 18; | 01:08 |

Foto 18: Medida: Riego de caminos en frentes de trabajo. Lugar: INCO. Comentarios: No se realizan trabajos en el sector .
