Resumen Ejecutivo Monitores Mesa Calidad del Aire

Fecha (turno)	29/07/2021 - (Dia)
Monitor	Yeniffer Tapia
Acompañante NT	Jatniel Molina
Hora Inicio	08:50
Hora Término	18:37
Tipo Alerta	2
Porcentaje de cumplimiento	100.0%

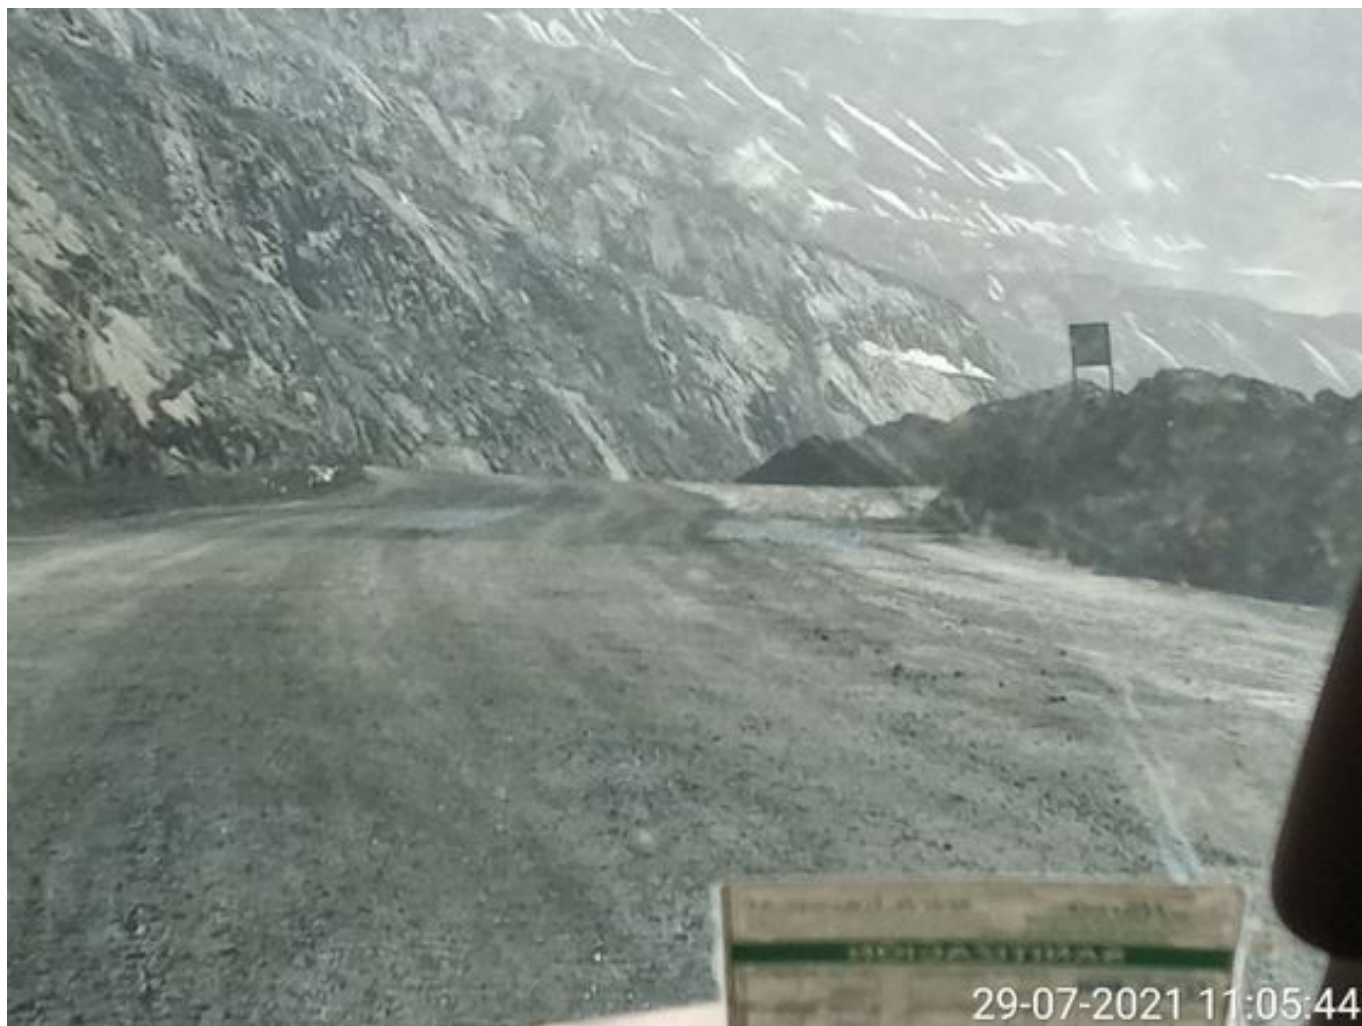
Foto 1: Medida: Riego de caminos. Lugar: Fases Intermedias. Comentarios: rampas con riego y aplicación de producto entre cortado con 2 camiones aljibes besalco en pistas y 3 cachimbas operativas, medida de regadio no es suficiente para mitigar material particulado, fuentes de emisión tránsito de Caex, equipos de apoyo y carguío , descarga de caex en taza de chancado.

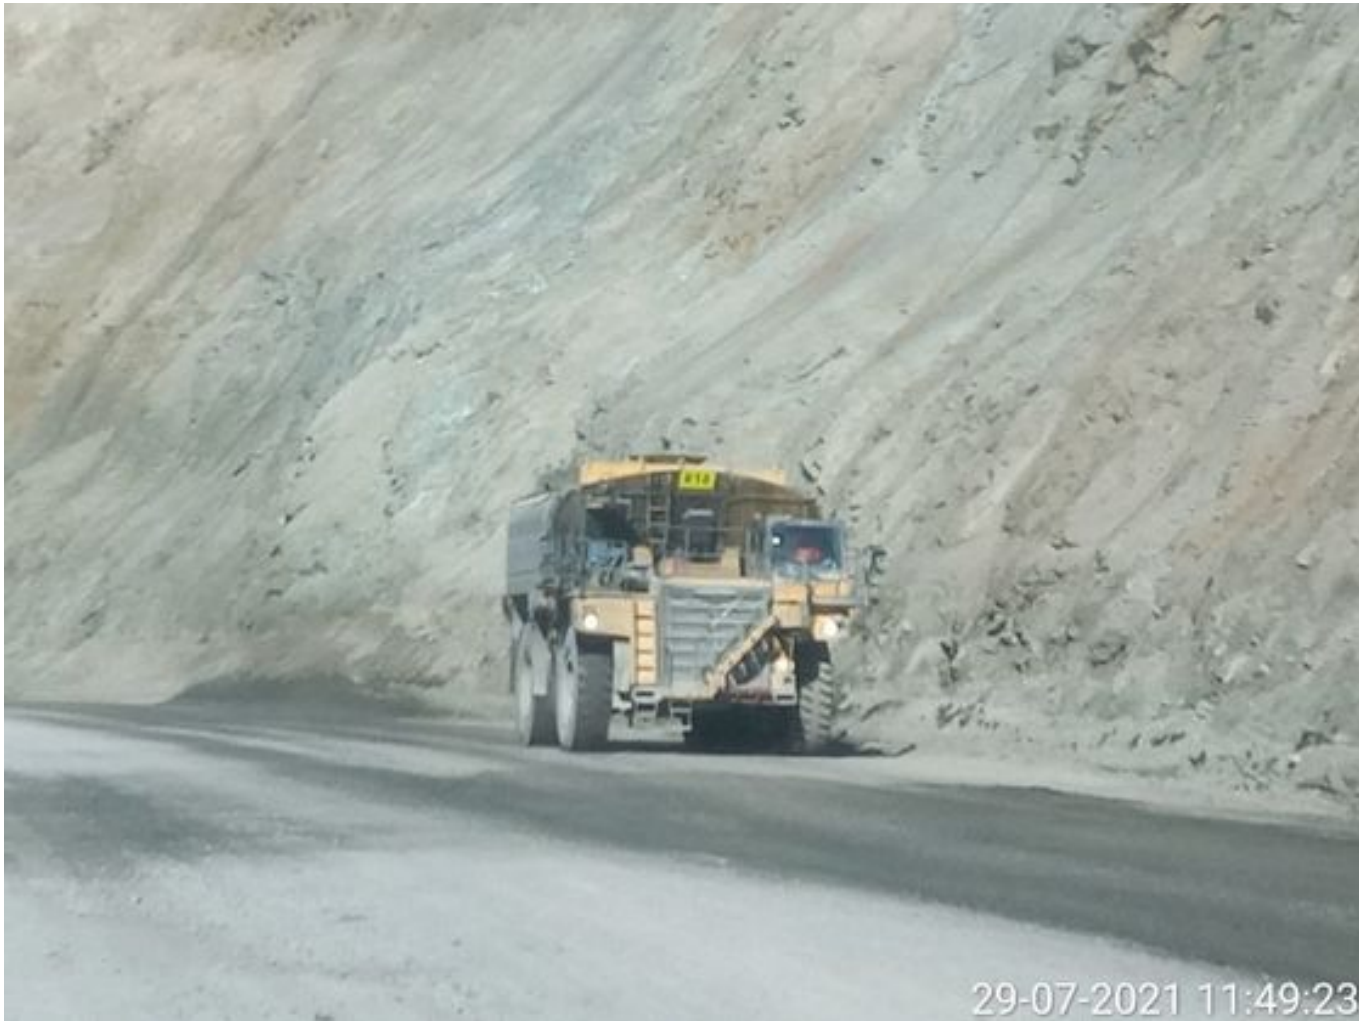
Foto 2: Medida: Riego de caminos. Lugar: Fases Intermedias. Comentarios: rampas con riego y aplicación de producto entre cortado con 2 camiones aljibes besalco en pistas y 3 cachimbas operativas, medida de regadio no es suficiente para mitigar material particulado, fuentes de emisión tránsito de Caex, equipos de apoyo y carguío , descarga de caex en taza de chancado.

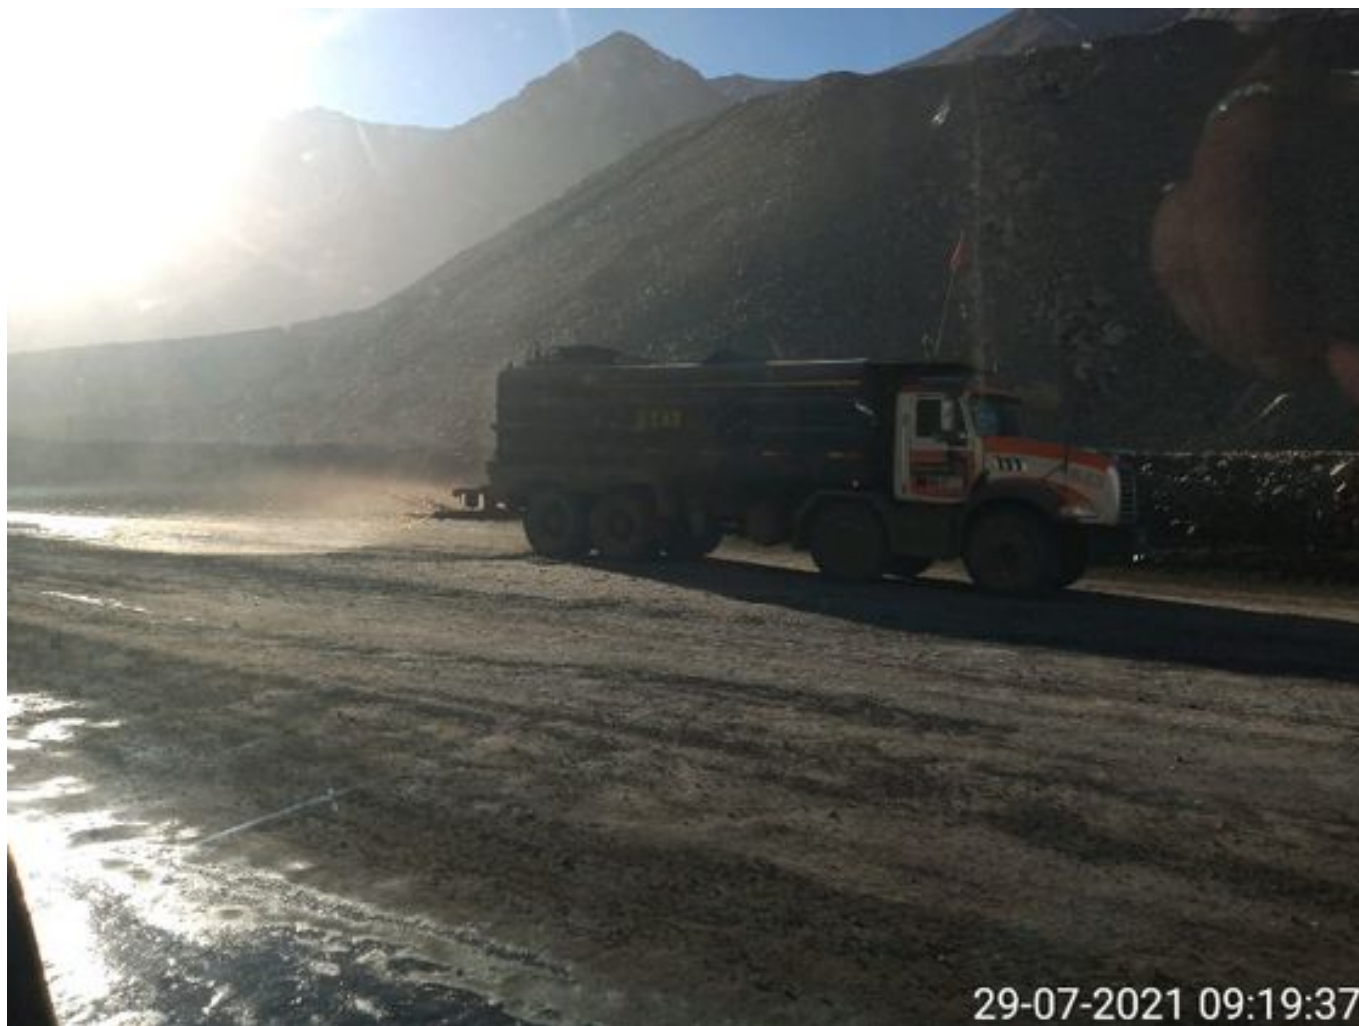
Foto 3: Medida: Riego de caminos. Lugar: Fases Inferiores. Comentarios: rampas con aplicación de producto operativo entre cortado con 3 camiones Das en circuito más 1 backup , botaderos detenidos por mp10

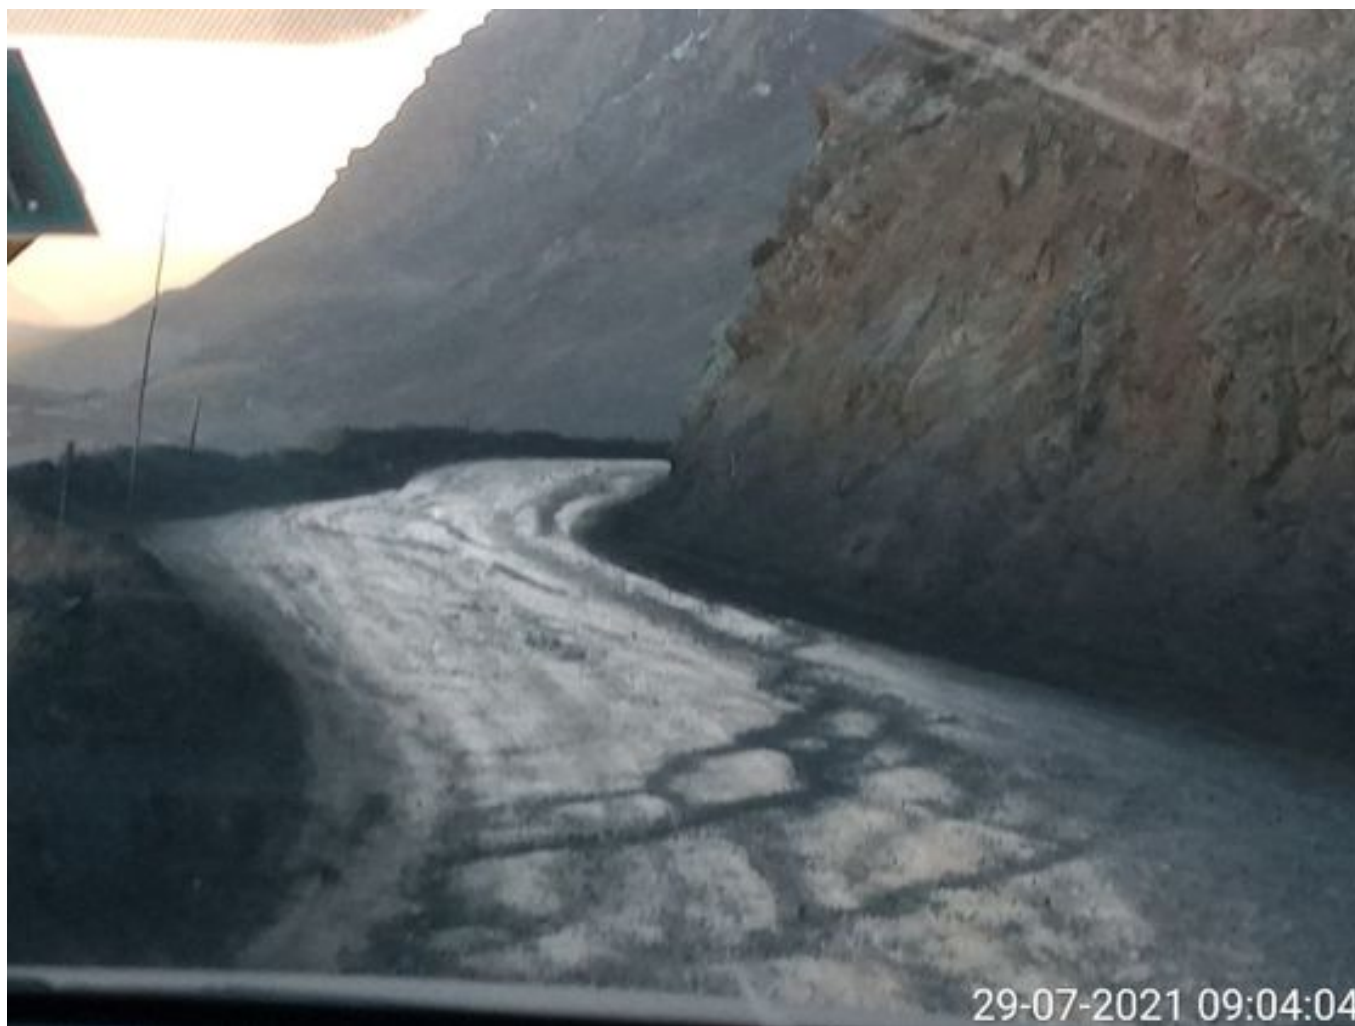
Foto 4: Medida: Riego de caminos. Lugar: Fases Inferiores. Comentarios: rampas con aplicación de producto operativo entre cortado con 3 camiones Das en circuito más 1 backup , botaderos detenidos por mp10

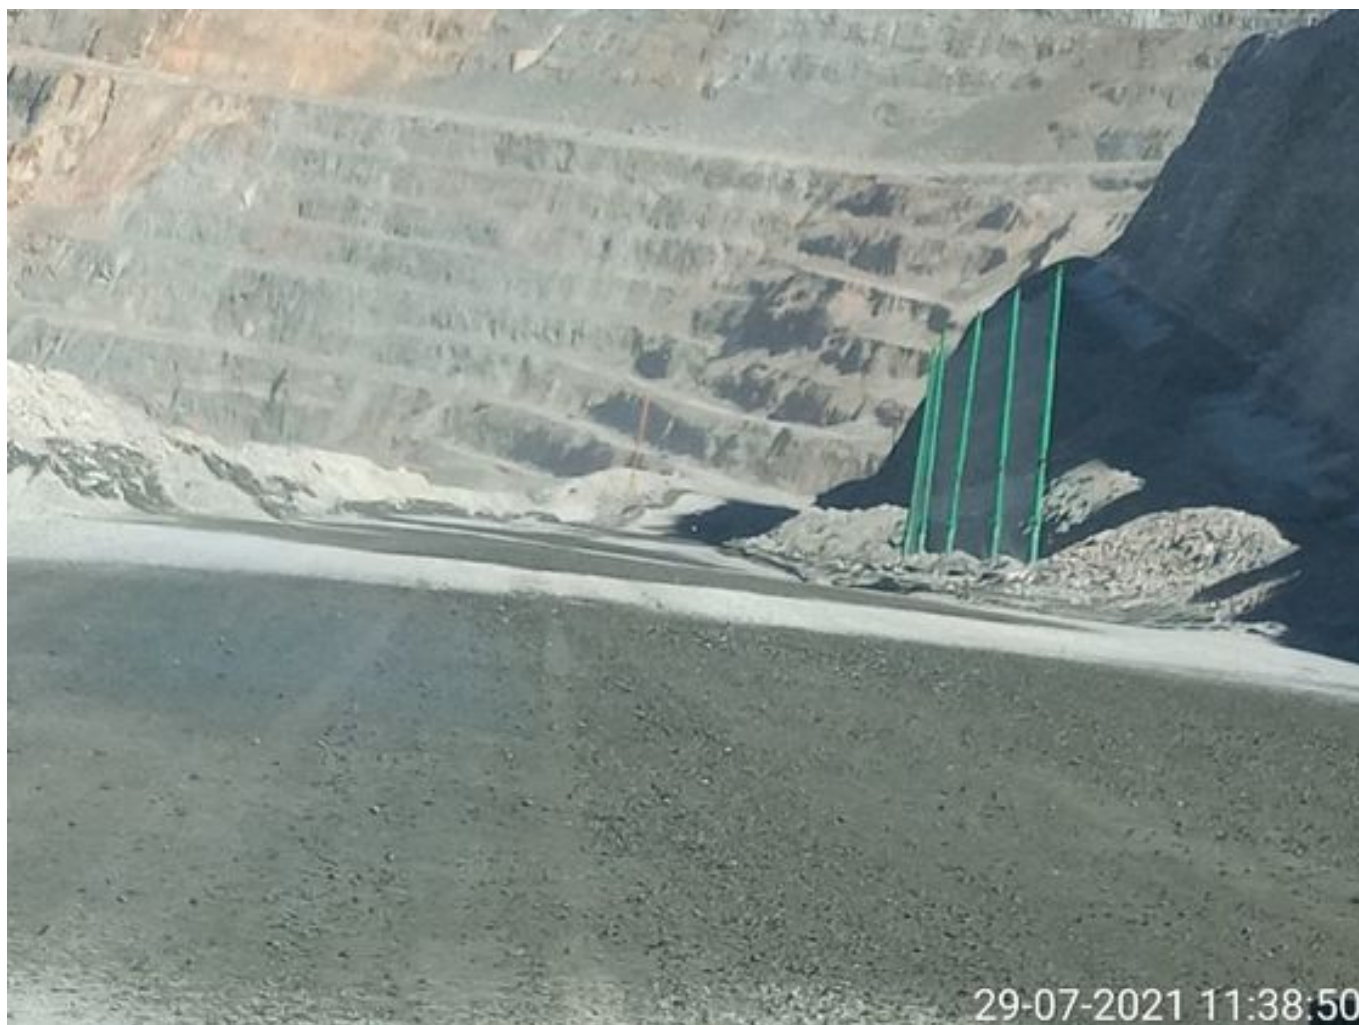
Foto 5: Medida: Riego de caminos. Lugar: Fases superiores. Comentarios: rampas con riego entre cortado con 3 camiones aljibes besalco (815 , 815 , 897) y 2 cachimbas operativas , medida de regadío no es suficiente para mitigar material particulado, fuentes de emisión tránsito de Caex , equipos de apoyo y carguío , laderas y pretilas por fuertes vientos

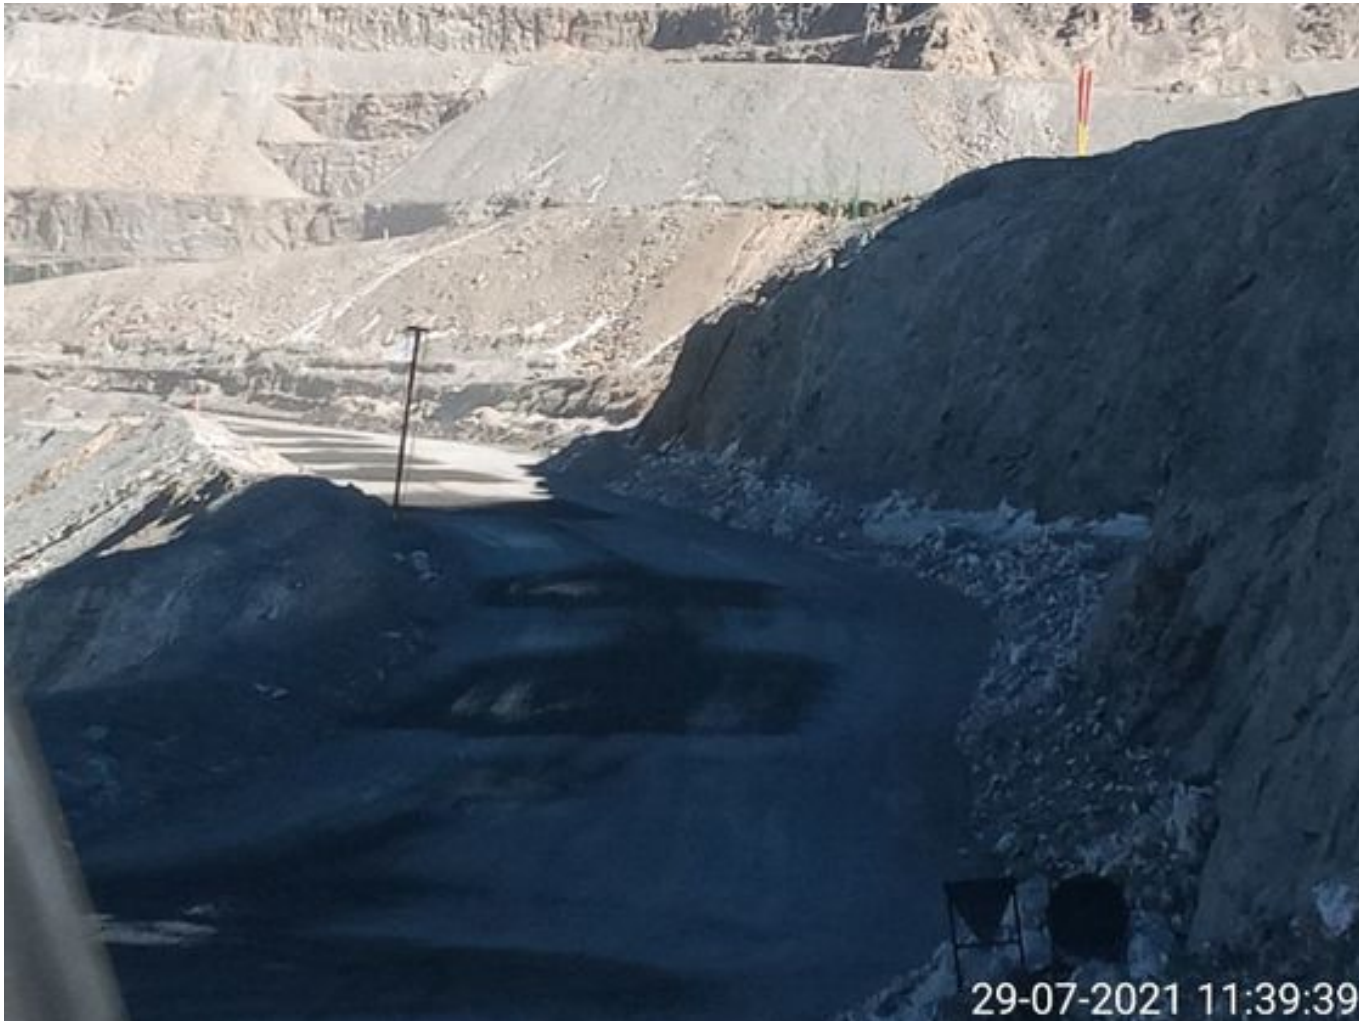
Foto 6: Medida: Riego de caminos. Lugar: Fases superiores. Comentarios: rampas con riego entre cortado con 3 camiones aljibes besalco (815 , 815 , 897) y 2 cachimbas operativas , medida de regadío no es suficiente para mitigar material particulado, fuentes de emisión tránsito de Caex , equipos de apoyo y carguío , laderas y pretils por fuertes vientos

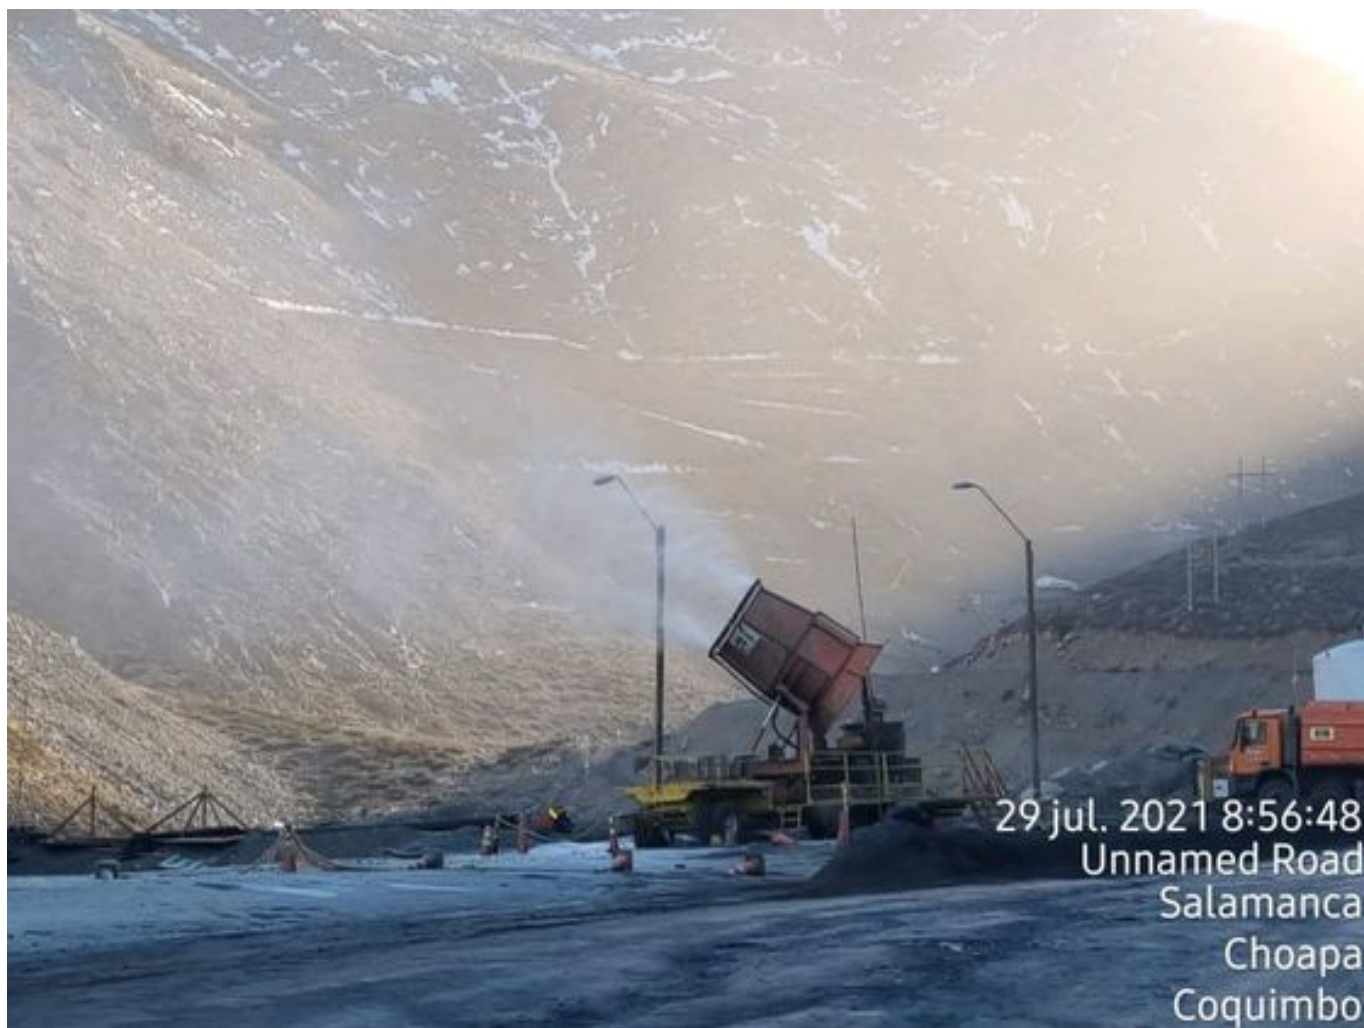
Foto 7: Medida: Fogcannon 1. Lugar: . Comentarios: equipo operativo

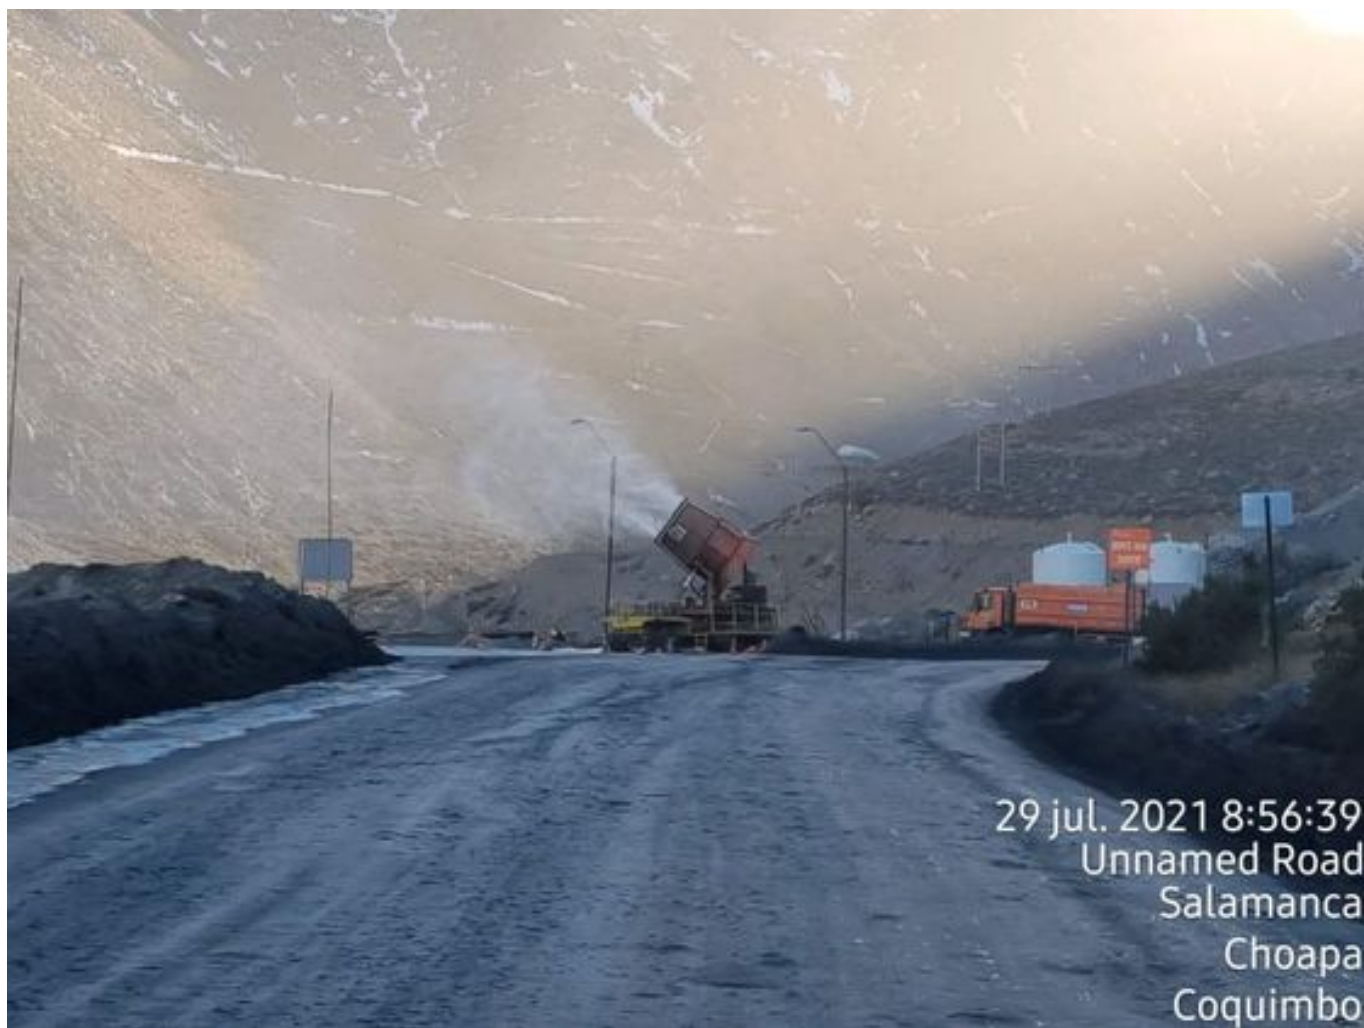
Foto 8: Medida: Fogcannon 1. Lugar: . Comentarios: equipo operativo

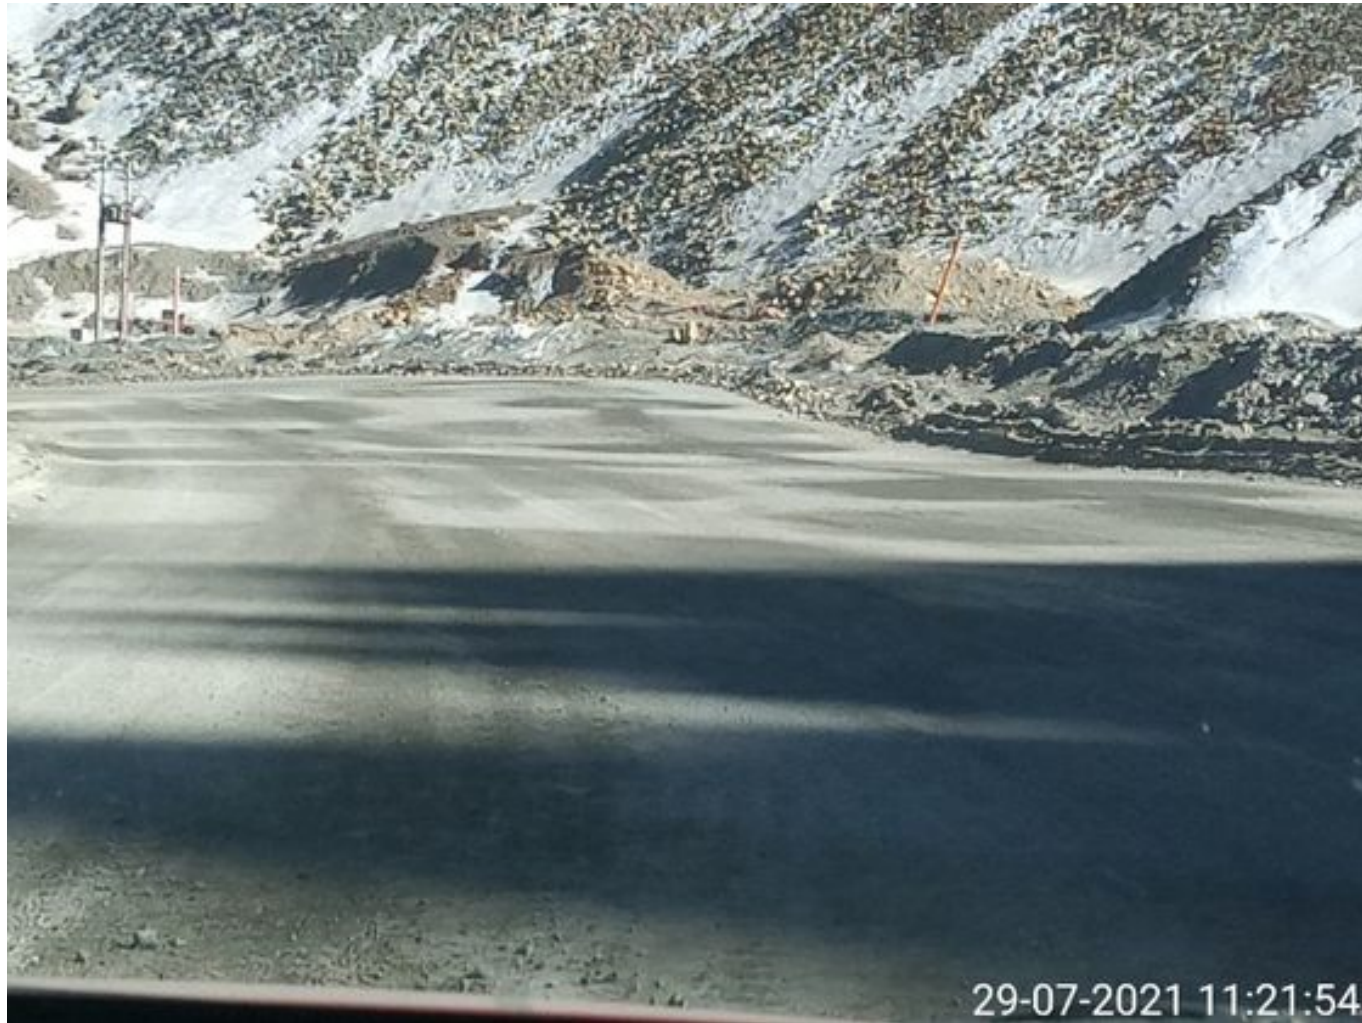
Foto 9: Medida: Riego de caminos EPSA Cerro Amarillo. Lugar: Fases superiores. Comentarios: Rampas con riego entre cortado con 1 camion aljibe epsa operativo, fuentes de emisión tránsito de Caex

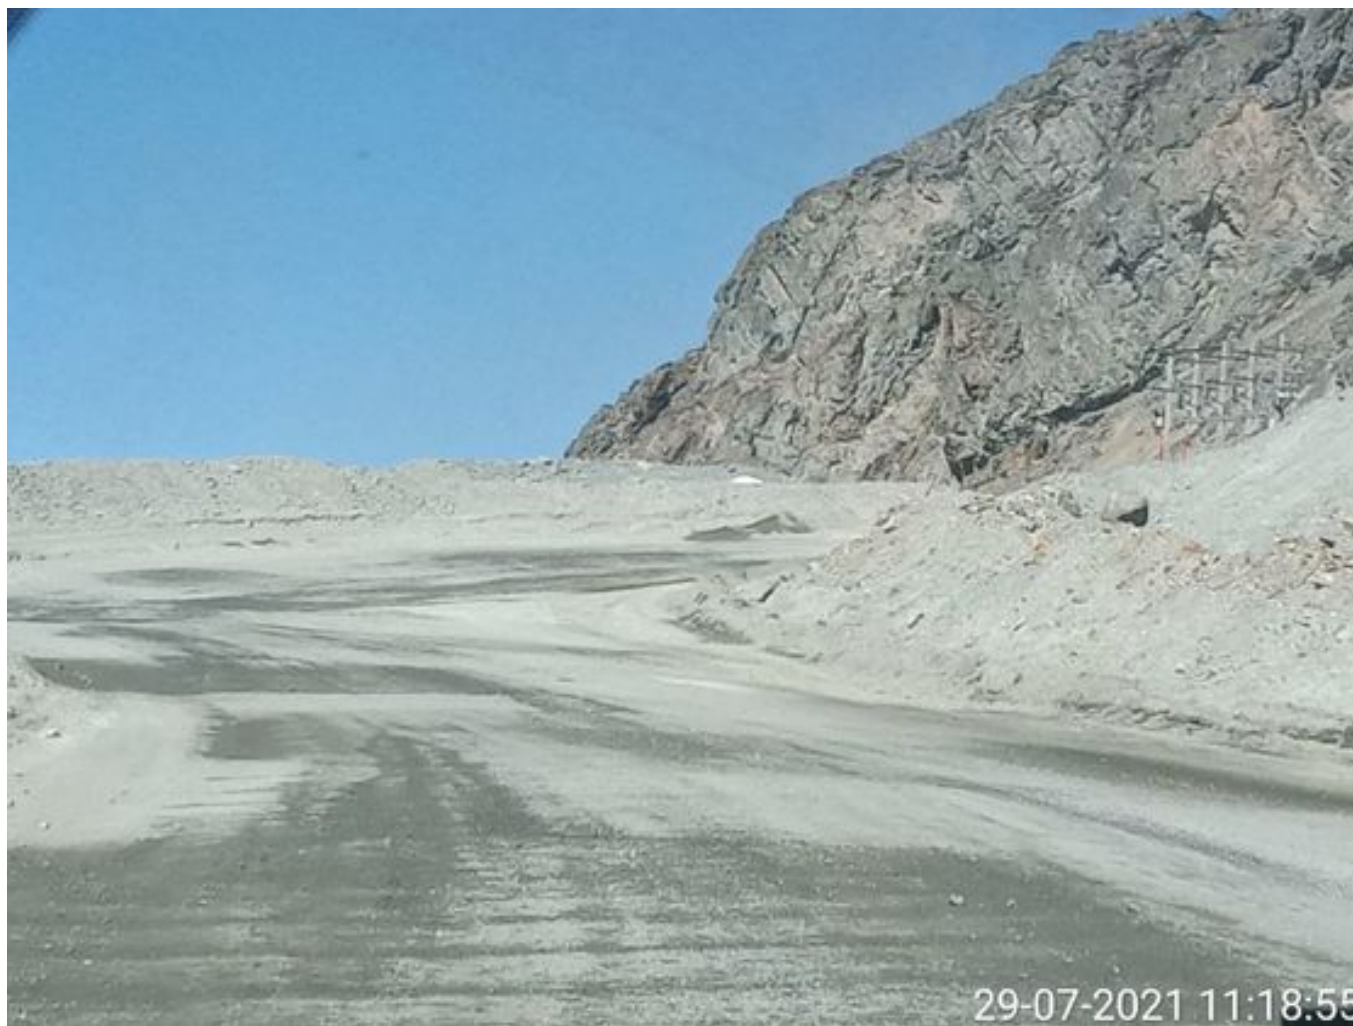
Foto 10: Medida: Riego de caminos EPSA Cerro Amarillo. Lugar: Fases superiores. Comentarios: Rampas con riego entre cortado con 1 camion aljibe epsa operativo, fuentes de emisión tránsito de Caex

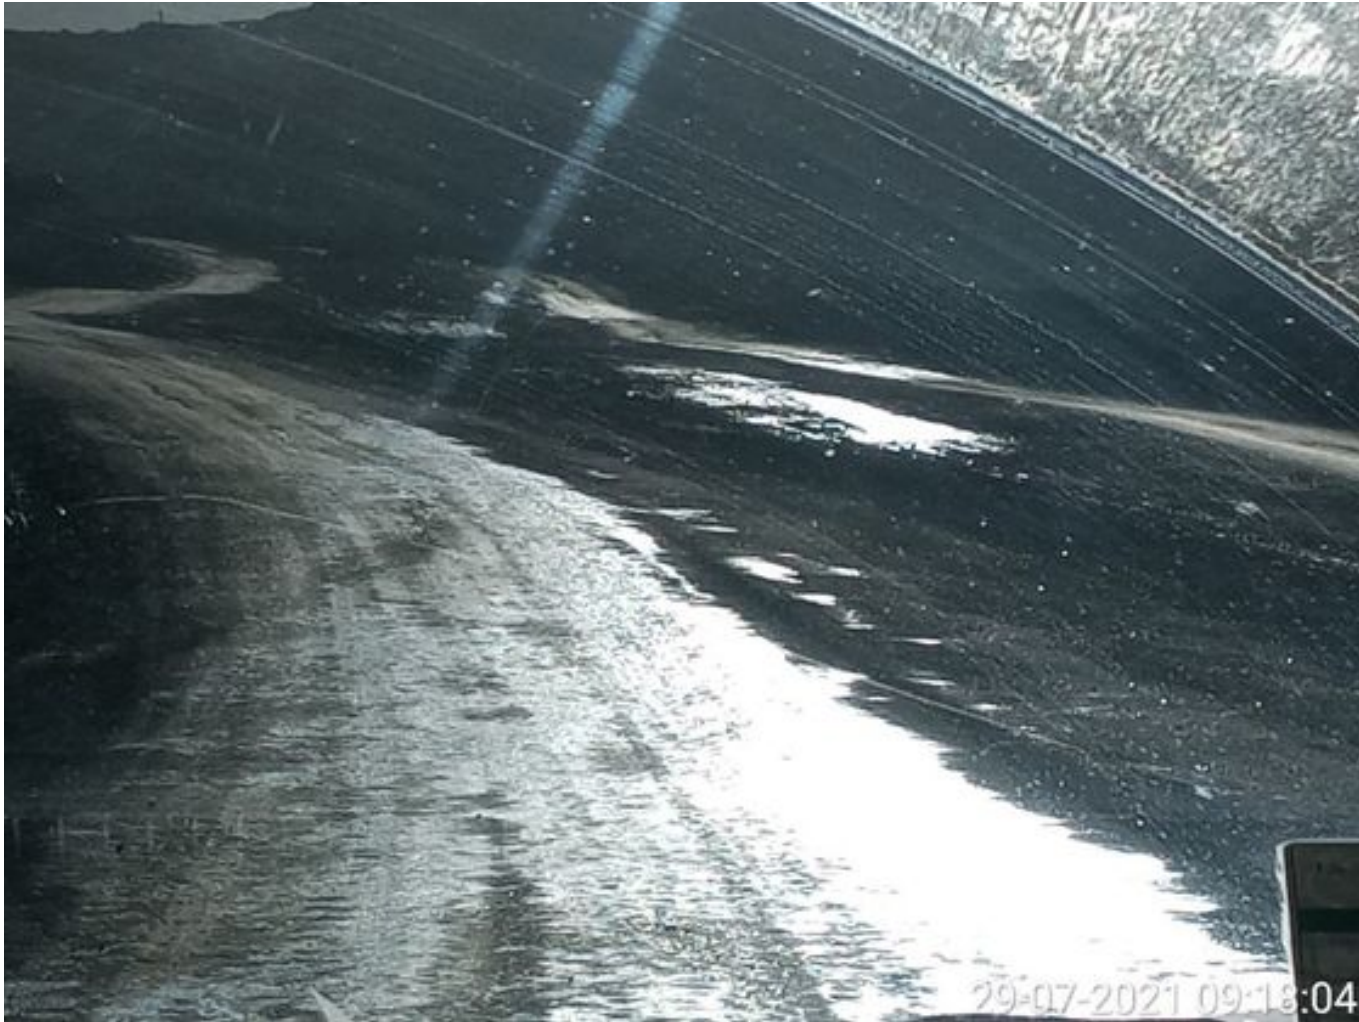
Foto 11: Medida: Aplicación anticongelante. Lugar: Caminos Interior Mina. Comentarios: anticongelante operativo

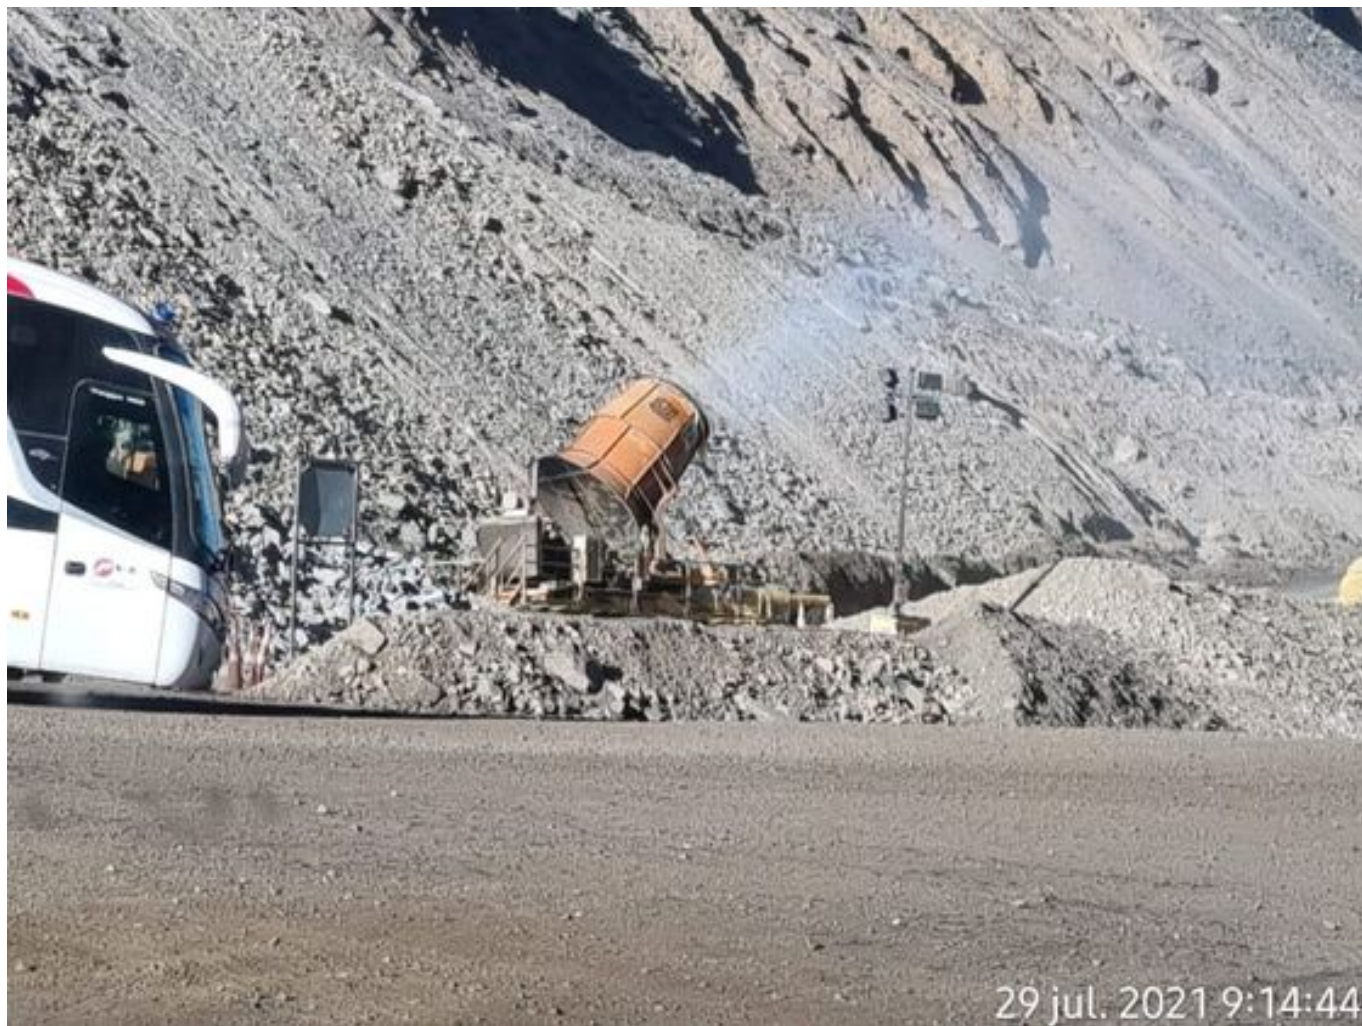
Foto 12: Medida: Fogcannon 2. Lugar: . Comentarios: equipo operativo

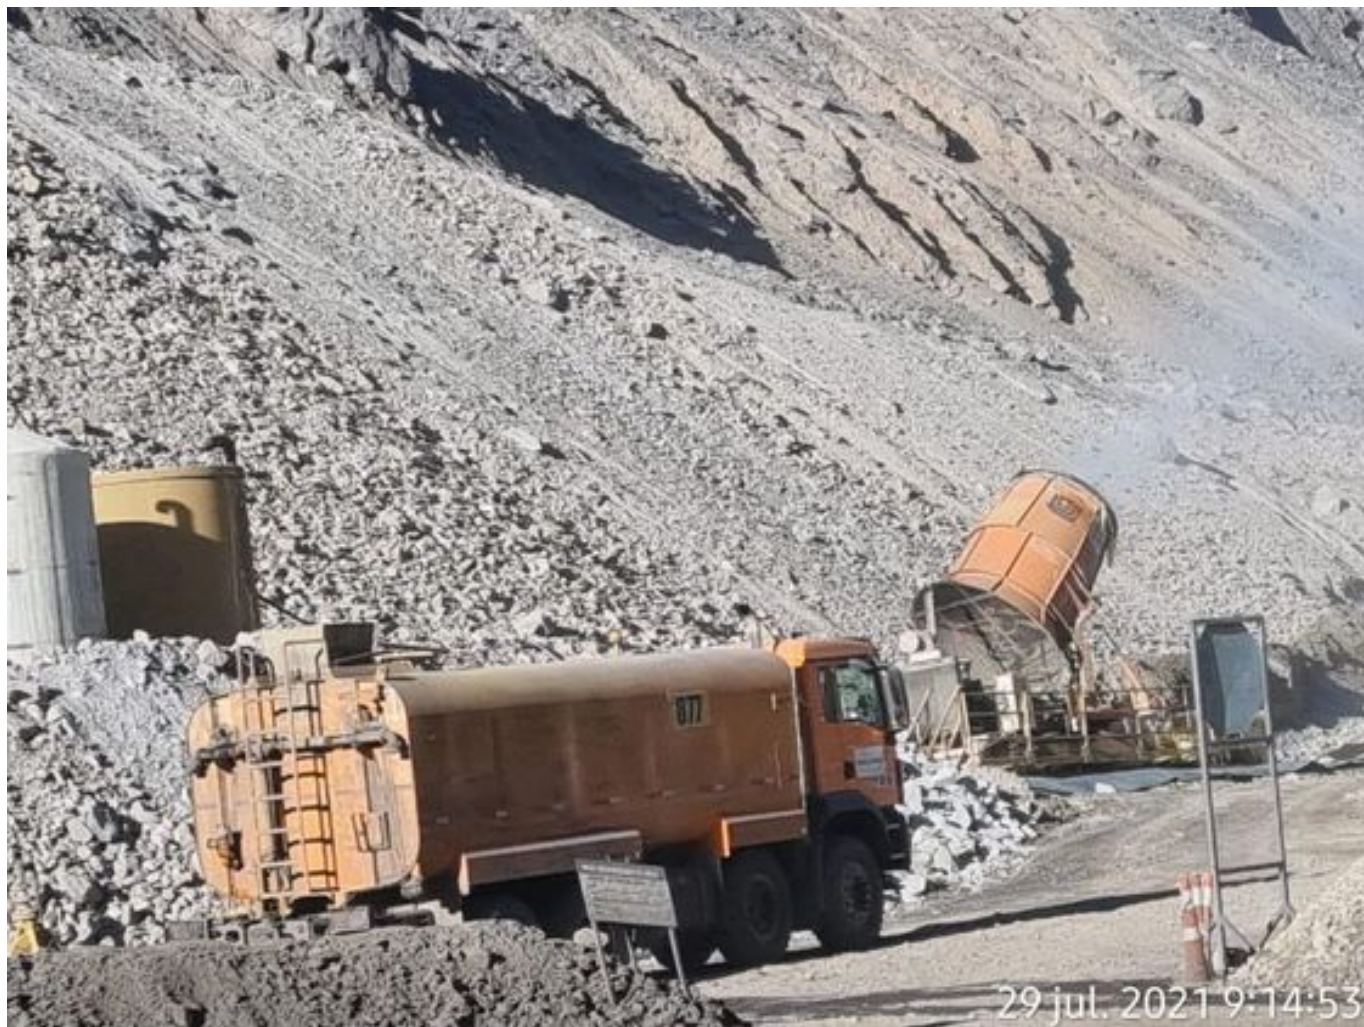
Foto 13: Medida: Fogcannon 2. Lugar: . Comentarios: equipo operativo

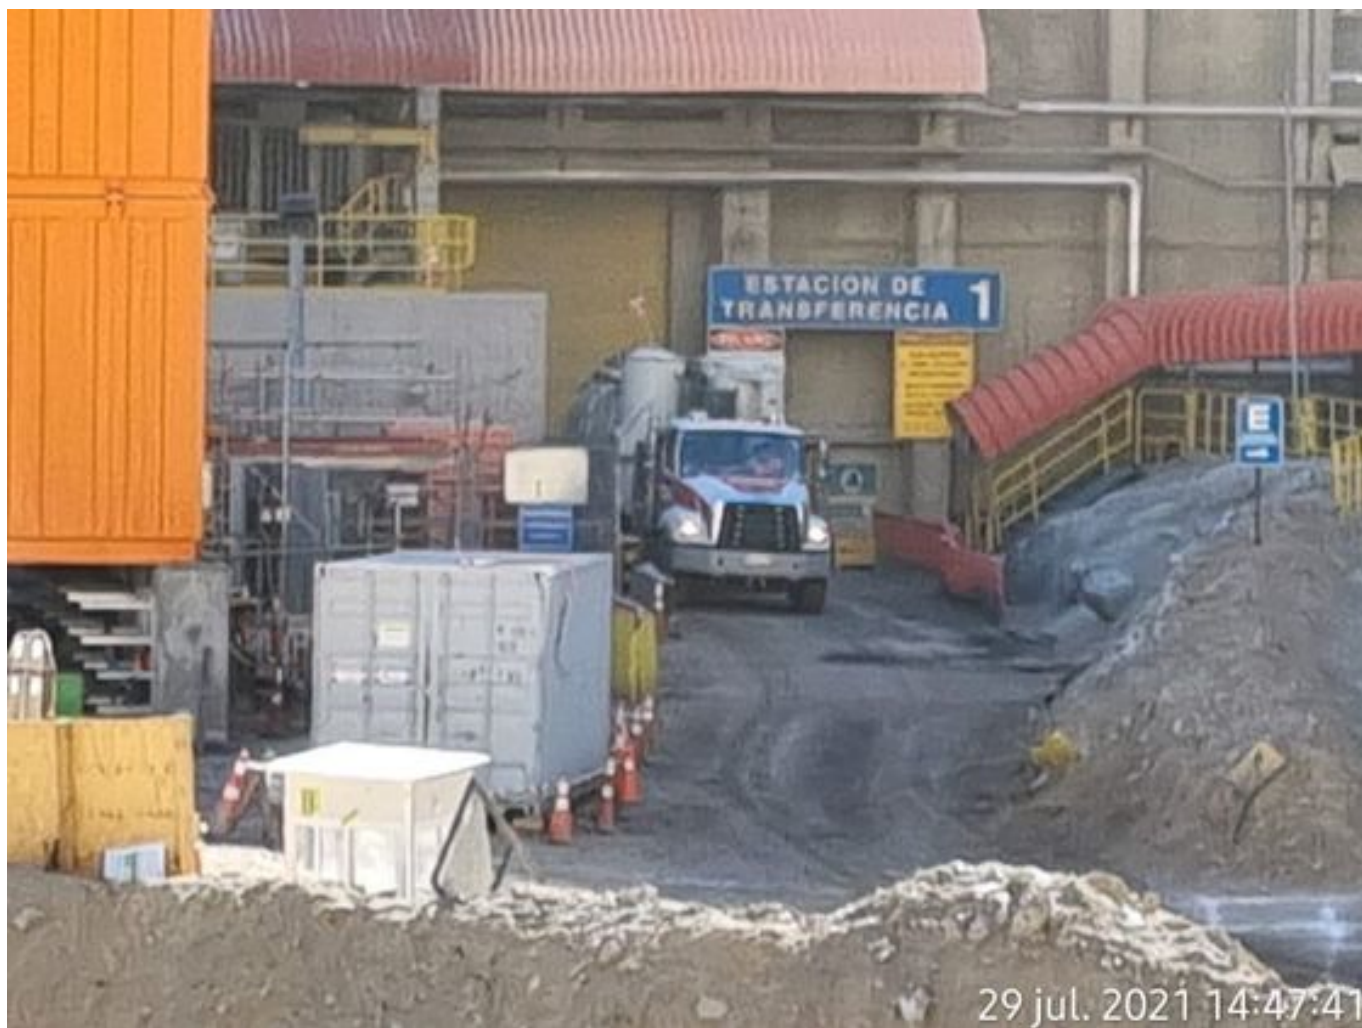
Foto 14: Medida: Limpieza con camión super sucker. Lugar: Chancado y correas. Comentarios: equipo operativo en estación de transferencia 1

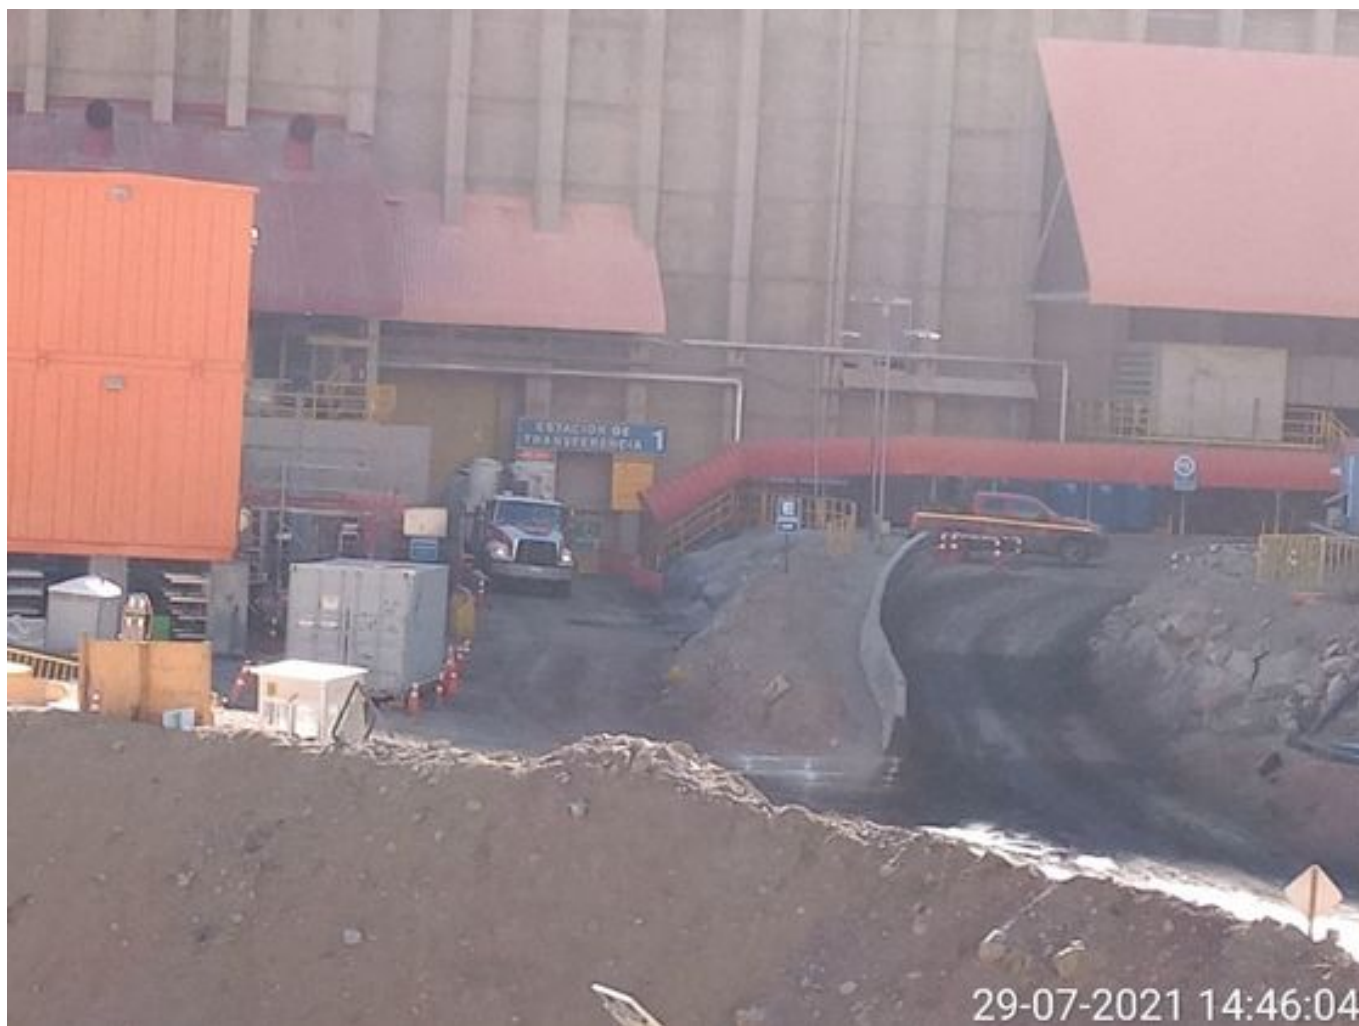
Foto 15: Medida: Limpieza con camión super sucker. Lugar: Chancado y correas. Comentarios: equipo operativo en estación de transferencia 1

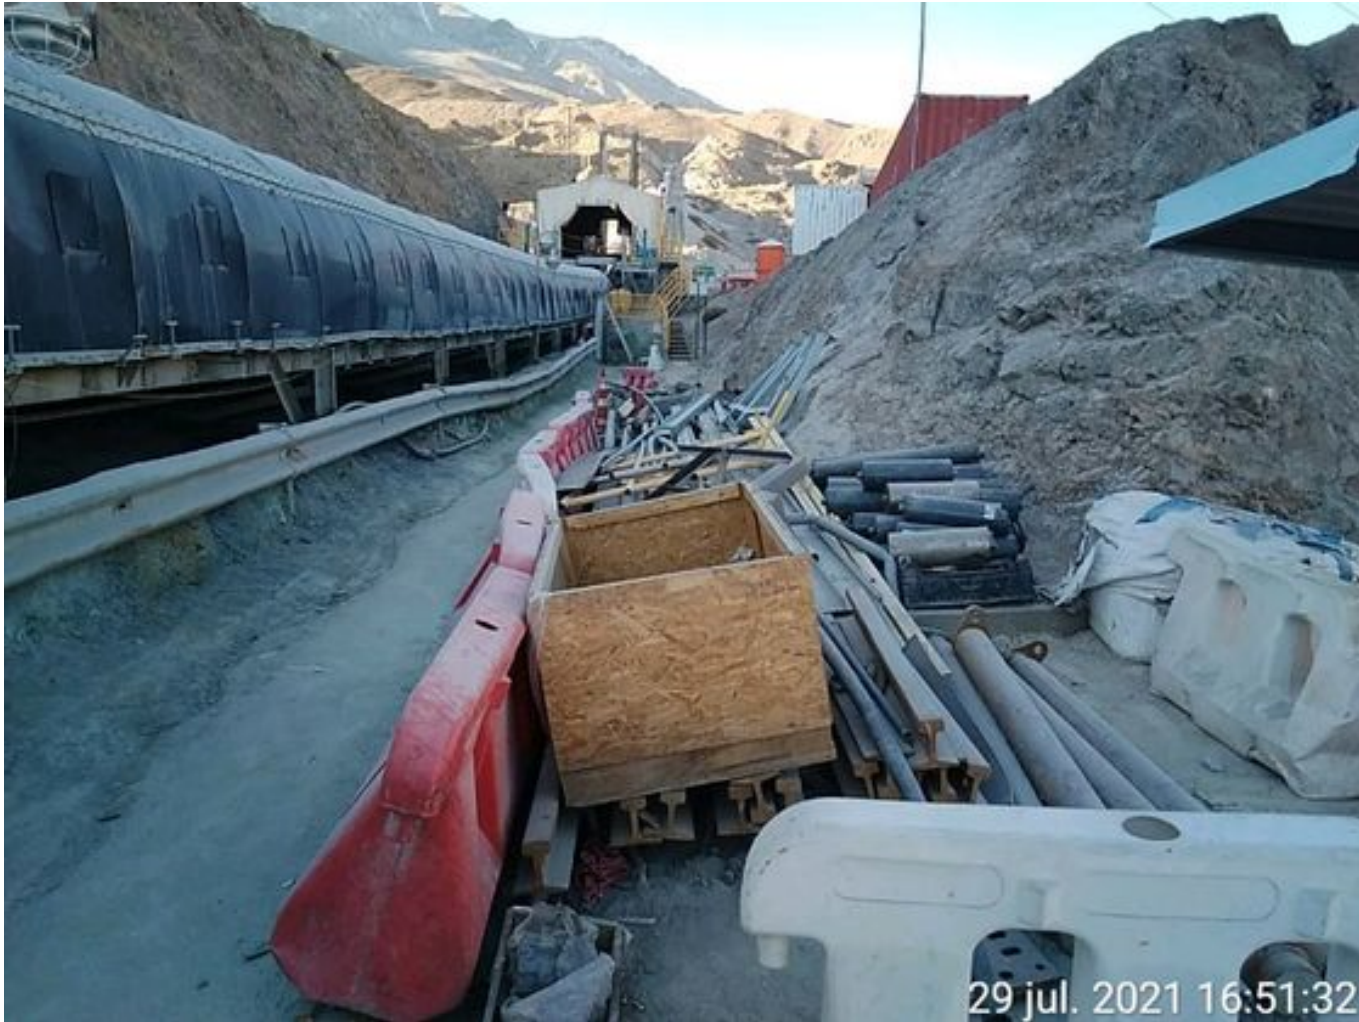
Foto 16: Medida: Limpieza costado Correa CV 007. Lugar: Post-Mantención. Comentarios: costado de la correa operativo
