Resumen Ejecutivo Monitores Mesa Calidad del Aire

Fecha (turno)	29/07/2021 - (Dia)
Monitor	Yeniffer Tapia
Acompañante NT	Jatniel Molina
Hora Inicio	08:50
Hora Término	18:37
Tipo Alerta	2
Porcentaje de cumplimiento	100.0%

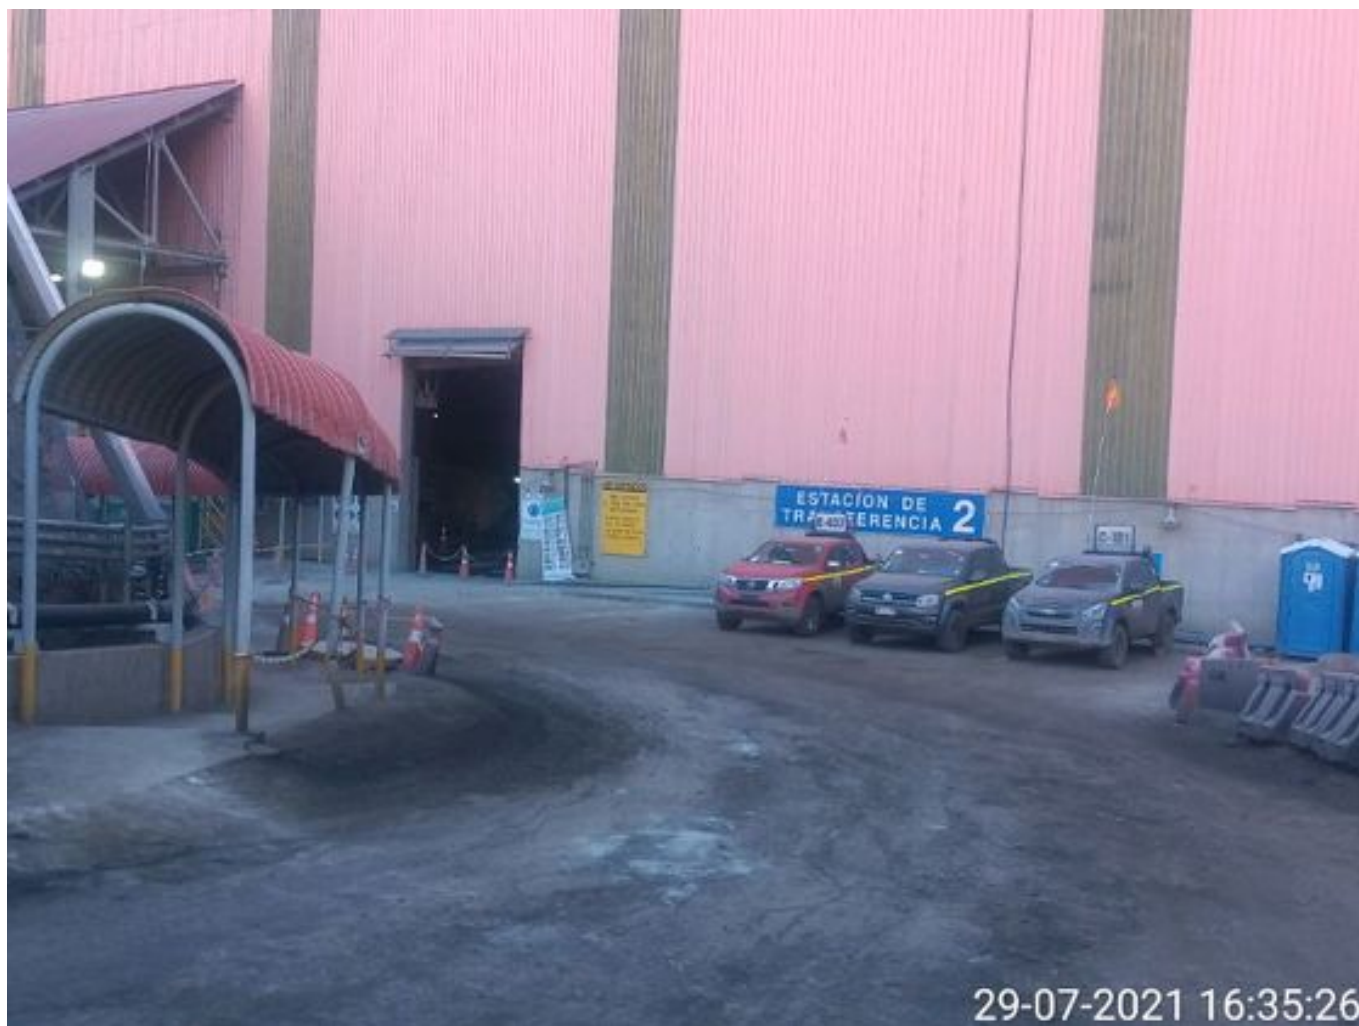
Foto 17: Medida: Aplicación Espuma Surfactante. Lugar: Correa CV 007. Comentarios: correas detenidas por falta de mineral en proceso en stock pile de chancado

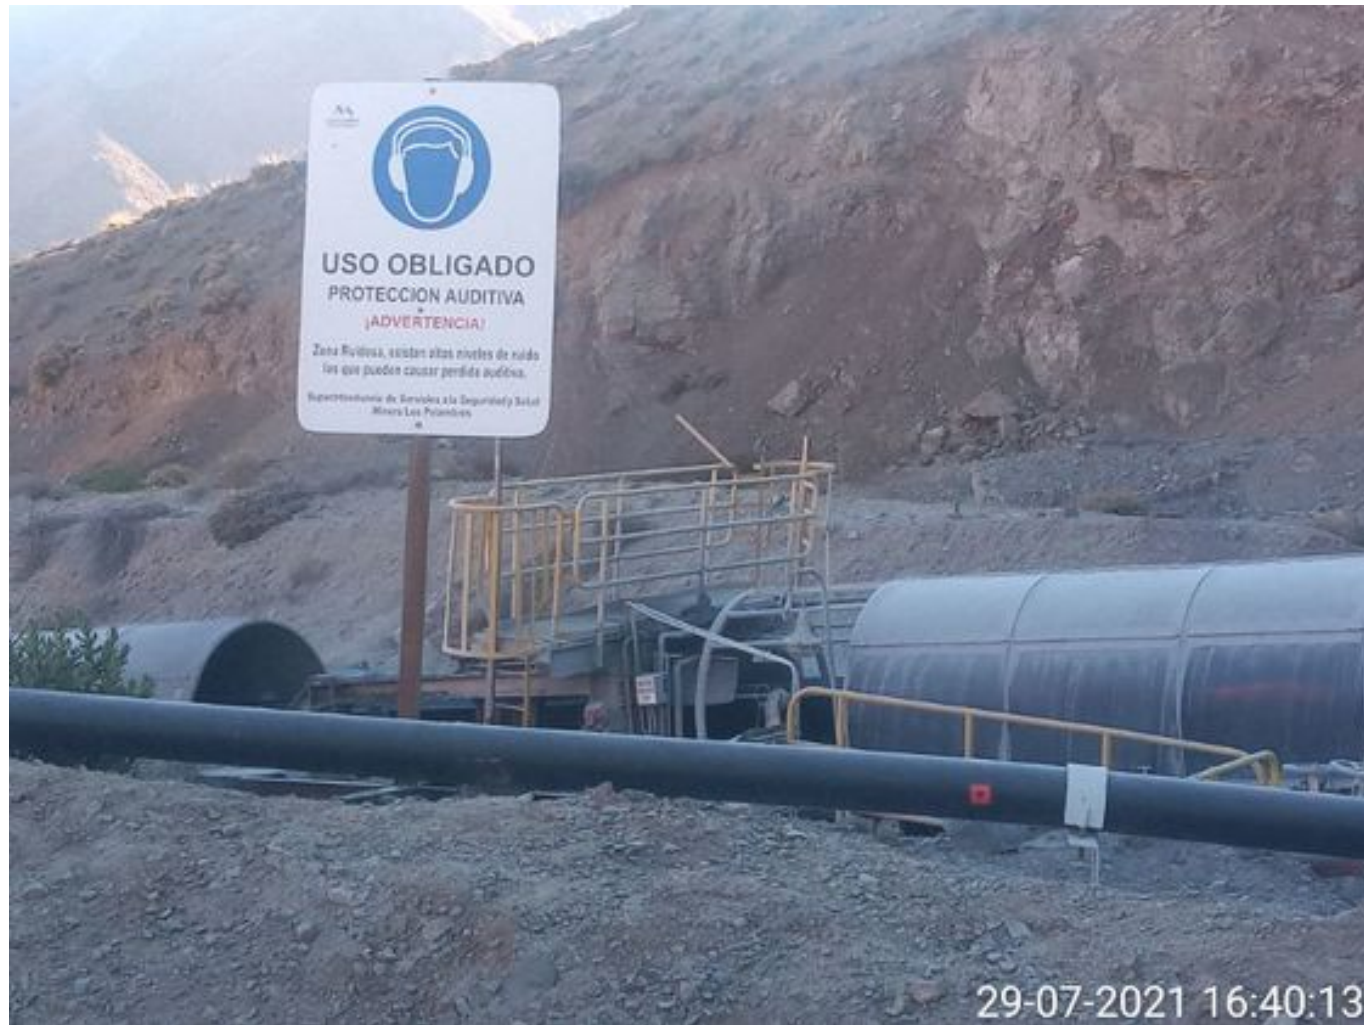
Foto 18: Medida: Regaderas en Correa Transportadora. Lugar: Salida túnel 3. Comentarios: correas detenidas por falta de mineral en proceso en stock pile de chancado

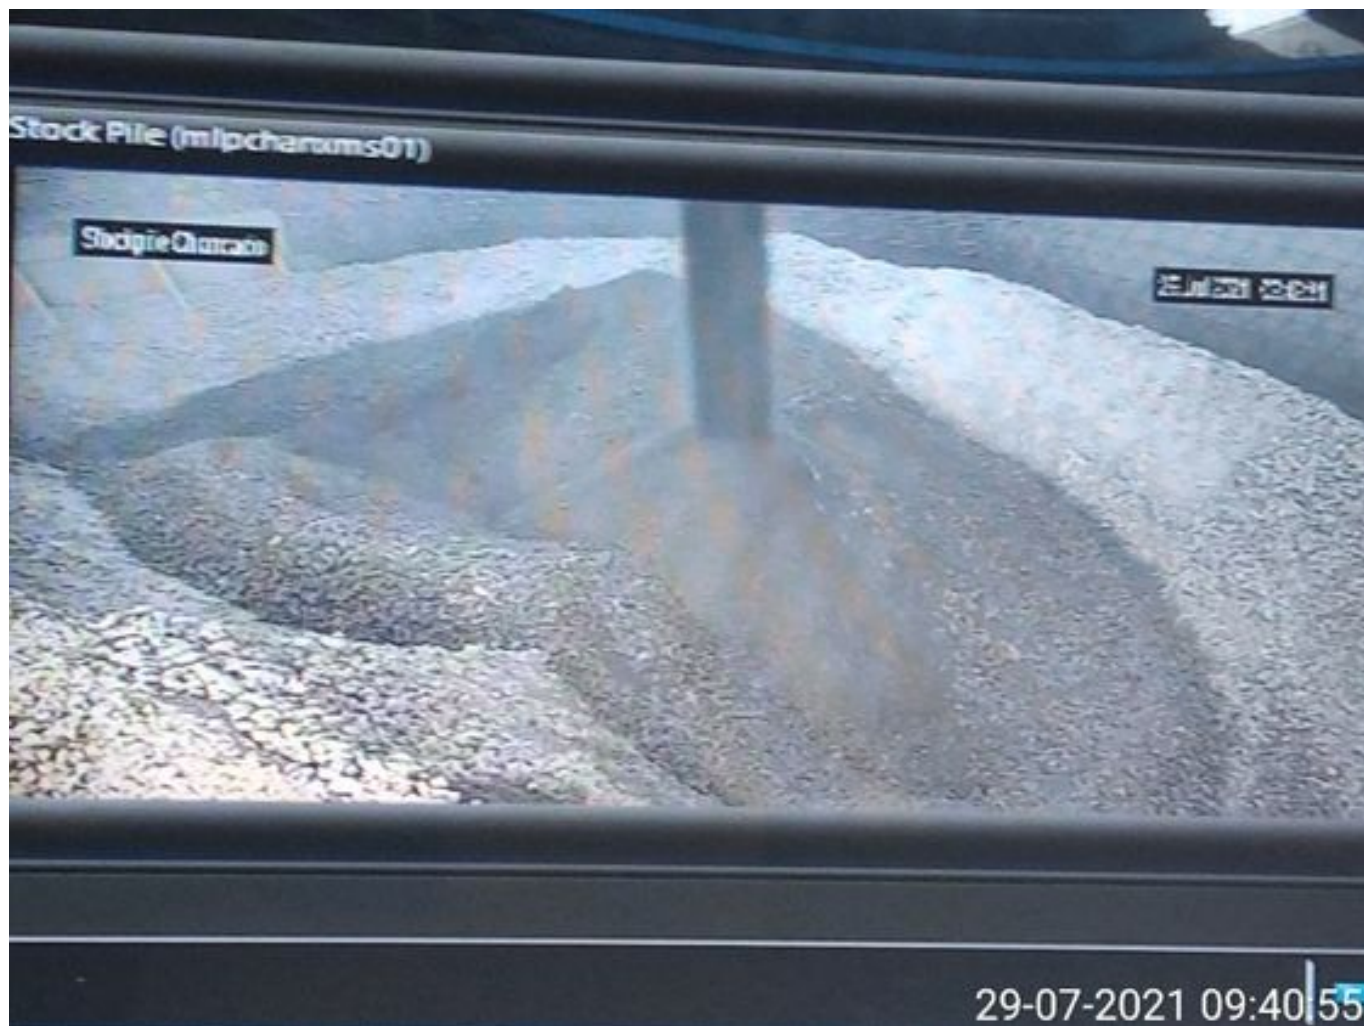
Foto 19: Medida: Espumante en Correas y Stock Pile. Lugar: Chancado 1. Comentarios: producto operativo stock TK 3.870 litros y ambas bombas al 20%

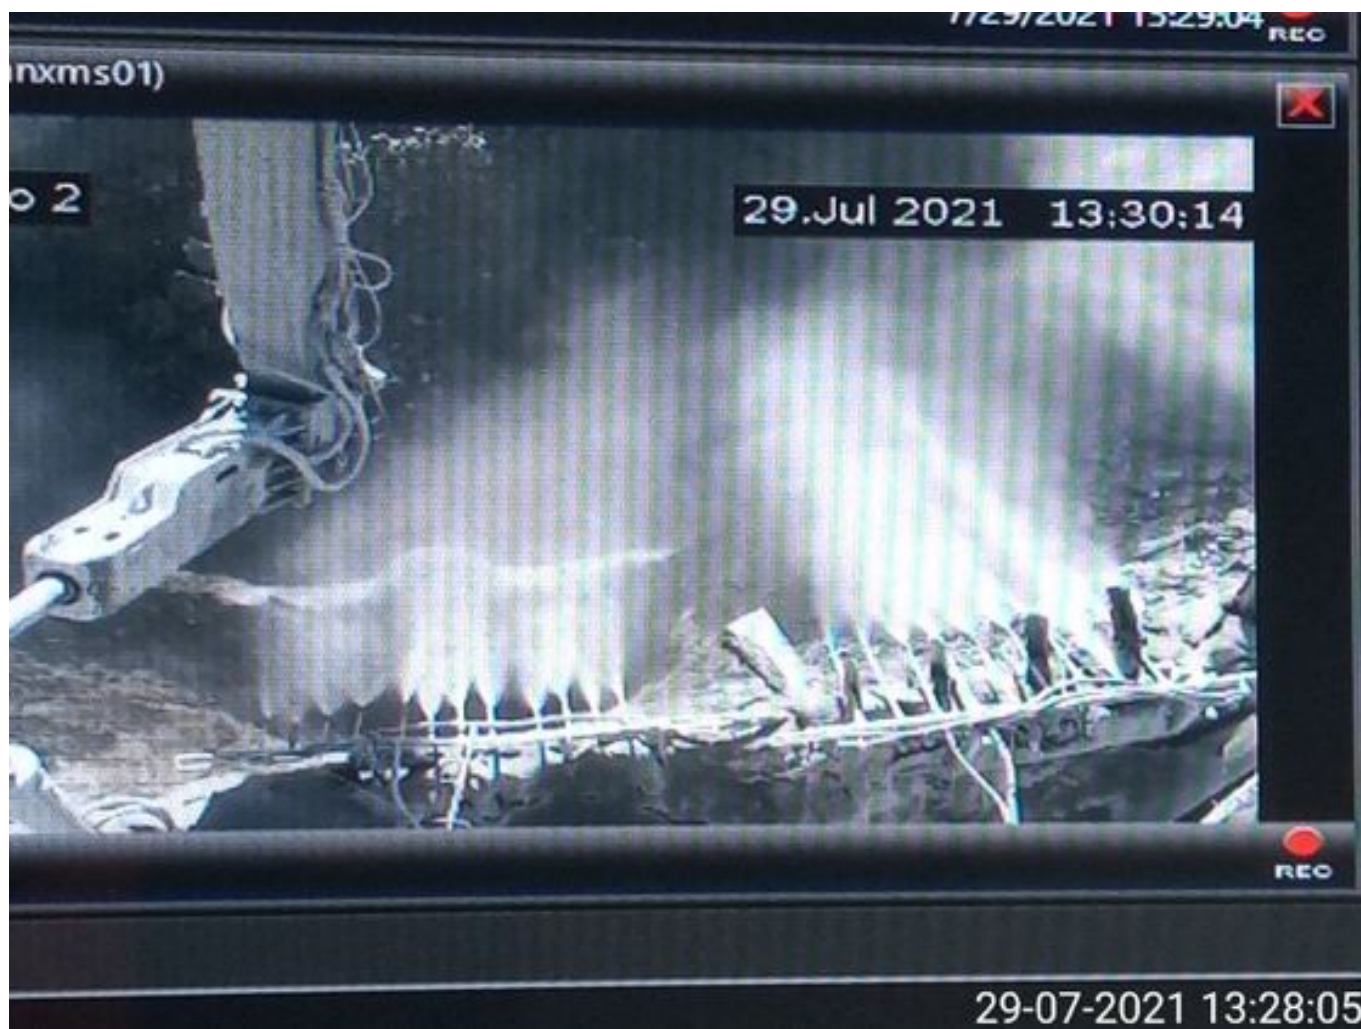
Foto 20: Medida: Supresor de polvo. Lugar: Taza Chancado 2. Comentarios: supresores se observan operativos pero medida no es suficiente para mitigar material particulado en descarga de caex en taza de chancado

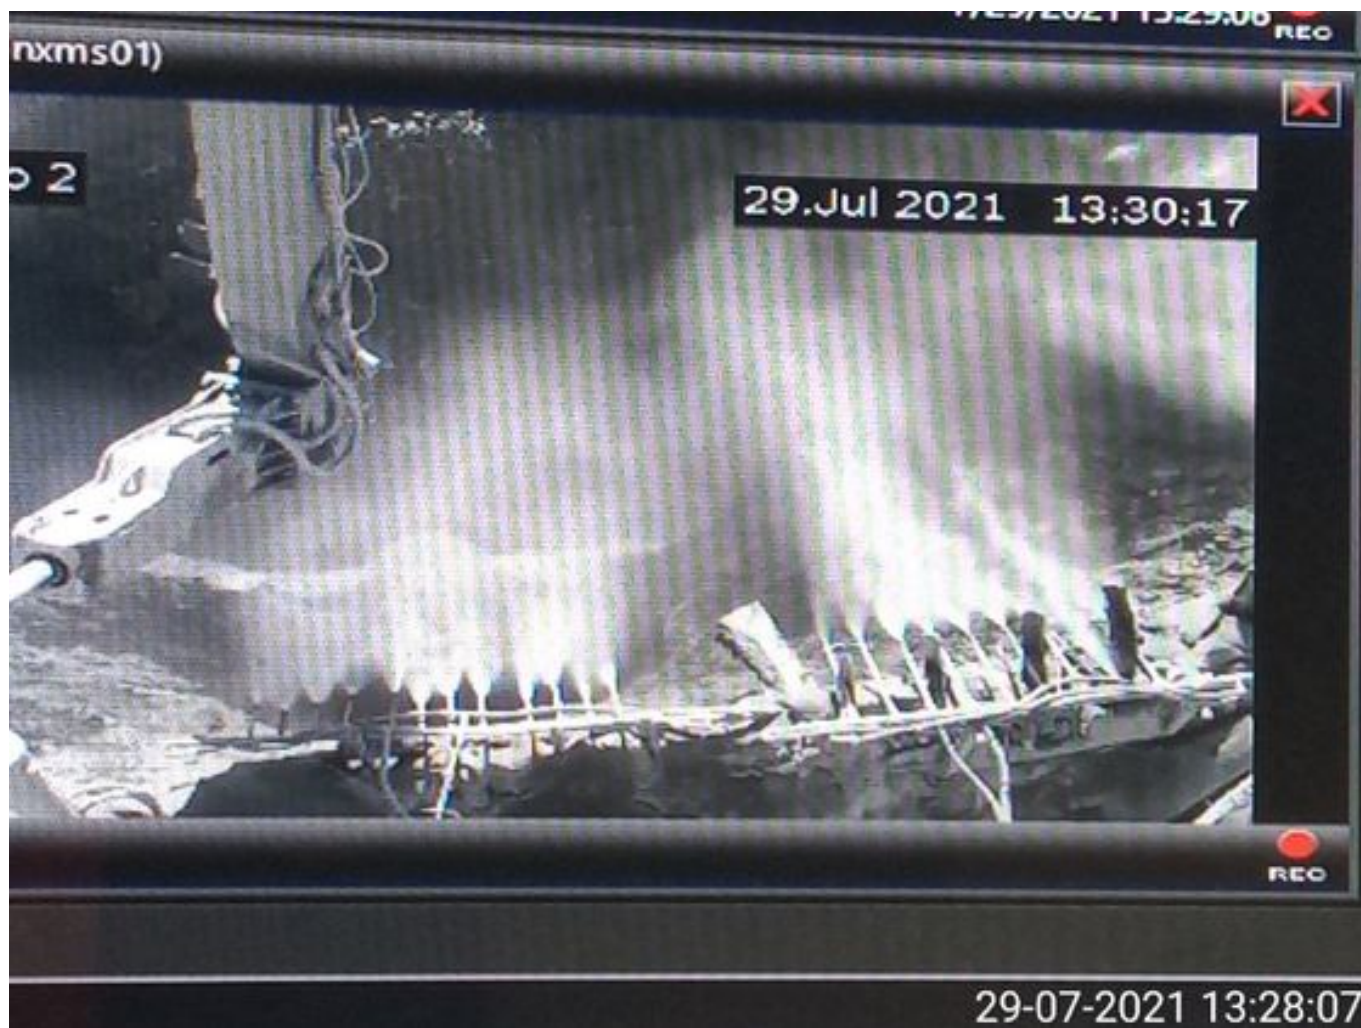
Foto 21: Medida: Supresor de polvo. Lugar: Taza Chancado 2. Comentarios: supresores se observan operativos pero medida no es suficiente para mitigar material particulado en descarga de caex en taza de chancado

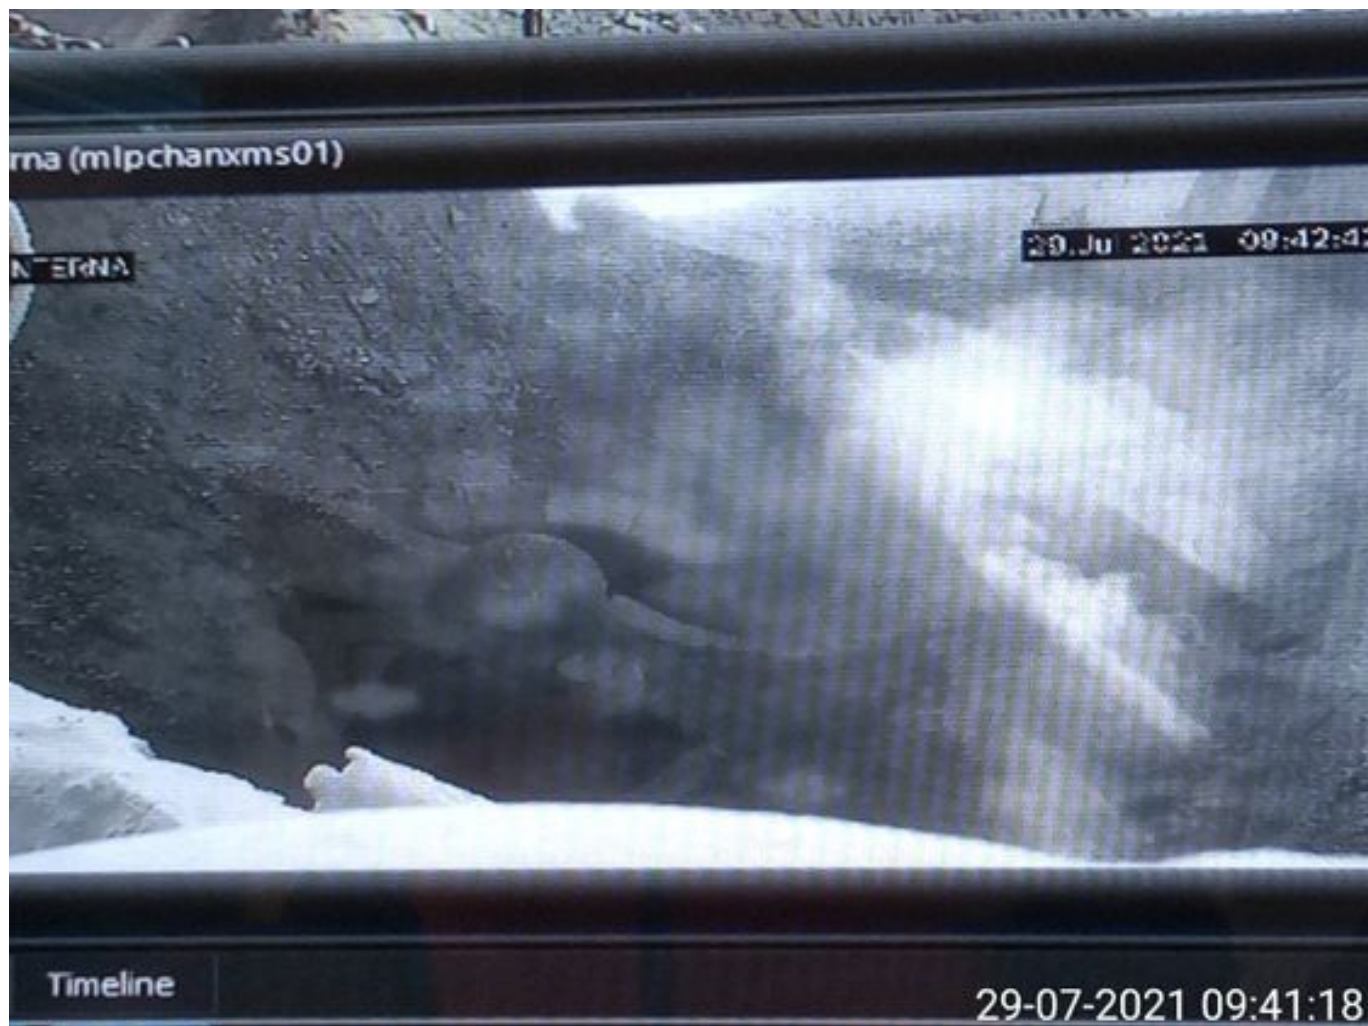
Foto 22: Medida: Supresor de polvo. Lugar: Taza Chancado 1. Comentarios: supresores se observan operativos pero medida no es suficiente para mitigar material particulado en descarga de caex en taza de chancado

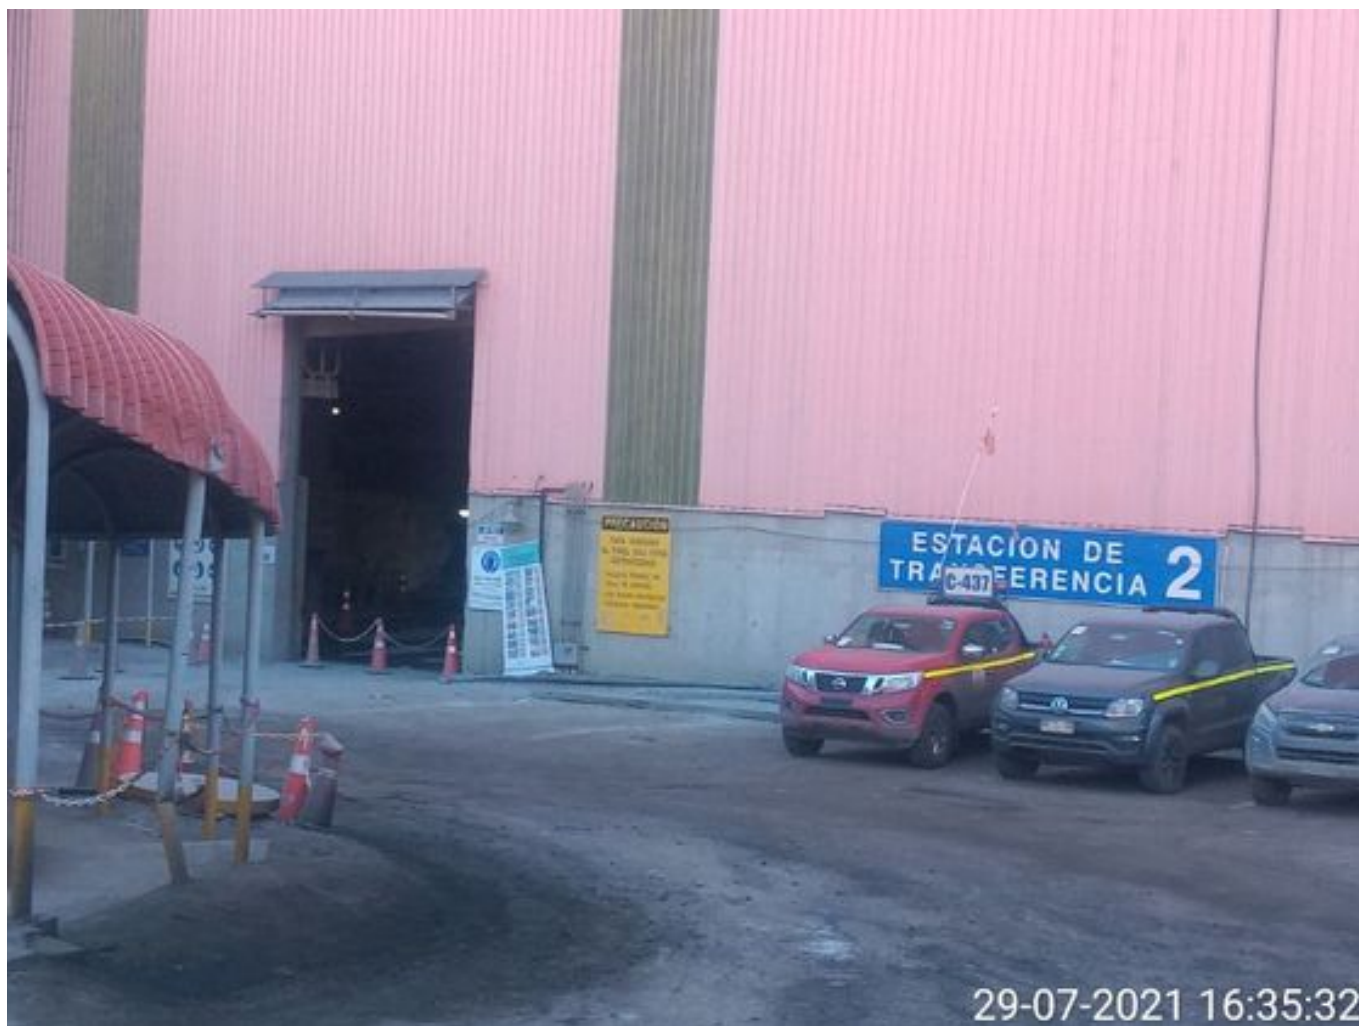
Foto 23: Medida: Regaderas. Lugar: TP2. Comentarios: correas detenidas por falta de mineral en proceso en stock pile de chancado

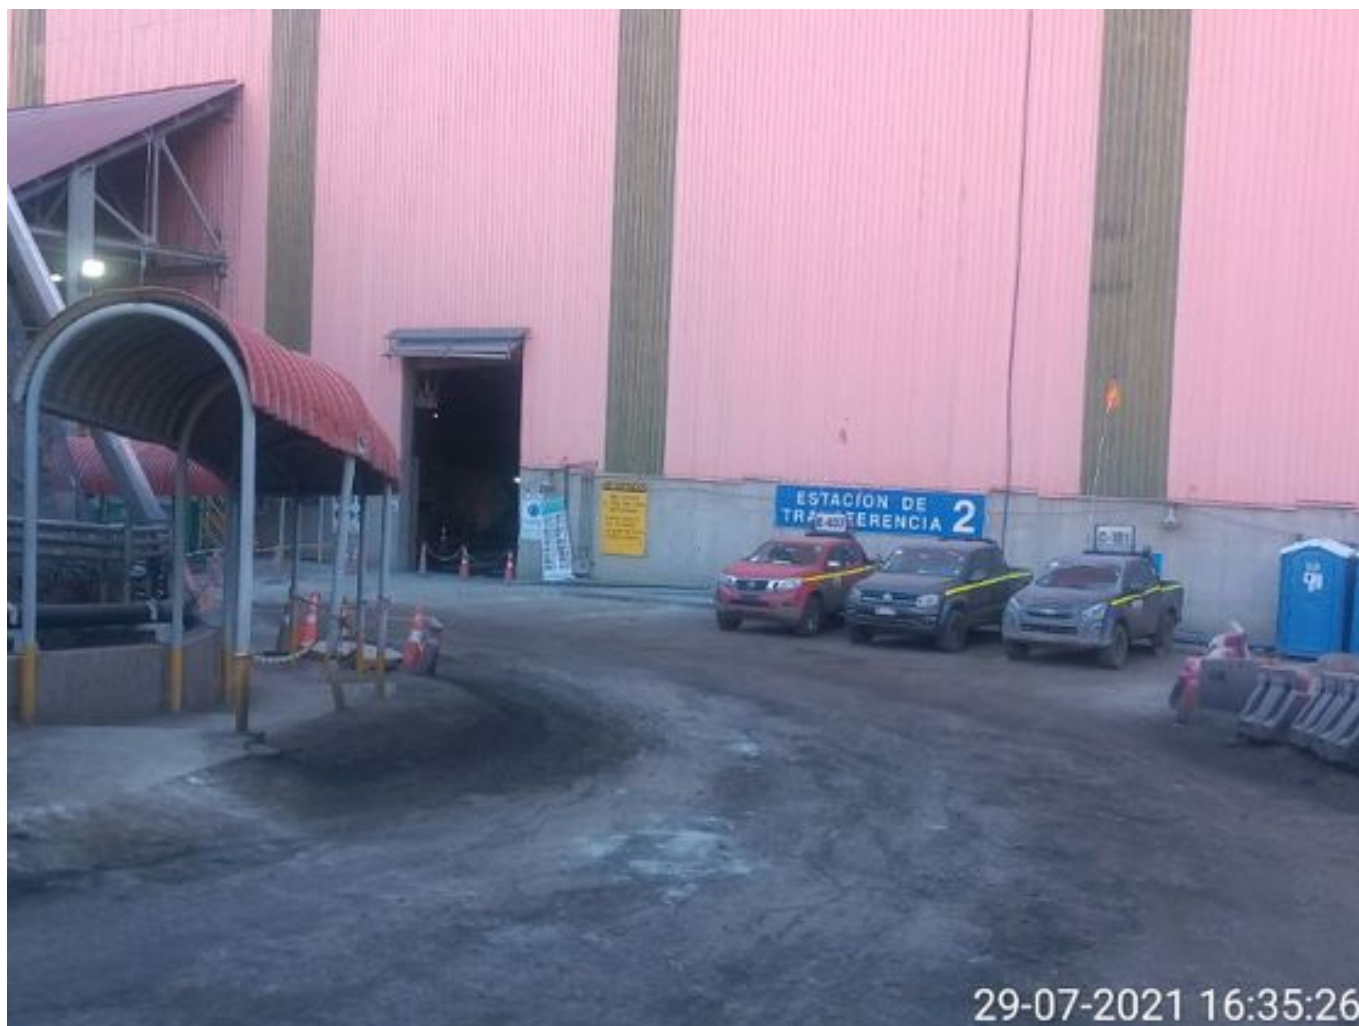
Foto 24: Medida: Regaderas. Lugar: TP2. Comentarios: correas detenidas por falta de mineral en proceso en stock pile de chancado

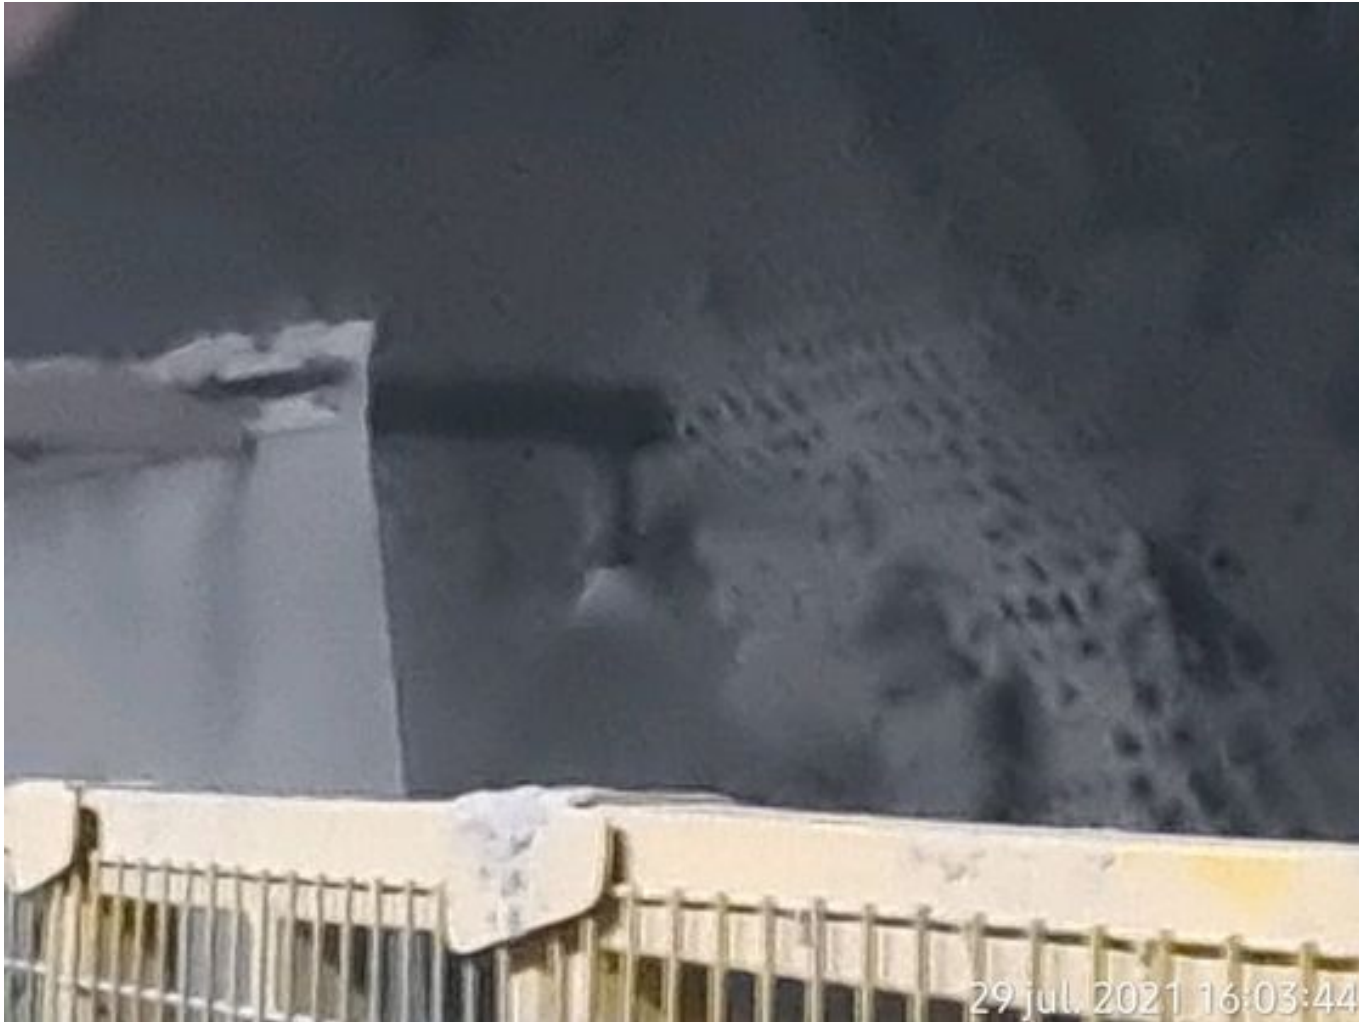
Foto 25: Medida: Regaderas. Lugar: TP1. Comentarios: 3 regaderas operativas en el área

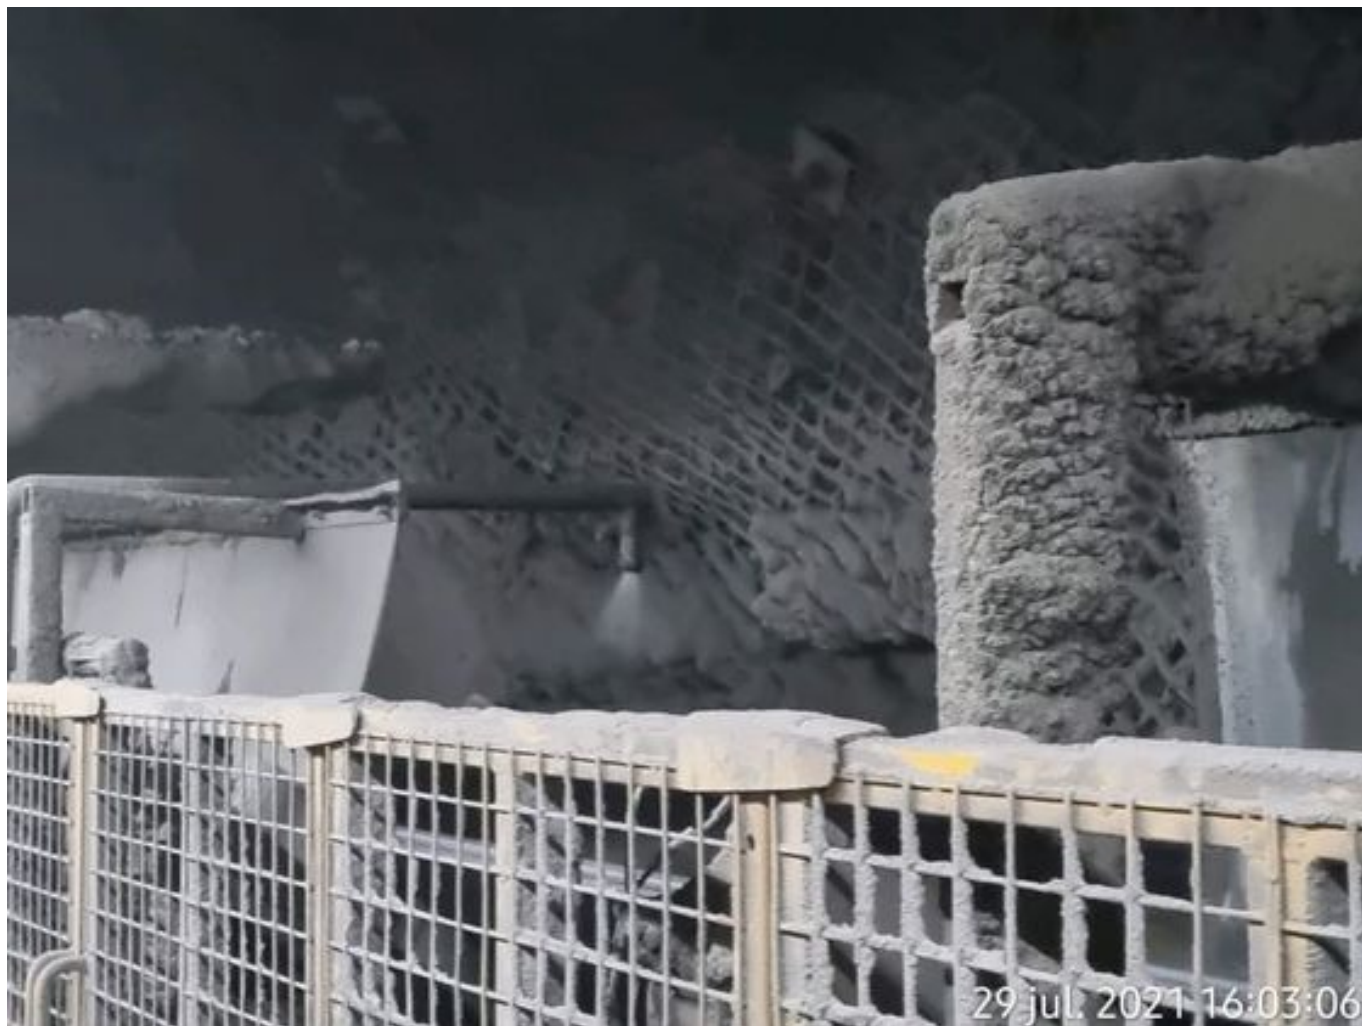
Foto 26: Medida: Regaderas. Lugar: TP1. Comentarios: 3 regaderas operativas en el área

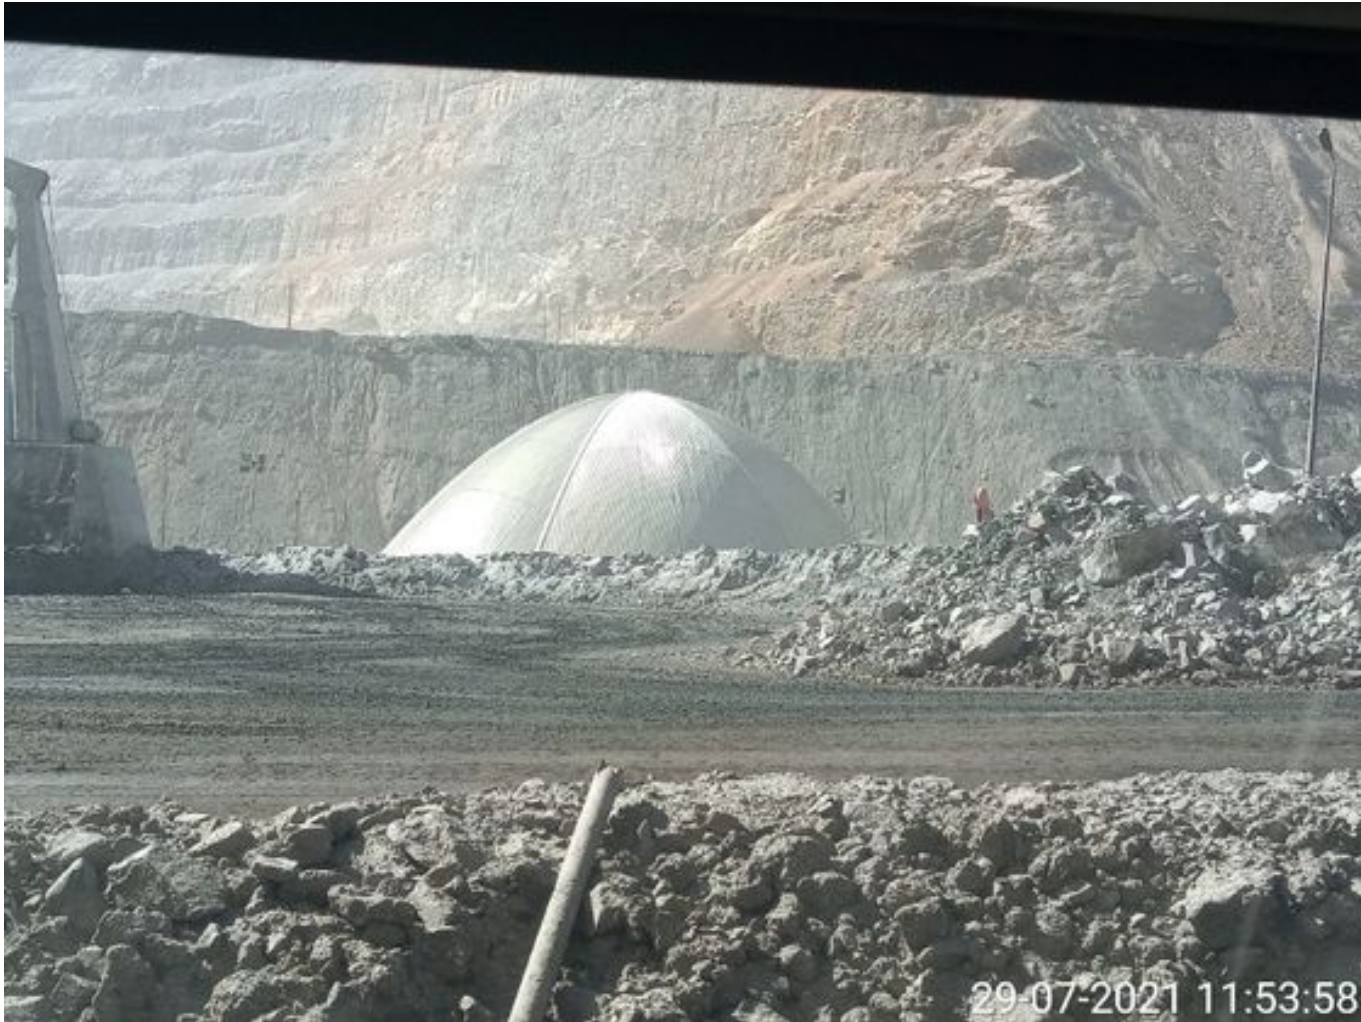
Foto 27: Medida: Espumante en Correas y Stock Pile. Lugar: Chancado 2. Comentarios: producto operativo no se observa material particulado fuera del domo

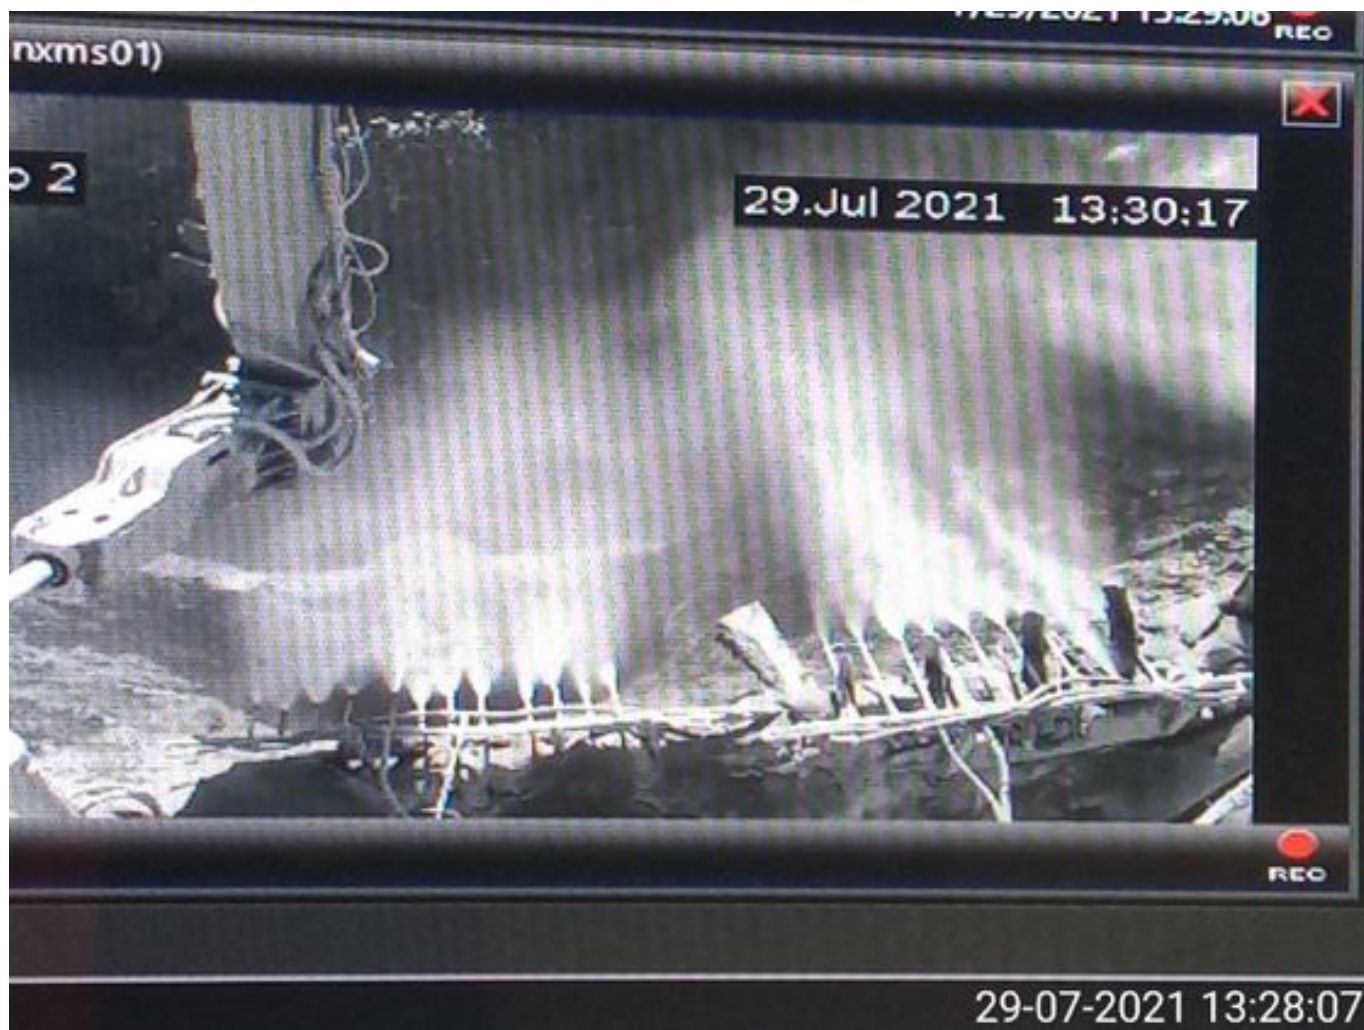
Foto 28: Medida: Espumante en Correas y Stock Pile. Lugar: Chancado 2. Comentarios: producto operativo no se observa material particulado fuera del domo

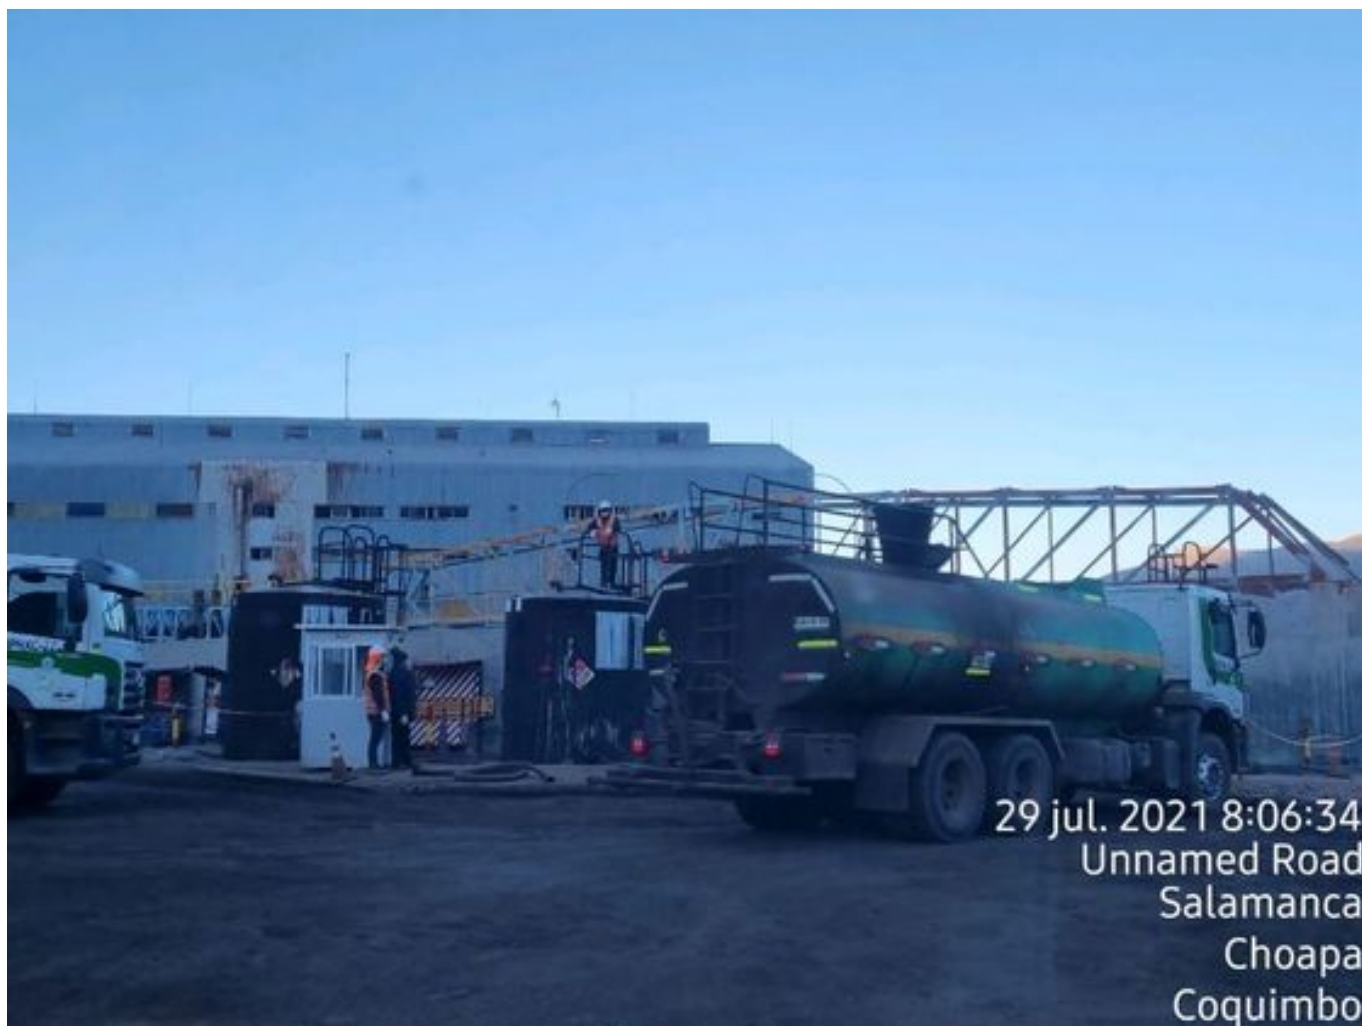
Foto 29: Medida: Stock de producto. Lugar: Bodega. Comentarios: stock producto 28.013 litros, 5 camiones en circuito más 1 backup , barredora realiza trabajos en el sector chacay

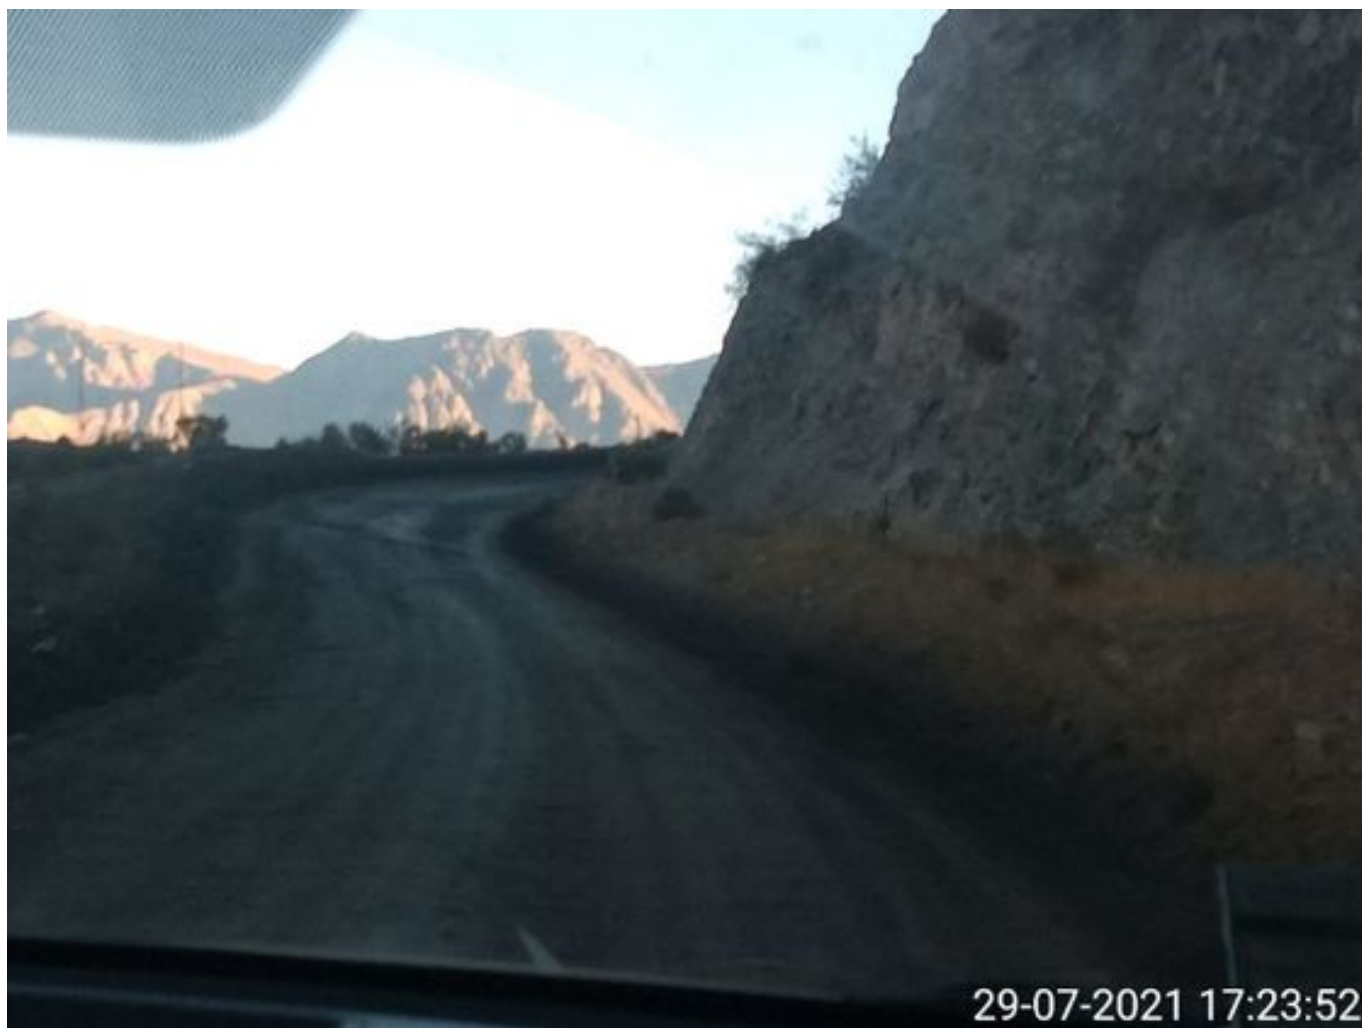
Foto 30: Medida: Aplicación Dust Control camino alternativo. Lugar: Estribo derecho Tranque Quillayes. Comentarios: camino con aplicación de producto operativo

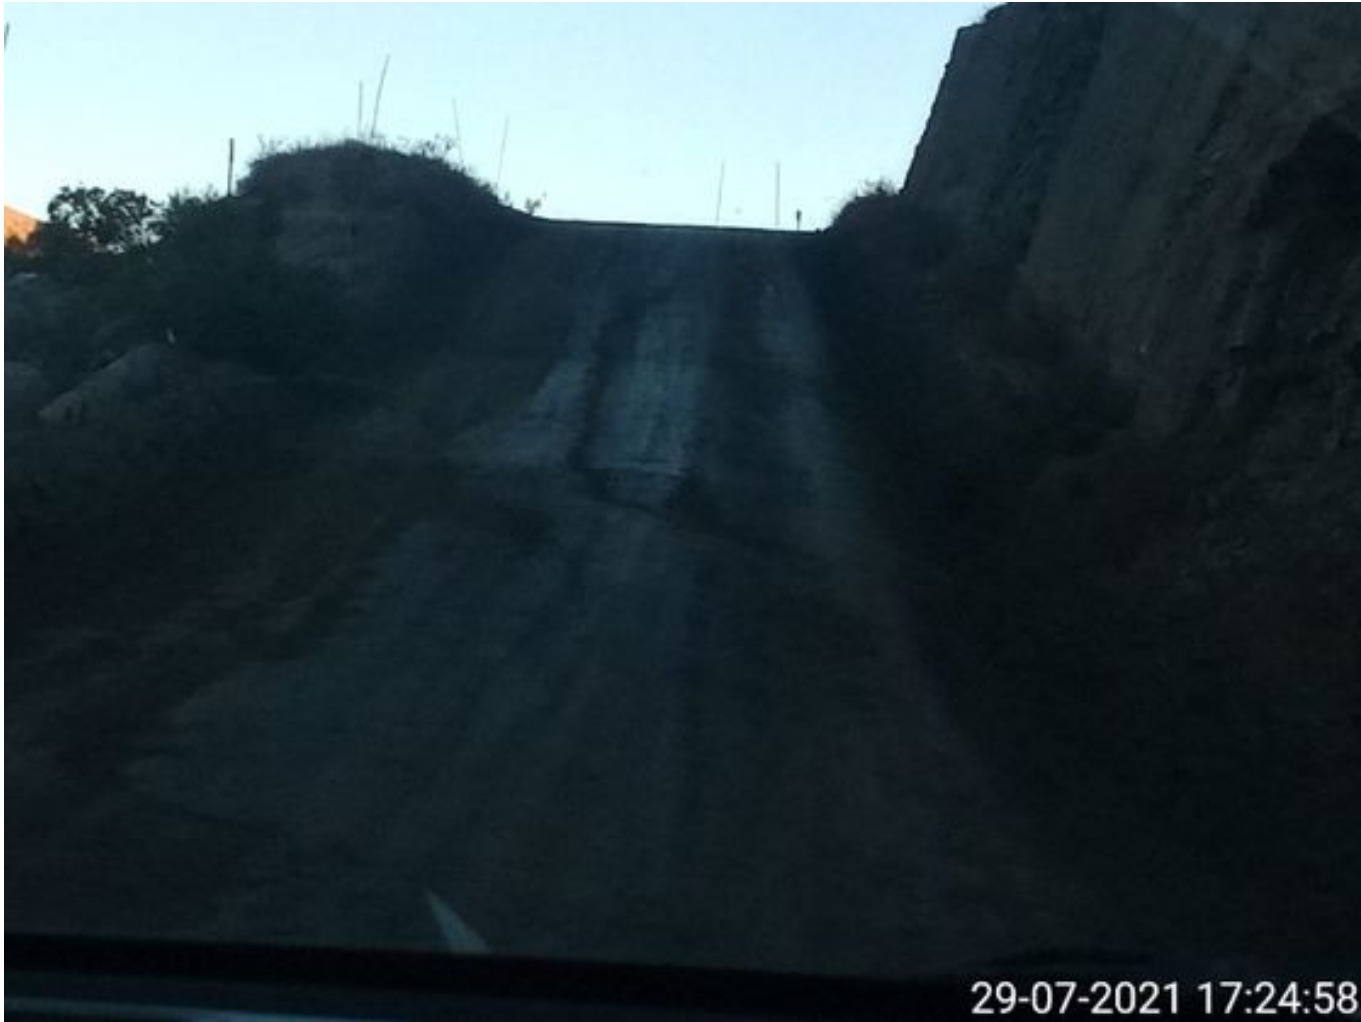
Foto 31: Medida: Aplicación Dust Control camino alternativo. Lugar: Estribo derecho Tranque Quillayes. Comentarios: camino con aplicación de producto operativo

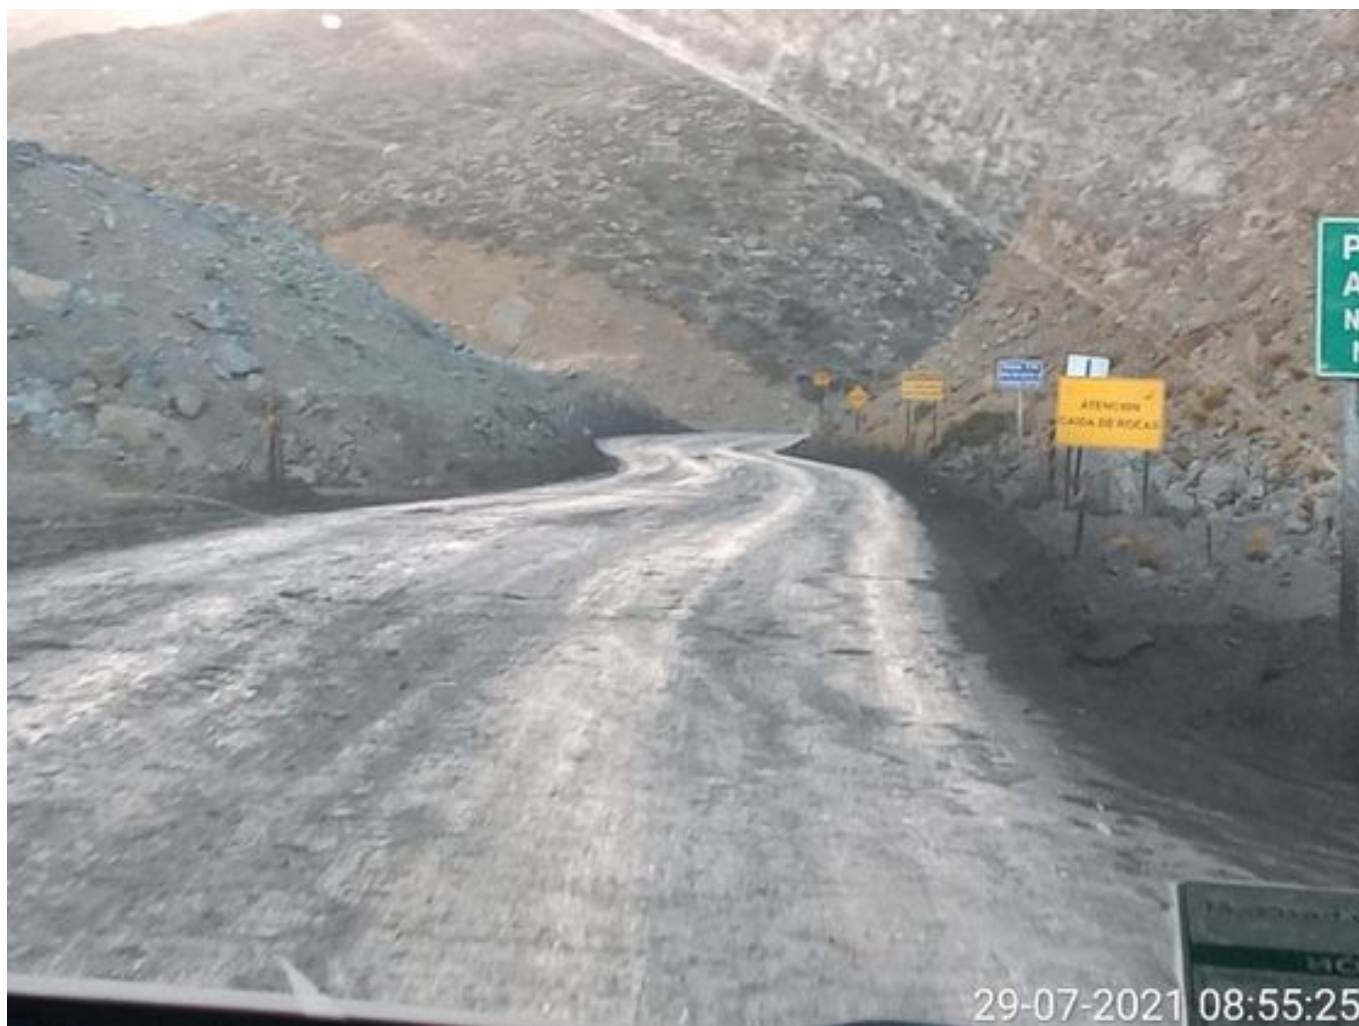
Foto 32: Medida: Aplicación de producto Corp. Vial. Lugar: Hotel Mina a Garita Mina. Comentarios: camino con aplicación de producto operativo
