Resumen Ejecutivo Monitores Mesa Calidad del Aire

Fecha (turno)	29/07/2021 - (Dia)
Monitor	Yeniffer Tapia
Acompañante NT	Jatniel Molina
Hora Inicio	08:50
Hora Término	18:37
Tipo Alerta	2
Porcentaje de cumplimiento	100.0%

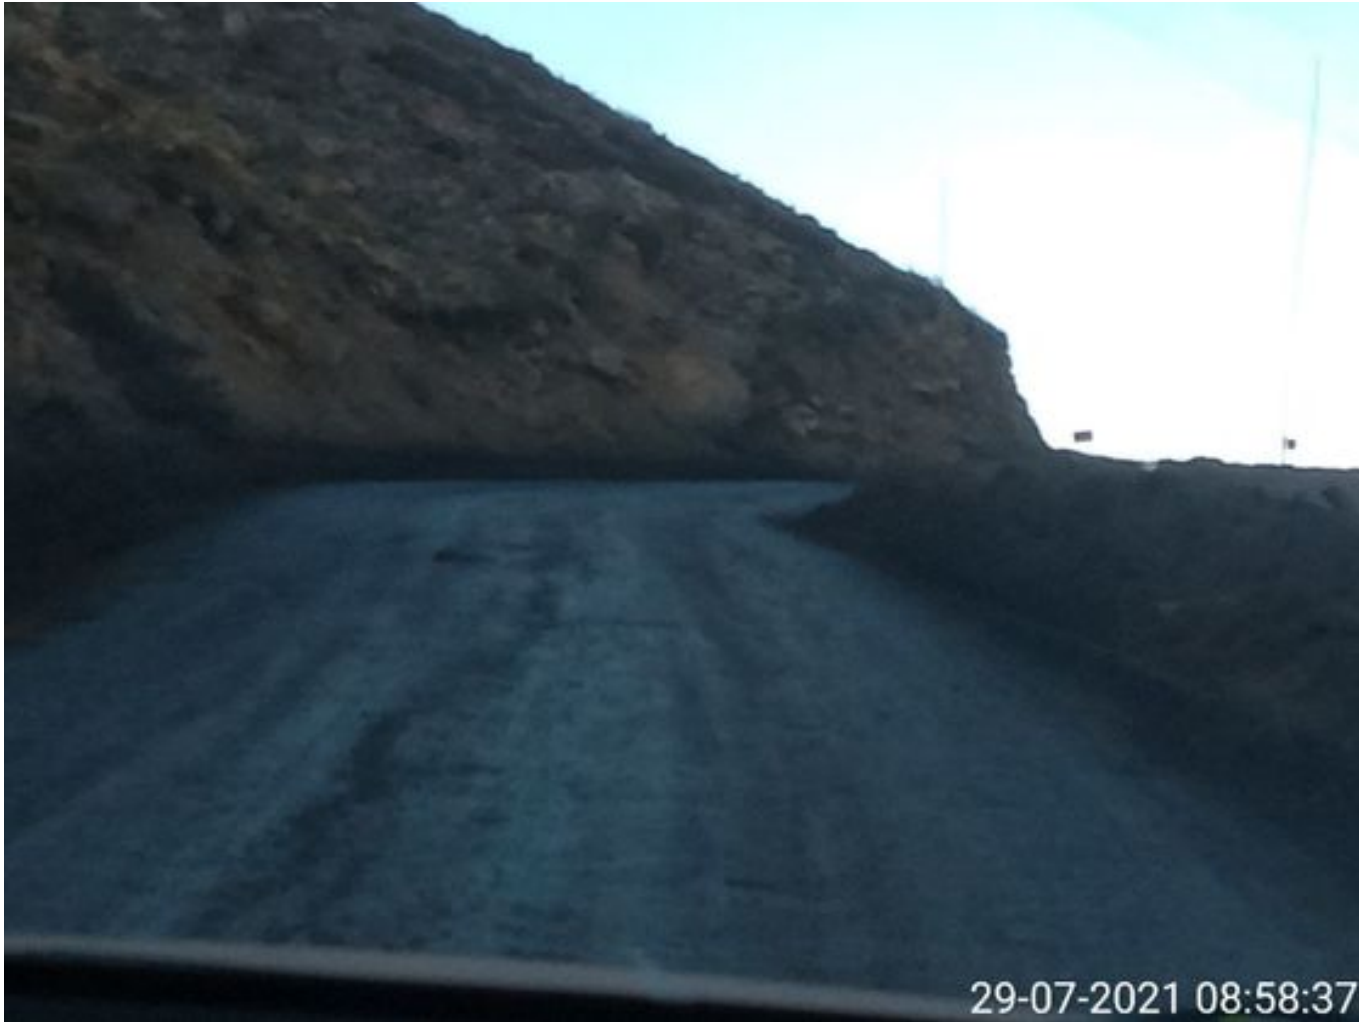
Foto 33: Medida: Aplicación de producto Corp. Vial. Lugar: Hotel Mina a Garita Mina. Comentarios: camino con aplicación de producto operativo

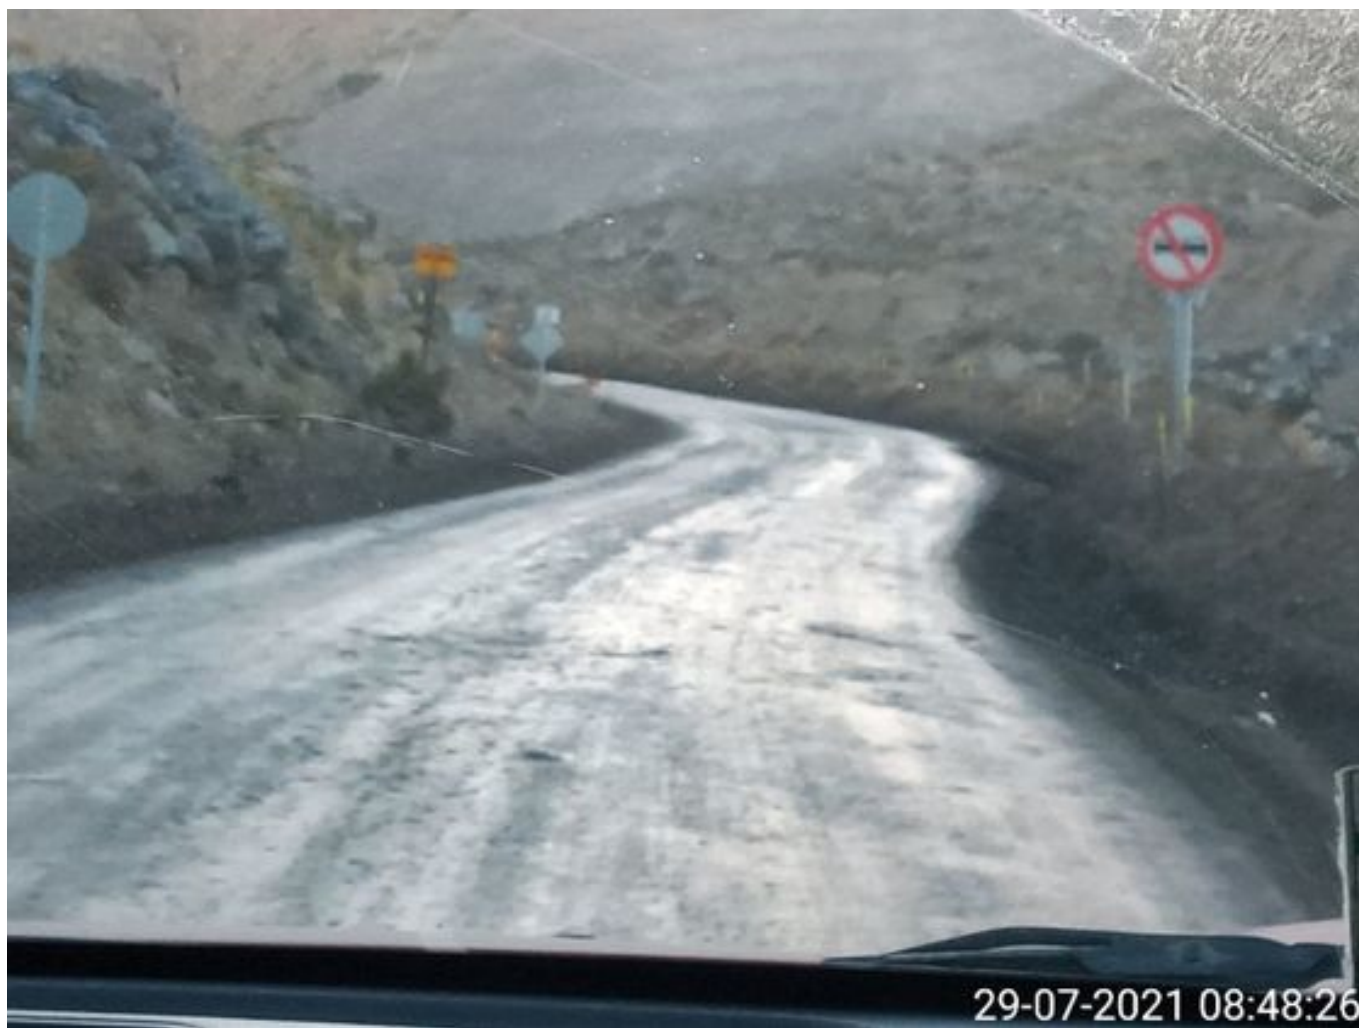
Foto 34: Medida: Aplicación Dust Control. Lugar: Quillay a Hotel Mina. Comentarios: camino con aplicación de producto operativo

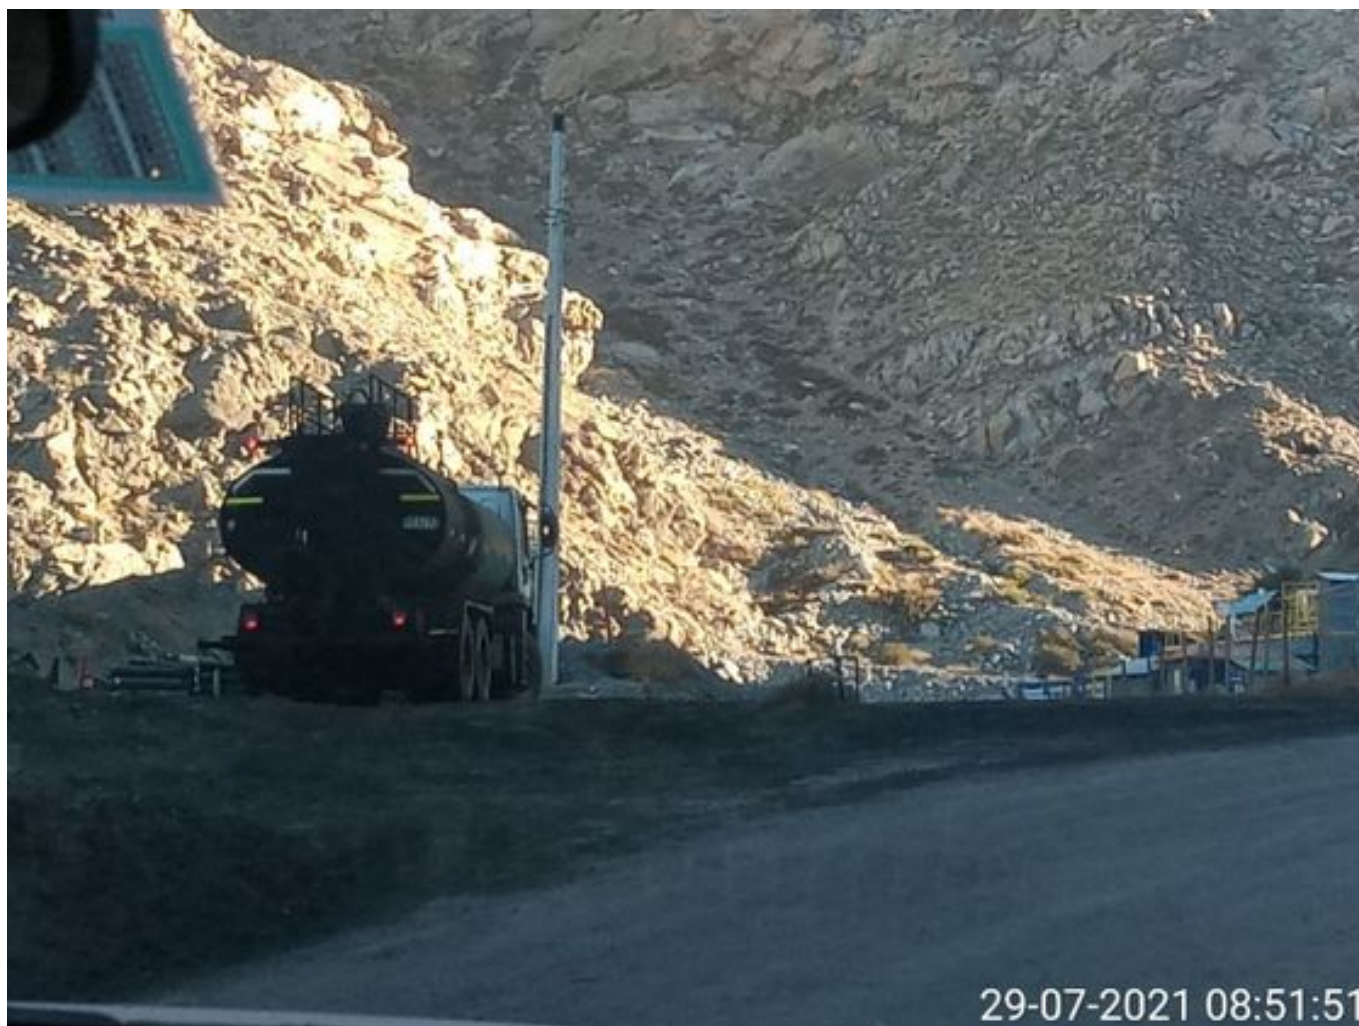
Foto 35: Medida: Aplicación Dust Control. Lugar: Quillay a Hotel Mina. Comentarios: camino con aplicación de producto operativo

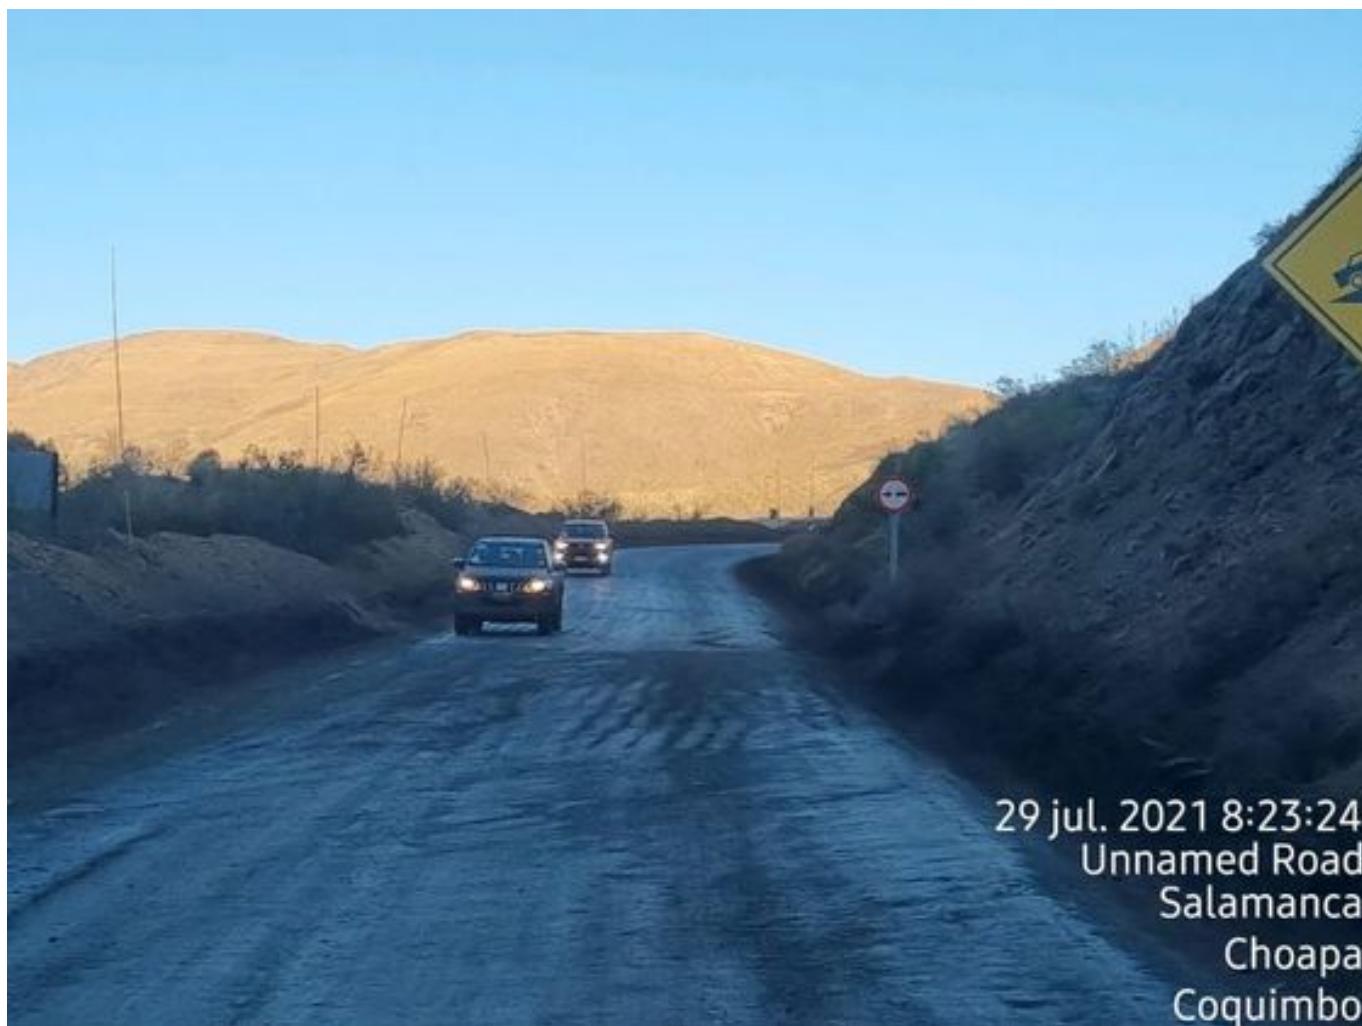
Foto 36: Medida: Aplicación Dust Control. Lugar: Chacay a Quillay. Comentarios: Camino con aplicación de producto operativo

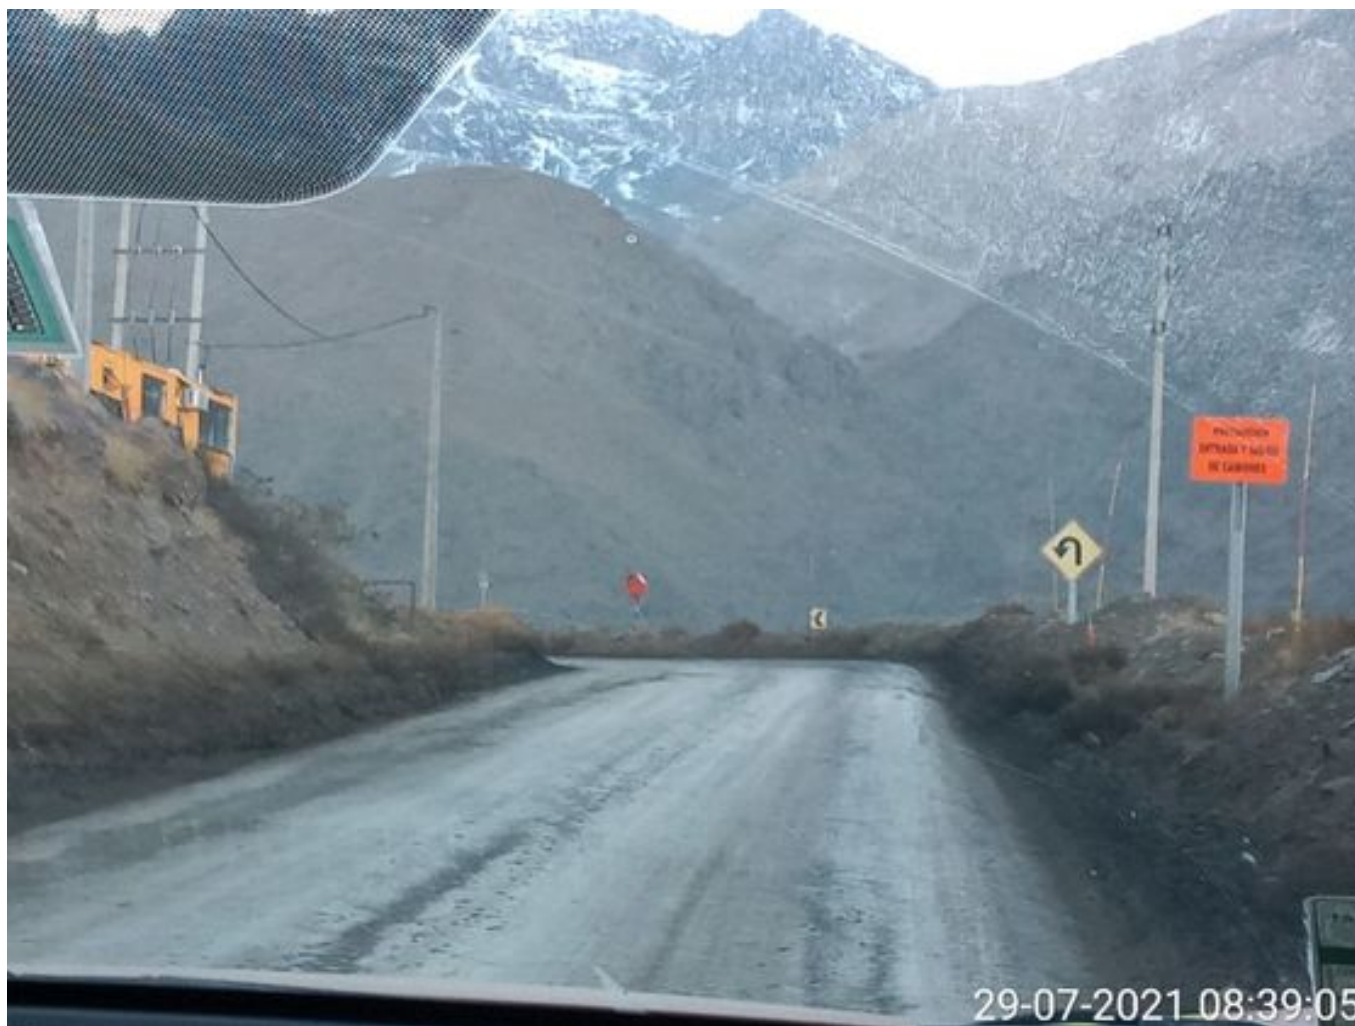
Foto 37: Medida: Aplicación Dust Control. Lugar: Chacay a Quillay. Comentarios: Camino con aplicación de producto operativo

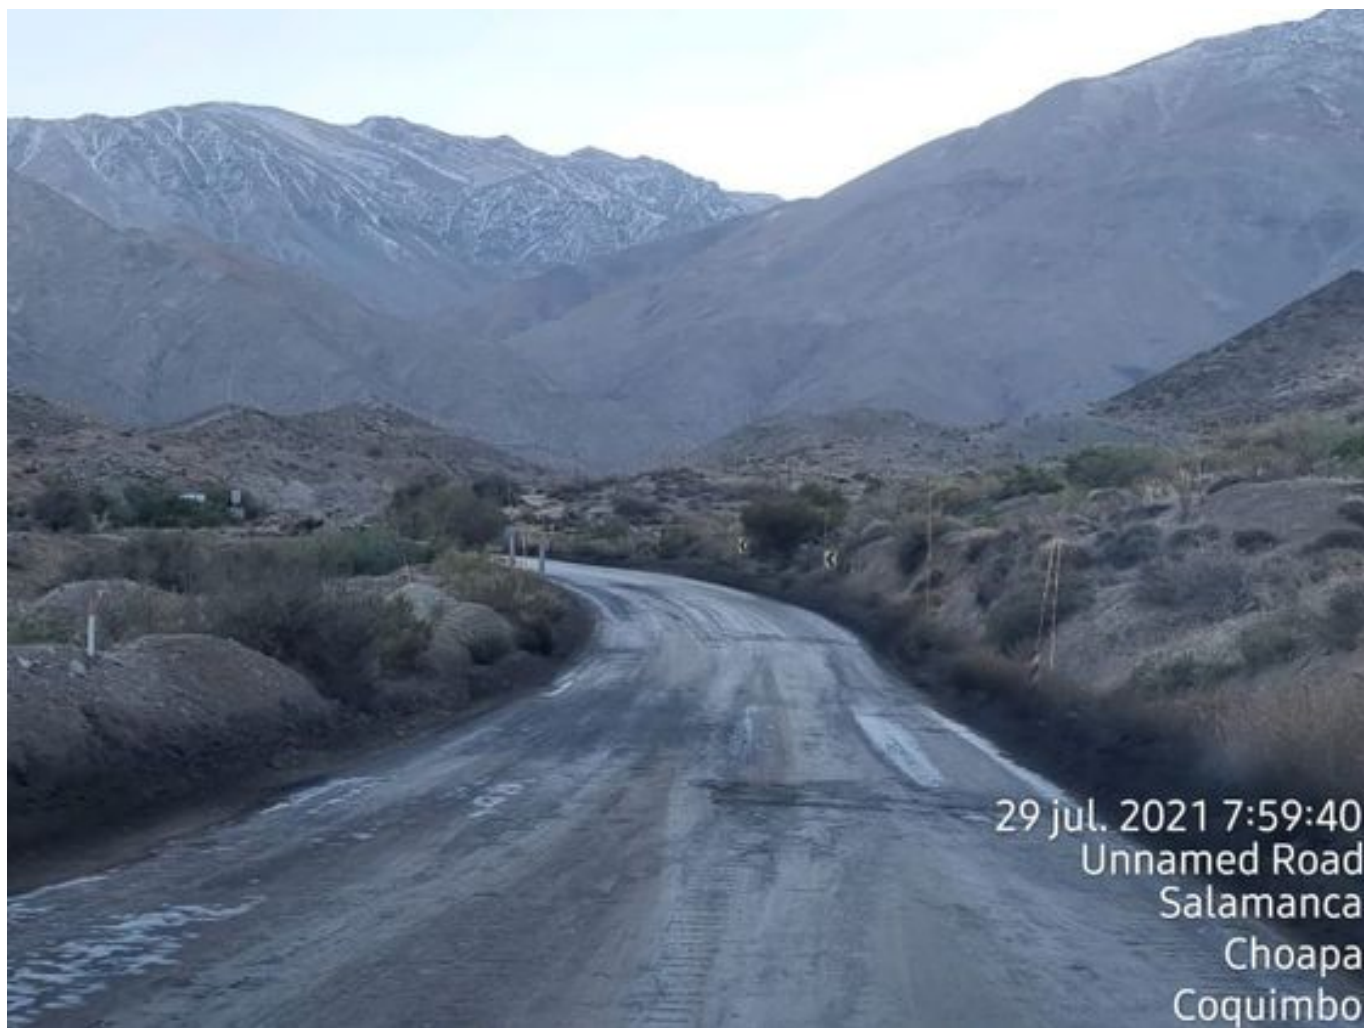
Foto 38: Medida: Aplicación Dust Control. Lugar: Portones a Chacay. Comentarios: camino con aplicación de producto operativo

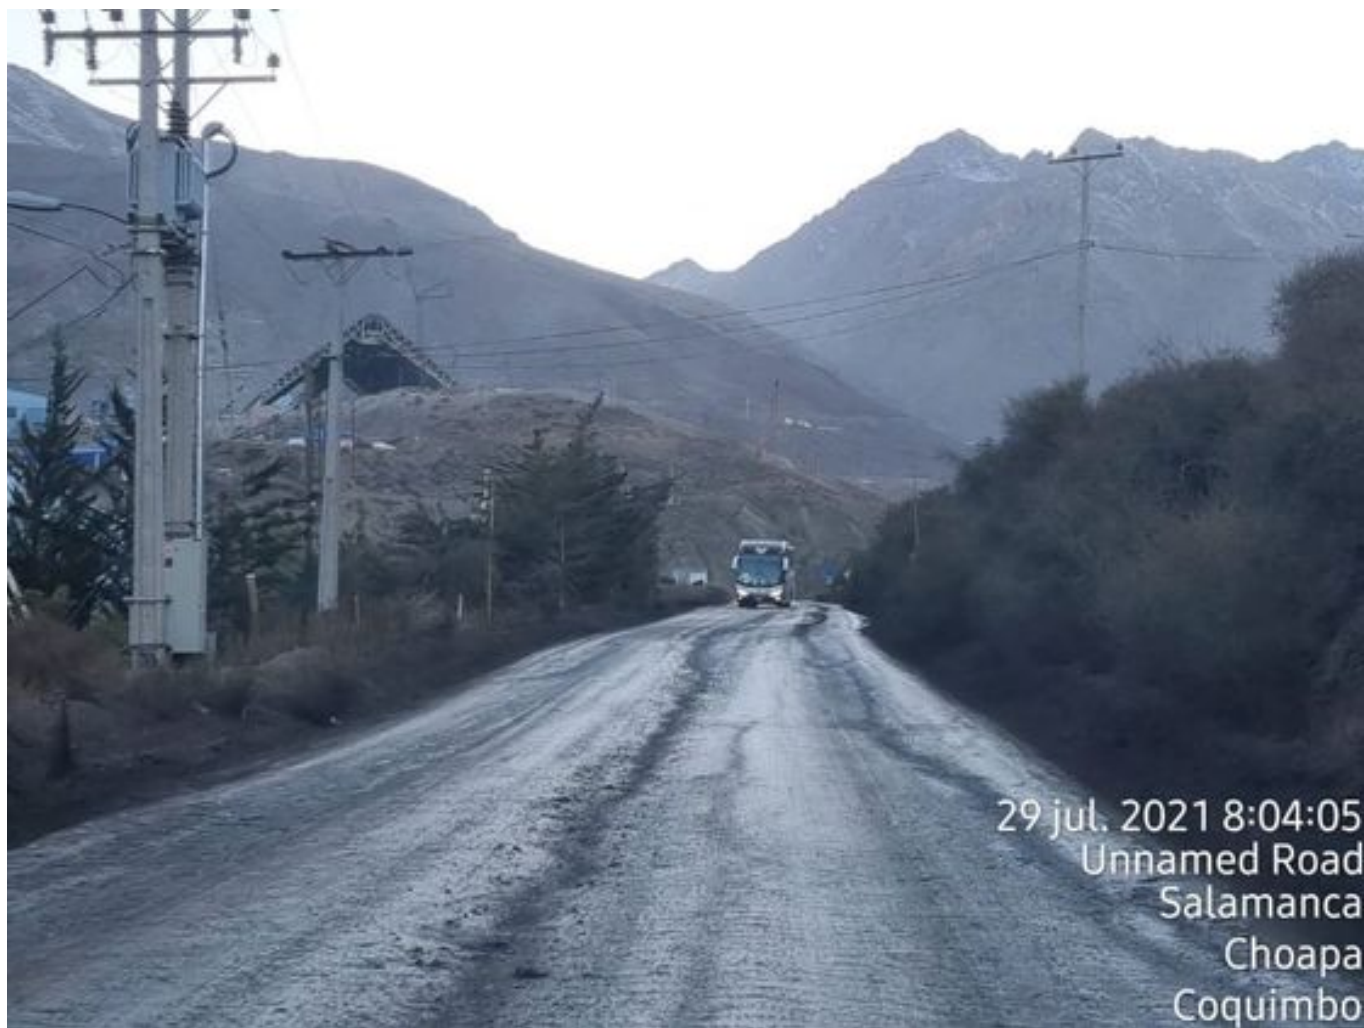
Foto 39: Medida: Aplicación Dust Control. Lugar: Portones a Chacay. Comentarios: camino con aplicación de producto operativo

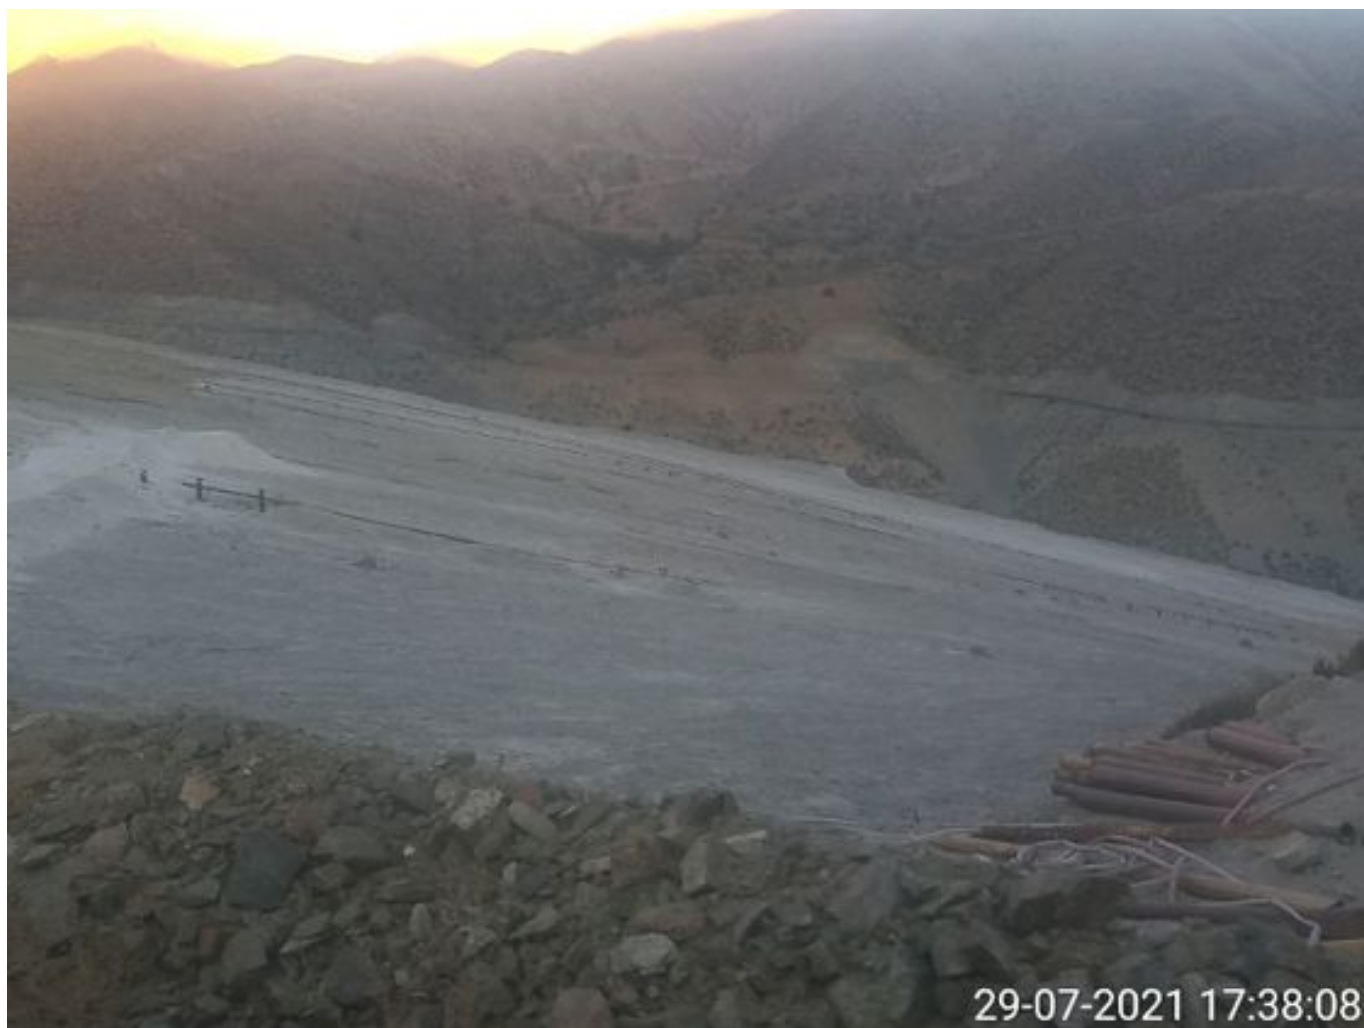
Foto 41: Medida: Aplicación de supresor. Lugar: Sector Muro. Comentarios: no se observan trabajos en el área

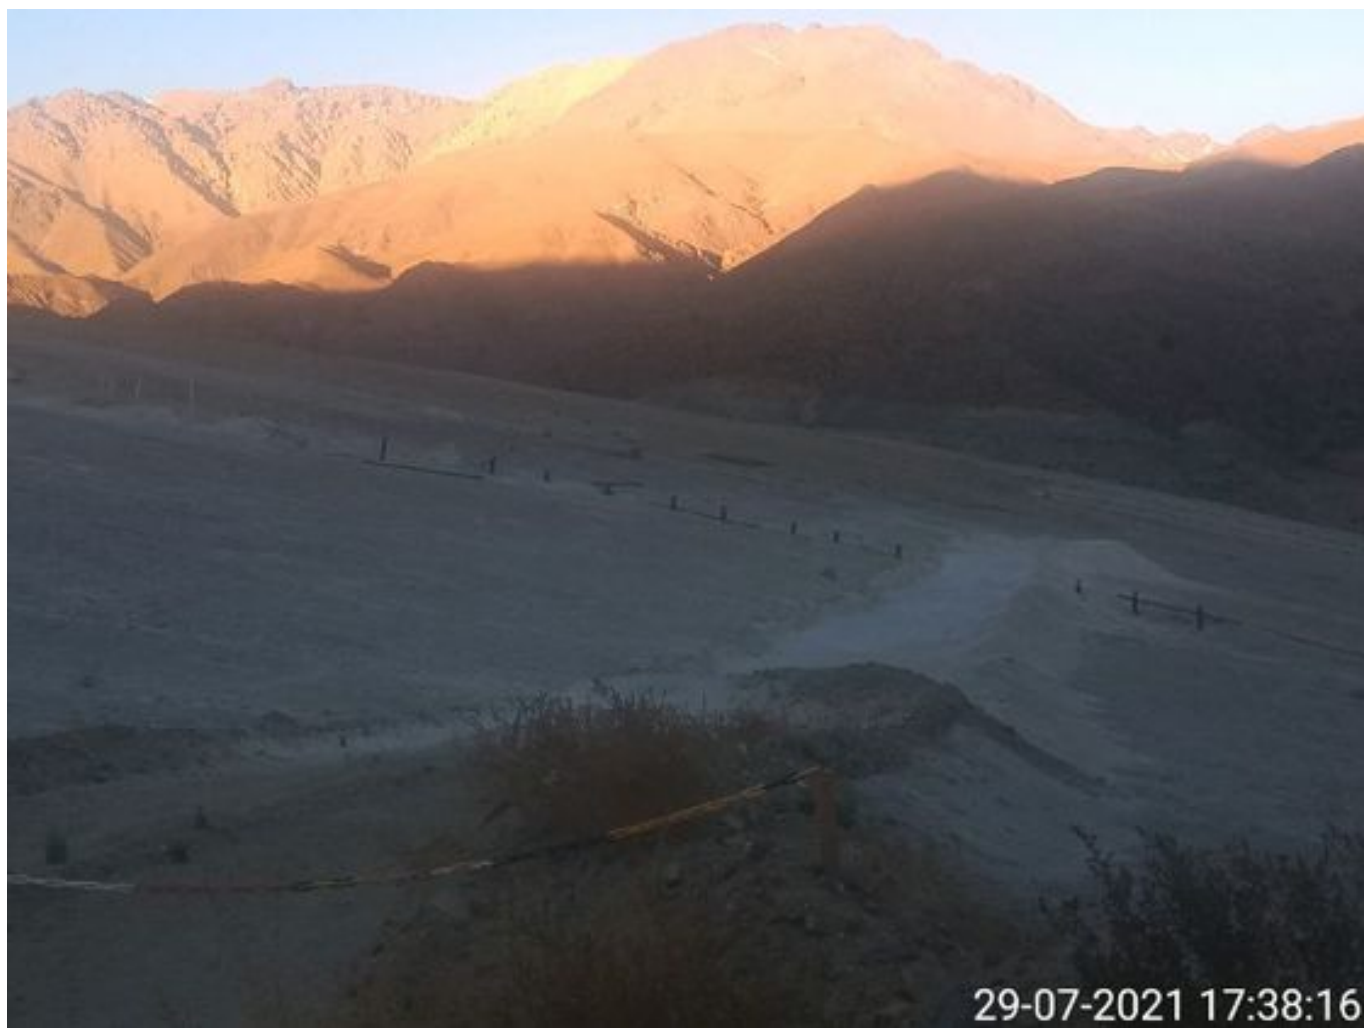
Foto 42: Medida: Aplicación de supresor. Lugar: Sector Muro. Comentarios: no se observan trabajos en el área

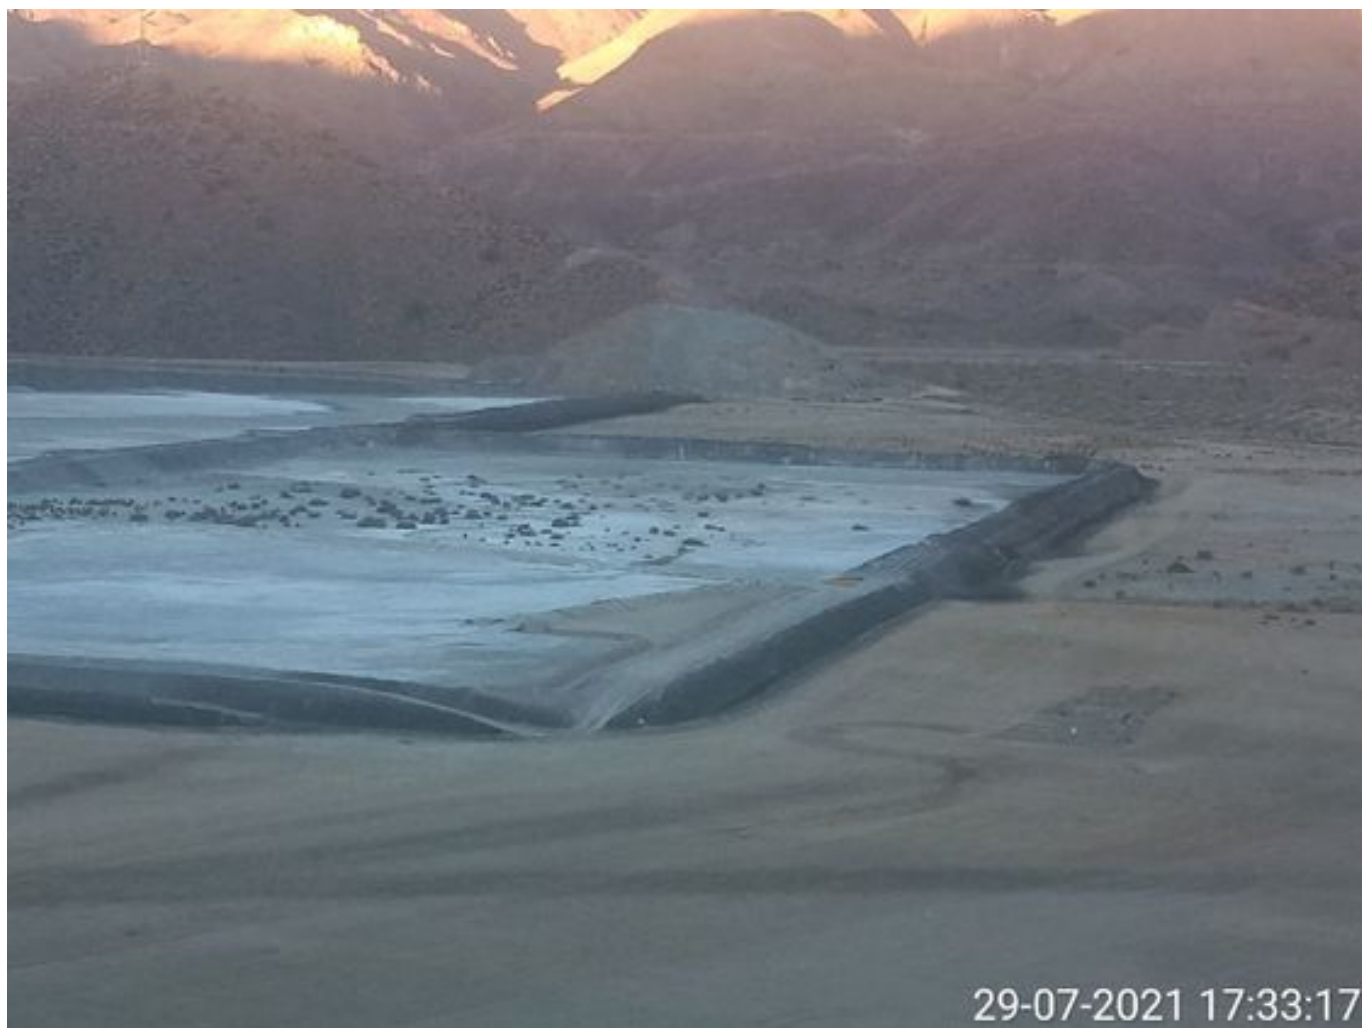
Foto 43: Medida: Aplicación de empréstito. Lugar: Sector Tranque. Comentarios: no se observan trabajos en el área

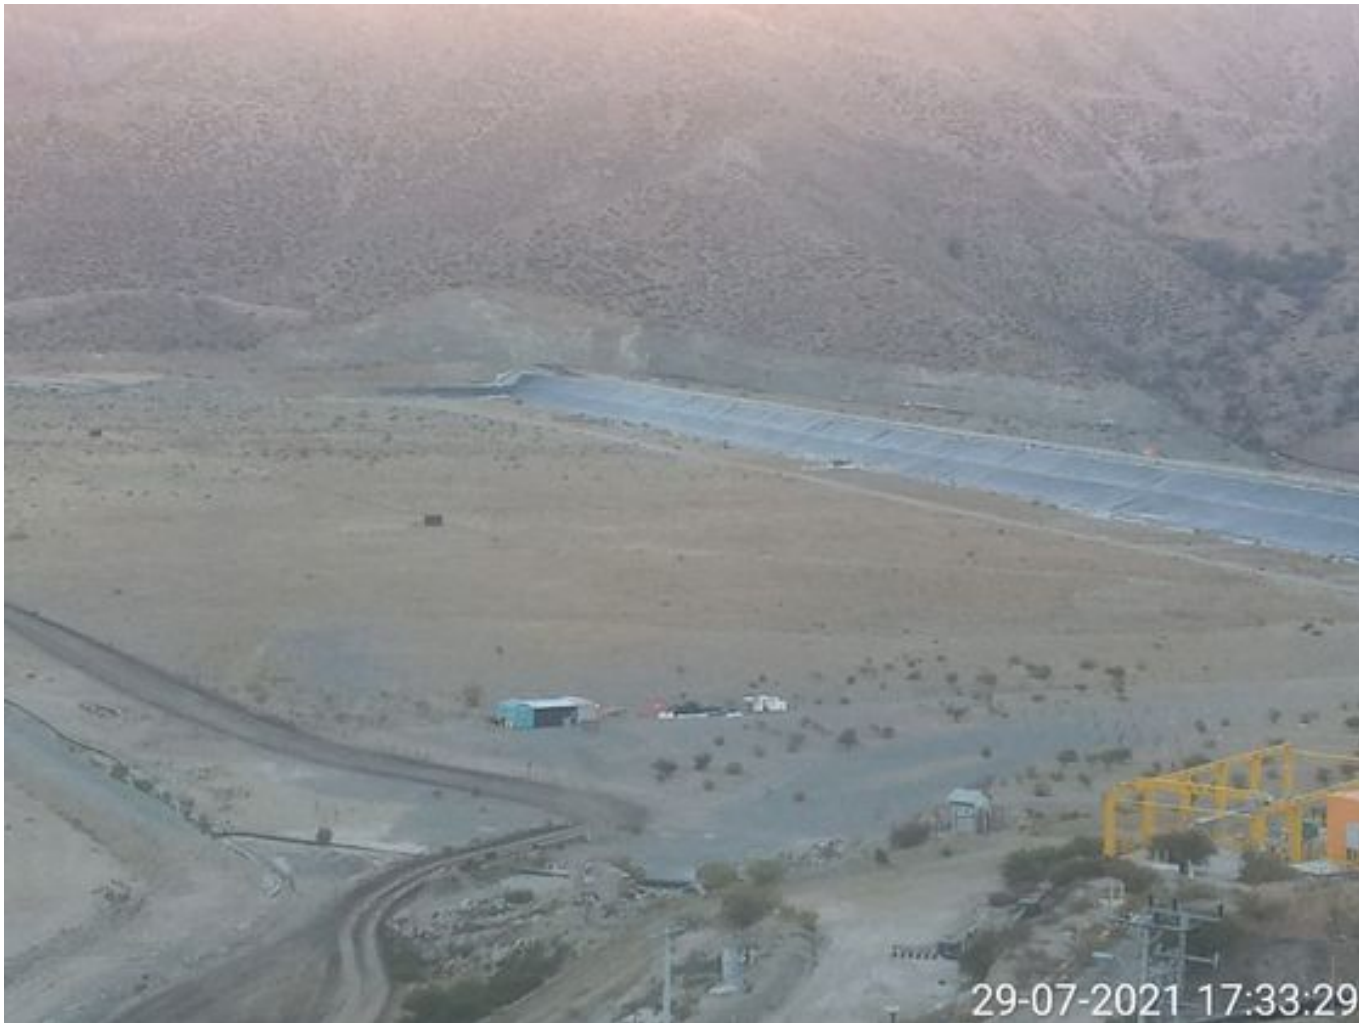
Foto 44: Medida: Aplicación de εμπρετίτο. Lugar: Sector Tranque. Comentarios: no se observan trabajos en el área

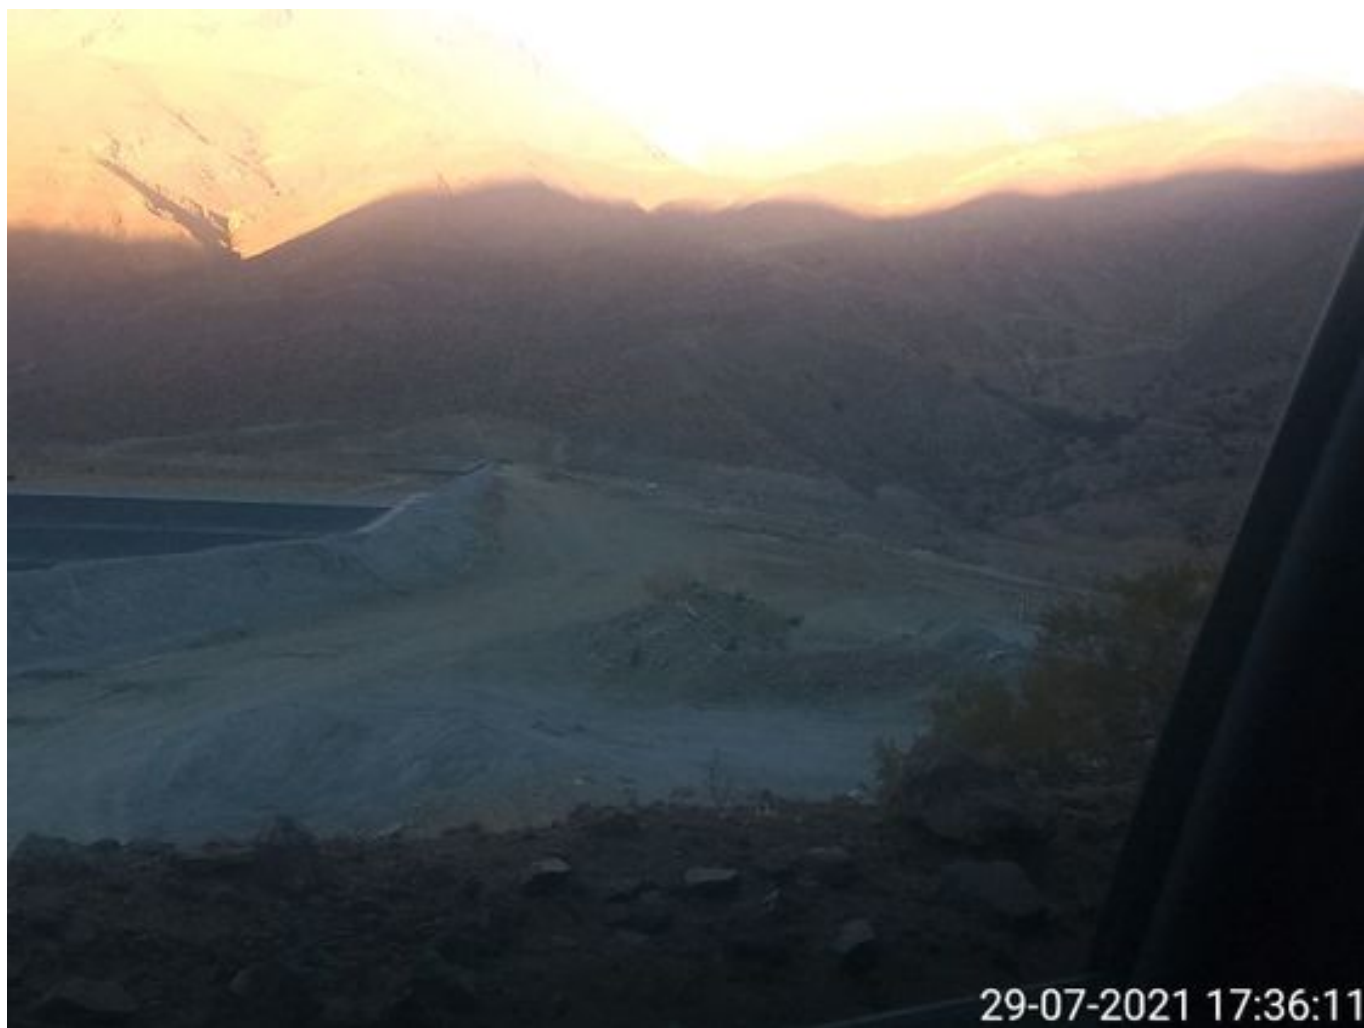
Foto 45: Medida: Aplicación Soiltiac coronamiento del muro. Lugar: Tranque Quillayes. Comentarios: no se observan trabajos en el área

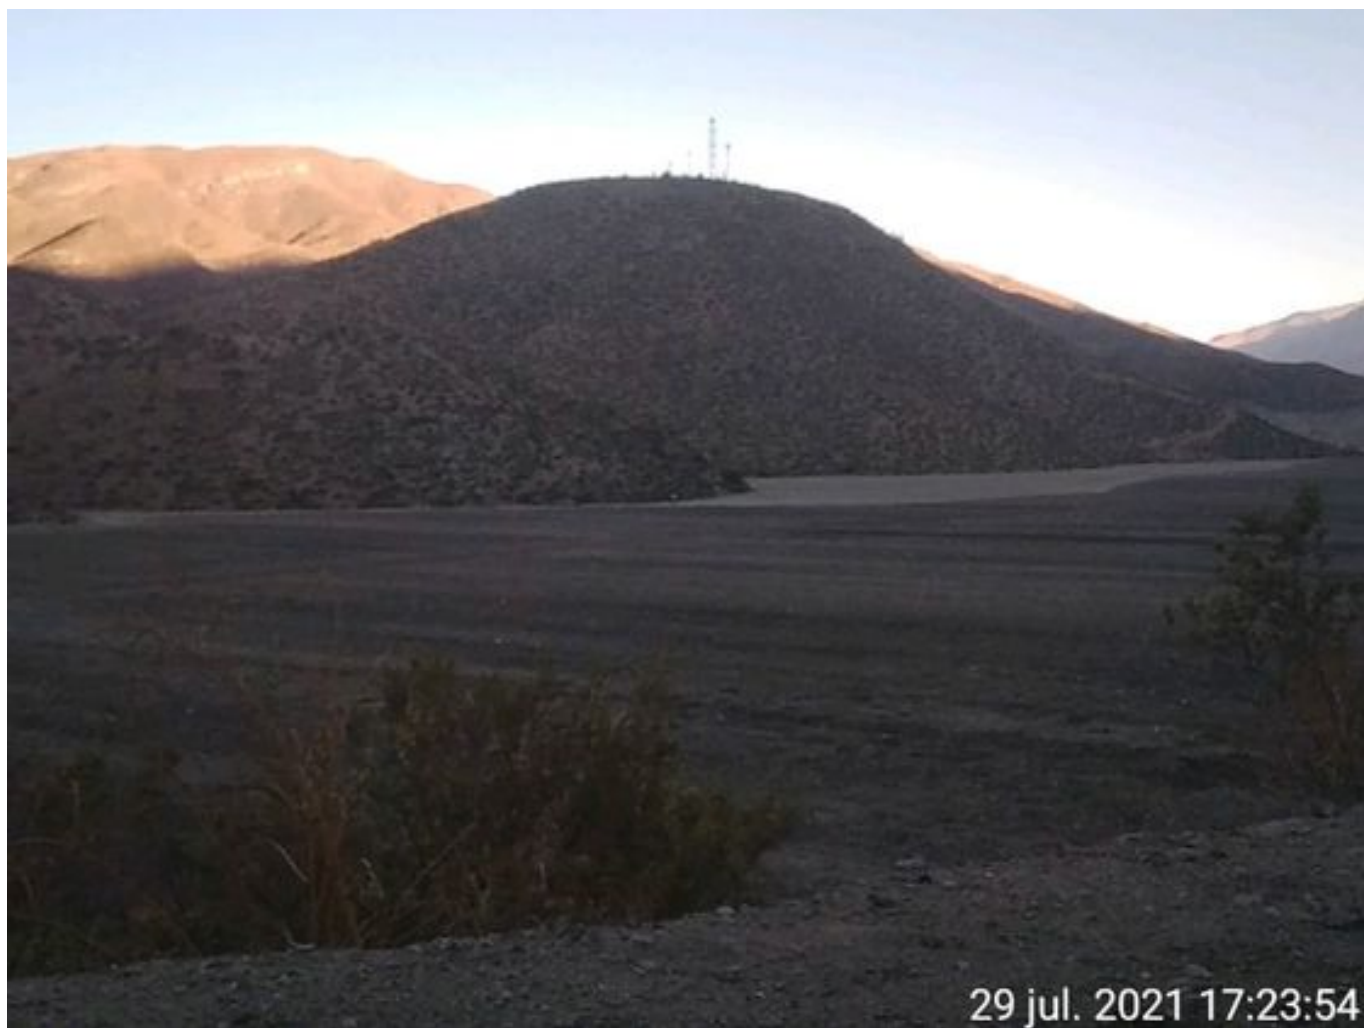
Foto 46: Medida: Aplicación de empréstito. Lugar: Sector Cola. Comentarios: no se observan trabajos en el área

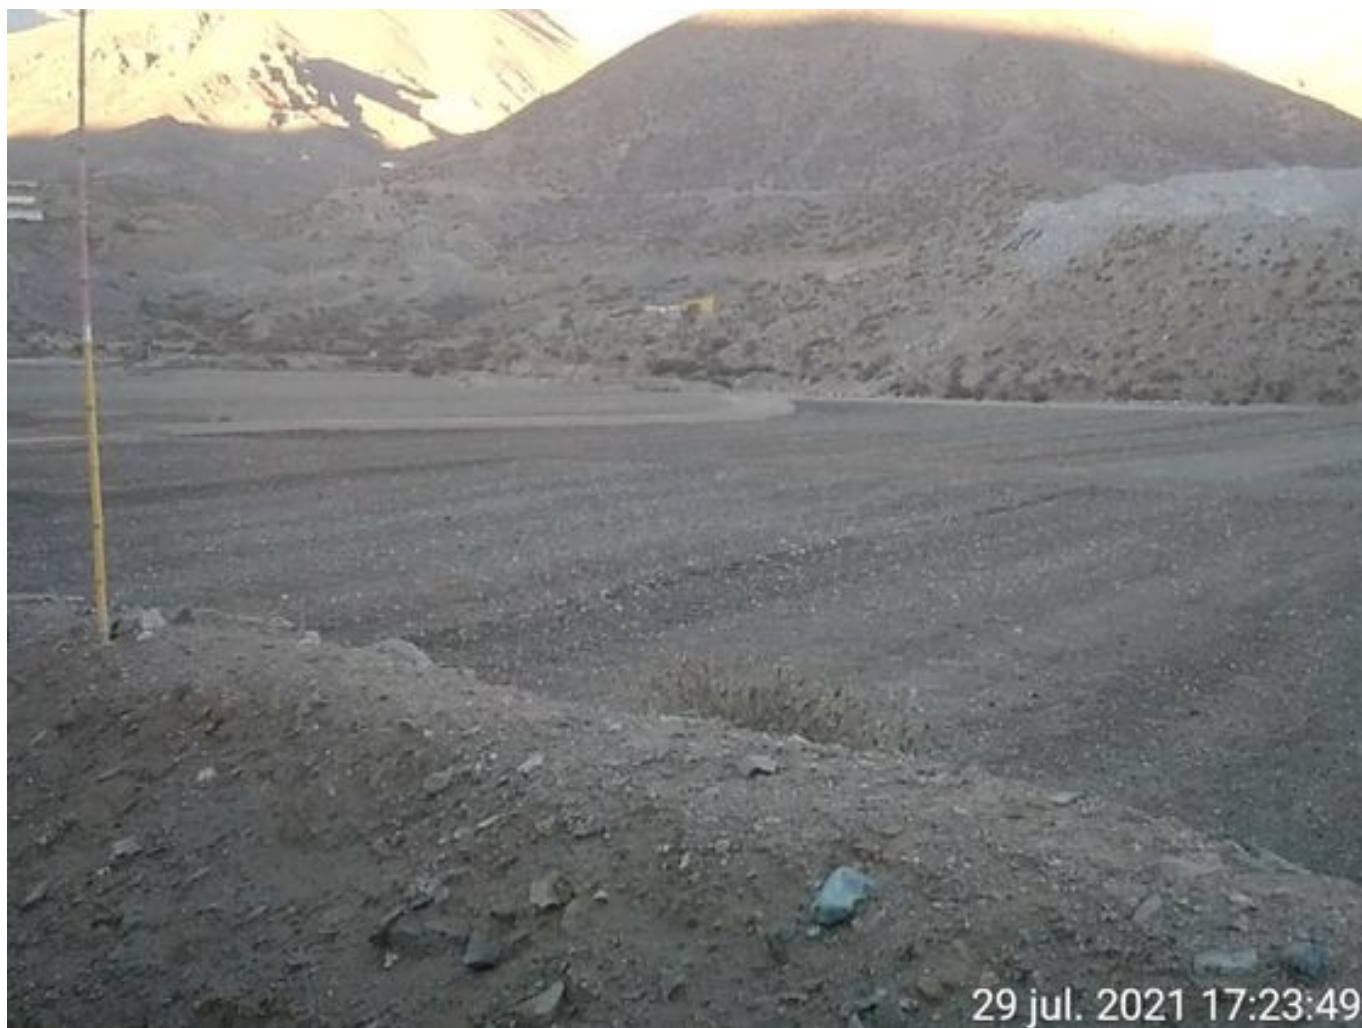
Foto 47: Medida: Aplicación de empréstito. Lugar: Sector Cola. Comentarios: no se observan trabajos en el área

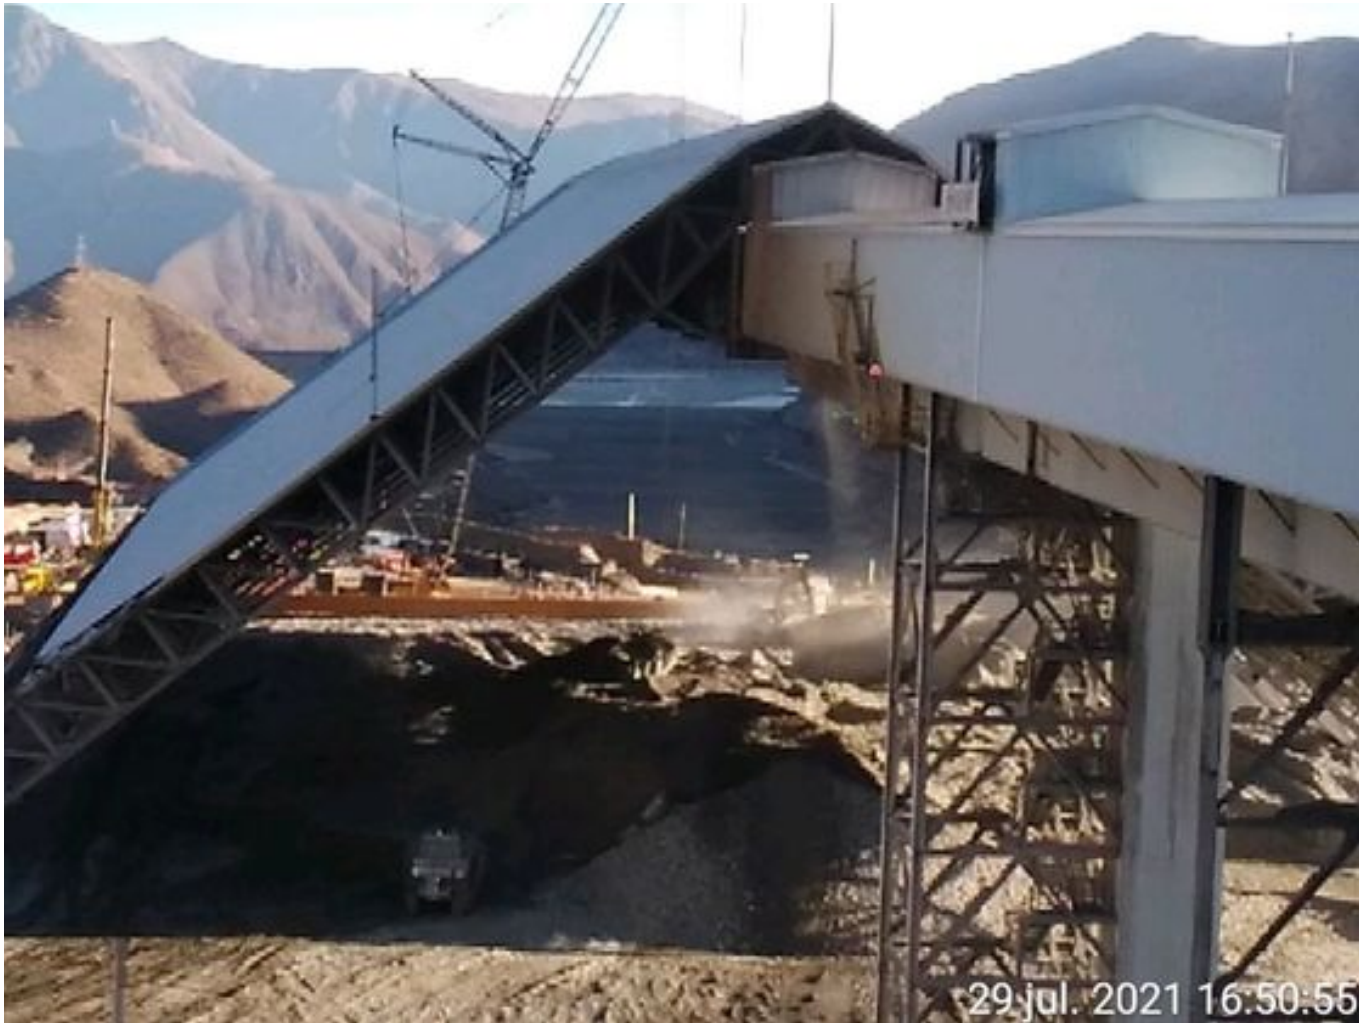
Foto 48: Medida: Regaderas. Lugar: Descarga stock pile planta. Comentarios: correas detenidas por falta de mineral en proceso en stock pile de chancado, se observa material particulado de un excavadora que se observa trabajando en el área

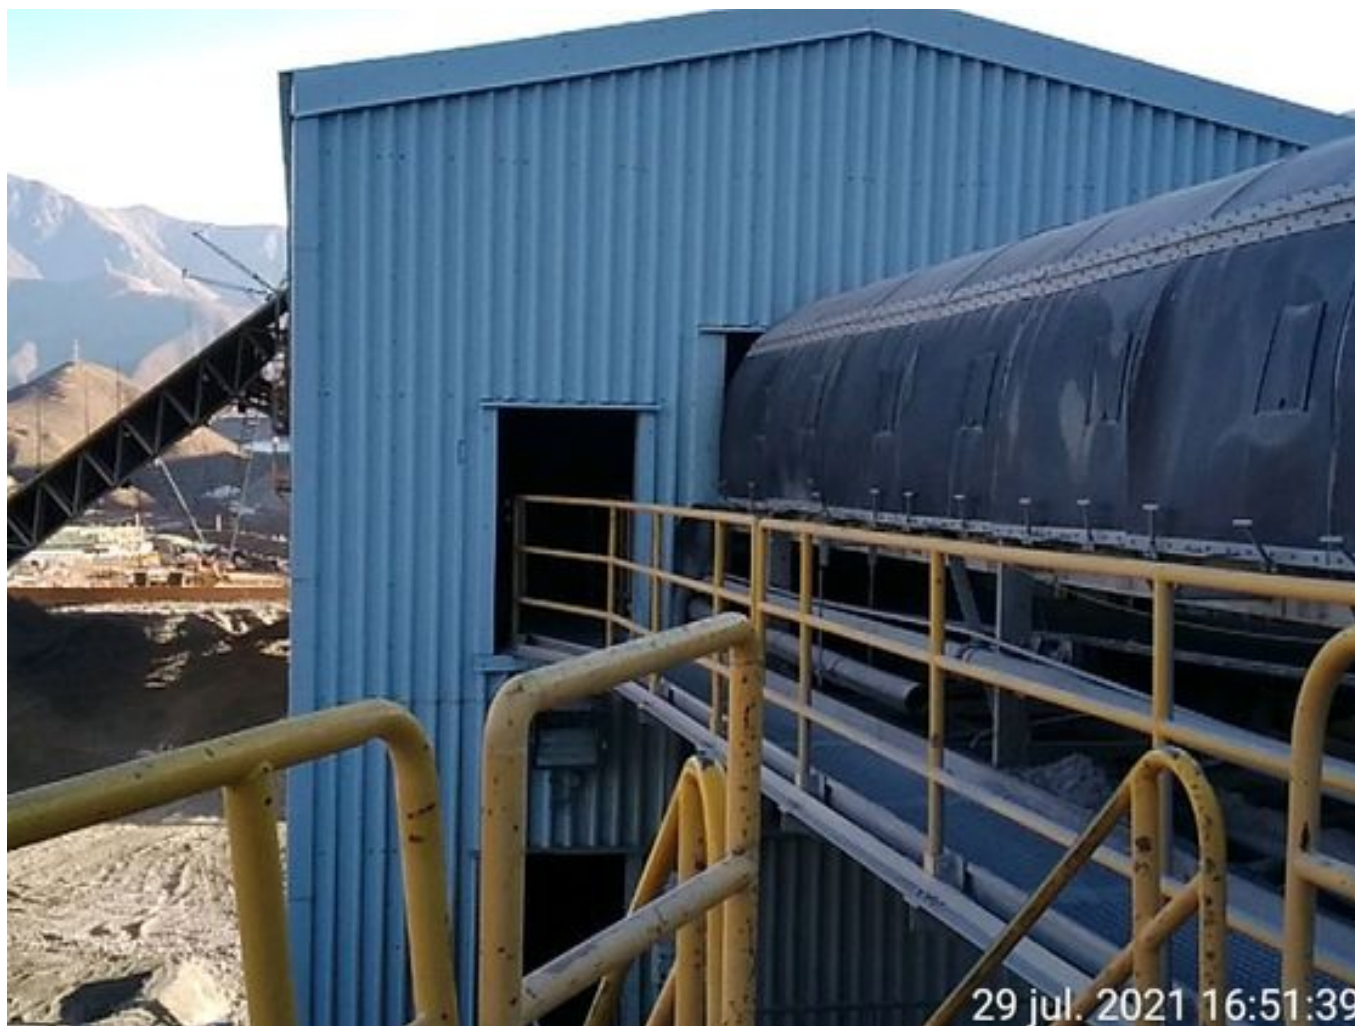
Foto 49: Medida: Regaderas. Lugar: Descarga stock pile planta. Comentarios: correas detenidas por falta de mineral en proceso en stock pile de chancado, se observa material particulado de un excavadora que se observa trabajando en el área
