Resumen Ejecutivo Monitores Mesa Calidad del Aire

Fecha (turno)	29/07/2021 - (Dia)
Monitor	Yeniffer Tapia
Acompañante NT	Jatniel Molina
Hora Inicio	08:50
Hora Término	18:37
Tipo Alerta	2
Porcentaje de cumplimiento	100.0%

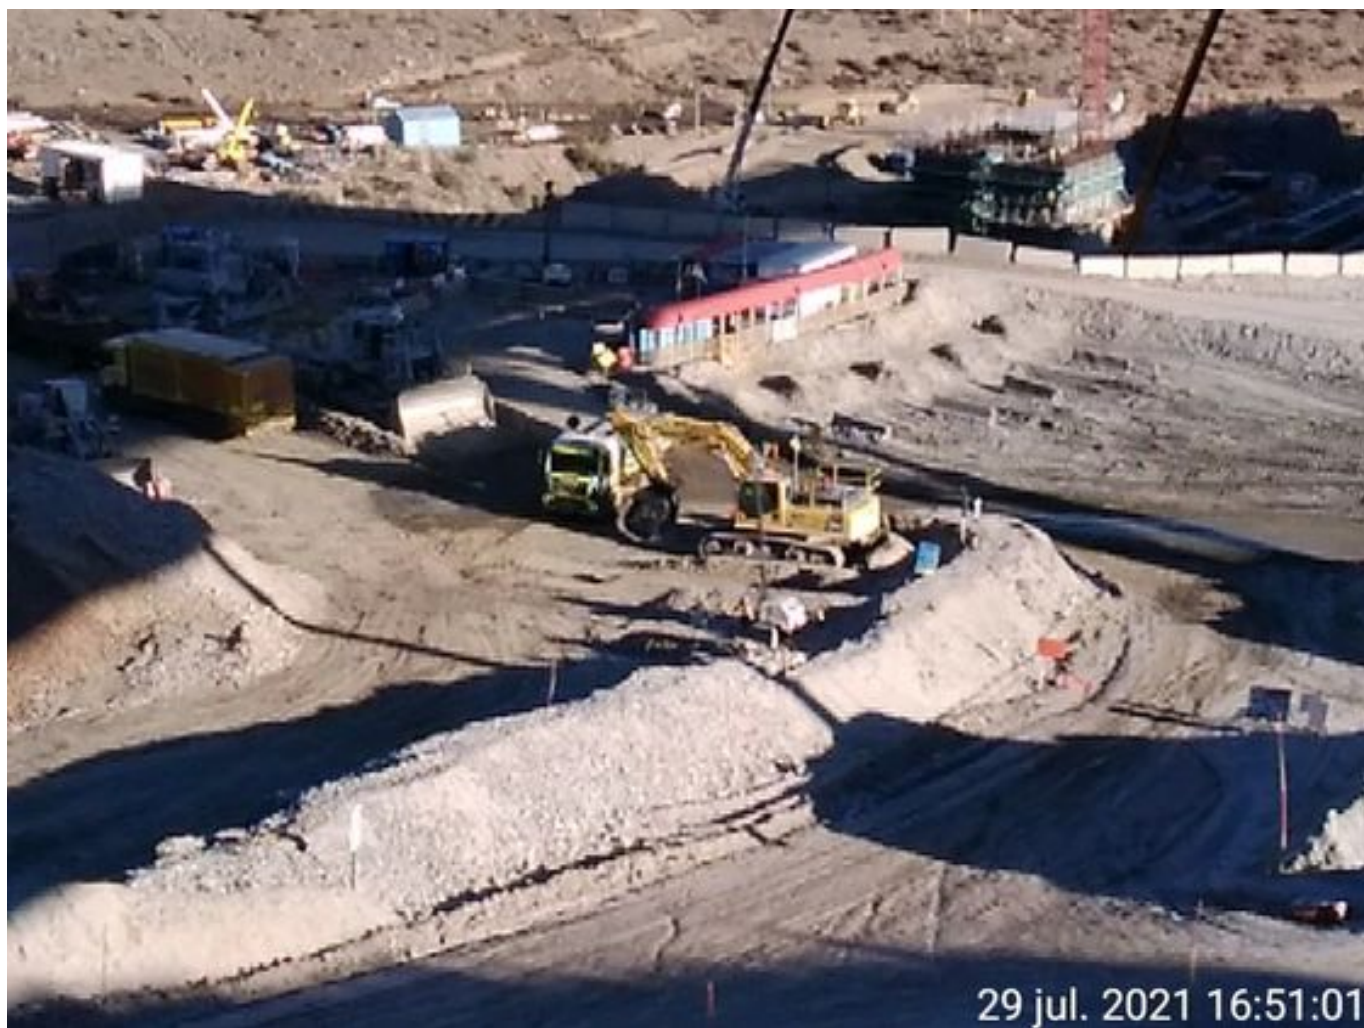
Foto 50: Medida: Riego Caminos. Lugar: Stock pile planta. Comentarios: riego de caminos operativo se observa un camión aljibe besalco humectando

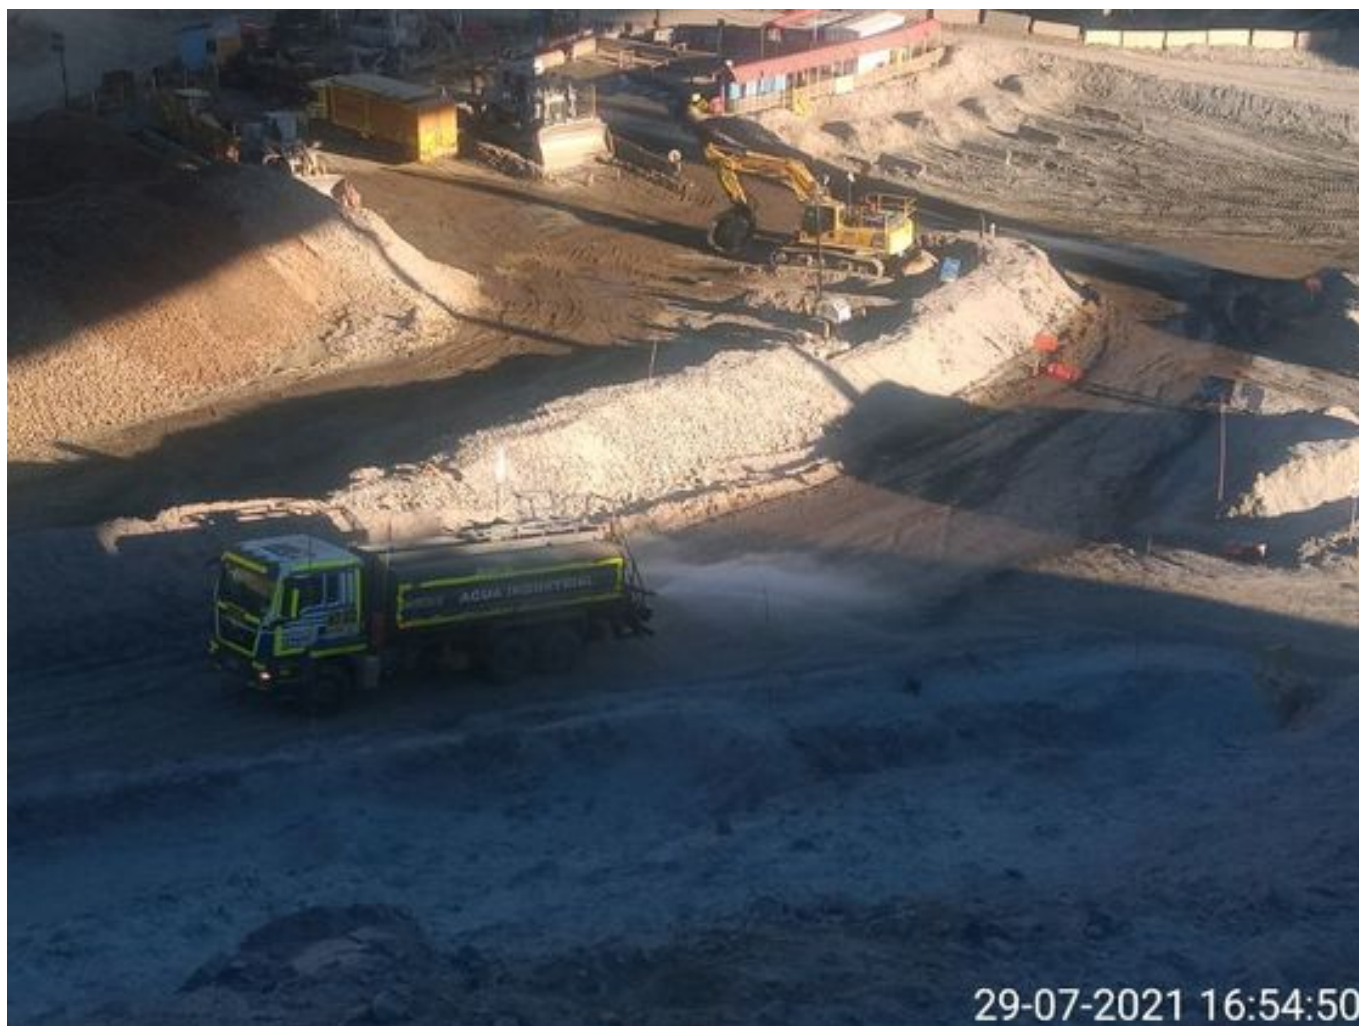
Foto 51: Medida: Riego Caminos. Lugar: Stock pile planta. Comentarios: riego de caminos operativo se observa un camión aljibe besalco humectando

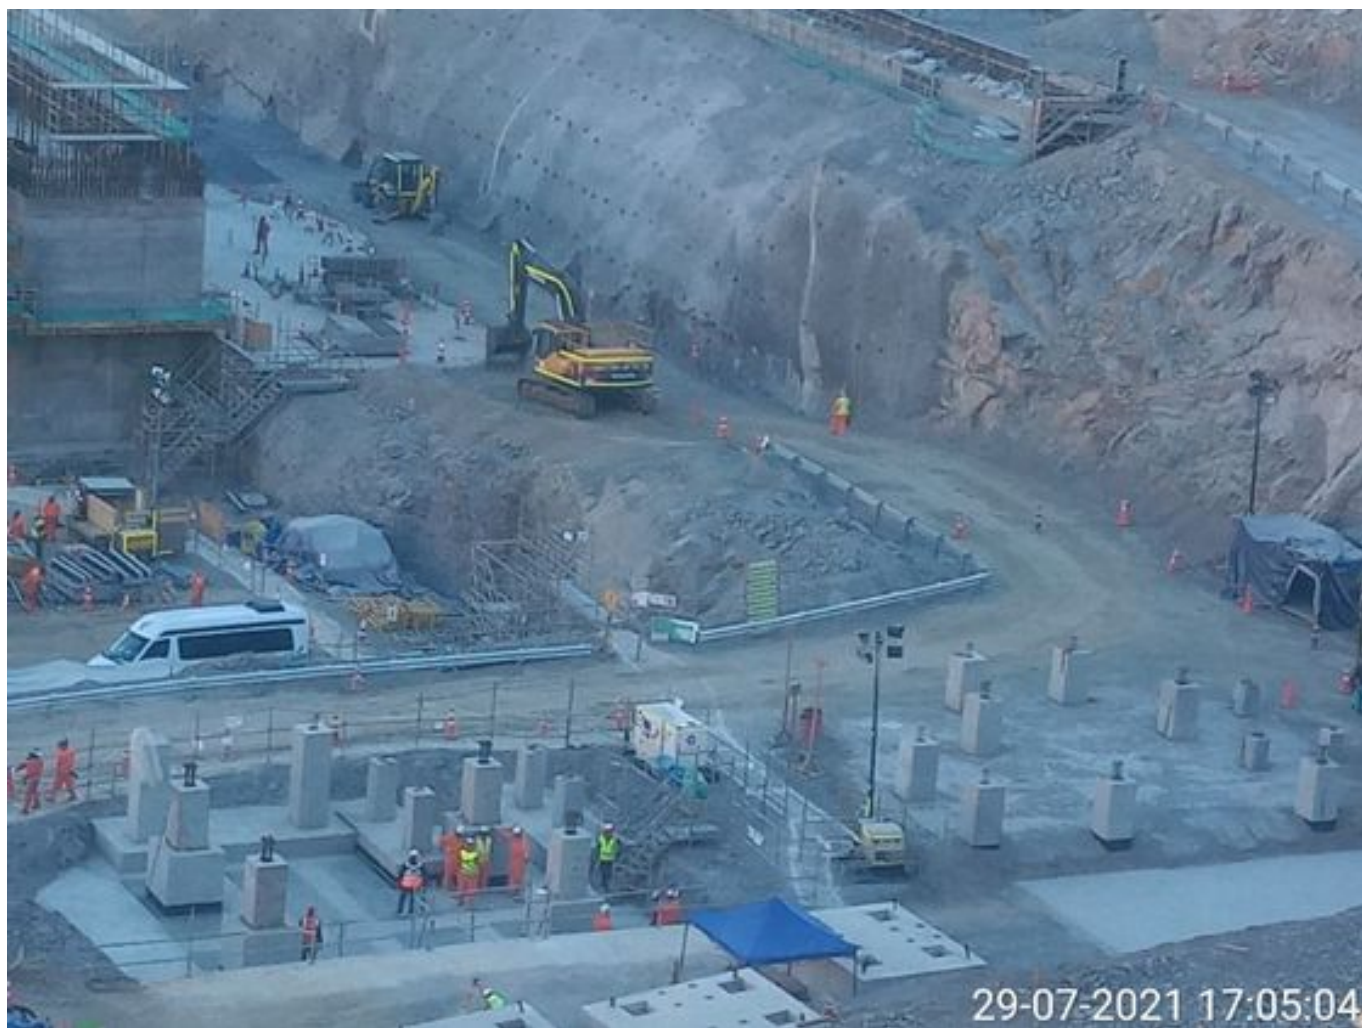
Foto 52: Medida: Riego de frentes de carguio. Lugar: INCO. Comentarios: No se observan trabajos en el área

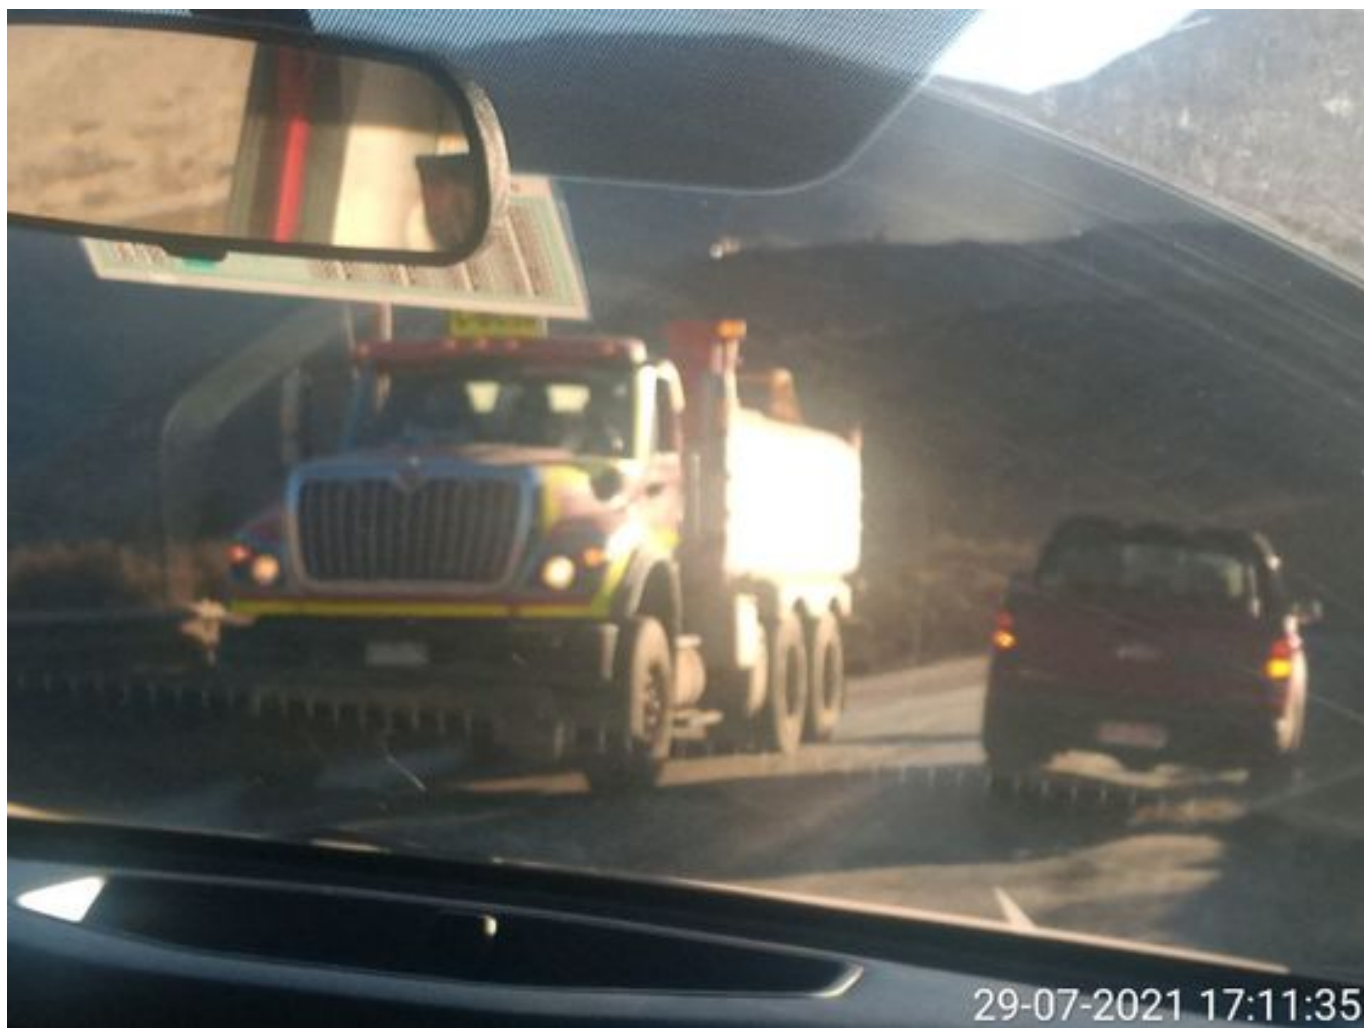
Foto 53: Medida: Riego de caminos en frentes de trabajo. Lugar: INCO. Comentarios: camino con riego operativo se observa 1 camion aljibe de bechtel en el área

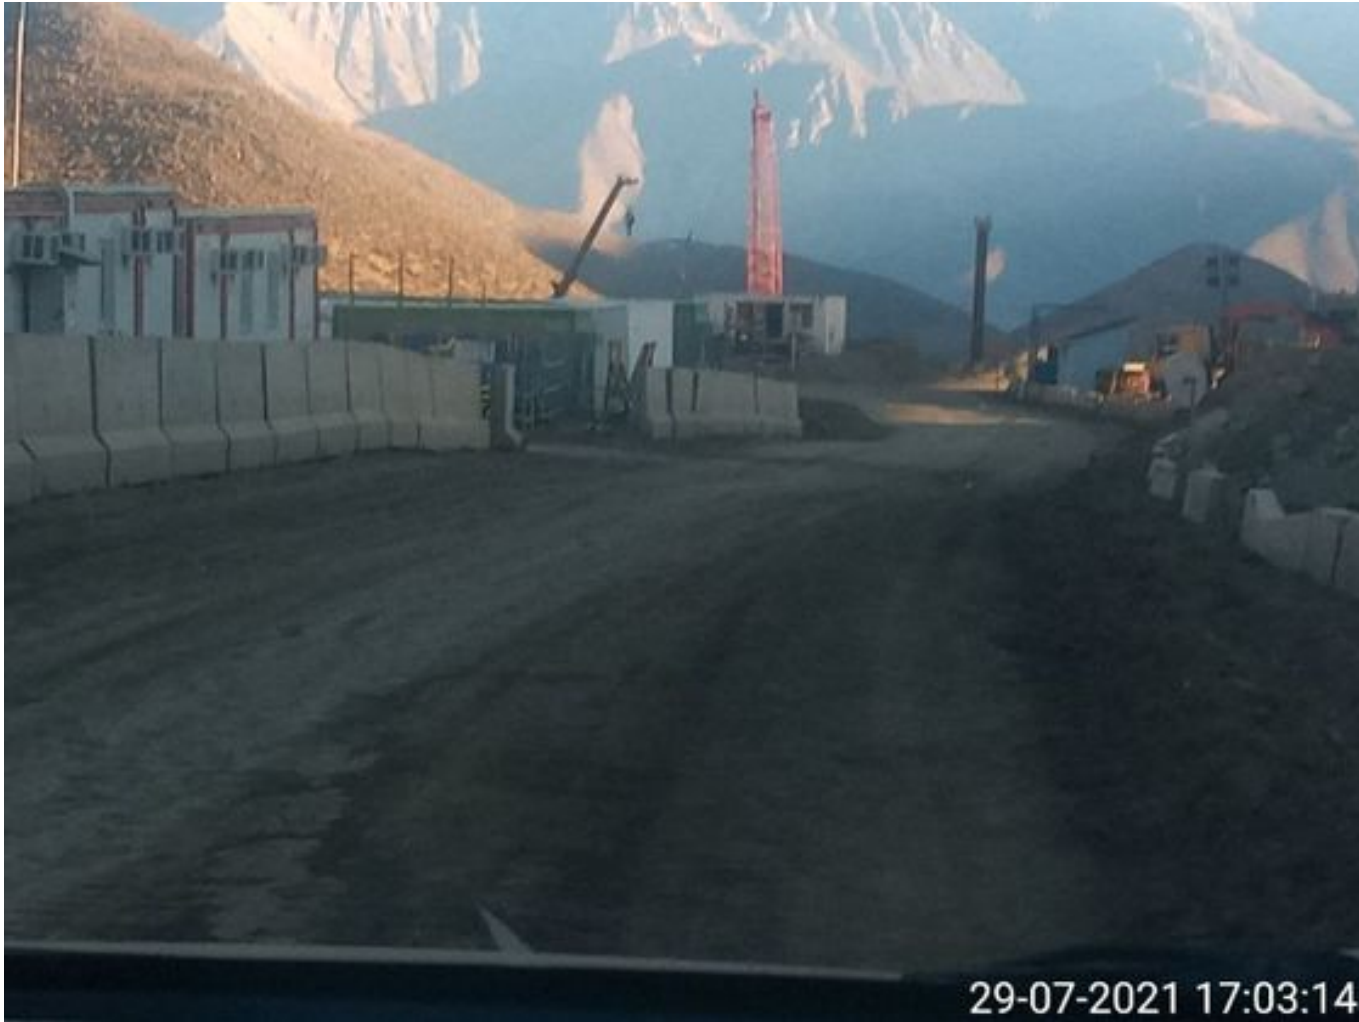
Foto 54: Medida: Riego de caminos en frentes de trabajo. Lugar: INCO. Comentarios: camino con riego operativo se observa 1 camion aljibe de bechtel en el área

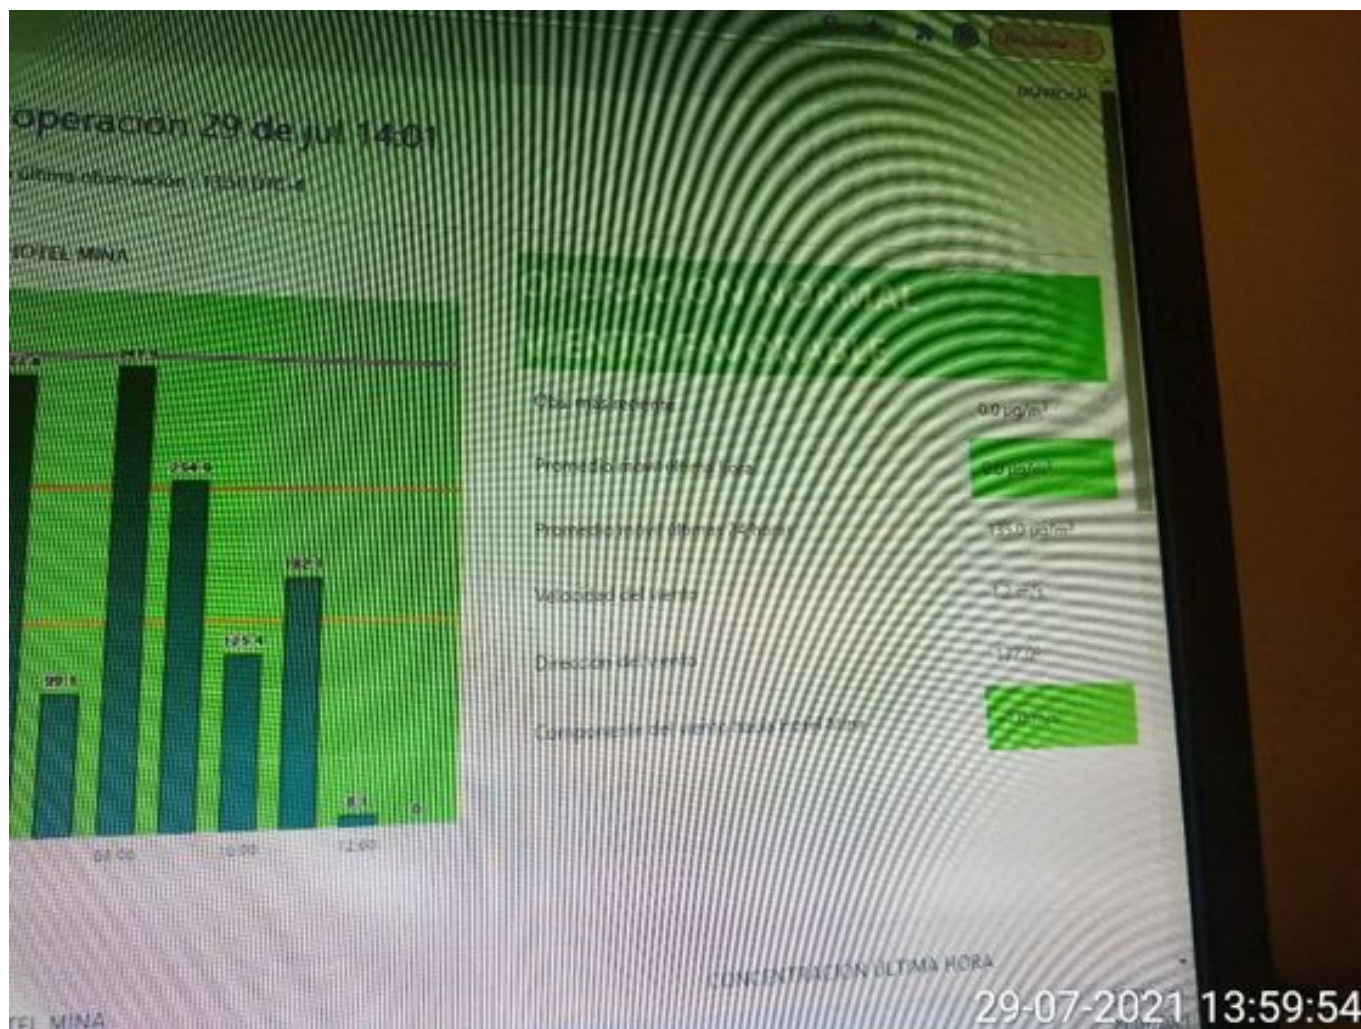
Foto 56: Medida: Paralización de equipos de carguío. Lugar: Medida Adicional. Comentarios: se presenta alerta 2 pronosticada de 8 a 9 hrs con un promedio hora de 341 ug/m3 , en la fotografía se observa en detalle los equipos detenidos por mp10 ,queda operacion normal a las 12:04 hrs .
