Resumen Ejecutivo Monitores Mesa Calidad del Aire

Fecha (turno)	30/07/2021 - (Dia)
Monitor	Yeniffer Tapia
Acompañante NT	Jatniel Molina
Hora Inicio	08:52
Hora Término	18:17
Tipo Alerta	2
Porcentaje de cumplimiento	100.0%

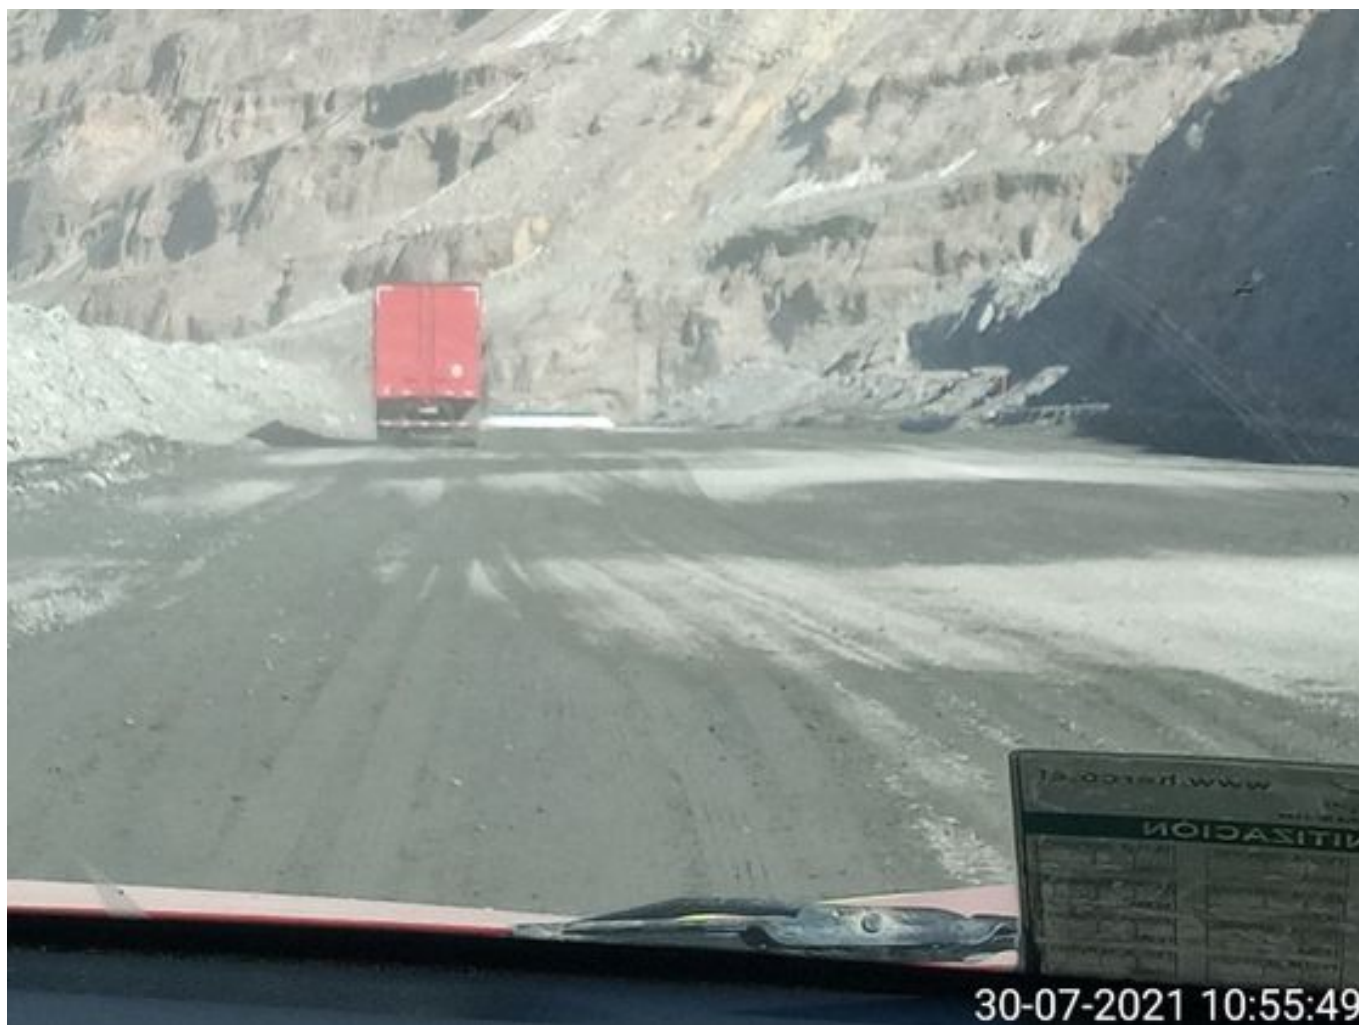
Foto 1: Medida: Riego de caminos. Lugar: Fases Intermedias. Comentarios: rampas con riego y aplicación de producto entre cortado con 3 camiones aljibes besalco (818 , 815 , 816) y 3 cachimbas operativas, medida de regadío no es suficiente para mitigar material particulado, fuentes de emisión tránsito de Caex , equipos de apoyo y carguío y descargas de Caex en taza de chancado

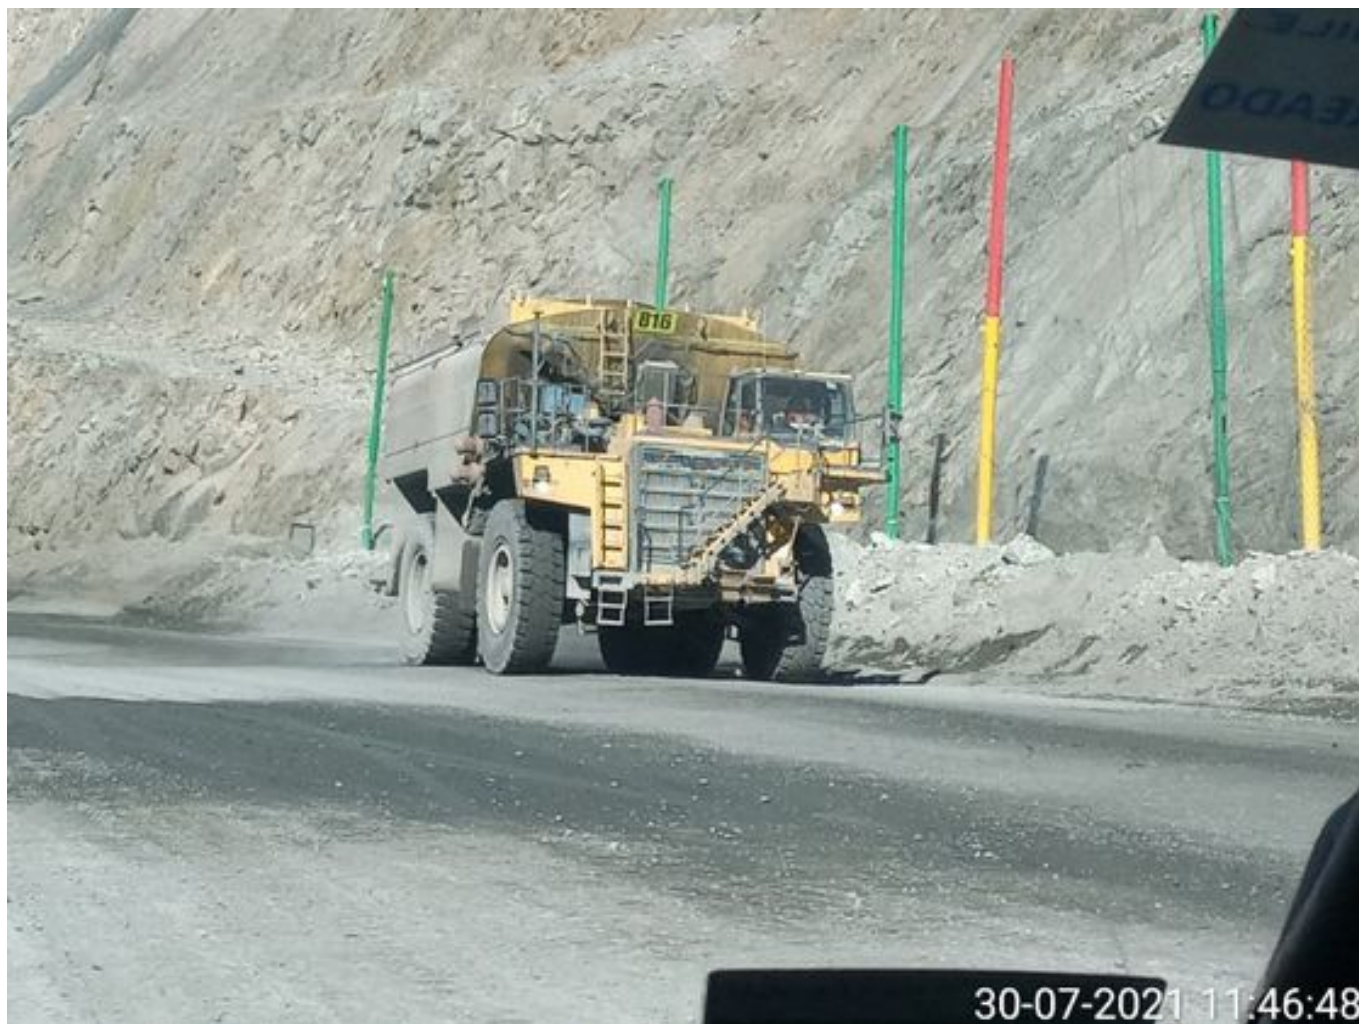
Foto 2: Medida: Riego de caminos. Lugar: Fases Intermedias. Comentarios: rampas con riego y aplicación de producto entre cortado con 3 camiones aljibes besalco (818 , 815 , 816) y 3 cachimbas operativas, medida de regadío no es suficiente para mitigar material particulado, fuentes de emisión tránsito de Caex , equipos de apoyo y carguío y descargas de Caex en taza de chancado

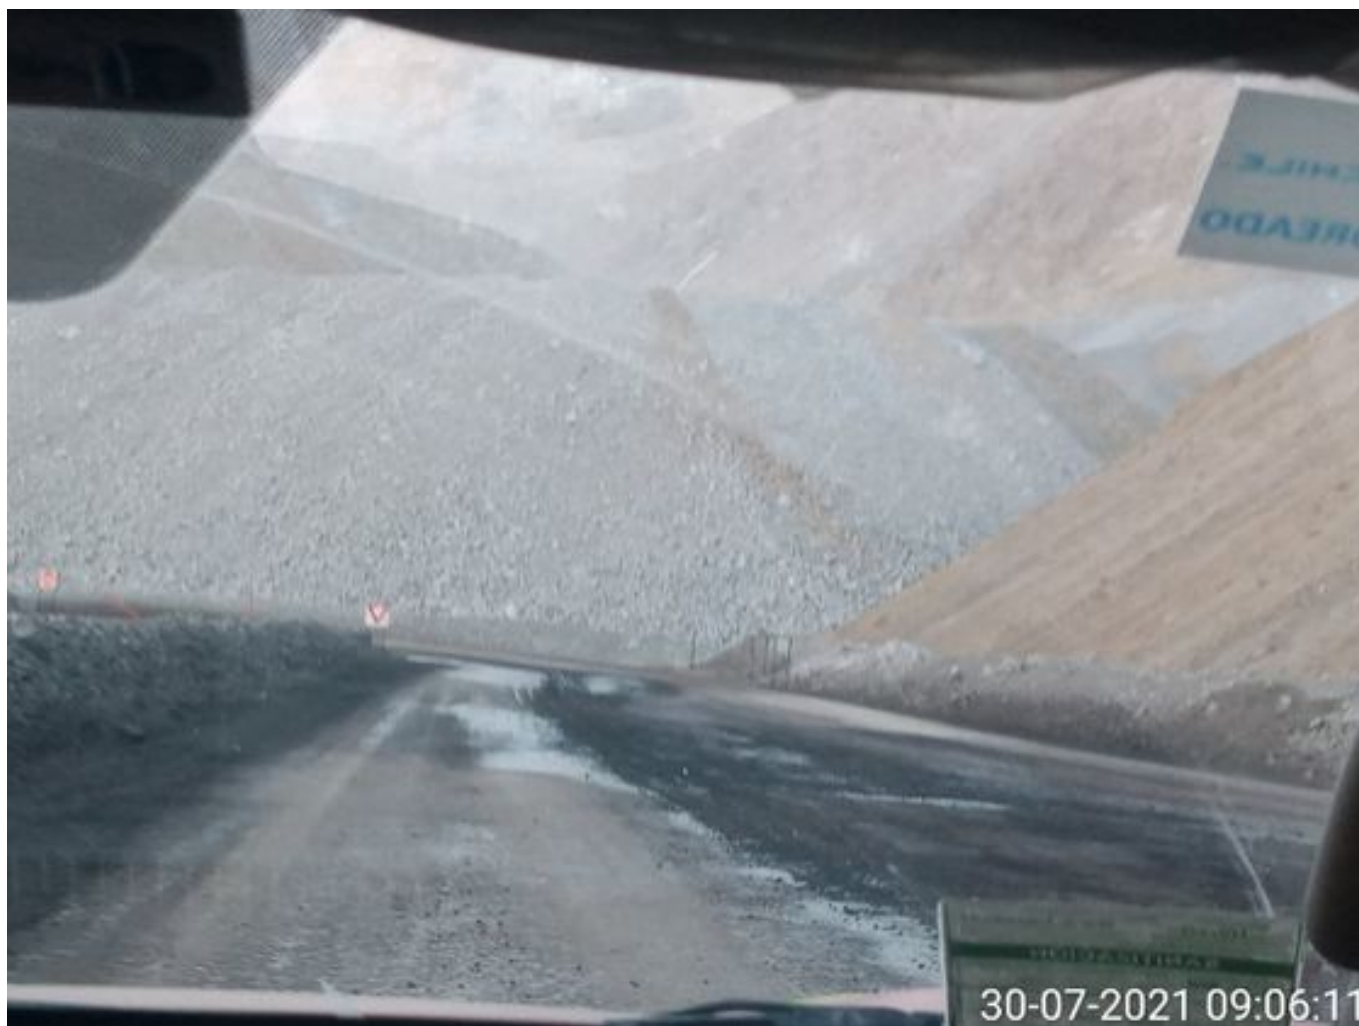
Foto 3: Medida: Riego de caminos. Lugar: Fases Inferiores. Comentarios: rampas con aplicación de producto entre cortado con 3 camiones DAS en pistas mas 1 camiones backup, botaderos detenidos por mp10

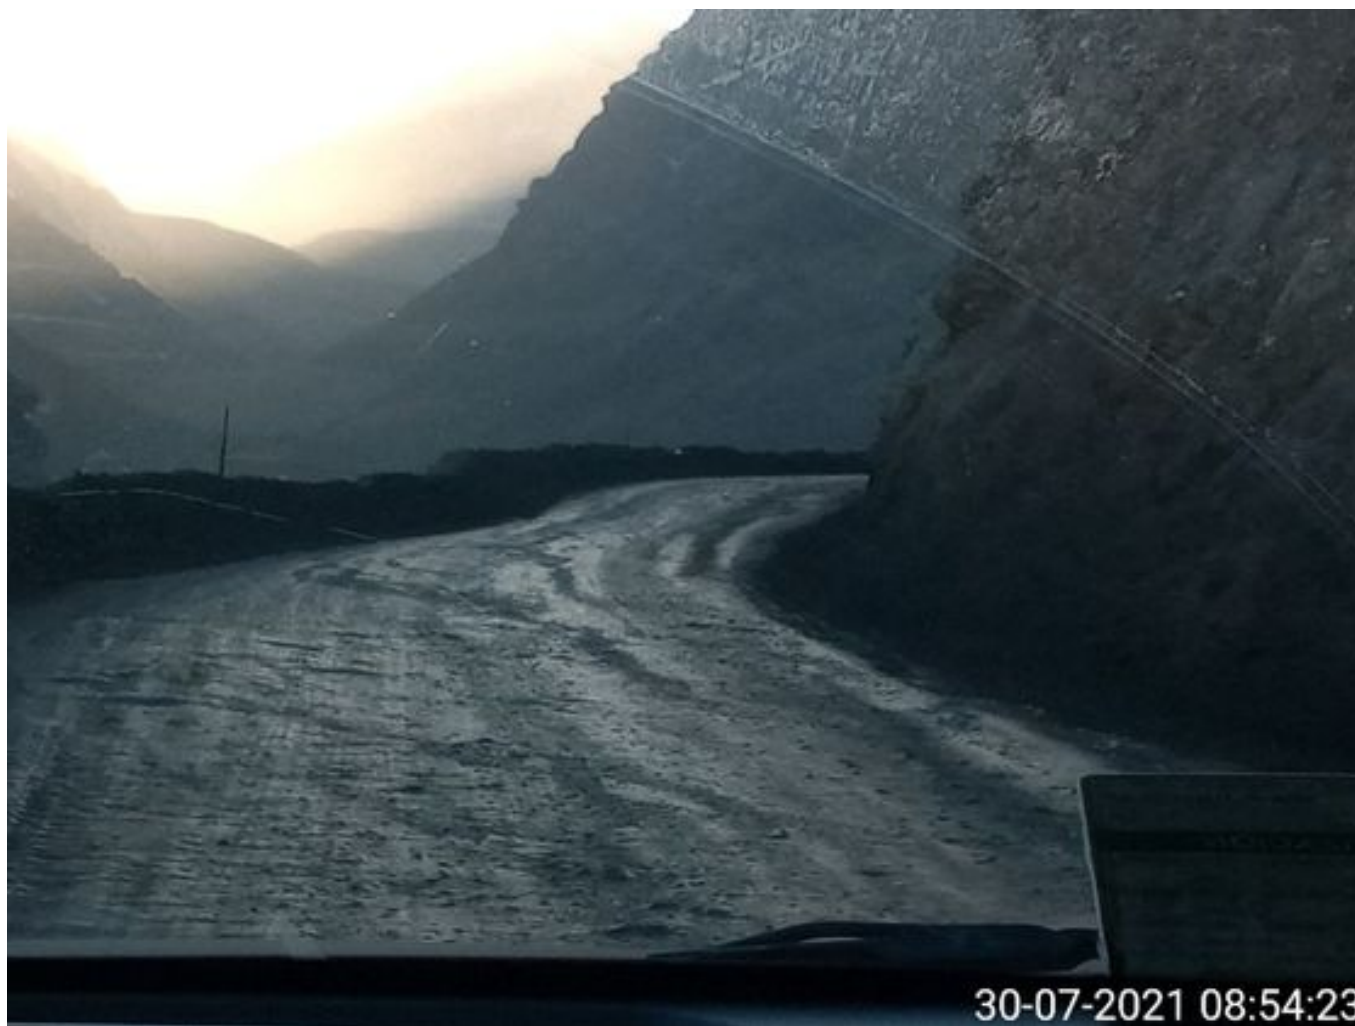
Foto 4: Medida: Riego de caminos. Lugar: Fases Inferiores. Comentarios: rampas con aplicación de producto entre cortado con 3 camiones DAS en pistas mas 1 camiones backup, botaderos detenidos por mp10

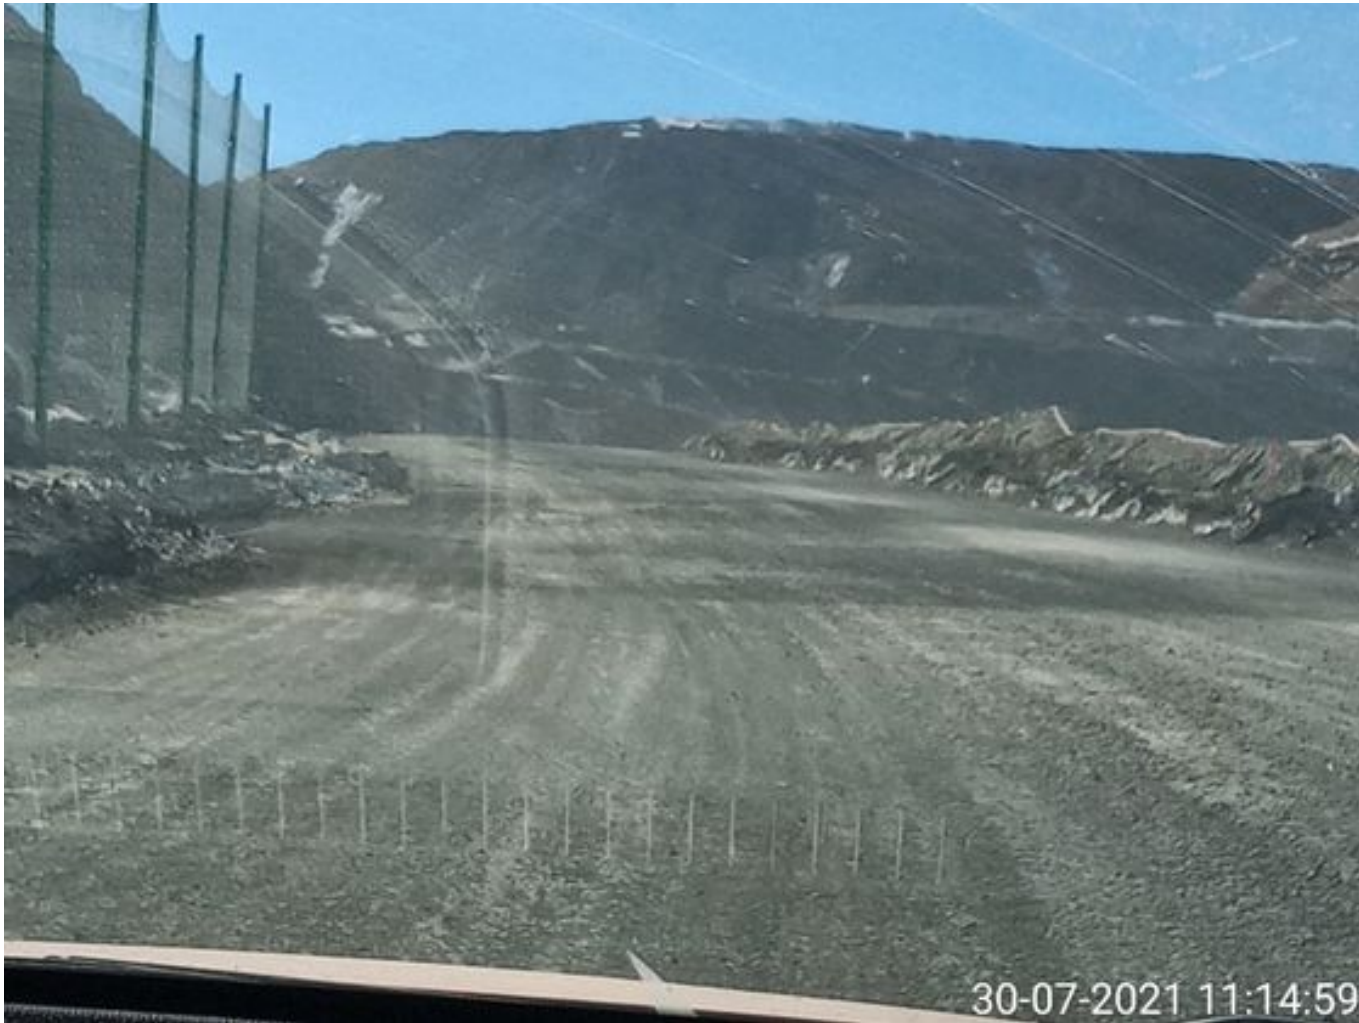
Foto 5: Medida: Riego de caminos. Lugar: Fases superiores. Comentarios: rampas con riego entre cortado con 2 camiones aljibes besalco (897 - 820)y 2 cachimbas operativas, medida de regadío no es suficiente para mitigar material particulado, fuentes de emisión equipos de carguío y apoyo y tránsito de Caex, aljibes 810 y 817 sin proyección, 819 falla en potencia de motor y 814 fuera de servicio podría salir durante la tarde

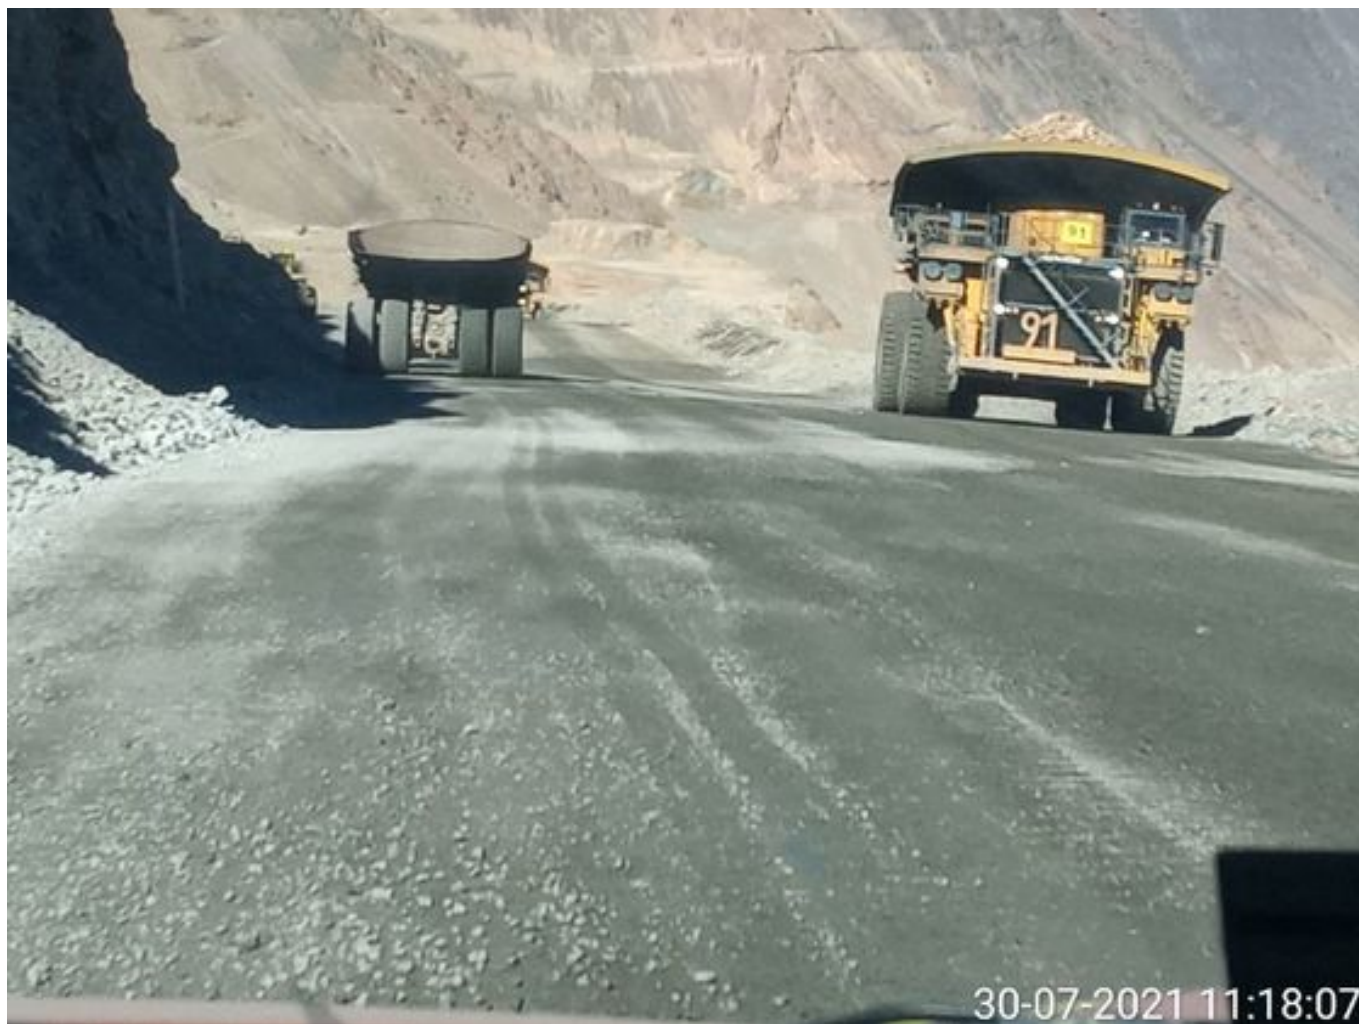
Foto 6: Medida: Riego de caminos. Lugar: Fases superiores. Comentarios: rampas con riego entre cortado con 2 camiones aljibes besalco (897 - 820)y 2 cachimbas operativas, medida de regadío no es suficiente para mitigar material particulado, fuentes de emisión equipos de carguío y apoyo y tránsito de Caex, aljibes 810 y 817 sin proyección, 819 falla en potencia de motor y 814 fuera de servicio podría salir durante la tarde

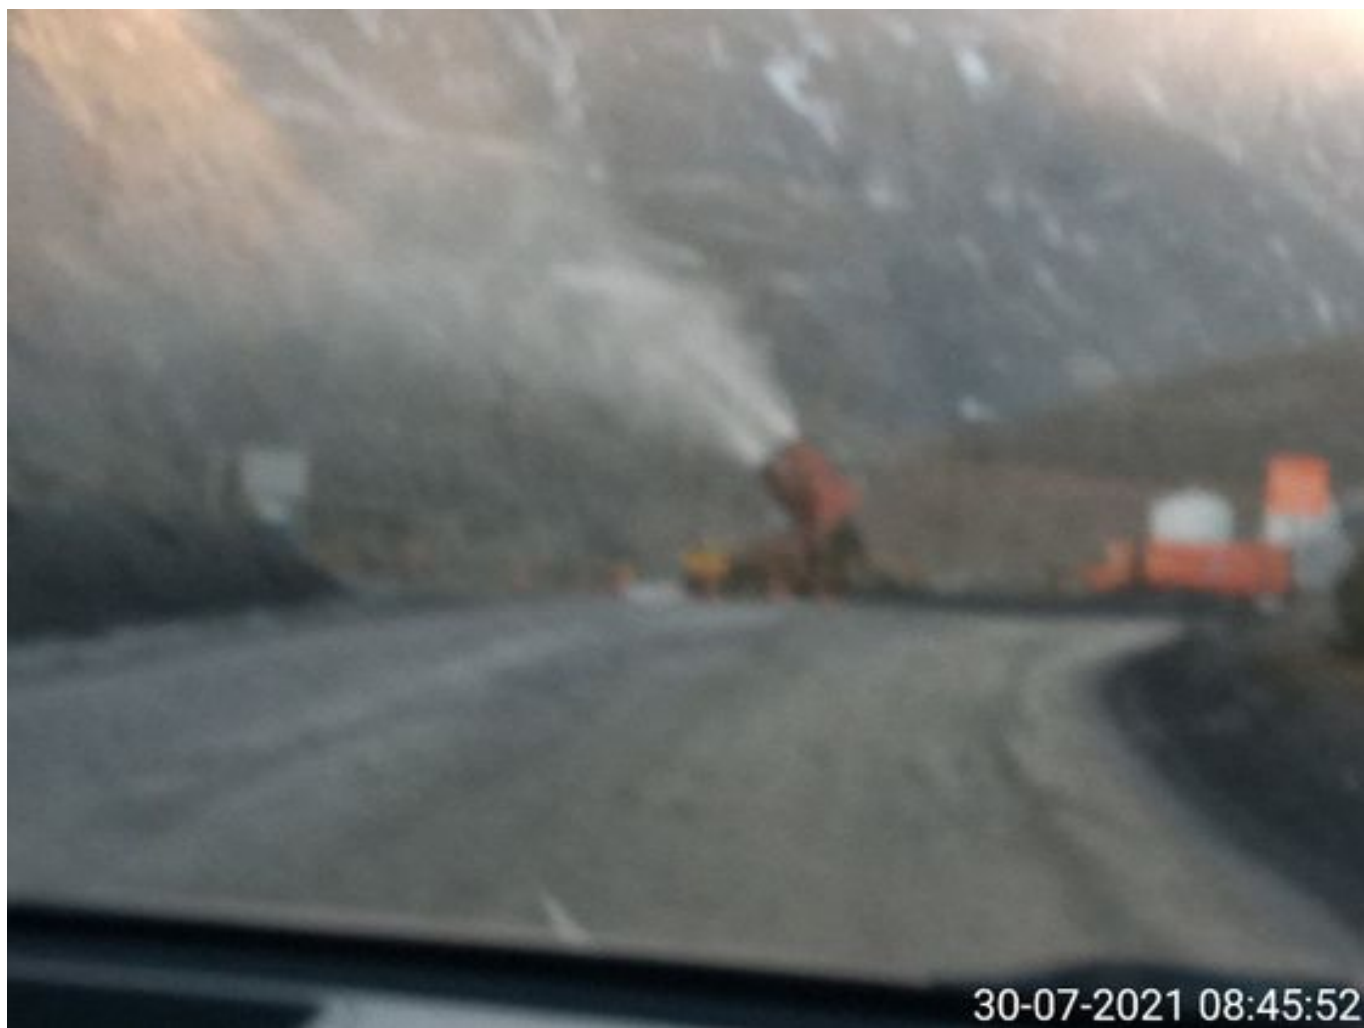
Foto 7: Medida: Fogcannon 1. Lugar: . Comentarios: equipo operativo

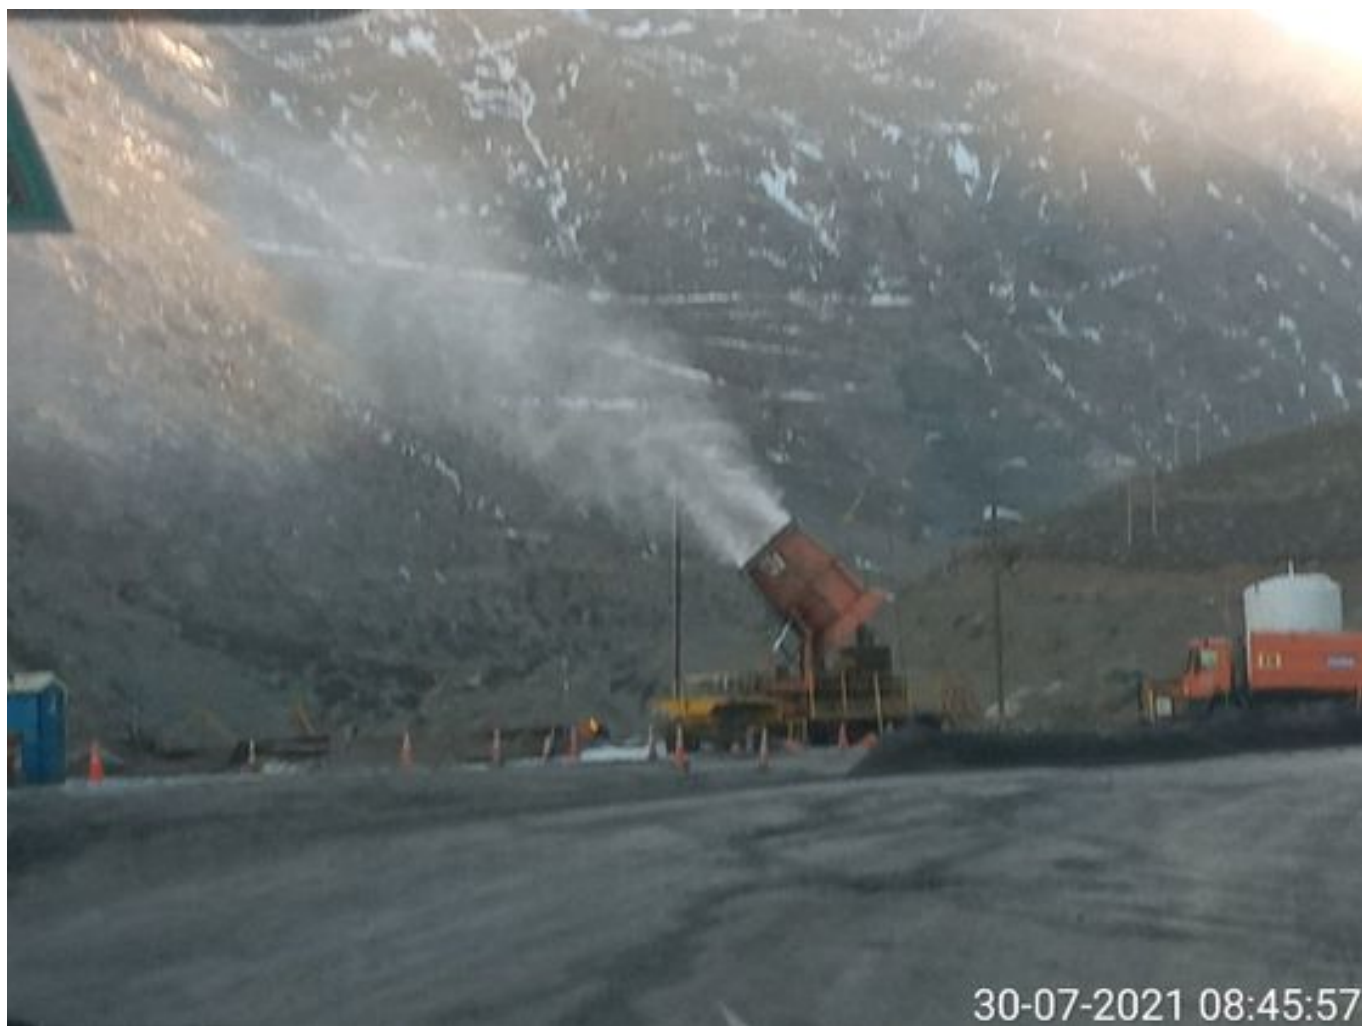
Foto 8: Medida: Fogcannon 1. Lugar: . Comentarios: equipo operativo

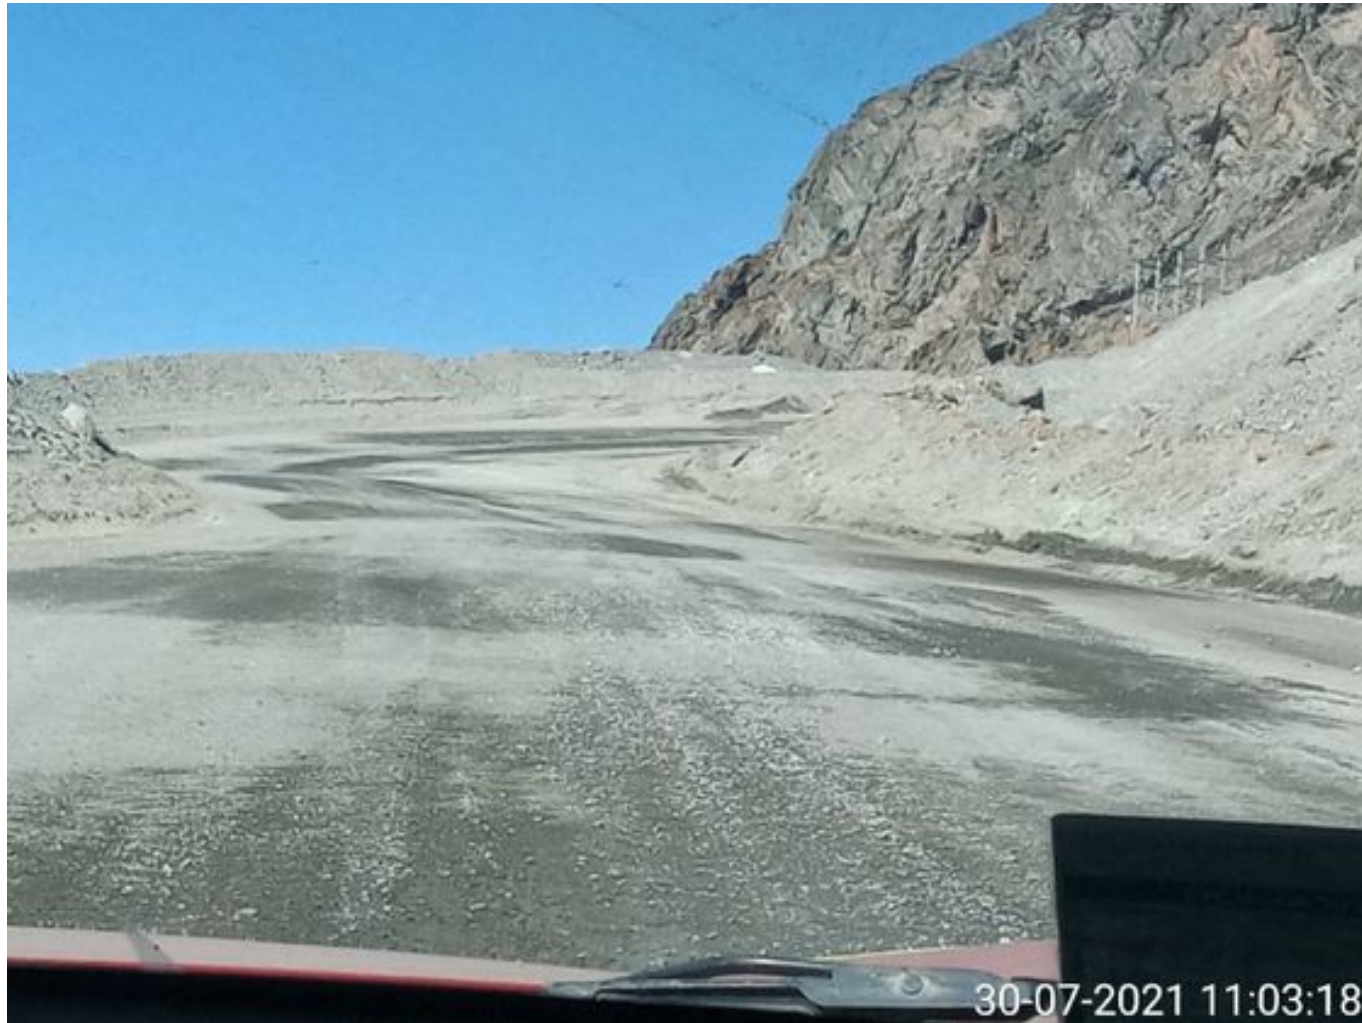
Foto 9: Medida: Riego de caminos EPSA Cerro Amarillo. Lugar: Fases superiores. Comentarios: rampas con riego entre cortado con 1 camión aljibe epsa operativo, fuente de emisión tránsito de Caex

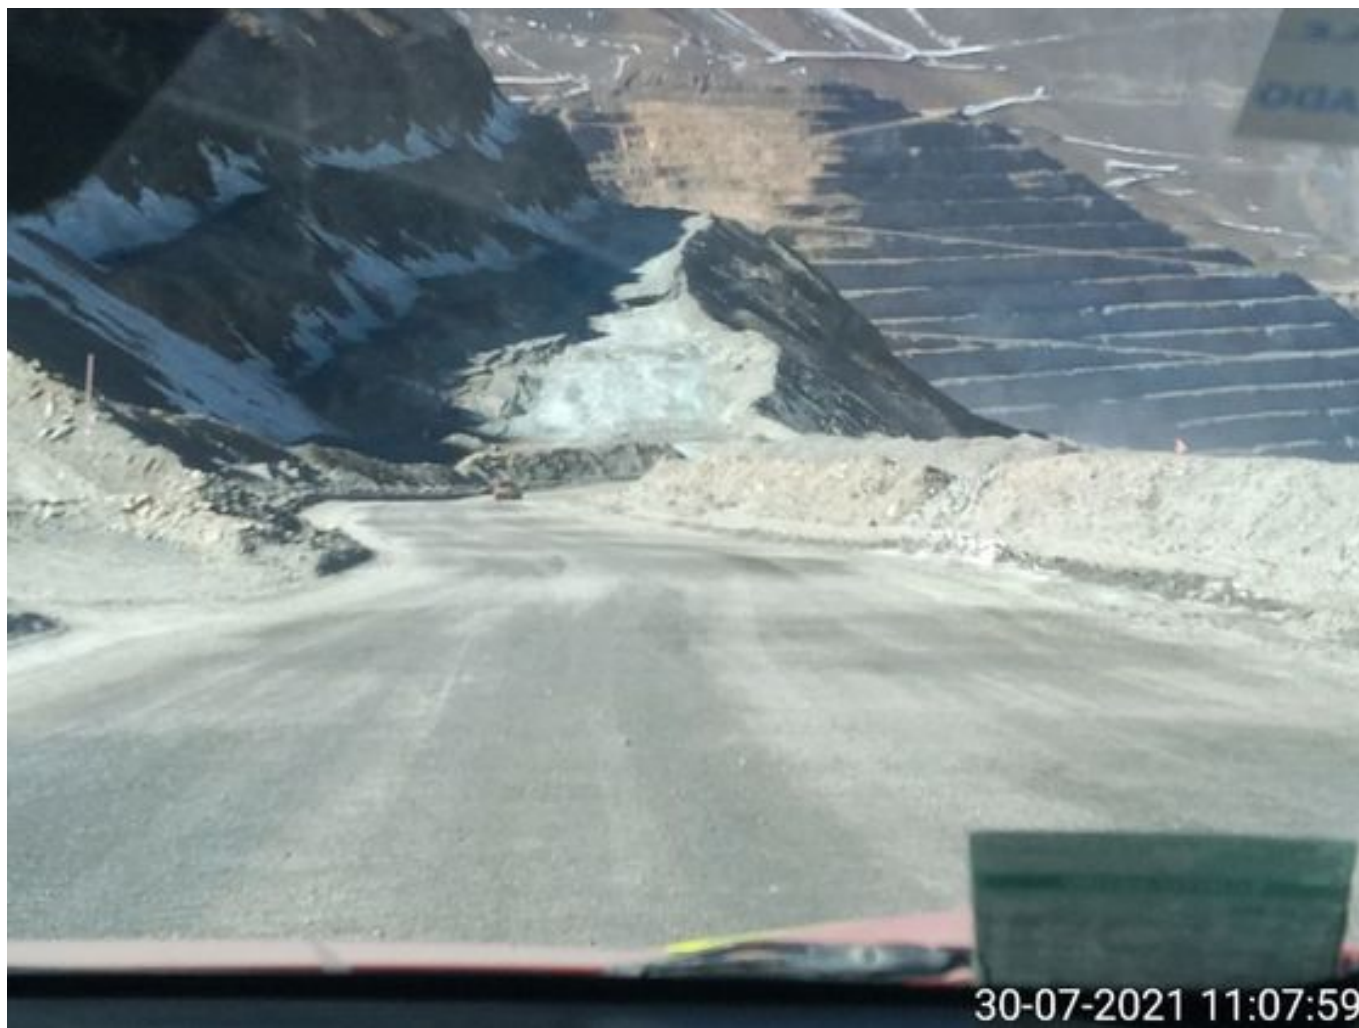
Foto 10: Medida: Riego de caminos EPSA Cerro Amarillo. Lugar: Fases superiores. Comentarios: rampas con riego entre cortado con 1 camión aljibe epsa operativo, fuente de emisión tránsito de Caex

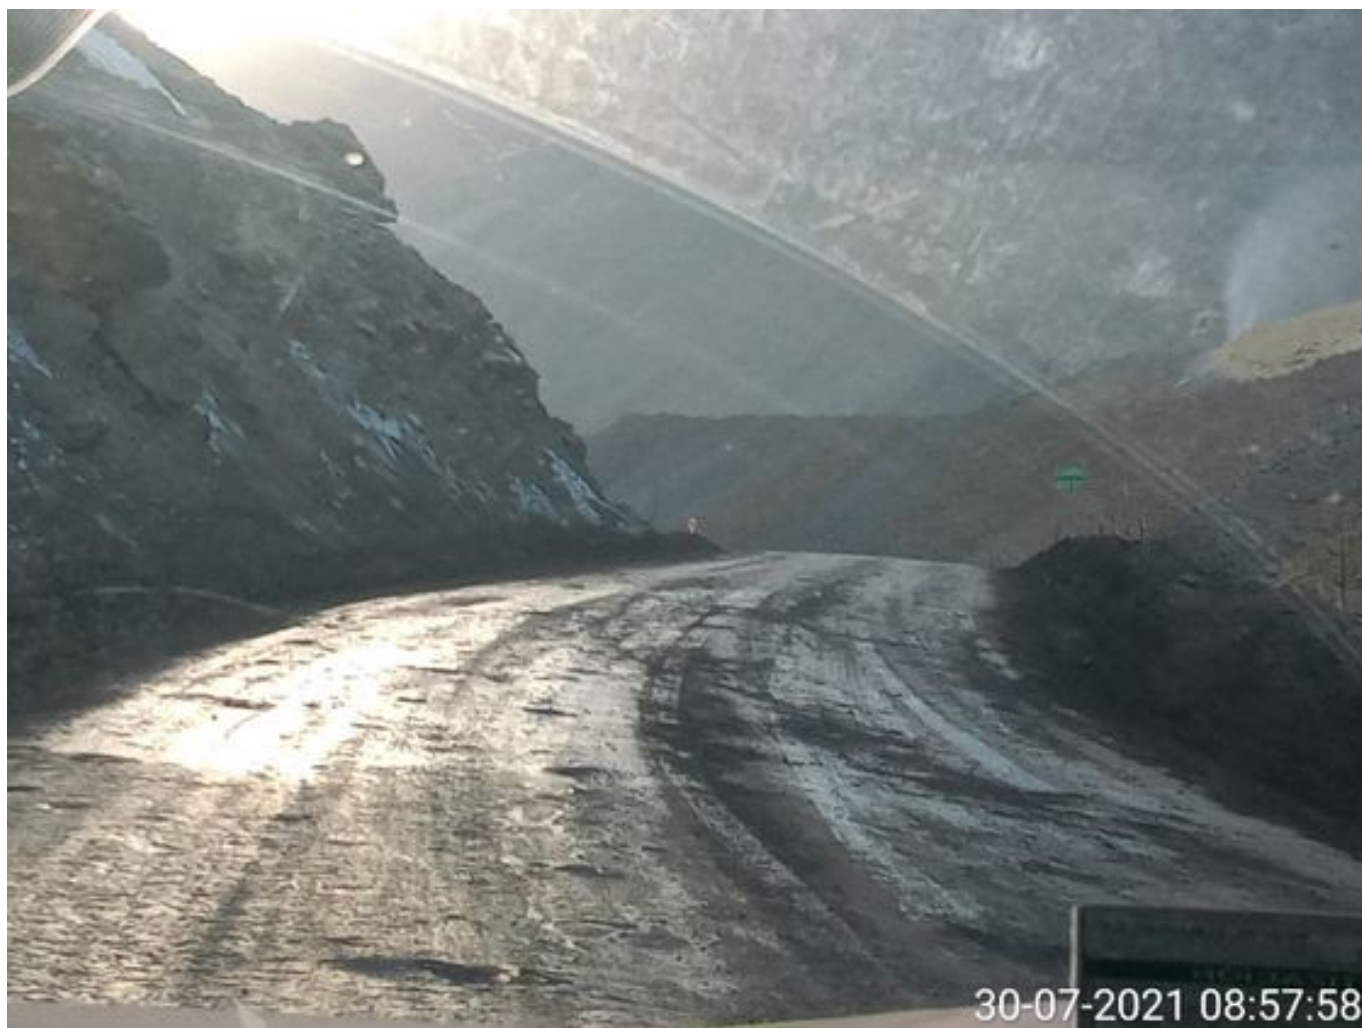
Foto 11: Medida: Aplicación anticongelante. Lugar: Caminos Interior Mina. Comentarios: anticongelante operativo

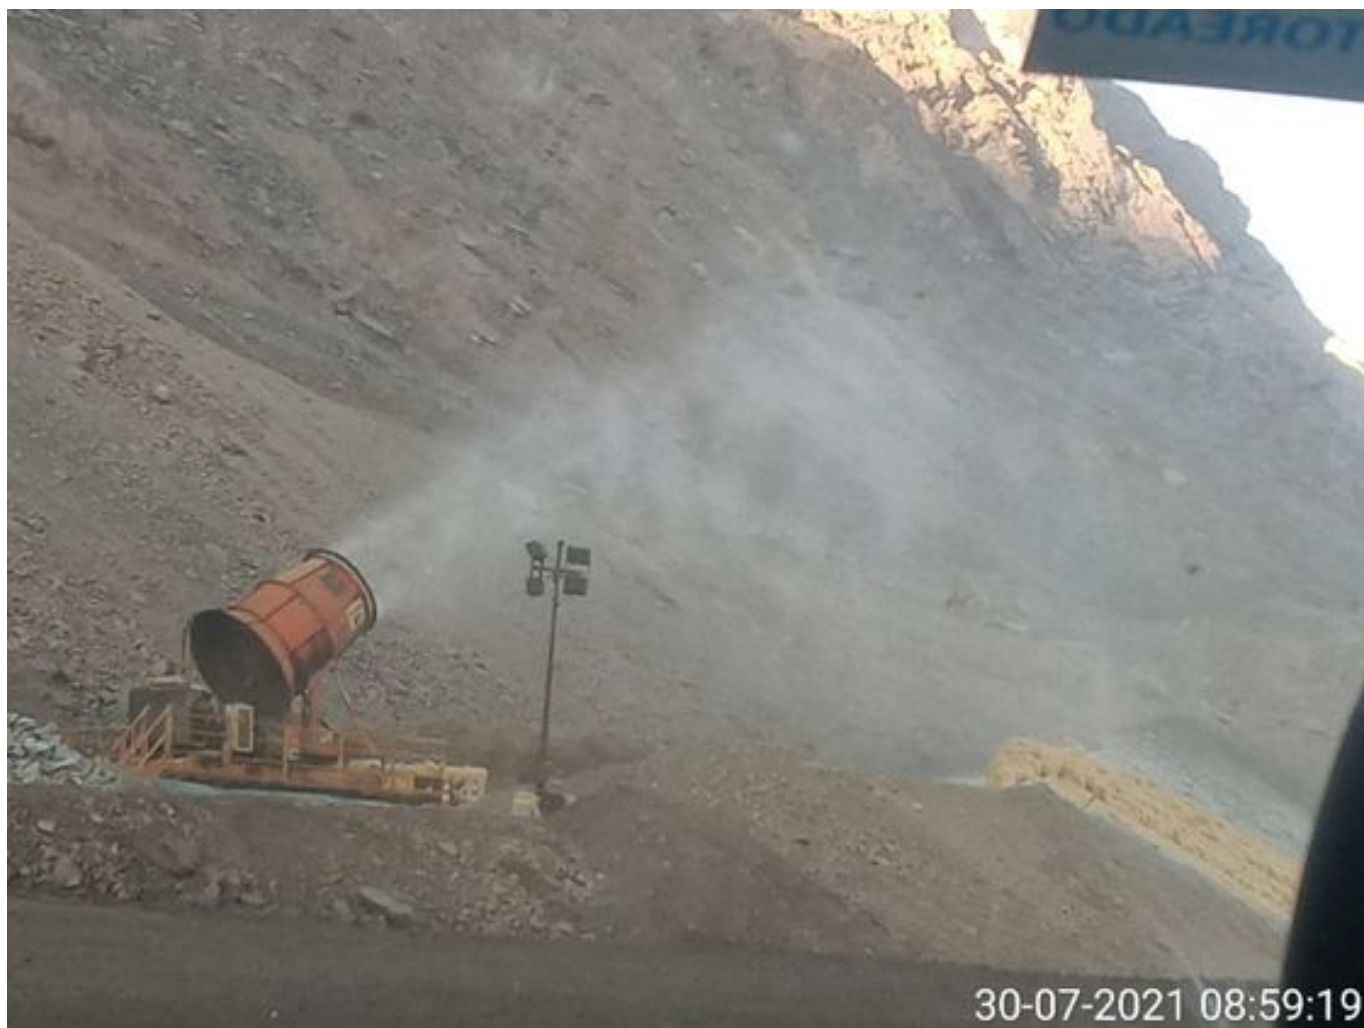
Foto 12: Medida: Fogcannon 2. Lugar: . Comentarios: equipo operativo

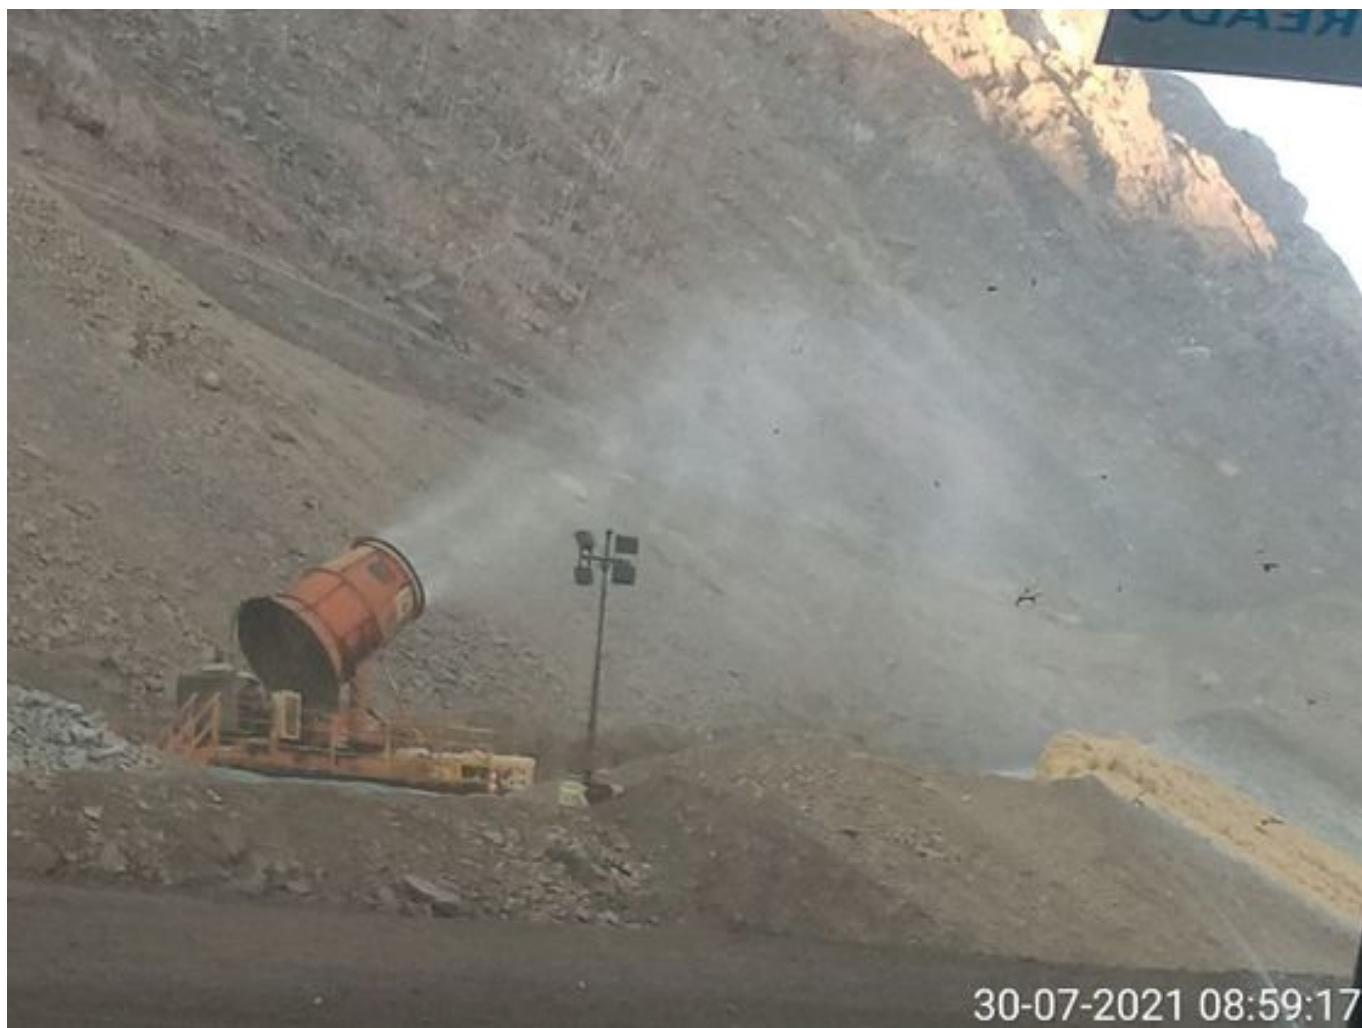
Foto 13: Medida: Fogcannon 2. Lugar: . Comentarios: equipo operativo

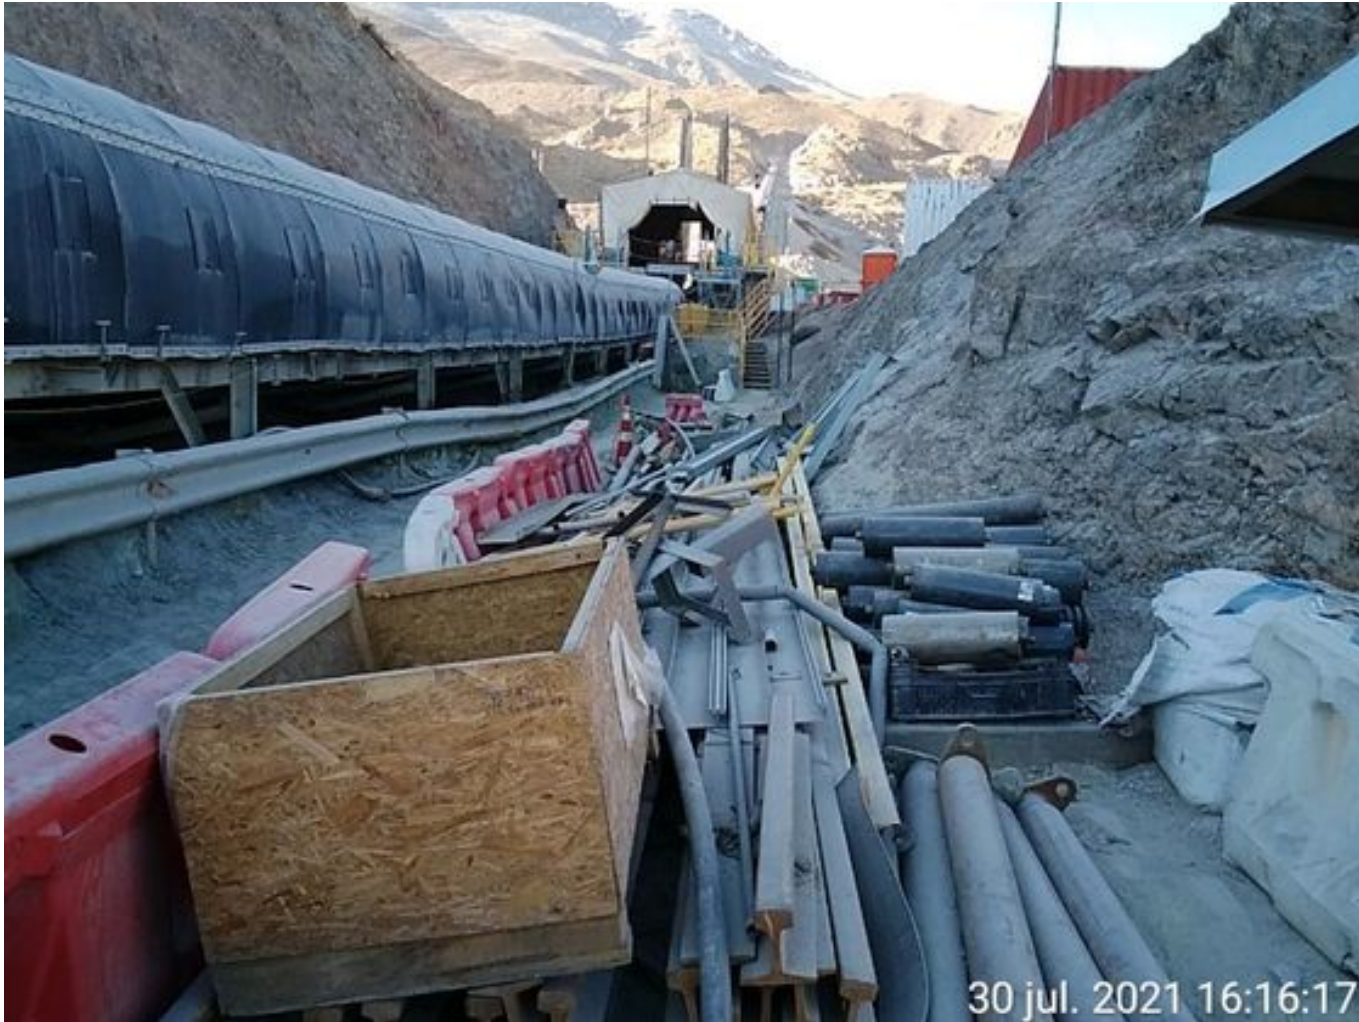
Foto 14: Medida: Limpieza costado Correa CV 007. Lugar: Post-Mantenición. Comentarios: costado de la correa operativo

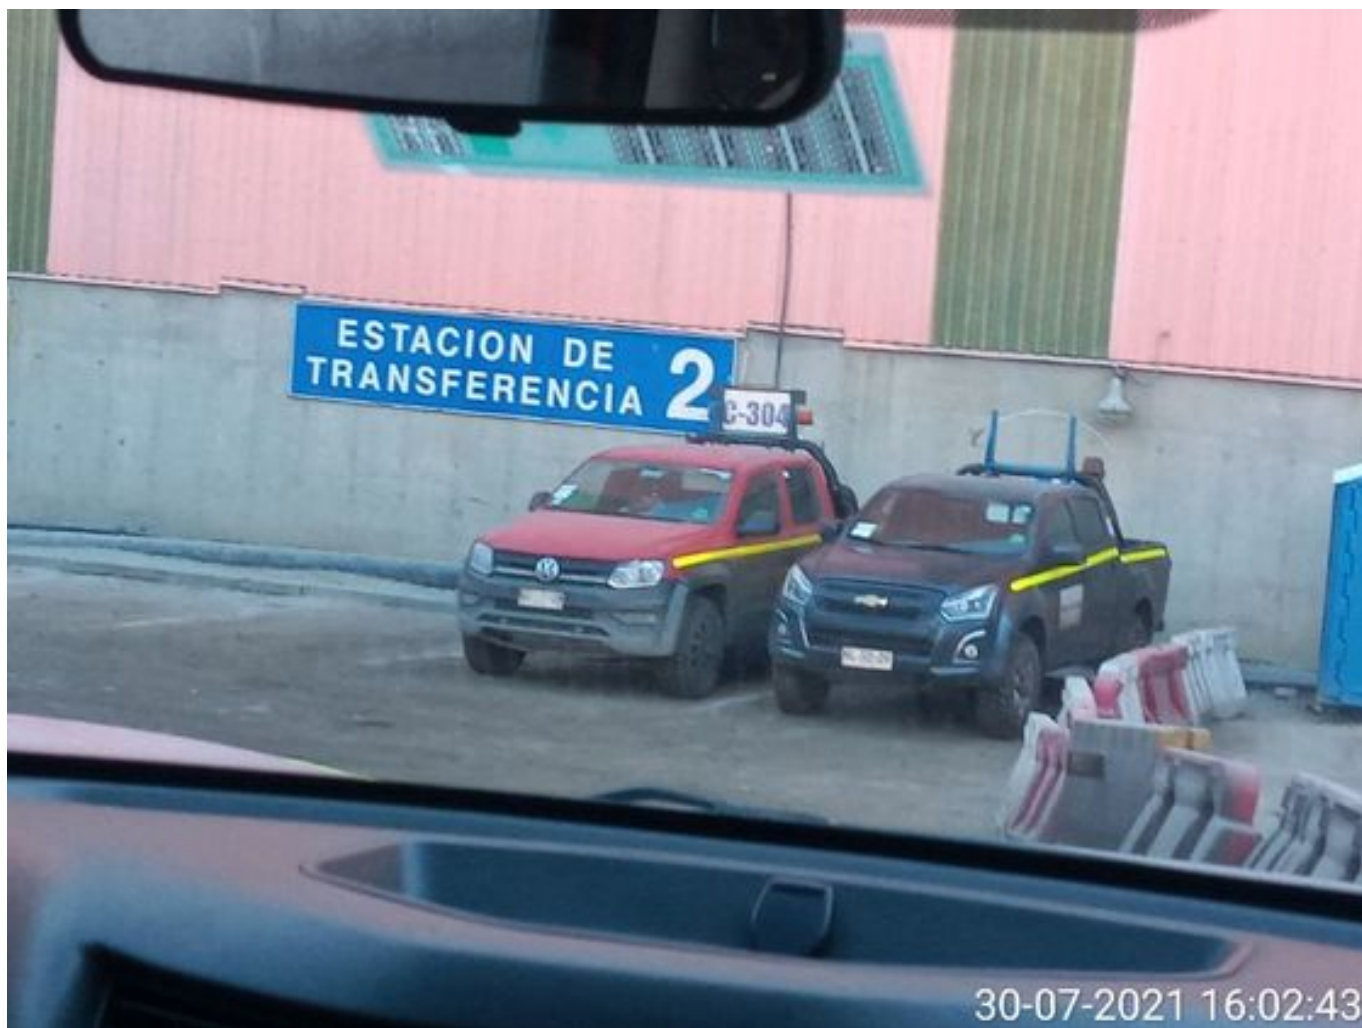
Foto 15: Medida: Aplicación Espuma Surfactante. Lugar: Correa CV 007. Comentarios: correas detenidas por falta de mineral en proceso en stock pile de chancado

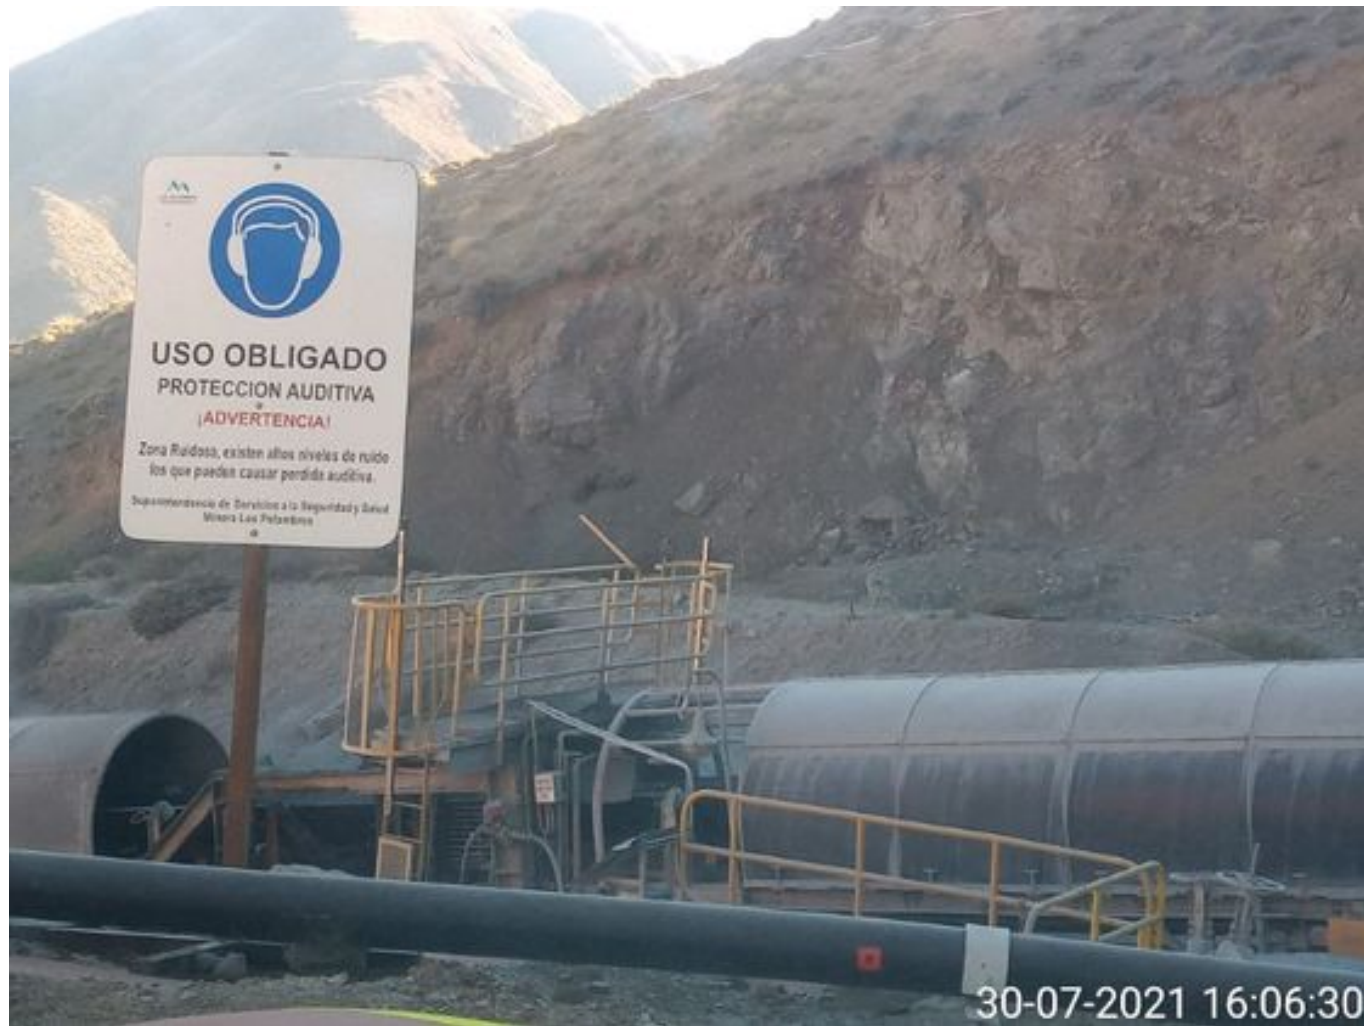
Foto 16: Medida: Regaderas en Correa Transportadora. Lugar: Salida túnel 3. Comentarios: Correas detenidas por falta de mineral en proceso en stock pile de chancado
