Resumen Ejecutivo Monitores Mesa Calidad del Aire

Fecha (turno)	30/07/2021 - (Dia)
Monitor	Yeniffer Tapia
Acompañante NT	Jatniel Molina
Hora Inicio	08:52
Hora Término	18:17
Tipo Alerta	2
Porcentaje de cumplimiento	100.0%

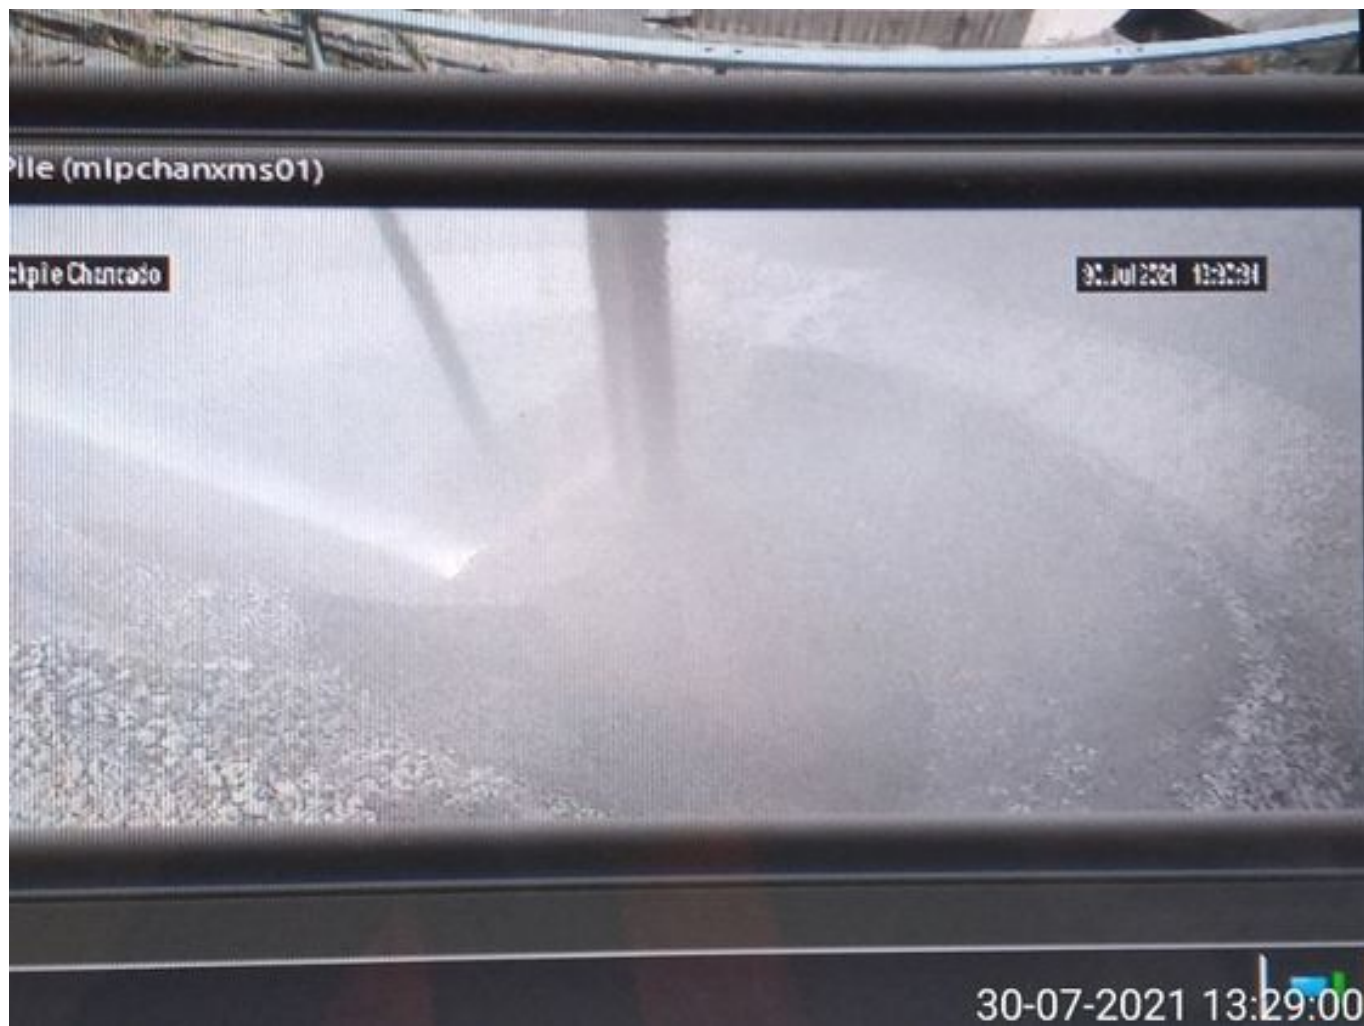
Foto 17: Medida: Espumante en Correas y Stock Pile. Lugar: Chancado 1. Comentarios: producto operativo stock TK 3.750 litros y ambas bombas al 20%

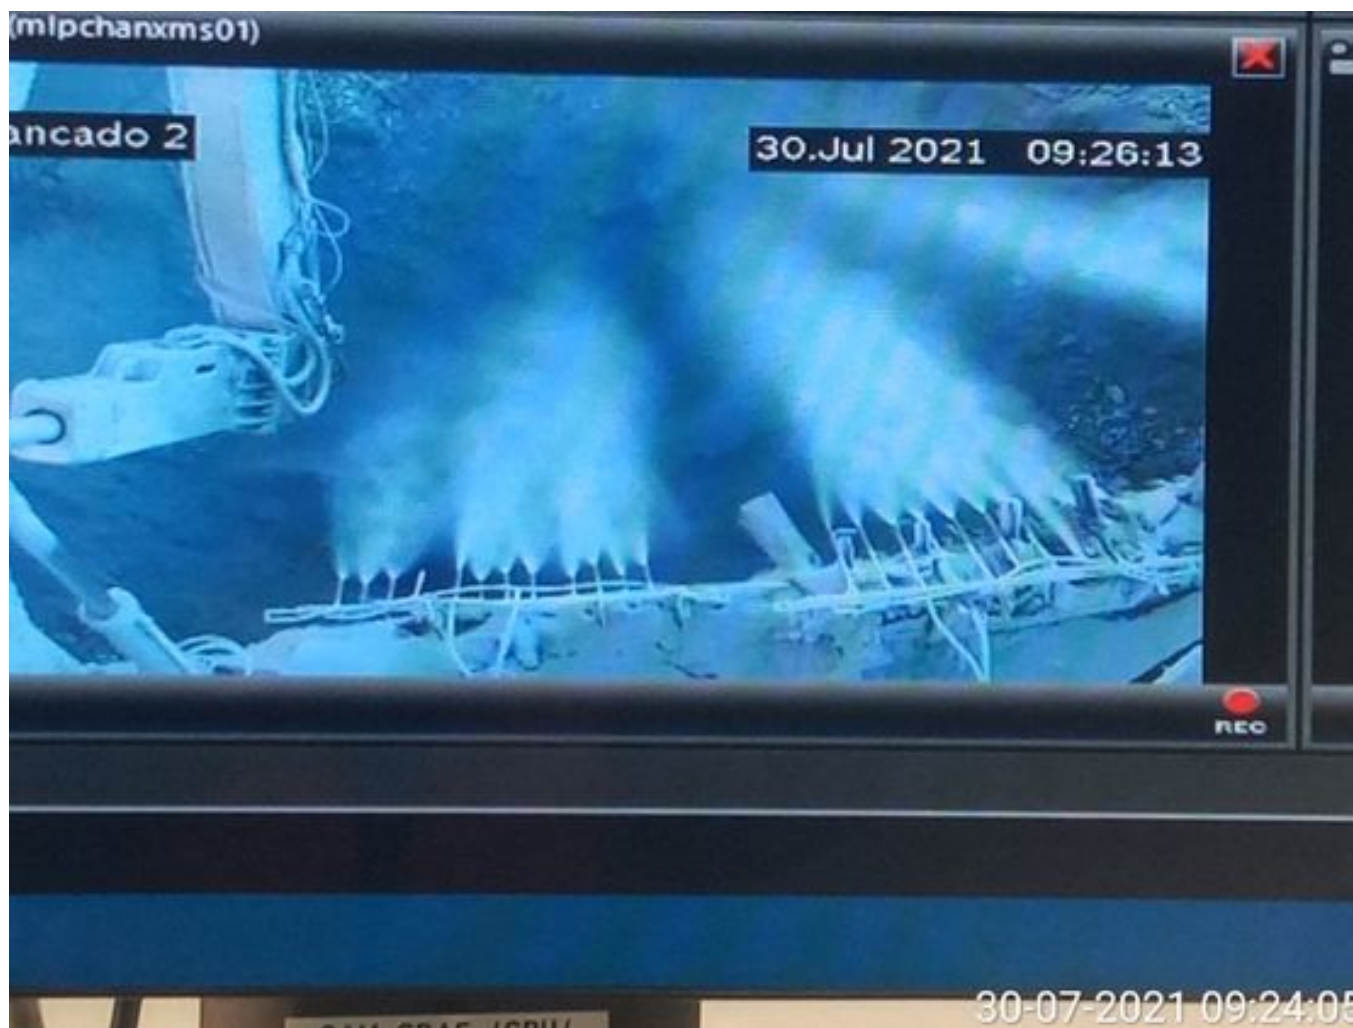
Foto 18: Medida: Supresor de polvo. Lugar: Taza Chancado 2. Comentarios: supresores se observan operativos pero medida no es suficiente para mitigar material particulado en descarga de caex en taza de chancado

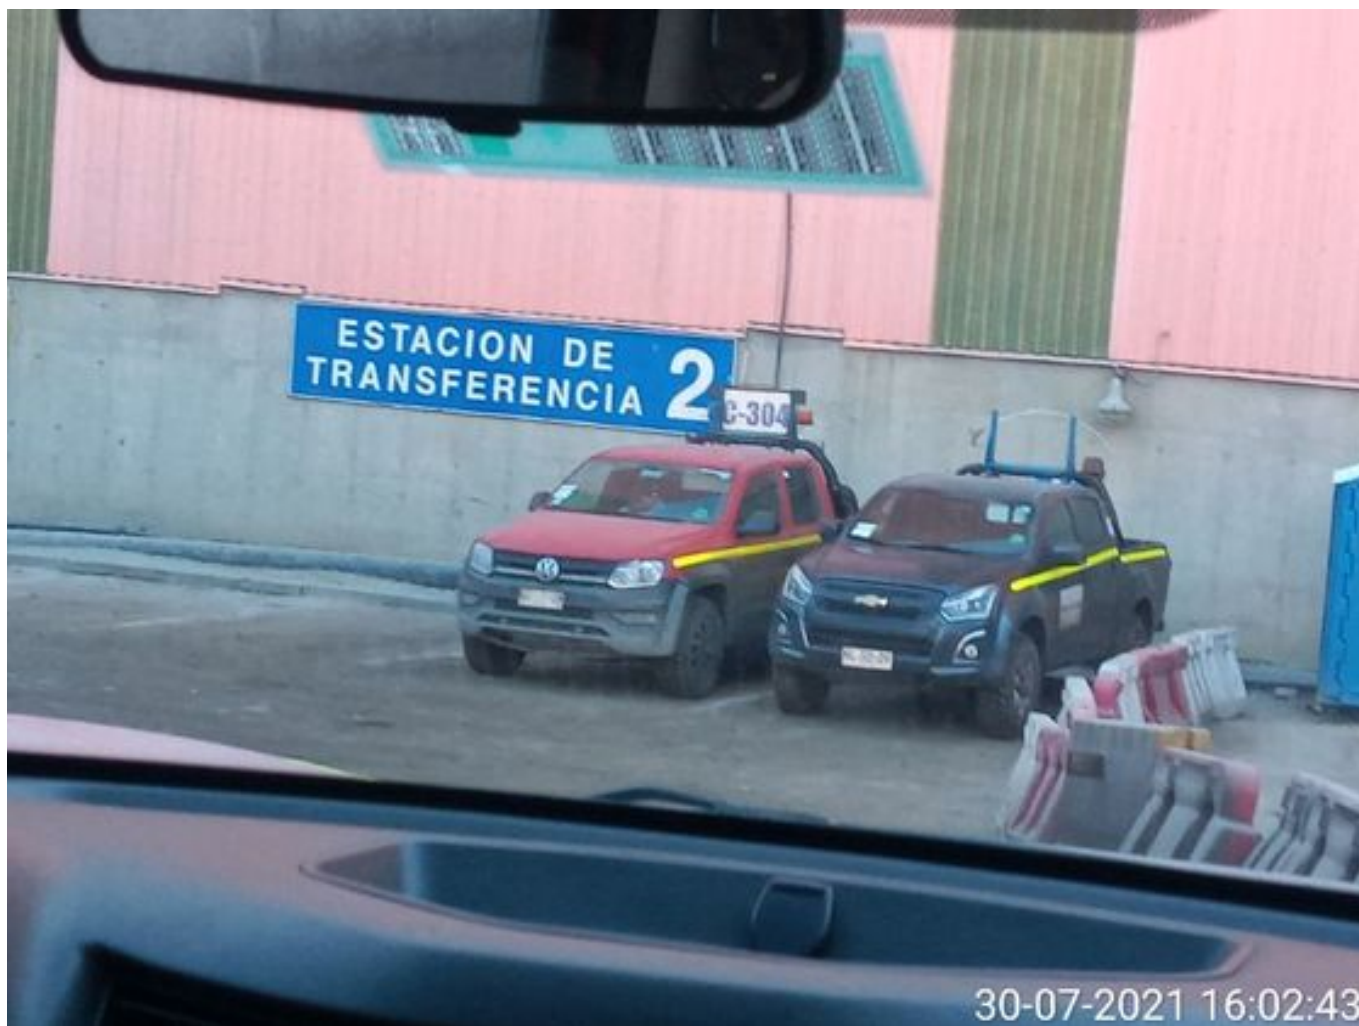
Foto 20: Medida: Regaderas. Lugar: TP2. Comentarios: correas detenidas por falta de mineral en proceso en stock pile de chancado

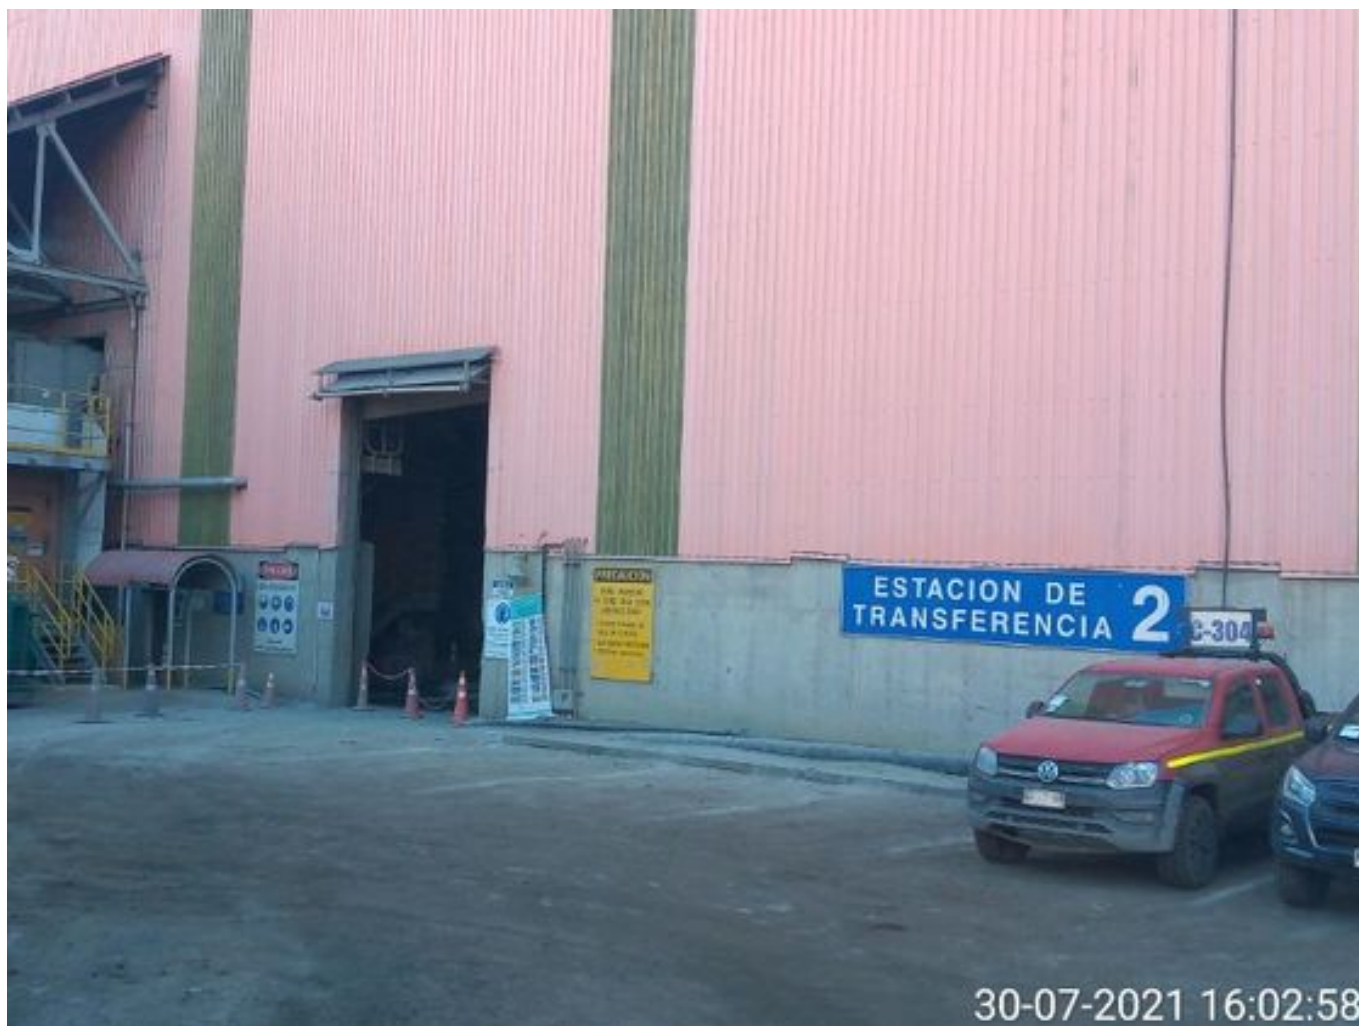
Foto 21: Medida: Regaderas. Lugar: TP2. Comentarios: correas detenidas por falta de mineral en proceso en stock pile de chancado

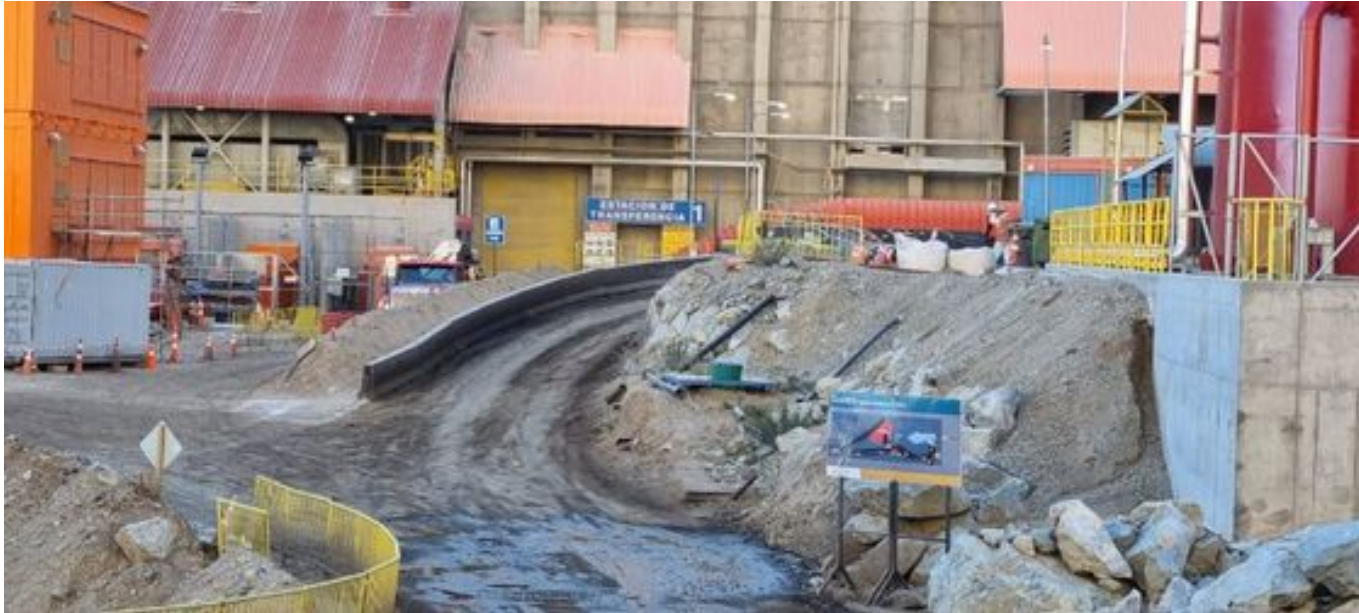
Foto 22: Medida: Regaderas. Lugar: TP1. Comentarios: correas detenidas por falta de mineral en proceso en stock pile de chancado

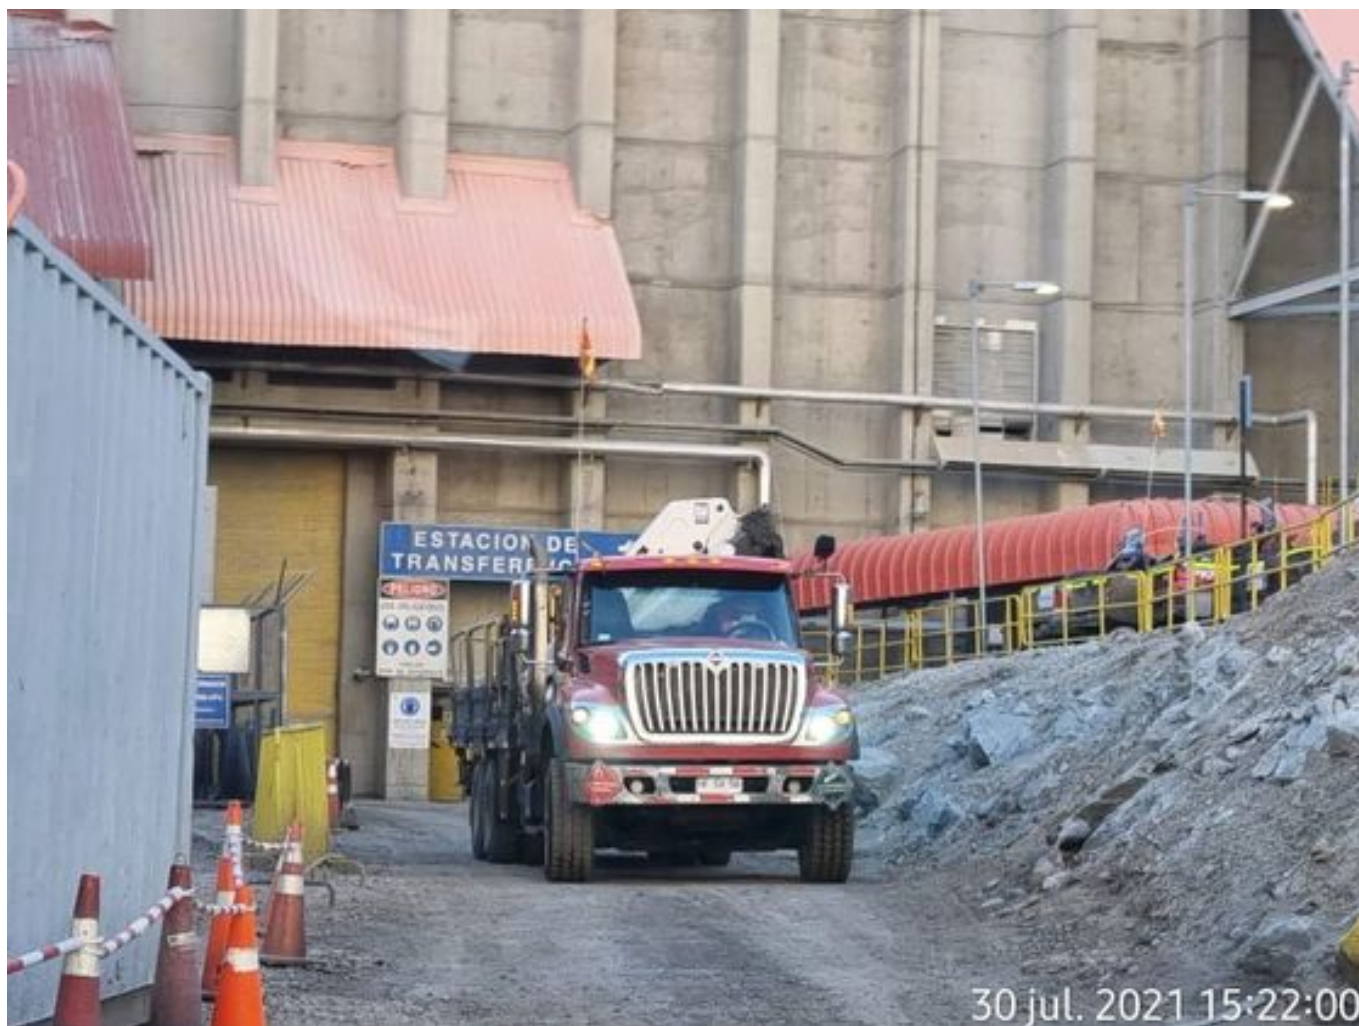
Foto 23: Medida: Regaderas. Lugar: TP1. Comentarios: correas detenidas por falta de mineral en proceso en stock pile de chancado

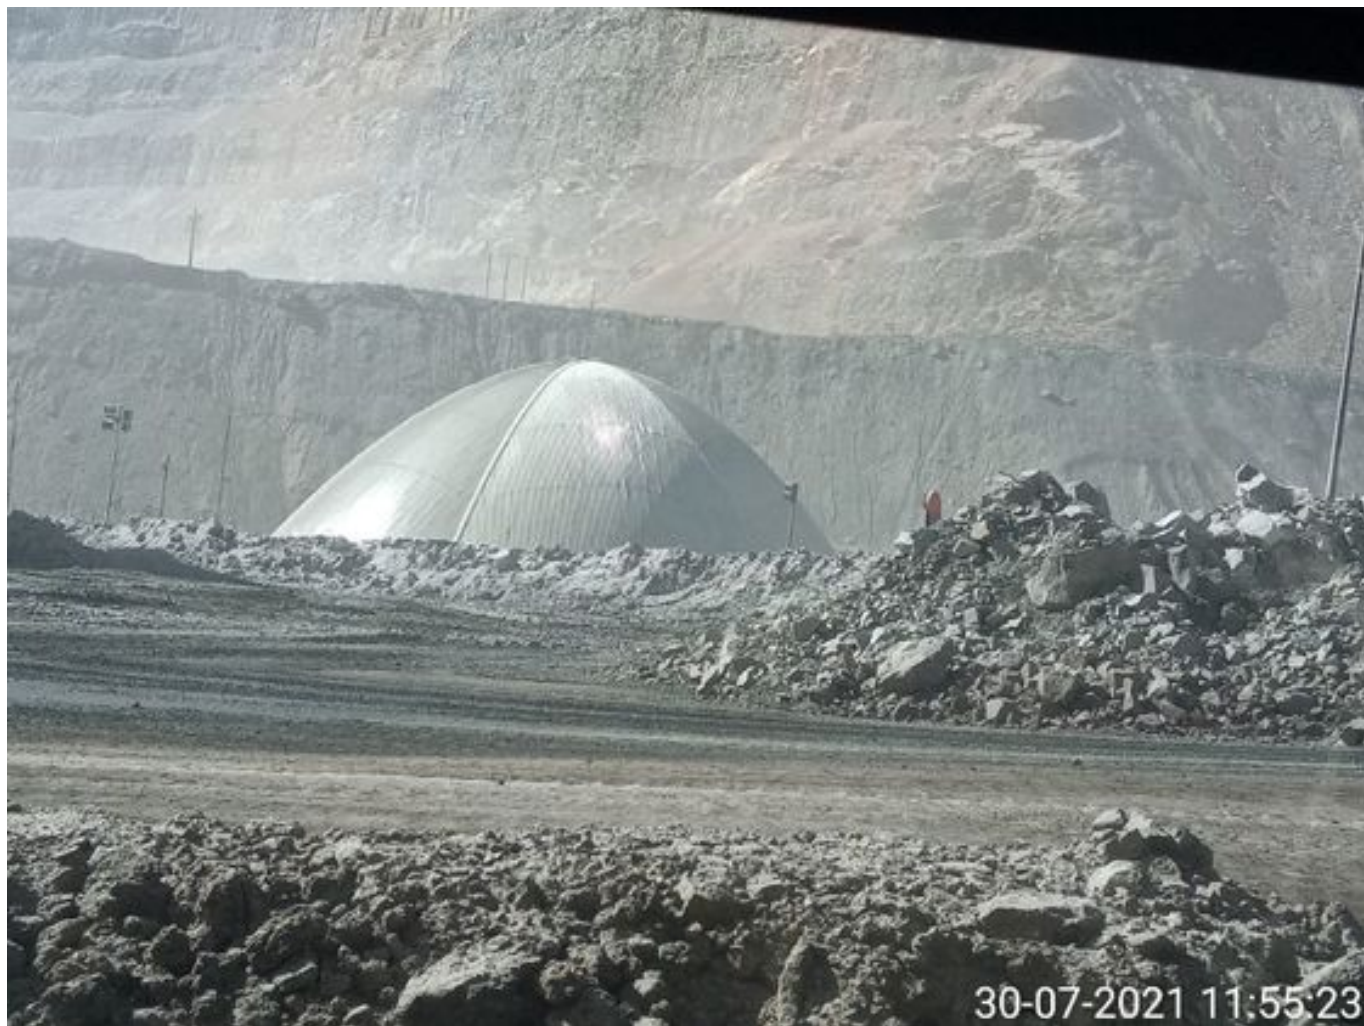
Foto 24: Medida: Espumante en Correas y Stock Pile. Lugar: Chancado 2. Comentarios: producto operativo no se observa material particulado fuera del domo

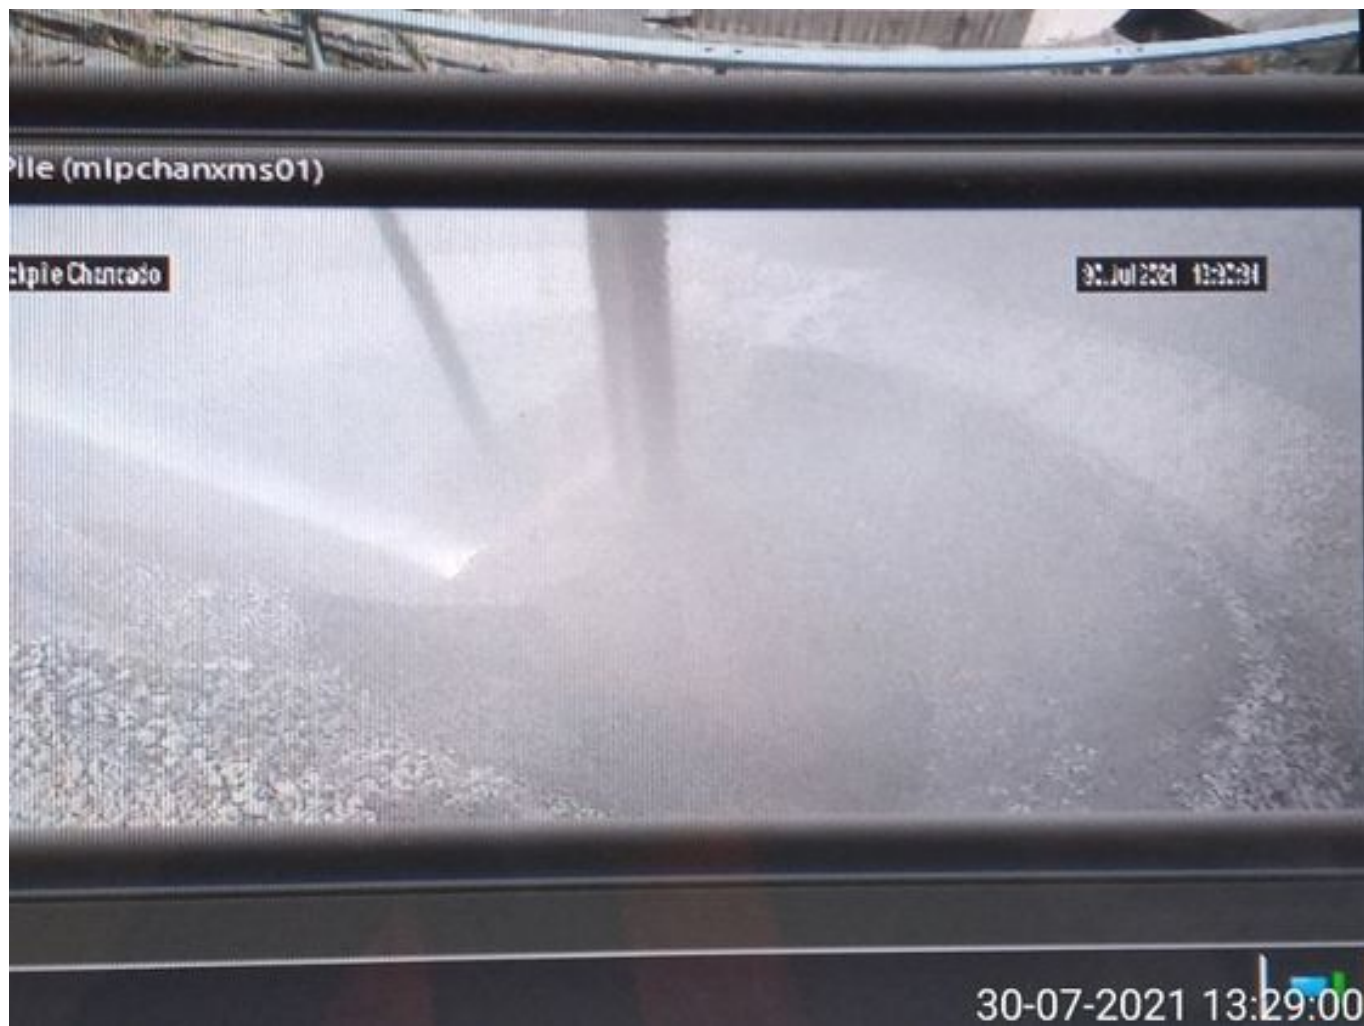
Foto 25: Medida: Espumante en Correas y Stock Pile. Lugar: Chancado 2. Comentarios: producto operativo no se observa material particulado fuera del domo

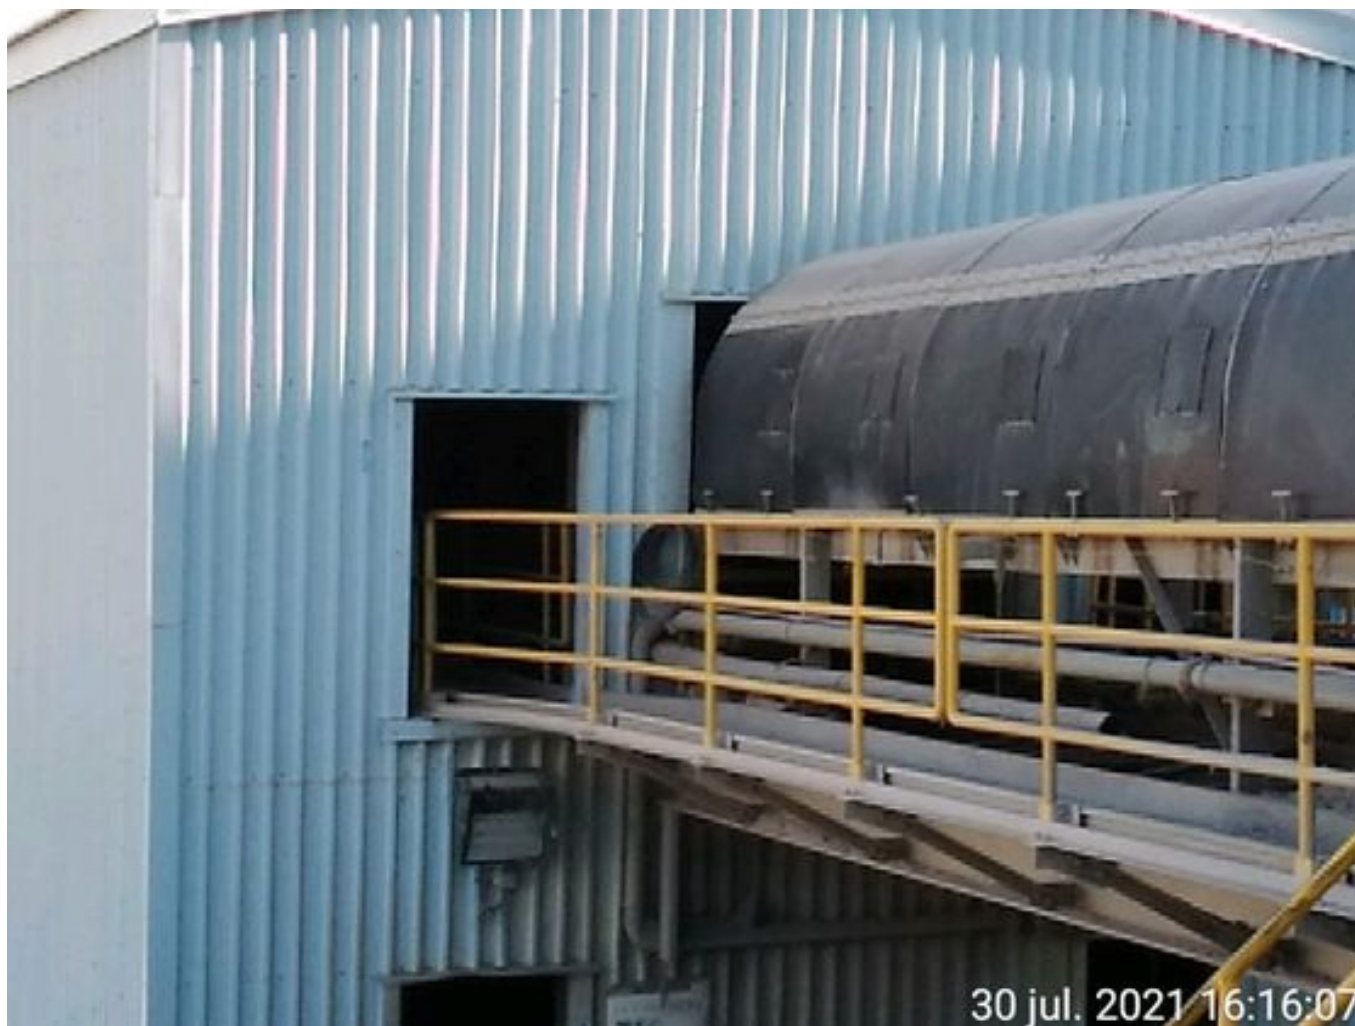
Foto 44: Medida: Regaderas. Lugar: Descarga stock pile planta. Comentarios: correas detenidas por falta de mineral en proceso en stock pile de chancado

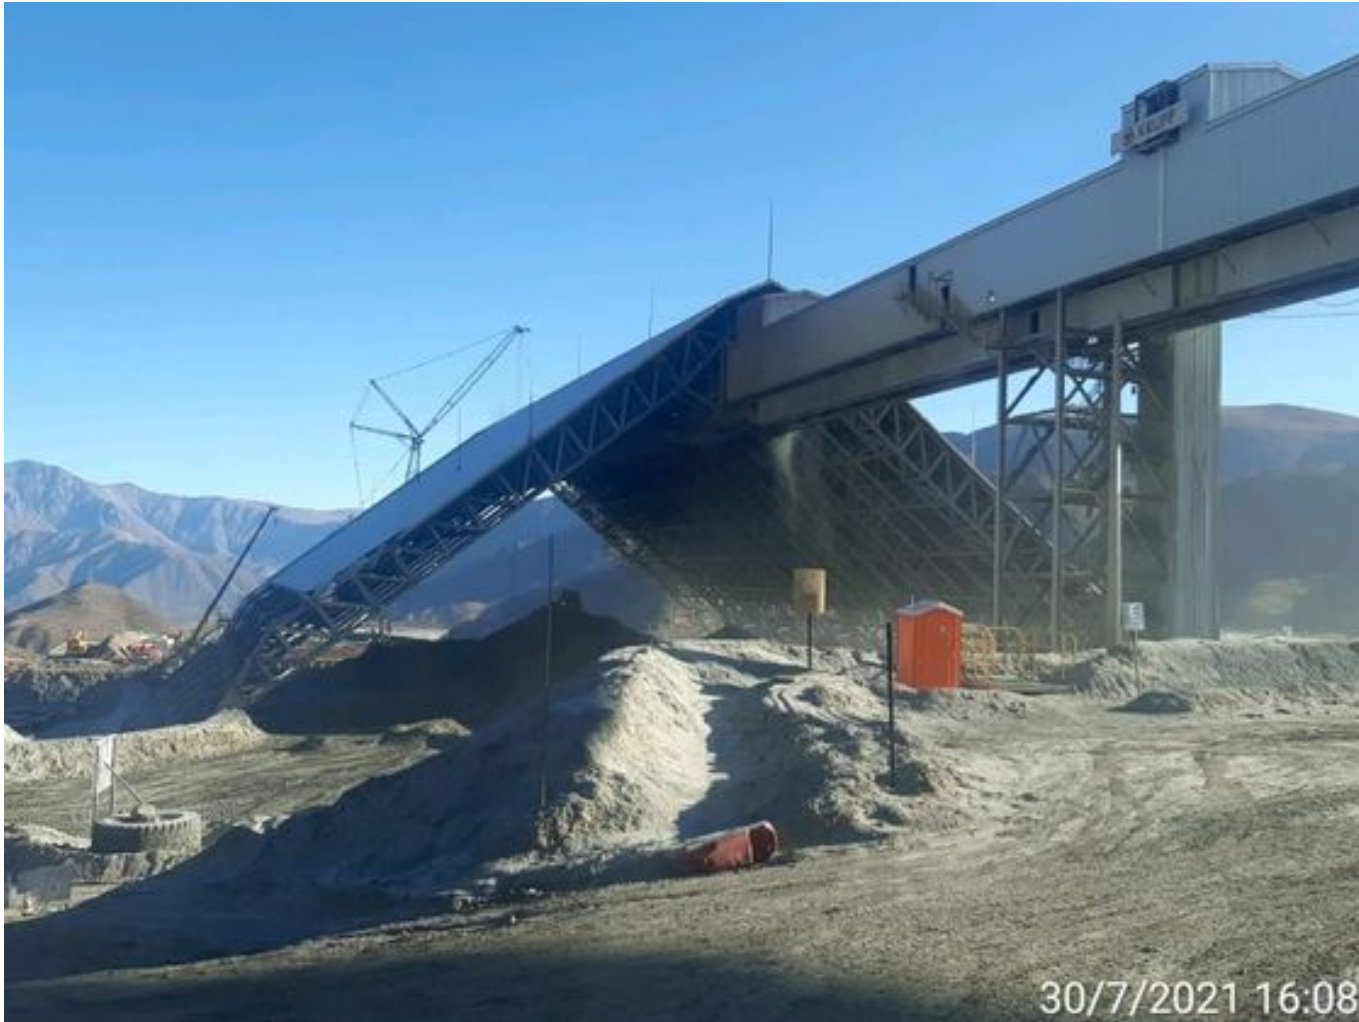
Foto 45: Medida: Regaderas. Lugar: Descarga stock pile planta. Comentarios: correas detenidas por falta de mineral en proceso en stock pile de chancado

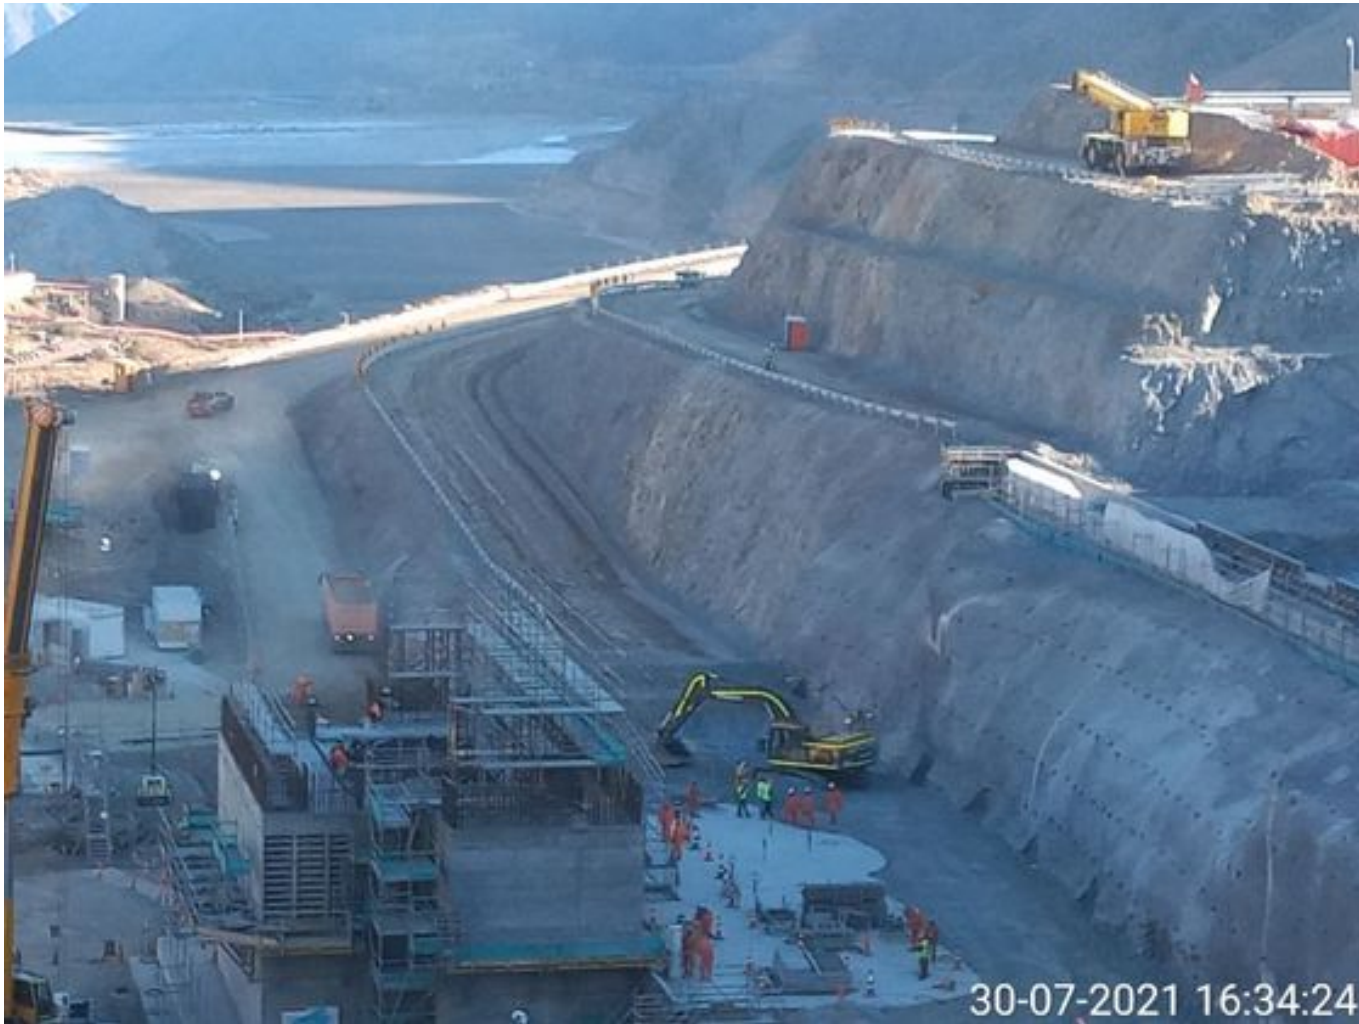
Foto 49: Medida: Riego de caminos en frentes de trabajo. Lugar: INCO. Comentarios: se nota que había pasado un aljibe humectando y después venia hacia las instalaciones de bechtel

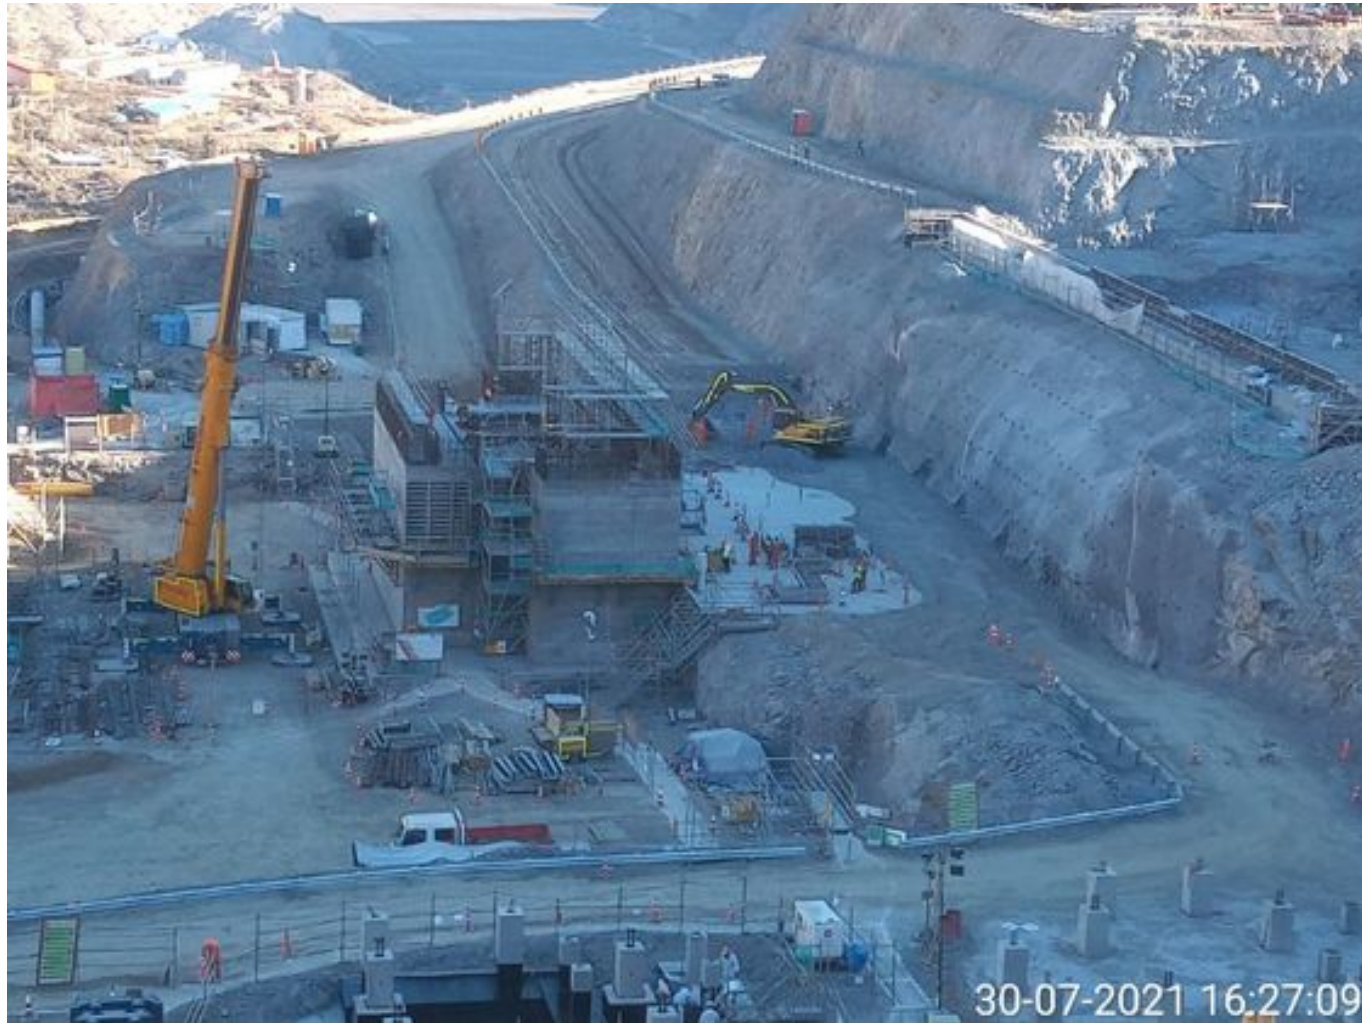
Foto 50: Medida: Riego de caminos en frentes de trabajo. Lugar: INCO. Comentarios: se nota que había pasado un aljibe humectando y después venia hacia las instalaciones de bechtel

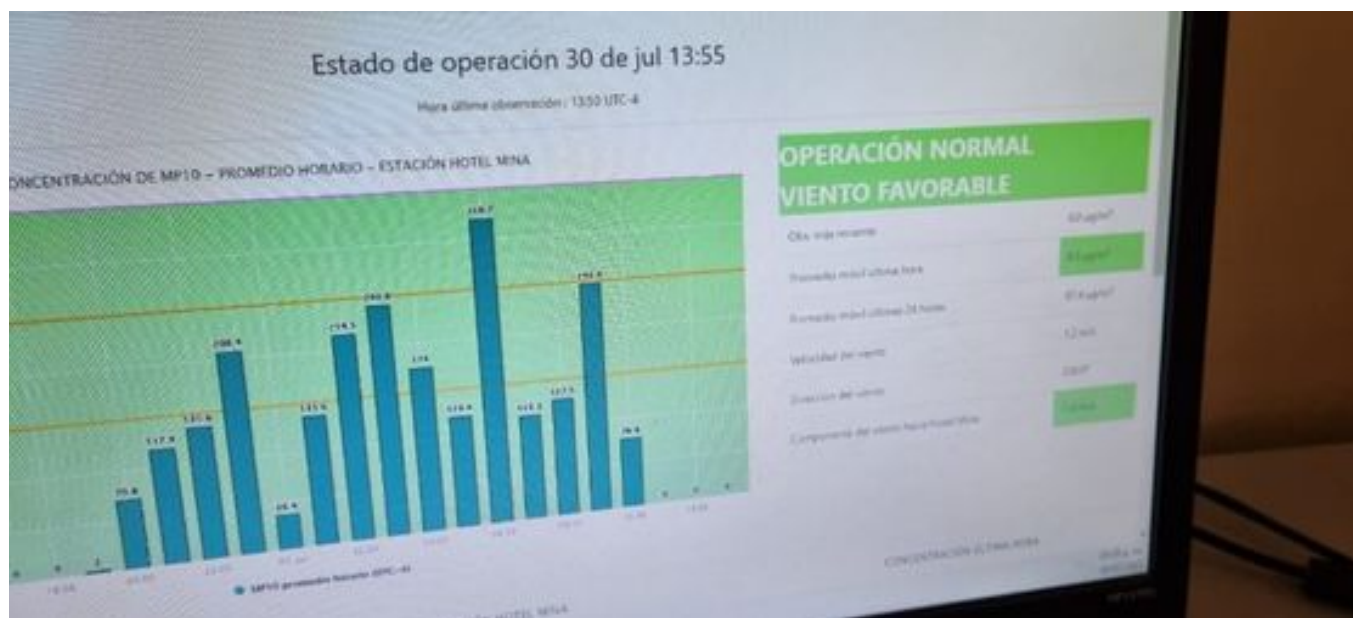
Foto 52: Medida: Paralización de equipos de carguío. Lugar: Medida Adicional. Comentarios: se presentó alerta 2 de 6 a 7 con un promedio hora de 319 ug/m3 , se detiene por mp10 ala 07 ,CF11 , cerro amarillo , botaderos 3080 , 3101 , ex garita mina, se riega frente de carguío pala 07
