MINERA LOS PELAMBRES

SERVICIO ETAPA II ENSAYO 30 HA FITOESTABILIZACIÓN

N° 4357-0000-MA-INF-001_0

INFORME ETAPA 0 - DIAGNÓSTICO

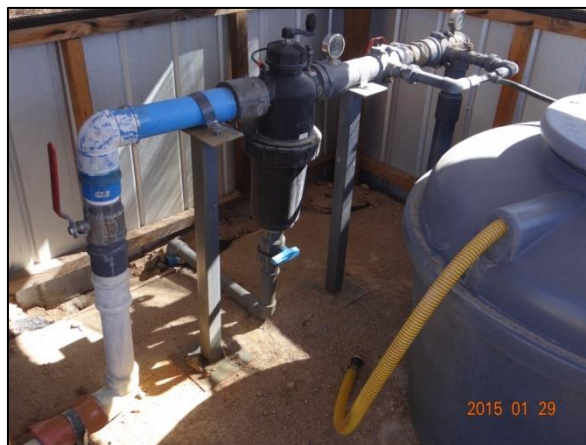
Fotografía 4-2: Vista Cabezal de riego

En el caso de la caseta de riego, se observó una filtración en el codo ubicado posterior al filtro de anillas lo que implicará el cambio de dicho elemento. (Ver Fotografía 4-2)

La revisión de todos los elementos que conforman el sistema de riego permite concluir que solo se debe reparar del cabezal de riego, el resto de los elementos no presentan daños ni filtraciones.

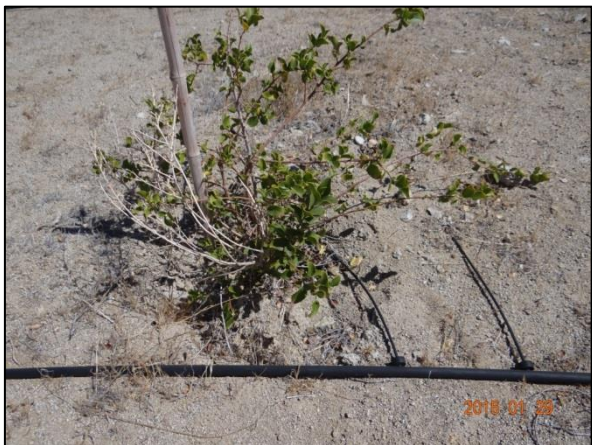
En el caso de los goteros, se observó que algunos de ellos debido a la dilatación y contracción de las tuberías de polietileno posiblemente en el momento de la instalación del sistema de riego quedaron desfasados en relación al individuo que deben regar (Ver Fotografía 4-5). Por otro lado, se observaron goteros que no entregaban agua debido a una

Fotografía 4-5 : Gotero desplazado en relación a individuo a regar

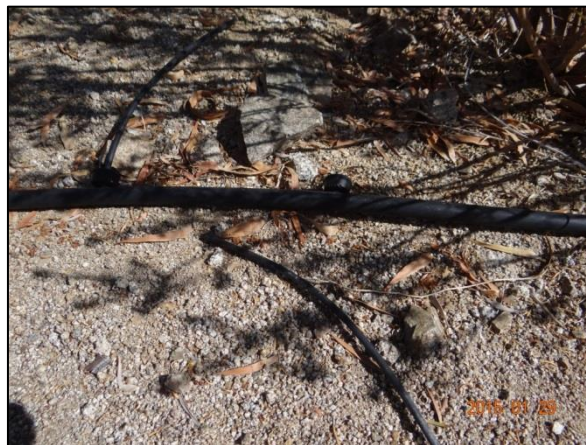
baja de presión por la filtración en el cabezal de riego o por el taponamiento de ellos. También se registraron microtúbulos desconectados de los goteros (Ver Fotografía 4-6).

Fotografía 4-6: Vista de microtúbulo desconectado de gotero.

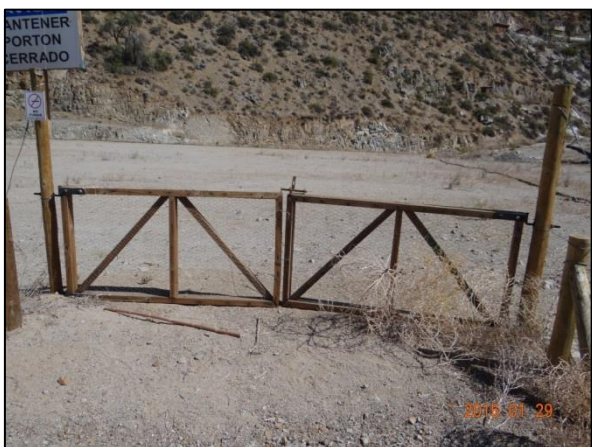
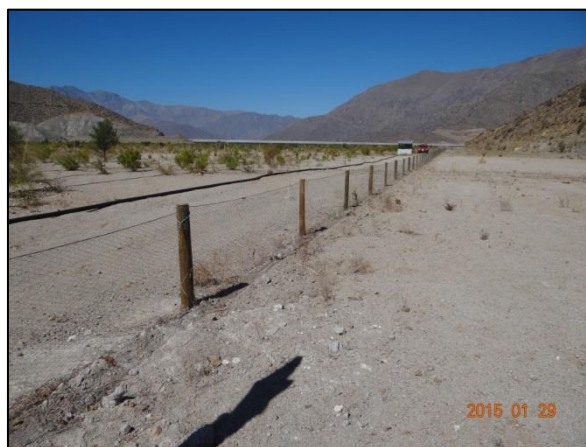
Durante el recorrido realizado al cerco perimetral que delimita el ensayo, no se observaron daños en los portones (Ver Fotografía 4-7 y Fotografía 4-8). Sin embargo, de acuerdo a la Fotografía 4-9 durante la inspección se constató que existen aproximadamente 12 metros de cerco que se encuentran dañados y que requiere mantención.

Fotografía 4-7: Vista portón de acceso

Fotografía 4-8: Vista cerco perimetral

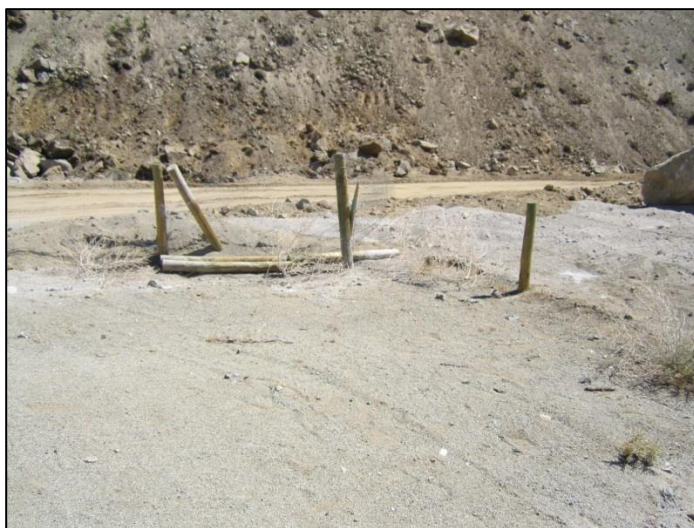
Fotografía 4-9 Vista cerco perimetral dañado

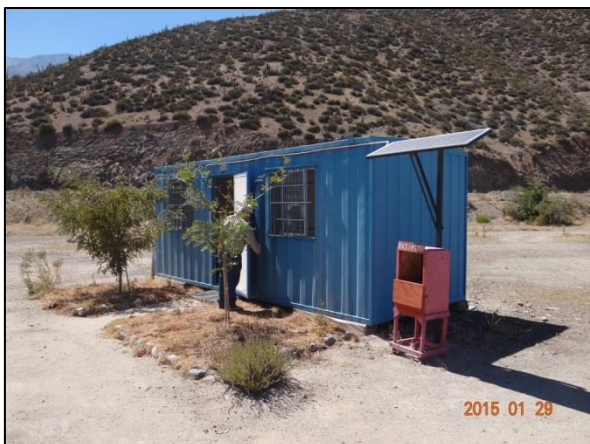
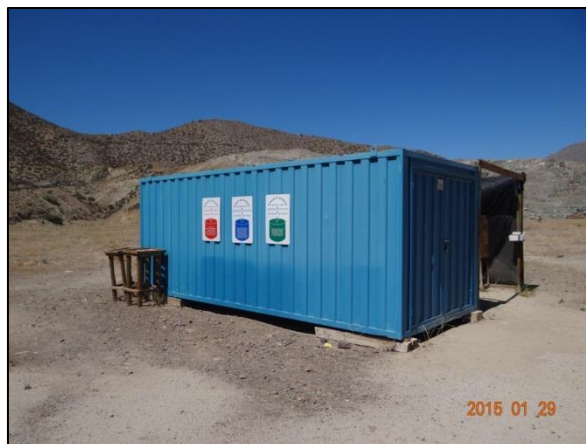
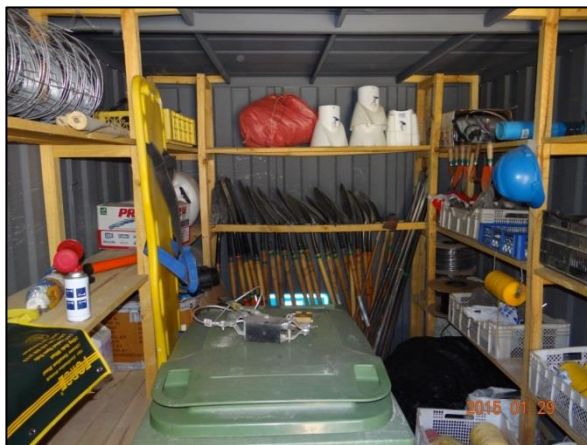
Fotografía 4-10: Vista container oficina

Fotografía 4-11: Vista container bodega

Fotografía 4-12: Vista interior container bodega

Durante la recepción y revisión de ellos, el personal de ARCADIS observó que ambos se encuentran en buen estado de conservación, al igual que los elementos que se encuentran en su interior.

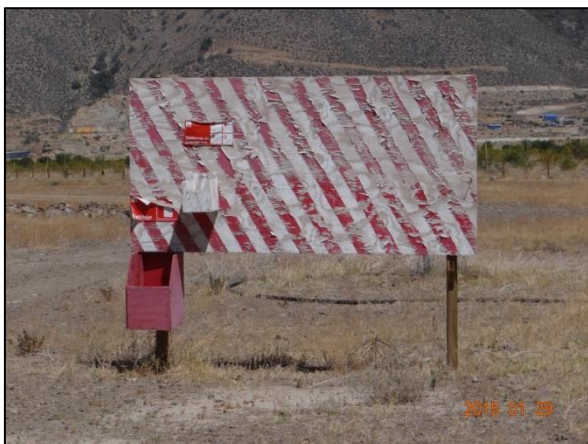
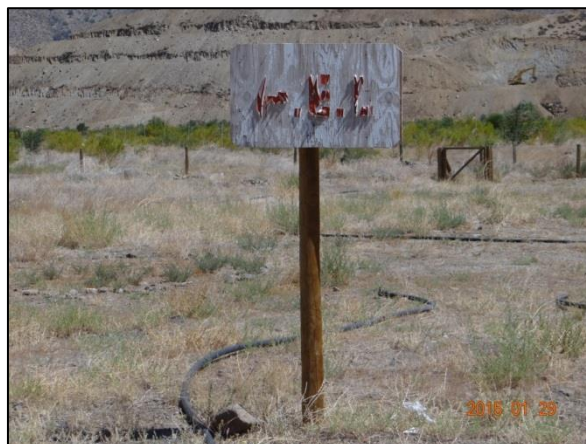
Dentro del sector donde se ubican estas instalaciones se observó que los letreros se encuentran deteriorados por el paso del tiempo y deberán ser pintados y acondicionados nuevamente (Ver Fotografía 4-13 y Fotografía 4-14).

Fotografía 4-13: Vista letrero deteriorado

Fotografía 4-14: Vista letrero deteriorado.
