ACTA DE INSPECCION AMBIENTAL

1. ANTECEDENTES		
1.1 Fecha de Inspección: 10-09-2020	1.2 Hora de inicio: 10:10 hrs	1.3 Hora de término: 11:20 hrs
1.4 Identificación de la actividad, proyecto o fuente fiscalizada: PLANTA FAENADORA SAN CARLOS		1.5 Fase de la actividad, proyecto o fuente fiscalizada: OPERACIÓN

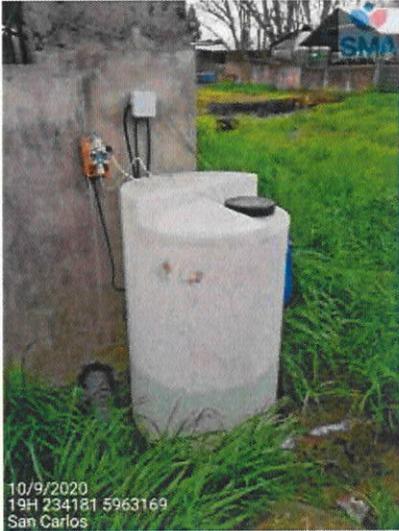
<p>10/9/2020 19H 234181 5963169 San Carlos</p>

8.3. Sistema de desinfección, durante la actividad es lo primero que se chequea con el fin de constatar su operación continua, al visualizar se da cuenta de la presencia de una cámara de cloración de tipo contacto directo, construida en hormigón armado la que se asociado a un estanque de acumulación plástico con hipoclorito de sodio, el que dosifica mediante bomba automática siguiendo posteriormente la línea del ducto efluente. La operación del sistema de desinfección se mantiene durante toda la visita.

13. FOTOGRAFÍAS DE LA ACTIVIDAD	
Sistema de desinfección - Operativo	Lombrifiltro Sur - Operativo

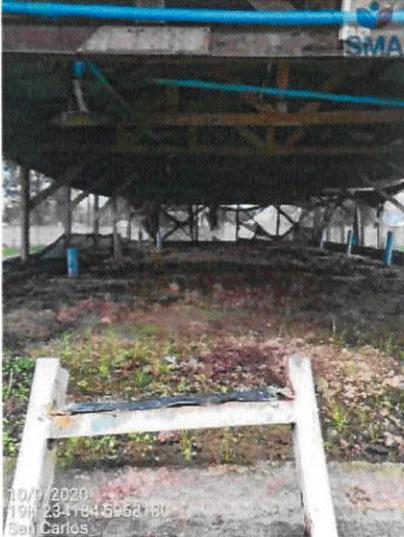
<p>10/9/2020 19H 234184 5963180 San Carlos</p>
Lombrifiltro Sur - operativo	Contenedor de Residuos sólidos - sellado

Durante la visita, se da cuenta de la existencia de dos sistemas aislados de lombrifiltro, una unidad (norte) está en operación y la otra (sur) a la espera de la carga, para lo cual se solicita activar proceso de irrigación con el fin de constatar operación de ambos sistemas, lo que es efectivo. Revisado ambos sistemas, se da cuenta que ambos sistemas tienen presencia de lombrices del tipo californianas.

Respecto del sistema de irrigación de ambos lombrifiltros, se observa que no logra dispersarse el afluente forma efectiva sobre el total de la superficie del lombrifiltro, generando en momentos chorros que producen perforaciones y acumulación en el estrato superior de las unidades. De lo informado en el PdC no se logra cumplir la función de aspersión, ya que escurre tipo chorro continuo.

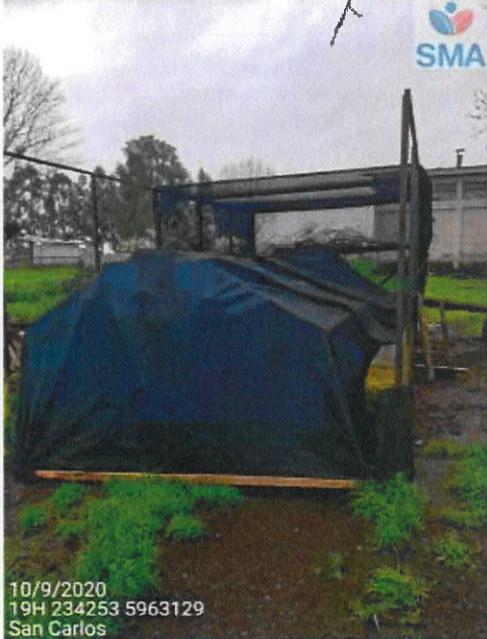
<p>10/9/2020 19H 234253 5963129 San Carlos</p>

8.6. Contenedor de residuos sólidos, se habilita contenedor sellado con mala ratchet, con el fin de acumular y disponer residuos sólidos, para luego ser derivados a sitios de disposición autorizados (CITA-Chillán Viejo).

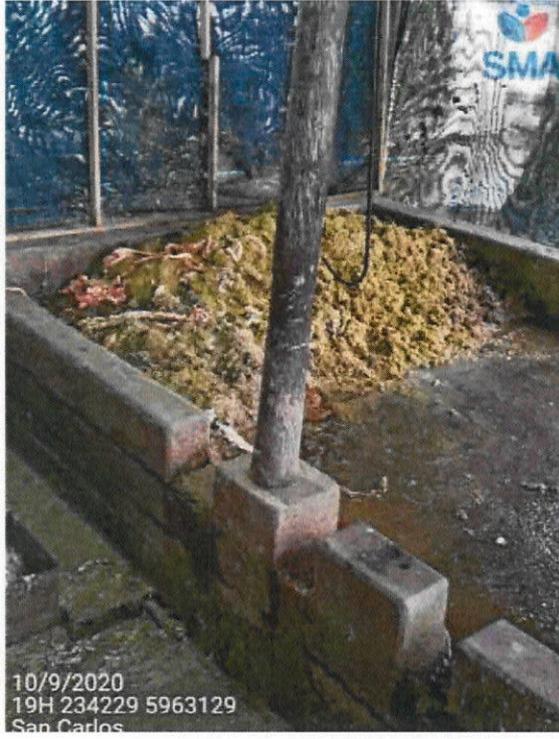
<p> 10/9/2020 19H 234229 5963129 San Carlos </p>

8.5. Tratamiento Primario. La línea de salida del área de faenamiento, está compuesto por piscinas de hormigón techada y sellada perimetralmente con malla ratchet, la piscina presenta desnivel y separación de líneas para mejorar factores de sedimentación, las que incorporan rejillas de retención de partículas. Estas cámaras reciben RILES de aguas verdes de faena de vacunos y de faena de cerdos.

<p>Separación de Rumen – Aguas Verdes</p>	<p>Separación de viseras-Aguas rojas</p>

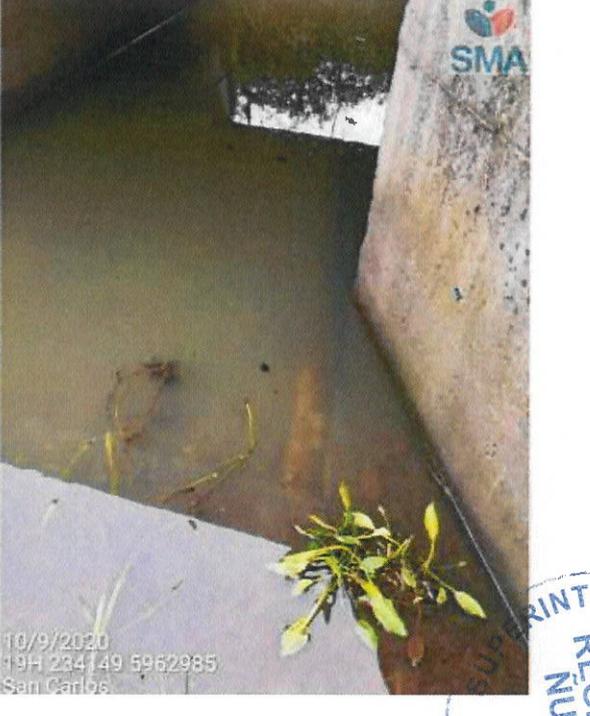
<p> 10/9/2020 19H 234149 5962985 San Carlos </p>

8.7. Punto de descarga, se chequea línea de efluente, donde se da cuenta que existe descarga sumergida en estero Margarita, bajo caletera. En el lugar no se perciben olores asociados a la actividad, ni evidencia de residuos sólidos o grasas asociadas al curso de agua (N5962980 - E234144- H185 WGS 84).

<p> 10/9/2020 19H 234229 5963129 San Carlos </p>
<p>Unidad de tratamiento primaria</p>	<p>Descarga estero Margarita</p>
