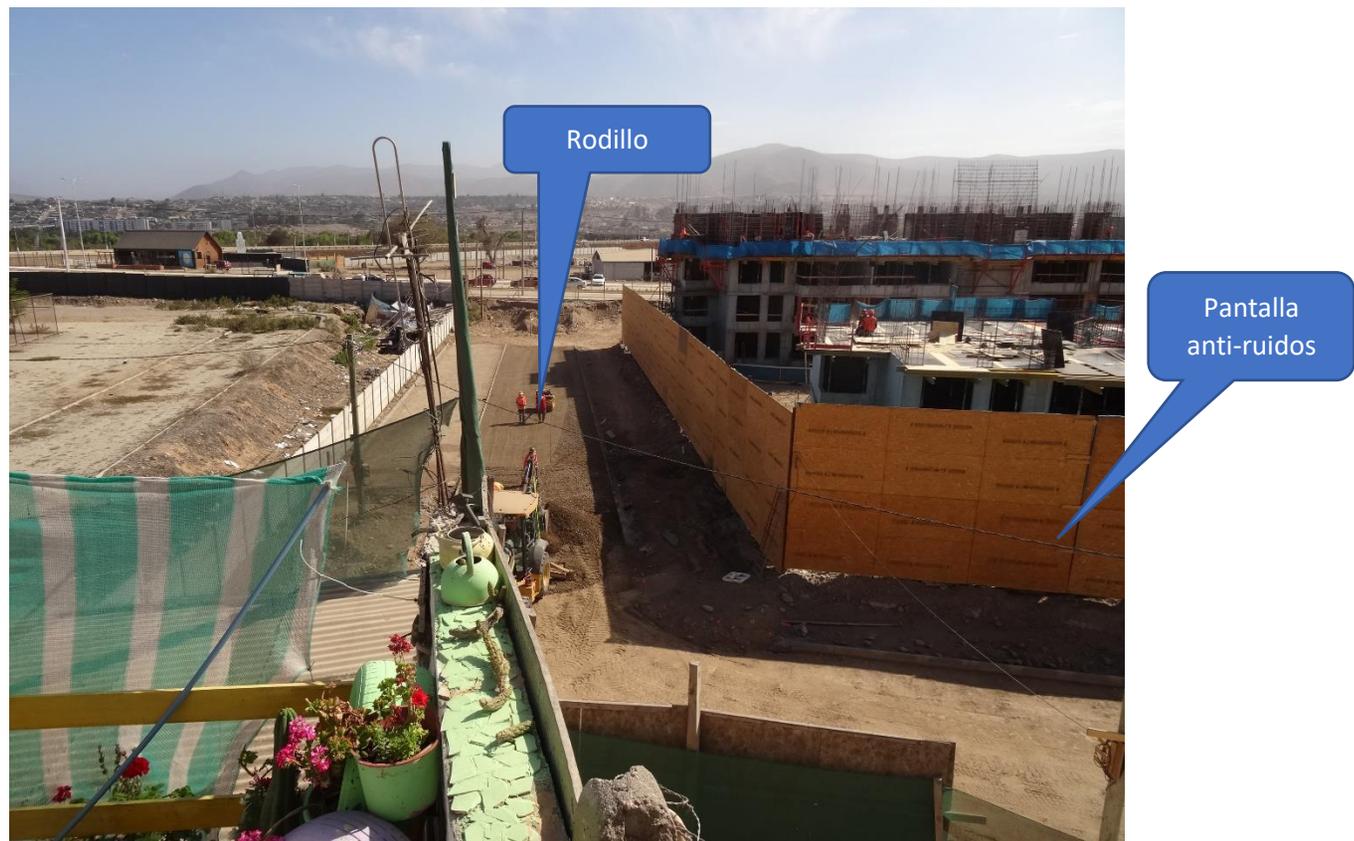
Fotografía 1.

Descripción del medio de prueba: Vista desde terraza de casa del denunciante hacia la obra. En costado izquierdo y por fuera de la pantalla perimetral de control de ruido, se realizaban trabajos con rodillo compactador y movimiento de material con maquinaria

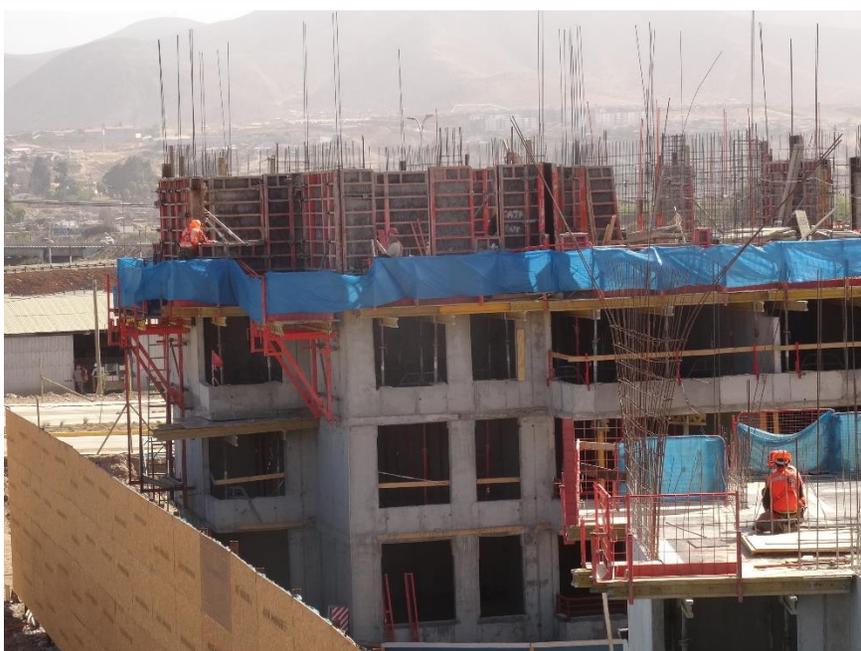
Fotografía 2.

Descripción del medio de prueba: Avance de la obra en altura. No se observan medidas de mitigación de ruidos

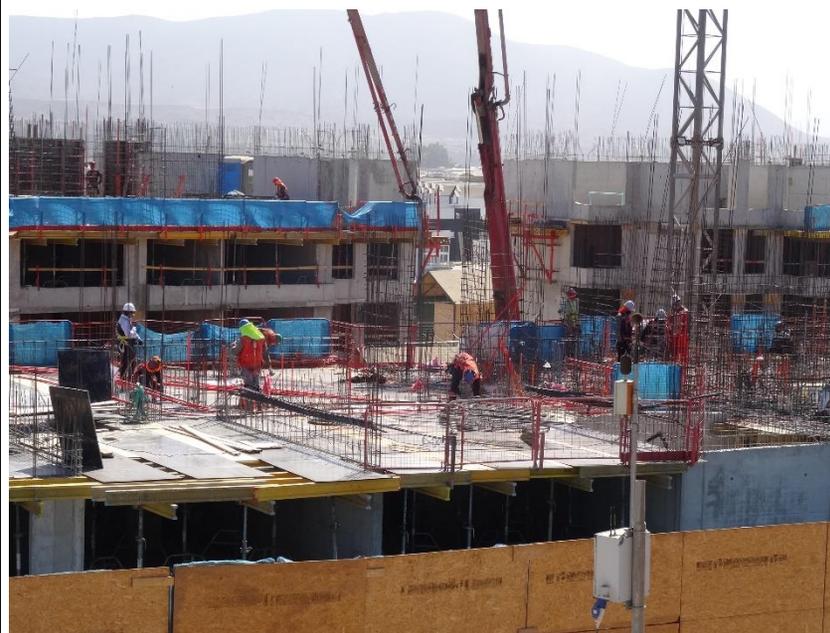
Fotografía 3.

Descripción del medio de prueba: Avance de la obra en altura. No se observan medidas de mitigación de ruidos

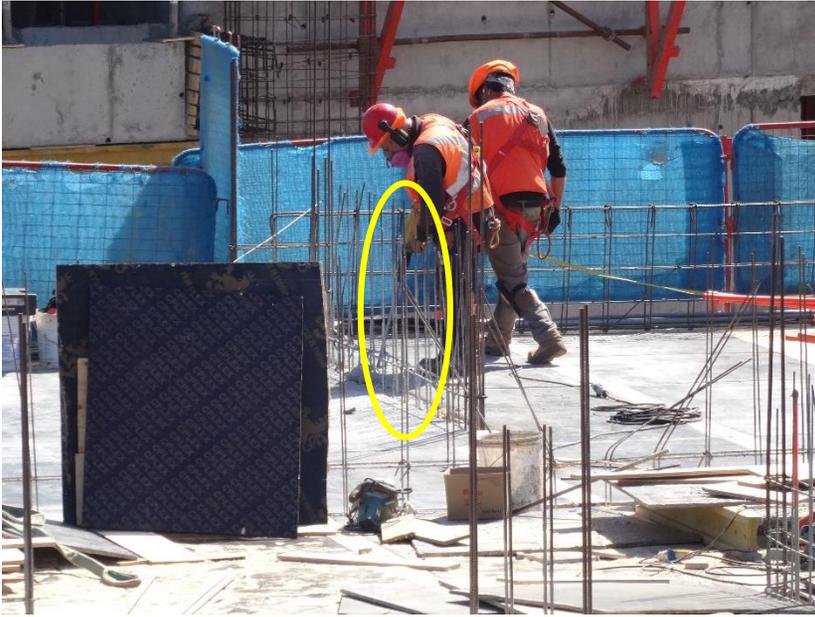
Fotografía 4.

Descripción del medio de prueba: Operación de maquina percutora sin utilización de alguna medida de mitigación de ruidos

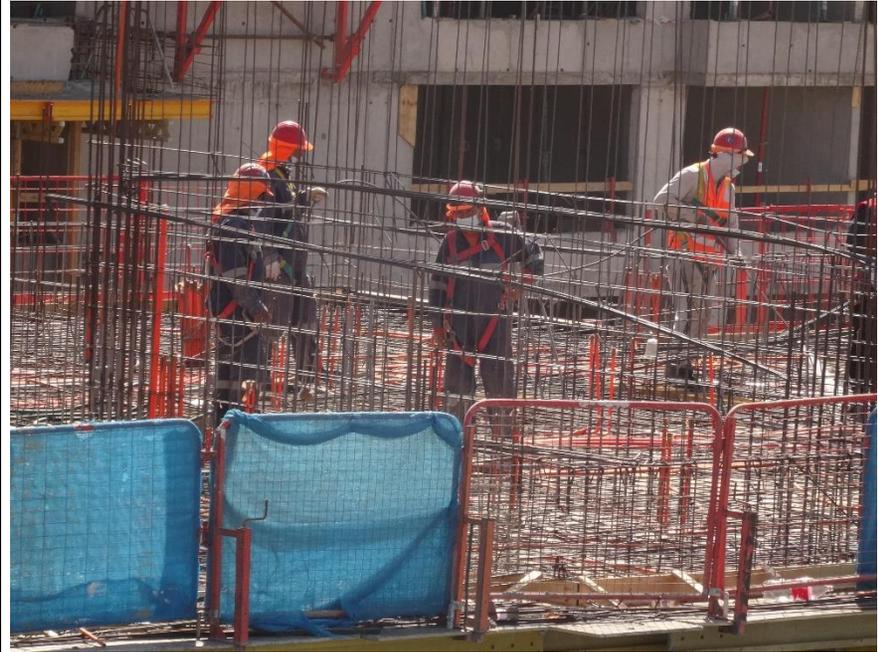
Fotografía 5.

Descripción del medio de prueba: Avance de la obra en altura. No se observan medidas de mitigación de ruidos

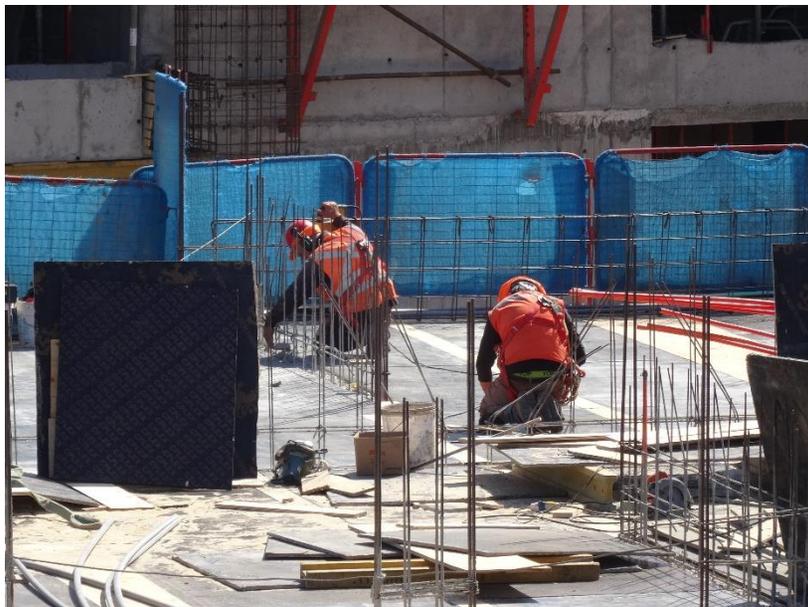
Fotografía 6.

Descripción del medio de prueba: cortes de materiales metálicos/madera sin utilización de alguna medida de mitigación de ruidos

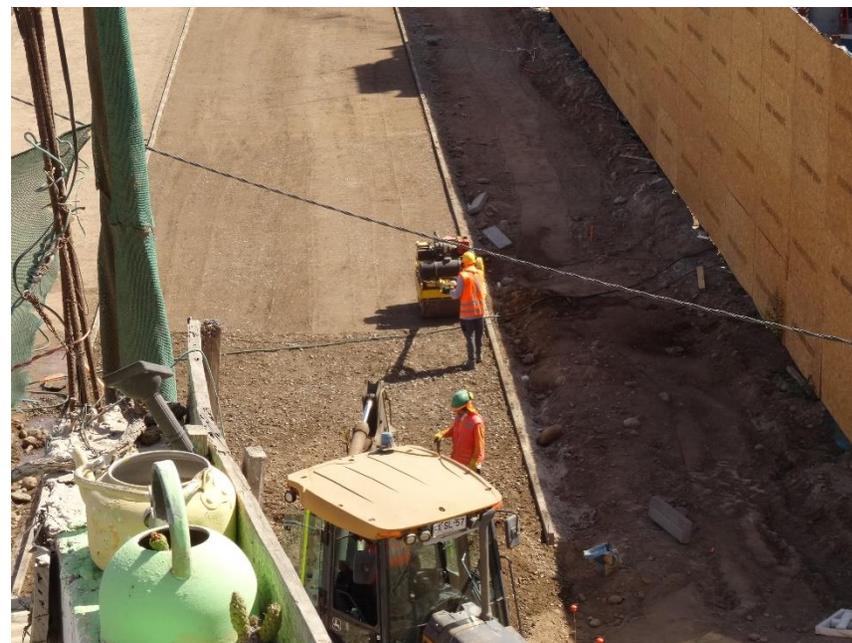
Fotografía 7.

Descripción del medio de prueba: Operación de rodillo compactador y maquinaria por fuera de la pantalla perimetral de control de ruidos.
