1.1. Informe técnico y resultados del proceso de investigación del incidente señalado en el documento "Informe Preliminar: Rotura de liner de piscina de emergencia Nº1 del relaveducto de tranque de relaves El Mauro sector Camisas".

1.- INTRODUCCION

Este informe presenta los resultados de la investigación de terreno de la falla que se presentó en la piscina Camisas No. 1 4320-TK-011, el día 30 de agosto de 2008 y es complementario al Informe Preliminar presentado el 01 de septiembre de 2008.

2.- MECANISMO DE FALLA

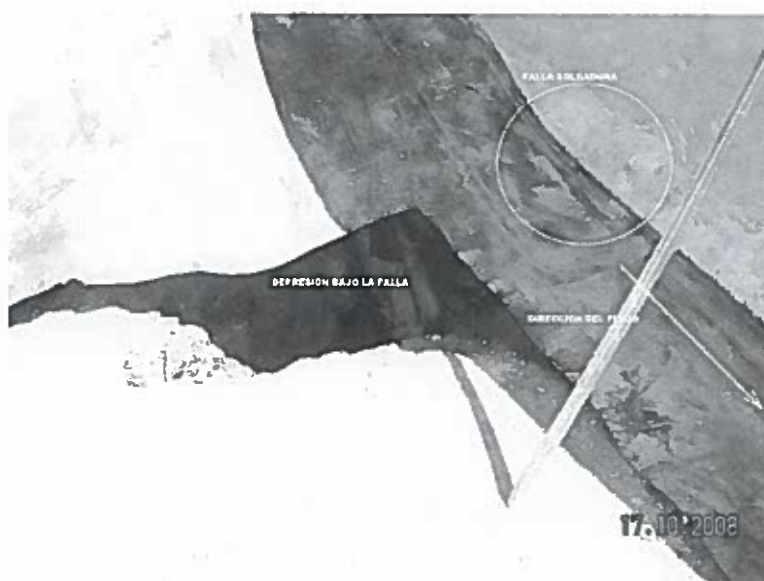
Fotografía N° 2

La trayectoria seguida por las filtraciones se aprecia en el Anexo, en las fotografías 2, 4, 5 y 6.

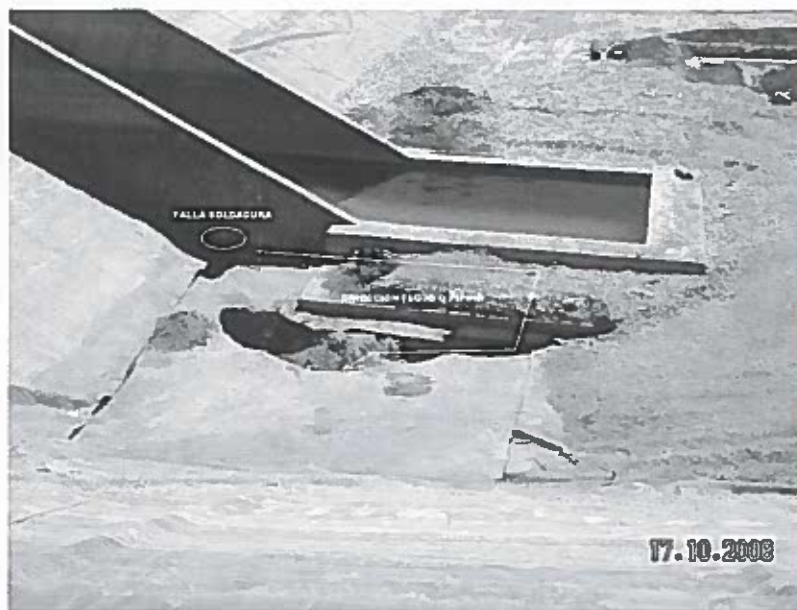
Fotografía N° 3

Una vista panorámica permite apreciar tanto la zona de falla como el hundimiento local posterior que se produjo en el terreno adyacente, en la proximidad del sistema de descarga (Ver fotografía N°3).

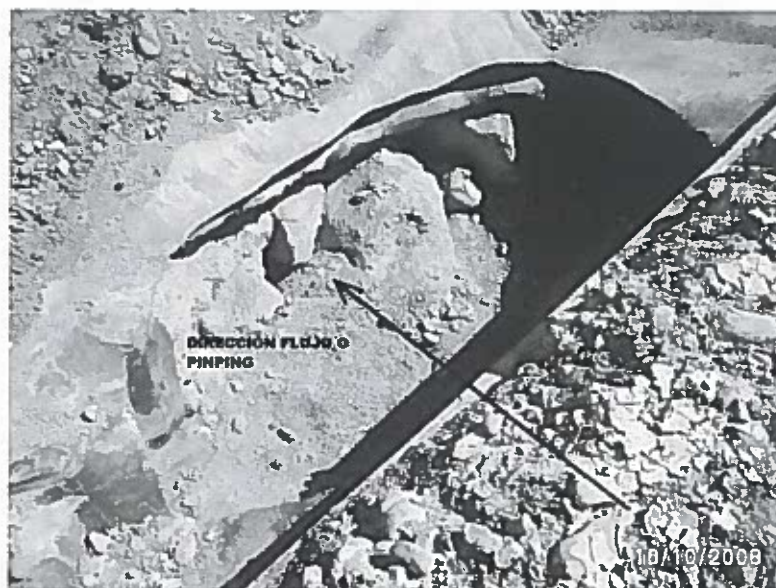
Fotografía N° 6

En los bordes del desgarró se podían apreciar dedos de diferentes magnitudes, de espesores variables, disminuyendo hacia el extremo libre, lo que muestra la fluencia del material al ser traccionado (ver fotografía N°6).
