# PISCINAS DE EMERGENCIA PUNTO BAJO CAMISAS

**CSM081-4230-C-IT-002**

## REPARACIÓN DE PISCINA DE EMERGENCIA N° 1

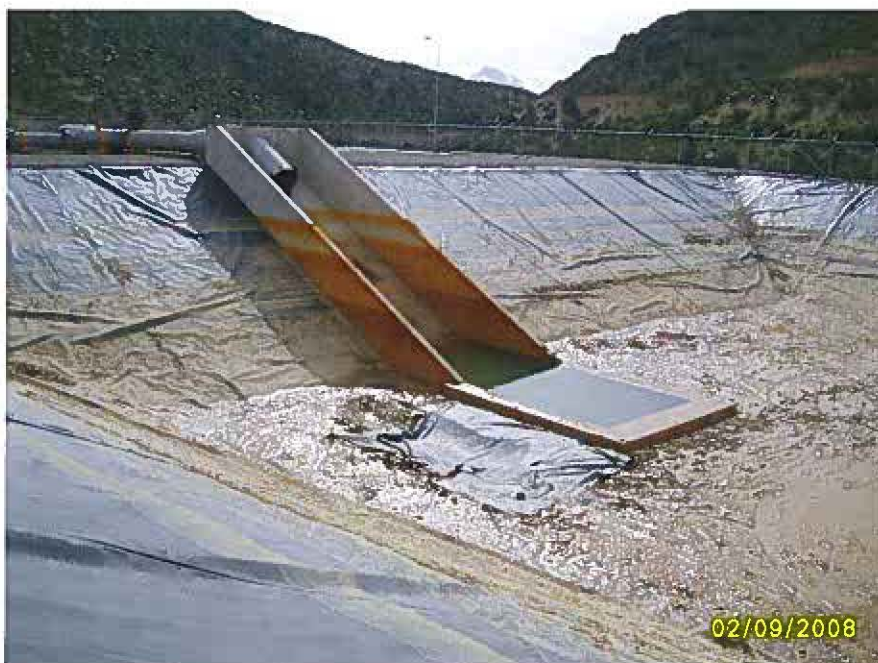
Este informe presenta las acciones tomadas para reparar las filtraciones que se presentaron en la Piscina de Emergencia Camisas No. 1 4320-TK-011, detectadas el día 29 de agosto de 2008 por la noche, originadas por una falla en la termofusión de la geomembrana con el polyblok adosado al ala derecha de la estructura de hormigón de la Descarga de Relave, que muestra a la izquierda en la foto al pie.

*Foto 1: Vista desde sector de la piscina donde falló.*

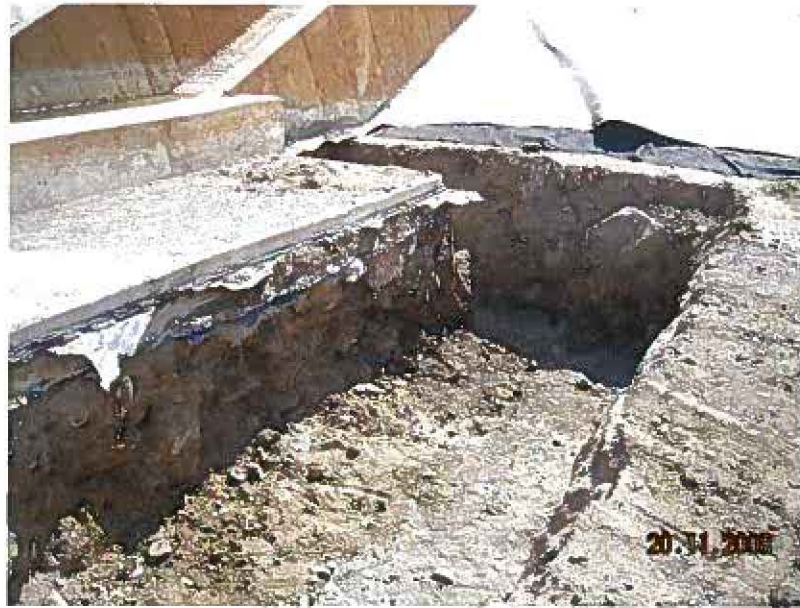
*Foto 2: Excavación en el entorno de la Descarga*

Se retiró la membrana en un área de 4 m alrededor de la Losa de Defensa (foto 2), se demolió la Losa de Perimetral de Defensa, se excavó el relleno en la periferia y finalmente se rehizo el relleno estructural en el entorno de la Obra de Descarga de Relave, en un perímetro de 4 m desde el nivel de fundación de la obra.

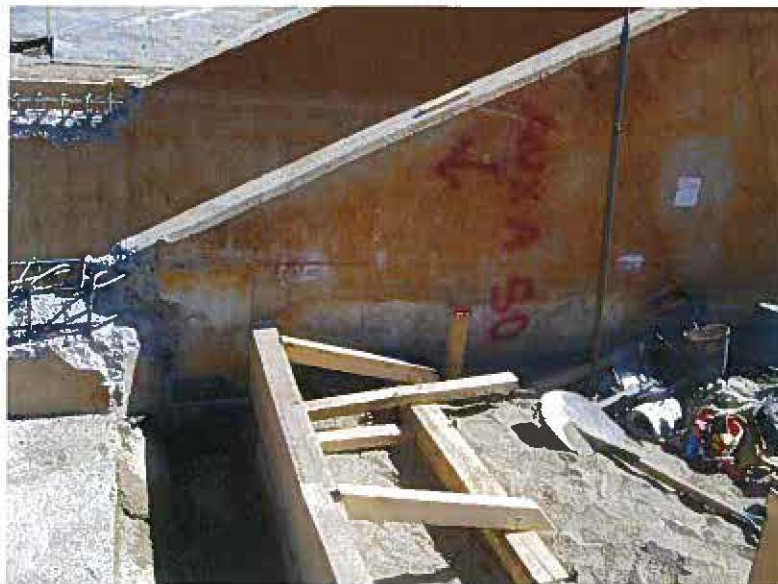
*Foto 3: Reposición de Losa de Defensa.*

Losa de Defensa original fue demolida para efectuar el relleno estructural bajo mejores condiciones de trabajo, reconstruyéndose después de efectuado el relleno. En la nueva losa se instaló un water-stop, para impedir las filtraciones entre el hormigón antiguo y el nuevo (Fig. 1 y 2) y un polylock de 15 cm para fijar las membranas, en la foto 3 se muestra la disposición del moldaje para la zarpa antes de hormigonar la Losa. La reconstrucción se realizó según el Esquema OSM703-4230-C-SK-016.
