INFORME DE SEGUIMIENTO AMBIENTAL

MEDIDAS PREVISIONALES PISCINA CAMISAS-MLP ANTECEDENTES SOLICITADOS POR LA SUPERINTENDENCIA DEL MEDIO AMBIENTE Res.Ex. N°2395 DEL 05 DE NOVIEMBRE DE 2021

GP-INF-S-715, Rev. 3

Diciembre 2021

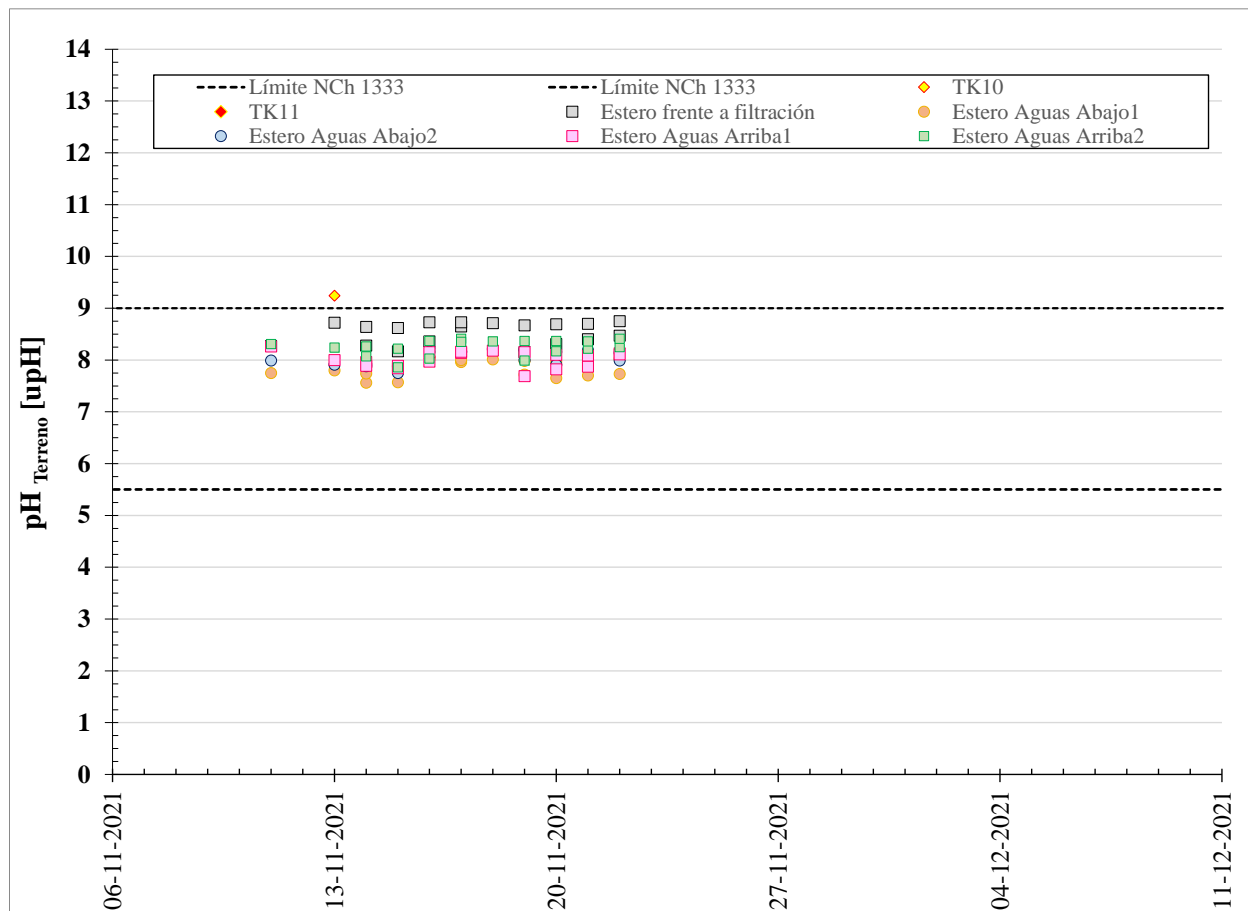
Figura N°6.1: Mediciones de pH Terreno para puntos comprometidos.

Los puntos Estero Frente Filtración, Estero Aguas Arriba 2, Estero Aguas Arriba 1, Estero Aguas Abajo 2 y Estero Aguas Abajo 1 presentan valores similares, en un rango neutro a básico, con valores entre 7,5 y 9 upH, dentro de los límites exigidos por NCh1333.

La medición en el punto TK-10 presenta un valor levemente superior a las aguas naturales (9,24 upH).

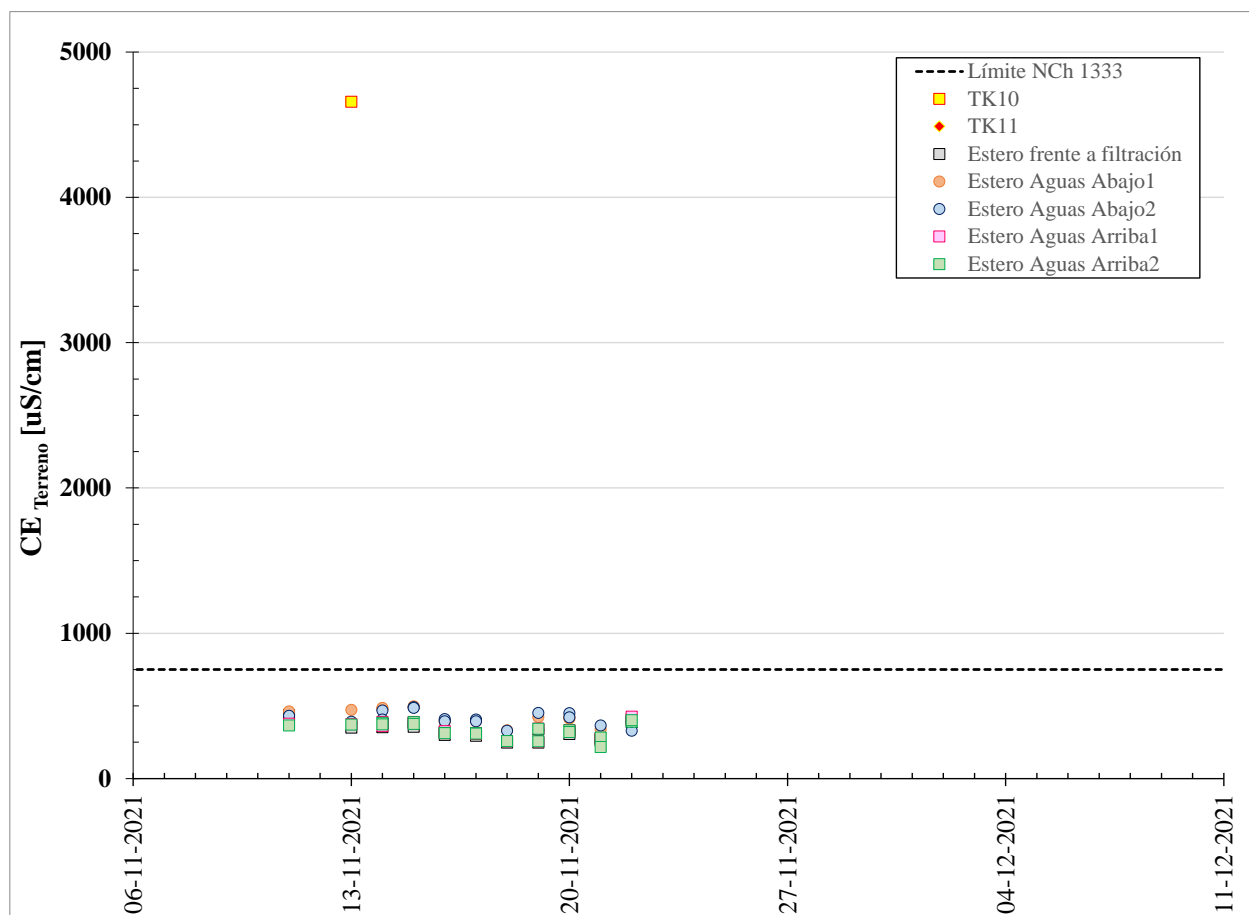
Figura N°6.2: Mediciones de CE Terreno para puntos comprometidos.

Los puntos Estero Frente Filtración, Estero Aguas Arriba 2, Estero Aguas Arriba 1, Estero Aguas Abajo 2, Estero Aguas Abajo 1 presentan valores similares y dentro de los límites exigidos por NCh1333. Asimismo, no se observan diferencias significativas entre las mediciones aguas arriba y aguas abajo de la piscina de emergencia. Las mediciones se mueven en un rango entre 500 y 200 uS/cm.

El punto TK10 presenta un valor superior respecto de las aguas naturales (4658 uS/cm). TK10 corresponde a una de las piscinas de emergencia, por lo tanto, se espera que presente una marca diferente a las aguas naturales de la cuenca.

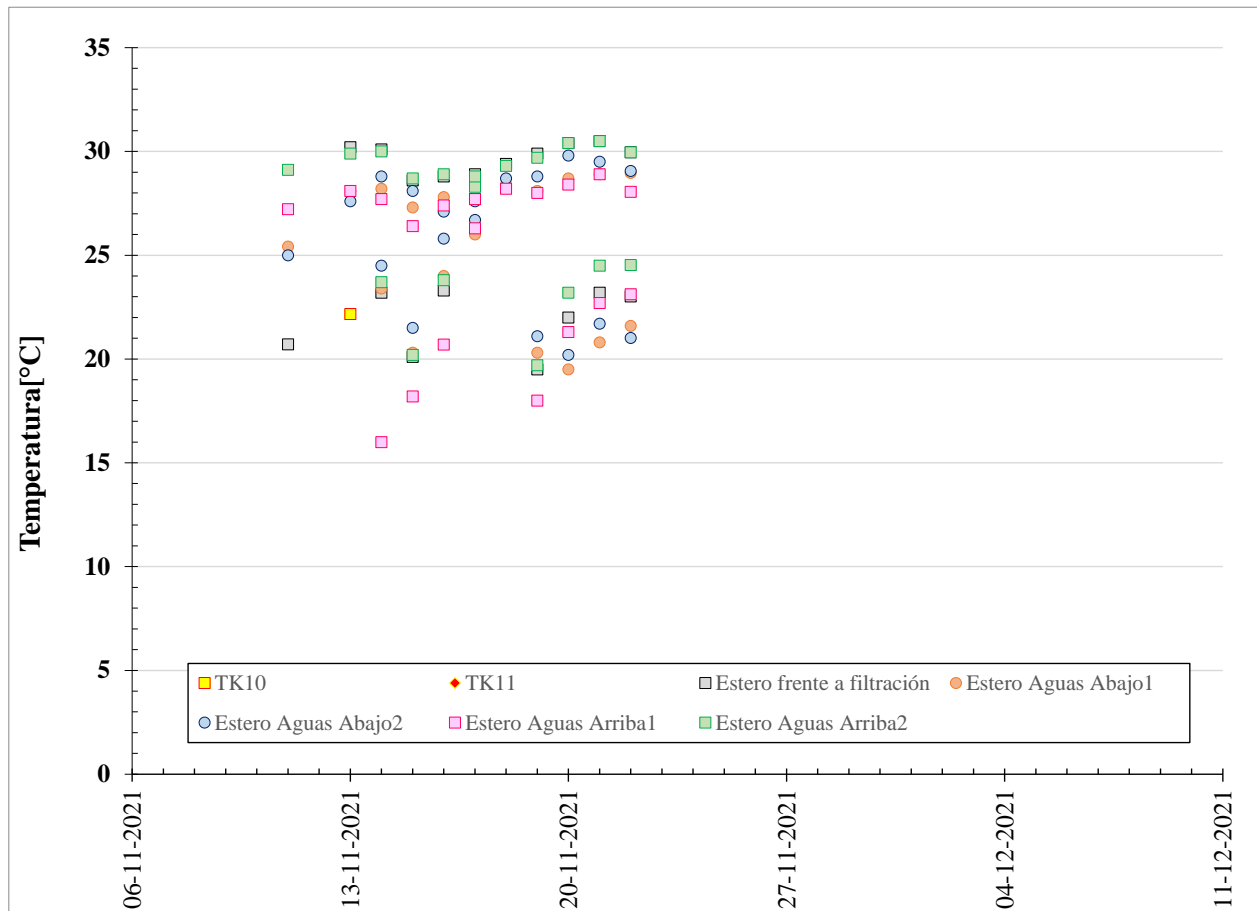
Figura N°6.3: Mediciones de Temperatura para puntos comprometidos.

Con respecto a los puntos a analizar (TK10, Estero Frente Filtración, Estero Aguas Arriba 2, Estero Aguas Arriba 1, Estero Aguas Abajo 2 y Estero Aguas Abajo 1) se observa que presentan valores en un rango entre 16-30,5°C, posiblemente asociado a la época estival.

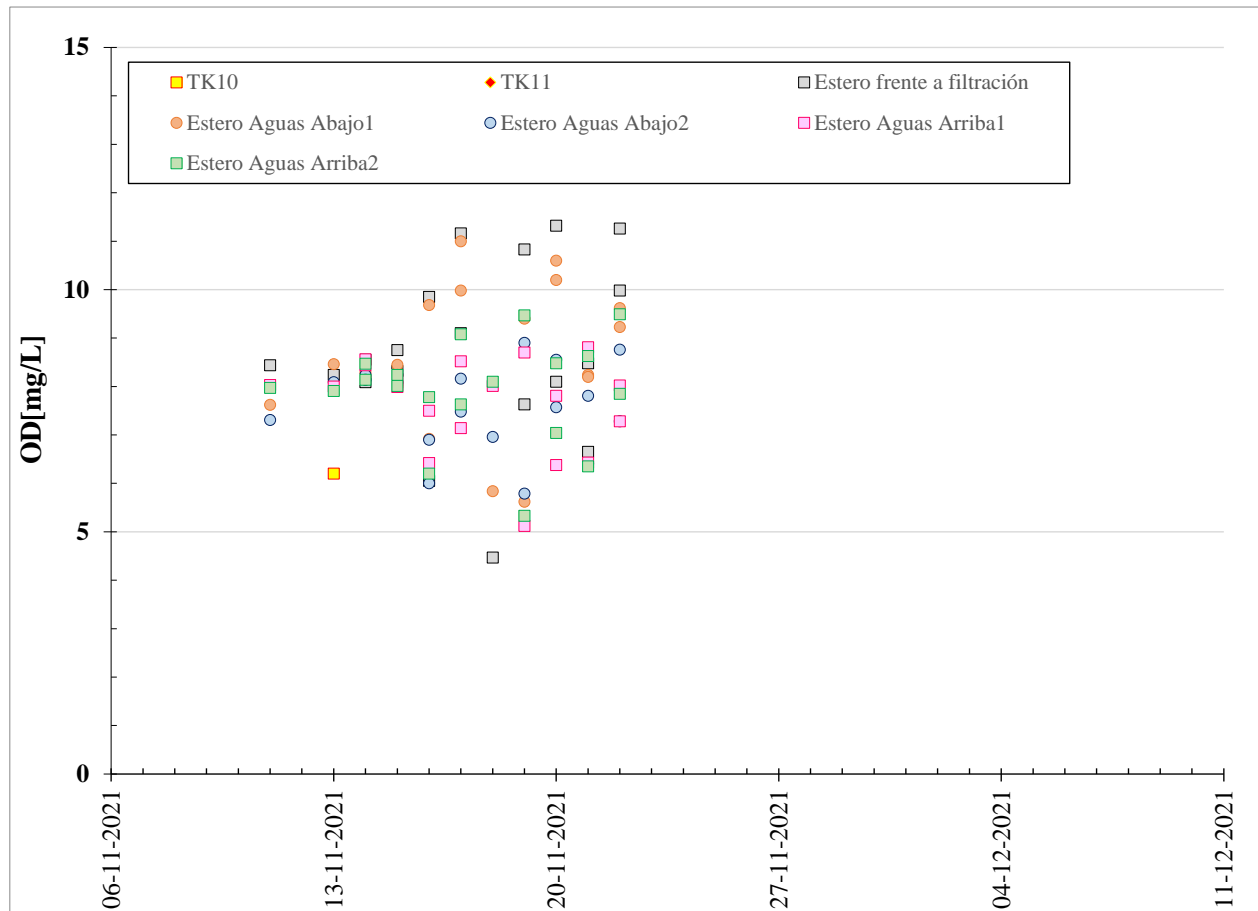
Figura N°6.4: Mediciones de Oxígeno Disuelto para puntos comprometidos.

TK10, Estero Frente Filtración, Estero Aguas Arriba 2, Estero Aguas Arriba 1, Estero Aguas Abajo 2 y Estero Aguas Abajo 1, presentan valores que se mueven en un rango 4 a 11 mg/L, aproximadamente.

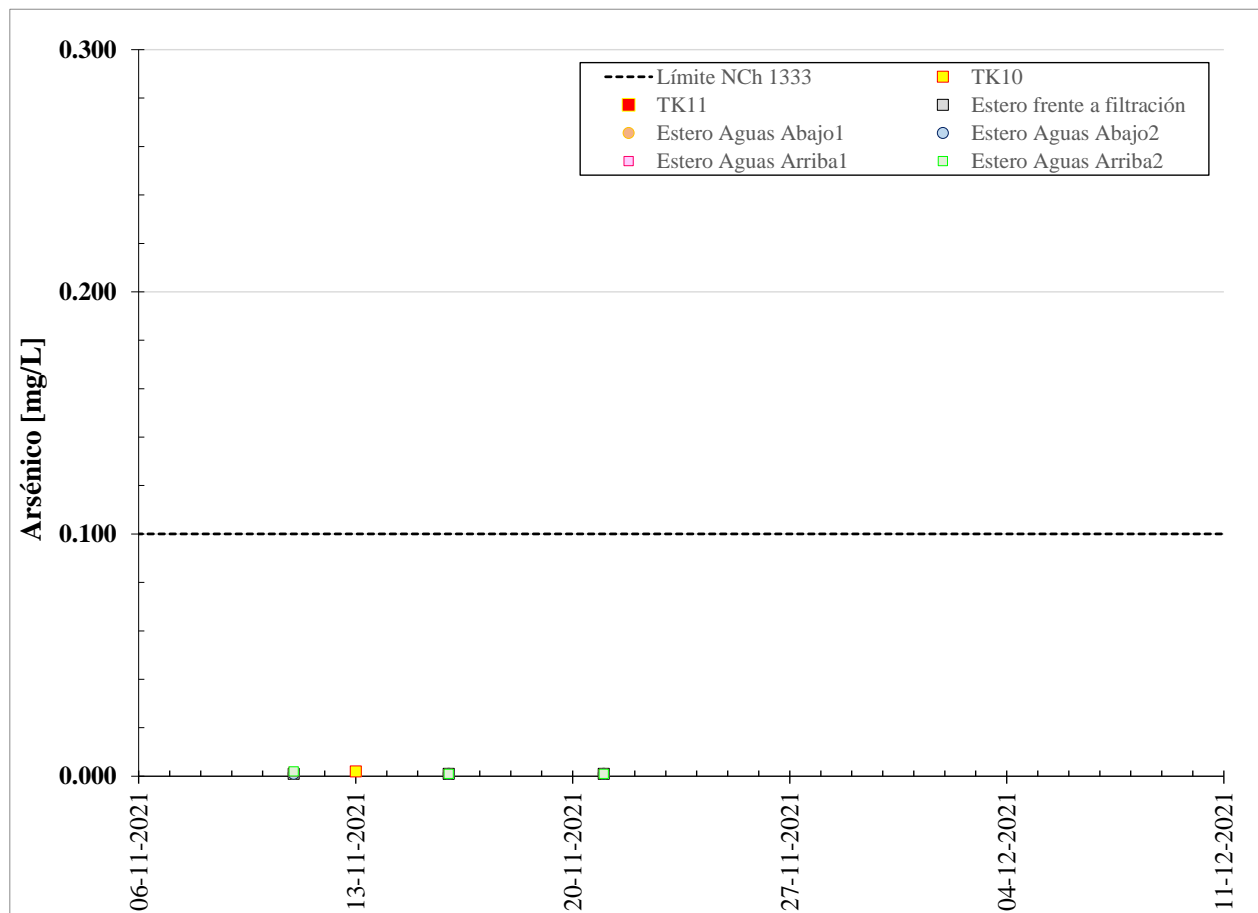
Figura 6.5: Mediciones de Arsénico para puntos comprometidos.

Todos los puntos presentados en el gráfico presentan valores bajos y notoriamente inferiores a los especificados en la NCh1333 (0,1 mg/L). Asimismo, se observa similitud entre los valores medidos aguas arriba y aguas abajo de la piscina de emergencias.

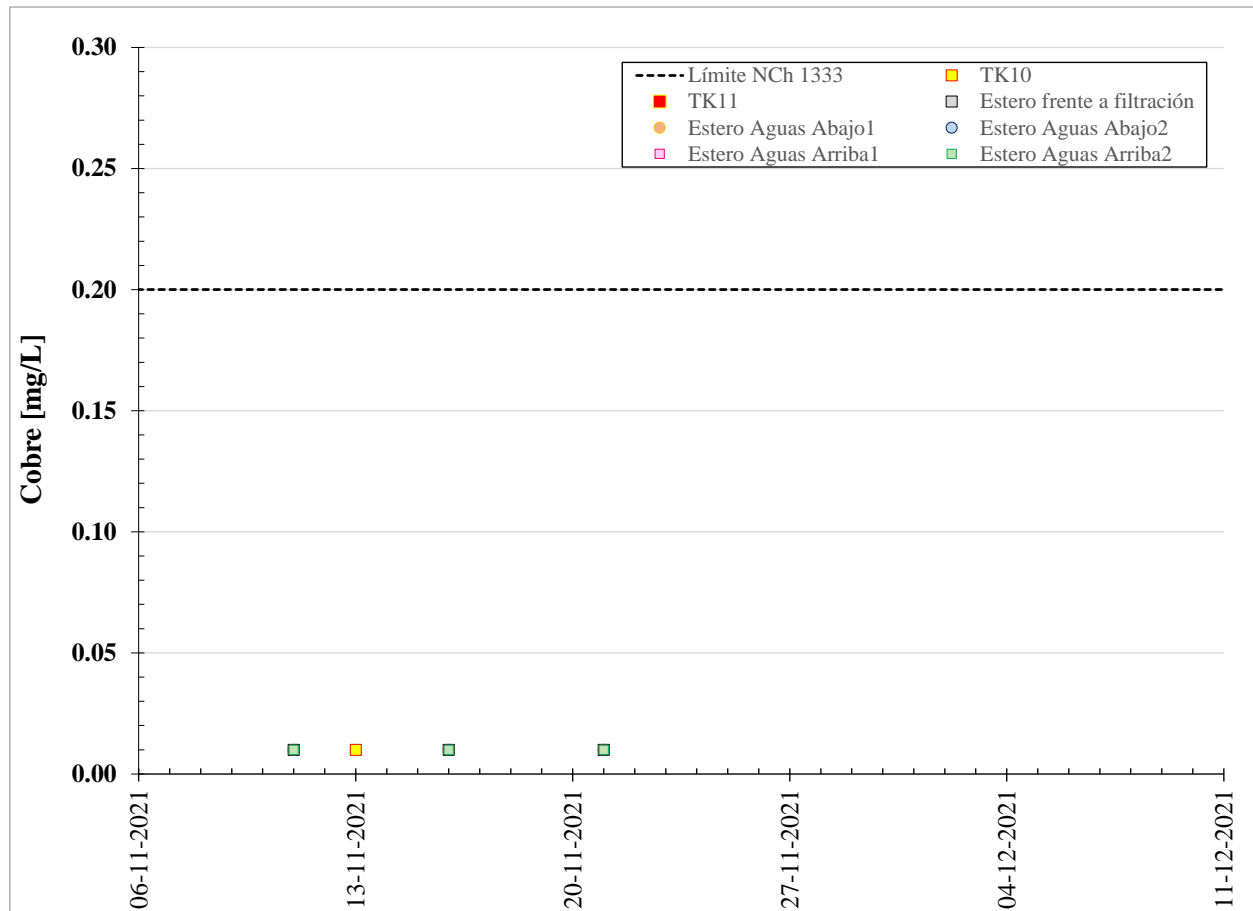
Figura 6.6: Mediciones de Cobre para puntos comprometidos.

Todos los valores de cobre para estos puntos son equivalentes a 0,01 mg/L (límite de detección), correspondiendo a una concentración notoriamente inferiores a los especificados en el límite de la NCh1333 (0,2 mg/L). Asimismo, se destaca la similitud entre los valores medidos aguas arriba y aguas abajo de la piscina de emergencias.

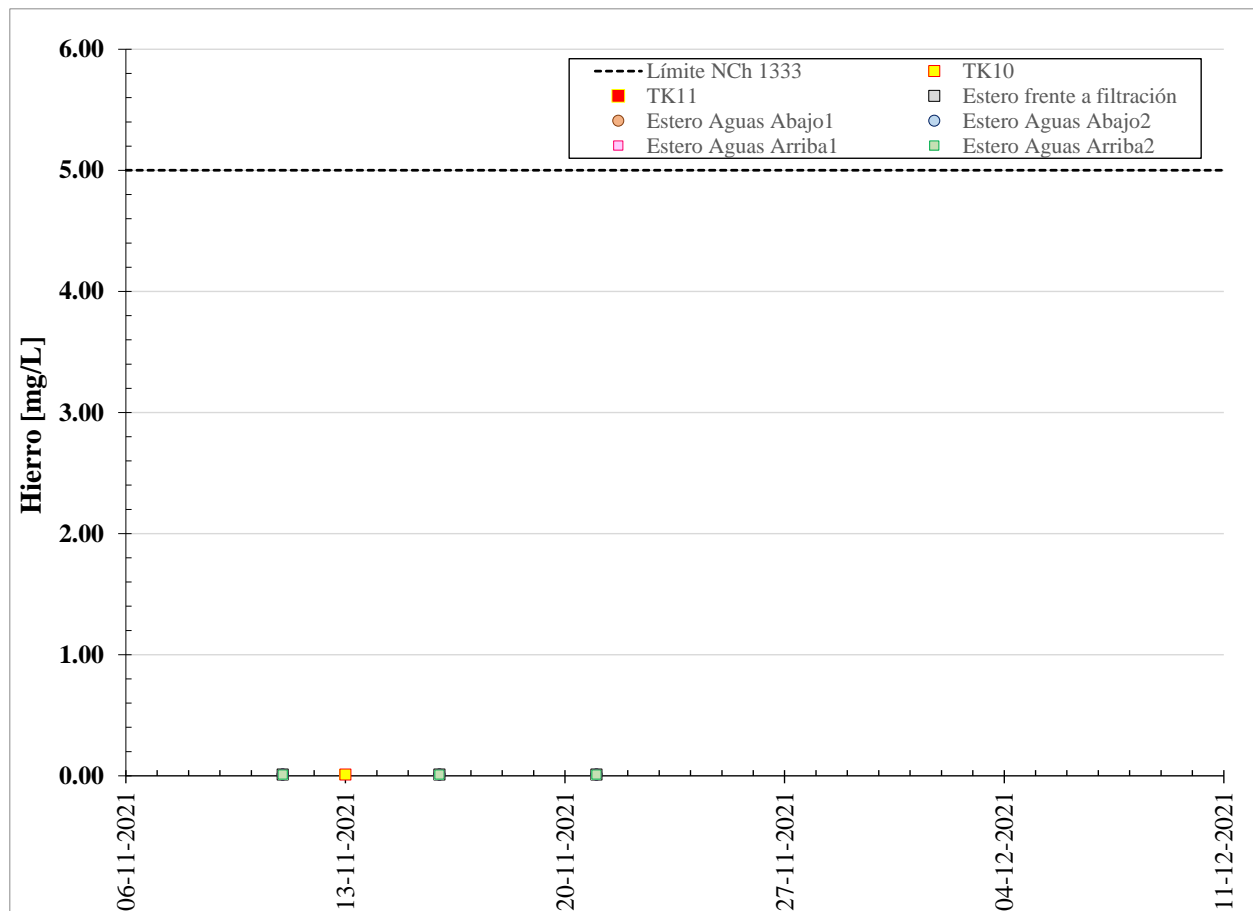
Figura 6.7: Mediciones de Hierro para puntos comprometidos.

Todos los valores de hierro para estos puntos son inferiores a 0,01 mg/L (límite de detección), correspondiendo a una concentración notoriamente menor a la especificada en el límite de la NCh1333 (5 mg/L). Asimismo, se destaca la similitud entre los valores medidos aguas arriba y aguas abajo de la piscina de emergencias.

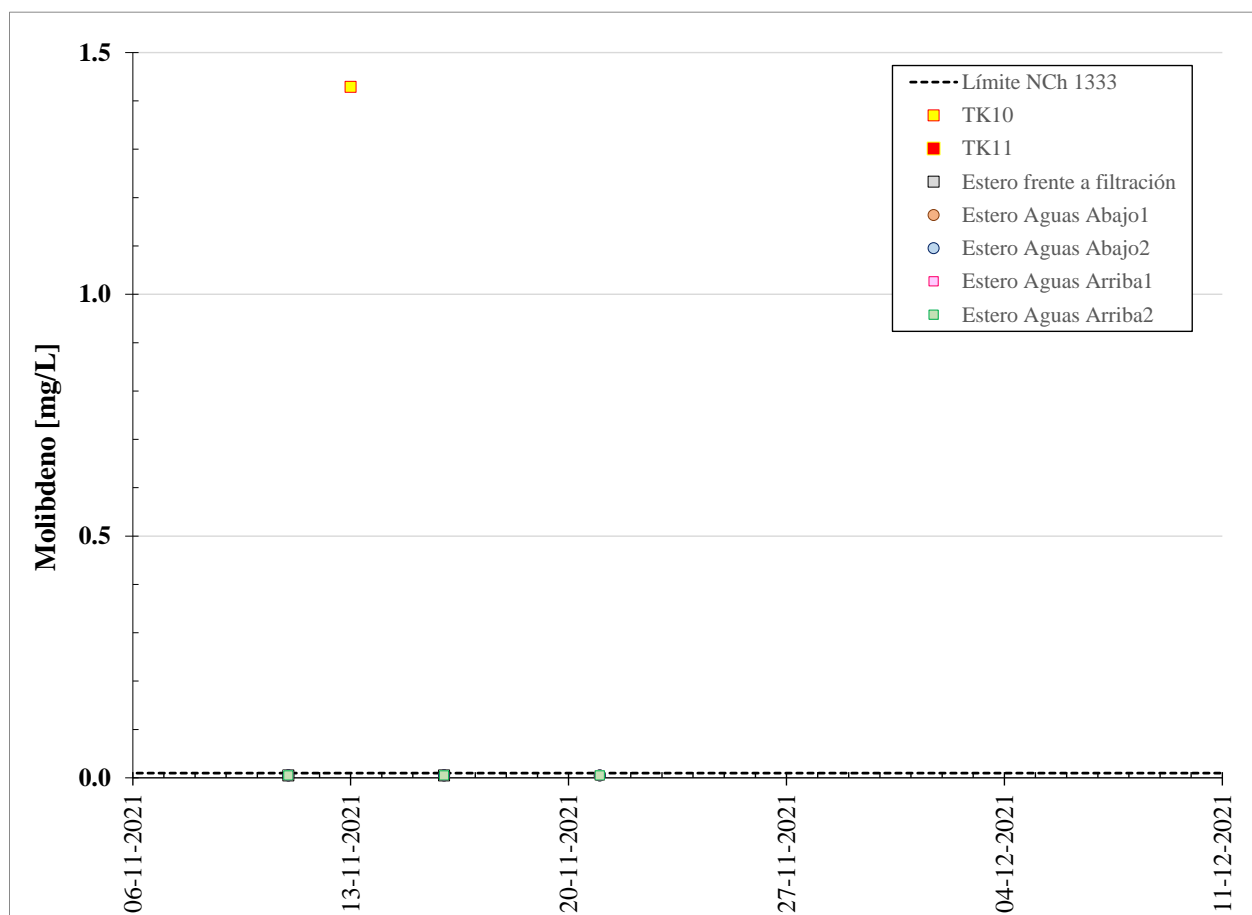
Figura 6.8: Mediciones de Molibdeno para puntos comprometidos.

Todos los valores de molibdeno para estos puntos son inferiores a 0,005 mg/L (límite de detección), correspondiendo a una concentración menor a la especificada en el límite de la NCh1333 (0,01 mg/L).

Las aguas de la piscina, correspondiente a TK-10 presenta una concentración de molibdeno de 1.43 mg/L, el cual es notoriamente superior al resto de los puntos. Sin embargo, los valores medidos aguas arriba y aguas abajo de la piscina de emergencias son muy similares, por lo que no estarían afectados por aguas de la piscina.

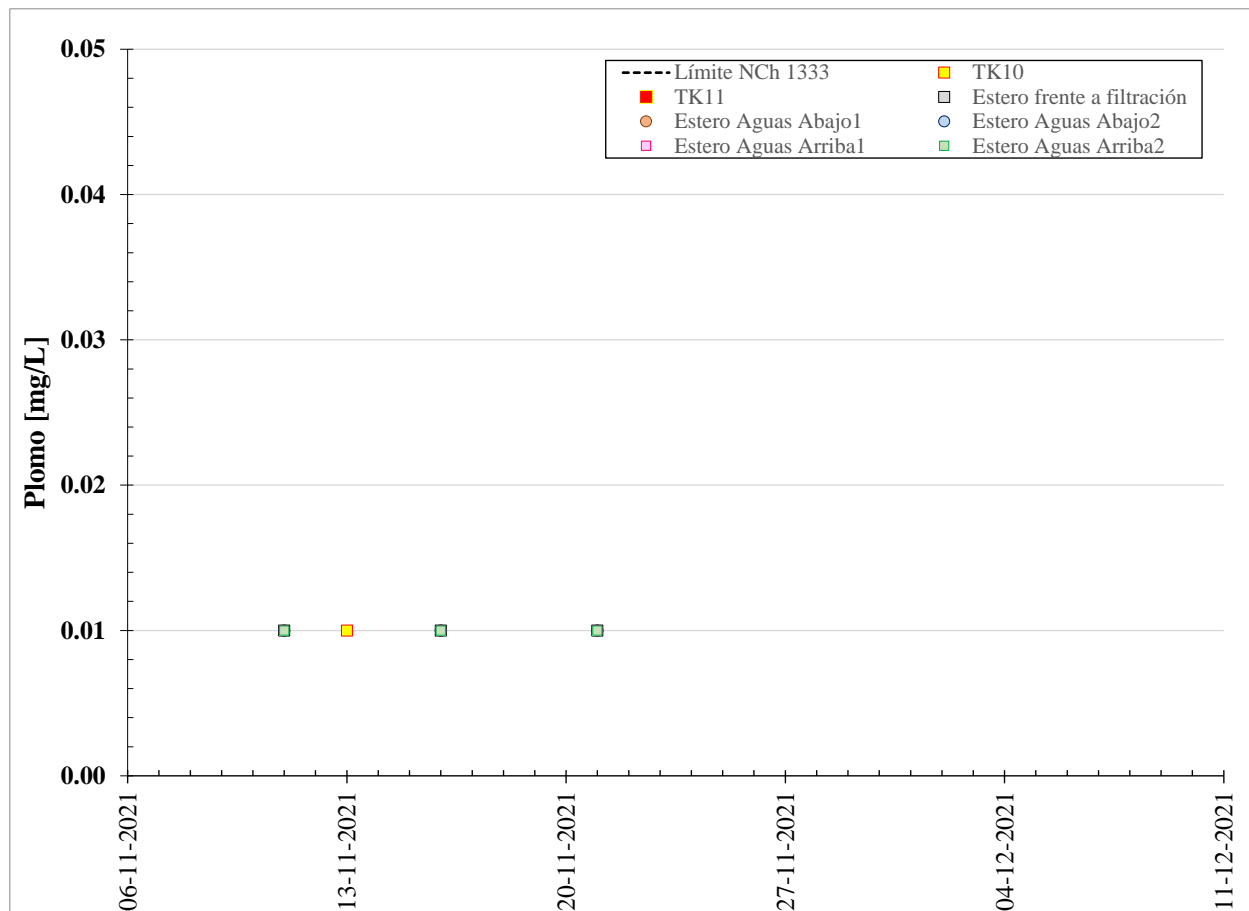
Figura 6.9: Mediciones de Plomo para puntos comprometidos.

Todos los valores de plomo para estos puntos son inferiores a 0,01 mg/L (límite de detección), correspondiendo a una concentración menor a la especificada en el límite de la NCh1333 (5 mg/L). Asimismo, se destaca la similitud entre los valores medidos aguas arriba y aguas abajo de la piscina de emergencias.

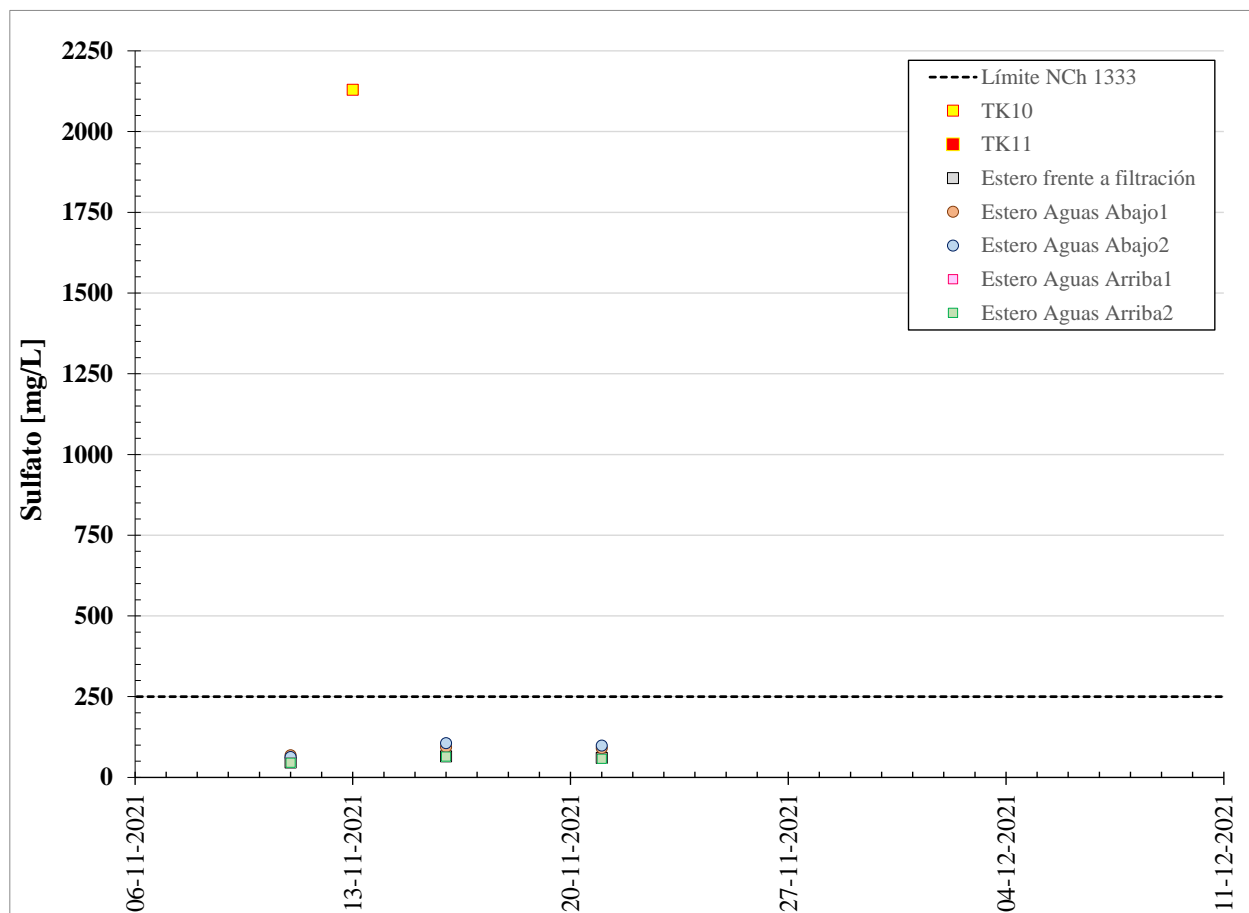
Figura 6.10: Mediciones de Sulfato para puntos comprometidos.

En todos los puntos se observan bajas concentraciones de sulfatos, dentro de un rango de 40 a 70 mg/L, valores inferiores a los especificados en el límite de la NCh1333 (250 mg/L). La excepción a lo anterior corresponde a la medición en el punto TK-10, cuyo valor (2129,43 mg/L) es notoriamente superior a los valores del resto de los puntos. Sin embargo, los valores medidos aguas arriba y aguas abajo de la piscina de emergencias son muy similares, por lo que no se verían afectados por la marca industrial de TK-10.
