GMA – 044/22

MAT.: Responde Requerimiento de Información.

Mediante Resolución Exenta ORC N°85, de 29 de diciembre de 2021, vuestra Superintendencia solicitó a nuestra representada proporcionar una serie de antecedentes relacionados con el incidente de filtración y escurrimiento de agua industrial de recirculación desde las instalaciones asociadas a las piscinas de emergencia localizadas en el sector Camisas, comuna de Salamanca, instalación que forma parte del sistema de transporte de relaves y del sistema de recirculación de aguas de los proyectos calificados mediante RCA N°38/2004 “Proyecto Integral de Desarrollo” (en adelante PID) y RCA N°16/2018 “Infraestructura Complementaria” (en adelante INCO).

- a) Complementar la descripción del Sistema de detección de fugas de la piscina de emergencia TK-10, señalando lo siguiente: profundidad y capacidad volumétrica de la cámara central de inspección de dicho sistema, localizado aguas abajo de la piscina TK-10, donde se originó el rebalse del día 1 de noviembre de 2021

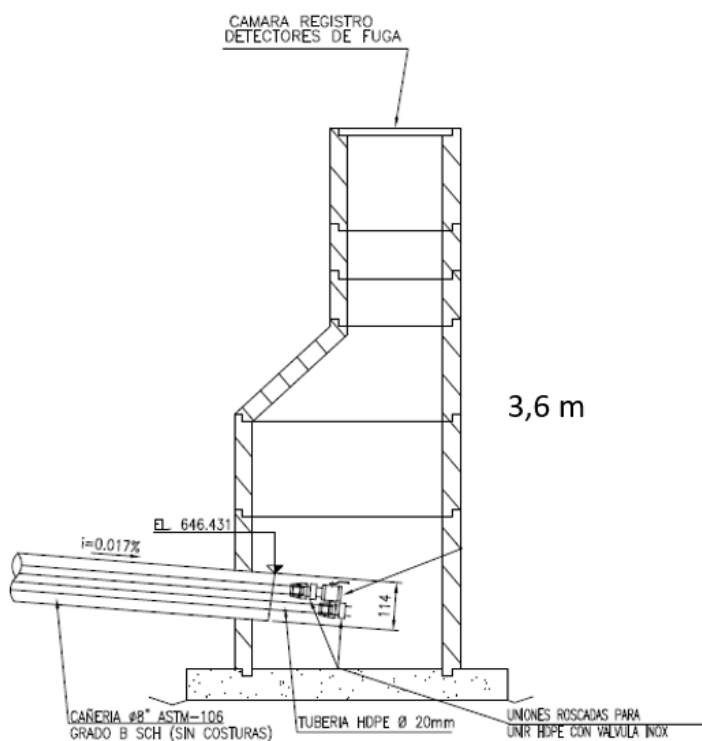
Figura N°1: Detalle de cámara de inspección de registro de detectores de fuga

- Profundidad de la cámara central de inspección: 3,6 m.
- Capacidad volumétrica de la cámara central de inspección 2,77 m³

Como complemento de lo anterior, a continuación, se presenta figura en que se ilustran las partes que componen la cámara central de inspección de esta piscina:

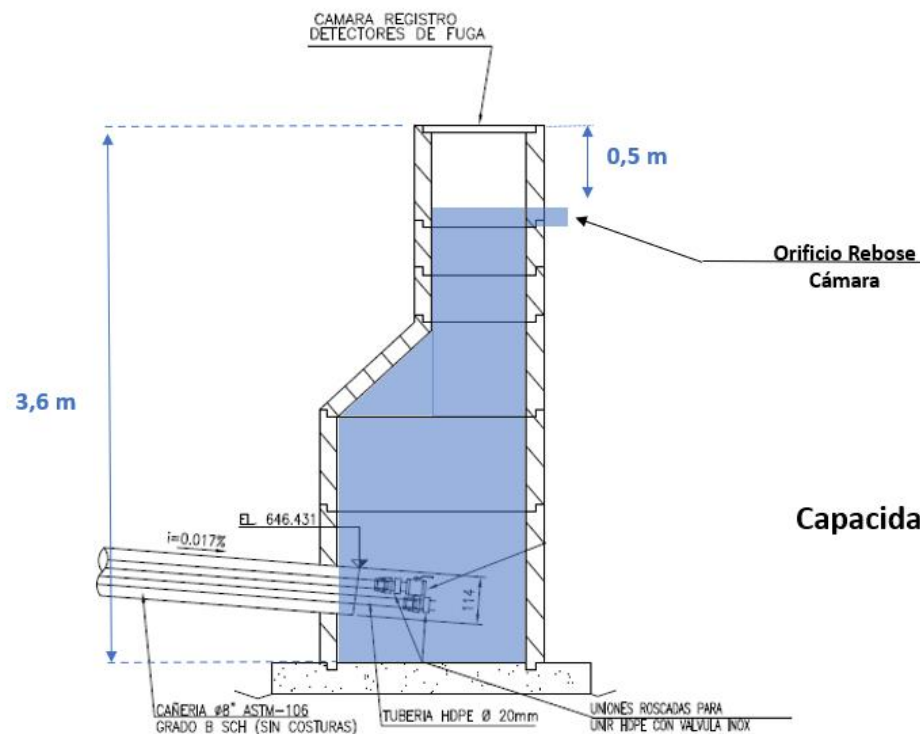
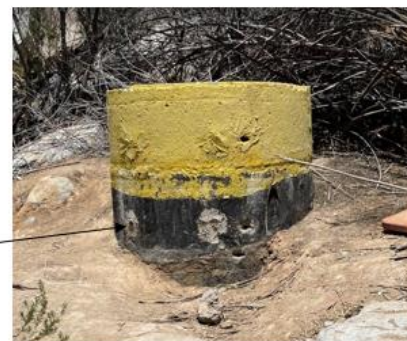
Figura N°2: Detalle de cámara de inspección de registro de detectores de fuga para determinación de rebalse

El volumen requerido dentro de la cámara de inspección del sistema de detección de fugas para la ocurrencia del rebalse del sistema se estima en $2,62 \text{ m}^3$, lo cual se determina en base a la información y figura indicadas en la respuesta anterior, esto es, la profundidad de la cámara de inspección y su capacidad volumétrica total, conforme consta en la siguiente figura:

Profundidad de cámara = 3,6 m

Capacidad Volumétrica de la Cámara de Inspección hasta el Rebose = 2,77 m³ – 0,14 m³
= 2,62 m³
